# **PIANO REGOLATORE GENERALE VARIANTE** anno 2023

# P.E.M. (PIANO BAITE) **SCHEDE ELIMINATE**

### PEM - PIANO BAITE: SCHEDE ELIMINATE

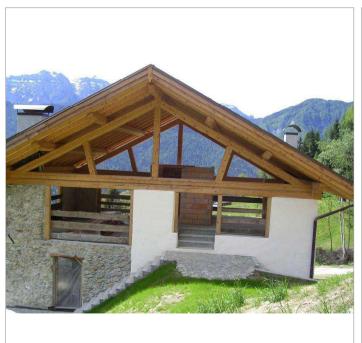
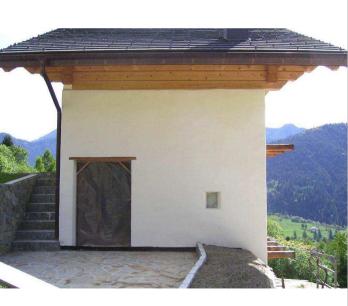
prospetto 1 prospetto 2

area omogenea MEZ	04 edificio n. 016	c. c. MEZZANO	partice	.662/22	riferimenti f	otografie DAL MEZ040	1601 AL MEZ0401607	
	accessibilità attuale	posti macchina	reti tecnologiche	usi del suolo	alberature	pavimentazioni	recinzioni	murature	costruzioni accessorie
Pertinenze	veicolare libera	esterni	acquedotto elettrificazione fognatura fossa biologica Bombole del gas	prato bosco	da frutta Vite	salesà Pietra e cls Salesà e cls		di contenimento di sostegno	
	iscrizioni				stato elevazioni B	elementi qualificanti	elementi degra	lanti	uso attuale
	"RC 2005" catena capr	riata copertura			stato copertura B				turistico/ricettivo
					stato generale B				
				materiali copertura					utilizzo
				tegole cemento					permanente
Edificio	tipo A.4.d.1		evoluzione dell'edificio Edificio sorto in più f	coerenza col <sub> </sub> sig asi, ancora in parte leg	el processo edilizio Alta processo tipologico Media gnificatività storica Alta ggibili: impianto second	o il tipo A.2 del volu	note me agricolo Edificio i	n ristrutturazione

ambienti Fienile 1.1.15 Stalla 1.1.07 altro			ntero edificio con rifaci	o sul prospetto 2, raggiu imento del tetto a falde s		ngendo il tipo

Per la specificazione degli interventi ammessi dalla categoria d'intervento, valgono, oltre a quelle relative agli ambienti individuati, le indicazioni del Manuale Tipologico per gli ambienti Fuoco 3.2.01 e Letto 3.2.01.

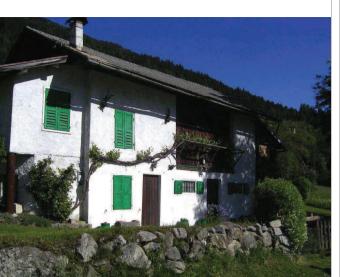
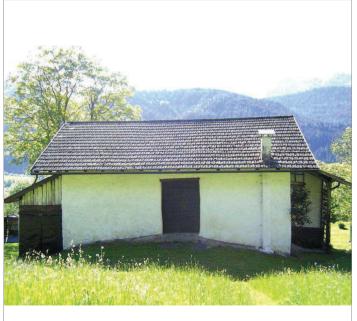
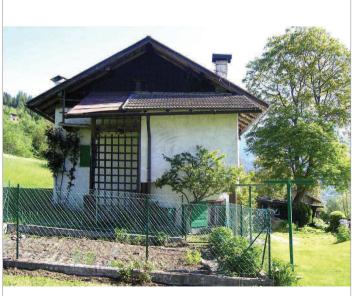
prospetto 1 prospetto 2 Indicazioni di intervento

area omogenea MEZ	04 edificio n. 021	c. c. MEZZANO	partice	lla .907	riferimenti fo	tografie DAL MEZ0402	2101 AL MEZ0402107	
	accessibilità attuale	posti macchina	reti tecnologiche	usi del suolo	alberature	pavimentazioni	recinzioni	murature	costruzioni accessorie
Pertinenze	veicolare libera	esterni	acquedotto elettrificazione fognatura	prato orto	da frutta cespugli Vite	lastre battuto di cemento	staccionate in legno muri rete metallica	di contenimento	fontana/làip legnaia Pollaio
	iscrizioni				stato elevazioni E	elementi qualificanti	elementi degrac	lanti	uso attuale
					stato copertura E		tecniche i		abitativo
					stato generale E		materiali	ncoerenti in lamiera ondulata o	
				materiali copertura			non verni		utilizzo
				lamiera					temporaneo
	tipo		evoluzione dell'edificio	coerenza col p	el processo edilizio Medi processo tipologico Medi gnificatività storica Bass	a	note		
difi	B.4		Edificio sorto in più f			ì la posizione centrale d	lella porta

P	ambienti				vo sul prospetto 4; ad	dizione della superfetaz	zione sul		
	Fuoco 3.2.02 Letto 3.2.03 Fienile 1.3.06 Stalla 1.1.07 altro		prospetto 2 e della ter	noia sui prospetto 4.

L'intervento dovrà conservare l'assetto edilizio documentato. Le strutture incongrue con gli ambienti dovranno essere sostituite con altre individuate nella colonna B della tabella nella scheda del Manuale Tipologico relativa all'ambiente.

L'intervento preveda la rimozione della superfetazione sul prospetto 4.

Il volume aggiunto sul prospetto 2 deve rimanere a destinazione agricola e non può essere trasformato ad uso abitativo.

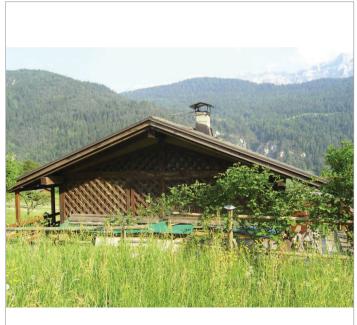
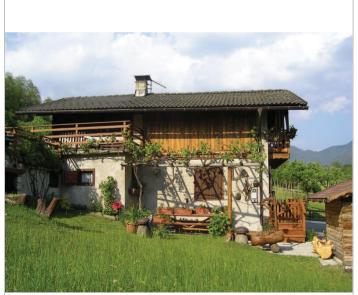
prospetto 1 prospetto 2

area omogenea MEZ	04 edificio n. 043	c. c. MEZZANO	partice	lla .1261	riferimenti foto	ografie DAL MEZ0404	4301 AL MEZ0404304	
	accessibilità attuale	posti macchina	reti tecnologiche	usi del suolo	alberature	pavimentazioni	recinzioni	murature	costruzioni accessorie
Pertinenze	veicolare libera	esterni	acquedotto elettrificazione fognatura	prato campi orto	cespugli da frutta Vite	asfalto Piastra agglomerato	staccionate in legno rete metallica	di sostegno	barbecue barc fontana/làip legnaia Casa giochi Pollaio Pergola
	iscrizioni				stato elevazioni B	elementi qualificanti	elementi degrac	lanti	uso attuale
					stato copertura B	The state of the s	tecniche i		abitativo
					stato generale B		materiali		
				materiali copertura	stato generate D		intonaci c	ementizi	utilizzo
				tegole cemento					temporaneo
lifício	tipo altro		evoluzione dell'edificio	leggibilità d coerenza col j si	el processo edilizio Bassa processo tipologico Bassa gnificatività storica Bassa ristrutturazione, solo in	a parta riconducibila a	note

tipologico: possibile i	mpianto della porziono	e a valle secondo il tipo	E.4.1.2; successiva add	izione		
	ambienti Fuoco 2.1.01				del volume con terrazzo totetto con inserimento				
	altro			el timpano, rivestiment		ui sti utture incongi ui	(рагареш

Ai sensi dell'art. 15 del Piano Urbanistico Provinciale, gli interventi sul presente edificio non potranno prevedere attività di trasformazione urbanistica ed edilizia in quanto esso ricade in area ad Elevata pericolosità o di Tutela assoluta di sorgenti e pozzi del Piano Urbanistico Provinciale.

Per la specificazione degli interventi ammessi dalla categoria d'intervento, valgono, oltre a quelle relative agli ambienti individuati, le indicazioni del Manuale Tipologico per il tipo E.4.1.2. Il parapetto del ballatoio sia adeguato a quelli indicati nelle schede BALLATOIO del Manuale Tipologico

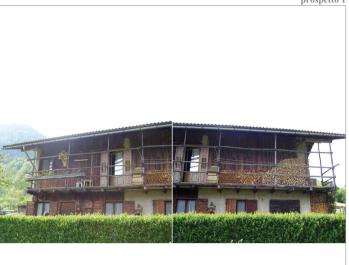
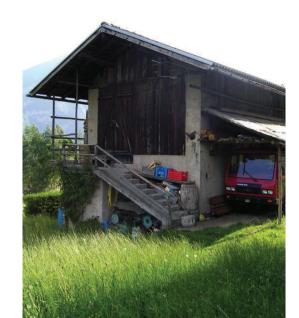
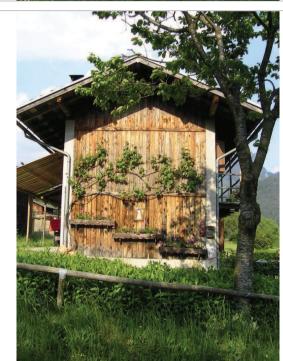
prospetto 1 prospetto 2 Indicazioni di intervento

accessibilità attuale posti macchina reti tecnologiche usi del suolo alberature pavimentazioni recinzioni murature veicolare libera esterni acquedotto elettrificazione fognatura piastre conglomerato cementizio muri siepi vive rete metallica murature da frutta altre cespugli	to bare Serra
veicolare libera esterni acquedotto elettrificazione fognatura prato campi orto cespugli battuto di cemento ghiaia staccionate in legno muri siepi vive	
iscrizioni stato elevazioni B elementi qualificanti elementi degradanti	uso attuale
stato copertura B tecniche incoerenti	abitativo
stato generale B intonaci cementizi	agricolo
materiali copertura	utilizzo
tegole cemento	temporaneo
leggibilità del processo edilizio Bassa	
coerenza col processo tipologico Media	
significatività storica Bassa	
tipo evoluzione dell'edificio note	
B.3.s Edificio unitario di recente edificazione secondo il tipo B.3.s (con "pontil" di accesso al Fienile in

calcestruzzo)e fatto oggetto di trasformazione d'uso secondo modalità che hanno pressoché	
Fuoco 3.2.01 cancellato i già labili riferimenti al processo tipologico (disposizione delle porte e finestre indifferente alle partizioni muratura/legno; rivestimenti in assito).	
Fienile 1.3.08	
Stalla 1.1.07

Ai sensi dell'art. 15 del Piano Urbanistico Provinciale, gli interventi sul presente edificio non potranno prevedere attività di trasformazione urbanistica ed edilizia in quanto esso ricade in area ad Elevata pericolosità o di Tutela assoluta di sorgenti e pozzi del Piano Urbanistico Provinciale.

L'intervento preveda l'adeguamento alle prescrizioni contenute nelle schede del Manuale Tipologico della superfetazione sul prospetto 3.

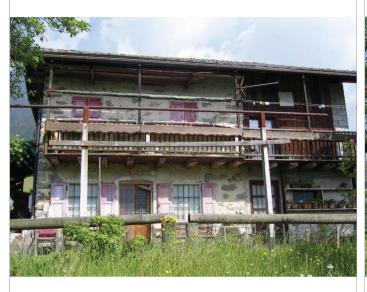
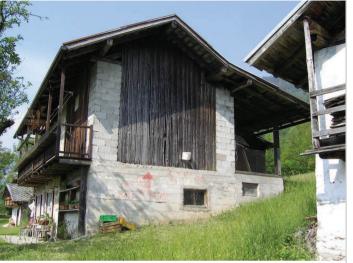
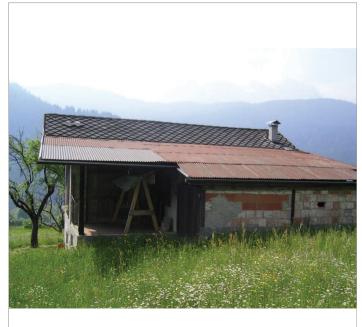
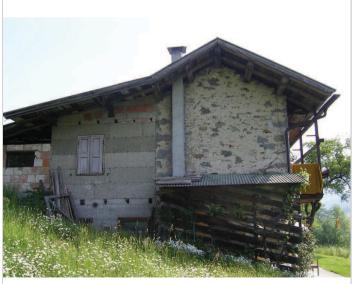
Indicazioni di intervento prospetto 1 prospetto 2

area omogenea MEZ	<b>04</b> edificio n. <b>077</b>	c. c. MEZZANO	partice	ella .1323	riferimenti fo	tografie DAL	. MEZ0407701 AL MEZ040770	4
	accessibilità attuale	posti macchina	reti tecnologiche	usi del suolo	alberature	pavimentazioni	recinzioni	murature	costruzioni accessorie
Pertinenze	veicolare libera	Î	elettrificazione acquedotto fognatura antenna/parabola tv	prato	altre da frutta				Pollaio
	iscrizioni				stato elevazioni B	elementi qualificanti	eler	menti degradanti	uso attuale
					stato copertura B			materiali incoerenti strutture portanti in cemento a	agricolo abitativo
					stato generale B			vista	
				materiali copertura				Superfetazioni	utilizzo temporaneo
				tegole cemento				antenne e impianti similari	temporaneo
cio	tipo		evoluzione dell'edificio	coerenza col	del processo edilizio Bassa processo tipologico Bassa gnificatività storica Bassa			note	
Edifi	altro		Edificio sorto in più f		rzione abitativa secondo		della

ambienti				endo il tipo B.4; trasforn nto sotto la falda con inc				
	Fuoco 2.1.01				a vista a monte della pr		Sui		
	Letto 2.3.01 Stalla 1.2.01								
	Fienile 1.3.05								
	altro

L'intervento dovrà ricondurre l'edificio al tipo edilizio B.4. Gli ambienti incongrui con il tipo dovranno essere sostituiti con ambienti individuati nella colonna B della tabella nella scheda del Manuale Tipologico relativa al tipo.

L'intervento preveda la rimozione del volume aggiunto sul prospetto 3.

Le modifiche introdotte all'articolo 99 della l.p. n. 1/2008, relativamente alla categoria d'intervento "ristrutturazione", non sono applicabili nel caso degli edifici censiti dai piani per il patrimonio edilizio montano, ed a questo in particolare, in quanto la disciplina di tali manufatti è orientata al recupero.

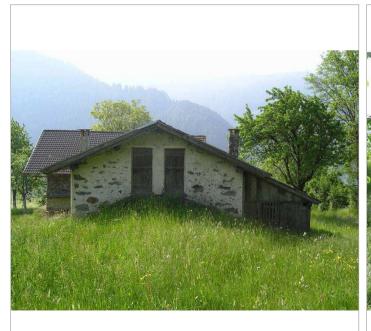
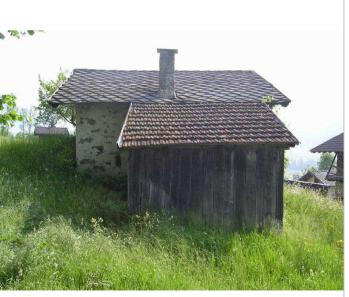
area omogenea MEZ	<b>04</b> edificio n. <b>079</b>	c. c. MEZZANO	partice	lla .1389 .1390	riferimenti fo	tografie DAL MEZ0407	901 AL MEZ0407907	
	accessibilità attuale	posti macchina	reti tecnologiche	usi del suolo	alberature	pavimentazioni	recinzioni	murature	costruzioni accessorie
Pertinenze	veicolare libera	Â		prato	cespugli Vite	salesà			
	iscrizioni				stato elevazioni B	elementi qualificanti	elementi degrad	lanti	uso attuale
	"A B F L 1913" colmo "PCF / 1903) graffito si ballatoio		to a valle sopra il		stato copertura M stato generale B	iscrizioni			agricolo abitativo
				materiali copertura					utilizzo
				tegole in cotto					temporaneo
	tipo		evoluzione dell'edificio	coerenza col p	el processo edilizio Alta  processo tipologico Alta  gnificatività storica Medi		note		
	G.4		Edificio unitario al q 2, ritonda 2.1 a piant	uale è stato aggiunta ui a quadrata.	na superfetazione in ass	ito sul prospetto 4. Si	ul prospetto

Il volume aggiunto sul prospetto 4 deve rimanere a destinazione agricola e non può essere trasformato ad uso abitativo.

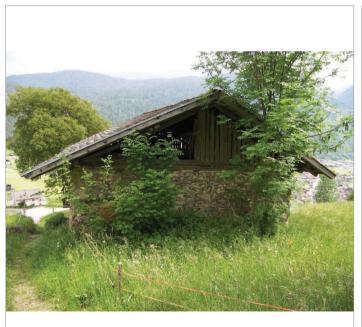
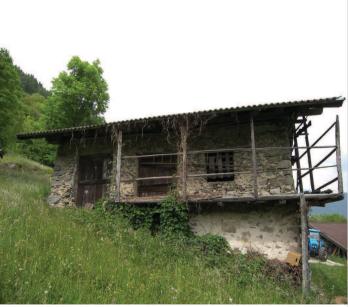
area omogenea MEZ	04 edificio n. 104	c. c. MEZZANO	particel	lla .504 .505/2		riferimenti fotogr	afie DAL	MEZ040104	401 AL MEZ04010408	
accessibilità attuale	posti macchina	reti tecnologiche	usi del suolo	alberature	paviment	azioni r	ecinzioni		murature	costruzioni accessorie
veicolare limitata	esterni		prato orto	da frutta	salesà		CCINZIONI			
iscrizioni				stato elevazioni B	elementi	qualificanti	elen	nenti degradar	nti	uso attuale
				stato copertura M		1				agricolo
				stato generale M						
			materiali copertura	stato generale IVI						utilizzo
										permanente
			tegole cemento							
			leggibilità de	el processo edilizio Alta						
			coerenza col p	processo tipologico Media						
			sig	nificatività storica Medi						
tipo		evoluzione dell'edificio						note		
C.2		Edificio unitario carat	tterizzato dalla presen	za, sul prospetto 4, di d	ue porte	del fienile.				
ambienti										
Stalla 1.2.01

Gli ambienti non rilevabili dovranno essere individuati nella colonna B della tabella nella scheda del Manuale Tipologico relativa al tipo.

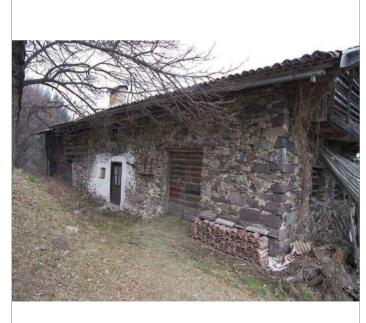
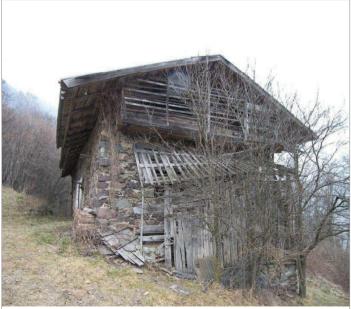
area omogenea MEZ	Z 04 edificio n. 124	c. c. MEZZANO	particel	lla .517/1 .1093	rife	erimenti fotografie DAL	. MEZ040124	01 AL MEZ04012421	
accessibilità attuale	posti macchina	reti tecnologiche	usi del suolo	alberature	pavimentazio	oni recinzioni	1	murature	costruzioni accessorie
veicolare limitata	esterni	elettrificazione	prato bosco		salesà				fontana/làip
iscrizioni				stato elevazioni M	elementi qual	lificanti eler	nenti degradan	ti	uso attuale
				stato copertura M			intonaci cem		agricolo
				stato generale M				rte con dimensioni	
				stato generale [W]			anomale		utilizzo
			materiali copertura						temporaneo
			tegole in cotto tegole cemento						
			legore comento						
			leggibilità de	el processo edilizio Alta					
				processo tipologico Media					
			sig	nificatività storica Alta					
tipo		evoluzione dell'edificio					note		
altro				di destra (con zoccolo					
ambienti				zzato dalla ulteriore bip al piano terra sul pros <sub>l</sub>

Fuoco 3.2.01				st'ultimo, sua sopreleva					
Letto 3.2.01		del secondo corpo stal	lla sul prospetto 4 (si v	eda la muratura omoge	nea) raggiui	ngendo così un			
Fienile 1.3.10 Stalla 1.1.07			fienili non riferibile al	processo tipologico; su	ccessiva sup	erfetazione in assito			
Stalla 1.2.01		sul prospetto 4.

Per la specificazione degli interventi ammessi dalla categoria d'intervento, valgono, oltre a quelle relative agli ambienti individuati, le indicazioni del Manuale Tipologico per il tipo D.4. L'intervento preveda l'adeguamento alle prescrizioni contenute nelle schede del Manuale Tipologico della superfetazione sul prospetto 4.

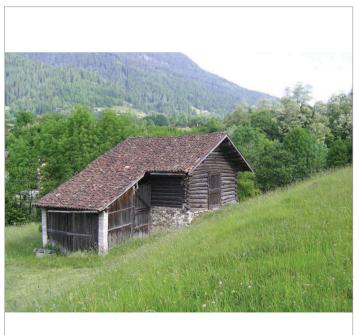
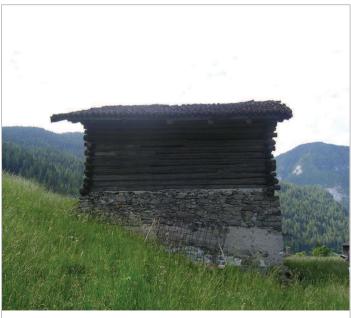
area omogenea MEZ	05 edificio n. 004	c. c. MEZZANO	particell	a .689/1	riferimenti f	fotografie DAL	MEZ0500401	AL MEZ0500407	
	accessibilità attuale	posti macchina	reti tecnologiche	usi del suolo	alberature	pavimentazioni	recinzioni	mu	rature	costruzioni accessorie
Pertinenze	veicolare limitata			prato		salesà				
	iscrizioni				stato elevazioni B	elementi qualificanti	elen	nenti degradanti		uso attuale
		'intonaco in facciata: "B	AU 1824"		stato copertura M	iscrizioni		tecniche incoer	enti	agricolo
					stato generale M					utilizzo
				materiali copertura						temporaneo
				Tegole in cotto						
				leggibilità del	processo edilizio Alta					
					rocesso tipologico Media					
				sign	nificatività storica Bassa					
ficio	tipo		evoluzione dell'edificio					note		
Edi	A.2			si: impianto secondo il cessiva addizione della			dibile per			
	ambienti		ragioni grancine); suc	cessiva addizione dena	superietazione sui pro	spetto 2.

L'ampliamento dell'edificio sul prospetto 2 potrà essere sostituito con due ambienti Fuoco e Letto al fine di ricondurre l'edificio al tipo A.4 o C.2.d.

Il sedime dell'ampliamento dovrà essere ridotto alle dimensioni indicate nelle schede relative al tipo che si andrà a realizzare.

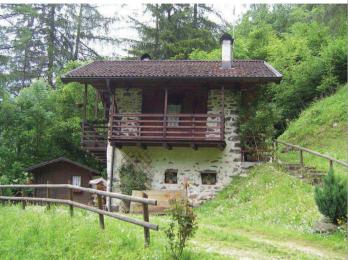
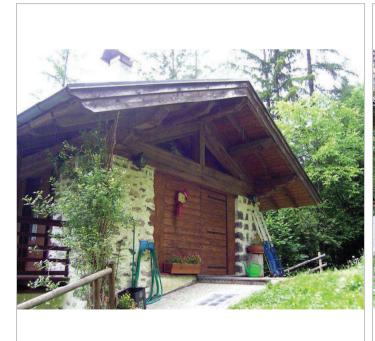
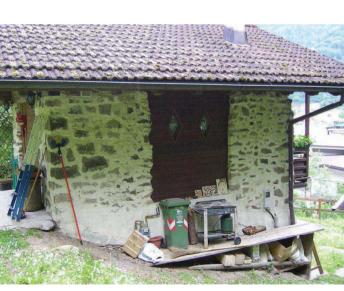
area omogenea MEZ	edificio n. 014	c. c. MEZZANO	partico	.716	riferimenti fo	tografie DAL MEZ0501	401 AL MEZ050140	5
	accessibilità attuale	posti macchina	reti tecnologiche	usi del suolo	alberature	pavimentazioni	recinzioni	murature	costruzioni accessorie
Pertinenze	veicolare libera	esterni	acquedotto elettrificazione fognatura antenna/parabola tv	prato bosco		asfalto	staccionate in legno		legnaia
	iscrizioni				stato elevazioni B	elementi qualificanti	elementi degrad	lanti	uso attuale
		n intonaco abrasa e illeg	gibile sul prospetto 1.		stato copertura B	- quantitati		impianti similari	abitativo
					stato generale B				
				materiali copertura					utilizzo
				tegole in cotto					permanente
	tipo		evoluzione dell'edificio	coerenza col	del processo edilizio Bassa  processo tipologico Media ignificatività storica Bassa		note		
	<b>A.2</b>		Edificio unitario fatte (prospetto 2) e modif	o oggetto di interventi iche al portone del fie	di riuso abitativo con apnile.	pertura di finestre inc	ongrue

Le strutture incongrue con gli ambienti dovranno essere sostituite con altre individuate nella colonna B della tabella nella scheda del Manuale Tipologico relativa all'ambiente.

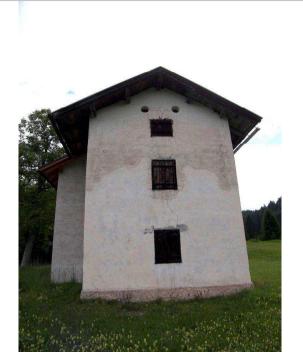
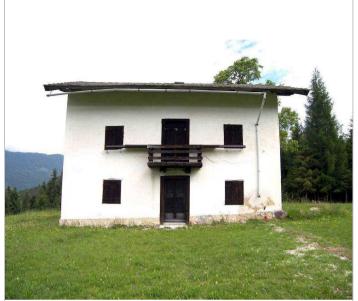
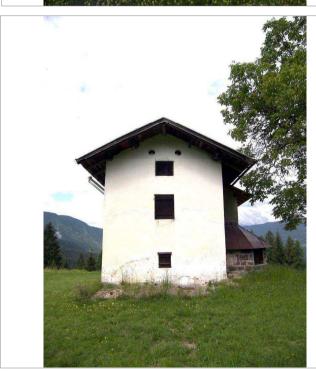
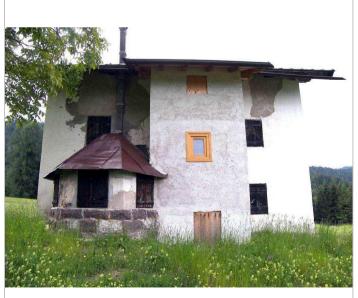
prospetto 1 prospetto 2

area omogenea MEZ	206 edificio n. 017	c. c. MEZZANO	pa	rticella .844	riferimenti fo	tografie DAL ME	Z0601701 AL MEZ060	1707
	accessibilità attuale	posti macchina	reti tecnologiche	usi del suolo	alberature	pavimentazioni	recinzioni	murature	costruzioni accessorie
Pertinenze	pista	esterni	acquedotto	prato		Lastre in graniglia lastre salesà			deposito
	iscrizioni				stato elevazioni B	elementi qualificanti	elementi	legradanti	uso attuale
		della facciata a valle: "V	W / DSD E. 1887 / R.		stato copertura M	iscrizioni		riali incoerenti	abitativo
	1918 DSI"	63711 1 A PEDA19			stato generale B			che incoerenti	
	Dipinto sulla facciata e	est: "VILLA FEDAI"		materiali copertura					utilizzo
				tegole cemento					temporaneo
Tcio	tipo		evoluzione dell'edificio		lità del processo edilizio Bassa a col processo tipologico Bassa significatività storica Alta		note		
Edi	altro ambienti Fuoco 2.1.01 altro		un tipo simile all'F.4 suggeriscono un impi causa di danni di gue	ma ruotato di 90 g anto iniziale secon rra?) e, ancora suc e l'iscrizione sbiac	a giacitura pianeggiante che gradi. Le riprese degli inton ido il tipo F.3 (databile al 18 ccessivamente, ampliato sul dita, l'intentp era realizzaro la baite.	aci (vedi prospetti 1 e 387?), poi soprelevato prospetto 4 col girosc	3) (nel 1918, a ale e la

Per la specificazione degli interventi ammessi dalla categoria d'intervento, valgono, oltre a quelle relative agli ambienti individuati, le indicazioni del Manuale Tipologico per il tipo F.3 e per l'ambiente Letto 2.3.01.

L'intervento dovrà riproporre gli ambienti documentati. Ripristino del camino della ritonda esistente secondo la scheda COMIGNOLI.

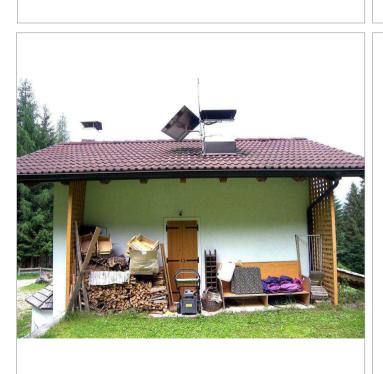
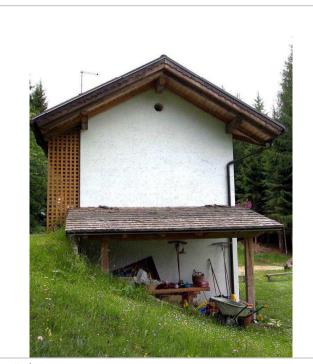
prospetto 3 prospetto 4

area omogenea MEZ	06 edificio n. 016	c. c. MEZZANO	partice	ella .1308	riferimenti fot	tografie DAL MEZ060	1601 AL MEZ0601611	
	accessibilità attuale	posti macchina	reti tecnologiche	usi del suolo	alberature	pavimentazioni	recinzioni	murature	costruzioni accessorie
	veicolare libera	esterni	acquedotto fossa biologica pannelli solari antenna/parabola tv	prato orto bosco	da frutta igna	battuto di cemento lastre	staccionate in legno	di contenimento	fontana/làip
	iscrizioni				stato elevazioni B	elementi qualificanti	elementi degrac	lanti	uso attuale
	Incisione su colmo riutilizzato come mensola per la tettoia sul prospetto 4: "L'1949"				stato copertura B iscrizioni stato generale B		altro antenne e	impianti similari	abitativo
				materiali copertura	stato generate B		Serrament Fontana	1	utilizzo
				scandole			Tontana		temporaneo
<i>Edificio</i>	tipo F.4			coerenza col si Tasi: probabile impiant	lel processo edilizio Bassa processo tipologico Bassa gnificatività storica Bassa to secondo il tipo F.4 (fo

etto 2; riuso del sottotetto con formazione del controtimpano inappropriato sul e della tettoia sul prospetto 4.					
	Fuoco 2.1.01			e della tettola sul pros	ретто 4.				
	Letto 2.3.01

L'intervento preveda la rimozione della superfetazione sul prospetto 3 e l'adeguamento alle prescrizioni contenute nelle schede del Manuale Tipologico della superfetazione sul prospetto 4.
