PROVINCIA AUTONOMA DI TRENTO  
**COMUNE DI MEZZANO**

## **PIANO REGOLATORE GENERALE**

**VARIANTE anno 2023**

### **P.E.M. (PIANO BAITE) SCHEDE MODIFICATE**

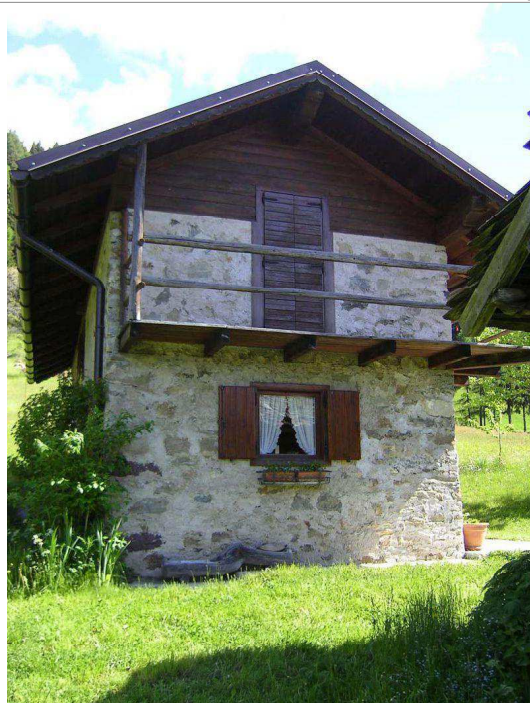
prospetto 1

Edificio di lettura molto difficile e probabilmente prodotto di più fasi oggi non distinguibili. La porzione anteriore, riferibile al tipo E.4.2, potrebbe essere stata incrementata con un'addizione sul prospetto 3, oggi anch'essa abitativa. Ipotesi suggerita dai tamponamenti sui prospetti 2 e 4, anche se la tessitura muraria attuale non mostra discontinuità che la giustifichino. Peraltro, nemmeno l'impianto sincronico dell'intero edificio troverebbe riscontro nel processo edilizio. La porta tamponata sul prospetto 3 sembrerebbe peraltro confermare l'utilizzo a Letto della porzione a monte.

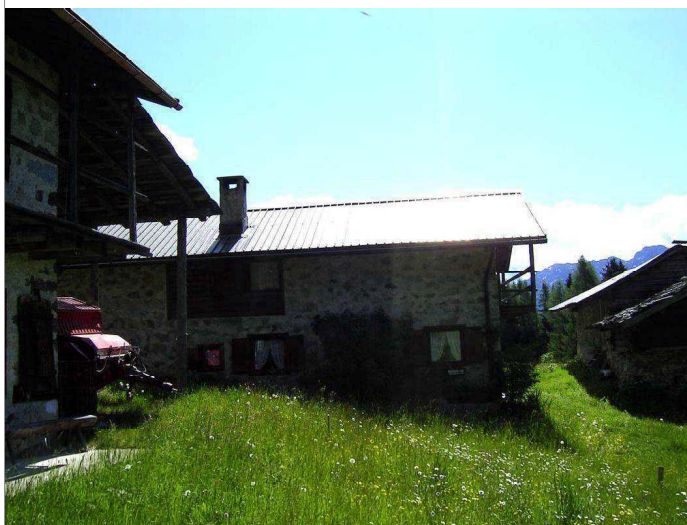
prospetto 4

| iscrizioni | Sulla superfetazione del prospetto 4: “1989” | materiali copertura | lamiera<br>tegole cemento | stato elevazioni | B | elementi qualificanti | iscrizioni | elementi degradanti | coperture in lamiera ondulata o non verniciata | uso attuale | agricolo |

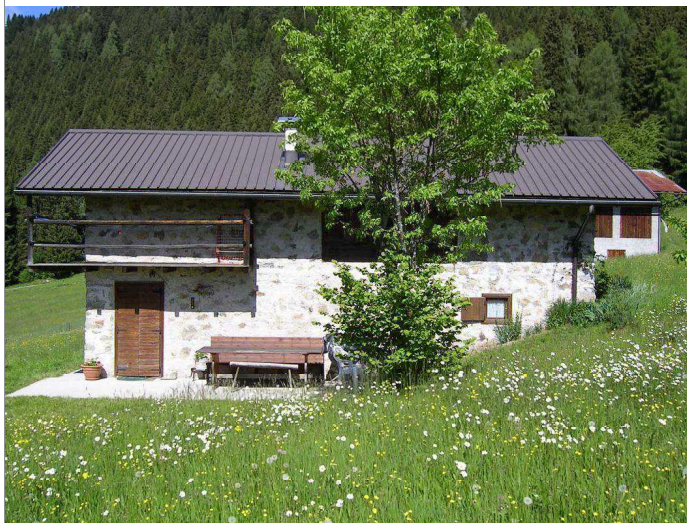
prospetto 2

| tipo | altro | evoluzione dell'edificio | Edificio di lettura molto difficile e probabilmente prodotto di più fasi oggi non distinguibili. La porzione anteriore, riferibile al tipo E.4.2, potrebbe essere stata incrementata con un’addizione sul prospetto 3, oggi anch’essa abitativa. Ipotesi suggerita dai tamponamenti sui prospetti 2 e 4, anche se la tessitura muraria attuale non mostra discontinuità che la giustifichino. Peraltro, nemmeno l’impianto sincronico dell’intero edificio troverebbe riscontro nel processo edilizio. La porta tamponata sul prospetto 3 sembrerebbe peraltro confermare l’utilizzo a Letto della porzione a monte. | | | | note | |

E'ammessa la costruzione di una ritonda del tipo 3.2 su prospetto 2.

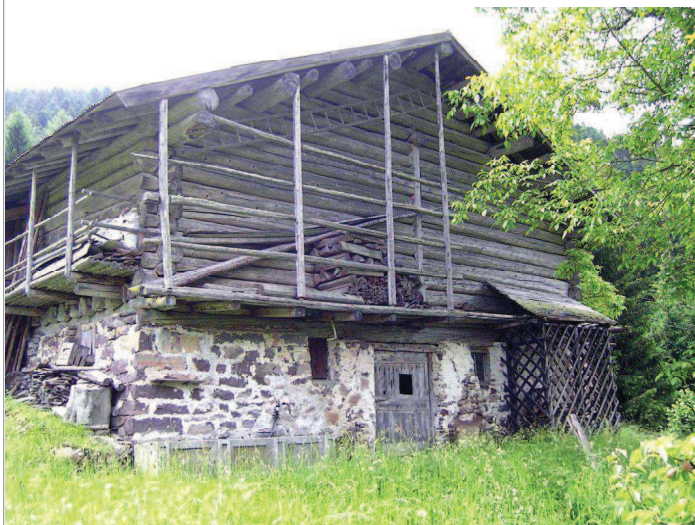
prospetto 1

| tipo | A.2 | evoluzione dell'edificio | Edificio unitario (tipo A.2) al quale sono state addossate delle superfetazioni in grigliato (prospetto 1), assito (prospetto 2) e blockbau (prospetto 4). | | | | | | note | | |

**L'intervento preveda la rimozione delle superfetazioni sui prospetti 1 e 2.**

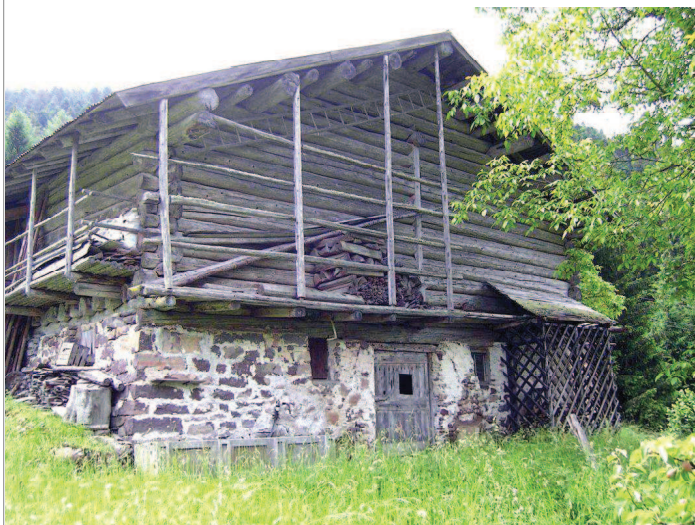
| tipo | A.2 | evoluzione dell'edificio | Edificio unitario (tipo A.2) al quale sono state addossate delle superfetazioni in grigliato (prospetto 1), assito (prospetto 2) e blockbau (prospetto 4). | | | | | note | | | |

**L'intervento preveda la rimozione delle superfetazioni sui prospetti 1 e 2. della superfetazione su prospetto 1 (fronte a valle).**

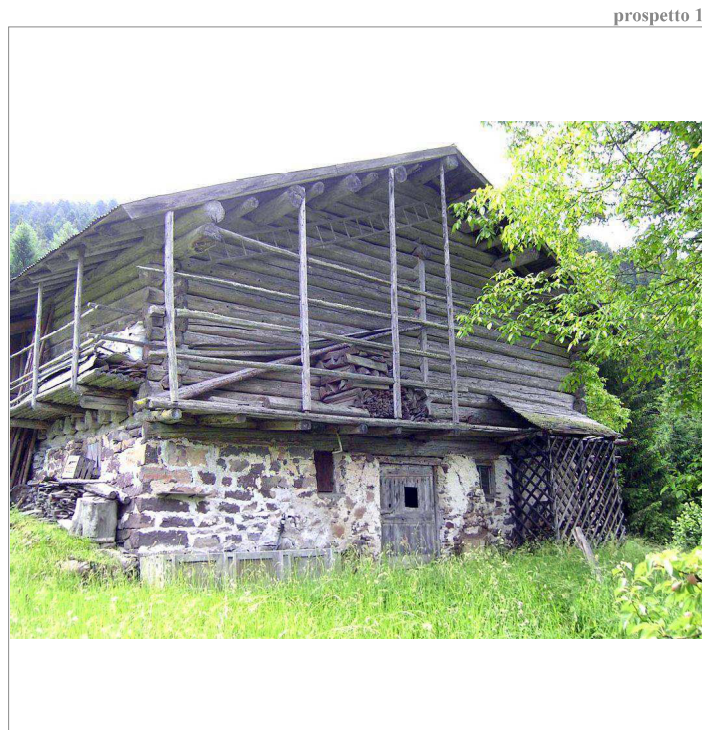
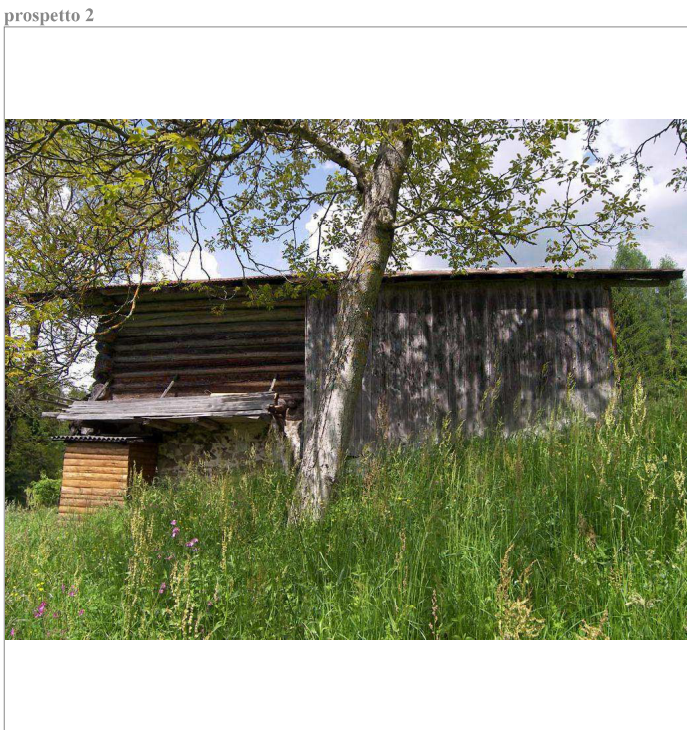
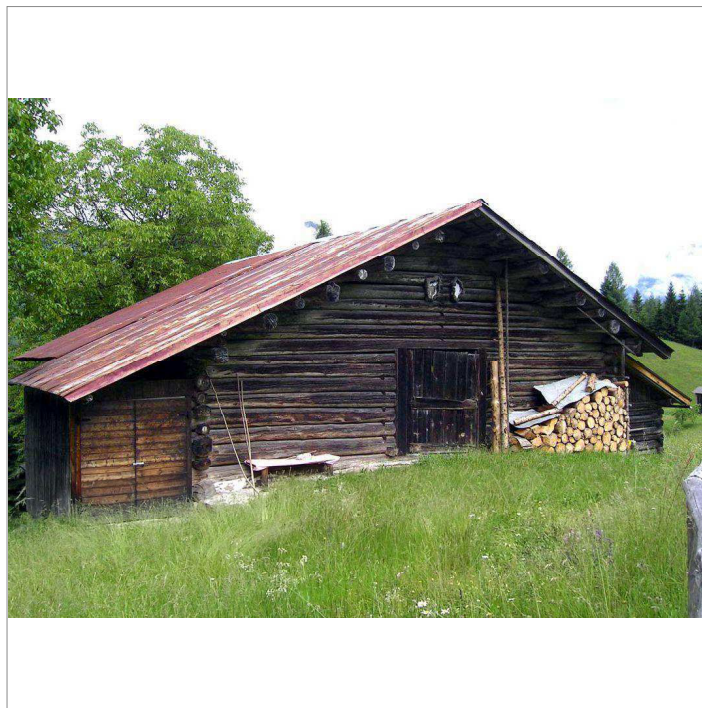
### Sulla superfetazione del prospetto 4: “1989”

**Edificio unitario (tipo A.2) al quale sono state addossate delle superfetazioni in grigliato (prospetto 1), assito (prospetto 2) e blockbau (prospetto 4).**

Rimozione della superfetazione su prospetto 2 (fianco) con possibilità di raggiungere il tipo C2d, tramite addizione di nuovo corpo aggregato interamente in legno.

L'intervento prevede la rimozione della superfetazione su prospetto 1 (fronte a valle).
