PROVINCIA AUTONOMA DI TRENTO  
**COMUNE DI MEZZANO**

## **PIANO REGOLATORE GENERALE**

**VARIANTE anno 2023**

### **P.E.M. (PIANO BAITE) SCHEDE MODIFICATE**

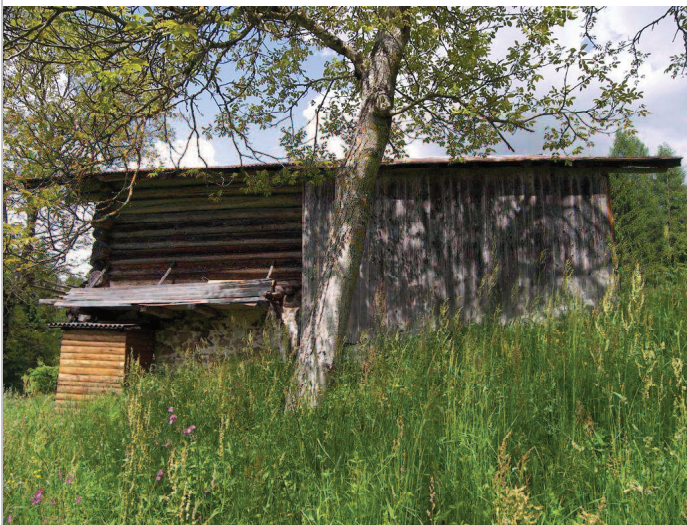
| tipo | A.2 | evoluzione dell'edificio | Edificio unitario (tipo A.2) al quale sono state addossate delle superfetazioni in grigliato (prospetto 1), assito (prospetto 2) e blockbau (prospetto 4). | | | | | note | | | |

**L'intervento preveda la rimozione delle superfetazioni sui prospetti 1 e 2.**

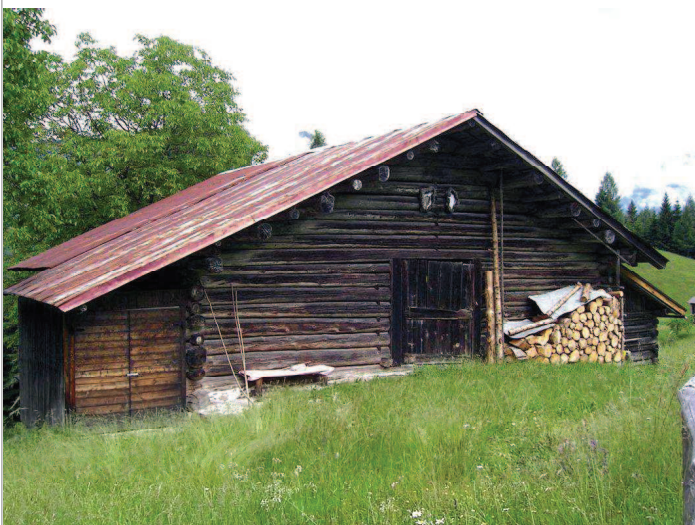
prospetto 4

| iscrizioni | Sulla superfetazione del prospetto 4: “1989” | materiali copertura | lamiera<br>tegole cemento | stato elevazioni | B | elementi qualificanti | iscrizioni | elementi degradanti | coperture in lamiera ondulata o non verniciata | uso attuale | agricolo |

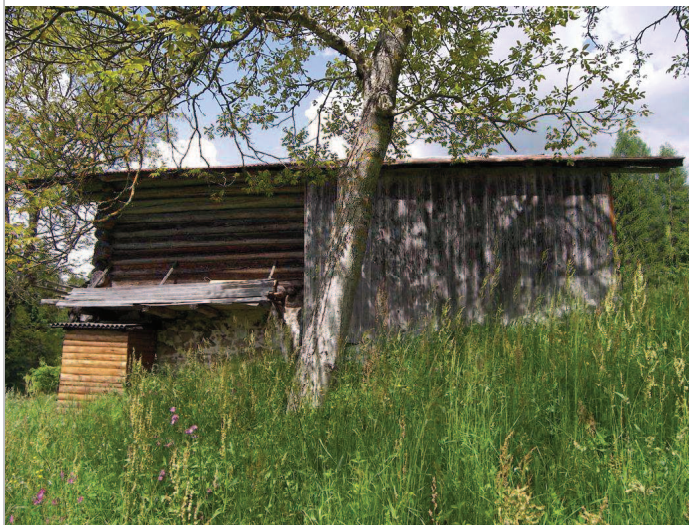
**Edificio unitario (tipo A.2) al quale sono state addossate delle superfetazioni in grigliato (prospetto 1), assito (prospetto 2) e blockbau (prospetto 4).**

Rimozione della superfetazione su prospetto 2 (fianco) con possibilità di raggiungere il tipo C2d, tramite addizione di nuovo corpo aggregato interamente in legno.

**L'intervento preveda la rimozione delle superfetazioni sui prospetti 1 e 2. della superfetazione su prospetto 1 (fronte a valle).**

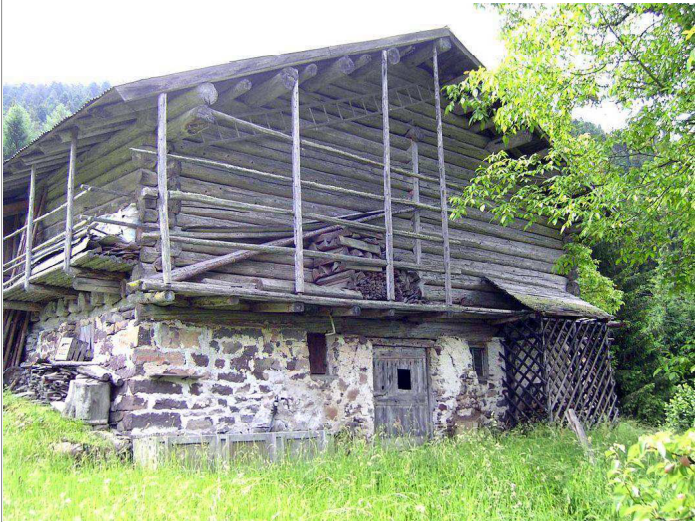
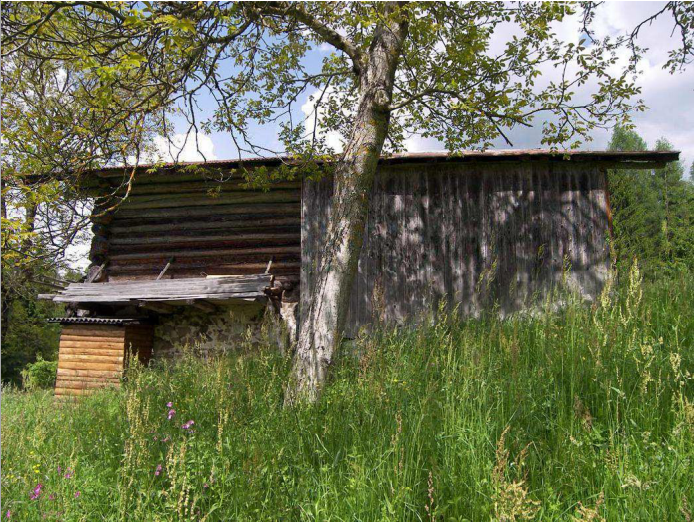
| A.2 | Edificio unitario (tipo A.2) al quale sono state addossate delle superfetazioni in grigliato (prospetto 1), assito (prospetto 2) e blockbau (prospetto 4). | | | | |

Rimozione della superfetazione su prospetto 2 (fianco) con possibilità di raggiungere il tipo C2d, tramite addizione di nuovo corpo aggregato interamente in legno.

L'intervento prevede la rimozione della superfetazione su prospetto 1 (fronte a valle).

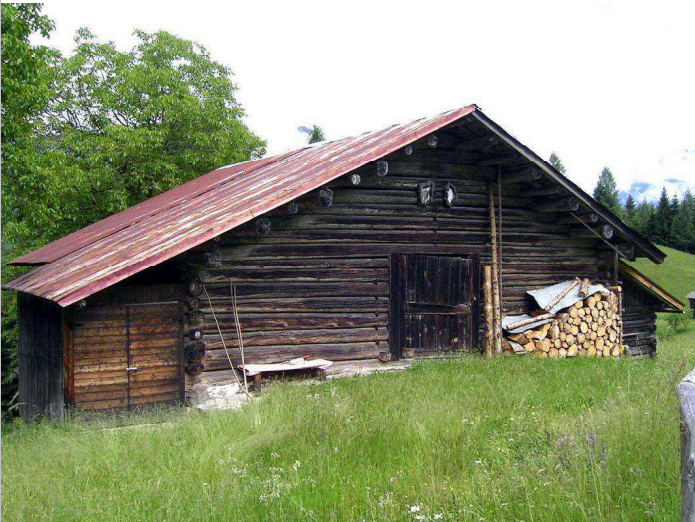
| Sulla superfetazione del prospetto 4: “1989” | stato copertura | B | iscrizioni | coperture in lamiera ondulata o non verniciata | agricolo |
