PROVINCIA AUTONOMA DI TRENTO  
**COMUNE DI MEZZANO**

## **PIANO REGOLATORE GENERALE**

**VARIANTE anno 2023**

### **P.E.M. (PIANO BAITE) SCHEDE ELIMINATE**

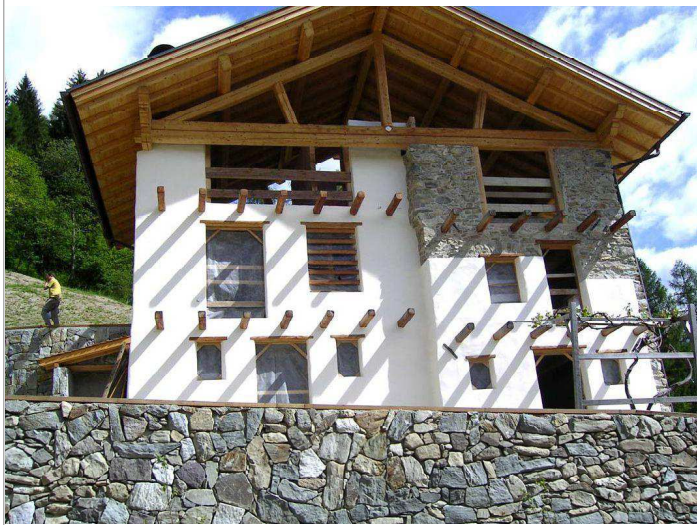
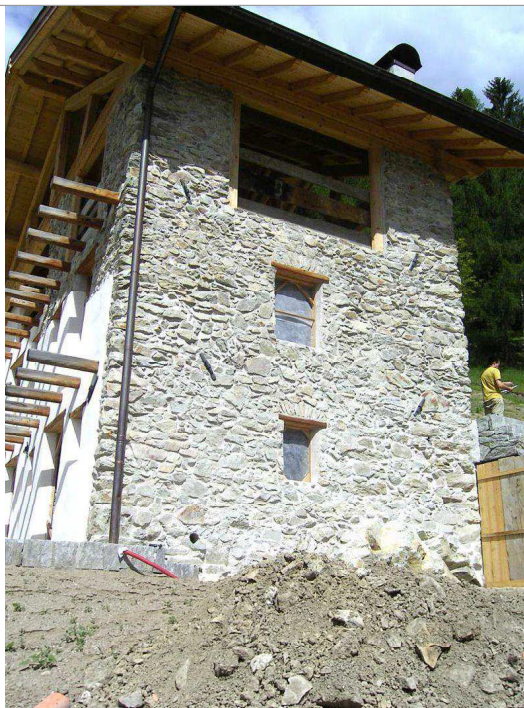
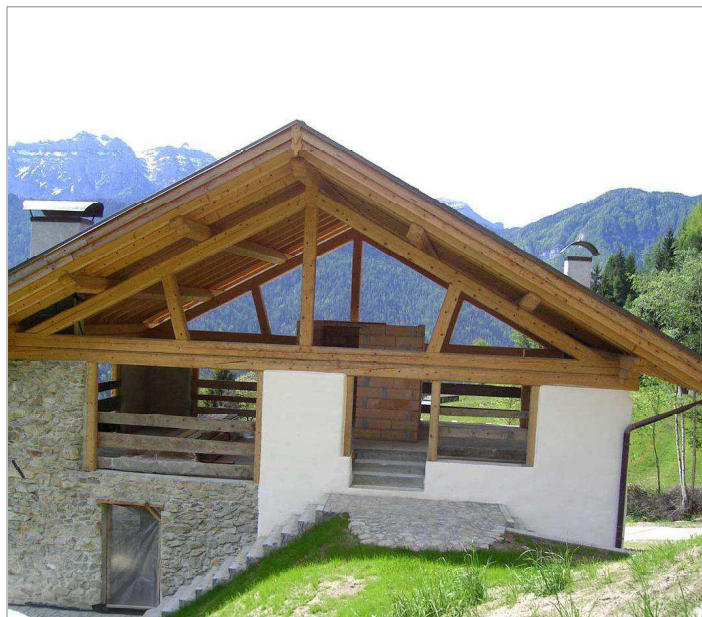
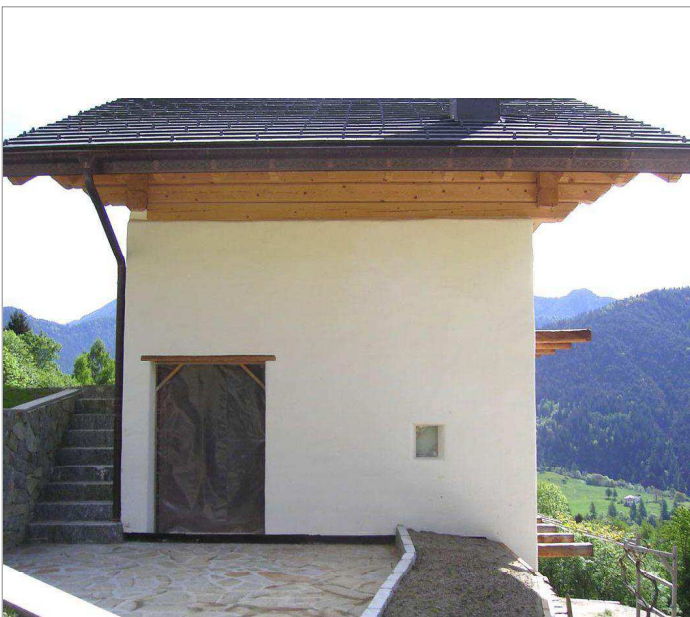
Edificio sorto in più fasi, ancora in parte leggibili: impianto secondo il tipo A.2 del volume agricolo sulla sinistra; addizione del volume abitativo sul prospetto 2, raggiungendo il tipo A.4; soprelevazione dell'intero edificio con rifacimento del tetto a falde simmetriche, raggiungendo il tipo A.4.d.1; interventi di riuso in corso.

Edificio in ristrutturazione

**Per la specificazione degli interventi ammessi dalla categoria d'intervento, valgono, oltre a quelle relative agli ambienti individuati, le indicazioni del Manuale Tipologico per gli ambienti Fuoco 3.2.01 e Letto 3.2.01.**

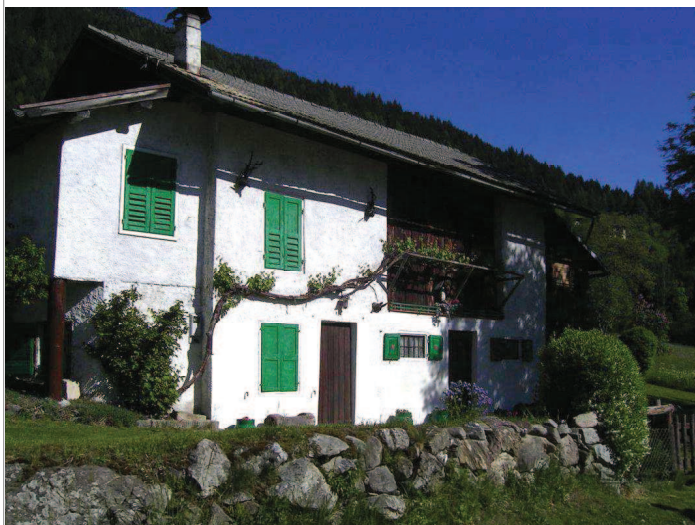
prospetto 1

| tipo | B.4 | evoluzione dell'edificio | Edificio sorto in più fasi: impianto secondo il tipo B.4 (si noti però la posizione centrale della porta del fienile); ampliamento del volume abitativo sul prospetto 4; addizione della superfetazione sul prospetto 2 e della tettoia sul prospetto 4. | | | | | note | |

**L'intervento dovrà conservare l'assetto edilizio documentato.  
Le strutture incongrue con gli ambienti dovranno essere sostituite  
con altre individuate nella colonna B della tabella nella scheda del  
Manuale Tipologico relativa all'ambiente.  
L'intervento preveda la rimozione della superfetazione sul prospetto  
4.  
Il volume aggiunto sul prospetto 2 deve rimanere a destinazione  
agricola e non può essere trasformato ad uso abitativo.**

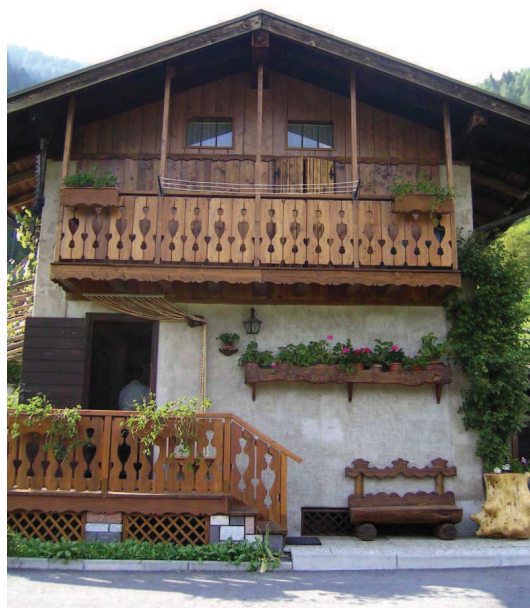
prospetto 1

| altro | | Edificio prodotto di più fasi costruttive e di ristrutturazione, solo in parte riconducibile al processo tipologico: possibile impianto della porzione a valle secondo il tipo E.4.1.2; successiva addizione della porzione a monte; ulteriore addizione del volume con terrazzo sul prospetto 4; recenti interventi di ristrutturazione e riuso del sottotetto con inserimento di strutture incongrui (parapetti ballatoio e finestre nel timpano, rivestimenti in assito). | | | | | | | | | |

Ai sensi dell'art. 15 del Piano Urbanistico Provinciale, gli interventi sul presente edificio non potranno prevedere attività di trasformazione urbanistica ed edilizia in quanto esso ricade in area ad Elevata pericolosità o di Tutela assoluta di sorgenti e pozzi del Piano Urbanistico Provinciale.

Per la specificazione degli interventi ammessi dalla categoria d'intervento, valgono, oltre a quelle relative agli ambienti individuati, le indicazioni del Manuale Tipologico per il tipo E.4.1.2. Il parapetto del ballatoio sia adeguato a quelli indicati nelle schede BALLATOIO del Manuale Tipologico

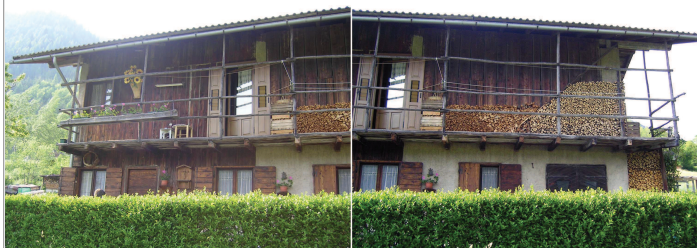
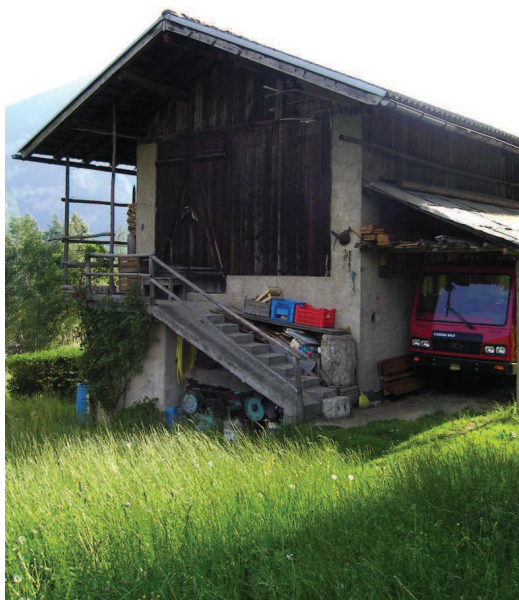
prospetto 1    prospetto 2

| B.3.s | | Edificio unitario di recente edificazione secondo il tipo B.3.s (con “pontil” di accesso al Fienile in calcestruzzo)e fatto oggetto di trasformazione d’uso secondo modalità che hanno pressoché cancellato i già labili riferimenti al processo tipologico (disposizione delle porte e finestre indifferente alle partizioni muratura/legno; rivestimenti in assito). | | | | | | | | | |

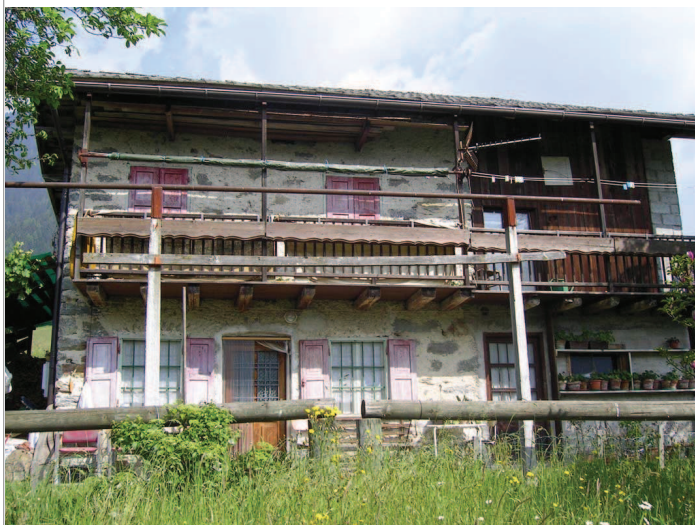
prospetto 1

| altro | Edificio sorto in più fasi: impianto della porzione abitativa secondo il tipo F.4; addizione della porzione agricola sul prospetto 2 raggiungendo il tipo B.4; trasformazione abitativa di quest’ultima; addizione di un volume in pannelli di cemento sotto la falda con inclinazione modificata sul prospetto 3; ulteriore addizione in mattoni a vista a monte della precedente. | | | | |

**L'intervento dovrà ricondurre l'edificio al tipo edilizio B.4.**

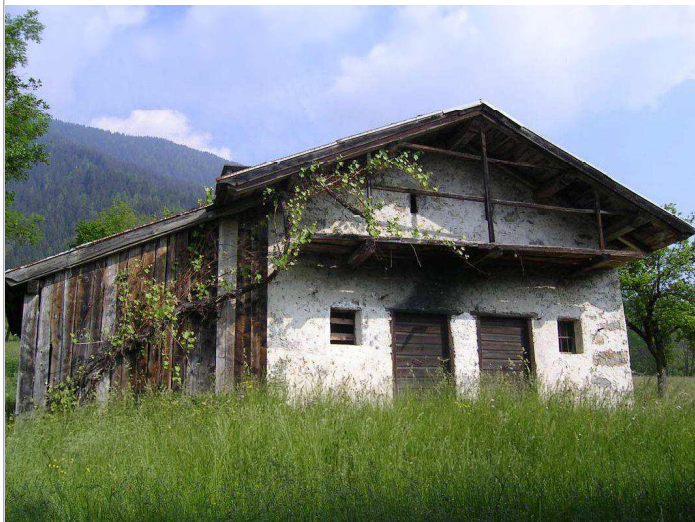
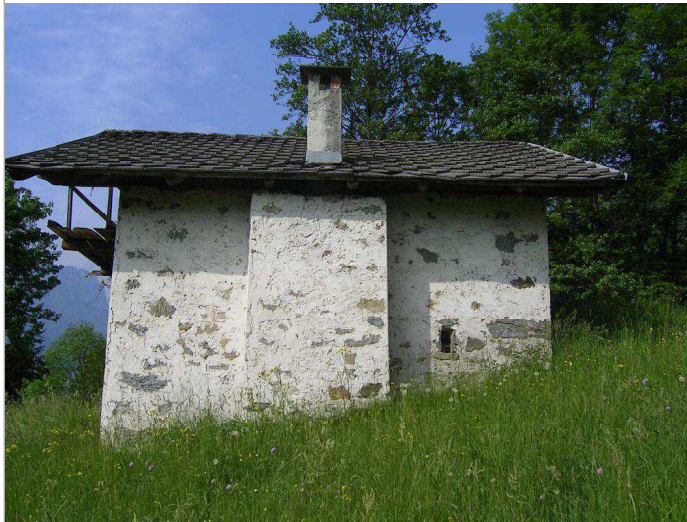
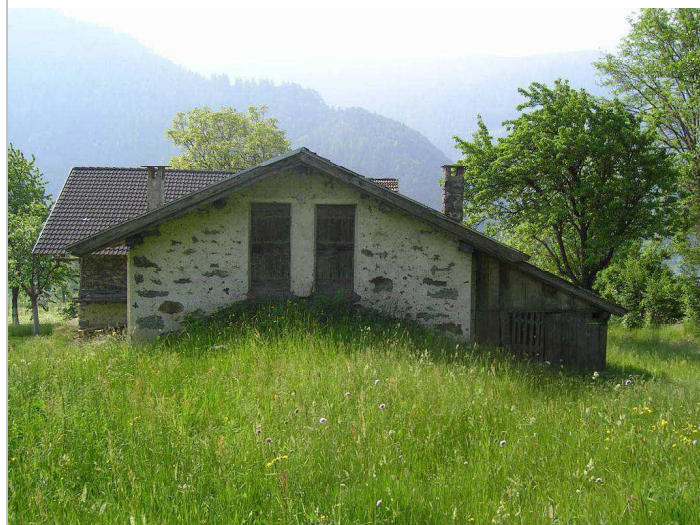
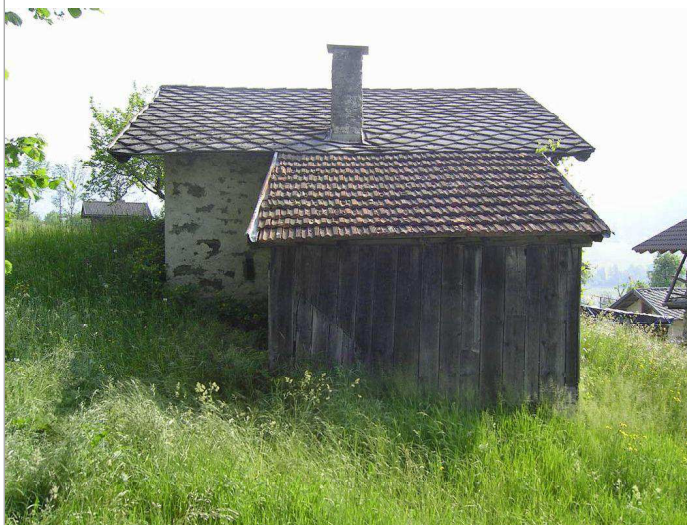
**Edificio unitario al quale è stato aggiunta una superfetazione in assito sul prospetto 4. Sul prospetto 2, ritonda 2.1 a pianta quadrata.**

**Il volume aggiunto sul prospetto 4 deve rimanere a destinazione agricola e non può essere trasformato ad uso abitativo.**

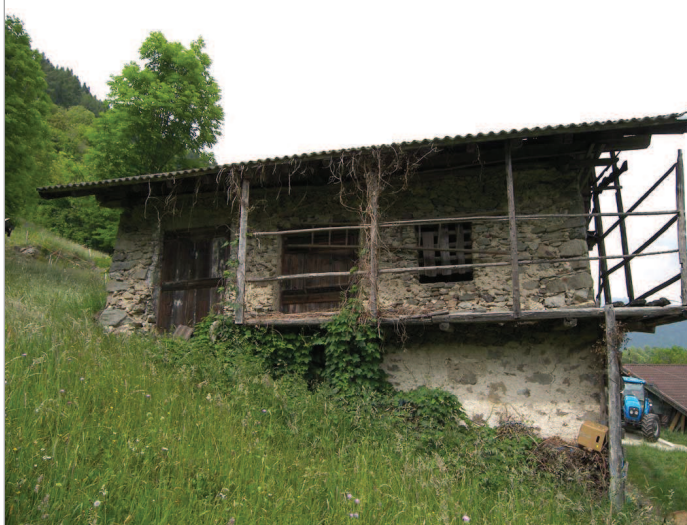
prospetto 4

**Edificio unitario caratterizzato dalla presenza, sul prospetto 4, di due porte del fienile.**

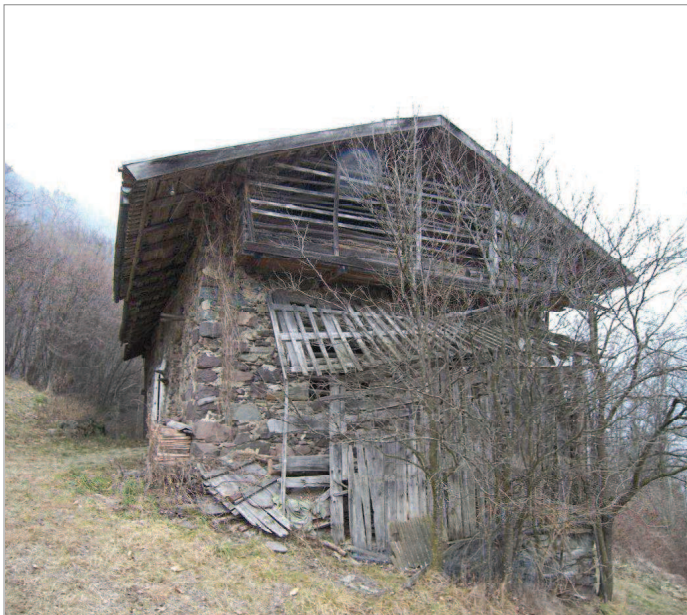
Edificio sorto in più fasi: impianto del corpo di destra (con zoccolo molto rastremato) secondo il tipo D.2 ripartito simmetricamente ma caratterizzato dalla ulteriore bipartizione della stalla sul prospetto 2; aggiunta di un corpo abitativo al piano terra sul prospetto 4 (la parte intonacata); successiva rimozione della copertura di quest'ultimo, sua sopraelevazione e contemporanea aggiunta del secondo corpo stalla sul prospetto 4 (si veda la muratura omogenea) raggiungendo così un assetto a 4 stalle e tre fienili non riferibile al processo tipologico; successiva superfetazione in assito sul prospetto 4.

Per la specificazione degli interventi ammessi dalla categoria d'intervento, valgono, oltre a quelle relative agli ambienti individuati, le indicazioni del Manuale Tipologico per il tipo D.4. L'intervento preveda l'adeguamento alle prescrizioni contenute nelle schede del Manuale Tipologico della superfetazione sul prospetto 4.

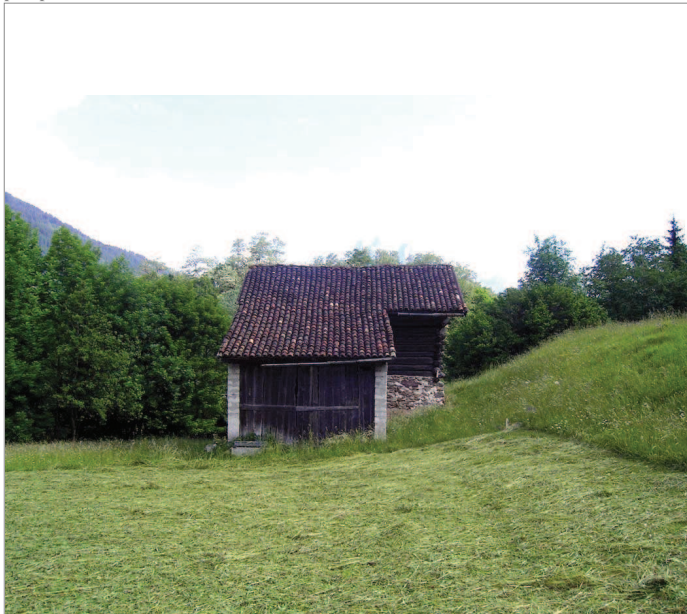
prospetto 2

| | A.2 | Edifici sorto in due fasi: impianto secondo il tipo A.2 (la data 1824 sembra però inattendibile per ragioni grafiche); successiva addizione della superfetazione sul prospetto 2. | | | | |
