area omogenea **MEZ 06** edificio n. **045** c. c. **MEZZANO** particella **4583/1** riferimenti fotografie **DAL MEZ0604501 AL MEZ0604505**

Indicazioni di intervento

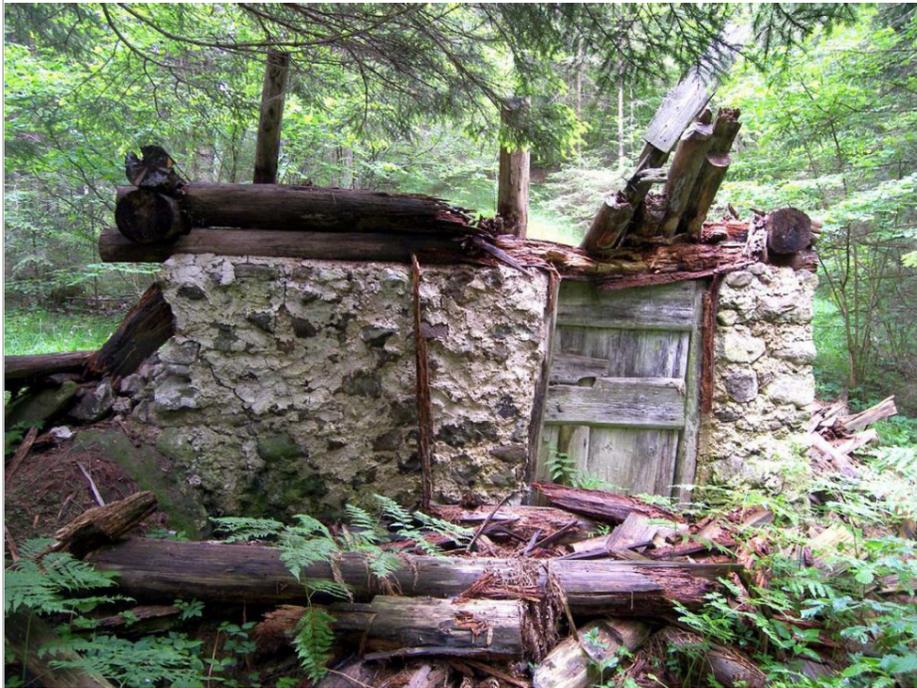
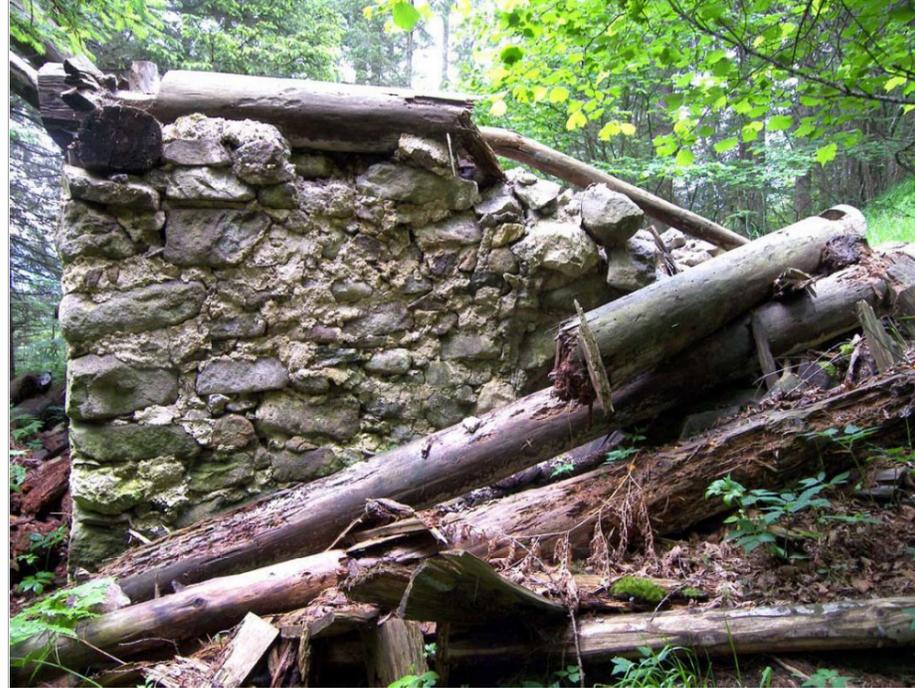
prospetto 1 prospetto 2

Edificio	iscrizioni	stato elevazioni <input type="text" value="P"/> stato copertura <input type="text" value="P"/> stato generale <input type="text" value="P"/>	elementi qualificanti	elementi degradanti	uso attuale
		materiali copertura <input type="text"/>			abitativo utilizzo abbandonato

Edificio	tipo	evoluzione dell'edificio	note
	E.3.2 ambienti Fuoco 1.2.03	Edificio unitario. Riferibile al Fuoco 1.2.03, privo di finestre sul fronte a valle.

categoria d'intervento
Ristrutturazione Edilizia

L'intervento di recupero dovrà conservare il tipo edilizio documentato.

L'intervento di recupero dovrà riproporre gli ambienti documentati.

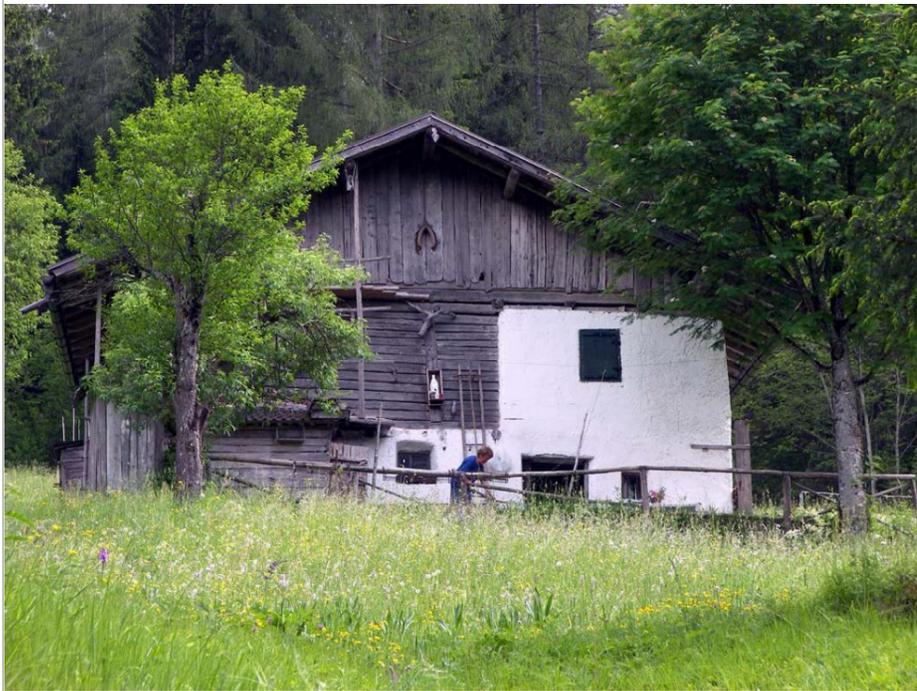
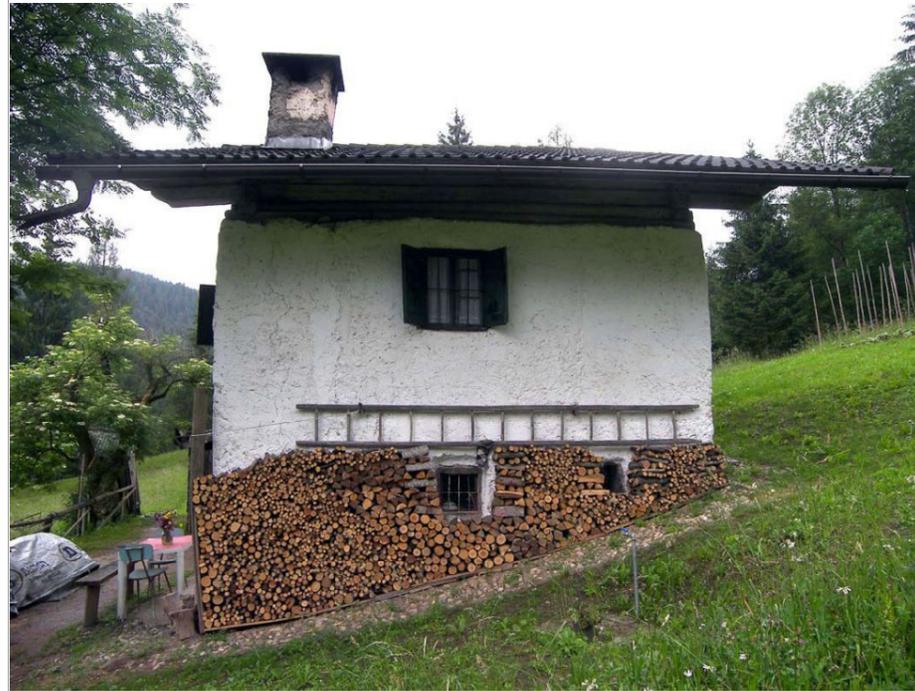
prospetto 1 prospetto 2

Edificio	iscrizioni	stato elevazioni	B	elementi qualificanti	elementi degradanti	uso attuale
	Incisione sul colmo: "AB 1926"	stato copertura	B	iscrizioni Salesà		agricolo abitativo
		stato generale	B			utilizzo
		materiali copertura				temporaneo
		tegole cemento

Edificio	tipo	evoluzione dell'edificio	note
	A.4.d.1	Edificio unitario risalente al 1926. Sui prospetti 1, 3 e 4, superfetazioni successive in assito.	
	ambienti		
	Fienile 1.1.07 Stalla 1.1.07 Fuoco 3.2.01 Letto 3.2.03

L'intervento preveda la rimozione della superfetazione sul prospetto 1 e l'adeguamento alle prescrizioni contenute nelle schede del Manuale Tipologico delle superfetazioni sui prospetti 3 e 4.

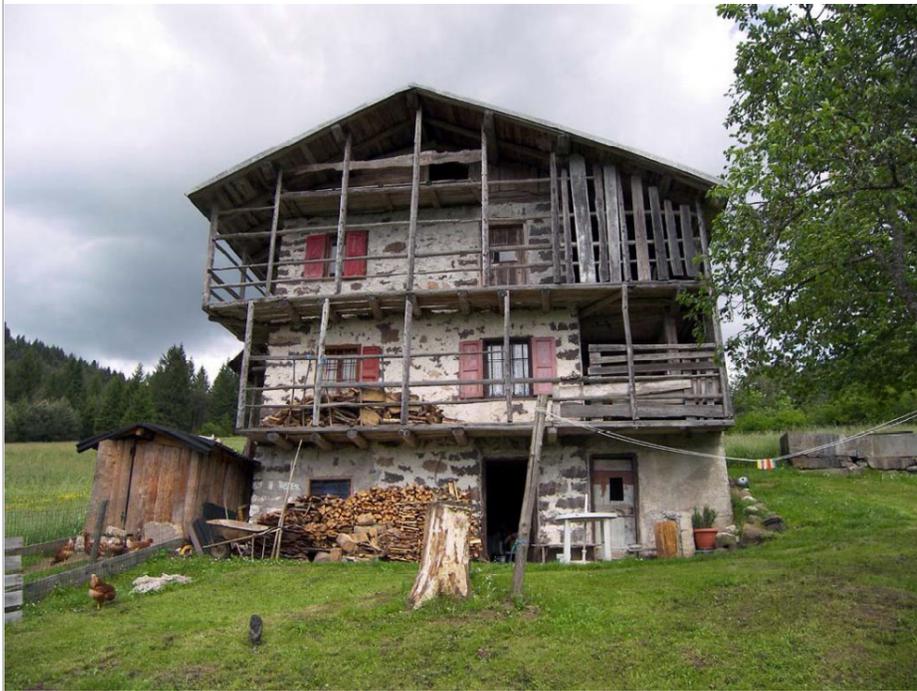
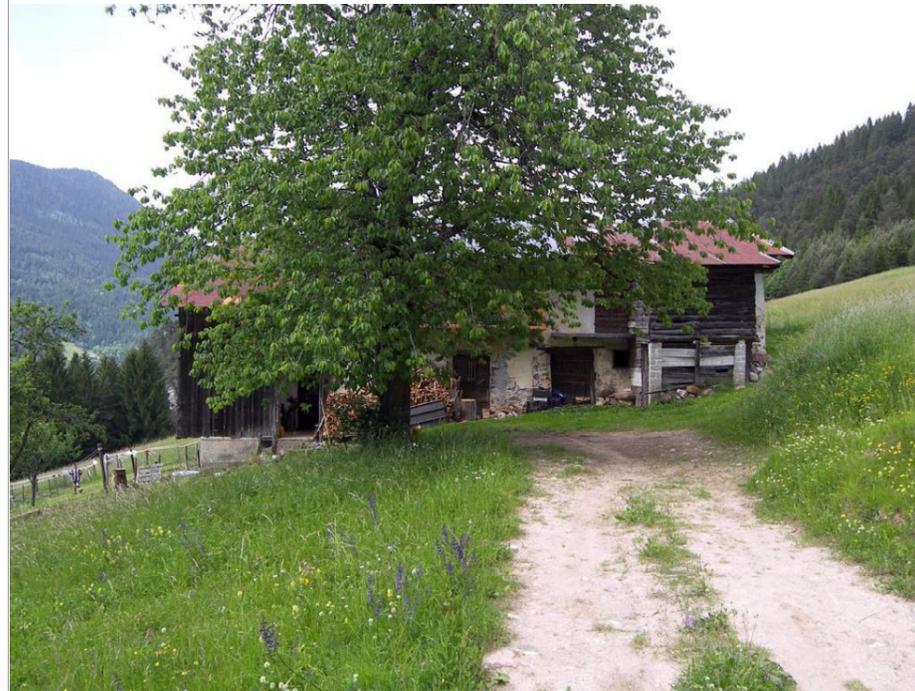
prospetto 1 prospetto 2

Edificio	iscrizioni	stato elevazioni	elementi qualificanti	elementi degradanti	uso attuale
	Incisione architrave sopra porta stalla: "16+20" Incisione sul colmo: "W GL 1934" Incisione su targa in intonaco posta sopra la porta della stalla succitata: "W / L 1947 / O. c."	B B B	iscrizioni	coperture in lamiera ondulata o non verniciata tecniche incoerenti murature in cemento a vista	agricolo abitativo
	materiali copertura	stato copertura			utilizzo
	lamiera	stato generale			temporaneo

Edificio	tipo	evoluzione dell'edificio	note
	altro ambienti Fienile 1.1.14 Stalla 1.1.08 Fuoco 2.2.01 Letto 2.2.02 altro	Grande edificio sorto in più fasi: impianto della porzione rustica, secondo il tipo C.2 (ma con le stalle ruotate di 90°) probabilmente nel 1620; successiva addizione (nel 1934) della porzione abitativa sul prospetto 1, riferibile al tipo E.4.2 ma con tre piani, raggiungendo un assetto inconsueto rispetto a quelli del processo tipologico; interventi di ristrutturazione delle stalle nel 1947; ampliamento della porzione abitativa sul prospetto 2 e del fienile con un'addizione sul medesimo prospetto verso monte.

altre prescrizioni specifiche
Per la specificazione degli interventi ammessi dalla categoria d'intervento, valgono, oltre a quelle relative agli ambienti individuati e rispettivamente per le parti riferibili all'uno e all'altro, le indicazioni del Manuale Tipologico per i tipi C.2 e E.4.2. L'intervento preveda l'adeguamento alle prescrizioni contenute nelle schede del Manuale Tipologico della superfetazione sul prospetto 2.

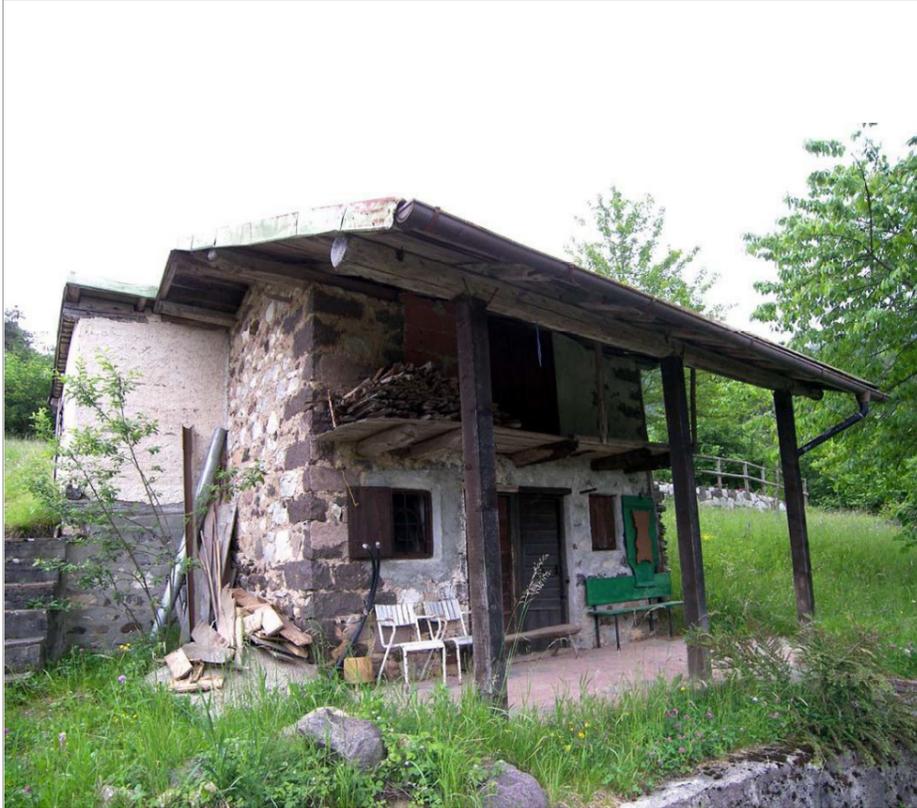
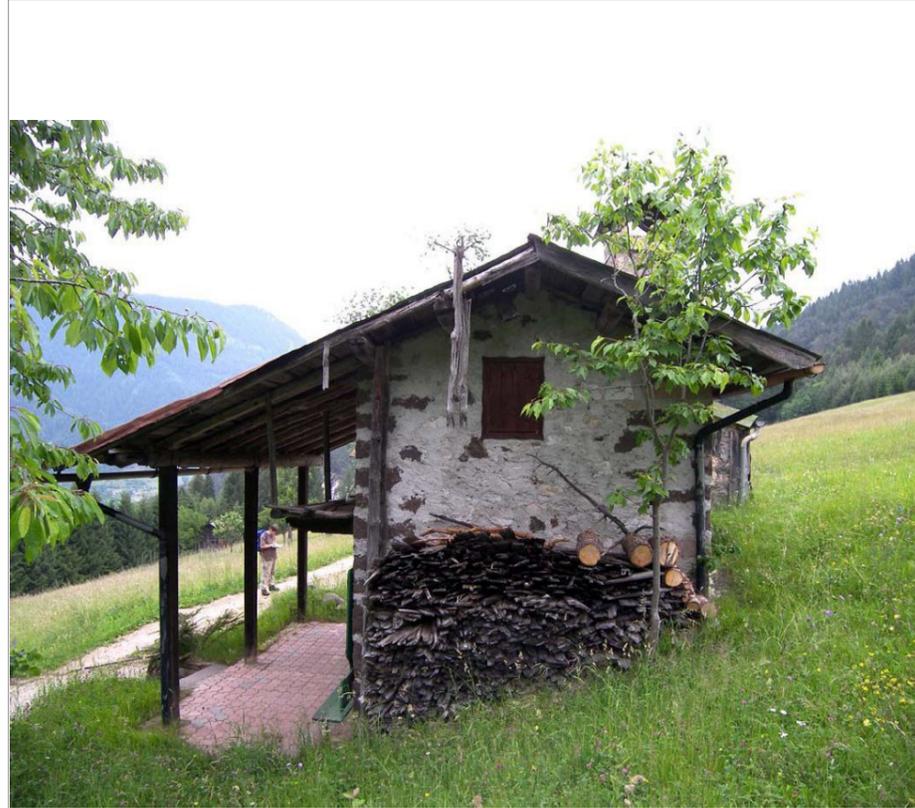
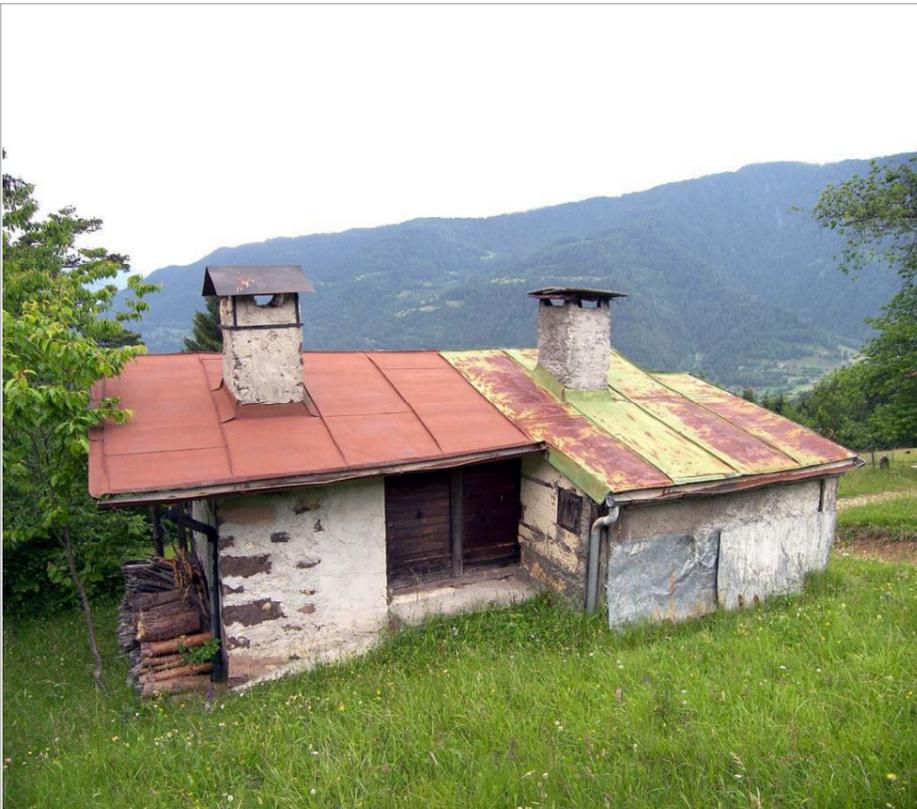
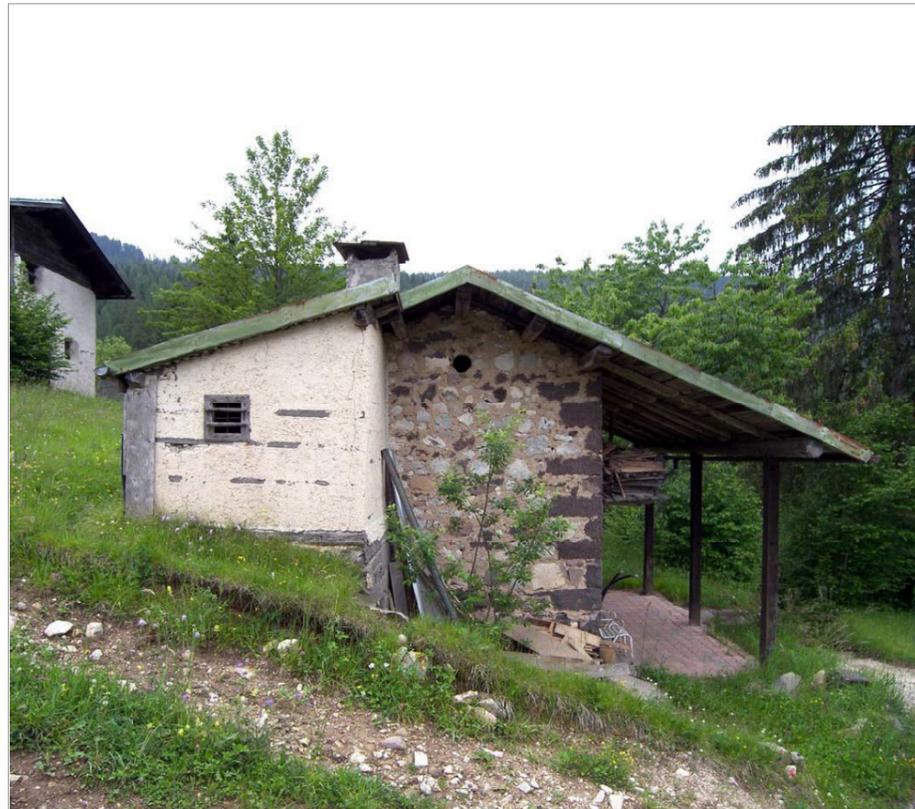
Edificio	iscrizioni	stato elevazioni	elementi qualificanti	elementi degradanti	uso attuale
	Incisione su colmo: "BF 1927" materiali copertura lamiera	B B B	iscrizioni	coperture in lamiera ondulata o non verniciata	abitativo temporaneo

Edificio	tipo	evoluzione dell'edificio	note
	altro ambienti Letto 3.2.01 Fuoco 2.1.01 altro	Edificio sorto in più fasi: impianto (nel 1927) secondo il tipo H.4; successiva addizione sui prospetti 3/4 di un altro ambiente raggiungendo così un assetto incongruo col processo tipologico; prolungamento della falda a valle a formare una tettoia.

Per la specificazione degli interventi ammessi dalla categoria d'intervento, valgono, oltre a quelle relative agli ambienti individuati, le indicazioni del Manuale Tipologico per il tipo H.4.

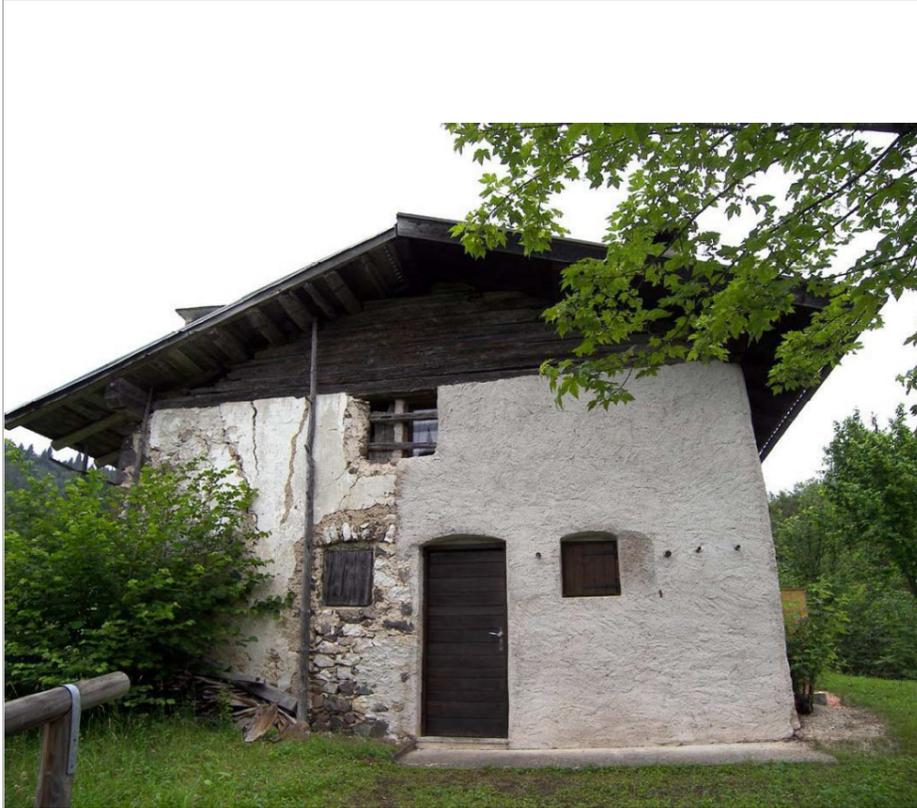
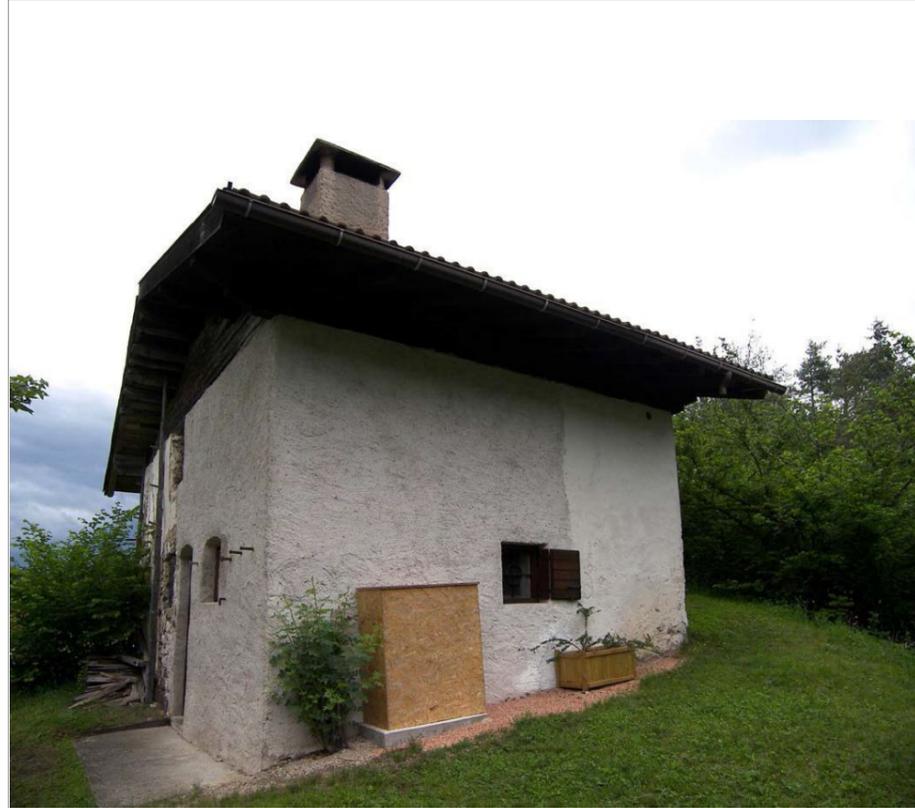
prospetto 1 prospetto 2

Edificio	iscrizioni	stato elevazioni	elementi qualificanti	elementi degradanti	uso attuale
		stato copertura B		intonaci cementizi materiali incoerenti	abitativo
		stato generale B			utilizzo
		materiali copertura			temporaneo
		lamiera tegole cemento			
		leggibilità del processo edilizio Bassa			
		coerenza col processo tipologico Media			
		significatività storica Alta

Edificio	tipo	evoluzione dell'edificio	note
	G.4	Edificio sorto in più fasi difficilmente ricostruibili, anche a causa dei diversi trattamenti subiti dalle sue varie porzioni. L'assetto attuale si avvicina al tipo G.4 con il Fuoco di sinistra diviso in due locali e con un ingresso unico al letto. È quindi solo in parte riferibile al processo tipologico.	
	ambienti		
	Letto 2.1.02 Fuoco 2.1.01 altro

L'intervento preveda la rimozione della superfetazione sul prospetto 2.

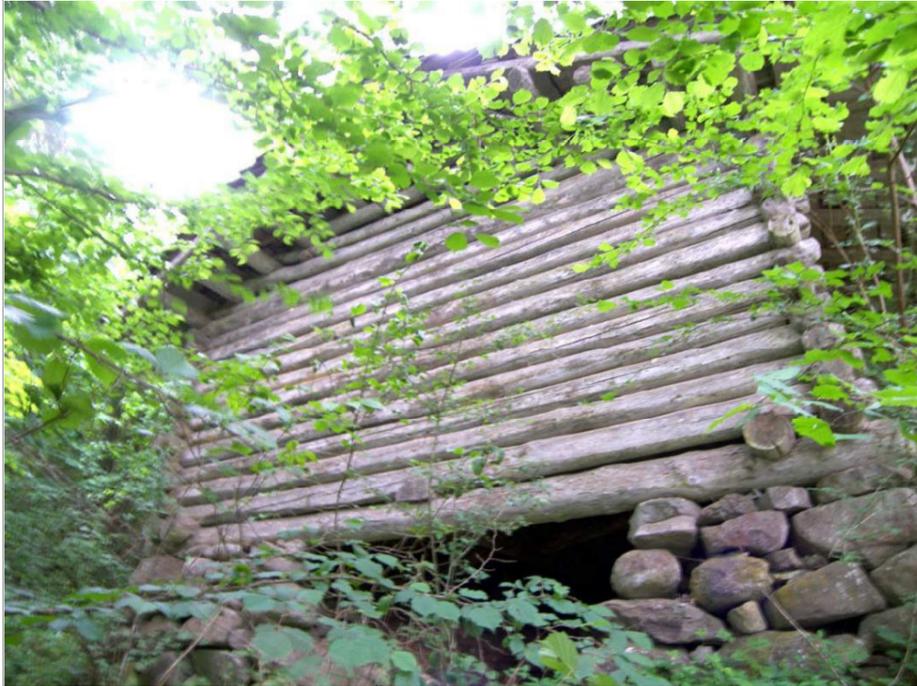
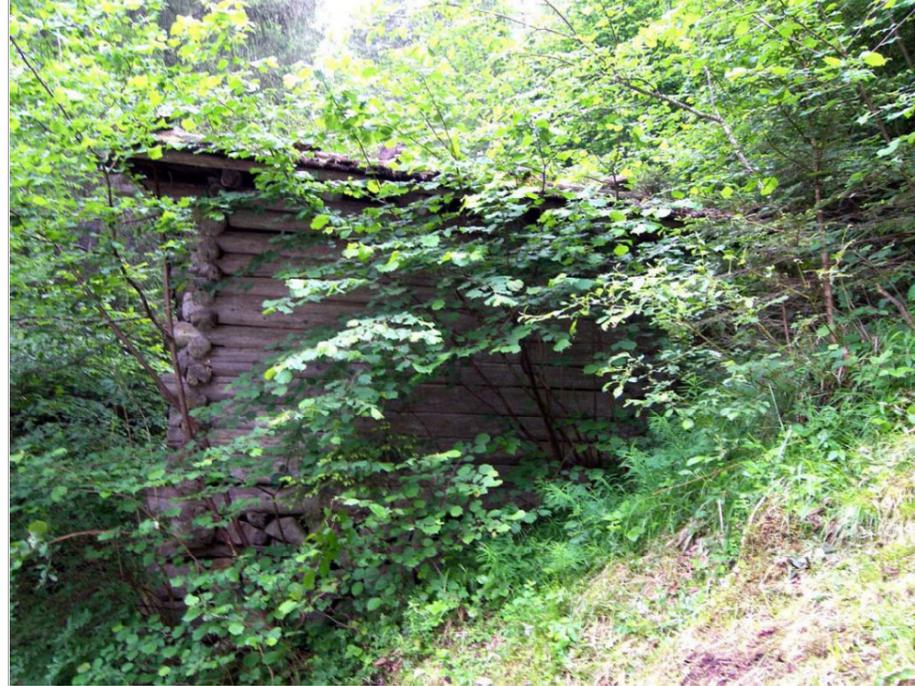
prospetto 1 prospetto 2

Edificio	iscrizioni	stato elevazioni B	elementi qualificanti	elementi degradanti	uso attuale
		stato copertura M			agricolo
		stato generale M			utilizzo
		materiali copertura			abbandonato
		scandole

Edificio	tipo	evoluzione dell'edificio	note
	A.1	Edificio unitario.	
	ambienti		
	Fienile 1.1.01

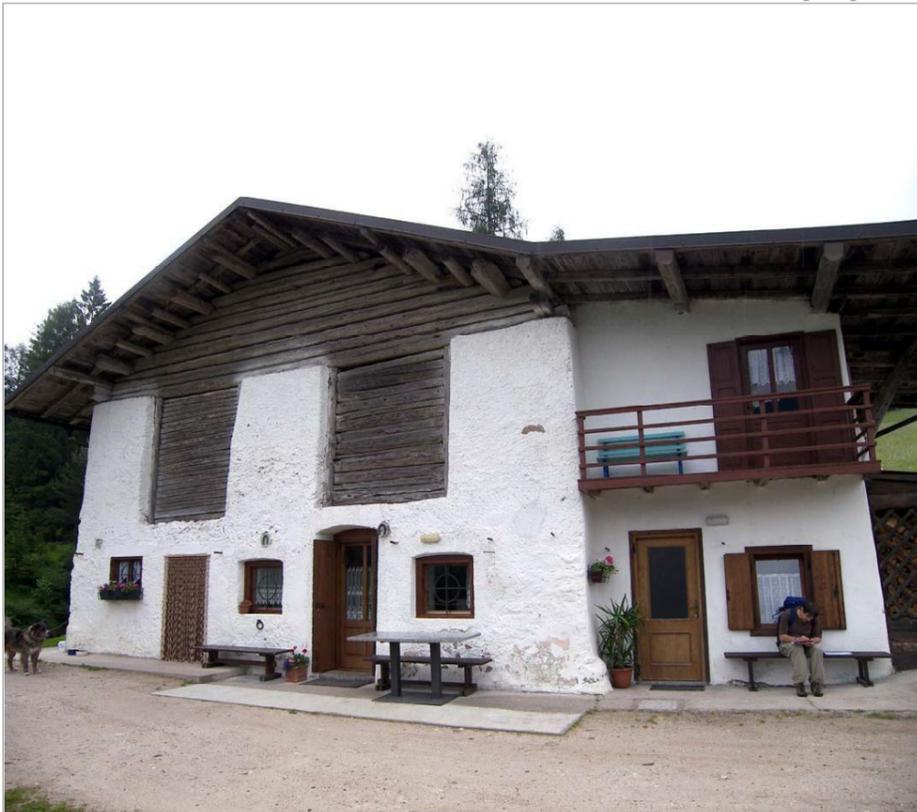
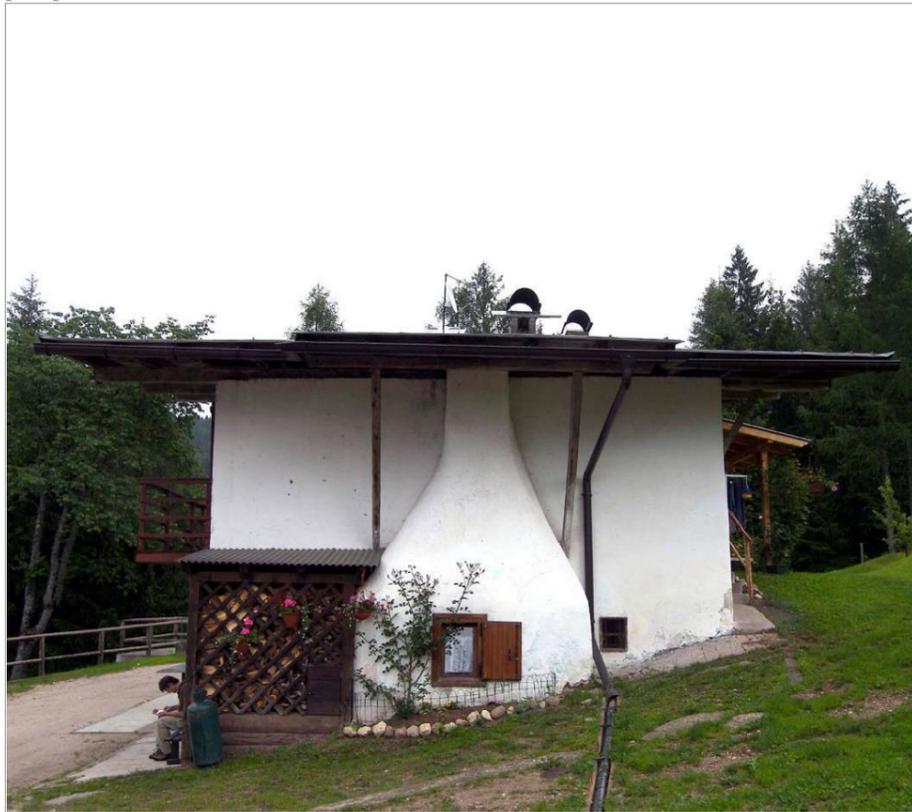
prospetto 1 prospetto 2

Edificio	iscrizioni	stato elevazioni	elementi qualificanti	elementi degradanti	uso attuale
	Incisione sul colmo: “- L1801” Entro targa incisa sull’intonaco fresco sul prospetto 1, sull’angolare di destra: “F. G. B. FF. / Li 9 L... 1807”	stato copertura B stato generale B	iscrizioni	coperture in lamiera ondulata o non verniciata	abitativo
		materiali copertura			utilizzo
		lamiera			temporaneo

Edificio	tipo	evoluzione dell'edificio	note
	C.4 ambienti Stalla 1.2.01 Fuoco 3.2.01 Letto 3.1.02 Fienile 1.1.08 Stalla 1.1.07	Edificio sorto in più fasi: probabile impianto (1801?) della parte di sinistra del corpo agricolo secondo il tipo A.2; rimozione della copertura e ampliamento per addizione al prospetto 2 di una seconda stalla (vedi posizione porta e tre angolari del fienile) con copertura simmetrica e raggiungendo così il tipo C.2 (1807); addizione sul prospetto 2 di un corpo abitativo con pendenza di falda incongrua e ritonda 2.1 (a pianta quadrata e camino mozzo) raggiungendo il tipo C.4; trasformazione d'uso della porzione agricola rimaneggiando i tamponamenti e inserendo le finestre sui prospetti 3 e 4; recenti superfetazioni in legno sui prospetti 2, 3 e 4.

Il corpo abitativo sul prospetto 2 è sottoposto a Ristrutturazione Edilizia. L'intervento dovrà ricondurre l'edificio alla conformazione volumetrica del tipo edilizio A.4.d.2. Gli ambienti interessati dovranno essere ricondotti a quelli individuati nella colonna B della tabella nella scheda del Manuale Tipologico relativa al tipo. L'intervento preveda la rimozione della superfetazione sul prospetto 3 e l'adeguamento alle prescrizioni contenute nelle schede del Manuale Tipologico delle superfetazioni sui prospetti 2 e 4. Sia ripristinato il camino della ritonda nel rispetto della scheda COMIGNOLI.

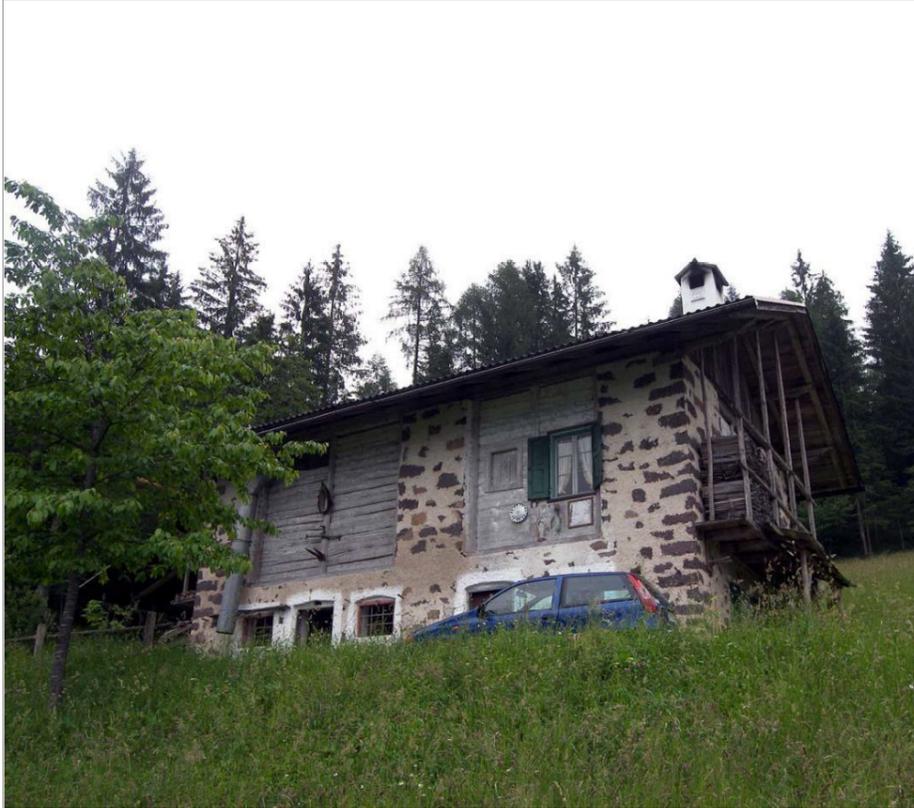
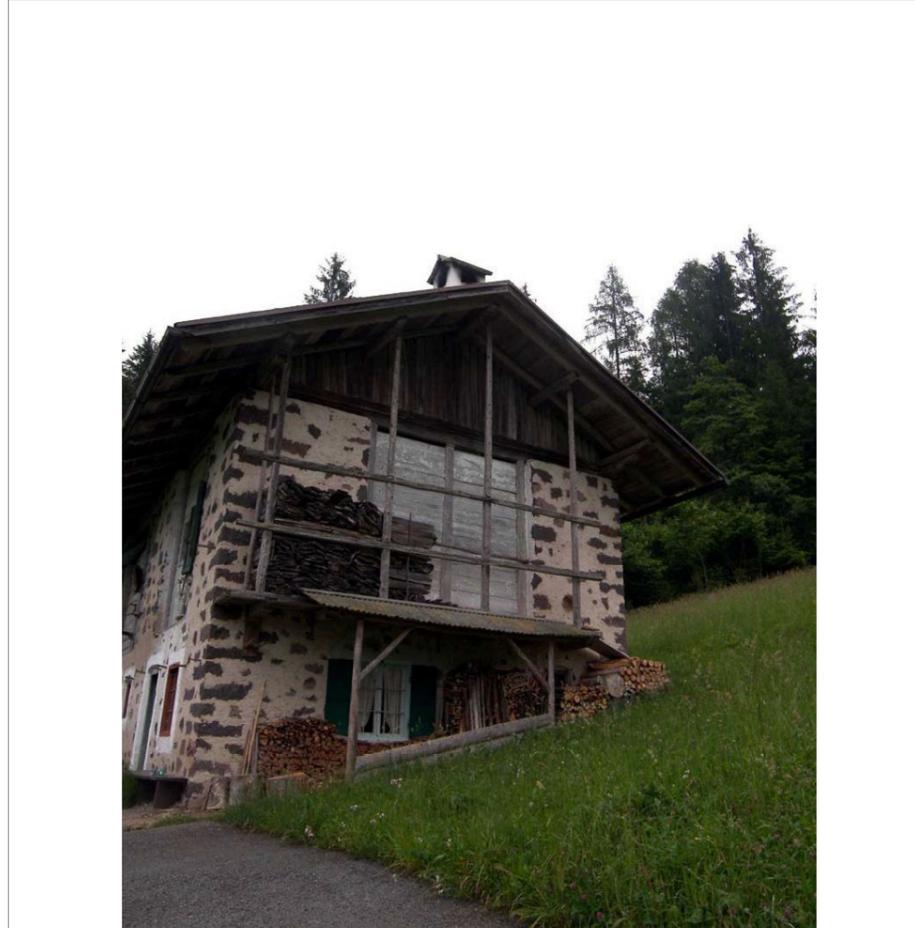
prospetto 1 prospetto 2

Edificio	iscrizioni	stato elevazioni	B	elementi qualificanti	elementi degradanti	uso attuale
	Incisione sul legno di colmo: "F. GP. L 1927" Incisione su targa in intonaco sul camino: "FPG. / 1990."	stato copertura	B	iscrizioni		agricolo abitativo
	stato generale	B			utilizzo	
	materiali copertura				temporaneo	
	tegole cemento

Edificio	tipo	evoluzione dell'edificio	note
	B.4 ambienti Fuoco 3.2.01 Fienile 1.3.06 Stalla 1.1.07 altro	Edificio unitario risalente al 1927 e riferibile al tipo B.4 (vedi porte a monte) anche se dotato di tamponamento in assito sulle pareti dell'ambiente letto; successiva ristrutturazione del Letto con inserimento delle finestre sul prospetto 1; recenti superfetazioni in legno sui prospetti 2 e 4.

Le strutture incongrue con gli ambienti dovranno essere sostituite con altre individuate nella colonna B della tabella nella scheda del Manuale Tipologico relativa all'ambiente.

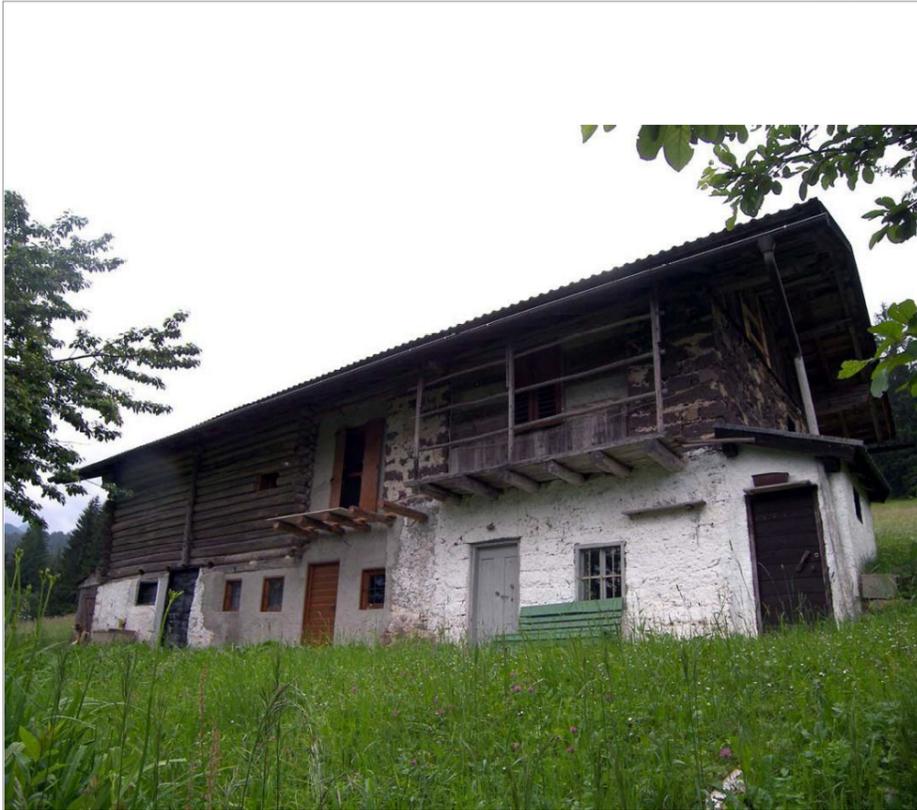
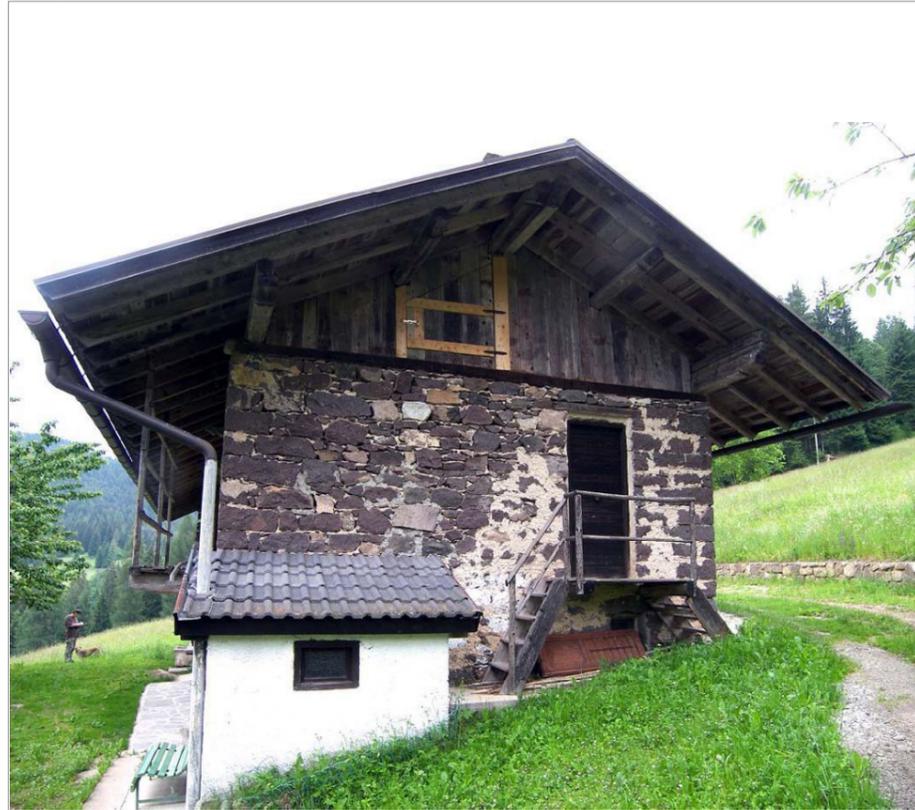
prospetto 1 prospetto 2

Edificio	iscrizioni	stato elevazioni	B	elementi qualificanti	elementi degradanti	uso attuale
		stato copertura	B		intonaci cementizi	abitativo agricolo
		stato generale	B			utilizzo
		materiali copertura				temporaneo
		tegole cemento				
		leggibilità del processo edilizio	Alta			
		coerenza col processo tipologico	Bassa			
		significatività storica	Bassa

Edificio	tipo	evoluzione dell'edificio	note
	altro	Edificio sorto in più fasi: impianto secondo il tipo B.2 del corpo di sinistra; addizione di un corpo abitativo sul prospetto 2, raggiungendo così il tipo B.4; addizione di un ulteriore corpo abitativo dal fronte ampio, sempre sul prospetto 2, raggiungendo così una configurazione inusuale per il processo tipologico; addizione di un gabinetto in muratura sul prospetto 2 e di un pollaio in legno sul prospetto 4; ristrutturazione della porzione centrale con parziale trasformazione della stalla e apertura di una finestra in posizione incongrua.	
	ambienti		
	Fienile 1.3.01 Fuoco 3.2.01 Letto 3.2.01 Letto 3.2.02 Stalla 1.1.07

altre prescrizioni specifiche
Per la specificazione degli interventi ammessi dalla categoria d'intervento, valgono, oltre a quelle relative agli ambienti individuati, le indicazioni del Manuale Tipologico per il tipo B.4. L'intervento dovrà riproporre gli ambienti documentati. Le murature della parte rimaneggiata siano intonacate secondo la scheda ELEVAZIONE 3.2. Ritonda ammessa solo in sostituzione della superfetazione sul prospetto 2.

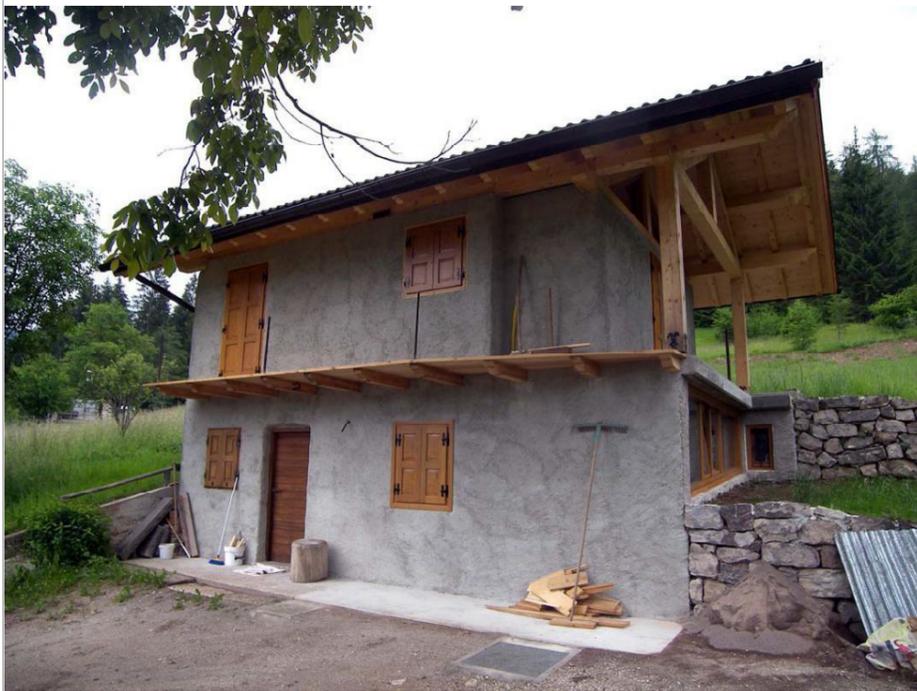
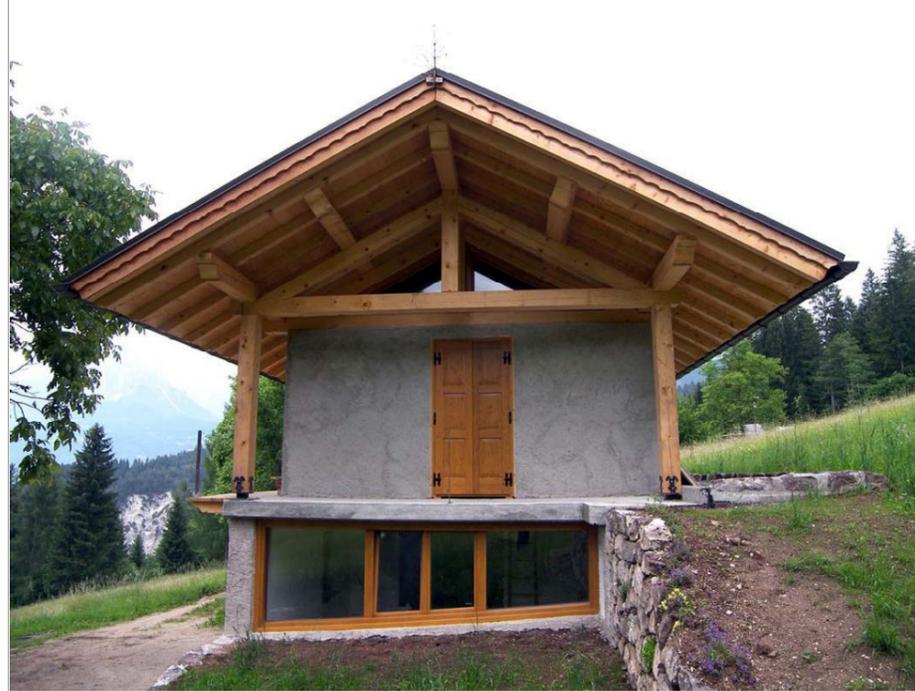
prospetto 1 prospetto 2

Edificio	iscrizioni	stato elevazioni	B	elementi qualificanti	elementi degradanti	uso attuale
		stato copertura	B		intonaci cementizi finestre e porte con dimensioni anomale	abitativo
		stato generale	B			utilizzo
		materiali copertura				temporaneo
		tegole cemento

Edificio	tipo	evoluzione dell'edificio	note
	<p>altro</p> <p>ambienti</p> <p>Fuoco 2.1.01</p> <p>Letto 2.3.02</p> <p>altro</p>	<p>Edificio sorto in più fasi, rese difficilmente leggibili dai recenti interventi di omogeneizzazione delle facciate: probabile impianto secondo il tipo F.4; aggiunta di un corpo interrato sul prospetto 2; successiva aggiunta di un ulteriore corpo, più ridotto, al primo piano; ristrutturazione della copertura con prolungamento a mo' di tettoia sul prospetto 2 e totale rifacimento degli intonaci, raggiungendo un assetto incongruo rispetto al processo tipologico.</p>

L'intervento dovrà ricondurre l'edificio al tipo edilizio F.4.

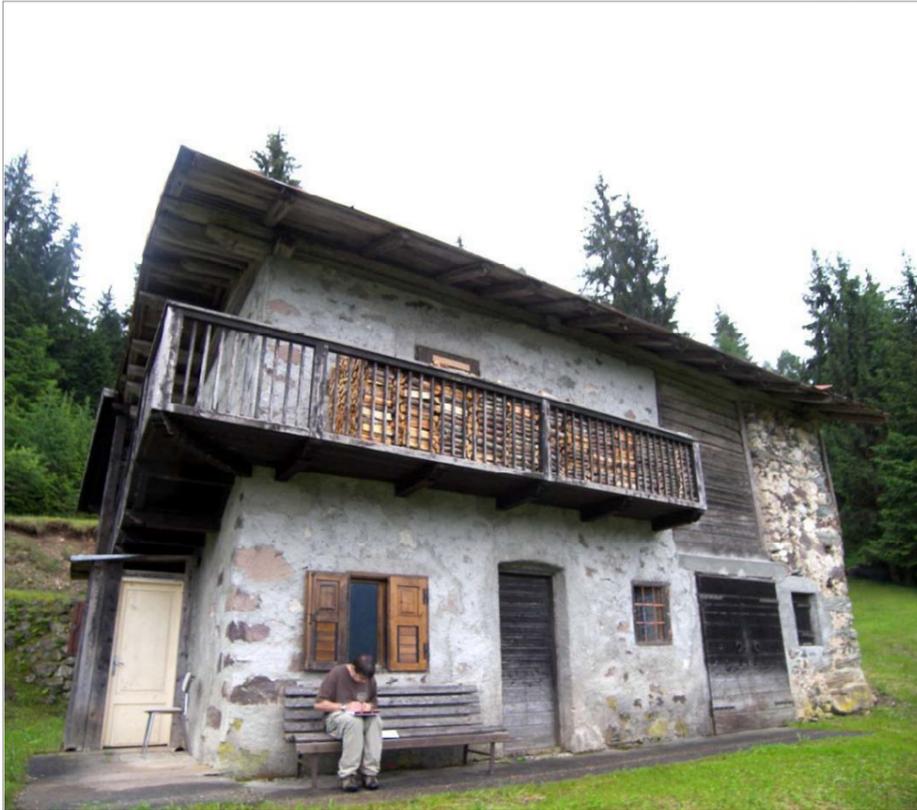
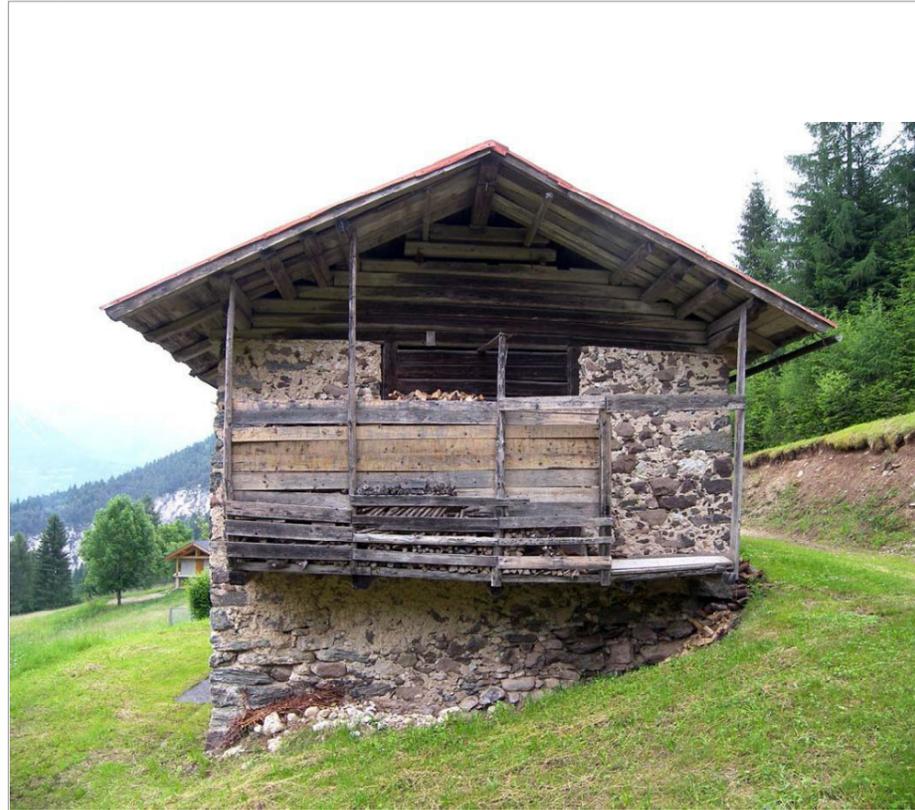
prospetto 1 prospetto 2

Edificio	iscrizioni	stato elevazioni	elementi qualificanti	elementi degradanti	uso attuale
	Incisione sul colmo del prospetto 4: "WPFL 1885"	B	iscrizioni	coperture in lamiera ondulata o non verniciata murature in laterizio a vista intonaci cementizi	agricolo abitativo
	stato copertura	B			utilizzo
	stato generale	B			temporaneo
	materiali copertura				
	lamiera

Edificio	tipo	evoluzione dell'edificio	note
	B.4	Edificio unitario sorto secondo il tipo B.4; successiva addizione di superfetazioni in legno sui prospetti 3 e 4; recente allargamento della porta della stalla a protone da garage.	
	ambienti		
	Fuoco 3.2.01 Letto 3.2.01 Fienile 1.3.06 Stalla 1.1.07

L'intervento preveda l'adeguamento alle prescrizioni contenute nelle schede del Manuale Tipologico della superfetazione sul prospetto 4.

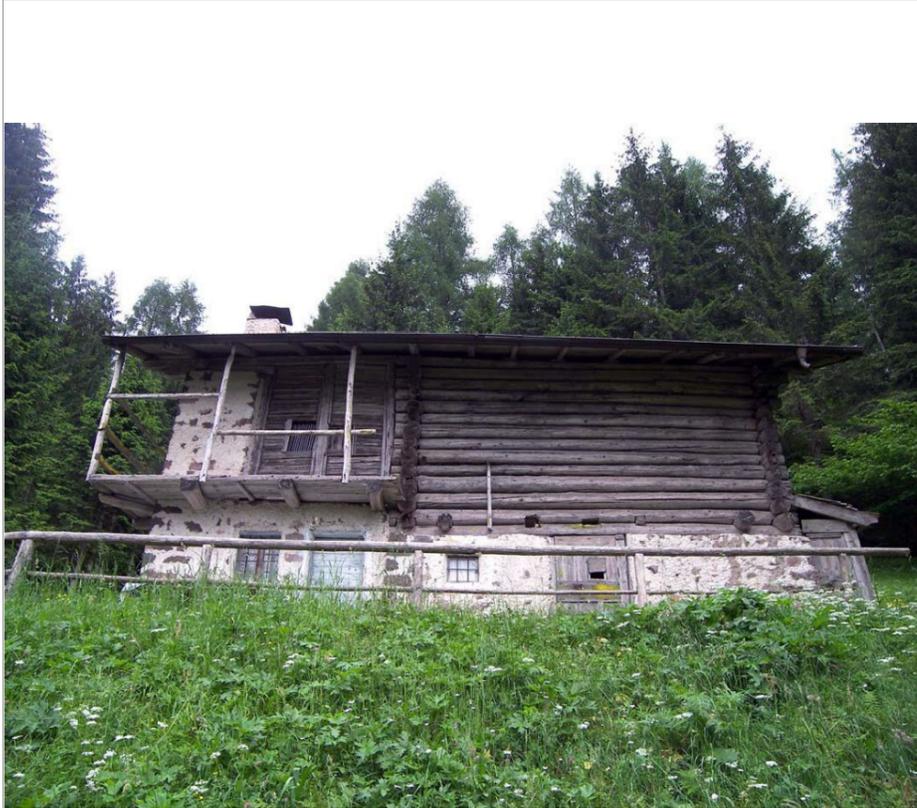
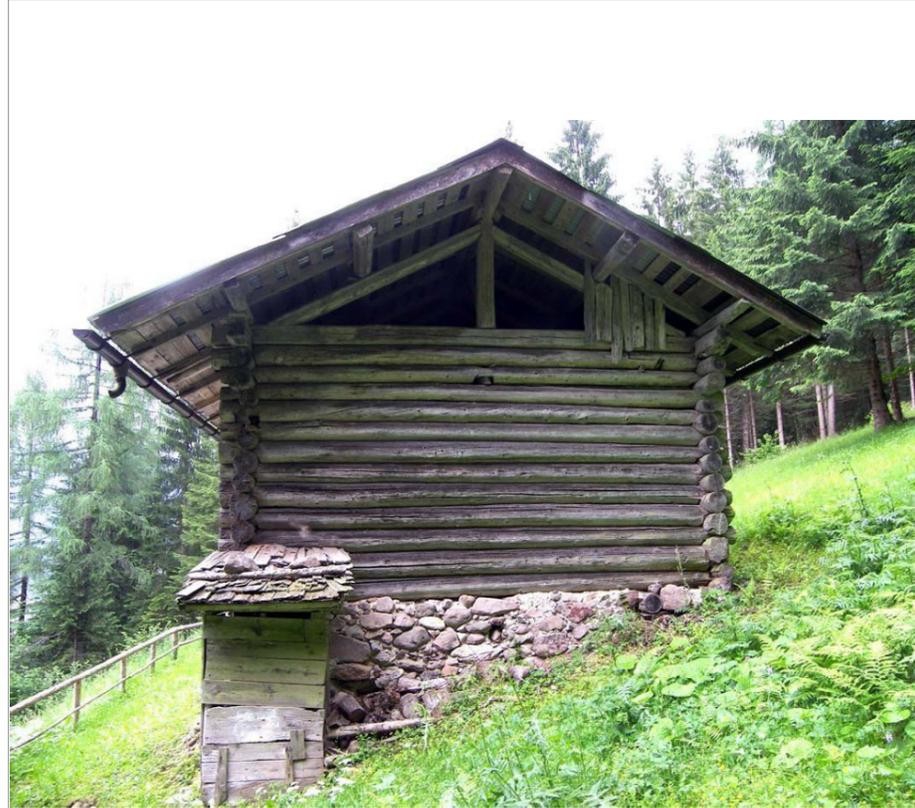
prospetto 1 prospetto 2

Edificio	iscrizioni	stato elevazioni	M	elementi qualificanti	elementi degradanti	uso attuale
		stato copertura	M		coperture in lamiera ondulata o non verniciata	agricolo abitativo
		stato generale	M			utilizzo
		materiali copertura				temporaneo
		lamiera				
		leggibilità del processo edilizio	Alta			
		coerenza col processo tipologico	Media			
		significatività storica	Medi

Edificio	tipo	evoluzione dell'edificio	note
	B.4	Edificio sorto in due fasi (vedi ripresa della muratura sul prospetto 1): impianto secondo il tipo B.2 e successivo ampliamento a raggiungere il tipo B.4 mediante addizione di un Letto composto dalle strutture tipiche del Fienile 13.6; successiva addizione di un gabinetto in assito sul prospetto 2.	
	ambienti		
	Fienile 1.3.01 Fuoco 3.2.01 Stalla 1.1.07 altro

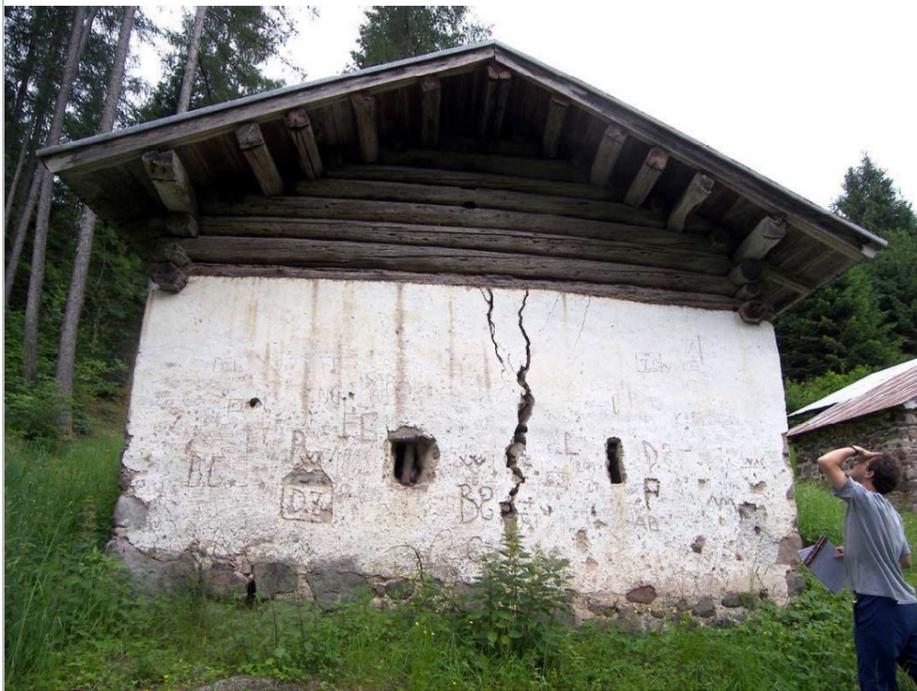
prospetto 1 prospetto 2

Edificio	iscrizioni	stato elevazioni	C	elementi qualificanti	elementi degradanti	uso attuale
	"L 1833" incisione su trave di colmo Numerose altre iscrizioni sulle pareti, dalla metà del 1800 alla metà del 1900	stato copertura	M	iscrizioni	coperture in lamiera ondulata o non verniciata	abitativo
	stato generale	M			utilizzo	
	materiali copertura				temporaneo	
	lamiera					
	leggibilità del processo edilizio	Alta				
	coerenza col processo tipologico	Alta				
	significatività storica	Alta

Edificio	tipo	evoluzione dell'edificio	note
	E.3.2 ambienti Fuoco 1.2.04	Edificio unitario risalente al 1833.

Siano conservate le elevazioni esistenti.

Le iscrizioni presenti in facciata siano conservate e sottoposte a restauro.
