area omogenea **MEZ 06** edificio n. **045** c. c. **MEZZANO** particella **4583/1** riferimenti fotografie **DAL MEZ0604501 AL MEZ0604505**

Indicazioni di intervento

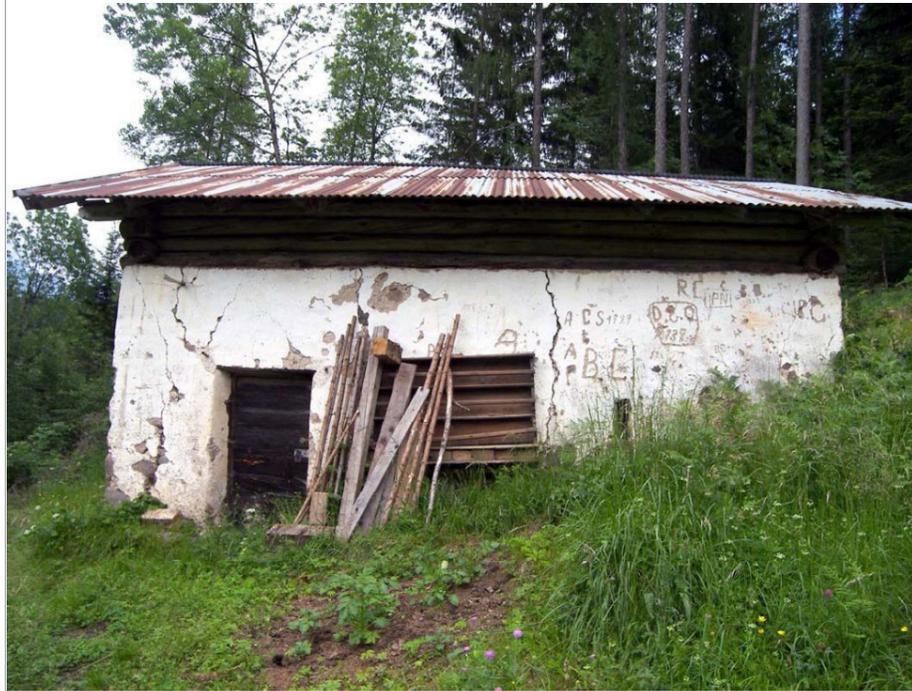
prospetto 1 prospetto 2

Edificio	iscrizioni	stato elevazioni	C	elementi qualificanti	elementi degradanti	uso attuale
	"L 1833" incisione su trave di colmo Numerose altre iscrizioni sulle pareti, dalla metà del 1800 alla metà del 1900	stato copertura	M	iscrizioni	coperture in lamiera ondulata o non verniciata	abitativo
	stato generale	M			utilizzo	
	materiali copertura				temporaneo	
	lamiera					
	leggibilità del processo edilizio	Alta				
	coerenza col processo tipologico	Alta				
	significatività storica	Alta

Edificio	tipo	evoluzione dell'edificio	note
	E.3.2 ambienti Fuoco 1.2.04	Edificio unitario risalente al 1833.

Siano conservate le elevazioni esistenti.

Le iscrizioni presenti in facciata siano conservate e sottoposte a restauro.

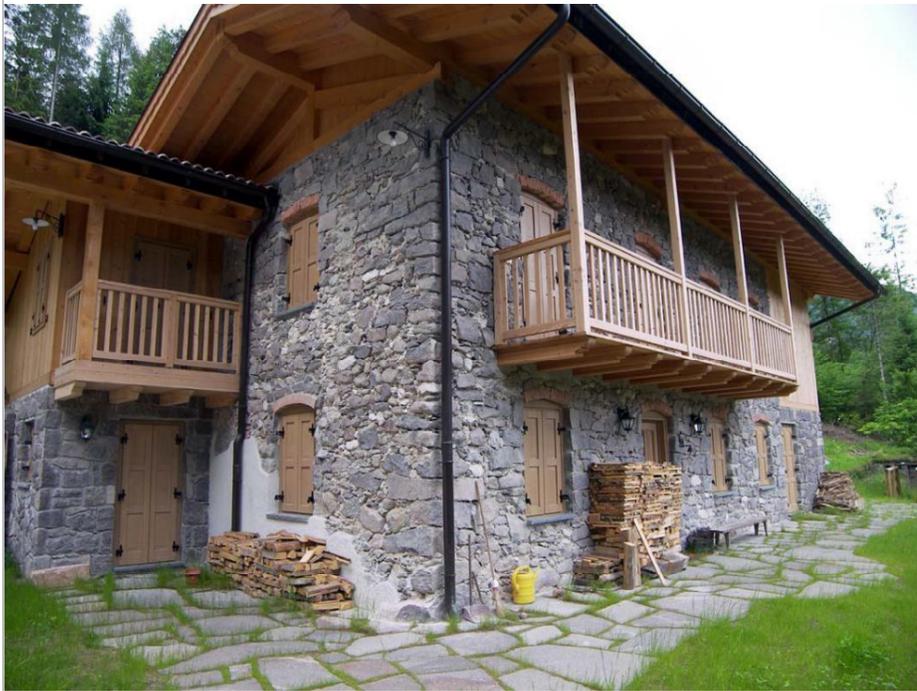
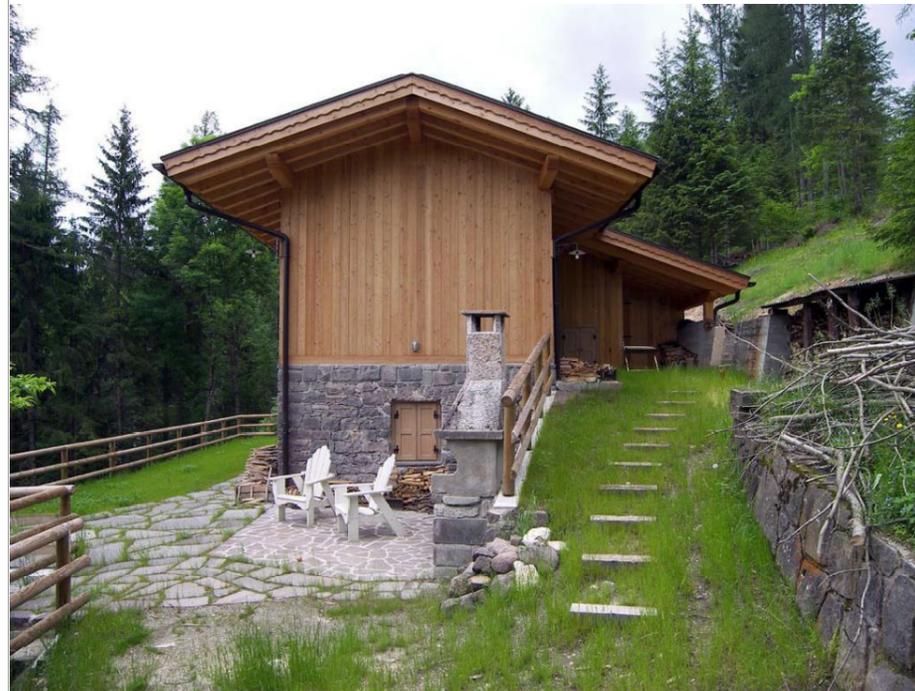
prospetto 1 prospetto 2

Edificio	iscrizioni	stato elevazioni	B	elementi qualificanti	elementi degradanti	uso attuale
		stato copertura	B			abitativo
		stato generale	B			utilizzo
		materiali copertura				temporaneo
		tegole cemento

Edificio	tipo	evoluzione dell'edificio	note
	altro ambienti Fuoco 2.1.01 Letto 2.3.01 altro	Edificio di recente ricostruito cancellandone in buona parte la leggibilità. Probabili fasi: impianto del corpo centrale secondo il tipo F.4; successiva addizione del volume sul prospetto 2, di quello sul prospetto 4 e del prolungamento sul prospetto 3. Si è così raggiunto un assetto non riconducibile ai tipi del manuale.	In fase di ristrutturazione

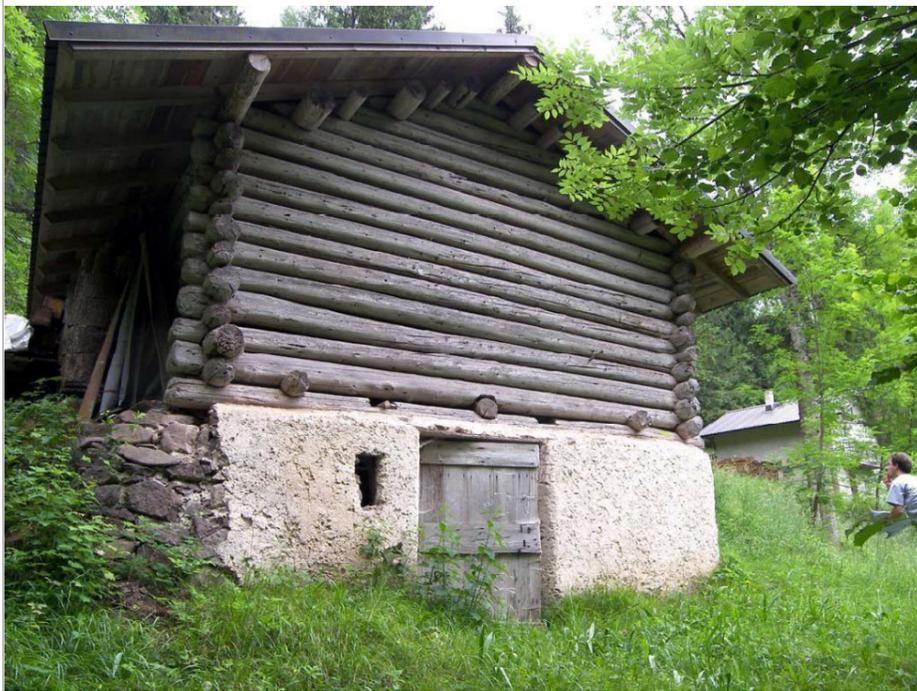
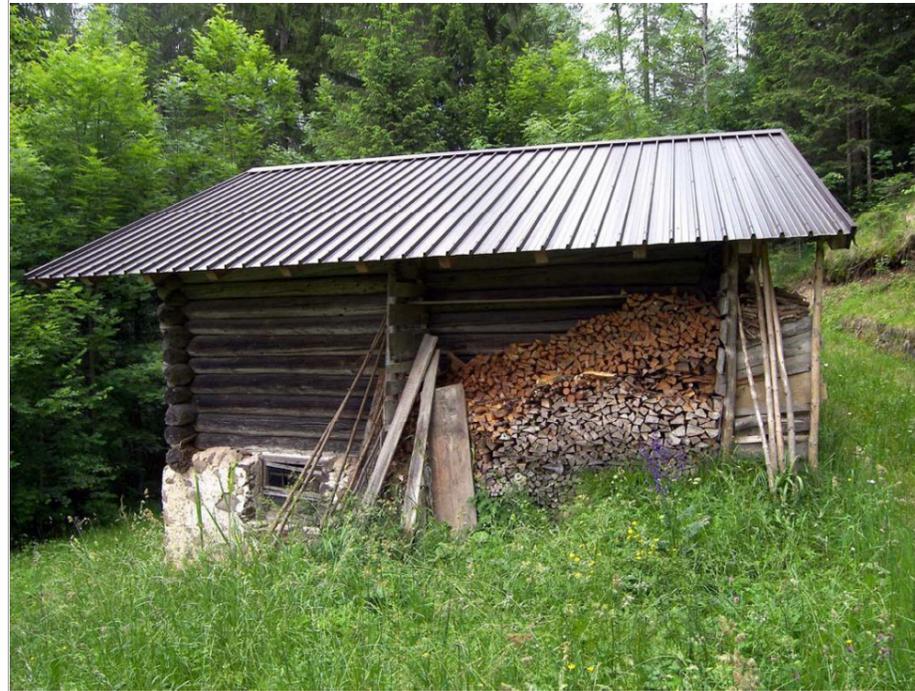
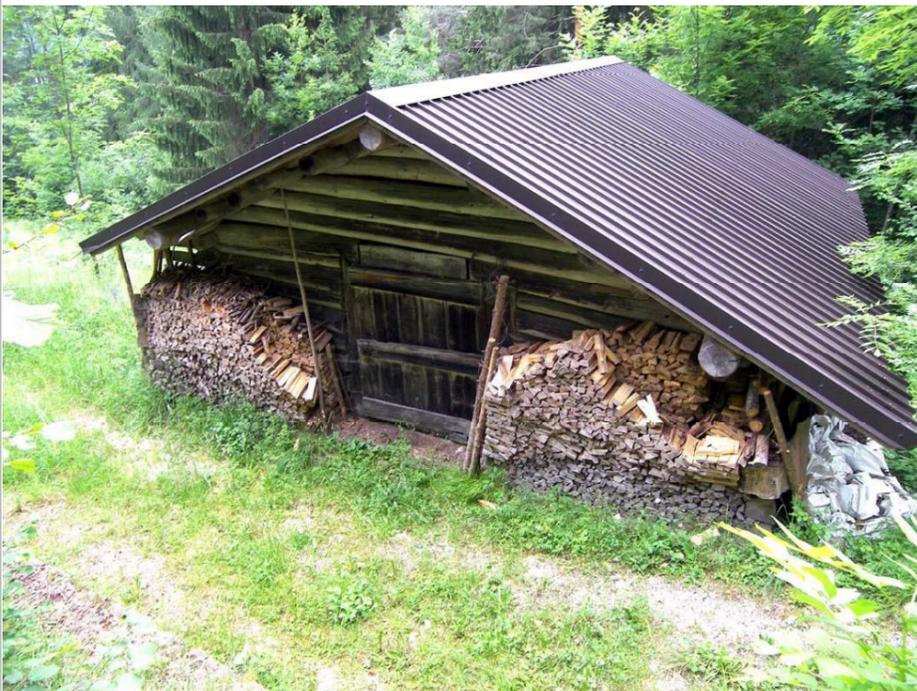
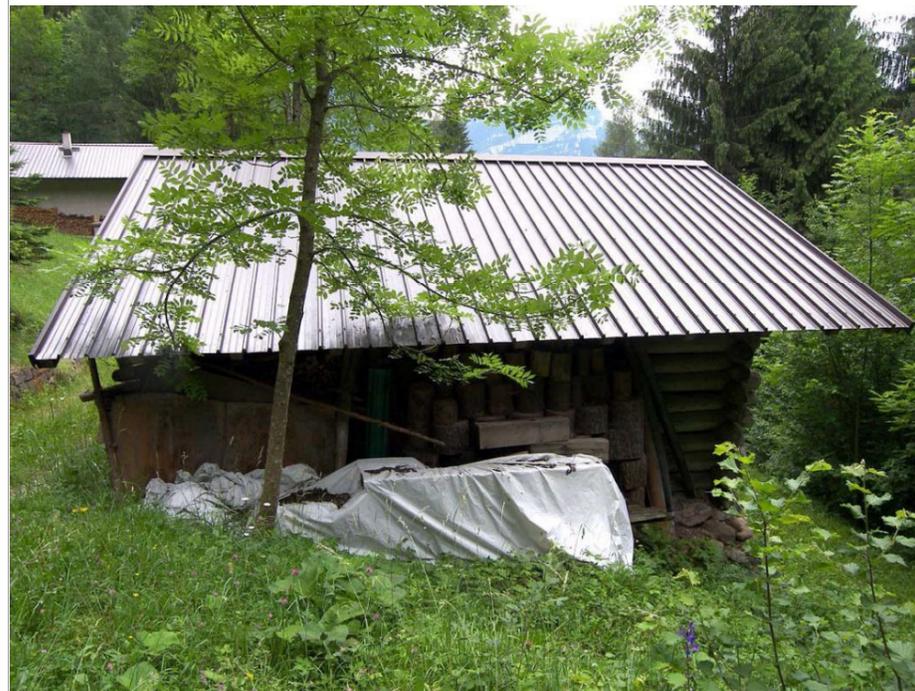
Edificio	iscrizioni	stato elevazioni	elementi qualificanti	elementi degradanti	uso attuale
	"1888" incisione sulla malta della spalletta destra della porta della stalla materiali copertura lamiera	B B B	iscrizioni	coperture in lamiera ondulata o non verniciata	agricolo utilizzo temporaneo

Edificio	tipo	evoluzione dell'edificio	note
	A.2 ambienti Fienile 1.1.01 Stalla 1.1.07	Edificio unitario risalente al 1888.

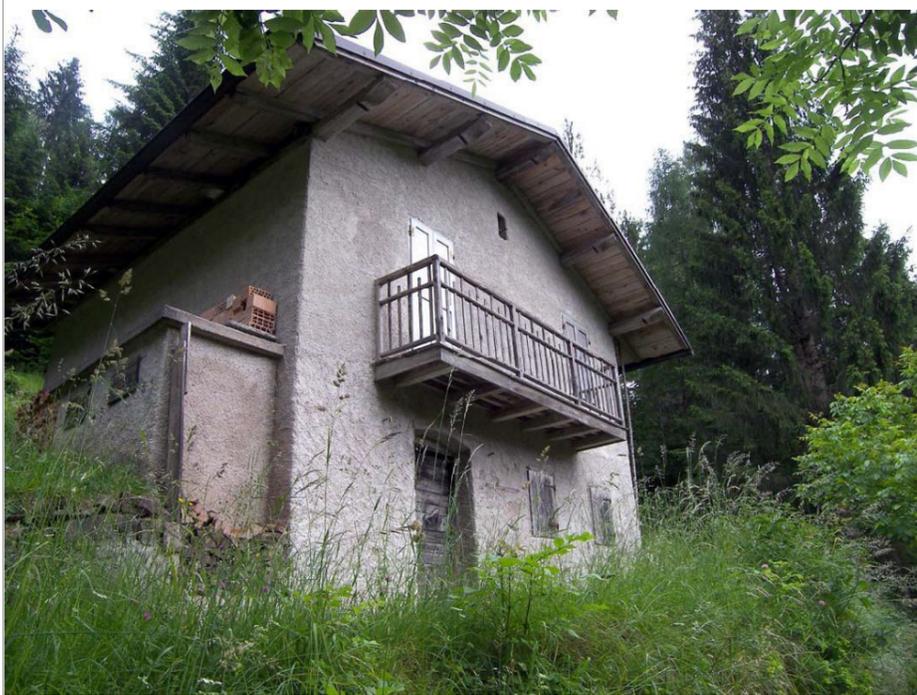
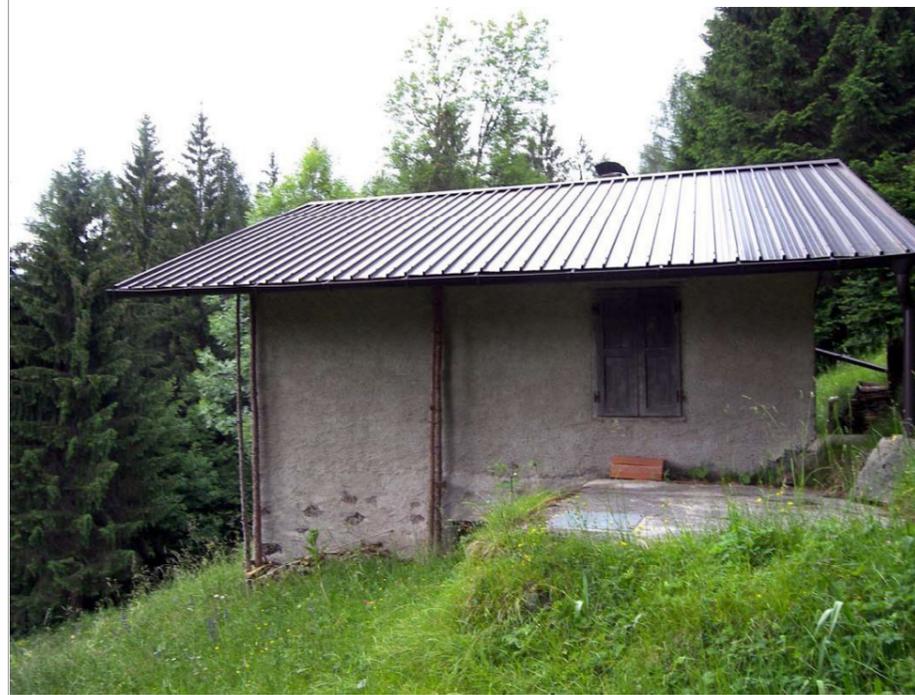
prospetto 1 prospetto 2

Edificio	iscrizioni	stato elevazioni	B	elementi qualificanti	elementi degradanti	uso attuale
	“WVE D.B.F.L J ...” incisione sulla trave di colmo	stato copertura	B	iscrizioni	coperture in lamiera ondulata o non verniciata Serramenti di recupero intonaci cementizi murature in cemento a vista	abitativo
		stato generale	B			utilizzo
		materiali copertura				temporaneo
		lamiera				
		leggibilità del processo edilizio	Bassa			
		coerenza col processo tipologico	Media			
		significatività storica	Bassa

Edificio	tipo	evoluzione dell'edificio	note
	E.4.1.2	Edificio probabilmente unitario (forse risalente a fine Ottocento/primo Novecento) ma anche uniformato da una ristrutturazione abbastanza recente che ne ha in parte rivisto i fori (v. prospetti 2 e 3). Sul prospetto 4, superfetazione in muratura. Sul prospetto 2, cisterna interrata.	
	ambienti		
	Fuoco 2.1.01 Letto 2.1.01

Ritonda ammessa solo previa rimozione della superfetazione sul prospetto 4.

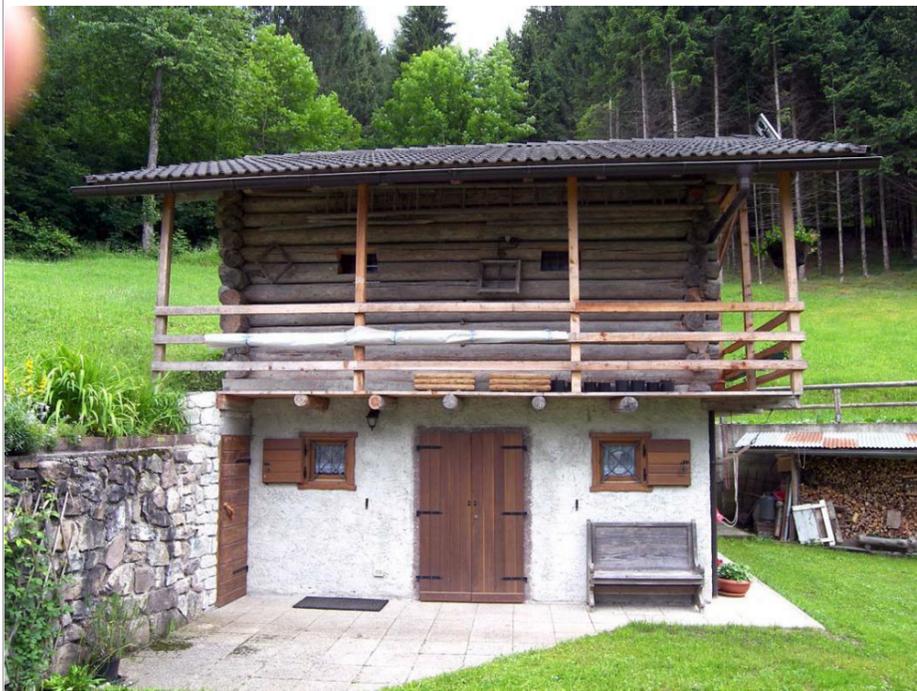
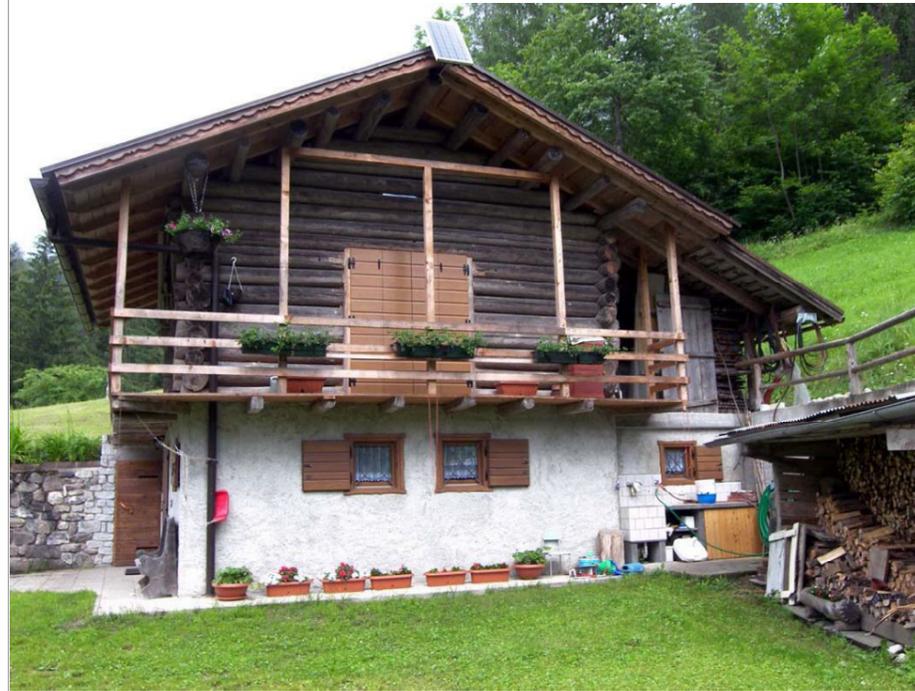
prospetto 1 prospetto 2

Edificio	iscrizioni	stato elevazioni	B	elementi qualificanti	elementi degradanti	uso attuale
		stato copertura	B		murature in cemento a vista intonaci cementizi antenne e impianti simili Lavandino	abitativo
		stato generale	B			utilizzo
		materiali copertura				temporaneo
		tegole cemento				
		leggibilità del processo edilizio	Bassa			
		coerenza col processo tipologico	Bassa			
		significatività storica	Bassa

Edificio	tipo	evoluzione dell'edificio	note
	altro ambienti Fienile 1.3.02 Stalla 1.1.07 altro	Edificio unitario riferibile al tipo B.2 fatto oggetto di numerosi interventi di ristrutturazione impropri (porta e finestre stalla, nuova porta fienile prospetto 2) e di un ampliamento sul prospetto 3 che lo ha reso incongruo rispetto al processo tipologico. Sul fianco sinistro dell'edificio, locale interrato.

**L'intervento dovrà ricondurre l'edificio al tipo edilizio B.2.
Gli ambienti incongrui con il tipo dovranno essere sostituiti con
ambienti individuati nella colonna B della tabella nella scheda del
Manuale Tipologico relativa al tipo.**

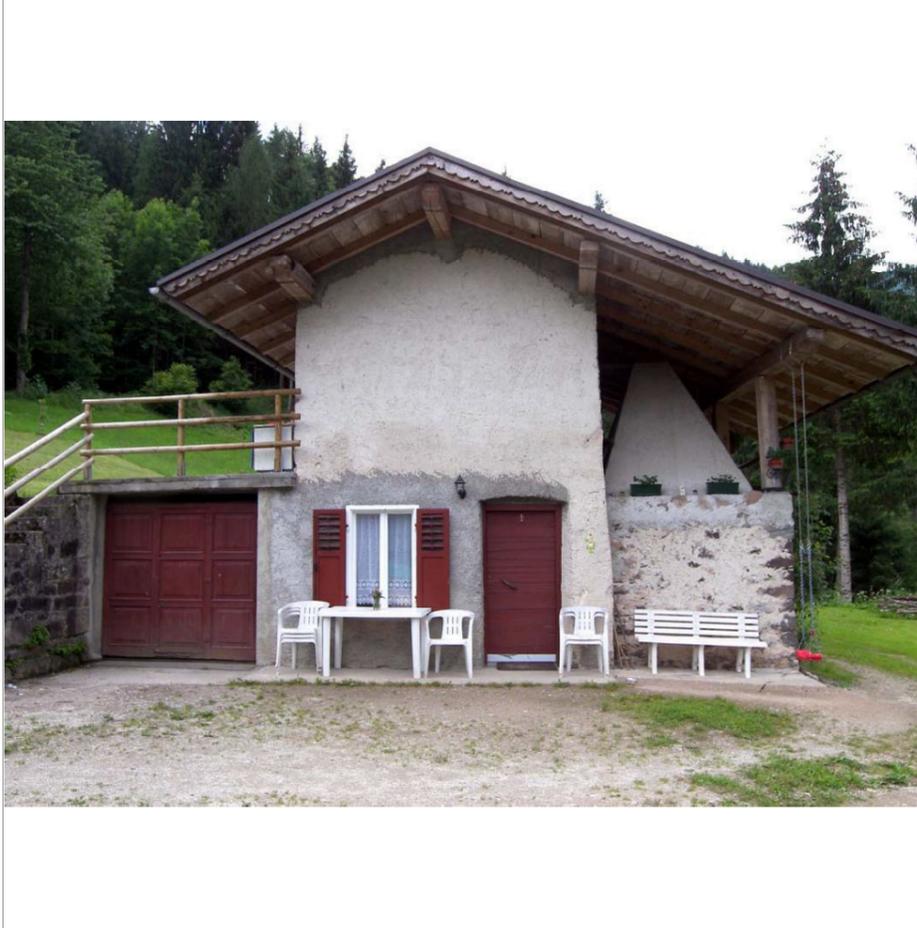
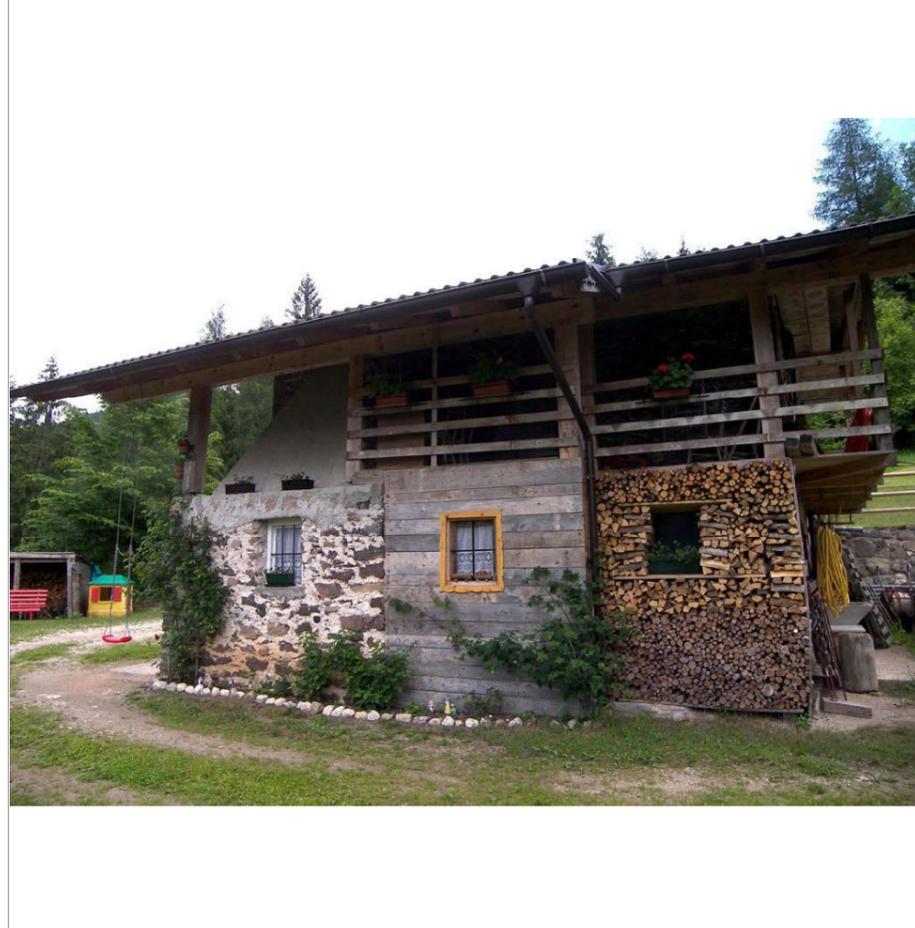
prospetto 1 prospetto 2

Edificio	iscrizioni	stato elevazioni	B	elementi qualificanti	elementi degradanti	uso attuale
	“FL 1948 ZA” incisione su una assicella ricollocata su una trave	stato copertura	B	iscrizioni dipinti: Decorazioni ad angolo a riquadri gialli e bianchi	antenne e impianti simili intonaci cementizi Interrato Serramenti di recupero	abitativo
		stato generale	B			utilizzo
		materiali copertura				temporaneo
		tegole cemento				
		leggibilità del processo edilizio	Bassa			
		coerenza col processo tipologico	Bassa			
		significatività storica	Bassa

L'intervento dovrà ricondurre l'edificio al tipo edilizio E.4.2. Gli ambienti incongrui con il tipo dovranno essere sostituiti con ambienti individuati nella colonna B della tabella nella scheda del Manuale Tipologico relativa al tipo. L'intervento preveda l'adeguamento alle prescrizioni contenute nelle schede del Manuale Tipologico della superfetazione sul prospetto 2.

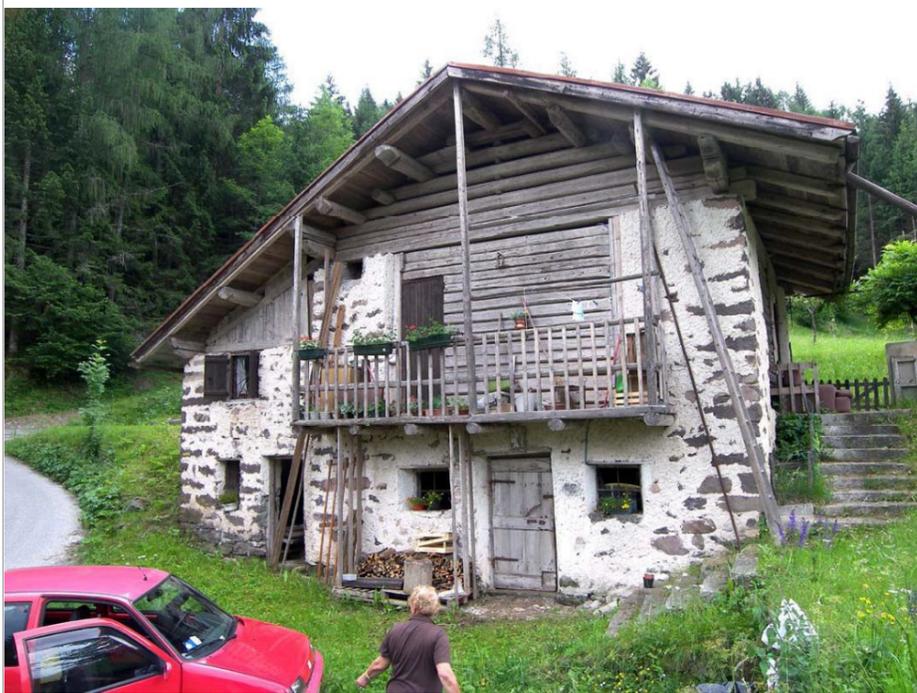
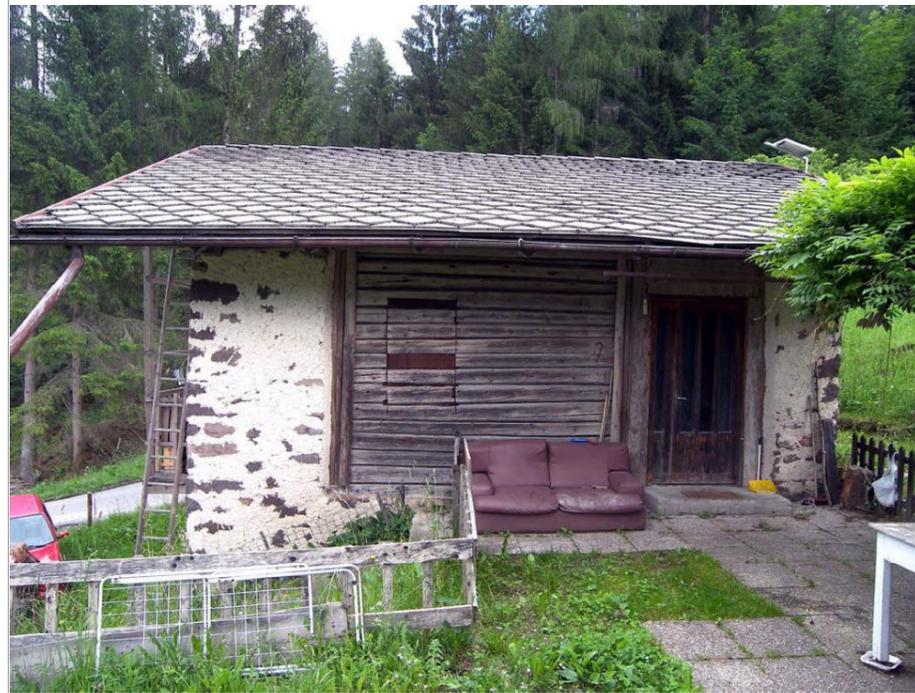
prospetto 1 prospetto 2

Edificio	iscrizioni	stato elevazioni	B	elementi qualificanti	elementi degradanti	uso attuale
		stato copertura	B		antenne e impianti simili torrette e comignoli anomali Finestre e porte di recupero	abitativo agricolo
		stato generale	B			utilizzo
		materiali copertura				temporaneo
		tegole cemento				
		leggibilità del processo edilizio	Media			
		coerenza col processo tipologico	Media			
		significatività storica	Bassa

Le strutture incongrue con gli ambienti dovranno essere sostituite con altre individuate nella colonna B della tabella nella scheda del Manuale Tipologico relativa all'ambiente.

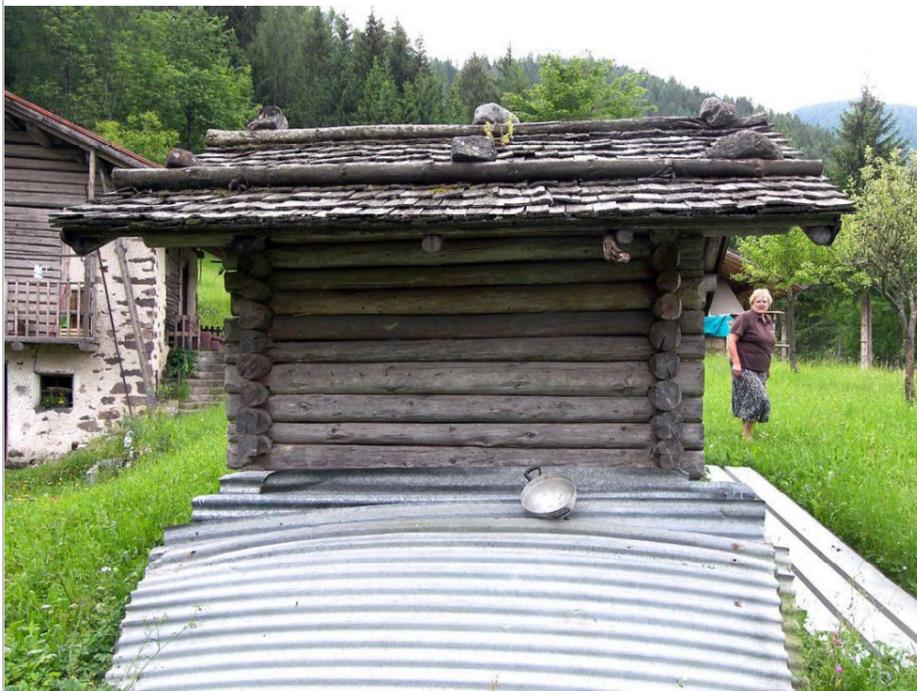
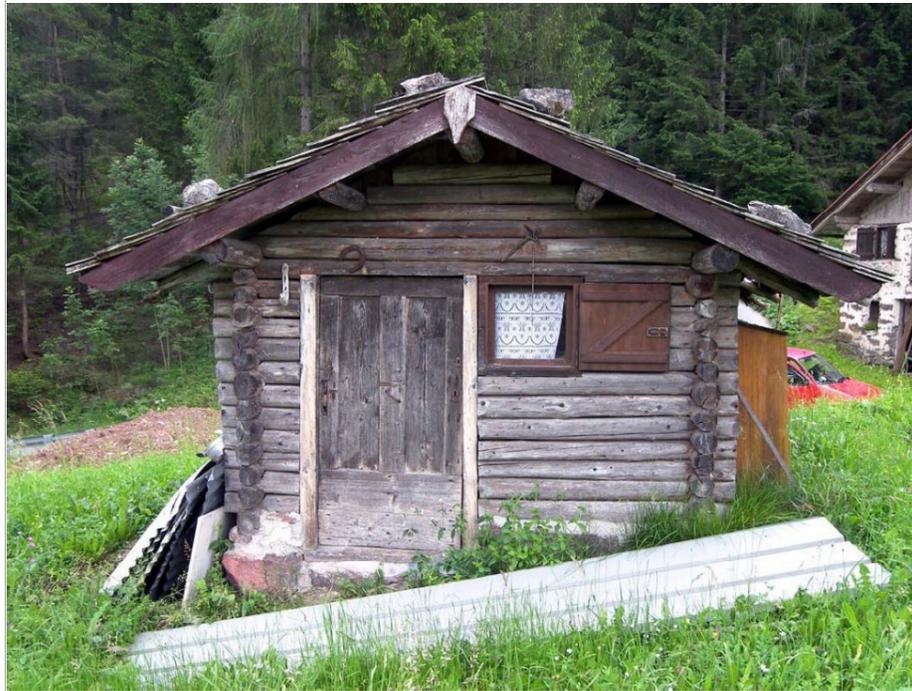
prospetto 1 prospetto 2

Edificio	iscrizioni	stato elevazioni	B	elementi qualificanti	elementi degradanti	uso attuale
		stato copertura	M			di servizio
		stato generale	B			utilizzo
		materiali copertura				temporaneo
		scandole

Edificio	tipo	evoluzione dell'edificio	note
	F.3	Edificio unitario.	Uso attuale (di servizio): Deposito
	ambienti		
	Fuoco 1.3.02
