area omogenea MEZ	2 10 edificio n. 001	c. c. MEZZANO		particella .783		riferimenti fot	ografie DAL	MEZ10001	01 AL MEZ1000104	
	accessibilità attuale	posti macchina	reti tecnologiche	usi del suolo	alberature	pav	imentazioni	recinzioni		murature	costruzioni accessorie
Pertinenze	veicolare limitata	esterni	acquedotto	prato bosco	altre	flòs					
	iscrizioni				stato ele	vazioni B elei	nenti qualificanti	eler	nenti degrada	ınti	uso attuale
						ertura B	4		intonaci cei		abitativo
						enerale B					
				materiali copertu		enerate D					utilizzo
				tegole cemento							temporaneo
ificio	tipo		evoluzione dell'edificio	coere	gibilità del processo edil enza col processo tipolo significatività sto	gico Bassa rica Bassa			note		
Ea	B.4 ambienti  Stalla 1.2.01 Fuoco 3.2.02 Letto 3.2.03 altro		Edificio apparenteme hanno modificato l'as proporzioni dimensio al piano terra.	setto: cancellaz	zione delle porte del	Fienile e forse	del Letto, ribaltan	nento delle

area omogenea MEZ 10 edificio n. 001

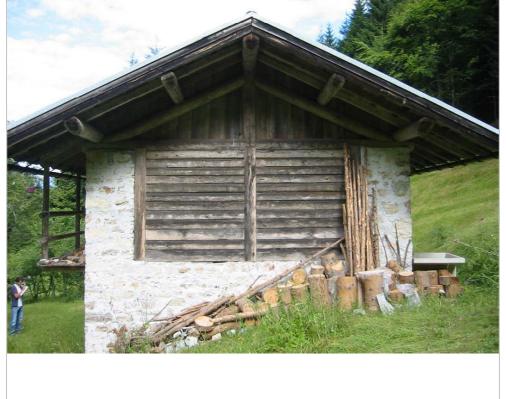
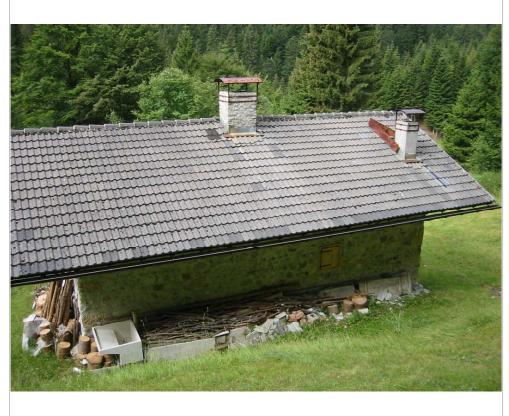
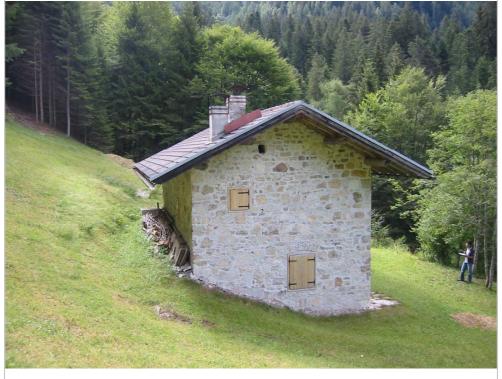
prospetto 3 prospetto 4

Sull'ambiente Fuoco è ammesso l'inserimento della RITONDA 1.1 o 3.1.

Per la specificazione degli interventi ammessi dalla categoria d'intervento, valgono, oltre a quelle relative agli ambienti individuati, le indicazioni del Manuale Tipologico per l'ambiente Fienile 1.3.06.

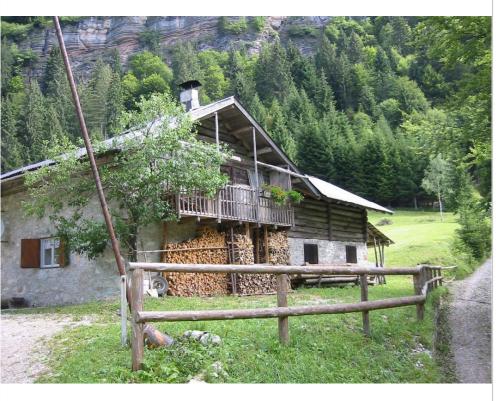
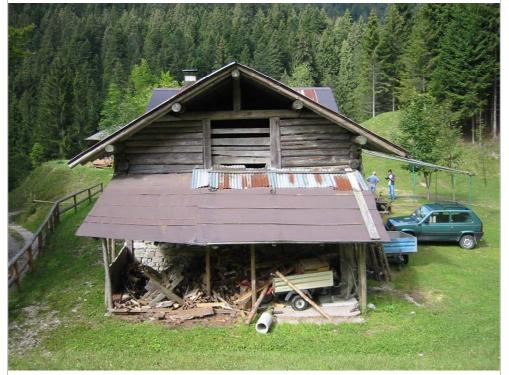
prospetto 3 prospetto 4

ifici	tipo		evoluzione dell'edificio	• • • • • • • • • • • • • • • • • • • •	• 61 4 19 44 \		note		
Ea	altro			ianeggiante (che ne ha ettura: probabile impia					
	ambienti		tipo non identificabi	le (l'attuale disposizion	e degli accessi suggeris	ce che siano stati rist	trutturati);		
	Fienile 1.3.02 Stalla 1.1.07		<del>-</del>	addizione della porzion e della tettoia sul prospe		-			
	altro			"pontìl". Nell'insieme,

L'intervento preveda la rimozione della tettoia sul prospetto 4 e il ripristino dell'accesso al fienile.

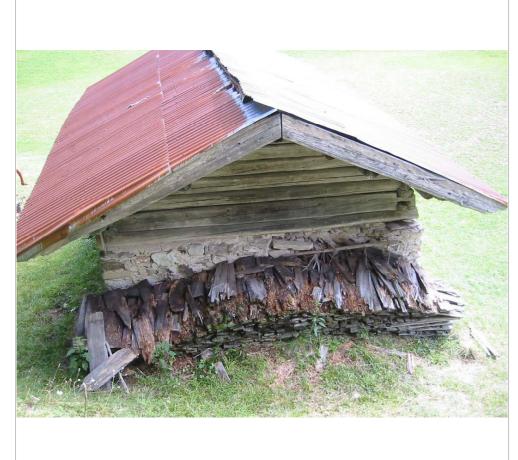
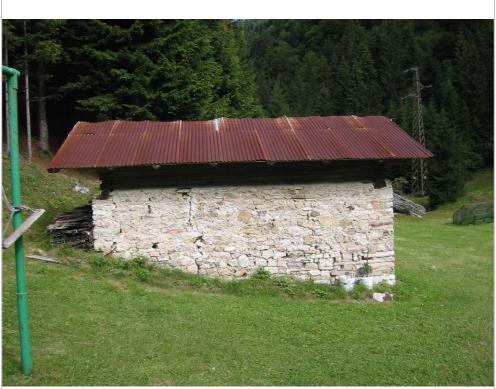
Sull'ambiente Fuoco è ammesso l'inserimento della RITONDA 1.1.

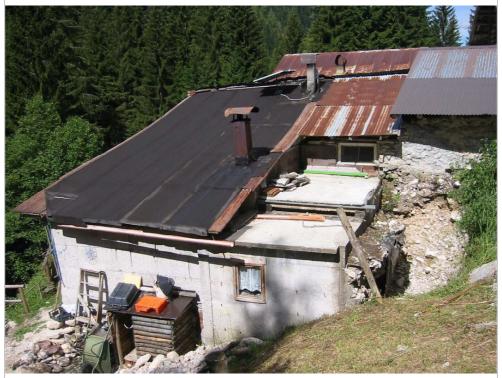
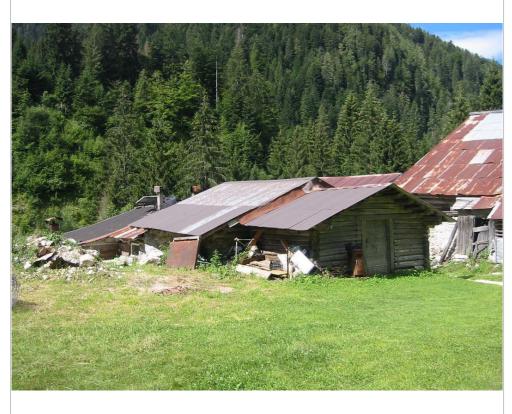
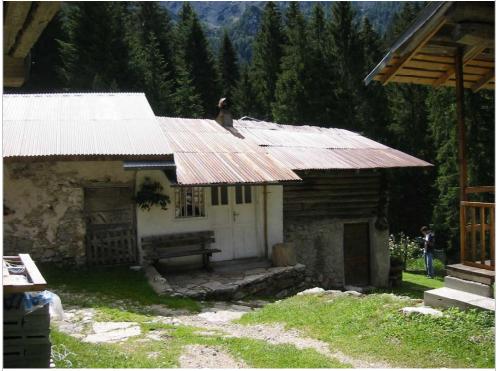
Sull'ambiente Fuoco è ammesso l'inserimento della RITONDA 1.1, 3.1 o 3.2.

Per la specificazione degli interventi ammessi dalla categoria d'intervento, valgono, oltre a quelle relative agli ambienti individuati e rispettivamente per le parti riferibili all'uno e all'altro, le indicazioni del Manuale Tipologico per i tipi A.4 e A.2. Tutte le strutture componenti l'ambiente non individuato sono soggette a Risanamento Conservativo.

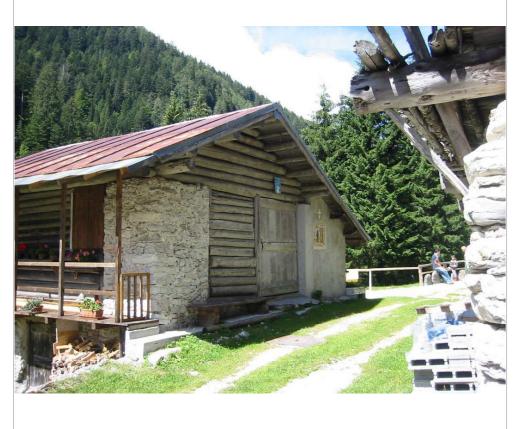
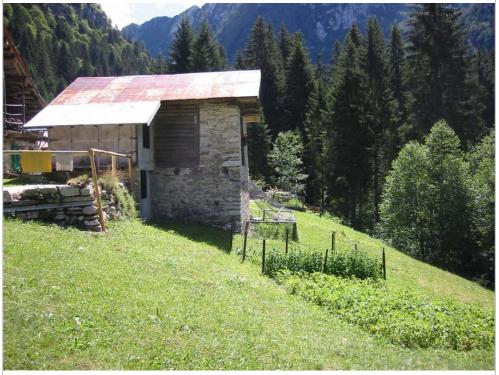
Il Fuoco e il Letto possono essere sottoposti a Ristrutturazione Edilizia.

Gli ambienti incongrui con il tipo dovranno essere sostituiti con ambienti individuati nella colonna B della tabella nella scheda del Manuale Tipologico relativa al tipo.

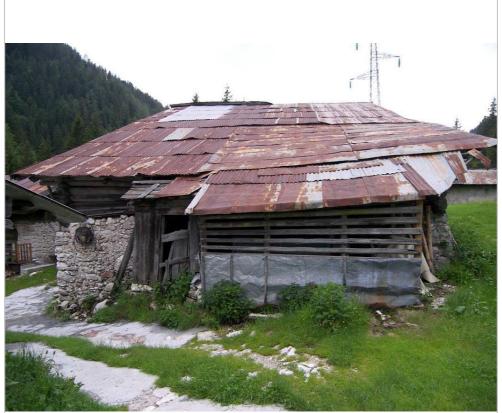
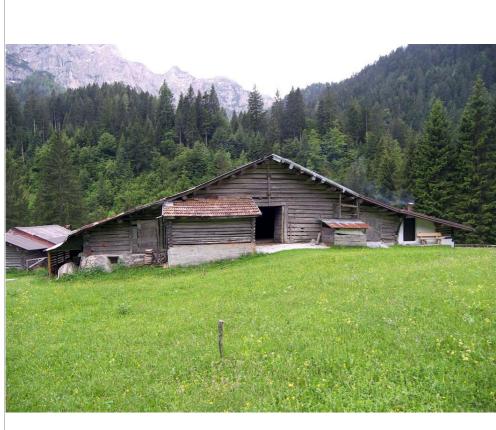
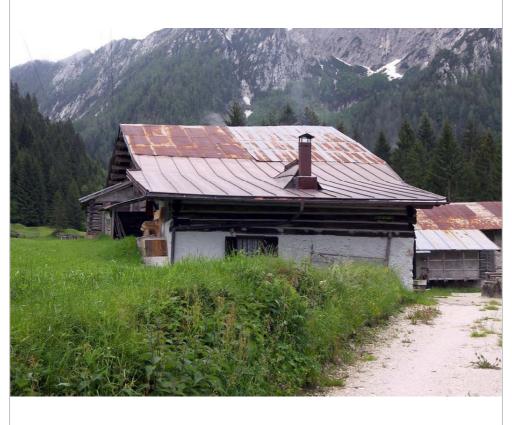
prospetto 3 prospetto 4

area omogenea MEZ	10 edificio n. 007	c. c. MEZZANO	particel	la .780		riferimenti foto	ografie DAI	L MEZ1000	701 AL MEZ1000716	
	accessibilità attuale	posti macchina	reti tecnologiche	usi del suolo	alberature	paviment	azioni	recinzioni		murature	costruzioni accessorie
Pertinenze	veicolare libera	esterni	acquedotto	prato		salesà lastre ghiaia	li cemento	staccionate	in legno		
	iscrizioni				stato elevazioni M	elementi	qualificanti	ele	menti degrada	anti	uso attuale
		incisione sull'architrav	re della porta del fienile	coerenza col p	stato copertura M stato generale M  el processo edilizio Bassa processo tipologico Bassa mificatività storica Bassa	iscrizion			coperture i non vernic torrette e c	n lamiera ondulata o iata omignoli anomali orte con dimensioni	abitativo agricolo  utilizzo temporaneo
Edifici	altro ambienti  Fienile 1.1.01 Stalla 1.2.01 Fuoco 3.2.01 altro		trasformazione in tipo configurazione simile prospetti 2 e 3; addizi	C.2; successive addiz al tipo C.5, ma interar one sul prospetto 4 di	il tipo A.2 (1810) e succioni dei due corpi sui p nente agricola; ulterion una porzione abitativa aggiungendo così un as	rospetti 2 i superfe e sua suc	e 4 raggiungo tazioni in legn cessiva soprel	endo una 10 sui evazione	note

Il volume aggiunto sul prospetto 3 deve rimanere a destinazione agricola e non può essere trasformato ad uso abitativo.

Il corpo aggiunto sul prospetto 4 è soggetto a ristrutturazione edilizia. La pendenza della sua copertura dovrà essere adeguata alla pendenza del resto dell'edificio.

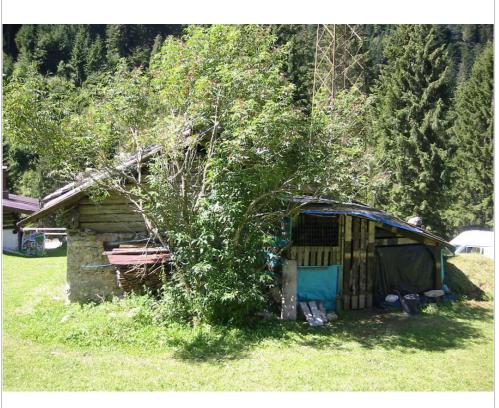
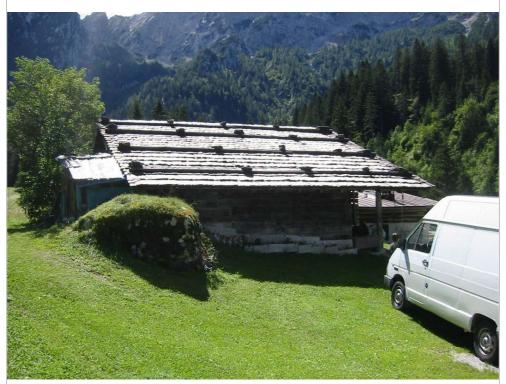
Sull'ambiente Fuoco è ammesso l'inserimento della RITONDA 1.1.

Per la specificazione degli interventi ammessi dalla categoria d'intervento, valgono, oltre a quelle relative agli ambienti individuati, le indicazioni del Manuale Tipologico per il tipo E.3.2. Ritonda ammessa solo previa rimozione delle superfetazioni sui prospetti 3 e 4.

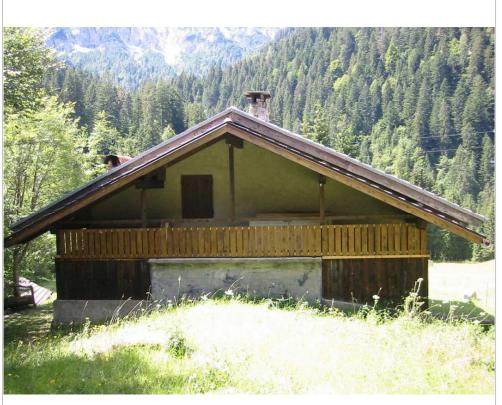
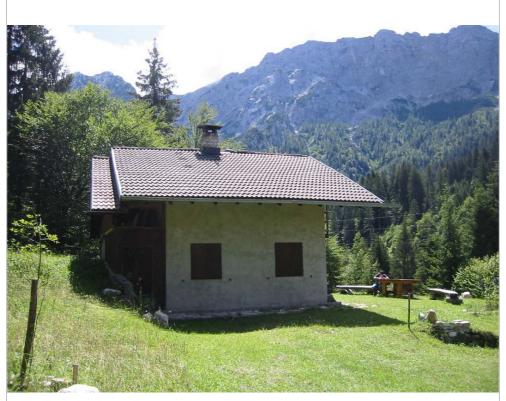
Sull'ambiente Fuoco è ammesso l'inserimento della RITONDA 1.1 o

Ritonda ammessa solo nel contesto di una complessiva riconduzione dell'edificio al processo tipologico, secondo quanto prescritto dal Manuale Tipologico.

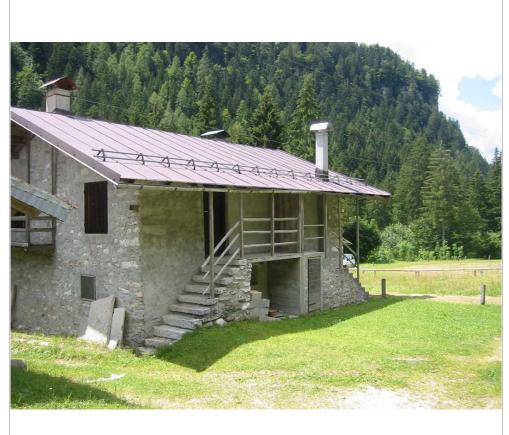
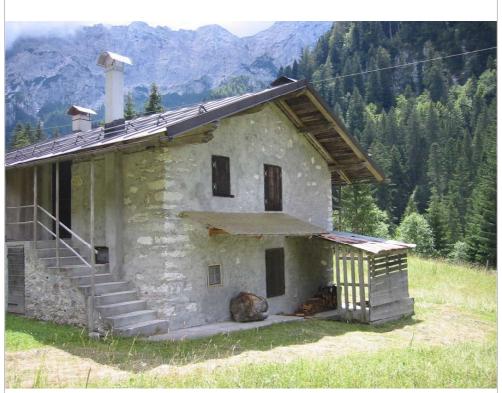
Sull'ambiente Fuoco è ammesso l'inserimento della RITONDA 1.1 o 3.1.

Ritonda ammessa solo previa rimozione delle superfetazioni sul prospetto 4.

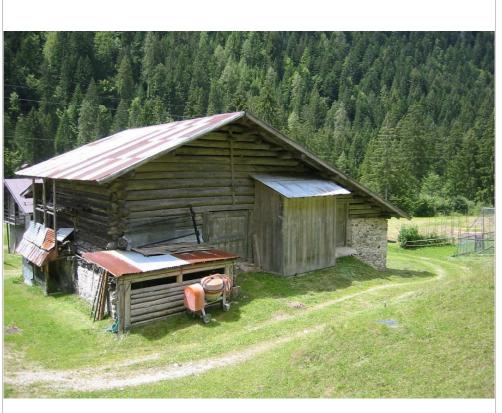
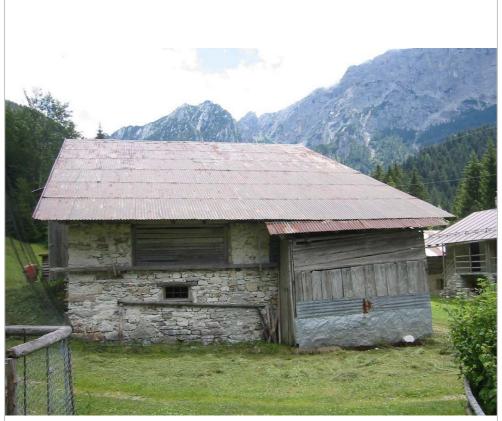
Sull'ambiente Fuoco è ammesso l'inserimento della RITONDA 1.1, 3.1 o 3.2.

Ritonda ammessa solo previa rimozione delle superfetazioni sui prospetti 1, 2, 3 e 4.

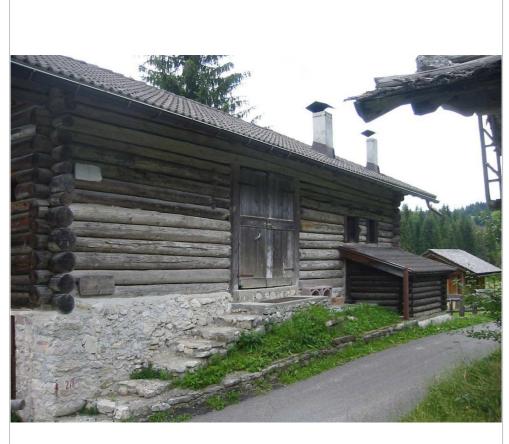
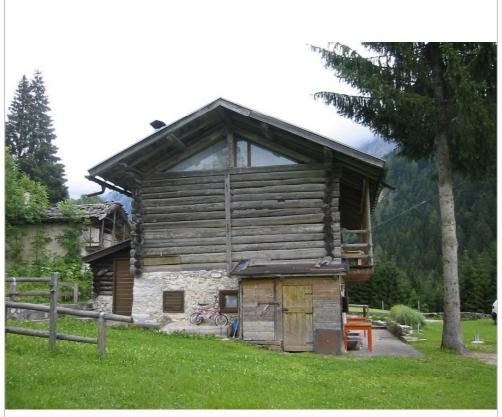
area omogenea MEZ	10 edificio n. 025	c. c. MEZZANO	particel	.768/1		riferimenti foto	grafie DAI	L MEZ1002	501 AL MEZ1002505	
	accessibilità attuale	posti macchina	reti tecnologiche	usi del suolo	alberature	paviment	azioni	recinzioni		murature	costruzioni accessorie
Pertinenze	veicolare libera	esterni	acquedotto pannelli solari	prato orto	altre	lastre		staccionate	in legno		barc deposito legnaia
	iscrizioni				stato elevazioni B	elementi (	qualificanti	ele	menti degrad	anti	uso attuale
					stato copertura B	Cicinenti	luanneann		intonaci ce		abitativo
					stato generale B				bocche di l	lupo	
				mataviali aanautuva	stato generale D				torrette e c	omignoli anomali	utilizzo
				materiali copertura tegole cemento							temporaneo
				coerenza col p	el processo edilizio Bassa processo tipologico Media gnificatività storica Bassa						
dific	D.2		evoluzione dell'edificio  Edificio forse unitario	o riferibile al tipo D.2;	fatto oggetto di riuso a	bitativo co	on interventi		note

Le strutture incongrue con gli ambienti dovranno essere sostituite con altre individuate nella colonna B della tabella nella scheda del Manuale Tipologico relativa all'ambiente.

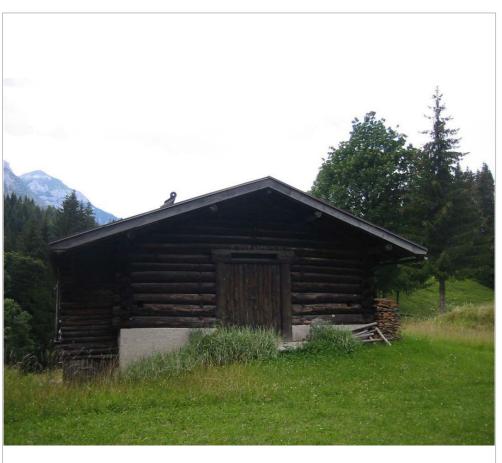
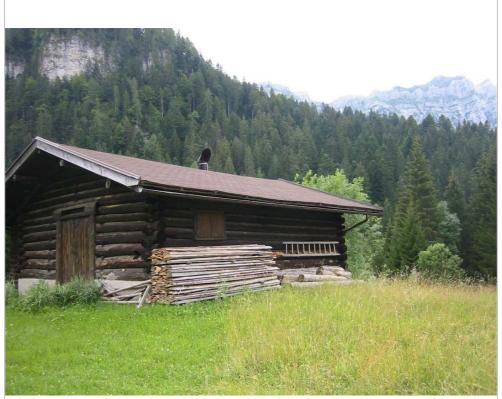
area omogenea MEZ 10 edificio n. 026 c. c. MEZZANO				particella .1262 rifer				riferimenti fotografie DAL MEZ1002601 AL MEZ1002605				
	accessibilità attuale	posti macchina	reti tecnologiche	usi del suolo		alberature		ntazioni	recinzioni		murature	costruzioni accessorie	
Pertinenze	veicolare libera	esterni	acquedotto	prato orto		altre	battuto	di cemento	staccionate	in legno	di contenimento		
	iscrizioni					stato elevazioni	B element	i qualificanti	eler	nenti degrad	anti	uso attuale	
		a l'architrave della port	a del fienile: "RL 1966			stato copertura stato generale	В	Т циинпсини		murature i	n cemento a vista ementizi	agricolo abitativo	
				materiali coper	rtura	stato generale				torrette e c	omignoli anomali	utilizzo	
				Tegole cemer								temporaneo	
difício	tipo A.2		evoluzione dell'edificio  Edificio probabilmen	coe	erenza col p sig	el processo edilizio Me processo tipologico Ba mificatività storica Ba	ssa	ttoni in cemen		note

L'intervento dovrà conservare il tipo edilizio documentato. Gli ambienti incongrui con il tipo dovranno essere sostituiti con ambienti individuati nella colonna B della tabella nella scheda del Manuale Tipologico relativa al tipo.

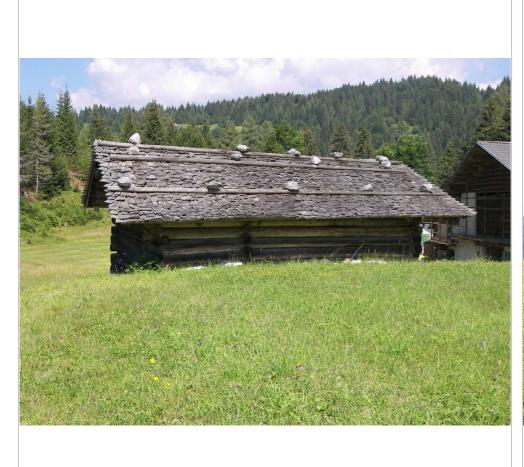
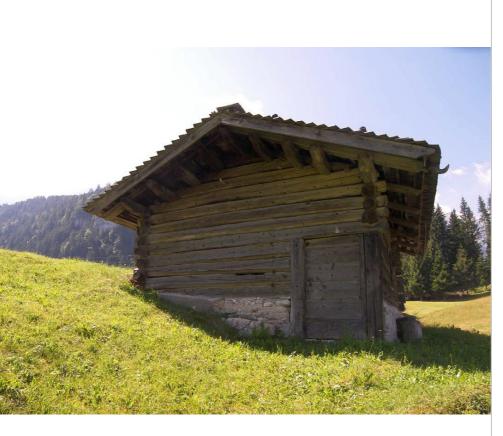
area omogenea MEZ	10 edificio n. 028	c. c. MEZZANO	l.	particell	la 4935		riferimenti foto	ografie DA	L MEZ10028	801 AL MEZ1002809	
	accessibilità attuale	posti macchina	reti tecnologiche	usi del suolo		alberature	pavimer	ıtazioni	recinzioni		murature	costruzioni accessorie
Pertinenze		esterni		prato							di sostegno	capitello
	iscrizioni					stato elevazioni B	element	i qualificanti	ele	ementi degrada	ınti	uso attuale
	Pregevole incisione sul	colmo sopra l'ingresso	: "L'TA ANO DNI			stato copertura	_			intonaci ce		agricolo
	1842 / IHS"						_					
						stato generale E						utilizzo
				materiali copertui	ra ————		7					temporaneo
				scandole								-
				leggi	ibilità del	l processo edilizio Medi	a					
				coerei	nza col pi	rocesso tipologico Alta	7					
						nificatività storica Med	_					
cio	tipo		evoluzione dell'edificio				<u> </u>			note		
difi	F.3		Edificio unitario risa	lente al 1842; foi	rse le di	ue finestre sul prospe	tto 1 sono	state sostituite	<b>2.</b>

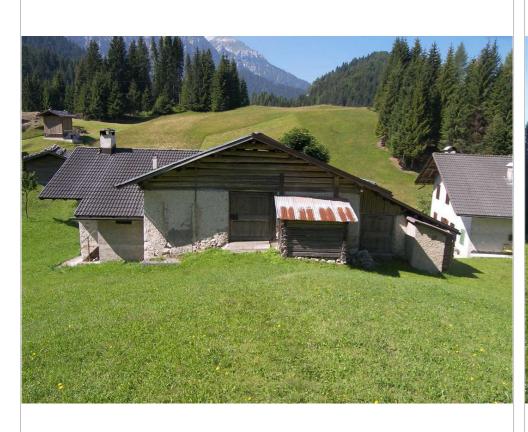
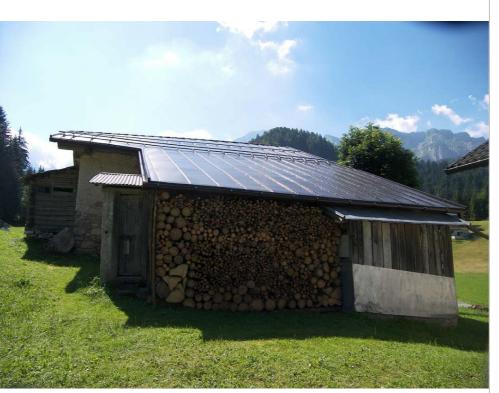
area omogenea MEZ	Z 10 edificio n. 029	c. c. MEZZANO	partice	.766	riferimenti fo	otografie DAL MEZ100	2901 AL MEZ1002909	
	accessibilità attuale	posti macchina	reti tecnologiche	usi del suolo	alberature	pavimentazioni	recinzioni	murature	costruzioni accessorie
Pertinenze	veicolare libera	esterni	acquedotto	prato orto	altre	salesà battuto di cemento	staccionate in legno rete metallica		deposito fontana/làip gabinetto legnaia
	iscrizioni				stato elevazioni B	elementi qualificanti	elementi degra	danti	uso attuale
		' graffito su targa in into	onaco sul prospetto 1		stato copertura B stato generale B	iscrizioni	intonaci o		agricolo abitativo
				materiali copertura					utilizzo
				tegole cemento					temporaneo
ficio	tipo		evoluzione dell'edificio	coerenza col j	processo edilizio Media processo tipologico Bassa gnificatività storica Bassa		note		
Ed	altro				secondo il tipo C.4; ado onale al principale e bus

Sull'ambiente Fuoco è ammesso l'inserimento della RITONDA 1.1, 3.1 o 3.2.

Per la specificazione degli interventi ammessi dalla categoria d'intervento, valgono, oltre a quelle relative agli ambienti individuati, le indicazioni del Manuale Tipologico per il tipo C.5. Ritonde ammesse solo previa rimozione delle superfetazioni sui prospetti 2, 3 e 4.
