area omogenea **MEZ 04** edificio n. **001** c. c. **MEZZANO** particella **.540/3** riferimenti fotografie **DAL MEZ0400101 AL MEZ0400107**

leggibilità del processo edilizio **Bassa**

coerenza col processo tipologico **Media**

significatività storica **Bassa**

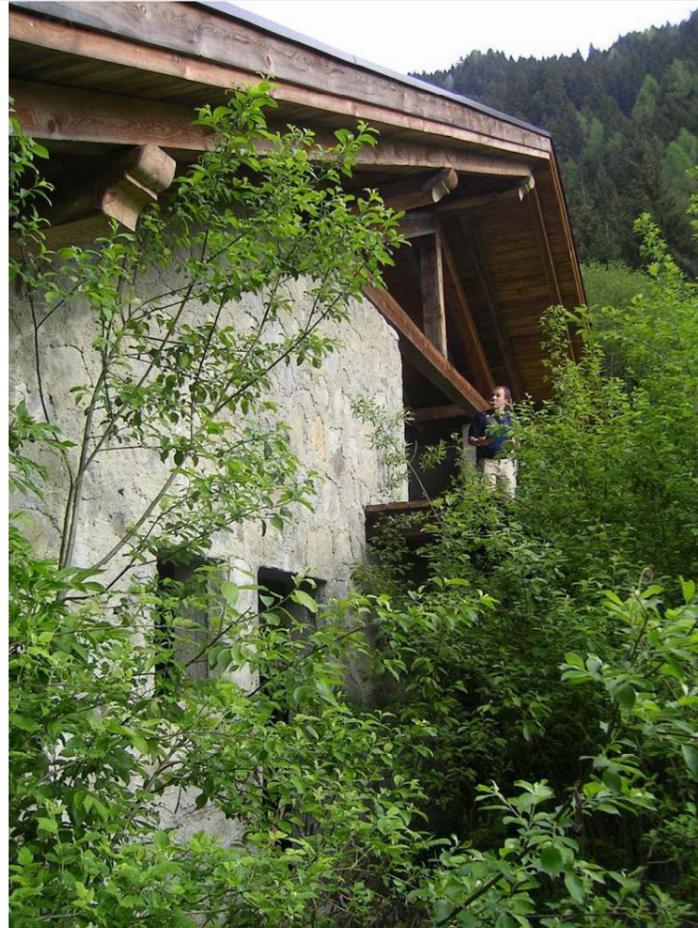
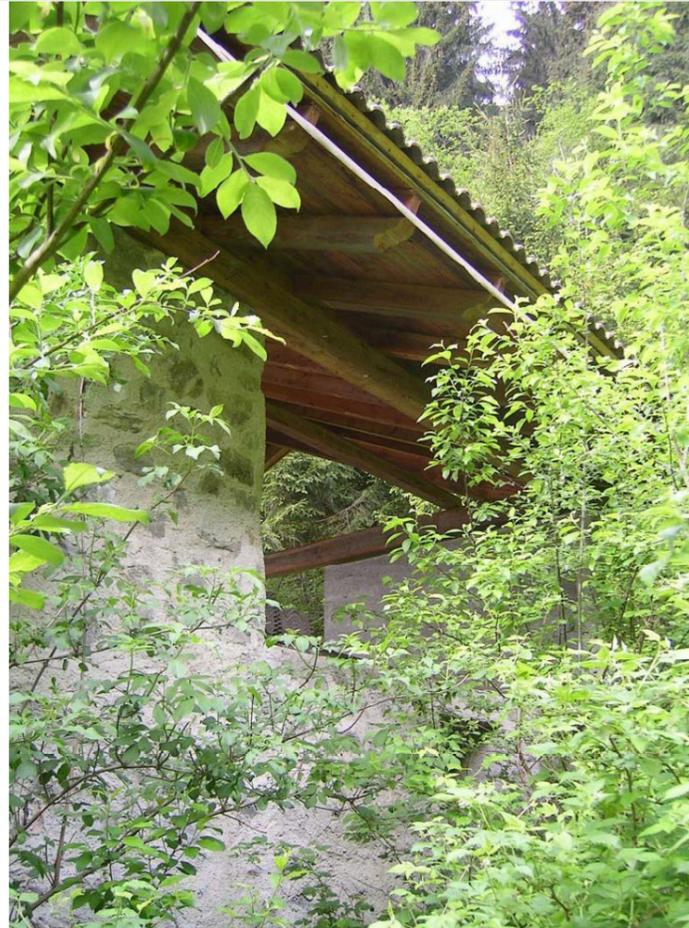
prospetto 1 prospetto 2

Edificio	iscrizioni	stato elevazioni	B	elementi qualificanti	elementi degradanti	uso attuale
		stato copertura	B		tecniche incoerenti Elevazione in cls rivestito in pietra	agricolo
		stato generale	B			utilizzo
		materiali copertura				temporaneo
		tegole cemento

Edificio	tipo	evoluzione dell'edificio	note
	A.4	Edificio di recente ricostruzione, probabilmente a immagine di uno preesistente e riferibile al tipo A.4. Sono ora stati eliminati sia la muratura interna tra Stalla e Fuoco e tra Fienile e Letto, sia l'accesso di quest'ultimo.	Edificio incompiuto privo di serramenti e tamponamenti in legno.
	ambienti		
	Fienile 1.1.11 Fuoco 3.2.01 Stalla 1.1.07 altro

L'intervento dovrà ricondurre l'edificio al tipo edilizio A.4.
L'intervento dovrà riproporre gli ambienti documentati.
Gli ambienti non rilevabili dovranno essere individuati nella colonna B della tabella nella scheda del Manuale Tipologico relativa al tipo.

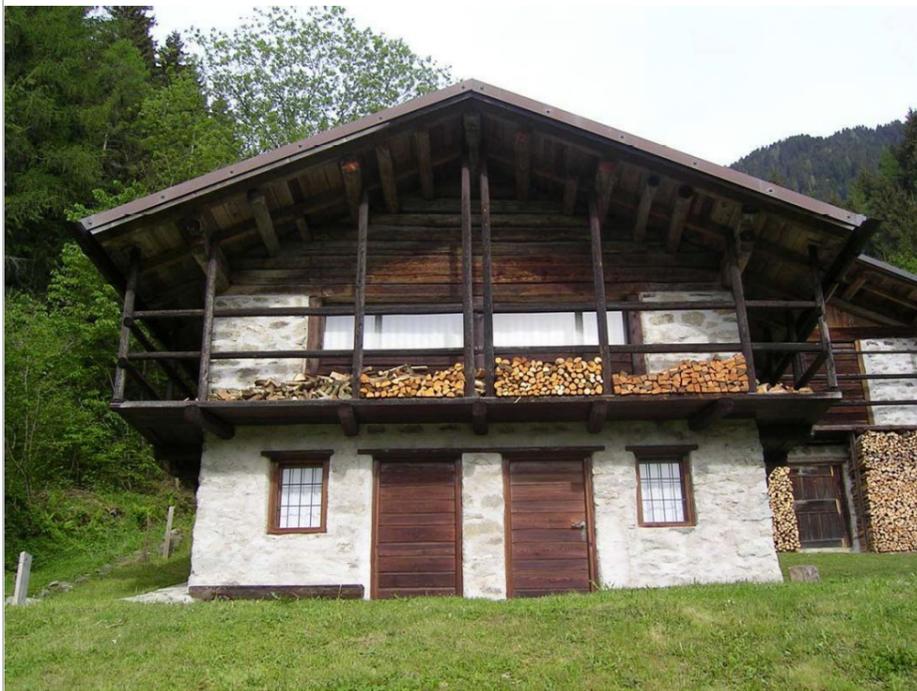
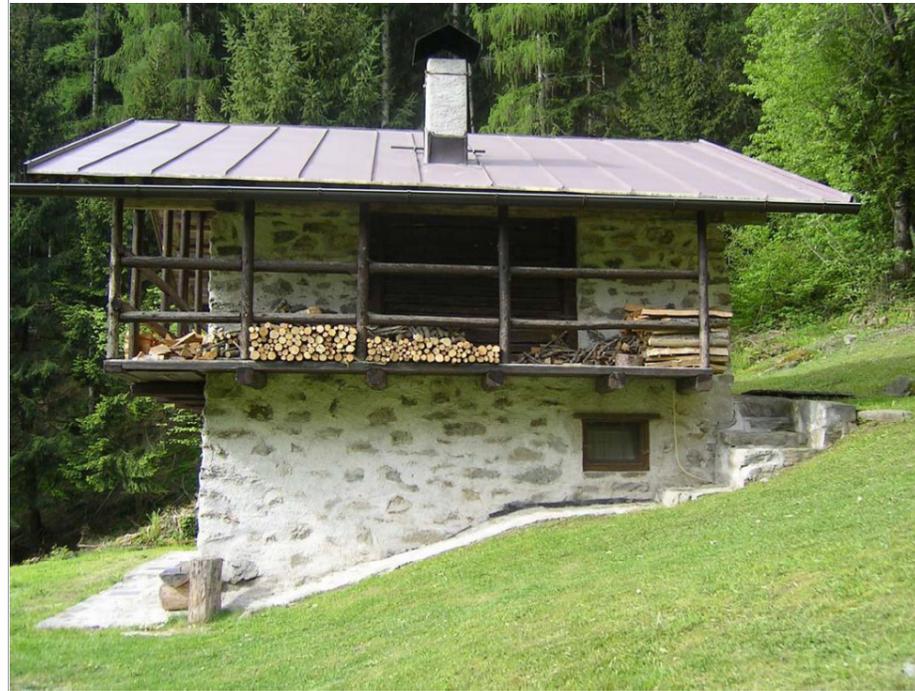
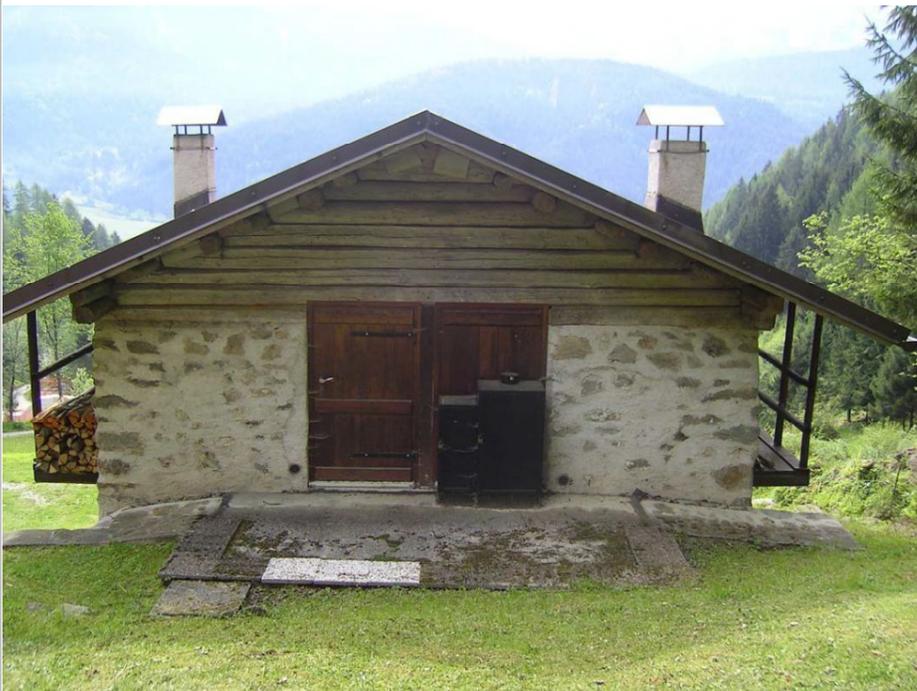
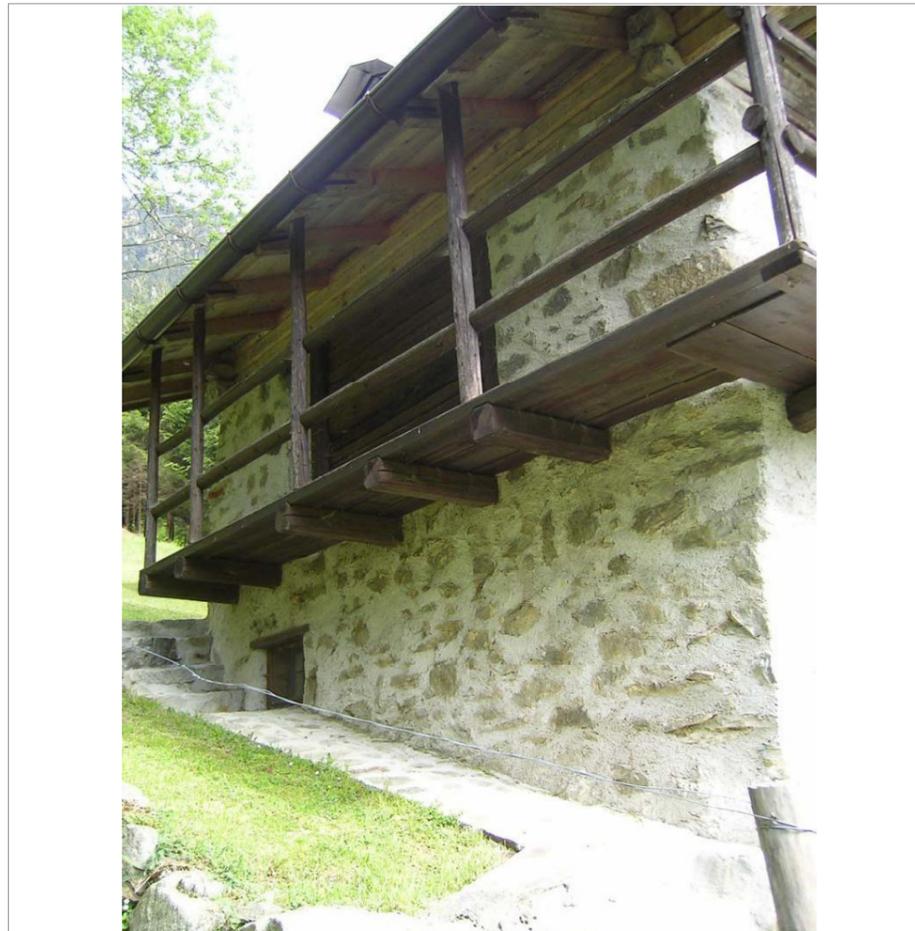
prospetto 1 prospetto 2

Edificio	iscrizioni	stato elevazioni	B	elementi qualificanti	elementi degradanti	uso attuale
	"LF 1894" colmo a valle copertura	stato copertura	B	iscrizioni	finestre e porte con dimensioni anomale	abitativo
		stato generale	B			utilizzo
		materiali copertura				temporaneo
		lamiera				
		leggibilità del processo edilizio	Media			
		coerenza col processo tipologico	Media			
		significatività storica	Medi

Edificio	tipo	evoluzione dell'edificio	note
	C.2	Edificio probabilmente unitario risalente al 1894 e sorto secondo il tipo C.2; di recente trasformato in abitazione con alcuni interventi inappropriati come le finestre sul tamponamento a valle e la sostituzione della porta del fienile con due porte.	
	ambienti		
	Stalla 1.2.01 Fienile 1.1.07

Venga modificato il livello del terreno ricreando uno strato di terreno vegetale sino a coprire il volume interrato.

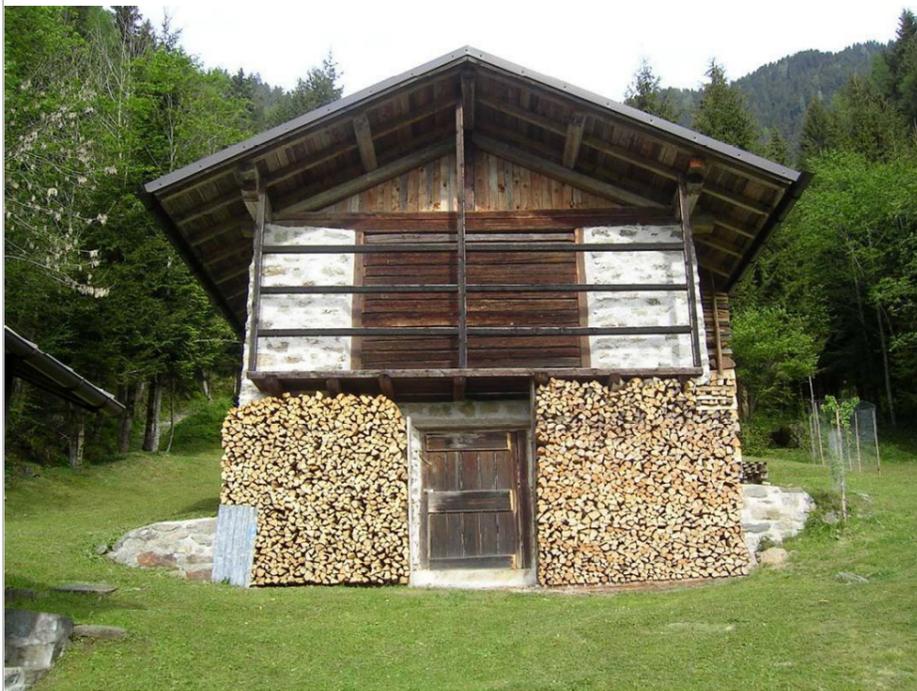
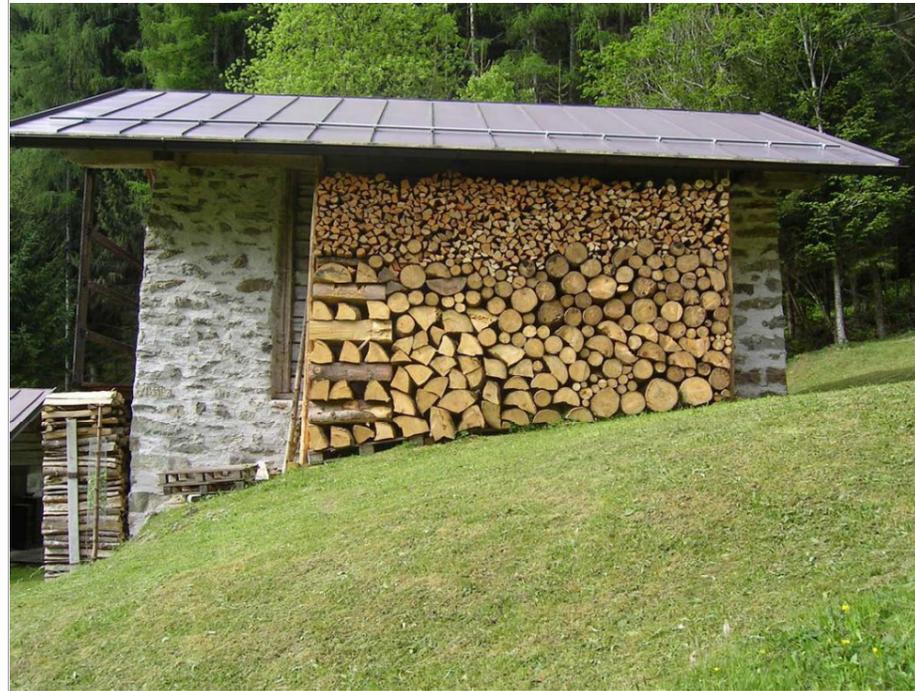
prospetto 1 prospetto 2

Edificio	iscrizioni	stato elevazioni	B	elementi qualificanti	elementi degradanti	uso attuale
		stato copertura	B	Porte		agricolo
		stato generale	B			utilizzo
		materiali copertura				temporaneo
		lamiera

Edificio	tipo	evoluzione dell'edificio	note
	A.2	Edificio unitario.	
	ambienti		
	Fienile 1.1.07 Stalla 1.1.07

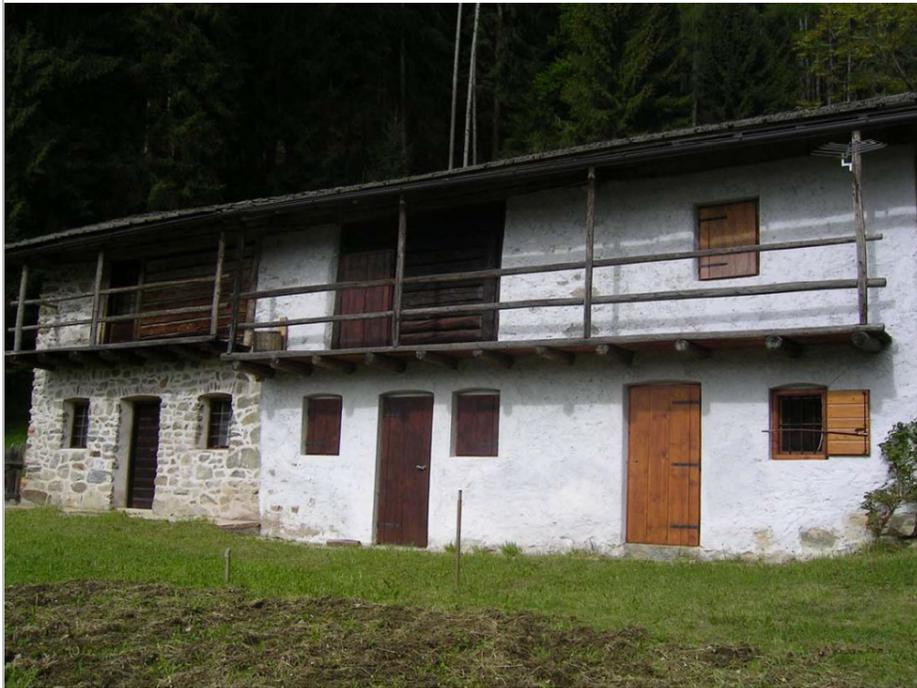
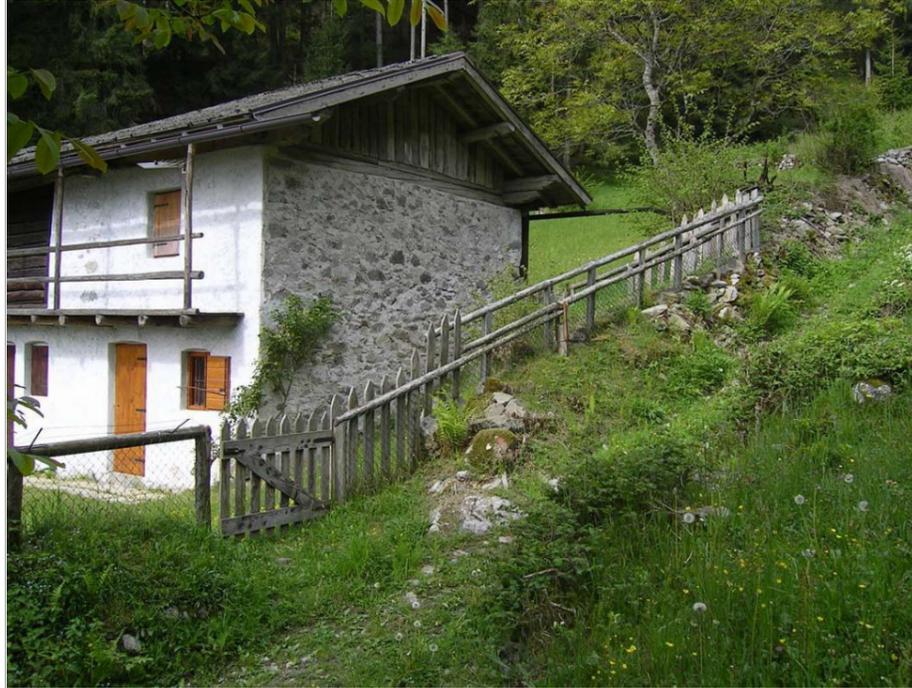
prospetto 1 prospetto 2

Edificio	iscrizioni	stato elevazioni	B	elementi qualificanti	elementi degradanti	uso attuale
		stato copertura	M	Lastre di pietra Copertura intagli legni Serratura porta in ferro Tegole in cemento di produzione locale	tecniche incoerenti murature in cemento a vista antenne e impianti similiari Serramenti incoerenti Aggiunta deposito sul retro	agricolo abitativo
		stato generale	B			utilizzo
		materiali copertura				temporaneo
		tegole cemento				
		leggibilità del processo edilizio	Media			
		coerenza col processo tipologico	Bassa			
		significatività storica	Alta

Edificio	tipo	evoluzione dell'edificio	note
	D.4	Edificio sorto in più fasi difficili da individuare: impianto della porzione intonacata secondo il tipo B.4 (sempre che non si tratti di due fasi: impianto come B.2 e successivo ampliamento); successiva addizione della porzione di sinistra secondo il tipo B.2, raggiungendo una conformazione complessiva riferibile al tipo D.4. Con questa lettura contrasta comunque l'assetto delle finestre sul prospetto 3, probabile prodotto di recenti interventi di trasformazione d'uso che negano la presenza dei due fienili cancellandone gli ingressi.	
	ambienti		
	Letto 3.2.01 Fuoco 3.2.01 Stalla 1.1.07 Fienile 1.3.06

Gli ambienti non rilevabili dovranno essere individuati nella colonna B della tabella nella scheda del Manuale Tipologico relativa al tipo.

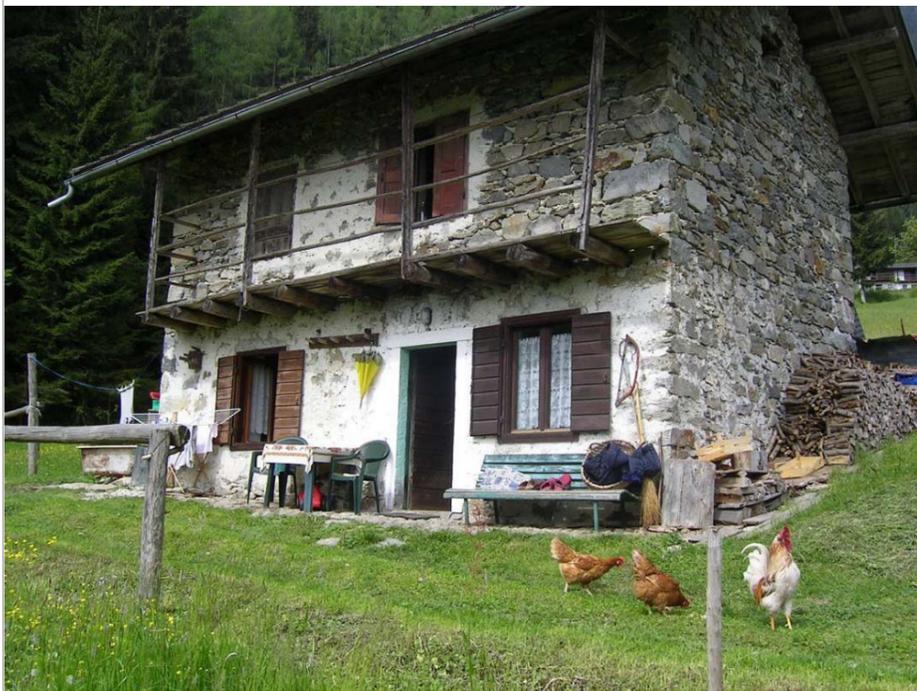
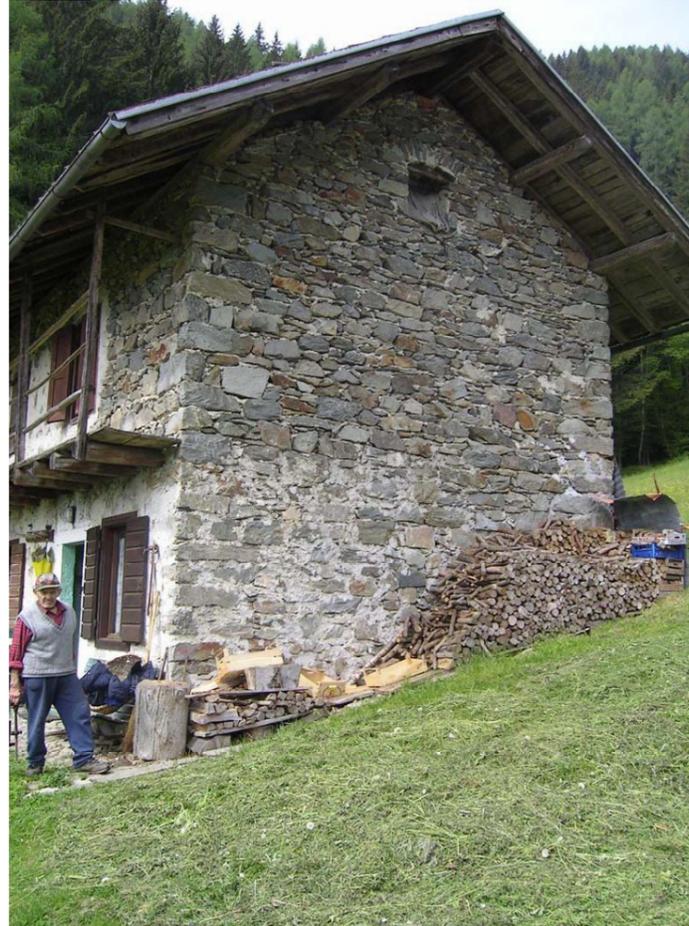
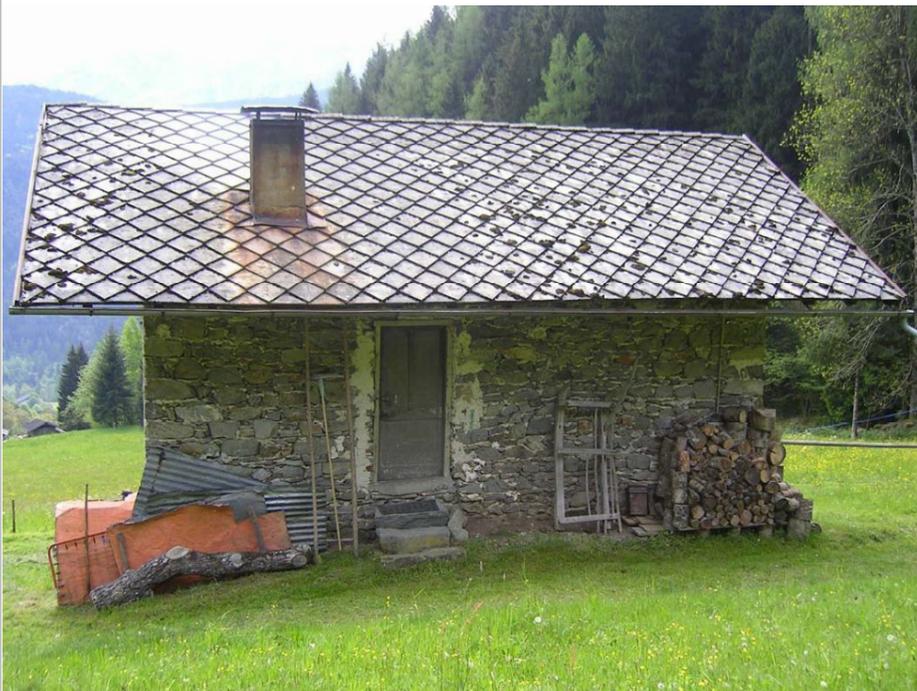
prospetto 1 prospetto 2

Edificio	iscrizioni	stato elevazioni	elementi qualificanti	elementi degradanti	uso attuale
	“L’1953 + CG” (Cosner Giuseppe) Trave colmo SO	M	iscrizioni Muratura in sasso	finestre e porte con dimensioni anomale	abitativo
		stato copertura			utilizzo
		B			temporaneo
		stato generale			
		B			
		materiali copertura			
		tegole cemento			
		leggibilità del processo edilizio			
		Alta			
		coerenza col processo tipologico			
		Alta			
		significatività storica			
		Medi

Edificio	tipo	evoluzione dell'edificio	note
	F.4	Edificio unitario risalente al 1953.	
	ambienti		
	Fuoco 2.1.01 Letto 2.3.01

altri interventi specifici ammessi
Sull'ambiente Fuoco è ammesso l'inserimento della RITONDA 2.1, 3.1 o 4.1.

altre prescrizioni specifiche
Non sia estesa l'imbiancatura delle elevazioni già attuata, in parte, sul prospetto 1 e 4.

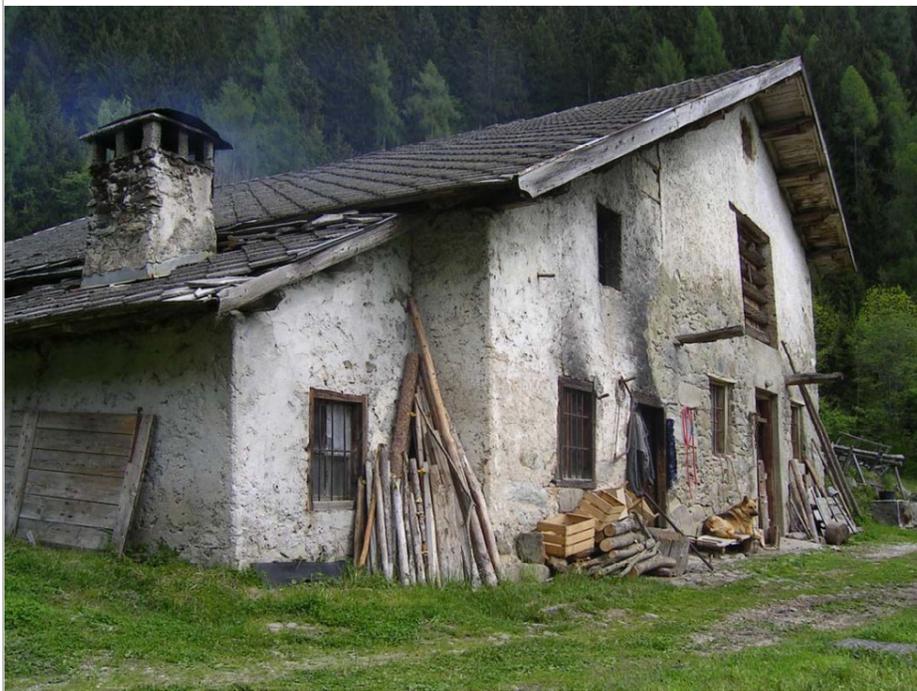
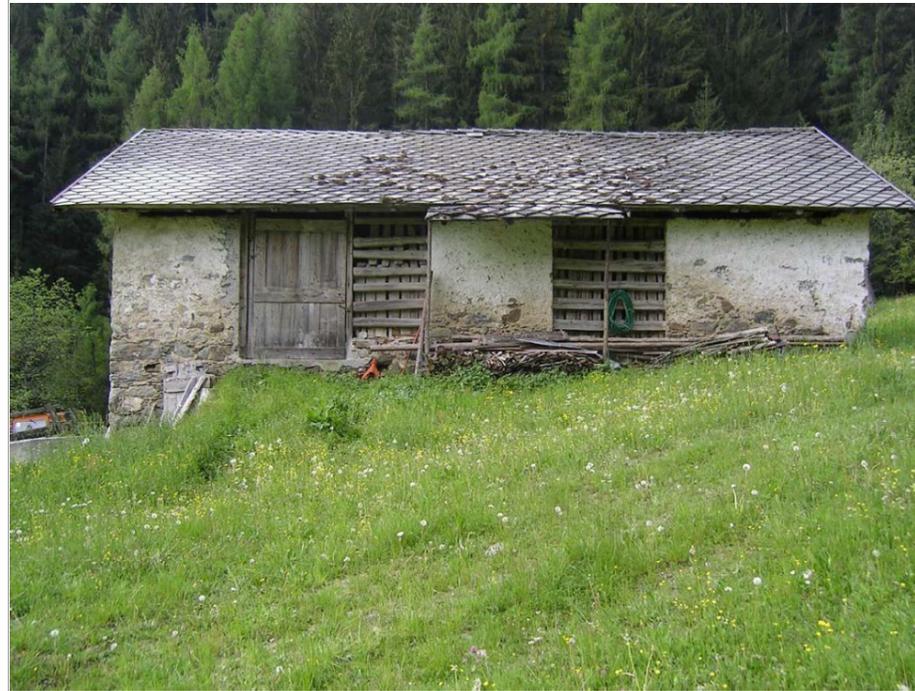
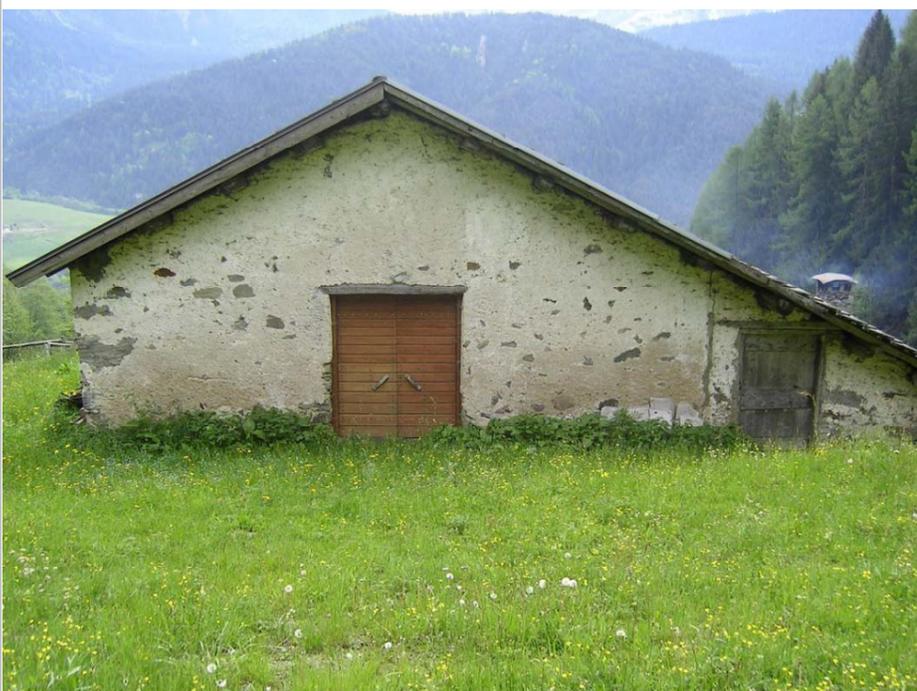
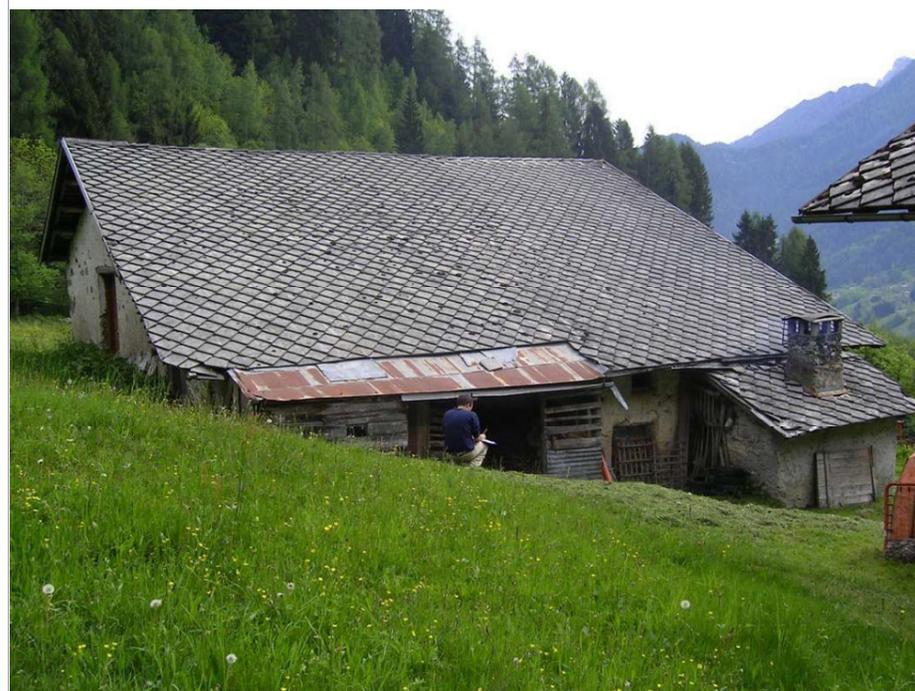
prospetto 1 prospetto 2

Edificio	iscrizioni	stato elevazioni	elementi qualificanti	elementi degradanti	uso attuale
		M	Pontile accesso fienile Tamponamento in stelari del fienile Interni stalla Camino ritonda Intonaco facciata a monte Porta casera Serramenti in ferro	materiali incoerenti Superfetazioni Rappezzi in intonaci cementizi	agricolo
	materiali copertura	stato copertura			utilizzo
	tegole cemento	M			permanente
		stato generale			
		M			
		leggibilità del processo edilizio			
		Media			
		coerenza col processo tipologico			
		Bassa			
		significatività storica			
		Alta

Edificio	tipo	evoluzione dell'edificio	note
	altro	Edificio sorto in più fasi: probabile impianto secondo il tipo A.2 della porzione agricola a valle; raddoppio della medesima verso monte raggiungendo una configurazione bifamiliare dei fienili; addizione della porzione abitativa sul prospetto 4, raggiungendo un tipo analogo all'A.4; addizione della ritonda 1.1 sul prospetto 4.	
	ambienti		
	Fienile 1.1.10 Fienile 1.1.08 Fuoco 3.2.01 Letto 3.1.02 Stalla 1.1.07

L'intervento preveda la rimozione della superfetazione sul prospetto 2 e l'adeguamento alle prescrizioni contenute nelle schede del Manuale Tipologico della superfetazione sul prospetto 4.

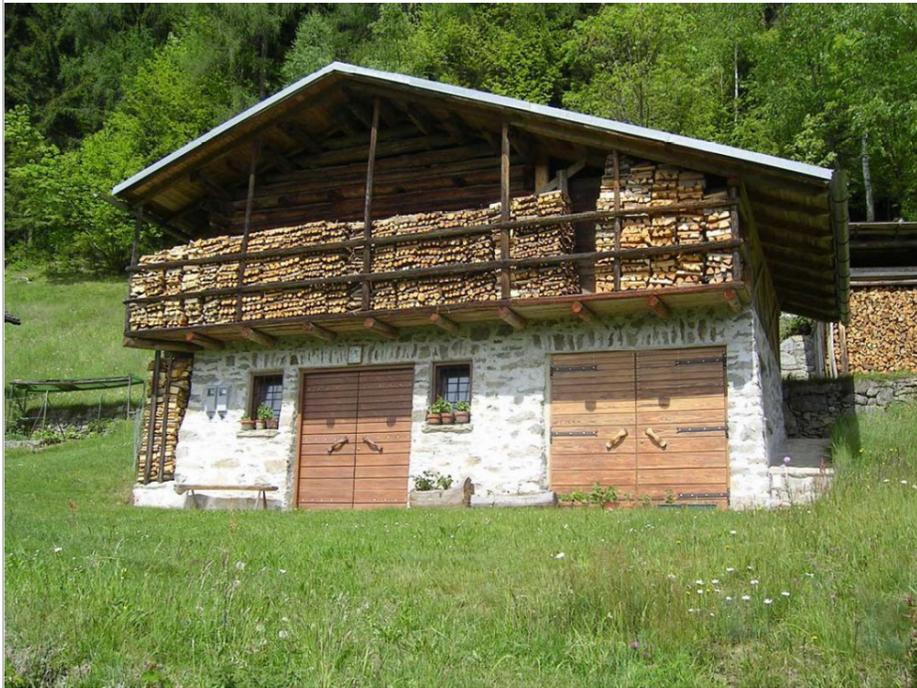
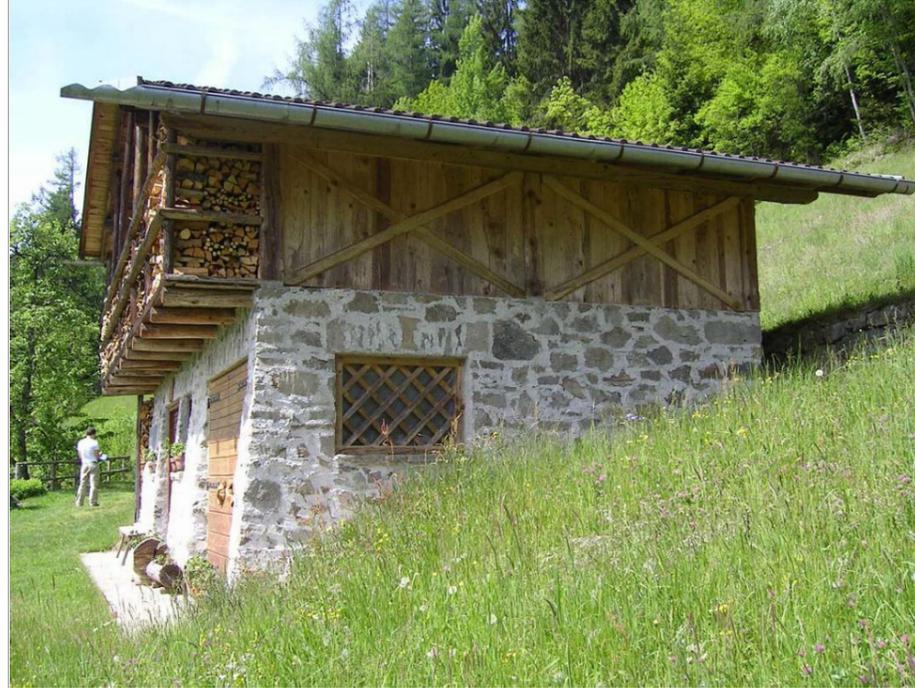
prospetto 1 prospetto 2

Edificio	iscrizioni	stato elevazioni	M	elementi qualificanti	elementi degradanti	uso attuale
		stato copertura	B	iscrizioni	Portoni piano seminterrato Marciapiede pietra/cemento Contatori a vista	agricolo
		stato generale	B			utilizzo
		materiali copertura				temporaneo
		tegole cemento				
		leggibilità del processo edilizio	Media			
		coerenza col processo tipologico	Media			
		significatività storica	Bassa

Edificio	tipo	evoluzione dell'edificio	note
	C.2.d	Edificio sorto in più fasi: impianto secondo il tipo A.2; aggiunta di un ulteriore corpo agricolo sul prospetto 2 (con fienile 1.1.4 dimezzato) raggiungendo il tipo C.2.d; recente ristrutturazione con riconfigurazione degli accessi al piano terra.	
	ambienti		
	Fienile 1.1.01 Stalla 1.1.07 Stalla 1.2.01 Fienile 1.1.04

altre prescrizioni specifiche
Le strutture incongrue con gli ambienti dovranno essere sostituite con altre individuate nella colonna B della tabella nella scheda del Manuale Tipologico relativa all'ambiente.

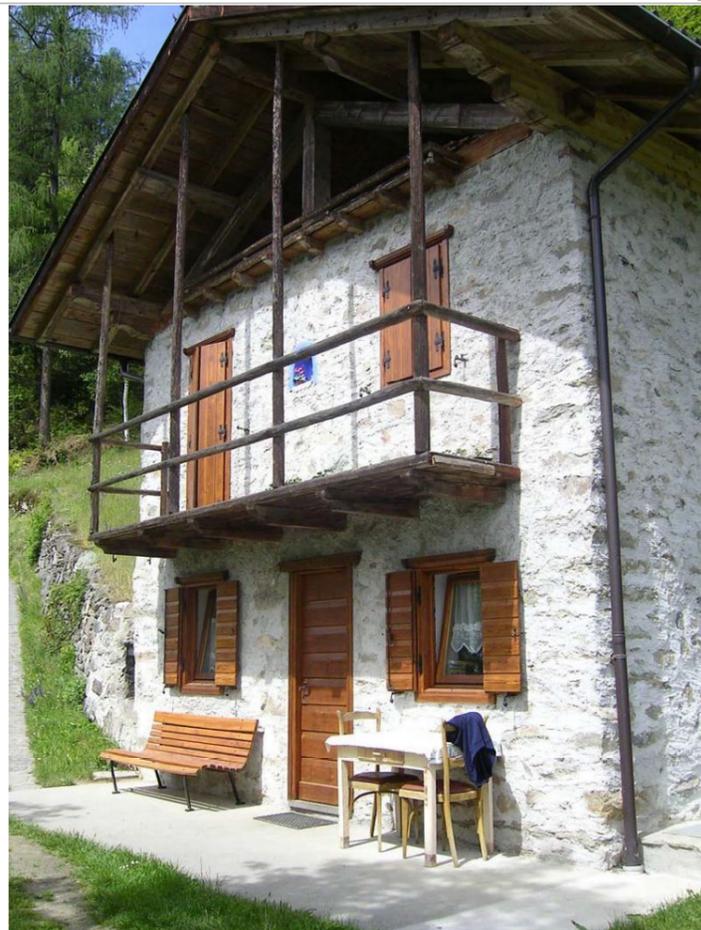
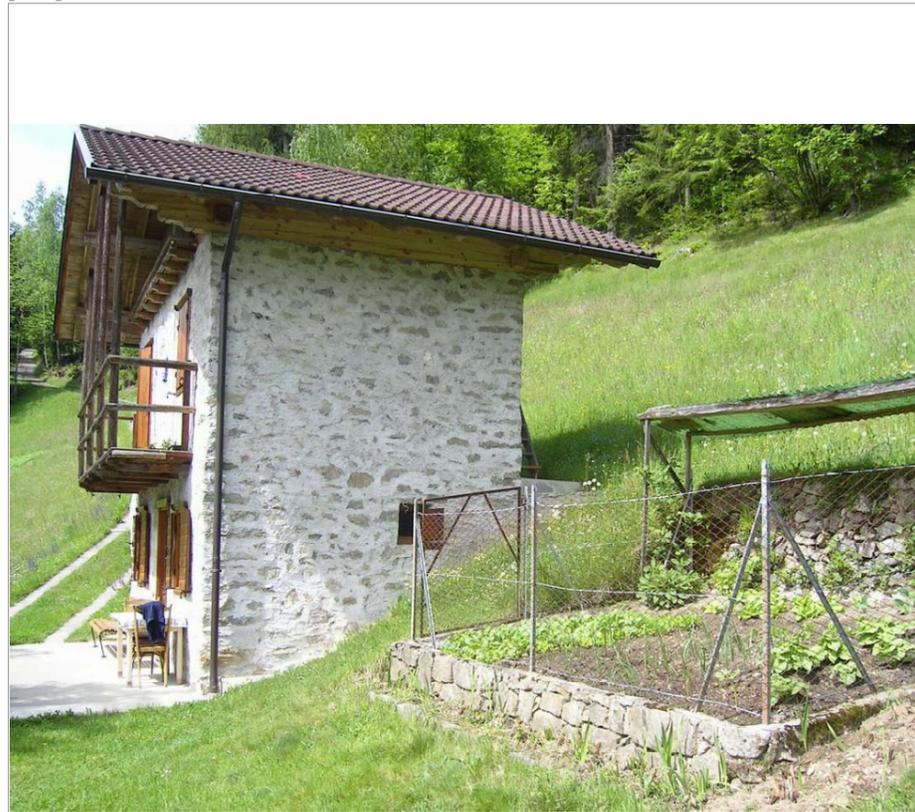
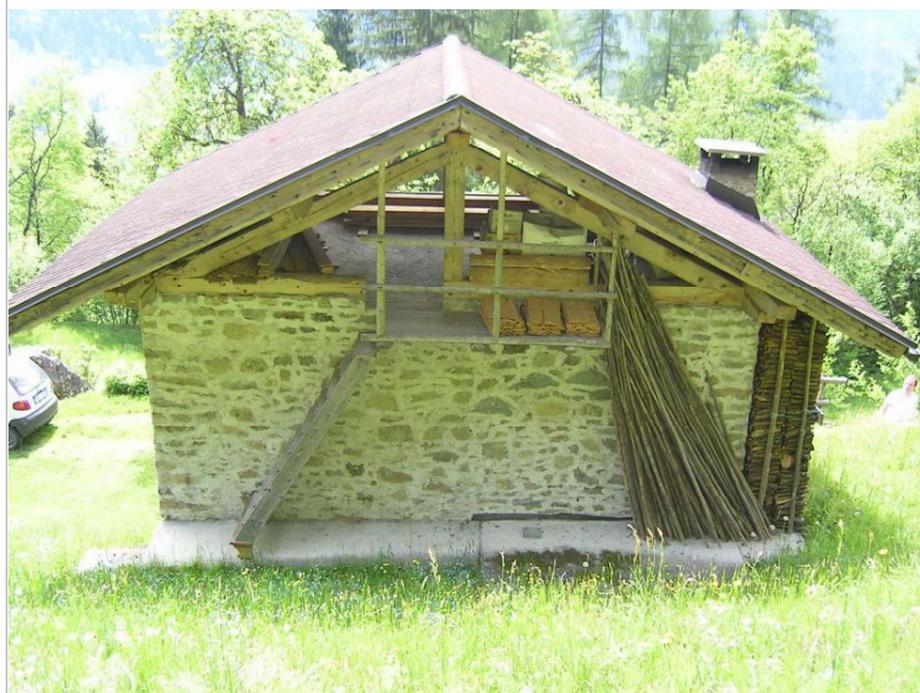
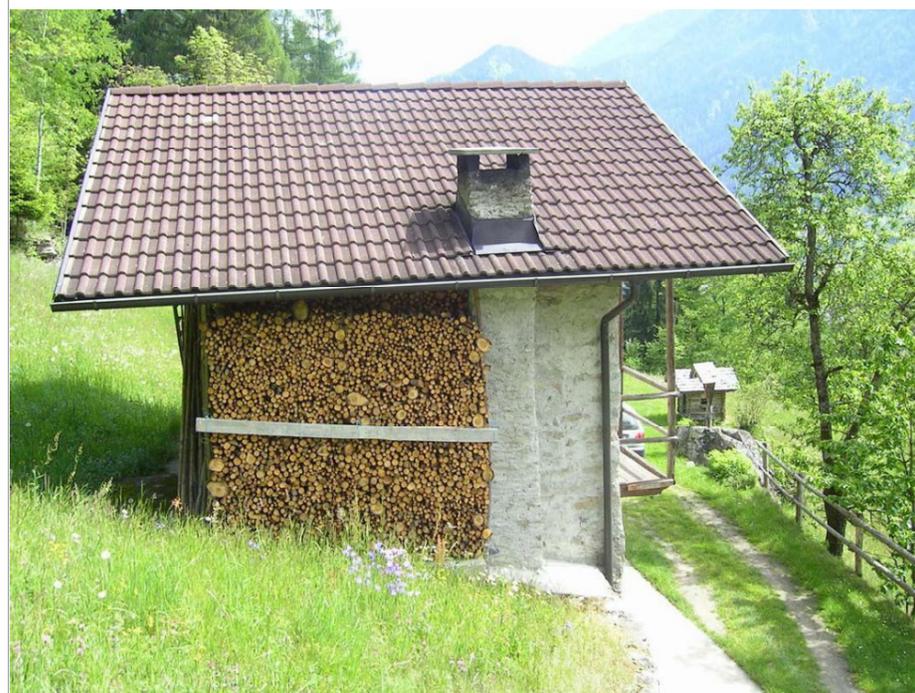
prospetto 1 prospetto 2

Edificio	iscrizioni	stato elevazioni	B	elementi qualificanti	elementi degradanti	uso attuale
	"MCMXCII" architrave porta "MCMXCV" trave colmo	stato copertura	B	iscrizioni Nicchia votiva		abitativo
	materiali copertura	stato generale	B			utilizzo
	tegole cemento					temporaneo
		leggibilità del processo edilizio	Media			
		coerenza col processo tipologico	Alta			
		significatività storica	Medi

Edificio	tipo	evoluzione dell'edificio	note
	E.4.1.2 ambienti Fuoco 2.1.01 Letto 2.1.01	Edificio probabilmente unitario fatto oggetto di interventi di risanamento nel 1992-1995. Il camino aggiunto sul prospetto 4 è a servizio del barbecue.

altri interventi specifici ammessi
Sull'ambiente Fuoco è ammesso l'inserimento della RITONDA 1.1, 2.1, 3.1 o 4.1.

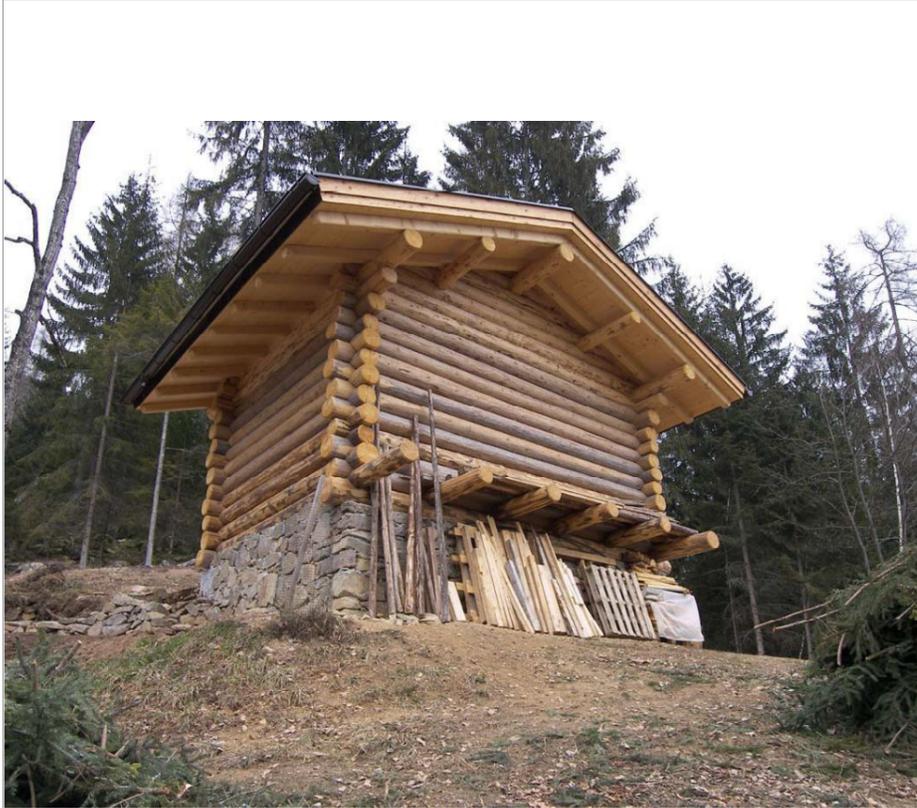
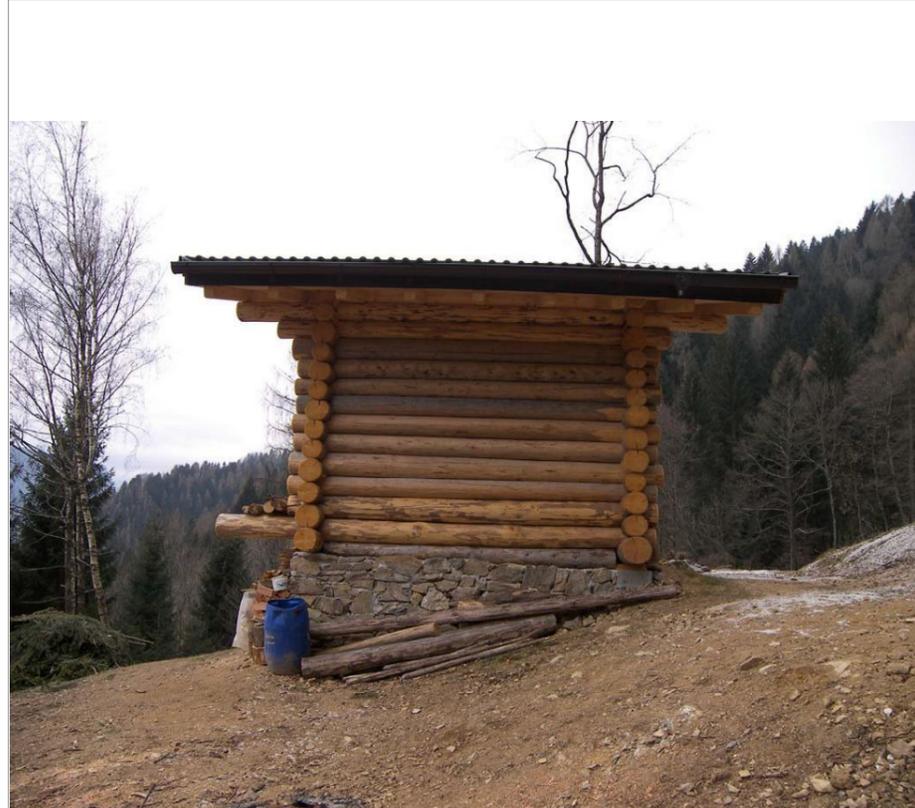
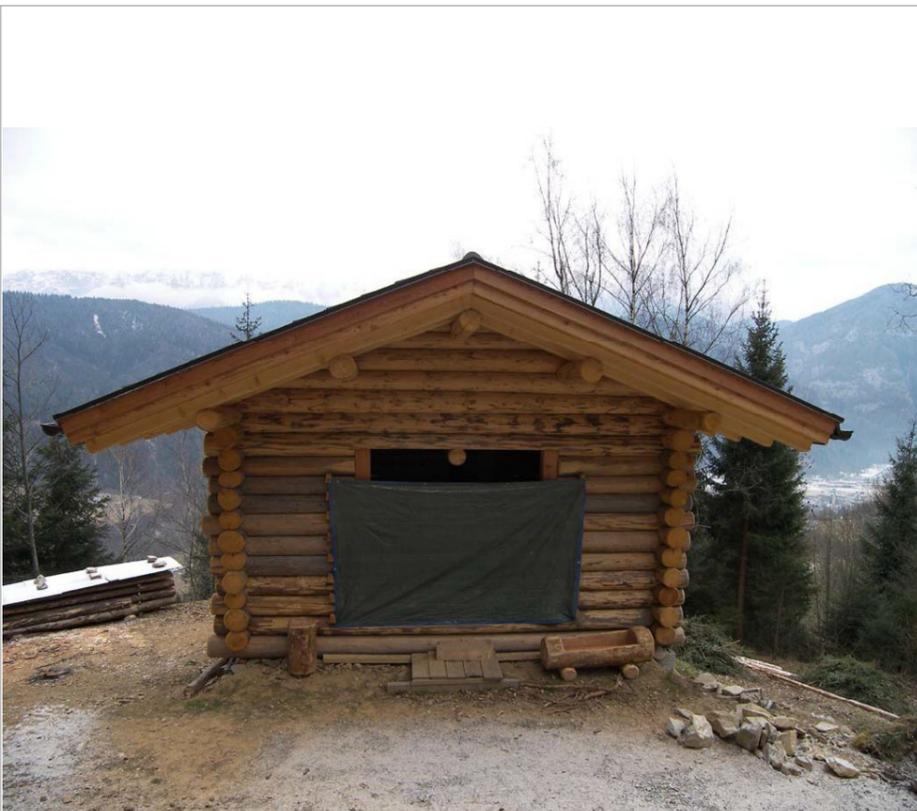
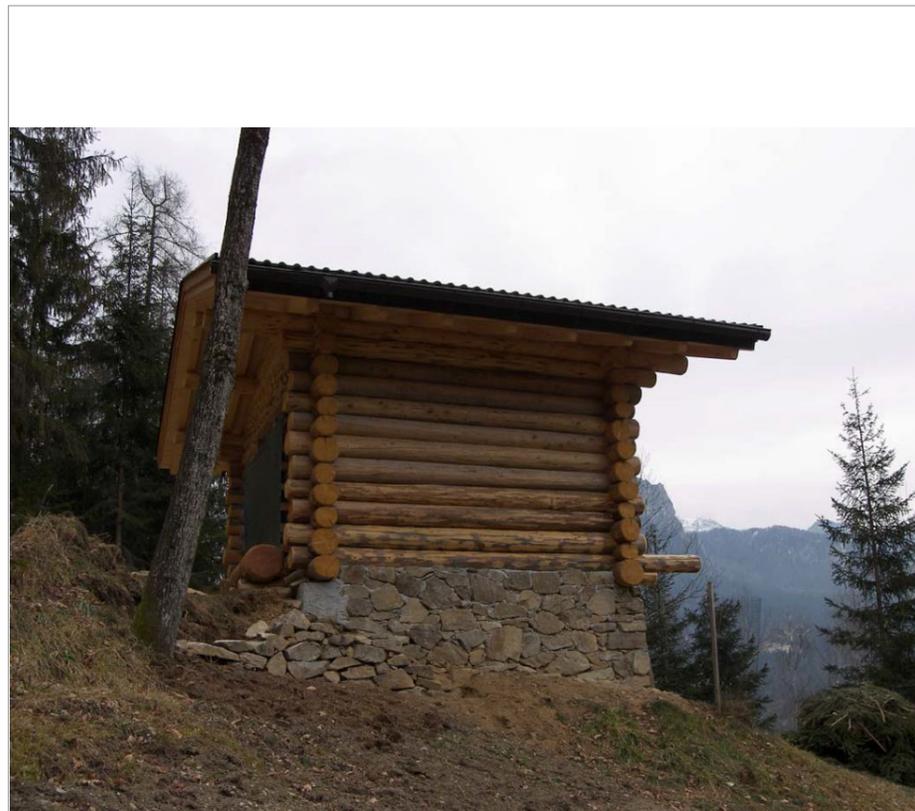
prospetto 1 prospetto 2

Edificio	iscrizioni	stato elevazioni	B	elementi qualificanti	elementi degradanti	uso attuale
		stato copertura	B			agricolo
		stato generale	B			utilizzo
		materiali copertura				temporaneo
		tegole cemento

Edificio	tipo	evoluzione dell'edificio	note
	A.1	Edificio completamente ricostruito nel 2007.	Ricostruito ampliando leggermente la profondità (da 4.09 a 4.20) e sopraelevando lo zoccolo (da 1,00 a 1,25).
	ambienti		
	Fienile 1.1.01

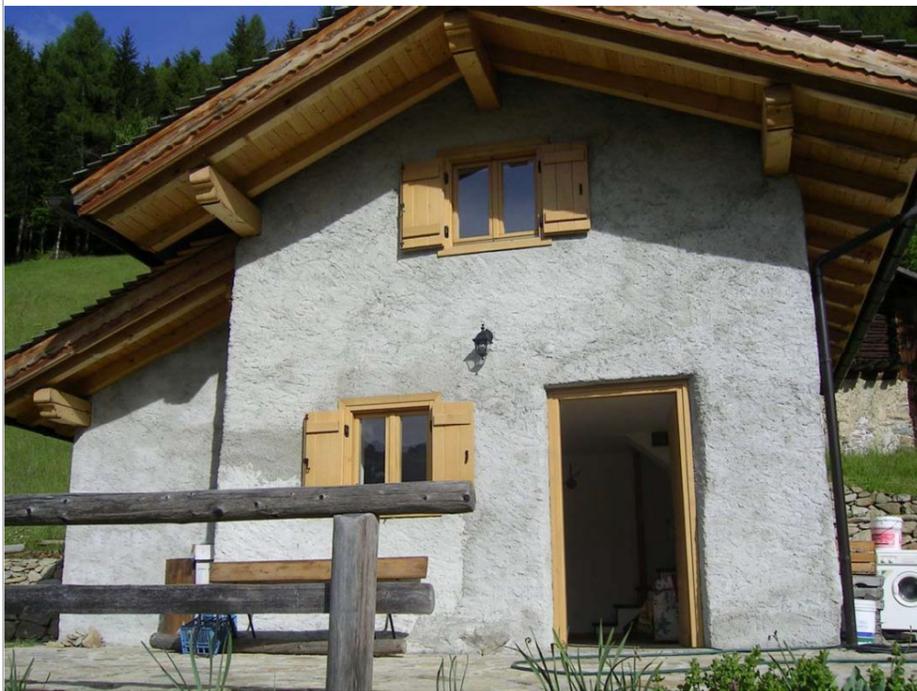
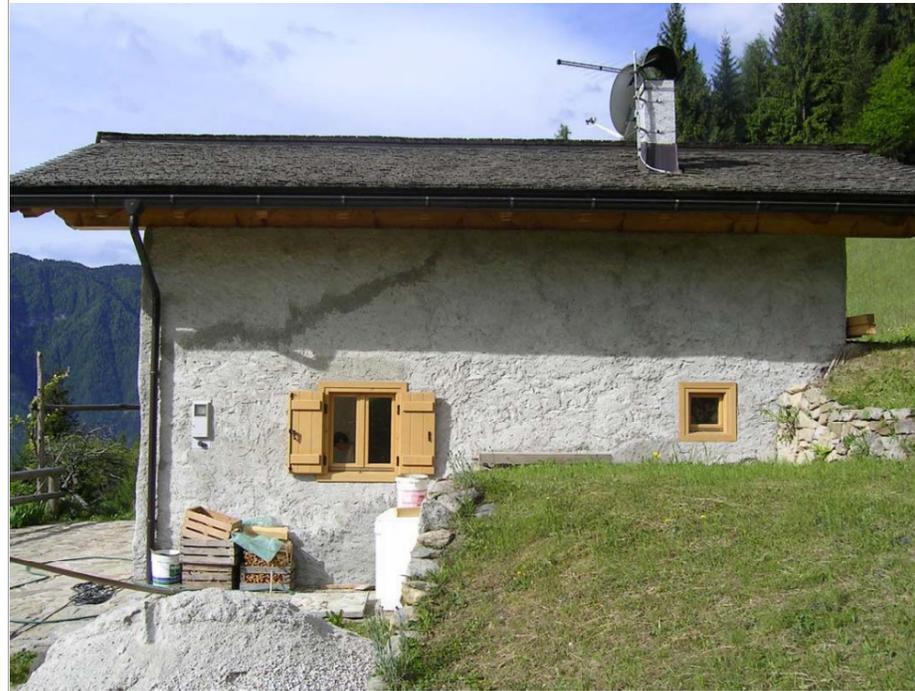
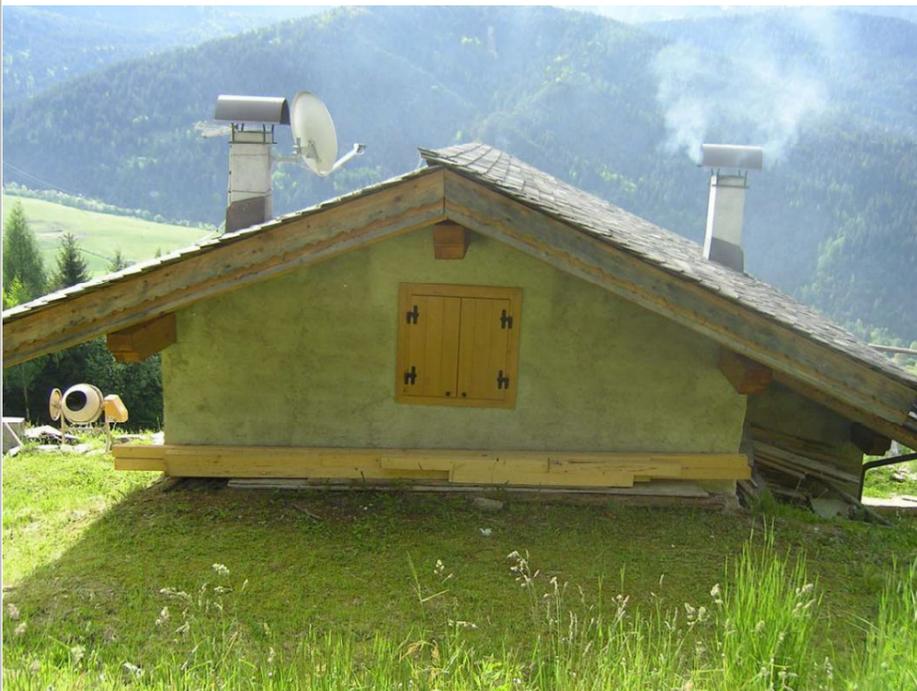
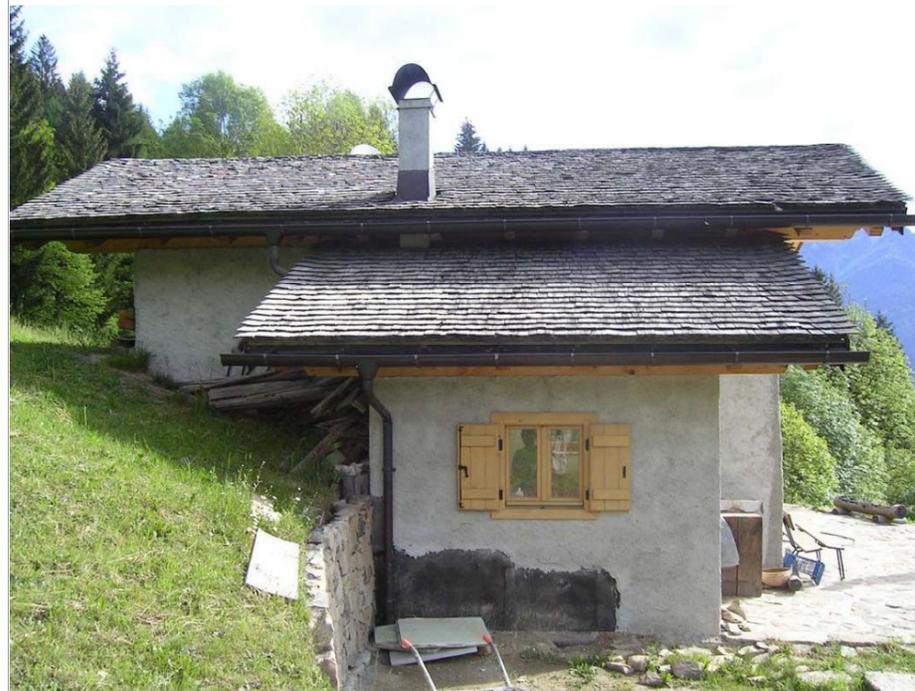
prospetto 1 prospetto 2

Edificio	iscrizioni	stato elevazioni	B	elementi qualificanti	elementi degradanti	uso attuale
		stato copertura	B		antenne e impianti simili	abitativo
		stato generale	B			utilizzo
		materiali copertura				temporaneo
		scandole

Edificio	tipo	evoluzione dell'edificio	note
	E.4.2	Edificio forse unitario reso poco leggibile da recenti intonacature. È possibile che il volume sul prospetto 4 sia stato aggiunto successivamente: una ritonda 1.1 senza camino?	
	ambienti		
	Letto 2.2.02 Fuoco 2.2.01

**Ripristino del camino della ritonda nel rispetto della scheda COMIGNOLI.
Le murature siano intonacate secondo la scheda ELEVAZIONE 3.2.**
