area omogenea **MEZ 04** edificio n. **001** c. c. **MEZZANO** particella **.540/3** riferimenti fotografie **DAL MEZ0400101 AL MEZ0400107**

leggibilità del processo edilizio **Bassa**

coerenza col processo tipologico **Media**

significatività storica **Bassa**

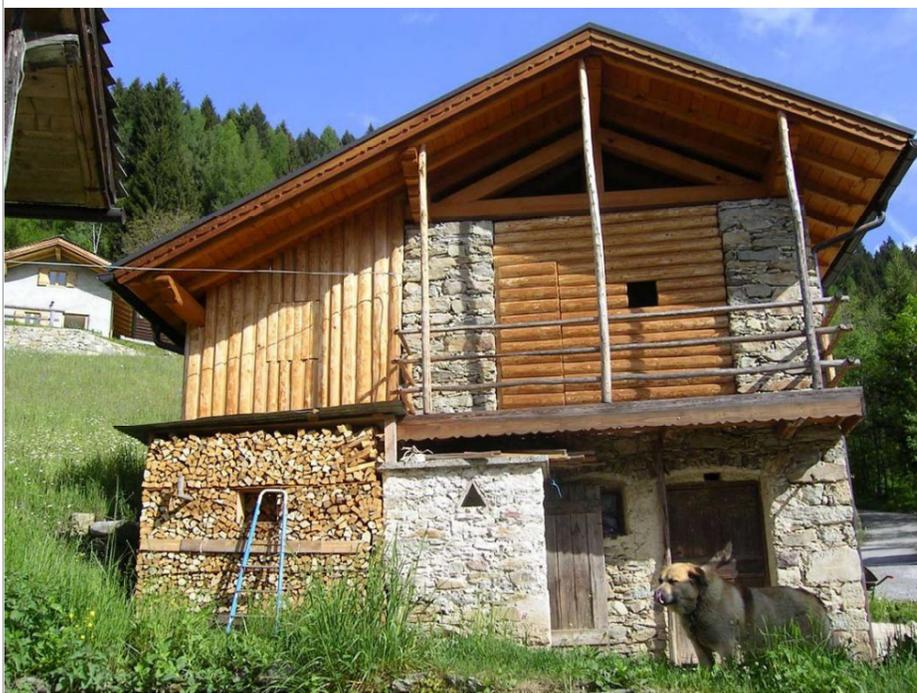
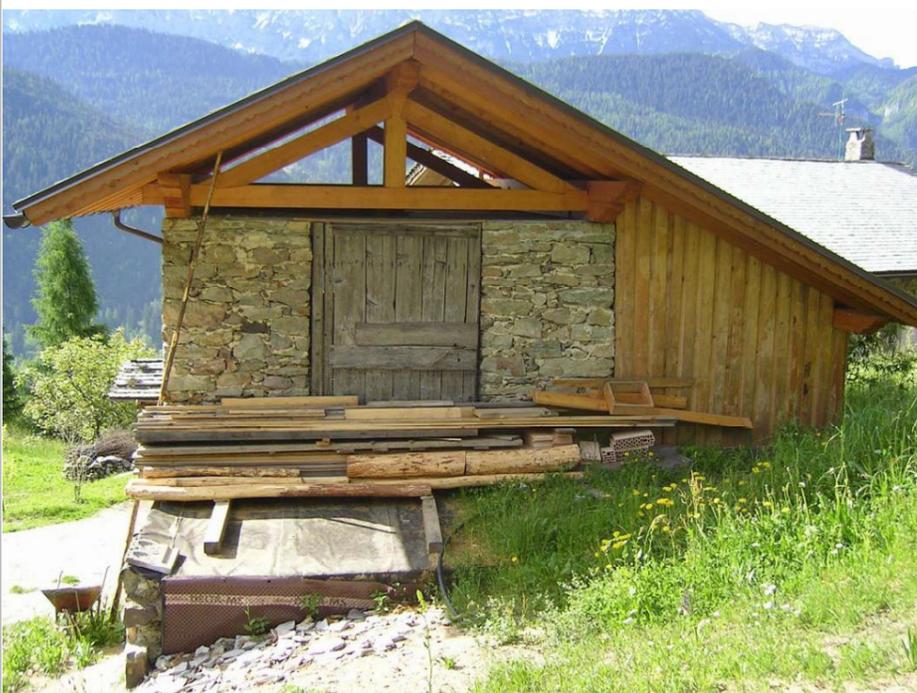
prospetto 1 prospetto 2

Edificio	iscrizioni	stato elevazioni	B	elementi qualificanti	elementi degradanti	uso attuale
		stato copertura	B		murature in cemento a vista	agricolo
		stato generale	B			utilizzo
		materiali copertura				temporaneo
		tegole cemento

Edificio	tipo	evoluzione dell'edificio	note
	altro	Edificio evidentemente sorto in più fasi: impianto secondo il tipo A.2; aggiunta del piccolo volume in muratura sul prospetto 1; aggiunta del volume sotto falda sul prospetto 4 con conformazione incoerente col processo tipologico (manca la porta del piano terra e il primo piano sembra solo rivestito in legno); recenti interventi di riuso con apertura di finestre e porte inappropriate sui tamponamenti e sui rivestimenti in legno e con aggiunta del volume interrato sul prospetto 3.	
	ambienti		
	Stalla 1.2.01 Fienile 1.1.07 altro

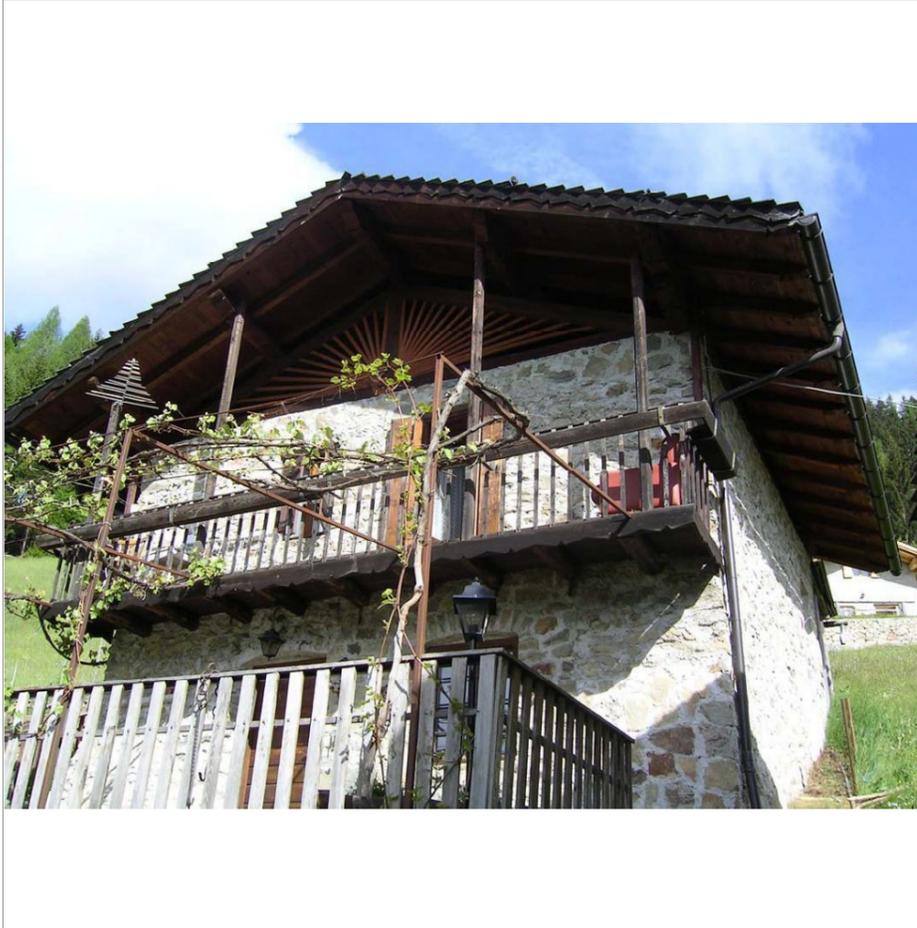
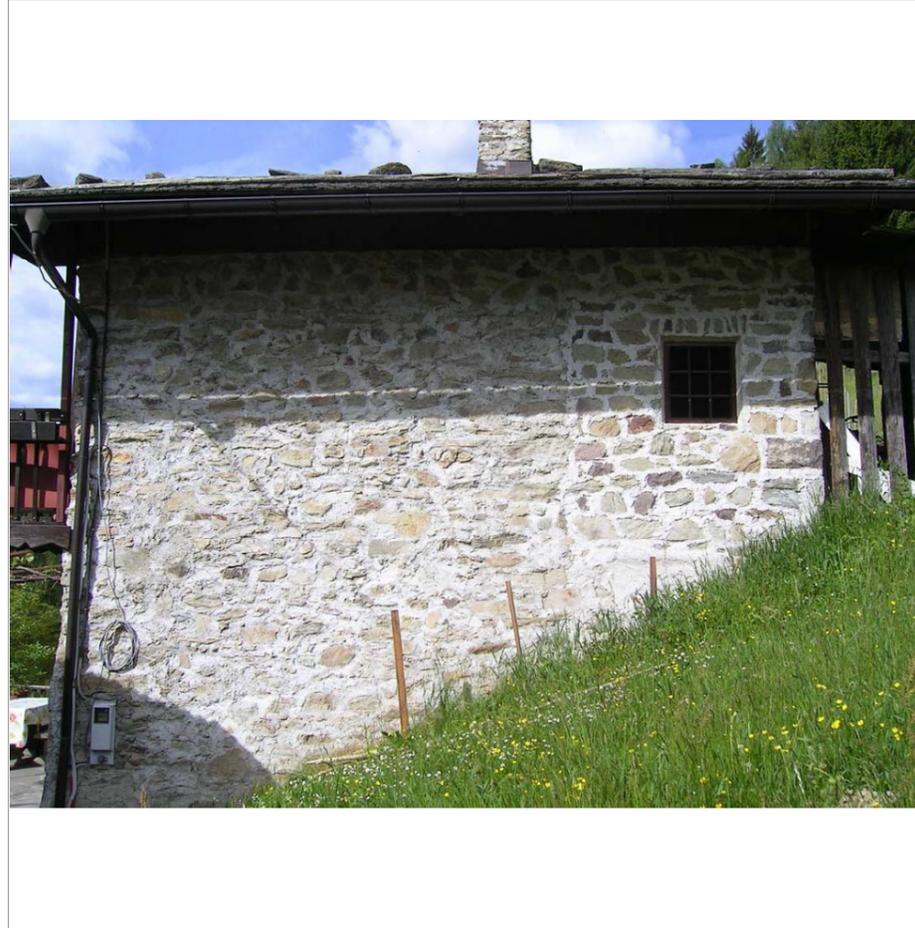
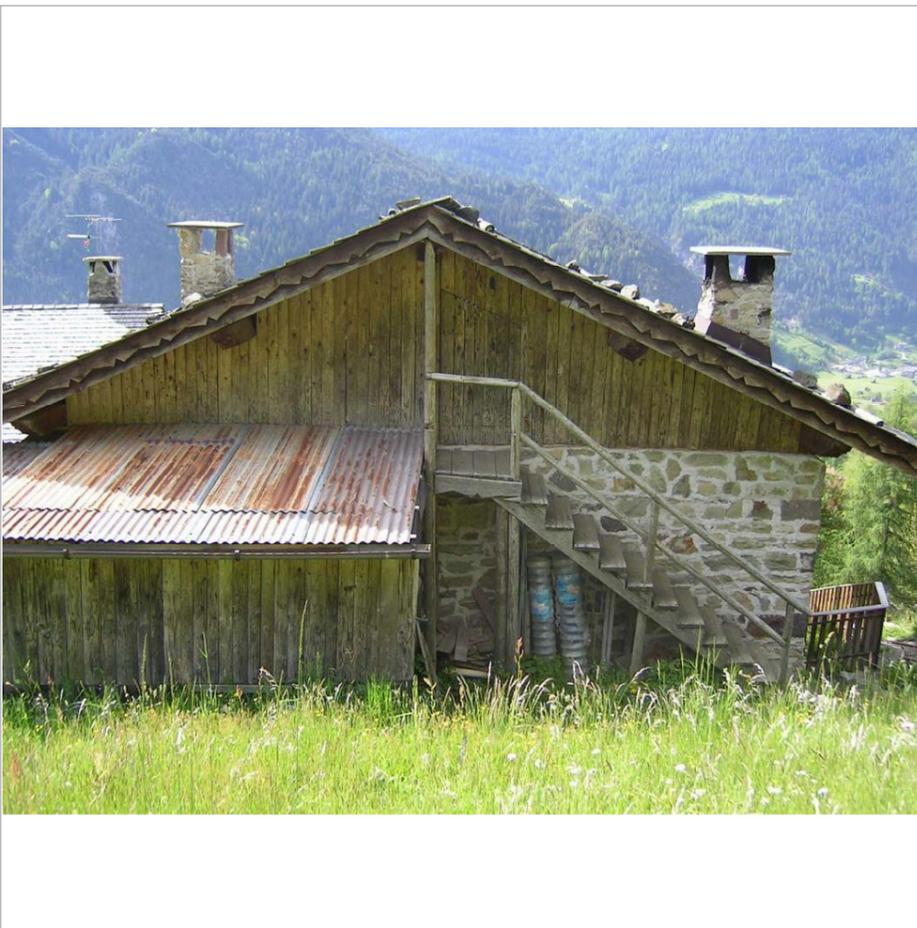
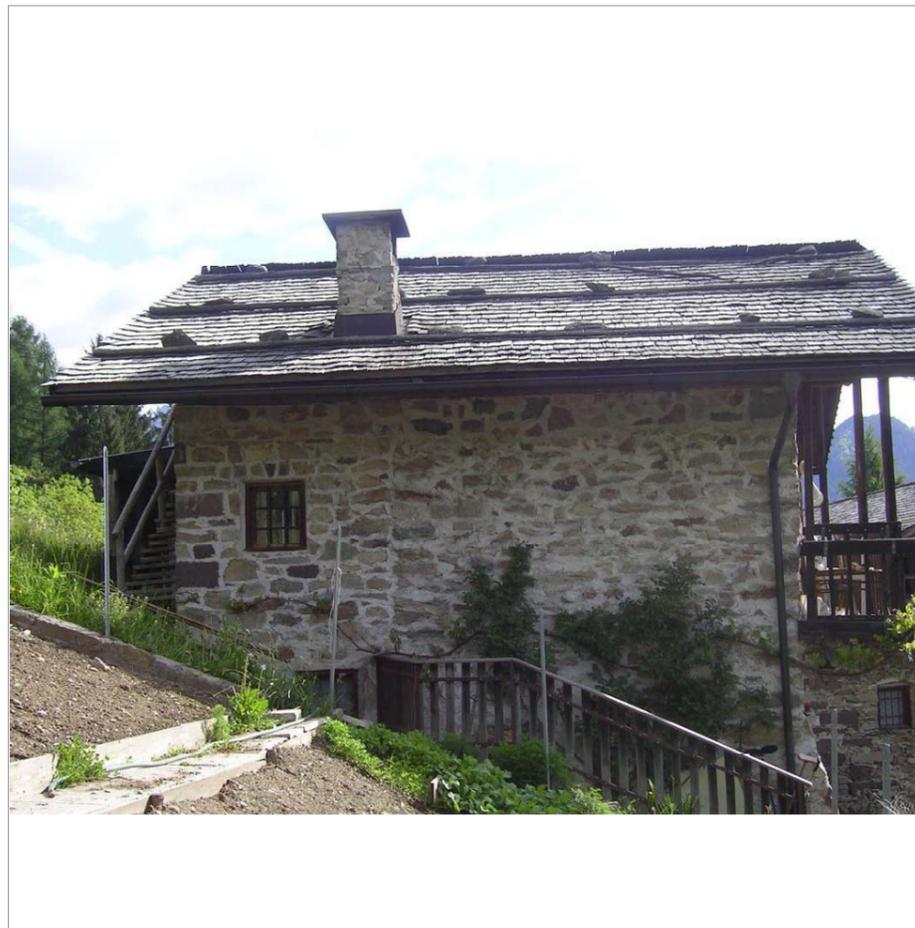
prospetto 1 prospetto 2

Edificio	iscrizioni	stato elevazioni	B	elementi qualificanti	elementi degradanti	uso attuale
		stato copertura	B		antenne e impianti simili	abitativo
		stato generale	B			utilizzo
		materiali copertura				temporaneo
		scandole				
		leggibilità del processo edilizio	Media			
		coerenza col processo tipologico	Bassa			
		significatività storica	Bassa

Edificio	tipo	evoluzione dell'edificio	note
	E.4.1.2	Edificio evidentemente sorto in più fasi: impianto secondo il tipo E.4.1.2; ampliamento verso monte (vedi discontinuità nelle elevazioni sui prospetti 2 e 4); addizione del volume in assito sul prospetto 3; riuso del sottotetto con addizione della scala sul prospetto 3.	
ambienti			
Fuoco 2.1.01			
Letto 2.1.01

altri interventi specifici ammessi
Sull'ambiente Fuoco è ammesso l'inserimento della RITONDA 1.1, 2.1, 3.1 o 4.1.

altre prescrizioni specifiche
Gli ambienti non rilevabili dovranno essere individuati nella colonna B della tabella nella scheda del Manuale Tipologico relativa al tipo. Il volume aggiunto sul prospetto 3 deve rimanere a destinazione agricola e non può essere trasformato ad uso abitativo.

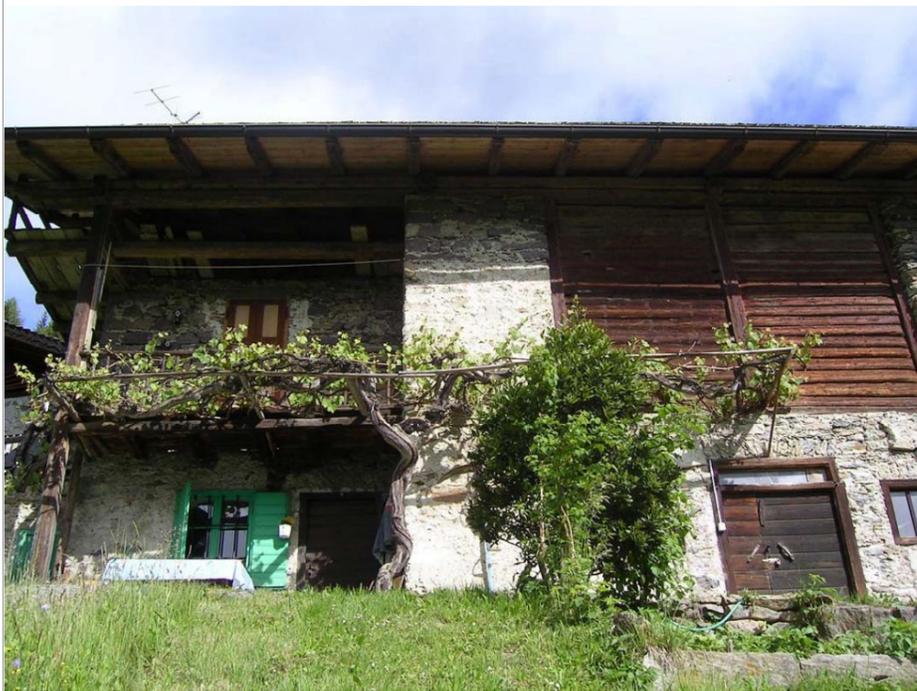
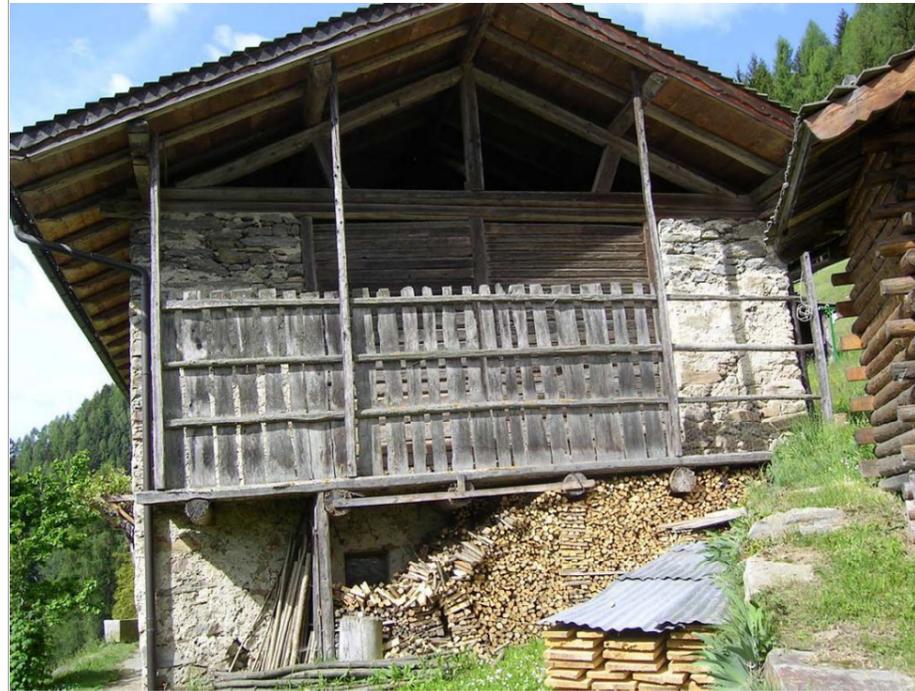
prospetto 1 prospetto 2

Edificio	iscrizioni	stato elevazioni	elementi qualificanti	elementi degradanti	uso attuale
	“1933” montante balcone	B	iscrizioni		agricolo abitativo
		stato copertura			utilizzo
		B			temporaneo
		stato generale			
		B			
		materiali copertura			
		scandole, Ritonda in assi

Edificio	tipo	evoluzione dell'edificio	note
	D.4	Edificio sorto in più fasi: impianto secondo il tipo D.2 (ma con una sola stalla); addizione (nel 1933) del volume abitativo con ritonda 1.1. sul prospetto 4 raggiungendo il tipo D.4;	
	ambienti		
	Fienile 1.3.05 Stalla 1.1.07 Fuoco 3.2.01 Letto 3.2.01

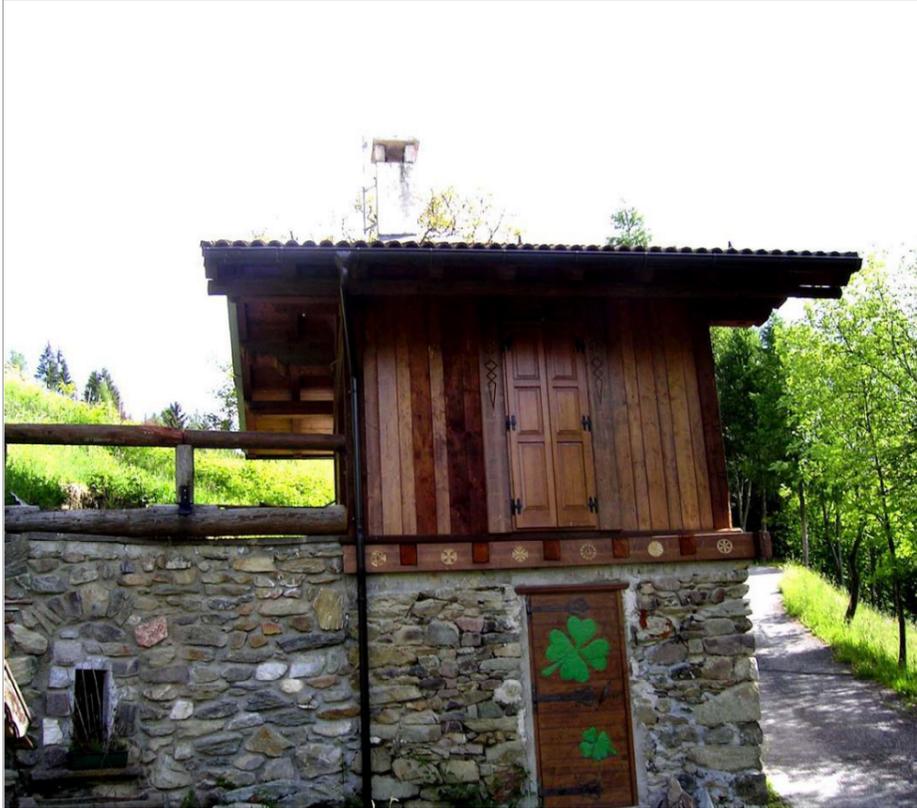
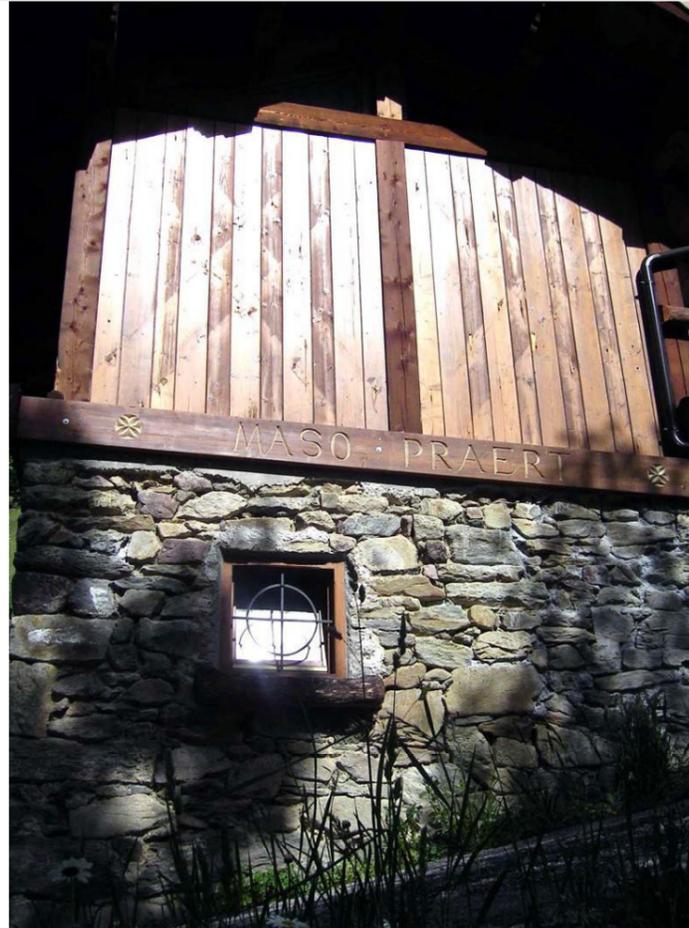
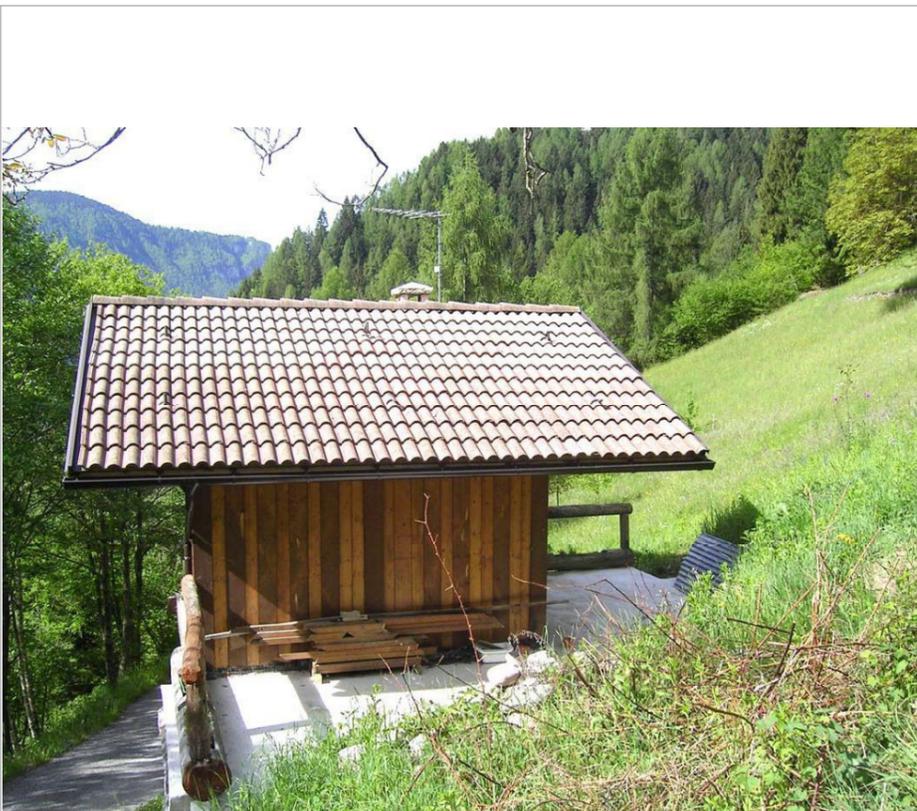
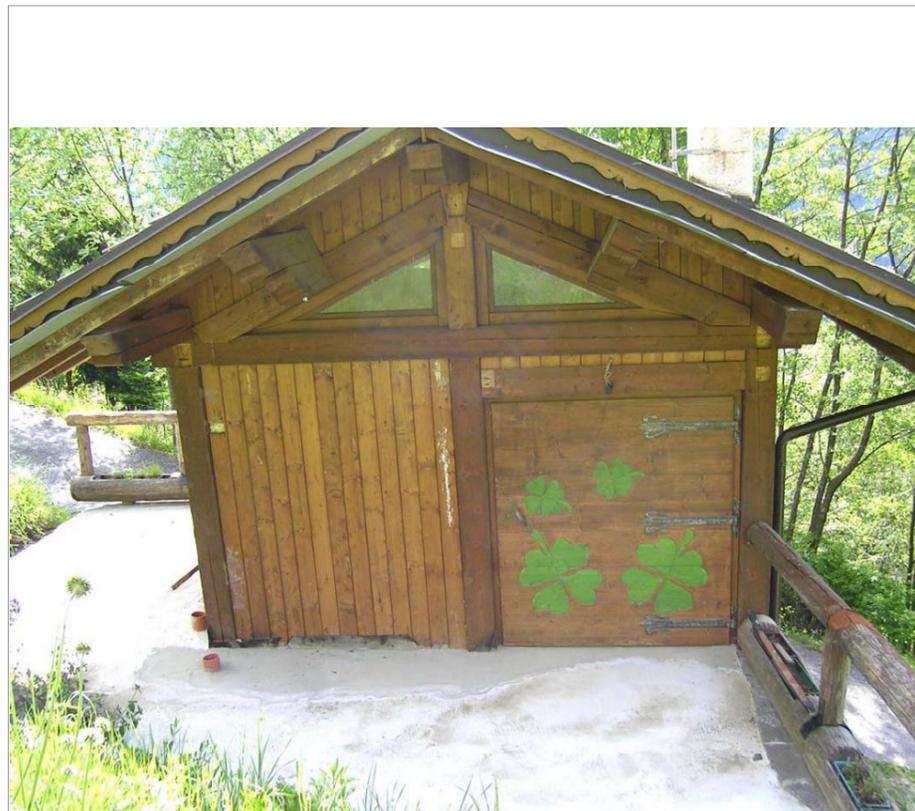
prospetto 1 prospetto 2

Edificio	iscrizioni	stato elevazioni	elementi qualificanti	elementi degradanti	uso attuale
	"MASO PRAERT" trave solaio a valle "1997" trave colmo a valle	B B B	iscrizioni	tecniche incoerenti materiali incoerenti murature in cemento a vista intonaci cementizi	abitativo
	materiali copertura	stato copertura			utilizzo
	tegole cemento	stato generale			abbandonato

**Le strutture incongrue con gli ambienti dovranno essere sostituite con altre individuate nella colonna B della tabella nella scheda del Manuale Tipologico relativa all'ambiente.
Venga modificato il livello del terreno ricreando uno strato di terreno vegetale sino a coprire il volume interrato.**

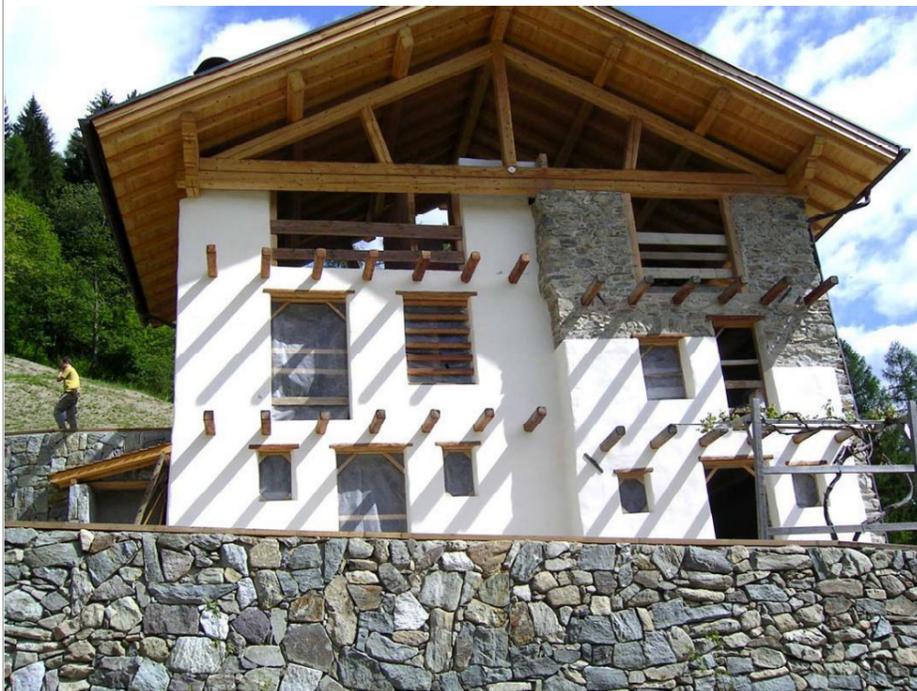
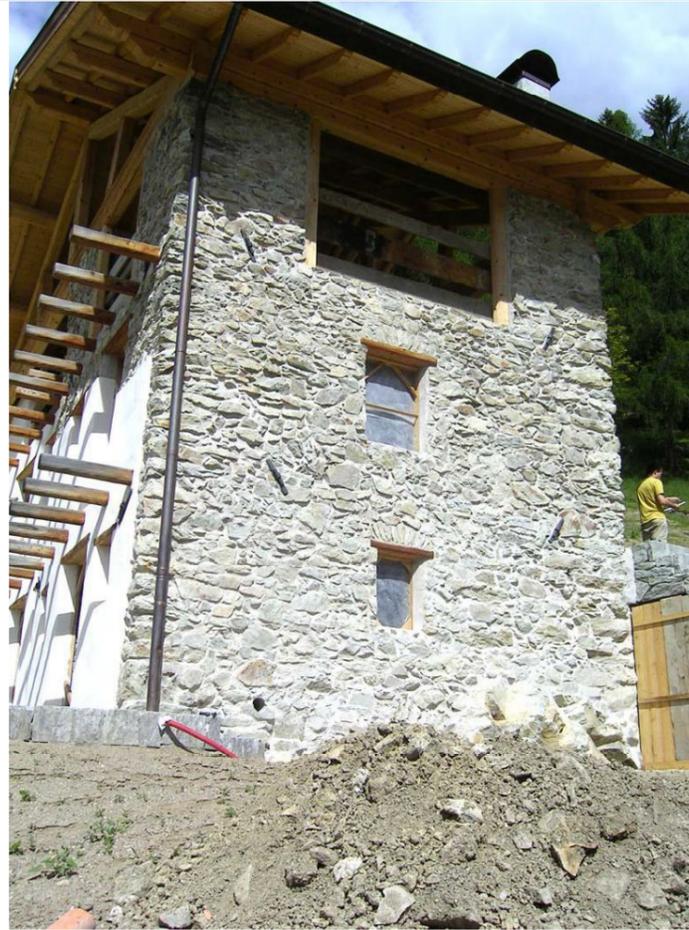
prospetto 1 prospetto 2

Edificio	iscrizioni	stato elevazioni	elementi qualificanti	elementi degradanti	uso attuale
	"RC 2005" catena capriata copertura	B			turistico/ricettivo
		stato copertura			utilizzo
		B			permanente
		stato generale			
		B			
		materiali copertura			
		tegole cemento

Edificio	tipo	evoluzione dell'edificio	note
	A.4.d.1	Edificio sorto in più fasi, ancora in parte leggibili: impianto secondo il tipo A.2 del volume agricolo sulla sinistra; addizione del volume abitativo sul prospetto 2, raggiungendo il tipo A.4; sopraelevazione dell'intero edificio con rifacimento del tetto a falde simmetriche, raggiungendo il tipo A.4.d.1; interventi di riuso in corso.	Edificio in ristrutturazione
	ambienti		
	Fienile 1.1.15 Stalla 1.1.07 altro

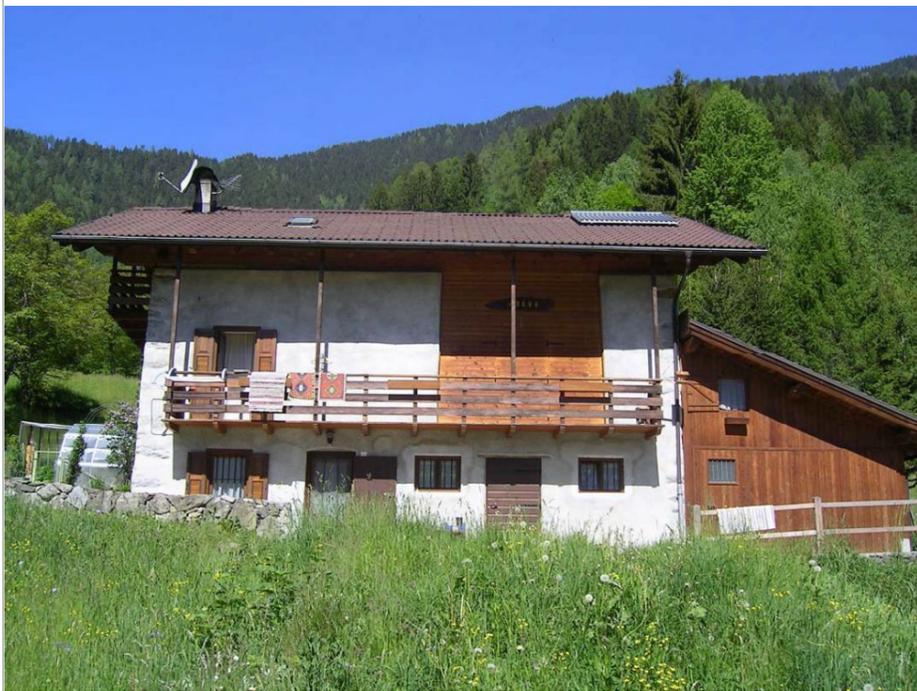
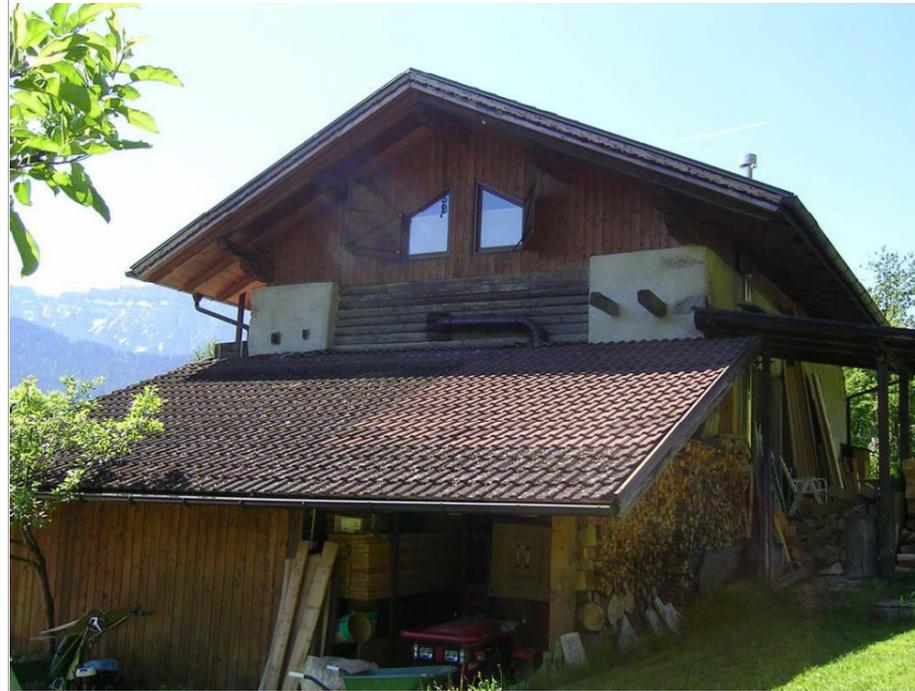
prospetto 1 prospetto 2

Edificio	iscrizioni	stato elevazioni	elementi qualificanti	elementi degradanti	uso attuale
	"LA DENA"	B		intonaci cementizi	abitativo
		stato copertura			utilizzo
		B			temporaneo
		stato generale			
		B			
		materiali copertura			
		tegole cemento

Edificio	tipo	evoluzione dell'edificio	note
	B.4	Edificio sorto in almeno tre fasi: impianto forse unitario secondo il tipo B.4 e successive addizioni del volume in assito sul prospetto 2 e della tettoia sul prospetto 3.	
	ambienti		
	Letto 3.2.03 Fuoco 3.2.02 Fienile 1.3.06 Stalla 1.1.07

L'intervento preveda la rimozione della superfetazione sul prospetto 3.

Le strutture incongrue con gli ambienti dovranno essere sostituite con altre individuate nella colonna B della tabella nella scheda del Manuale Tipologico relativa all'ambiente.

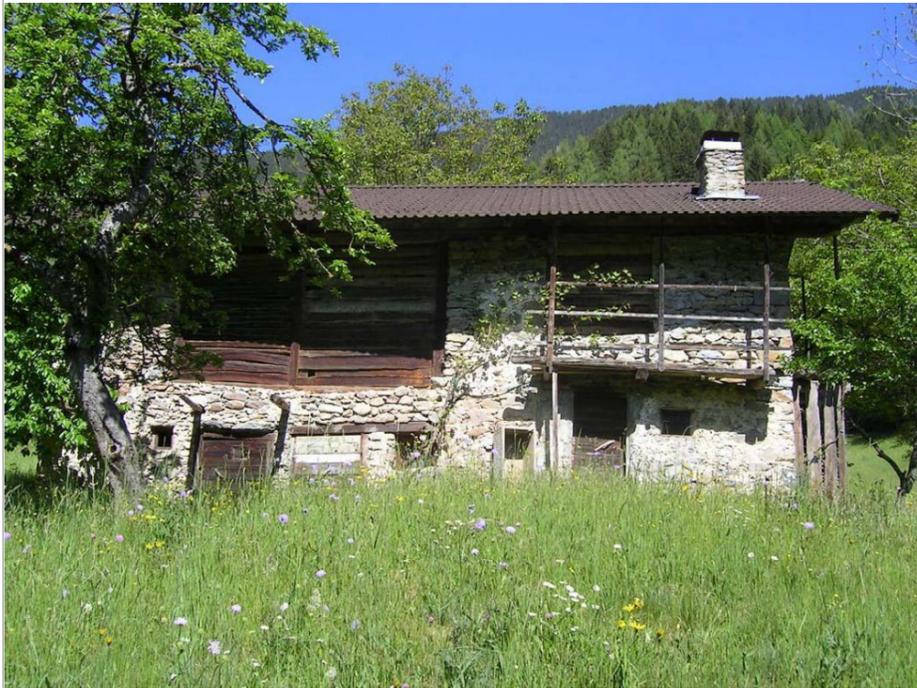
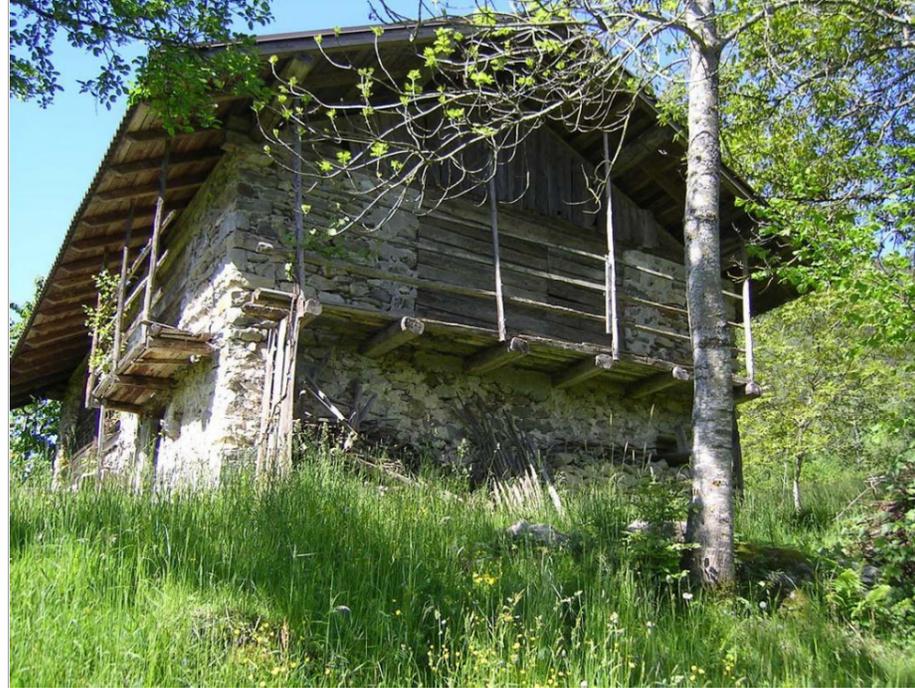
prospetto 1 prospetto 2

Edificio	iscrizioni	stato elevazioni	M	elementi qualificanti	elementi degradanti	uso attuale
		stato copertura	M			agricolo abitativo
		stato generale	M			utilizzo
		materiali copertura				temporaneo
		tegole cemento

Edificio	tipo	evoluzione dell'edificio	note
	altro	Edificio probabilmente sorto in più fasi: impianto secondo il tipo D.2; aggiunta del volume sul prospetto 2 composto da fuoco e sovrastante ampliamento del fienile raggiungendo un tipo simile al D.4 ma, in apparenza, privo di letto.	
	ambienti		
	Stalla 1.2.01 Fuoco 3.2.01 Fienile 1.3.07

Per la specificazione degli interventi ammessi dalla categoria d'intervento, valgono, oltre a quelle relative agli ambienti individuati, le indicazioni del Manuale Tipologico per il tipo D.4. L'intervento dovrà riproporre l'assetto edilizio descritto nell'evoluzione dell'edificio.

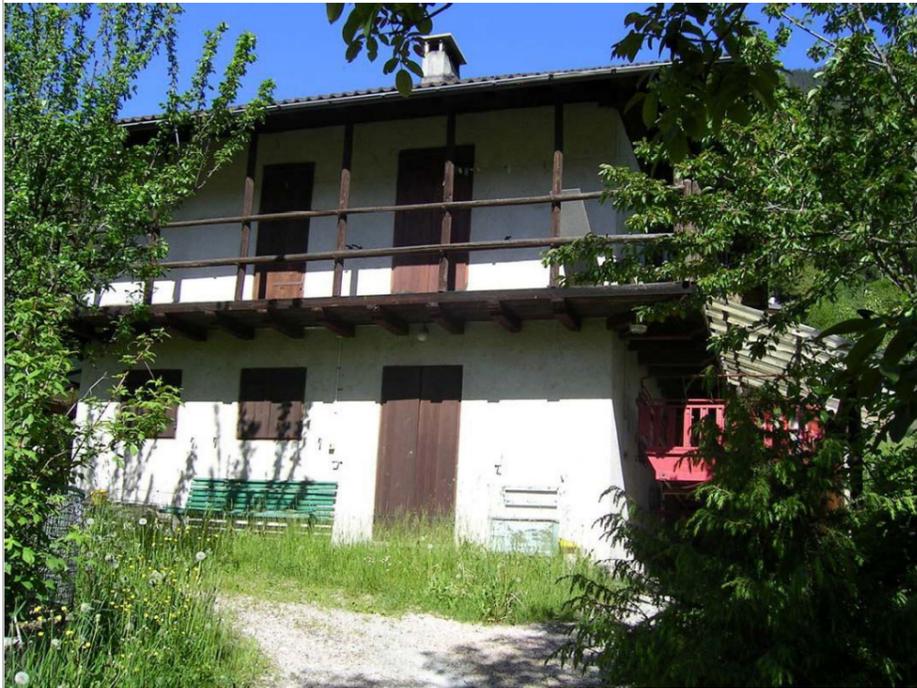
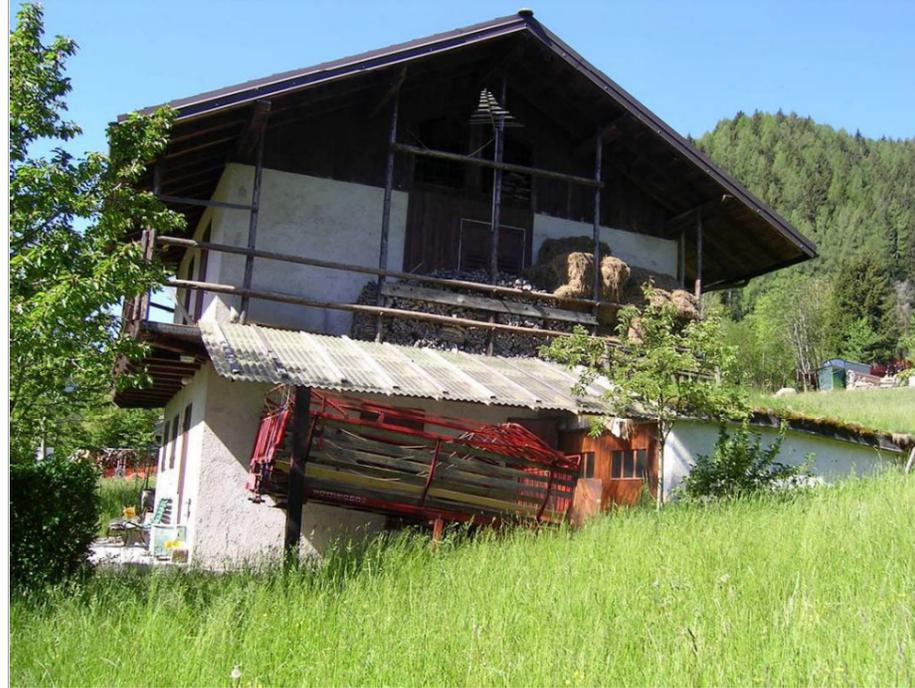
prospetto 1 prospetto 2

Edificio	iscrizioni	stato elevazioni	B	elementi qualificanti	elementi degradanti	uso attuale
		stato copertura	B		tecniche incoerenti materiali incoerenti finestre e porte con dimensioni anomale antenne e impianti similari coperture in materiali plastici	agricolo
		stato generale	B			utilizzo
		materiali copertura				temporaneo
		tegole cemento, Tettoie laterali in materiale plastico

Edificio	tipo	evoluzione dell'edificio	note
	altro ambienti Fienile 1.3.06 altro	Edificio oggetto di interventi di ristrutturazione che ne hanno quasi annullato la leggibilità. Forse sorto secondo il tipo B.4 e poi fatto oggetto di cambi di destinazione d'uso con modifiche al prospetto 1. In epoca recente è stato anche ampliato con l'interrato sul prospetto 2 e con le due tettoie sui prospetti 2 e 4.

**L'intervento dovrà ricondurre l'edificio al tipo edilizio B.4.
Gli ambienti incongrui con il tipo dovranno essere sostituiti con
ambienti individuati nella colonna B della tabella nella scheda del
Manuale Tipologico relativa al tipo.
L'intervento preveda la rimozione delle tettoie sui prospetti 2 e 4.**

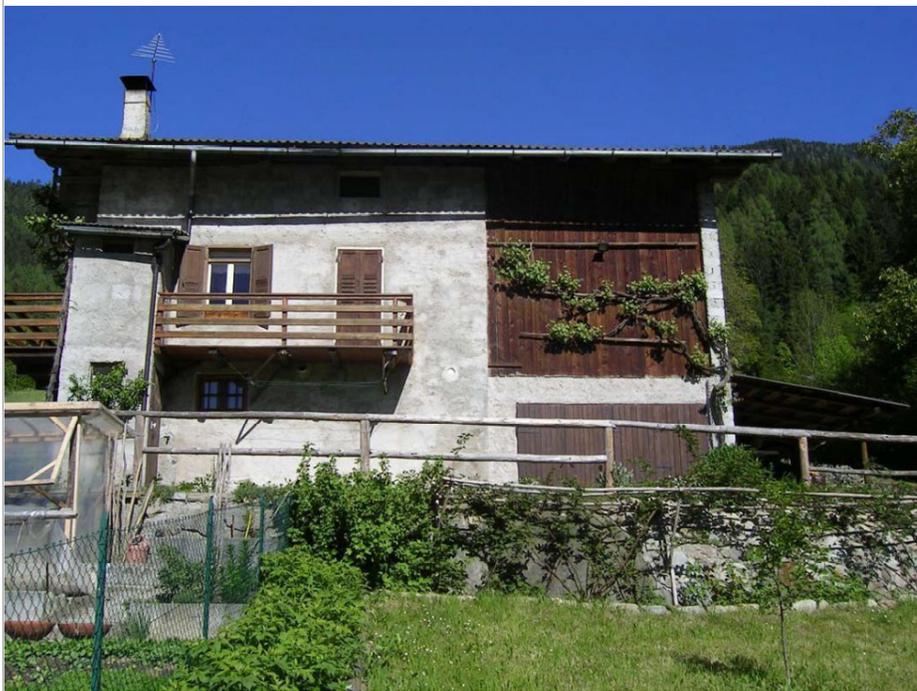
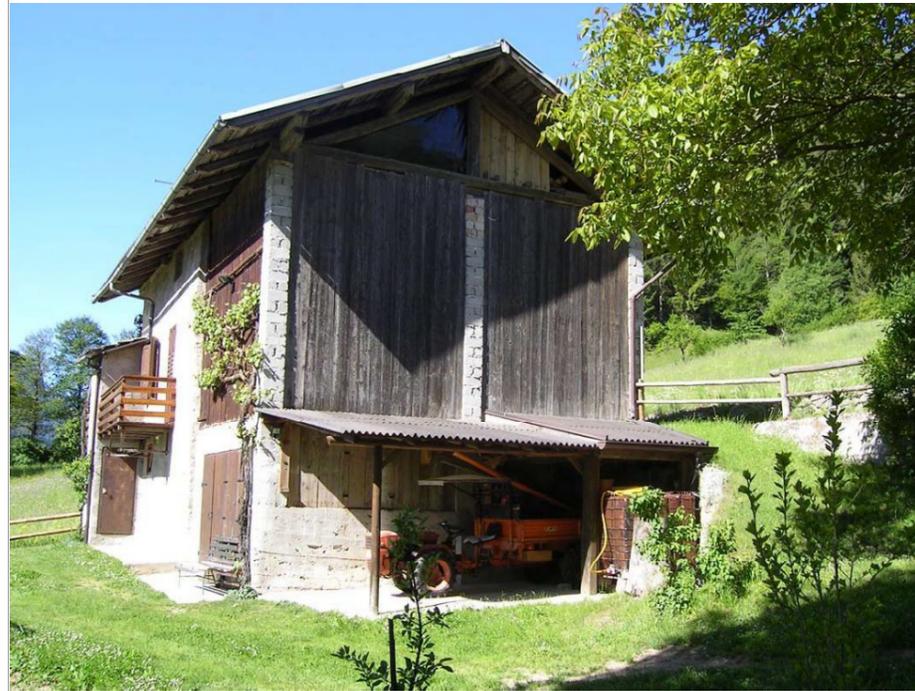
prospetto 1 prospetto 2

Edificio	iscrizioni	stato elevazioni	B	elementi qualificanti	elementi degradanti	uso attuale
		stato copertura	B		murature in cemento a vista murature in laterizio a vista intonaci cementizi intonaci di granulometria non coerenti finestre e porte con dimensioni anomale strutture portanti in cemento a vista	abitativo agricolo
		stato generale	B			utilizzo
		materiali copertura				temporaneo
		tegole cemento				
		leggibilità del processo edilizio	Media			
		coerenza col processo tipologico	Bassa			
		significatività storica	Bassa

Edificio	tipo	evoluzione dell'edificio	note
	B.4	Edificio evidentemente sorto in due fasi (vedi discontinuità della muratura sul prospetto 1): impianto del corpo abitativo sulla sinistra e successiva addizione del corpo agricolo sulla destra; benché esso riprenda, nella sostanza, l'assetto del tipo B.4, gli ambienti e le strutture impiegati sono difficilmente riconducibili al processo tipologico: tre piani abitativi con ingresso al primo piano, predominanza di questi spazi su quelli agricoli, garage in luogo della stalla. È possibile che l'edificio sia sorto in luogo di uno precedente, ma non ne rimane traccia.	
	ambienti		
	Fienile 1.3.05 altro

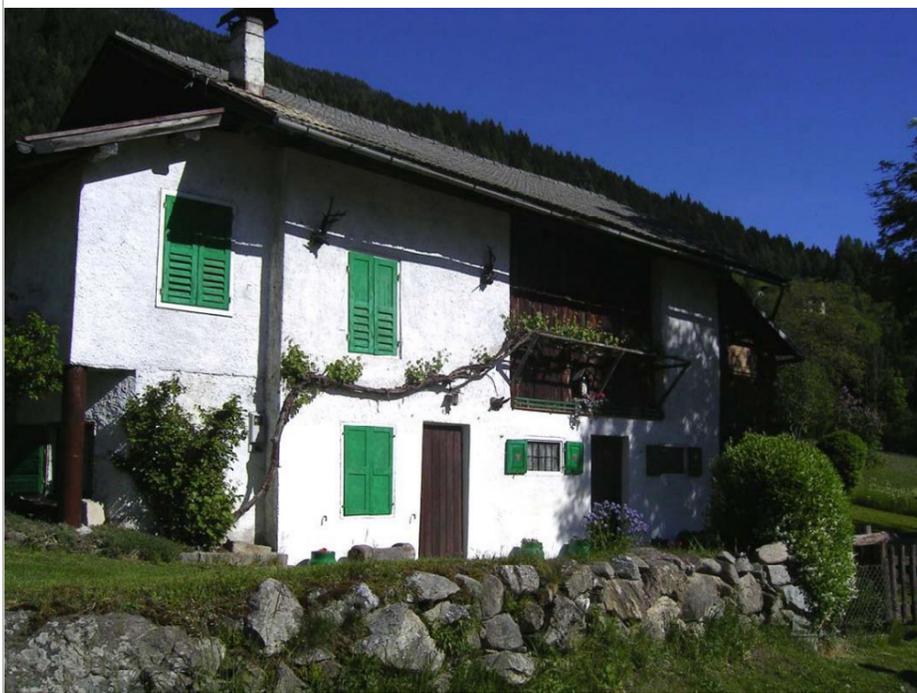
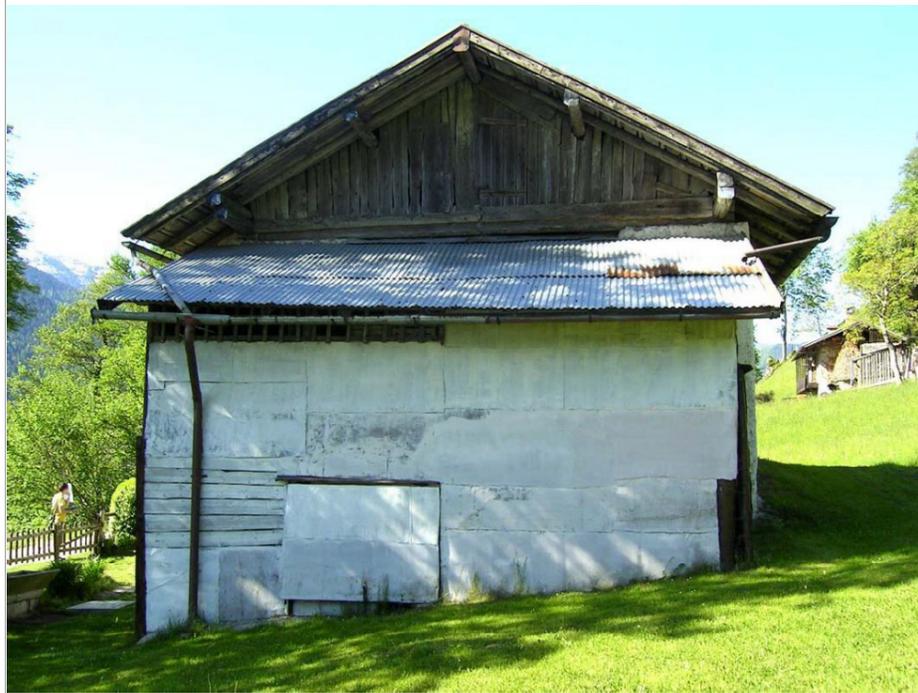
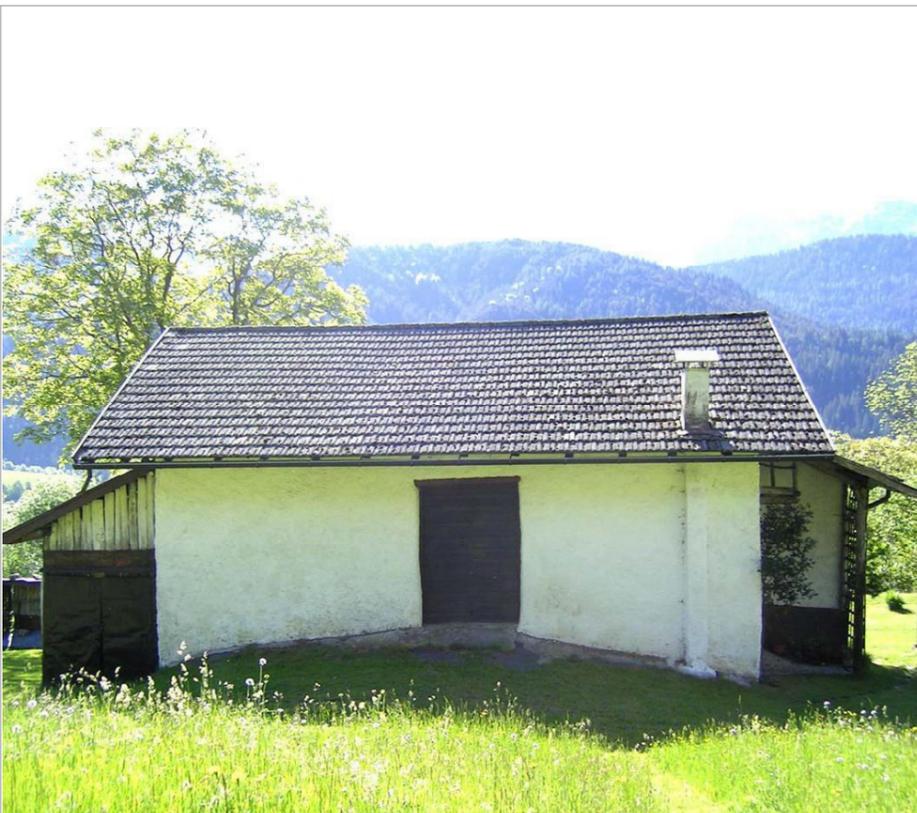
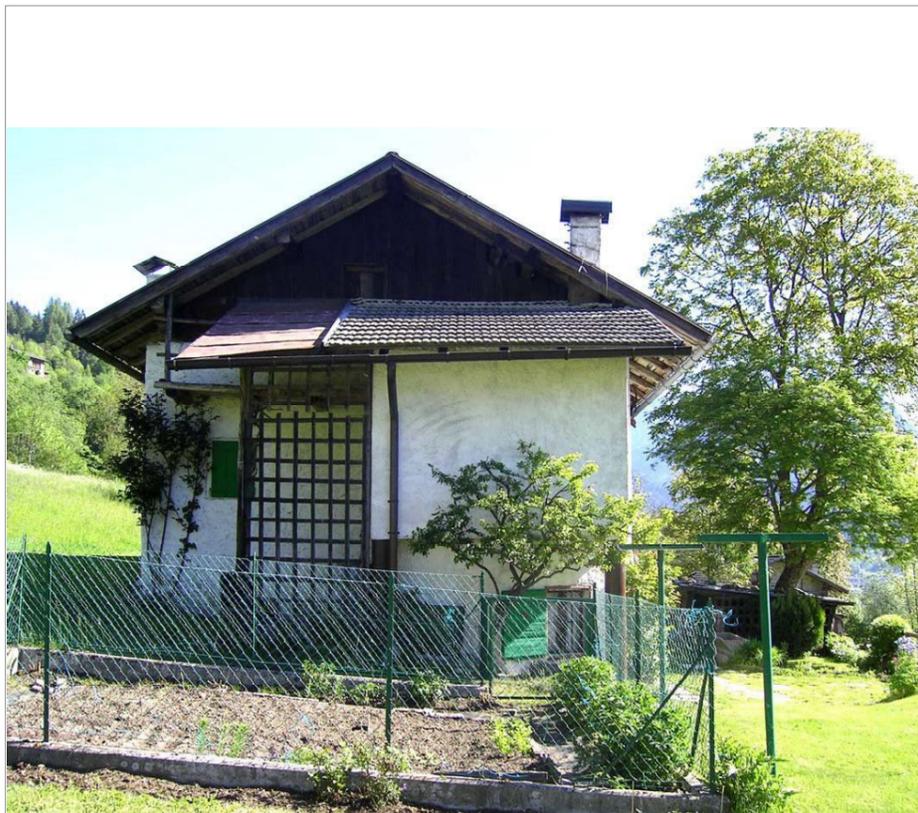
prospetto 1 prospetto 2

Edificio	iscrizioni	stato elevazioni	B	elementi qualificanti	elementi degradanti	uso attuale
		stato copertura	B		tecniche incoerenti materiali incoerenti coperture in lamiera ondulata o non verniciata	abitativo
		stato generale	B			utilizzo
		materiali copertura				temporaneo
		lamiera

L'intervento dovrà conservare l'assetto edilizio documentato. Le strutture incongrue con gli ambienti dovranno essere sostituite con altre individuate nella colonna B della tabella nella scheda del Manuale Tipologico relativa all'ambiente. L'intervento preveda la rimozione della superfetazione sul prospetto 4. Il volume aggiunto sul prospetto 2 deve rimanere a destinazione agricola e non può essere trasformato ad uso abitativo.

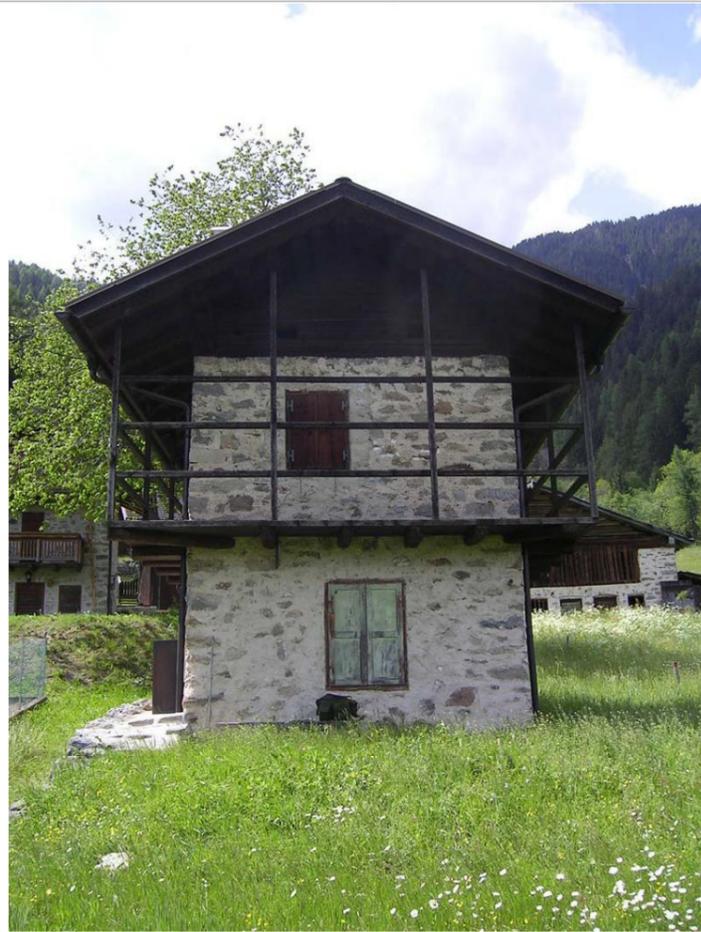
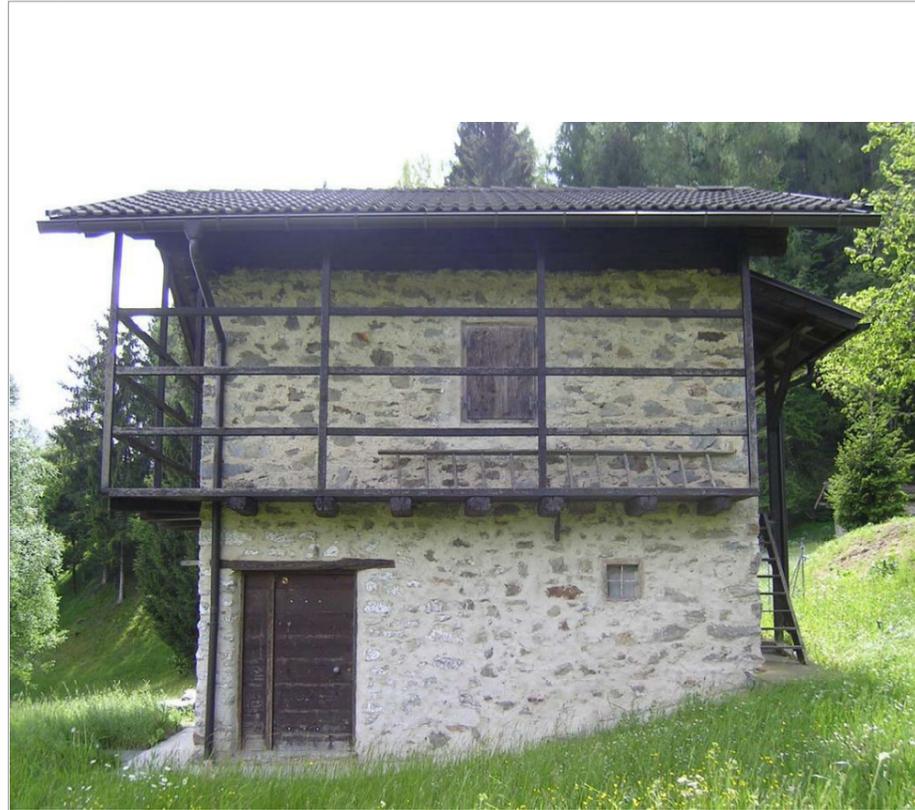
prospetto 1 prospetto 2

Edificio	iscrizioni	stato elevazioni	B	elementi qualificanti	elementi degradanti	uso attuale
		stato copertura	B		Legno mordentato scuro	abitativo
		stato generale	B			utilizzo
		materiali copertura				temporaneo
		tegole cemento

Edificio	tipo	evoluzione dell'edificio	note
	E.4.2 ambienti Fuoco 2.2.03 Letto 2.2.01	Edificio unitario al quale è stata aggiunta in fase successiva la tettoia sul prospetto 3.

L'intervento preveda l'adeguamento alle prescrizioni contenute nelle schede del Manuale Tipologico della superfetazione sul prospetto 3.
