area omogenea **MEZ 04** edificio n. **001** c. c. **MEZZANO** particella **.540/3** riferimenti fotografie **DAL MEZ0400101 AL MEZ0400107**

leggibilità del processo edilizio **Bassa**

coerenza col processo tipologico **Media**

significatività storica **Bassa**

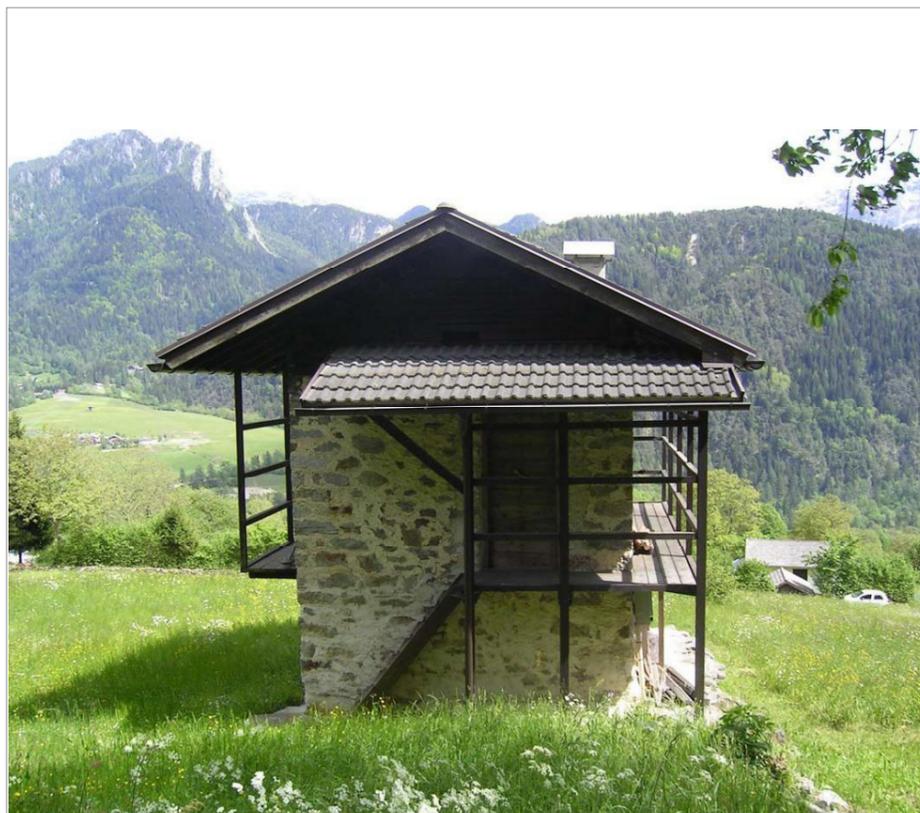
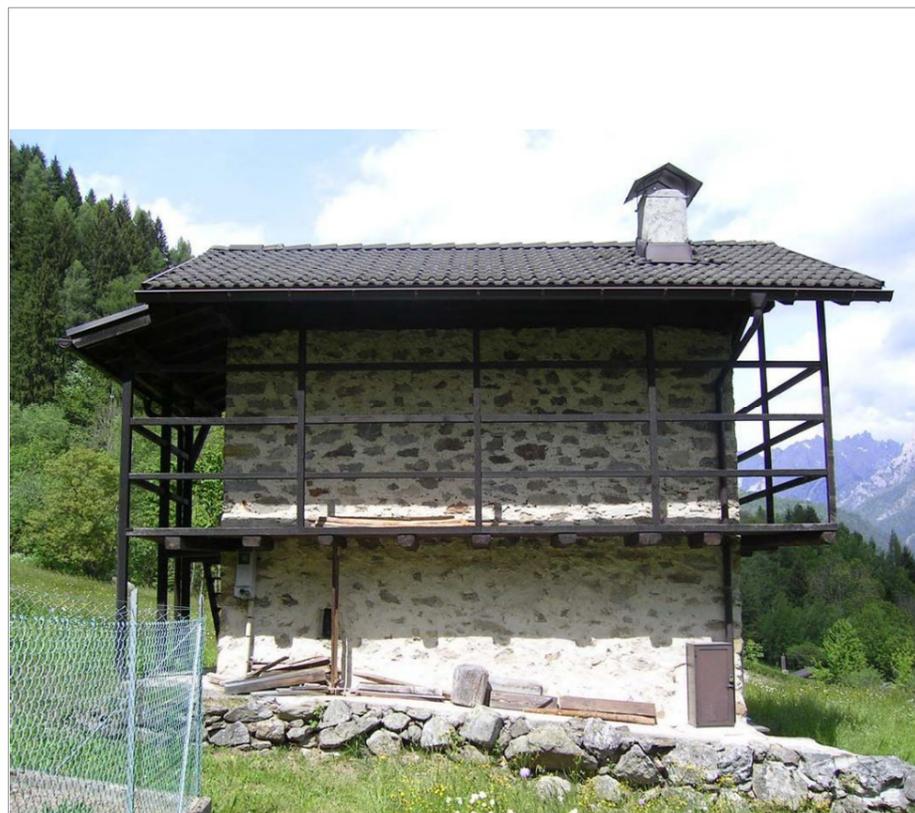
prospetto 3 prospetto 4

Edificio	tipo	evoluzione dell'edificio	note
	E.4.2 ambienti Fuoco 2.2.03 Letto 2.2.01	Edificio unitario al quale è stata aggiunta in fase successiva la tettoia sul prospetto 3.

L'intervento preveda l'adeguamento alle prescrizioni contenute nelle schede del Manuale Tipologico della superfetazione sul prospetto 3.

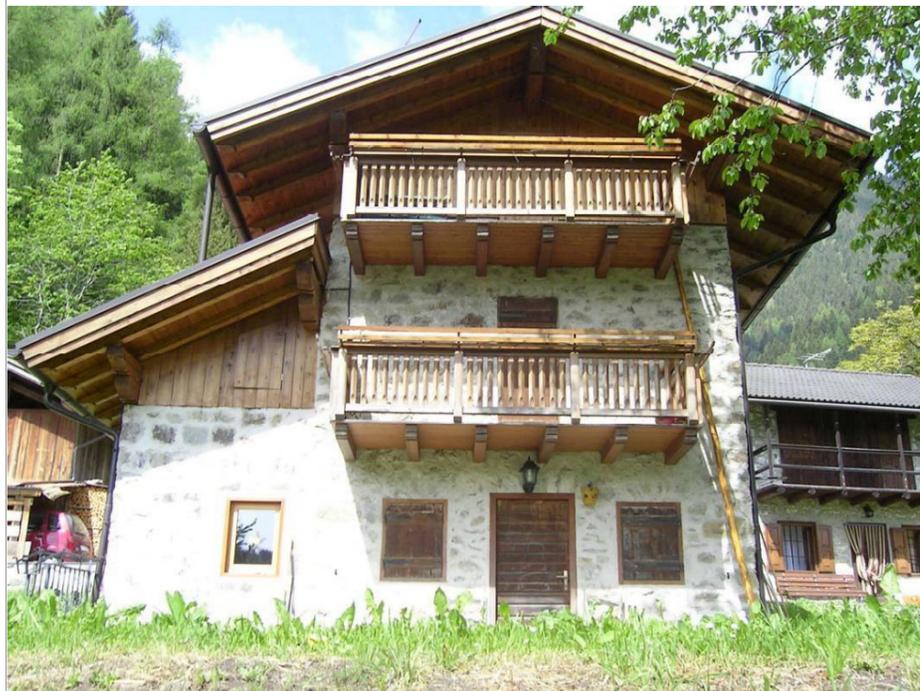
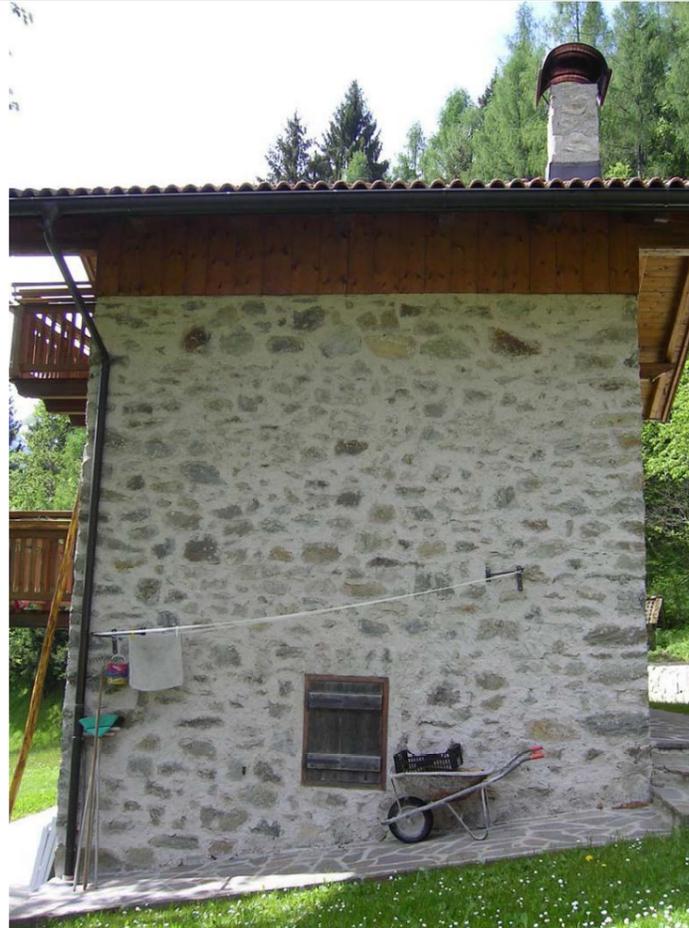
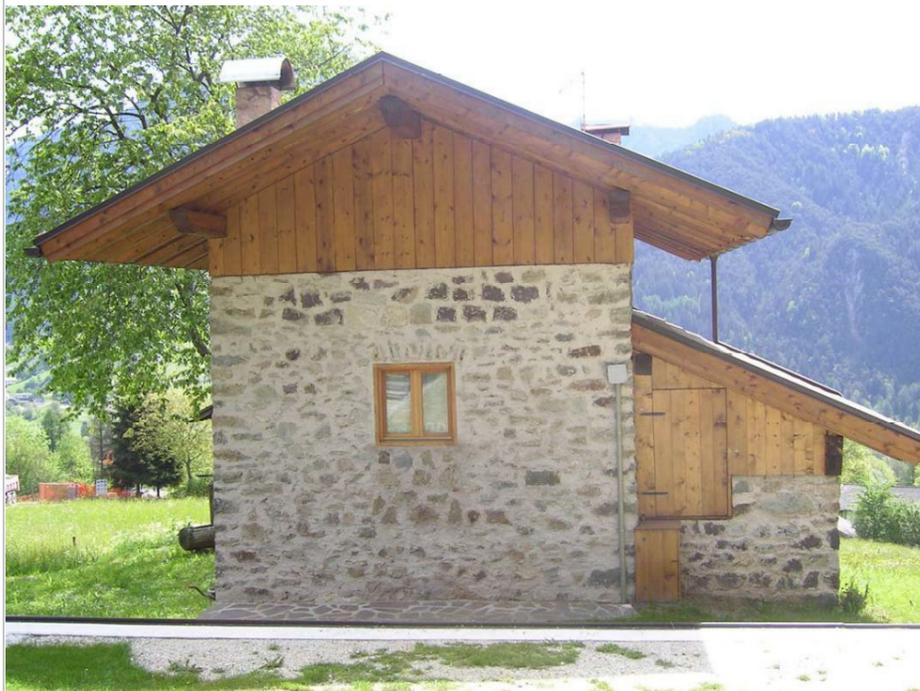
prospetto 1 prospetto 2

Edificio	iscrizioni	stato elevazioni	B	elementi qualificanti	elementi degradanti	uso attuale
		stato copertura	B		intonaci cementizi	abitativo
		stato generale	B			utilizzo
		materiali copertura				temporaneo
		tegole cemento				
		leggibilità del processo edilizio	Bassa			
		coerenza col processo tipologico	Bassa			
		significatività storica	Bassa

Per la specificazione degli interventi ammessi dalla categoria d'intervento, valgono, oltre a quelle relative agli ambienti individuati, le indicazioni del Manuale Tipologico per il tipo E.4.2. Il ballatoio sia adeguato alle indicazioni della scheda BALLATOIO 1.3 del Manuale Tipologico.

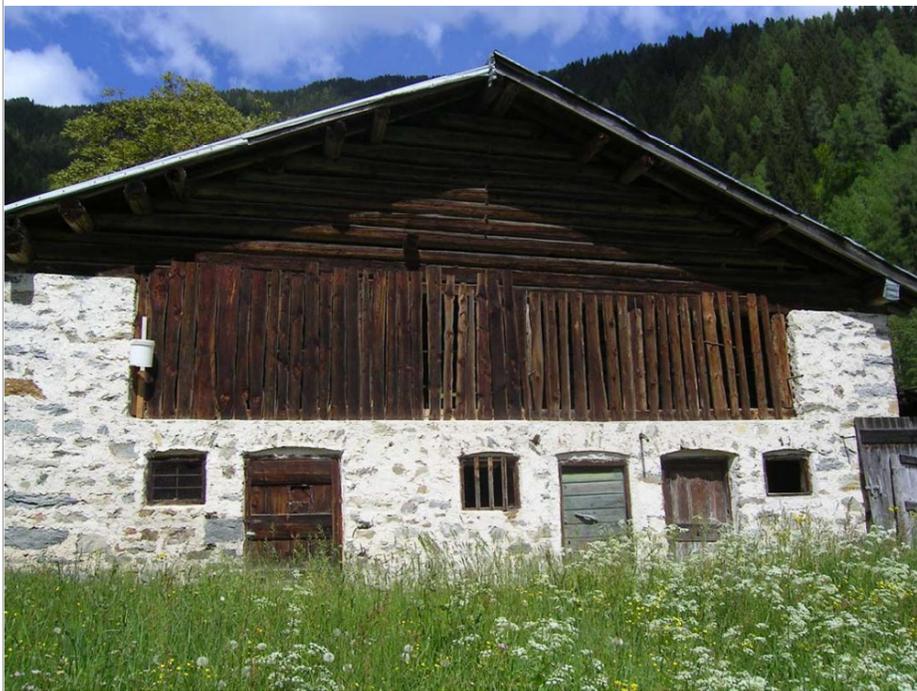
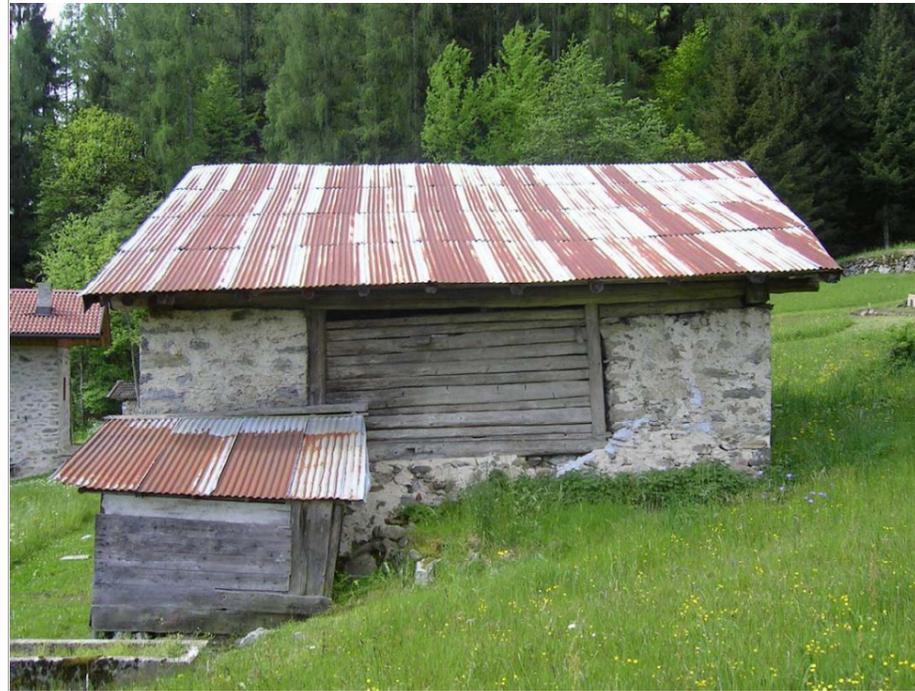
prospetto 1 prospetto 2

Edificio	iscrizioni	stato elevazioni	elementi qualificanti	elementi degradanti	uso attuale
		stato copertura		coperture in lamiera ondulata o non verniciata	agricolo
		stato generale			utilizzo
		materiali copertura			abbandonato
		lamiera			
		leggibilità del processo edilizio			
		Bassa			
		coerenza col processo tipologico			
		Bassa			
		significatività storica			
		Alta

Edificio	tipo	evoluzione dell'edificio	note
	altro	Edificio forse sorto in due fasi: impianto della porzione di destra secondo il tipo C.2 e successivo ampliamento per addizione della terza stalla sulla sinistra e creazione di un unico fienile con copertura centrata e di dimensioni inusuali; il volume in assito sul prospetto 2 è una superfetazione d'epoca successiva.	
	ambienti		
	Stalla 1.2.01		
	Fienile 1.1.06

Per la specificazione degli interventi ammessi dalla categoria d'intervento, valgono, oltre a quelle relative agli ambienti individuati, le indicazioni del Manuale Tipologico per il tipo C.2. L'intervento dovrà conservare il tipo edilizio documentato. L'intervento preveda l'adeguamento alle prescrizioni contenute nelle schede del Manuale Tipologico della superfetazione sul prospetto 2.

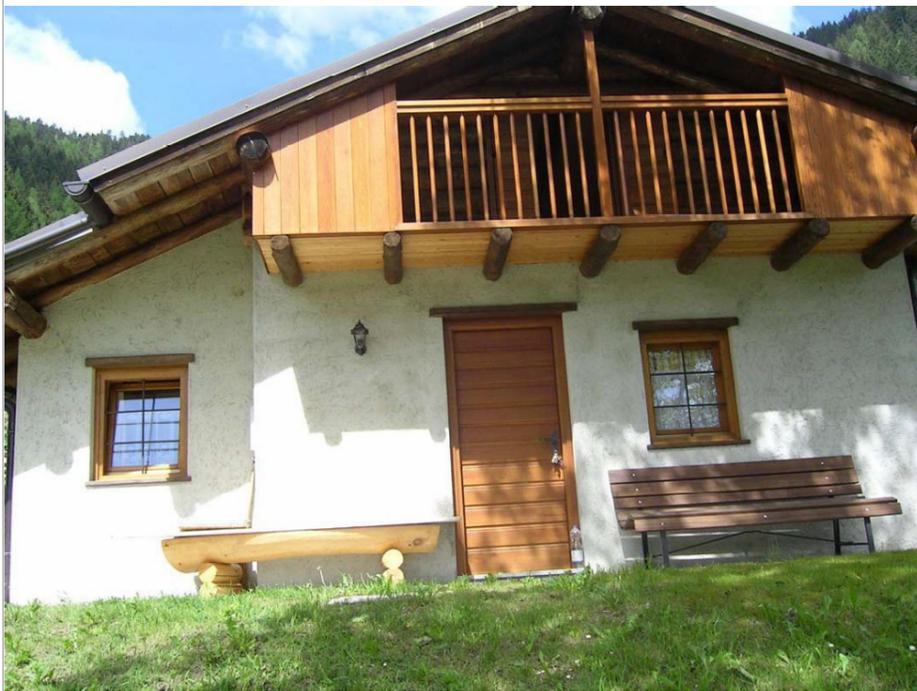
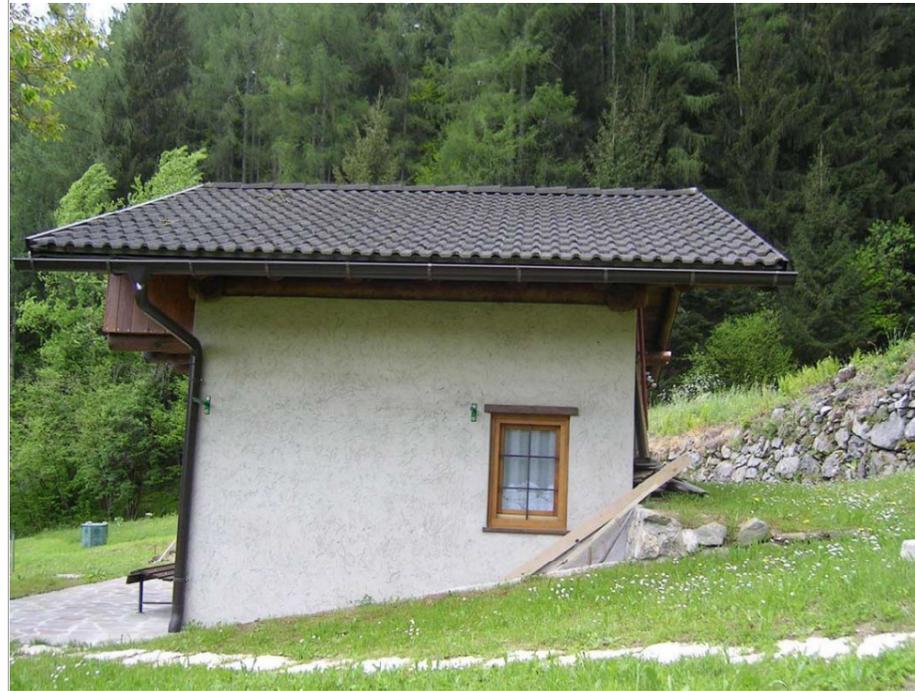
prospetto 1 prospetto 2

Edificio	iscrizioni	stato elevazioni	B	elementi qualificanti	elementi degradanti	uso attuale
		stato copertura	B		materiali incoerenti intonaci cementizi	abitativo
		stato generale	B			utilizzo
		materiali copertura				temporaneo
		tegole cemento

Edificio	tipo	evoluzione dell'edificio	note
	E.3.1 ambienti	Edificio fatto oggetto di recenti interventi in parte inappropriati (tamponamento e ballatoio nel sottotetto, forse sopraelevato) che ne hanno in parte ridotto la leggibilità; probabilmente sorto i due fasi: impianto secondo il tipo E.3.1 e successiva addizione del volume sul prospetto 4: ritonda 1.1?	
	Fuoco 1.1.06

Ripristino del camino nella giusta posizione e nel rispetto della scheda COMIGNOLI.

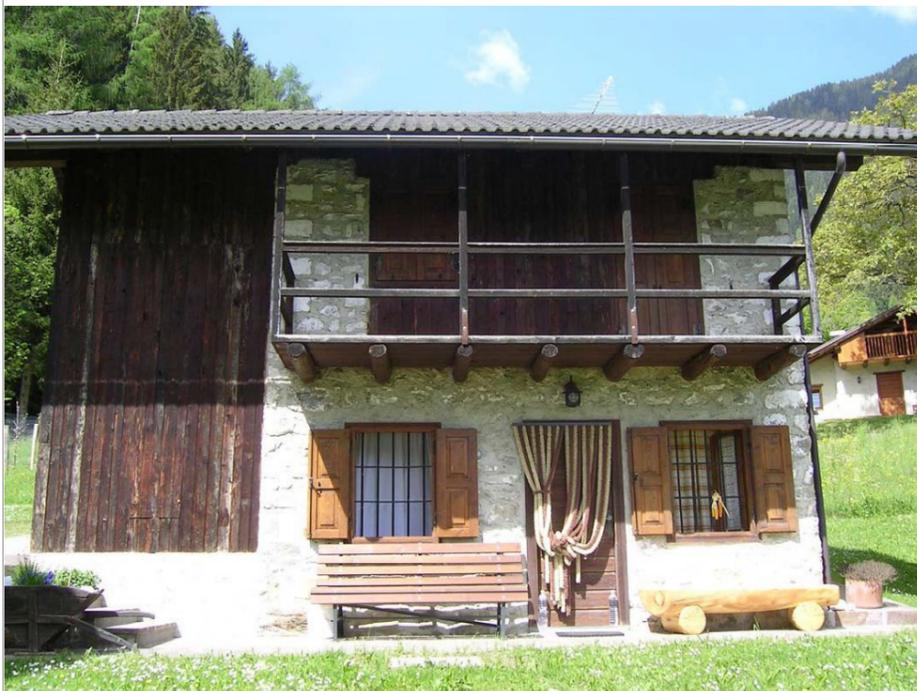
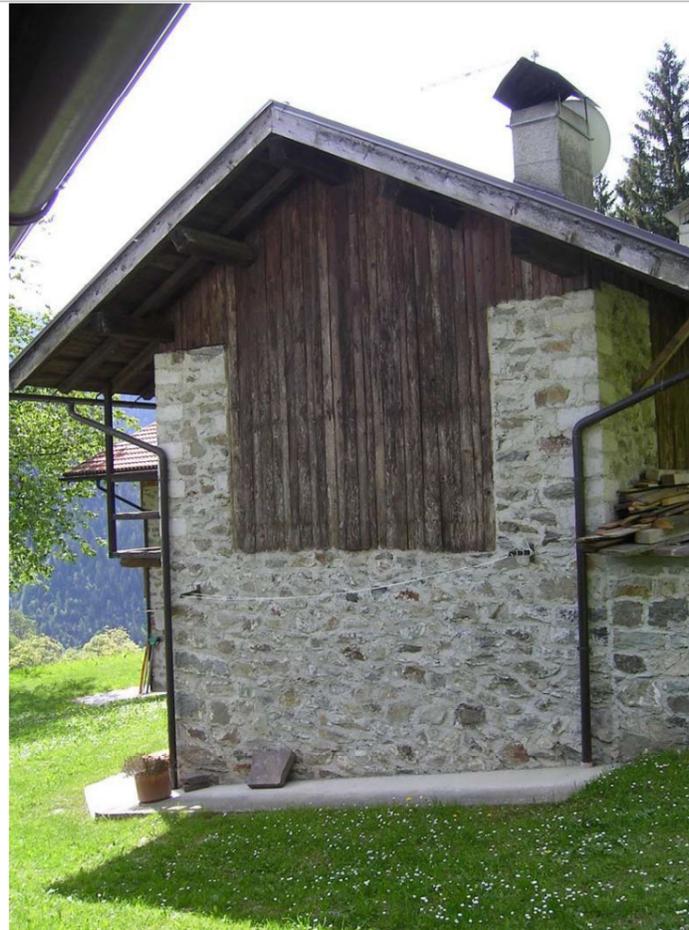
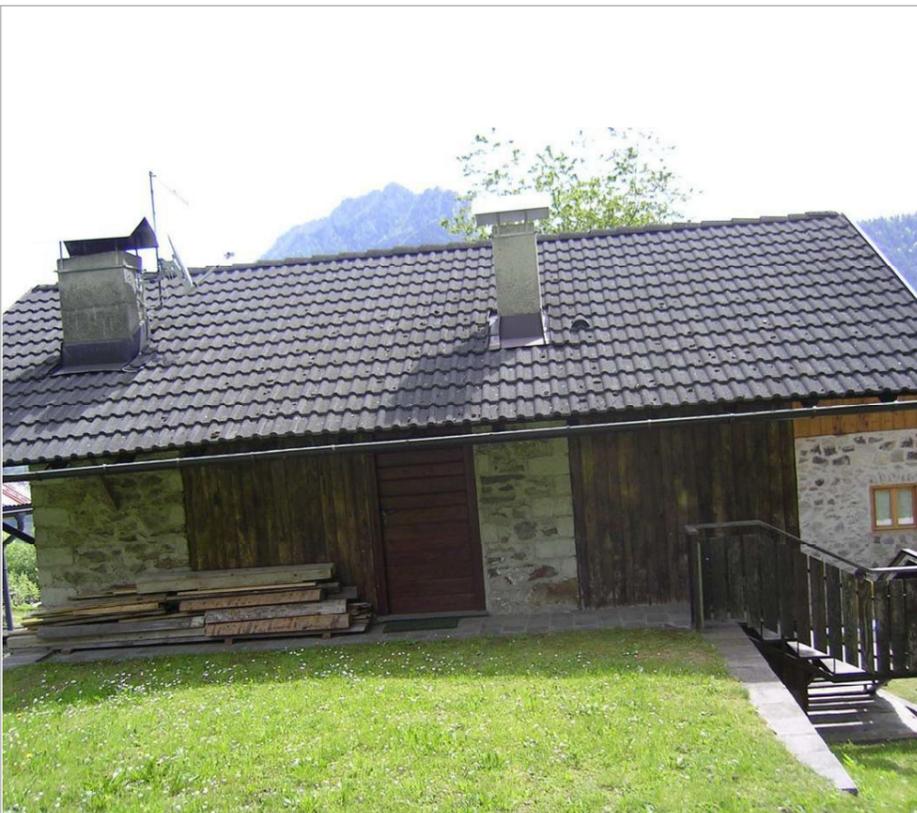
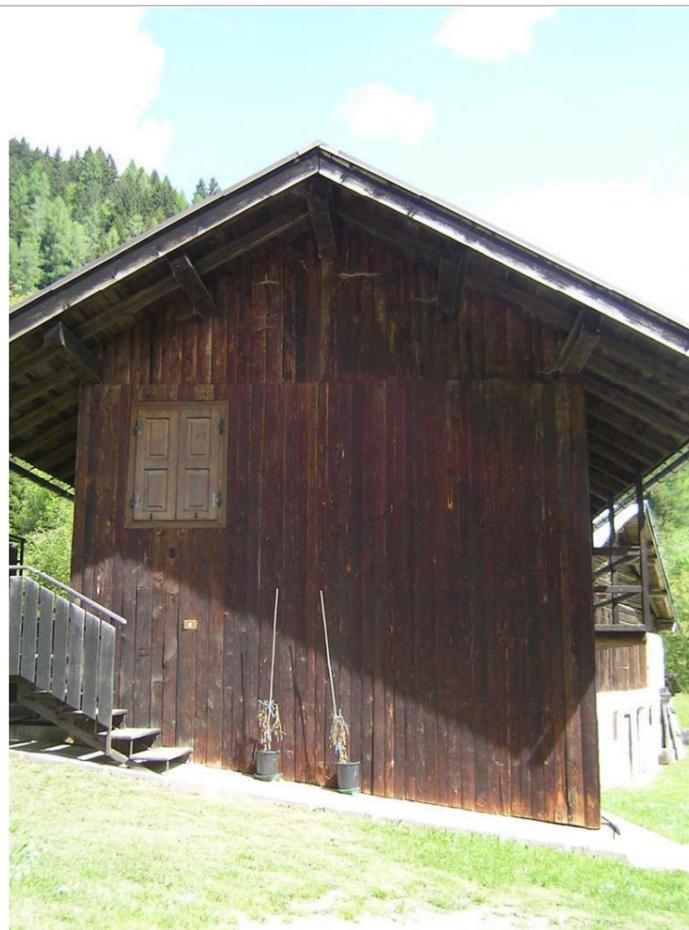
prospetto 1 prospetto 2

Edificio	iscrizioni	stato elevazioni	B	elementi qualificanti	elementi degradanti	uso attuale
		stato copertura	B		antenne e impianti simili finestre e porte con dimensioni anomale tecniche incoerenti materiali incoerenti	abitativo
		stato generale	B			utilizzo
		materiali copertura				temporaneo
		tegole cemento

L'intervento dovrà ricondurre l'edificio al tipo edilizio B.4.
