Restituzione del rilievo e analisi dell'edificio

area omogenea **MEZ 09** edificio n. **058** c. c. **MEZZANO** particella **.687/6** riferimenti fotografie **MEZ0905801 , MEZ0905802**

Indicazioni di intervento

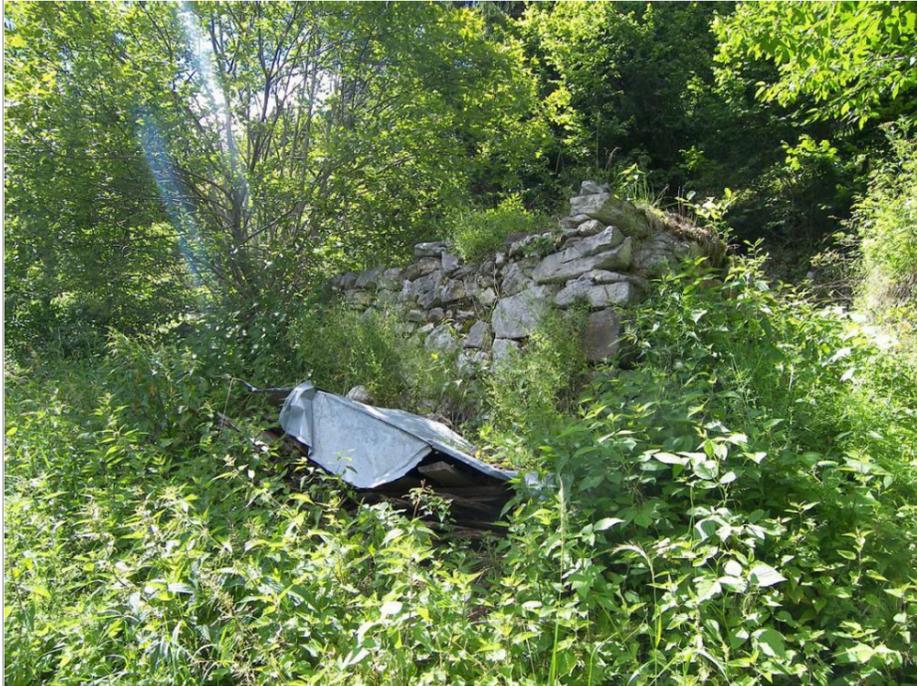
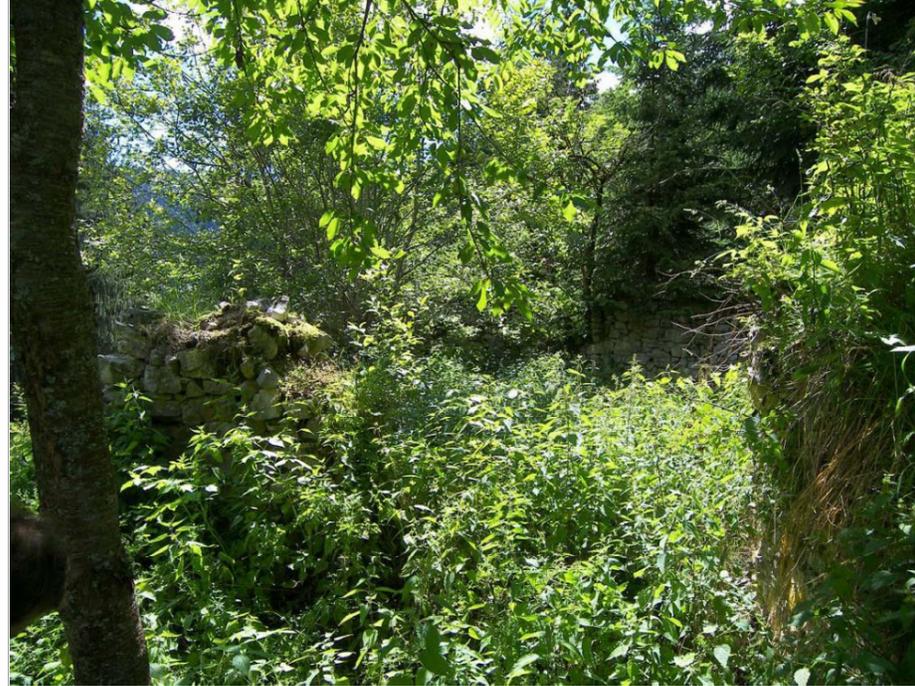
prospetto 1 prospetto 2

Edificio	iscrizioni	stato elevazioni <input type="checkbox"/> P	elementi qualificanti	elementi degradanti	uso attuale
		stato copertura <input type="checkbox"/> P			agricolo
		stato generale <input type="checkbox"/> P			utilizzo
		materiali copertura			abbandonato

leggibilità del processo edilizio Nulla
coerenza col processo tipologico Nulla
significatività storica Nulla

definizione secondo la L.P. 1/2008
rudere

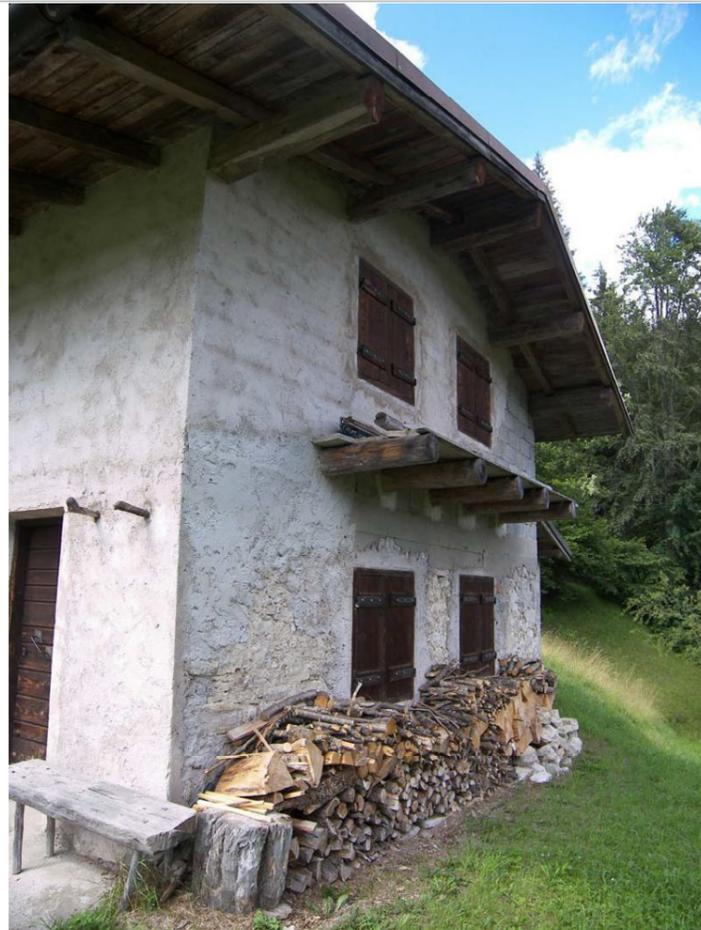
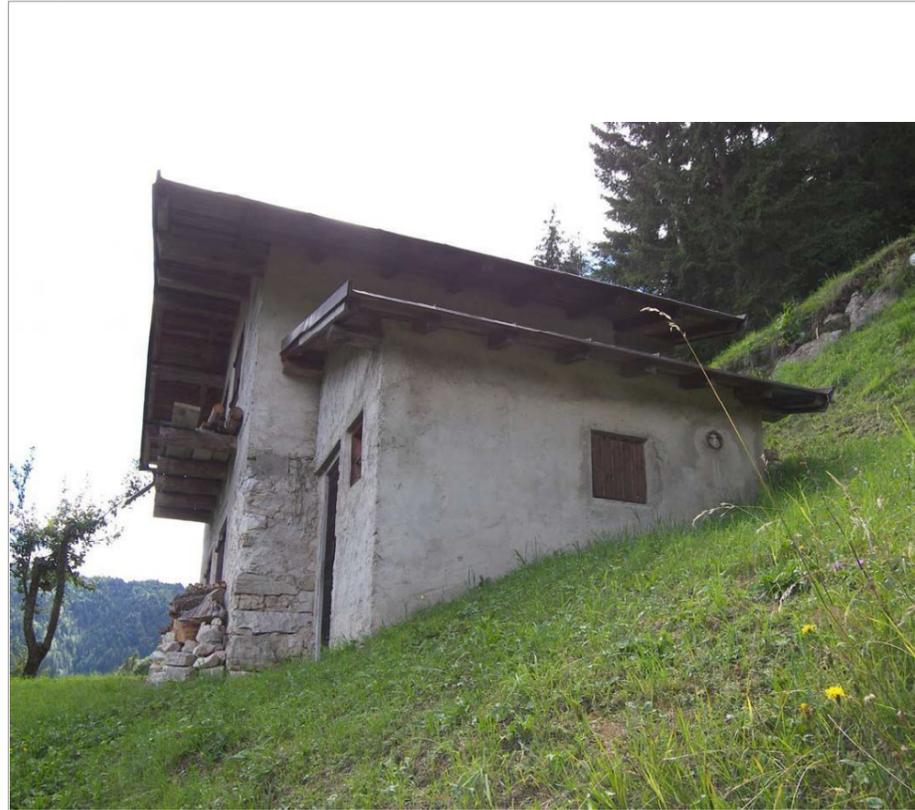
prospetto 1 prospetto 2

Edificio	iscrizioni	stato elevazioni	B	elementi qualificanti	elementi degradanti	uso attuale
		stato copertura	B		coperture in lamiera ondulata o non verniciata intonaci cementizi murature in cemento a vista	abitativo
		stato generale	B			utilizzo
		materiali copertura				temporaneo
		lamiera

Edificio	tipo	evoluzione dell'edificio	note
	altro ambienti Fuoco 2.1.02 Letto 2.1.01 altro	Edificio in parte riferibile al tipo E.4.1.2, ma quasi interamente ricostruito e ampliato sul prospetto 2 con strutture (elevazioni e finestre) incoerenti.

categoria d'intervento
Ristrutturazione Edilizia

Per la specificazione degli interventi ammessi dalla categoria d'intervento, valgono, oltre a quelle relative agli ambienti individuati, le indicazioni del Manuale Tipologico per il tipo E.4.1.2.

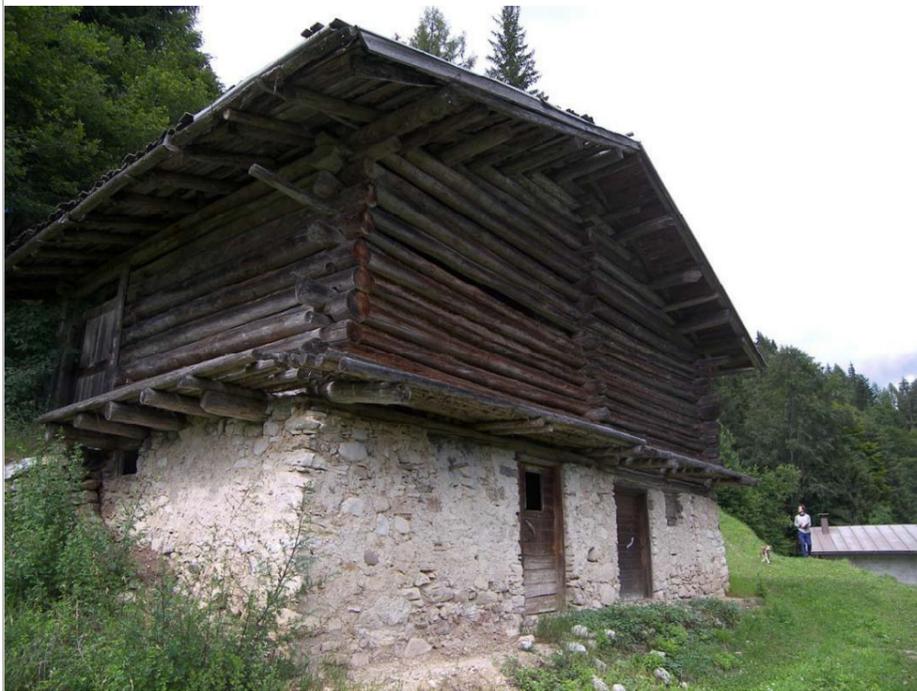
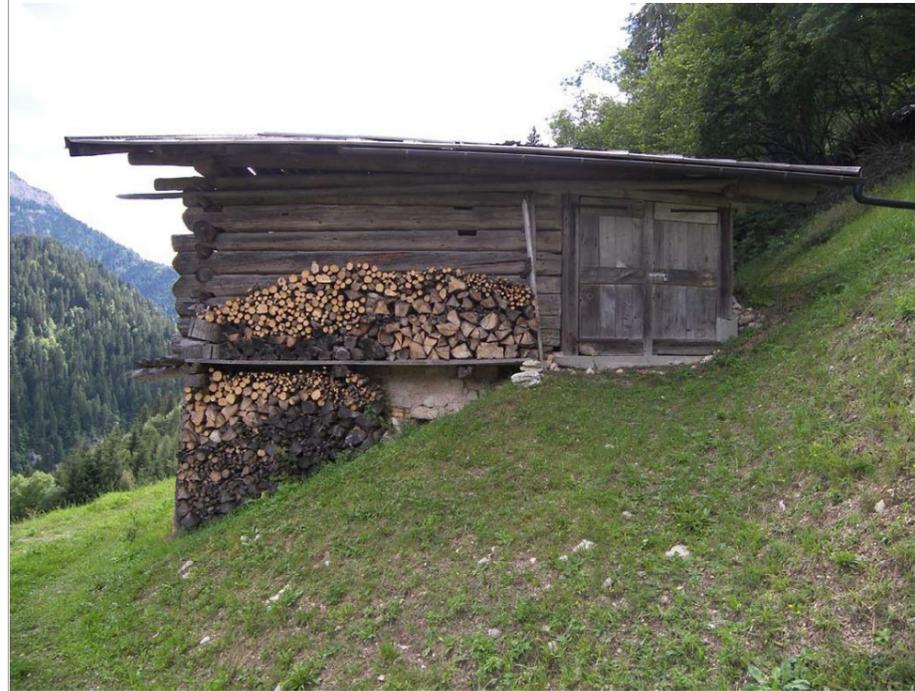
prospetto 1 prospetto 2

Edificio	iscrizioni	stato elevazioni	B	elementi qualificanti	elementi degradanti	uso attuale
		stato copertura	B		coperture in lamiera ondulata o non verniciata	agricolo
		stato generale	B			utilizzo
		materiali copertura				temporaneo
		scandole				
		lamiera				
		leggibilità del processo edilizio	Alta			
		coerenza col processo tipologico	Media			
		significatività storica	Alta

Edificio	tipo	evoluzione dell'edificio	note
	C.2	Edificio unitario riferibile al tipo C.2, con fienile simile all'1.1.3, ma con porte laterali.	
	ambienti		
	Stalla 1.2.01		
	altro

categoria d'intervento
Risanamento Conservativo

Per la specificazione degli interventi ammessi dalla categoria d'intervento, valgono, oltre a quelle relative agli ambienti individuati, le indicazioni del Manuale Tipologico per l'ambiente Fienile 1.1.03.

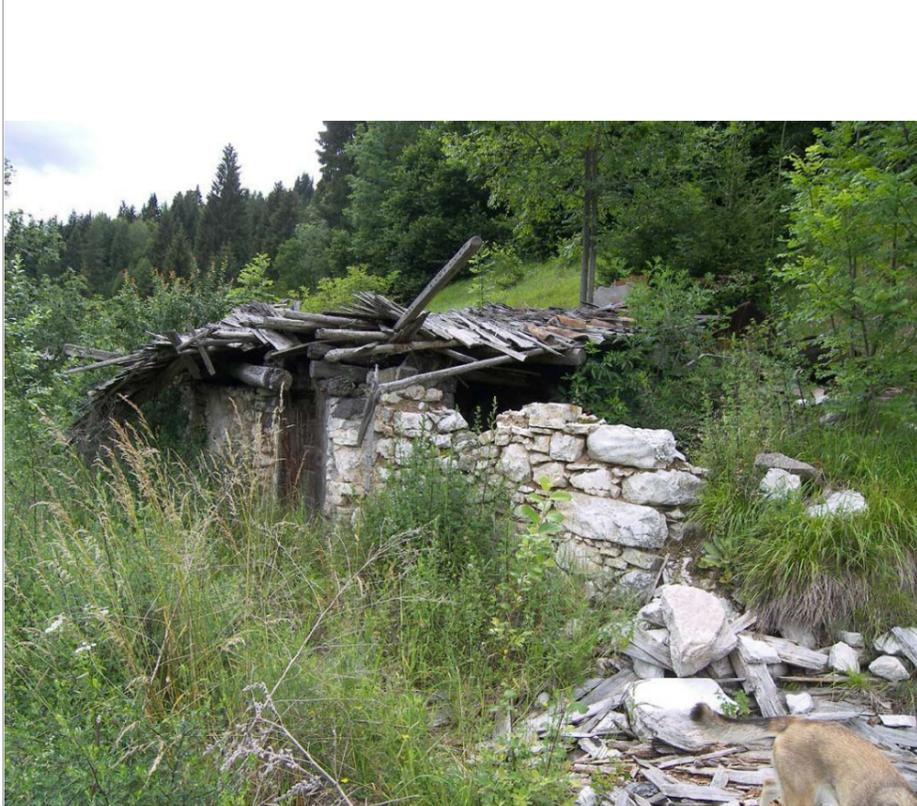
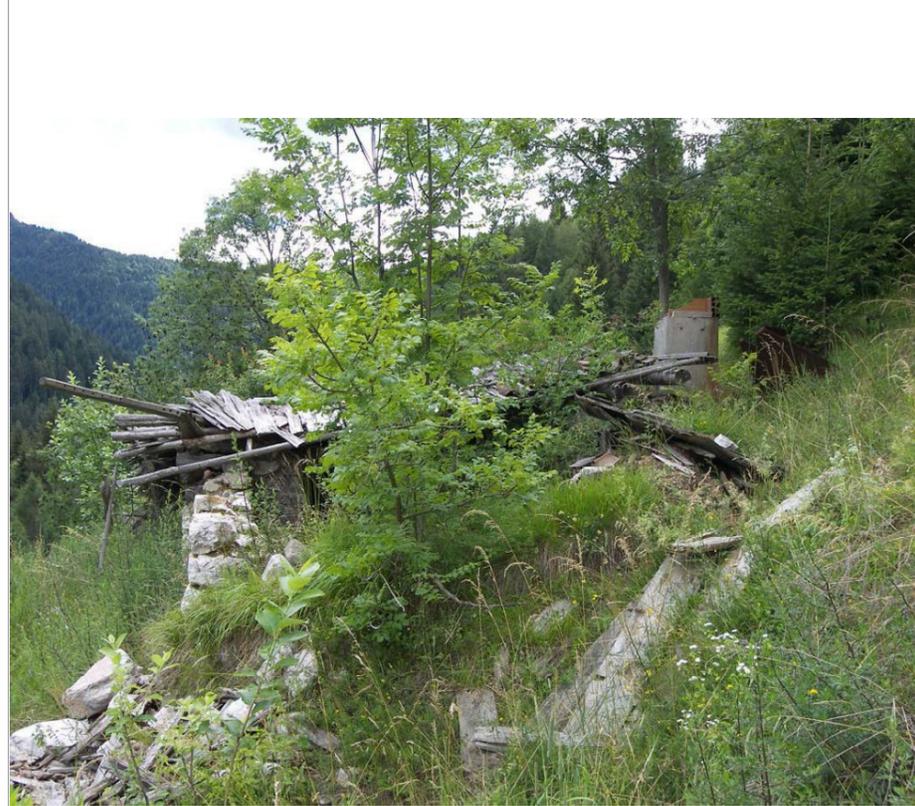
prospetto 1 prospetto 2

Edificio	iscrizioni	stato elevazioni	P	elementi qualificanti	elementi degradanti	uso attuale
		stato copertura	P			agricolo
		stato generale	P			utilizzo
		materiali copertura				abbandonato
		scandole

Edificio	tipo	evoluzione dell'edificio	note
	E.3.1	Edificio probabilmente cresciuto in tre fasi diverse secondo il tipo E.3.1: impianto, aggiunta del volume sulla sinistra e quindi di quello sulla destra.	
	ambienti		
	Fuoco 1.1.06

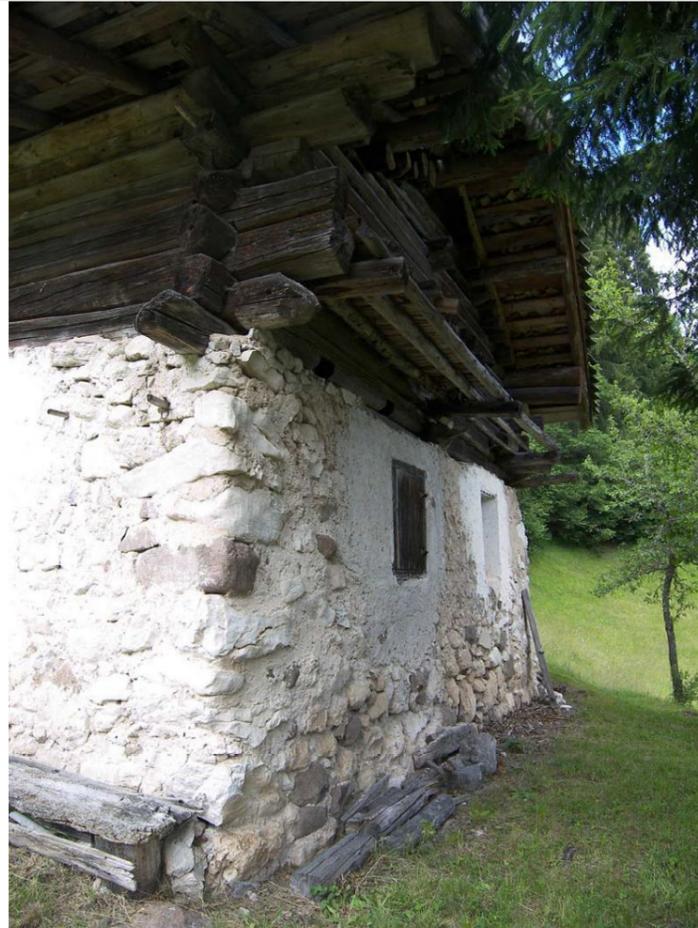
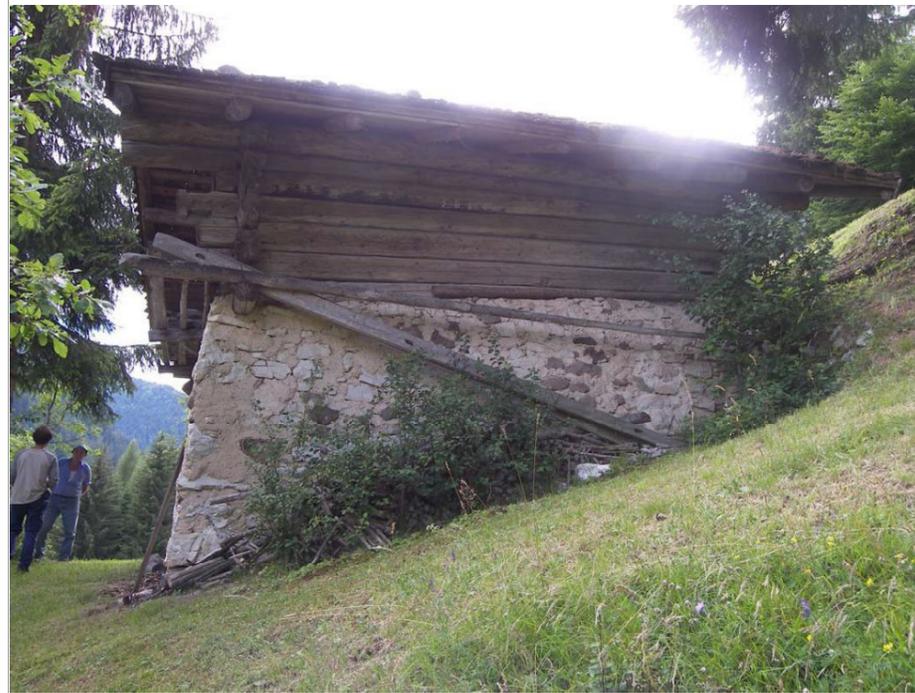
prospetto 1 prospetto 2

Edificio	iscrizioni	stato elevazioni	B	elementi qualificanti	elementi degradanti	uso attuale
		stato copertura	B		intonaci cementizi	abitativo
		stato generale	B			utilizzo
		materiali copertura				temporaneo
		scandole

Edificio	tipo	evoluzione dell'edificio	note
	E.3.2 ambienti Fuoco 1.2.04	Edificio probabilmente unitario riferibile al tipo E.3.2 ma caratterizzato da una notevole altezza del blockbau del sottotetto, fin quasi a formare un secondo ambiente, forse accessibile dall'interno e privo di aperture.

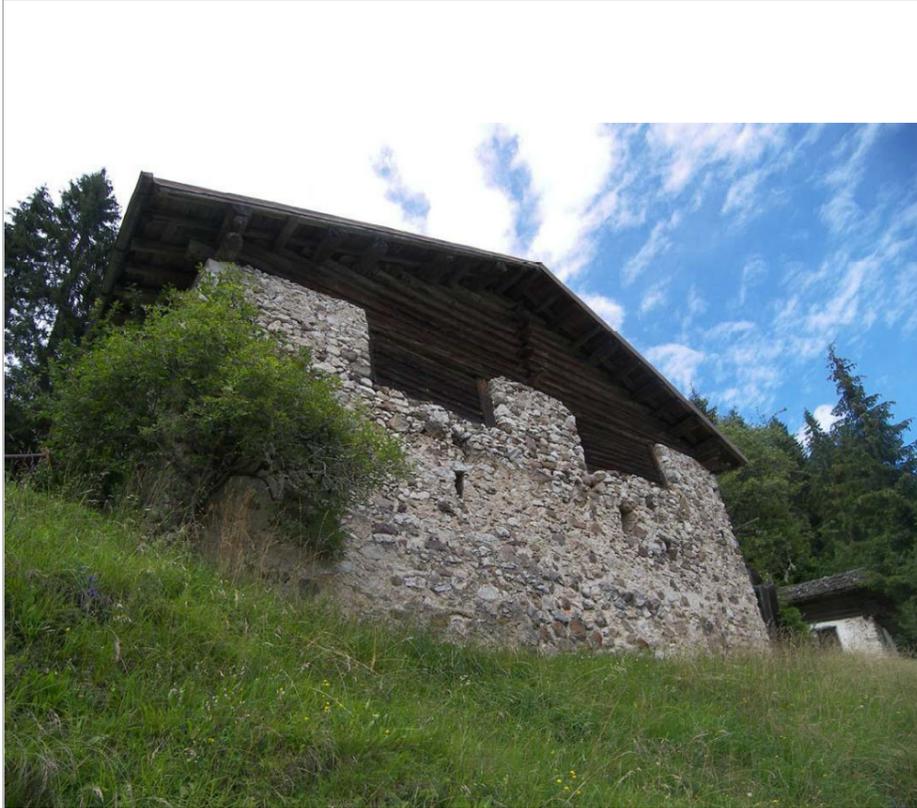
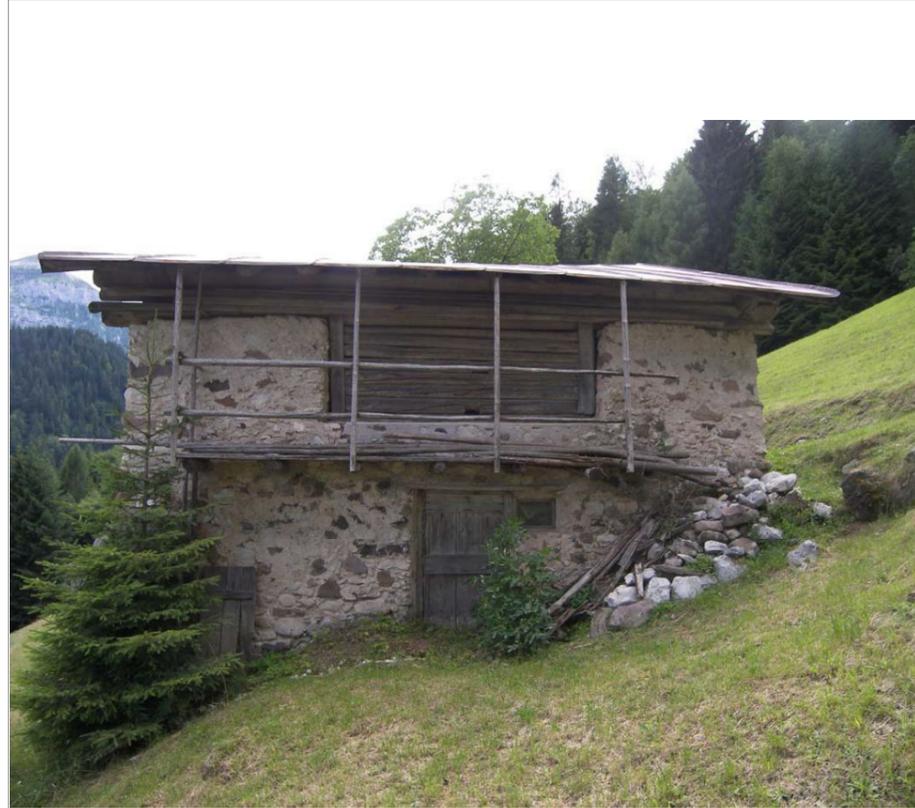
prospetto 1 prospetto 2

Edificio	iscrizioni	stato elevazioni	B	elementi qualificanti	elementi degradanti	uso attuale
		stato copertura	B		coperture in lamiera ondulata o non verniciata intonaci cementizi	agricolo
		stato generale	B			utilizzo
		materiali copertura				temporaneo
		lamiera

Edificio	tipo	evoluzione dell'edificio	note
	C.2	Edificio apparentemente unitario riferibile al tipo C.2. Notare il sopralzo della muratura ai fianchi della porta del fienile che potrebbe riferirsi a una fase precedente poco leggibile.	
	ambienti		
	Fienile 1.1.07 Stalla 1.1.08

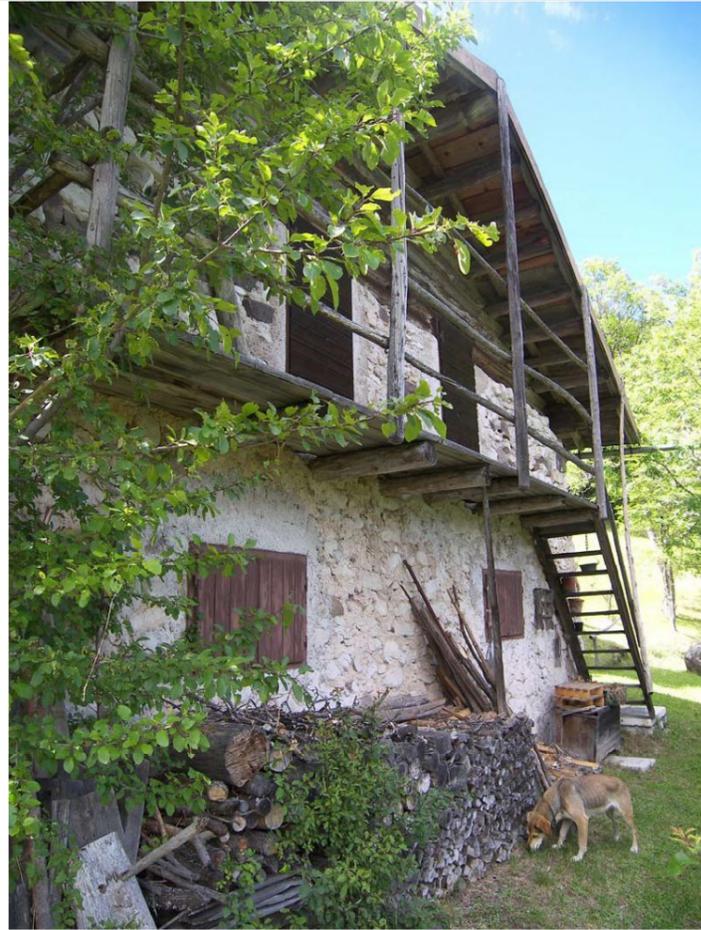
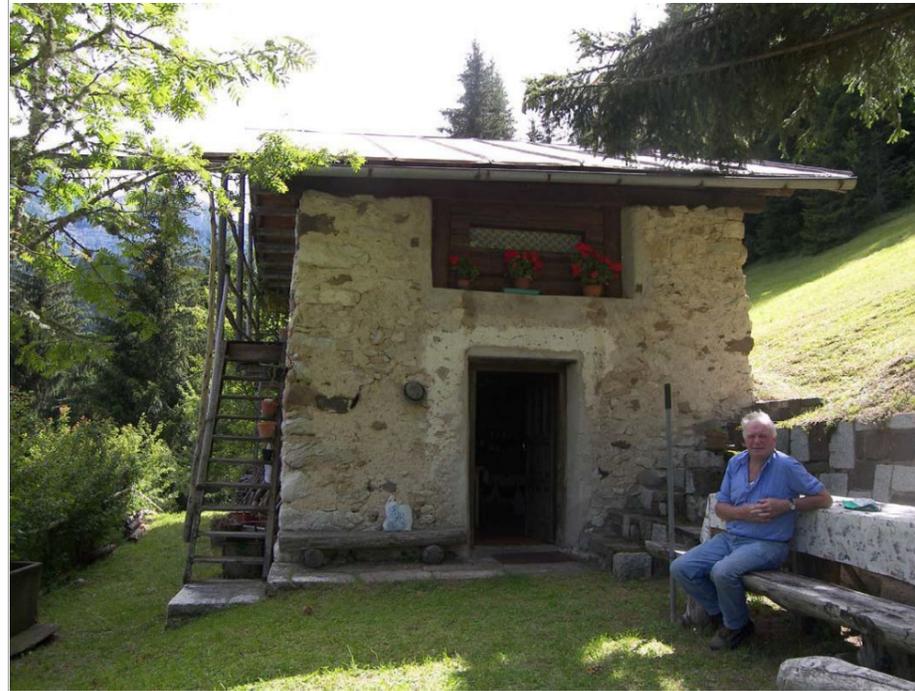
prospetto 1 prospetto 2

Edificio	iscrizioni	stato elevazioni	B	elementi qualificanti	elementi degradanti	uso attuale
	Incisione sul colmo: "CDF 1916"	stato copertura	B	iscrizioni	coperture in lamiera ondulata o non verniciata intonaci cementizi	abitativo
	stato generale	B				utilizzo
	materiali copertura					temporaneo
	lamiera

Edificio	tipo	evoluzione dell'edificio	note
	G.4	Edificio sorto nel 1916 secondo il tipo G.4 (vedi porte binate del letto sul prospetto 3) e poi ridotto a unifamiliare chiudendo una porta sul prospetto 4.	
	ambienti		
	Fuoco 3.2.03 Letto 2.1.02

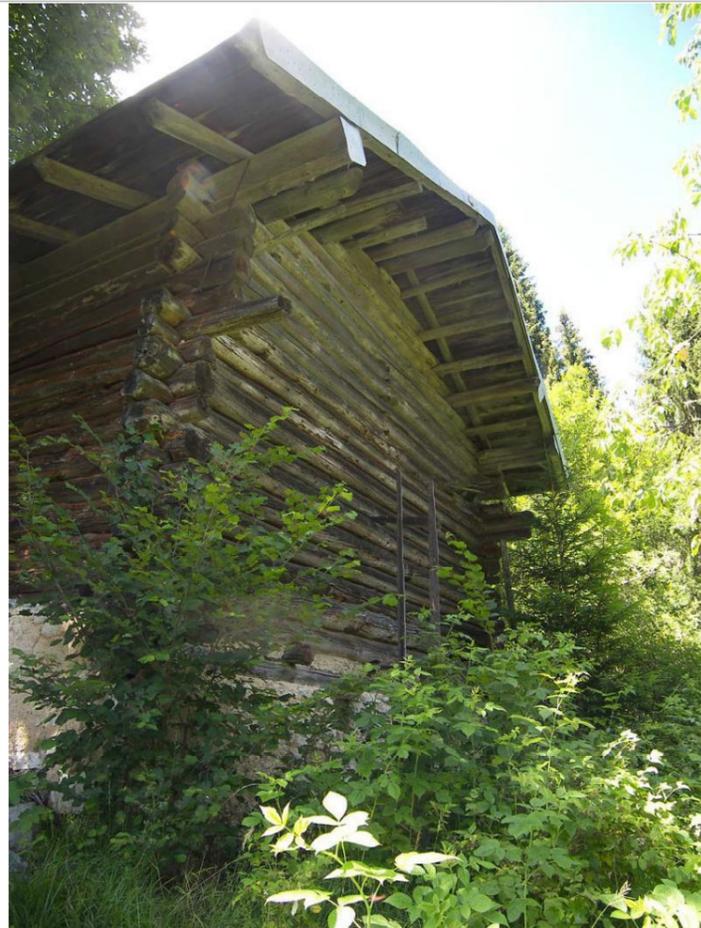
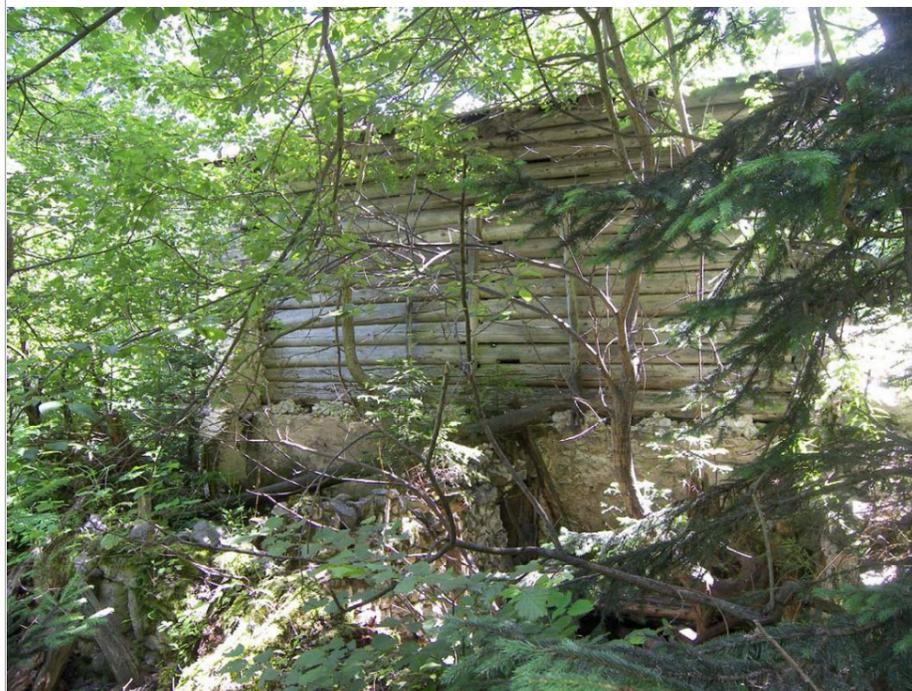
prospetto 1 prospetto 2

Edificio	iscrizioni	stato elevazioni	elementi qualificanti	elementi degradanti	uso attuale
	Incisioni sulla porta del fienile: "MB 1934" "DC 11-11/1932" "W / «BM-4-5-1933"	M	iscrizioni	coperture in lamiera ondulata o non verniciata	agricolo
		stato copertura			utilizzo
		stato generale			abbandonato
		materiali copertura			
		lamiera

Edificio	tipo	evoluzione dell'edificio	note
	A.4	Edificio sorto in più fasi: impianto secondo il tipo A.2; successiva aggiunta della porzione abitativa sul prospetto 2, raggiungendo il tipo A4; ulteriore aggiunta sul prospetto 4; successivi (post 1934) crolli delle due porzioni aggiunte.	
	ambienti		
	Fienile 1.1.01 Fuoco 3.2.01 Stalla 1.1.07 altro

Per la specificazione degli interventi ammessi dalla categoria d'intervento, valgono, oltre a quelle relative agli ambienti individuati, le indicazioni del Manuale Tipologico per l'ambiente Letto 3.1.2.

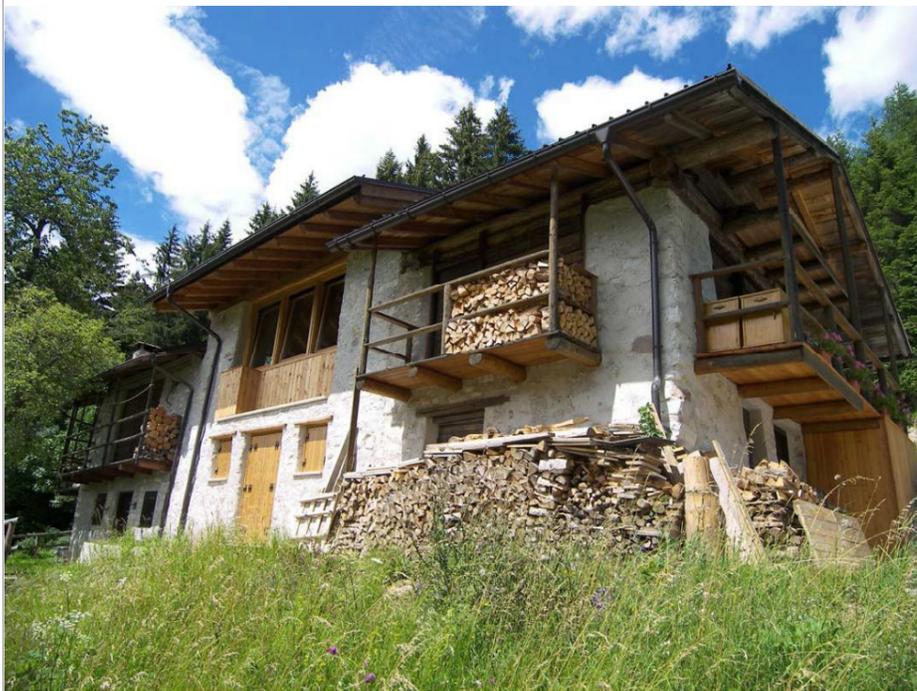
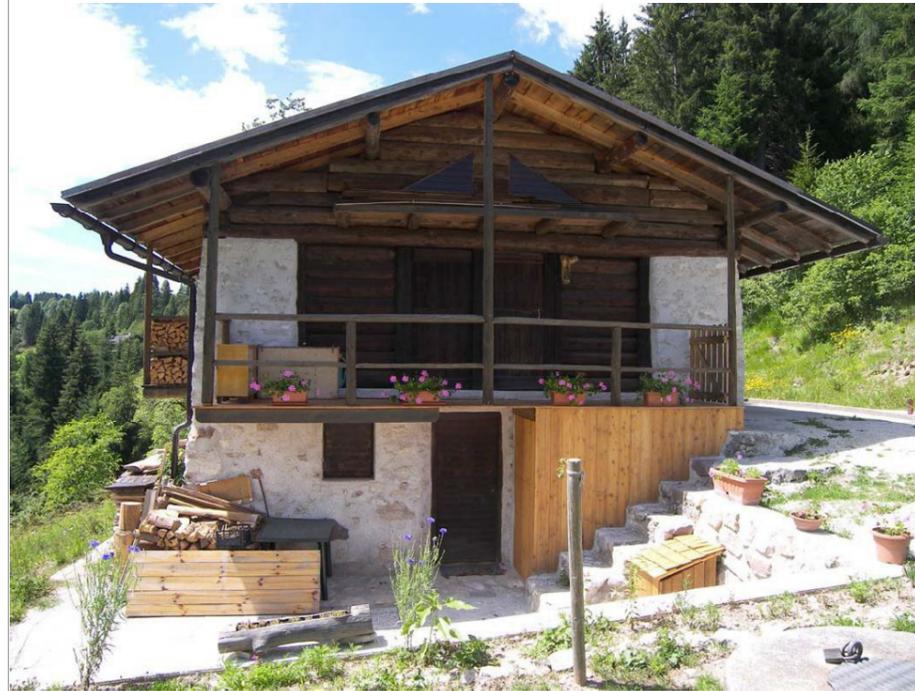
prospetto 1 prospetto 2

Edificio	iscrizioni	stato elevazioni	B	elementi qualificanti	elementi degradanti	uso attuale
		stato copertura	B		coperture in lamiera ondulata o non verniciata Terrazze e muri Finestre su timpano murature in cemento a vista	abitativo
		stato generale	B			utilizzo
		materiali copertura				temporaneo
		lamiera

Edificio	tipo	evoluzione dell'edificio	note
	<p>altro</p> <p>ambienti</p> <p>Fuoco 3.2.01 Letto 3.2.01 Fienile 1.3.06 Stalla 1.1.07 Stalla 1.1.08 altro</p>	<p>Edificio sorto in più fasi, fino a costituire una schiera di quattro blocchi leggermente sfalsati tra loro. I numerosi interventi di ristrutturazione hanno reso praticamente illeggibili le destinazioni originarie e quindi anche i riferimenti ad alcuni ambienti. In ogni caso, l'aggregazione di quattro blocchi come questa è inusuale rispetto al processo tipologico delle baite.</p>

Per la specificazione degli interventi ammessi dalla categoria d'intervento, valgono, oltre a quelle relative agli ambienti individuati, le indicazioni del Manuale Tipologico per il tipo D.5.

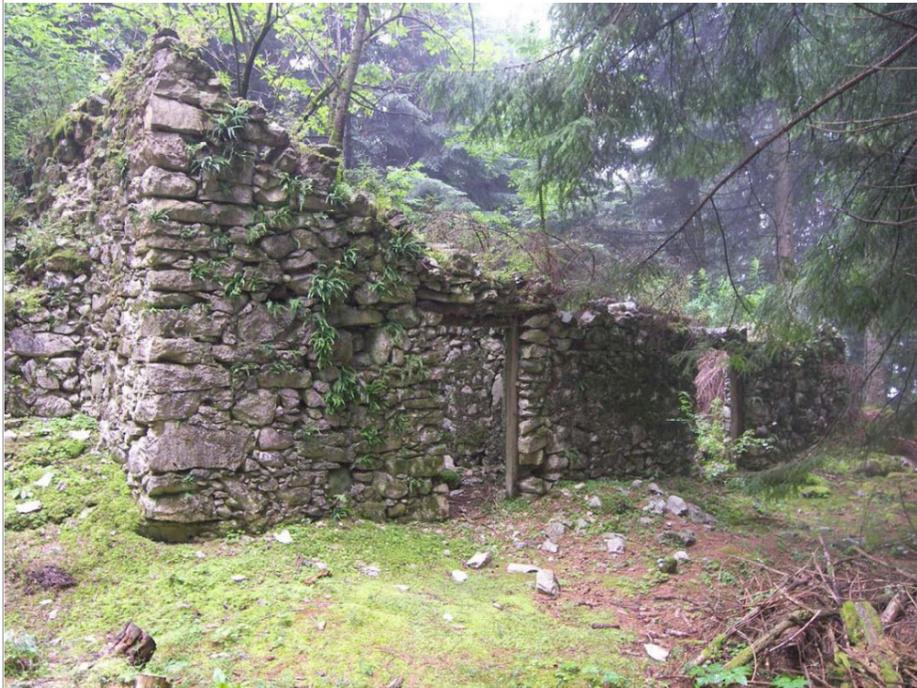
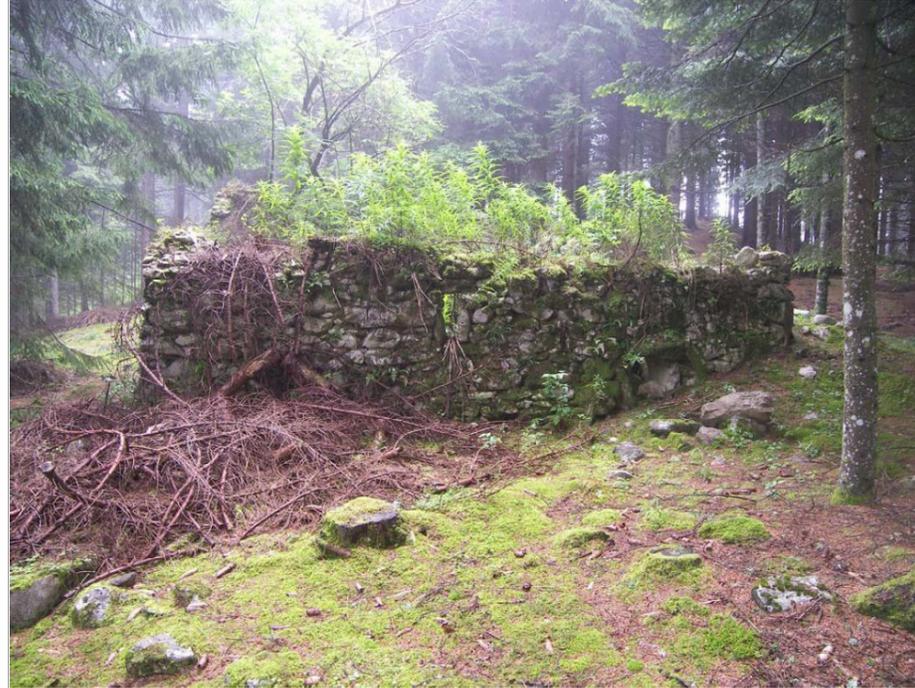
prospetto 1 prospetto 2

Edificio	iscrizioni	stato elevazioni <input type="text" value="C"/>	elementi qualificanti	elementi degradanti	uso attuale
		stato copertura <input type="text" value="P"/>			abitativo
		stato generale <input type="text" value="P"/>			agricolo
		materiali copertura			utilizzo
					abbandonato

Edificio	tipo	evoluzione dell'edificio	note
	ambienti	Edificio evidentemente compost0, al piano terra, di stalla e fuoco con ritonda, ma non leggibile nel livello superiore.	
	Fuoco 3.2.01 Stalla 1.1.07 altro

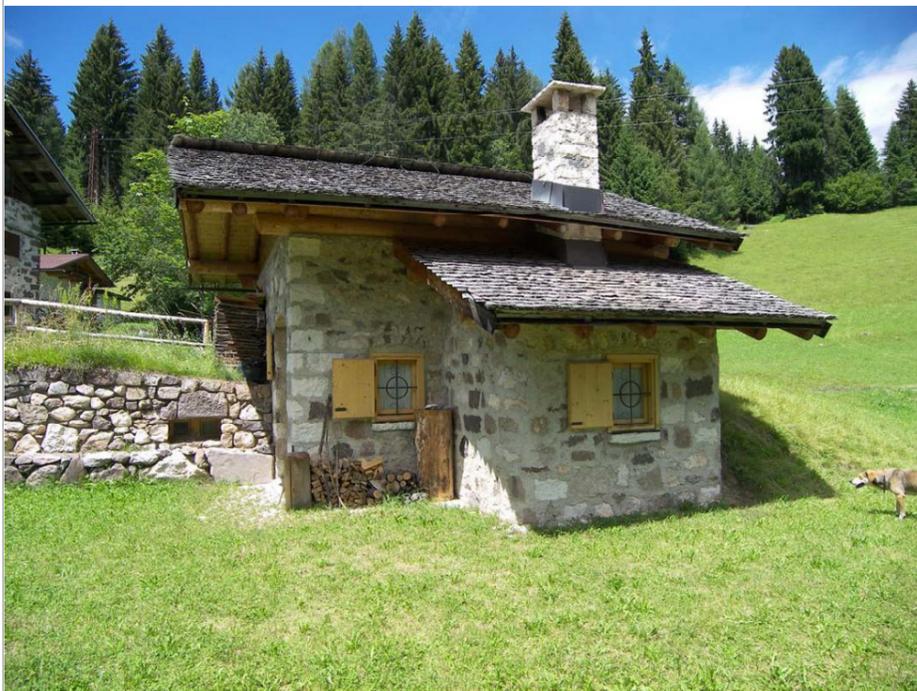
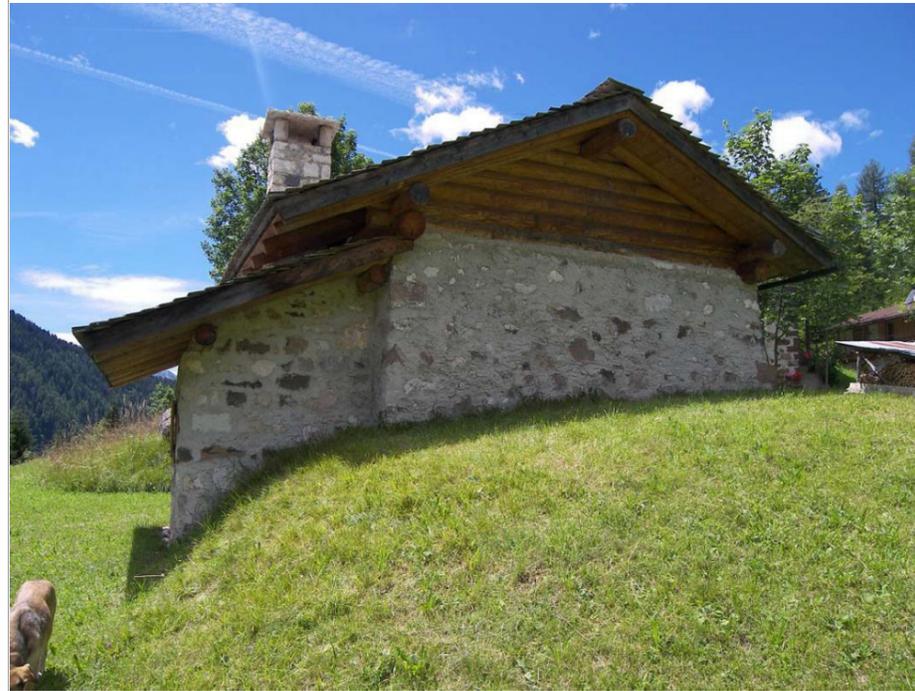
prospetto 1 prospetto 2

Edificio	iscrizioni	stato elevazioni	B	elementi qualificanti	elementi degradanti	uso attuale
		stato copertura	B		intonaci cementizi	abitativo
		stato generale	B			utilizzo
		materiali copertura				temporaneo
		scandole				
		leggibilità del processo edilizio	Bassa			
		coerenza col processo tipologico	Alta			
		significatività storica	Medi

Edificio	tipo	evoluzione dell'edificio	note
	F.3	Edificio unitario al quale è stata successivamente aggiunta la ritonda 1.1. sul prospetto 1.	
	ambienti		
	Fuoco 1.3.05

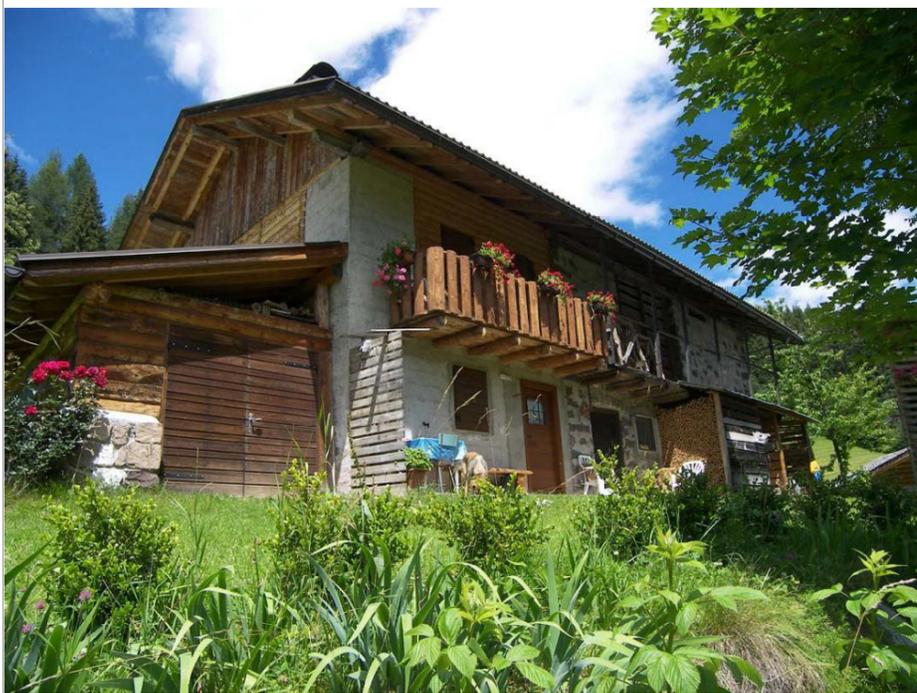
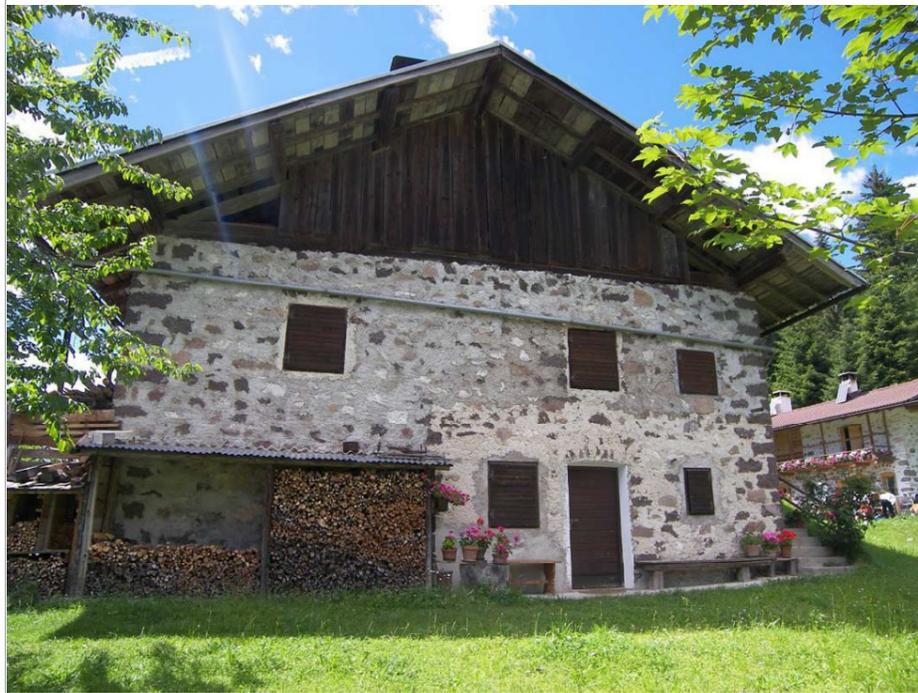
prospetto 1 prospetto 2

Edificio	iscrizioni	stato elevazioni	B	elementi qualificanti	elementi degradanti	uso attuale
		stato copertura	B		torrette e comignoli anomali intonaci cementizi	agricolo abitativo
		stato generale	B			utilizzo
		materiali copertura				temporaneo
		tegole cemento

Edificio	tipo	evoluzione dell'edificio	note
	altro	Edificio probabilmente novecentesco sorto in più fasi: impianto della porzione di destra secondo il tipo B.4 con profondità inusuale e Stalla e Fuoco affiancate in modo inconsueto; aggiunta di un ulteriore volume agricolo (in mattoni di cemento) sul prospetto 4, raggiungendo così il tipo D.4; ulteriore aggiunta di un volume a garage sul medesimo prospetto.	
	ambienti		
	Stalla 1.2.01 Fuoco 3.2.03 Letto 3.2.01 Fienile 1.3.06 altro

Per la specificazione degli interventi ammessi dalla categoria d'intervento, valgono, oltre a quelle relative agli ambienti individuati, le indicazioni del Manuale Tipologico per il tipo D.4. L'intervento dovrà conservare l'assetto edilizio documentato. L'intervento dovrà riproporre gli ambienti documentati. L'intervento preveda la rimozione della superfetazione sul prospetto 1 e l'adeguamento alle prescrizioni contenute nelle schede del Manuale Tipologico della superfetazione sul prospetto 2. Il volume aggiunto sul prospetto 4 deve rimanere a destinazione agricola e non può essere trasformato ad uso abitativo.

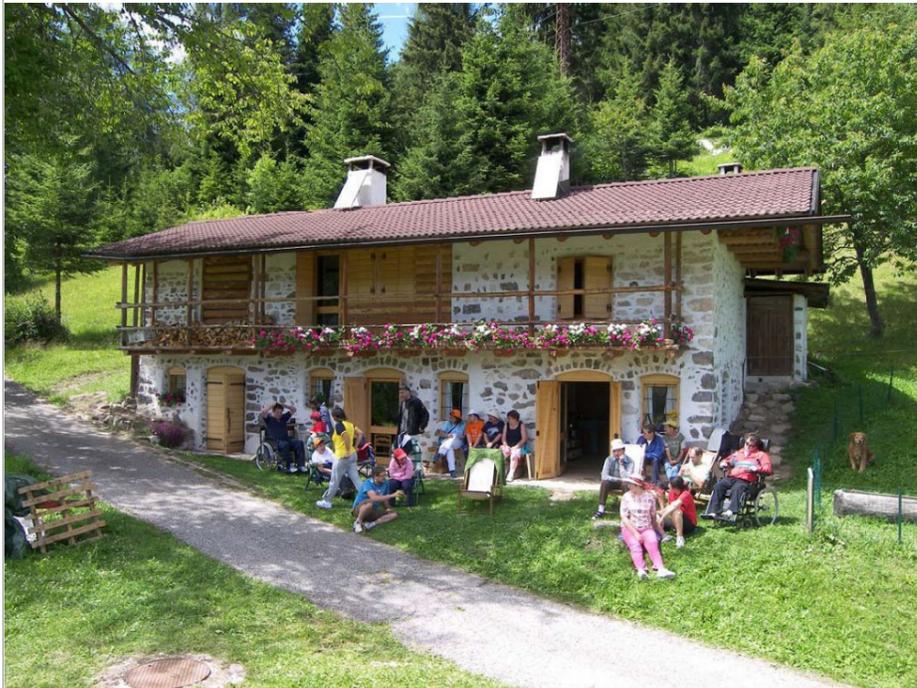
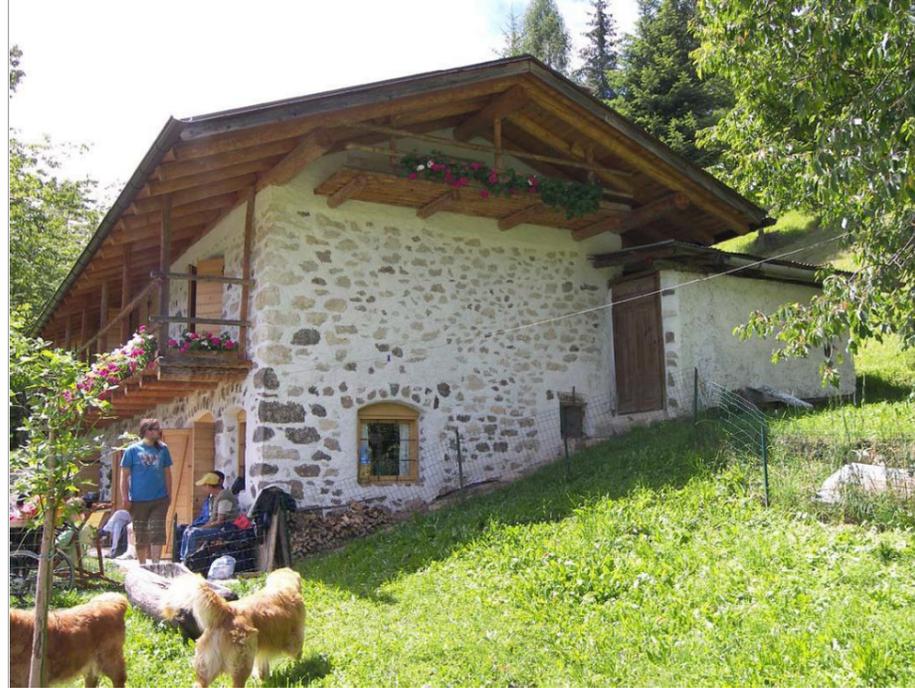
prospetto 1 prospetto 2

Edificio	iscrizioni	stato elevazioni	B	elementi qualificanti	elementi degradanti	uso attuale
		stato copertura	B		antenne e impianti simili coperture in lamiera ondulata o non verniciata intonaci cementizi	abitativo
		stato generale	B			utilizzo
		materiali copertura				temporaneo
		lamiera				
		leggibilità del processo edilizio	Media			
		coerenza col processo tipologico	Media			
		significatività storica	Bassa

Edificio	tipo	evoluzione dell'edificio	note
	altro	Edificio probabilmente sorto in più fasi rese illeggibili da recenti interventi di riuso ma riferibile al tipo D.4 al quale è stato aggiunto, sul prospetto 2 un volume incongruo.	
	ambienti		
	Stalla 1.2.01 Letto 3.2.01 Fuoco 3.2.01 Fienile 1.3.06 Stalla 1.1.07

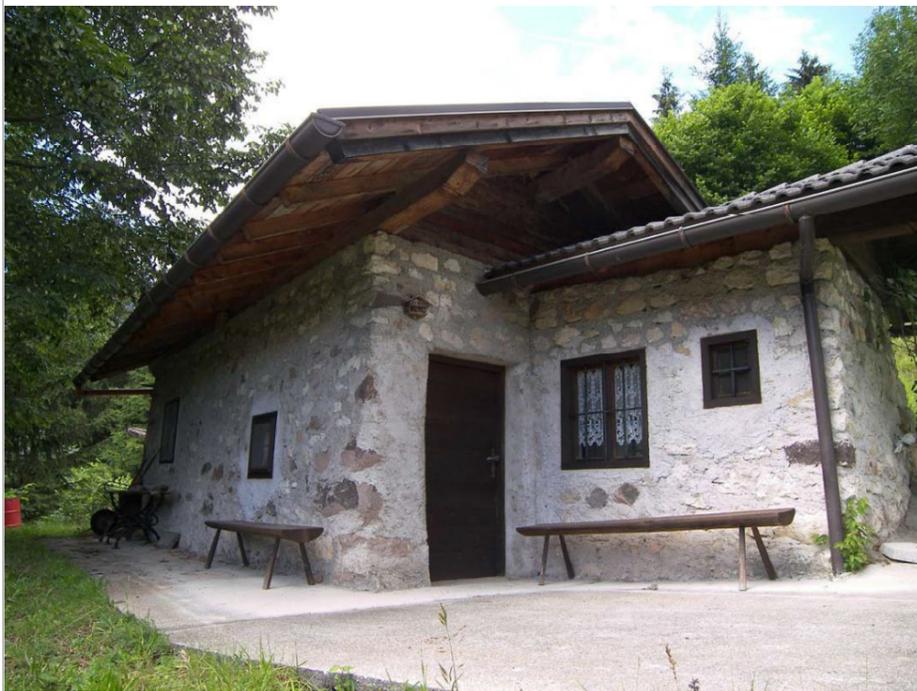
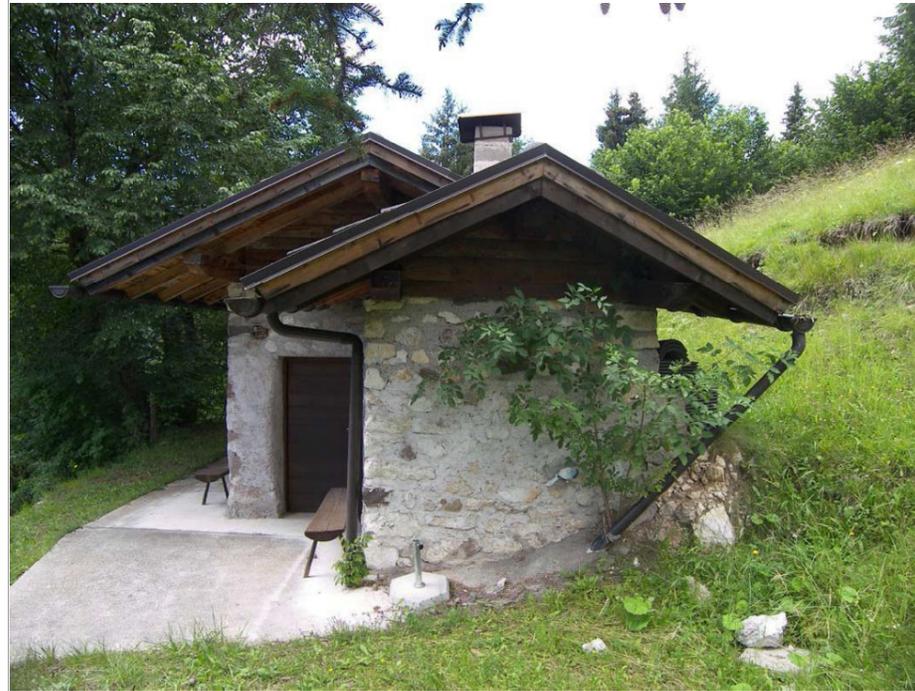
prospetto 1 prospetto 2

Edificio	iscrizioni	stato elevazioni	B	elementi qualificanti	elementi degradanti	uso attuale
		stato copertura	B		intonaci cementizi Cisterna	abitativo
		stato generale	B			utilizzo
		materiali copertura				temporaneo
		tegole cemento				
		leggibilità del processo edilizio	Bassa			
		coerenza col processo tipologico	Media			
		significatività storica	Bassa

Edificio	tipo	evoluzione dell'edificio	note
	F.3	Edificio unitario cui è stato successivamente aggiunto un volume (inizialmente ad uso ritonda 1.1 con falde ortogonali?) sul prospetto 2.	
	ambienti		
	Fuoco 1.3.05

Ai sensi dell'art. 15 del Piano Urbanistico Provinciale, gli interventi sul presente edificio non potranno prevedere attività di trasformazione urbanistica ed edilizia in quanto esso ricade in area ad Elevata pericolosità o di Tutela assoluta di sorgenti e pozzi del Piano Urbanistico Provinciale.

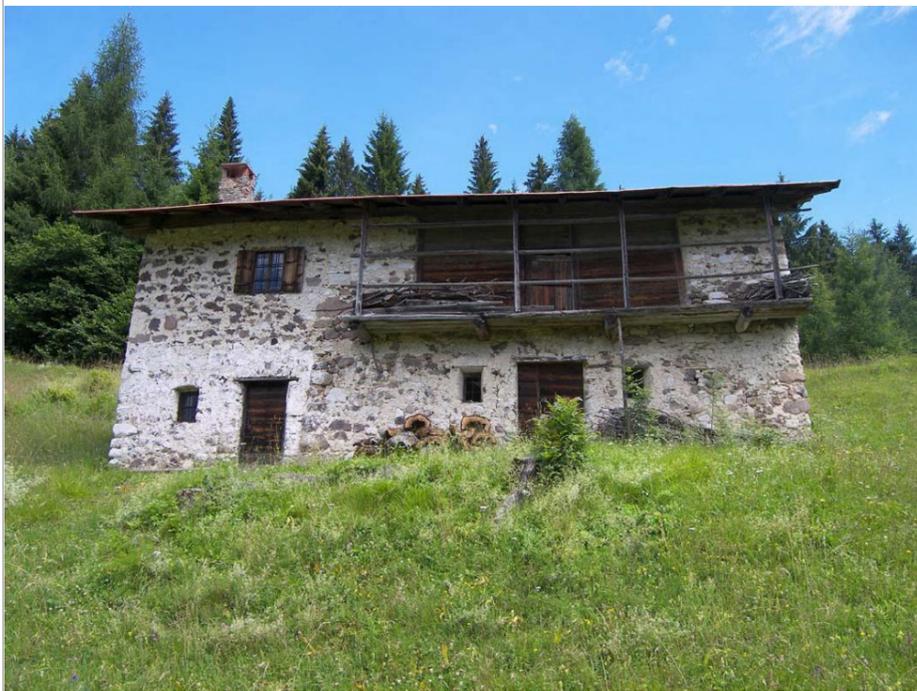
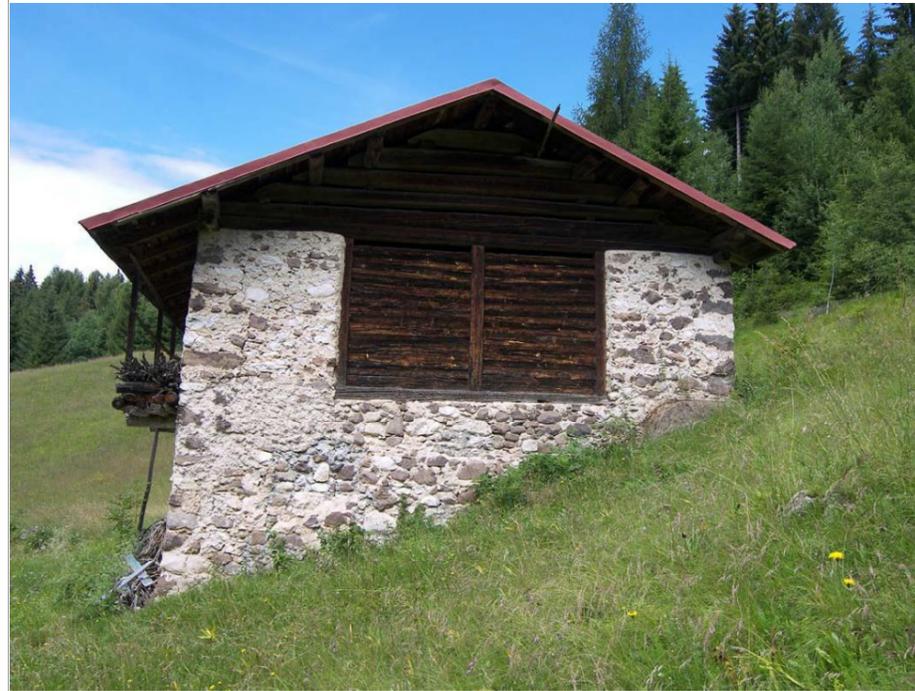
prospetto 1 prospetto 2

Edificio	iscrizioni	stato elevazioni	B	elementi qualificanti	elementi degradanti	uso attuale
	Incisione sul colmo di sinistra: "SB FL J893"	stato copertura	B	iscrizioni	coperture in lamiera ondulata o non verniciata intonaci cementizi	abitativo agricolo
	stato generale	B				utilizzo
	materiali copertura					temporaneo
	lamiera					
	leggibilità del processo edilizio	Alta				
	coerenza col processo tipologico	Alta				
	significatività storica	Medi

Edificio	tipo	evoluzione dell'edificio	note
	B.4	Edificio sorto in più fasi: impianto secondo il tipo B.2 e successiva addizione della porzione abitativa probabilmente in più fasi oggi non identificabili (vedi fessura sul prospetto 4) e concluse nel 1893, raggiungendo il tipo B.4.	
	ambienti		
	Fuoco 3.2.01 Letto 3.2.01 Fienile 1.3.06 Stalla 1.1.07
