Restituzione del rilievo e analisi dell'edificio

area omogenea **MEZ 09** edificio n. **058** c. c. **MEZZANO** particella **.687/6** riferimenti fotografie **MEZ0905801 , MEZ0905802**

Indicazioni di intervento

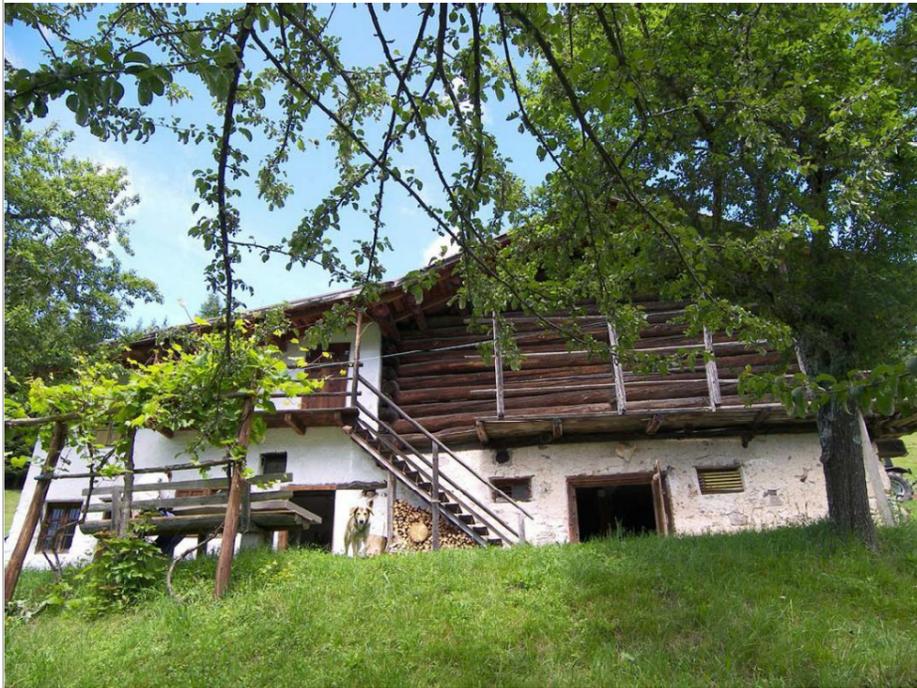
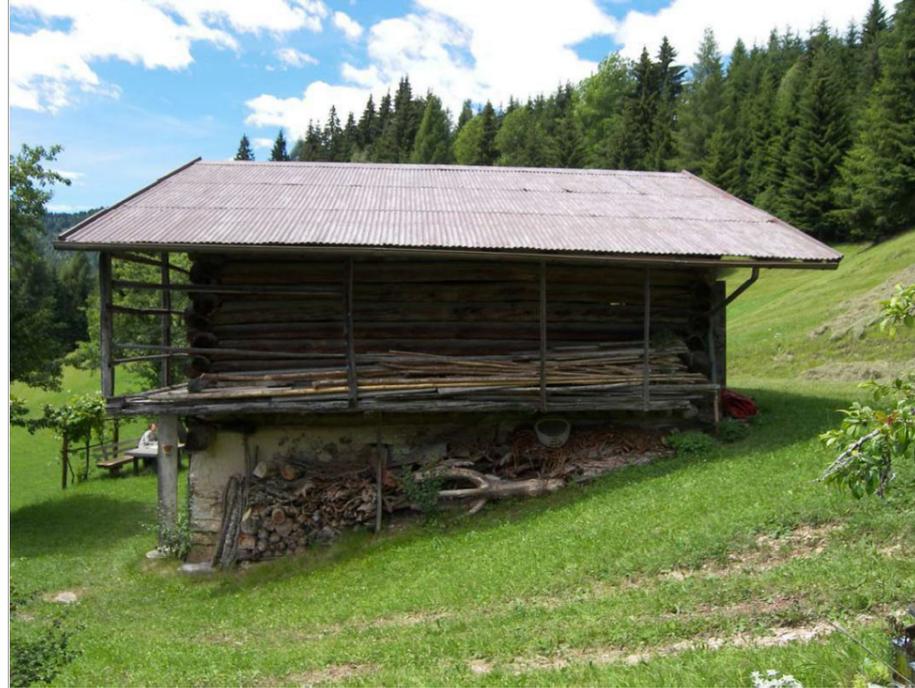
prospetto 1 prospetto 2

Edificio	iscrizioni	stato elevazioni	elementi qualificanti	elementi degradanti	uso attuale
	"W.V.O/1824" targa graffita su intonaco sopra porta stalla "W.V.O.F.+J8J9" architrave porta tabià	B stato copertura B stato generale B	iscrizioni Casera con avvolti	coperture in lamiera ondulata o non verniciata Scala in ferro esterna murature in cemento a vista intonaci cementizi	abitativo agricolo

Edificio	tipo	evoluzione dell'edificio	note
	altro ambienti Fienile 1.1.01 Fuoco 3.2.01 Stalla 1.1.07 altro	Edificio sorto in più fasi: impianto nel 1819 (con lavori fino al 1824) secondo il tipo A.2; successiva aggiunta sul prospetto 4 di una porzione abitativa raggiungendo il tipo A.4; ulteriore aggiunta abitativa sempre sul prospetto 4, con modifica della pendenza del tetto, ottenendo così un assetto bifamiliare incongruo col processo tipologico. Il fienile conserva però al centro l'aia per la trebbiatura dei cereali (elemento ormai raramente rinvenibile) che ne definisce, di fatto, un utilizzo bifamiliare.

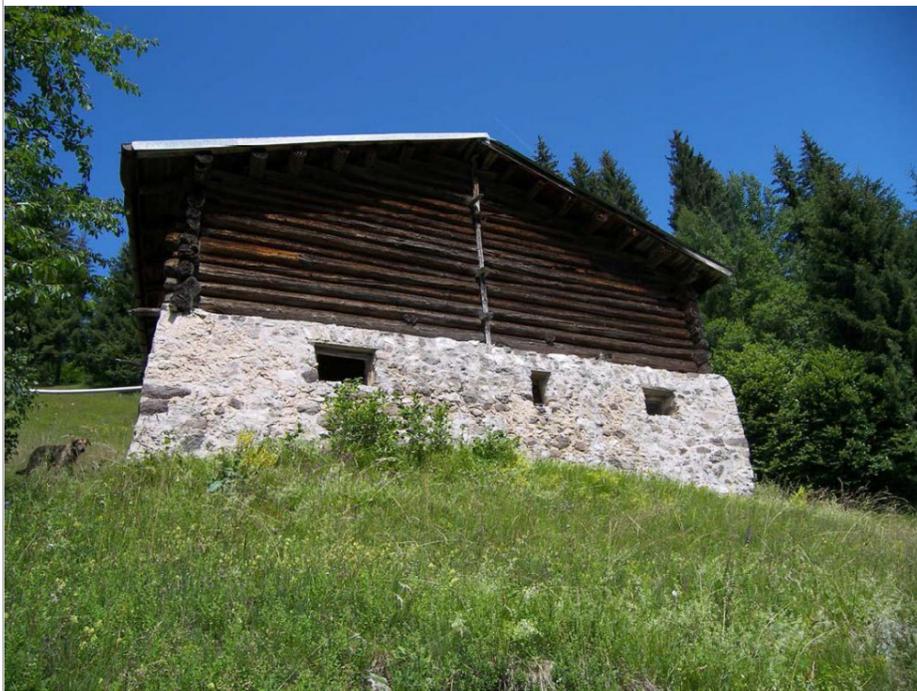
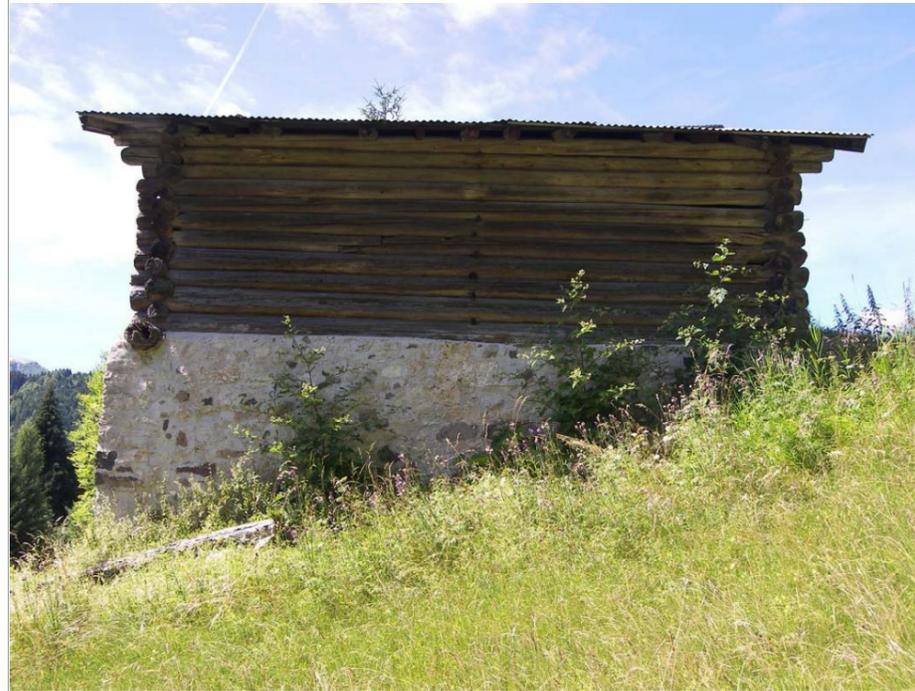
prospetto 1 prospetto 2

Edificio	iscrizioni	stato elevazioni	elementi qualificanti	elementi degradanti	uso attuale
	Incisione sull'architrave del fienile: "A.D.W.G.G.O.G.B.B I+S F.L 1808 LIAL" materiali copertura lamiera	B B B	iscrizioni	coperture in lamiera ondulata o non verniciata	agricolo temporaneo
	leggibilità del processo edilizio Alta coerenza col processo tipologico Alta significatività storica Medi

Edificio	tipo	evoluzione dell'edificio	note
	A.2 ambienti Fienile 1.1.01 Stalla 1.1.08	Edificio unitario risalente al 1808.

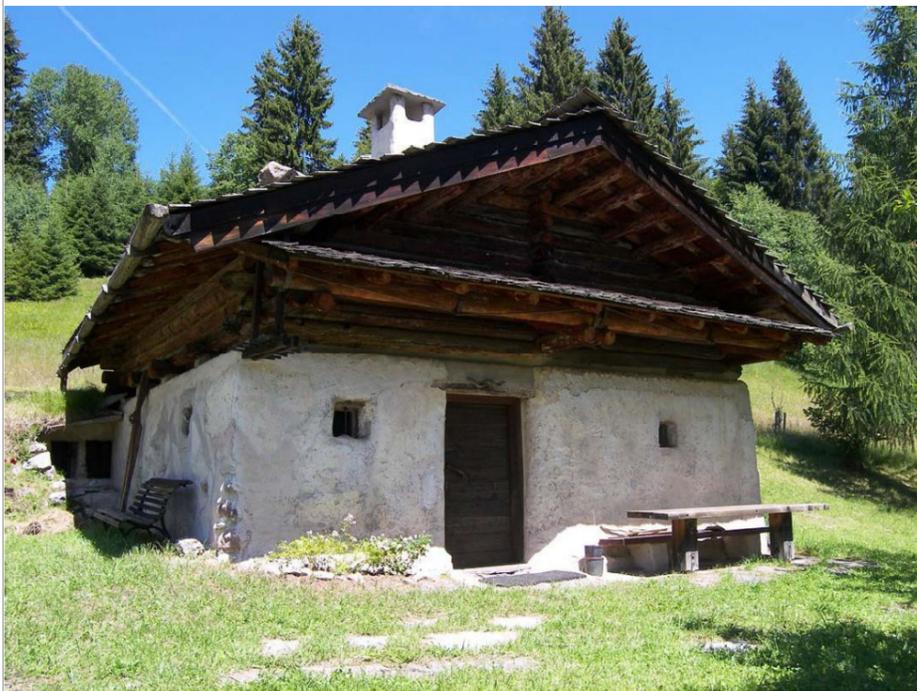
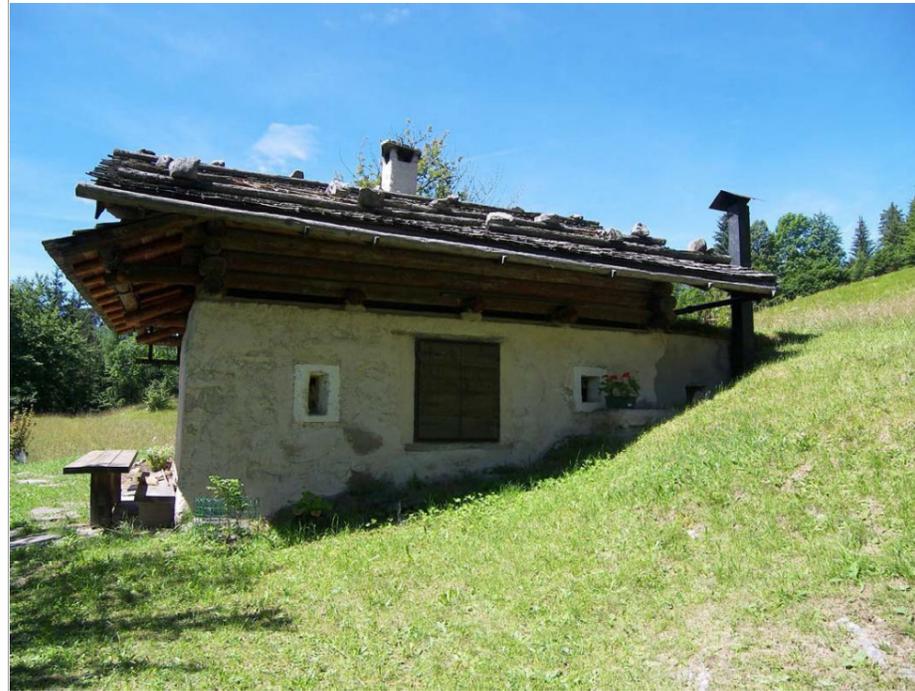
prospetto 1 prospetto 2

Edificio	iscrizioni	stato elevazioni	B	elementi qualificanti	elementi degradanti	uso attuale
	Graffito su intonaco fresco sopra la porta: "W R.S. + R.L.1982" scioglibile in "Viva Riccardo Schweizer + Rifatto L'anno 1982"	stato copertura	B	iscrizioni Intonaci originali	finestre e porte con dimensioni anomale	abitativo
	stato generale	B			utilizzo	temporaneo
	materiali copertura					
	scandole					
	leggibilità del processo edilizio	Media				
	coerenza col processo tipologico	Alta				
	significatività storica	Alta

Edificio	tipo	evoluzione dell'edificio	note
	E.4.1.1 ambienti Fuoco 1.1.05	Edificio sorto unitariamente secondo il tipo E.4.1.1 e fatto oggetto, nel 1982, di notevole ampliamento interrato sul prospetto 3 e di un intervento di restauro al tempo stesso accorto (conservazione della forometria e dei battenti originali, del tetto...) e innovativo (rifacimento parziale degli intonaci con interventi figurativi ben integrati grazie all'uso di malta di colori diversi). Ne è autore Riccardo Schweizer, artista ed esperto di architettura tradizionale.

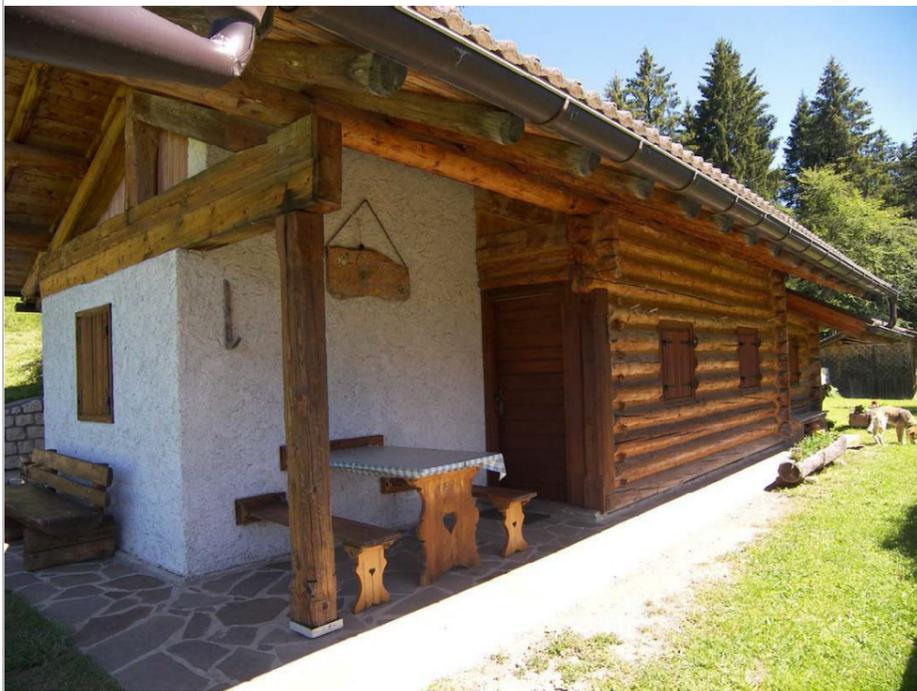
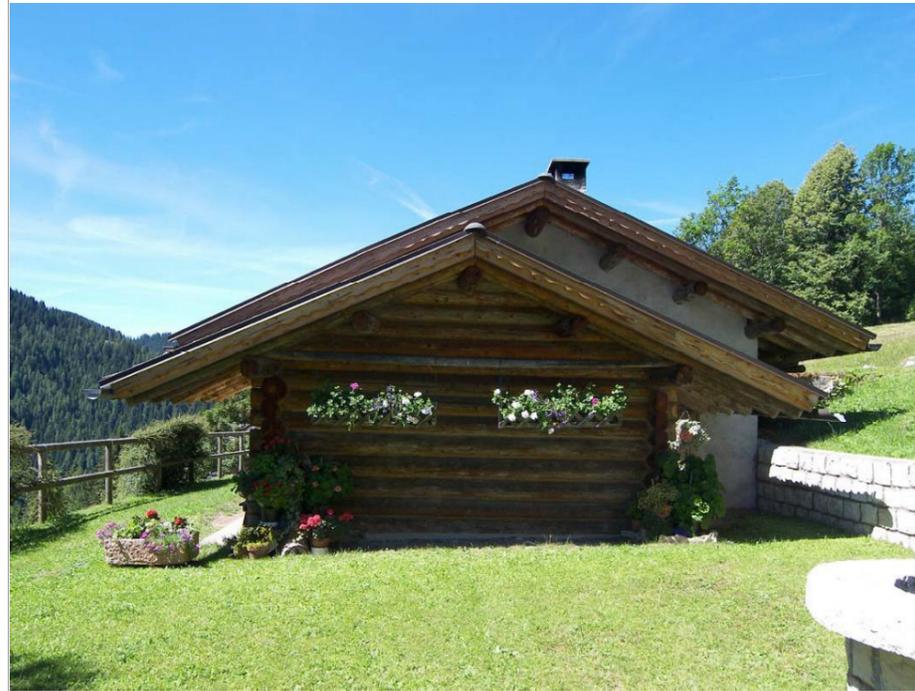
prospetto 1 prospetto 2

Edificio	iscrizioni	stato elevazioni	B	elementi qualificanti	elementi degradanti	uso attuale
		stato copertura	B		tecniche incoerenti materiali incoerenti intonaci cementizi Soluzioni architettoniche pozzo muro di sostegno antenne e impianti simili	abitativo
		stato generale	B			utilizzo
		materiali copertura				temporaneo
		tegole cemento

Tutte le strutture componenti gli ambienti sono soggette a Risanamento Conservativo.

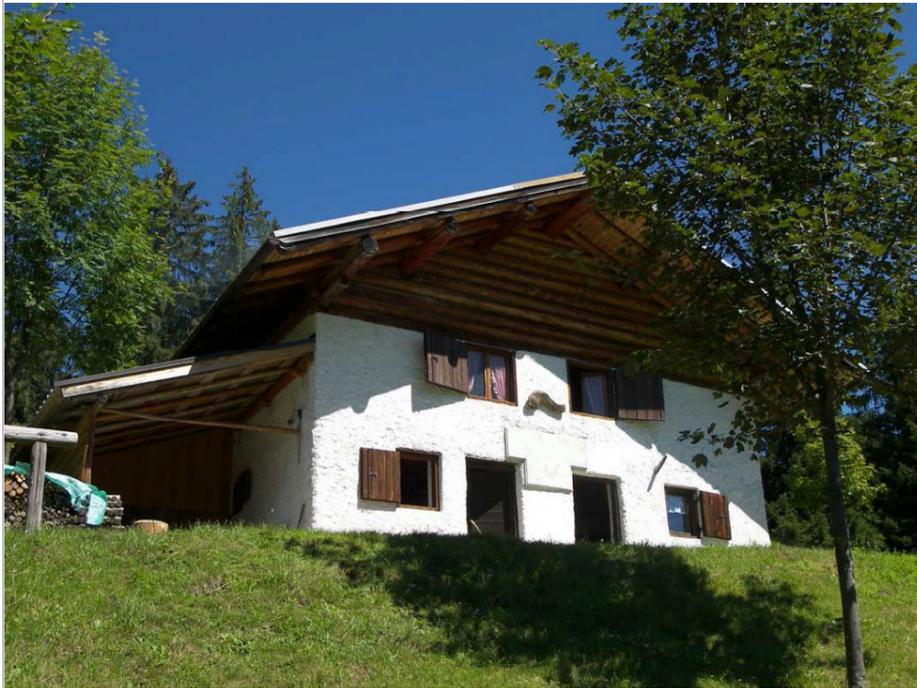
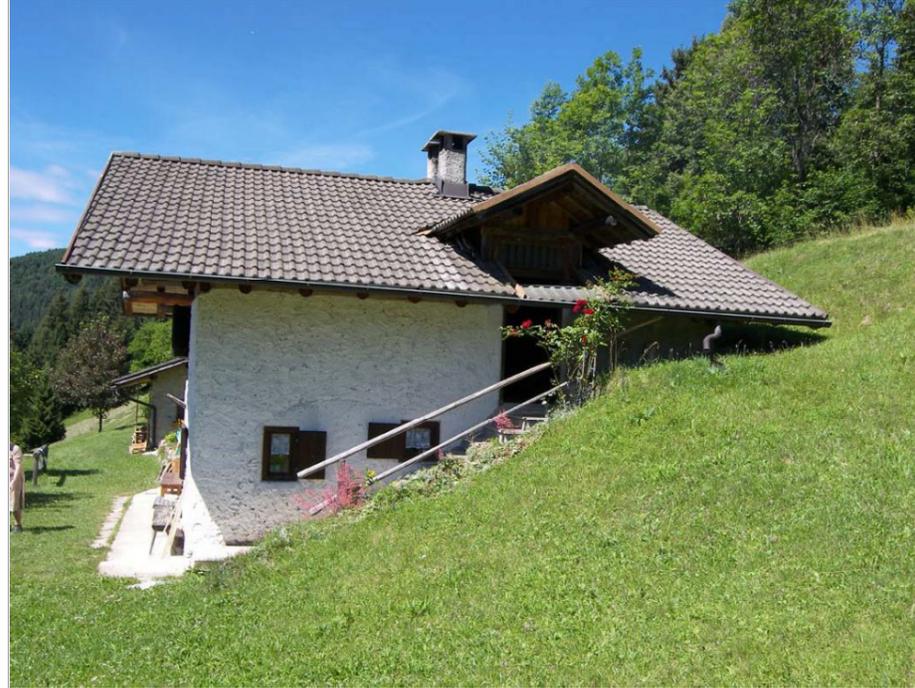
prospetto 1 prospetto 2

Edificio	iscrizioni	stato elevazioni	B	elementi qualificanti	elementi degradanti	uso attuale
		stato copertura	B		intonaci cementizi	abitativo
		stato generale	B			utilizzo
		materiali copertura				temporaneo
		tegole cemento

Edificio	tipo	evoluzione dell'edificio	note
	G.4	Edificio probabilmente unitario riferibile al tipo G.4 ma dotato di un unico ambiente Letto (forse a causa dell'eliminazione di una porta); recenti interventi hanno comportato l'addizione di una tettoia sul prospetto 4 l'apertura di un abbaino incongruo sul prospetto 2.	
	ambienti		
	Fuoco 3.2.01		
	altro

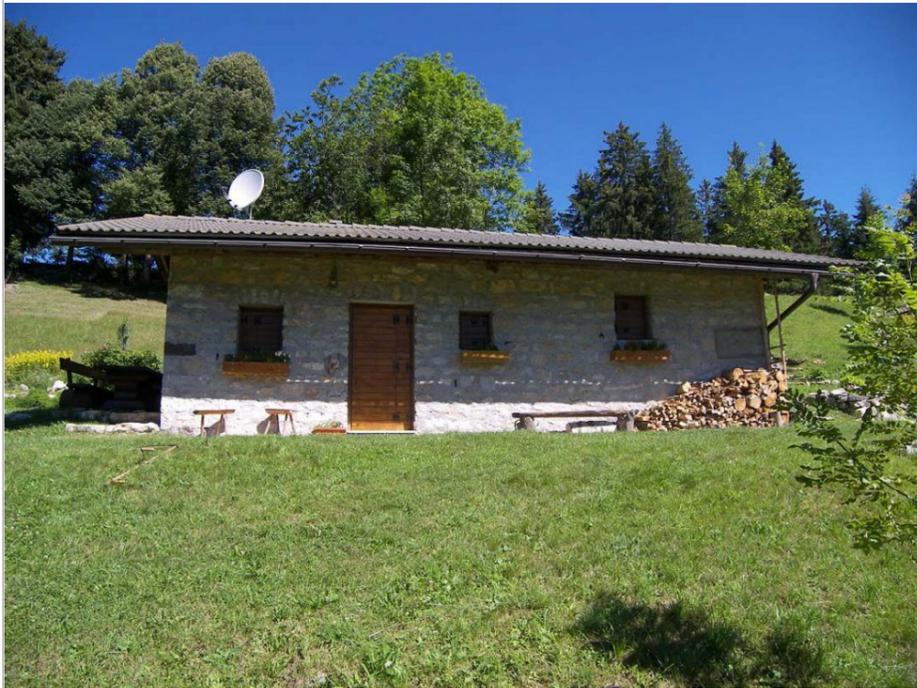
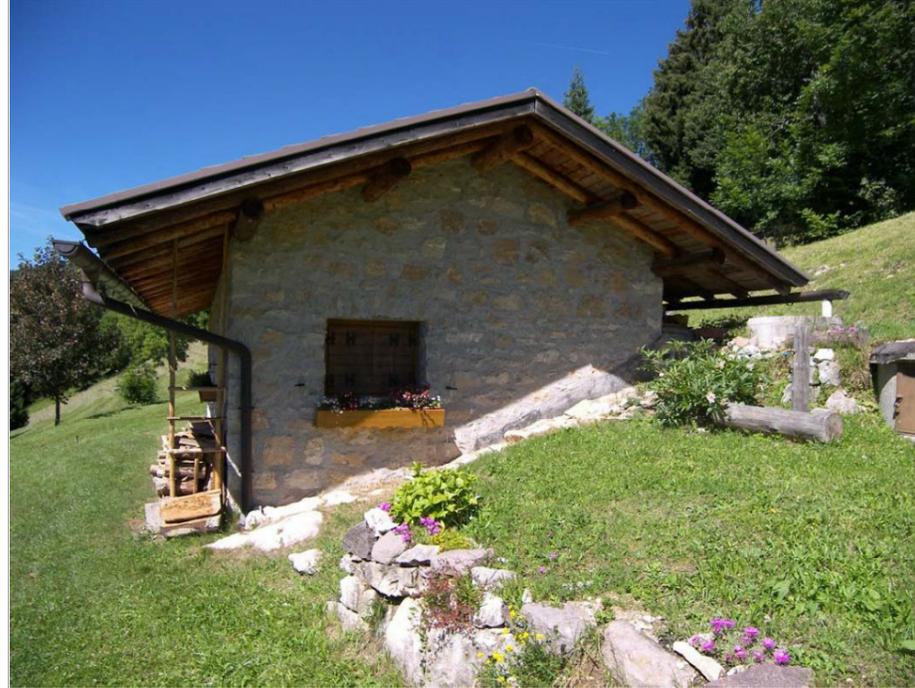
prospetto 1 prospetto 2

Edificio	iscrizioni	stato elevazioni	B	elementi qualificanti	elementi degradanti	uso attuale
		stato copertura	B		antenne e impianti simili intonaci cementizi	abitativo
		stato generale	B			utilizzo
		materiali copertura				temporaneo
		tegole cemento

Edificio	tipo	evoluzione dell'edificio	note
	<p>altro</p> <p>ambienti</p> <p>Fuoco 1.3.04</p> <p>altro</p>	<p>Edificio forse fatto oggetto di ricostruzione; sembrano probabili tre fasi: impianto del corpo di sinistra secondo il tipo F.3; aggiunta di un ulteriore locale sul prospetto 2 (vedi differenti livelli delle finestre sul prospetto 1) raggiungendo un assetto non riconducibile al processo tipologico; intervento di ricostruzione o pesante ristrutturazione con uniformazione delle murature.</p>

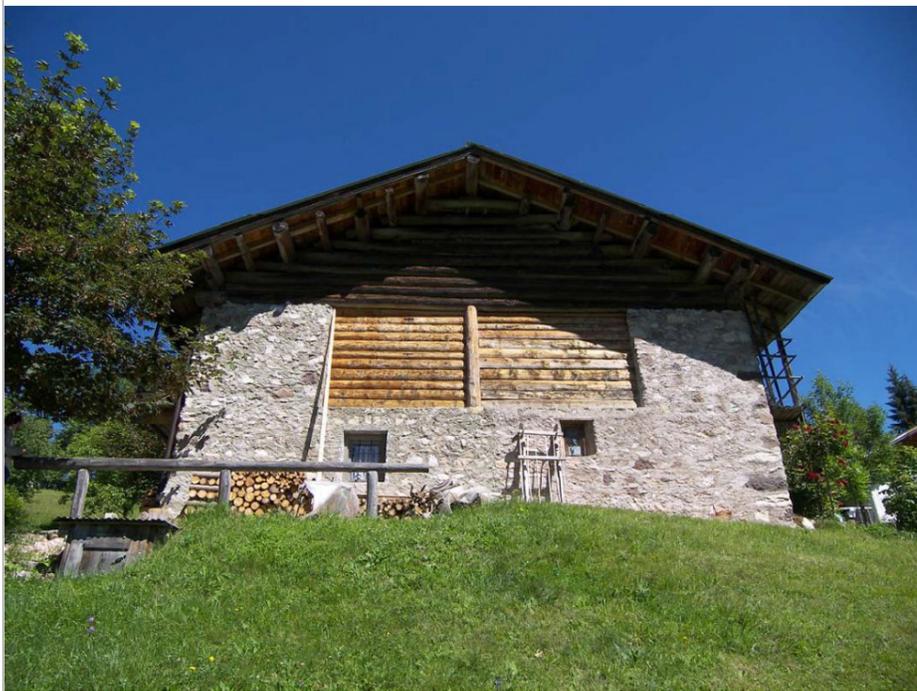
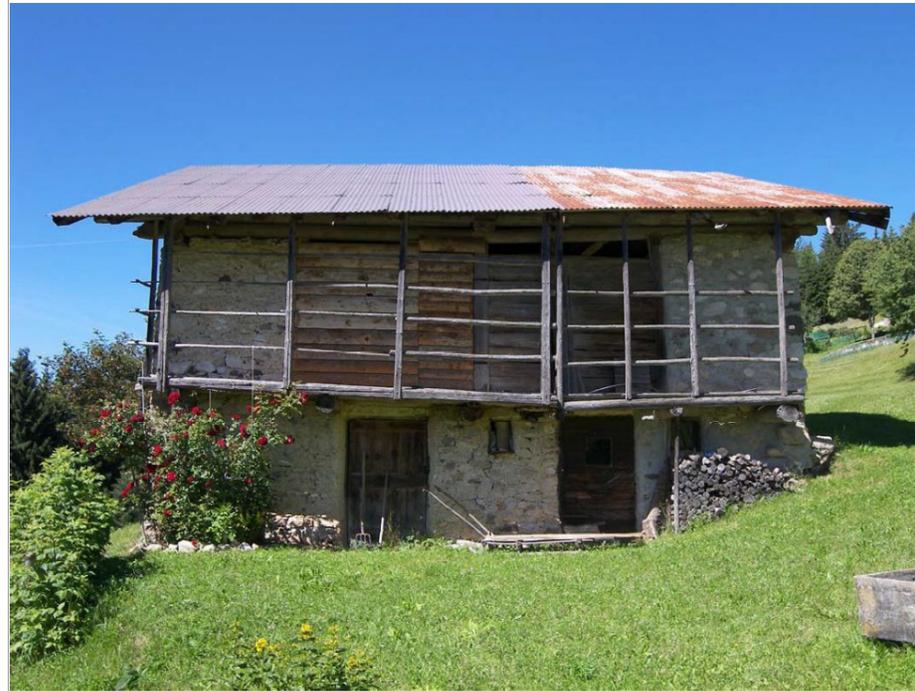
prospetto 1 prospetto 2

Edificio	iscrizioni	stato elevazioni	elementi qualificanti	elementi degradanti	uso attuale
	"1818" inciso sulla vera del pozzo materiali copertura lamiera	B B B	iscrizioni	coperture in lamiera ondulata o non verniciata intonaci cementizi	agricolo abitativo utilizzo temporaneo

Edificio	tipo	evoluzione dell'edificio	note
	altro ambienti Fienile 1.1.06 Stalla 1.1.08	Edificio unitario, forse risalente a inizio Ottocento ma probabilmente ristrutturato realizzando il Fienile 1.1.6; riferibile al tipo C.2, ma caratterizzato dalla presenza di ben quattro stalle affiancate a due a due; le due sul prospetto 4 e le corrispondenti parti di fienile sono state di recente trasformate in abitazione.
