### *Restituzione del rilievo e analisi dell'edificio*

area omogenea **MEZ 05**

| edificio n. | <b>001</b> |

c. c. MEZZANO

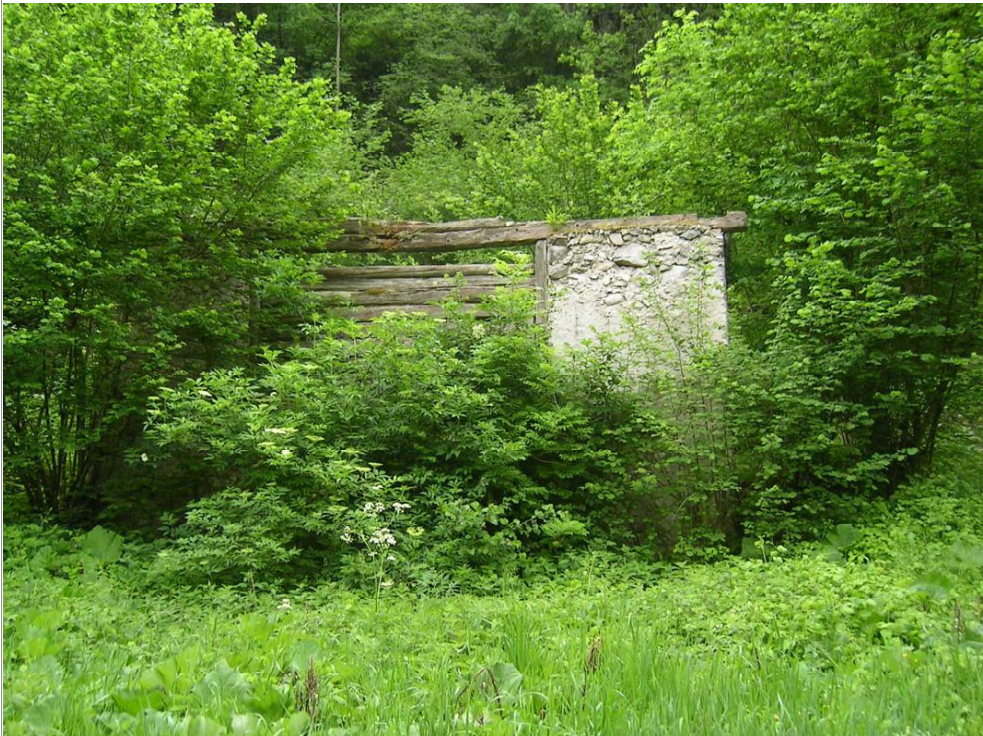
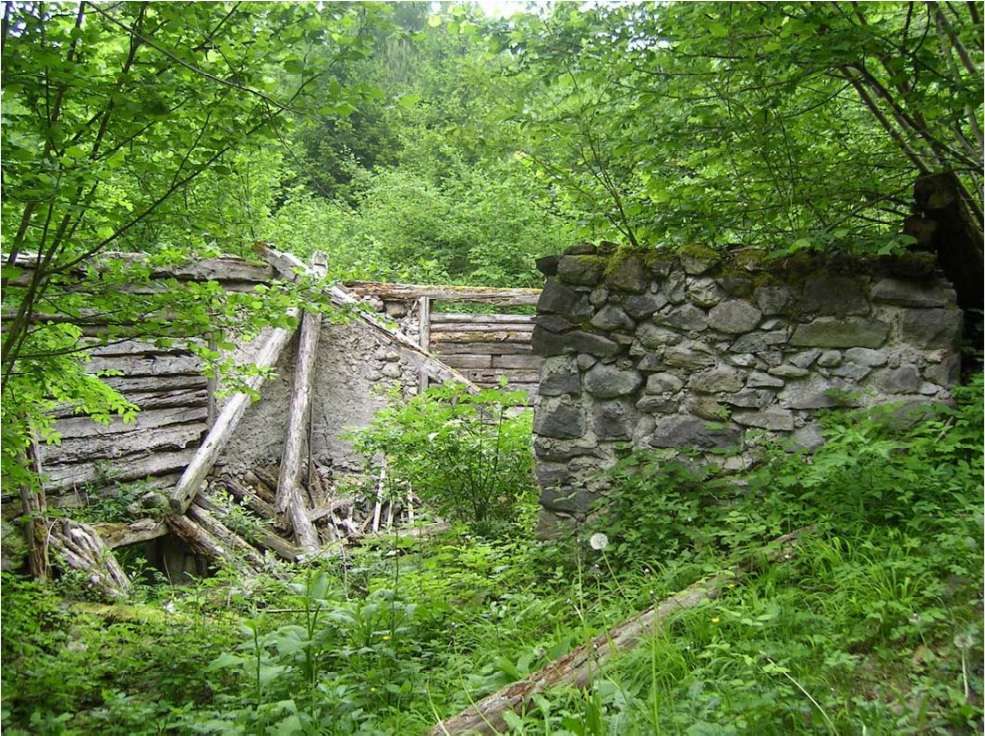
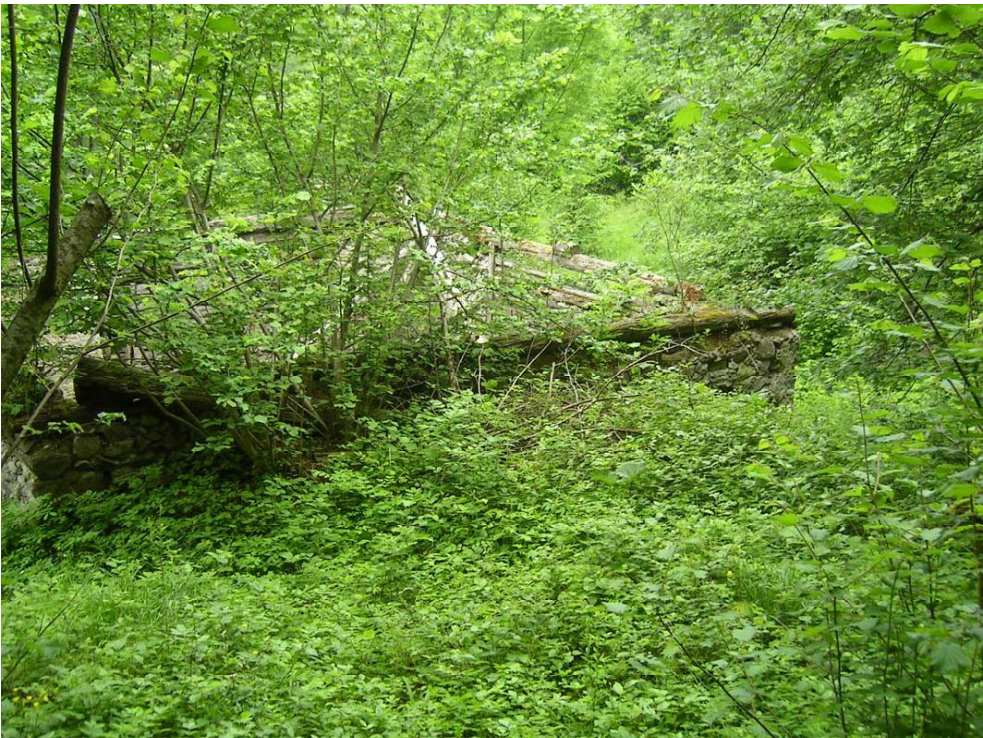
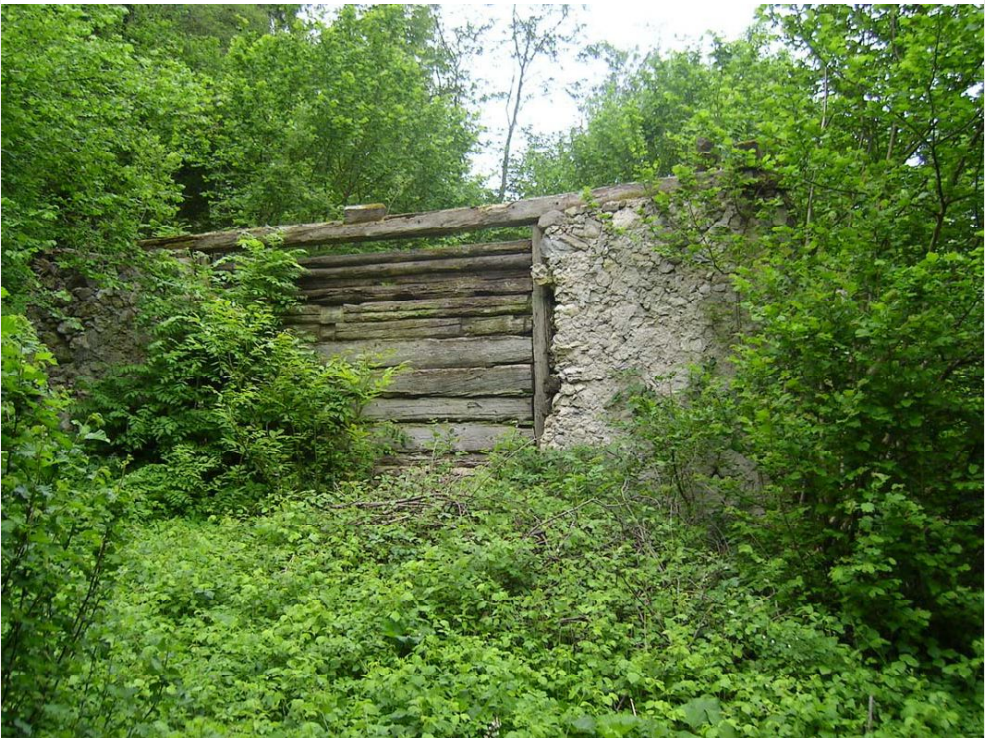
| A.2 | | Edificio unitario. | | | | | | | | | |

categoria d'intervento  
**Ristrutturazione Edilizia**

**Ricadendo l'edificio in zona a pericolosità geologica da critica a molto critica, qualsiasi intervento è subordinato a specifiche e accurate analisi che determinino l'effettivo pericolo del sito e verifichino la possibilità di utilizzare e recuperare l'edificio stesso. L'intervento di recupero dovrà conservare il tipo edilizio documentato. L'intervento di recupero dovrà riproporre gli ambienti documentati.**

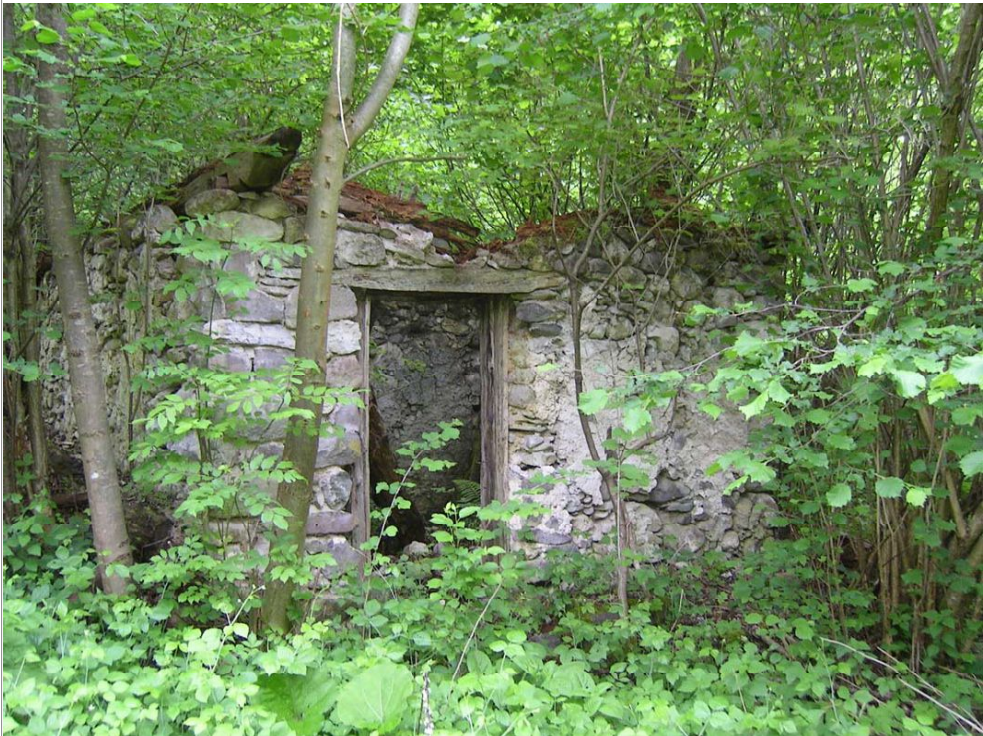
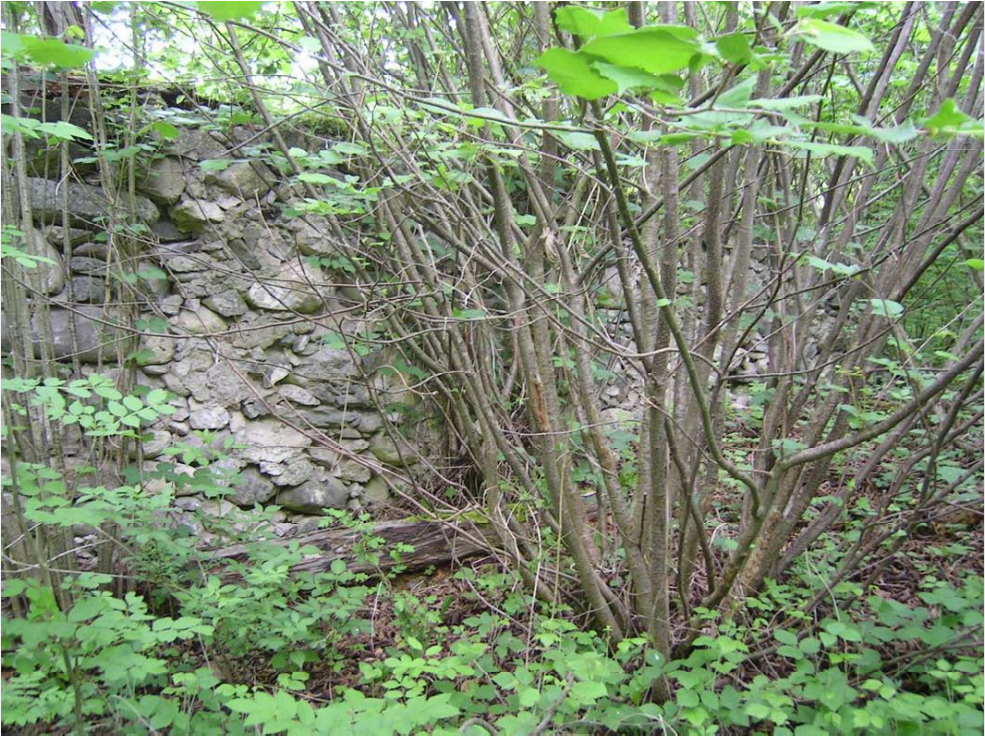
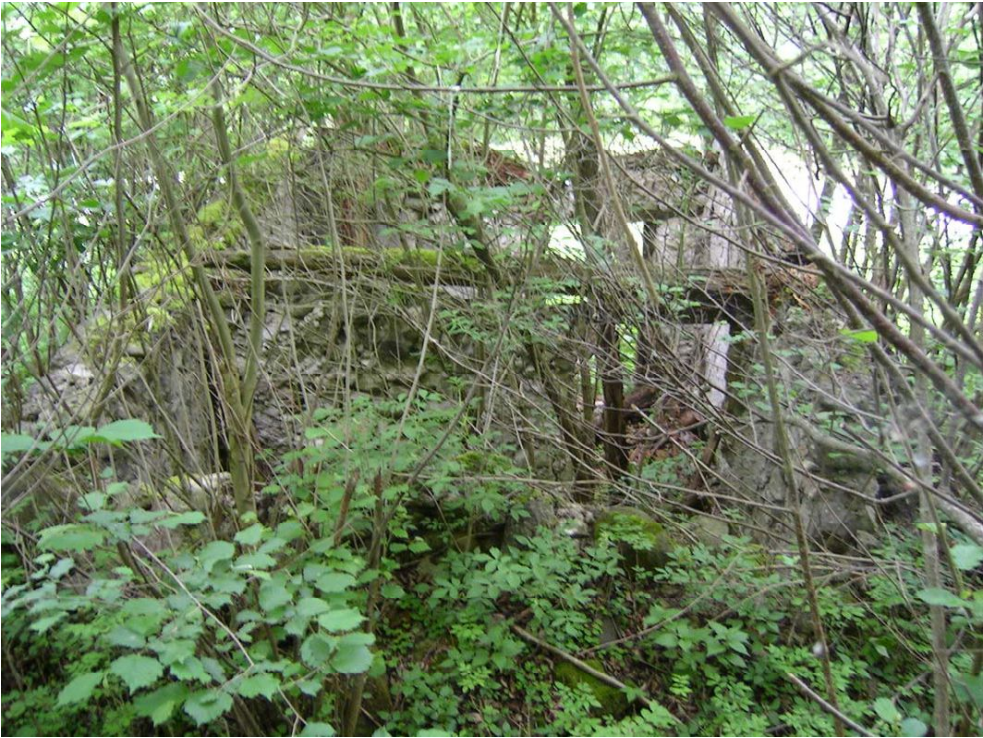
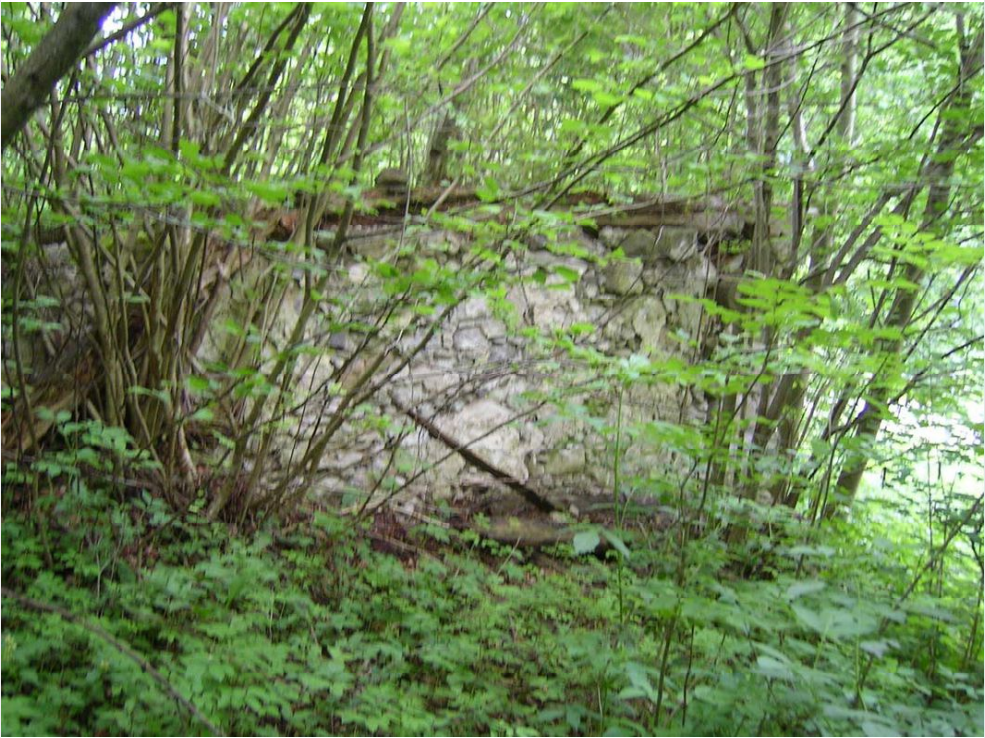
| E.3.2 | Edificio probabilmente unitario. | | | | | | | |

definizione secondo la L.P. 1/2008  
**rudere**

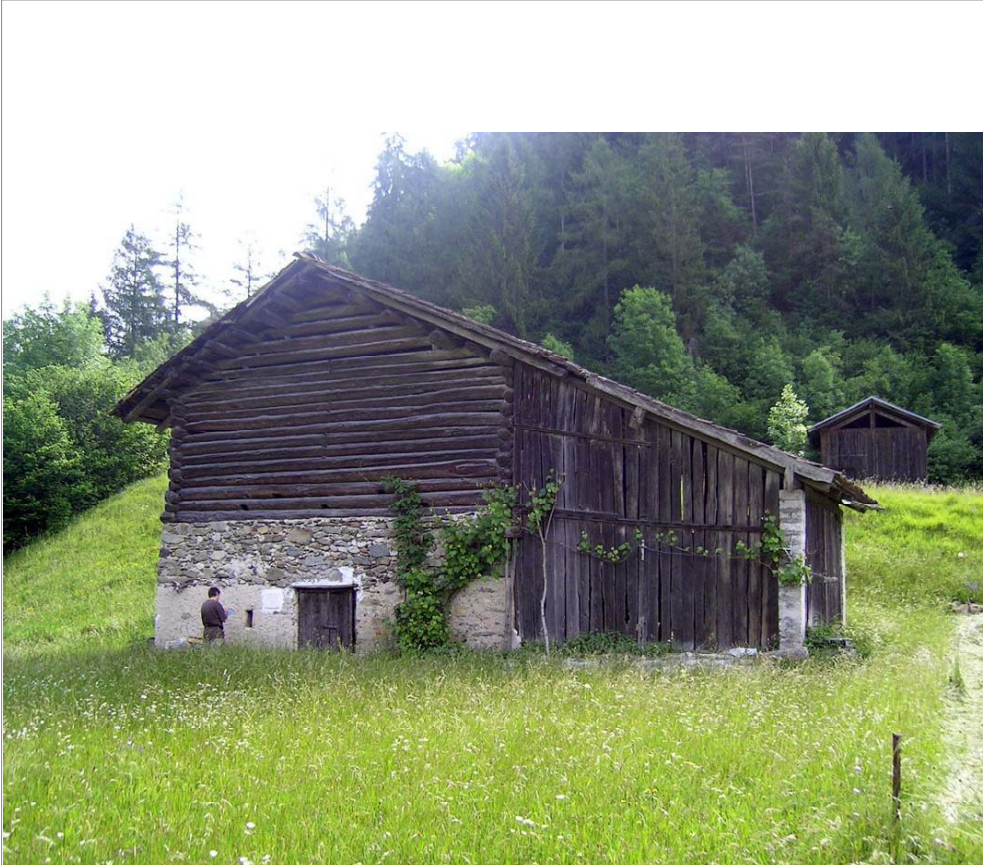
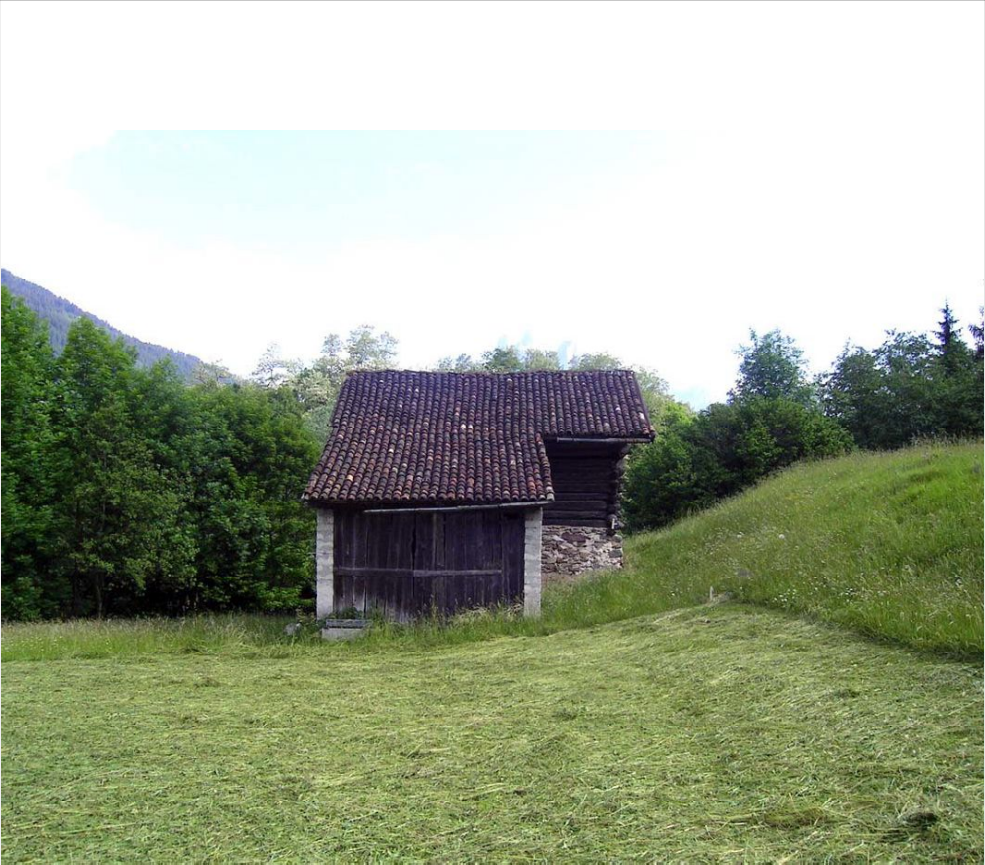
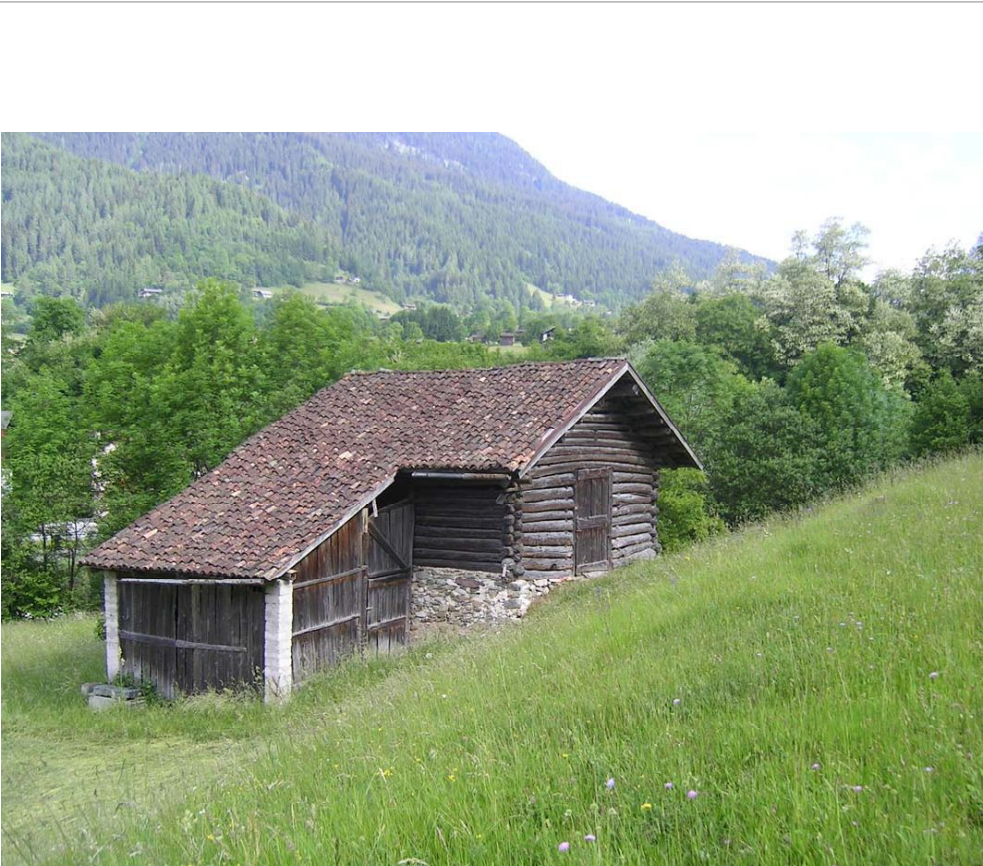
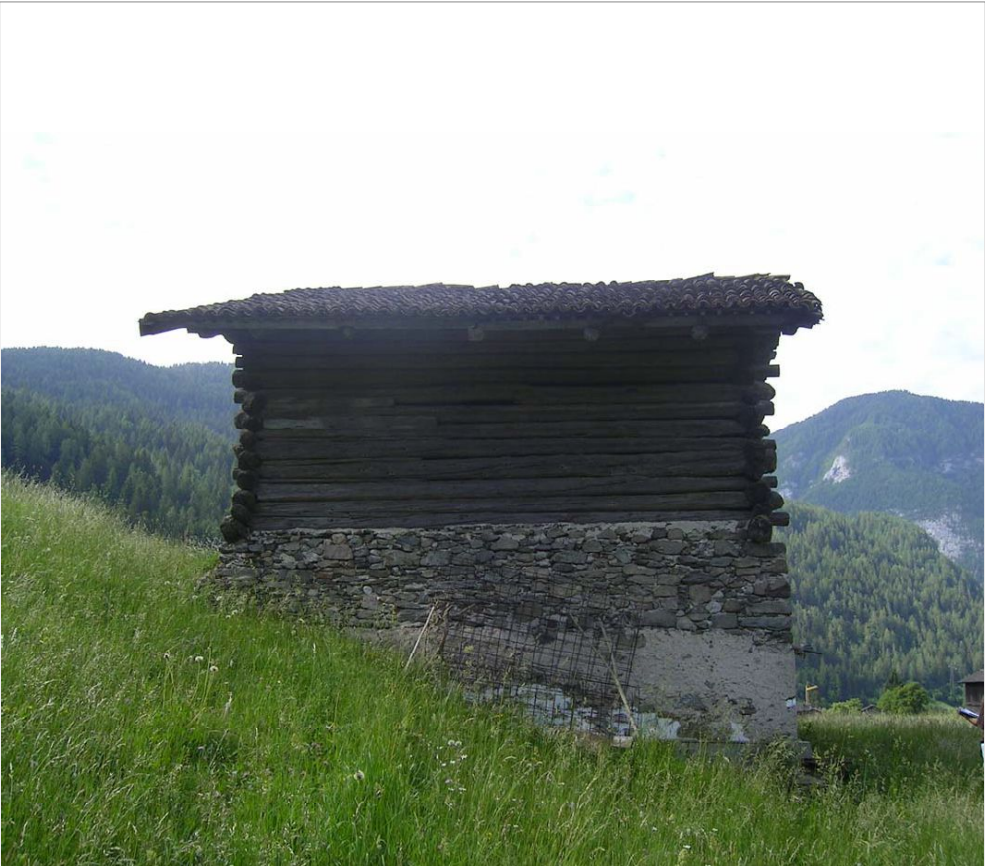
Graffito su una targa d’intonaco in facciata: “BAU 1824”

tecniche incoerenti

Edifici sorti in due fasi: impianto secondo il tipo A.2 (la data 1824 sembra però inattendibile per ragioni grafiche); successiva addizione della superfetazione sul prospetto 2.

categoria d'intervento  
**Risanamento Conservativo**

**L'ampliamento dell'edificio sul prospetto 2 potrà essere sostituito con due ambienti Fuoco e Letto al fine di ricondurre l'edificio al tipo A.4 o C.2.d.**  
**Il sedime dell'ampliamento dovrà essere ridotto alle dimensioni indicate nelle schede relative al tipo che si andrà a realizzare.**

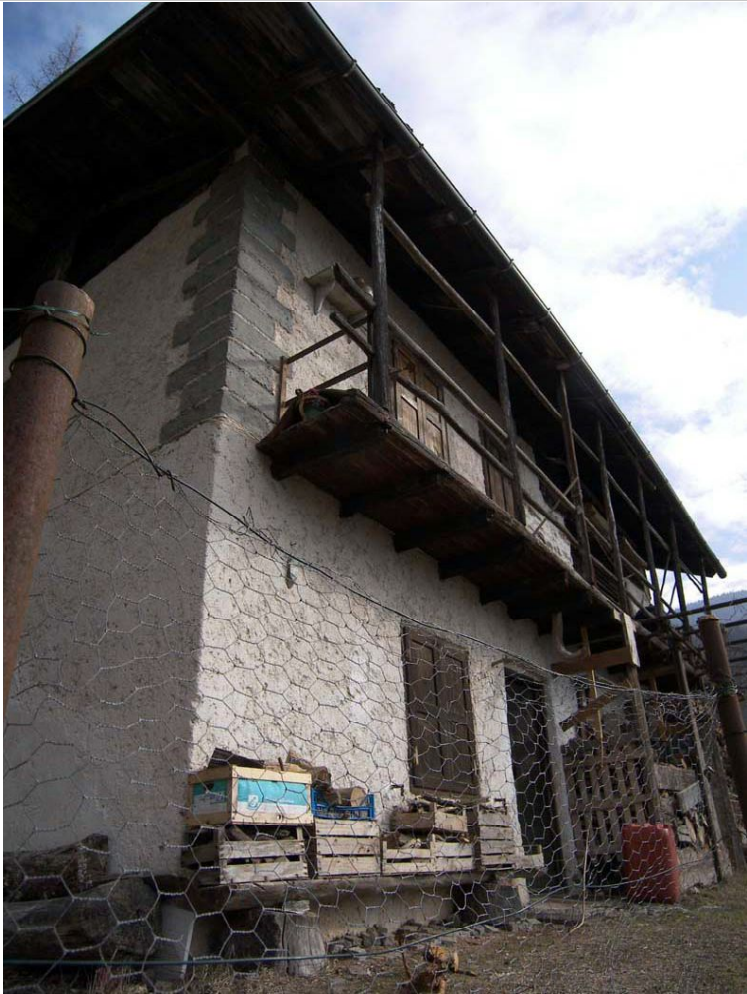
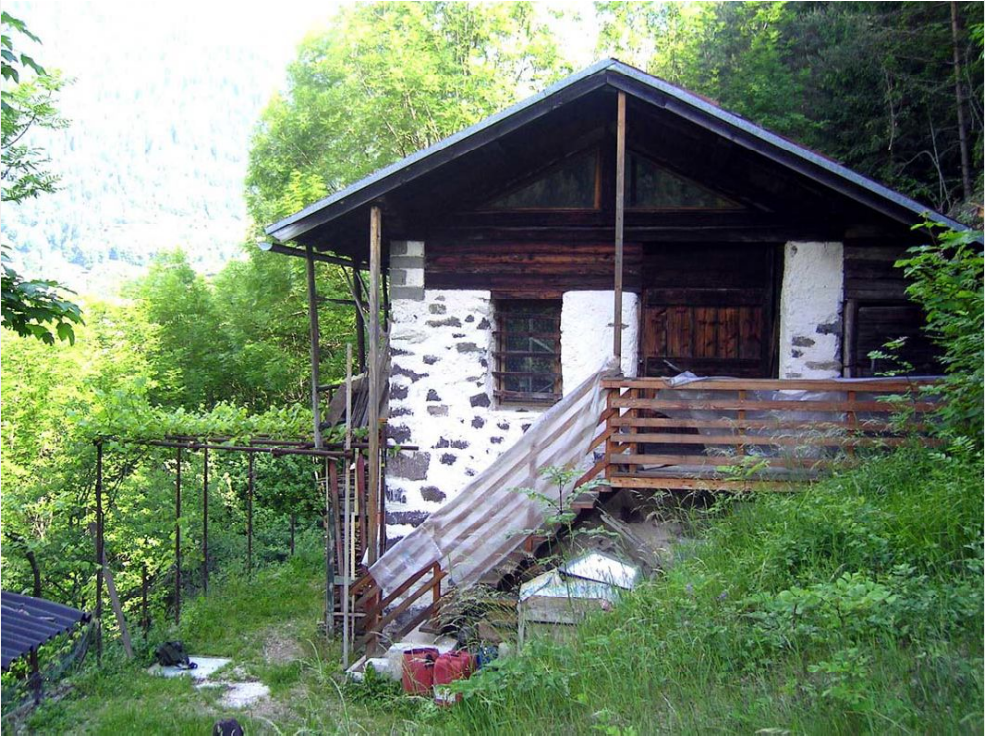
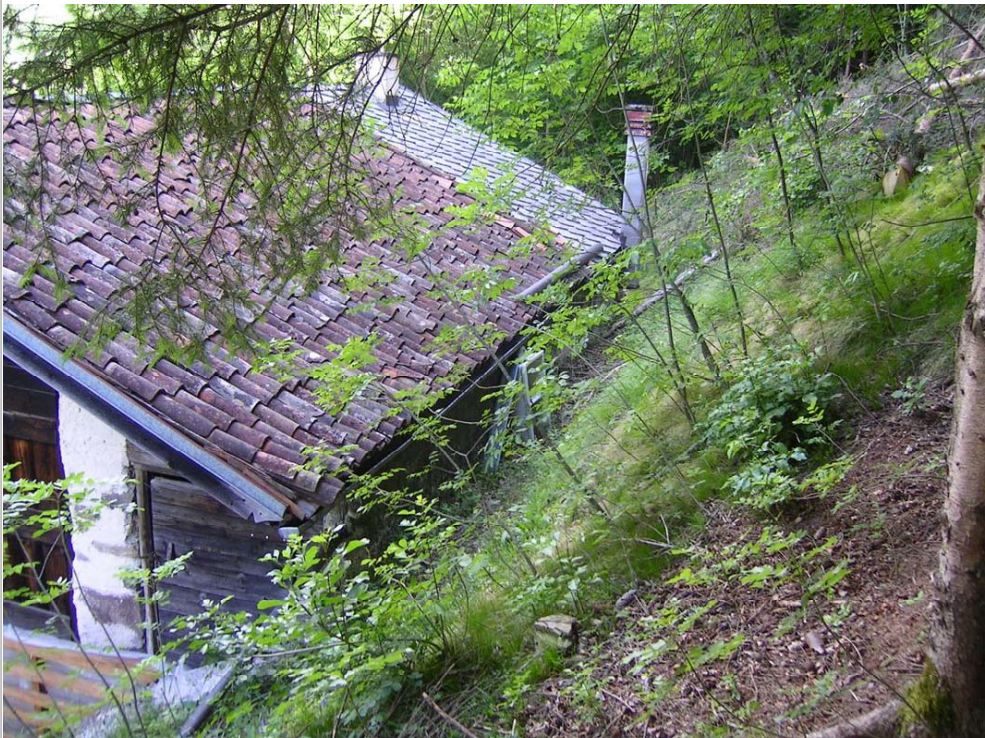
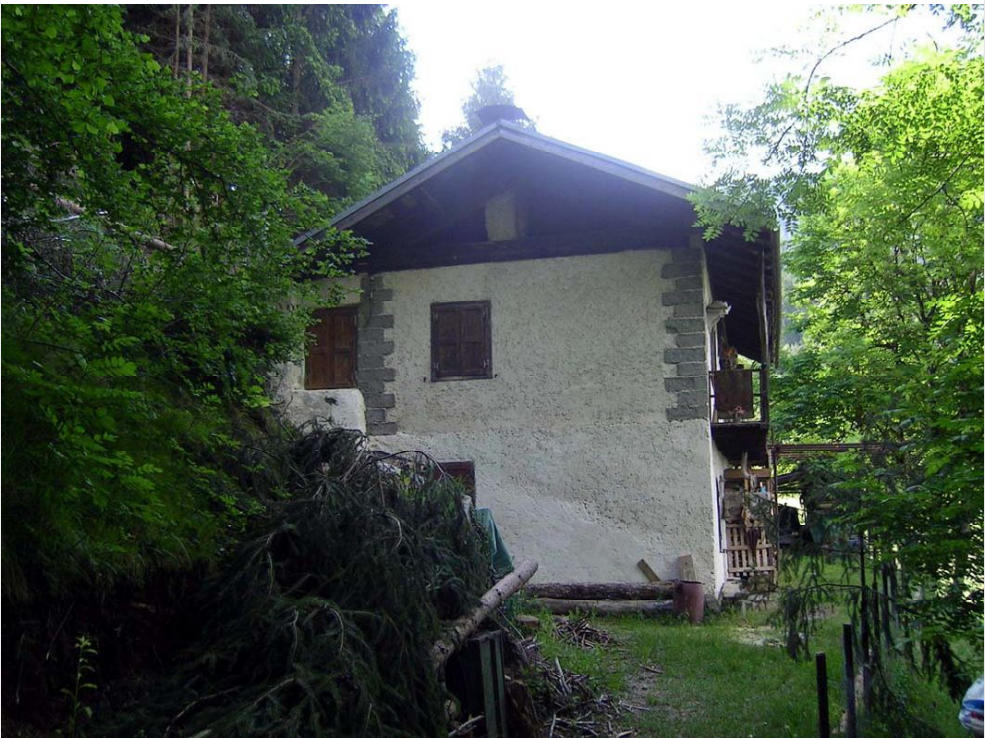
Edificio sorto in più fasi: probabile impianto della porzione agricola secondo il tipo B.2; successiva addizione della parte abitativa sul prospetto 4 e contemporanea sopraelevazione del fabbricato nel 1905 (vedi pilastrino tra prospetto 1 e 2) raggiungendo il tipo B.4; addizione di un volume parte in muratura e parte in assito sul prospetto 3; trasformazione abitativa della porzione agricola con addizione della scala sul prospetto 2.

tecniche incoerenti: Pergola in tubi

categoria d'intervento  
**Risanamento Conservativo**

altri interventi specifici ammessi  
**Sull’ambiente Fuoco è ammesso l’inserimento della RITONDA 2.1 o 3.1.**

altre prescrizioni specifiche  
**L’intervento preveda la rimozione della superfetazione sul prospetto 1.  
Il volume aggiunto sul prospetto 3 deve rimanere a destinazione agricola e non può essere trasformato ad uso abitativo.  
Le strutture incongrue con gli ambienti dovranno essere sostituite con altre individuate nella colonna B della tabella nella scheda del Manuale Tipologico relativa all’ambiente.  
Il camino sia adeguato alle sezioni di cui alla scheda COMIGNOLI.  
Inserimento della Ritonda subordinato alle precedenti prescrizioni.**

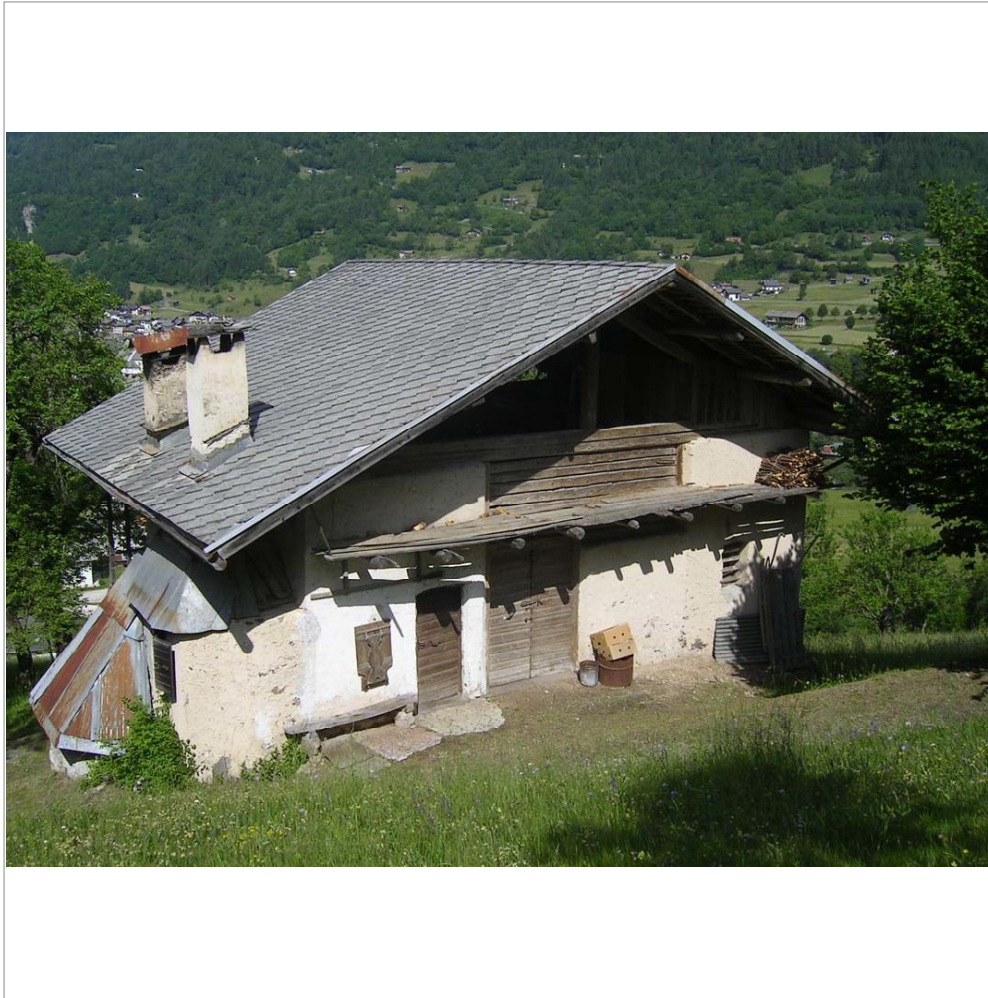
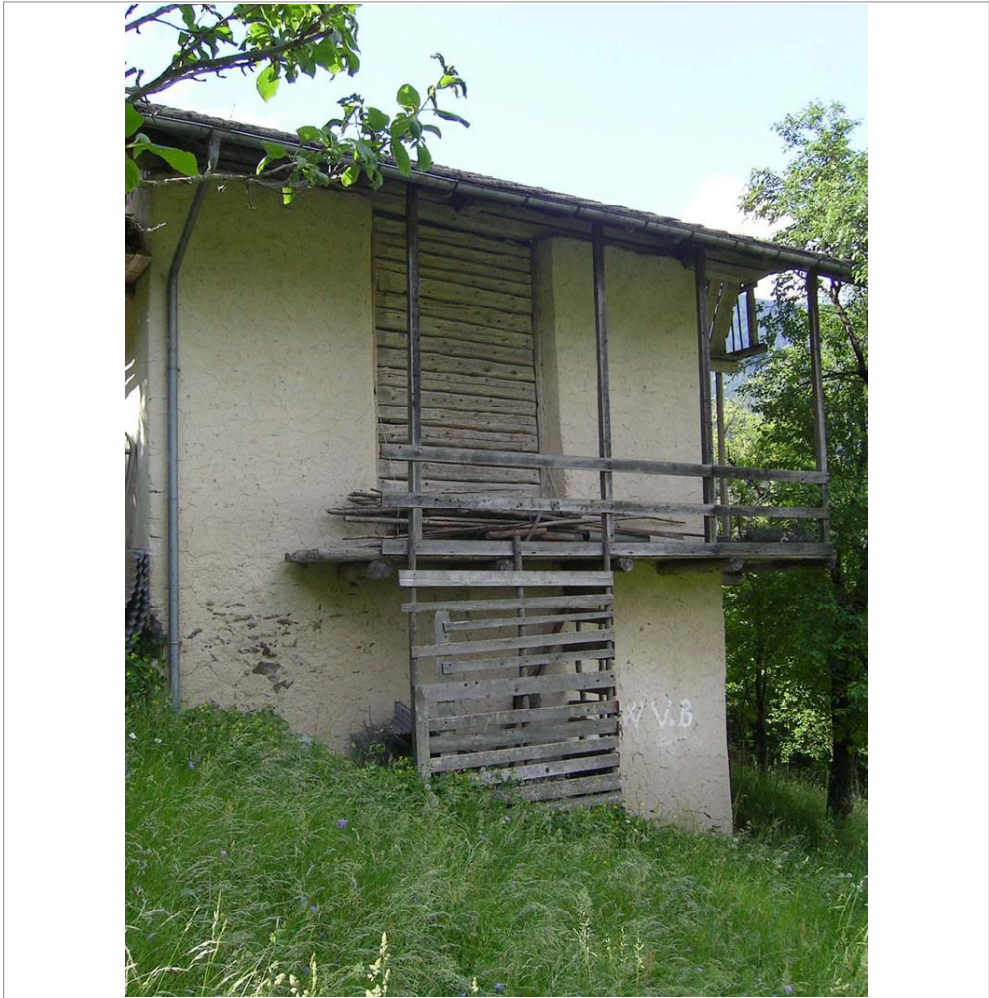
| | targa graffita sopra la porta della stalla: “1884”<br>incisione sul colmo a valle: “FL 1883 BD”<br>incisione sull’architrave del fienile: “W DB FF+L 1884”<br>dipinto sull’intonaco del prospetto 4: “W VB”<br>dipinto sul portone del fienile: “XXX AC” | | | stato copertura <b>B</b> | | iscrizioni | | | | abitativo |
| altro | | Edificio sorto in più fasi: impianto unitario nel 1883/84 secondo un tipo unitario (vedi posizione centrale tamponamenti fienile e adiacenza tra porte fienile e letto) assimilabile all’A.4.d.1 ma caratterizzato da tre livelli e ritonda 3.1 al piano terra; successiva trasformazione in Fuoco del locale Letto e addizione di una seconda ritonda 2.1 al primo piano sul prospetto 2. Singolare la presenza di un ballatoio residenziale al sottotetto. | | | | | | | | |

categoria d'intervento  
**Restauro**

altri interventi specifici ammessi  
**Potranno essere inserite le strutture individuate con ••• nella colonna B della tabella relativa al Fienile.**

altre prescrizioni specifiche  
**Per la specificazione degli interventi ammessi dalla categoria d'intervento, valgono, oltre a quelle relative agli ambienti individuati, le indicazioni del Manuale Tipologico per il tipo A.4.d.1.**

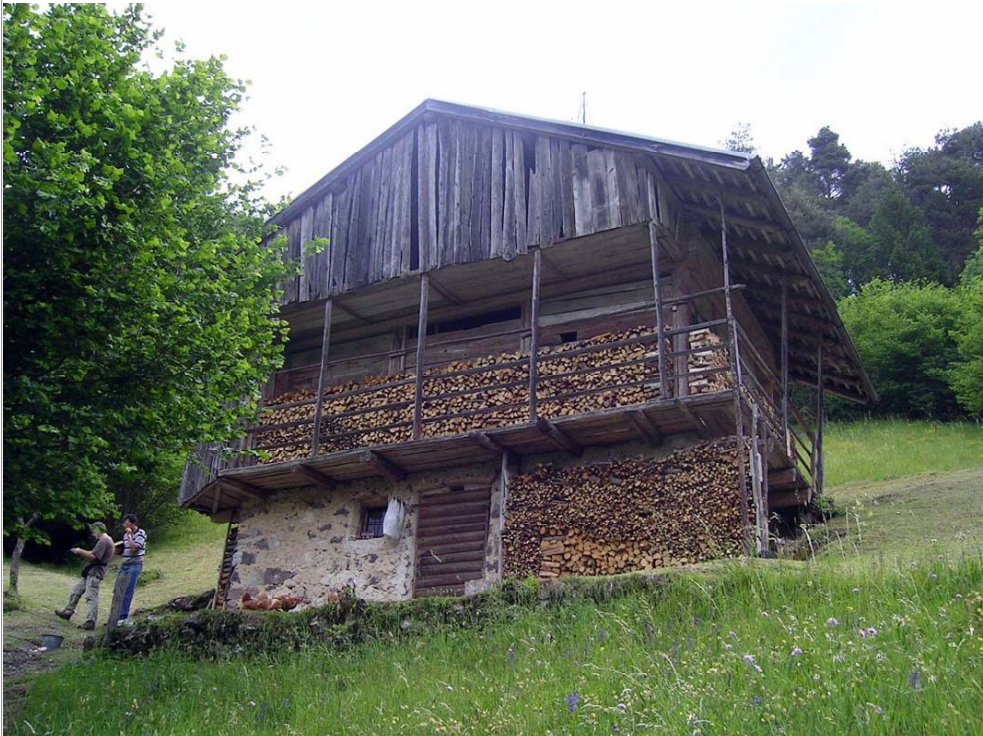
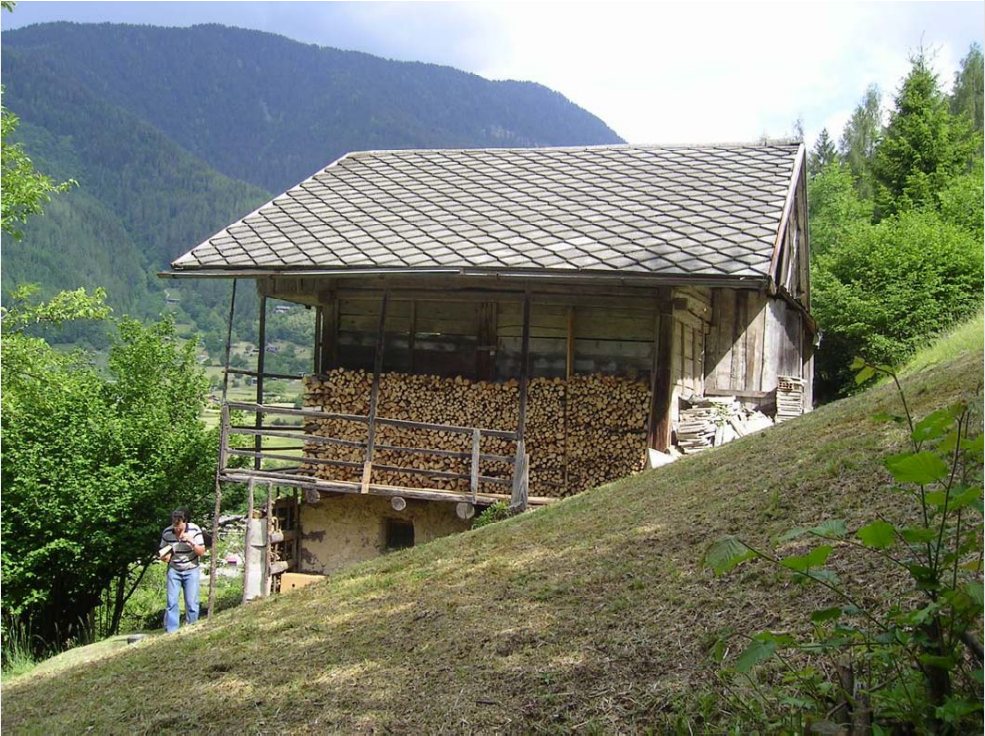
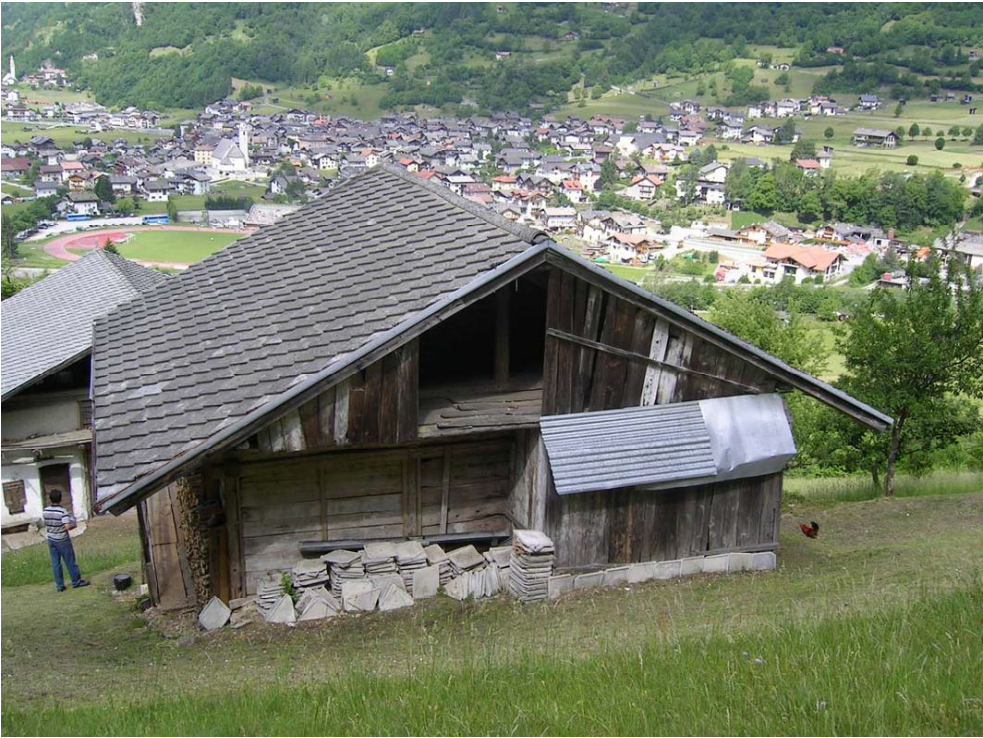
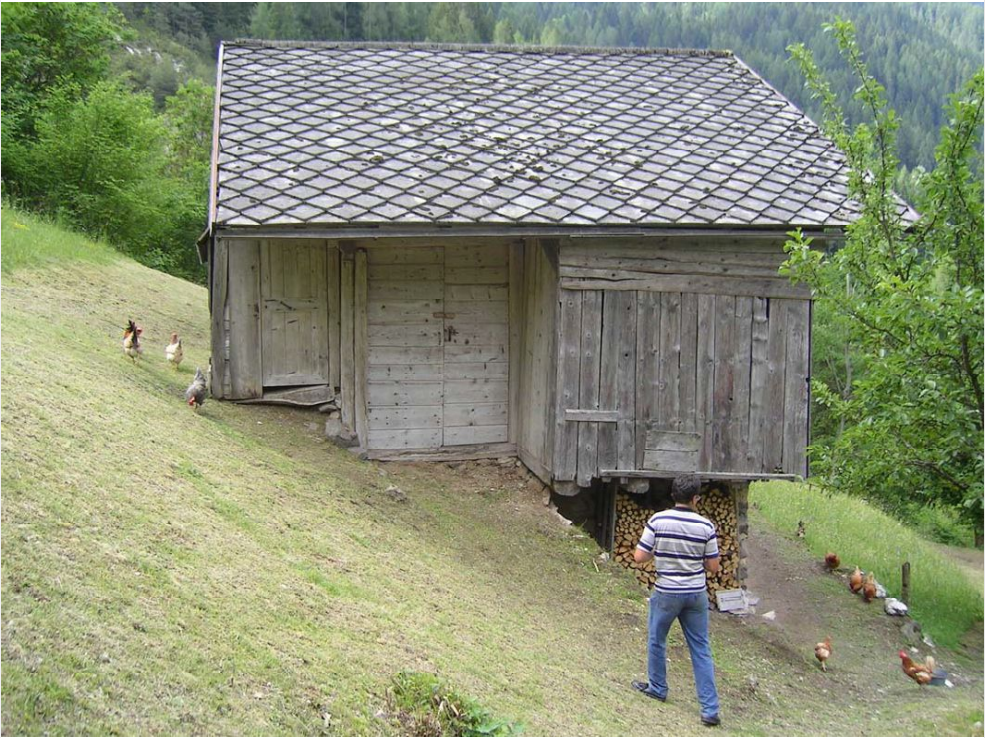
| A.2 | | Edificio unitario caratterizzato da tre livelli e fienile con elevazione a ritti e panconi, inusuale rispetto al processo tipologico. Sui prospetti 3 e 4 superfetazioni in assito di epoca posteriore all’impianto. | | | | |

categoria d'intervento  
**Risanamento Conservativo**

**L'intervento preveda la rimozione della superfetazione sul prospetto 3 e l'adeguamento alle prescrizioni contenute nelle schede del Manuale Tipologico della superfetazione sul prospetto 4.**

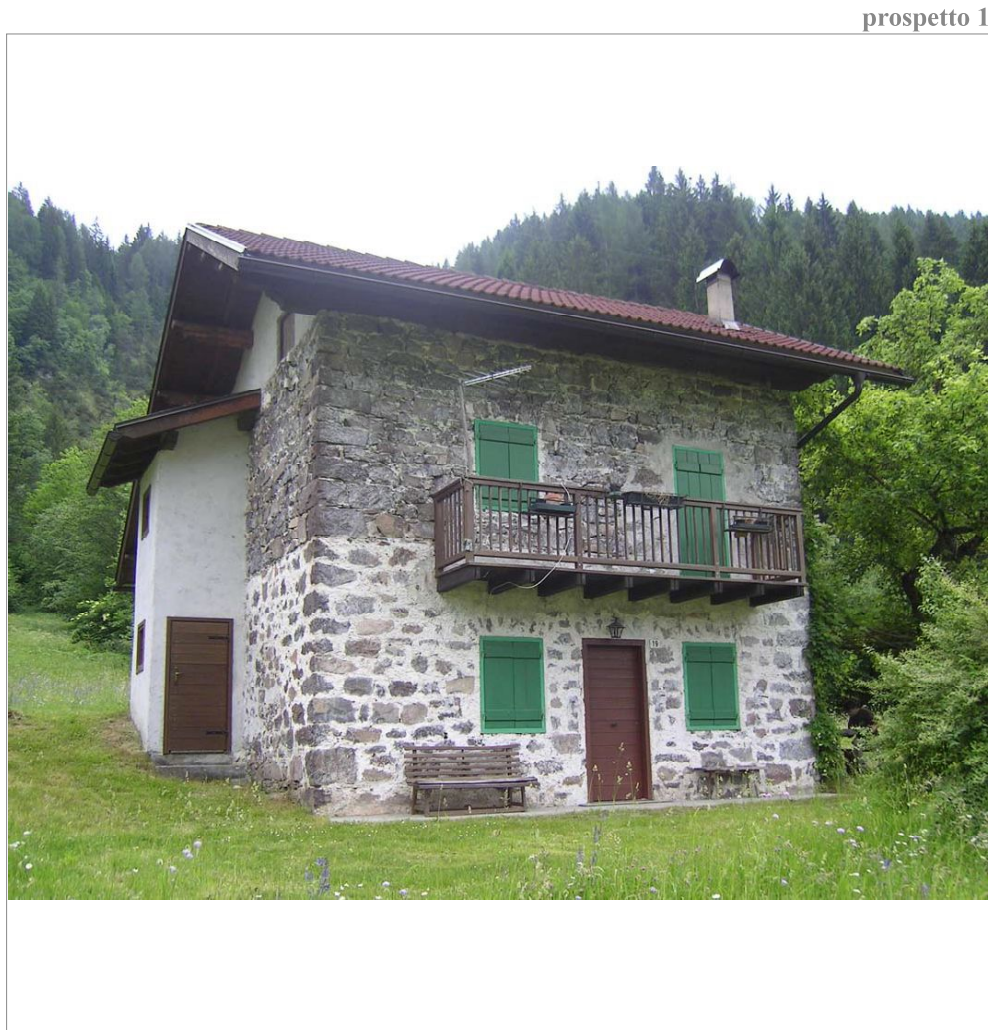
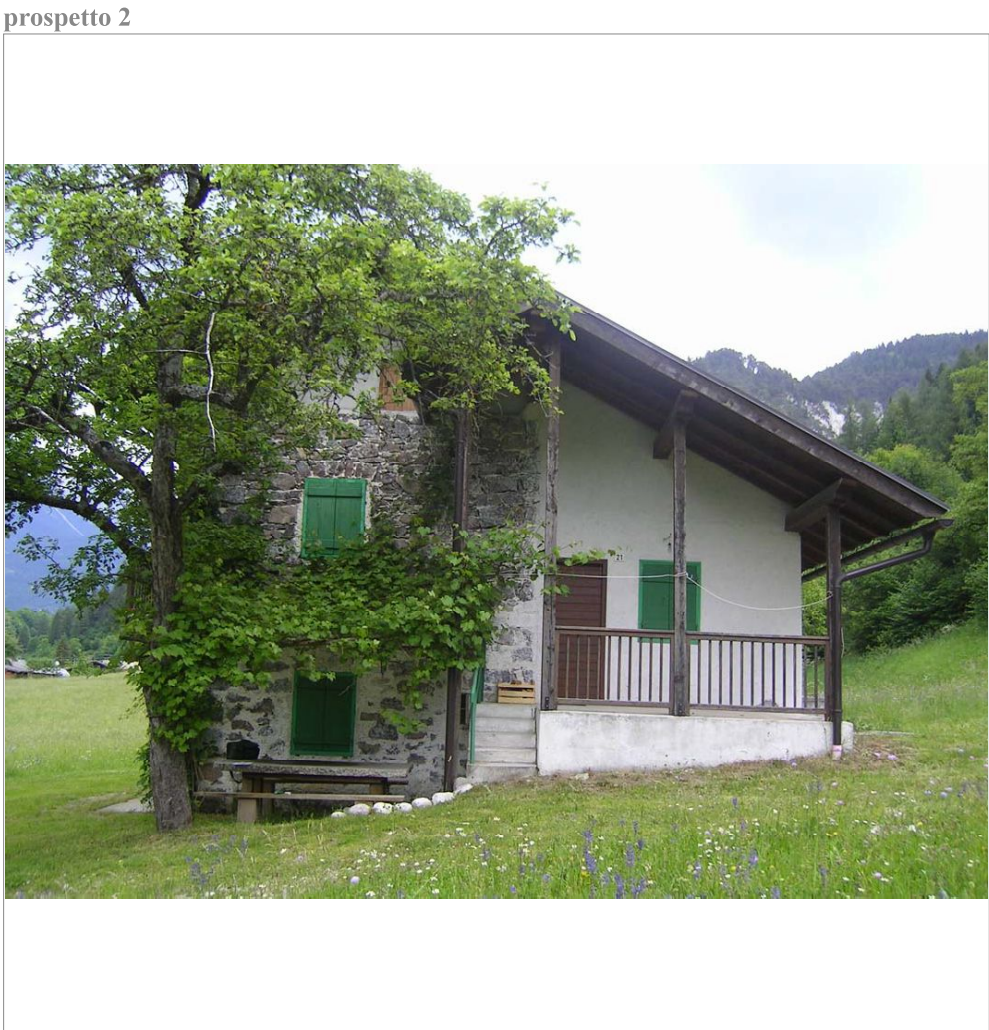
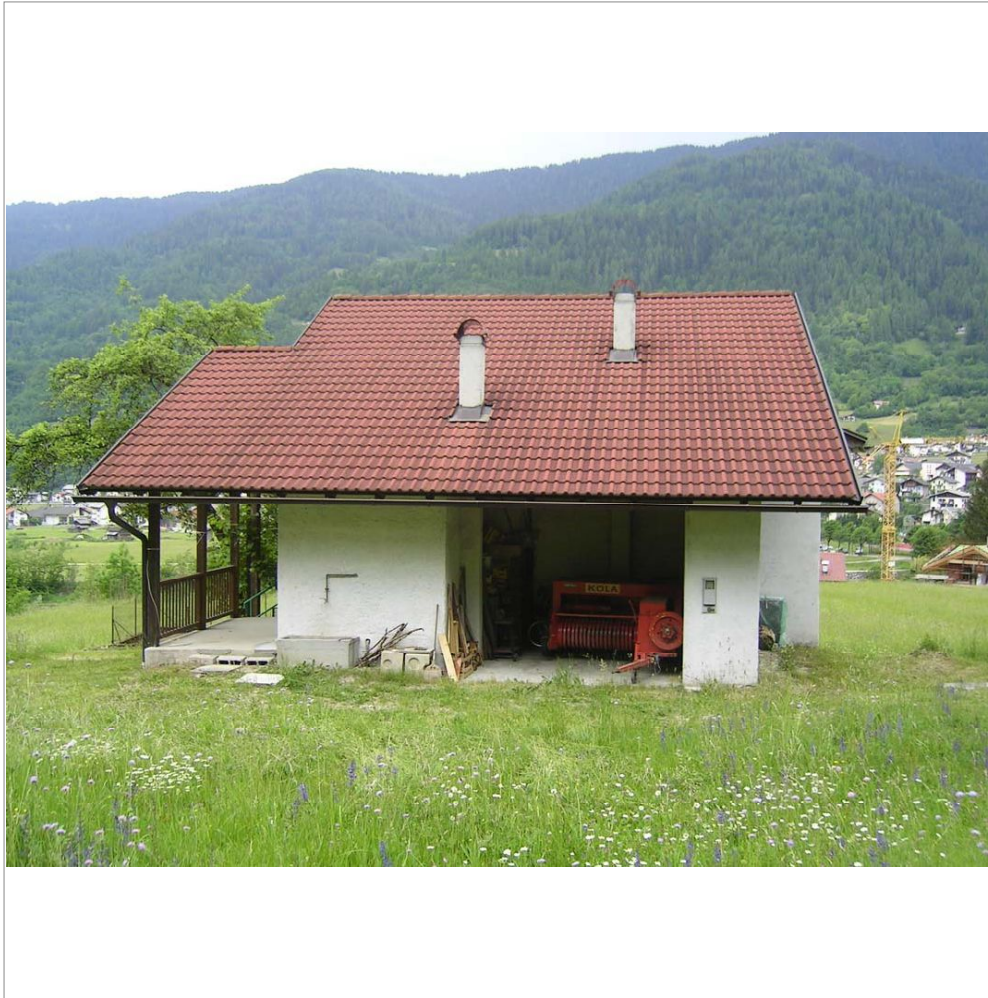
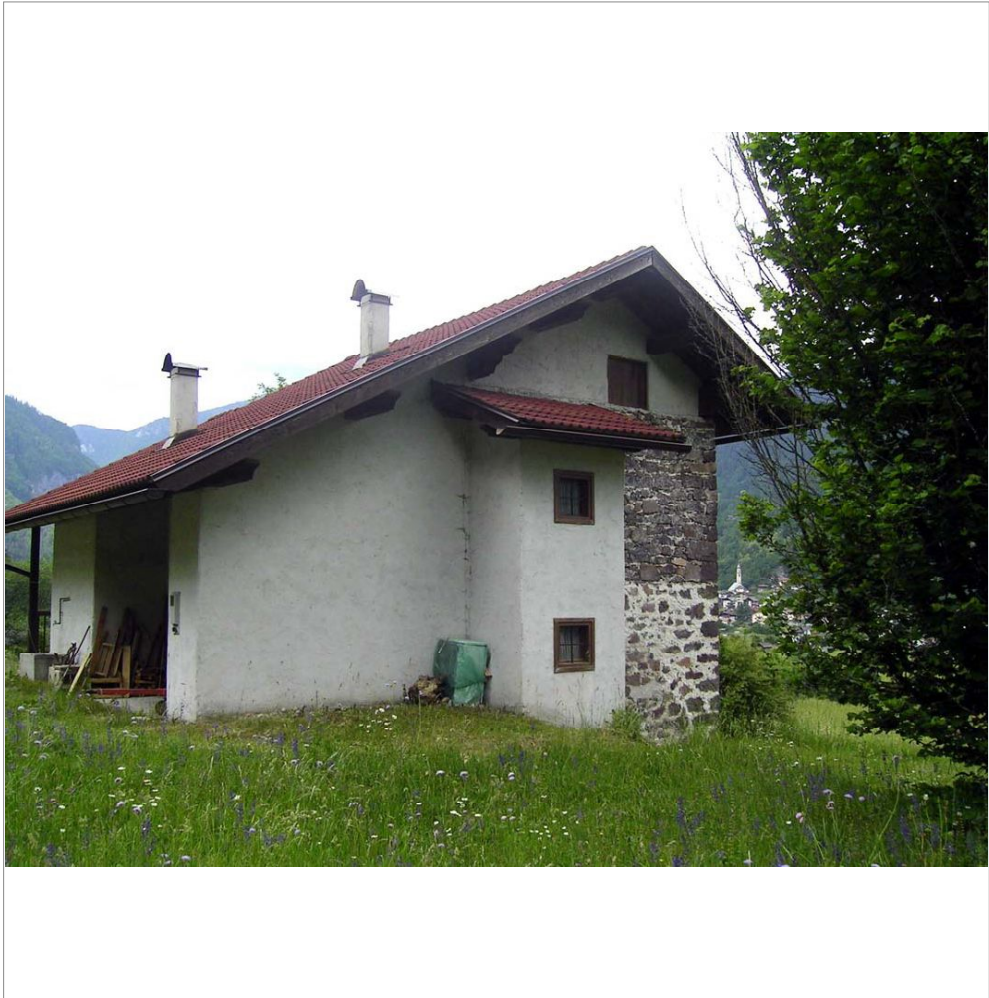
| | | stato copertura | | B | | | tecniche incoerenti<br>balaustre e parapetti in ferro<br>antenne e impianti similiari | | abitativo | | |
| altro | | Edificio palesemente sorto in più fasi: impianto secondo il tipo F.4 (ma con due fasi di realizzazione testimoniate dalla discontinuità della muratura d’elevazione tra primo e secondo piano); successive addizioni di un corpo murato e di una tettoia sul prospetto 3 con rifacimento dei timpani principali; addizione di un’ulteriore tettoia sul prospetto 2; addizione di un corpo in muratura sul prospetto 4. L’insieme di interventi ha reso l’edificio incongruo rispetto al processo tipologico. | | | | | | | | | |

categoria d'intervento  
**Risanamento Conservativo**

altre prescrizioni specifiche  
**Per la specificazione degli interventi ammessi dalla categoria d'intervento, valgono, oltre a quelle relative agli ambienti individuati, le indicazioni del Manuale Tipologico per il tipo F.4. L'intervento dovrà conservare l'assetto edilizio documentato.**
