### *Restituzione del rilievo e analisi dell'edificio*

area omogenea **MEZ 05**

| edificio n. | <b>001</b> |

c. c. MEZZANO

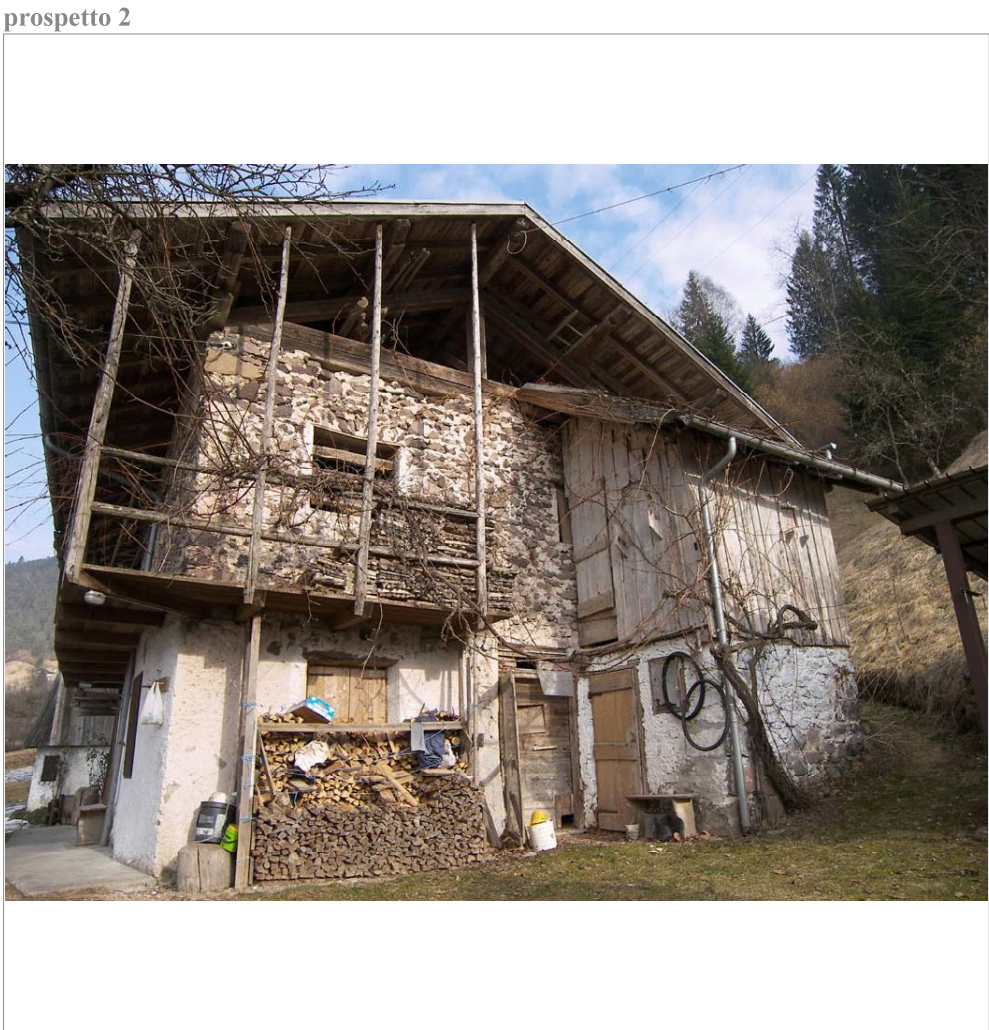
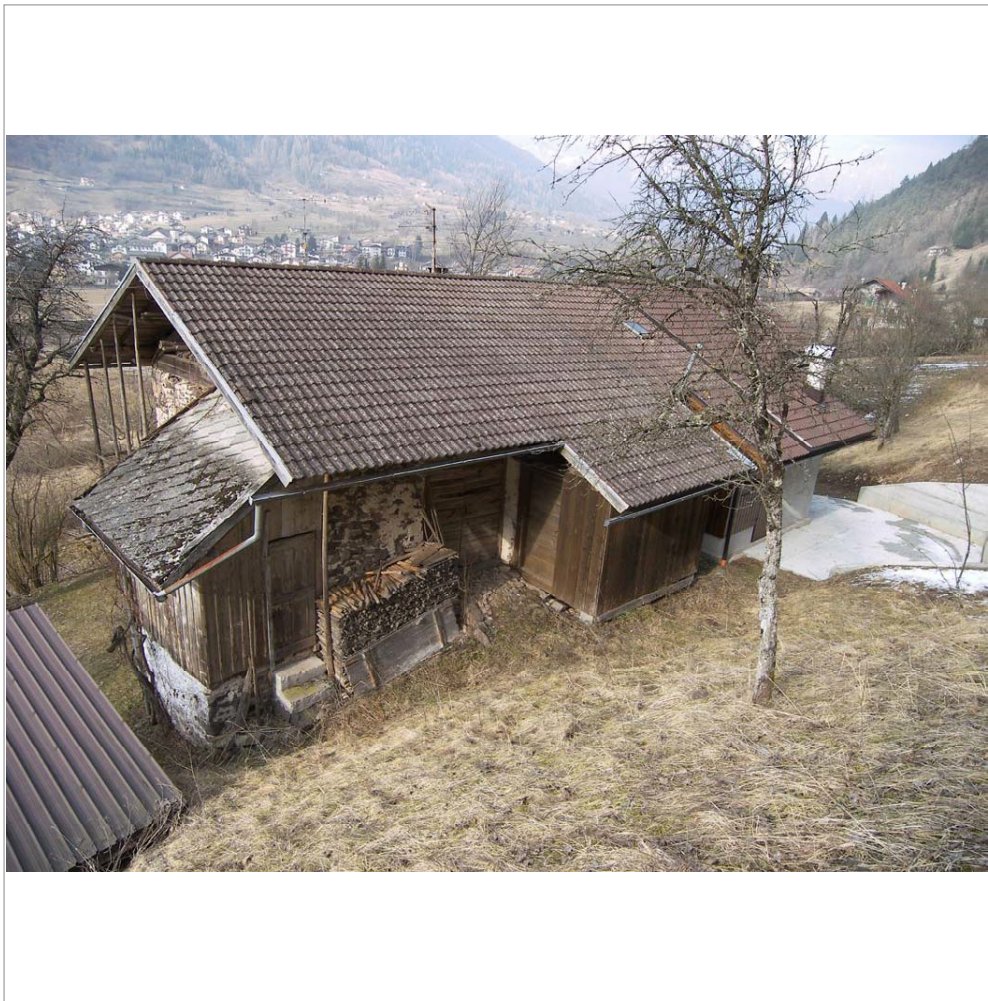
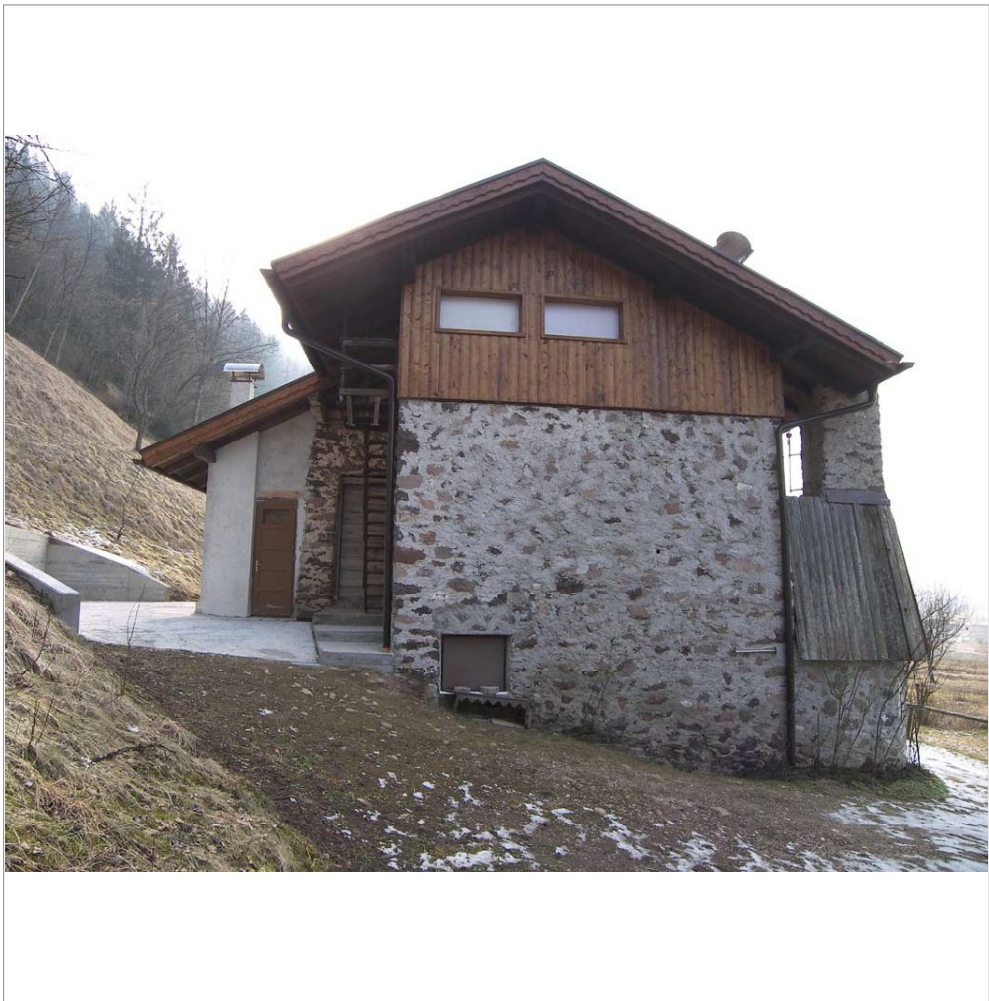
| <div>“FL 1867” inciso su una porzione di trave appoggiata sopra la porta del fienile sul prospetto 4</div> | | stato copertura | | B | iscrizioni | | finestre e porte con dimensioni anomale<br>antenne e impianti similiari | | abitativo | | | |
| altro | | <div>Edificio sorto in più fasi: probabile impianto del corpo di destra (vedi muratura omogenea sul prospetto 1 e porte di fienili uguali sui prospetti 3 e 4, nel 1867?); successiva addizione di una porzione abitativa sul prospetto 4; addizione a quest’ultima di una ritonda 4.2 sul prospetto 1; addizione di un volume agricolo sul prospetto 2; addizione di due volumi sotto falda sul prospetto 3. Nonostante sia da riferire alla cultura edilizia delle baite, l’edificio non è riconducibile al processo tipologico in nessuna delle fasi individuate. Questo probabilmente a causa della vicinanza al paese che ha indotto permanenze e usi differenti.</div> | | | | | | | | | | |

categoria d'intervento  
**Risanamento Conservativo**

**Per la specificazione degli interventi ammessi dalla categoria d'intervento, valgono, oltre a quelle relative agli ambienti individuati, le indicazioni del Manuale Tipologico per il tipo D.4. L'intervento preveda la sostituzione del tamponamento sul prospetto 4 con uno di quelli documentati dalle schede TAMPONAMENTO 2.1 o 2.2.**

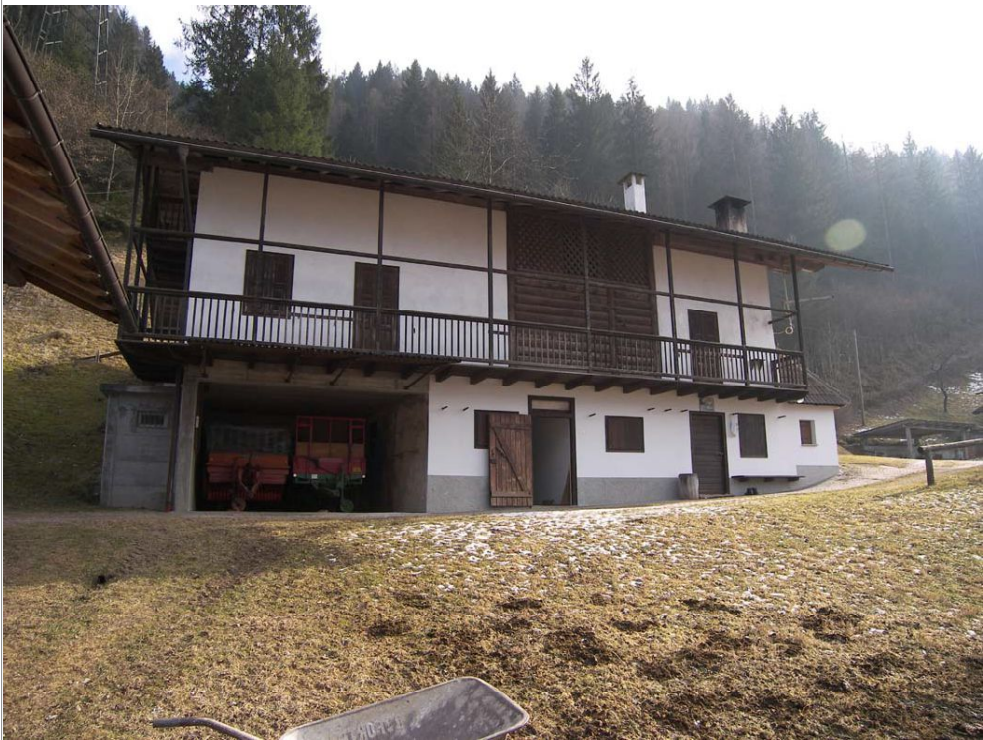
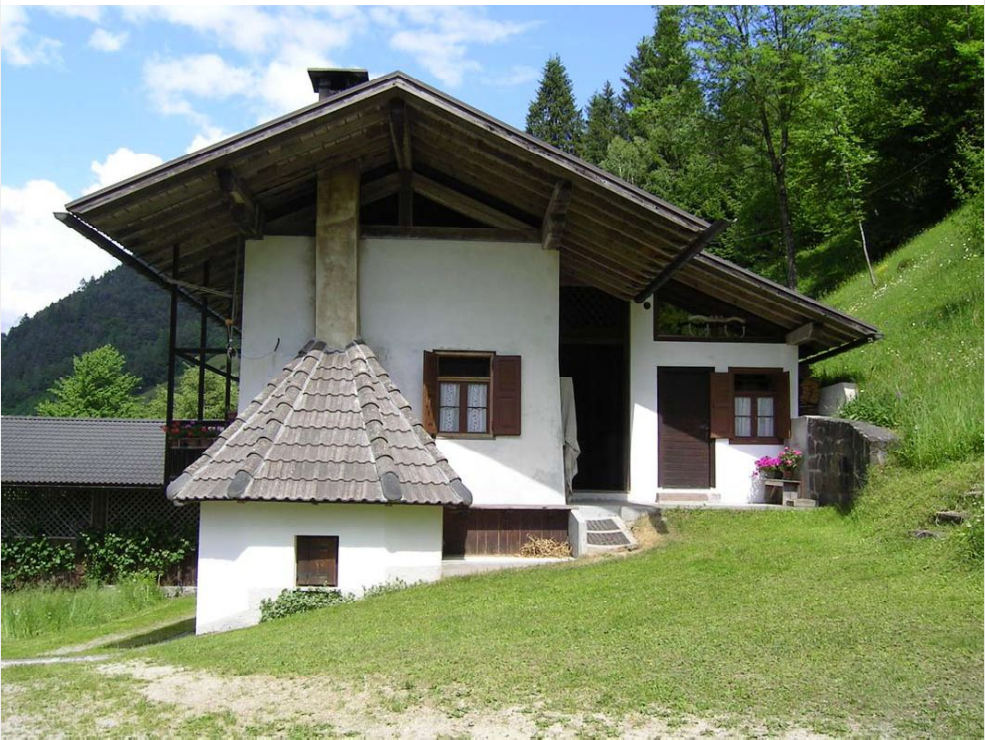
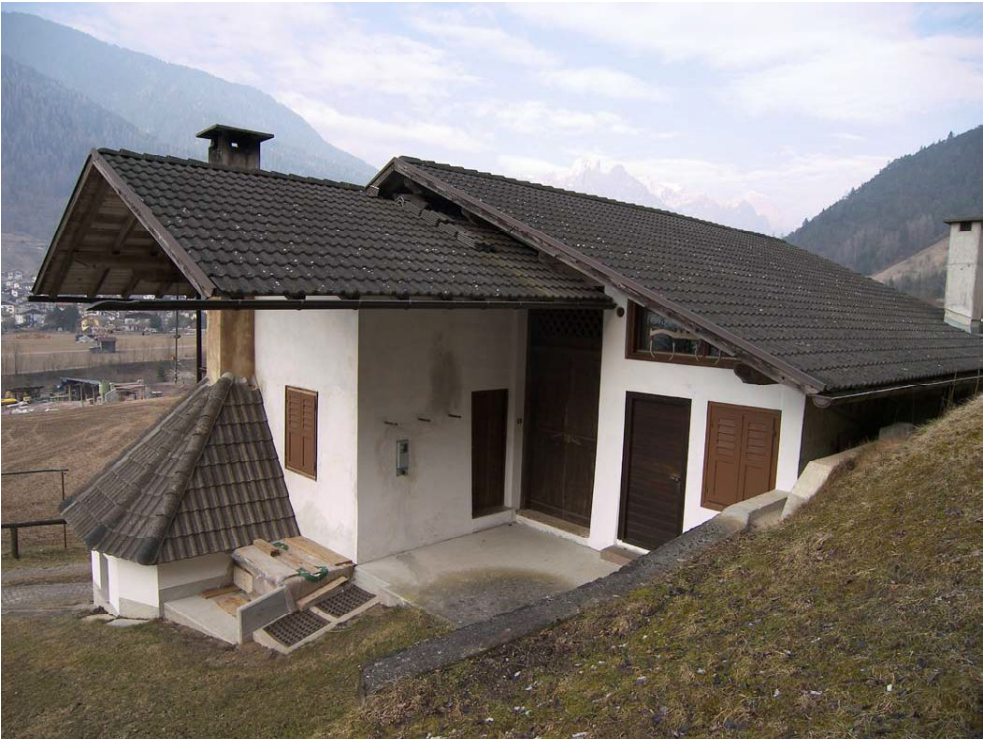
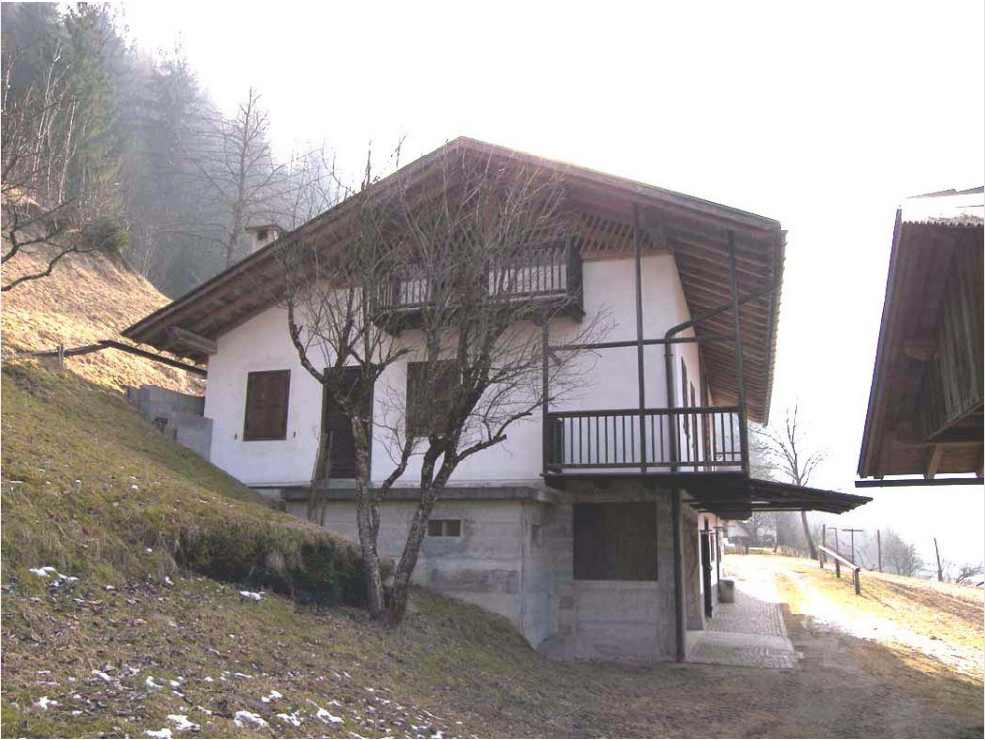
| | Graffito sul camino del prospetto 2: “FL 1900 / RL 1979”<br>Incisione sul colmo prospetto 2: “PG L 1986 “ | | | stato copertura <b>B</b> | | iscrizioni | | abitativo | |
| | altro | | Edificio sorto in più fasi: impianto secondo il tipo B.2 (ante 1900); addizione del corpo abitativo (con ritonda 3.1) sul prospetto 2 (vedi discontinuità coperture e posizione porta fienile probabilmente nel 1900) raggiungendo il tipo B.4; successiva addizione di un volume misto (garage e abitazione) sul prospetto 4, raggiungendo un assetto simile al tipo D.4; ulteriore addizione di un volume abitativo incongruo sul prospetto 3. | | | | | | |

categoria d'intervento  
**Risanamento Conservativo**

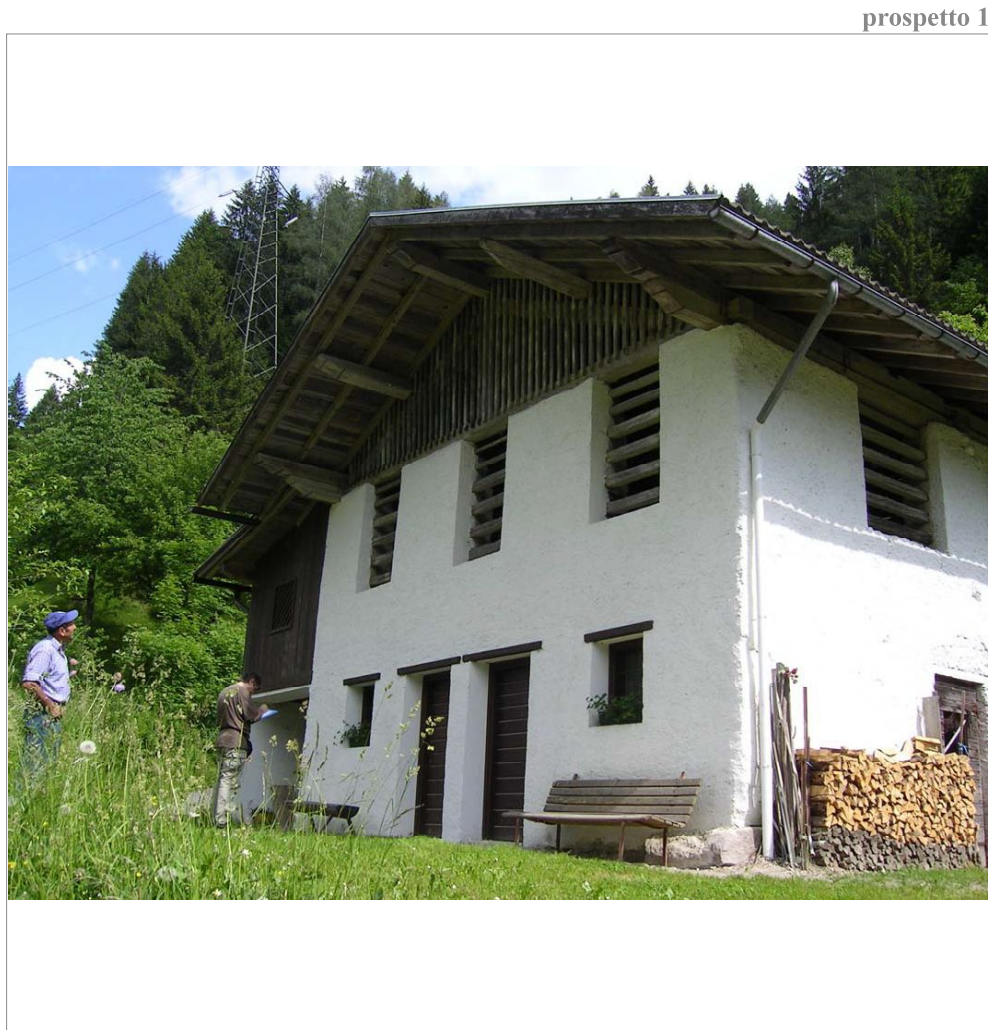
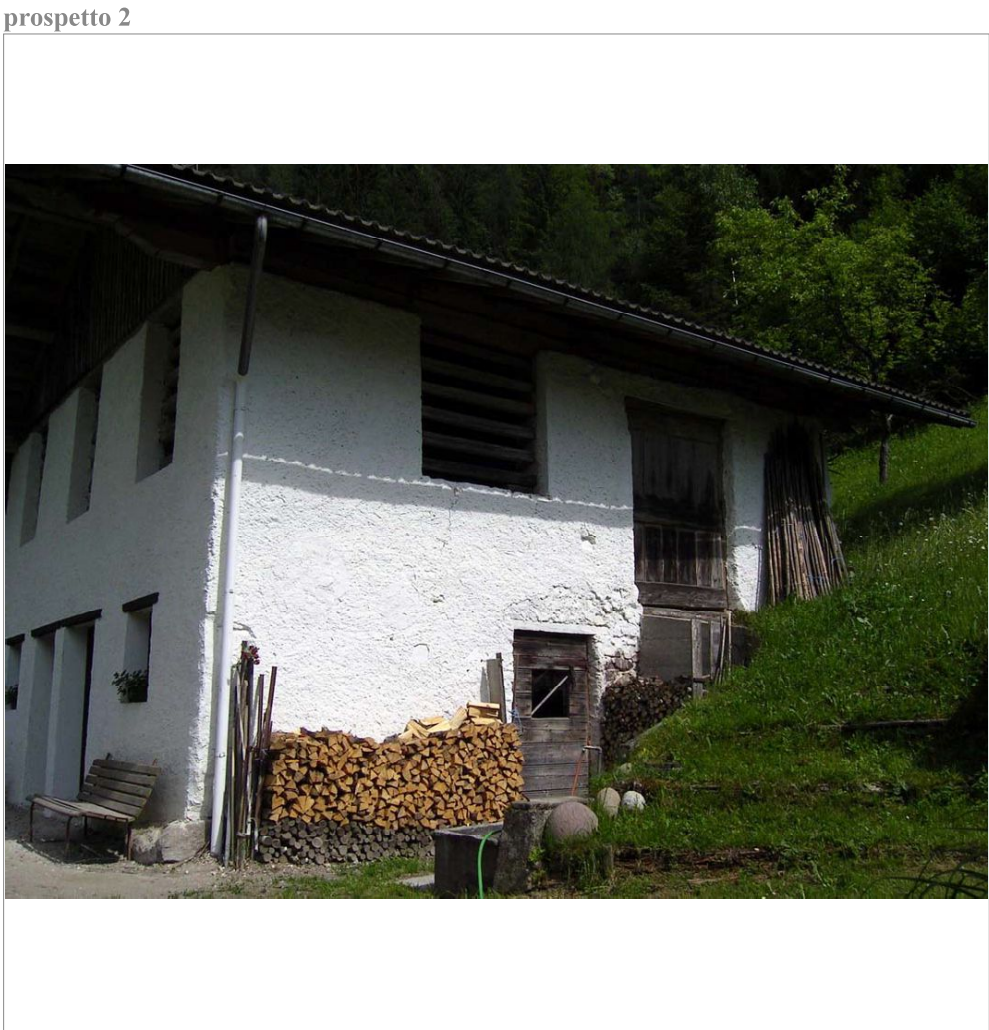
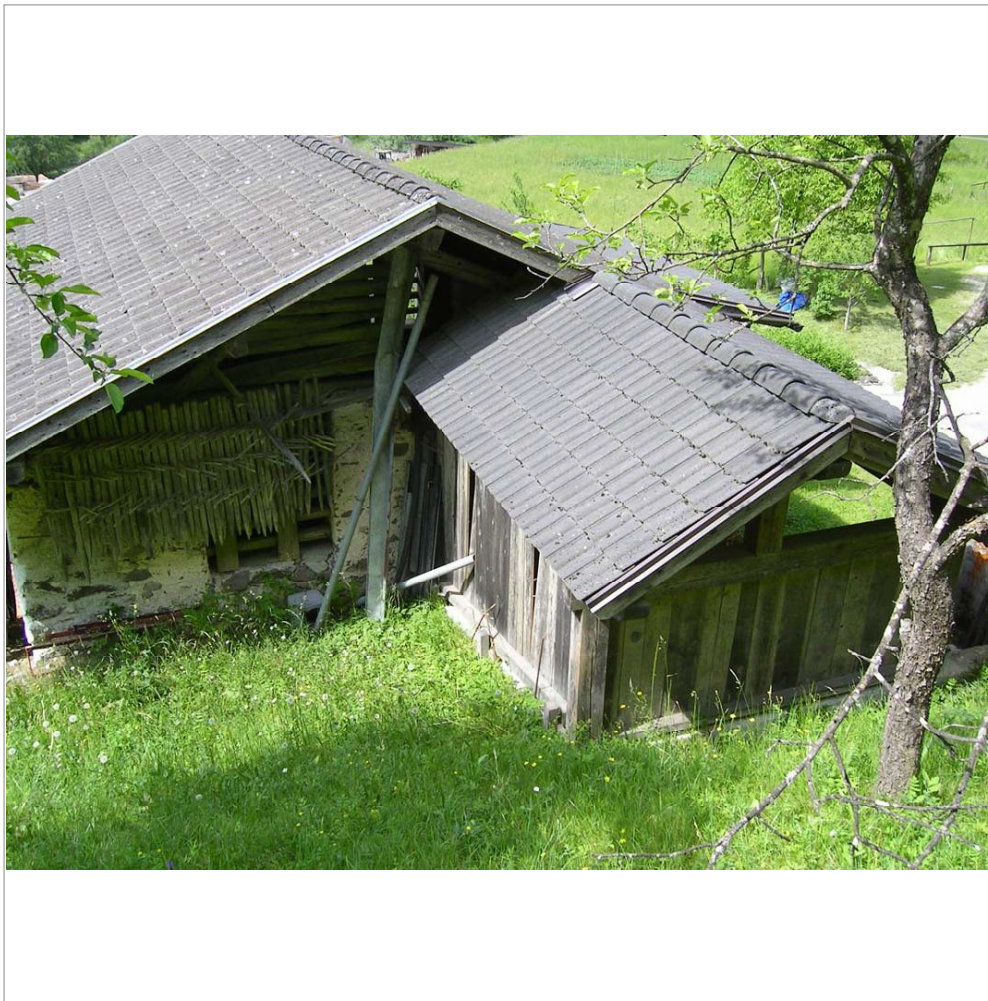
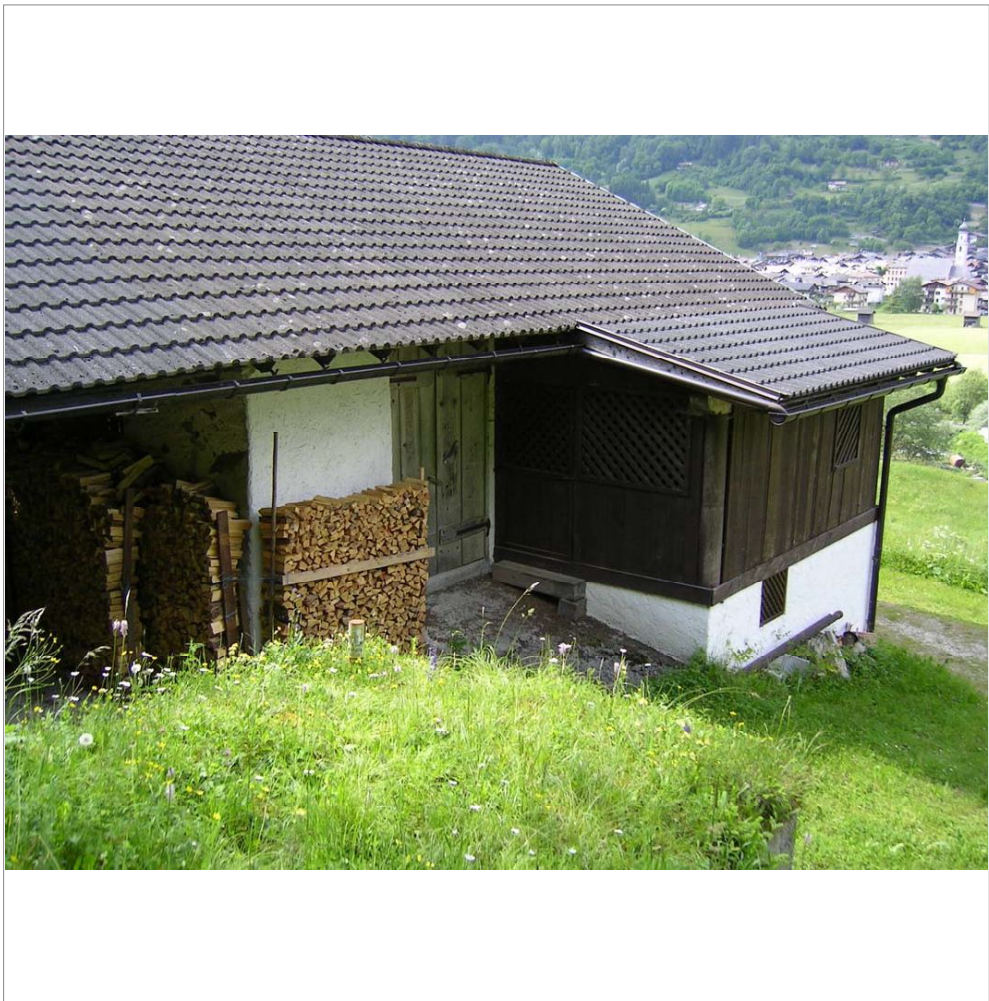
Edificio sorto in più fasi: impianto unitario secondo il tipo C.2; successiva addizione di un volume in assito sul prospetto 3; aggiunta di un altro volume in assito sotto falda, senza continuità di pendenza, sul prospetto 4.

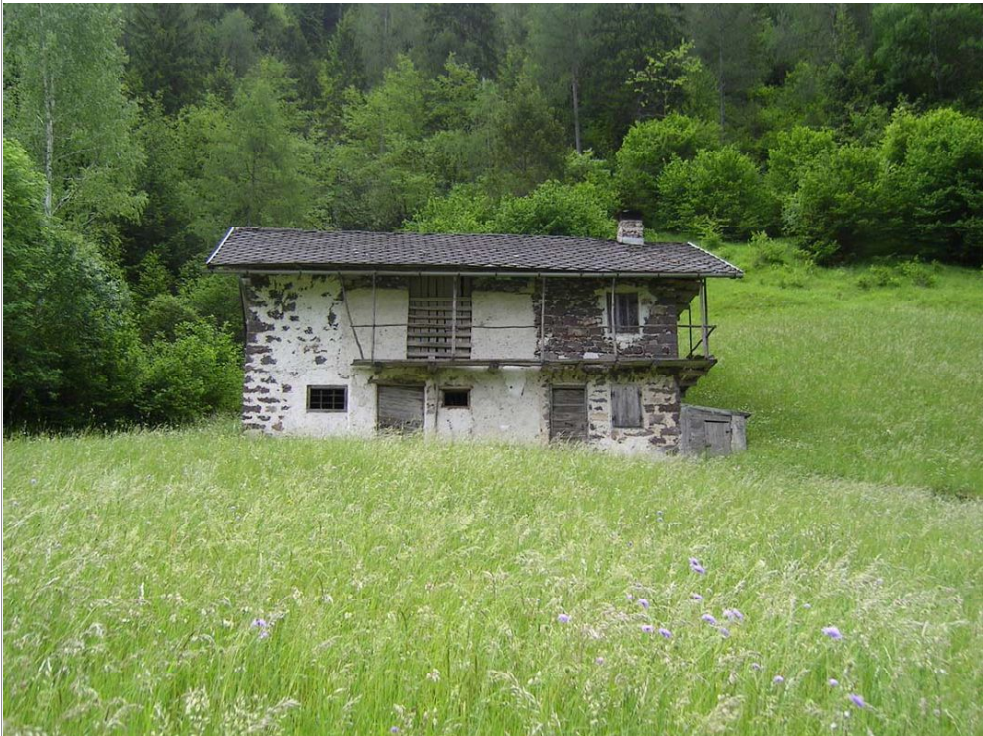
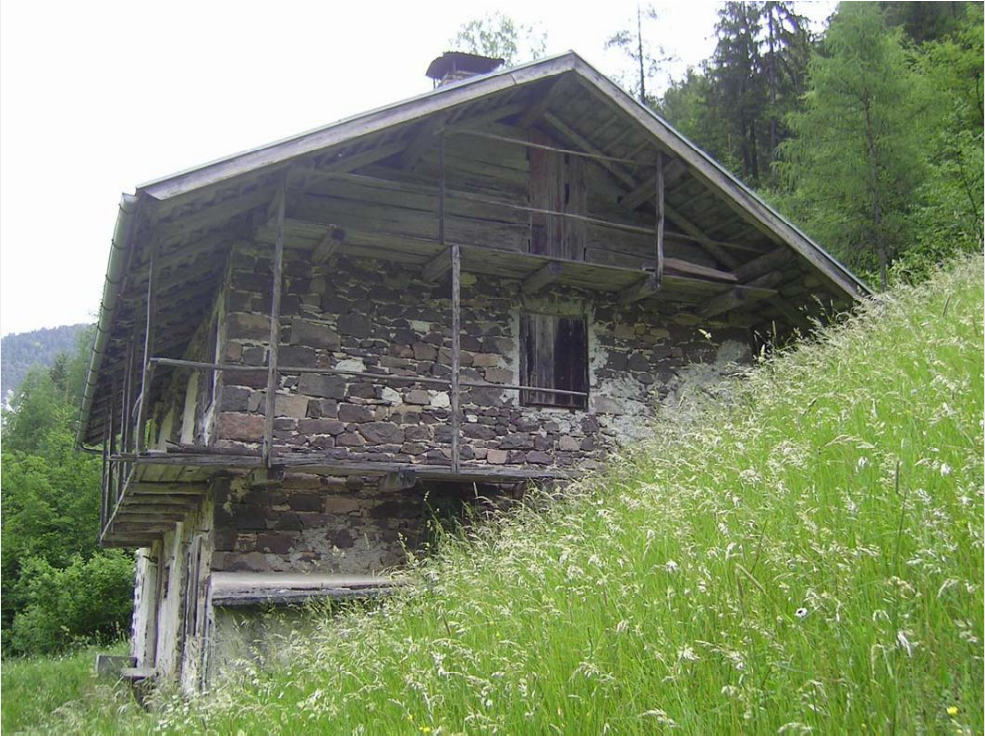
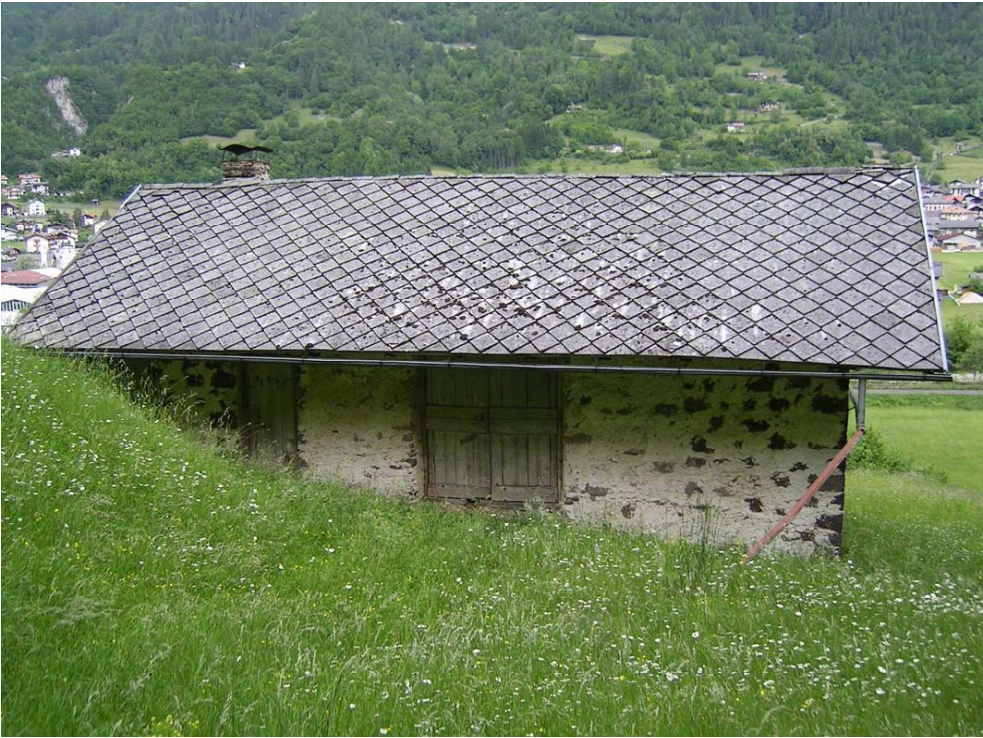
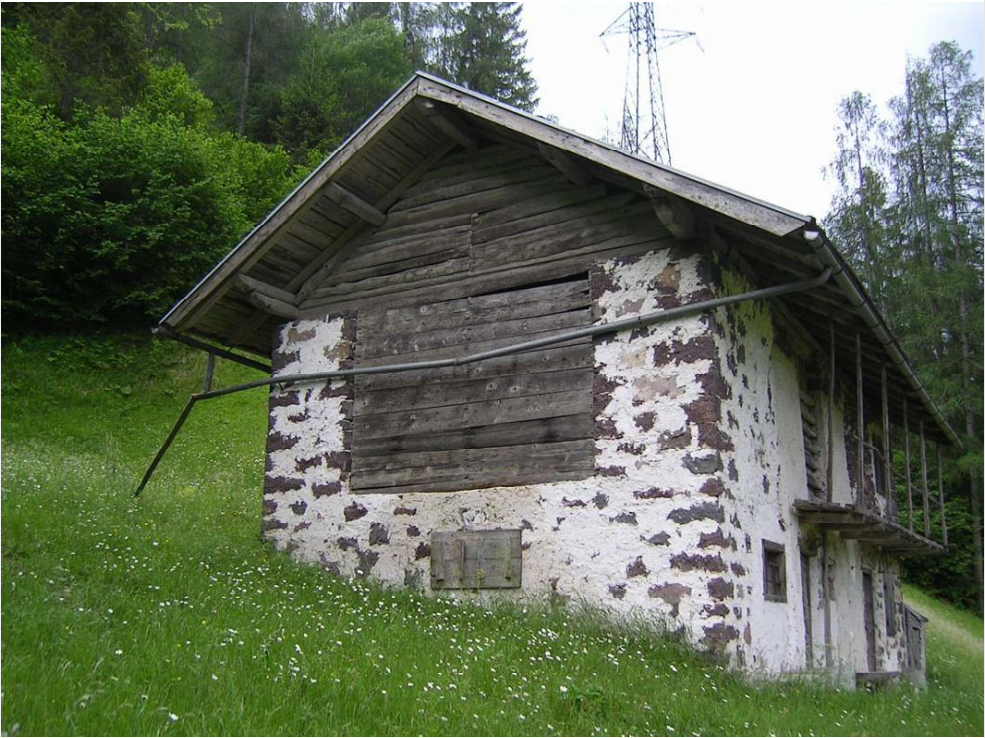
| <div>B.4</div> | | <div>Edificio sorto in più fasi: impianto della parte centrale probabilmente secondo il tipo A.2 (o B.2: vedi discontinuità dell’elevazione sul prospetto 1); successivo ampliamento della porzione agricola sul prospetto 4, addizione della porzione abitativa sul prospetto 2 e leggera sopraelevazione del complesso, raggiungendo il tipo B.4; superfetazione in assito sul prospetto 2.</div> | | | | | | | |

categoria d'intervento  
**Risanamento Conservativo**

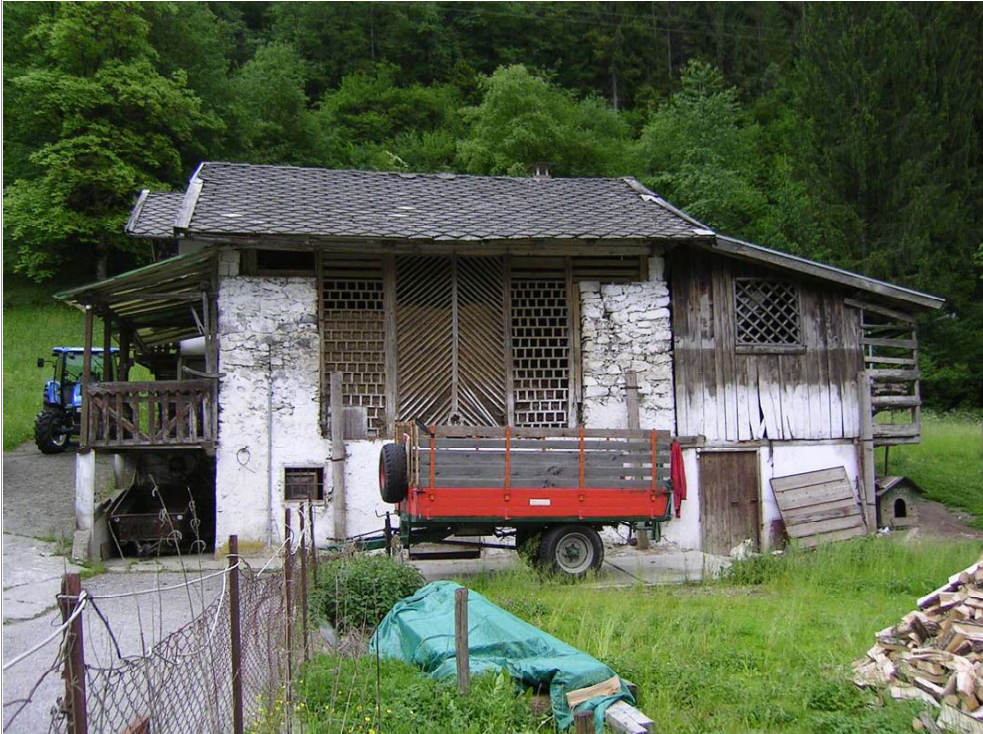
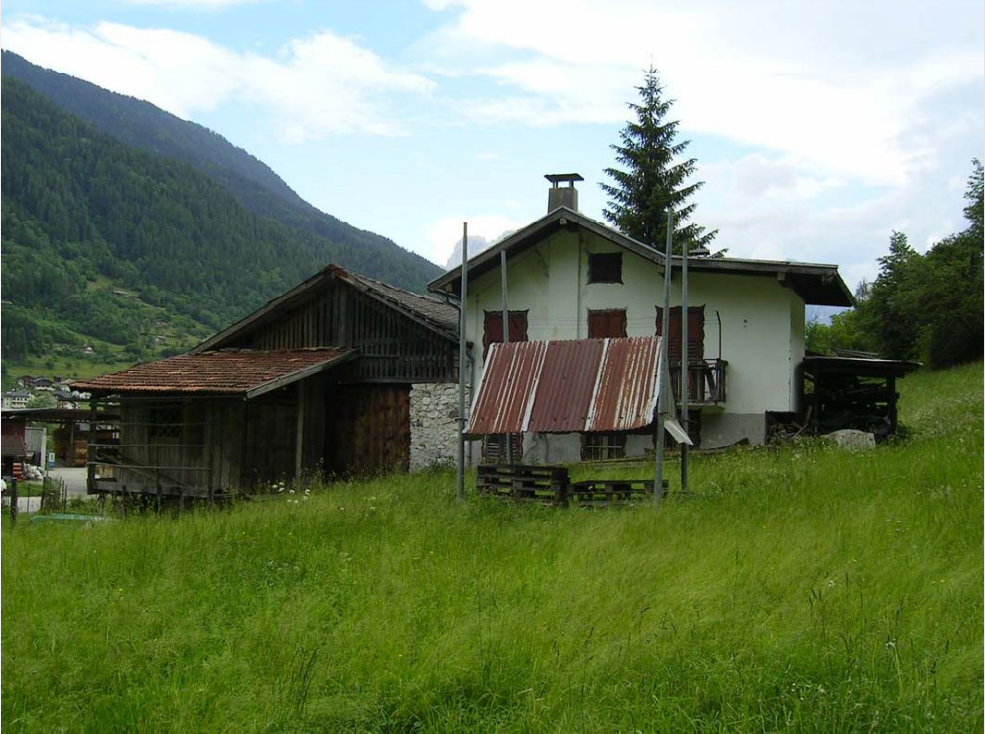
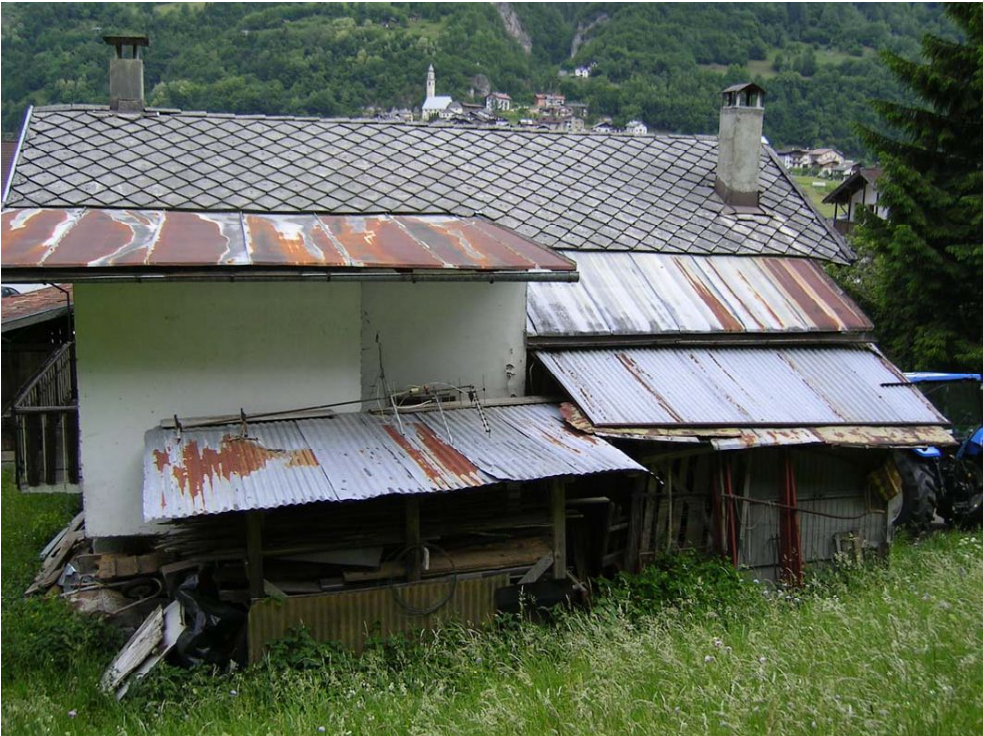
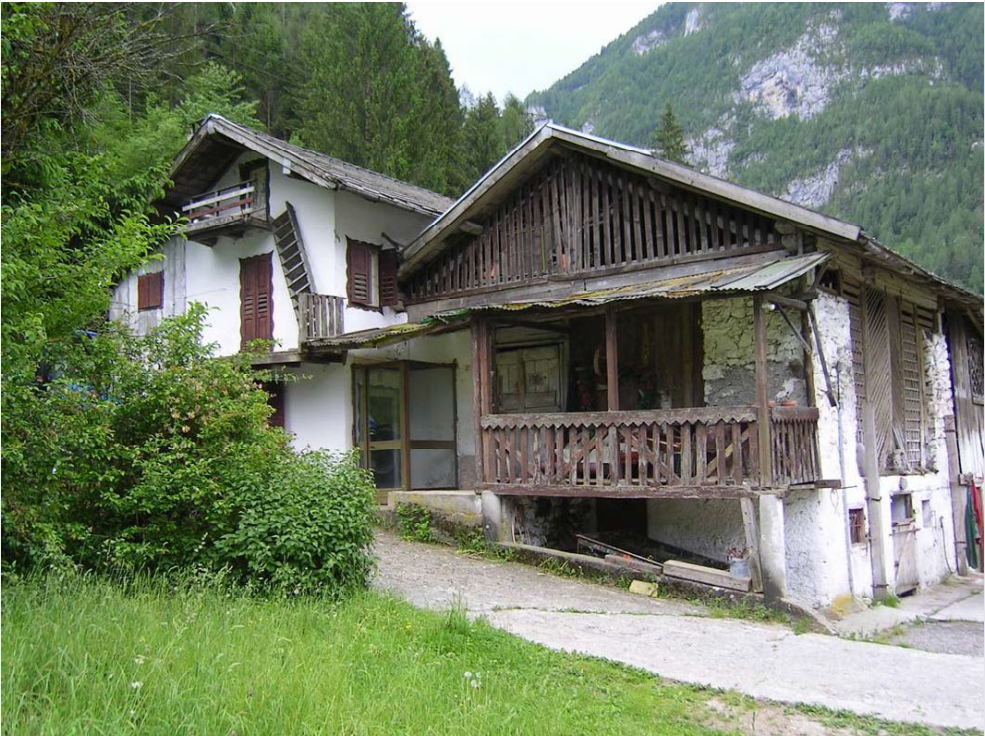
prospetto 1    prospetto 2

| ambienti | Fienile 1.3.08<br>Stalla 1.1.07<br>Stalla 1.2.01<br>Fienile 1.1.04<br>altro | Edificio composto da due corpi in aderenza e pesantemente ristrutturati. Si possono intravedere le fasi principali: impianto del corpo a valle secondo il tipo B.2; costruzione in aderenza del corpo abitativo su tre livelli; successiva addizione di un volume agricolo sul prospetto 4 e di un ballatoio con tettoia sul prospetto 2 del corpo a valle; ampliamento verso monte con ben 4 fasi di superfetazioni del corpo a monte. Ne è risultato un edificio avulso dal processo tipologico. | | | | | | | |
