area omogenea

MEZ 06

edificio n.

022

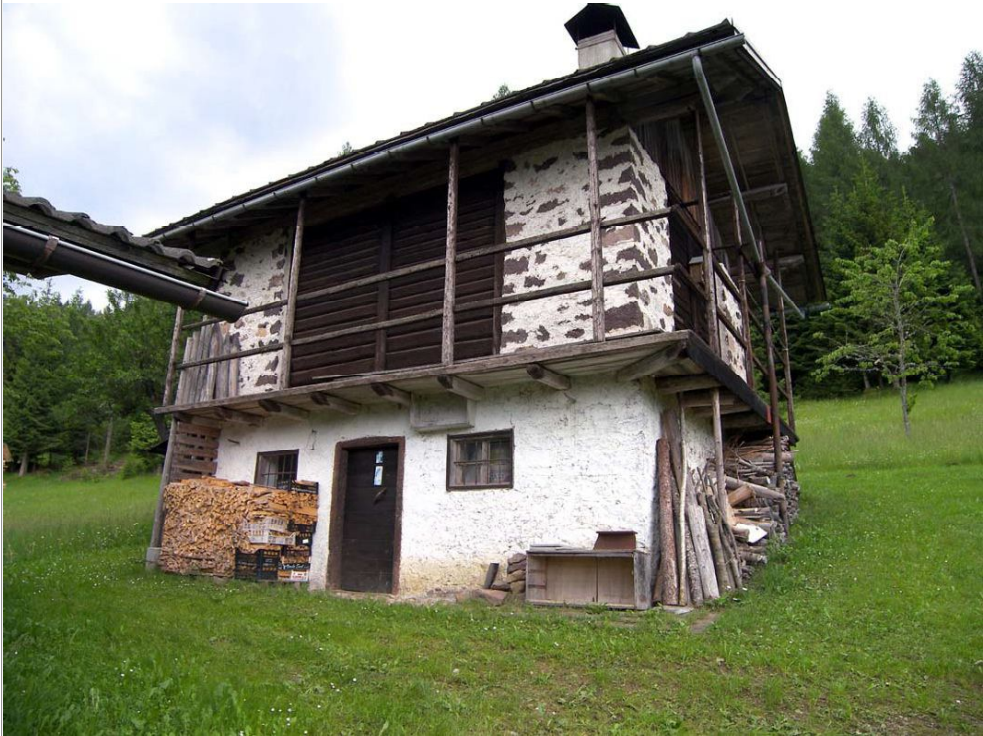
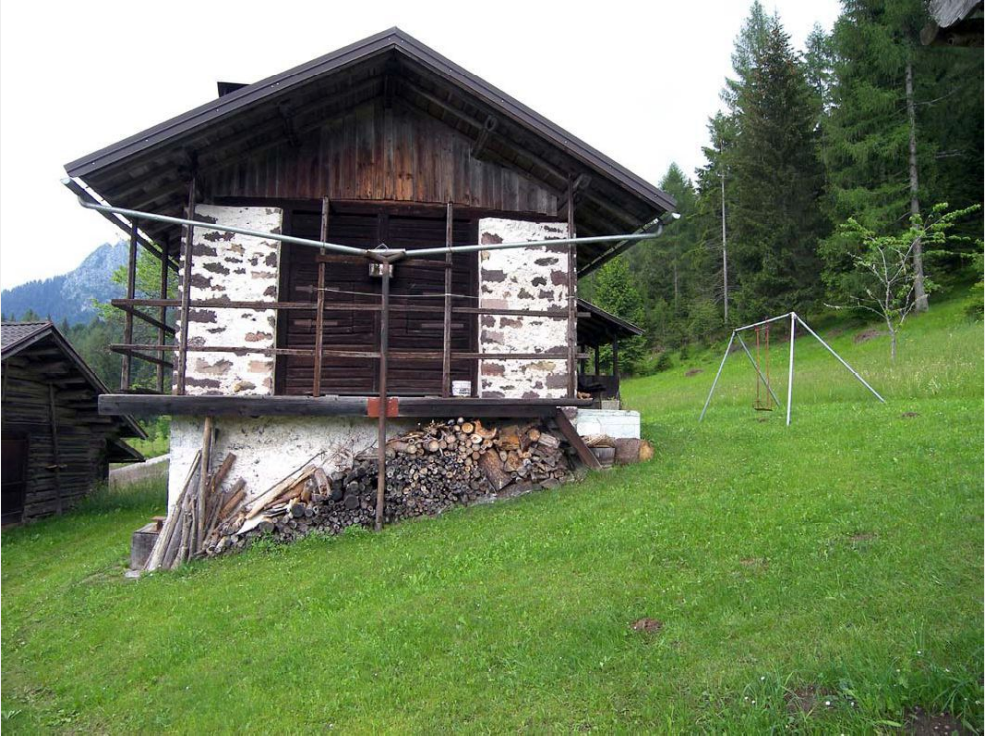
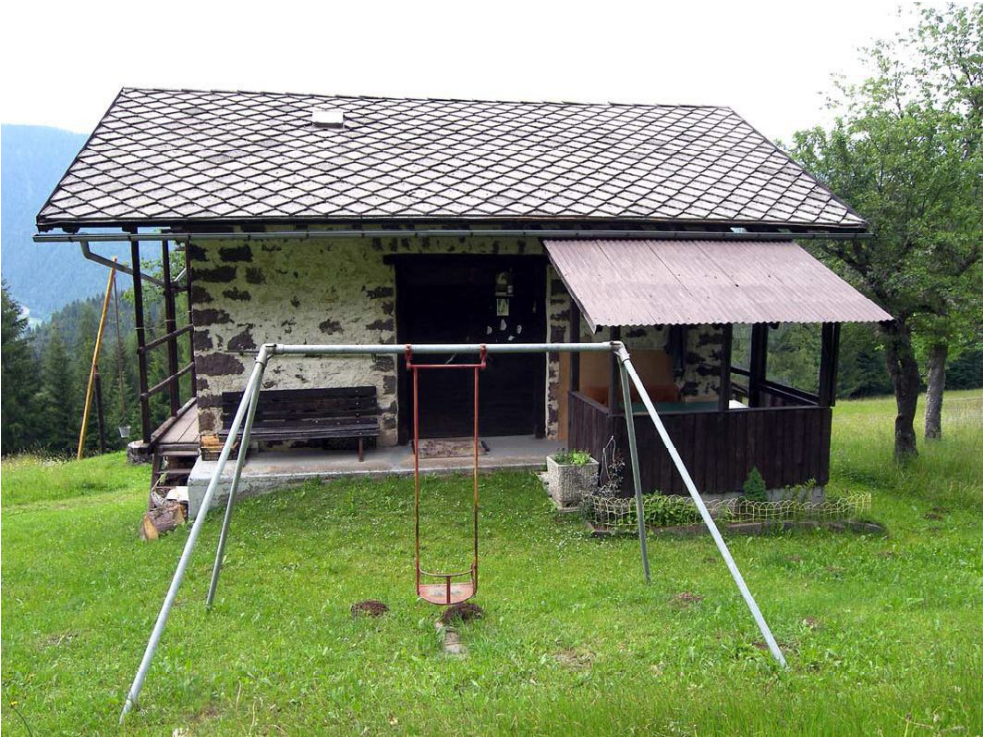
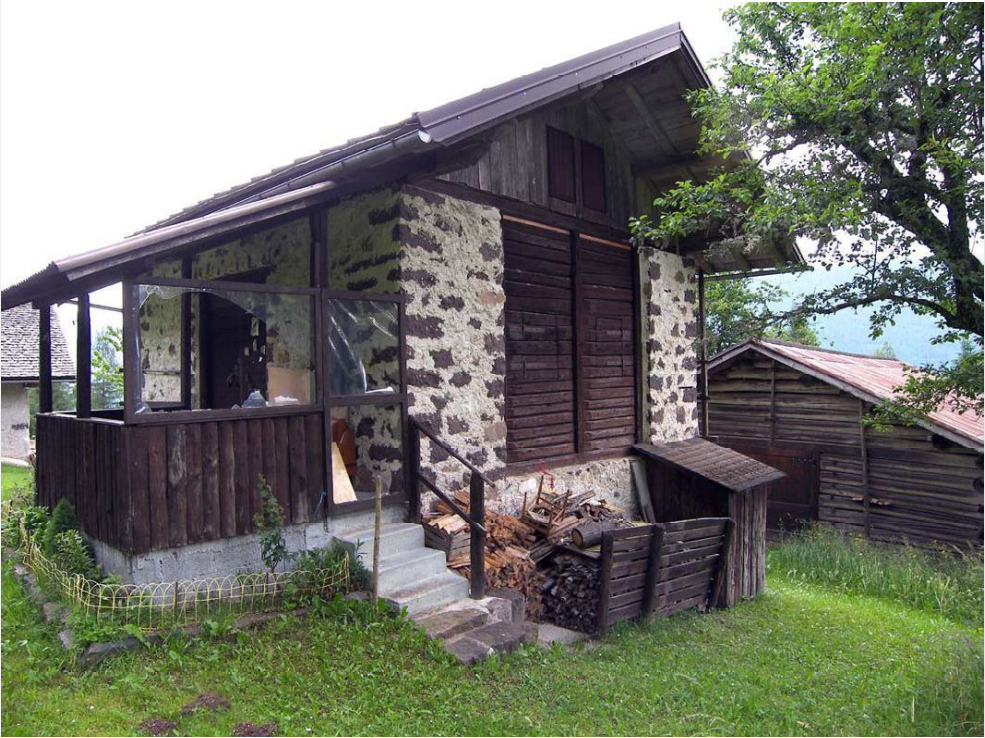
| | | | stato generale | B | iscrizioni<br>salesà<br>stipiti in pietra<br>finestre orizzontali | murature in cemento a vista<br>coperture in lamiera ondulata o<br>non verniciata | agricolo<br>abitativo |

| B.2 | Edificio unitario risalente al 1950. Superfetazioni in legno aggiunte sui prospetti 3 e 4. | | |

**L'intervento preveda la rimozione della superfetazione sul prospetto 3 e l'adeguamento alle prescrizioni contenute nelle schede del Manuale Tipologico della superfetazione sul prospetto 4.**

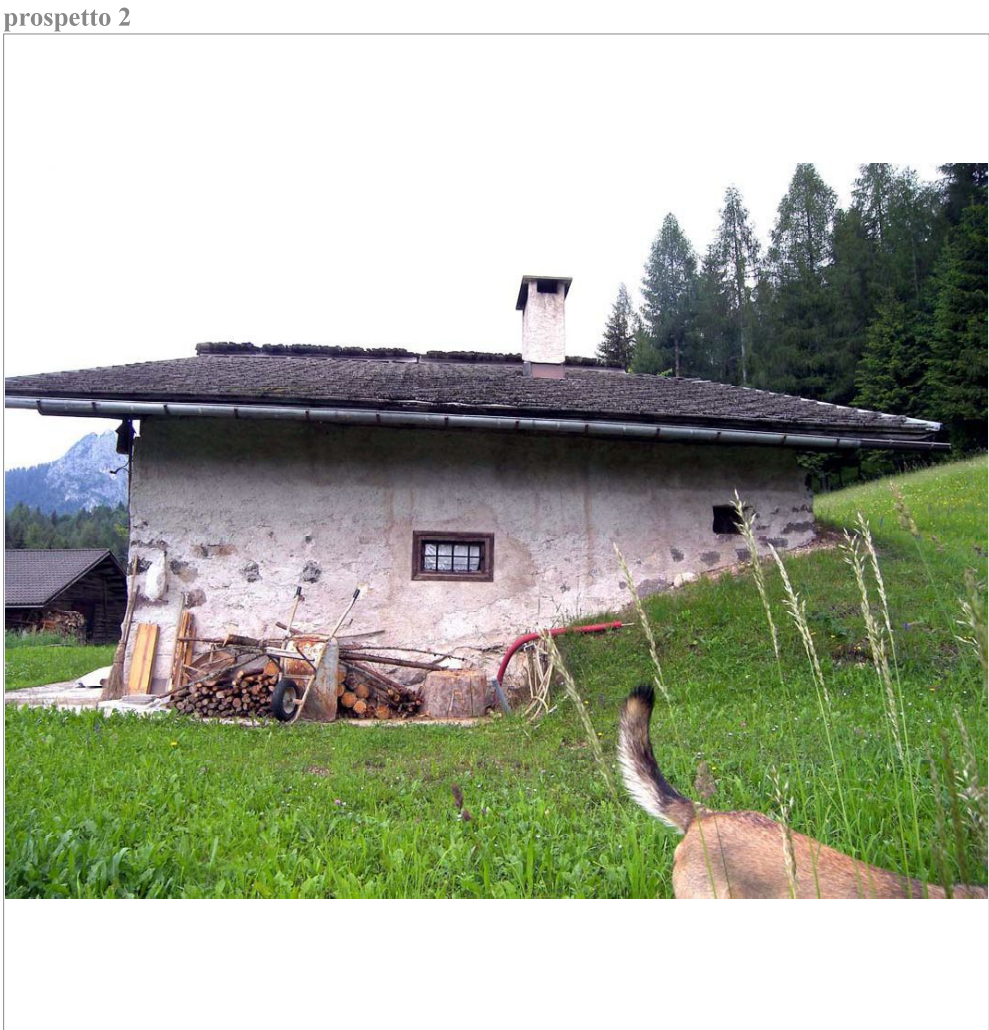
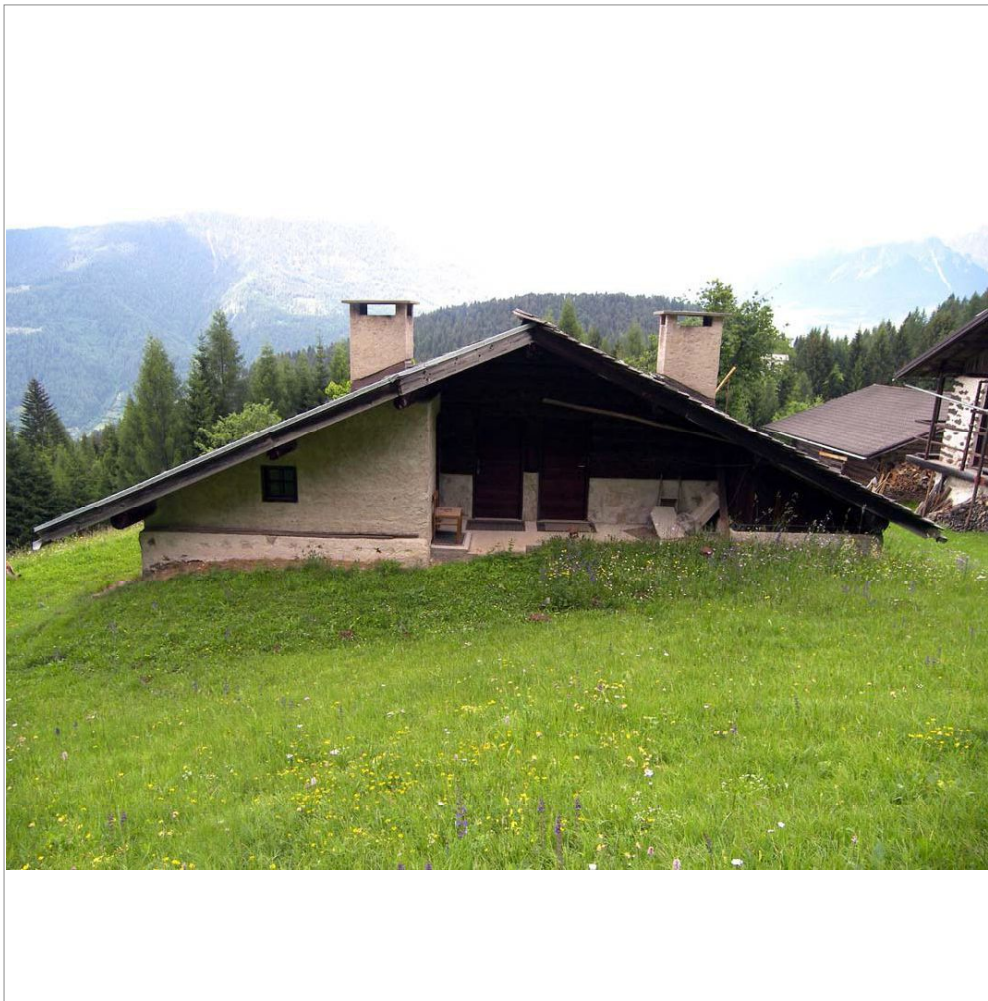
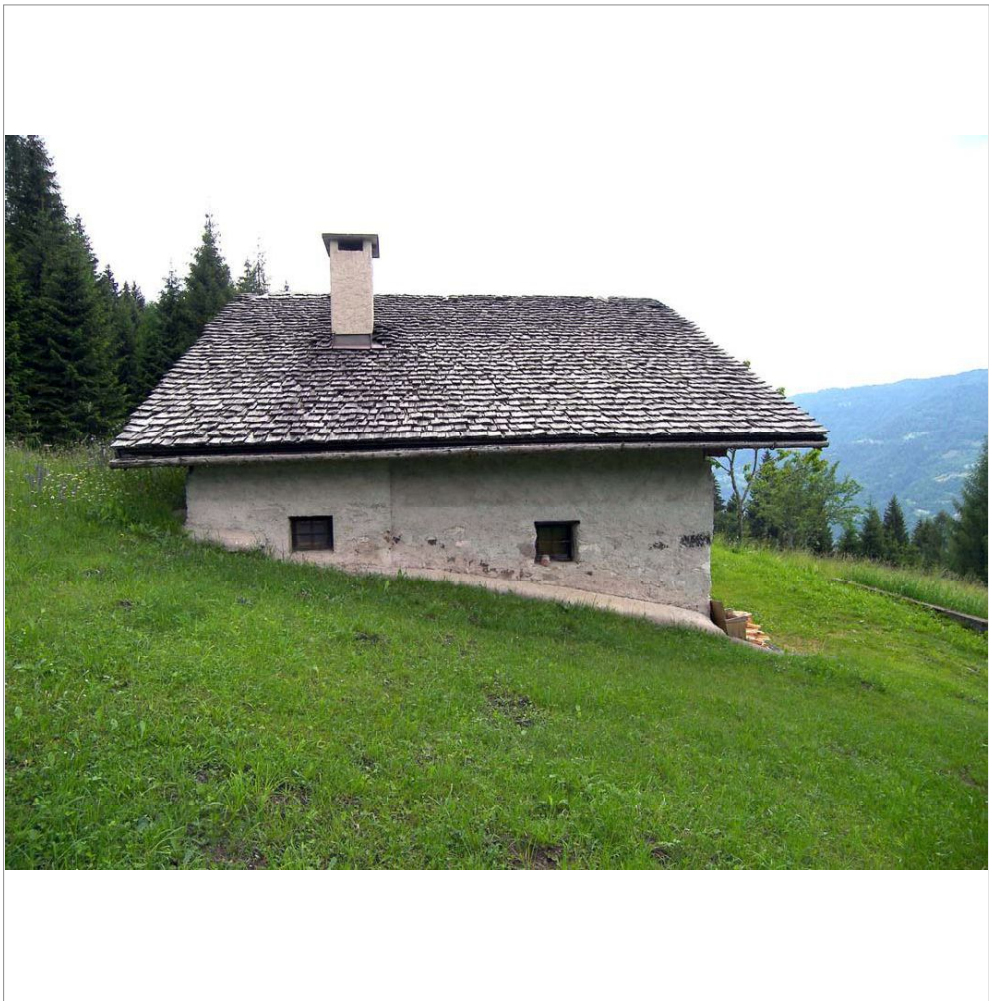
| | Graffiti sull’intonaco della facciata a valle:<br>“WBF RL 1982 WRG”<br>“WCB 190 ...” | | stato copertura | | B | iscrizioni | | torrette e comignoli anomali<br>intonaci cementizi<br>Finestre negli stelari | | abitativo | |
| | altro | | Edificio sorto in più fasi: impianto ad inizio Novecento secondo il tipo G.3; addizione in epoca successiva di due volumi d’ampliamento sui prospetti 2 e 4; ulteriore ampliamento sul prospetto 3 con prolungamento della copertura e riutilizzo abitativo del sottotetto con apertura di finestrate e porte inappropriate sui prospetti 1 e 3 (1982). | | | | | | | | |

altre prescrizioni specifiche  
**Per la specificazione degli interventi ammessi dalla categoria d'intervento, valgono, oltre a quelle relative agli ambienti individuati, le indicazioni del Manuale Tipologico per il tipo G.3.**

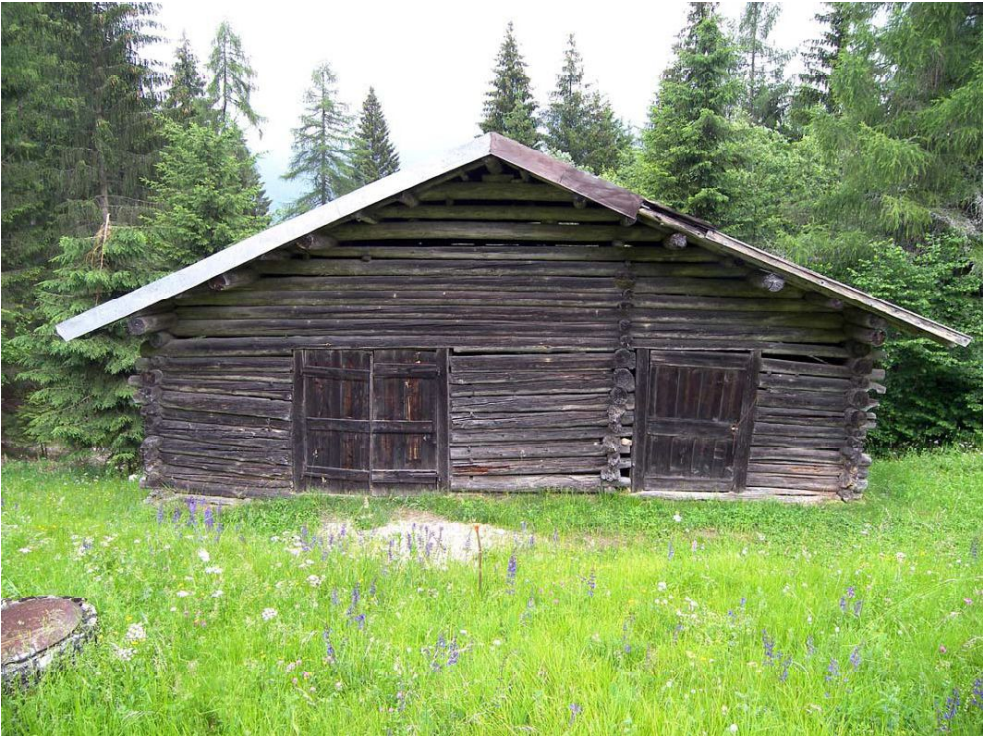
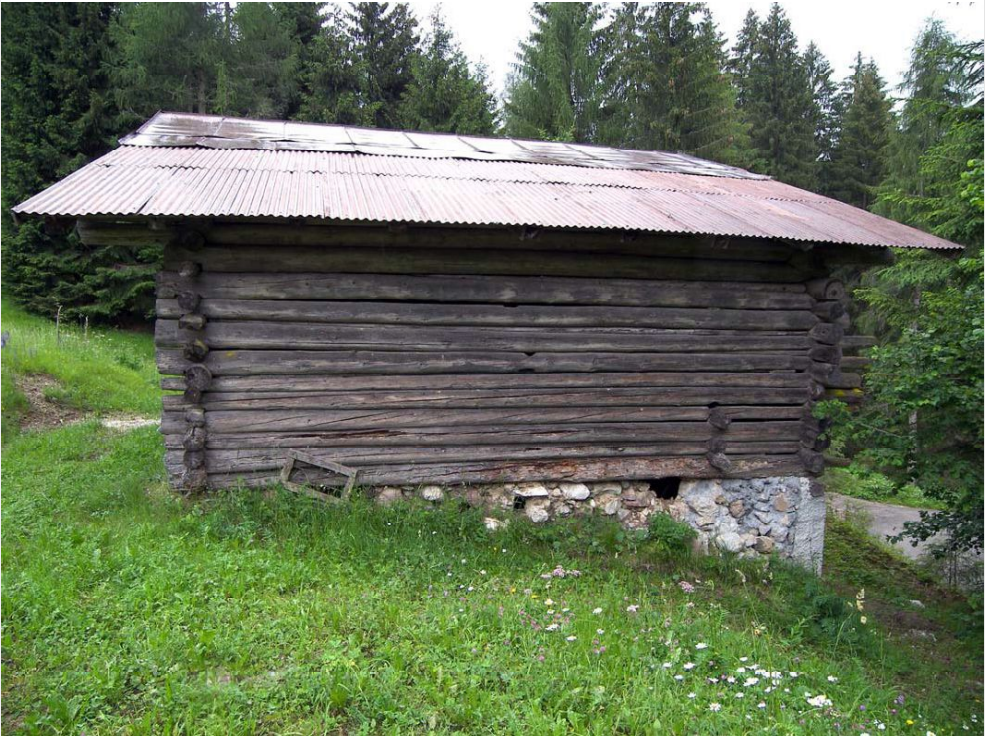
| C.2 | Edificio sorto in più fasi: impianto secondo il tipo A.2 della porzione di destra; successiva rimozione della copertura, aggiunta di una seconda stalla e fienile (simile al fienile 1.1.1. ma dimezzato) sul prospetto 4 e costruzione di una nuova copertura simmetrica giungendo al tipo C.2. | | | | | | |

altre prescrizioni specifiche  
**Gli ambienti non rilevabili dovranno essere individuati nella colonna B della tabella nella scheda del Manuale Tipologico relativa al tipo.**

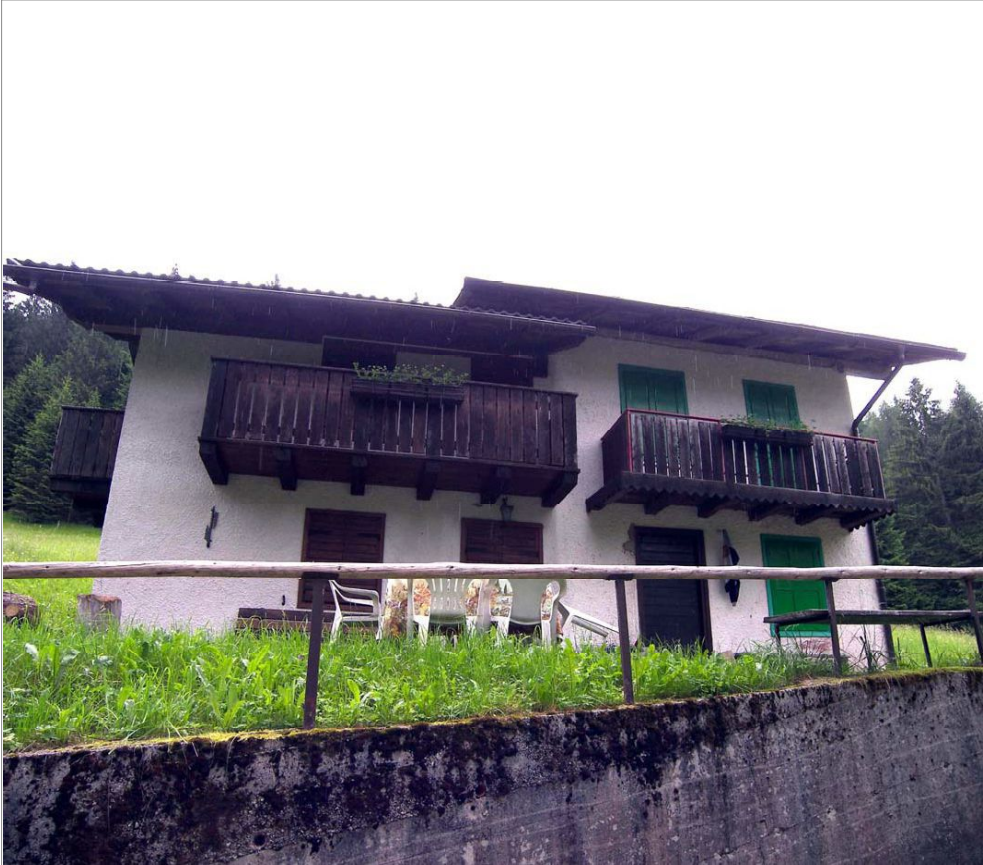
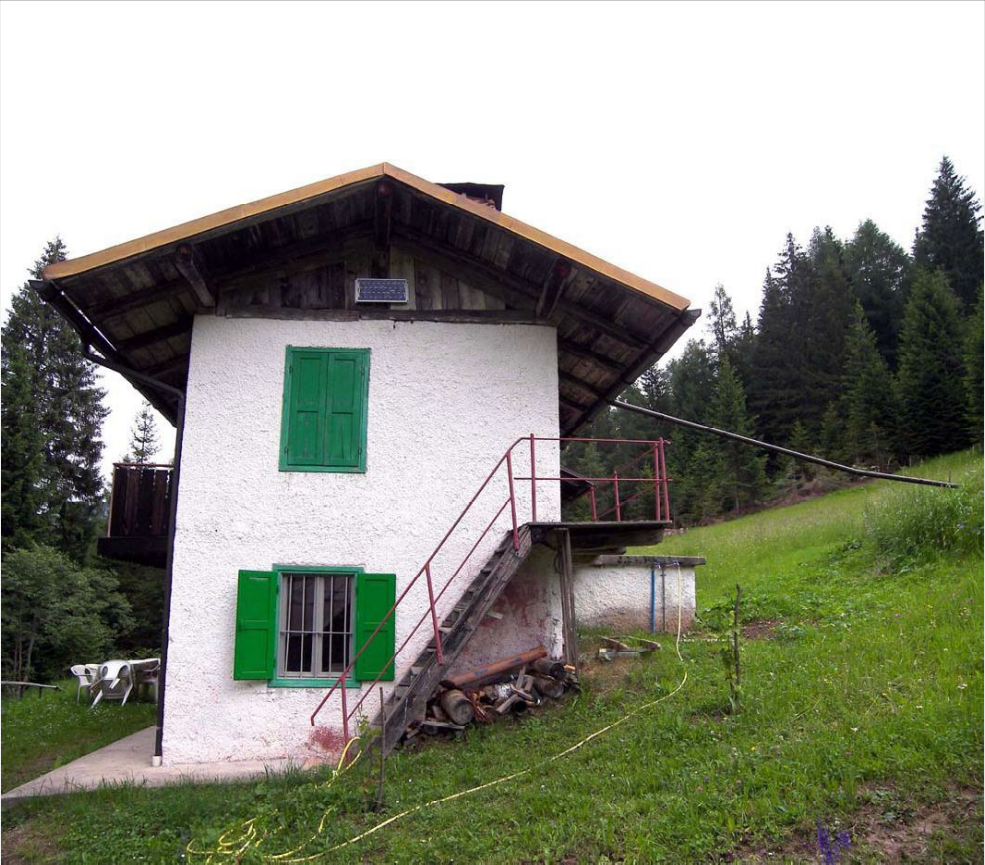
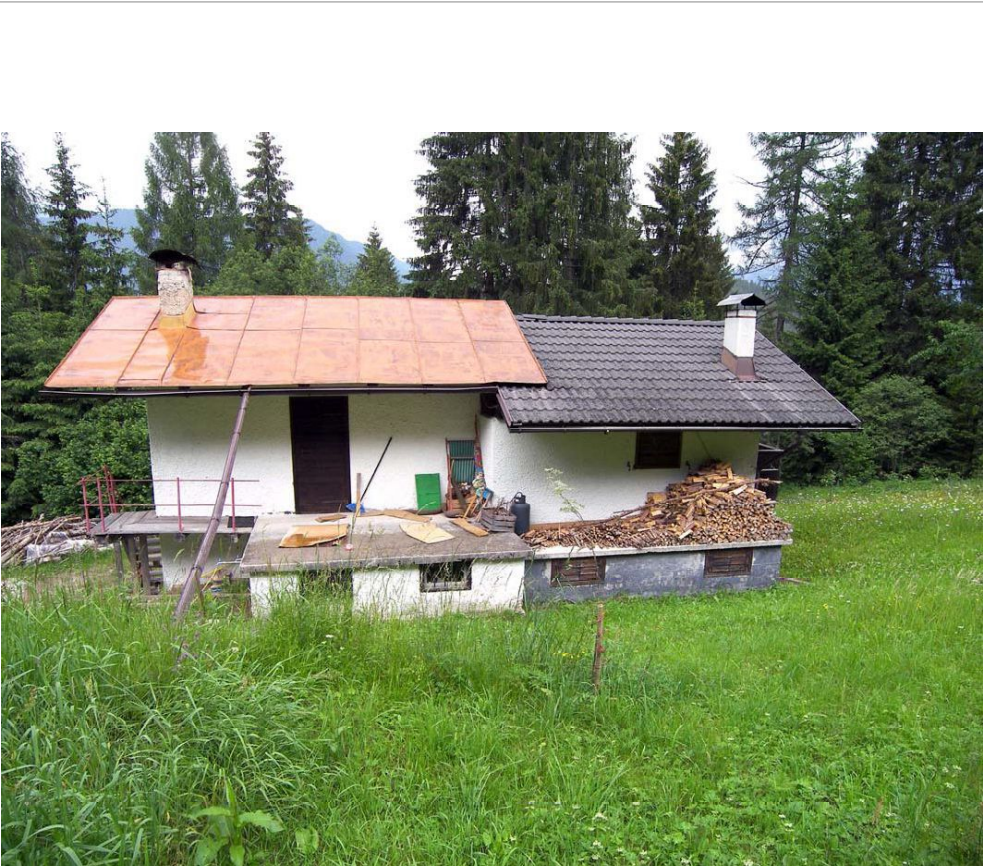
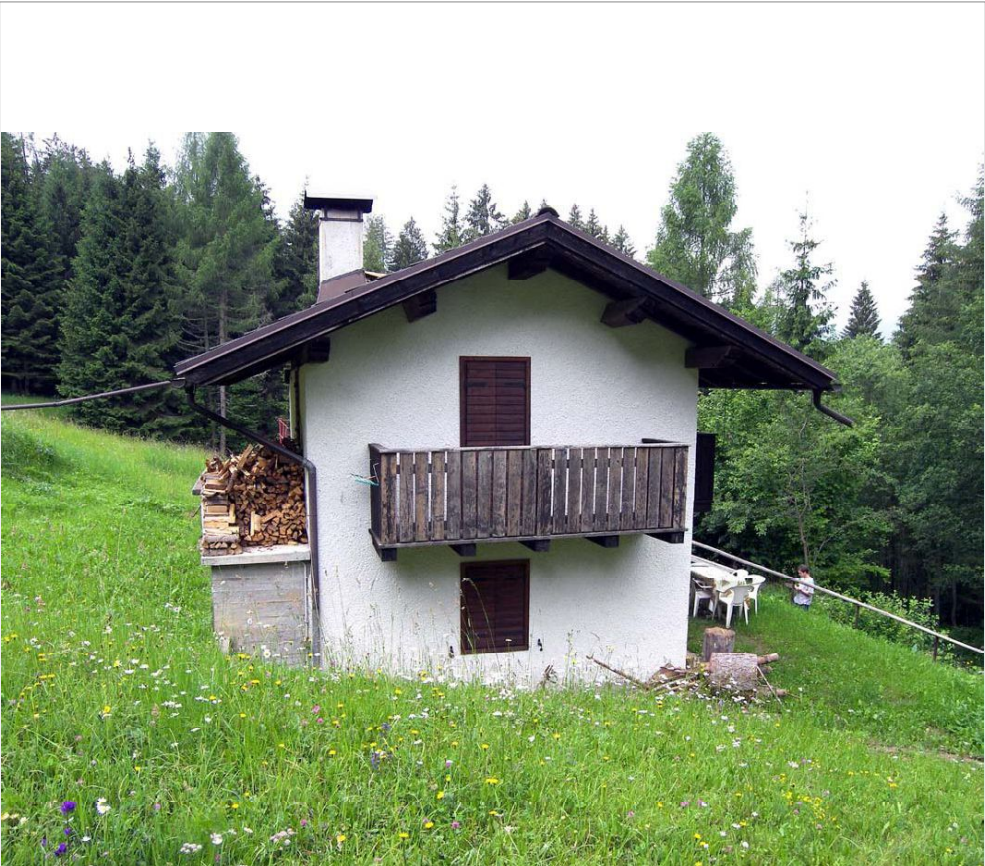
| | | stato copertura | | B | | | materiali incoerenti<br>murature in cemento a vista<br>intonaci cementizi<br>finestre e porte con dimensioni anomale<br>Serramenti | | abitativo | | |
| altro | | Edificio sorto in più fasi: impianto del corpo di destra secondo il tipo F.4; addizione dell’altro corpo sul prospetto 4, raggiungendo così in assetto non riconducibile al processo tipologico; addizione sul prospetto 3 di due volumi seminterrati; recenti interventi di ristrutturazione hanno introdotto strutture incongrue quali i ballatoi e le grandi finestre da residenza. | | | | | | | | | |

**Per la specificazione degli interventi ammessi dalla categoria d'intervento, valgono, oltre a quelle relative agli ambienti individuati, le indicazioni del Manuale Tipologico per il tipo F.4. I ballatoi siano adeguati alle indicazioni della scheda BALLATOIO 1.3 del Manuale Tipologico. La scala sul prospetto 2 sia adeguata alle indicazioni della scheda SCALA 1.1 o 1.2 del Manuale Tipologico. I volumi aggiunti sul prospetto 3 siano totalmente interrati.**

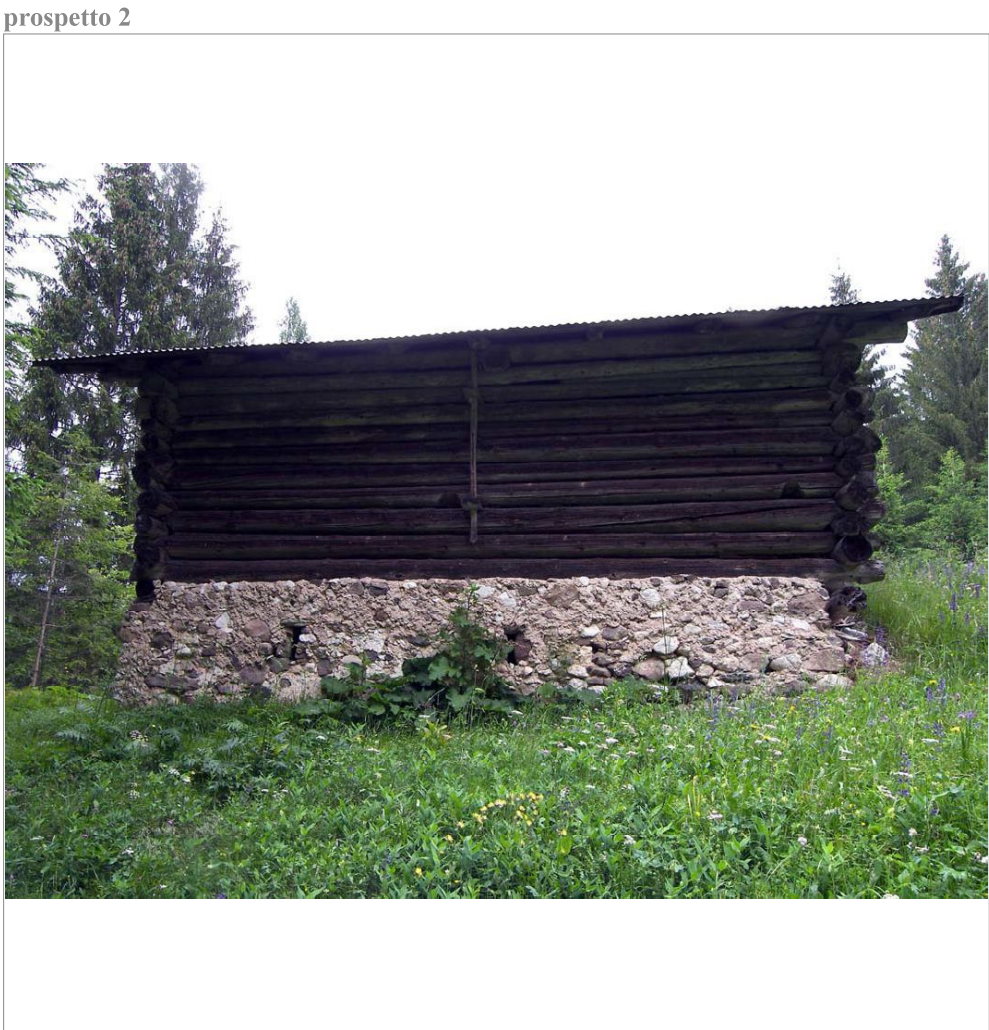
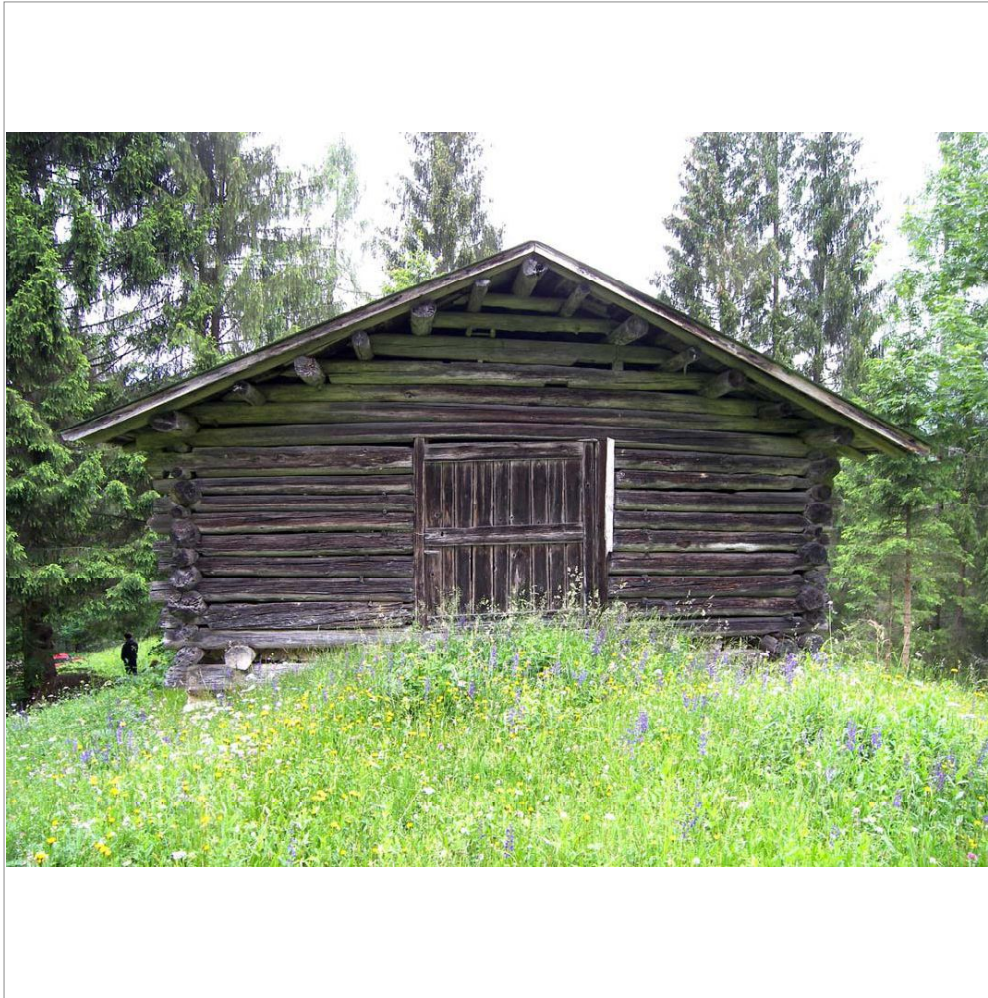
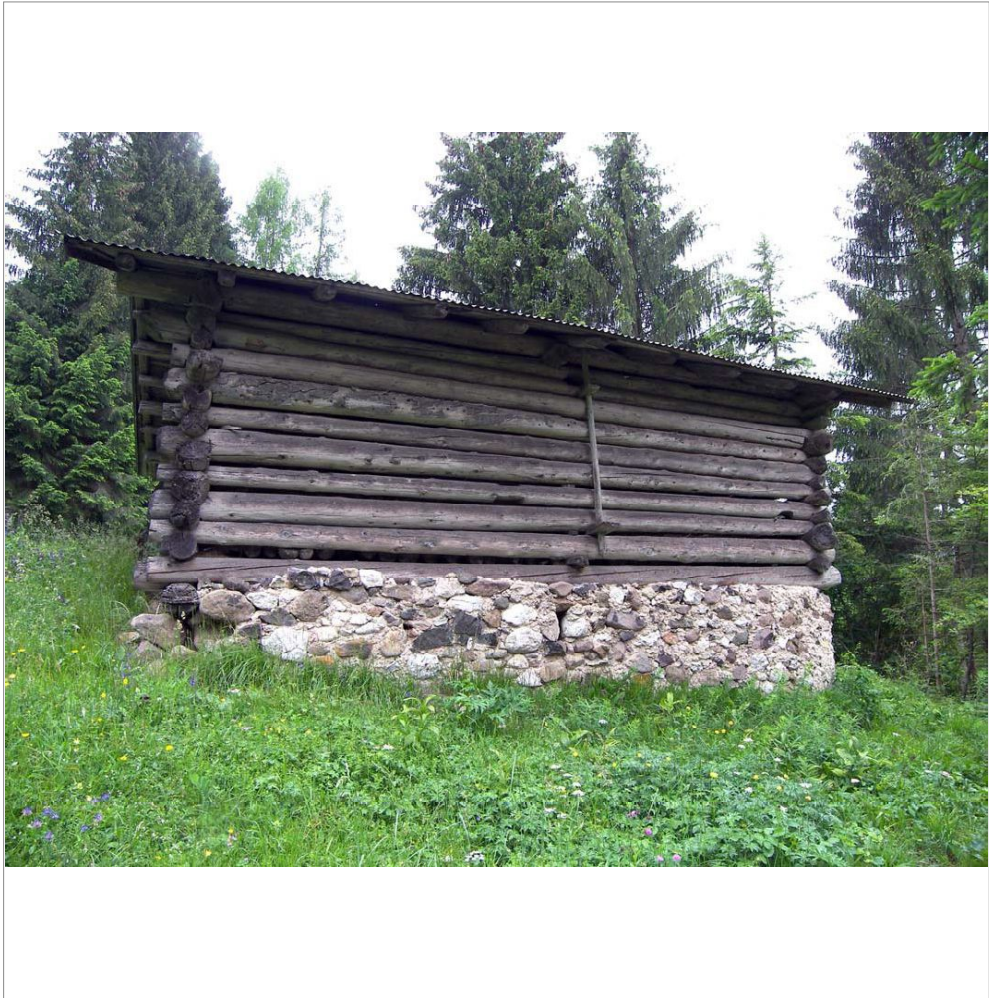
Incisione su stelàr della facciata valle: “R.A.DI. 20 M. L. 1807”  
Tracciato nell’intonaco fresco sopra porta stalla: “1906”  
La vecchia porta reca numerose iscrizioni e simboli: vedi foto.

coperture in lamiera ondulata o non verniciata

Edificio unitario risalente al 1807, forse fatto oggetto nel 1906 ricostruzione della parte lignea (vedi la dislocazione inusuale dell’iscrizione del 1807 evidentemente di recupero).

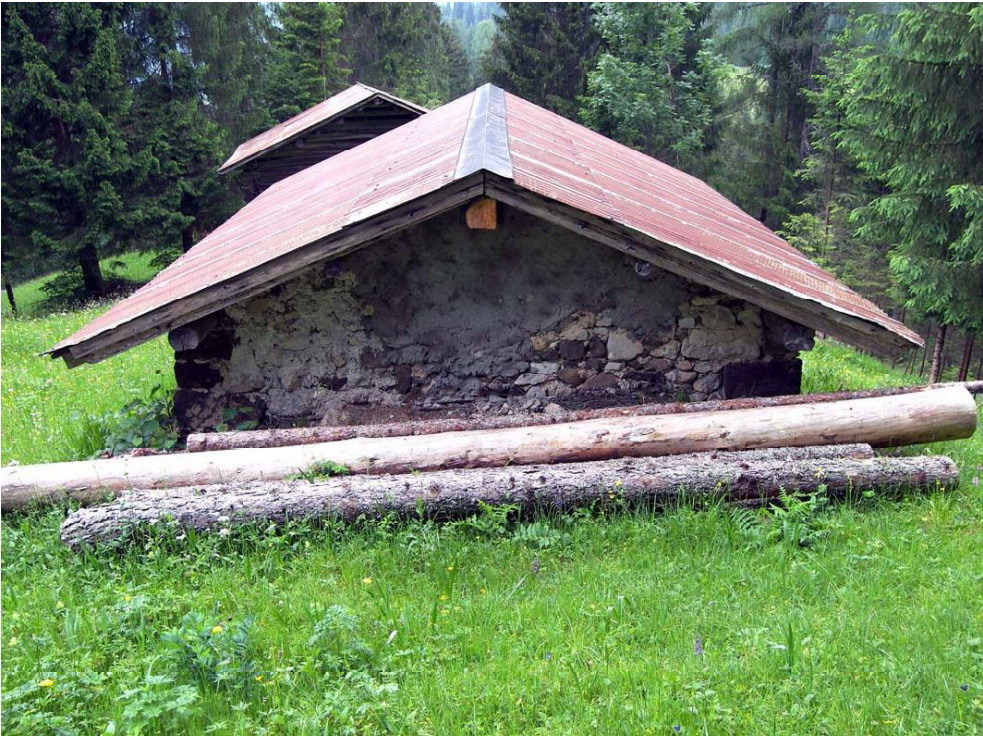
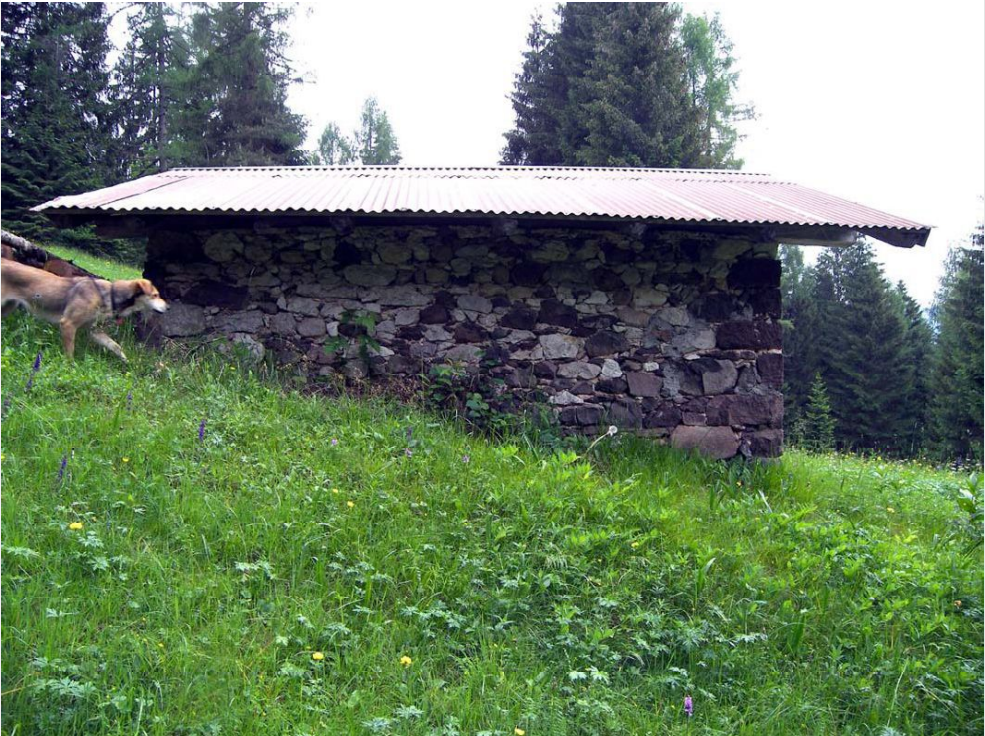
coperture in lamiera ondulata o  
non verniciata  
intonaci cementizi

**Edificio unitario (antecedente il 1959)fatto oggetto di recenti maldestri interventi di risanamento.**

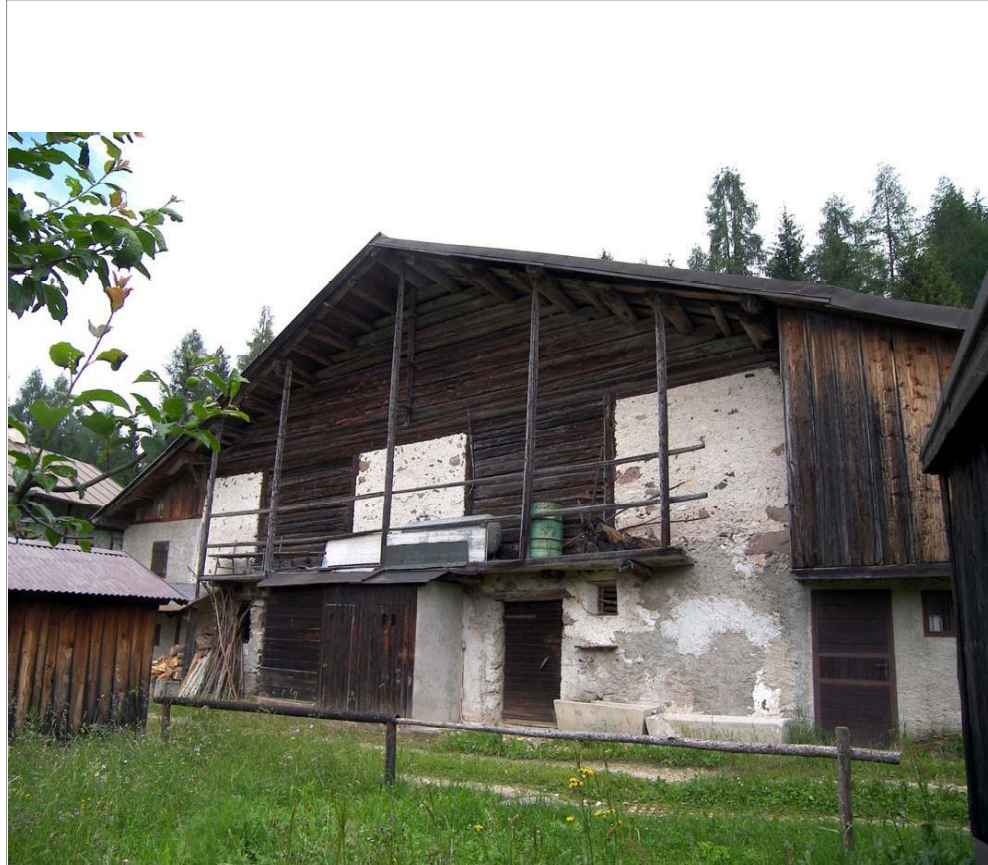
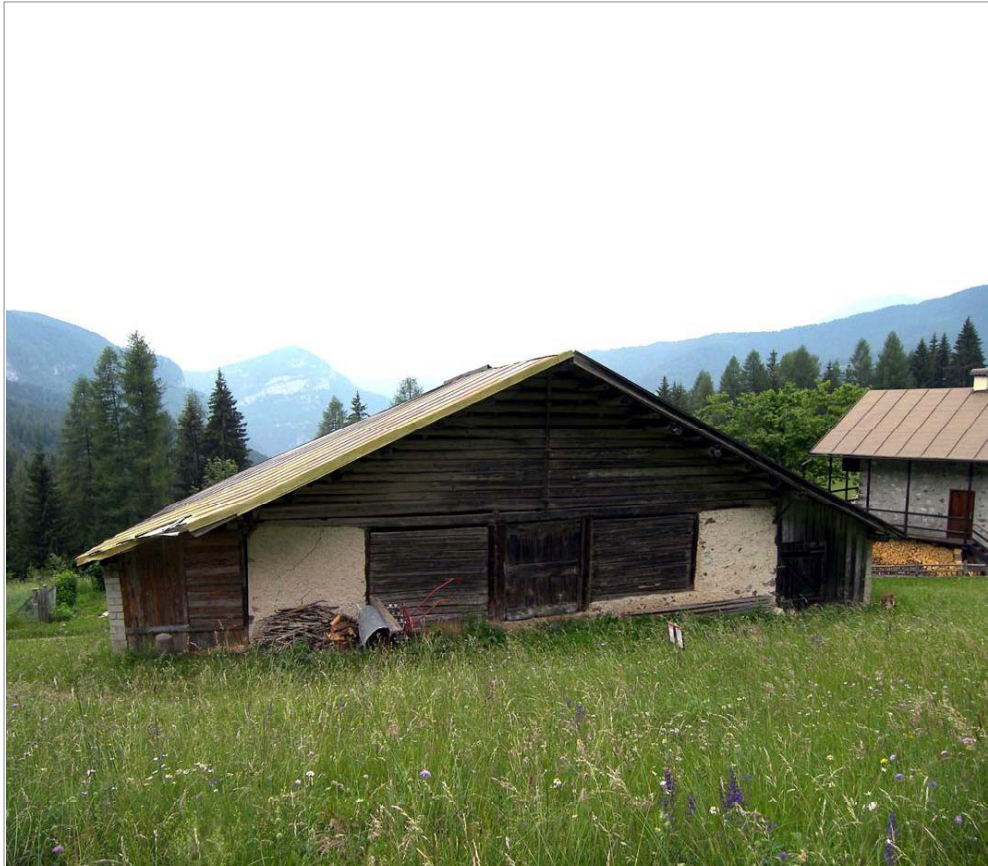
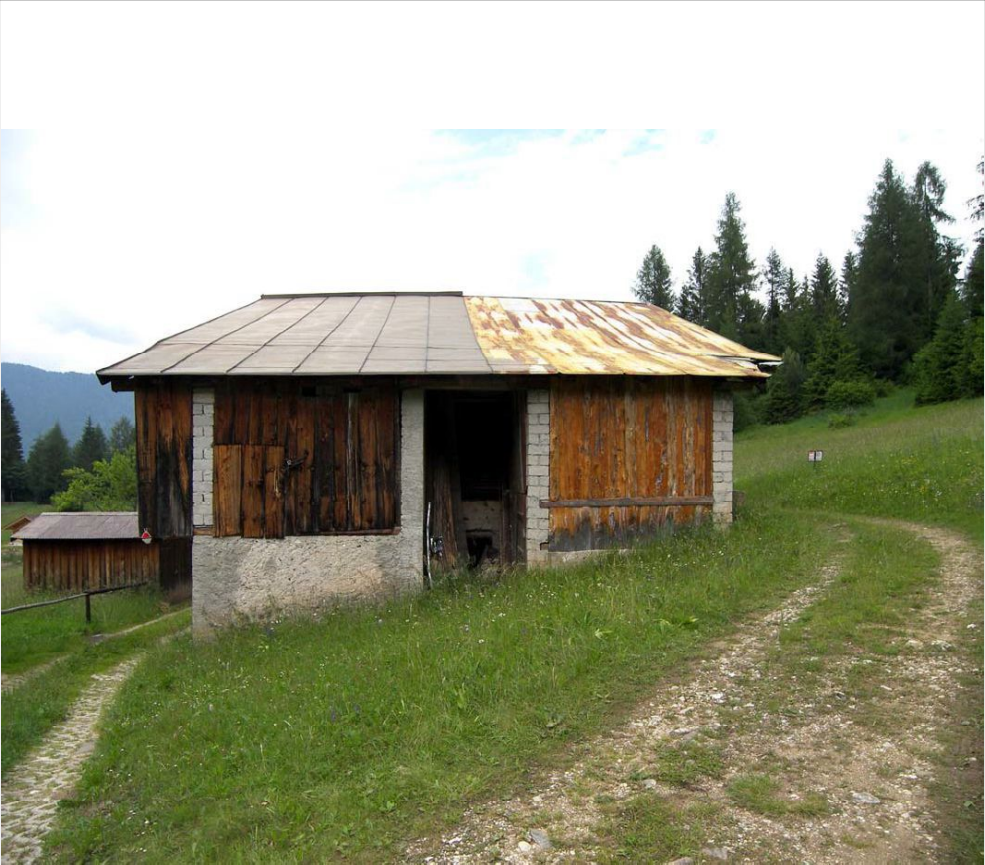
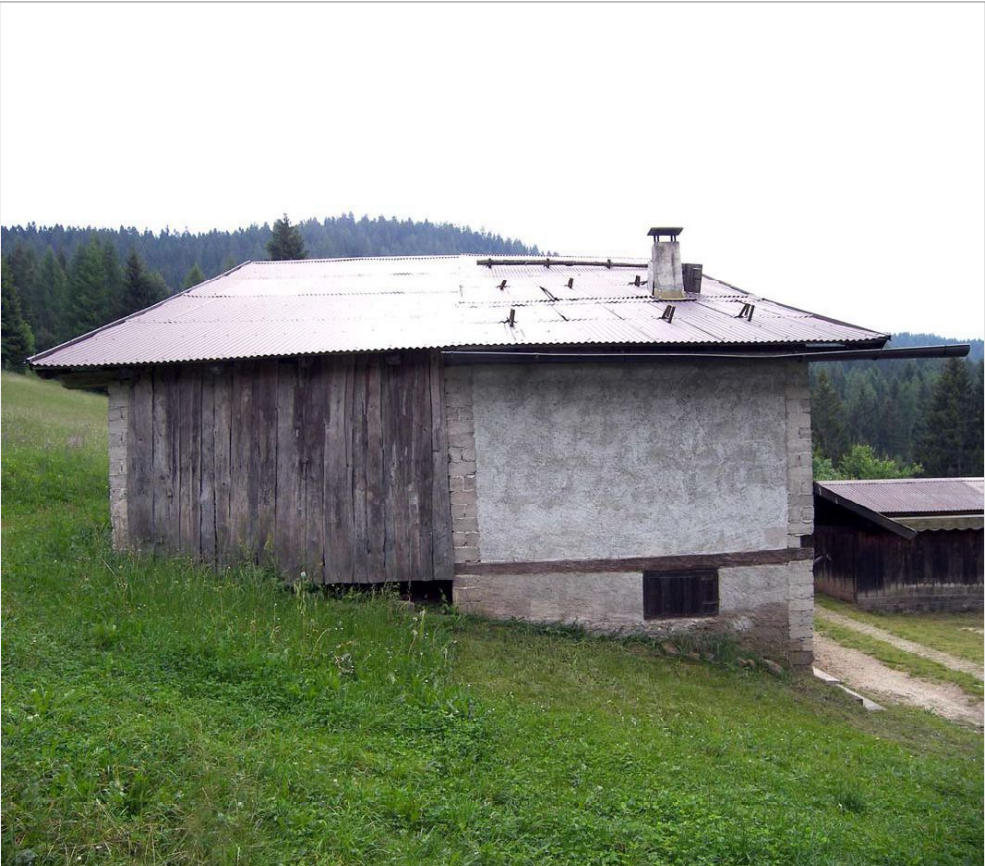
| | <p>Incisione su architrave porta fienile: “WL. i7 + 89”</p> <p>Graffito su targa in intonaco al centro della facciata a valle, sopra il ballatoio: “F.E.G.BF / L i790 W”</p> <p>Incisione a fuoco su trave della porta di sinistra facciata a valle: “AG 1979”</p> | | | stato copertura <b>B</b> | | iscrizioni | | coperture in lamiera ondulata o non verniciata<br>murature in cemento a vista<br>intonaci cementizi<br>Corpi aggiunti | | agricolo<br>abiativo | |
| altro | | | <b>Edificio sorto in più fasi: impianto nel 1789/1790 del corpo centrale secondo il tipo C.2; addizione (nel 1979) sul prospetto 4 di un volume abitativo raggiungendo così il tipo C.4; ampliamento del volume medesimo verso monte con una porzione a deposito in assito e angolari in mattoni di cemento; altre due addizioni analoghe sul prospetto 2; superfetazione in assito e muratura tra le due porte delle stalle sul prospetto 1.</b> | | | | | | | | |

altre prescrizioni specifiche  
**L'intervento dovrà ricondurre l'edificio al tipo edilizio C.5.**  
**I volumi incongrui con tale assetto dovranno essere rimossi.**
