area omogenea

MEZ 06

edificio n.

022

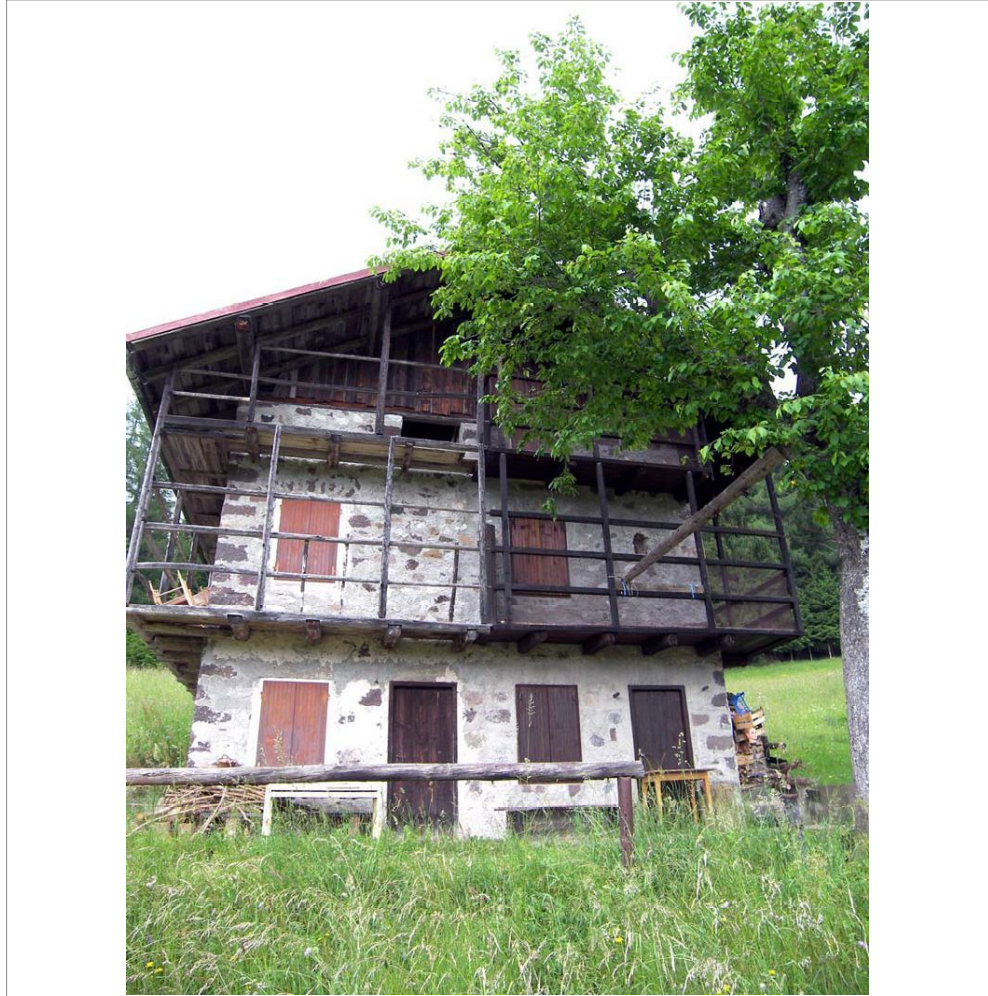
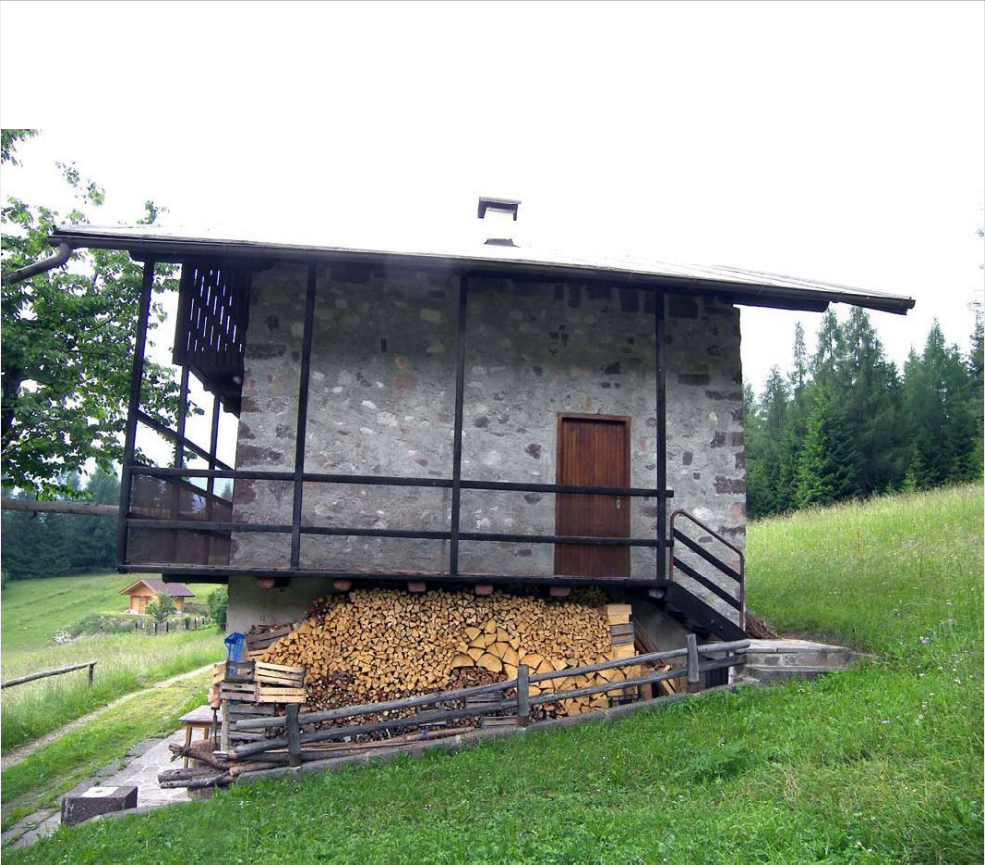
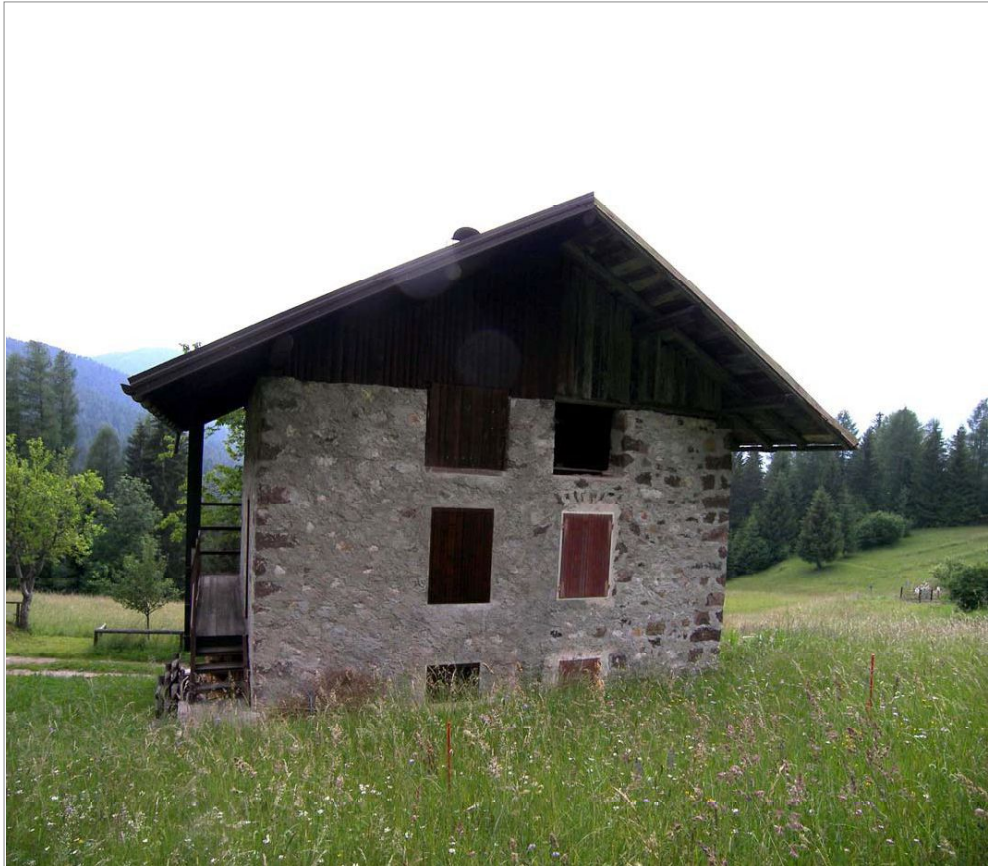
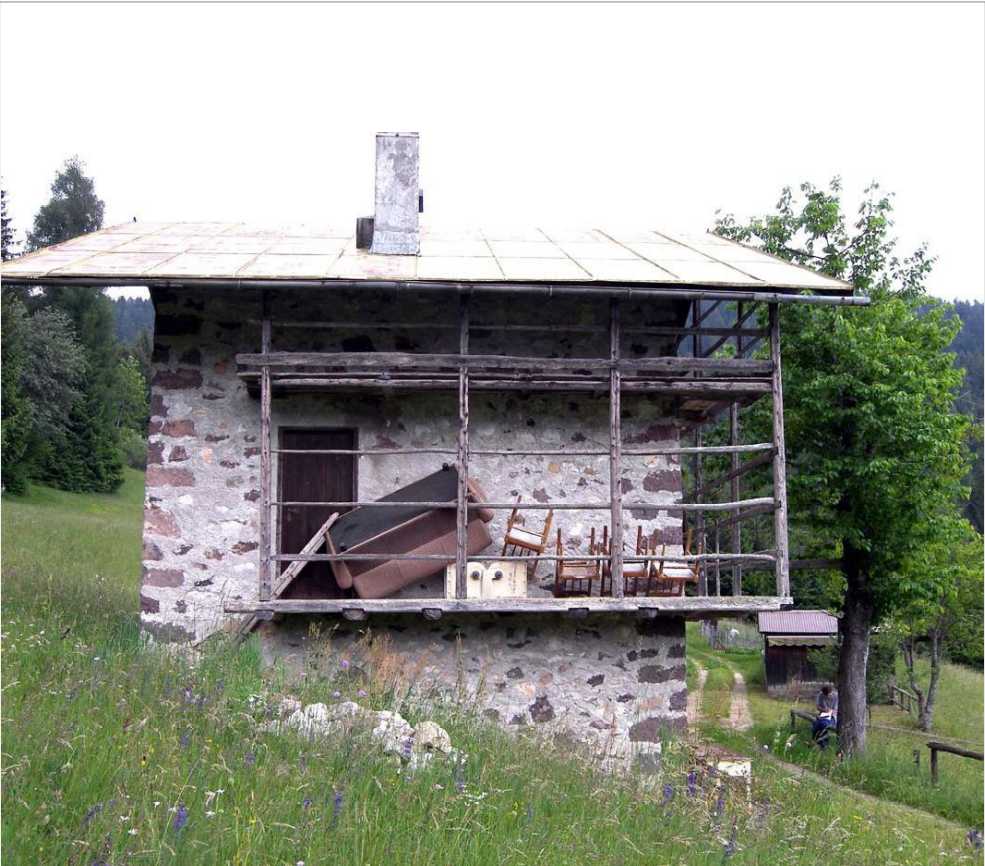
| iscrizioni | | stato elevazioni | B | elementi qualificanti | | elementi degradanti | coperture in lamiera ondulata o non verniciata<br>finestre e porte con dimensioni anomale<br>bocche di lupo<br>intonaci cementizi<br>Serramenti | uso attuale | abitativo |
| altro | | Edificio apparentemente unitario, bifamiliare e organizzato su tre livelli. Benché ricordi il tipo E.4.2, costituisce un caso eccezionale che può difficilmente essere ricondotto al processo tipologico. | | | | | | | |

**Per la specificazione degli interventi ammessi dalla categoria d'intervento, valgono, oltre a quelle relative agli ambienti individuati, le indicazioni del Manuale Tipologico per il tipo E.4.2. L'intervento dovrà conservare il tipo edilizio documentato.**

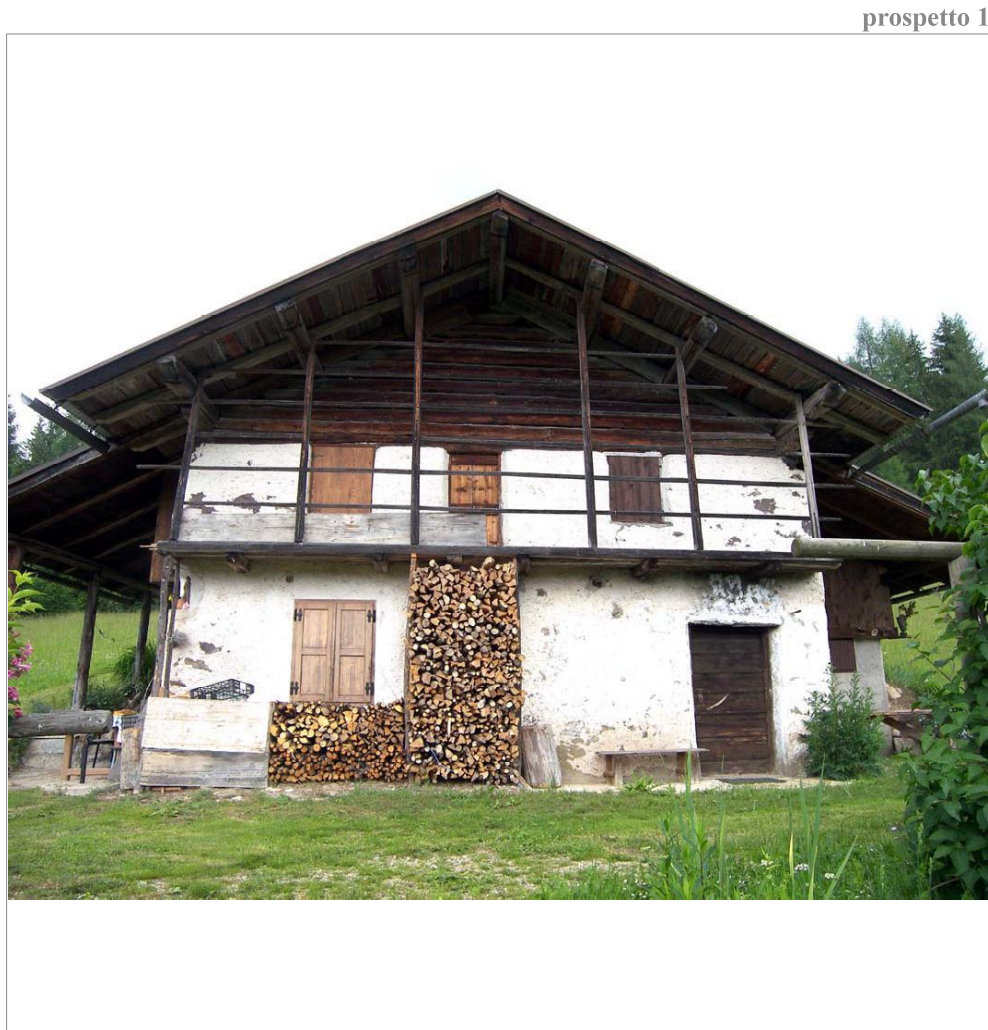
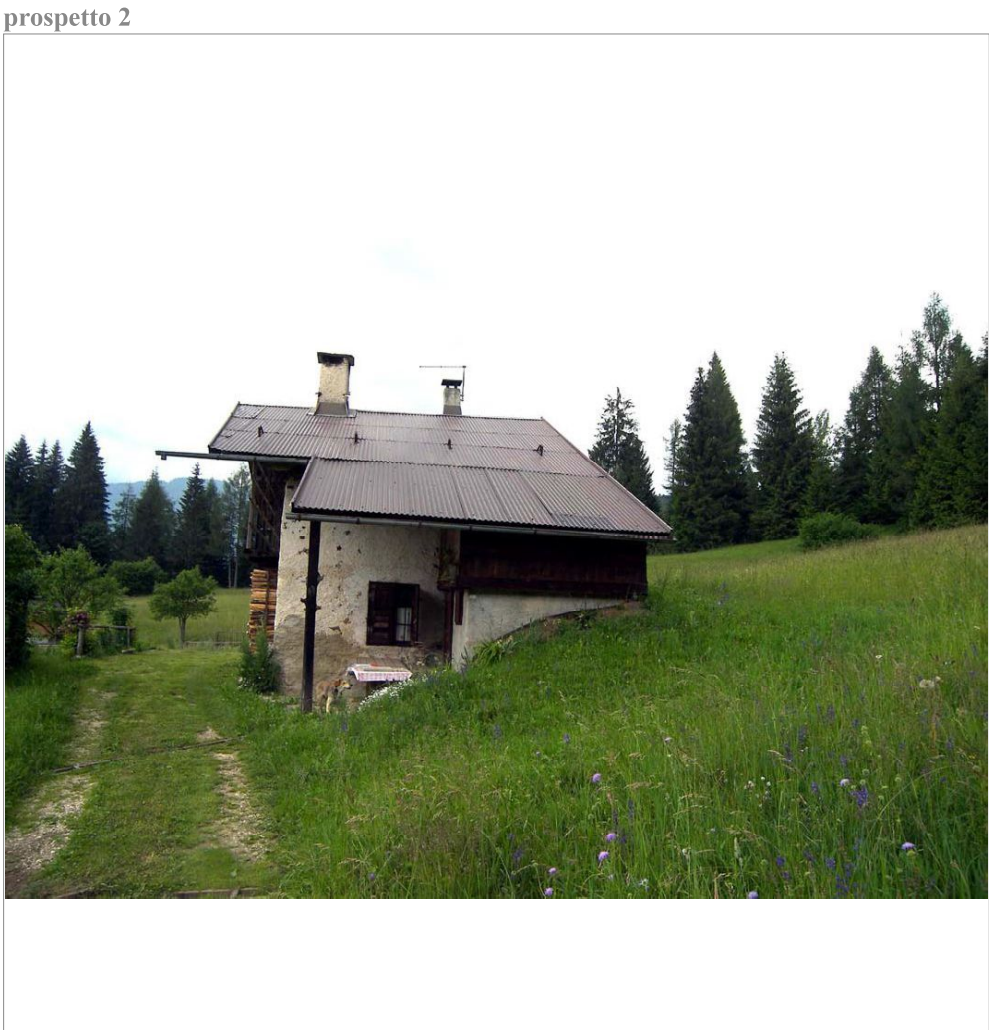
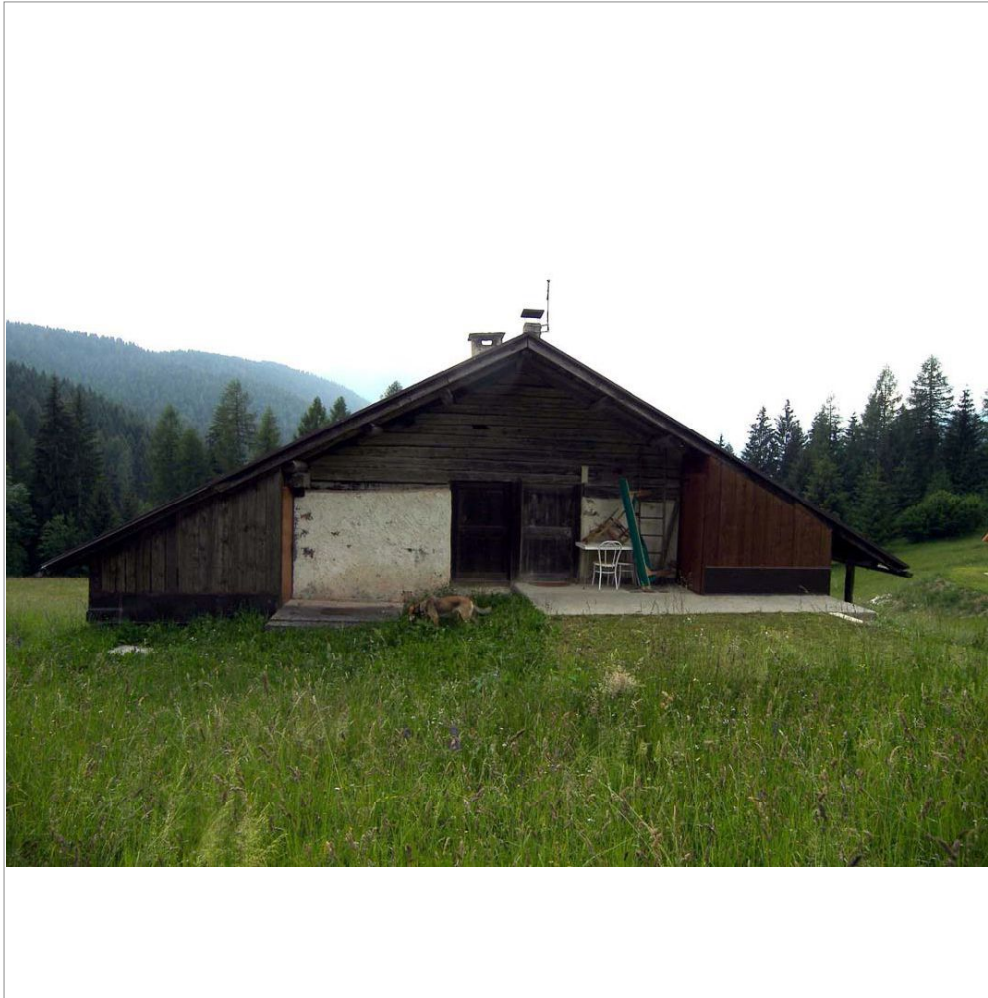
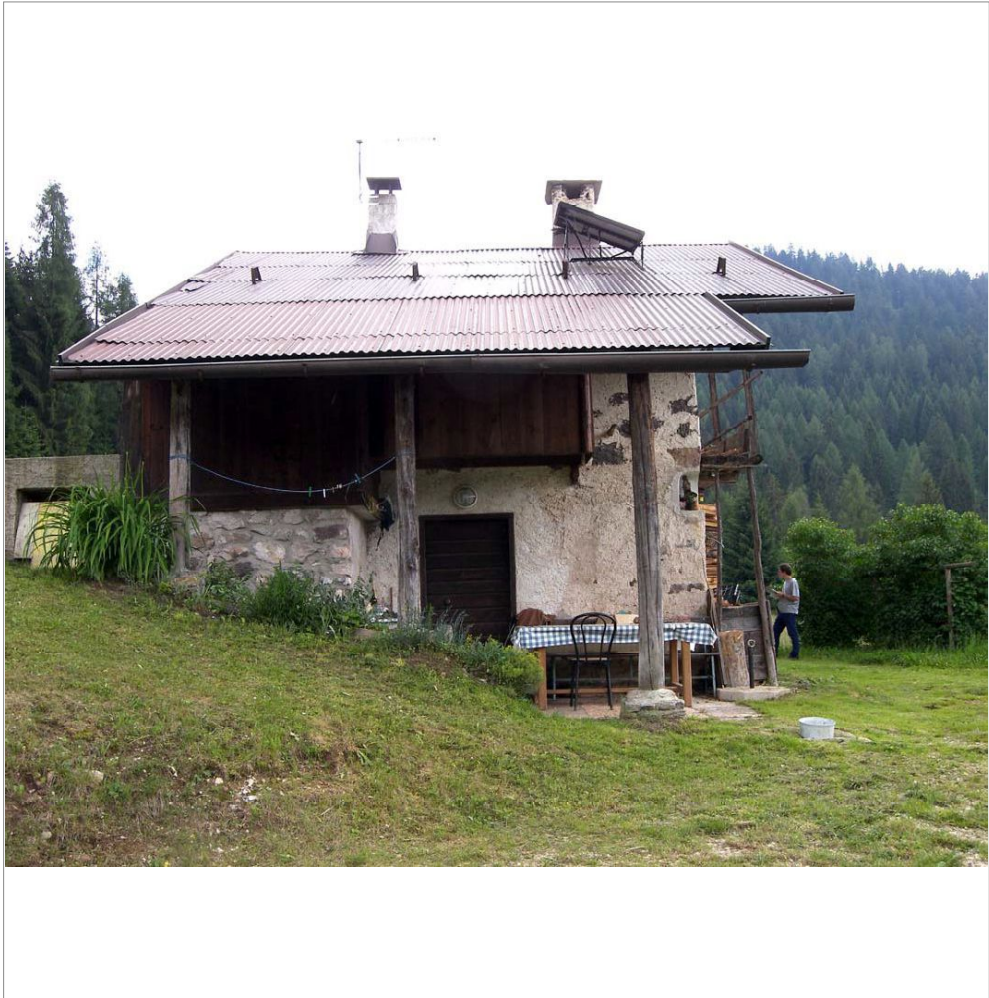
| | Incisione sul colmo a valle: “W PG FL 1892”<br>Graffito sull’intonaco del prospetto a valle: “1722” | | stato copertura | | B | iscrizioni<br>Salesà e Lastre pavimentazione<br>esterna | | antenne e impianti simili<br>coperture in lamiera ondulata o<br>non verniciata<br>finestre e porte con dimensioni<br>anomale | | abitativo | |
| altro | | Edificio sorto in più fasi: impianto secondo il tipo G.4 nel 1722; rifacimento della struttura lignea di copertura nel 1892; probabile spostamento sul fianco della porta del fuoco di sinistra; addizione di un volume accessorio con prolungamento della falda sul prospetto 2; analogo intervento sul prospetto 4. | | | | | | | | | |
