area omogenea **MEZ 10** edificio n. **031** c. c. **MEZZANO** particella **.767/2** riferimenti fotografie **DAL MEZ1003101 AL MEZ1003105**

Edificio	tipo	evoluzione dell'edificio	note
	altro	Edificio di recente ricostruzione secondo moduli che ricordano quelli del processo tipologico ma se ne discostano per proporzioni e usi dei materiali. Non riconducibile al manuale.	
	ambienti		
	altro

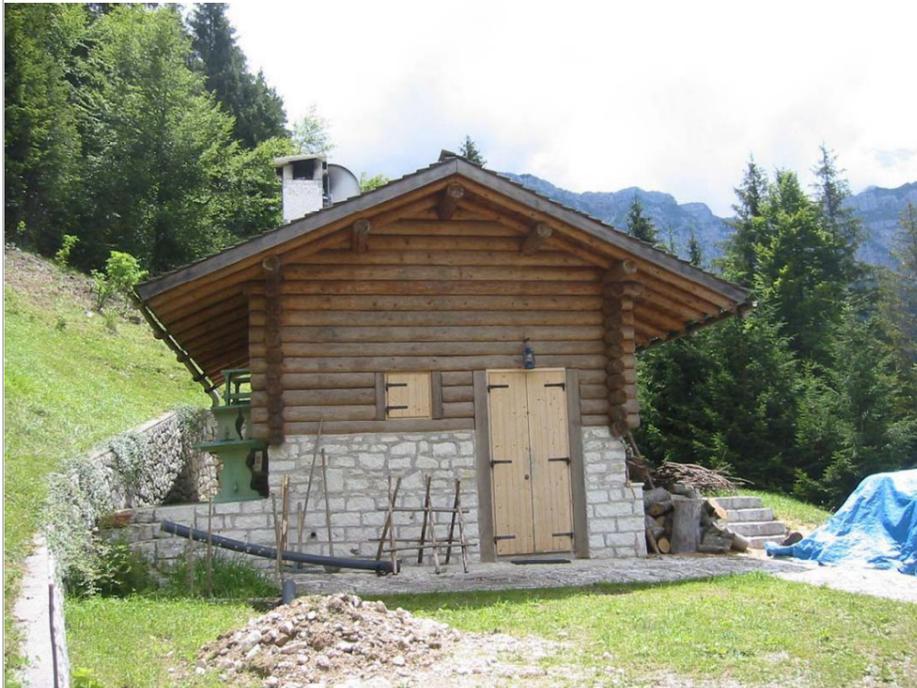
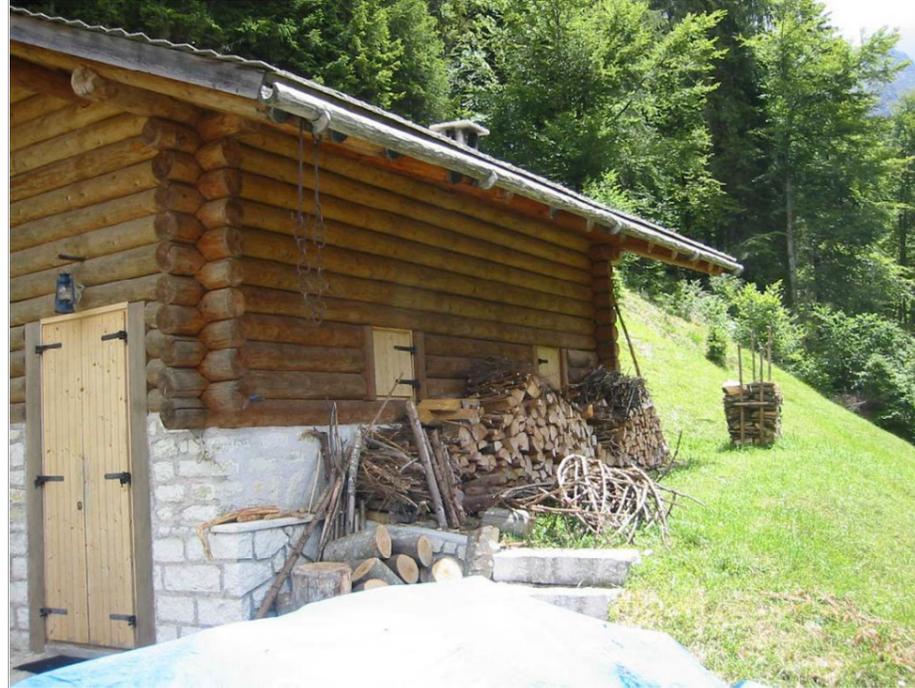
prospetto 1 prospetto 2

Edificio	iscrizioni	stato elevazioni	B	elementi qualificanti	elementi degradanti	uso attuale
		stato copertura	B		intonaci cementizi torrette e comignoli anomali antenne e impianti simili	abitativo
		stato generale	B			utilizzo
		materiali copertura				temporaneo
		scandole

categoria d'intervento
Ristrutturazione Edilizia

**L'intervento dovrà ricondurre l'edificio al tipo F.3.
Il fuoco dovrà essere scelto tra gli ambienti individuati nella colonna B della tabella nella scheda del Manuale Tipologico relativa al tipo.**

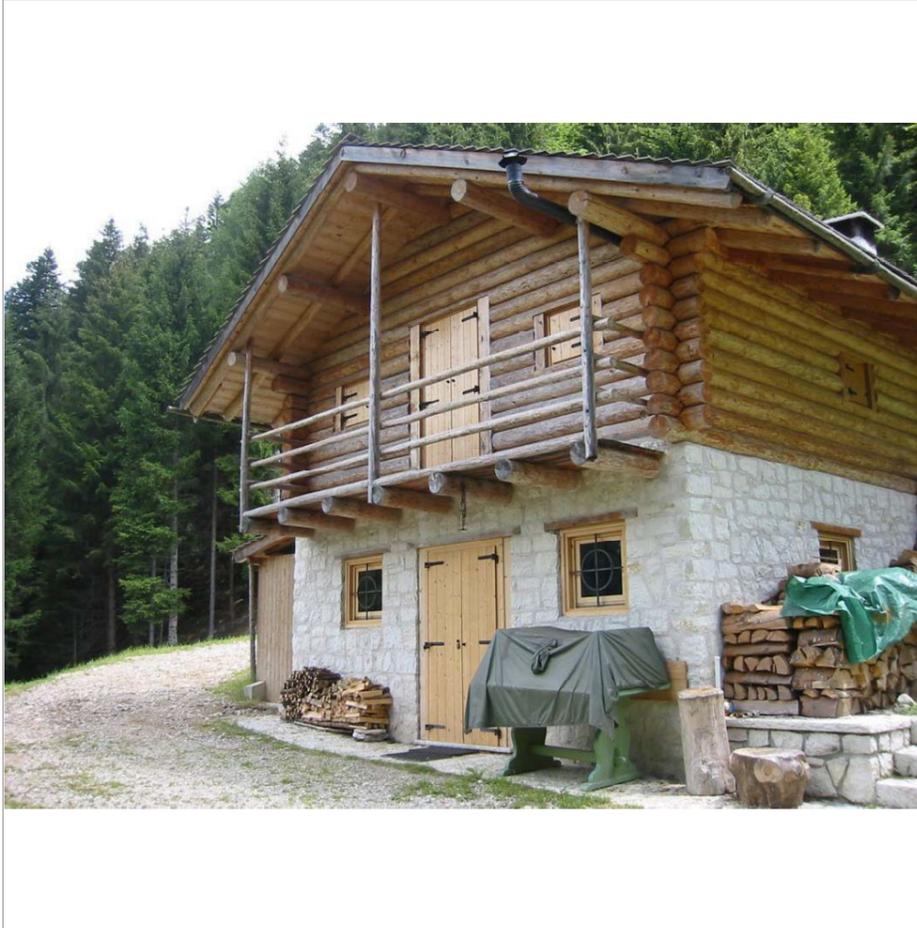
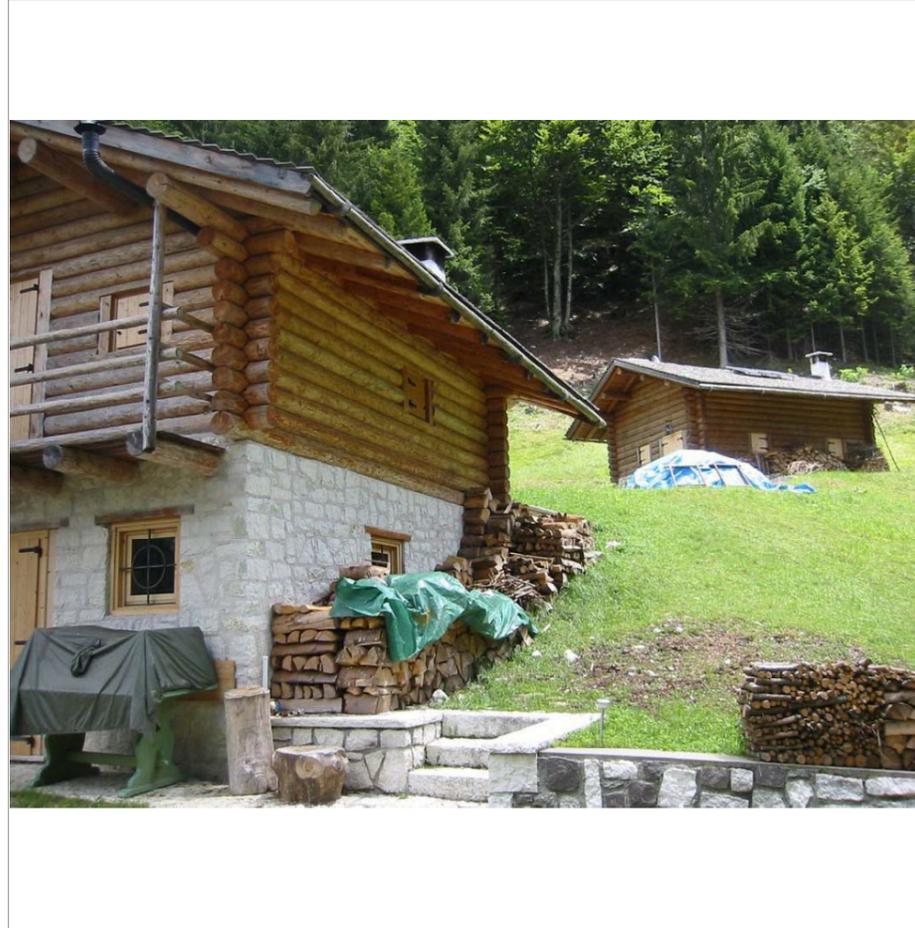
prospetto 1 prospetto 2

Edificio	iscrizioni	stato elevazioni	B	elementi qualificanti	elementi degradanti	uso attuale
		stato copertura	B		intonaci cementizi torrette e comignoli anomali	abitativo
		stato generale	B			utilizzo
		materiali copertura				temporaneo
		scandole

Edificio	tipo	evoluzione dell'edificio	note
	A.2	Edificio di recente ricostruzione secondo il tipo A.2 e con aggiunta di una superfetazione in assito sul prospetto 4. L'inserimento delle finestre sul blockbau non è coerente col processo tipologico.	
	ambienti		
	Fienile 1.1.01 Stalla 1.1.07

categoria d'intervento
Risanamento Conservativo

Le strutture incongrue con gli ambienti dovranno essere sostituite con altre individuate nella colonna B della tabella nella scheda del Manuale Tipologico relativa all'ambiente.

L'intervento preveda l'adeguamento alle prescrizioni contenute nelle schede del Manuale Tipologico della superfetazione sul prospetto 4.

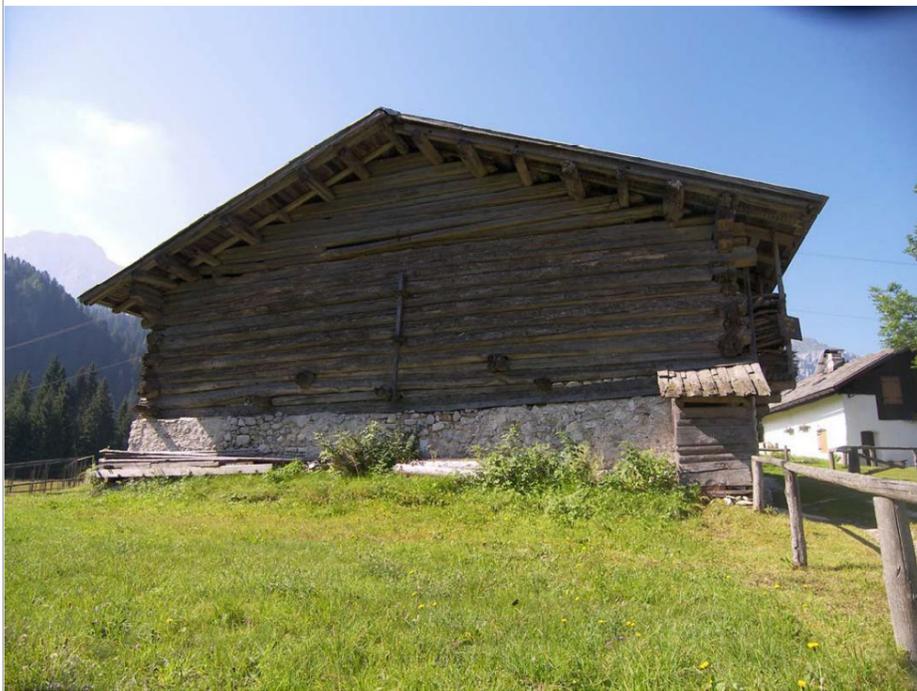
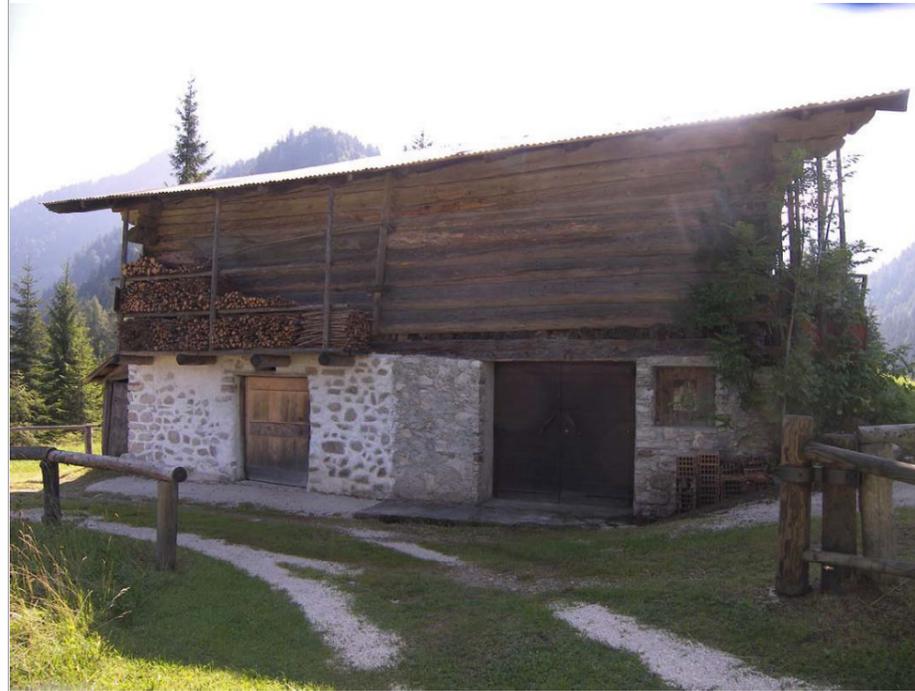
prospetto 1 prospetto 2

Edificio	iscrizioni	stato elevazioni	M	elementi qualificanti	elementi degradanti	uso attuale
		stato copertura	M	Muro consolidato con malta	coperture in lamiera ondulata o non verniciata intonaci cementizi	agricolo
		stato generale	M			utilizzo
		materiali copertura				temporaneo
		lamiera				
		leggibilità del processo edilizio	Media			
		coerenza col processo tipologico	Media			
		significatività storica	Bassa

Edificio	tipo	evoluzione dell'edificio	note
	C.2	Edificio unitario sorto secondo il tipo C.2; in epoca successiva si è aperta un'ulteriore porta, non coerente, sul prospetto 2. Superfetazioni in legno sui prospetti 1 e 4.	
	ambienti		
	Stalla 1.2.01 Fienile 1.1.01

categoria d'intervento
Risanamento Conservativo

Le strutture incongrue con gli ambienti dovranno essere sostituite con altre individuate nella colonna B della tabella nella scheda del Manuale Tipologico relativa all'ambiente.

L'intervento preveda l'adeguamento alle prescrizioni contenute nelle schede del Manuale Tipologico delle superfetazioni sui prospetti 1 e 4.

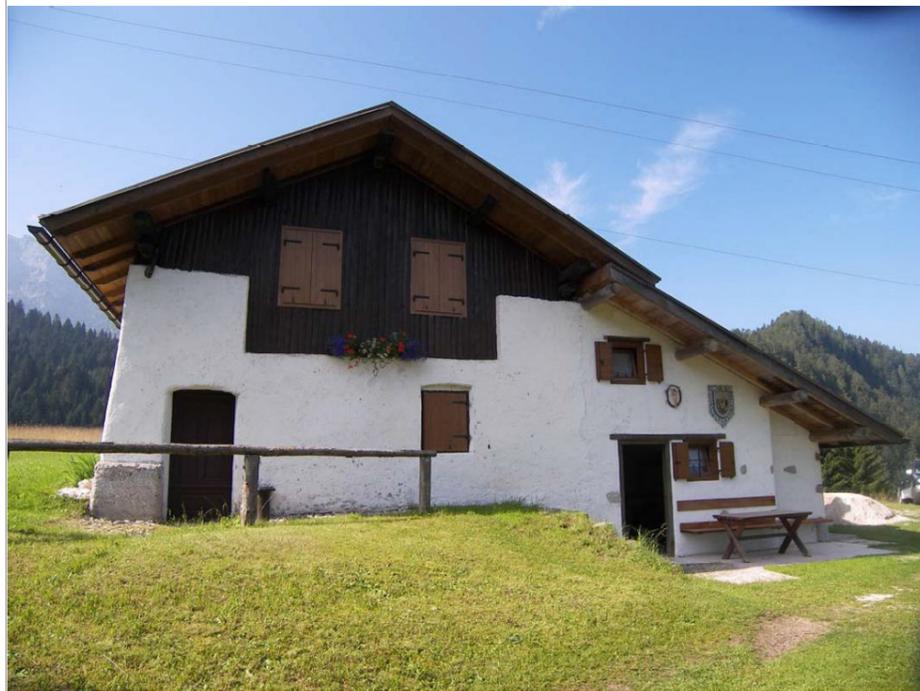
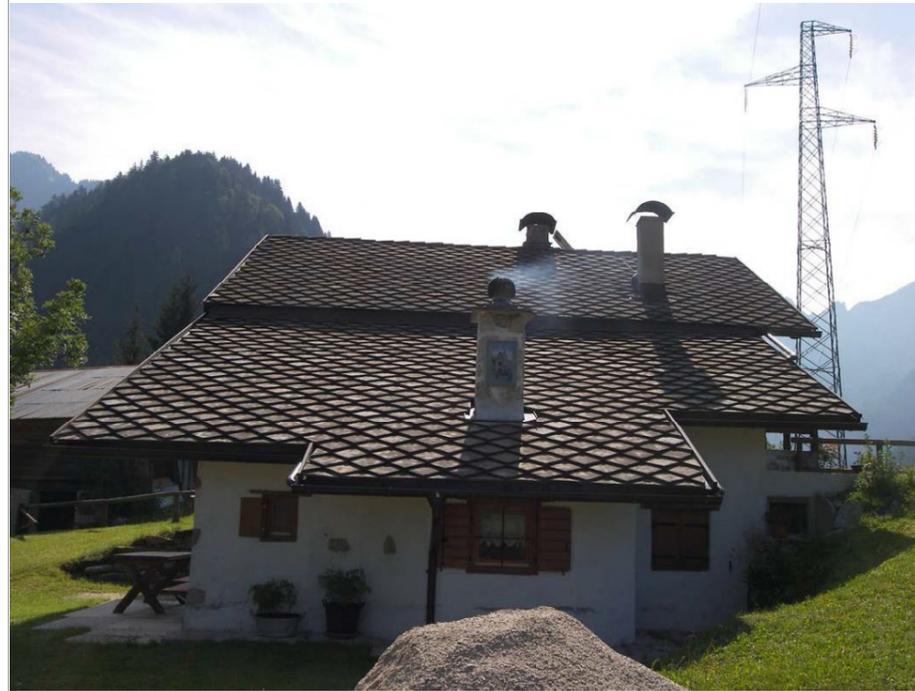
prospetto 1 prospetto 2

Edificio	iscrizioni	stato elevazioni	B	elementi qualificanti	elementi degradanti	uso attuale
	“CF FL / 1939” incisione sul colmo a valle	stato copertura	B	iscrizioni	intonaci cementizi torrette e comignoli anomali	abitativo
		stato generale	B			utilizzo
		materiali copertura				temporaneo
		tegole cemento

Edificio	tipo	evoluzione dell'edificio	note
	altro ambienti Fuoco 3.2.01 Fuoco 2.1.01 Letto 3.1.02 altro	Edificio sorto in più fasi, non tutte individuabili con sicurezza: possibile impianto nel 1939 secondo il tipo E.4.1.2 (caratterizzato da inusuali angolari al primo piano); aggiunta successiva di un ulteriore corpo edilizio sul prospetto 2, oggi dotato di ritonda 1.1. Assetto non riconducibile al processo tipologico. Una lettura alternativa (smentita dalle dimensioni della porta sul prospetto 3) potrebbe ipotizzare che il corpo principale fosse un tempo agricolo e quindi oggi avremmo un tipo A.4.

Per la specificazione degli interventi ammessi dalla categoria d'intervento, valgono, oltre a quelle relative agli ambienti individuati, le indicazioni del Manuale Tipologico per il tipo E.4.01. Gli ambienti incongrui con il tipo dovranno essere sostituiti con ambienti individuati nella colonna B della tabella nella scheda del Manuale Tipologico relativa al tipo. Ripristino del camino della ritonda secondo le disposizioni della scheda COMIGNOLI.

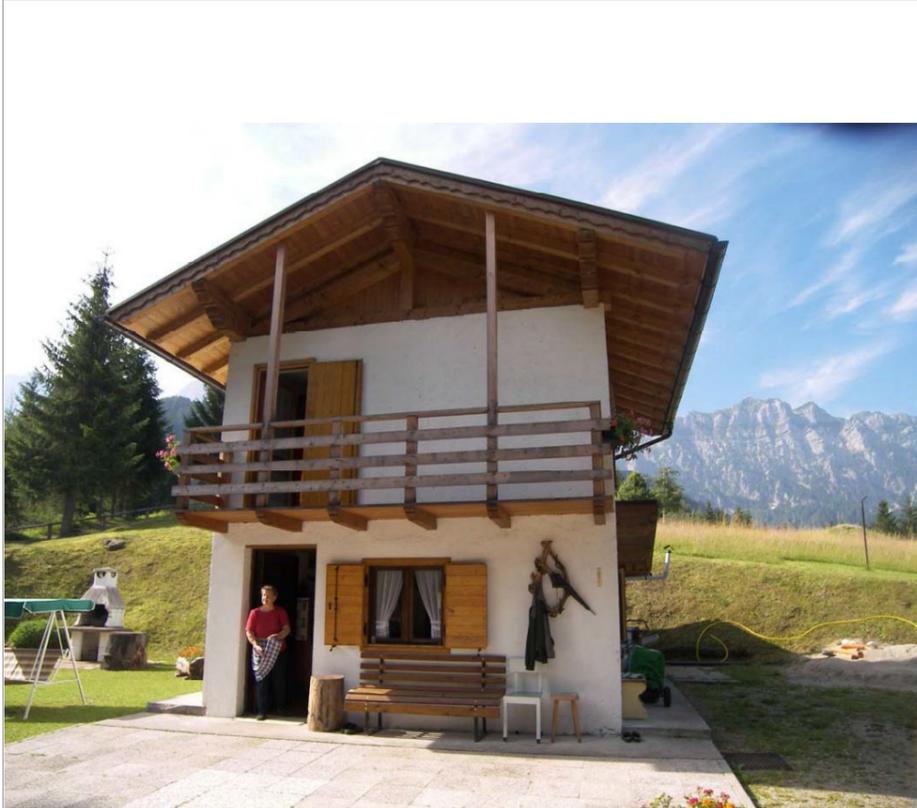
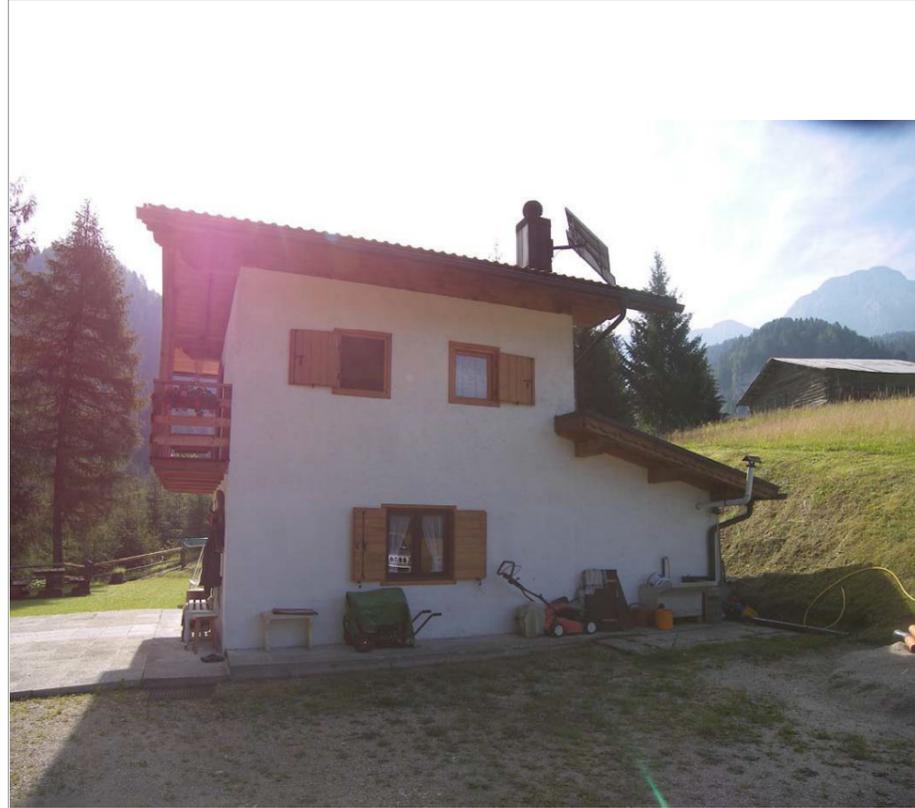
prospetto 1 prospetto 2

Edificio	iscrizioni	stato elevazioni	B	elementi qualificanti	elementi degradanti	uso attuale
		stato copertura	B		intonaci cementizi torrette e comignoli anomali antenne e impianti similiari	abitativo
		stato generale	B			utilizzo
		materiali copertura				temporaneo
		tegole cemento

Edificio	tipo	evoluzione dell'edificio	note
	altro ambienti Letto 2.2.02 Fuoco 2.2.01	Edificio unitario di recente edificazione secondo il tipo E.4.2, al quale è aggiunto un ambiente incoerente rispetto al processo tipologico sul prospetto 3.

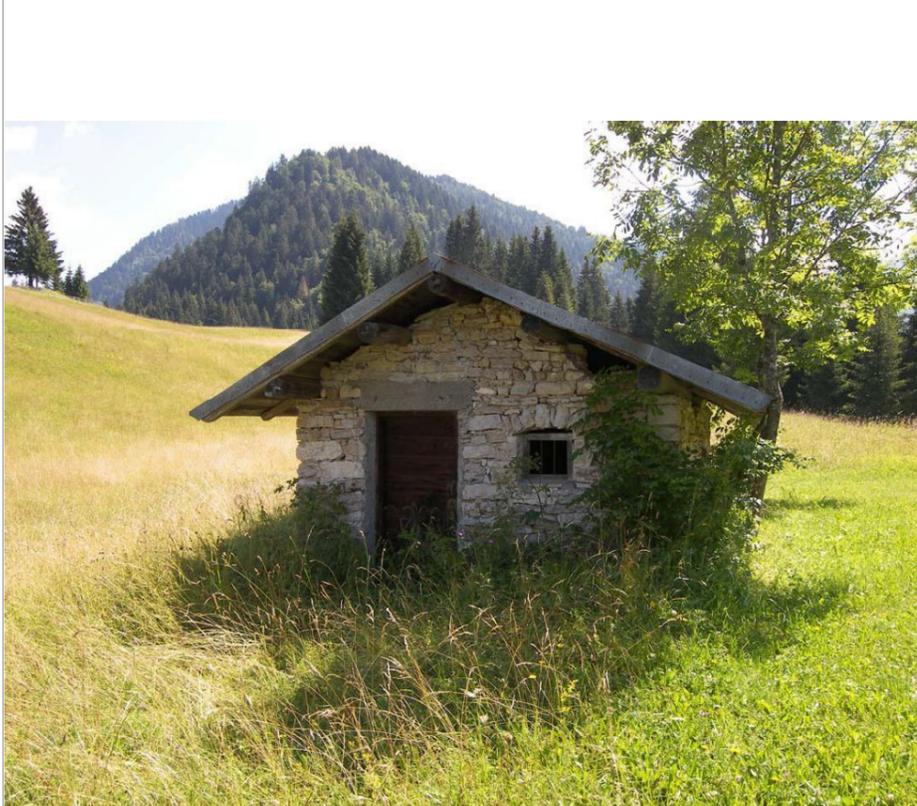
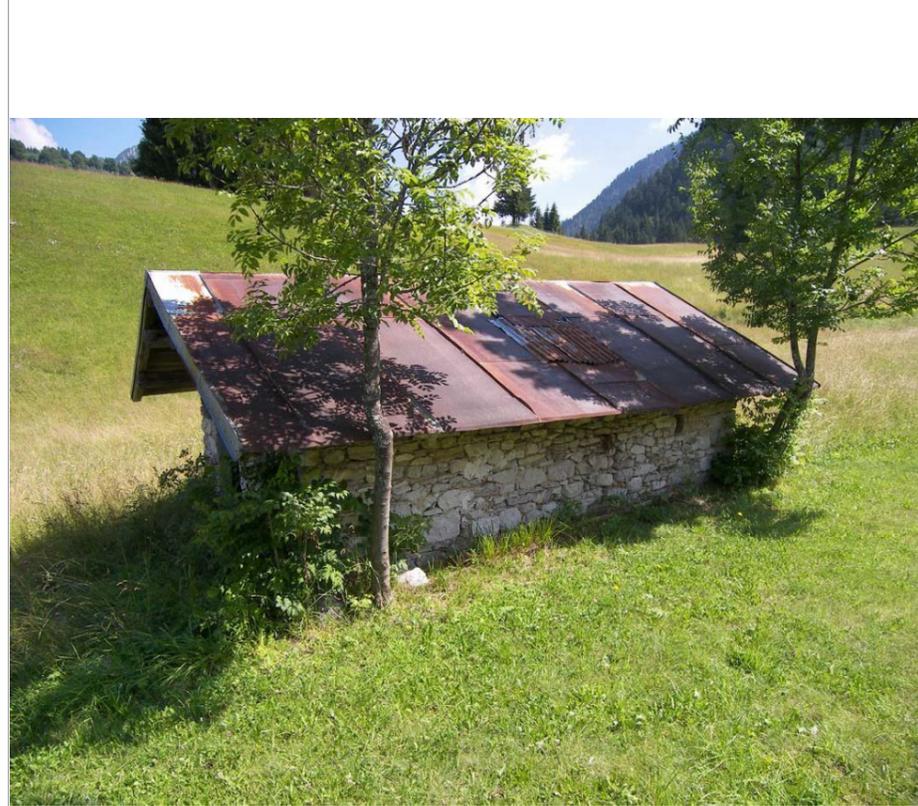
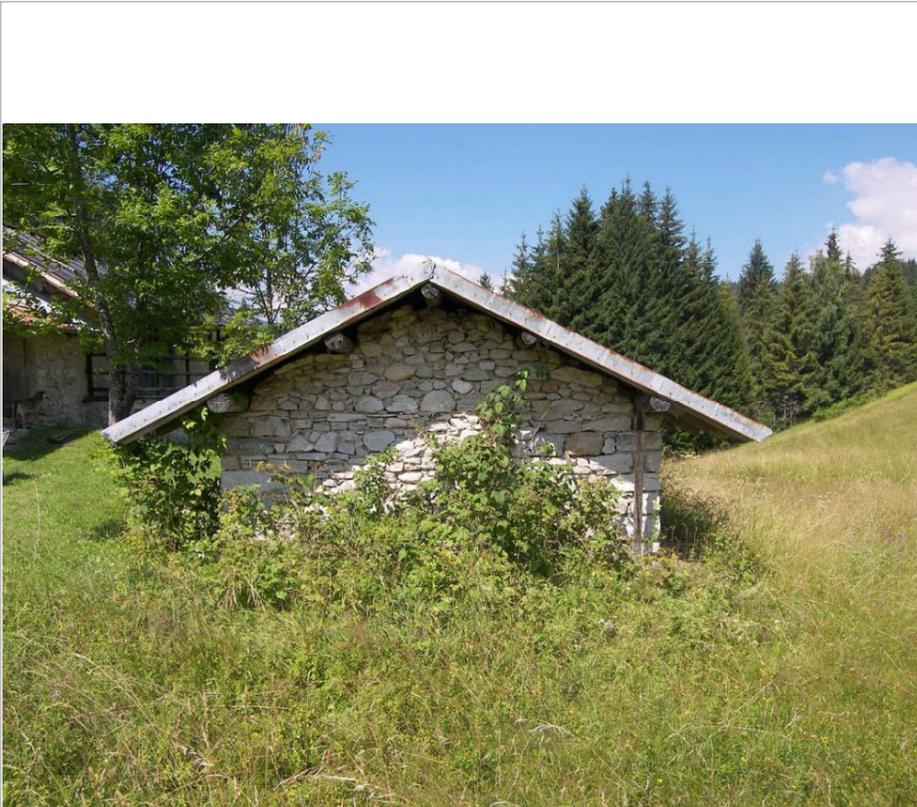
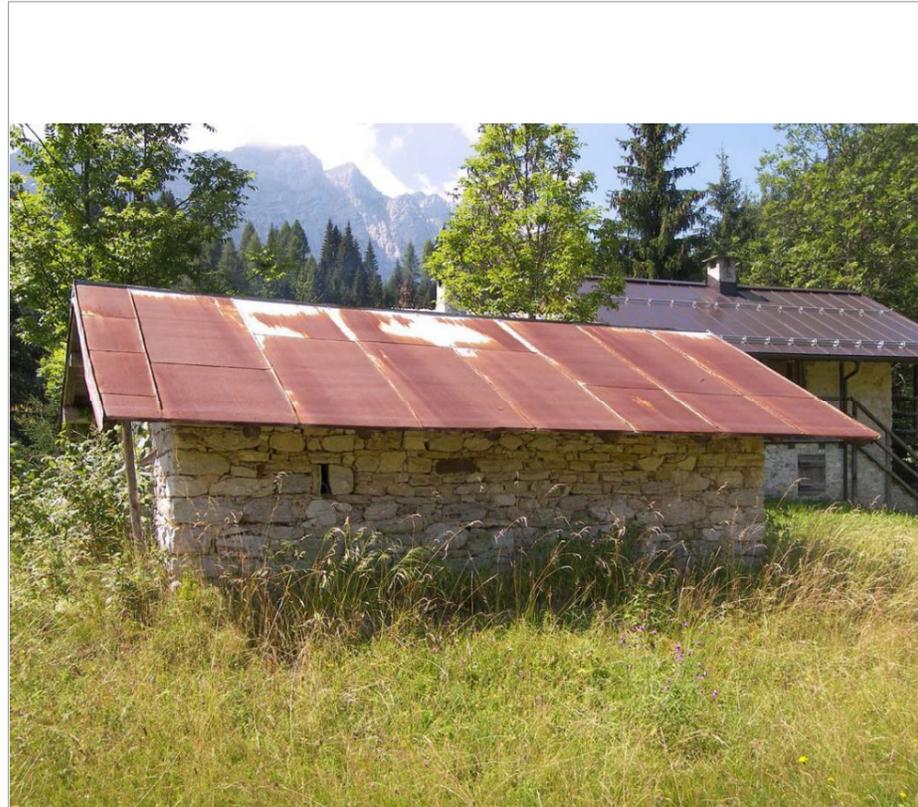
Edificio	iscrizioni	stato elevazioni	M	elementi qualificanti	elementi degradanti	uso attuale
		stato copertura	M			
		stato generale	M			utilizzo
		materiali copertura				abbandonato
		lamiera

Edificio	tipo	evoluzione dell'edificio	note
	E.3.2 ambienti Fuoco 1.2.03	Edificio unitario riferibile al tipo E.3.2.

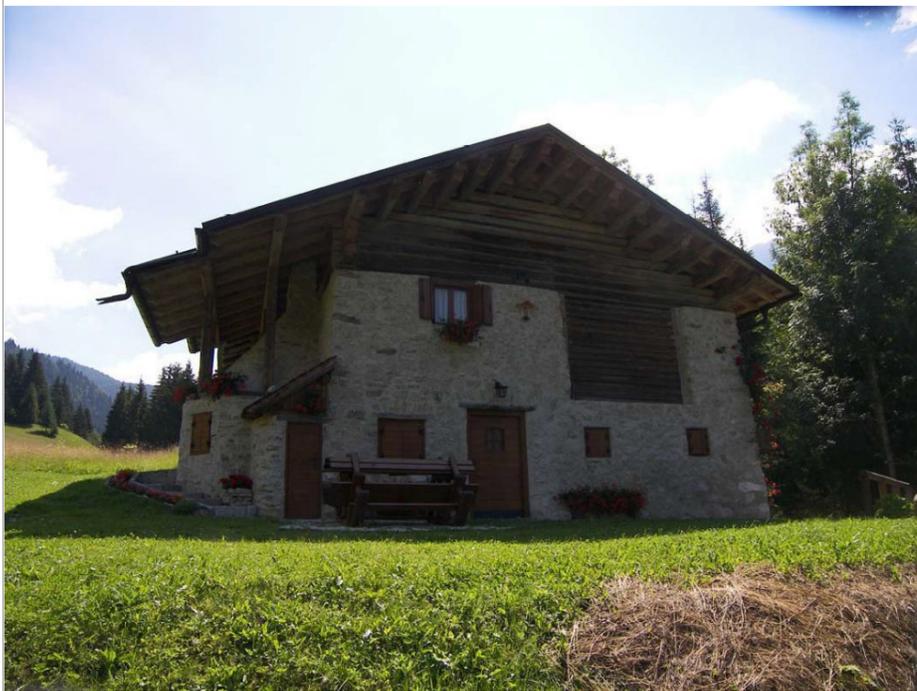
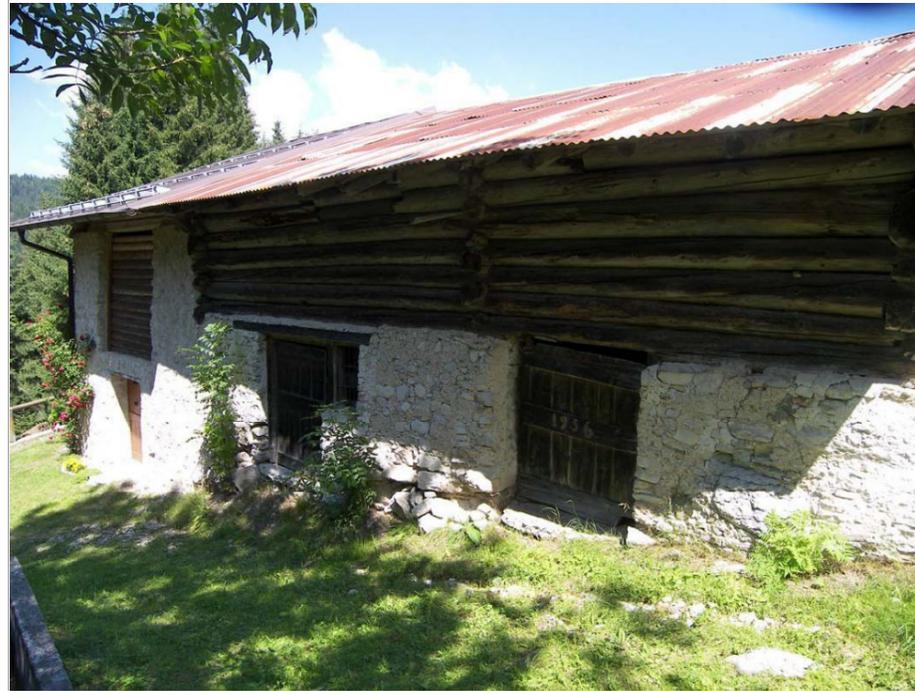
prospetto 1 prospetto 2

Edificio	iscrizioni	stato elevazioni	B	elementi qualificanti	elementi degradanti	uso attuale
		stato copertura	B		intonaci cementizi torrette e comignoli anomali coperture in lamiera ondulata o non verniciata	agricolo abitativo
		stato generale	B			utilizzo
		materiali copertura				temporaneo
		lamiera				
		leggibilità del processo edilizio	Media			
		coerenza col processo tipologico	Bassa			
		significatività storica	Alta

Edificio	tipo	evoluzione dell'edificio	note
	altro	Edificio forse sorto in più fasi: impianto secondo il tipo C.2 caratterizzato però da tre stalle e dalla presenza sul prospetto 1 di un corpo edilizio che ha costretto a spostare sui fianchi le porte delle stalle. Questo corpo è probabilmente stato poi ricostruito (vedi la differente struttura dei fienili) nelle forme attuali, corrispondenti al tipo A.4.d.1. Nel complesso l'edificio non è riconducibile ad un tipo del processo tipologico e costituisce piuttosto una singolare sommatoria dei tipi sopra citati, anche per il particolare esito del prospetto 4 con la ritonda 3.2.	
	ambienti		
	Fuoco 3.2.01 Fienile 1.1.01 Stalla 1.1.08 Letto 3.2.01 Fienile 1.1.07

Per la specificazione degli interventi ammessi dalla categoria d'intervento, valgono, oltre a quelle relative agli ambienti individuati e rispettivamente per le parti riferibili all'uno e all'altro, le indicazioni del Manuale Tipologico per i tipi C.2 e A.4.d.1. L'intervento preveda l'adeguamento alle prescrizioni contenute nelle schede del Manuale Tipologico della superfetazione sul prospetto 3.

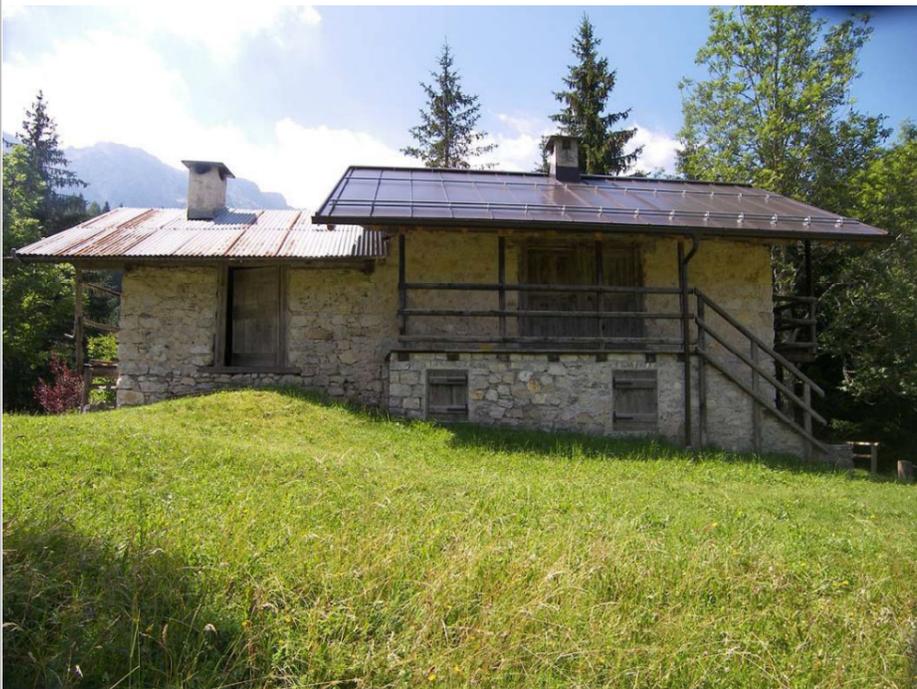
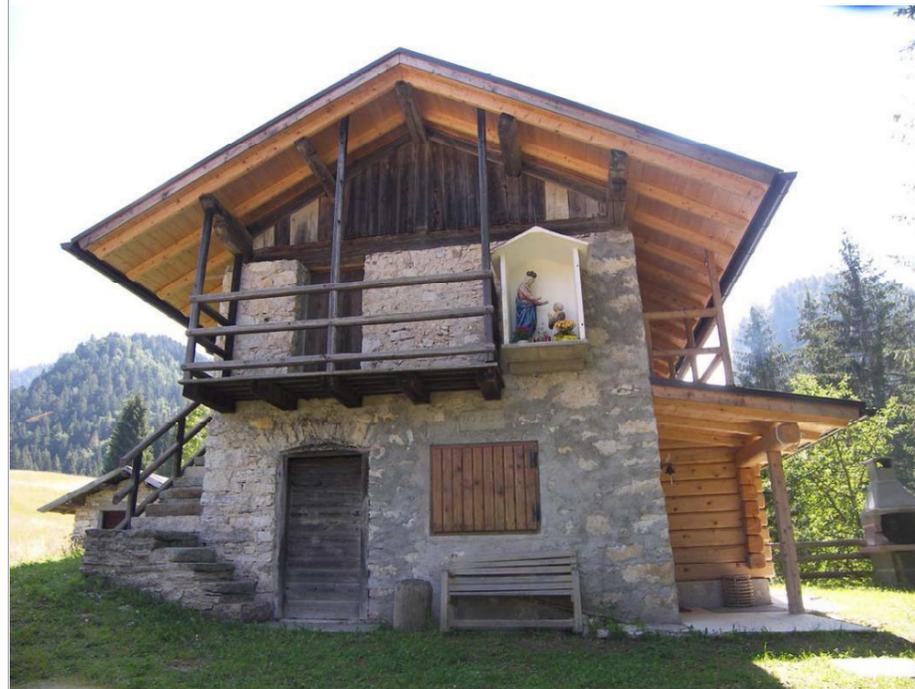
prospetto 3 prospetto 4

Edificio	tipo	evoluzione dell'edificio	note
	altro ambienti Fuoco 2.2.01 Letto 2.2.03	Edificio sorto in più fasi: impianto del corpo di sinistra nel 1918 secondo il tipo E.4.2 ruotato di 90 gradi a causa della giacitura del terreno (la porta sul prospetto 1 è realizzazione posteriore); successiva addizione (1920) del corpo di destra, raggiungendo così una configurazione bifamiliare "bifronte"; recente addizione di un volume in blockbau e di gabinetto in legno sul prospetto 1.

altre prescrizioni specifiche
Per la specificazione degli interventi ammessi dalla categoria d'intervento, valgono, oltre a quelle relative agli ambienti individuati, le indicazioni del Manuale Tipologico per il tipo E.4.2. Ritonde ammesse solo previa rimozione delle superfetazioni sul prospetto 1.

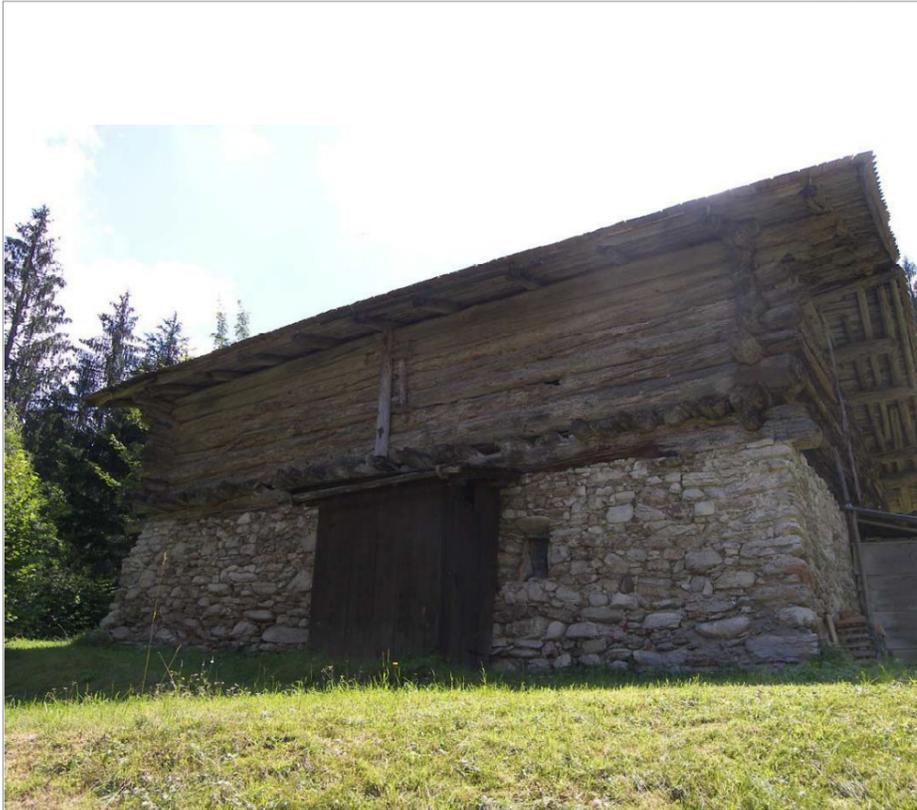
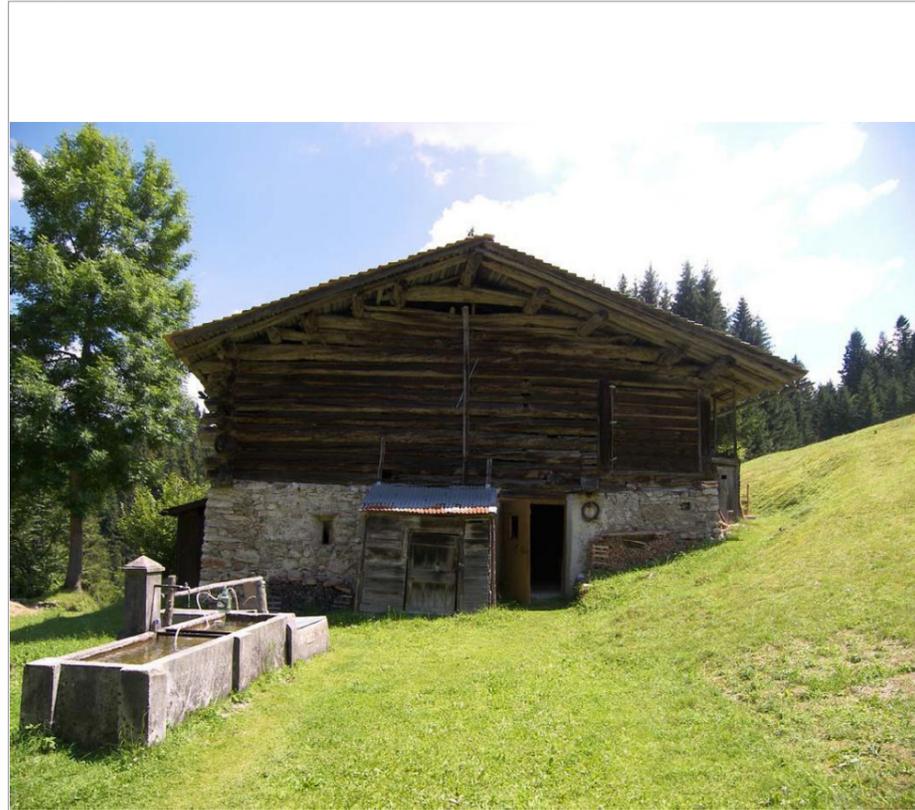
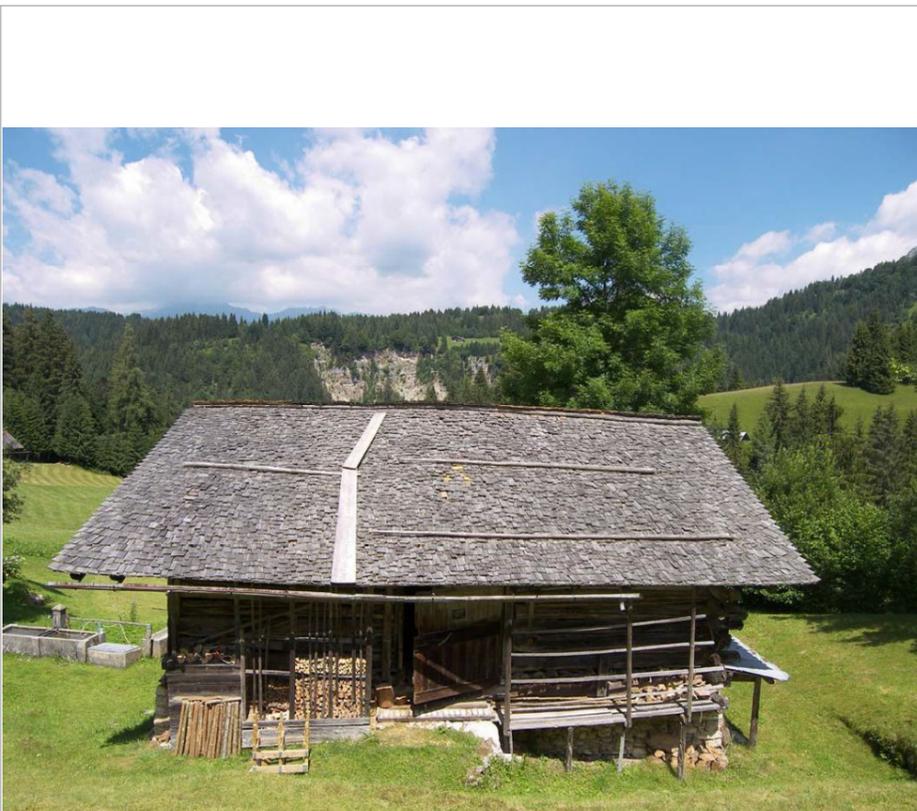
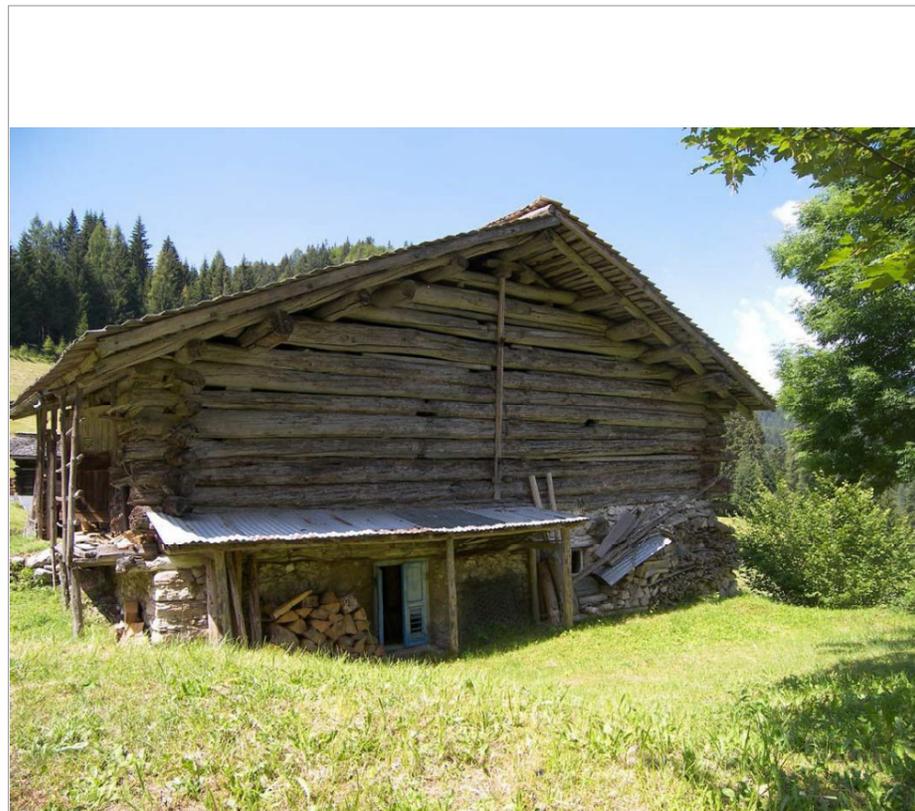
Edificio	iscrizioni	stato elevazioni	M	elementi qualificanti	elementi degradanti	uso attuale
	Incisioni sulla porta del fienile: "O S 1905" e "W / O. G. 1909"	stato copertura	M			agricolo
		stato generale	M			utilizzo
		materiali copertura				temporaneo
		scandole				
		leggibilità del processo edilizio	Media			
		coerenza col processo tipologico	Alta			
		significatività storica	Medi

Edificio	tipo	evoluzione dell'edificio	note
	B.2	Edificio unitario precedente al 1905 riferibile al tipo B.1 e fatto oggetto di qualche intervento incongruo (finestre e porta della stalla); superfetazioni in legno su tutti i prospetti.	
	ambienti		
	Fienile 1.3.01 Stalla 1.1.08

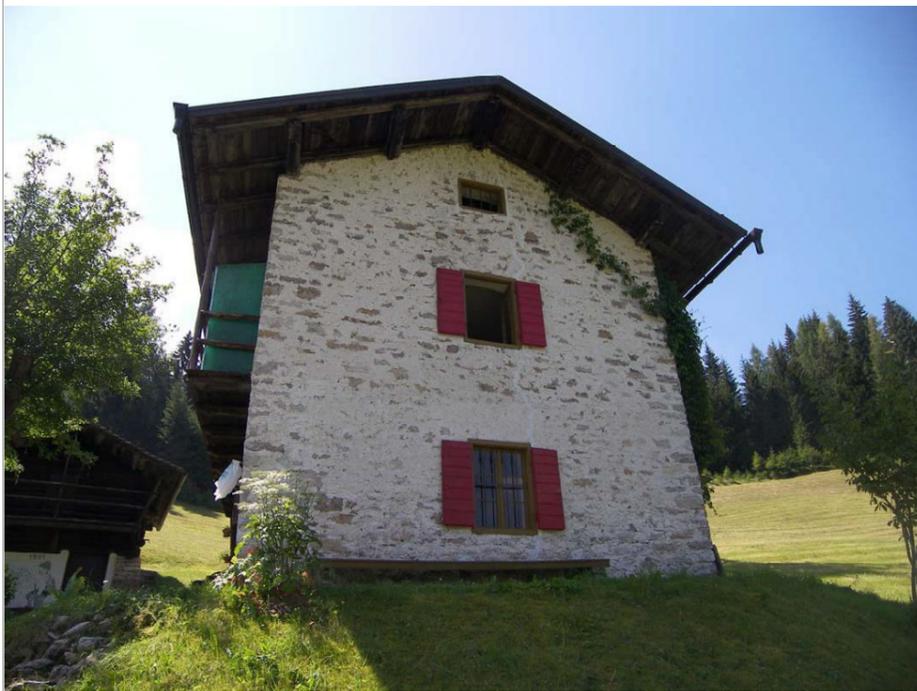
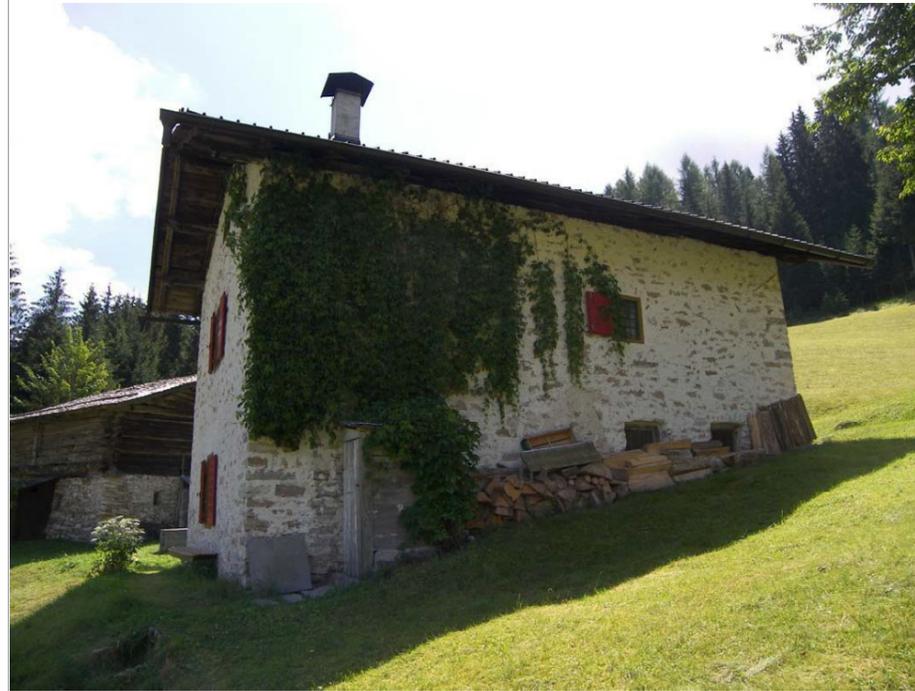
prospetto 1 prospetto 2

Edificio	iscrizioni	stato elevazioni	B	elementi qualificanti	elementi degradanti	uso attuale
		stato copertura	B		coperture in lamiera ondulata o non verniciata intonaci cementizi torrette e comignoli anomali	abitativo
		stato generale	B			utilizzo
		materiali copertura				temporaneo
		lamiera				
		leggibilità del processo edilizio	Media			
		coerenza col processo tipologico	Alta			
		significatività storica	Medi

Edificio	tipo	evoluzione dell'edificio	note
	H.4	Edificio dall'assetto tipologico influenzato dalla dolce pendenza del terreno e dall'insolazione: sorto come tipo H.3 e poi sovrelevato fino a renderlo riferibile al tipo H.4, ma ruotato di 90 gradi. Due finestrelle indicano la presenza di un terzo livello.	
	ambienti		
	Fuoco 3.2.01 Letto 2.3.03

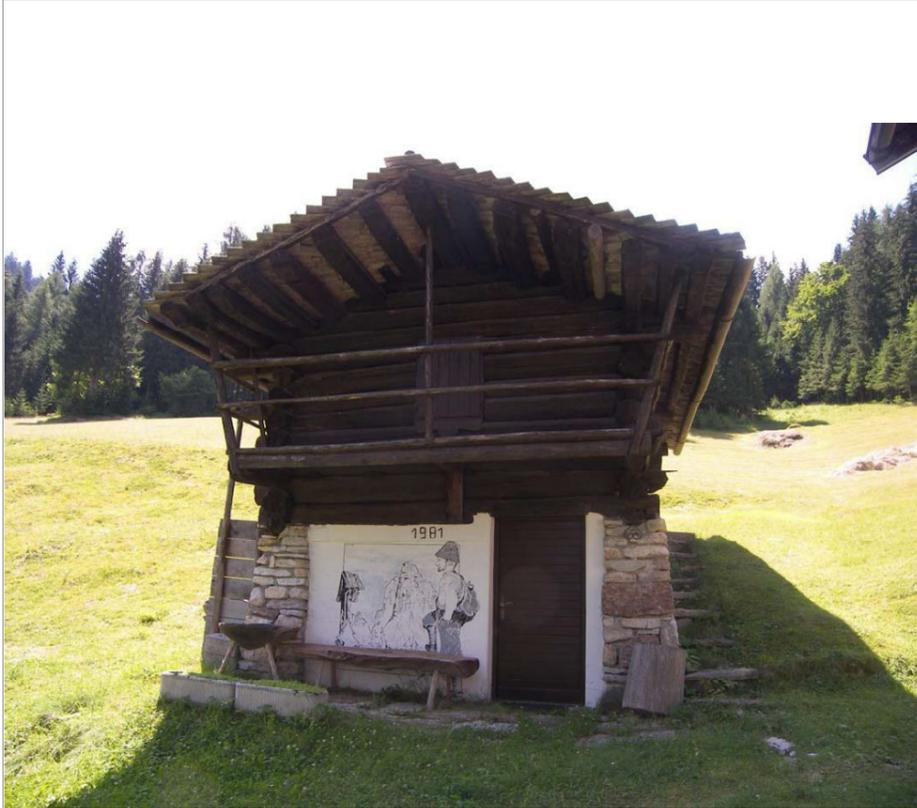
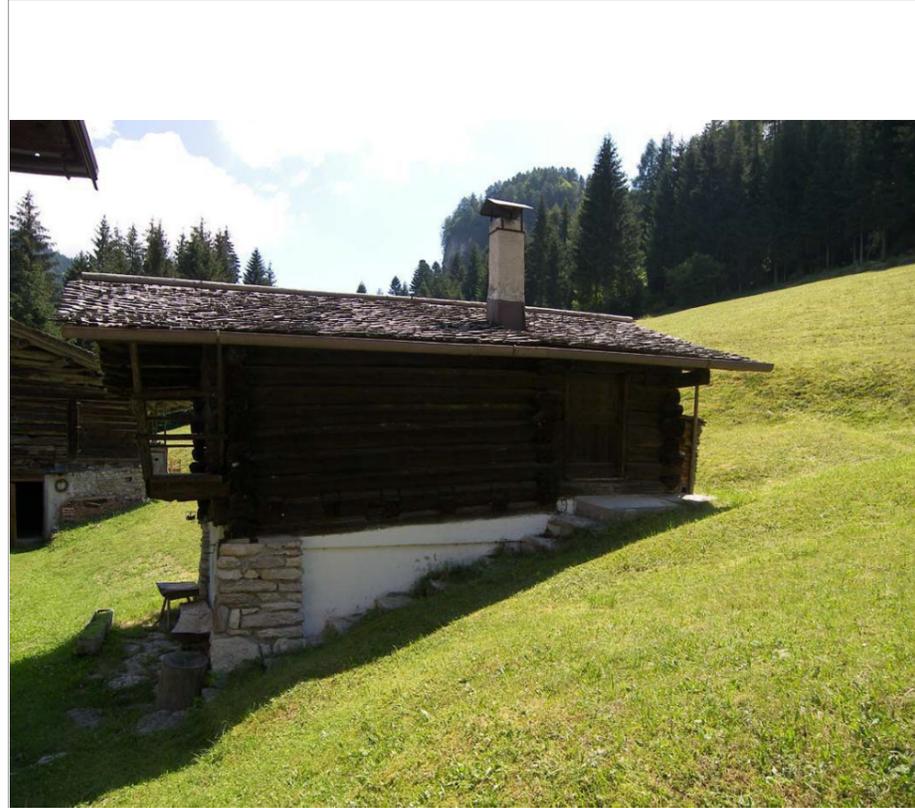
prospetto 1 prospetto 2

Edificio	iscrizioni	stato elevazioni	B	elementi qualificanti	elementi degradanti	uso attuale
	“WGVSF + 1854” incisione sull’architrave della porta	stato copertura	B	iscrizioni		abitativo
		stato generale	B	dipinti		utilizzo
		materiali copertura				temporaneo
		scandole

Edificio	tipo	evoluzione dell'edificio	note
	E.4.2	Edificio probabilmente risalente al 1834 (sussistono dubbi sull'autenticità della data dell'iscrizione) ma difficilmente riconducibile ad un tipo preciso. L'assetto generale suggerirebbe il tipo A.2, ma le porte (se autentiche, specie quella sul prospetto 2) suggeriscono un tipo E.4.2 caratterizzato da un Letto interamente in blockbau. Problematica anche la discontinuità del muro sul prospetto 4, in corrispondenza del sovrastante incastro del blockbau.	
	ambienti		
	Fuoco 2.2.01		
	altro

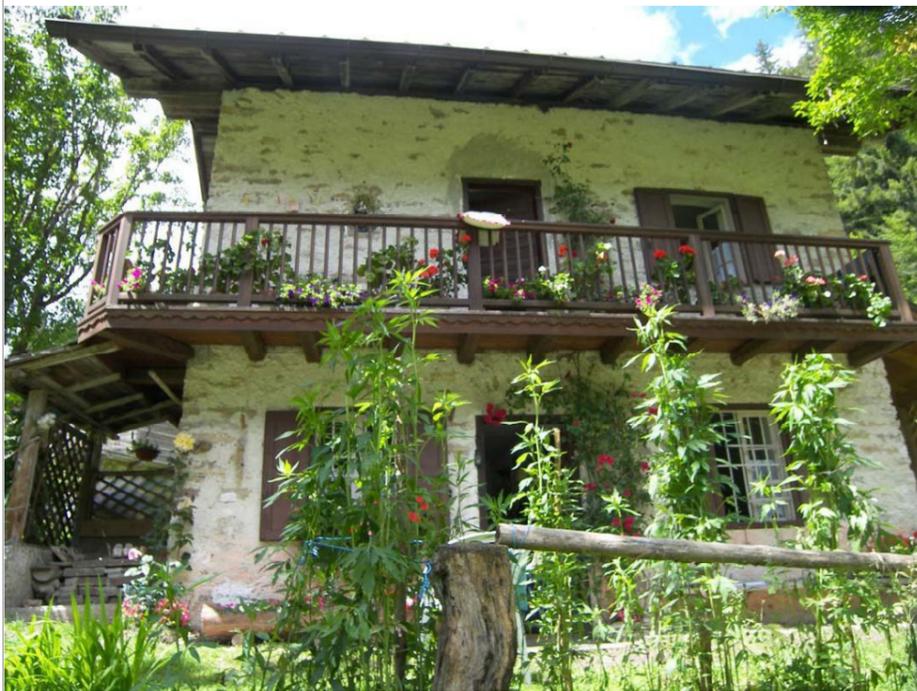
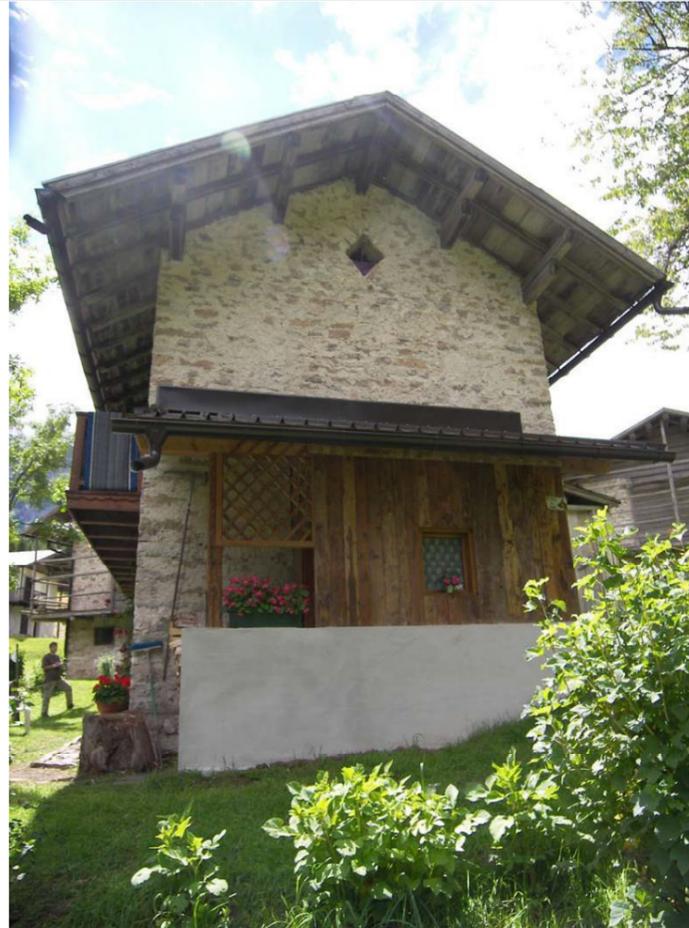
prospetto 1 prospetto 2

Edificio	iscrizioni	stato elevazioni	B	elementi qualificanti	elementi degradanti	uso attuale
		stato copertura	B		intonaci cementizi	abitativo
		stato generale	B			utilizzo
		materiali copertura				temporaneo
		tegole cemento				
		leggibilità del processo edilizio	Media			
		coerenza col processo tipologico	Alta			
		significatività storica	Medi

Edificio	tipo	evoluzione dell'edificio	note
	F.4	Edificio unitario, riferibile al tipo F.4.	
	ambienti		
	Fuoco 2.1.01 Letto 2.3.03

altri interventi specifici ammessi
Sull'ambiente Fuoco è ammesso l'inserimento della RITONDA 1.1 o 3.1.

altre prescrizioni specifiche
Ritonda ammessa solo previa rimozione delle superfetazioni sui prospetti 2, 3 e 4.
