area omogenea **MEZ 10** edificio n. **031** c. c. **MEZZANO** particella **.767/2** riferimenti fotografie **DAL MEZ1003101 AL MEZ1003105**

Edificio	tipo	evoluzione dell'edificio	note
	altro	Edificio di recente ricostruzione secondo moduli che ricordano quelli del processo tipologico ma se ne discostano per proporzioni e usi dei materiali. Non riconducibile al manuale.	
	ambienti		
	altro

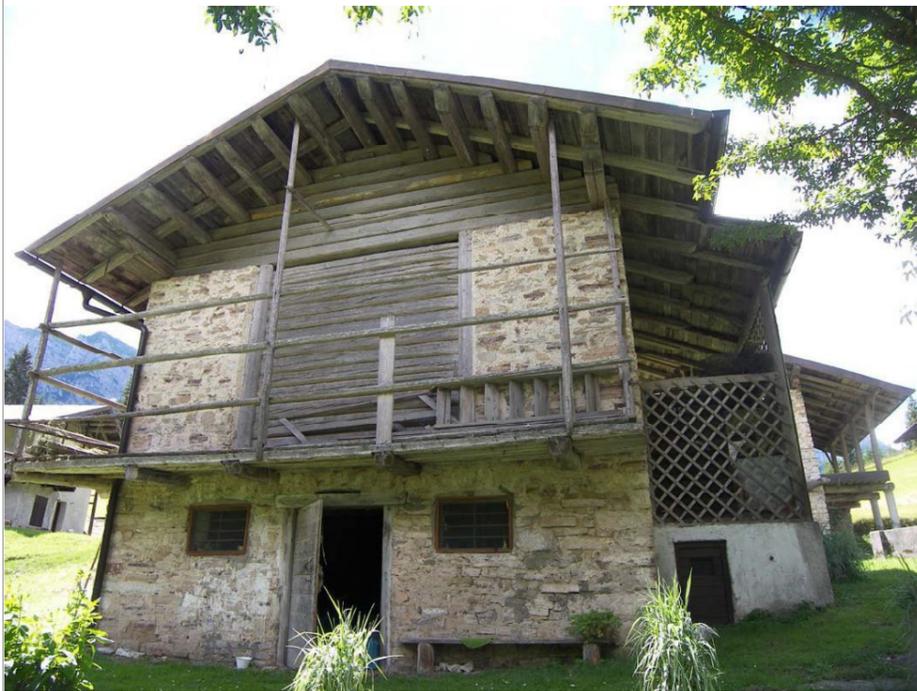
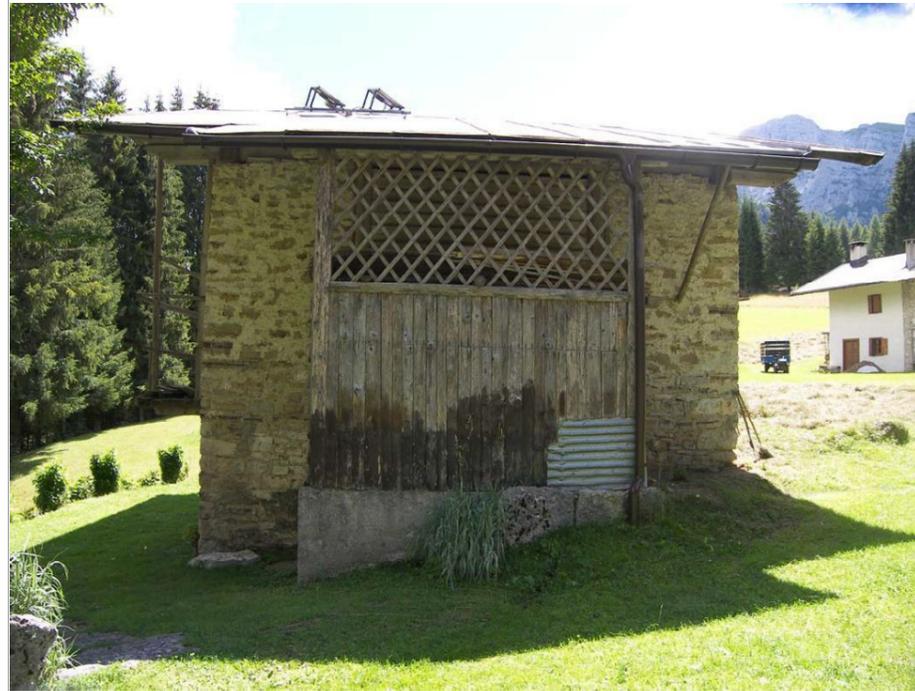
prospetto 1 prospetto 2

Edificio	iscrizioni	stato elevazioni	elementi qualificanti	elementi degradanti	uso attuale
	<p>“WW BO + FL 1921” incisione sugli stelari sopra la porta del fienile</p>	<p>B</p> <p>B</p> <p>B</p>	<p>iscrizioni</p>	<p>finestre e porte con dimensioni anomale</p> <p>antenne e impianti simili</p> <p>coperture in lamiera ondulata o non verniciata</p>	<p>agricolo</p>
	materiali copertura	stato copertura			utilizzo
	lamiera	stato generale			temporaneo

Edificio	tipo	evoluzione dell'edificio	note
	<p>A.2</p> <p>ambienti</p> <p>Fienile 1.1.07</p> <p>Stalla 1.1.07</p>	<p>Edificio unitario risalente al 1921 al quale è stata addossata, sul prospetto 2, una superfetazione in muratura, assito e graticcio.</p>

Il volume aggiunto sul prospetto 2 non può essere trasformato ad uso abitativo.

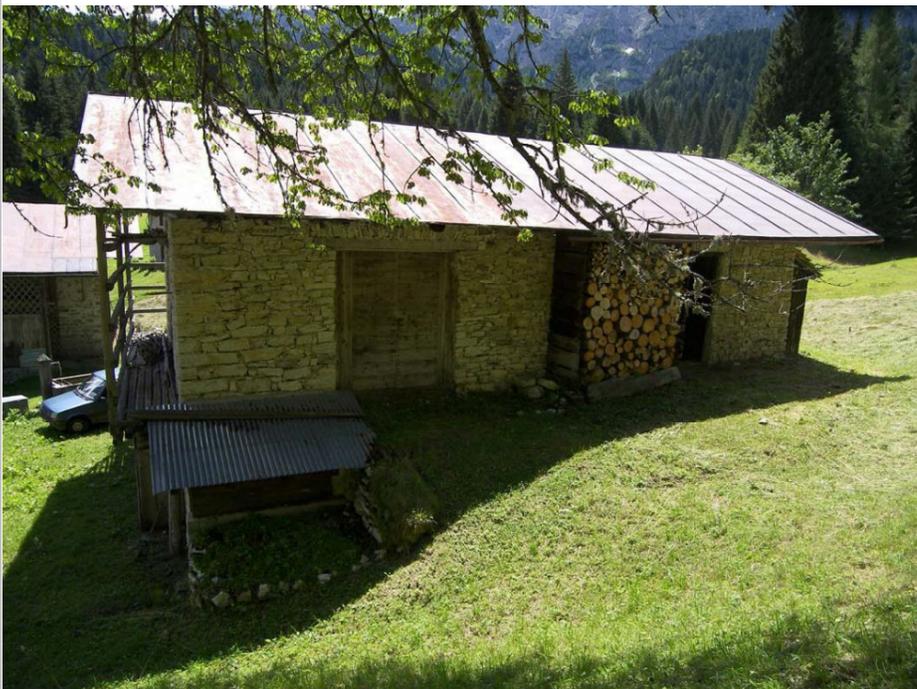
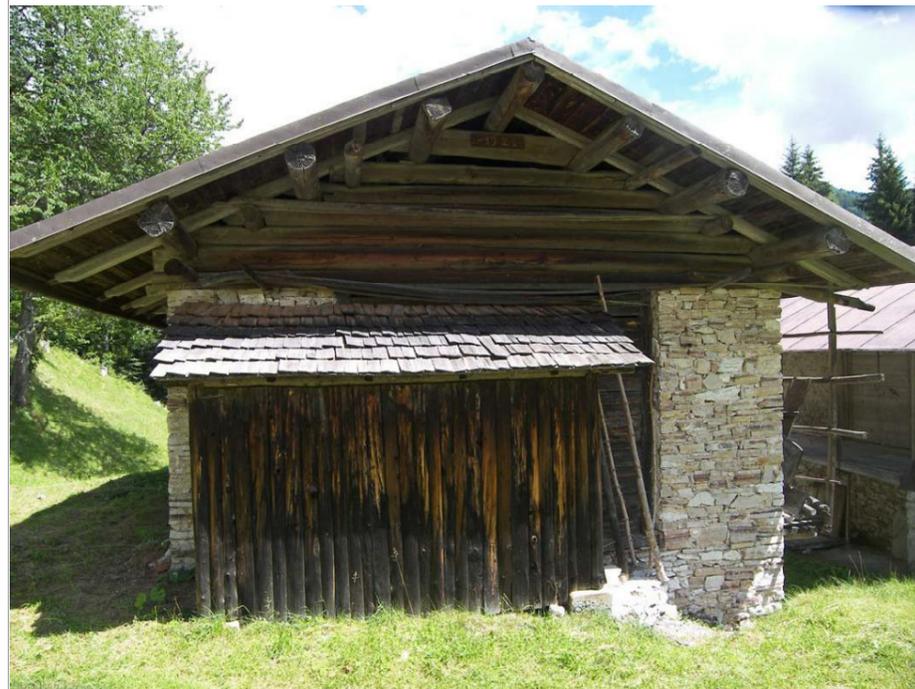
prospetto 3 prospetto 4

Edificio	tipo	evoluzione dell'edificio	note
	D.2 ambienti Fienile 1.3.06 Stalla 1.1.07	Edificio probabilmente unitario (e forse risalente al 1921) riferibile al tipo D.2; superfetazioni in assito sui prospetti 2, 3 e 4. Forse quella sul prospetto 2 è un "bus del fenèr" aggiunto in epoca successiva all'impianto.

L'intervento preveda l'adeguamento alle prescrizioni contenute nelle schede del Manuale Tipologico delle superfetazioni sui prospetti 2 e 3.

Il volume aggiunto sul prospetto 4 non può essere trasformato ad uso abitativo.

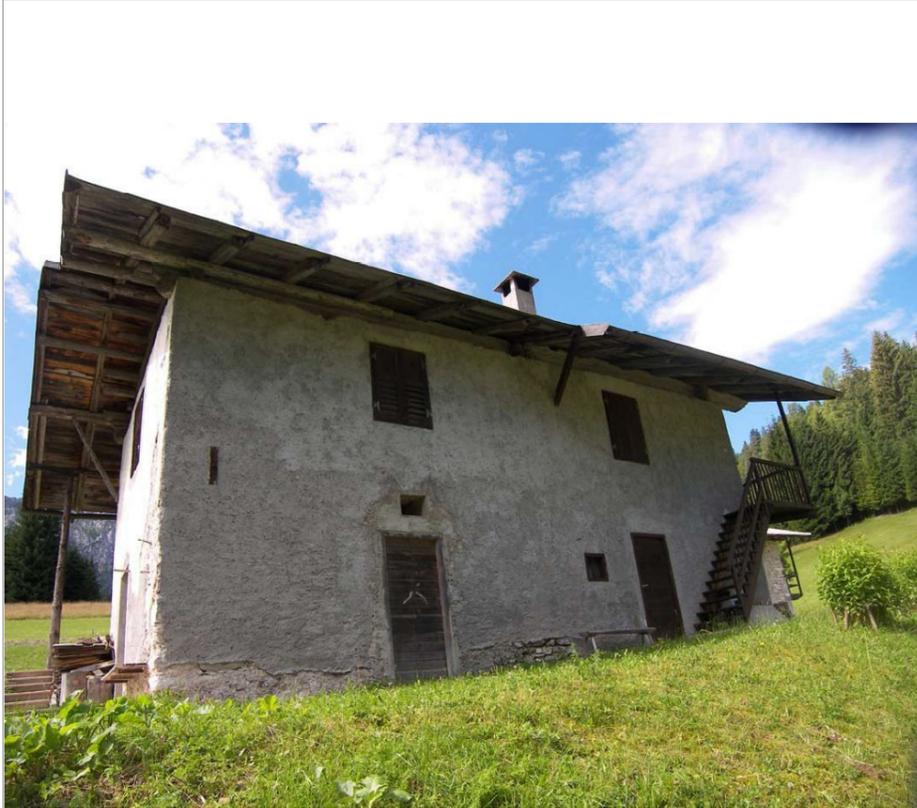
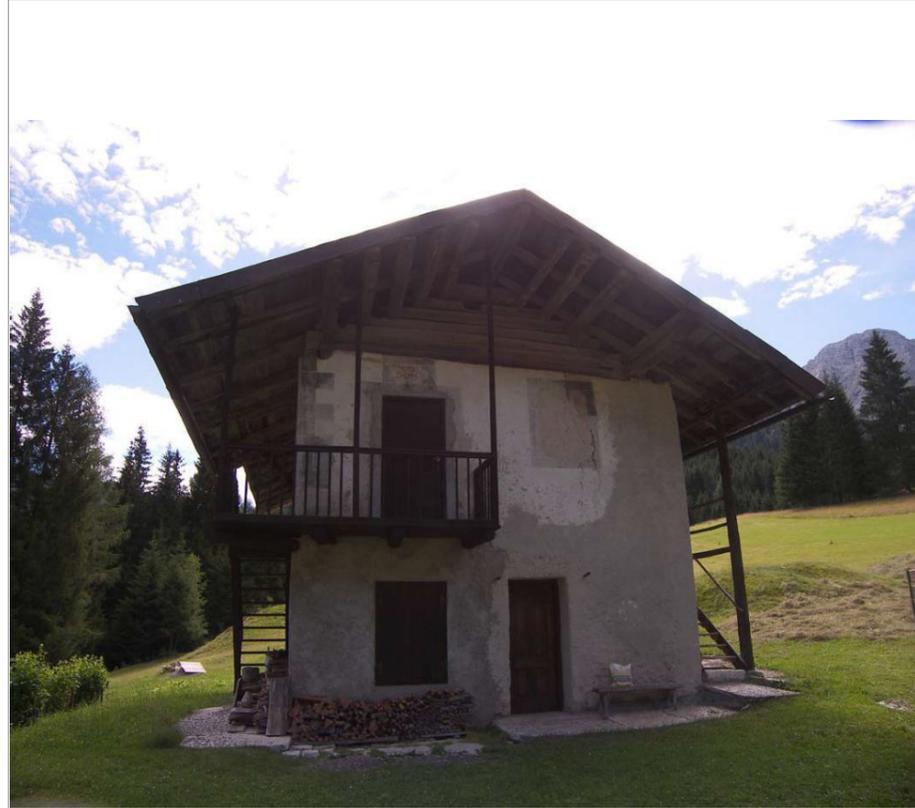
prospetto 1 prospetto 2

Edificio	iscrizioni	stato elevazioni	B	elementi qualificanti	elementi degradanti	uso attuale
	"F.G.F.B.F.L.S / j795 / D.O.M" targa dipinta sopra la porta al primo piano del prospetto 2 "AD. 04. MA i798 FB FF +" incisione sul colmo del prospetto 2	stato copertura	B	iscrizioni dipinti	coperture in lamiera ondulata o non verniciata intonaci cementizi	abitativo
	materiali copertura	stato generale	B			utilizzo
	lamiera					temporaneo

Edificio	tipo	evoluzione dell'edificio	note
	altro ambienti Fuoco 2.2.01 Letto 2.2.03	Edificio probabilmente sorto in più fasi: impianto del corpo di destra (tra 1795 e 1798) secondo il tipo E.4.2; successiva addizione del secondo corpo sul prospetto 4 (vedi discontinuità nelle coperture e nelle decorazioni dipinte) secondo il medesimo tipo; la giacitura piana del terreno ha quindi sollecitato un'aggregazione "bifronte" di due tipi E.4.2 ruotati di 180 gradi tra di loro raggiungendo così un assetto inusuale per il processo tipologico; cambi di destinazione d'uso e divisioni proprietarie hanno condotto all'apertura di nuove porte sul prospetto 1; più recente addizione del volume seminterrato sul prospetto 3.

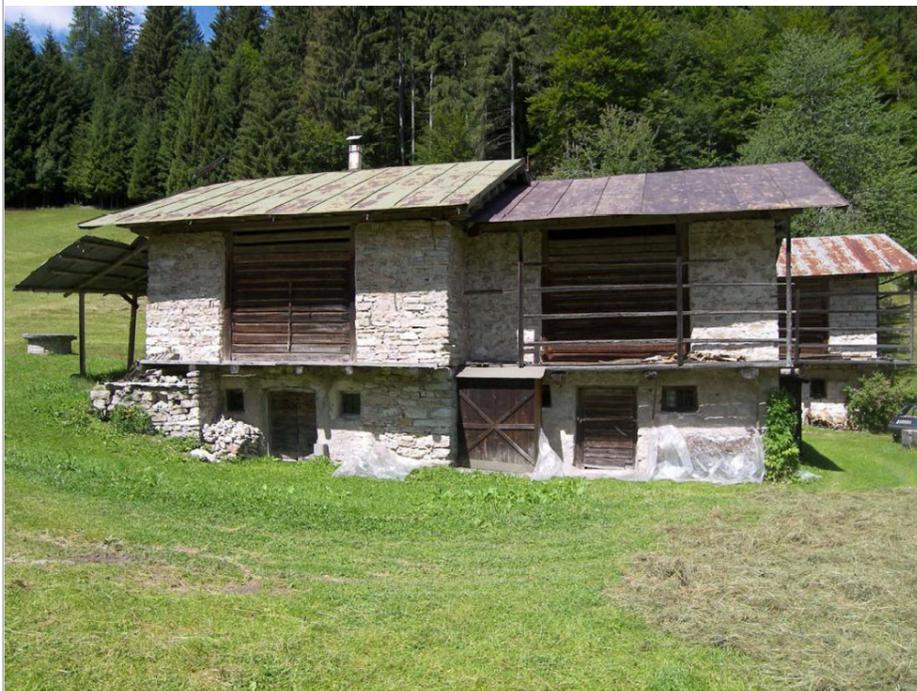
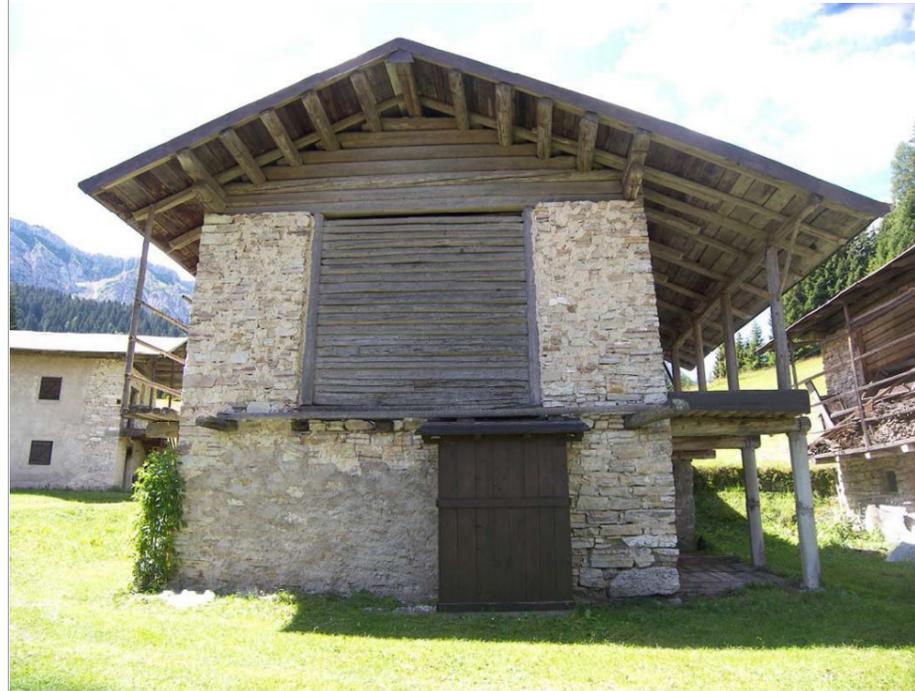
prospetto 1 prospetto 2

Edificio	iscrizioni	stato elevazioni	B	elementi qualificanti	elementi degradanti	uso attuale
	Incisione sul colmo del prospetto 2: "W CB FL 1921" incisione sul colmo del prospetto 4: "V. F.Li M. L. 1920"	stato copertura	B	iscrizioni	murature in cemento a vista finestre e porte con dimensioni anomale antenne e impianti simili coperture in lamiera ondulata o non verniciata	agricolo abitativo
	materiali copertura	stato generale	B			utilizzo
	lamiera					temporaneo

Edificio	tipo	evoluzione dell'edificio	note
	D.2 ambienti Fienile 1.3.06 Fienile 1.3.09 Stalla 1.1.07	Edificio sorto in più fasi: impianto del corpo di sinistra (nel 1920) e successiva addizione (nel 1921) del corpo di destra raggiungendo così il tipo D.2 caratterizzato dall'ampio ballatoio a servizio degli ingressi ai fienili sul prospetto 3; successiva trasformazione abitativa, secondo modi inappropriati, di una porzione del fienile di sinistra con eliminazione della porta sul prospetto 3; superfetazioni in assito sui prospetti 1 e 2 e tettoia sul prospetto 4.

L'intervento preveda la rimozione della superfetazione sul prospetto 4 e l'adeguamento alle prescrizioni contenute nelle schede del Manuale Tipologico delle superfetazioni sui prospetti 1 e 2.

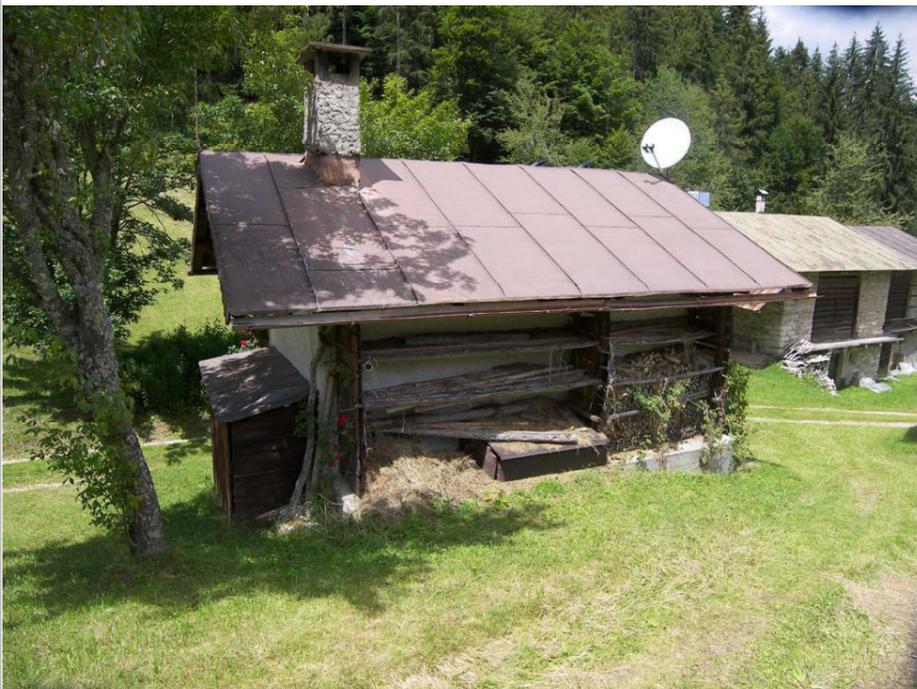
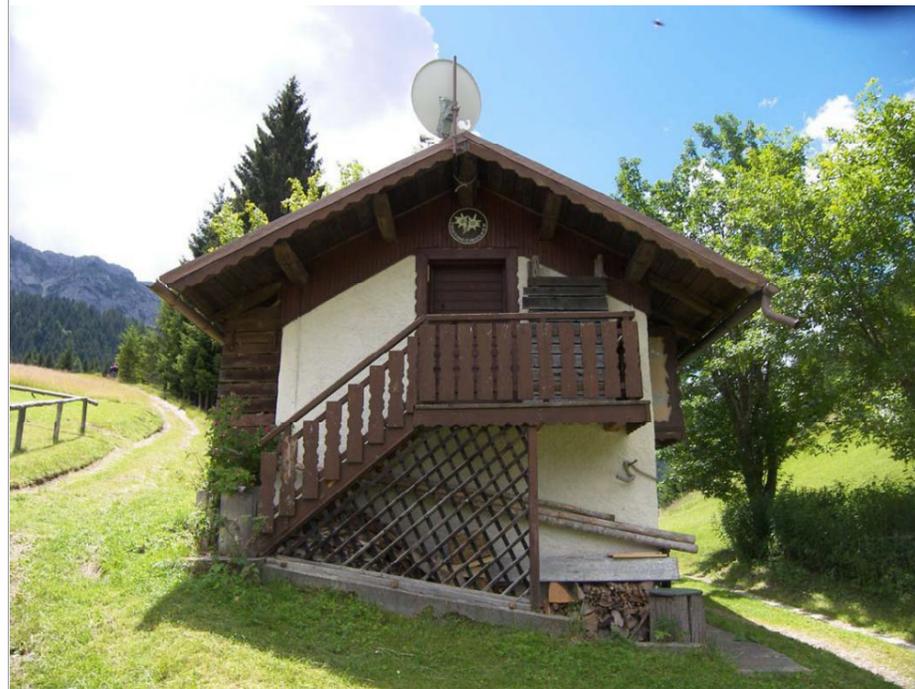
prospetto 3 prospetto 4

Edificio	tipo	evoluzione dell'edificio	note
	<p>F.4</p> <p>ambienti</p> <p>Fuoco 2.1.01</p> <p>Letto 2.3.02</p>	<p>Edificio apparentemente unitario (probabilmente risalente al 1923), riferibile al tipo F.4 ma fatto oggetto di numerosi interventi, non tutti coerenti col processo tipologico (parapetto scala, rivestimenti sotto gronda...) che ne hanno in parte ridotto la leggibilità; superfetazioni in legno sui prospetti 2, 3 e 4.</p>

altri interventi specifici ammessi
Sull'ambiente Fuoco è ammesso l'inserimento della RITONDA 1.1 o 3.1.

altre prescrizioni specifiche
Ritonda ammessa solo previa rimozione delle superfetazioni sui prospetti 2 e 3.

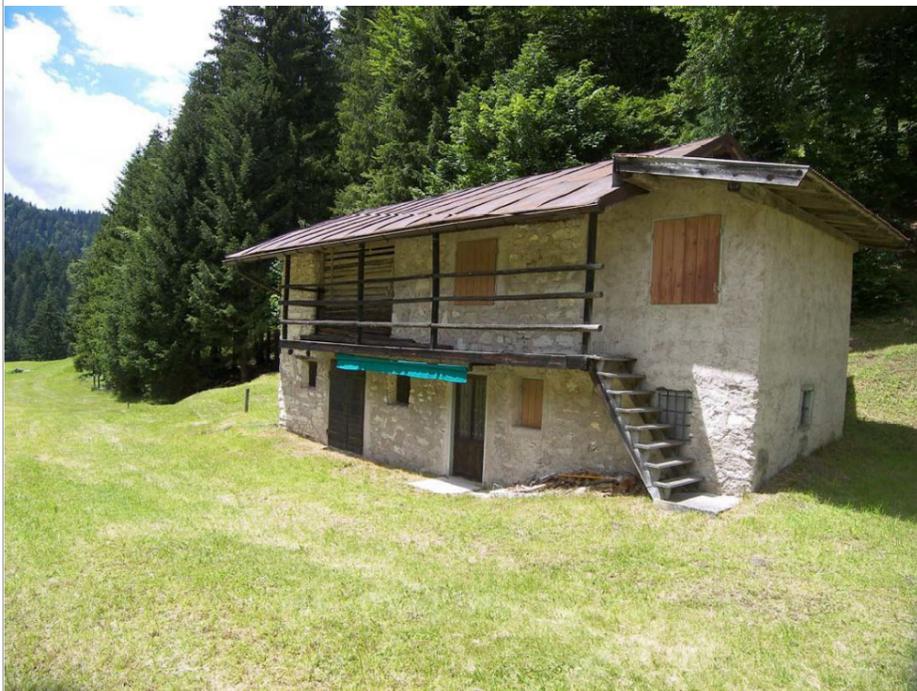
prospetto 1 prospetto 2

Edificio	iscrizioni	stato elevazioni	B	elementi qualificanti	elementi degradanti	uso attuale
		stato copertura	B		coperture in lamiera ondulata o non verniciata intonaci cementizi	abitativo
		stato generale	B			utilizzo
		materiali copertura				temporaneo
		lamiera

Edificio	tipo	evoluzione dell'edificio	note
	altro ambienti Fuoco 3.2.01 Letto 3.2.01 Fienile 1.3.06 Stalla 1.1.07 altro	Edificio sorto in due fasi: impianto secondo il tipo B.4 e successiva aggiunta del volume abitativo sul prospetto 2.

Per la specificazione degli interventi ammessi dalla categoria d'intervento, valgono, oltre a quelle relative agli ambienti individuati, le indicazioni del Manuale Tipologico per il tipo B.4. La copertura del corpo aggiunto sul prospetto 2 dovrà essere adeguata alla pendenza del resto dell'edificio, mediante la creazione di due falde innestate nella copertura principale.

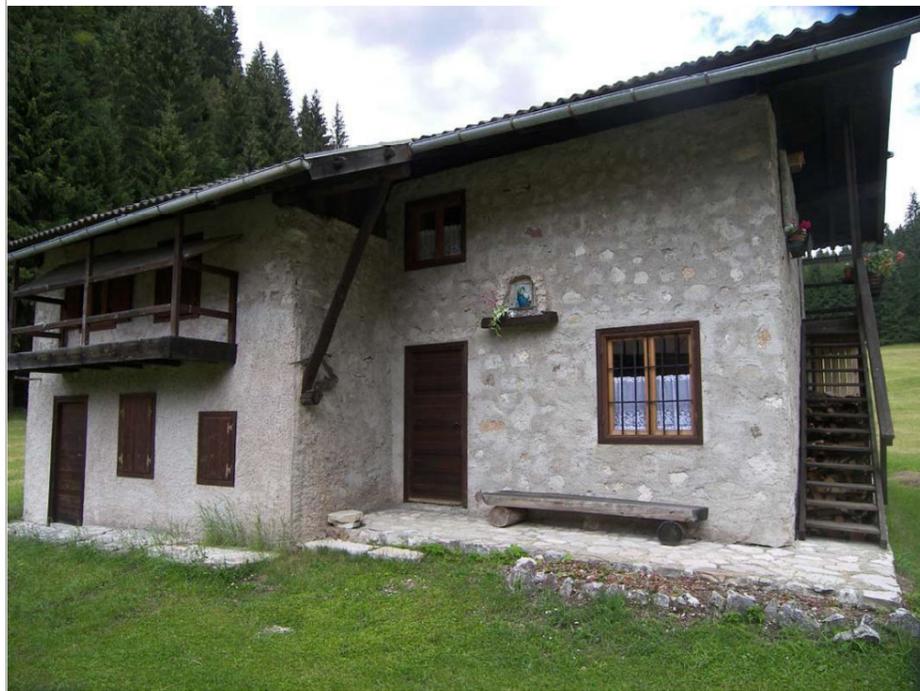
prospetto 1 prospetto 2

Edificio	iscrizioni	stato elevazioni	B	elementi qualificanti	elementi degradanti	uso attuale
		stato copertura	B		intonaci cementizi finestre e porte con dimensioni anomale	abitativo
		stato generale	B			utilizzo
		materiali copertura				temporaneo
		tegole cemento

Edificio	tipo	evoluzione dell'edificio	note
	H.4	Edificio probabilmente sorto in fasi diverse: impianto del corpo di sinistra secondo il tipo F.3; successiva sopraelevazione per raggiungere il tipo F.4 e probabile spostamento della porta; addizione del corpo sul prospetto 2, raggiungendo così una variante del tipo H.4; successiva addizione sul prospetto 3 di una superfetazione in legno.	
	ambienti		
	Fuoco 2.1.01		
	altro		
	Fuoco 3.2.01		
	Letto 3.2.02

Ritonda ammessa solo previa rimozione delle superfetazioni sul prospetto 3.

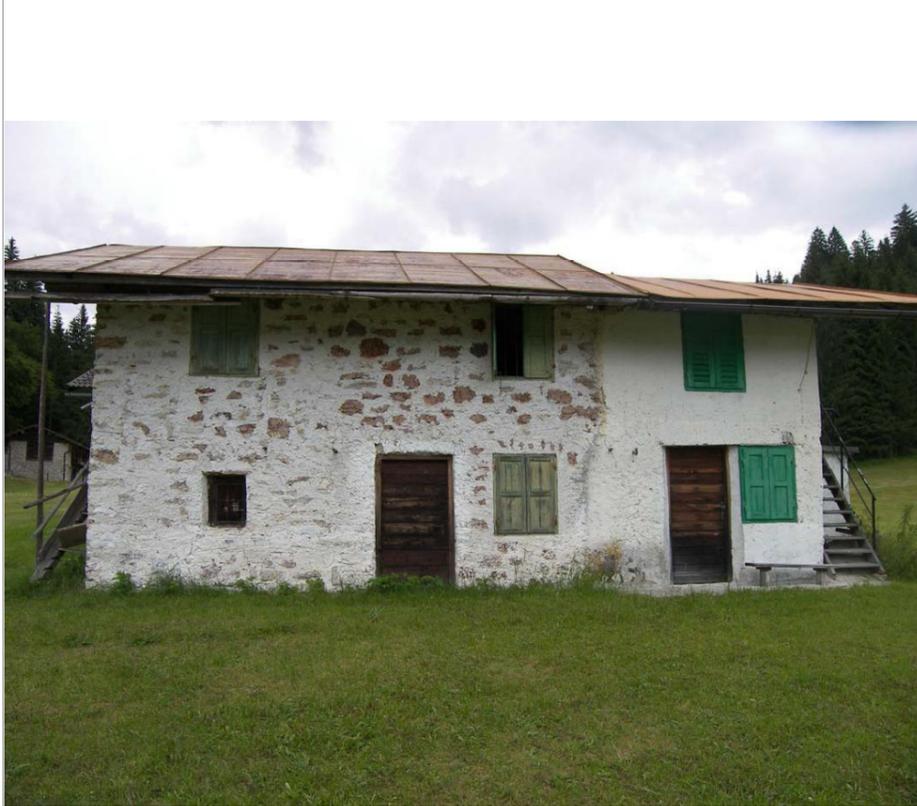
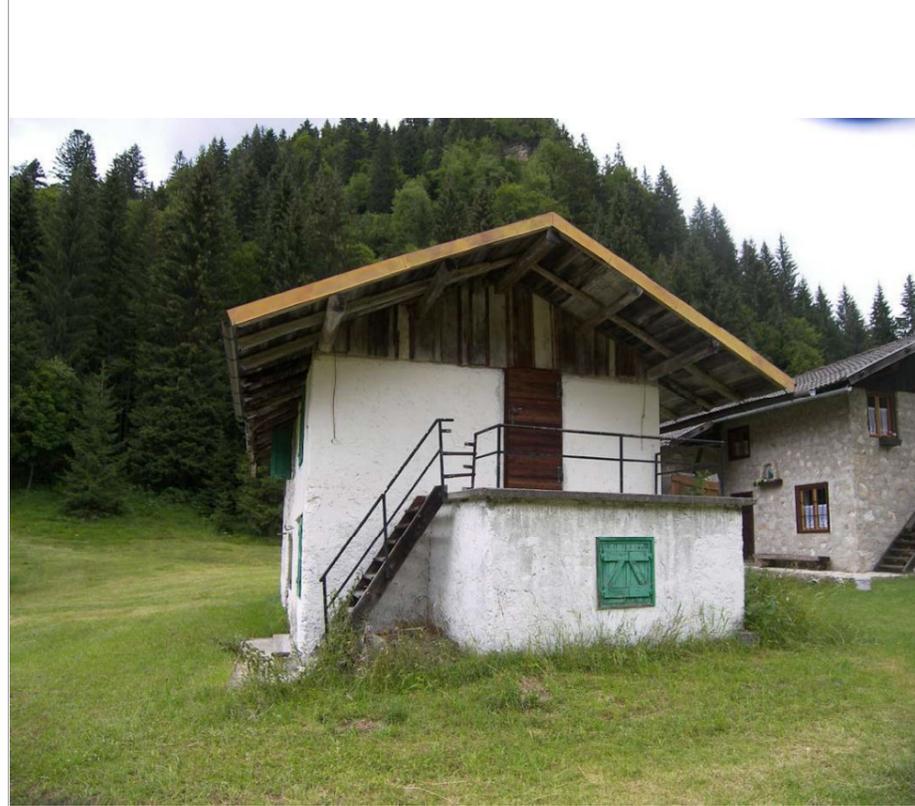
prospetto 1 prospetto 2

Edificio	iscrizioni	stato elevazioni	B	elementi qualificanti	elementi degradanti	uso attuale
		stato copertura	B		murature in cemento a vista balaustre e parapetti in ferro coperture in lamiera ondulata o non verniciata	abitativo
		stato generale	B			utilizzo
		materiali copertura				temporaneo
		lamiera

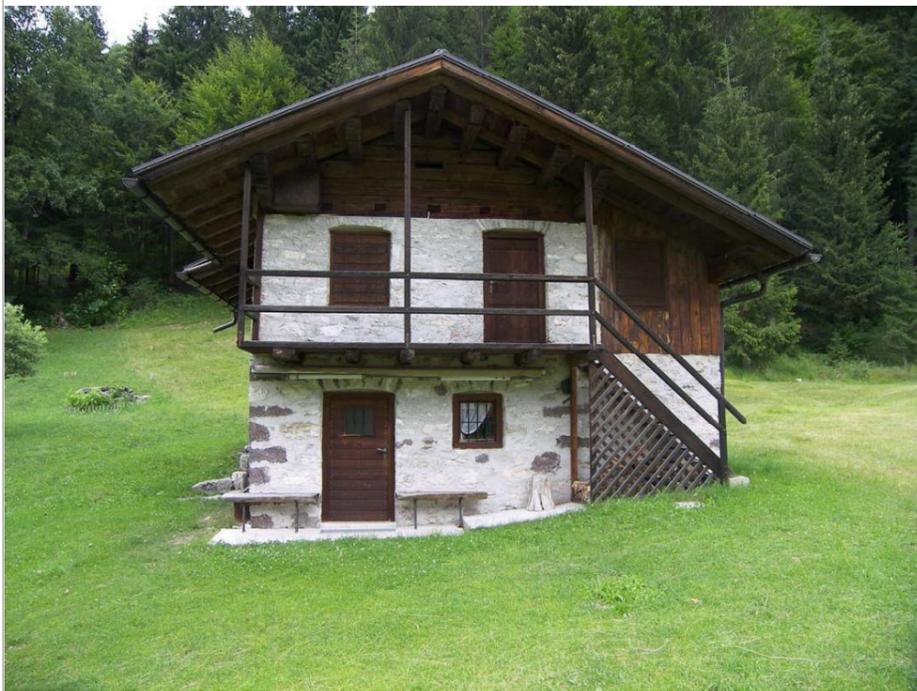
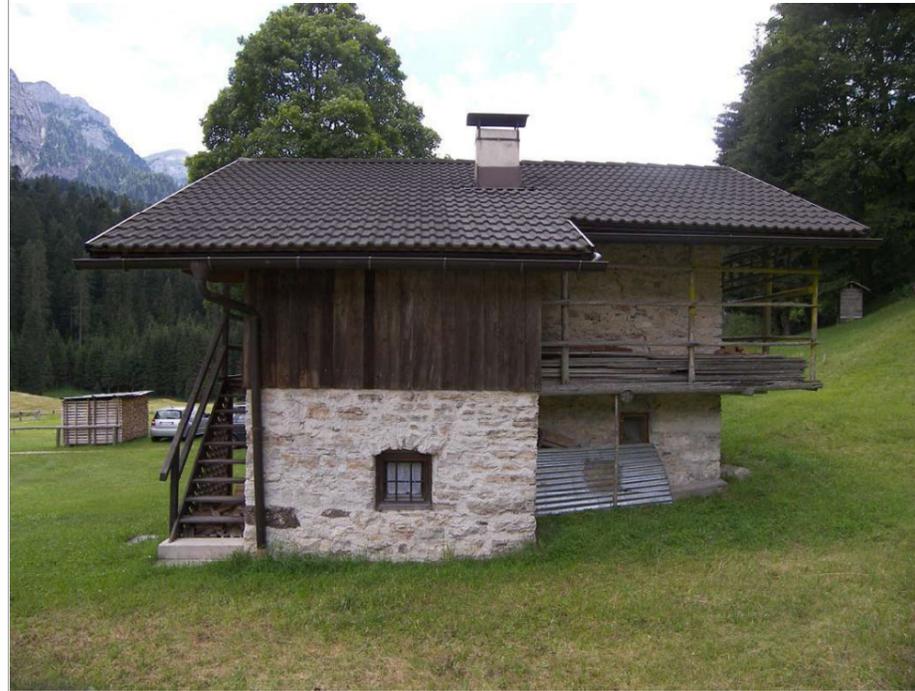
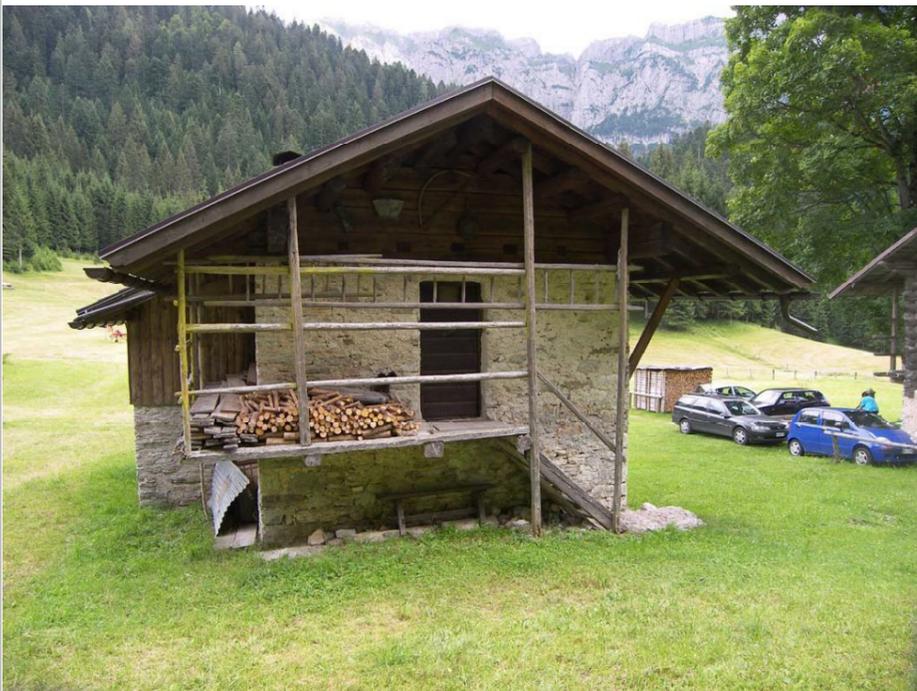
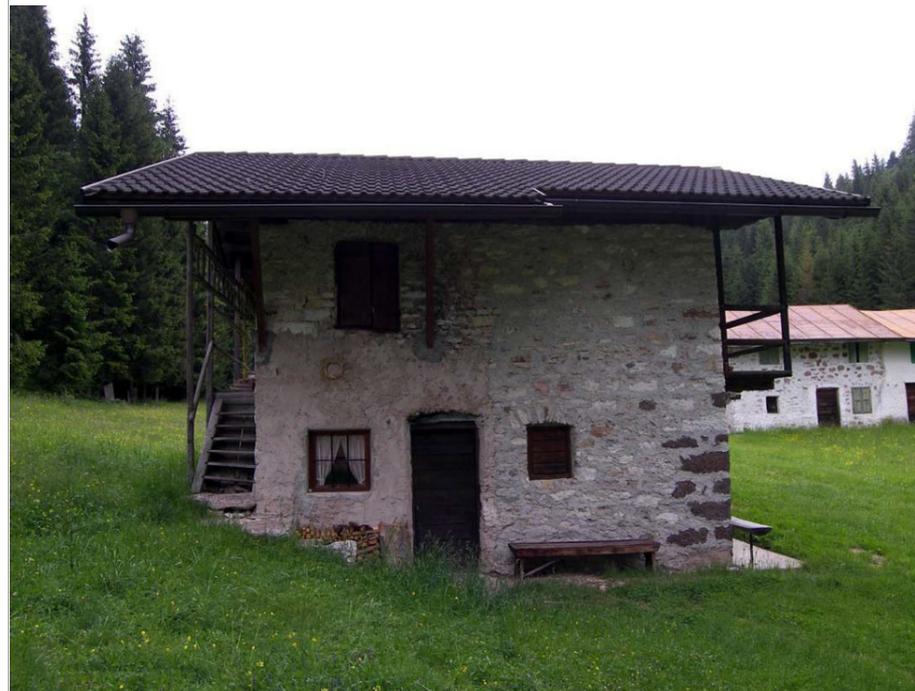
prospetto 1 prospetto 2

Edificio	iscrizioni	stato elevazioni	B	elementi qualificanti	elementi degradanti	uso attuale
	“1922” incisione sul colmo a valle.	stato copertura	B	iscrizioni	intonaci cementizi	abitativo
		stato generale	B			utilizzo
		materiali copertura				temporaneo
		tegole cemento

Edificio	tipo	evoluzione dell'edificio	note
	altro ambienti Fuoco 2.2.01 Letto 2.2.01 altro	Edificio forse in origine unitario, riferibile al tipo E.4.2, ma quasi subito suddiviso verticalmente aprendo una porta per il secondo Fuoco sul prospetto 3 e riutilizzando quella del Letto sul prospetto 1 mediante la scala aggiunta al poggiolo; successiva addizione del corpo sotto falda sul prospetto 2.

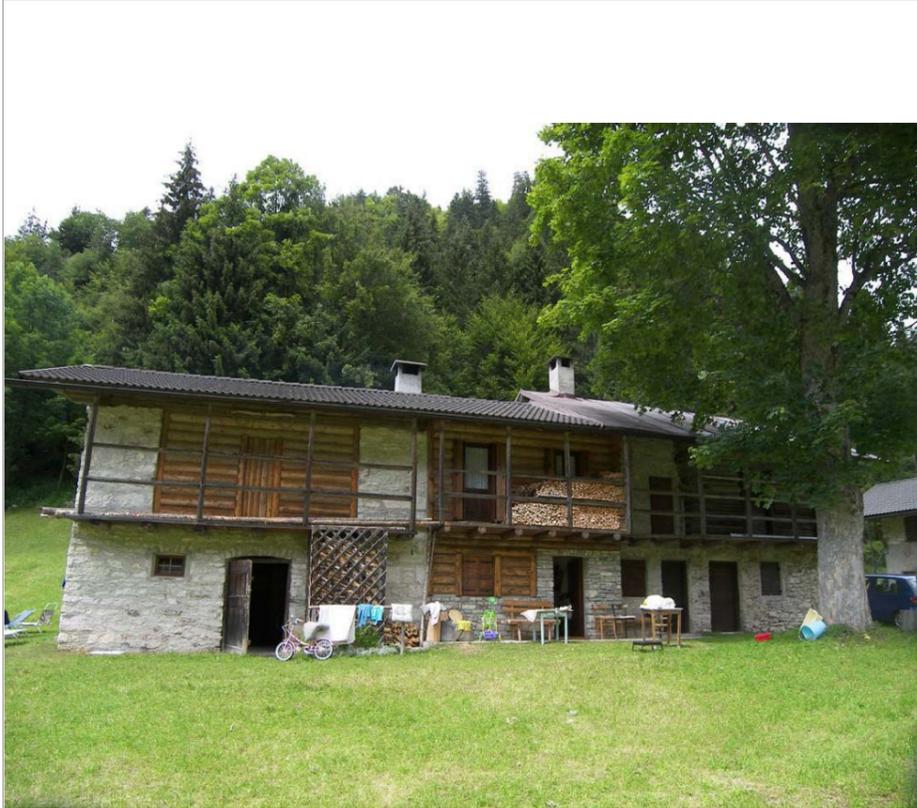
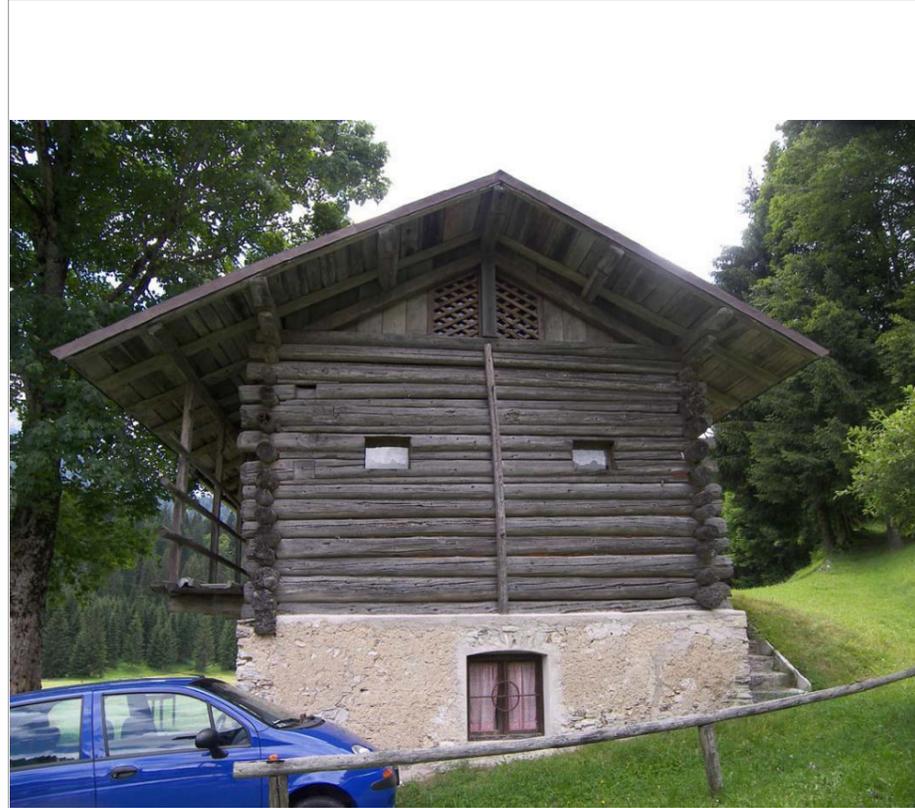
prospetto 1 prospetto 2

Edificio	iscrizioni	stato elevazioni	B	elementi qualificanti	elementi degradanti	uso attuale
	“L 1939” incisione sul colmo del prospetto 2	stato copertura	B	iscrizioni	bocche di lupo coperture in lamiera ondulata o non verniciata	abitativo agricolo
		stato generale	B			utilizzo
		materiali copertura				temporaneo
		lamiera tegole cemento

Edificio	tipo	evoluzione dell'edificio	note
	altro	Schiera originata da due edifici separati (entrambi documentati al 1859) e distanziati tra loro: si tratta dell'edificio agricolo di sinistra (riferibile al tipo B.2) e di quello misto di destra (riferibile al tipo B.4). Nello spazio tra i due edifici (coperto dal prolungamento delle due coperture) sorgeva un tempo una piccola baita in blockbau con timpano verso il prospetto 1. Da pochi anni essa è stata rimossa per suturare lo spazio col volume residenziale (incongruamente rivestito in legno) oggi esistente, trasformando così l'edificio in una schiera inusuale per il processo tipologico.	
	ambienti		
	Stalla 1.2.01 Fuoco 3.2.01 Fienile 1.3.01 Letto 3.2.01 Fienile 1.3.05 Stalla 1.1.07 altro

Per la specificazione degli interventi ammessi dalla categoria d'intervento, valgono, oltre a quelle relative agli ambienti individuati e rispettivamente per le parti riferibili all'uno e all'altro, le indicazioni del Manuale Tipologico per i tipi B.2 e B.4. L'intervento dovrà conservare l'assetto edilizio documentato. Le strutture incongrue con gli ambienti dovranno essere sostituite con altre individuate nella colonna B della tabella nella scheda del Manuale Tipologico relativa all'ambiente.

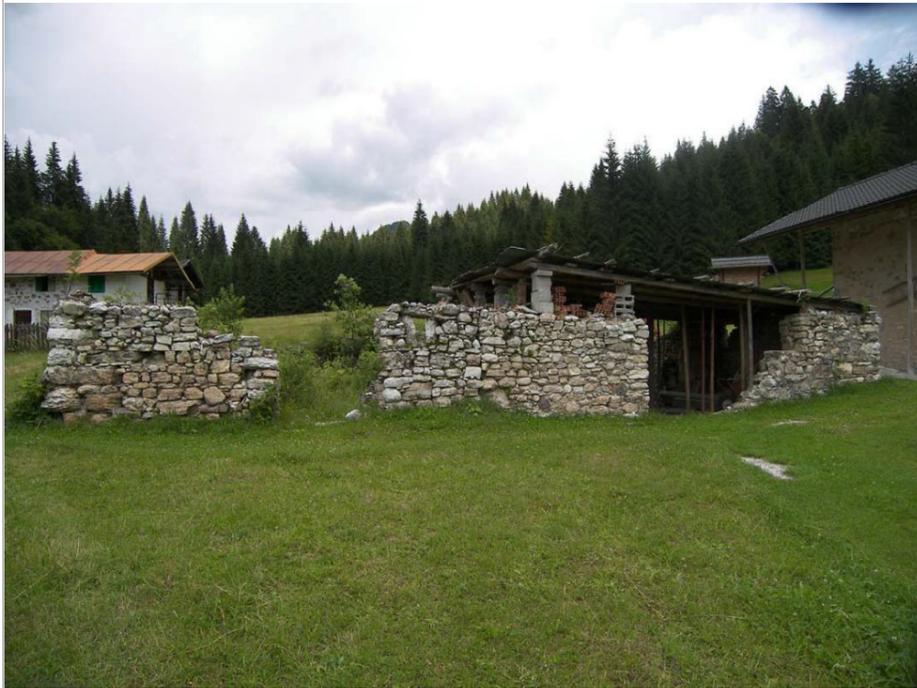
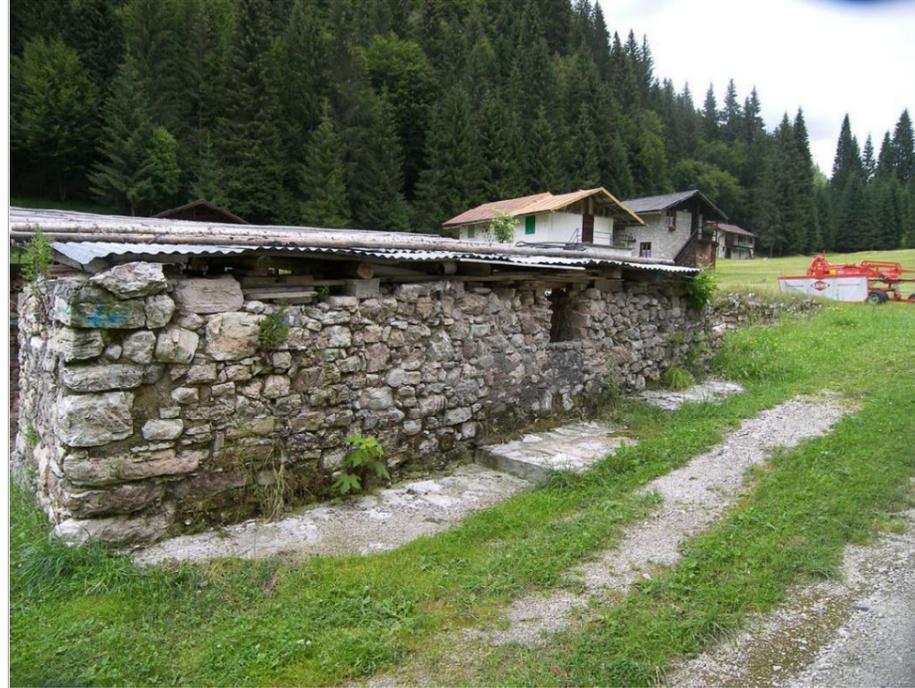
prospetto 1 prospetto 2

Edificio	iscrizioni	stato elevazioni	elementi qualificanti	elementi degradanti	uso attuale
		P			agricolo
		stato copertura			utilizzo
		P			abbandonato
		stato generale			
		P			
		materiali copertura

Edificio	tipo	evoluzione dell'edificio	note
	C.2	Resti di uno dei più maestosi edifici riferibili al processo tipologico delle baite. Incendiato nel 19... ma documentato da una foto antecedente (vedi foto MEZ1006009), è riferibile al tipo C.2.	
	ambienti		
	Stalla 1.2.01 Fienile 1.1.01

L'intervento di recupero dovrà conservare il tipo edilizio documentato.

L'intervento di recupero dovrà riproporre gli ambienti documentati.

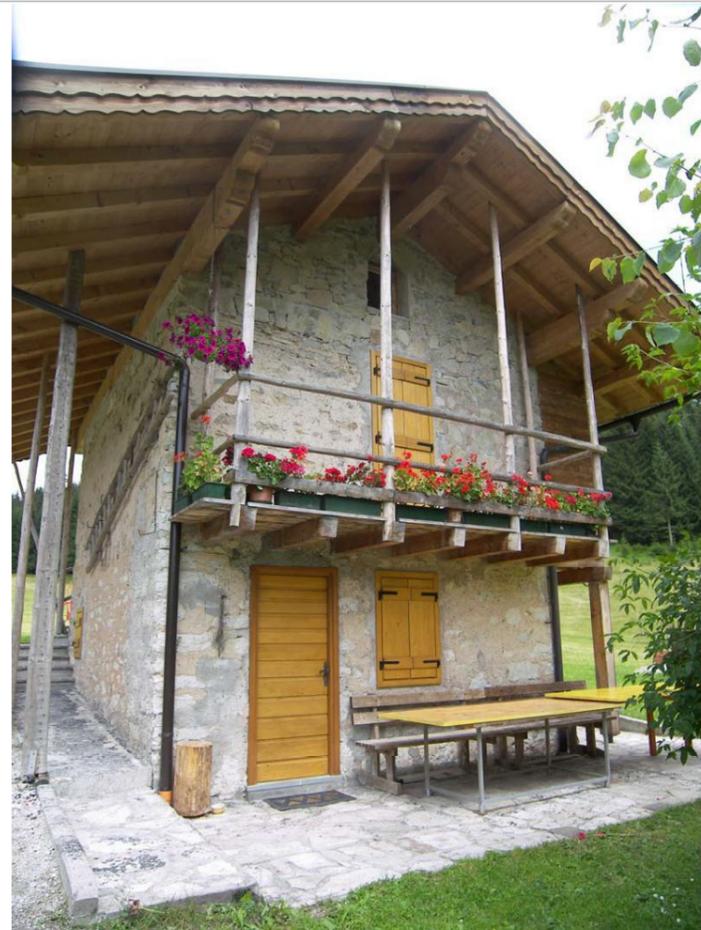
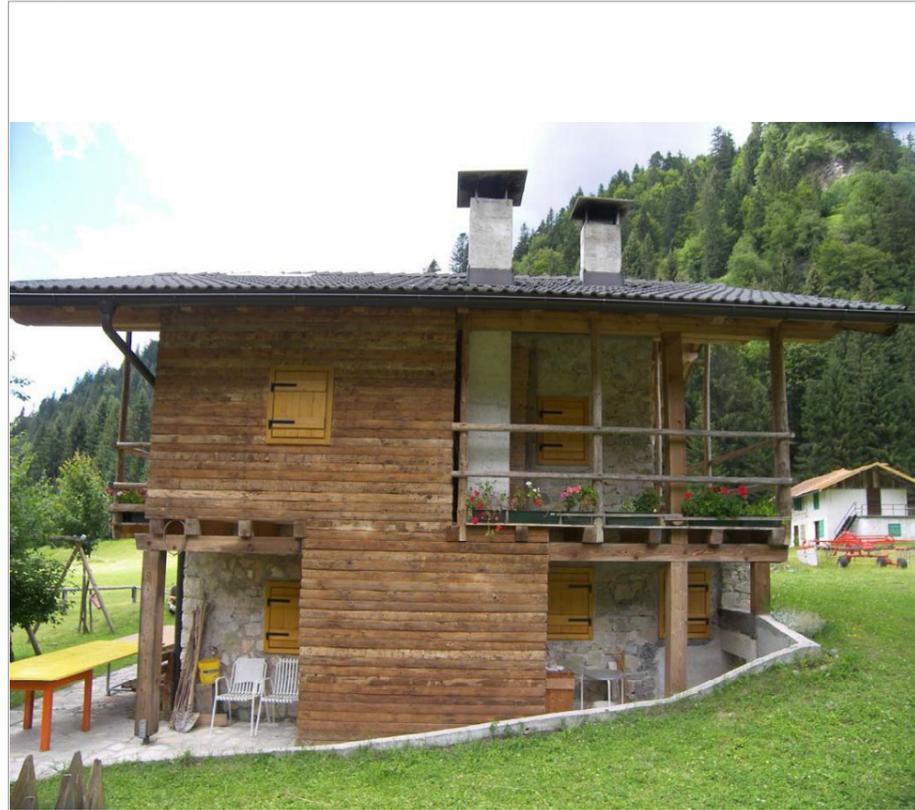
prospetto 1 prospetto 2

Edificio	iscrizioni	stato elevazioni	B	elementi qualificanti	elementi degradanti	uso attuale
		stato copertura	B		intonaci cementizi	abitativo
		stato generale	B			utilizzo
		materiali copertura				temporaneo
		tegole cemento				
		leggibilità del processo edilizio	Alta			
		coerenza col processo tipologico	Alta			
		significatività storica	Medi

altri interventi specifici ammessi
Sull'ambiente Fuoco è ammesso l'inserimento della RITONDA 1.1 o 3.1.

altre prescrizioni specifiche
Ritonda ammessa solo previa rimozione delle superfetazioni sul prospetto 2.

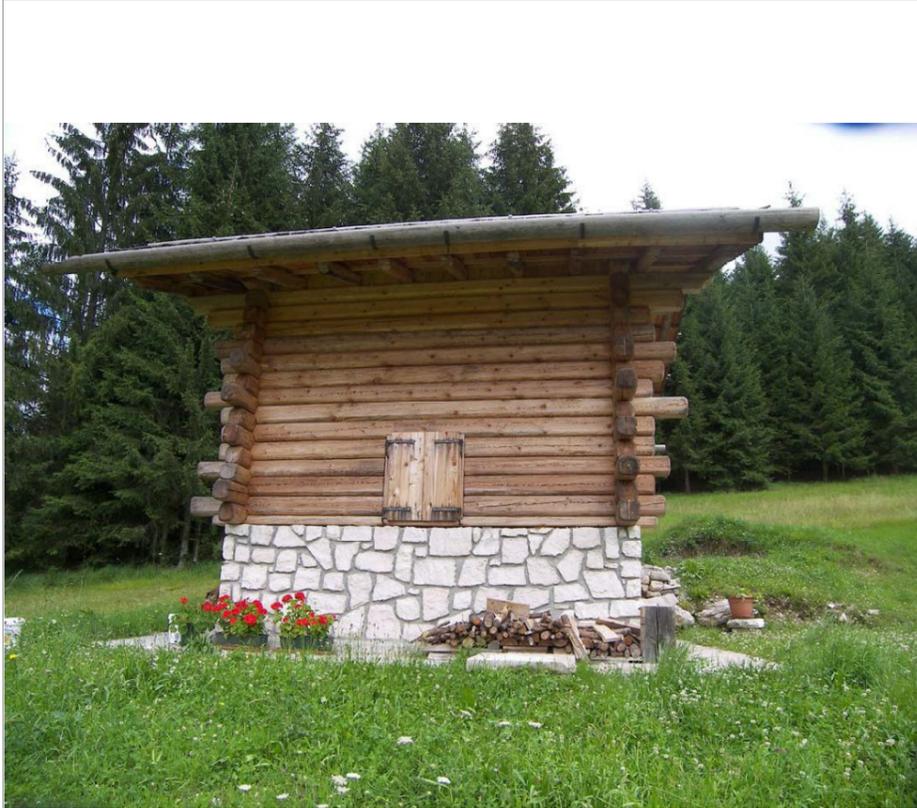
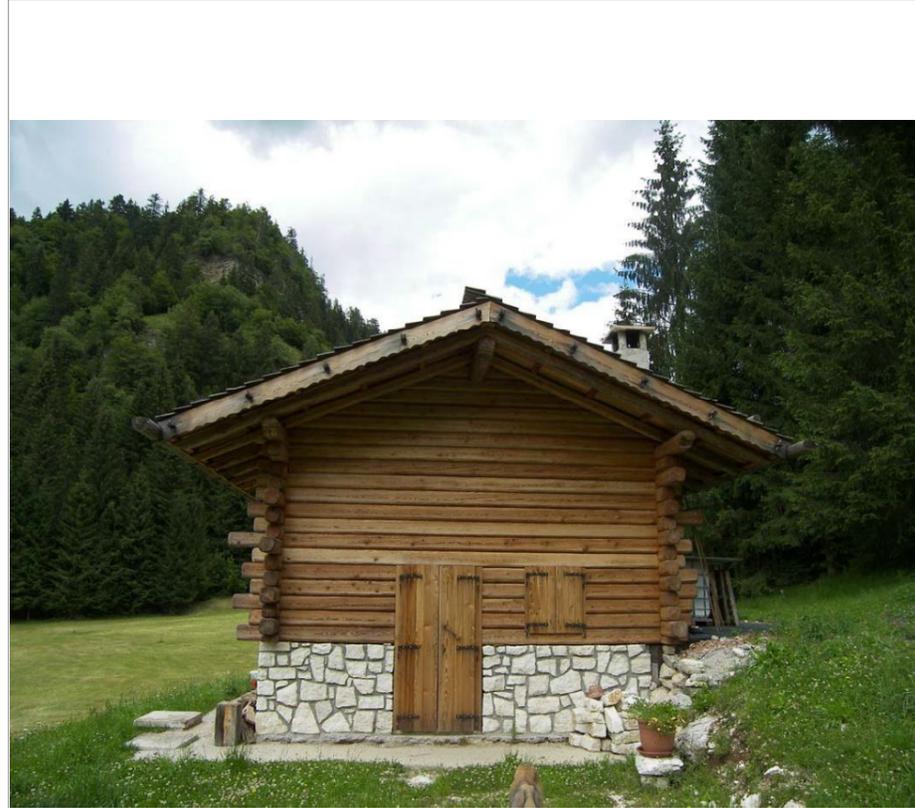
prospetto 1 prospetto 2

Edificio	iscrizioni	stato elevazioni	B	elementi qualificanti	elementi degradanti	uso attuale
		stato copertura	B			abitativo
		stato generale	B			utilizzo
		materiali copertura				temporaneo
		scandole

Edificio	tipo	evoluzione dell'edificio	note
	F.3	Edificio di recente ricostruito riprendendo solo in parte il preesistente, rialzandola di almeno un metro e rialzandone anche il basso zoccolo in muratura. Si è inoltre aggiunto un consistente interrato, ancora scoperto, sul prospetto 3. Anche le tecniche e i materiali costruttivi (stelari squadri e muratura del basamento) sono incoerenti col processo tipologico.	
	ambienti		
	Fuoco 1.3.02

**L'intervento dovrà ricondurre l'edificio al tipo edilizio F.3.
Gli ambienti incongrui con il tipo dovranno essere sostituiti con
ambienti individuati nella colonna B della tabella nella scheda del
Manuale Tipologico relativa al tipo.**
