area omogenea

MEZ 02

MEZZANO

## *Restituzione del rilievo e analisi dell'edificio*

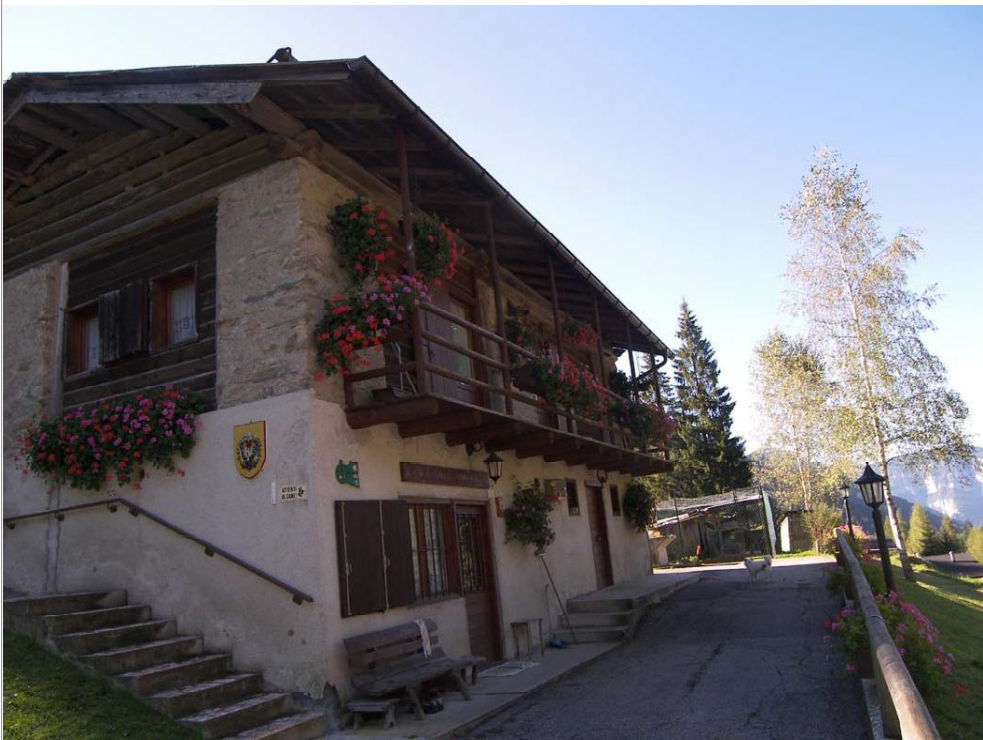
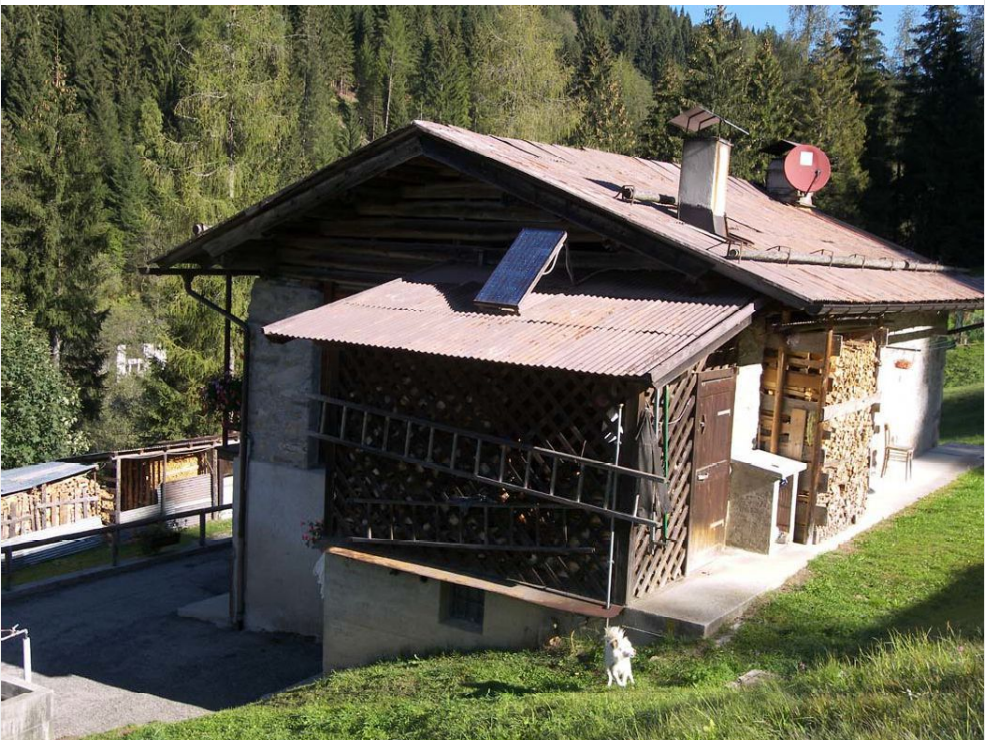
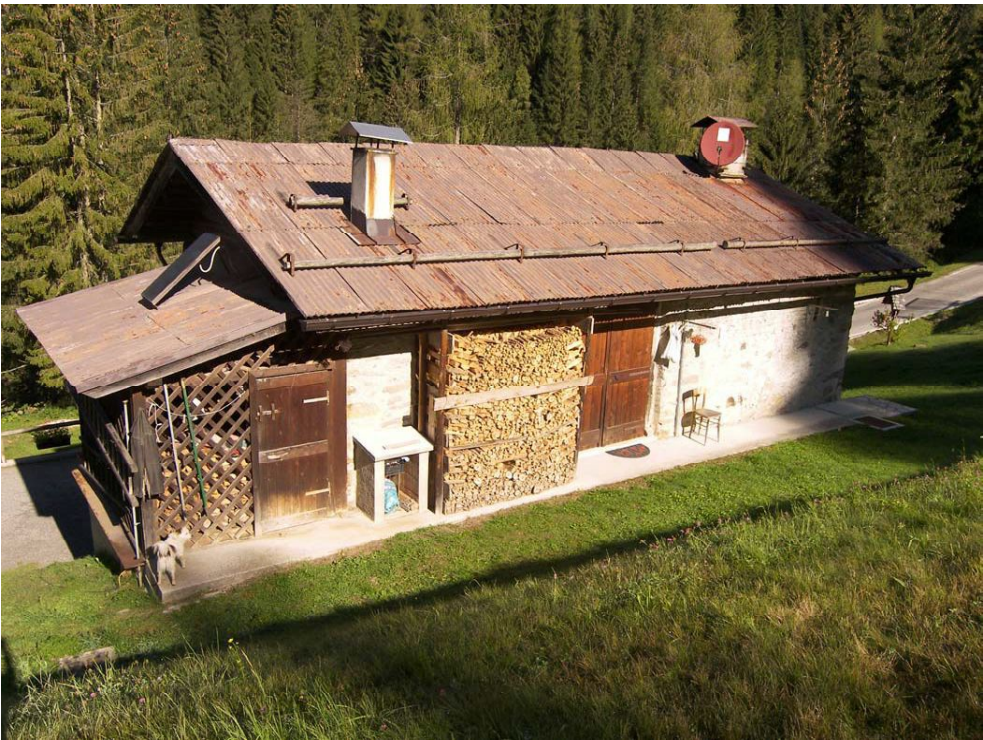
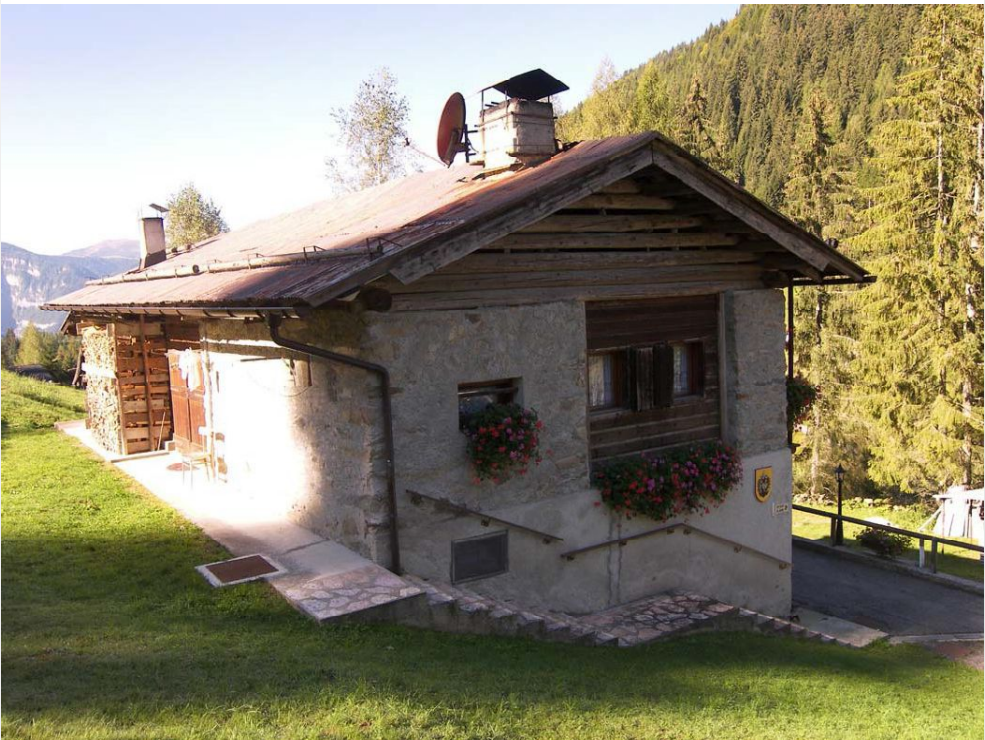
riferimenti fotografie

stato elevazioni

B

stato copertura

elementi degradanti

coperture in lamiera ondulata o non verniciata

Edificio sorto in più fasi: probabile impianto secondo il tipo B.2 del corpo sulla destra; addizione del corpo di sinistra raggiungendo così il tipo D.2; serie di interventi di riuso abitativo prima del 1983 (modifiche alla porta e finestra della stalla di sinistra, apertura di finestre inappropriate sul prospetto 4 sia sulle murature che sui tamponamenti); ulteriori interventi post 1983: ripristino del ballatoio, ingrandimento delle finestre della stalla di destra, revisione delle finestre sul prospetto 4 e addizione di un volume su due livelli al prospetto 2. Ormai di difficile lettura.

categoria d'intervento  
**Risanamento Conservativo**

**Le strutture incongrue con gli ambienti dovranno essere sostituite con altre individuate nella colonna B della tabella nella scheda del Manuale Tipologico relativa all'ambiente.**

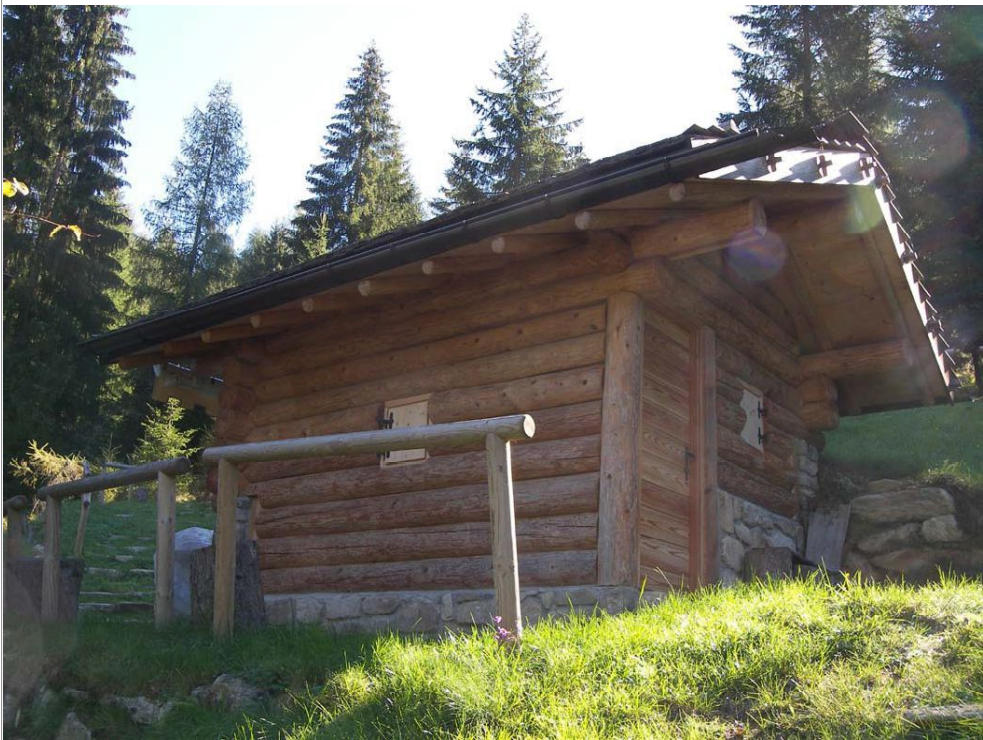
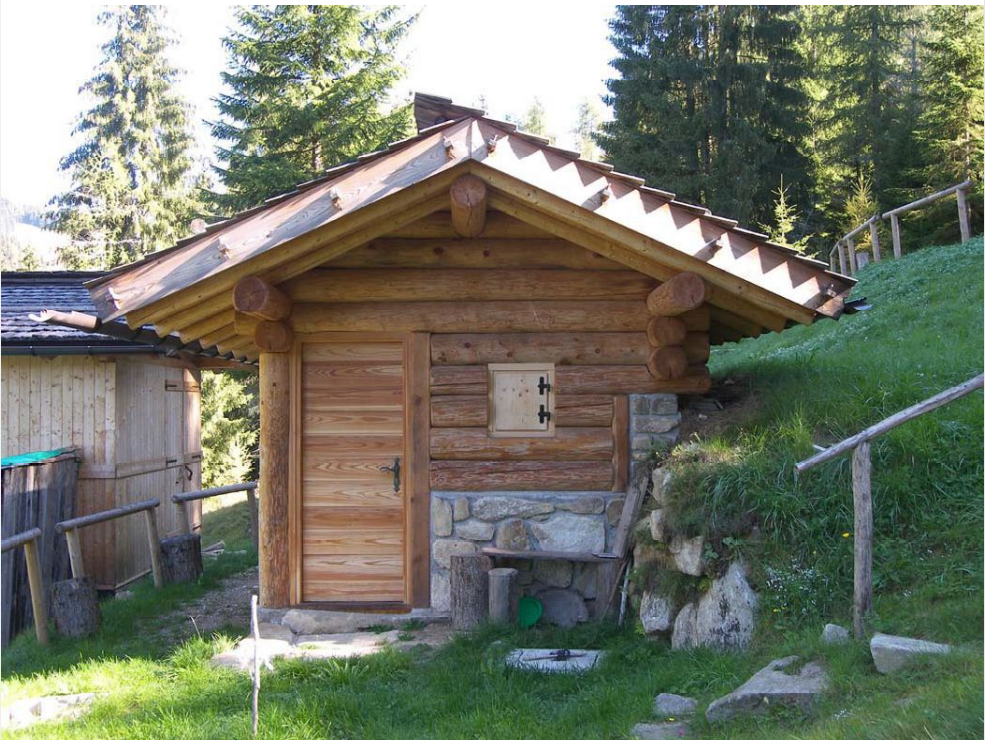
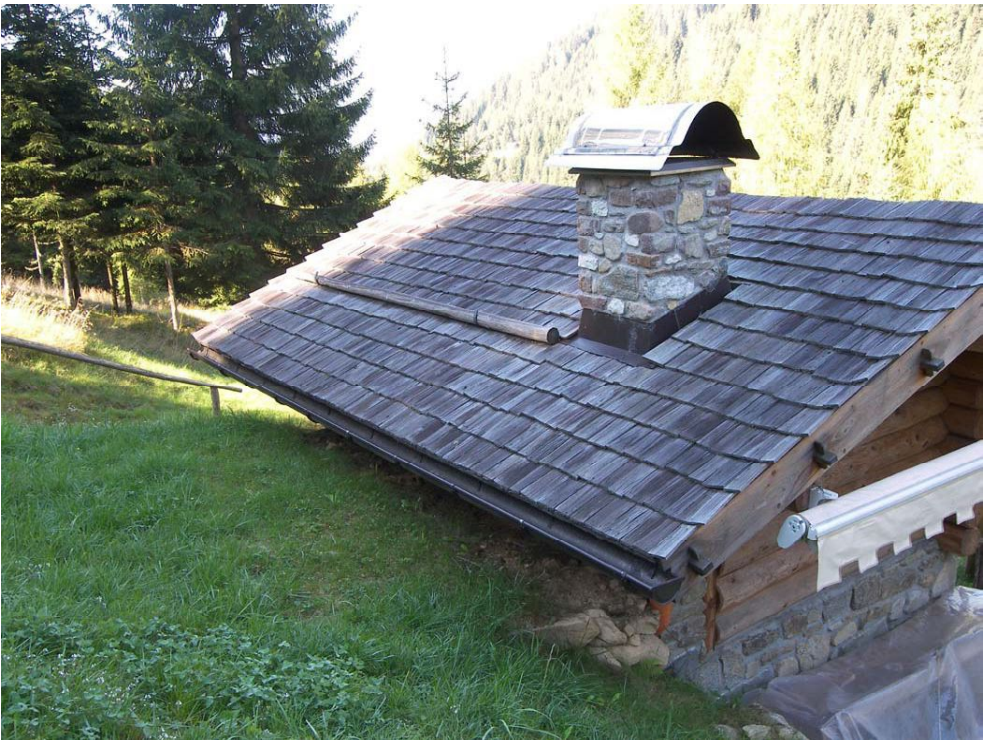
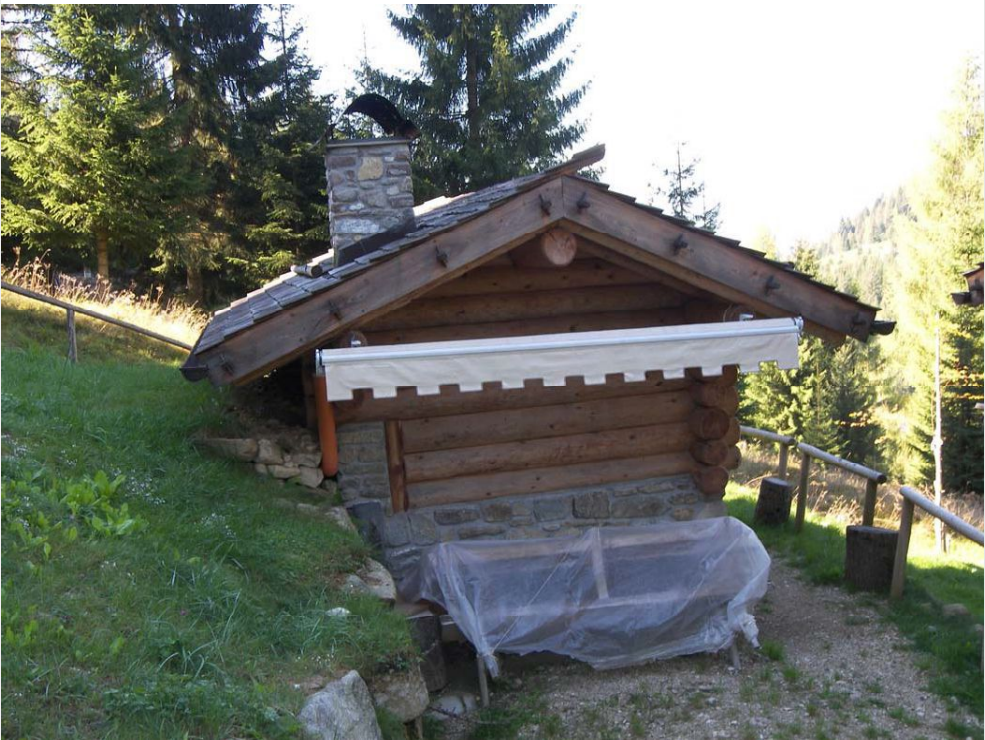
riferimenti fotografie

Edificio unitario ricostruito identico al precedente ma inserendo due nuove finestre dopo il 1983.

categoria d'intervento  
**Risanamento Conservativo**

altre prescrizioni specifiche  
**Il presente edificio non potrà essere in alcun modo ampliato, né addizionato di estensioni funzionali.**

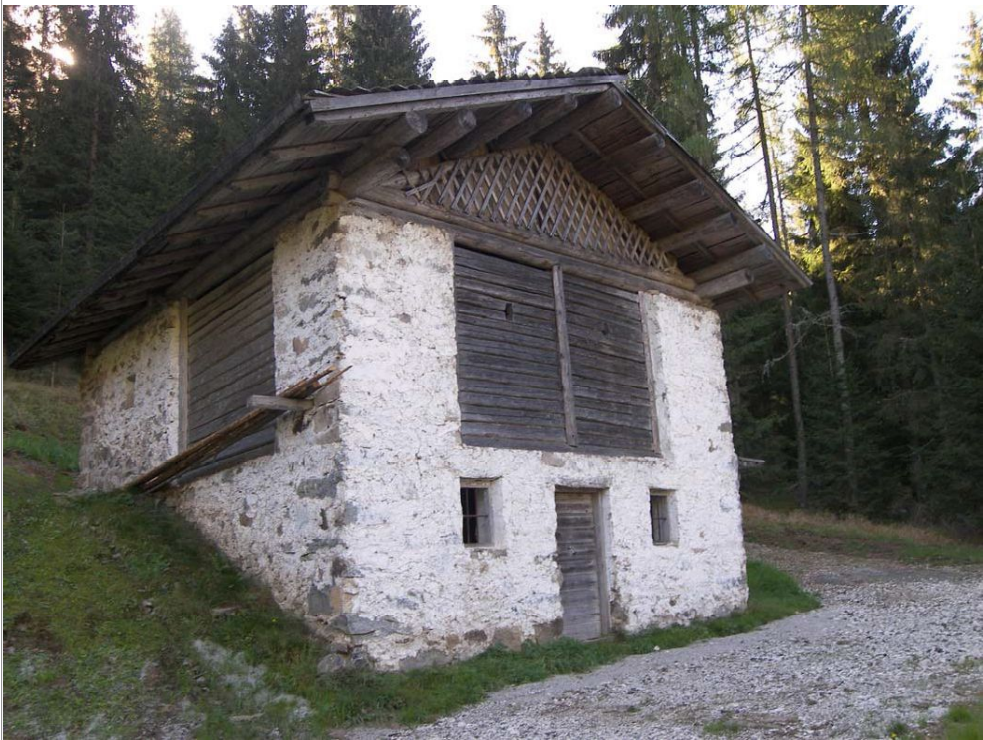
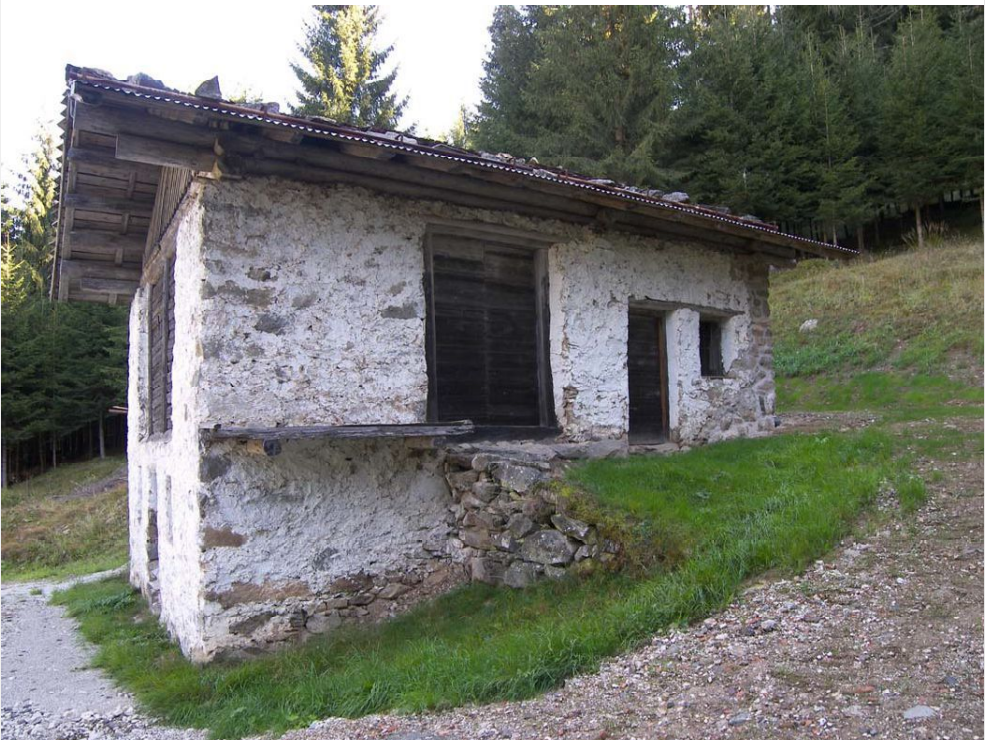
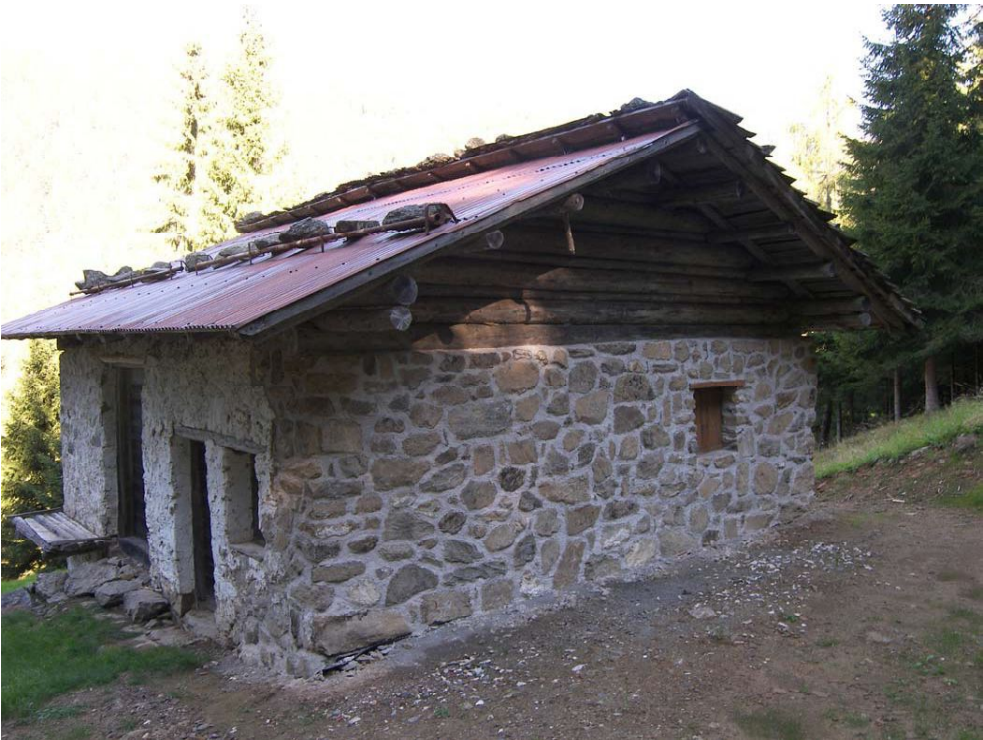
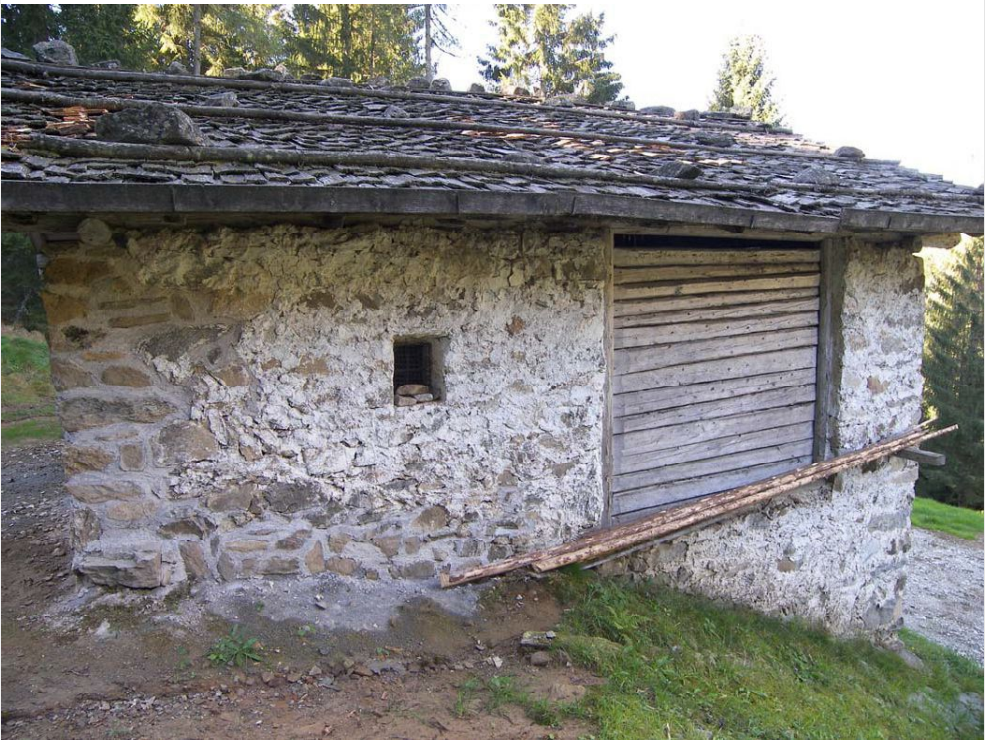
| area omogenea | <b>MEZ 02</b> | edificio n. | <b>033</b> | c. c. | MEZZANO | particella | .621/9 | riferimenti fotografie | dal MEZ0203301 al MEZ0203305 |

Incisione sul colmo a valle: “M 1948”

Edificio unitario, probabilmente risalente al 1948 e ancora ben conservato. Dopo il 1983 sono stati eseguiti lavori di risanamento sul prospetto 3 con scasso del terreno fino quasi al livello del solaio.

categoria d'intervento  
**Risanamento Conservativo**

altri interventi specifici ammessi  
**Sull’ambiente Fuoco è ammesso l’inserimento della RITONDA 2.1.**

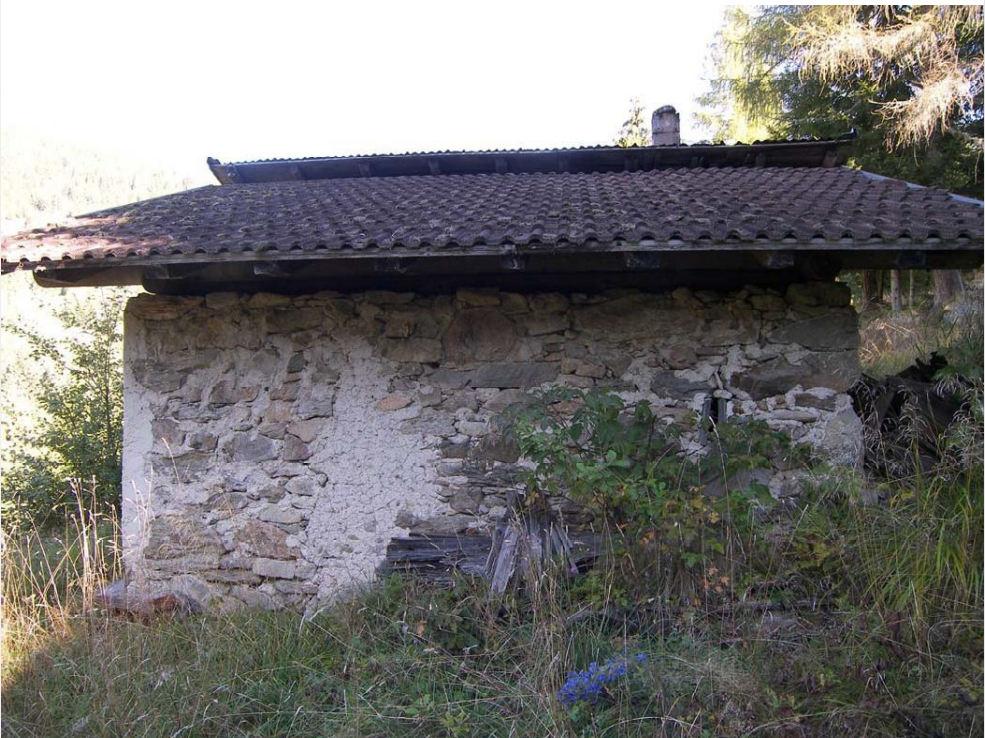
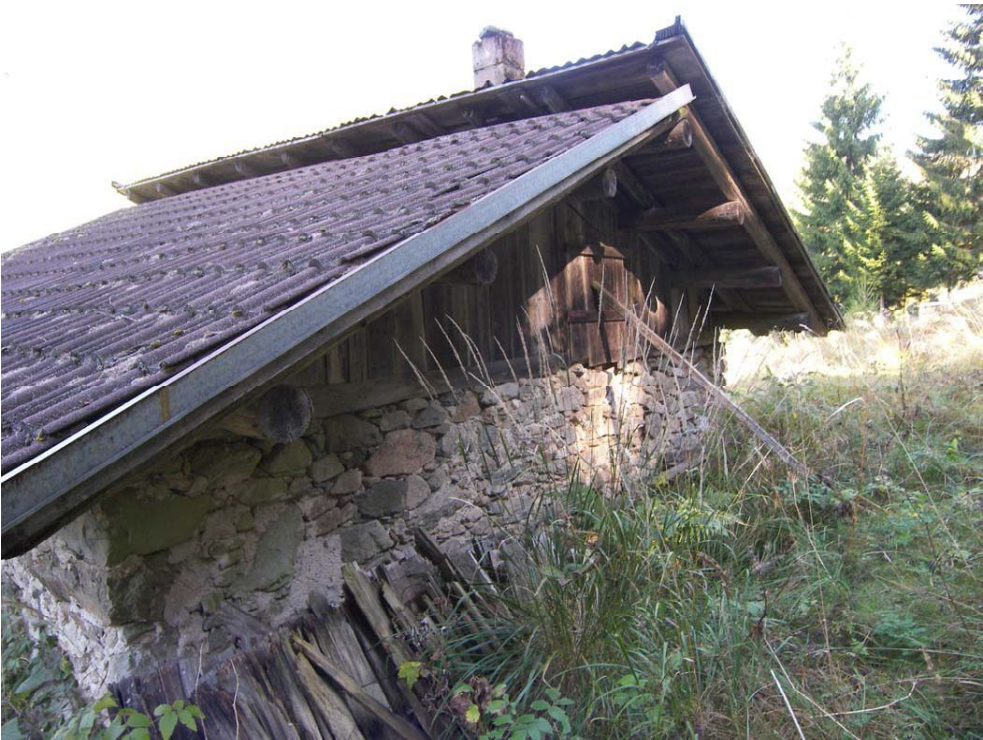
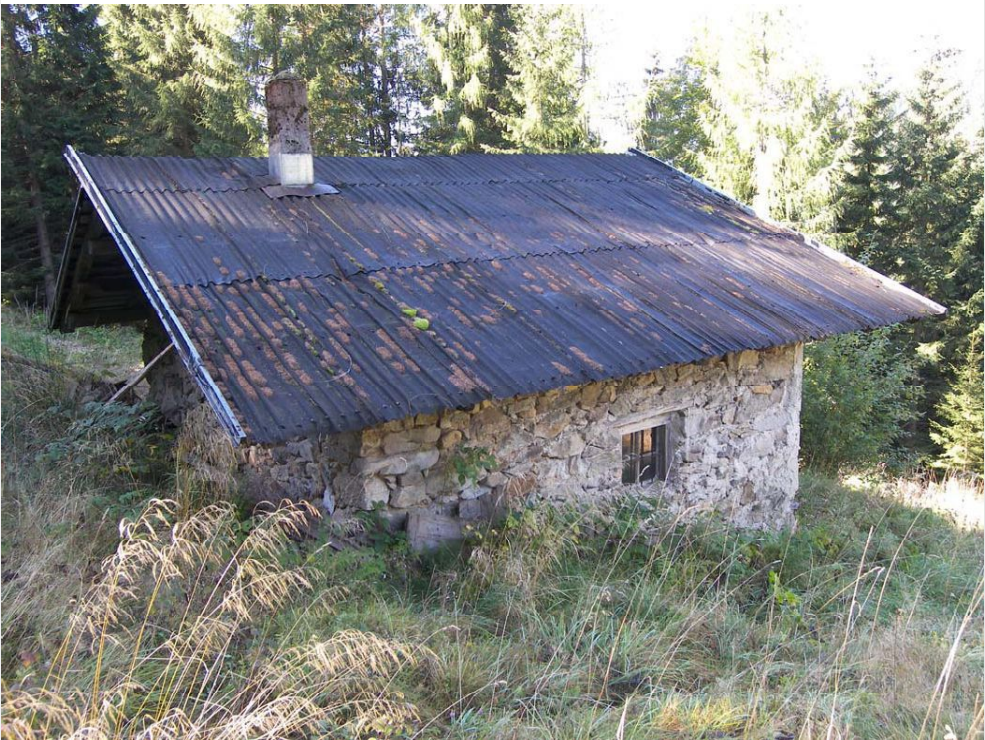
referimenti fotografie

stato copertura

M

tegole cemento, onduline catramate

categoria d'intervento  
**Risanamento Conservativo**

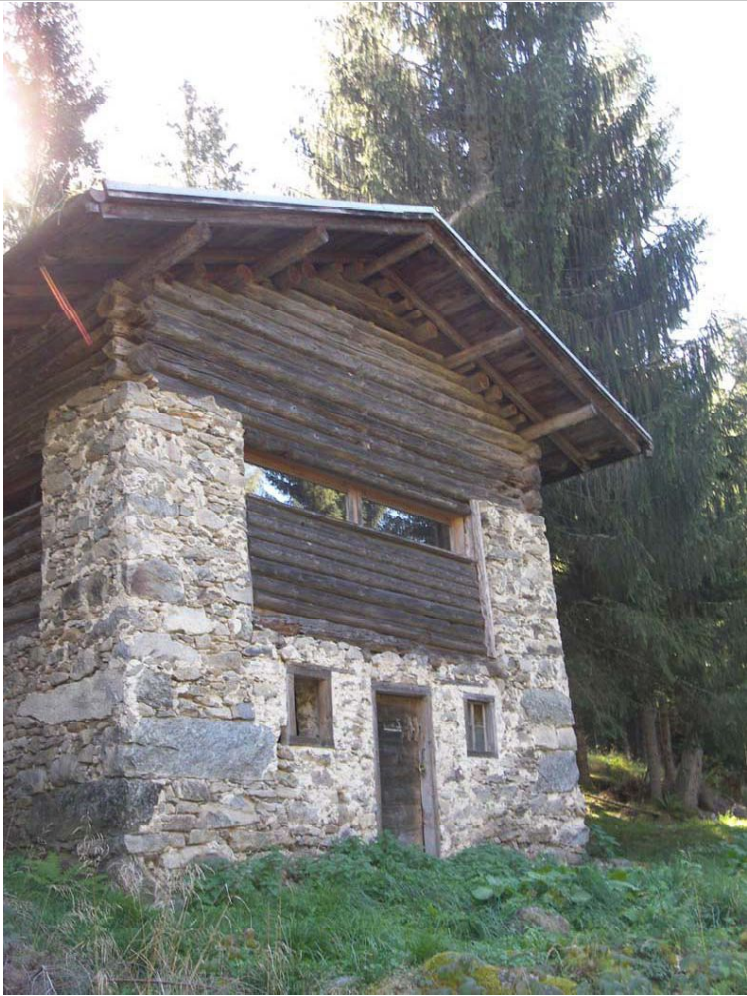
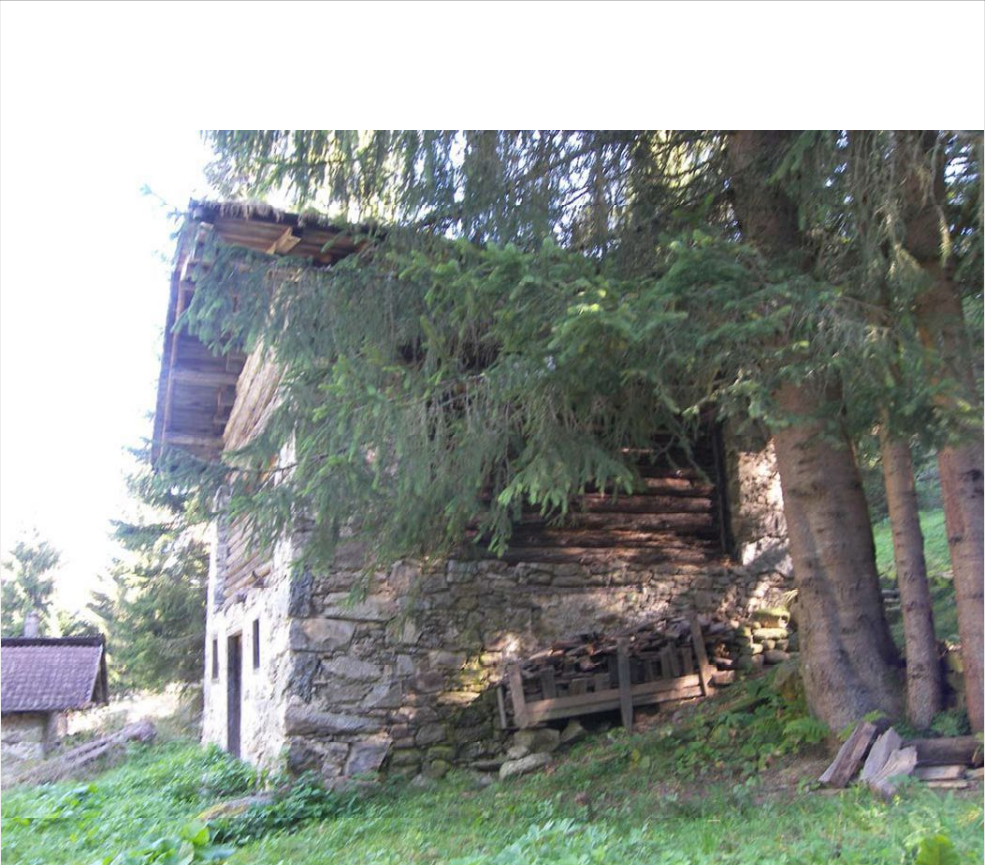
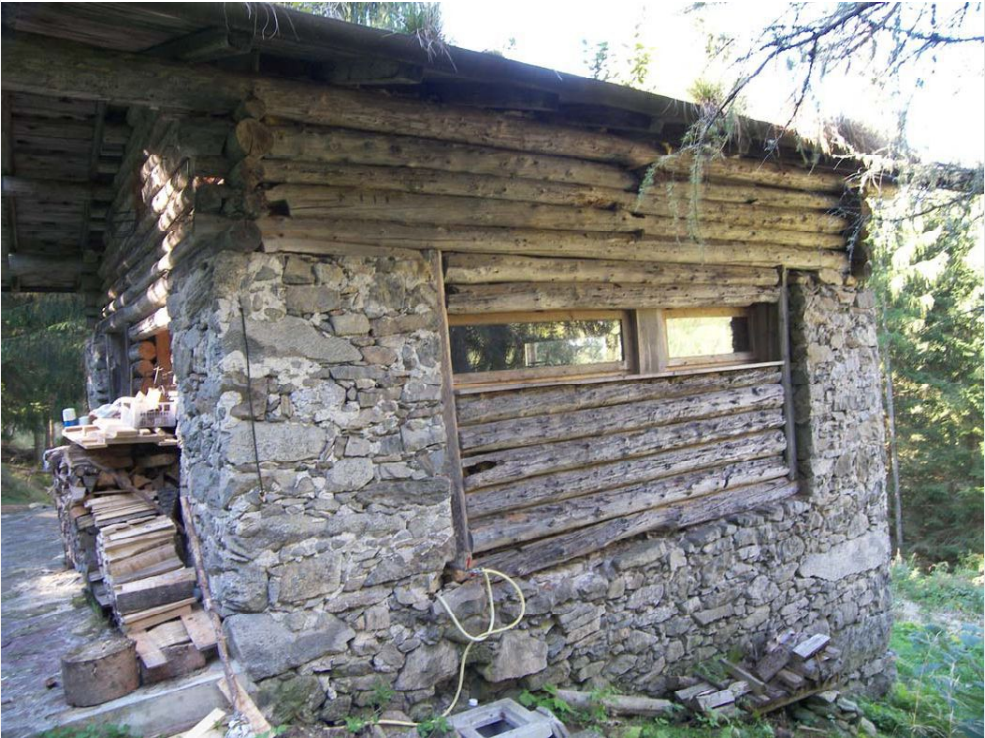
riferimenti fotografie

elementi degradanti

finestre e porte con dimensioni  
anomale  
coperture in lamiera ondulata o  
non verniciata

Edificio unitario fatto oggetto, dopo il 1983, di interventi di riuso abitativo che hanno comportato l’apertura di finestre sui tamponamenti e sui timpani e la sostituzione della porta del Fienile con strutture inappropriate.

categoria d'intervento  
**Risanamento Conservativo**

**Le strutture incongrue con gli ambienti dovranno essere sostituite con altre individuate nella colonna B della tabella nella scheda del Manuale Tipologico relativa all’ambiente.**

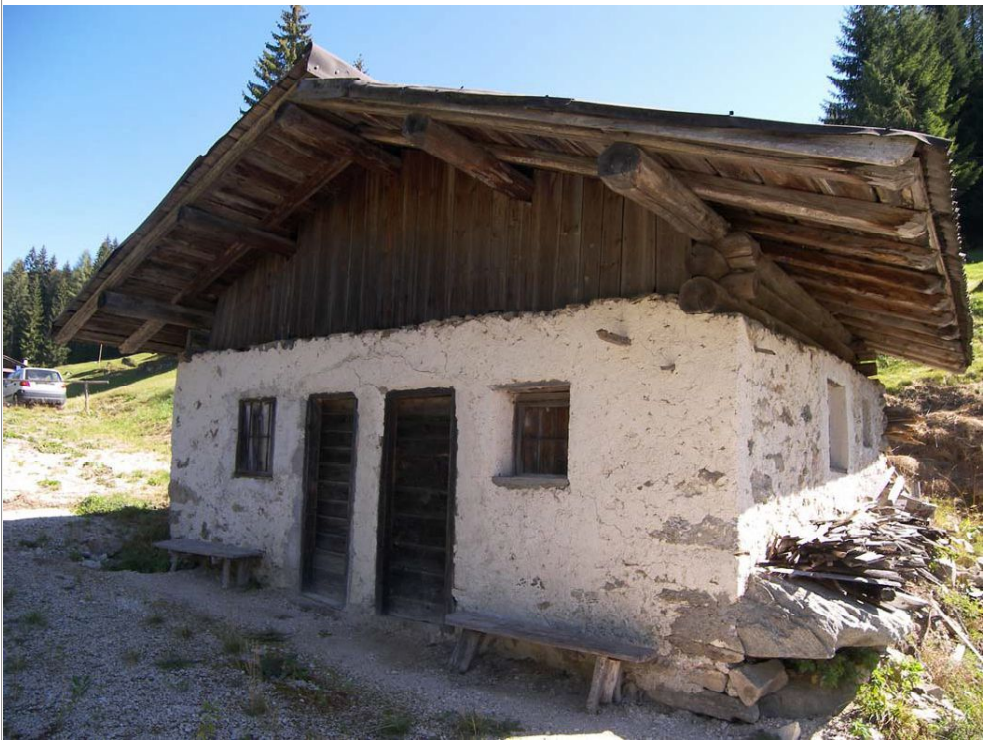
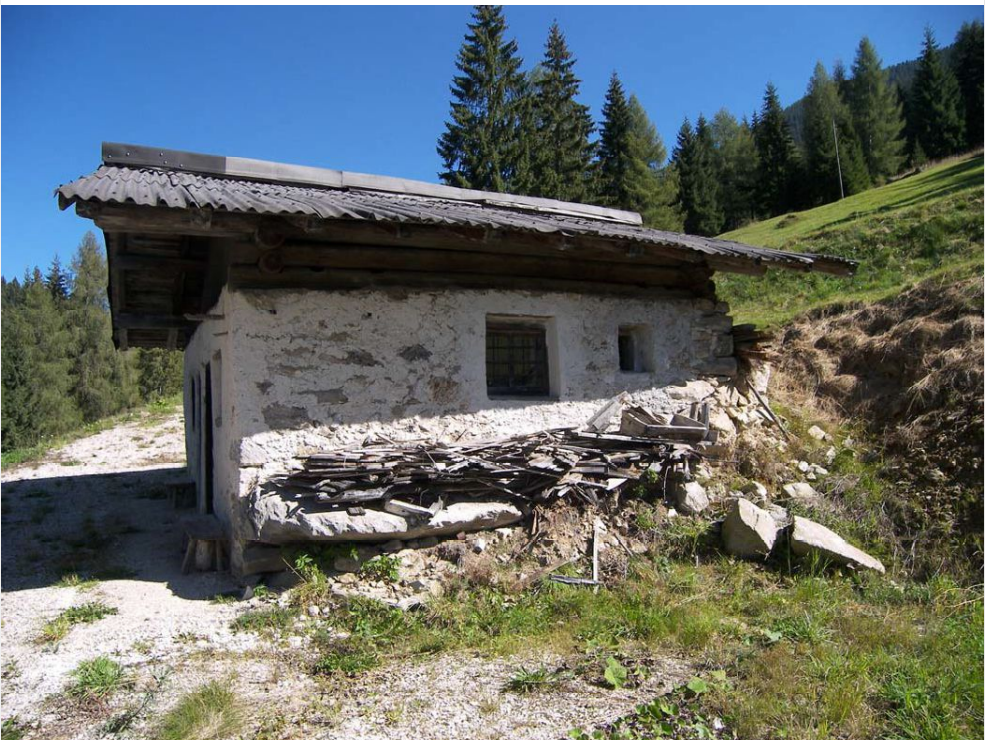
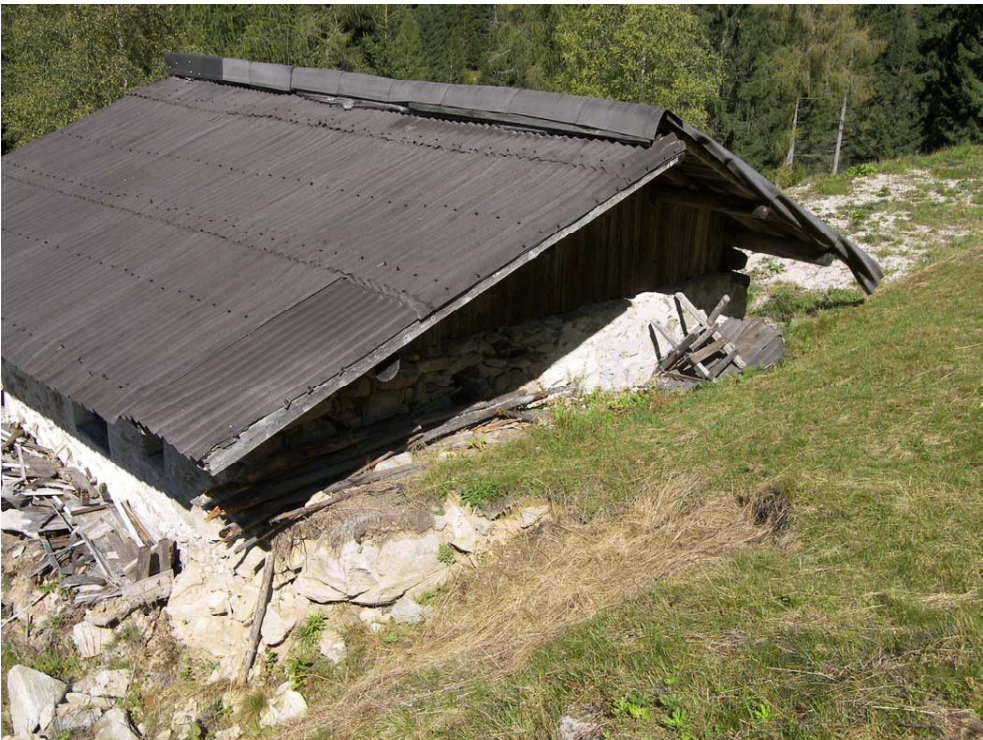
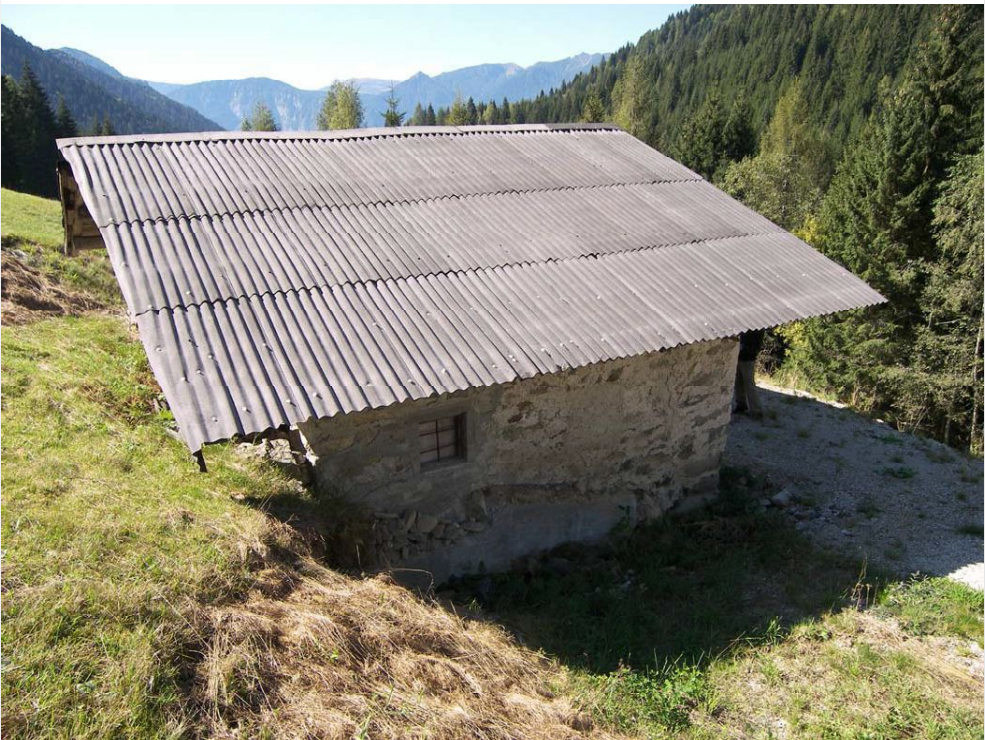
riferimenti fotografie

Edificio unitario che ha subito dopo il 1983 solo interventi minimi: scasso del terreno e ampliamento della finestra sul prospetto 4.

Copertura in lastre ondulate bituminose. Riferimento a schedatura 1983: Lozen D061

categoria d'intervento  
**Risanamento Conservativo**

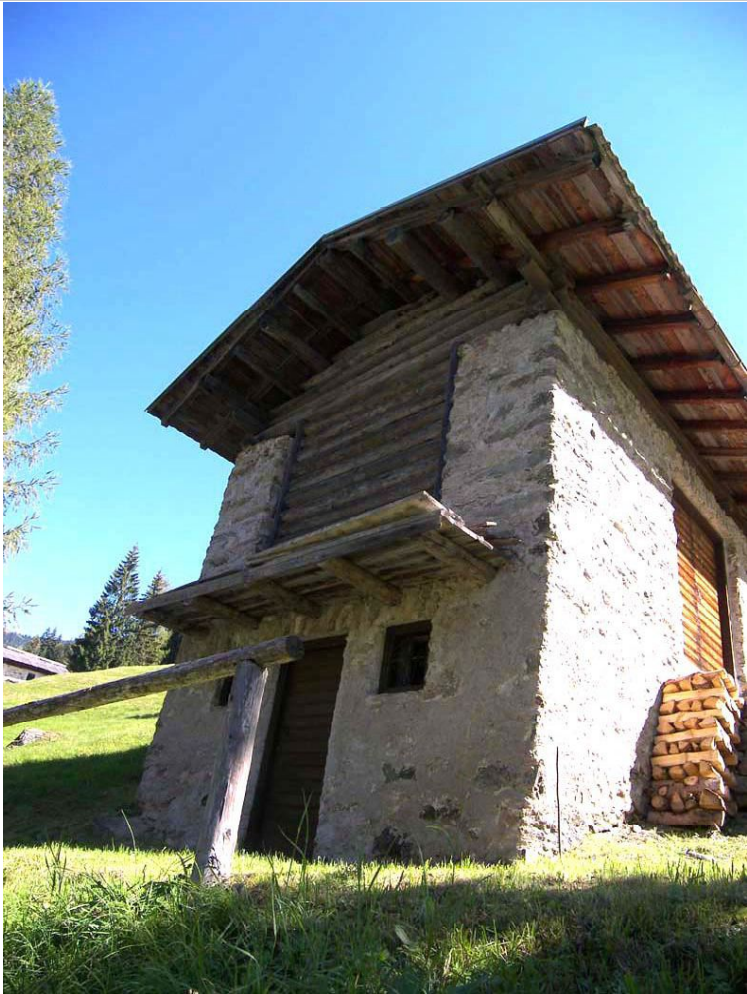
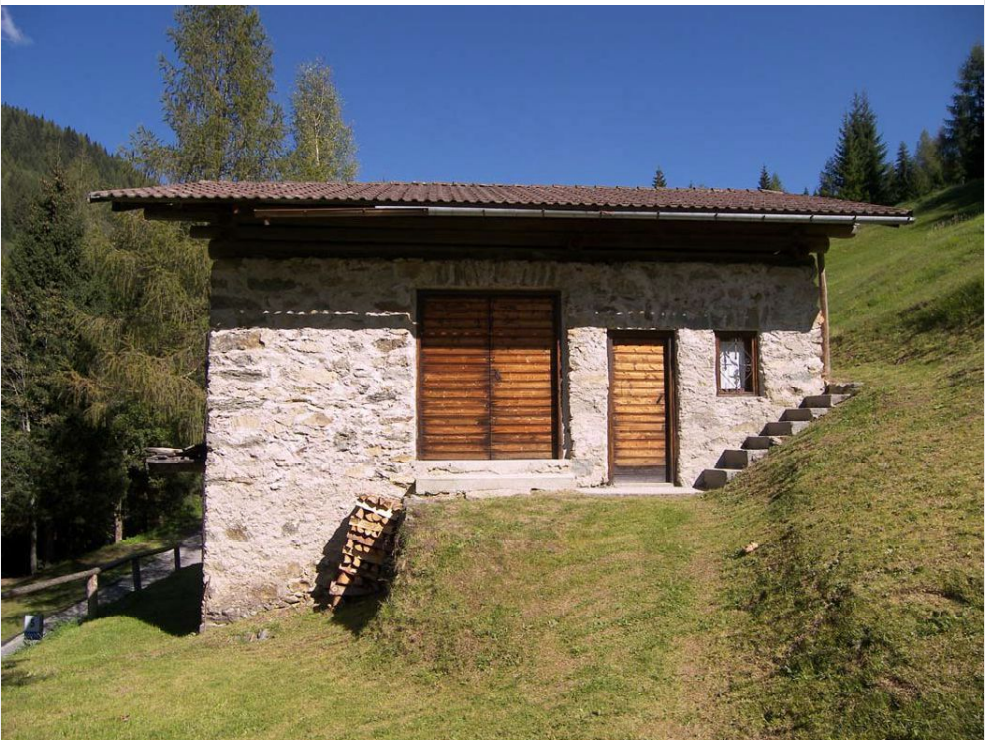
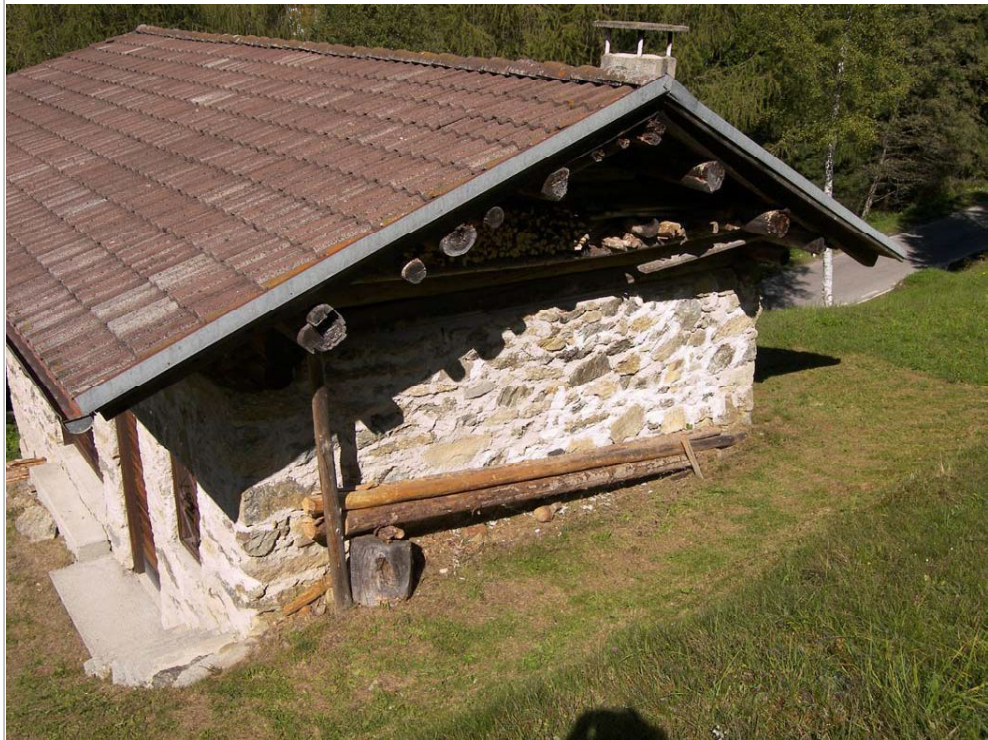
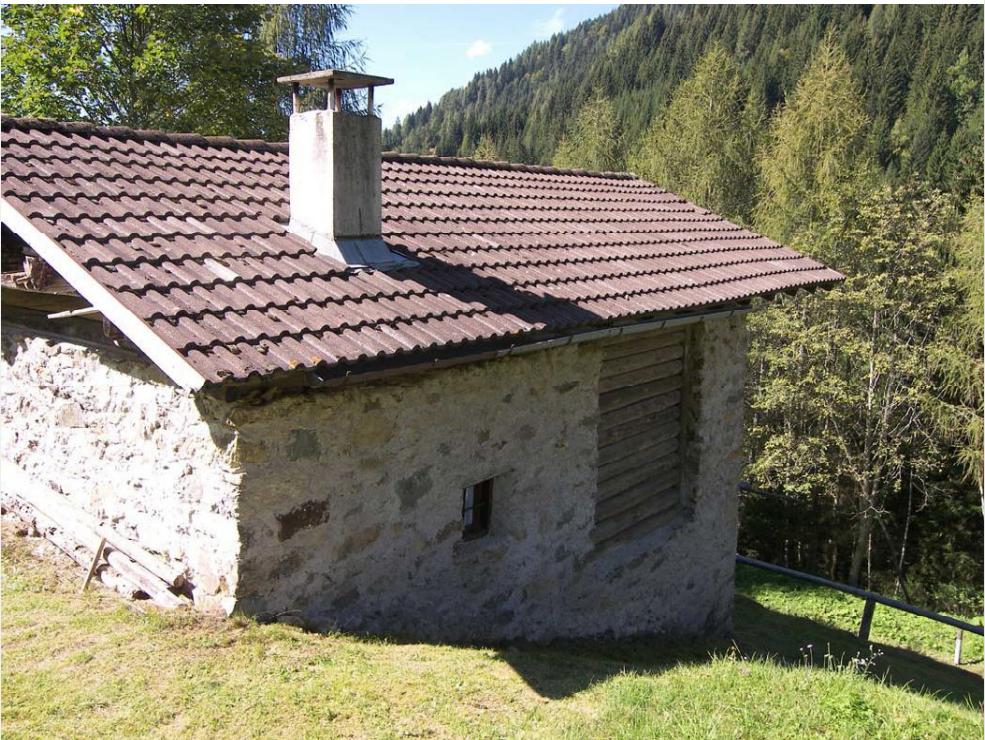
riferimenti fotografie

elementi degradanti

intonaci cementizi

categoria d'intervento  
**Risanamento Conservativo**

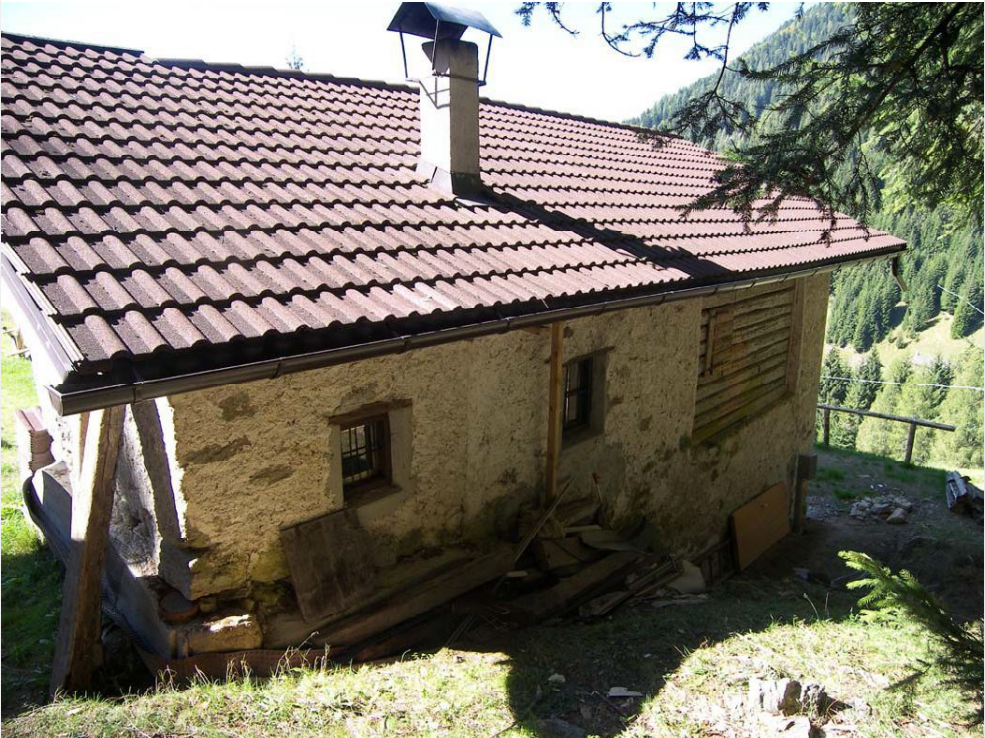
riferimenti fotografie

Incisione sul colmo a valle: “L. 1928”

elementi degradanti

antenne e impianti similiari

Edificio sorto in due fasi: impianto nel 1928 secondo il tipo A.3 e successiva addizione della peculiare ritonda ad una sola falda sul prospetto 3.

categoria d'intervento  
**Risanamento Conservativo**

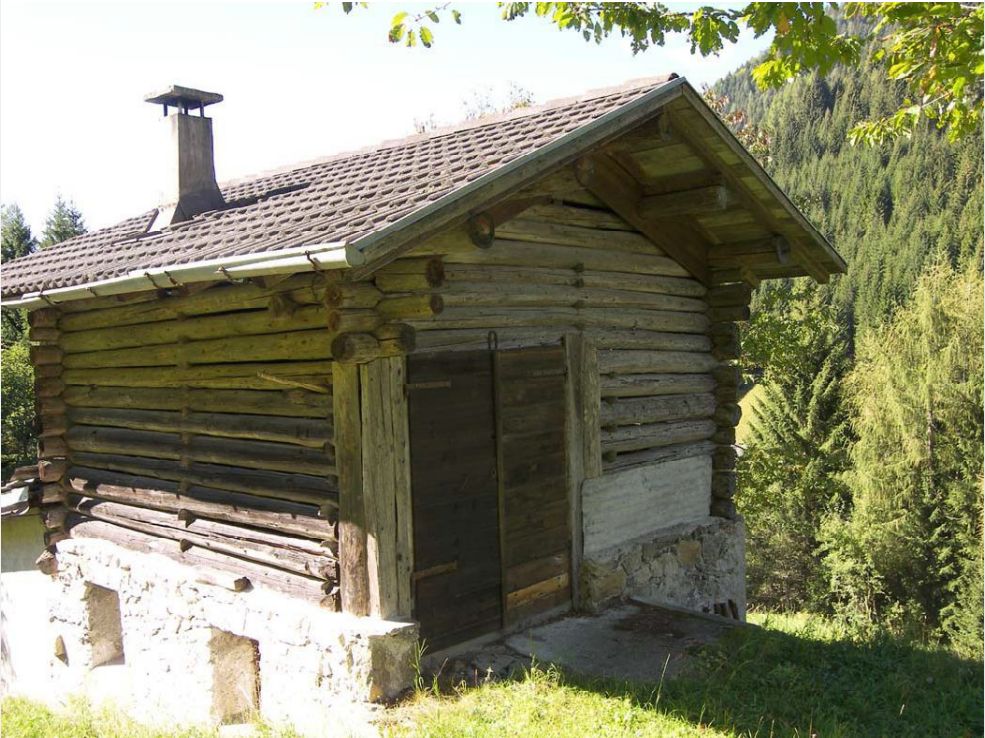
riferimenti fotografie

| altro | | Edificio sorto in più fasi: impianto secondo il tipo B.2; addizione del corpo abitativo inappropriato sul prospetto 2; interventi di riuso abitativo del corpo agricolo anteriori al 1983; interventi di risanamento della muratura sul prospetto 3 con eliminazione di due stelàri e sostituzione della porta del fienile dopo il 1983. | | Riferimento a schedatura 1983: Lozen D065 | | |

categoria d'intervento  
**Risanamento Conservativo**

**L'intervento dovrà ricondurre l'edificio al tipo edilizio B.4 previa eliminazione del corpo abitativo realizzato sul prospetto 2.**

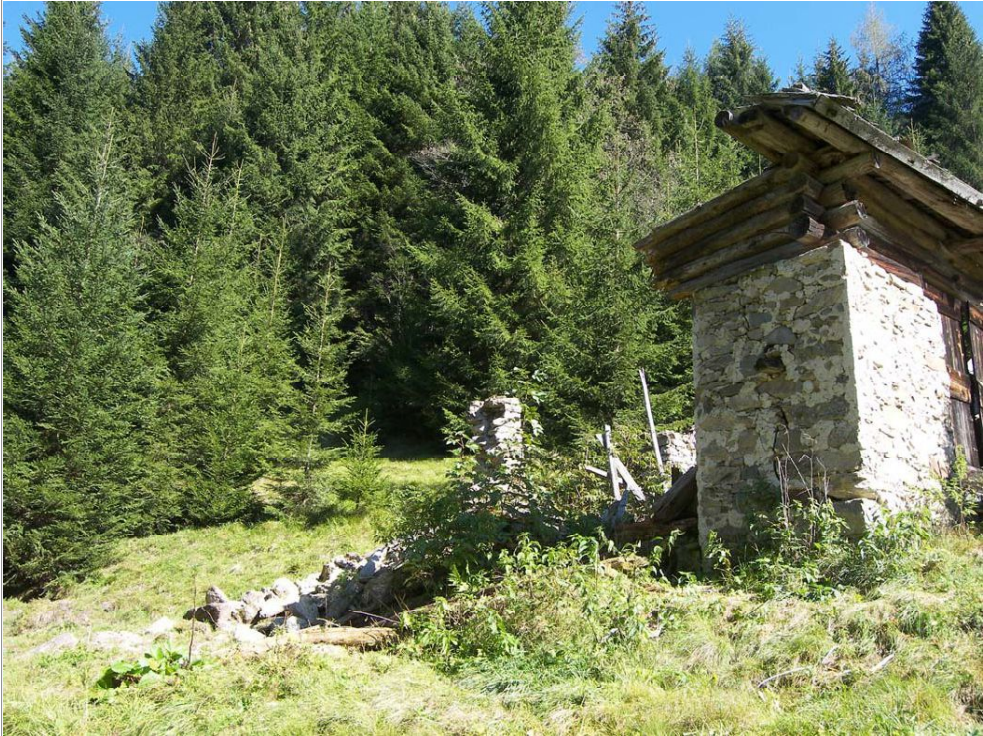
prospetto 1

| iscrizioni | | stato elevazioni | | P | | elementi qualificanti | elementi degradanti | uso attuale |
| | | stato copertura | | P | | | | agricolo |
| | | stato generale | | P | | | | utilizzo |
| | | leggibilità del processo edilizio | | Bassa | | | | |

categoria d'intervento  
**Ristrutturazione Edilizia**

**L'intervento di recupero dovrà conservare il tipo edilizio documentato.**  
**L'intervento di recupero dovrà riproporre gli ambienti documentati.**
