area omogenea

MEZ 02

MEZZANO

## *Restituzione del rilievo e analisi dell'edificio*

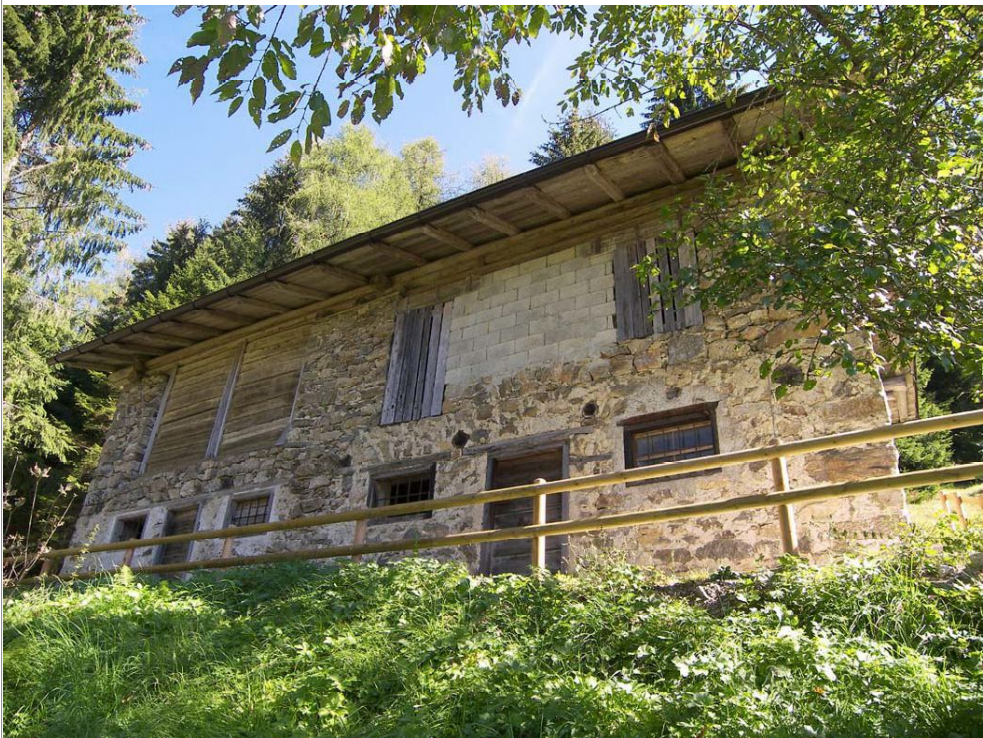
prospetto 1

| Edificio | iscrizioni | | stato elevazioni | | B | elementi qualificanti | | elementi degradanti | | uso attuale | |
| | | | stato copertura | | B | | | murature in cemento a vista | | agricolo | |

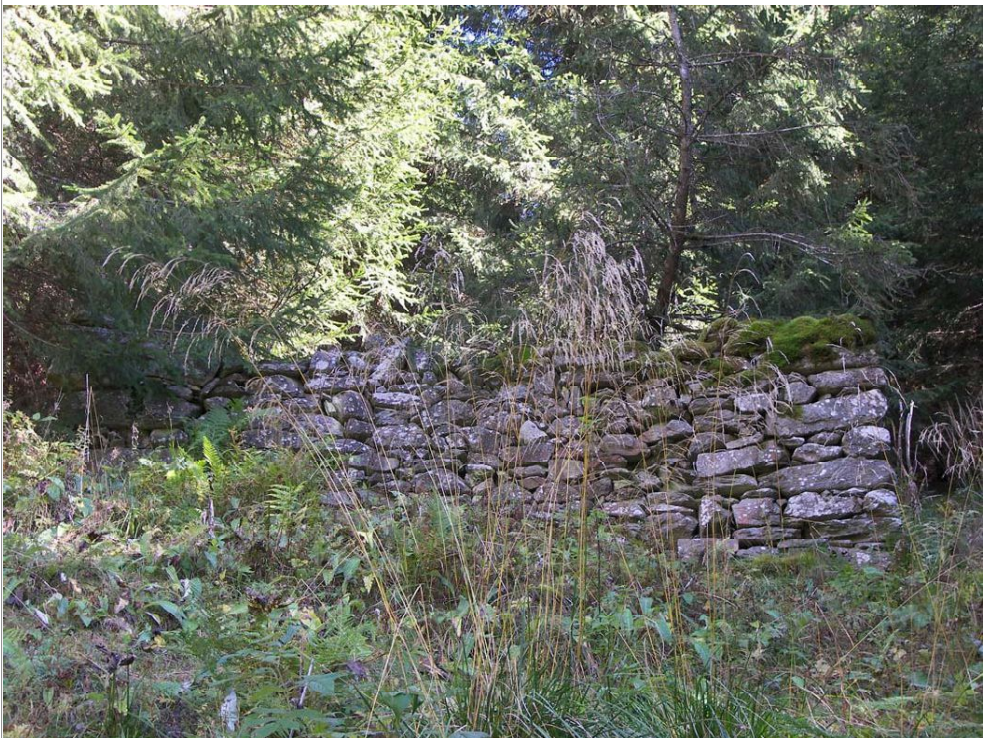
prospetto 1

stato elevazioni

stato copertura

stato generale

abbandonato
