area omogenea **MEZ 03** edificio n. **001** c. c. **MEZZANO** particella **.562/4** riferimenti fotografie **DAL MEZ0300101 AL MEZ0300105**

area omogenea **MEZ 03** edificio n. **001**

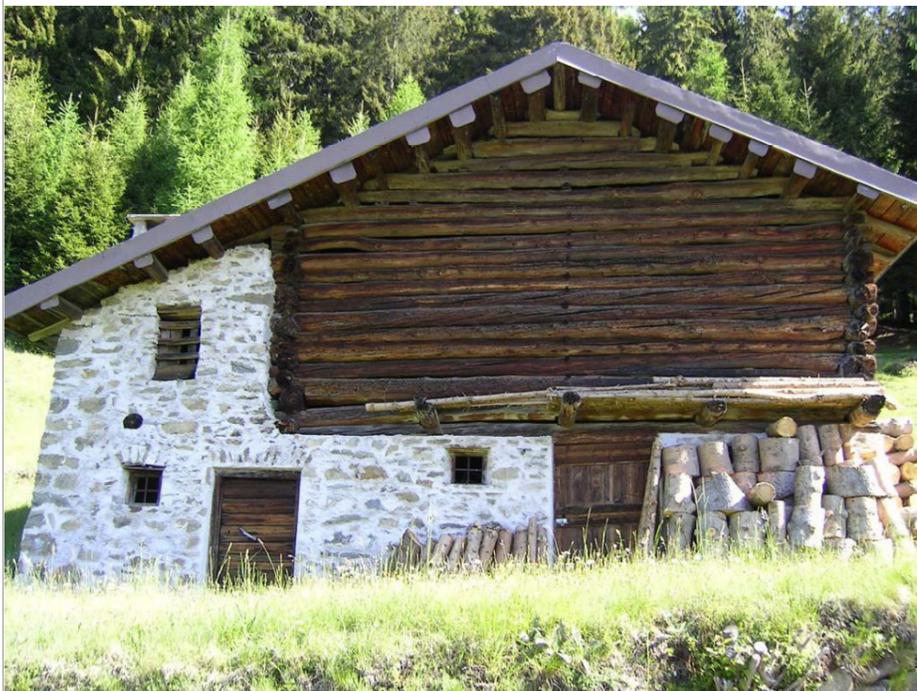
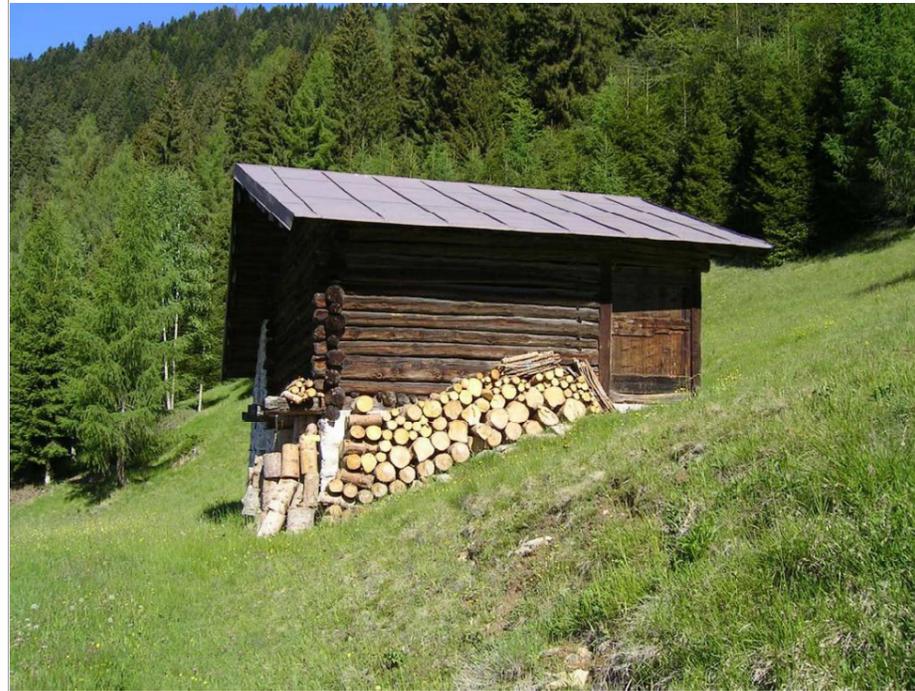
prospetto 1 prospetto 2

Edificio	iscrizioni	stato elevazioni	B	elementi qualificanti	elementi degradanti	uso attuale
		stato copertura	B		intonaci cementizi finestre e porte con dimensioni anomale coperture in lamiera ondulata o non verniciata	agricolo
		stato generale	B			utilizzo
		materiali copertura				temporaneo
		lamiera

Edificio	tipo	evoluzione dell'edificio	note
	A.4	Edificio forse unitario (vedi rapporto tra porta del fuoco e elevazioni del fienile).	
	ambienti		
	Fienile 1.1.02 Fuoco 3.2.01 Letto 3.1.02 Stalla 1.1.07

categoria d'intervento
Risanamento Conservativo

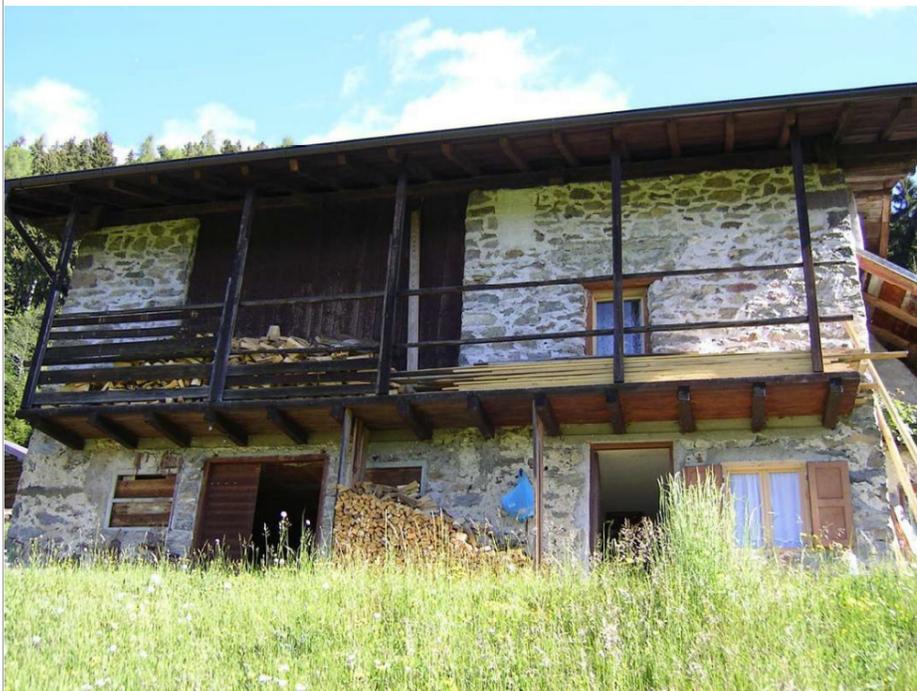
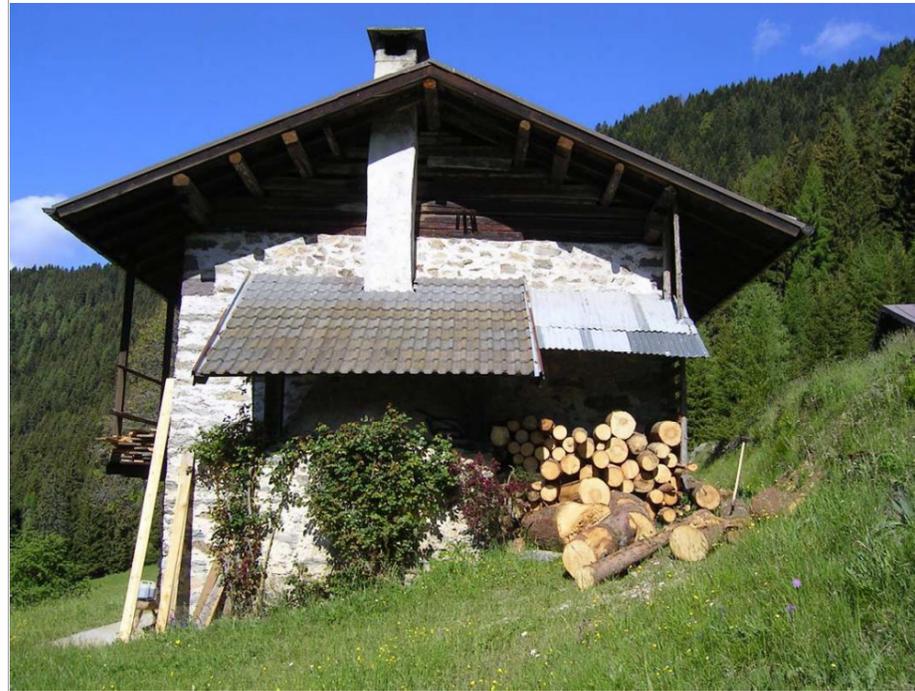
prospetto 1 prospetto 2

Edificio	iscrizioni	stato elevazioni	elementi qualificanti	elementi degradanti	uso attuale
	“WABL 09X” trave colmo	B	iscrizioni	intonaci cementizi	abitativo agricolo
		stato copertura			utilizzo
		B			temporaneo
		stato generale			
		B			
		materiali copertura			
		tegole cemento

Edificio	tipo	evoluzione dell'edificio	note
	B.4	Edificio forse non unitario (vedi porzione intonacata sul prospetto 1 e ritonda 1.2) ma di difficile lettura.	
	ambienti		
	Fuoco 3.2.01 Letto 3.2.01 Fienile 1.3.06 Stalla 1.1.07

L'intervento preveda l'adeguamento alle prescrizioni contenute nelle schede del Manuale Tipologico della superfetazione sul prospetto 2.

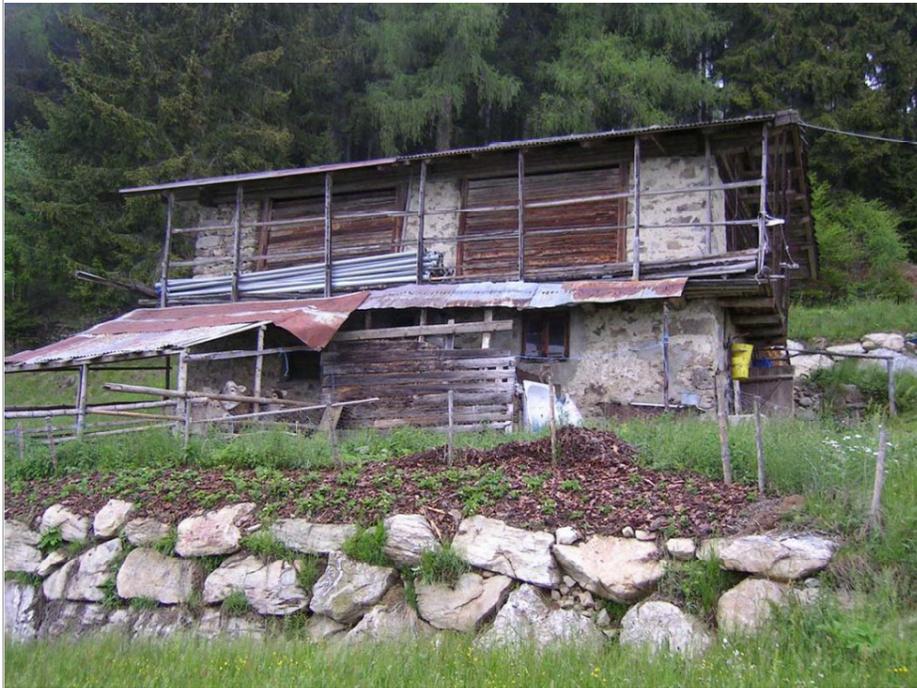
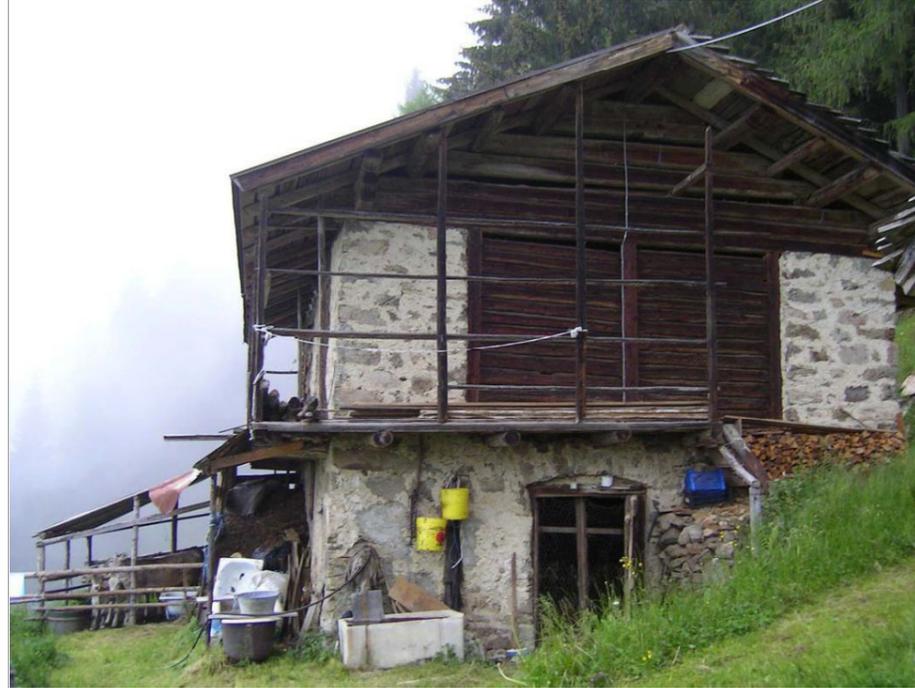
prospetto 1 prospetto 2

Edificio	iscrizioni	stato elevazioni	B	elementi qualificanti	elementi degradanti	uso attuale
		stato copertura	B		intonaci cementizi coperture in lamiera ondulata o non verniciata	agricolo
		stato generale	B			utilizzo
		materiali copertura				temporaneo
		scandole lamiera				
		leggibilità del processo edilizio	Alta			
		coerenza col processo tipologico	Alta			
		significatività storica	Medi

Edificio	tipo	evoluzione dell'edificio	note
	B.2	Edificio unitario, salvo le superfetazioni sul prospetto 1.	
	ambienti		
	Fienile 1.3.05 Stalla 1.1.08

L'intervento preveda la rimozione delle superfetazioni sui prospetti 1 e 3.

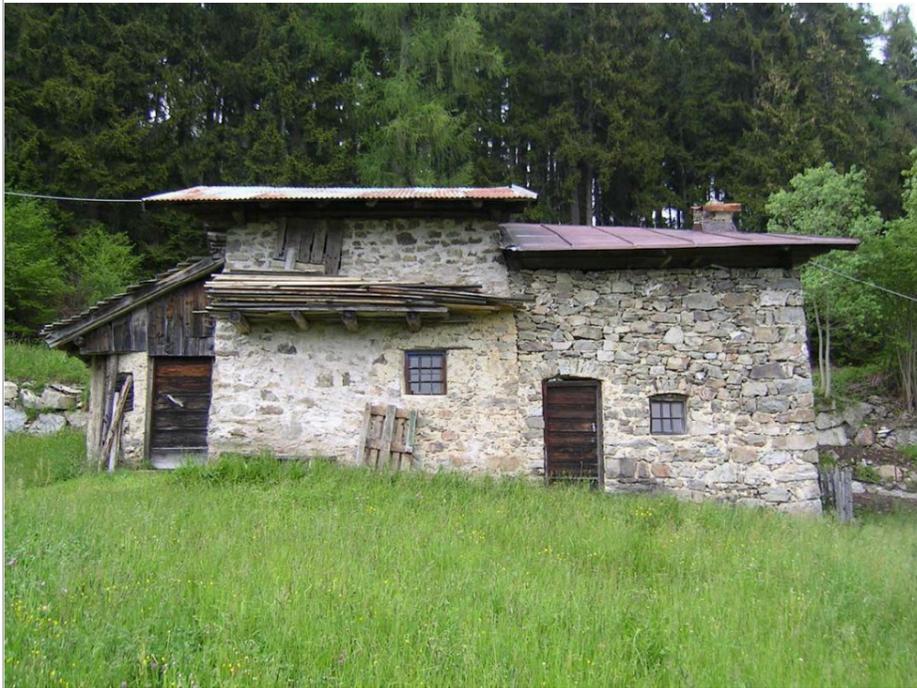
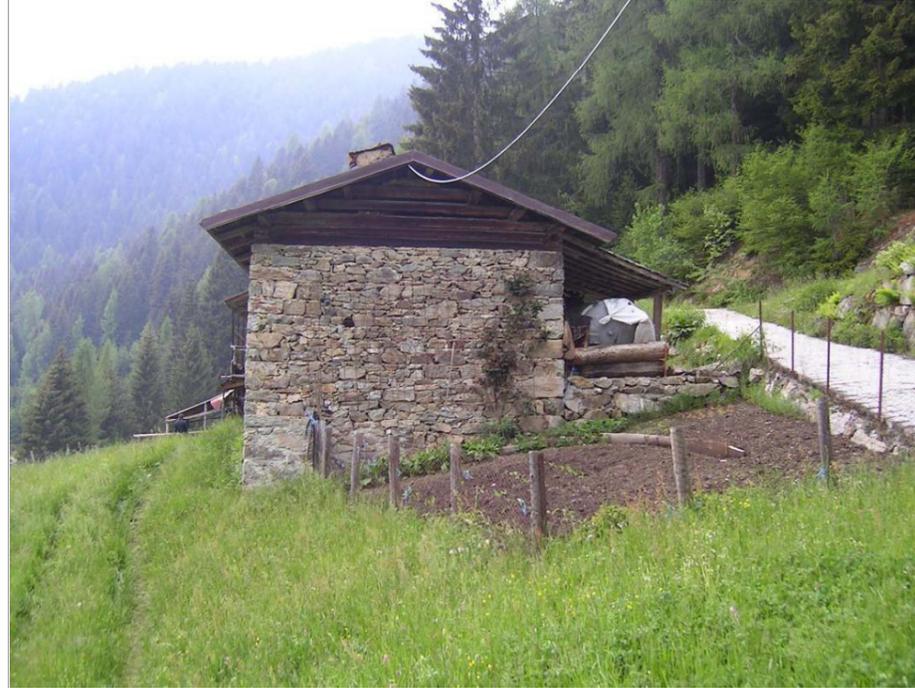
prospetto 1 prospetto 2

Edificio	iscrizioni	stato elevazioni	B	elementi qualificanti	elementi degradanti	uso attuale
		stato copertura	B		coperture in lamiera ondulata o non verniciata intonaci cementizi	agricolo
		stato generale	B			utilizzo
		materiali copertura				temporaneo
		scandole lamiera				
		leggibilità del processo edilizio	Media			
		coerenza col processo tipologico	Bassa			
		significatività storica	Alta

Edificio	tipo	evoluzione dell'edificio	note
	H.4	Edificio sorto in almeno quattro fasi: impianto del corpo centrale; raddoppio per addizione del corpo sul prospetto 2; addizione del volume sul prospetto 4 con modifica degli accessi; addizione della tettoia sul prospetto 3. Complessivamente riconducibile al tipo H.4.	
	ambienti		
	Fuoco 3.2.01 Fuoco 3.2.03 Letto 3.2.01 altro

**L'intervento dovrà conservare il tipo edilizio H.4.
Gli ambienti non rilevabili dovranno essere individuati nella colonna B della tabella nella scheda del Manuale Tipologico relativa al tipo.
L'intervento preveda l'adeguamento alle prescrizioni contenute nelle schede del Manuale Tipologico della superfetazione sul prospetto 3.
L'intervento preveda la rimozione della superfetazione sul prospetto 3.**

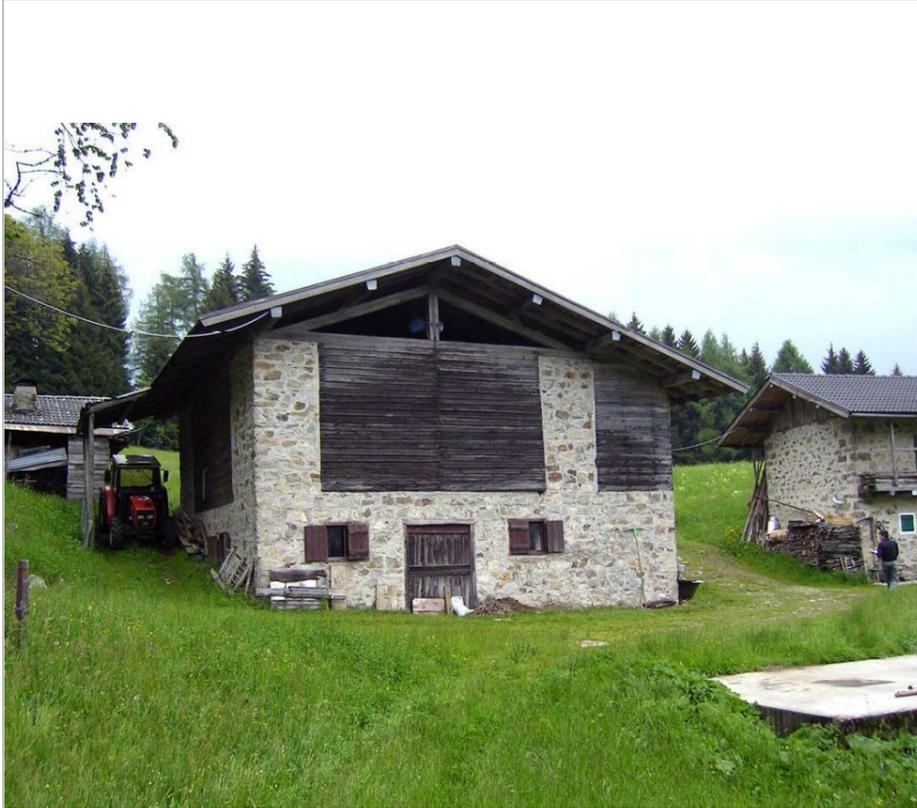
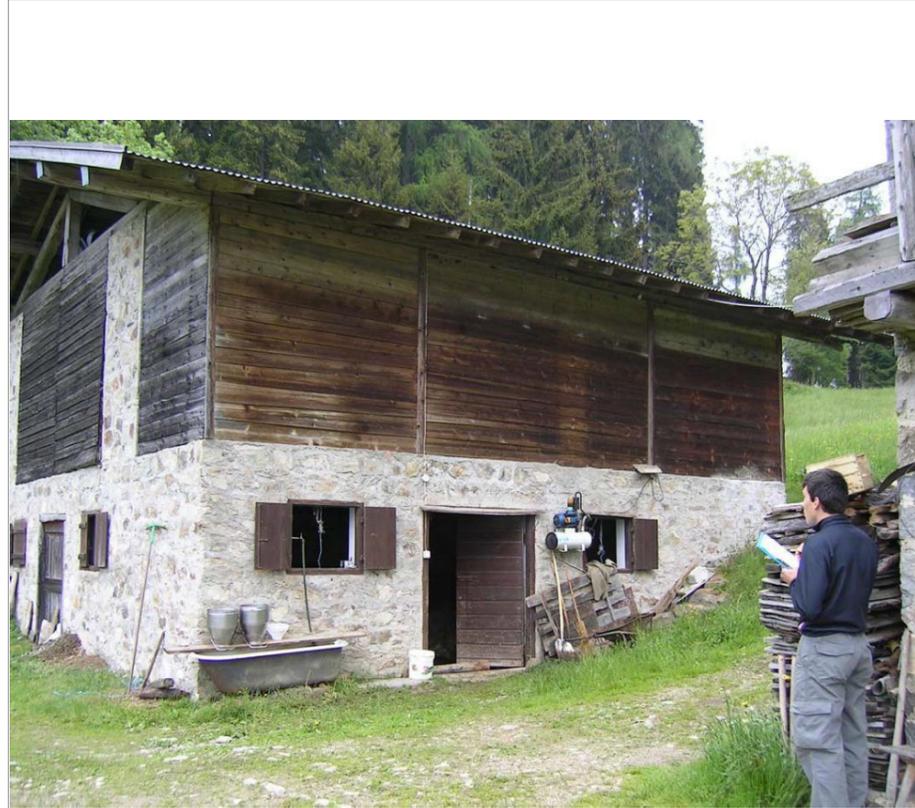
prospetto 1 prospetto 2

Edificio	iscrizioni	stato elevazioni	B	elementi qualificanti	elementi degradanti	uso attuale
		stato copertura	B		coperture in lamiera ondulata o non verniciata intonaci cementizi	agricolo
		stato generale	B			utilizzo
		materiali copertura				temporaneo
		lamiera

Edificio	tipo	evoluzione dell'edificio	note
	C.2.d ambienti Fienile 1.1.07 Stalla 1.1.07 Stalla 1.1.08 Fienile 1.1.04	Edificio sorto in due fasi: impianto secondo il tipo A.2 e successiva aggiunta del corpo agricolo sul prospetto 2 per raggiungere il tipo C.2.d.

**L'intervento dovrà conservare il tipo edilizio C.2.d.
Gli ambienti non rilevabili dovranno essere individuati nella colonna B della tabella nella scheda del Manuale Tipologico relativa al tipo.
L'intervento preveda l'adeguamento alle prescrizioni contenute nelle schede del Manuale Tipologico della superfetazione sul prospetto 4.**

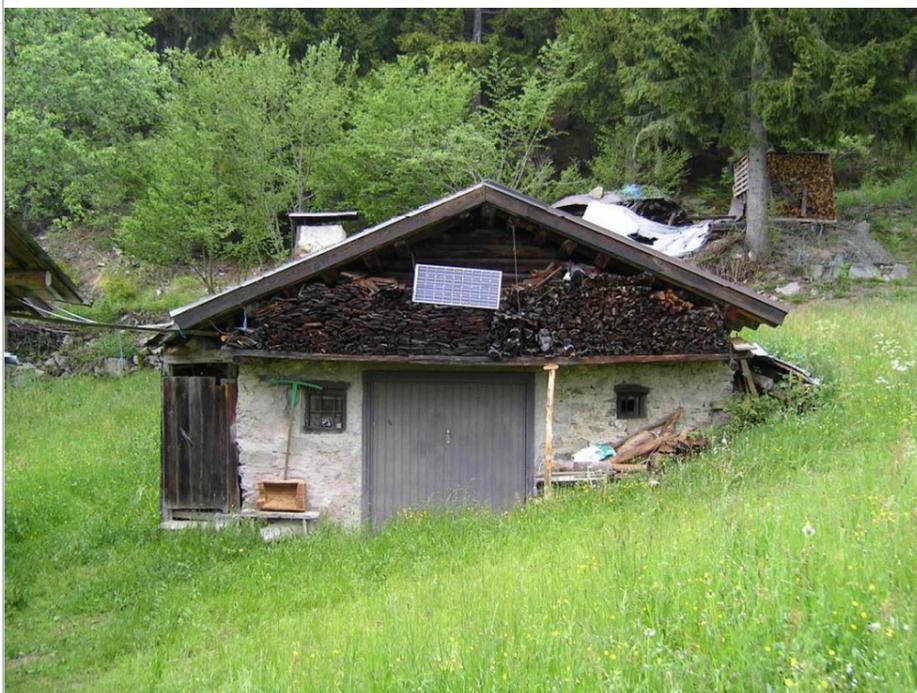
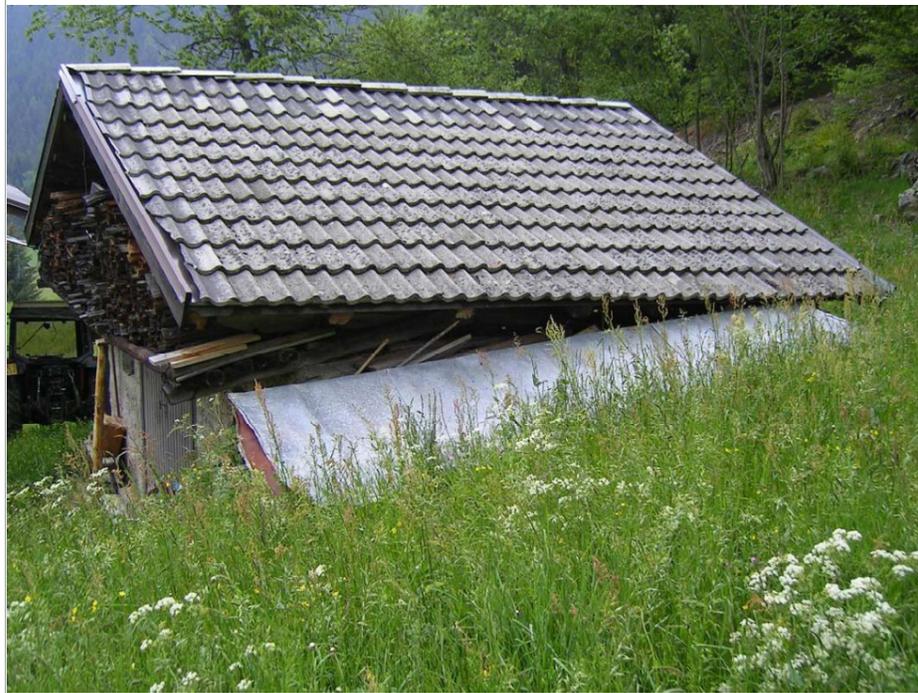
prospetto 1 prospetto 2

Edificio	iscrizioni	stato elevazioni	elementi qualificanti	elementi degradanti	uso attuale
	<p>“MA L 1914” sopra porta</p>	<p>M</p> <p>M</p> <p>M</p>	iscrizioni	intonaci cementizi coperture in lamiera ondulata o non verniciata finestre e porte con dimensioni anomale	<p>agricolo</p>

Edificio	tipo	evoluzione dell'edificio	note
	<p>E.3.1</p> <p>ambienti</p> <p>Fuoco 1.1.05</p>	<p>Edificio unitario fatto oggetto di diversi interventi successivi che ne lo hanno in parte compromesso: aggiunta di un volume in blockbau sul prospetto 3 (nel 1914); aggiunta di un piccolo volume in assito sul prospetto 4 e apertura di una porta da garage in luogo delle preesistenti.</p>

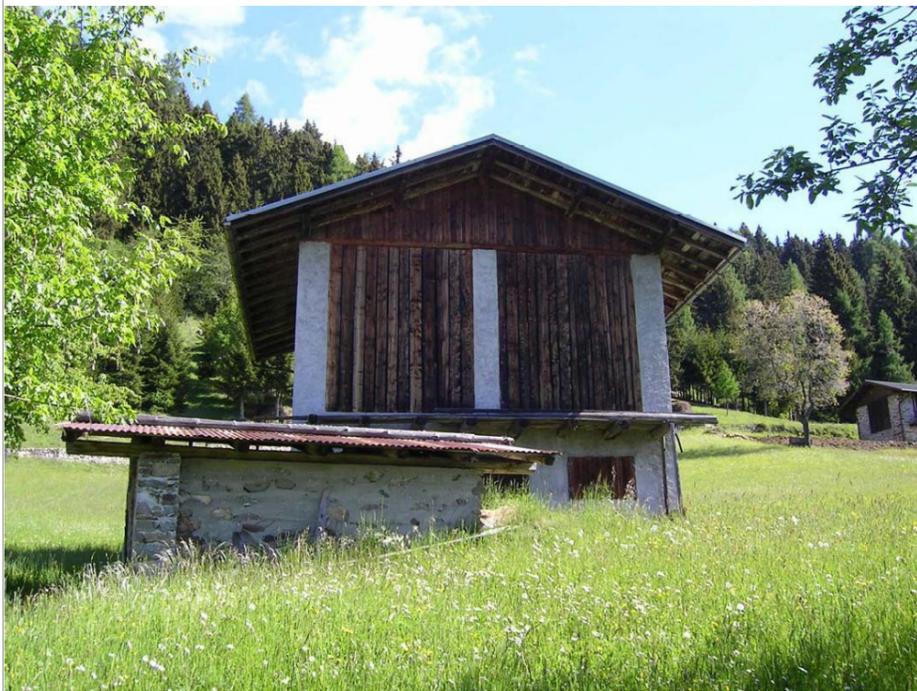
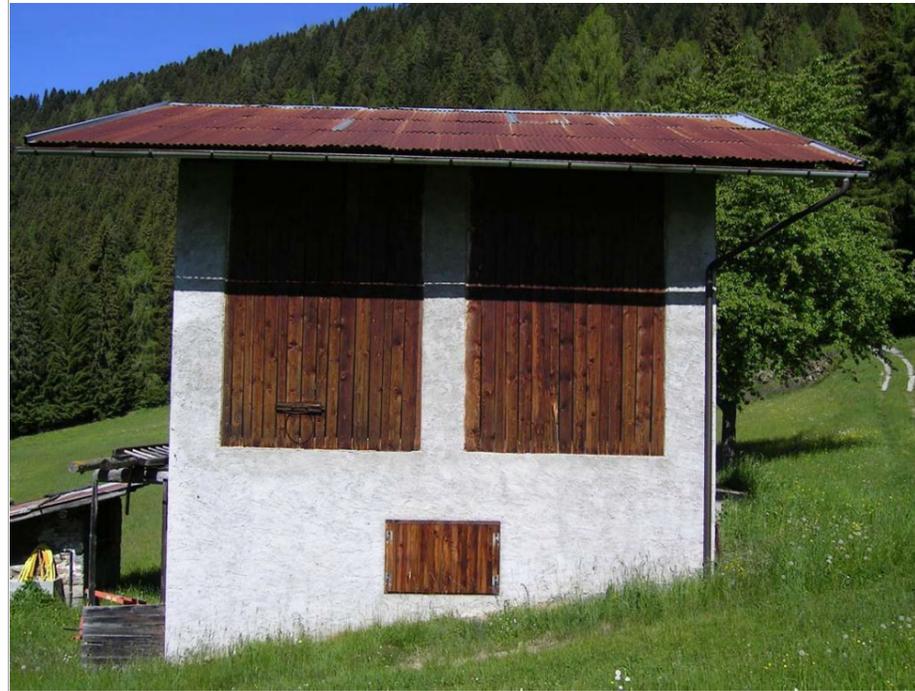
prospetto 1 prospetto 2

Edificio	iscrizioni	stato elevazioni	B	elementi qualificanti	elementi degradanti	uso attuale
		stato copertura	B		intonaci cementizi coperture in lamiera ondulata o non verniciata	agricolo
		stato generale	B			utilizzo
		materiali copertura				temporaneo
		lamiera

Edificio	tipo	evoluzione dell'edificio	note
	A.2	Edificio unitario, di epoca recente, con proporzioni e materiali non coerenti ma riconducibile per tipologia al processo delle baite.	
	ambienti		
	Fienile 1.1.06 Stalla 1.1.07

Il presente edificio è già dotato dell'annesso di cui alla scheda MEZ 03/009 e pertanto non potrà essere dotato di nuove estensioni funzionali.

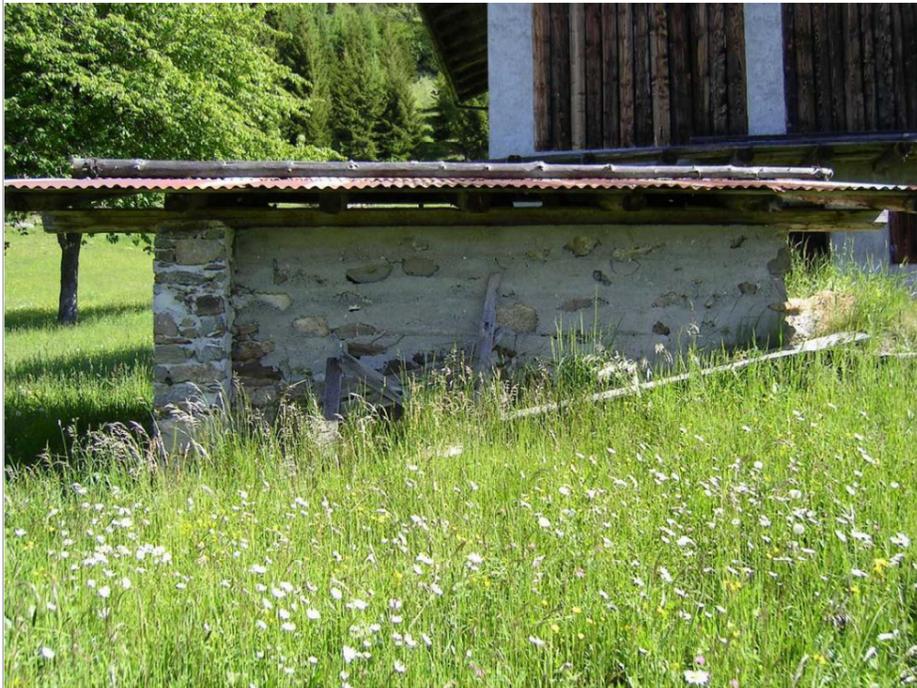
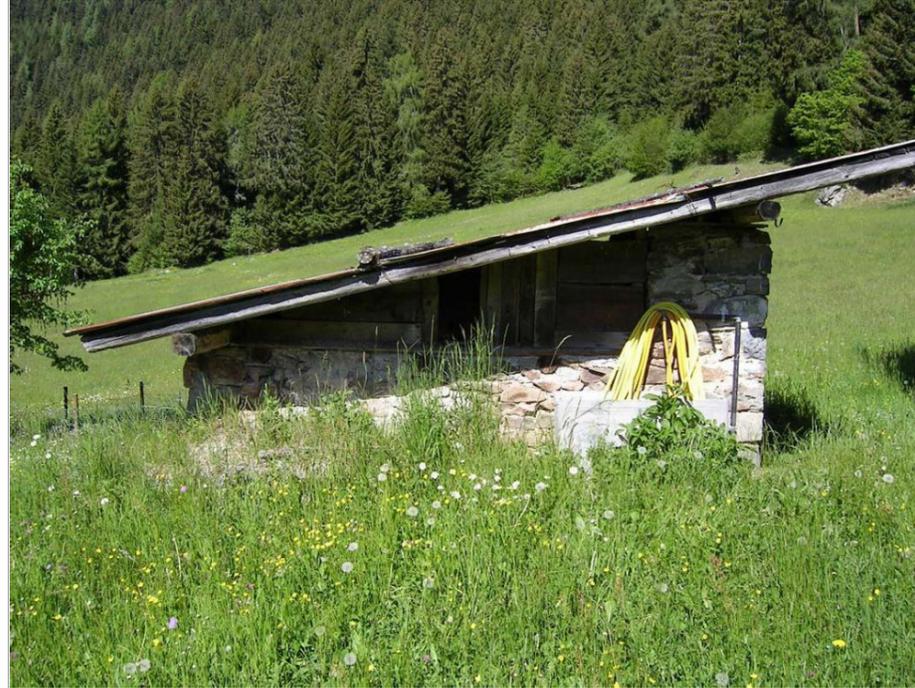
prospetto 1 prospetto 2

Edificio	iscrizioni	stato elevazioni	B	elementi qualificanti	elementi degradanti	uso attuale
		stato copertura	B		coperture in lamiera ondulata o non verniciata intonaci cementizi	agricolo
		stato generale	B			utilizzo
		materiali copertura				temporaneo
		lamiera

Edificio	tipo	evoluzione dell'edificio	note
	altro	Piccolo edificio caratterizzato da un'unica falda di copertura risultato di rimaneggiamenti vari. Non riconducibile al processo tipologico.	
	ambienti		
	altro

L'intervento di recupero dovrà ricondurre l'edificio al tipo edilizio F.3.

L'intervento di recupero dovrà proporre l'ambiente Fuoco 1.3.5.

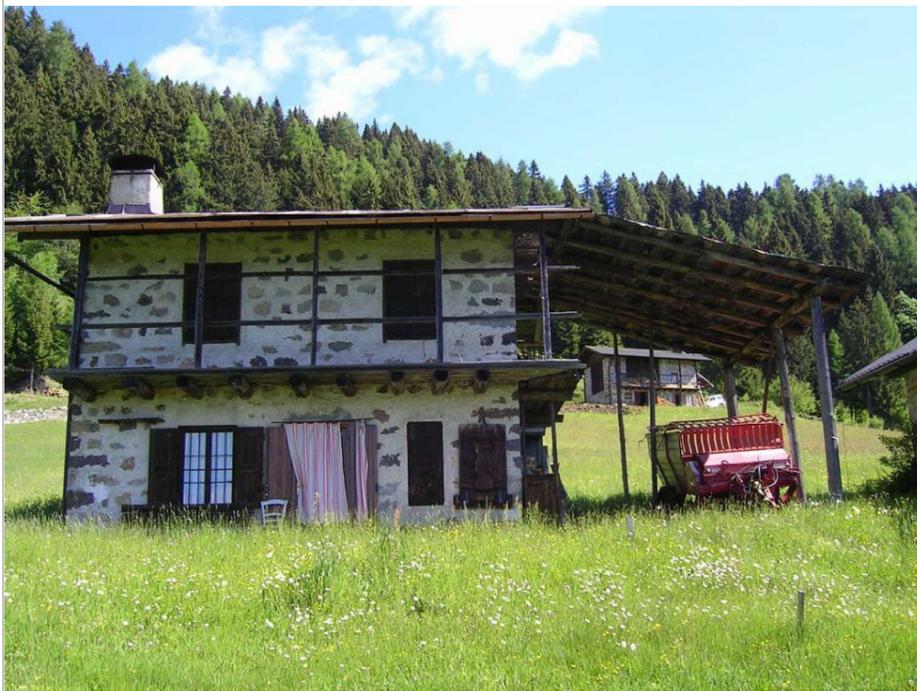
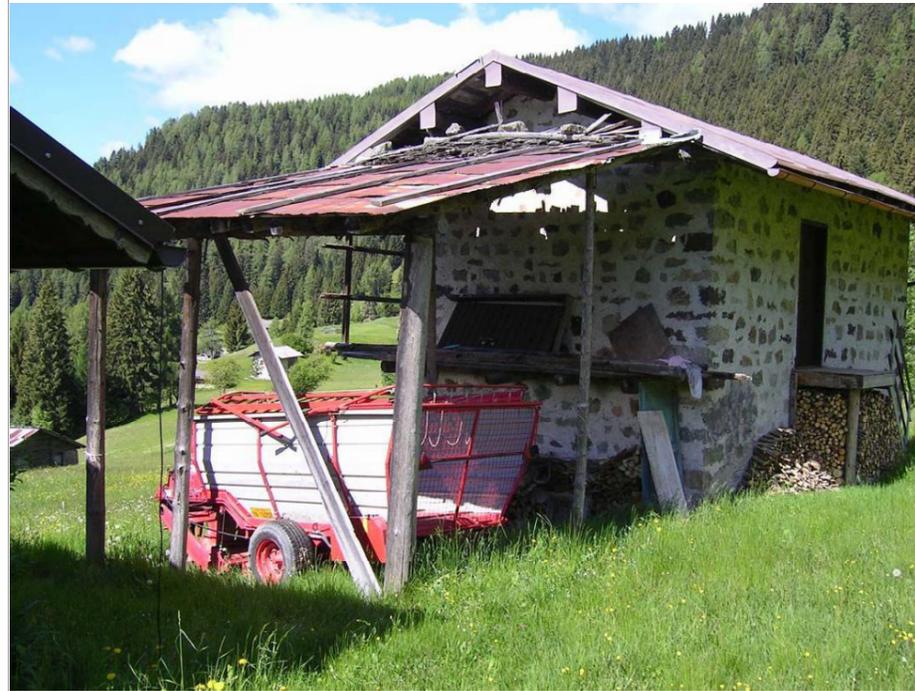
prospetto 1 prospetto 2

Edificio	iscrizioni	stato elevazioni	elementi qualificanti	elementi degradanti	uso attuale
		stato copertura		intonaci cementizi coperture in lamiera ondulata o non verniciata finestre e porte con dimensioni anomale	abitativo
		stato generale			utilizzo
		materiali copertura			temporaneo
		lamiera

L'intervento preveda la rimozione della superfetazione sul prospetto 2.

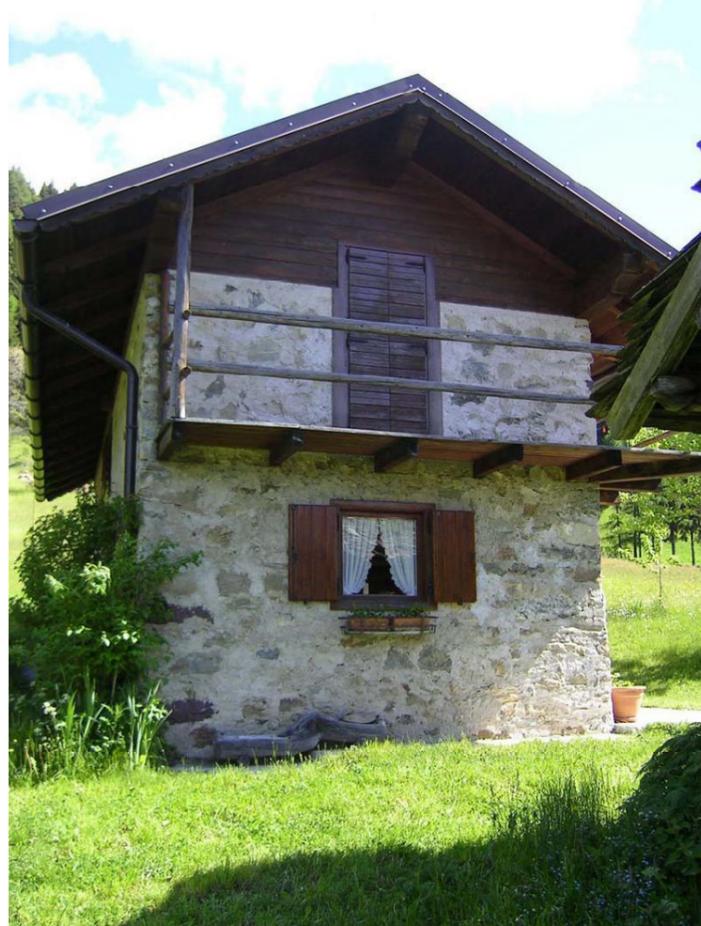
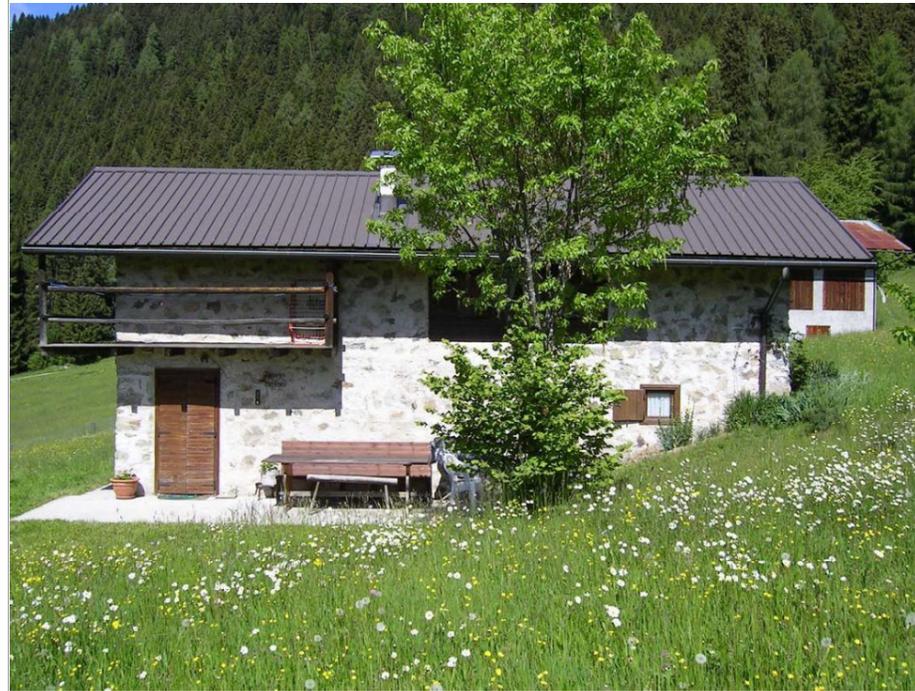
prospetto 1 prospetto 2

Edificio	iscrizioni	stato elevazioni	B	elementi qualificanti	elementi degradanti	uso attuale
		stato copertura	B		coperture in lamiera ondulata o non verniciata torrette e comignoli anomali finestre e porte con dimensioni anomale intonaci cementizi	abitativo
		stato generale	B			utilizzo temporaneo
		materiali copertura				
		lamiera

Edificio	tipo	evoluzione dell'edificio	note
	<p>altro</p> <p>ambienti</p> <p>Fuoco 2.2.03</p> <p>Letto 2.2.01</p> <p>altro</p>	<p>Edificio di lettura molto difficile e probabilmente prodotto di più fasi oggi non distinguibili. La porzione anteriore, riferibile al tipo E.4.2, potrebbe essere stata incrementata con un'aggiunta sul prospetto 3, oggi anch'essa abitativa. Ipotesi suggerita dai tamponamenti sui prospetti 2 e 4, anche se la tessitura muraria attuale non mostra discontinuità che la giustificano. Peraltro, nemmeno l'impianto sincronico dell'intero edificio troverebbe riscontro nel processo edilizio. La porta tamponata sul prospetto 3 sembrerebbe peraltro confermare l'utilizzo a Letto della porzione a monte.</p>

Per la specificazione degli interventi ammessi dalla categoria d'intervento, valgono, oltre a quelle relative agli ambienti individuati, le indicazioni del Manuale Tipologico per il tipo E.4.2.

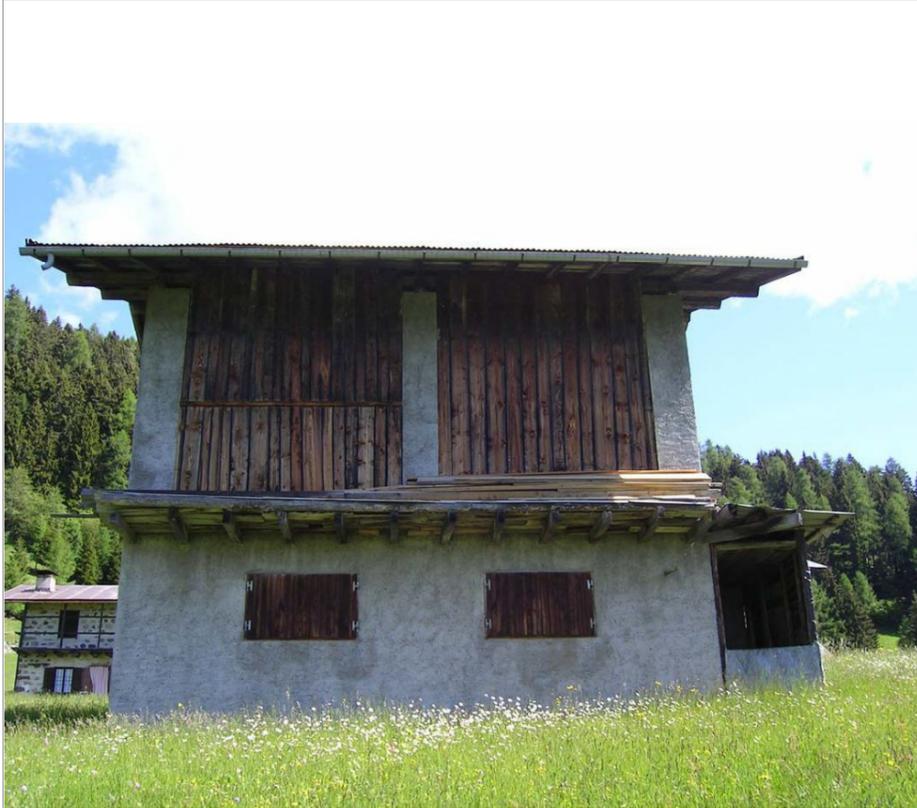
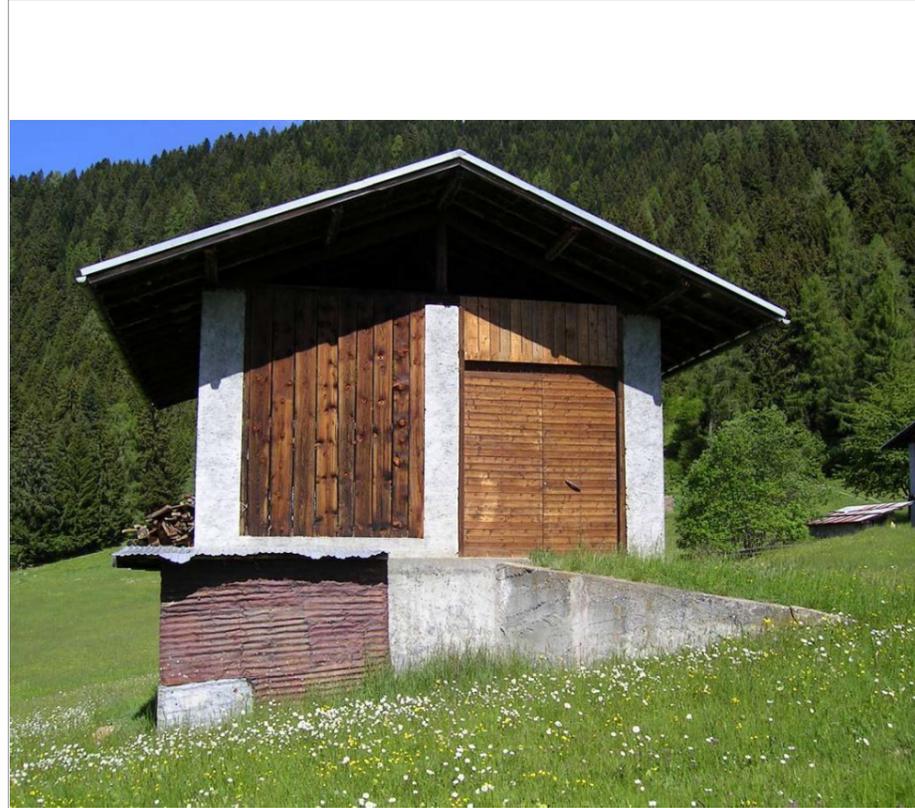
prospetto 1 prospetto 2

Edificio	iscrizioni	stato elevazioni	B	elementi qualificanti	elementi degradanti	uso attuale
		stato copertura	B		coperture in lamiera ondulata o non verniciata intonaci cementizi finestre e porte con dimensioni anomale strutture portanti in cemento a vista	agricolo
		stato generale	B			utilizzo
		materiali copertura				temporaneo
		lamiera

Edificio	tipo	evoluzione dell'edificio	note
	B.2	Edificio unitario, di epoca recente, con proporzioni e materiali non coerenti ma riconducibile per tipologia al processo delle baite.	
	ambienti		
	Fienile 1.3.08 Stalla 1.1.08

L'intervento preveda la rimozione della superfetazione sul prospetto 2.

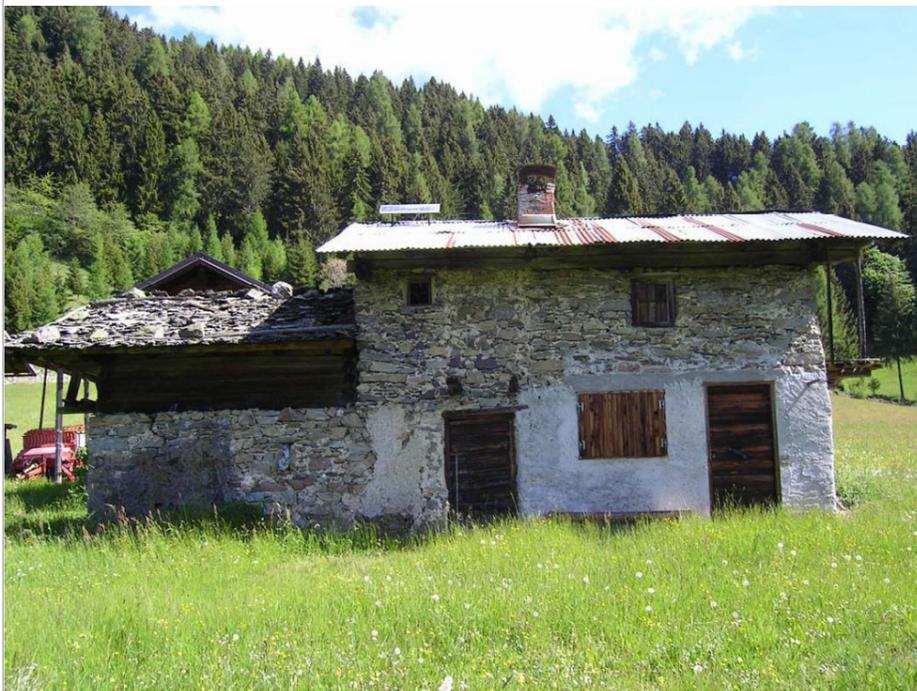
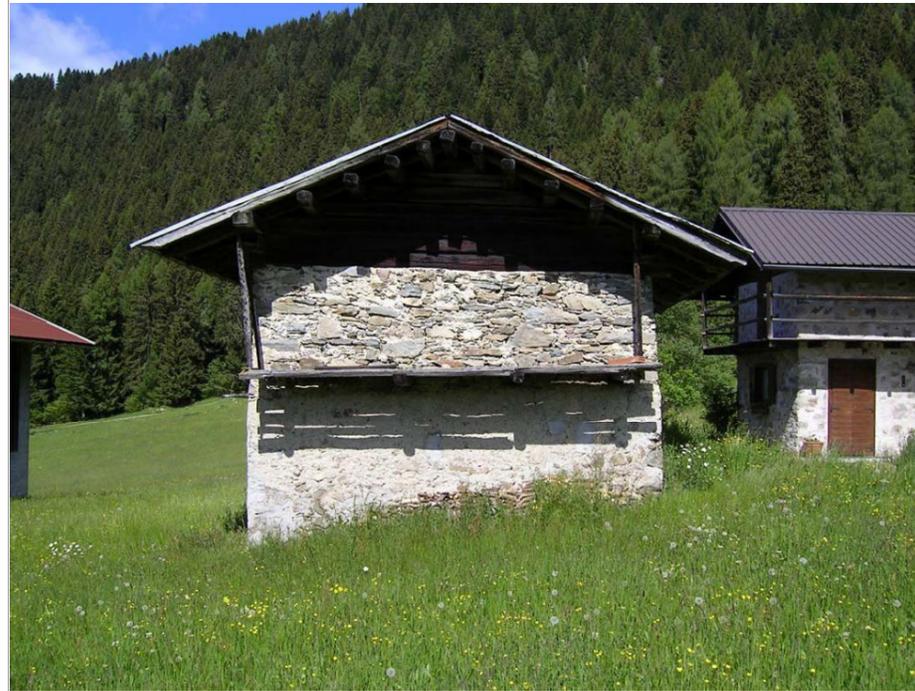
prospetto 1 prospetto 2

Edificio	iscrizioni	stato elevazioni	M	elementi qualificanti	elementi degradanti	uso attuale
	"L 1905" trave colmo	stato copertura	M	iscrizioni	coperture in lamiera ondulata o non verniciata finestre e porte con dimensioni anomale intonaci cementizi murature in laterizio a vista Camino	agricolo
		stato generale	M			utilizzo
		materiali copertura				temporaneo
		lamiera				
		scandole

Edificio	tipo	evoluzione dell'edificio	note
	altro	Edificio sorto in almeno quattro fasi: impianto della porzione di destra secondo un tipo F.3 o simile; sopraelevazione nel 1905 della medesima raggiungendo il tipo F.4; ampliamento per addizione del corpo oggi centrale raggiungendo un tipo vicino all'H.4; ulteriore addizione del corpo più basso di sinistra, raggiungendo così un edificio a tre unità abitative, non documentato nel processo tipologico.	
	ambienti		
	Fuoco 3.2.01		
	Fuoco 3.2.03		
	Letto 3.2.01		
	Letto 3.2.03

Per la specificazione degli interventi ammessi dalla categoria d'intervento, valgono, oltre a quelle relative agli ambienti individuati, le indicazioni del Manuale Tipologico per il tipo H.4. L'intervento dovrà riproporre l'assetto edilizio descritto nell'evoluzione dell'edificio. Le strutture incongrue con gli ambienti dovranno essere sostituite con altre individuate nella colonna B della tabella nella scheda del Manuale Tipologico relativa all'ambiente.

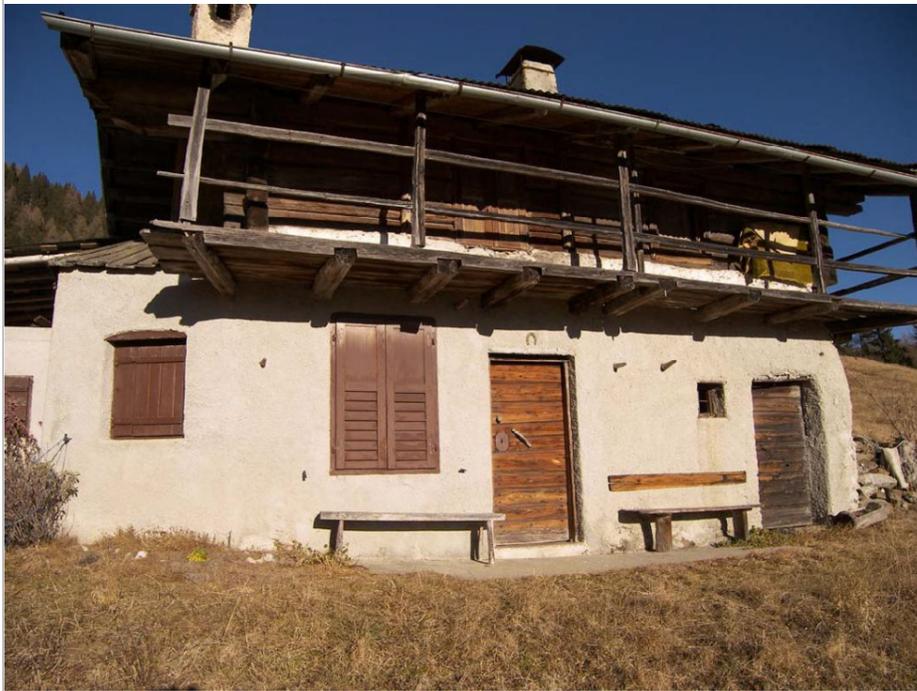
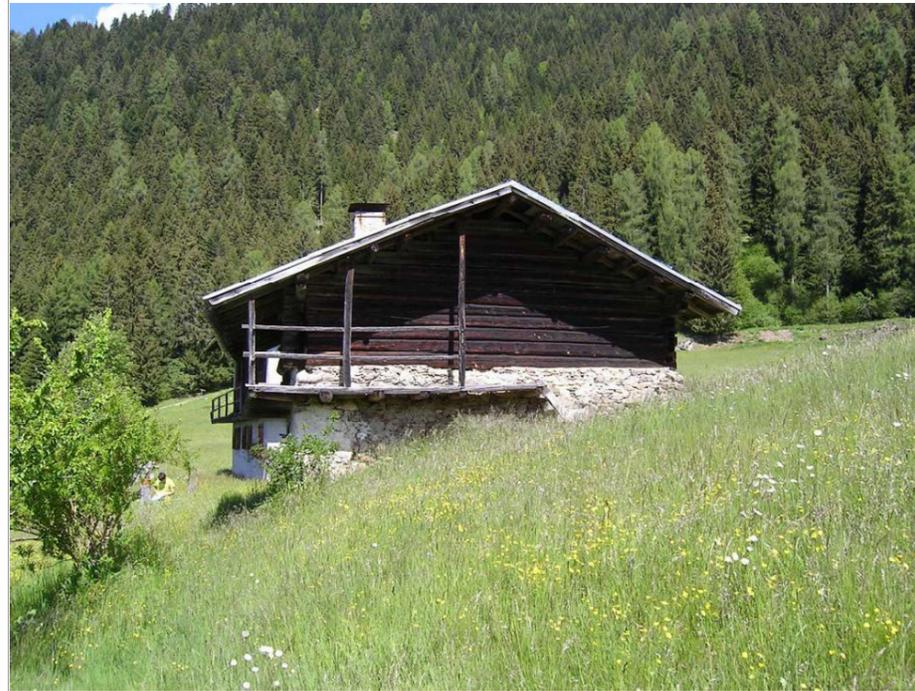
prospetto 1 prospetto 2

Edificio	iscrizioni	stato elevazioni	elementi qualificanti	elementi degradanti	uso attuale
	"W DB 1894" colmo prospetto 4 "OM 22 10 61" su fontana pezzo ligneo	B B stato generale <input type="checkbox"/>	iscrizioni	coperture in lamiera ondulata o non verniciata murature in cemento a vista murature in laterizio a vista intonaci cementizi	abitativo utilizzo temporaneo

Edificio	tipo	evoluzione dell'edificio	note
	H.4 ambienti Fuoco 3.2.01 altro	Edificio sorto in più fasi: impianto nel 1894 secondo il tipo H.4, successiva addizione della ritonda 2.1 sul prospetto 4 e ulteriore addizione del volume in aderenza a quest'ultima.

Tutte le strutture componenti gli ambienti Letto sono soggette a Risanamento Conservativo.

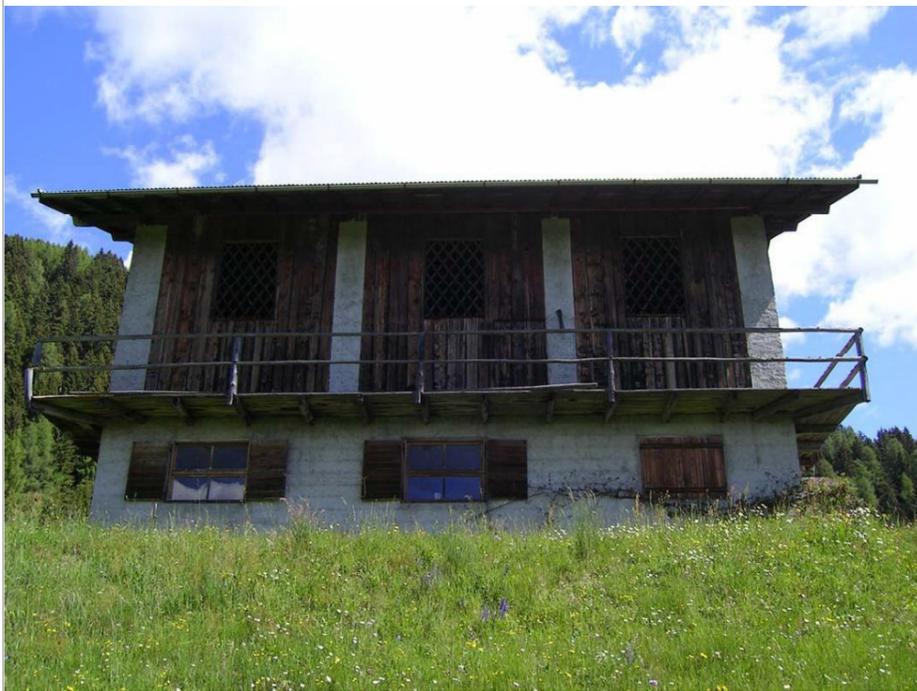
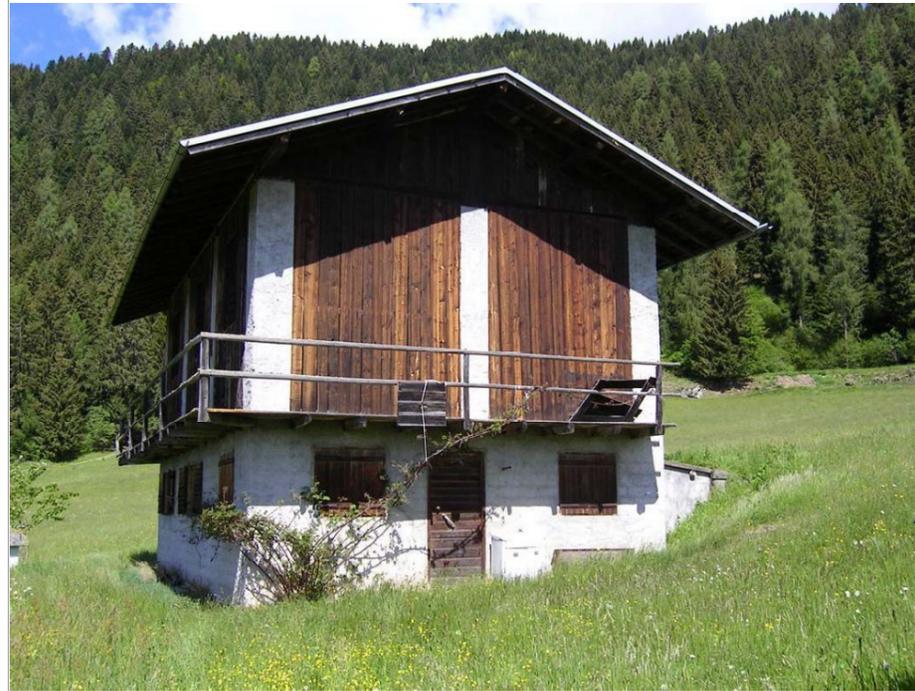
prospetto 1 prospetto 2

Edificio	iscrizioni	stato elevazioni	B	elementi qualificanti	elementi degradanti	uso attuale
	"MV 1975" trave colmo	stato copertura	B	iscrizioni	coperture in lamiera ondulata o non verniciata finestre e porte con dimensioni anomale intonaci cementizi	agricolo
		stato generale	B			utilizzo
		materiali copertura				temporaneo
		lamiera

Edificio	tipo	evoluzione dell'edificio	note
	D.2	Edificio unitario, risalente al 1975, con proporzioni e materiali non coerenti ma riconducibile per tipologia al processo delle baite.	
	ambienti		
	Fienile 1.3.05 Stalla 1.1.08
