area omogenea **MEZ 03** edificio n. **001** c. c. **MEZZANO** particella **.562/4** riferimenti fotografie **DAL MEZ0300101 AL MEZ0300105**

area omogenea **MEZ 03** edificio n. **001**

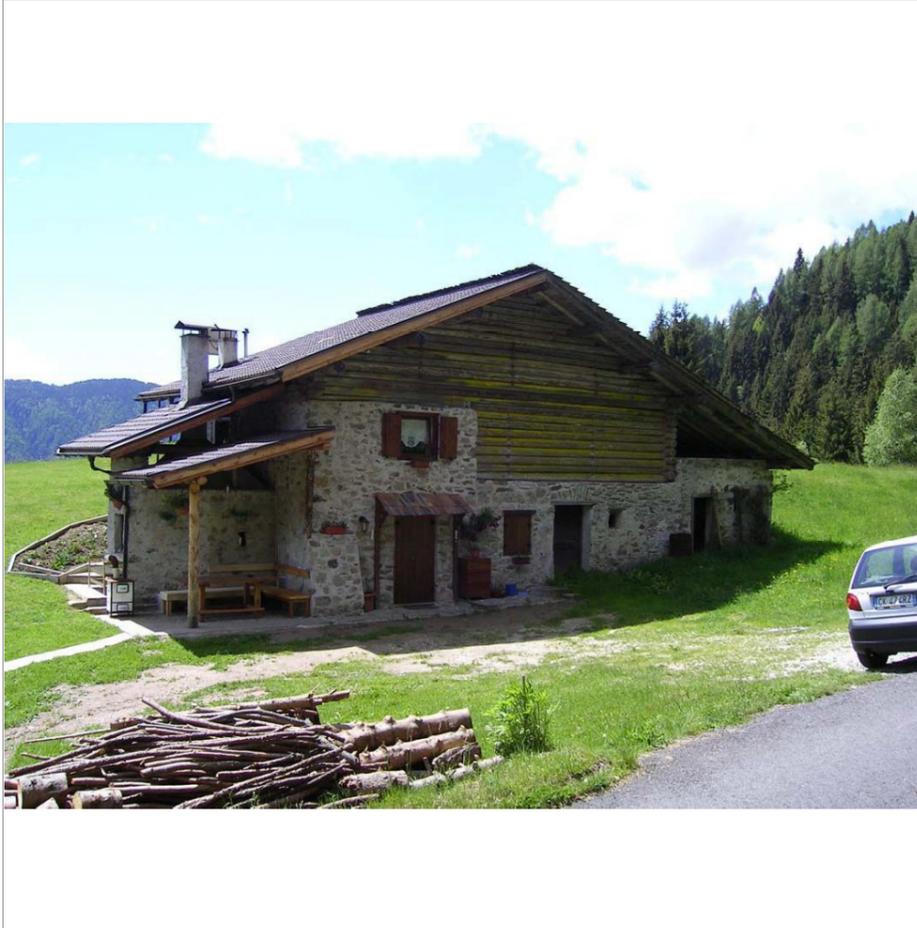
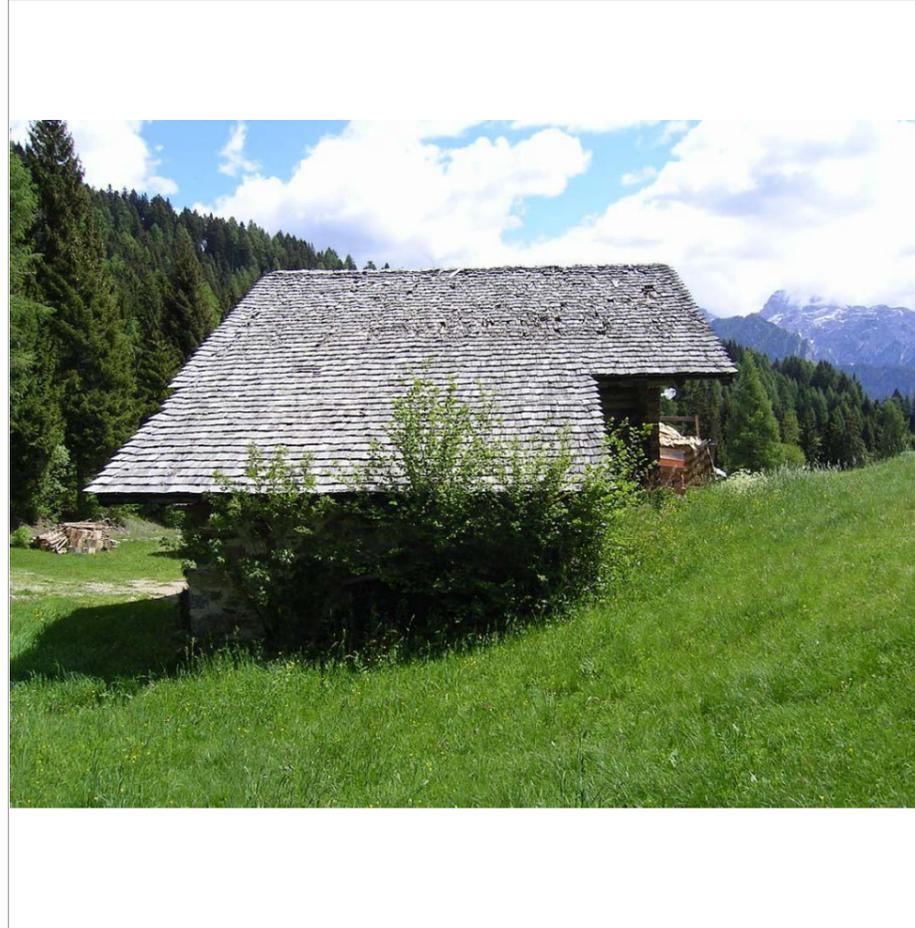
prospetto 1 prospetto 2

Edificio	iscrizioni	stato elevazioni	B	elementi qualificanti	elementi degradanti	uso attuale
		stato copertura	B		intonaci cementizi finestre e porte con dimensioni anomale torrette e comignoli anomali antenne e impianti similari	abitativo
		stato generale	B			utilizzo
		materiali copertura				temporaneo
		scandole tegole cemento

Edificio	tipo	evoluzione dell'edificio	note
	altro ambienti Fienile 1.1.01 Fuoco 3.2.01 Letto 3.1.02 Stalla 1.1.07	Edificio sorto in più fasi: impianto della porzione agricola centrale; rimozione della copertura della stessa e addizione della porzione abitativa sul prospetto 4 con ricostruzione di tetto simmetrico, raggiungendo il tipo A.4.d.1; addizione del corpo sul prospetto 2; addizione della ritonda 3.2 sul prospetto 4; ulteriore aggiunta della tettoia a lato di questa. Solo in parte riconducibile al processo tipologico.

Per la specificazione degli interventi ammessi dalla categoria d'intervento, valgono, oltre a quelle relative agli ambienti individuati e rispettivamente per le parti riferibili all'uno e all'altro, le indicazioni del Manuale Tipologico per i tipi A.4.d.1 e A.4. L'intervento dovrà conservare l'assetto edilizio documentato. L'intervento preveda la rimozione della superfetazione sul prospetto 1.

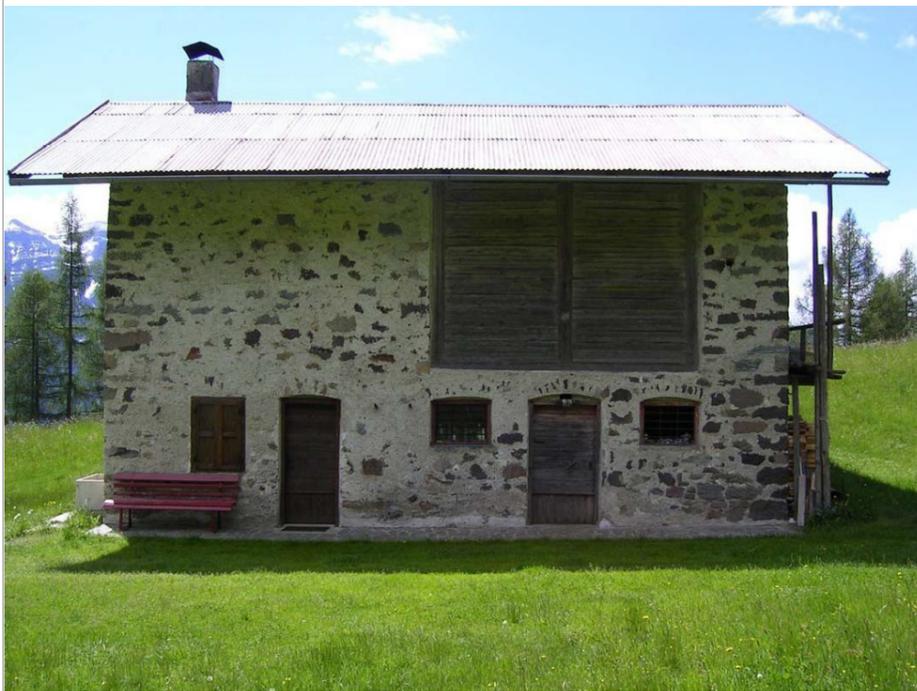
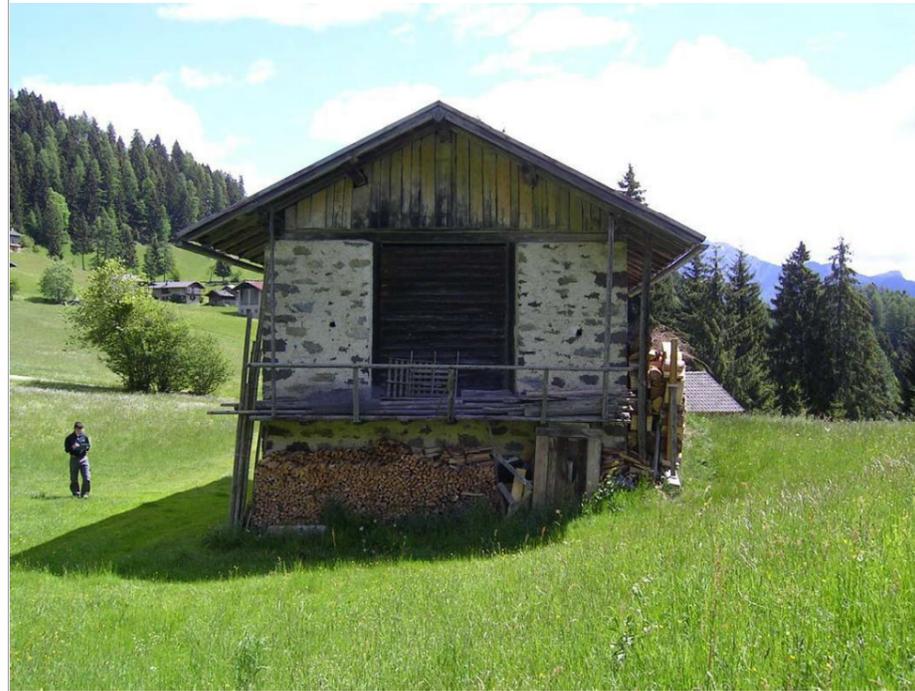
prospetto 1 prospetto 2

Edificio	iscrizioni	stato elevazioni	B	elementi qualificanti	elementi degradanti	uso attuale
	“+ 1932 A. P. +” trave colmo	stato copertura	B	iscrizioni	coperture in lamiera ondulata o non verniciata intonaci cementizi	abitativo agricolo
	materiali copertura	stato generale	B			utilizzo
	lamiera					temporaneo
		leggibilità del processo edilizio	Alta			
		coerenza col processo tipologico	Alta			
		significatività storica	Medi

Edificio	tipo	evoluzione dell'edificio	note
	B.4	Edificio unitario risalente al 1932.	
	ambienti		
	Fuoco 3.2.01 Letto 3.2.01 Fienile 1.3.06 Stalla 1.1.07

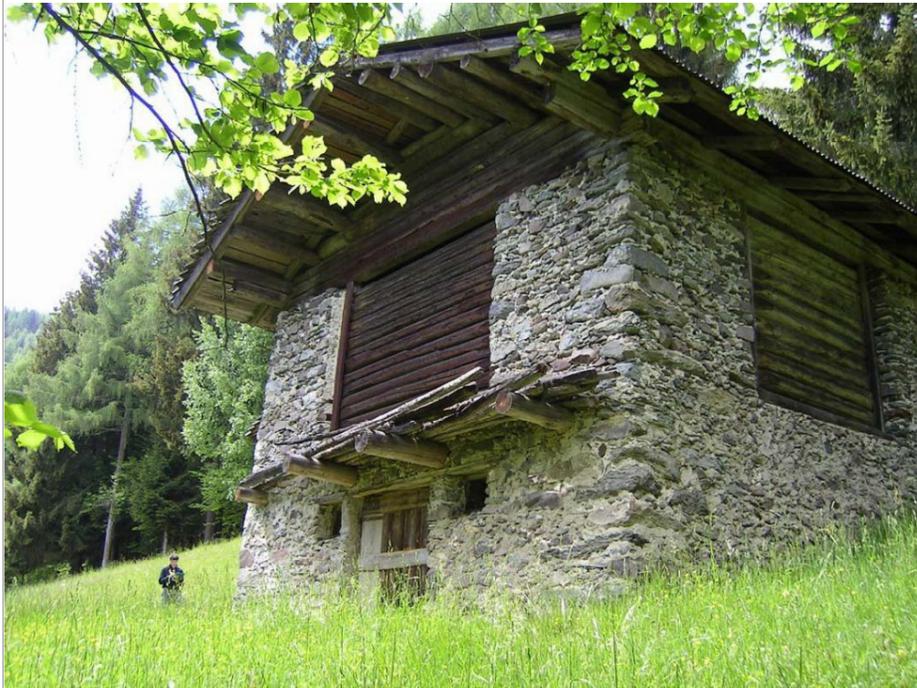
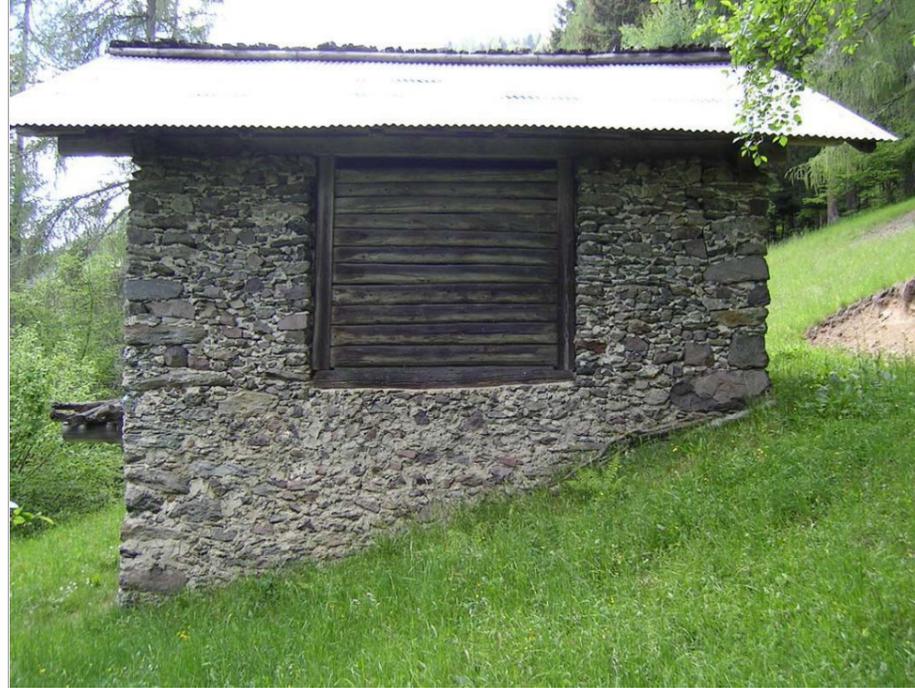
prospetto 1 prospetto 2

Edificio	iscrizioni	stato elevazioni	B	elementi qualificanti	elementi degradanti	uso attuale
	"W BB F 1905" su stelar "AC FL 1922" sotto banchina	stato copertura	B	iscrizioni	coperture in lamiera ondulata o non verniciata intonaci cementizi	agricolo
		stato generale	B			utilizzo
		materiali copertura				temporaneo
		scandole lamiera

Edificio	tipo	evoluzione dell'edificio	note
	A.4 ambienti Fienile 1.1.07 Fuoco 3.2.01 Letto 3.1.02 Stalla 1.1.07	Edificio sorto in due fasi: impianto nel 1905 secondo il tipo A.2 e ampliato nel 1922 per raggiungere il tipo A.4.

Ricadendo l'edificio in zona a pericolosità geologica da critica a molto critica, qualsiasi intervento è subordinato a specifiche e accurate analisi che determinino l'effettivo pericolo del sito e verifichino la possibilità di utilizzare e recuperare l'edificio stesso.

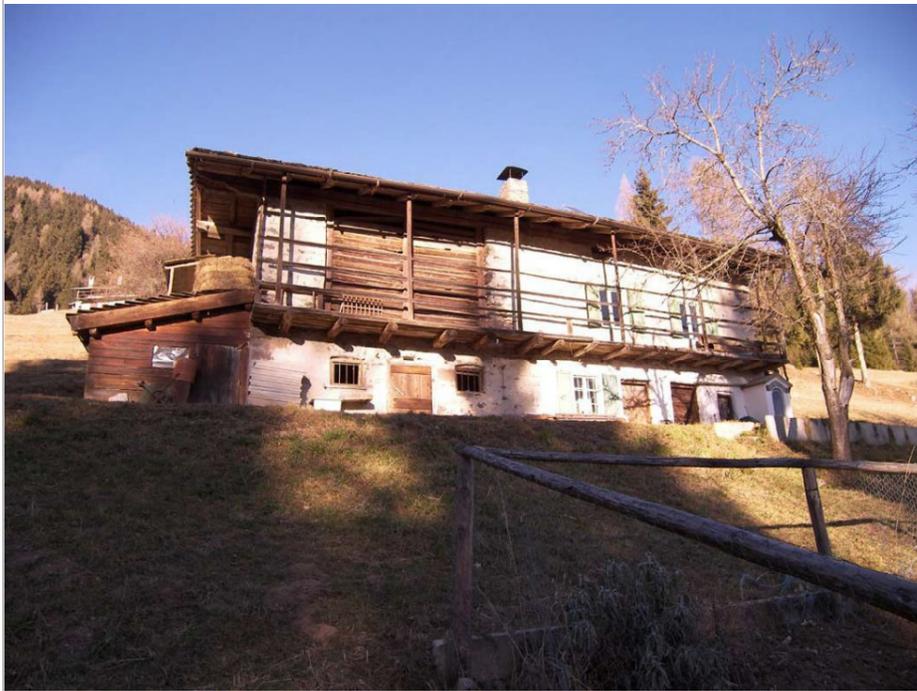
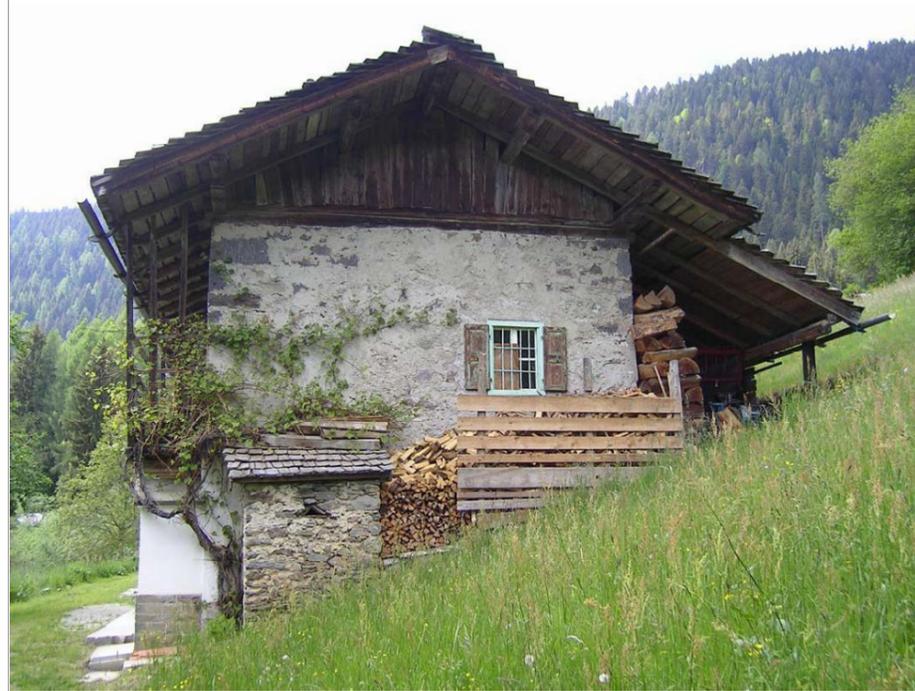
prospetto 1 prospetto 2

Edificio	iscrizioni	stato elevazioni	elementi qualificanti	elementi degradanti	uso attuale
	"1957" su capitello "W BF 1935" colmo prospetto 4	B B B	iscrizioni	finestre e porte con dimensioni anomale intonaci cementizi antenne e impianti simili	abitativo agricolo
		materiali copertura scandole, Onduline vetroresina			utilizzo temporaneo

Edificio	tipo	evoluzione dell'edificio	note
	altro ambienti Fuoco 3.2.02 Letto 3.2.03 Fienile 1.3.06 Stalla 1.1.07	Edificio sorto nel 1935 apparentemente unitario (non si notano discontinuità se non flebili tracce sul prospetto 1) secondo il tipo B.4 ma con due locali abitativi separati al piano terra. Ad interventi successivi sono dovuti il capitello sul prospetto 1 (del 1957), il gabinetto del prospetto 2, la tettoia del prospetto 3 e i volumi in assito sul prospetto 4.

Per la specificazione degli interventi ammessi dalla categoria d'intervento, valgono, oltre a quelle relative agli ambienti individuati, le indicazioni del Manuale Tipologico per il tipo B.4. L'intervento dovrà riproporre l'assetto edilizio descritto nell'evoluzione dell'edificio.

L'intervento preveda la rimozione della superfetazione sul prospetto 4 e l'adeguamento alle prescrizioni contenute nelle schede del Manuale Tipologico delle superfetazioni sui prospetti 2 e 3.

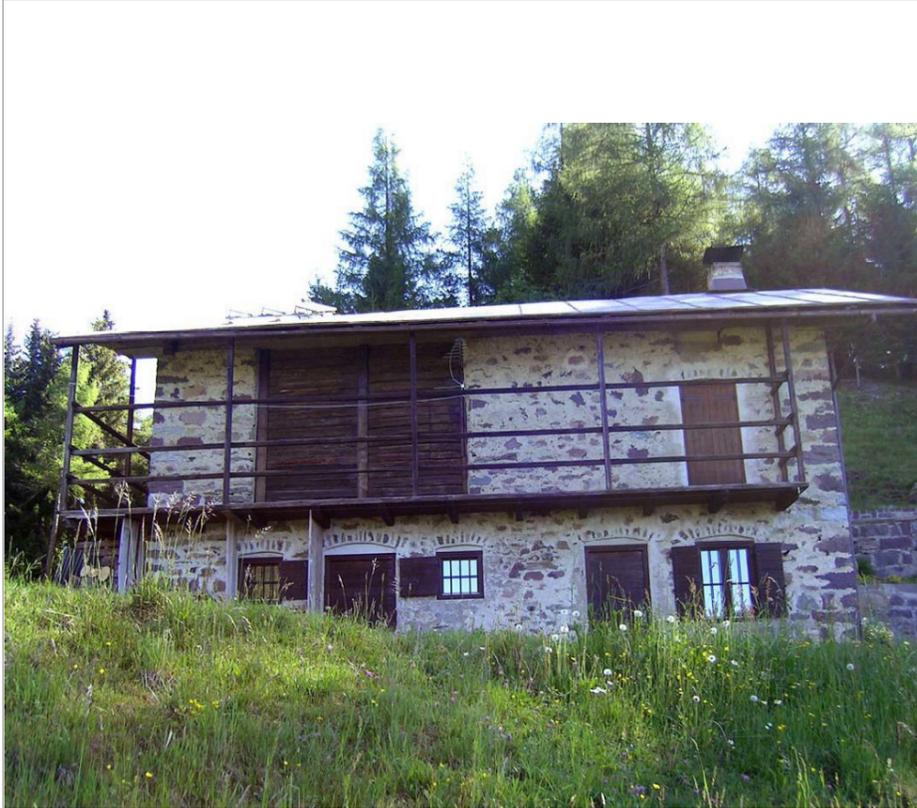
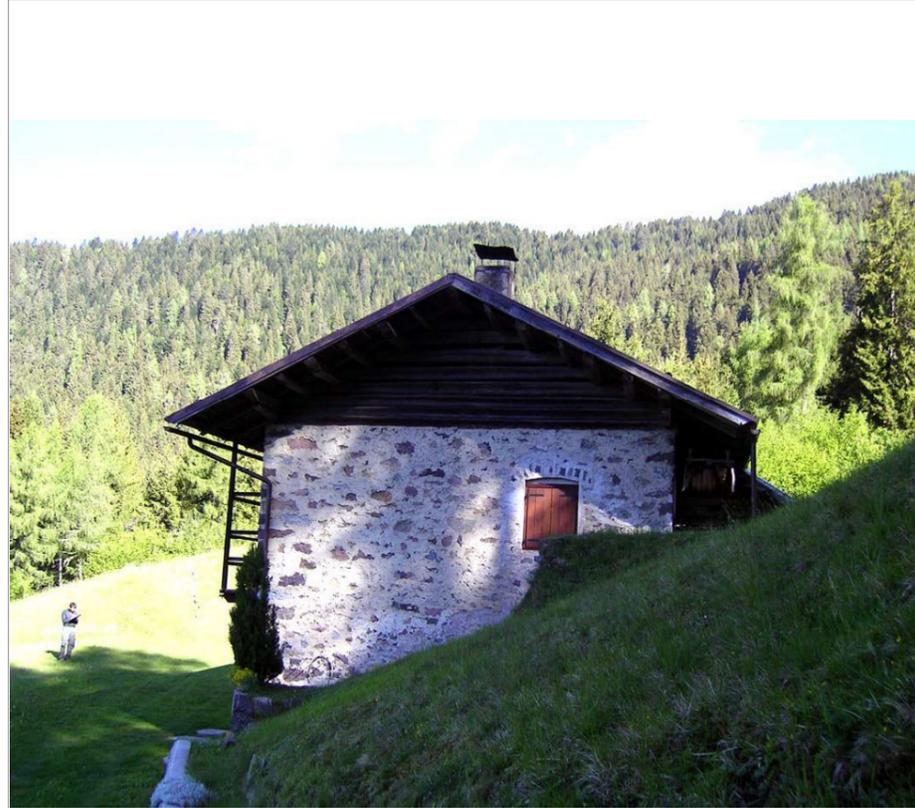
prospetto 1 prospetto 2

Edificio	iscrizioni	stato elevazioni	elementi qualificanti	elementi degradanti	uso attuale
		stato copertura		antenne e impianti simili coperture in lamiera ondulata o non verniciata intonaci cementizi	abitativo
		stato generale			utilizzo
		materiali copertura			temporaneo
		lamiera

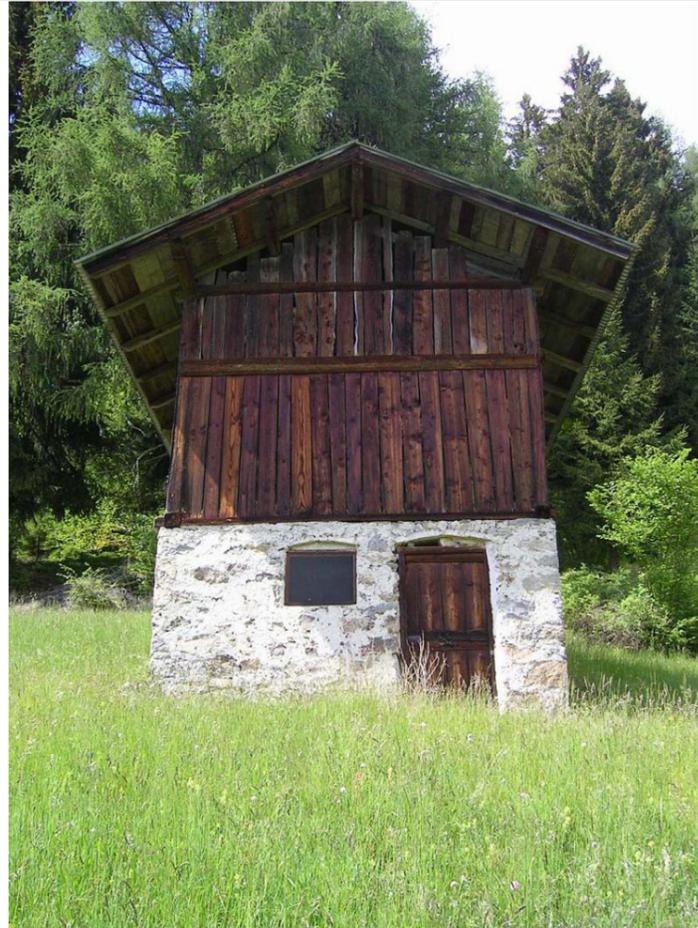
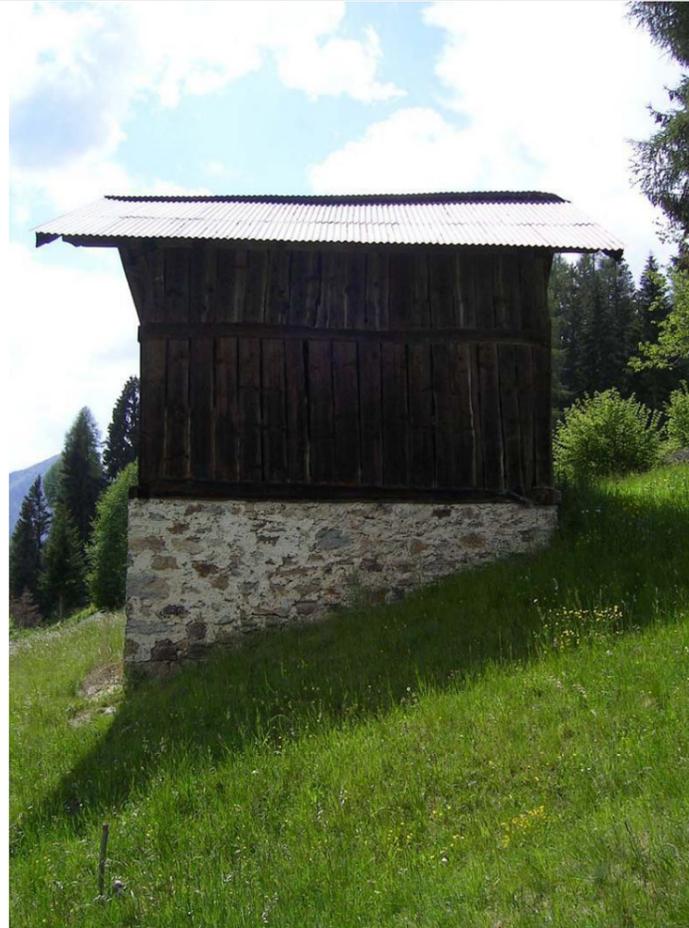
prospetto 1 prospetto 2

Edificio	iscrizioni	stato elevazioni	B	elementi qualificanti	elementi degradanti	uso attuale
		stato copertura	B		coperture in lamiera ondulata o non verniciata intonaci cementizi	agricolo
		stato generale	B			utilizzo
		materiali copertura				temporaneo
		lamiera				
		leggibilità del processo edilizio	Alta			
		coerenza col processo tipologico	Alta			
		significatività storica	Medi

Edificio	tipo	evoluzione dell'edificio	note
	A.2	Edificio unitario di dimensioni molto contenute ma riconducibile al processo tipologico.	
	ambienti		
	Stalla 1.2.01 Fienile 1.1.04

Il Fienile 1.1.04 potrà essere sostituito anche con un altro individuato nella colonna B della tabella nella scheda del Manuale Tipologico relativa al tipo

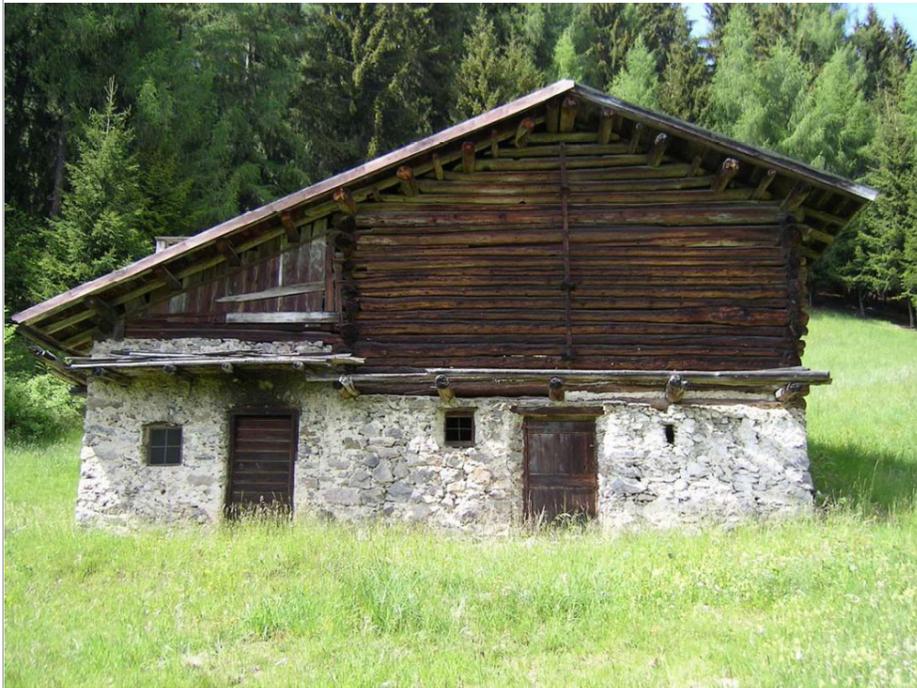
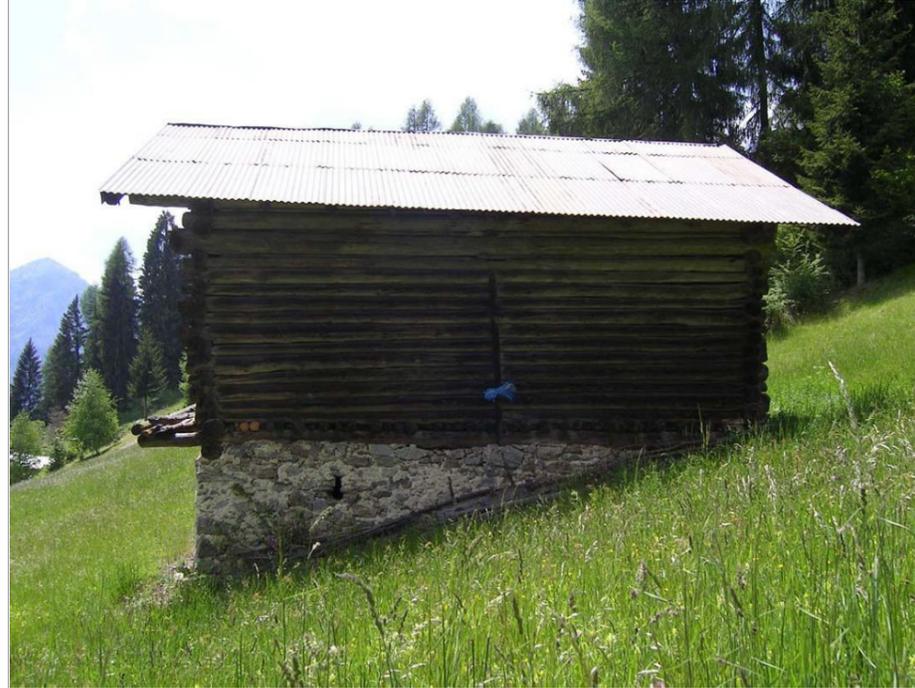
prospetto 1 prospetto 2

Edificio	iscrizioni	stato elevazioni	M	elementi qualificanti	elementi degradanti	uso attuale
		stato copertura	B			
		stato generale	B		coperture in lamiera ondulata o non verniciata	utilizzo
		materiali copertura			torrette e comignoli anomali	temporaneo
		lamiera			intonaci cementizi	
		leggibilità del processo edilizio	Alta			
		coerenza col processo tipologico	Alta			
		significatività storica	Medi

Edificio	tipo	evoluzione dell'edificio	note
	A.4	Edificio sorto in due fasi: impianto secondo il tipo A.2 e successiva addizione della porzione abitativa sul prospetto 4.	
	ambienti		
	Fienile 1.1.01 Fuoco 3.2.01 Letto 3.1.02 Stalla 1.1.07

Il Letto 3.2.01 potrà essere sostituito con un altro individuato nella colonna B della tabella nella scheda del Manuale Tipologico relativa al tipo.

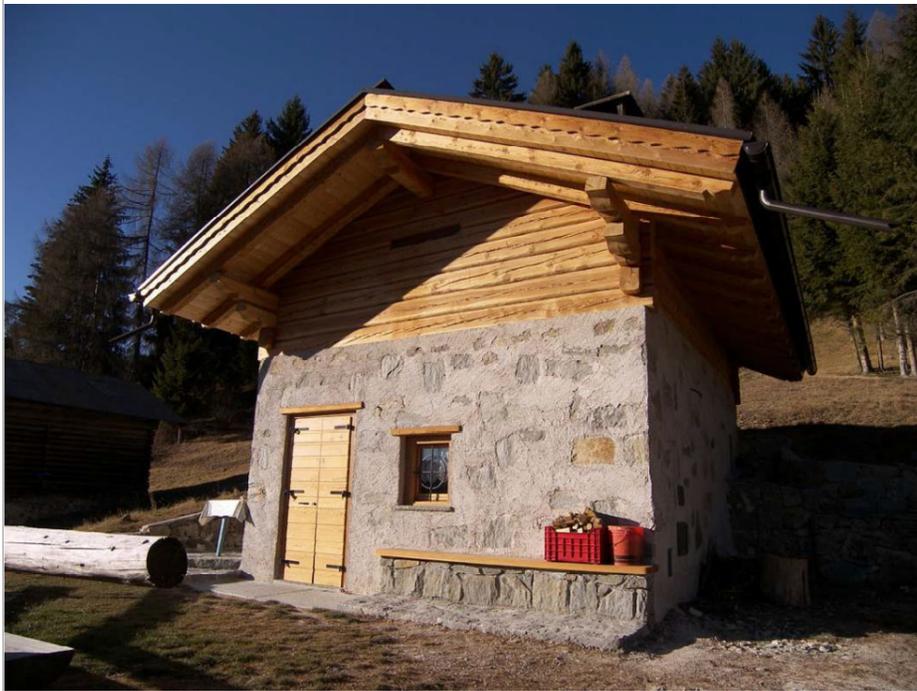
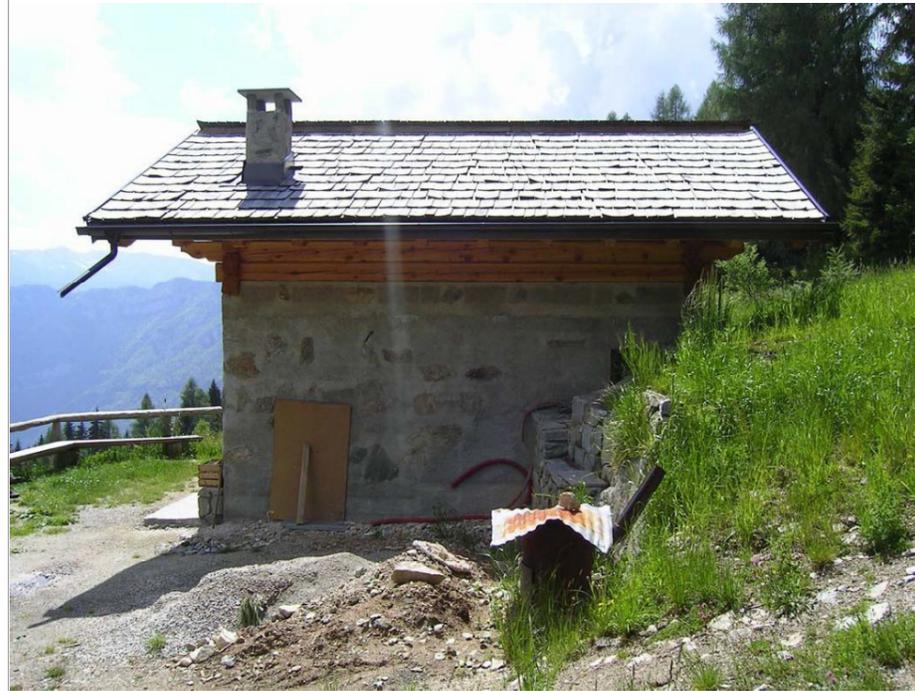
prospetto 1 prospetto 2

Edificio	iscrizioni	stato elevazioni	B	elementi qualificanti	elementi degradanti	uso attuale
	Incisione sul colmo: "R 2005"	stato copertura	B		intonaci cementizi	abitativo
		stato generale	B			utilizzo
		materiali copertura				temporaneo
		scandole				
		leggibilità del processo edilizio	Media			
		coerenza col processo tipologico	Bassa			
		significatività storica	Bassa

Edificio	tipo	evoluzione dell'edificio	note
	E.3.1	Edificio unitario di tipo E.3.1 fatto oggetto nel 2005 di un intervento di radicale ripristino con sopraelevazione (vedi ripresa della muratura sui prospetti 1 e 4) e inserimento di un secondo livello (vedi le piccole finestre nel blockbau dei timpani).	
	ambienti		
	Fuoco 1.1.06

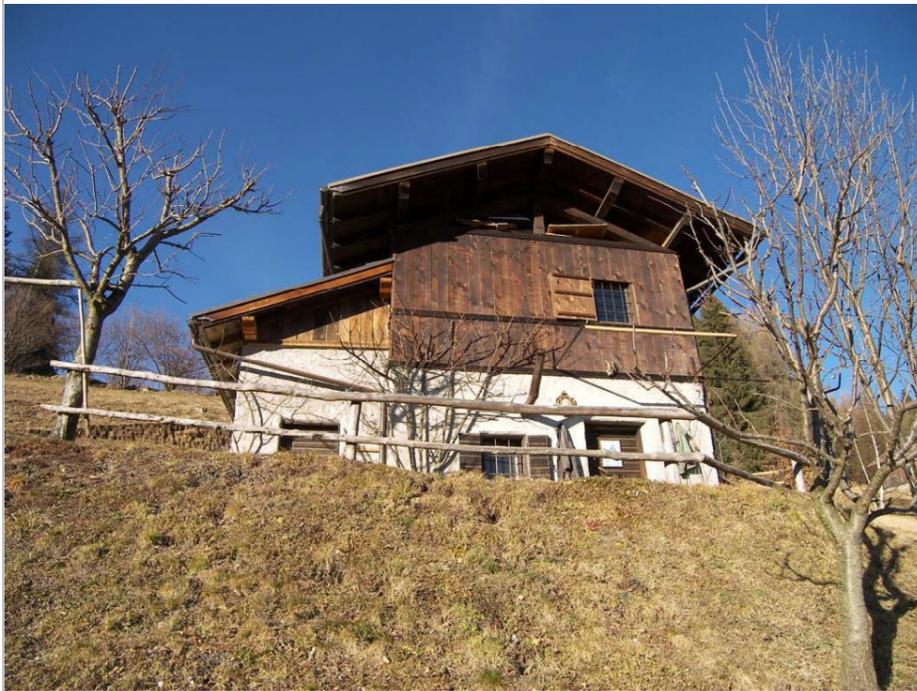
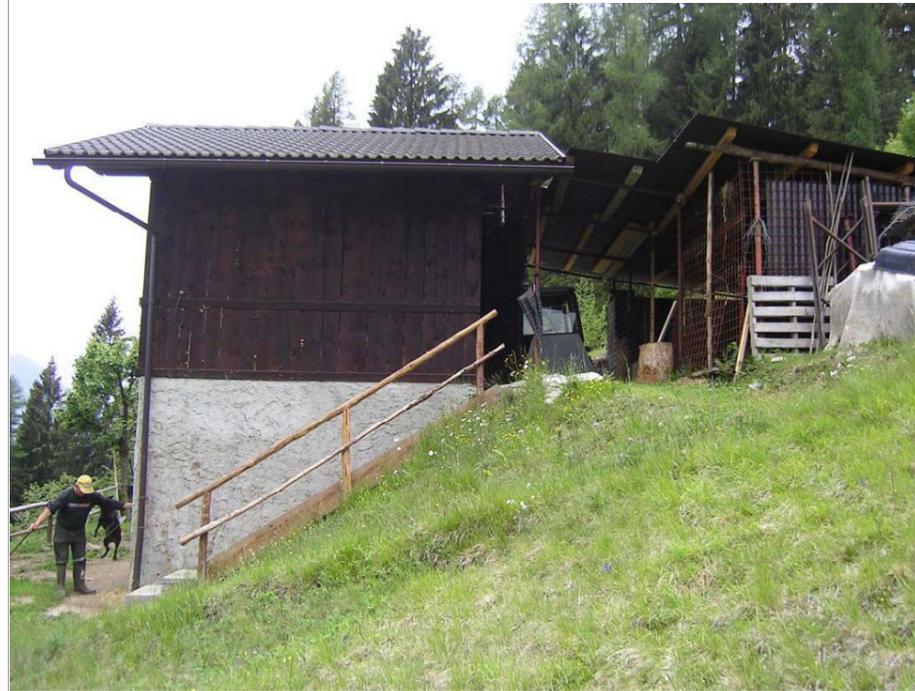
prospetto 1 prospetto 2

Edificio	iscrizioni	stato elevazioni	B	elementi qualificanti	elementi degradanti	uso attuale
		stato copertura	B		intonaci cementizi	agricolo
		stato generale	B			utilizzo
		materiali copertura				temporaneo
		tegole cemento

Edificio	tipo	evoluzione dell'edificio	note
	<p>altro</p> <p>ambienti</p> <p>Stalla 1.2.01</p> <p>Fienile 1.1.04</p> <p>altro</p>	<p>Edificio sorto nel 1996 secondo il tipo A.2 , successivamente ampliato aggiungendo il volume sul prospetto 4 e quindi operando una totale trasformazione abitativa.</p>

Per la specificazione degli interventi ammessi dalla categoria d'intervento, valgono, oltre a quelle relative agli ambienti individuati, le indicazioni del Manuale Tipologico per il tipo A.2. L'intervento preveda la rimozione delle tettoie e dei volumi sul prospetto 3.

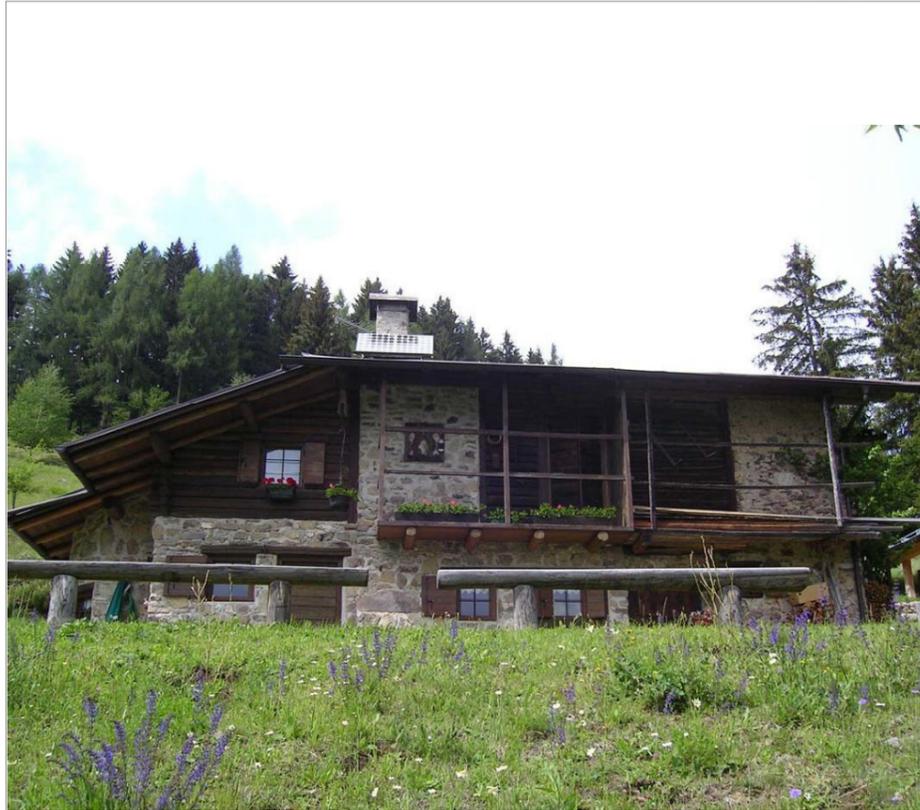
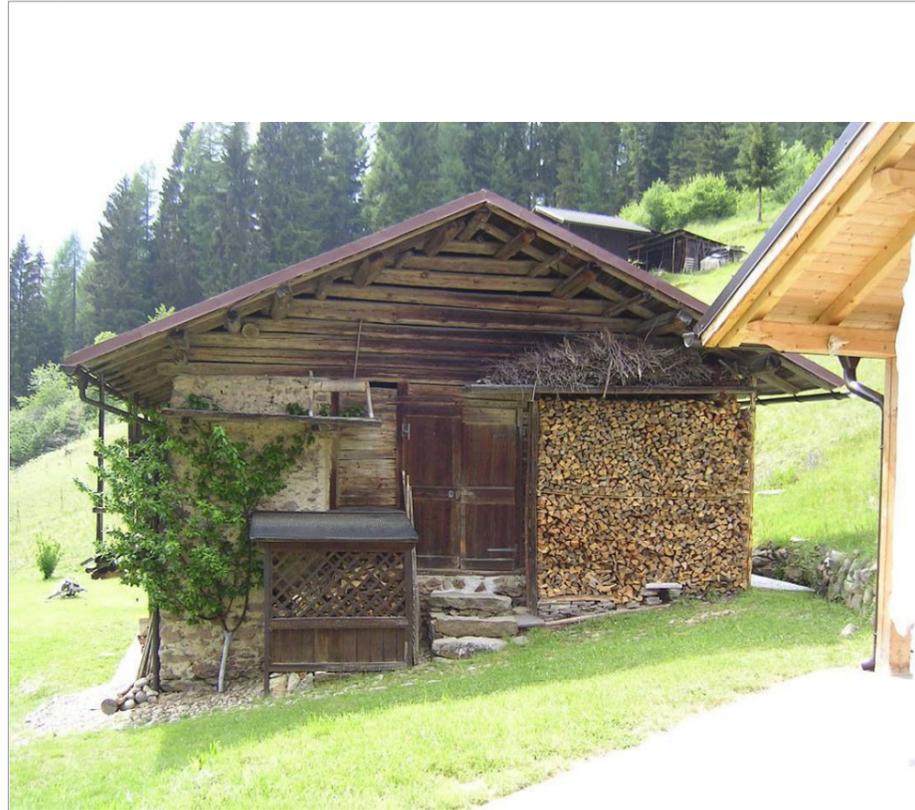
prospetto 1 prospetto 2

Edificio	iscrizioni	stato elevazioni	elementi qualificanti	elementi degradanti	uso attuale
	"S. G." su sasso in parete "F.L. = 1999" su sasso in parete	B B B	iscrizioni	intonaci cementizi torrette e comignoli anomali antenne e impianti simili coperture in lamiera ondulata o non verniciata	abitativo agricolo
		stato copertura stato generale			utilizzo temporaneo
		materiali copertura lamiera

Edificio	tipo	evoluzione dell'edificio	note
	altro ambienti Stalla 1.2.01 Fuoco 3.2.01 Letto 3.1.01 Fienile 1.3.08 Fienile 1.3.06	Edificio sorto in due fasi: impianto secondo il tipo D.2 e successiva addizione della porzione abitativa sul prospetto 4 con ritonda 3.1.

**L'intervento dovrà ricondurre l'edificio al tipo edilizio D.4.
L'intervento preveda l'adeguamento alle prescrizioni contenute
nelle schede del Manuale Tipologico della superfetazione sul
prospetto 2.**
