area omogenea **MEZ 06** edificio n. **001** c. c. **MEZZANO** particella **.684/46** riferimenti fotografie **DAL MEZ0600101 AL MEZ0600105**

Indicazioni di intervento

categoria d'intervento
Risanamento Conservativo

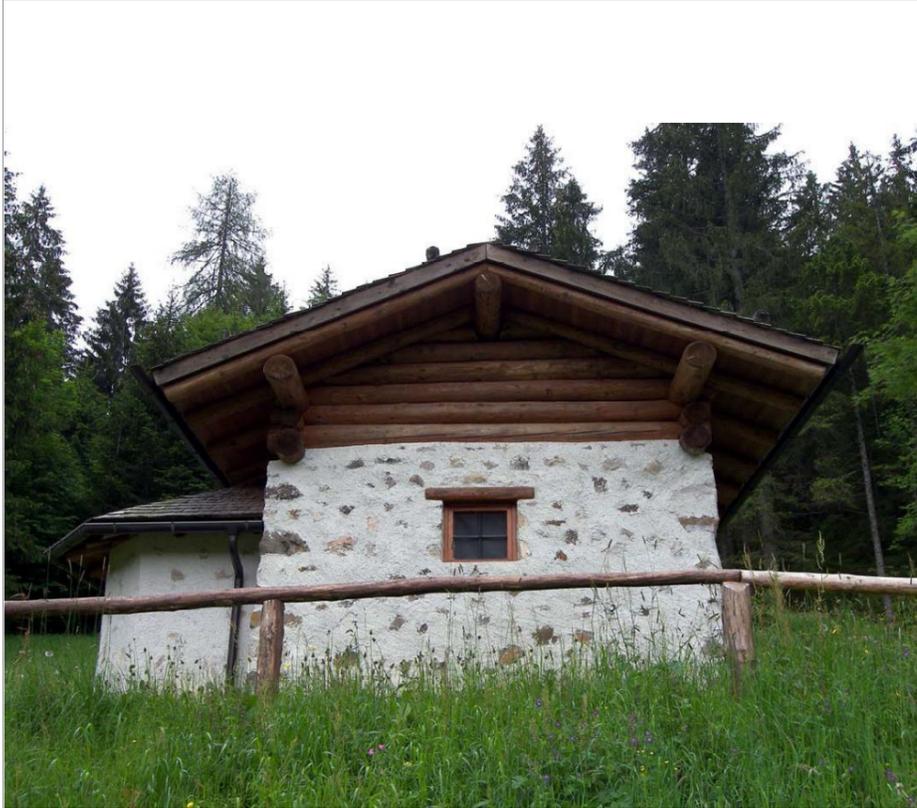
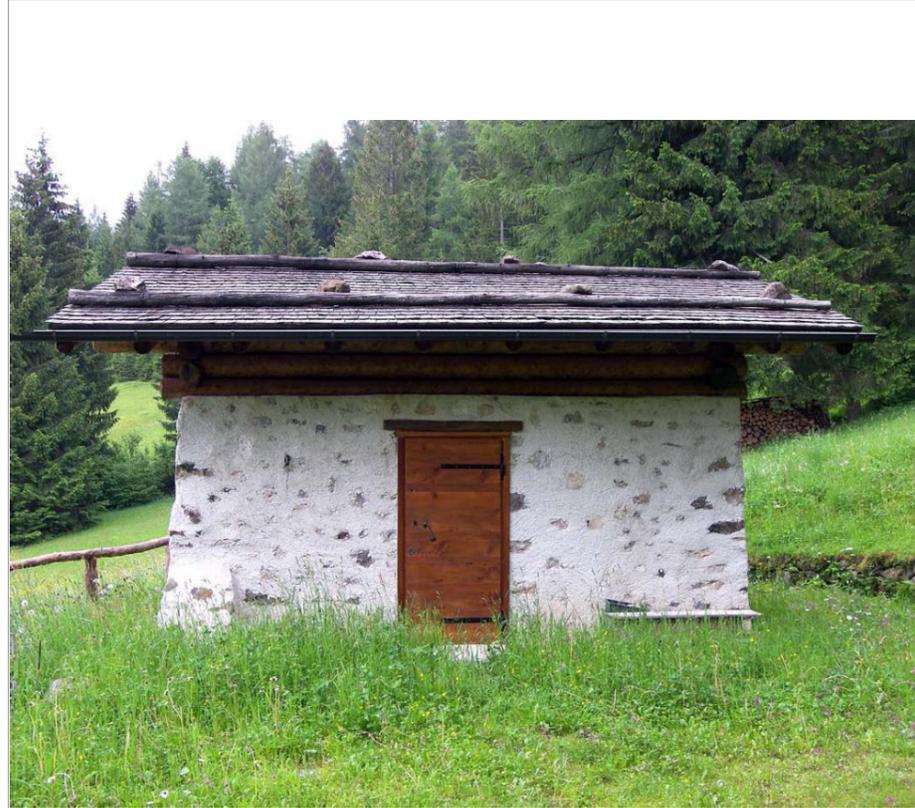
prospetto 1 prospetto 2

Edificio	iscrizioni	stato elevazioni	B	elementi qualificanti	elementi degradanti	uso attuale
		stato copertura	B	Muro di contenimento	intonaci cementizi torrette e comignoli anomali Grigliato in cemento	abitativo
		stato generale	B			utilizzo
		materiali copertura				temporaneo
		scandole

Edificio	tipo	evoluzione dell'edificio	note
	E.3.2	Edificio probabilmente unitario al quale si è successivamente aggiunta la ritonda 3.1.	
	ambienti		
	Fuoco 1.2.04

Ripristino del camino della ritonda nel rispetto della scheda COMIGNOLI.

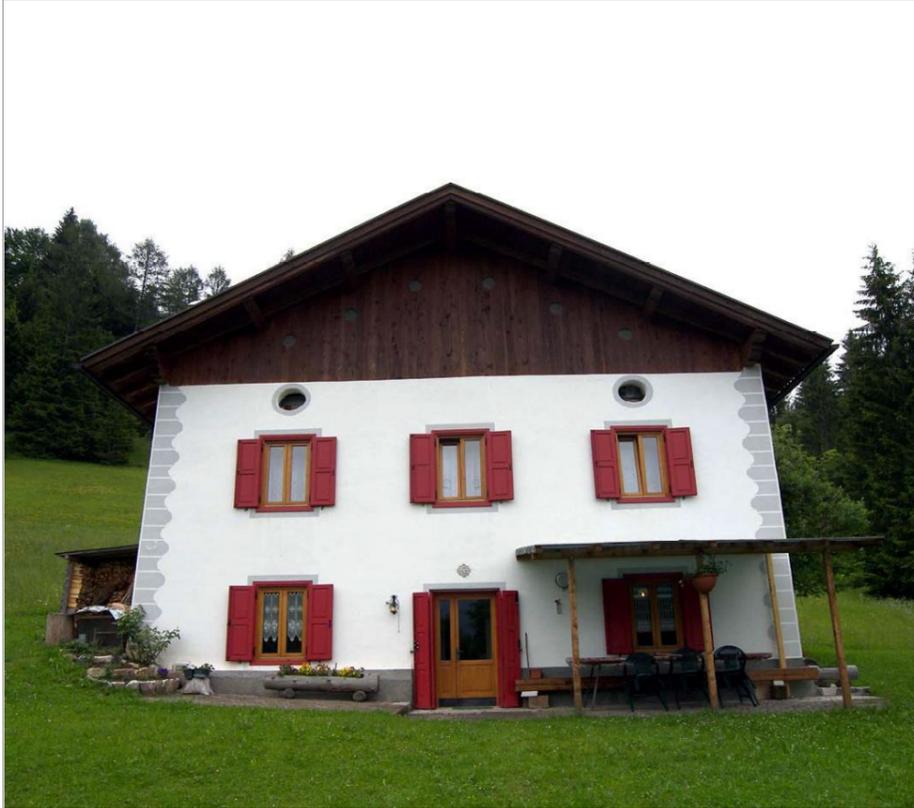
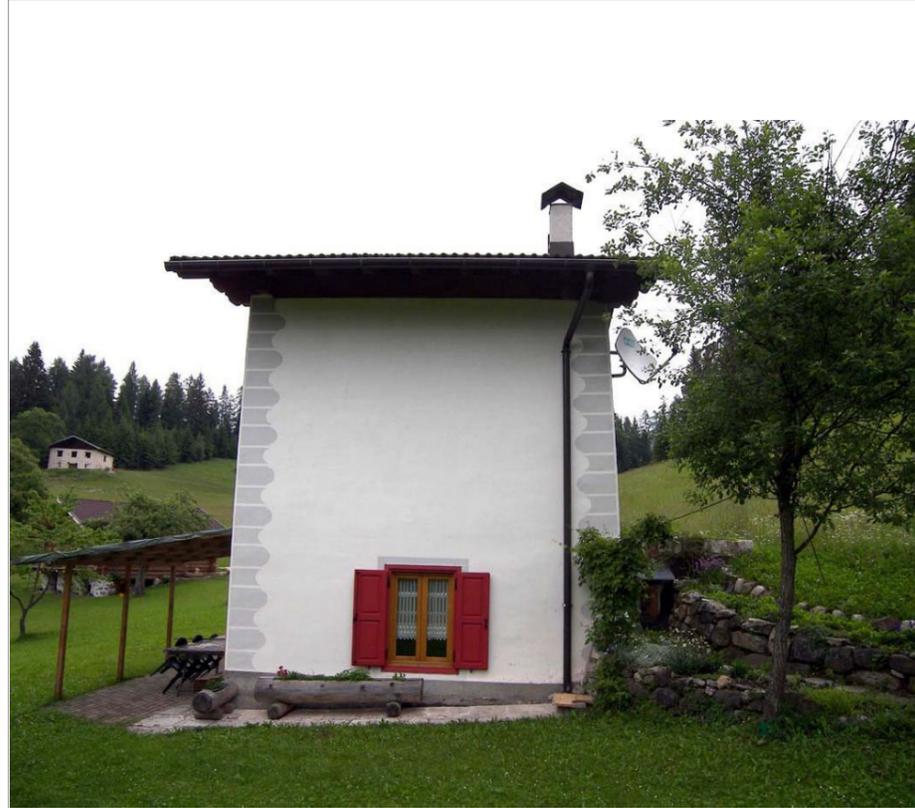
prospetto 1 prospetto 2

Edificio	iscrizioni	stato elevazioni	elementi qualificanti	elementi degradanti	uso attuale
	"A. 1780 D. / GP.S. * M.P. / F.1997 R. / iHs" facciata valle materiali copertura tegole cemento	B B B	iscrizioni Decorazioni angolari	antenne e impianti simili Mattonelle in cemento di pavimentazione	abitativo temporaneo
	leggibilità del processo edilizio	Bassa			
	coerenza col processo tipologico	Alta			
	significatività storica	Alta

Edificio	tipo	evoluzione dell'edificio	note
	E.4.1.2 ambienti Fuoco 2.1.01 Letto 2.1.01	Edificio sorto in più fasi a partire dal 1780 (vedi la sua raffigurazione nella mappa del 1801 conservata in copia dai proprietari e riprodotta nelle foto) oggi non completamente leggibili a causa di un intervento di demolizione (del 1997) che ha eliminato il corpo di fabbrica che era stato addossato al prospetto 3 raddoppiando il volume. Allo stato attuale l'edificio può essere riferito al tipo E.4.1.2, salvo per la presenza di un ampio sottotetto testimoniato in prospetto 1 dai due oculi.

L'intervento preveda la rimozione della superfetazione sul prospetto 1 e l'adeguamento alle prescrizioni contenute nelle schede del Manuale Tipologico della superfetazione sul prospetto 4. Inserimento della Ritonda subordinato alle prescrizioni precedenti.

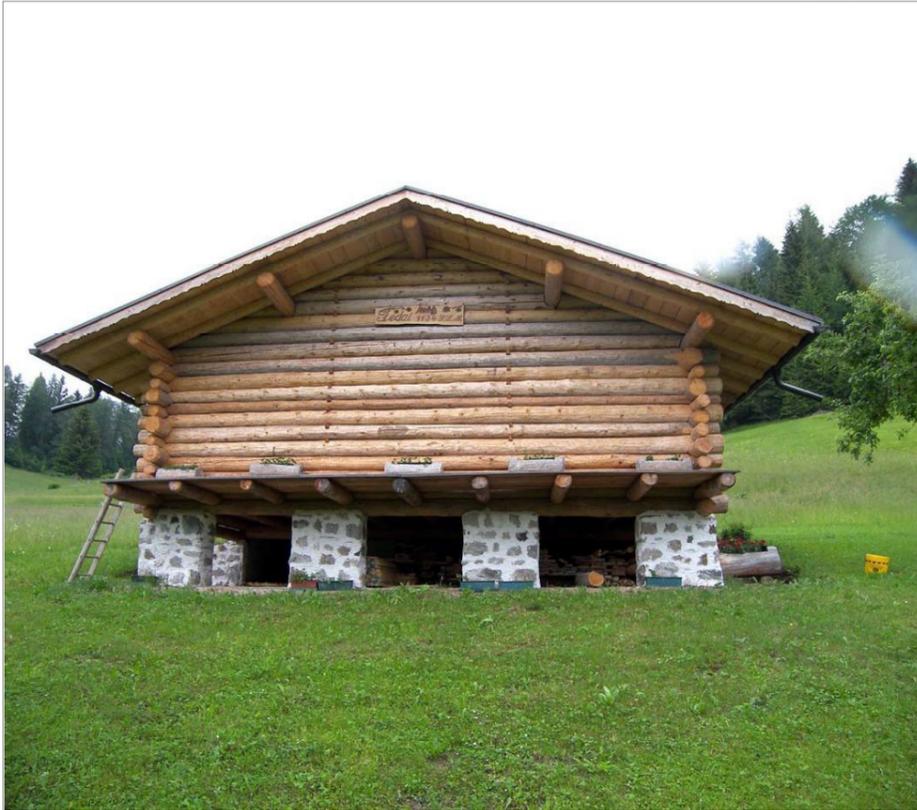
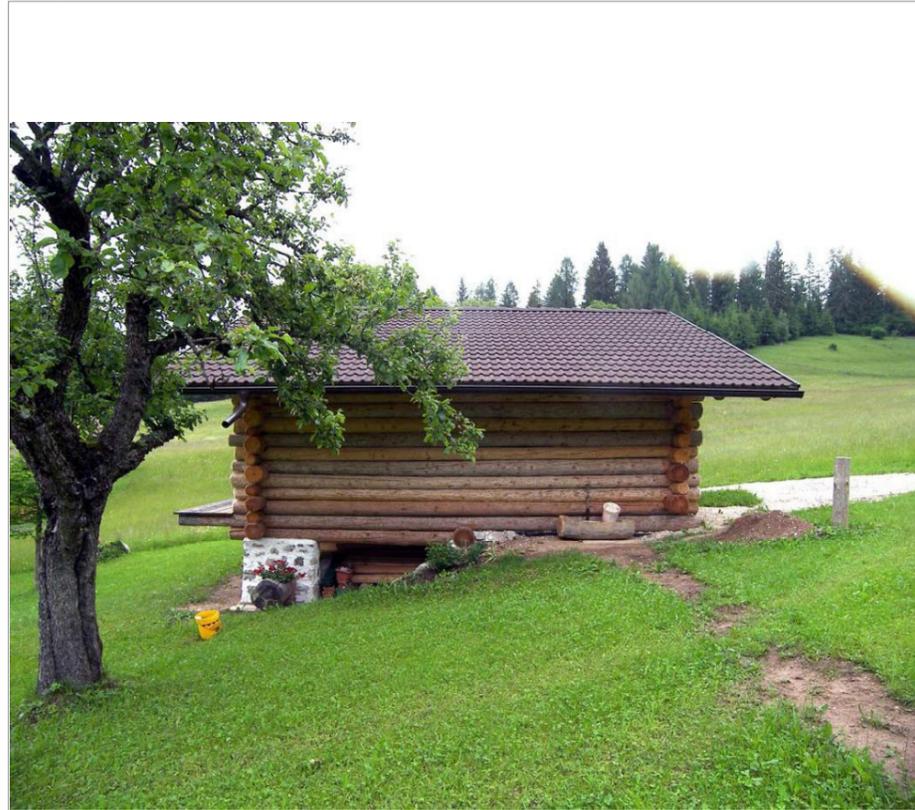
prospetto 1 prospetto 2

Edificio	iscrizioni	stato elevazioni	elementi qualificanti	elementi degradanti	uso attuale
	“Fedai 1134 S.L.M.” facciata valle	B	iscrizioni		agricolo
		stato copertura			utilizzo
		B			temporaneo
		stato generale			
		B			
		materiali copertura			
		tegole cemento

Edificio	tipo	evoluzione dell'edificio	note
	A.1	Edificio unitario di recente costruzione riferibile al tipo A.1.	
	ambienti		
	Fienile 1.1.01

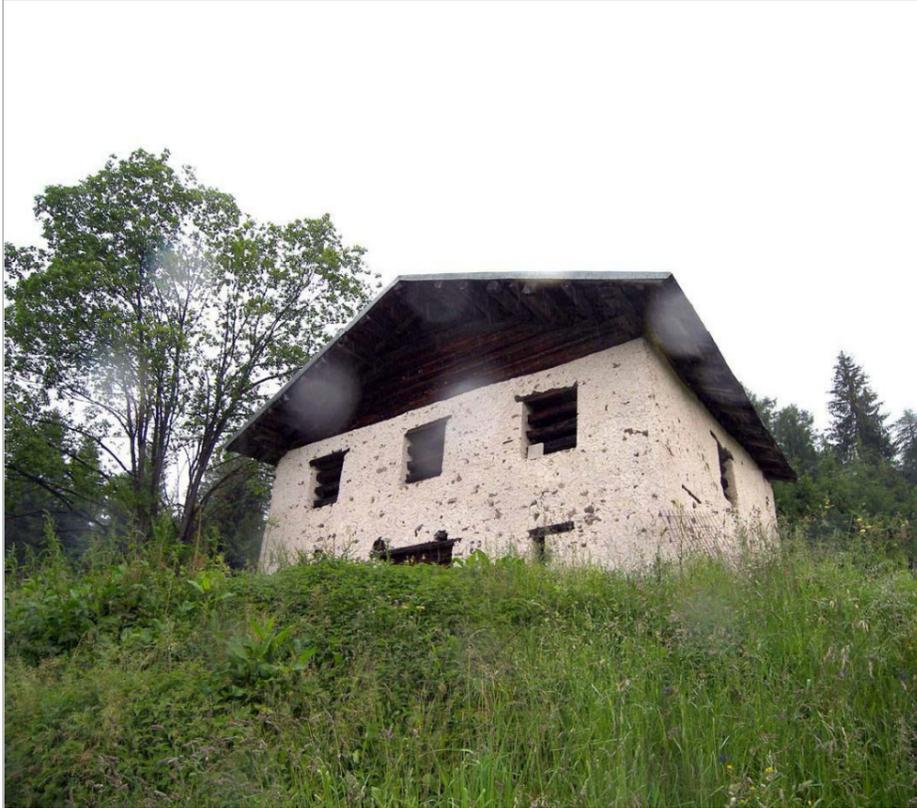
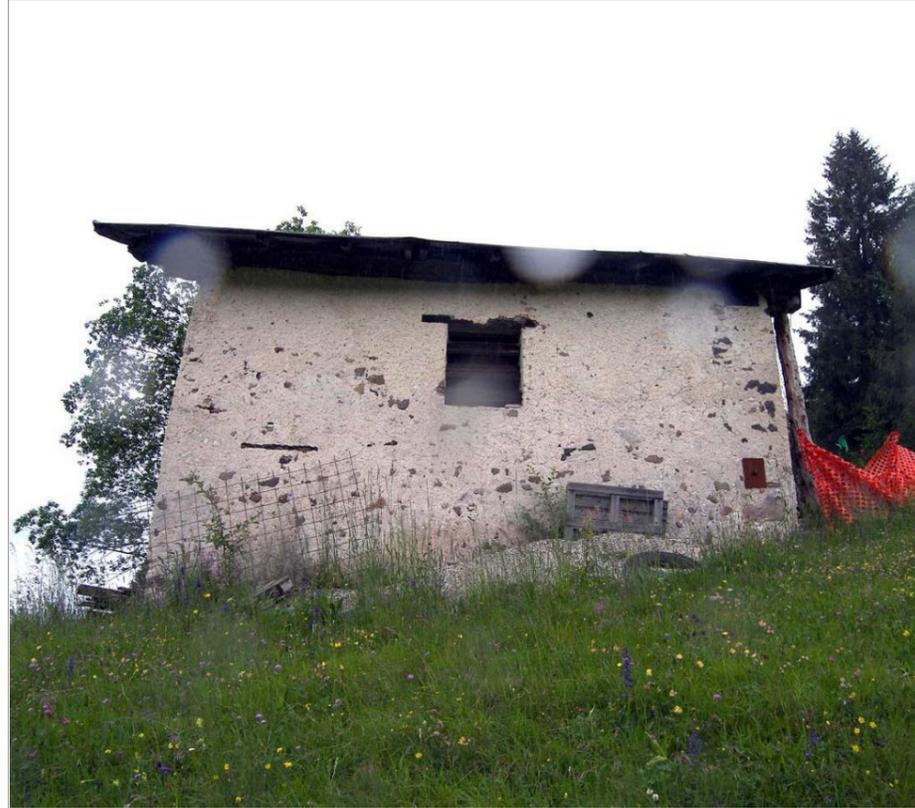
prospetto 1 prospetto 2

Edificio	iscrizioni	stato elevazioni	elementi qualificanti	elementi degradanti	uso attuale
	<p>“CS 1953” asse attaccata sotto il colmo sul retro</p>	<p>B</p> <p>B</p> <p>M</p>	<p>Finestre prospetto 1</p>	<p>coperture in lamiera ondulata o non verniciata</p>	<p>agricolo</p>
	materiali copertura	leggibilità del processo edilizio			utilizzo
	lamiera	Alta			temporaneo
		coerenza col processo tipologico			
		Alta			
		significatività storica			
		Medi

Edificio	tipo	evoluzione dell'edificio	note
	<p>A.2</p> <p>ambienti</p> <p>Fienile 1.1.14</p> <p>Stalla 1.1.07</p>	<p>Edificio unitario che sembra corrispondere a quello schematizzato nella mappa del 1801 (vedi foto della MEZ06003, la data 1953 non sarebbe quindi riferibile all'impianto) e oggi completamente mancante della muratura a monte e quindi anche della porta del fienile.</p>

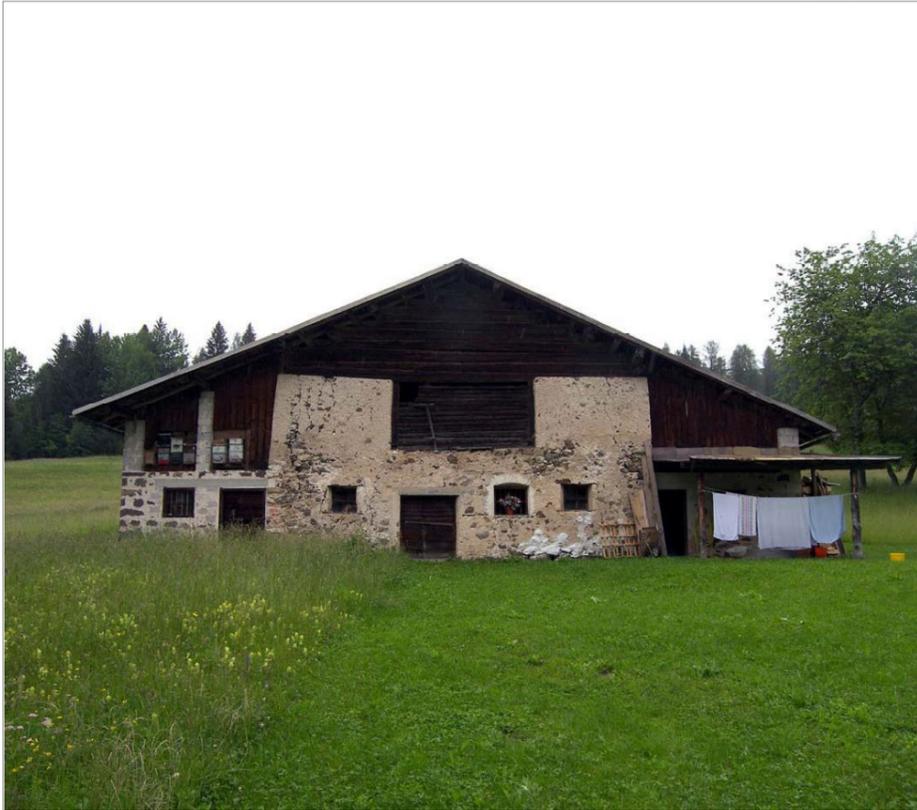
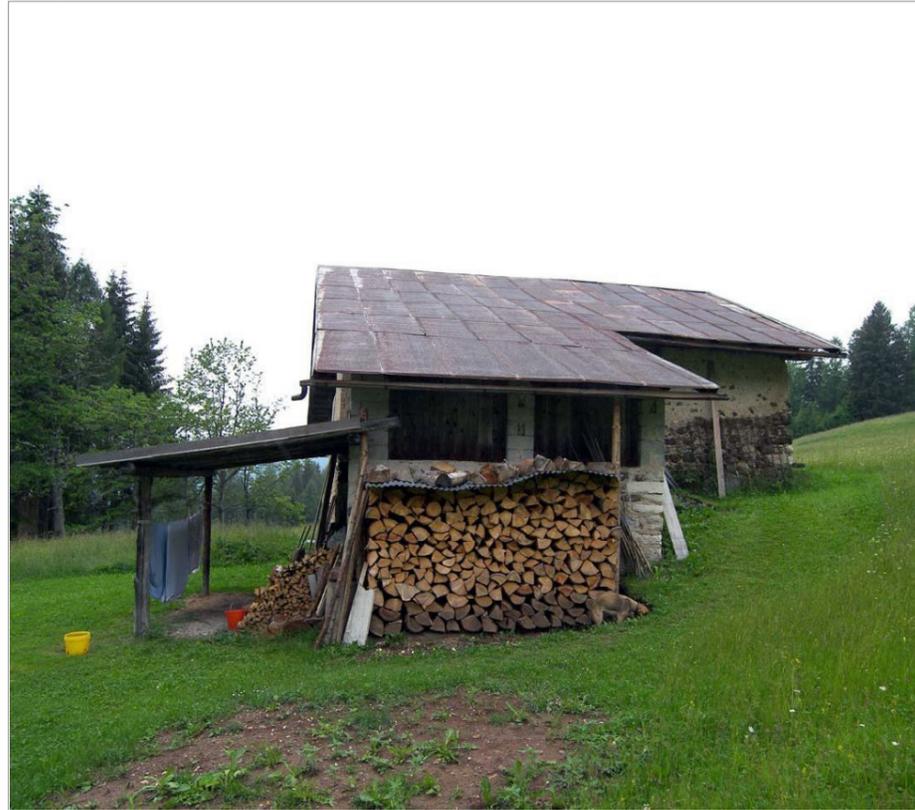
prospetto 1 prospetto 2

Edificio	iscrizioni	stato elevazioni	M	elementi qualificanti	elementi degradanti	uso attuale
	"FEDAI 1979 ?" sulla porta della stalla "1961" facciata valle "GPS" facciata valle ? = carattere non rappresentabile	stato copertura	B	iscrizioni Finestre strombate Scolii dei liquami della stalla Pontil al fienile laterale Finestrelle sul retro del fienile	murature in cemento a vista finestre e porte con dimensioni anomale	agricolo
	materiali copertura	stato generale	B			utilizzo
	lamiera					temporaneo
		leggibilità del processo edilizio	Alta			
		coerenza col processo tipologico	Bassa			
		significatività storica	Bassa

Edificio	tipo	evoluzione dell'edificio	note
	altro ambienti Fienile 1.1.07 Stalla 1.2.01 Stalla 1.1.08 altro	Edificio sorto in più fasi: impianto secondo il tipo A.2, forse a partire da un precedente edificio (al quale potrebbero riferirsi la porta della stalla e le due finestre simmetriche ai lati, benché di tipo diverso); addizione di un secondo volume agricolo sul prospetto 2 (nel 1961) raggiungendo il tipo C.2.d; addizione di un ulteriore volume agricolo sul prospetto 4 raggiungendo così una conformazione analoga al tipo C.5.d, ma con ambienti differenti; tettoia aggiunta sul prospetto 1.

**L'intervento dovrà ricondurre l'edificio al tipo edilizio C.5.d.
Gli ambienti non rilevabili dovranno essere individuati nella colonna B della tabella nella scheda del Manuale Tipologico relativa al tipo.
L'intervento preveda la rimozione della superfetazione sul prospetto 1.**

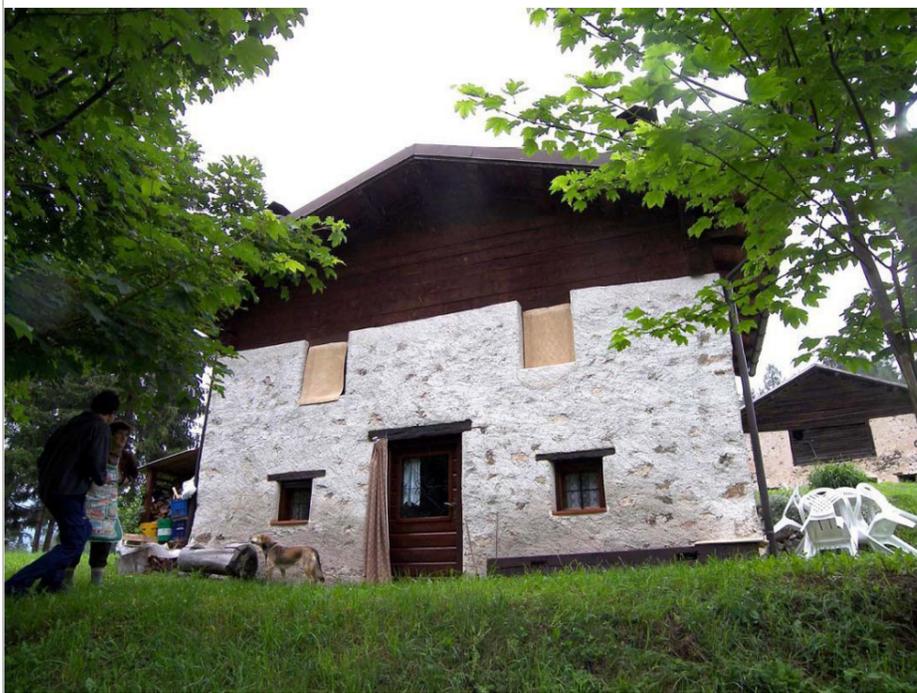
prospetto 1 prospetto 2

Edificio	iscrizioni	stato elevazioni	B	elementi qualificanti	elementi degradanti	uso attuale
	“FEDAI casera dei coloni” sul retro	stato copertura	B	iscrizioni	antenne e impianti simili coperture in lamiera ondulata o non verniciata intonaci cementizi	abitativo
		stato generale	B			utilizzo
		materiali copertura				temporaneo
		lamiera				
		leggibilità del processo edilizio	Bassa			
		coerenza col processo tipologico	Alta			
		significatività storica	Medi

Edificio	tipo	evoluzione dell'edificio	note
	E.4.1.2	Edificio unitario fatto però oggetto in passato di una contenuta sopraelevazione e della demolizione della ritonda sul prospetto 2 (vedi foto storica).	
	ambienti		
	Fuoco 2.1.01 Letto 2.1.01

L'intervento preveda l'adeguamento alle prescrizioni contenute nelle schede del Manuale Tipologico della superfetazione sul prospetto 4.

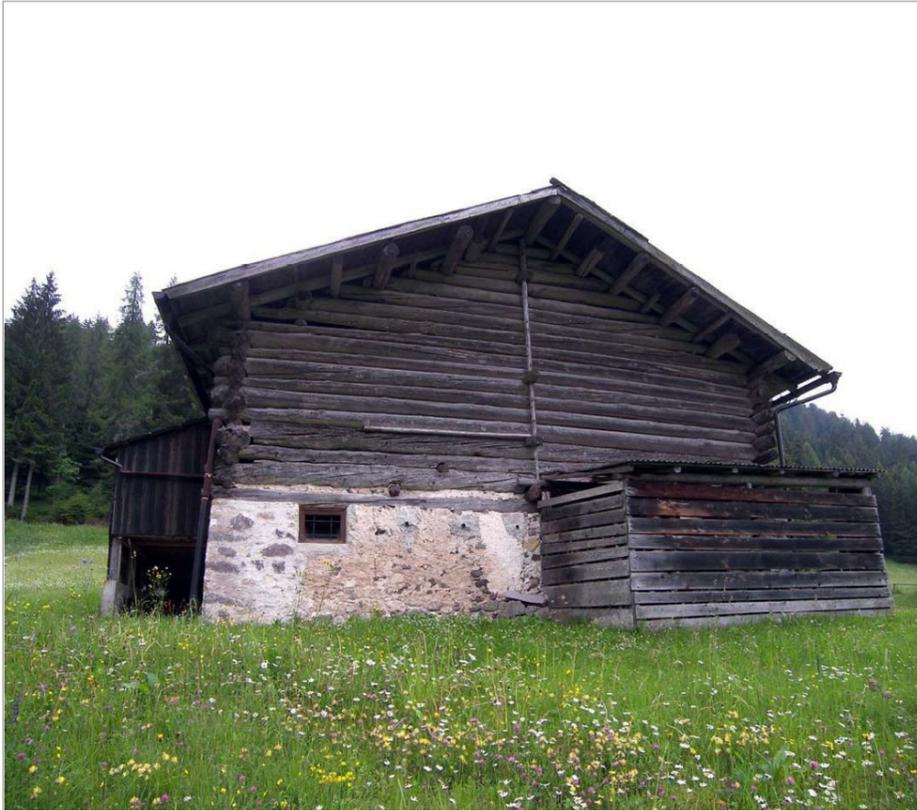
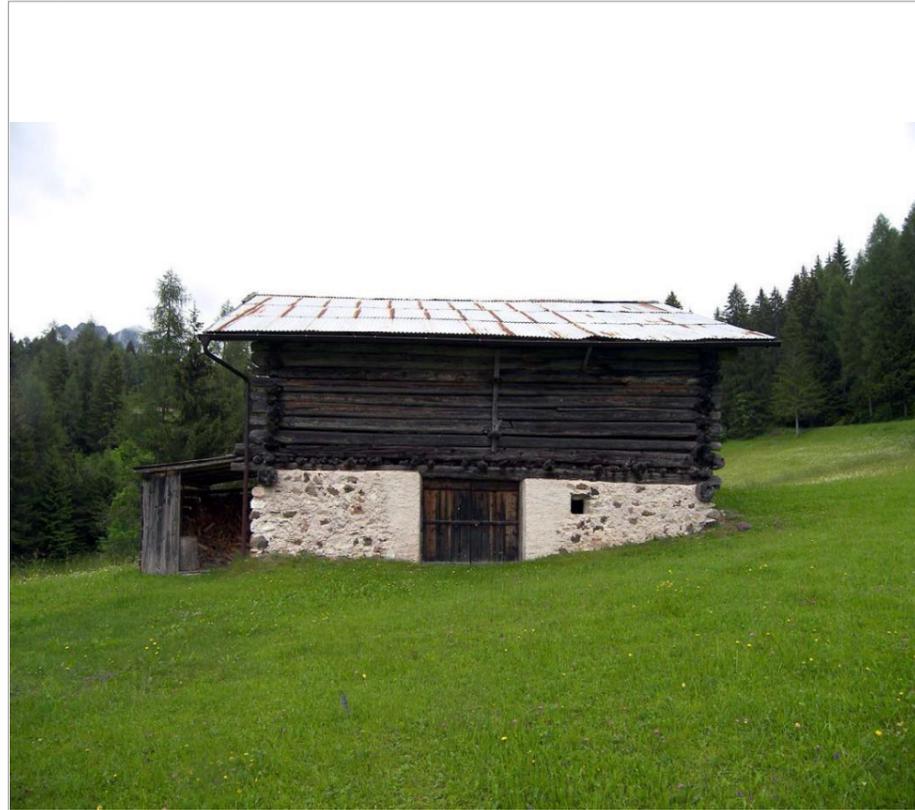
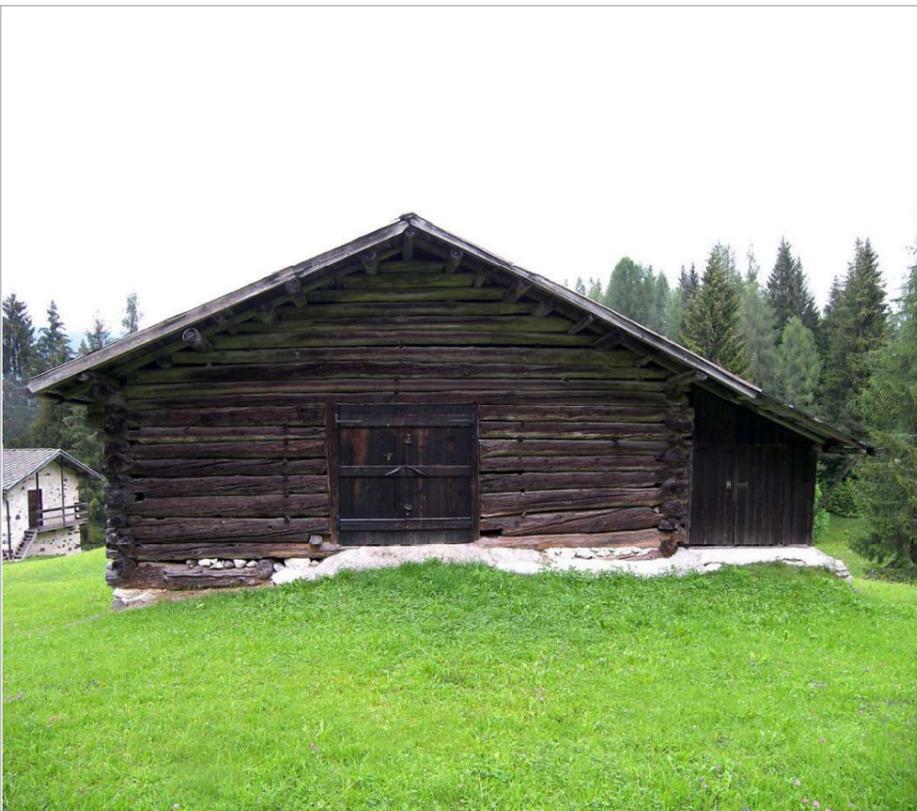
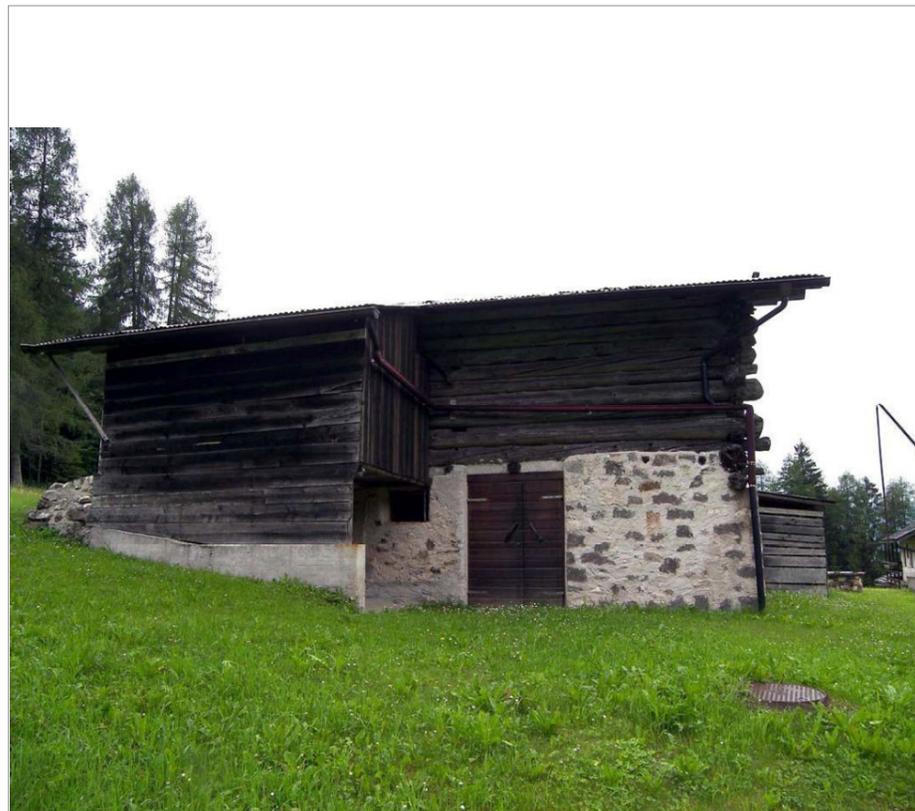
prospetto 1 prospetto 2

Edificio	iscrizioni	stato elevazioni	B	elementi qualificanti	elementi degradanti	uso attuale
	sull'architrave della porta del fienile: "G W B 1922 + P [...] D R"	stato copertura	B	iscrizioni "chiavi" del blockbau	coperture in lamiera ondulata o non verniciata Porta stalla ingrandita murature in cemento a vista	agricolo
	materiali copertura	stato generale	B			utilizzo
	lamiera					temporaneo

Edificio	tipo	evoluzione dell'edificio	note
	C.2 ambienti Fienile 1.1.01 Stalla 1.1.08	Edificio unitario al quale sono state aggiunte le superfetazioni in assito sui prospetti 1 e 4 e, di recente, allargate le porte delle stalle.

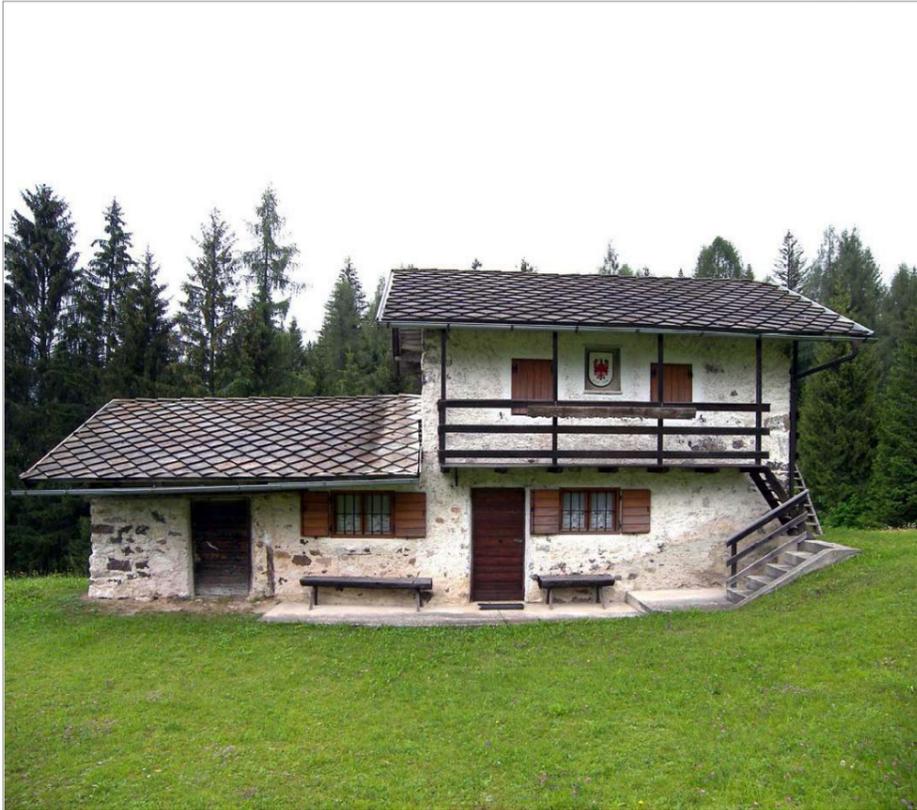
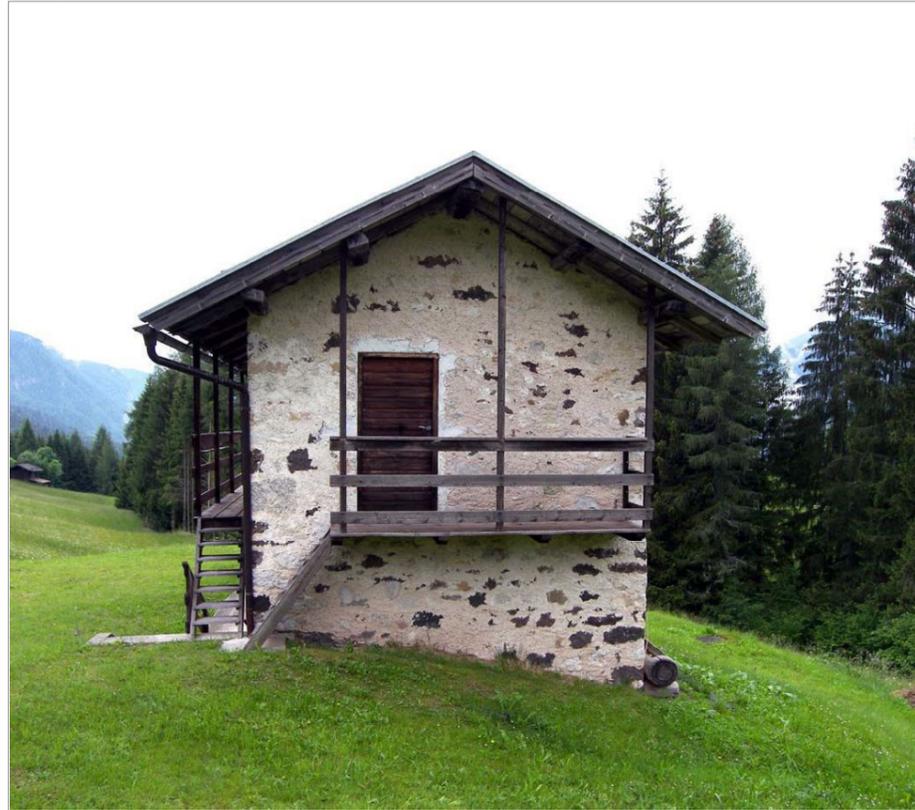
prospetto 1 prospetto 2

Edificio	iscrizioni	stato elevazioni	elementi qualificanti	elementi degradanti	uso attuale
	trave sopra la porta della casera di sinistra: "18 + 89"	B	iscrizioni	intonaci cementizi finestre e porte con dimensioni anomale Mattonelle in cemento	abitativo
		stato copertura			utilizzo
		stato generale			temporaneo
		materiali copertura			
		tegole cemento

Edificio	tipo	evoluzione dell'edificio	note
	altro	Edificio probabilmente sorto in due fasi e condizionato dal rapporto giacitura/insolazione: impianto del corpo di destra secondo il tipo F.4 ruotato però verso monte; aggiunta del corpo di sinistra (nel 1889) secondo il tipo F.3, anch'esso ruotato, raggiungendo così una tipologia non contemplata dal processo tipologico.	
	ambienti		
	Fuoco 2.1.01 Letto 2.3.02

Per la specificazione degli interventi ammessi dalla categoria d'intervento, valgono, oltre a quelle relative agli ambienti individuati e rispettivamente per le parti riferibili all'uno e all'altro, le indicazioni del Manuale Tipologico per i tipi F.4 e F.3. L'intervento dovrà riproporre gli ambienti documentati.

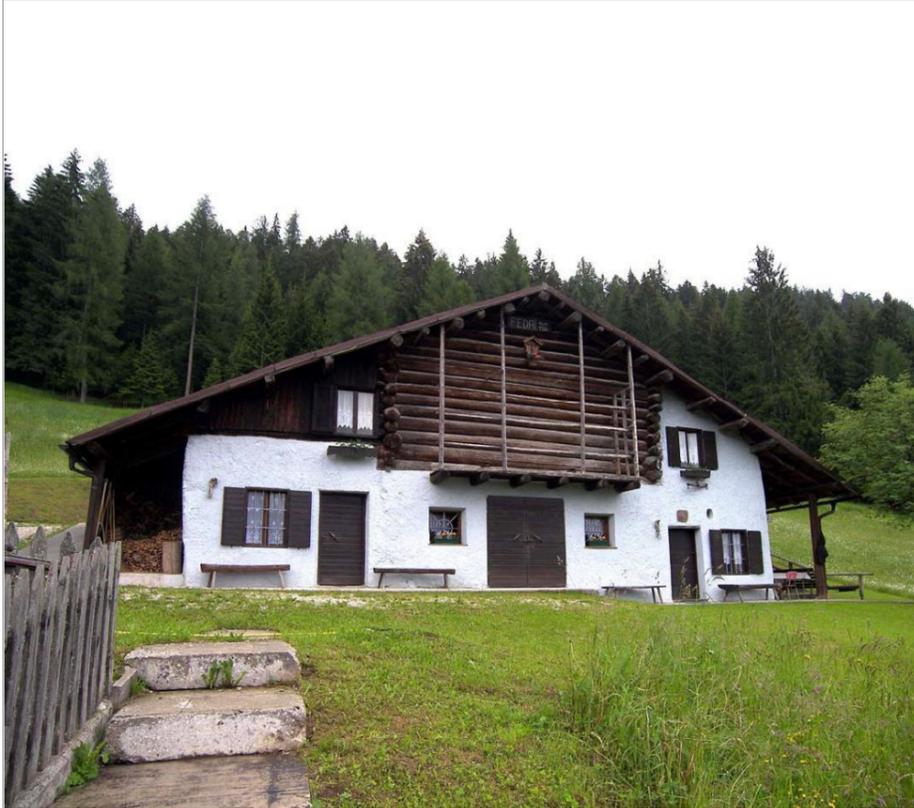
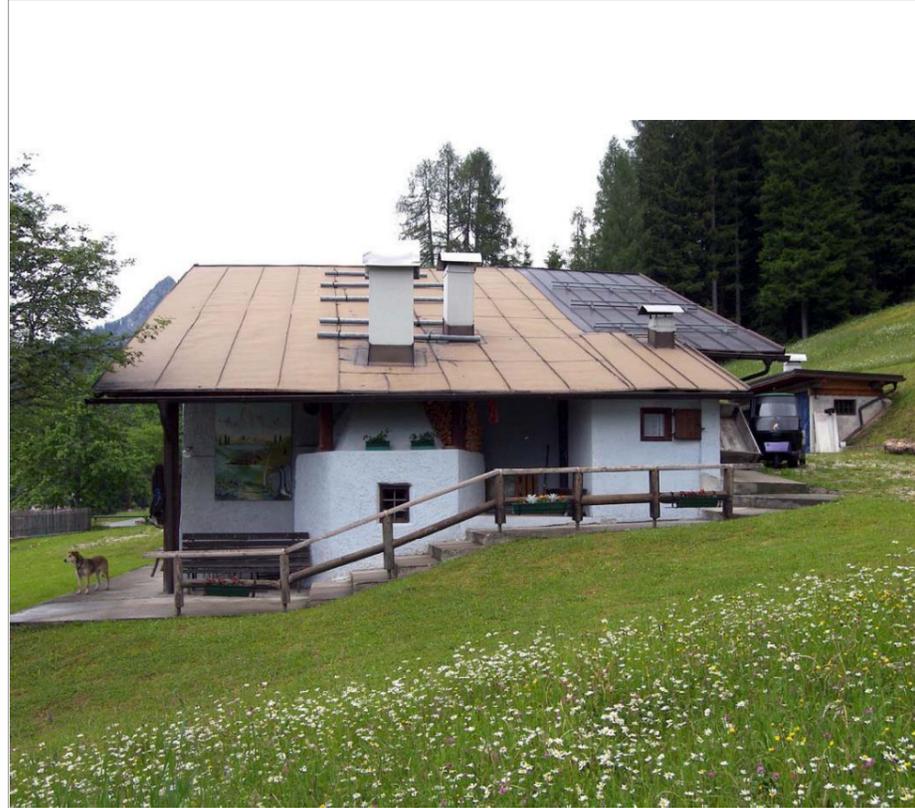
prospetto 1 prospetto 2

Edificio	iscrizioni	stato elevazioni	elementi qualificanti	elementi degradanti	uso attuale
	<p>“OM 1806” graffito su pietra sulla facciata valle “Fedai A.L.M. 1136” su asse collocata nel timpano della facciata a valle</p>	<p>stato copertura B stato generale B</p>	<p>iscrizioni</p>	<p>coperture in lamiera ondulata o non verniciata murature in cemento a vista finestre e porte con dimensioni anomale intonaci di colore non coerente torrette e comignoli anomali Deposito</p>	<p>agricolo abitativo</p>

Edificio	tipo	evoluzione dell'edificio	note
	<p>altro</p> <p>ambienti</p> <p>Fienile 1.1.01 Fuoco 3.2.01 Letto 3.1.02 Stalla 1.1.07</p>	<p>Edificio probabilmente sorto in più fasi: impianto secondo il tipo A.2 (ante 1806); successiva addizione della porzione abitativa sul prospetto 2 (1860); addizione di una seconda porzione abitativa sul prospetto 4, raggiungendo così la conformazione del tipo C.5.d; addizione della ritonda 3.2 e del piccolo locale sul prospetto 2; ampliamento con tettoia sul prospetto 3; trasformazione residenziale della stalla.</p>

altre prescrizioni specifiche
Per la specificazione degli interventi ammessi dalla categoria d'intervento, valgono, oltre a quelle relative agli ambienti individuati, le indicazioni del Manuale Tipologico per il tipo C.5.d. Nel caso di trasformazione d'uso del fienile sia eliminato il prolungamento della copertura sul prospetto 3.

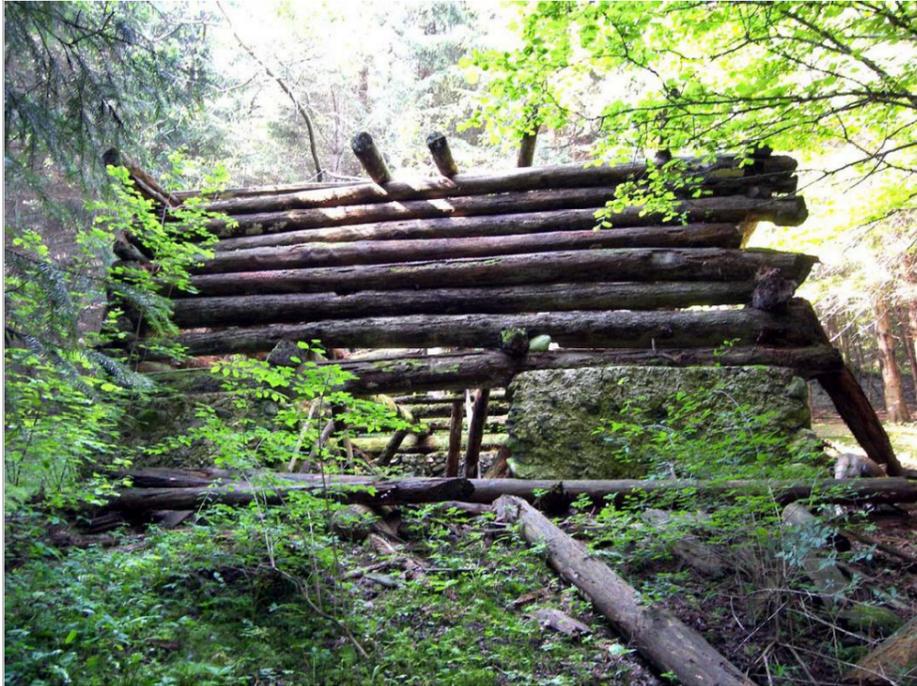
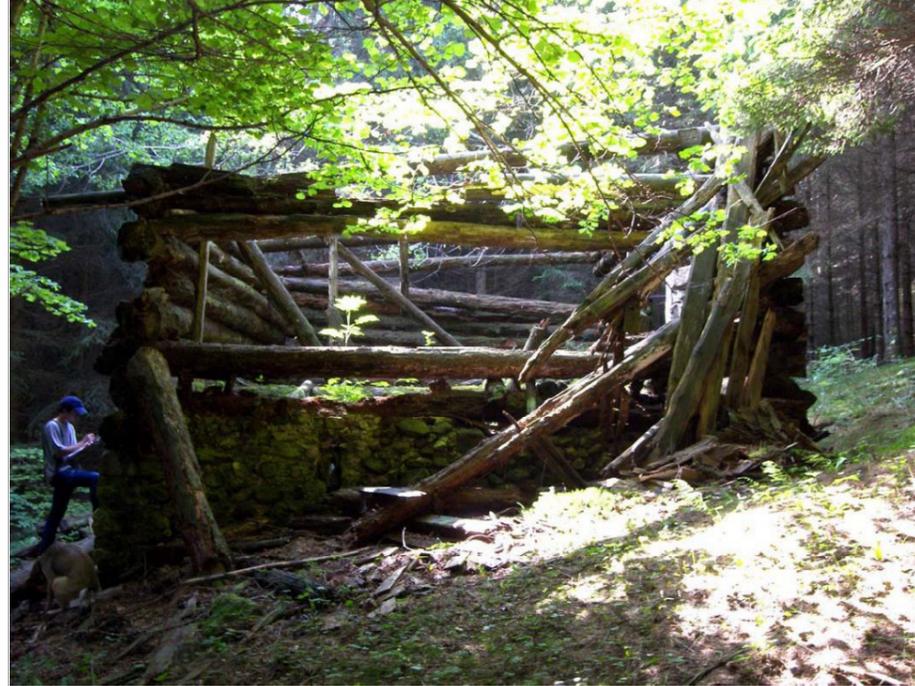
prospetto 1 prospetto 2

Edificio	iscrizioni	stato elevazioni	C	elementi qualificanti	elementi degradanti	uso attuale
		stato copertura	P			agricolo
		stato generale	P			utilizzo
		materiali copertura				abbandonato

Edificio	tipo	evoluzione dell'edificio	note
	A.2 ambienti Fienile 1.1.01 Stalla 1.1.07	Edificio unitario.

**L'intervento di recupero dovrà conservare il tipo edilizio documentato.
L'intervento di recupero dovrà riproporre gli ambienti documentati.**

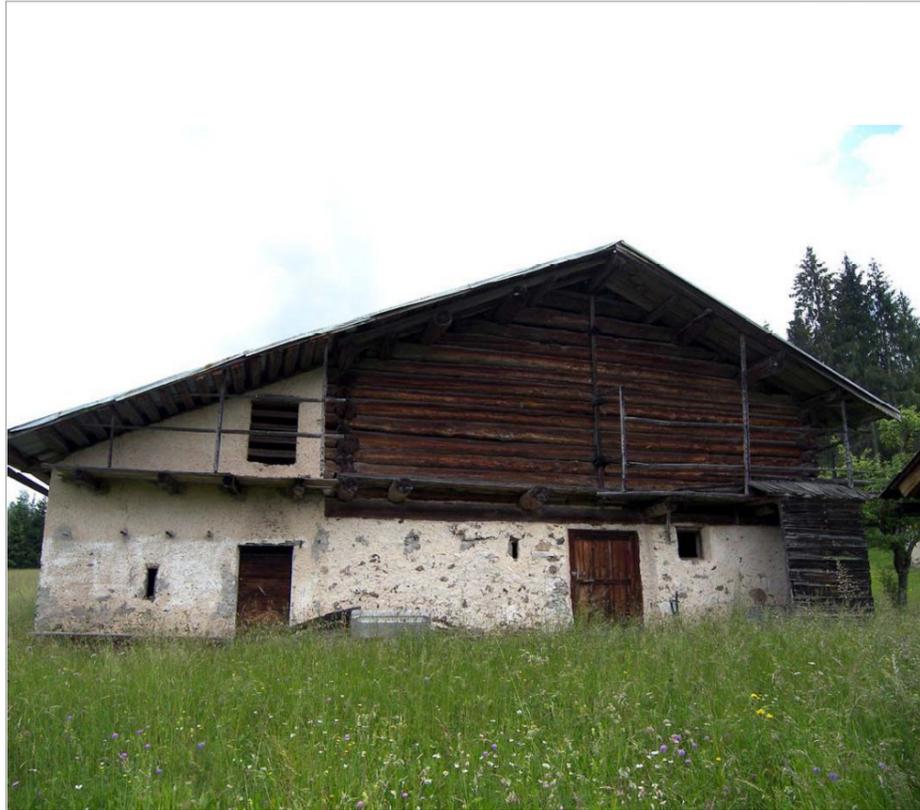
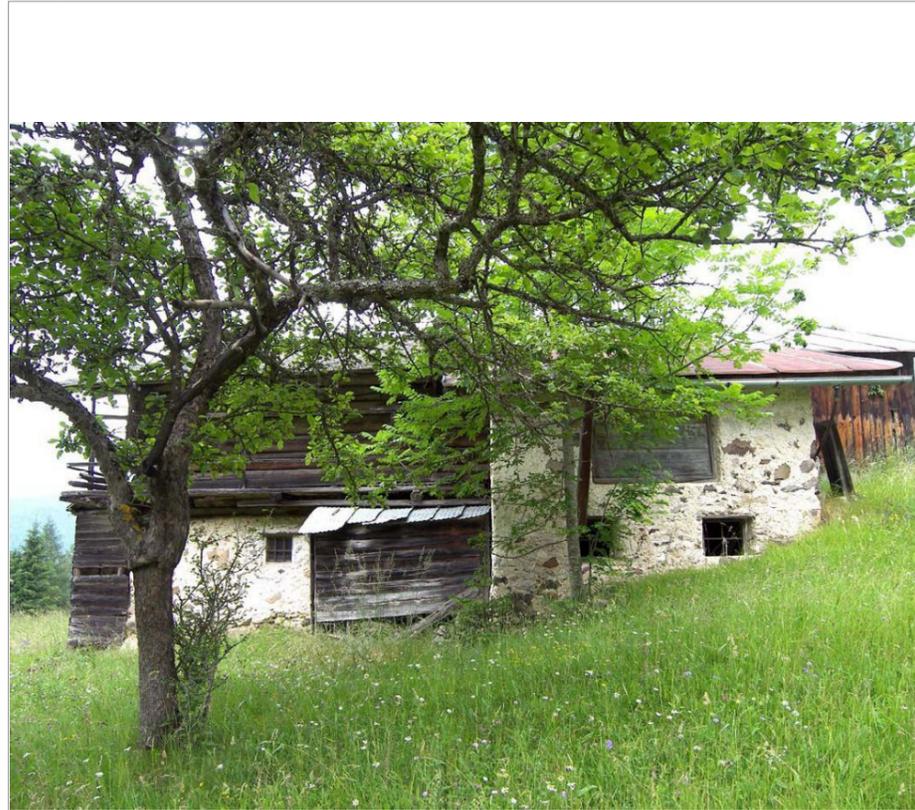
prospetto 1 prospetto 2

Edificio	iscrizioni	stato elevazioni	B	elementi qualificanti	elementi degradanti	uso attuale
	"W.G.B.R.L.J.8. + J 2. GO A ^D . 9.M ^A ." architrave porta fienile materiali copertura lamiera tegole cemento	stato copertura	B		coperture in lamiera ondulata o non verniciata intonaci cementizi	agricolo abitativo
		stato generale	B			utilizzo temporaneo
		leggibilità del processo edilizio	Media			
		coerenza col processo tipologico	Media			
		significatività storica	Medi

Edificio	tipo	evoluzione dell'edificio	note
	C.5.d ambienti Fienile 1.1.01 Fuoco 3.2.01 Letto 3.1.02 Stalla 1.1.07	Edificio sorto in diverse fasi: impianto del copro centrale secondo il tipo A.2 (1812); addizione del volume abitativo sul prospetto 4 (raggiungendo il tipo A.4); ulteriore addizione di un corpo in muratura con annesso e letto sul prospetto 2 raggiungendo il tipo C.5.d; superfetazioni in assito sui prospetti 1, 2 e 3.

altre prescrizioni specifiche
**L'intervento preveda la rimozione della superfetazione sul prospetto 1 e l'adeguamento alle prescrizioni contenute nelle schede del Manuale Tipologico della superfetazione sul prospetto 2.
Il volume aggiunto sul prospetto 3 deve rimanere a destinazione agricola e non può essere trasformato ad uso abitativo.
Inserimento della Ritonda subordinato alle precedenti prescrizioni.**

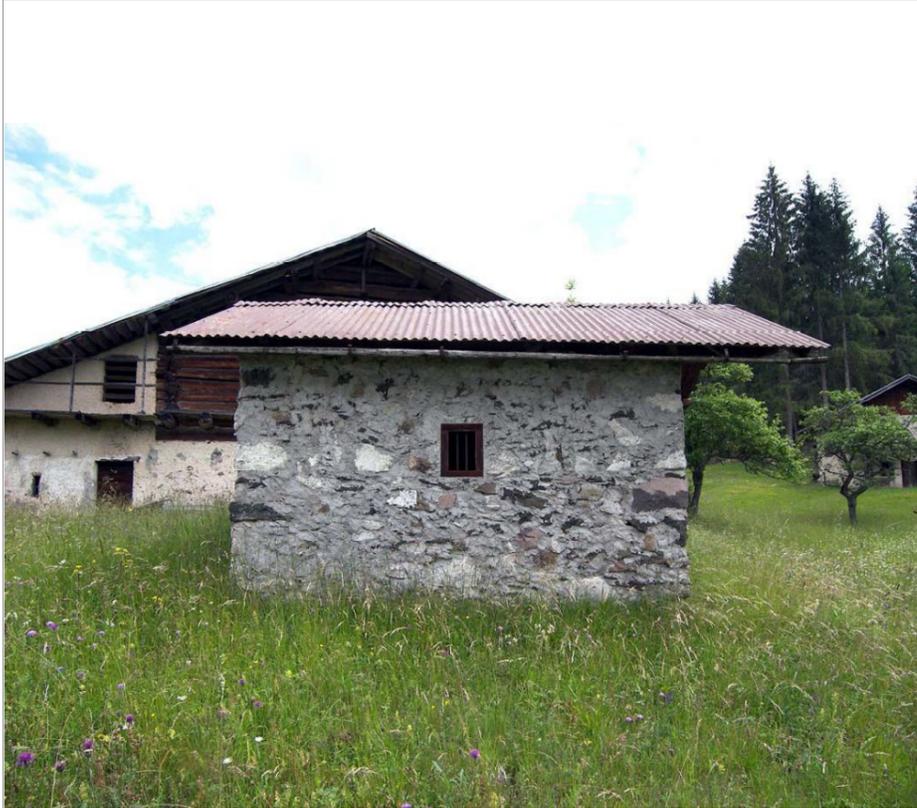
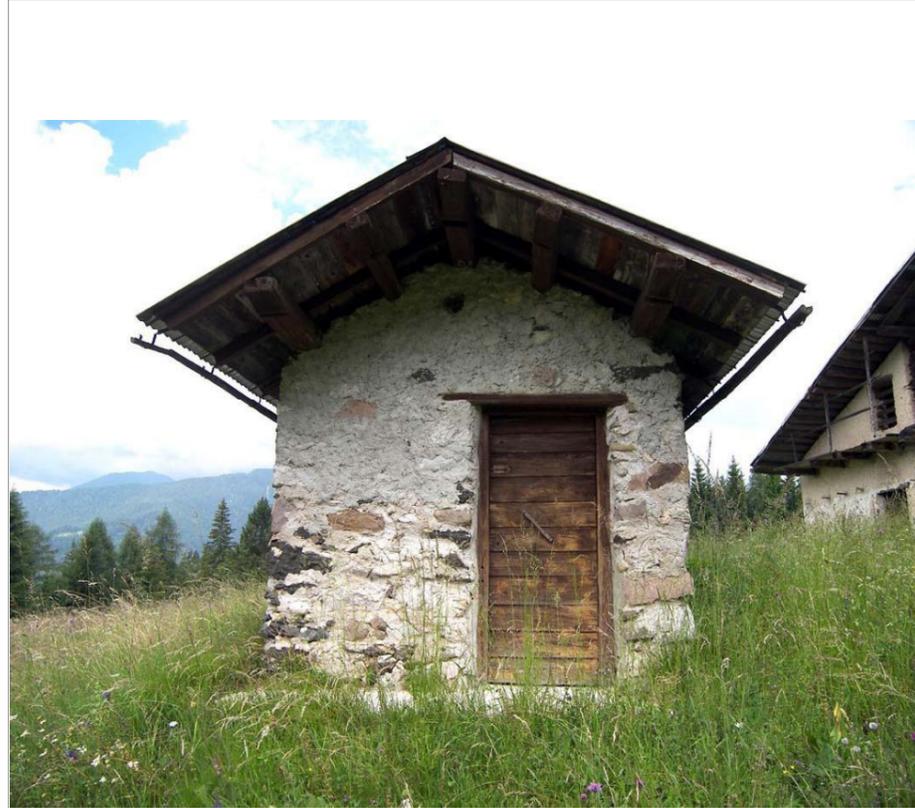
prospetto 1 prospetto 2

Edificio	iscrizioni	stato elevazioni	B	elementi qualificanti	elementi degradanti	uso attuale
		stato copertura	B		coperture in lamiera ondulata o non verniciata	abitativo
		stato generale	B			utilizzo
		materiali copertura				temporaneo
		lamiera				
		leggibilità del processo edilizio	Alta			
		coerenza col processo tipologico	Media			
		significatività storica	Alta

Edificio	tipo	evoluzione dell'edificio	note
	L.4	Piccolo annesso unitario in muratura, riferibile ai tipi L.4 anche se girato di 90 gradi a causa della modesta pendenza del terreno.	
	ambienti		
	altro

Per la specificazione degli interventi ammessi dalla categoria d'intervento, valgono, oltre a quelle relative agli ambienti individuati, le indicazioni del Manuale Tipologico per l'ambiente Fuoco 1.3.05.
