area omogenea **MEZ 06** edificio n. **001** c. c. **MEZZANO** particella **.684/46** riferimenti fotografie **DAL MEZ0600101 AL MEZ0600105**

Indicazioni di intervento

categoria d'intervento
Risanamento Conservativo

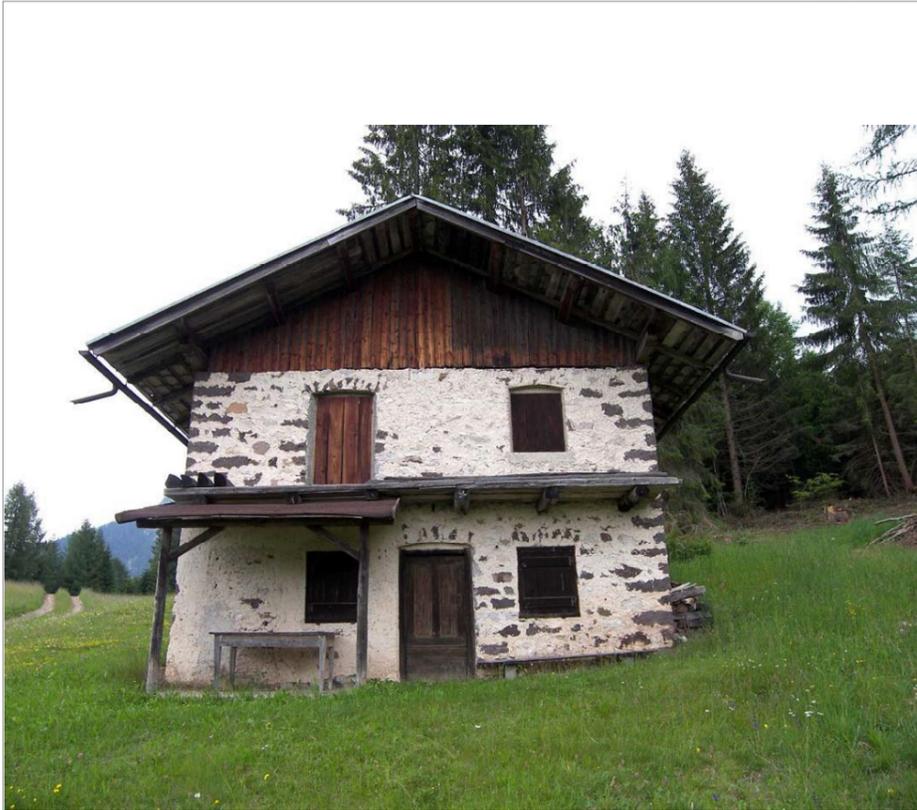
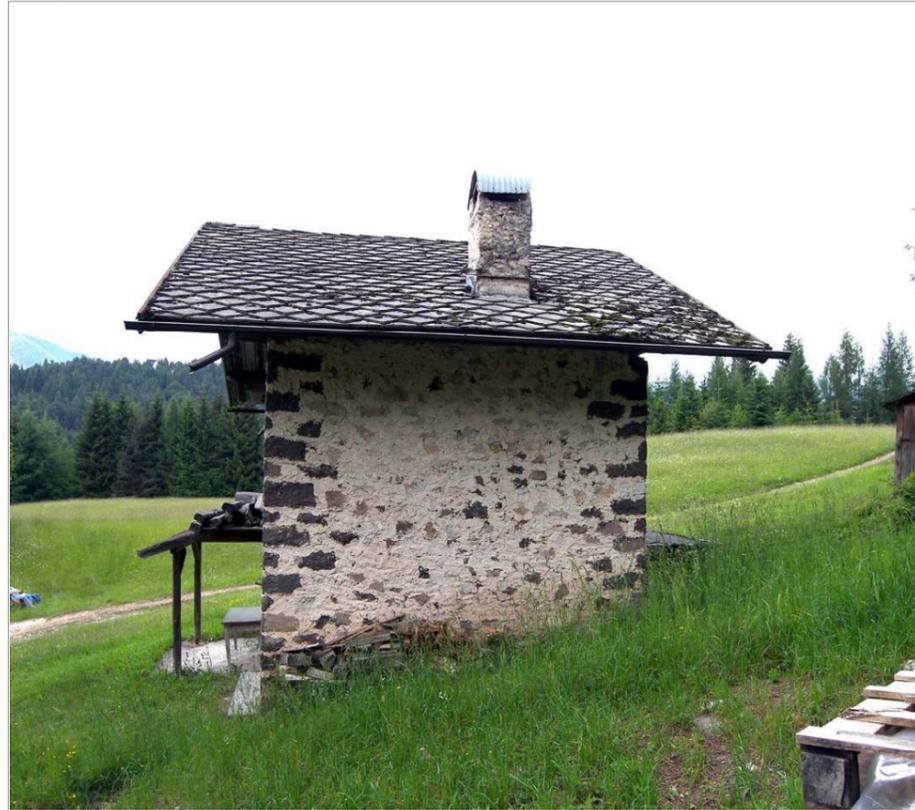
prospetto 1 prospetto 2

Edificio	iscrizioni	stato elevazioni	B	elementi qualificanti	elementi degradanti	uso attuale
	incisione sul colmo a valle: "CG 19 ..." tracciato sull'intonaco fresco sul prospetto 1, a fianco della porta tamponata sulla sinistra: "... L1882 /BA" facciata valle	stato copertura	B	iscrizioni	intonaci cementizi murature in cemento a vista Corpo sul retro seminterrato	abitativo
	materiali copertura	stato generale	B			utilizzo
	tegole cemento					temporaneo

Edificio	tipo	evoluzione dell'edificio	note
	E.4.1.2	Edificio sorto in più fasi: impianto secondo un tipo non più rilevabile nel 1882 (vedi la datazione e la porta tamponata sulla sinistra); completa ristrutturazione e ampliamento dell'edificio secondo il tipo E.4.1.2; addizione delle tettoia a valle.	
	ambienti		
	Letto 2.1.01 Fuoco 2.1.01

Inserimento della Ritonda subordinato alla rimozione della superfetazione sul prospetto 1.

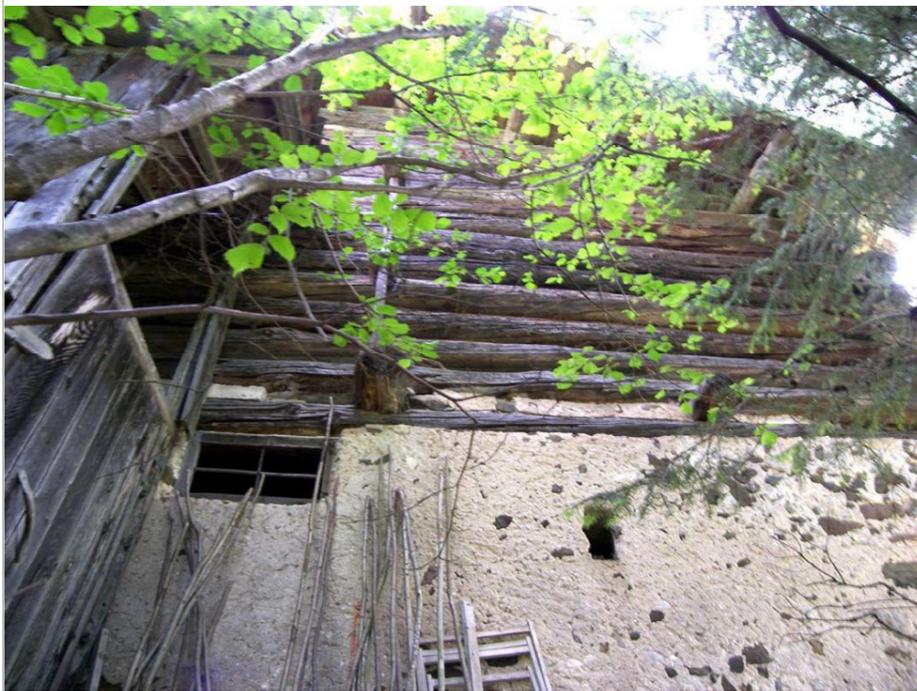
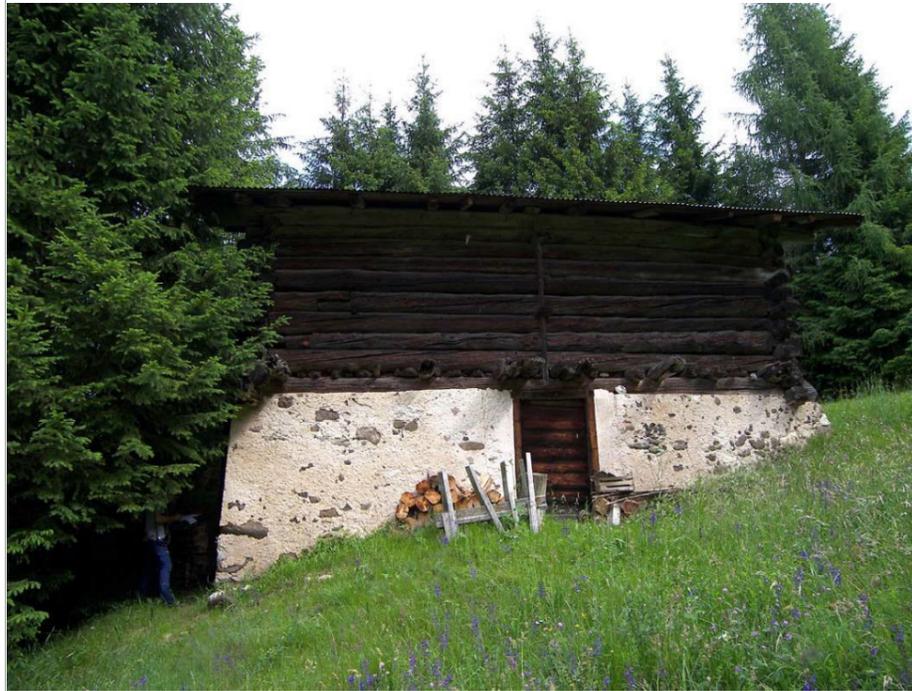
prospetto 1 prospetto 2

Edificio	tipo	evoluzione dell'edificio	note
	A.2	Edificio unitario risalente al 1781 al quale è stato addossata una superfetazione in assito sui prospetti 1 e 4.	
	ambienti		
	Fienile 1.1.01 Stalla 1.1.08

L'intervento preveda la rimozione della superfetazione sul prospetto 1/4.

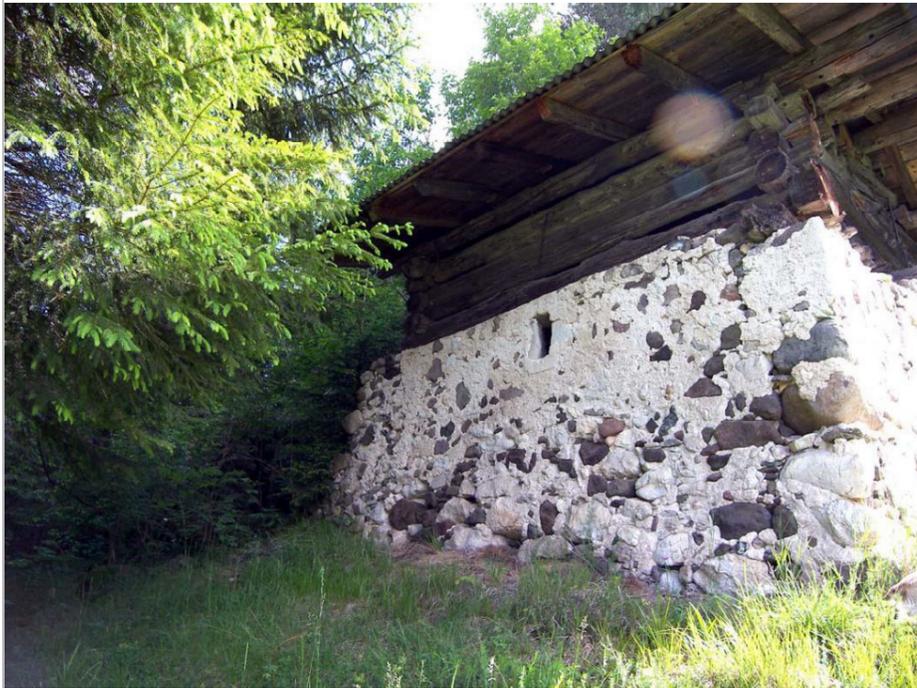
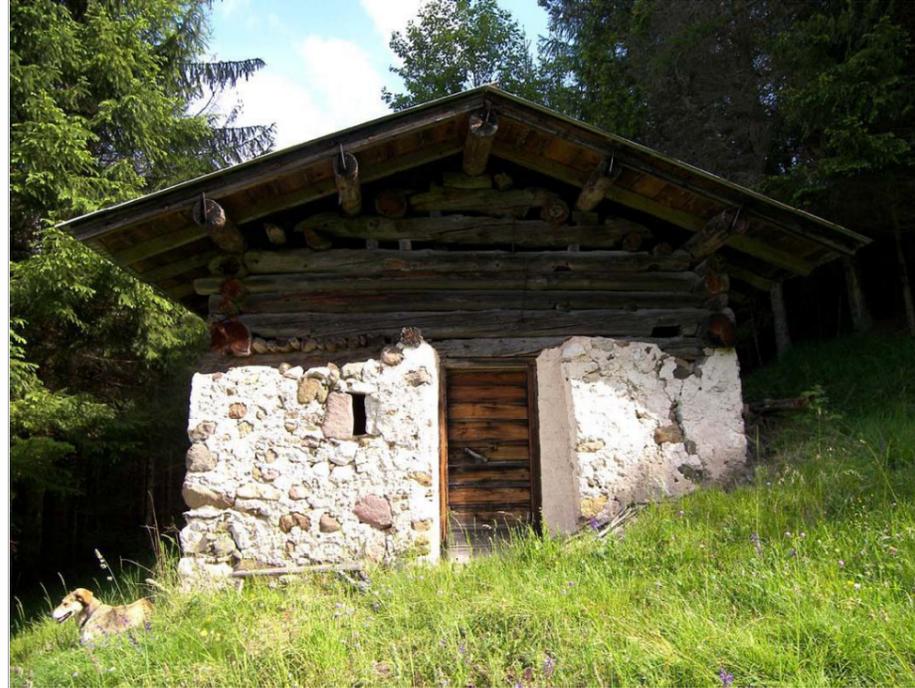
prospetto 1 prospetto 2

Edificio	tipo	evoluzione dell'edificio	note
	<p>H.3</p> <p>ambienti</p> <p>Fuoco 1.3.06</p> <p>Fuoco 1.3.05</p>	<p>Edificio unitario edificato nel 1740 sul tipo F.3 e Fuoco 1.3.5 al quale era stato addossato un secondo Fuoco 1.3.6, in prolungamento del prospetto 4, raggiungendo così un tipo H.3. Questa seconda porzione è attualmente crollata e abbandonata.</p>

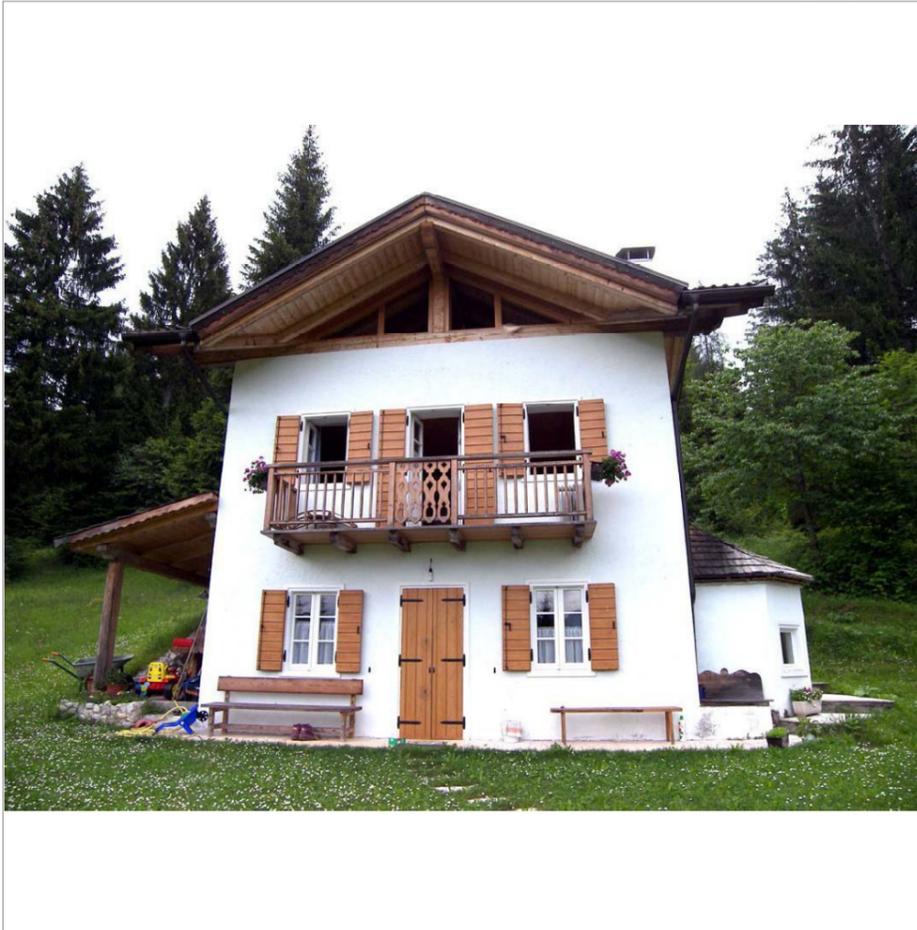
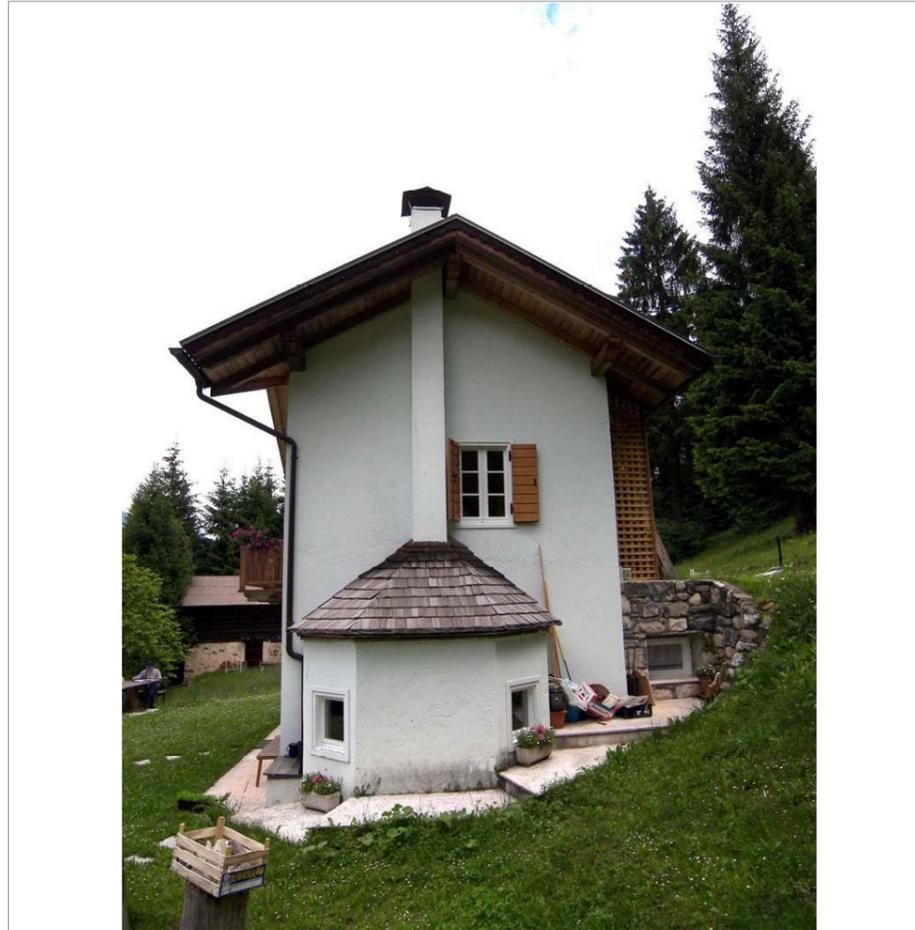
prospetto 1 prospetto 2

Edificio	iscrizioni	stato elevazioni	elementi qualificanti	elementi degradanti	uso attuale
	Incisione su colmo riutilizzato come mensola per la tettoia sul prospetto 4: "L'1949"	B	iscrizioni	altro antenne e impianti similiari Serramenti Fontana	abitativo
	stato copertura				utilizzo
	stato generale	B			temporaneo
	materiali copertura				
	scandole

Edificio	tipo	evoluzione dell'edificio	note
	F.4	Edificio sorto in più fasi: probabile impianto secondo il tipo F.4 (forse nel 1949); aggiunzione della ritonda 3.1 sul prospetto 2; riuso del sottotetto con formazione del controtimpano inappropriato sul prospetto 1; aggiunzione della tettoia sul prospetto 4.	
	ambienti		
	Fuoco 2.1.01 Letto 2.3.01

L'intervento preveda la rimozione della superfetazione sul prospetto 3 e l'adeguamento alle prescrizioni contenute nelle schede del Manuale Tipologico della superfetazione sul prospetto 4.

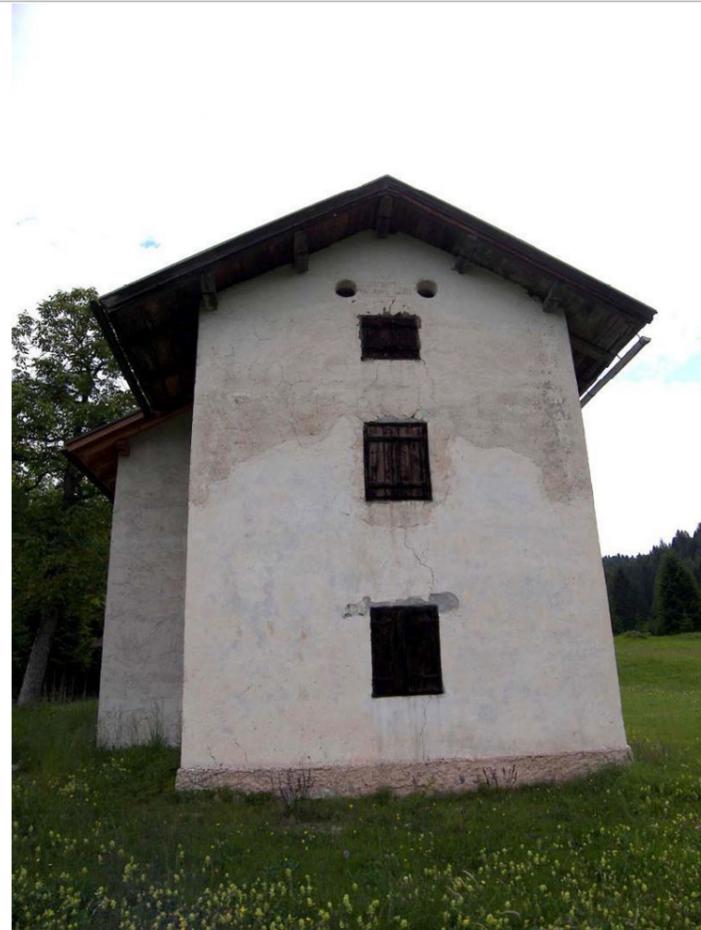
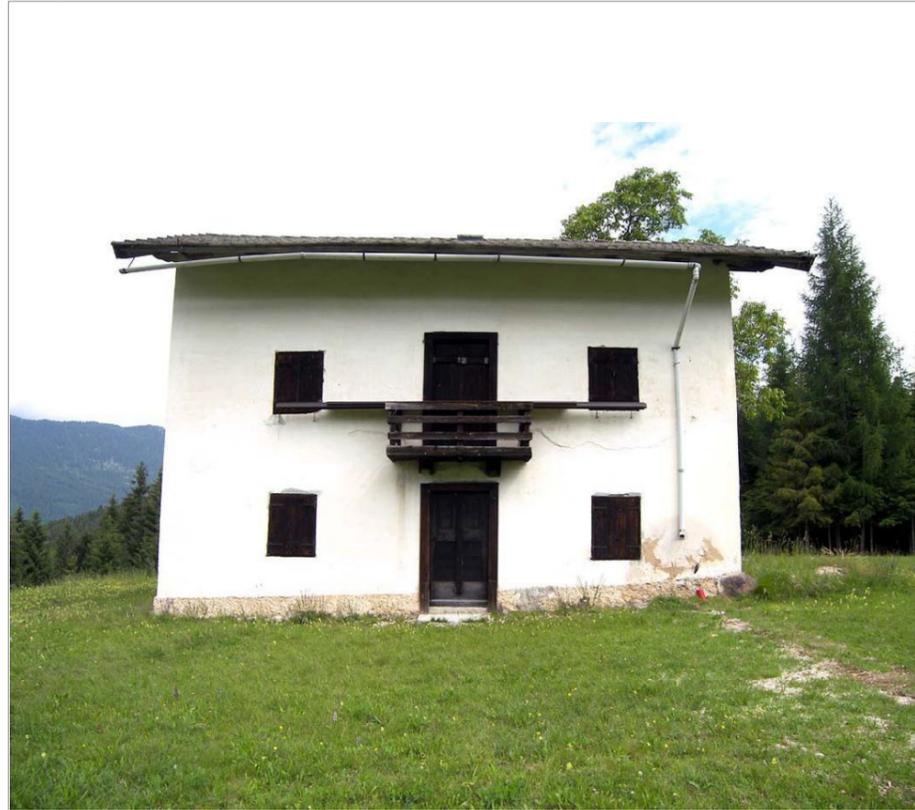
prospetto 1 prospetto 2

Edificio	iscrizioni	stato elevazioni	B	elementi qualificanti	elementi degradanti	uso attuale
	Incisione sull'intonaco della facciata a valle: "W / DSD E. 1887 / R. 1918 DSI" Dipinto sulla facciata est: "VILLA FEDAI"	stato copertura	M	iscrizioni	materiali incoerenti tecniche incoerenti	abitativo
	materiali copertura	stato generale	B			utilizzo
	tegole cemento					temporaneo

Edificio	tipo	evoluzione dell'edificio	note
	altro ambienti Fuoco 2.1.01 altro	Edificio su tre livelli, condizionato dalla giacitura pianeggiante che ha causato l'impianto secondo un tipo simile all'F.4 ma ruotato di 90 gradi. Le riprese degli intonaci (vedi prospetti 1 e 3) suggeriscono un impianto iniziale secondo il tipo F.3 (databile al 1887?), poi soprelevato (nel 1918, a causa di danni di guerra?) e, ancora successivamente, ampliato sul prospetto 4 col giroscale e la ritonda 3.1. Come dice l'iscrizione sbiadita, l'intentp era realizzare un "villa" quindi difficilmente riconducibile al processo tipologico della baite.

**Per la specificazione degli interventi ammessi dalla categoria d'intervento, valgono, oltre a quelle relative agli ambienti individuati, le indicazioni del Manuale Tipologico per il tipo F.3 e per l'ambiente Letto 2.3.01.
L'intervento dovrà riproporre gli ambienti documentati.
Ripristino del camino della ritonda esistente secondo la scheda COMIGNOLI.**

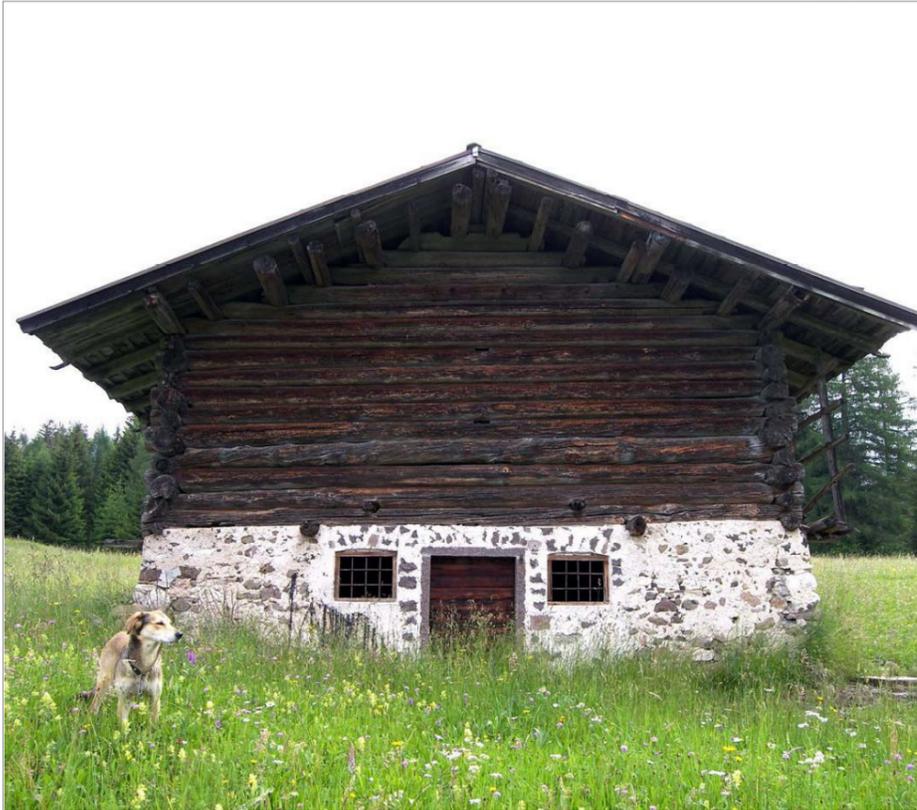
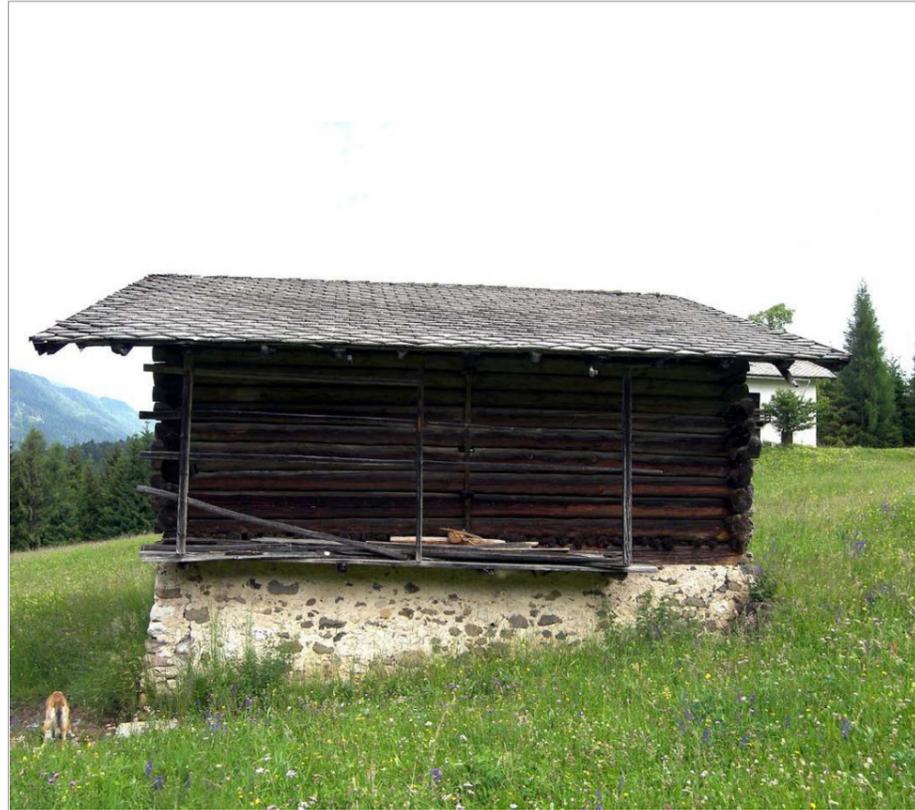
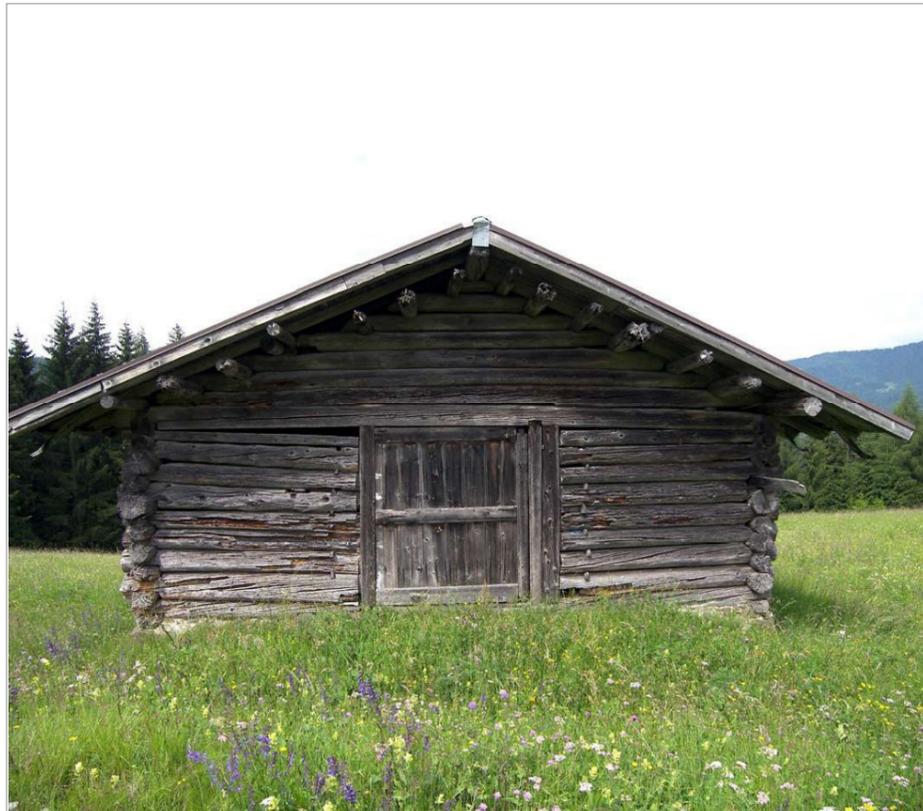
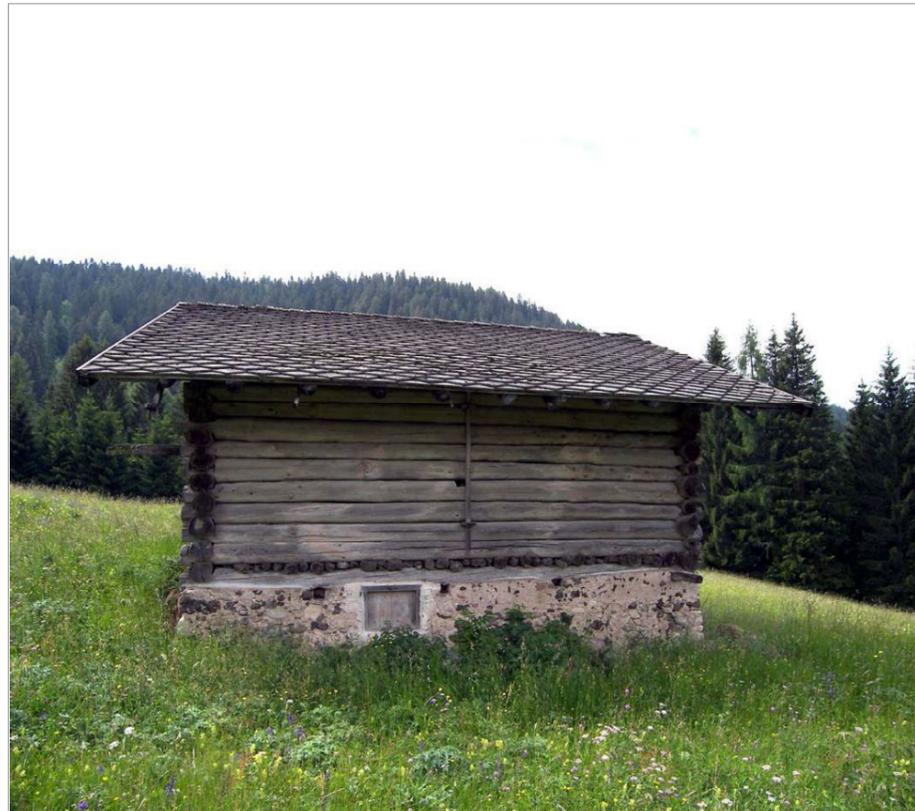
prospetto 1 prospetto 2

Edificio	iscrizioni	stato elevazioni	B	elementi qualificanti	elementi degradanti	uso attuale
	Incisione sul vecchio architrave conservato sopra il successivo: "L D L 17 + 72 DL" Incisione sull'architrave più recente della porta del fienile: "W [...] LL + 1875" Sopra cisterna: "W/BD1951" Graffito su placca di intonaco sul prospetto 1: "1952"	stato copertura	B	iscrizioni	intonaci cementizi	agricolo
		stato generale	B			utilizzo
		materiali copertura				temporaneo
		tegole cemento

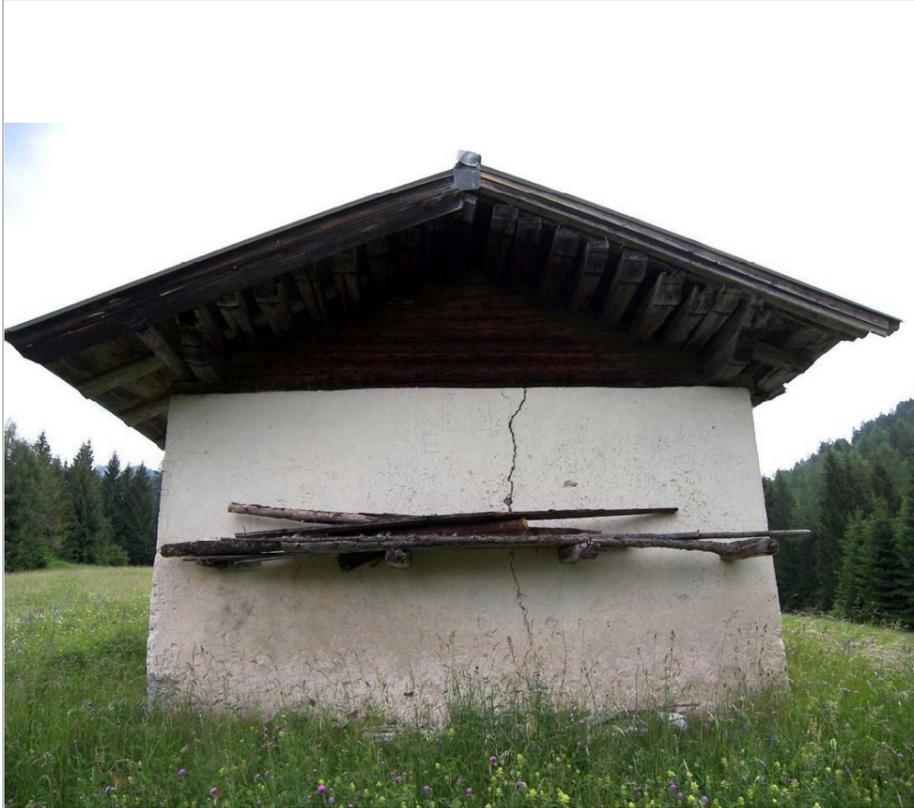
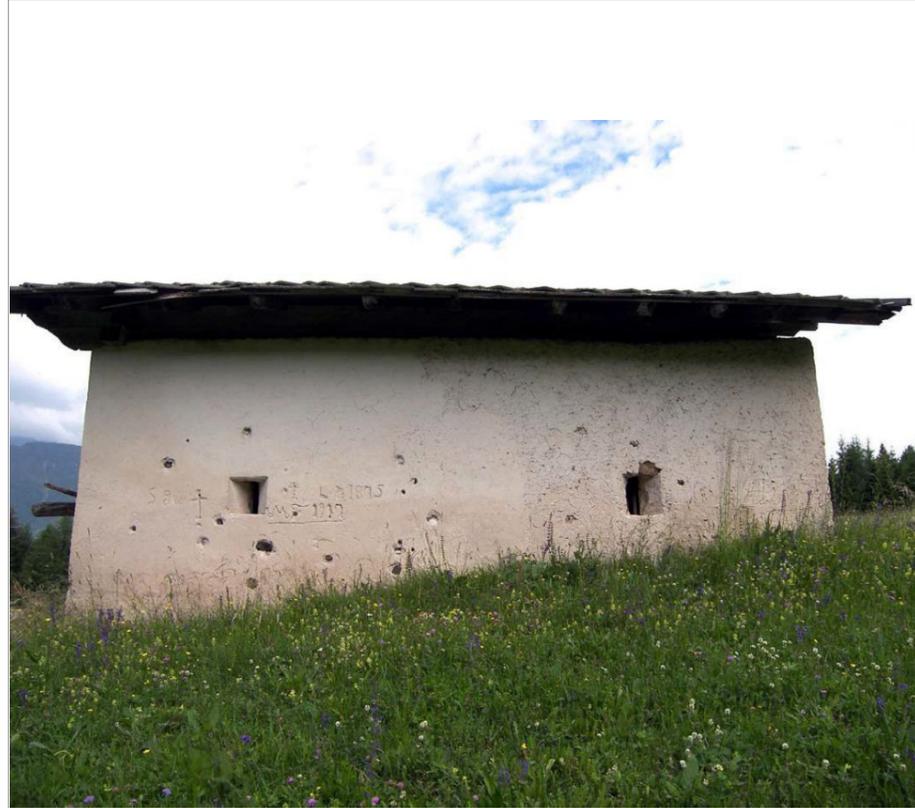
prospetto 1 prospetto 2

Edificio	iscrizioni	stato elevazioni	M	elementi qualificanti	elementi degradanti	uso attuale
	Graffiti sulla facciata a valle: W/W DSDE/L1853"; WSDS/1857"; "W D" (incompiuta entro specchio epigrafico) Graffiti sul prospetto 2: "SGW+"; "BG"; "+L1815"; "MT 1917"	stato copertura	B	iscrizioni graffiti Finestre strombate a feritoia Tetto a "Cason"		abitativo
	stato generale	B			utilizzo	
	materiali copertura				temporaneo	
	tegole cemento

Potrà essere inserito un comignolo di cui alla scheda COMIGNOLI.

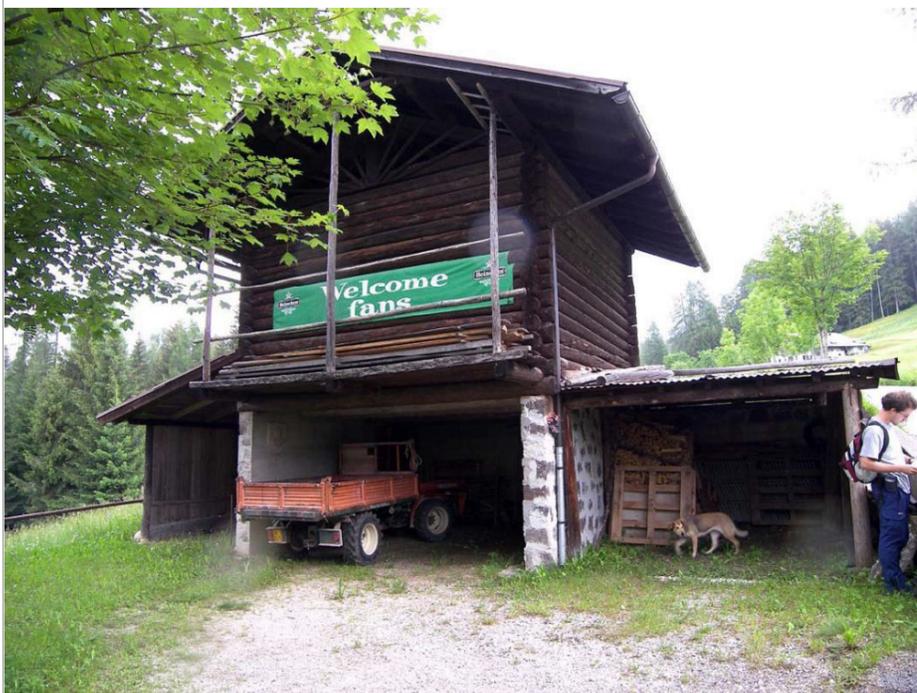
prospetto 1 prospetto 2

Edificio	iscrizioni	stato elevazioni	B	elementi qualificanti	elementi degradanti	uso attuale
	Incisione sopra catena capriata: "BR 1984"	stato copertura	B	iscrizioni	coperture in lamiera ondulata o non verniciata Tettoie murature in cemento a vista	agricolo
		stato generale	B			utilizzo
		materiali copertura				temporaneo
		lamiera tegole cemento

**L'intervento dovrà conservare il tipo edilizio A.2.
Gli ambienti non rilevabili dovranno essere individuati nella colonna B della tabella nella scheda del Manuale Tipologico relativa al tipo.
L'intervento preveda la rimozione della superfetazione sul prospetto 2 e l'adeguamento alle prescrizioni contenute nelle schede del Manuale Tipologico della superfetazione sul prospetto 4.**

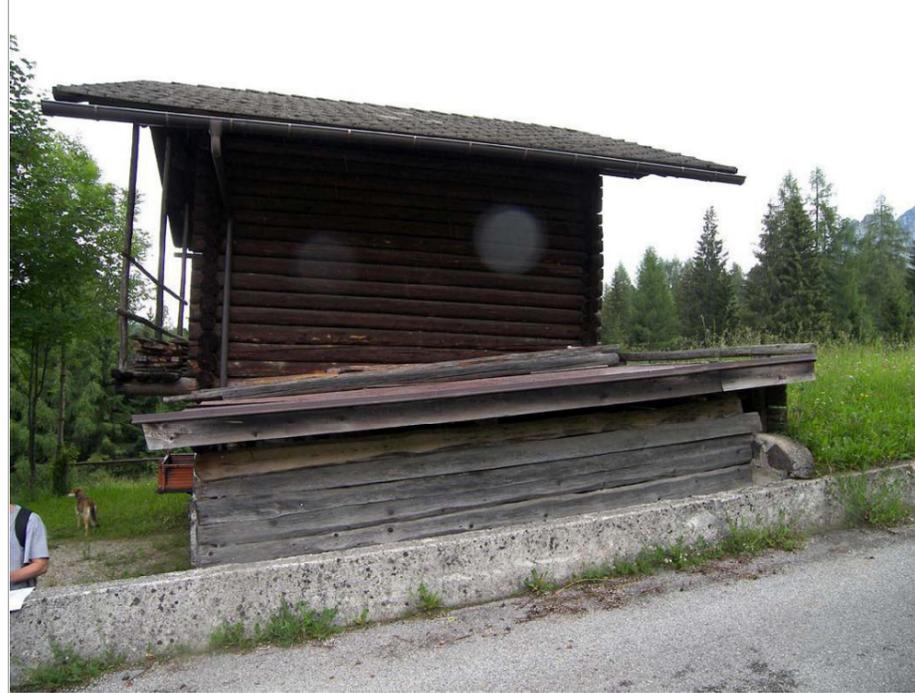
Edificio	tipo	evoluzione dell'edificio	note
	A.2	Edificio unitario costruito nel 1954, in parte riferibile al tipo A.2, salvo l'assenza della parete a valle sul prospetto 1. Sui prospetti 2 e 4 superfetazioni in assito.	
	ambienti		
	Fienile 1.1.01 altro

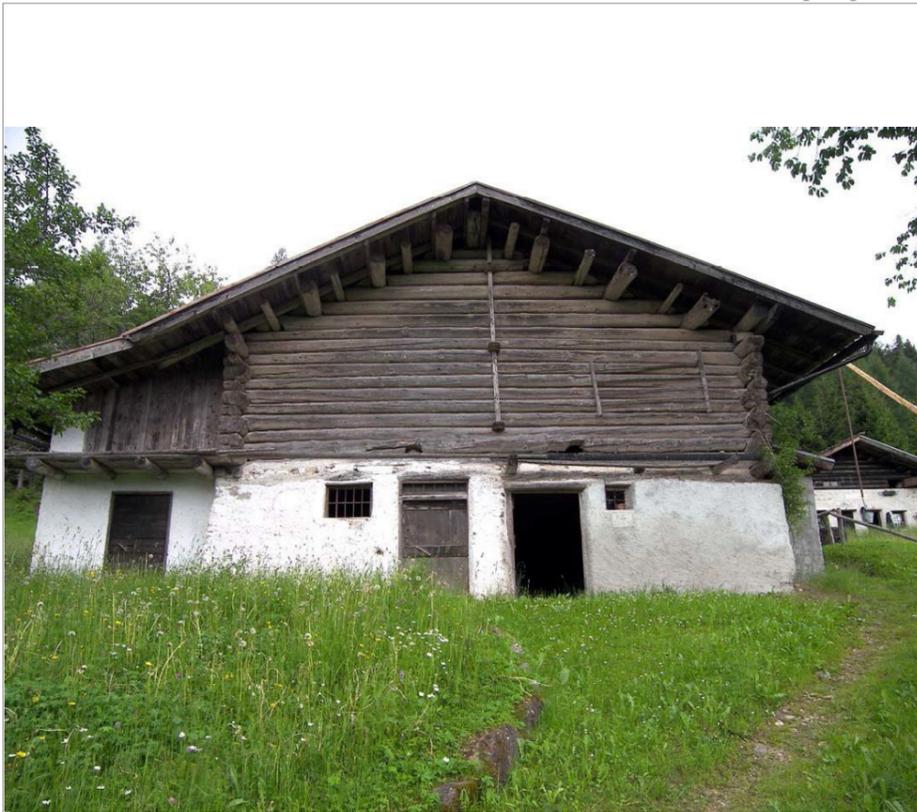
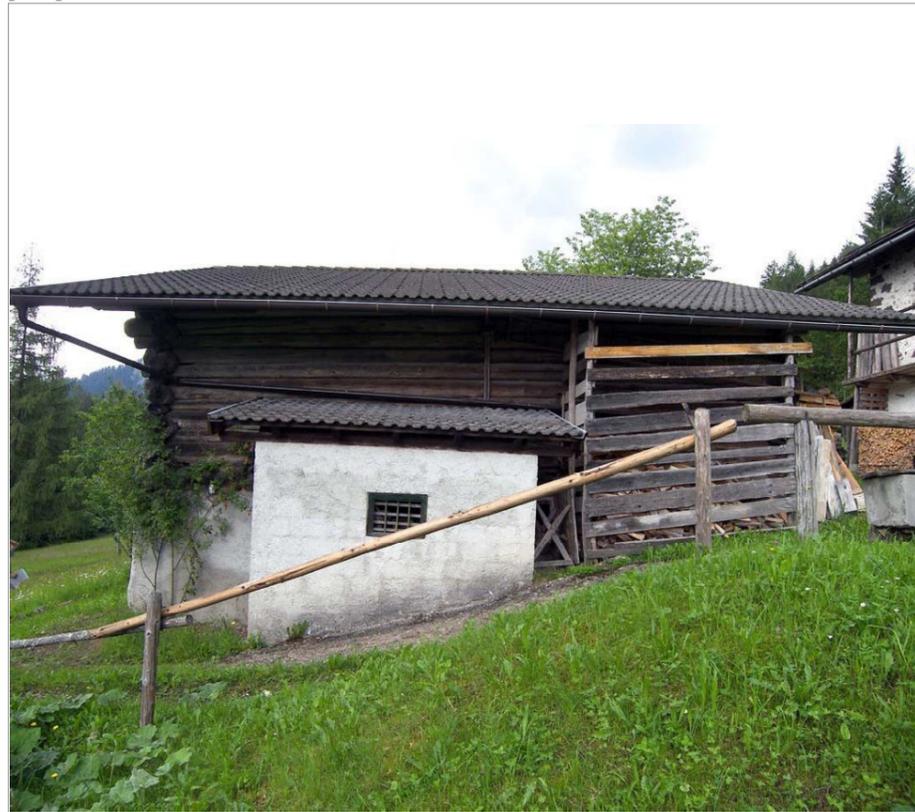
prospetto 1 prospetto 2

Edificio	iscrizioni	stato elevazioni	elementi qualificanti	elementi degradanti	uso attuale
	<p>“1758” spezzone di vecchia trave posto tra le travi della copertua a monte</p> <p>“WBSFF + L 1814” sopra trave tabià</p> <p>iscrizioni sulla porta: vedi foto</p>	<p>stato copertura</p> <p>stato generale</p>	<p>iscrizioni</p> <p>altro</p>	<p>intonaci cementizi</p>	<p>agricolo</p>

**L'intervento dovrà ricondurre l'edificio al tipo edilizio C.4.
Gli ambienti non rilevabili dovranno essere individuati nella colonna B della tabella nella scheda del Manuale Tipologico relativa al tipo.
L'intervento preveda l'adeguamento alle prescrizioni contenute nelle schede del Manuale Tipologico della superfetazione sul prospetto 4.**
