area omogenea **MEZ 09** edificio n. **001** c. c. **MEZZANO** particella **.1472** riferimenti fotografici **DAL MEZ0900101 AL MEZ0900105**

Edificio	tipo	evoluzione dell'edificio	note
	<p>E.3.2</p> <p>ambienti</p> <p>Fuoco 1.2.03</p>	<p>Edificio unitario, risalente al 1942 e ricostruito nel 2003 con modifiche che ne hanno molto modificato la leggibilità e la coerenza col processo tipologico.</p>	<p>Riferimento a schedatura 1985: San Giovanni F19</p>

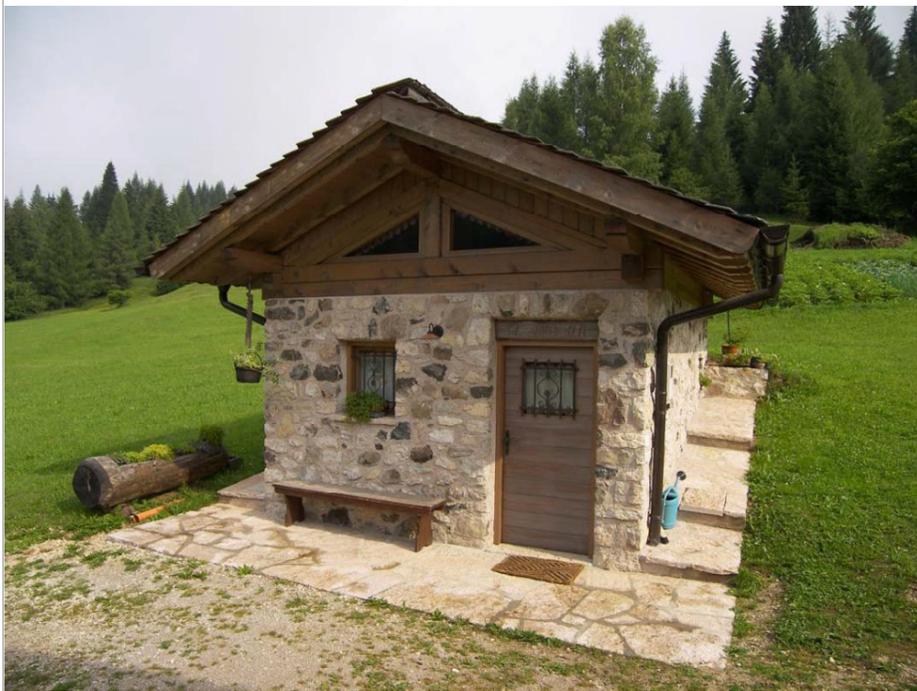
prospetto 1 prospetto 2

Edificio	iscrizioni	stato elevazioni	elementi qualificanti	elementi degradanti	uso attuale
	<p>“T.F. ... 2003 ... O.A.” incisione sull’architrave della porta. Il censimento del 1985 lesse sul colmo: “X 1942”.</p>	<p>stato copertura B</p> <p>stato generale B</p>	iscrizioni	intonaci cementizi	abitativo
		materiali copertura			utilizzo
		scandole			temporaneo

categoria d'intervento
Risanamento Conservativo

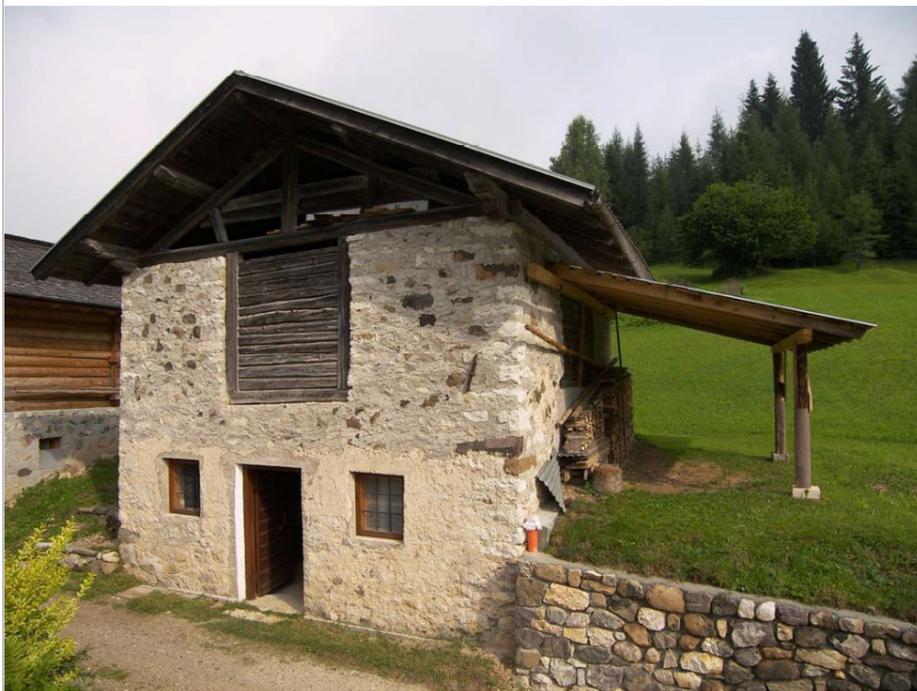
prospetto 1 prospetto 2

Edificio	iscrizioni	stato elevazioni	B	elementi qualificanti	elementi degradanti	uso attuale
		stato copertura	B		intonaci cementizi	agricolo
		stato generale	B			utilizzo
		materiali copertura				temporaneo
		tegole cemento

Edificio	tipo	evoluzione dell'edificio	note
	A.2	Edificio unitario al quale è stata aggiunta, dopo il 1985, la tettoia sul prospetto 2.	Riferimento a schedatura 1985: San Giovanni F20
	ambienti		
	Fienile 1.1.07 Stalla 1.1.07

L'intervento preveda la rimozione della superfetazione sul prospetto 2.

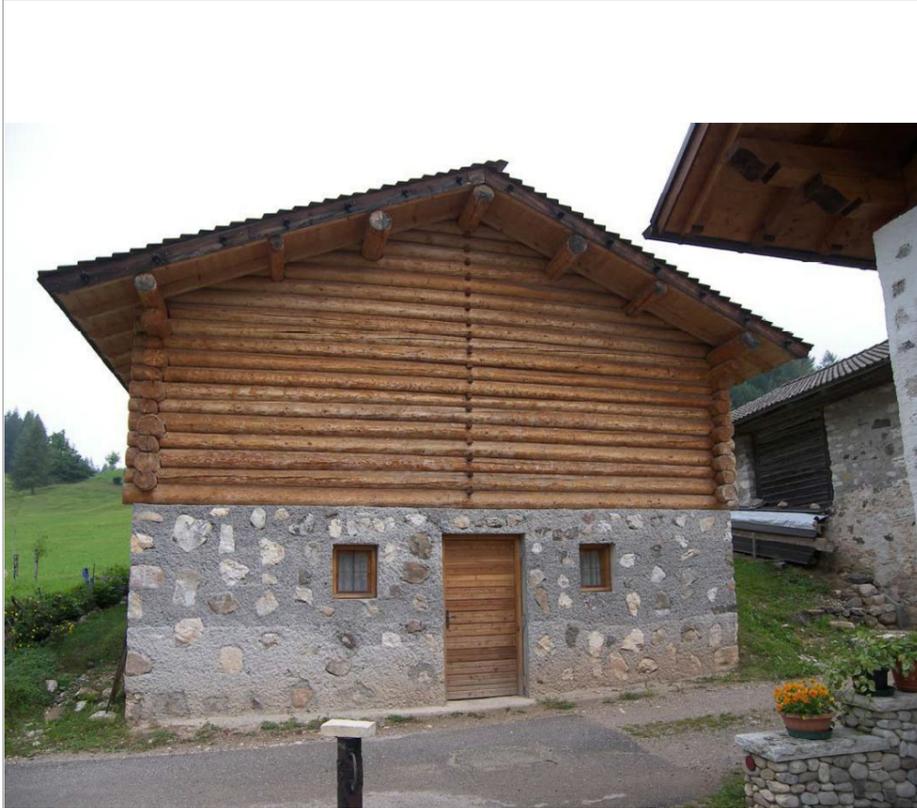
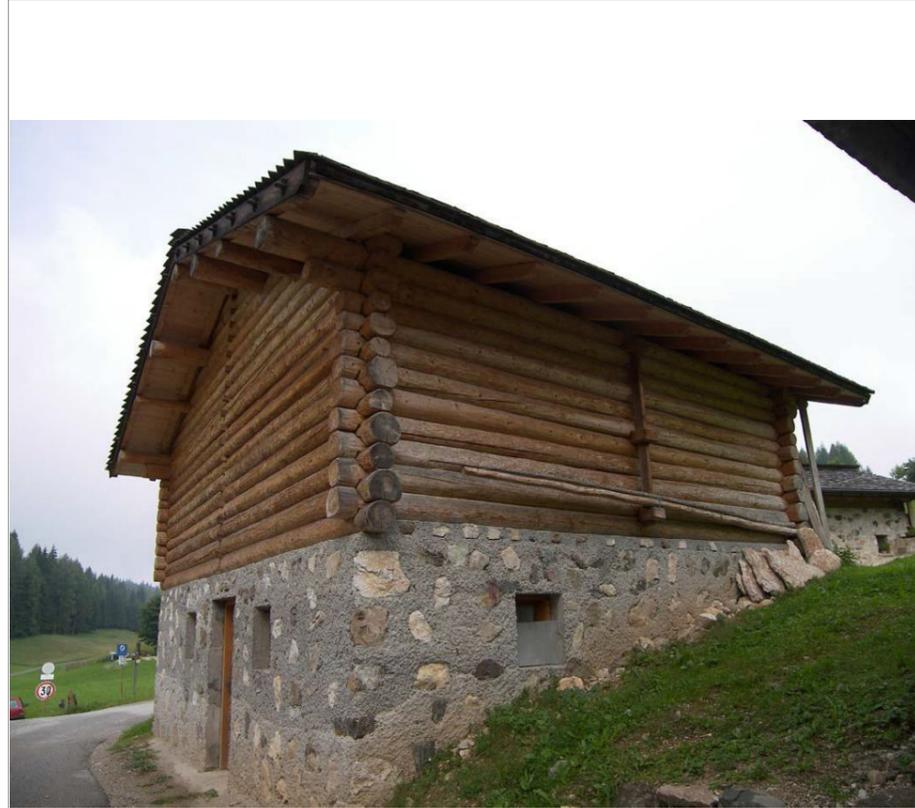
prospetto 1 prospetto 2

Edificio	iscrizioni	stato elevazioni	B	elementi qualificanti	elementi degradanti	uso attuale
		stato copertura	B		intonaci cementizi	abitativo
		stato generale	B			utilizzo
		materiali copertura				temporaneo
		scandole

Edificio	tipo	evoluzione dell'edificio	note
	A.2	Edificio costruito dopo il 1985 secondo il tipo A.2 e oggi con funzione abitativa (vedi tendine).	
	ambienti		
	Fienile 1.1.01 Stalla 1.1.07

categoria d'intervento
Risanamento Conservativo

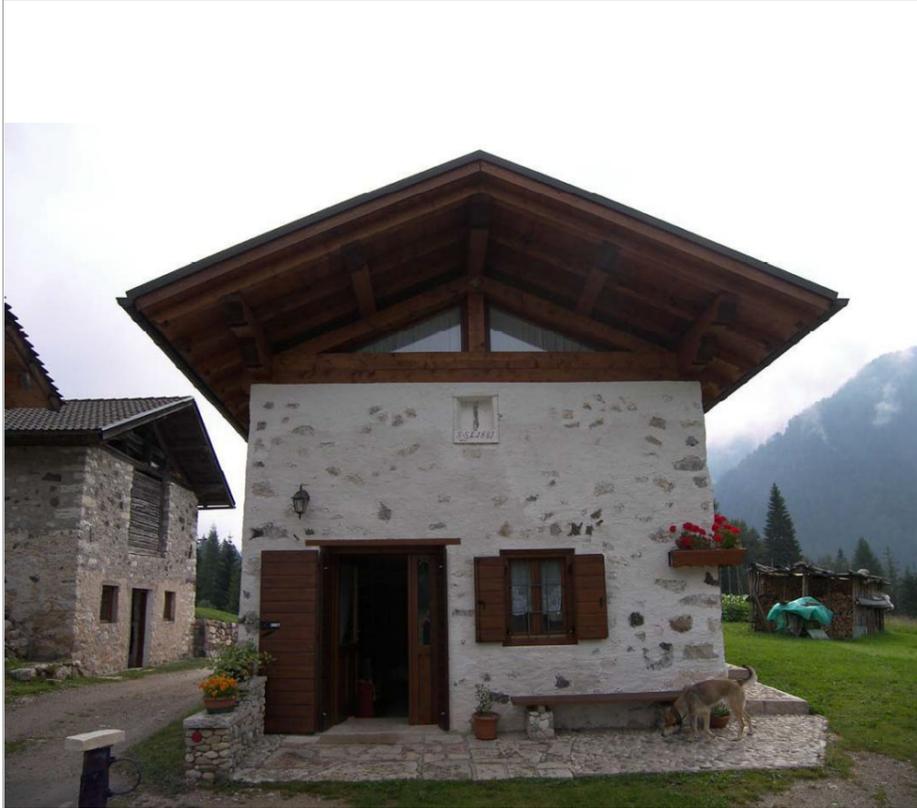
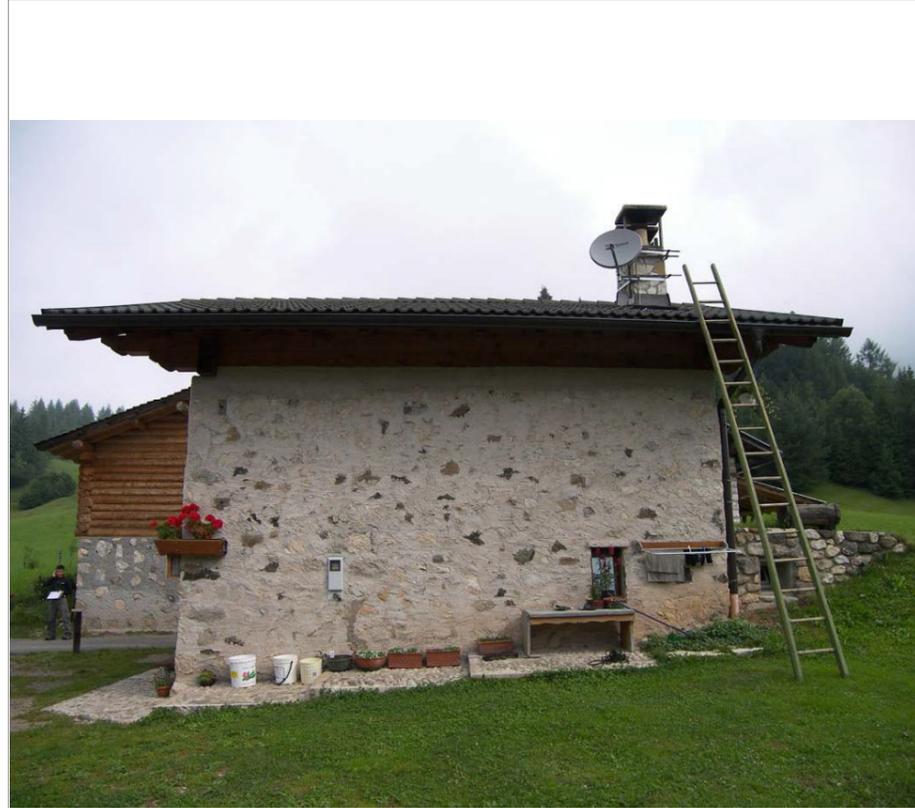
prospetto 1 prospetto 2

Edificio	iscrizioni	stato elevazioni	elementi qualificanti	elementi degradanti	uso attuale
	<p>“F.S.L. 1881. W.” sotto la nicchia sul prospetto 1 Il censimento del 1985 lesse, sul colmo l’incisione: “FSF j88j W”</p>	<p>stato copertura</p> <p>stato generale</p>	<p>iscrizioni</p>	<p>antenne e impianti simili intonaci cementizi</p>	<p>abitativo</p>
	materiali copertura	leggibilità del processo edilizio			utilizzo
	tegole cemento	coerenza col processo tipologico			temporaneo
		significatività storica

Edificio	tipo	evoluzione dell'edificio	note
	<p>E.4.2</p> <p>ambienti</p> <p>Fuoco 2.2.01</p> <p>Letto 2.2.01</p>	<p>Edificio unitario risalente al 1881, fatto oggetto di interventi dopo il 1885: rimozione della superfetazione sul prospetto 2, rifacimento della copertura con allargamento delle falde e rimozione tamponamenti dei timpani.</p>	<p>Riferimento a schedatura 1985: San Giovanni F21</p>

altri interventi specifici ammessi
Sull'ambiente Fuoco è ammesso l'inserimento della RITONDA 1.1, 3.1 o 4.1.

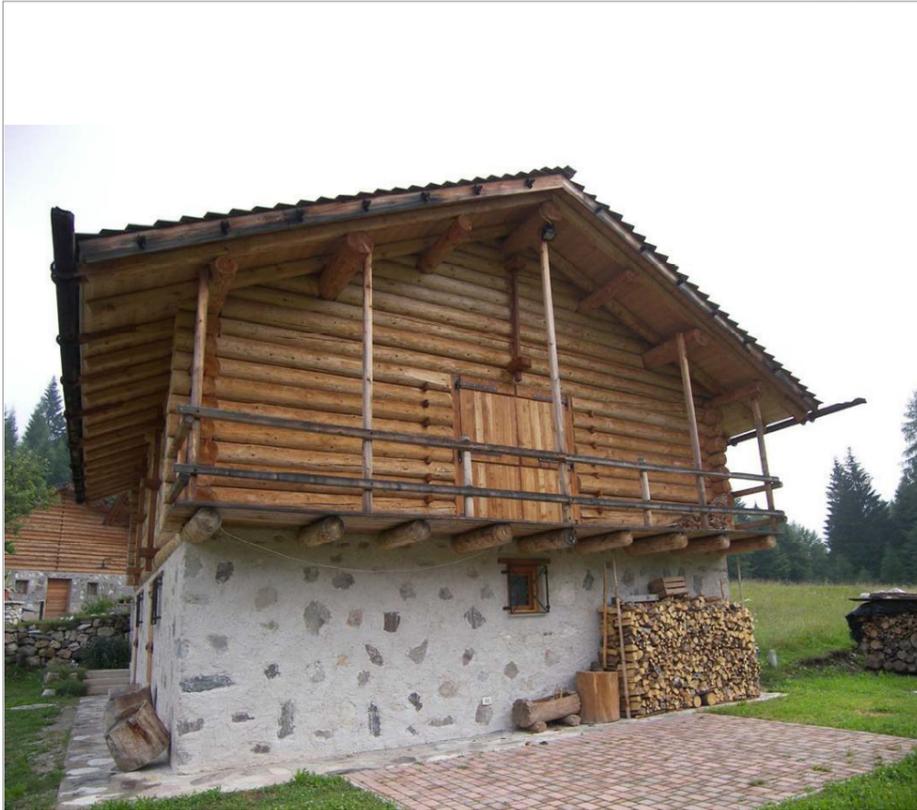
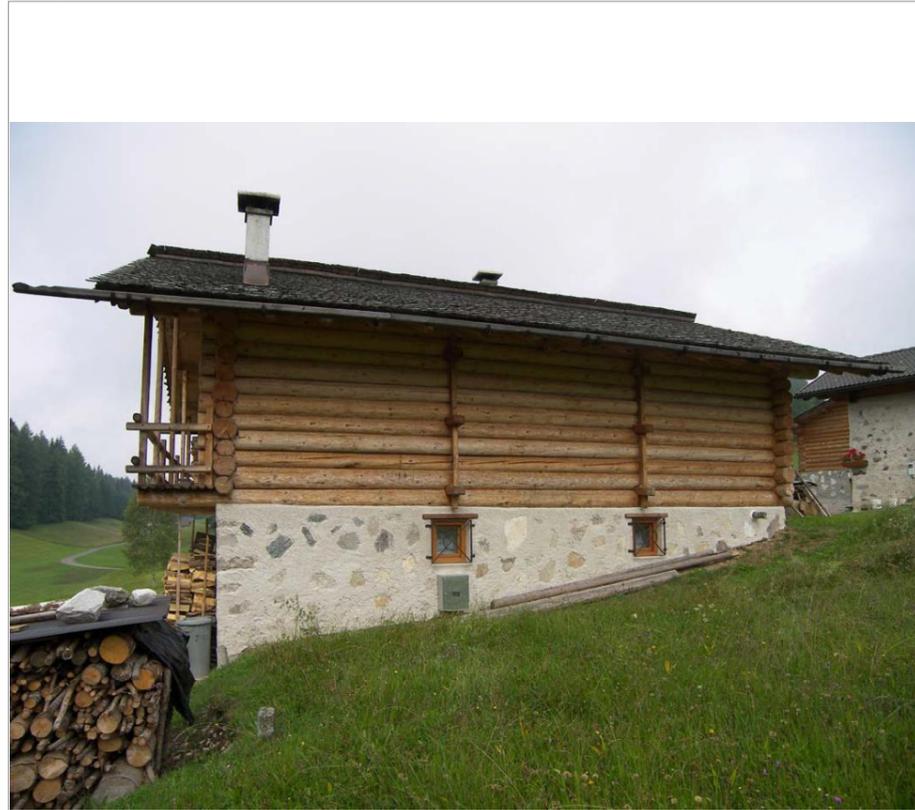
prospetto 1 prospetto 2

Edificio	iscrizioni	stato elevazioni	B	elementi qualificanti	elementi degradanti	uso attuale
		stato copertura	B		intonaci cementizi	abitativo
		stato generale	B			utilizzo
		materiali copertura				temporaneo
		scandole

Edificio	tipo	evoluzione dell'edificio	note
	C.2	Edificio ricostruito dopo il 1985 secondo il tipo C.2 con due Stalle tipo 1.1.8 affiancate.	
	ambienti		
	Fienile 1.1.01 Stalla 1.1.08

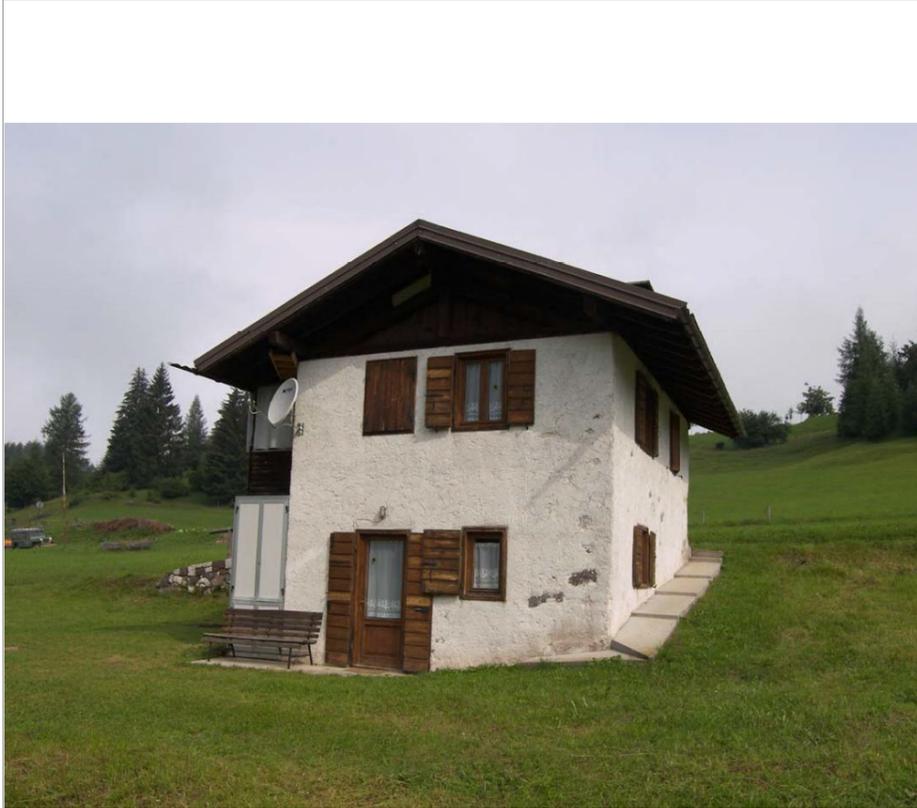
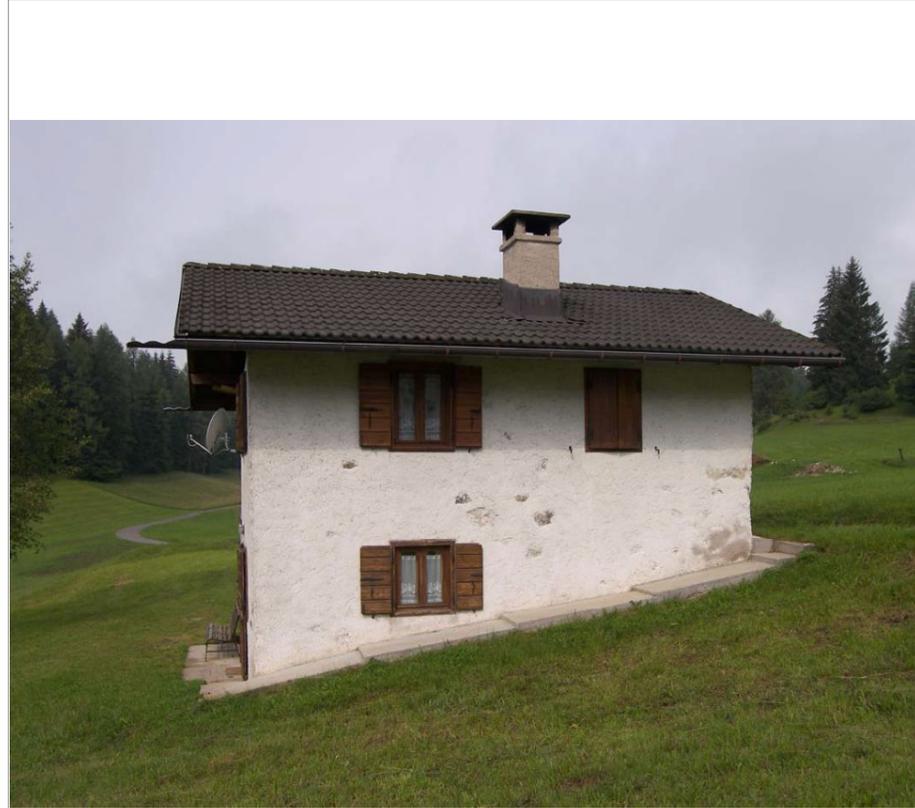
prospetto 1 prospetto 2

Edificio	iscrizioni	stato elevazioni	B	elementi qualificanti	elementi degradanti	uso attuale
		stato copertura	B		intonaci cementizi finestre e porte con dimensioni anomale antenne e impianti simili	abitativo
		stato generale	B			utilizzo
		materiali copertura				temporaneo
		tegole cemento

Edificio	tipo	evoluzione dell'edificio	note
	E.4.2	Edificio ricostruito dopo il 1985 secondo il tipo E.4.2 al quale sono stati aggiunti un volume in muratura, un ballatoio non coerente col processo tipologico sul prospetto 4 e un armadio metallico sul prospetto 1.	
	ambienti		
	Letto 2.2.01

L'intervento preveda la rimozione del ballatoio sul prospetto 4.

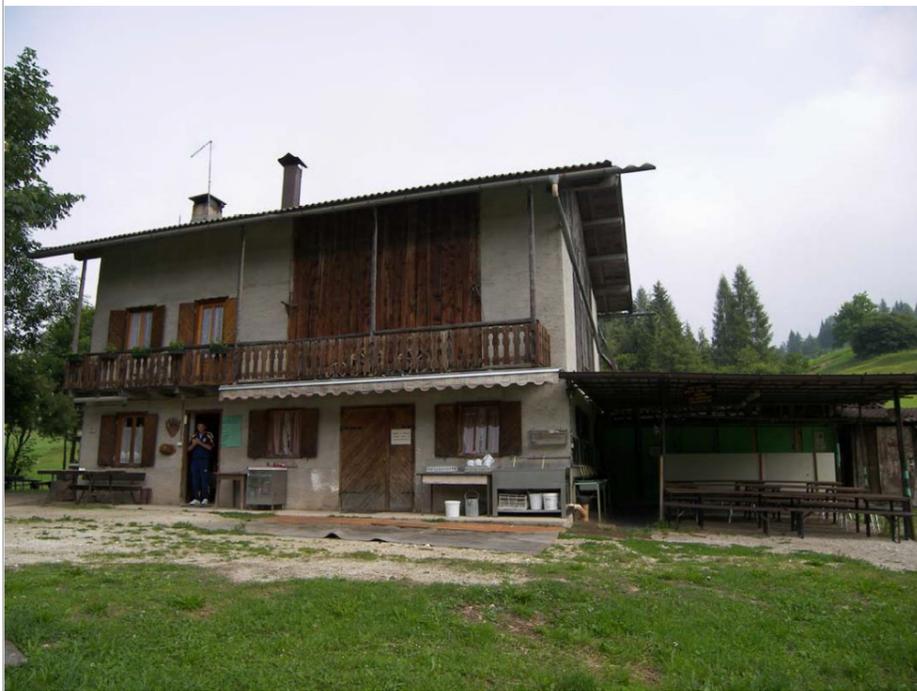
prospetto 1 prospetto 2

Edificio	iscrizioni	stato elevazioni	B	elementi qualificanti	elementi degradanti	uso attuale
		stato copertura	B		intonaci cementizi finestre e porte con dimensioni anomale torrette e comignoli anomali antenne e impianti similari Abbaini	abitativo
		stato generale	B			utilizzo
		materiali copertura				temporaneo
		tegole cemento				
		leggibilità del processo edilizio	Bassa			
		coerenza col processo tipologico	Media			
		significatività storica	Bassa

Edificio	tipo	evoluzione dell'edificio	note
	B.4	Edificio sorto prima del 1985 secondo il tipo B.4 e fatto oggetto di numerosi interventi di cambio d'uso e ristrutturazione incoerenti col processo tipologico (dimensioni delle porte, ballatoio, finestrate, abbaini raso falda), tra i quali l'aggiunta di superfetazioni in metallo sui prospetti 2 e 3 e la formazione di un terzo livello (vedi finestre sul prospetto 4).	
	ambienti		
	Fuoco 3.2.01 Letto 3.2.01 Fienile 1.3.05 Stalla 1.1.07

altre prescrizioni specifiche
**Le strutture incongrue con gli ambienti dovranno essere sostituite con altre individuate nella colonna B della tabella nella scheda del Manuale Tipologico relativa all'ambiente.
L'intervento preveda la rimozione delle superfetazioni sui prospetti 2 e 3.
Inserimento della Ritonda subordinato alle precedenti prescrizioni.**

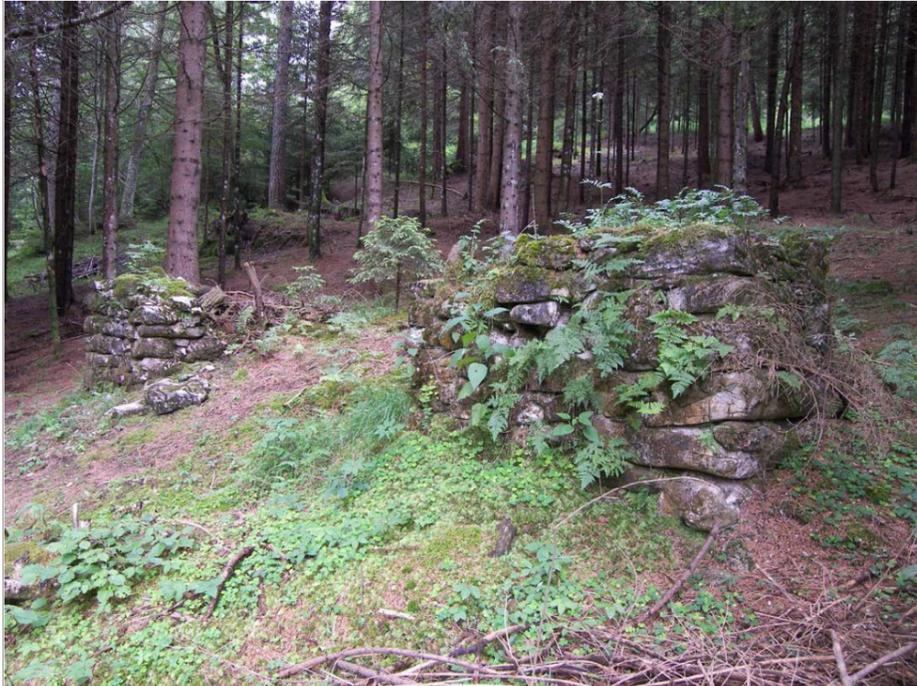
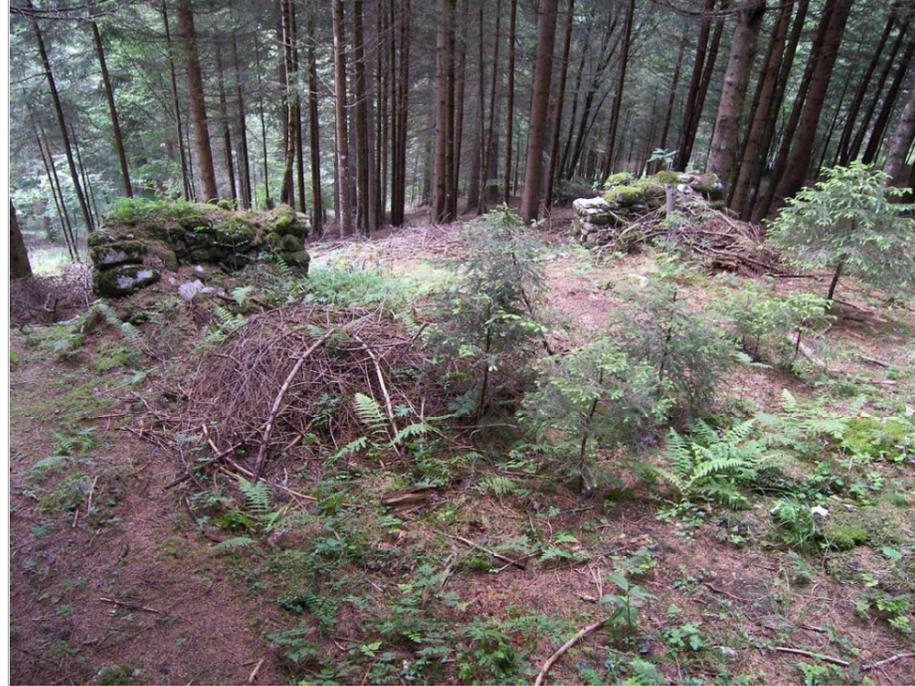
prospetto 1 prospetto 2

Edificio	iscrizioni	stato elevazioni <input type="checkbox"/> P	elementi qualificanti	elementi degradanti	uso attuale
		stato copertura <input type="checkbox"/> P			agricolo
		stato generale <input type="checkbox"/> P			utilizzo
		materiali copertura			abbandonato

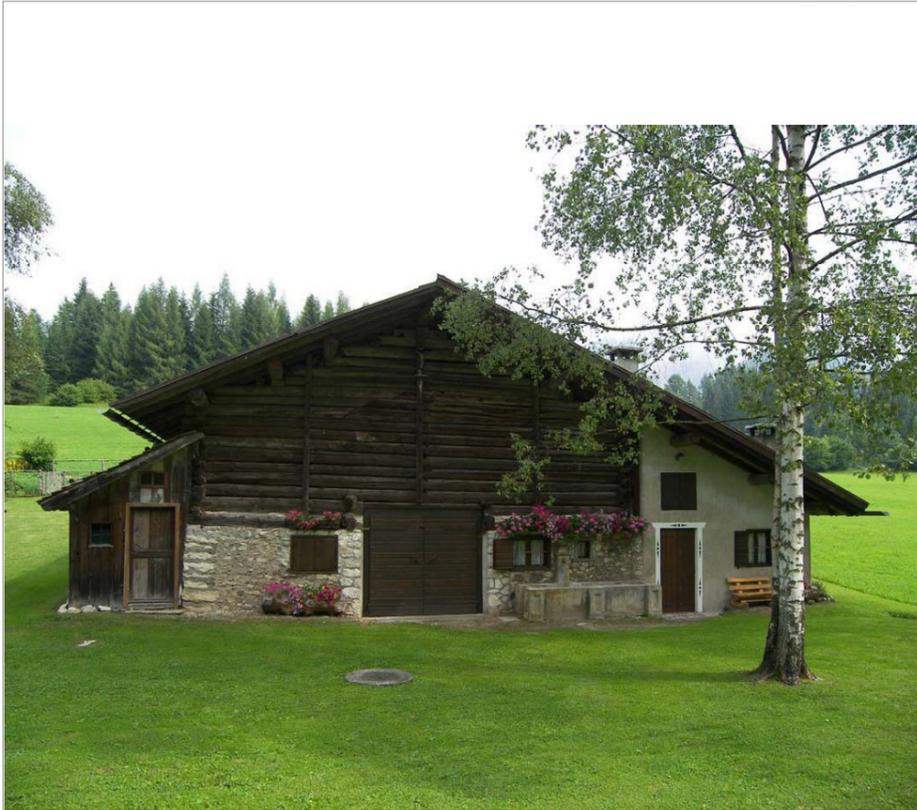
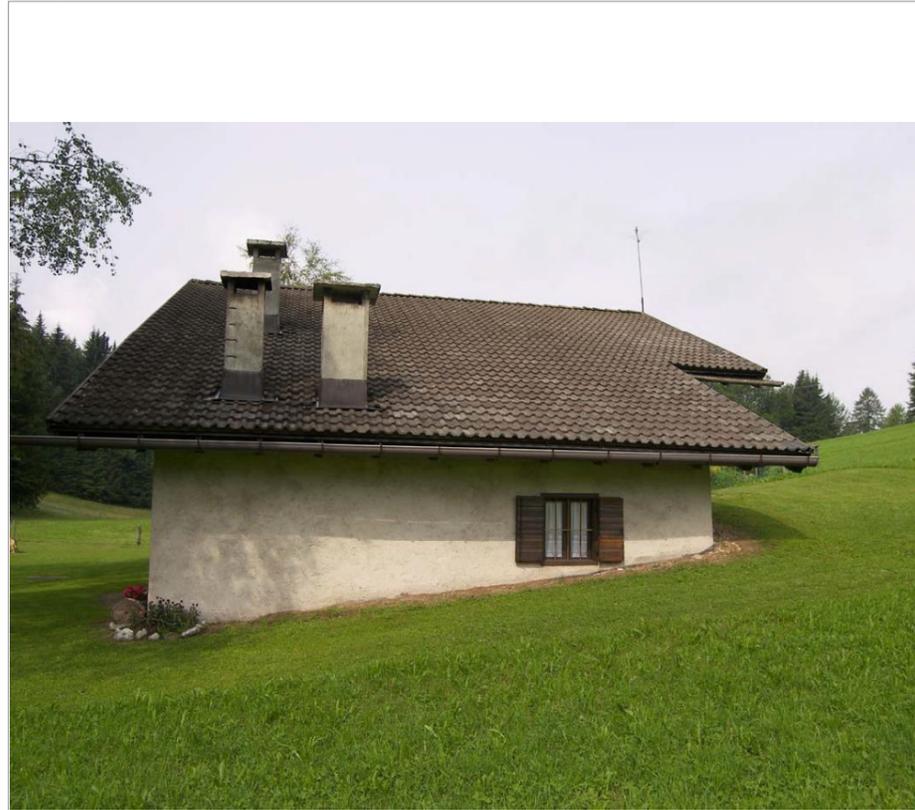
prospetto 1 prospetto 2

Edificio	iscrizioni	stato elevazioni	B	elementi qualificanti	elementi degradanti	uso attuale
	"1787 . 1992 . ET" incisione sull'architrave della porta del fienile "I H S" incisione sopra la porta della stalla Il censimento del 1985 avava letto, sull'architrave della porta del fienile "... 72"	stato copertura	B	iscrizioni	torrette e comignoli anomali intonaci cementizi	abitativo
	materiali copertura	stato generale	B			utilizzo
	scandole tegole cemento					temporaneo

Edificio	tipo	evoluzione dell'edificio	note
	A.4 ambienti Fienile 1.1.01 Fuoco 3.2.01 Letto 3.1.02 Stalla 1.1.07	Edificio sorto in più fasi: impianto secondo il tipo A.2 (nel 1772 o 1787); aggiunzione di un volume abitativo sul prospetto 2 (ante 1985) raggiungendo il tipo A.4; aggiunzione di un annesso in assito sul prospetto 4; interventi di trasformazione d'uso (nel 1992) con inserimento di strutture non coerenti col processo tipologico (porta stalla e rimaneggiamenti porta fienile).	Riferimento a schedatura 1985: San Giovanni F22

**Il volume aggiunto sul prospetto 4 deve rimanere a destinazione agricola e non può essere trasformato ad uso abitativo.
Le strutture incongrue con gli ambienti dovranno essere sostituite con altre individuate nella colonna B della tabella nella scheda del Manuale Tipologico relativa all'ambiente.
Inserimento della Ritonda subordinato alle precedenti prescrizioni.**

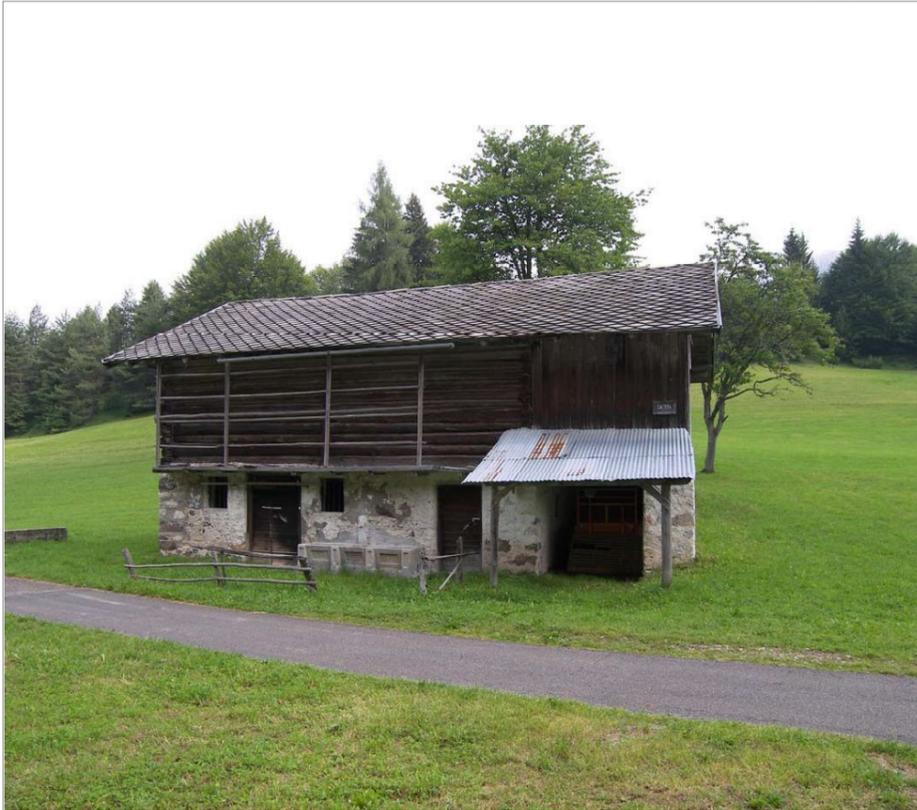
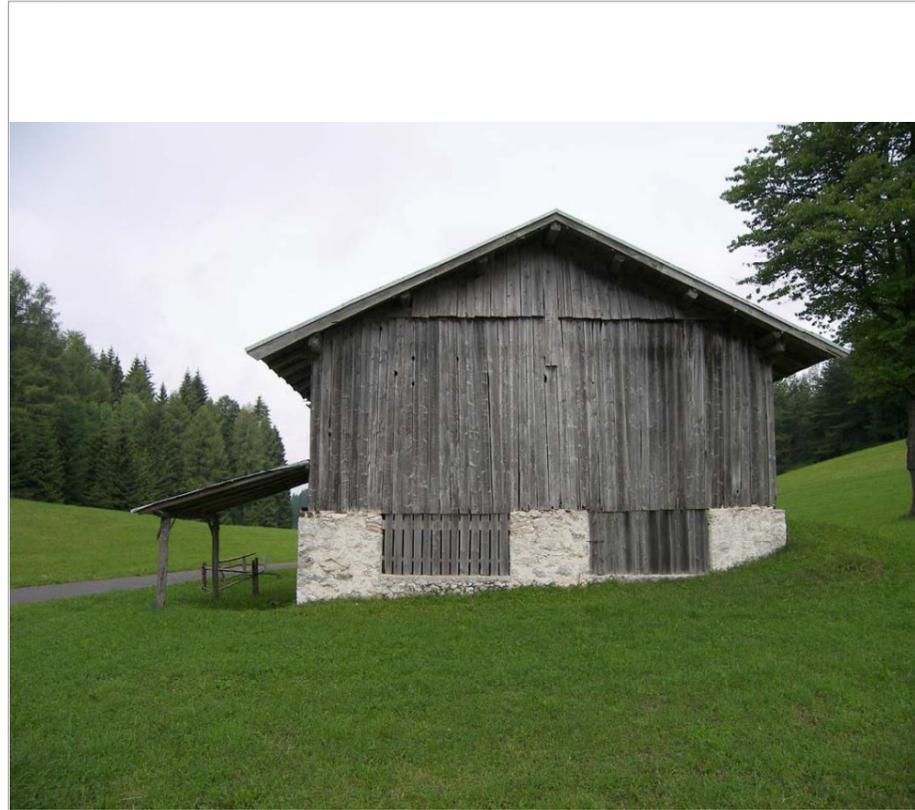
prospetto 1 prospetto 2

Edificio	iscrizioni	stato elevazioni	elementi qualificanti	elementi degradanti	uso attuale
	"W. GF + L 1892" incisione sull'architrave della porta del fienile "FL MCMXXXIV GF" sulla fontana	B B B	iscrizioni	intonaci cementizi	agricolo temporaneo
	materiali copertura	stato copertura			
	tegole cemento	stato generale

Edificio	tipo	evoluzione dell'edificio	note
	altro ambienti Stalla 1.2.01 Fienile 1.3.01 Stalla 1.1.07 altro	Edificio sorto in più fasi: impianto nel 1892 secondo il tipo D.2; successiva addizione sul prospetto 2 di un ulteriore corpo agricolo (ante 1895) raggiungendo un assetto simile al tipo D.4 ma con posizioni differenti degli ambienti; recente aggiunta di una tettoia sul prospetto 1 (post 1985).	Riferimento a schedatura 1985: San Giovanni F23

Per la specificazione degli interventi ammessi dalla categoria d'intervento, valgono, oltre a quelle relative agli ambienti individuati, le indicazioni del Manuale Tipologico per il tipo D.4 e per l'ambiente Fienile 1.3.04.

L'intervento preveda la rimozione della tettoia sul prospetto 1.

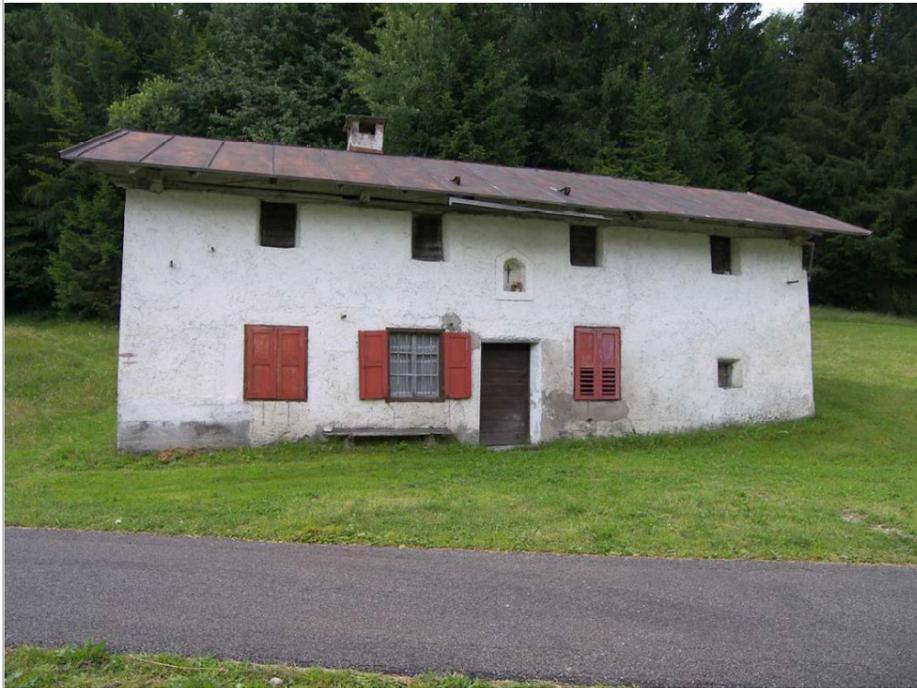
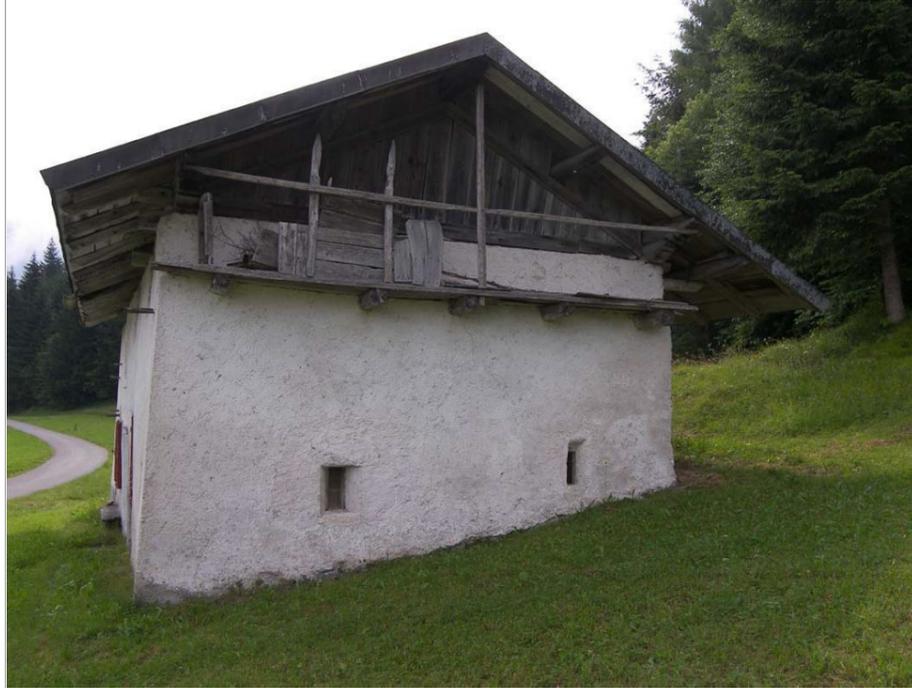
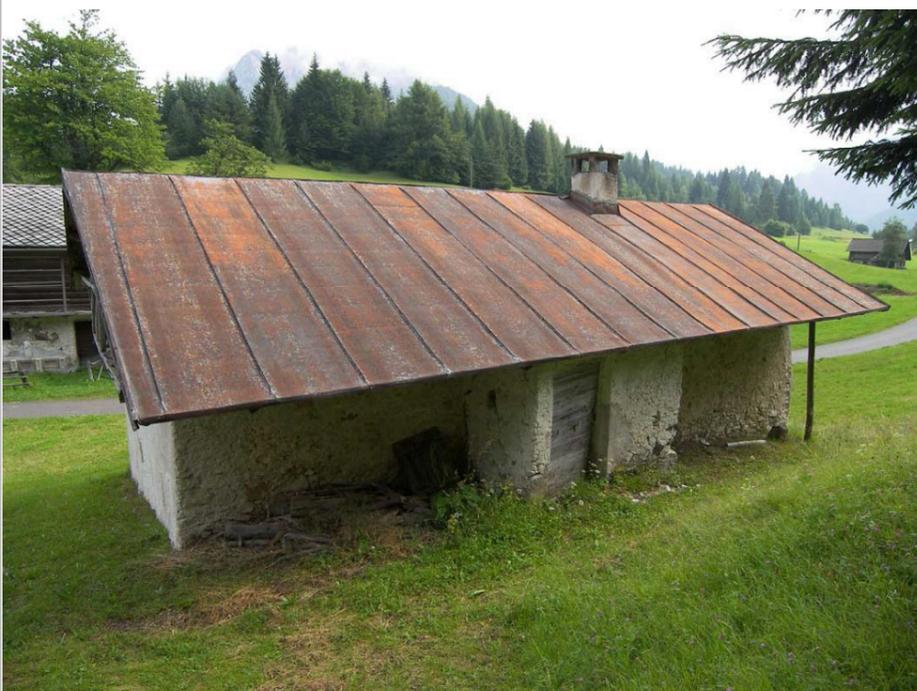
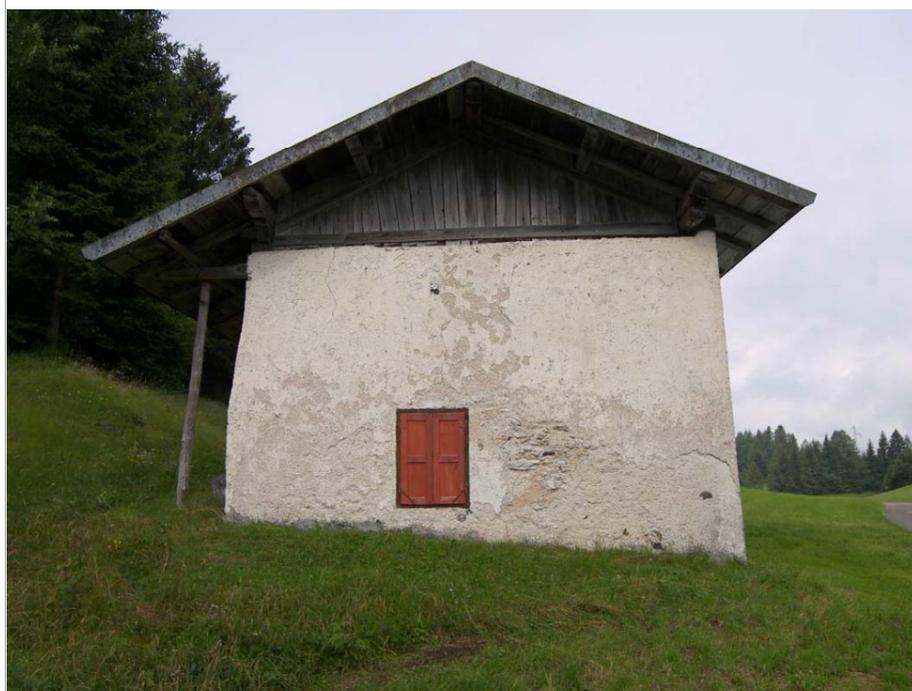
prospetto 1 prospetto 2

Edificio	iscrizioni	stato elevazioni	B	elementi qualificanti	elementi degradanti	uso attuale
	"F. C. F. L. 1907" incisione sul colmo	stato copertura	B	iscrizioni	murature in cemento a vista intonaci cementizi finestre e porte con dimensioni anomale torrette e comignoli anomali coperture in lamiera ondulata o non verniciata	abitativo
		stato generale	B			utilizzo
		materiali copertura				temporaneo
		lamiera

Edificio	tipo	evoluzione dell'edificio	note
	altro	Edificio con funzioni abitative, probabilmente bifamiliare, risalente al 1907. Costituito da un locale centrale (Fuoco?) che disbriga altri due locali laterali (Letti?) e un sottotetto con fori tamponati (soffitta?). Sul retro, in corrispondenza dell'ingresso sul prospetto opposto, un piccolo volume con accesso dall'esterno. Inusuale e non riconducibile ai tipi testimoniati dal processo tipologico.	Riferimento a schedatura 1985: San Giovanni F24
	ambienti		
	Fuoco 2.2.01		
	altro

Per la specificazione degli interventi ammessi dalla categoria d'intervento, valgono, oltre a quelle relative agli ambienti individuati, le indicazioni del Manuale Tipologico per il tipo F.4 e l'ambiente Letto 2.3.01.

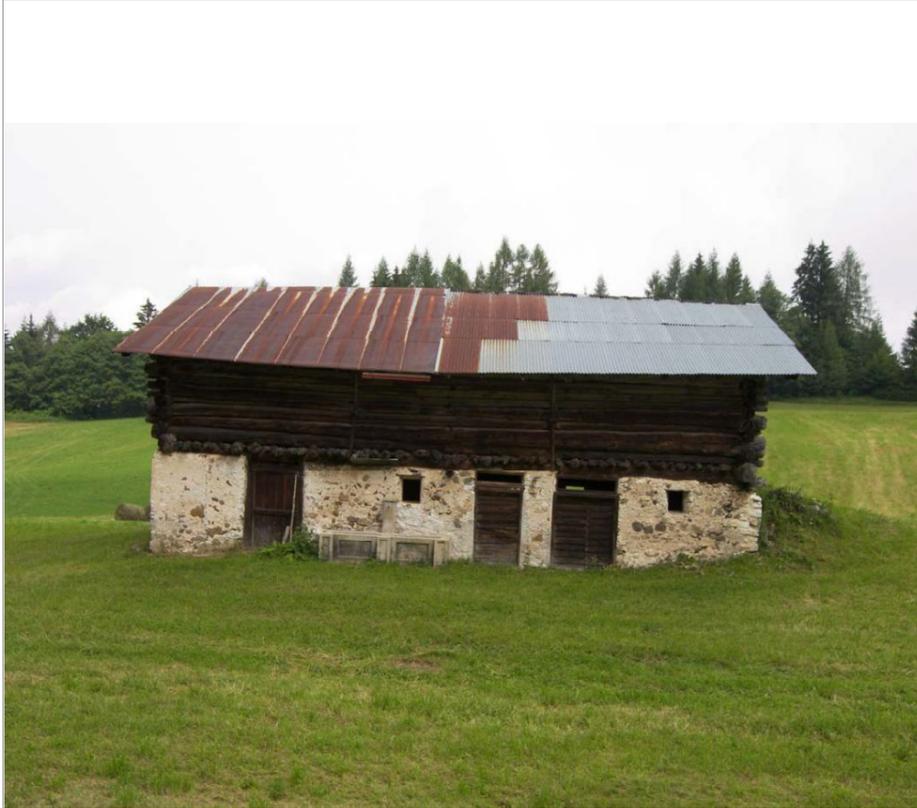
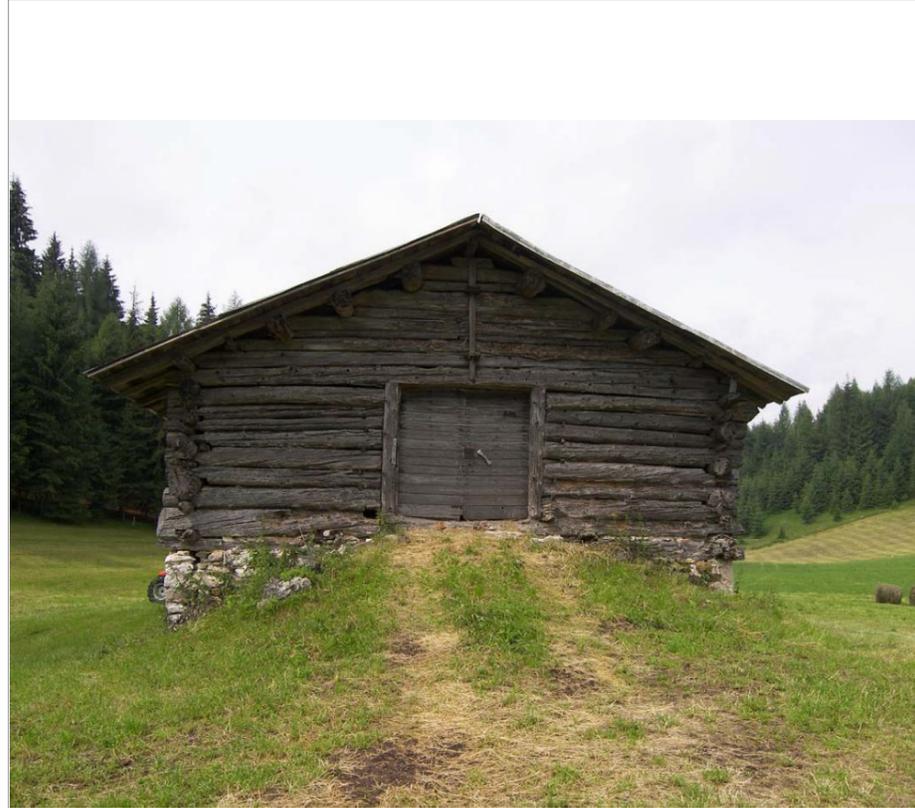
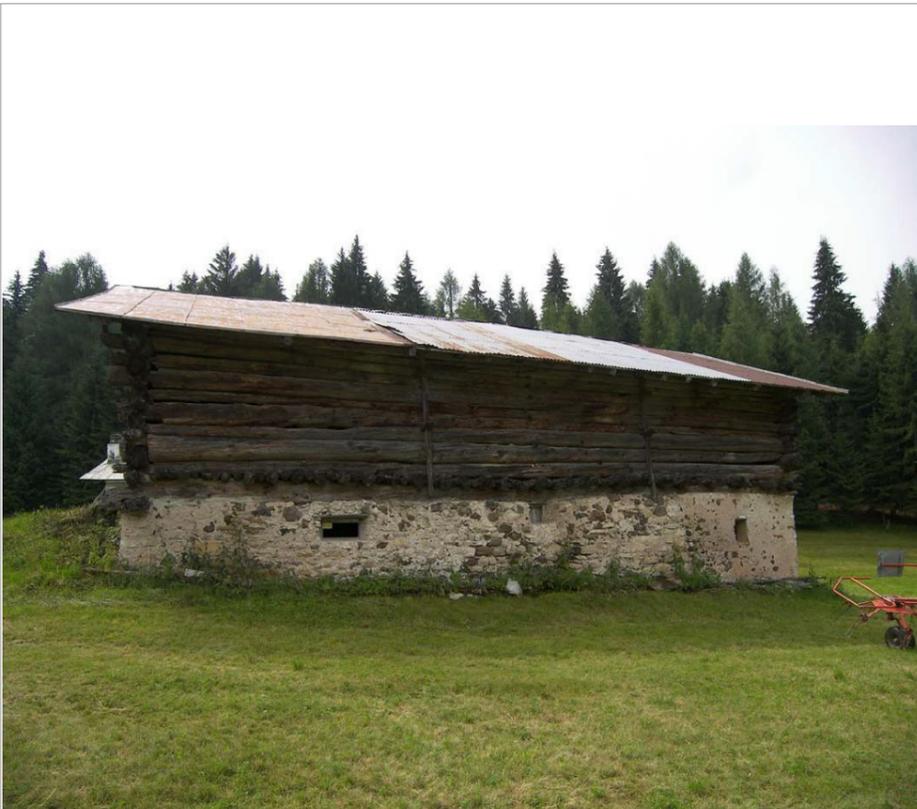
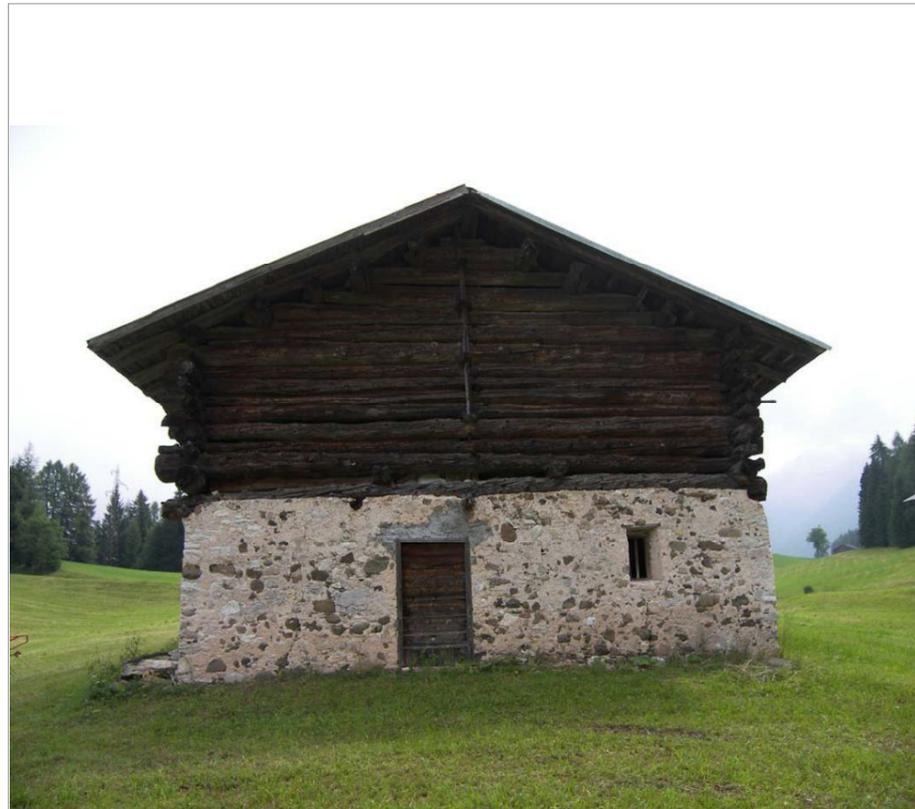
prospetto 1 prospetto 2

Edificio risalente al Seicento e di impianto apparentemente unitario (si vedano gli stelari e le iscrizioni interne e sul colmo). Subì probabilmente degli interventi non identificabili nel 1663 e 1673 e forse un parziale rifacimento della porzione in blockbau o del tetto nel 1770 (però con mantenimento del colmo antico). Il piano terra raggruppa ben 4 stalle mentre il superiore è costituito da un unico fienile. Si tratta di una soluzione unica ed eccezionale, solo in parte riferibile al processo tipologico consolidato.
