area omogenea **MEZ 09** edificio n. **001** c. c. **MEZZANO** particella **.1472** riferimenti fotografici **DAL MEZ0900101 AL MEZ0900105**

Edificio	tipo	evoluzione dell'edificio	note
	<p>E.3.2</p> <p>ambienti</p> <p>Fuoco 1.2.03</p>	<p>Edificio unitario, risalente al 1942 e ricostruito nel 2003 con modifiche che ne hanno molto modificato la leggibilità e la coerenza col processo tipologico.</p>	<p>Riferimento a schedatura 1985: San Giovanni F19</p>

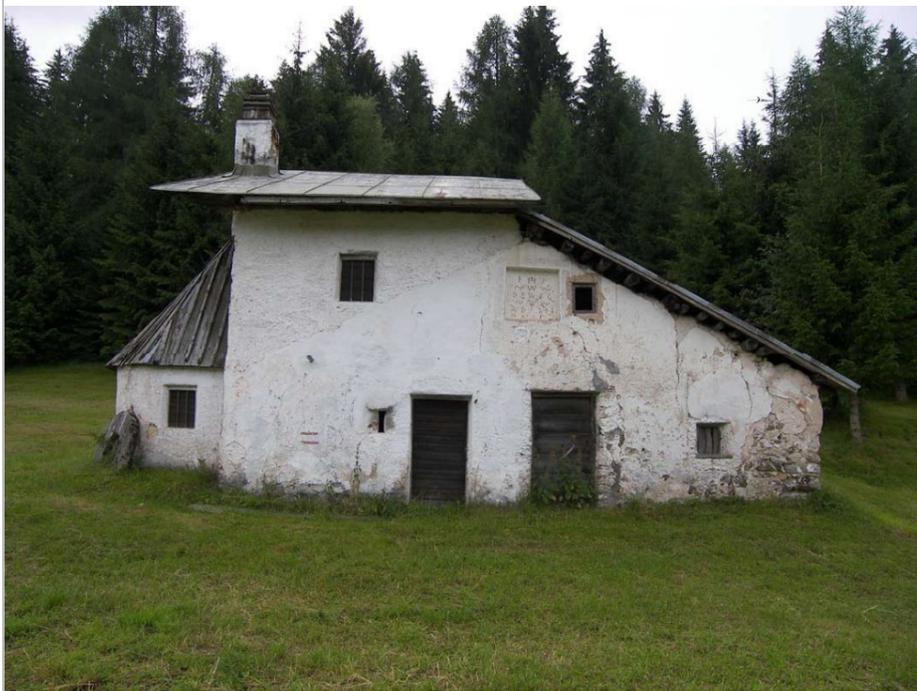
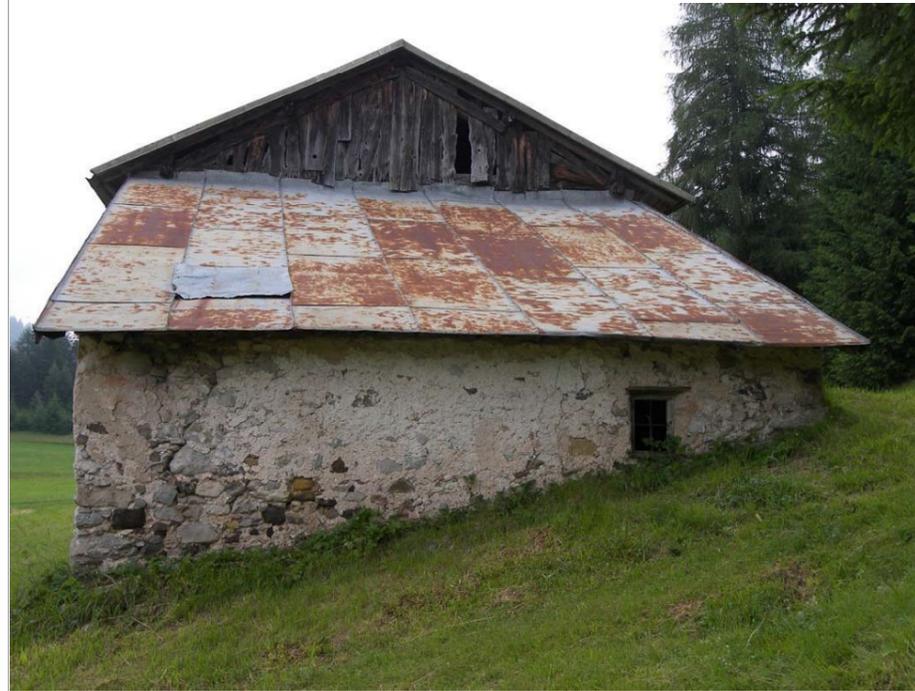
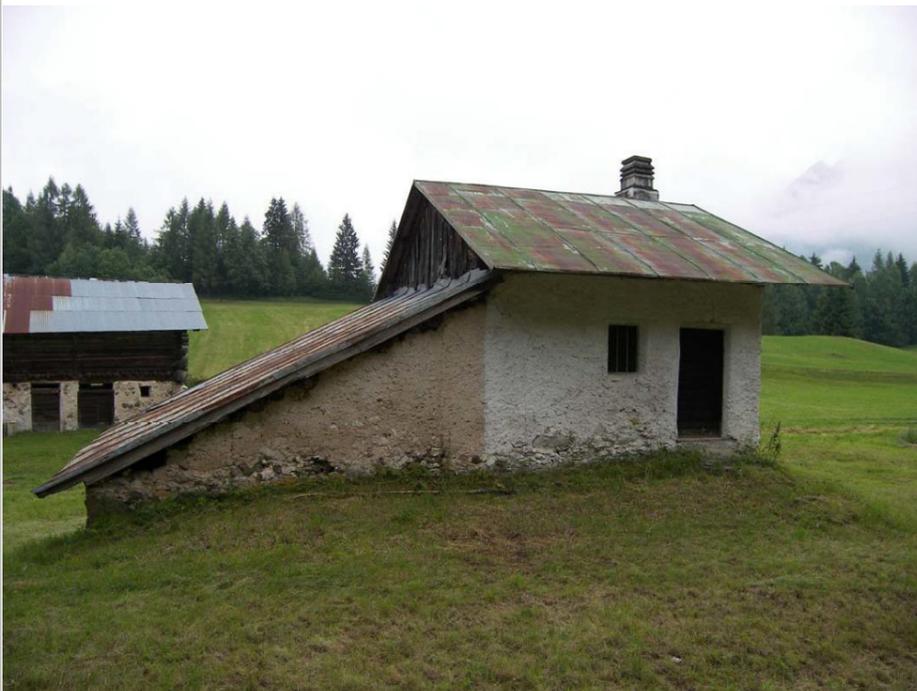
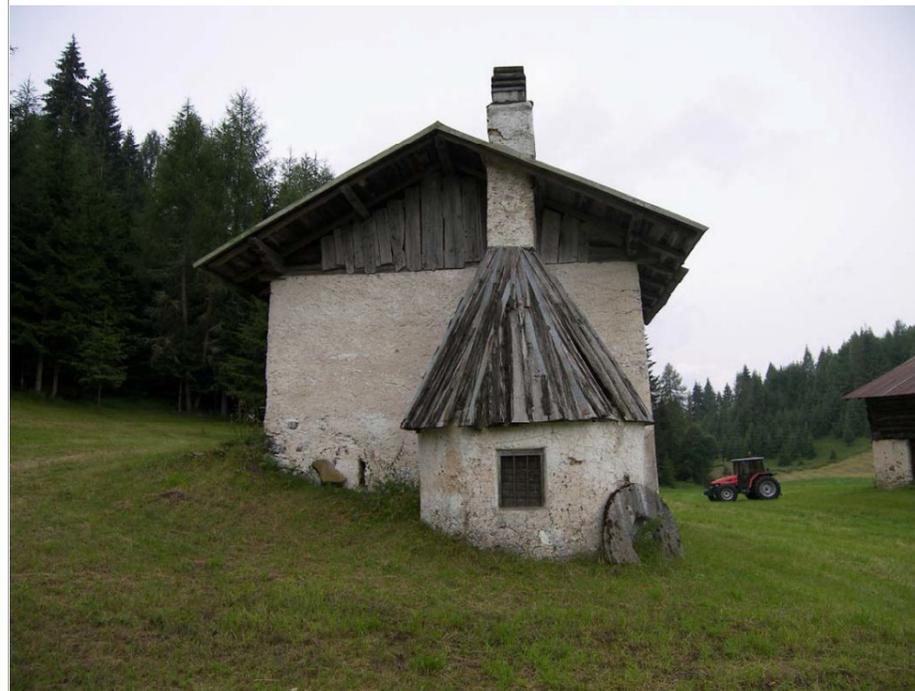
prospetto 1 prospetto 2

Edificio	iscrizioni	stato elevazioni	elementi qualificanti	elementi degradanti	uso attuale
	<p>Iscrizione dipinta entro la nicchia sul prospetto 1: "IHS / W / D. F. A. P. G. / W / A .. D. 1791 / M. A. G. F."</p> <p>Incisione sul colmo del prospetto 4: "OB 1884"</p> <p>Sulla porta di sinistra del prospetto 1: "CALTENA 1958"</p>	<p>M</p> <p>M</p> <p>M</p>	<p>iscrizioni</p> <p>graffiti</p> <p>decorazioni d'angolo e sopra porta</p> <p>graffite e dipinte</p>	<p>coperture in lamiera ondulata o non verniciata</p> <p>intonaci cementizi</p> <p>torrette e comignoli anomali</p>	<p>abitativo</p>

Edificio	tipo	evoluzione dell'edificio	note
	<p>altro</p> <p>ambienti</p> <p>Letto 2.3.01</p> <p>Fuoco 1.1.09</p>	<p>Edificio sorto in più fasi: impianto nel 1791 secondo il tipo G.3; sovrapposizione della porzione di sinistra, con formazione del controtimpano (1884); successiva aggiunta della ritonda sul prospetto 4 (vedi discontinuità delle murature). Si tratta di un edificio unico nel suo genere, solo in parte riferibile al processo tipologico.</p>	<p>Riferimento a schedatura 1985: San Giovanni F26</p>

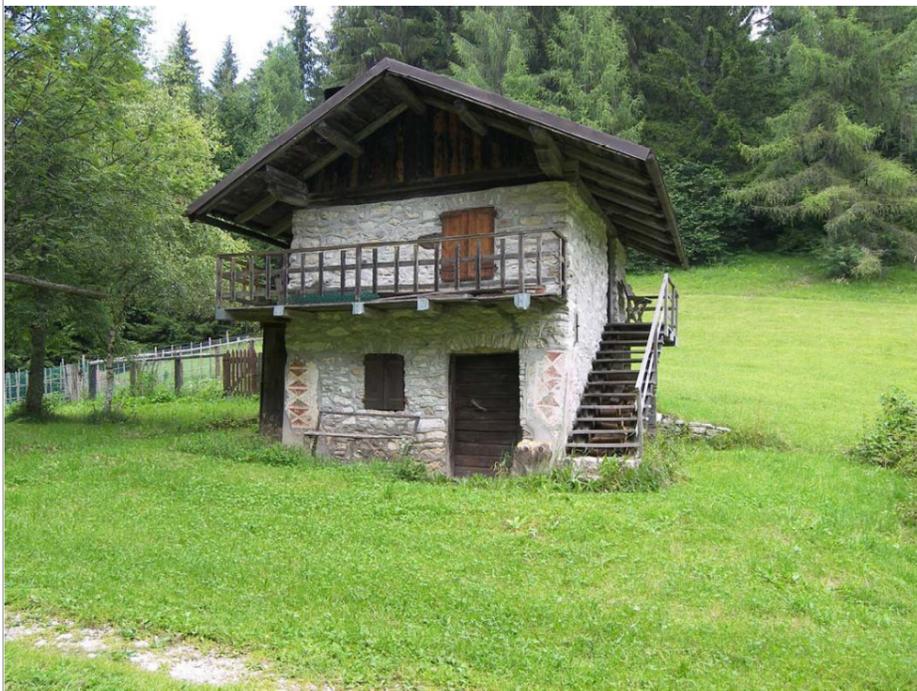
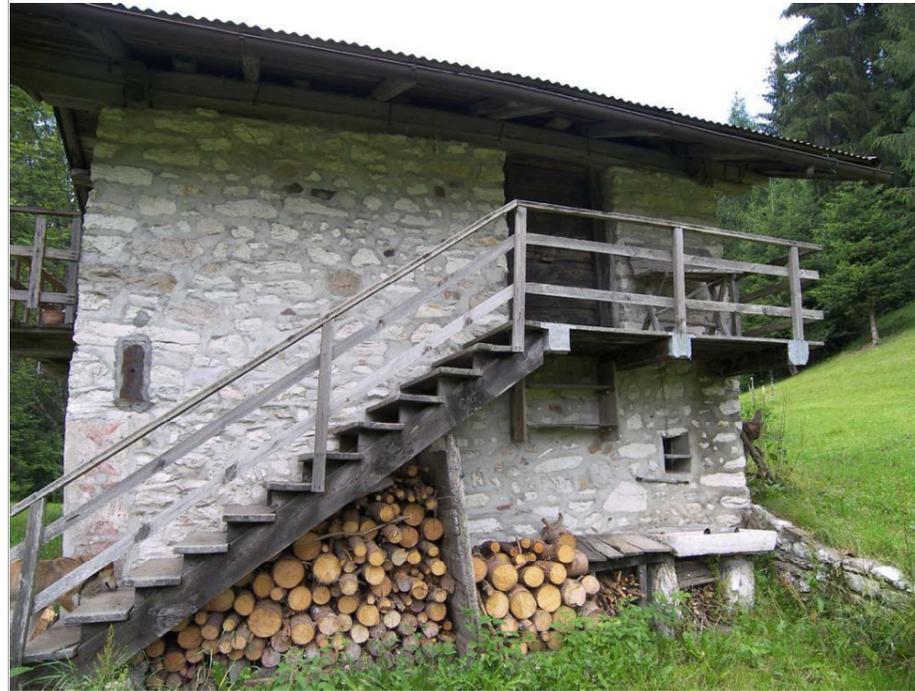
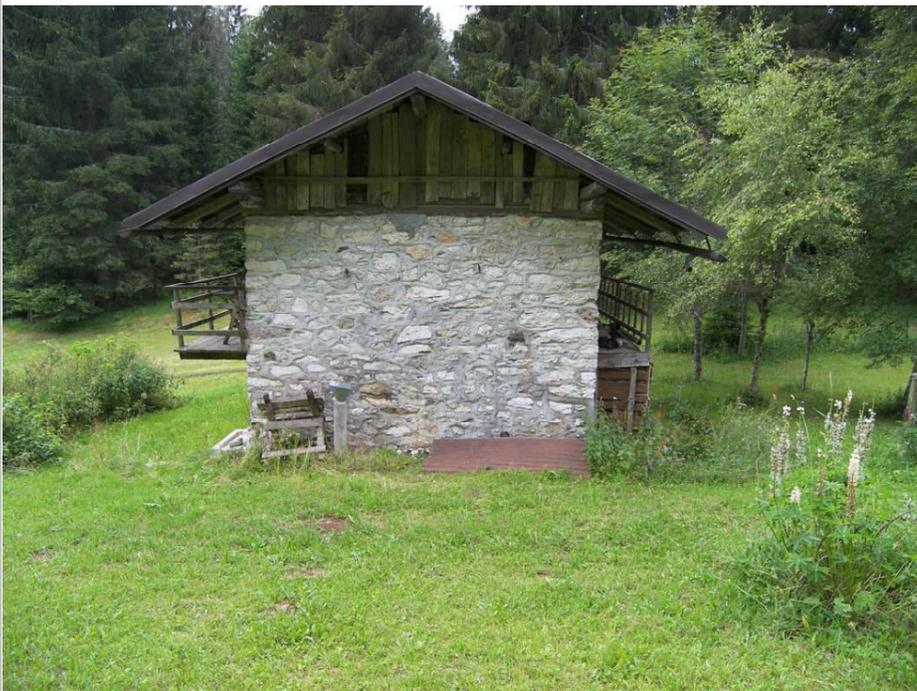
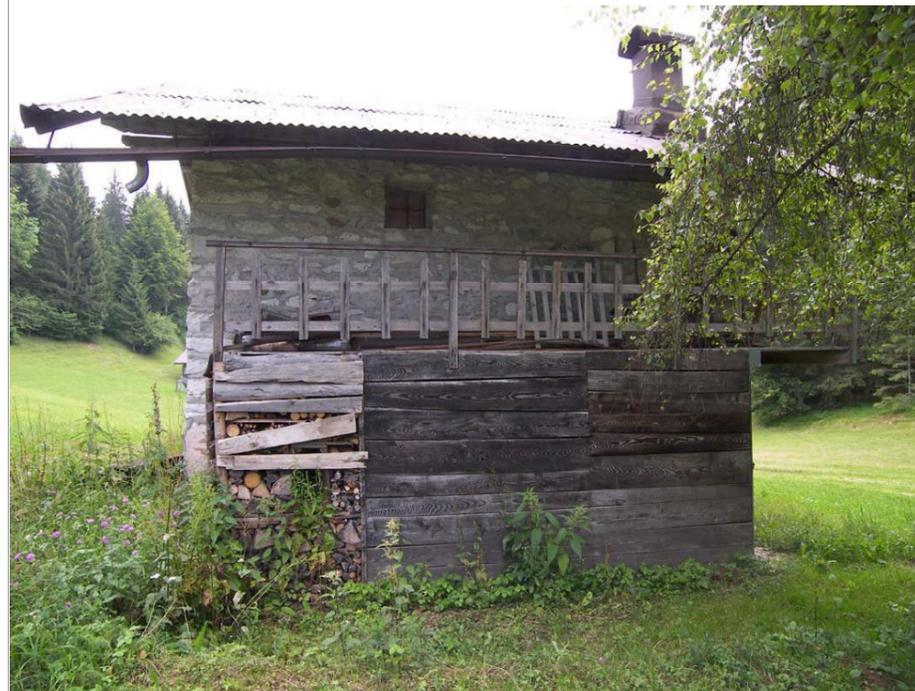
prospetto 1 prospetto 2

Edificio	iscrizioni	stato elevazioni	B	elementi qualificanti	elementi degradanti	uso attuale
	Il censimento del 1985 lesse, sul colmo, l'incisione: "CB 1773 CC".	stato copertura	B	dipinti: angolari	coperture in lamiera ondulata o non verniciata torrette e comignoli anomali intonaci cementizi	abitativo
		stato generale	B			utilizzo
		materiali copertura				temporaneo
		lamiera				
		leggibilità del processo edilizio	Media			
		coerenza col processo tipologico	Alta			
		significatività storica	Alta

Edificio	tipo	evoluzione dell'edificio	note
	E.4.2	Edificio unitario risalente al 1773 al quale sono state addossate delle superfetazioni in assito sul prospetto 4.	Riferimento a schedatura 1985: San Giovanni F29
	ambienti		
	Fuoco 2.2.01 Letto 2.2.03

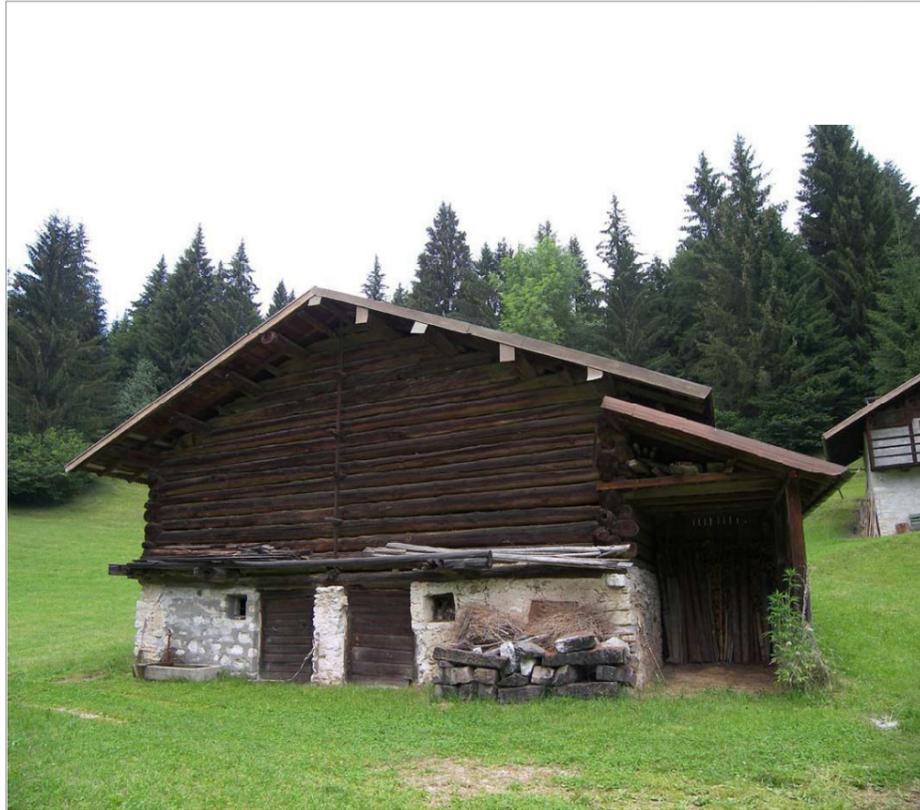
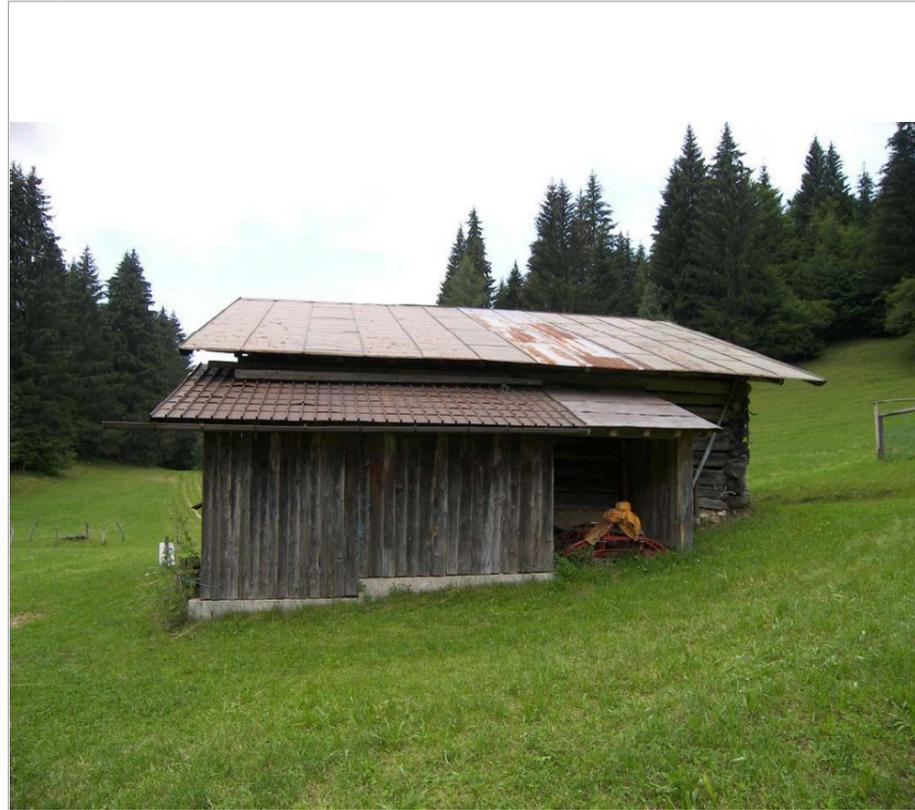
prospetto 1 prospetto 2

Edificio	iscrizioni	stato elevazioni	elementi qualificanti	elementi degradanti	uso attuale
	Incisione sull'architrave della porta del fienile: "W. A. : Z: L j ... G. C. M G S W" Il censimento del 1985 lesse, sul colmo, l'incisione: "j799 X".	stato copertura <input type="text" value="M"/> stato generale <input type="text" value="M"/>	iscrizioni	coperture in lamiera ondulata o non verniciata intonaci cementizi	agricolo utilizzo temporaneo

Edificio	tipo	evoluzione dell'edificio	note
	C.2 ambienti Fienile 1.1.01 Stalla 1.2.01	Edificio unitario risalente al 1799 al quale sono state addossate, parte prima e parte dopo il 1985, delle superfetazioni in assito.	Riferimento a schedatura 1985: San Giovanni F31

Il volume aggiunto sul prospetto 2 deve rimanere a destinazione agricola e non può essere trasformato ad uso abitativo.

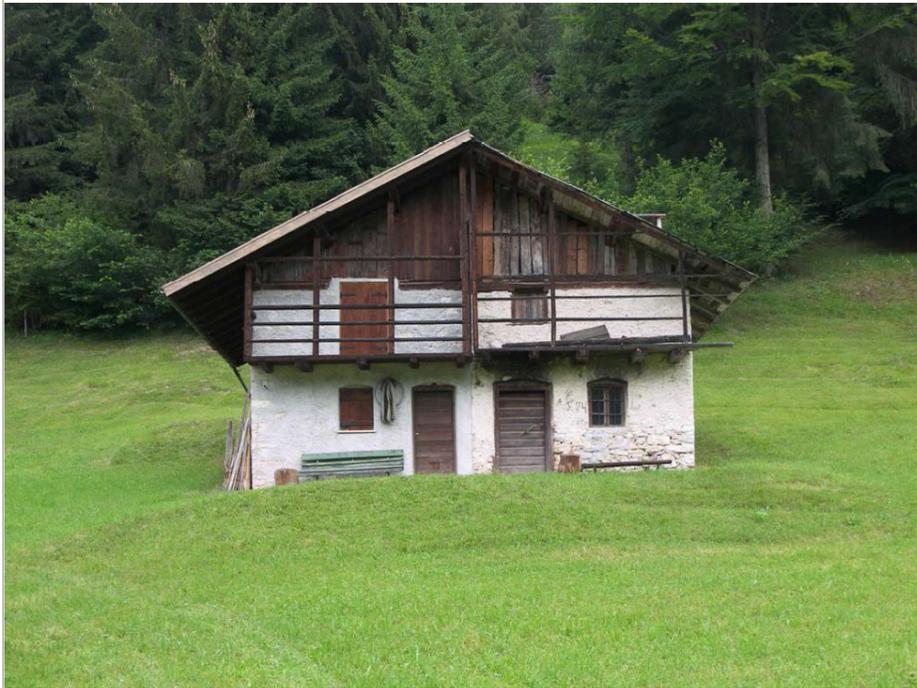
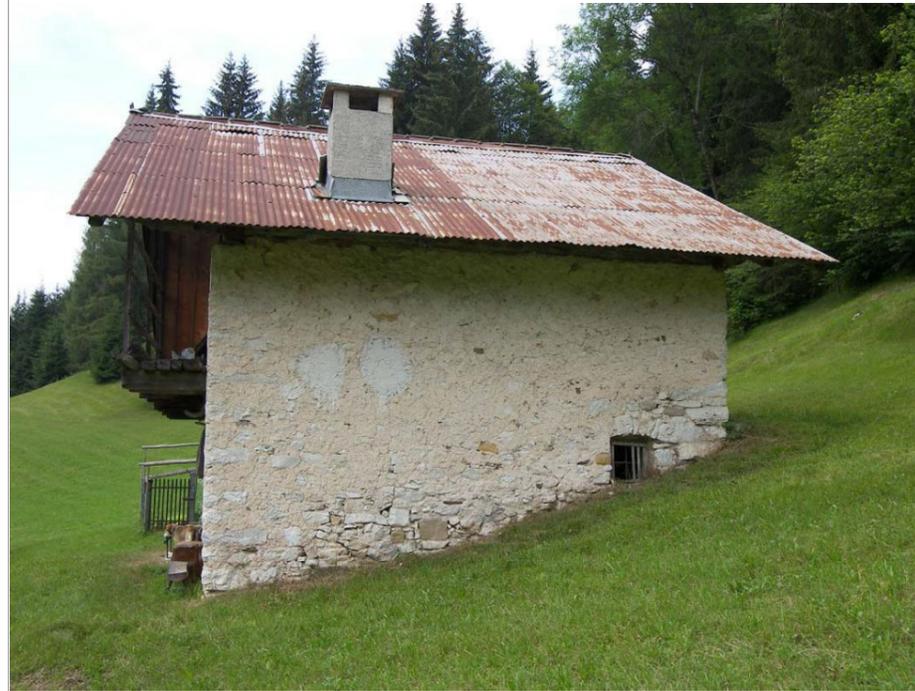
prospetto 1 prospetto 2

Edificio	iscrizioni	stato elevazioni	B	elementi qualificanti	elementi degradanti	uso attuale
	“FL 1910 +” inciso sul colmo a valle	stato copertura	B	iscrizioni	coperture in lamiera ondulata o non verniciata intonaci cementizi	abitativo
		stato generale	B			utilizzo
		materiali copertura				temporaneo
		lamiera

Edificio	tipo	evoluzione dell'edificio	note
	G.4	Edificio probabilmente unitario riferibile al tipo G.4 ma fatto oggetto di recenti interventi parziali di risanamento che ne hanno evidenziato la suddivisione proprietaria.	Riferimento a schedatura 1985: San Giovanni F30
	ambienti		
	Fuoco 3.2.01 Letto 2.1.02

altri interventi specifici ammessi
Sugli ambienti Fuoco è ammesso l'inserimento della RITONDA 1.1, 3.1 o 4.1.

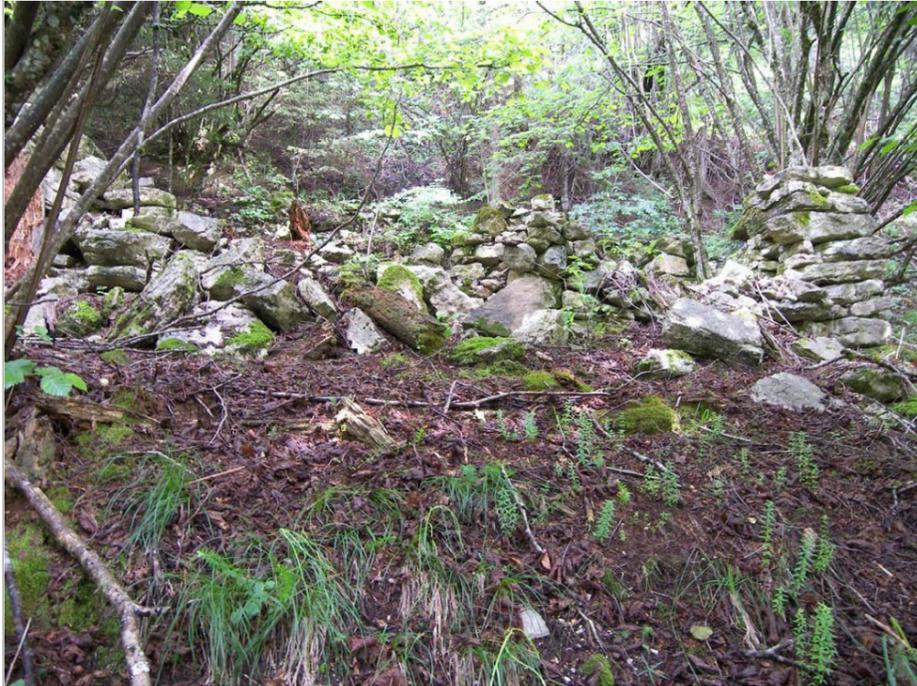
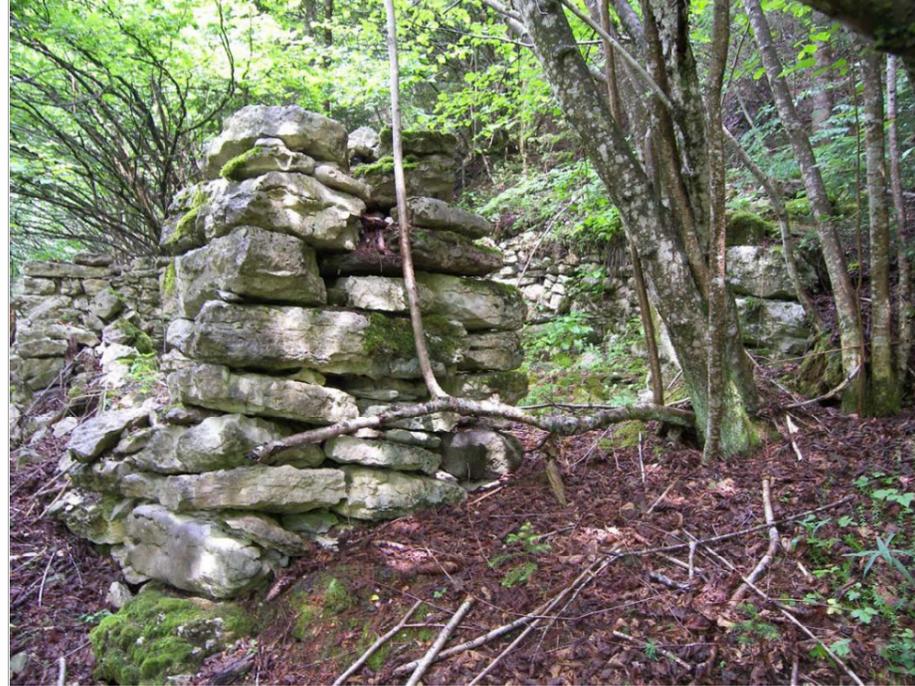
prospetto 1 prospetto 2

Edificio	iscrizioni	materiali copertura	stato elevazioni	P	elementi qualificanti	elementi degradanti	uso attuale	abitativo
			stato copertura	P			utilizzo	abbandonato
			stato generale	P

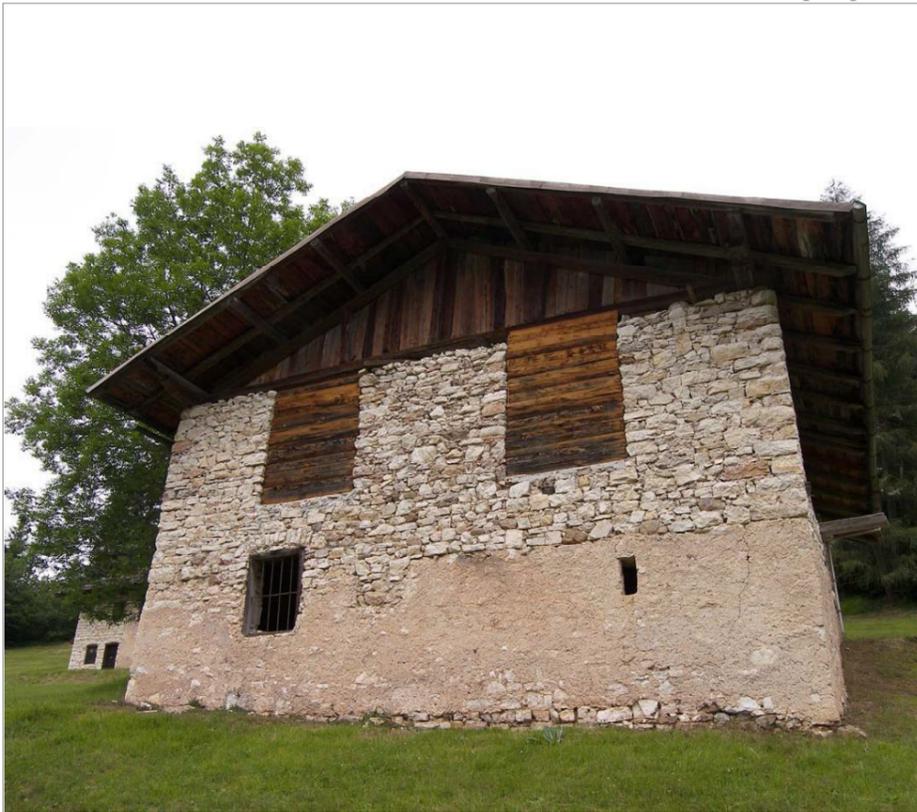
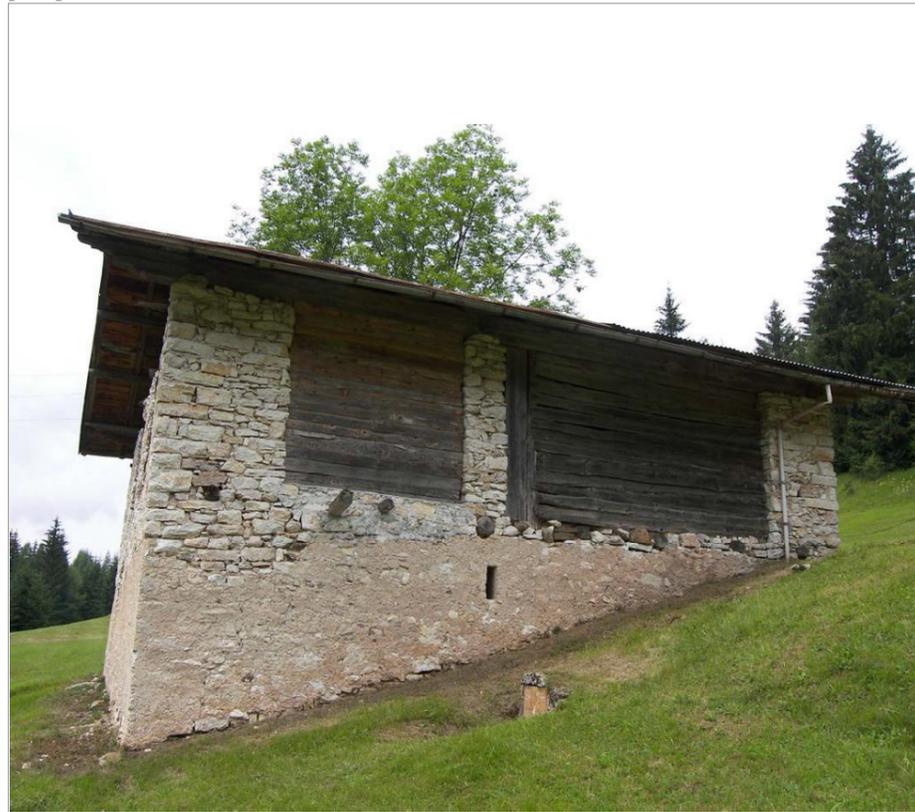
prospetto 1 prospetto 2

Edificio	iscrizioni	stato elevazioni	B	elementi qualificanti	elementi degradanti	uso attuale
	Il censimento del 1985 raccolse l'informazione di un ampliamento dell'edificio dopo il 1948.	stato copertura	B		coperture in lamiera ondulata o non verniciata intonaci cementizi	agricolo
	materiali copertura	stato generale	B			utilizzo
	lamiera					temporaneo

Edificio	tipo	evoluzione dell'edificio	note
	A.2	Edificio sorto in più fasi delle quali rimane traccia nelle elevazioni ma non ricostruibili con certezza. Sembra probabile un impianto planimetrico in due fasi (vedi discontinuità sul prospetto 4 e asimmetria dei tamponamenti laterali) la seconda delle quali (un avanzamento verso valle, forse risalente al 1948: non si giustificerebbe altrimenti la posizione della stalla) avrebbe portato l'edificio all'attuale assetto.	Riferimento a schedatura 1985: San Giovanni F38
	ambienti		
	Fienile 1.1.07 Stalla 1.1.08

Ai sensi dell'art. 15 del Piano Urbanistico Provinciale, gli interventi sul presente edificio non potranno prevedere attività di trasformazione urbanistica ed edilizia in quanto esso ricade in area ad Elevata pericolosità o di Tutela assoluta di sorgenti e pozzi del Piano Urbanistico Provinciale.

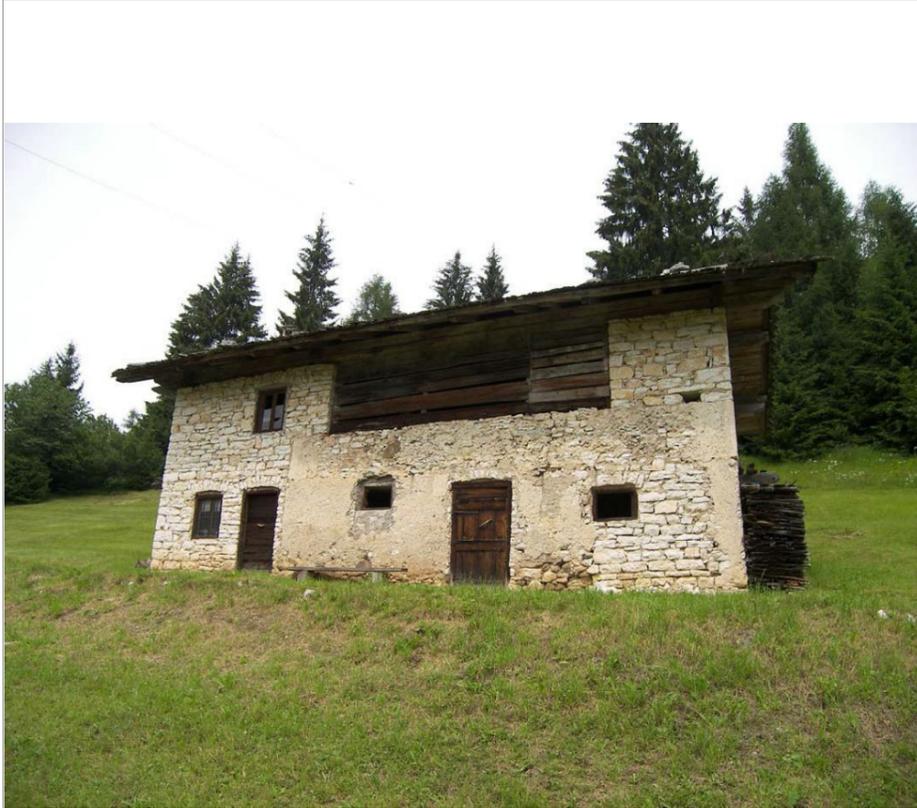
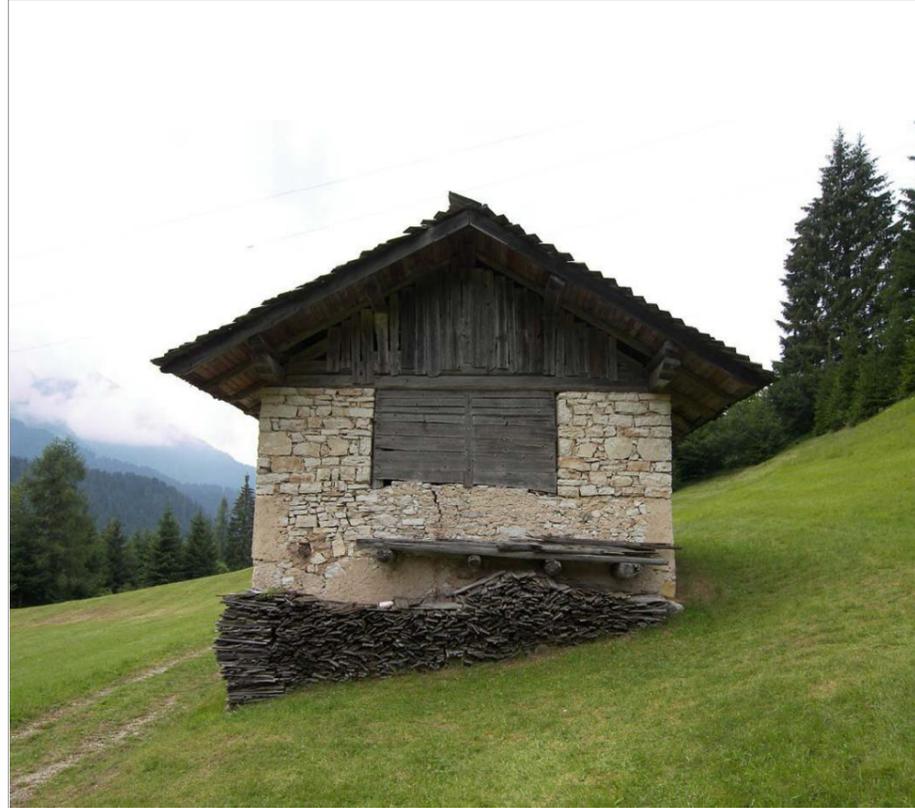
prospetto 1 prospetto 2

Edificio	iscrizioni	stato elevazioni	elementi qualificanti	elementi degradanti	uso attuale
	Graffito su targa d'intonaco sulla facciata a valle "W SF ... / AEL ... / R TAL ... / MAG ..."	M	iscrizioni	intonaci cementizi	abitativo agricolo
		stato copertura			utilizzo
		M			temporaneo
		stato generale			
		M			
		materiali copertura			
		scandole

Edificio	tipo	evoluzione dell'edificio	note
	B.4	Edificio sorto in più fasi: probabile impianto secondo un tipo non identificabile (si noti la muratura sbrecciata che divide in due la stalla e l'asimmetria delle finestre della stessa); ristrutturazione e ampliamento portando l'edificio al tipo B.2; aggiunta della porzione abitativa sul prospetto 4, raggiungendo il tipo B.4.	Riferimento a schedatura 1985: San Giovanni F37
	ambienti		
	Fuoco 3.2.01 Letto 3.2.01 Fienile 1.3.05 Stalla 1.1.07

Ai sensi dell'art. 15 del Piano Urbanistico Provinciale, gli interventi sul presente edificio non potranno prevedere attività di trasformazione urbanistica ed edilizia in quanto esso ricade in area ad Elevata pericolosità o di Tutela assoluta di sorgenti e pozzi del Piano Urbanistico Provinciale.

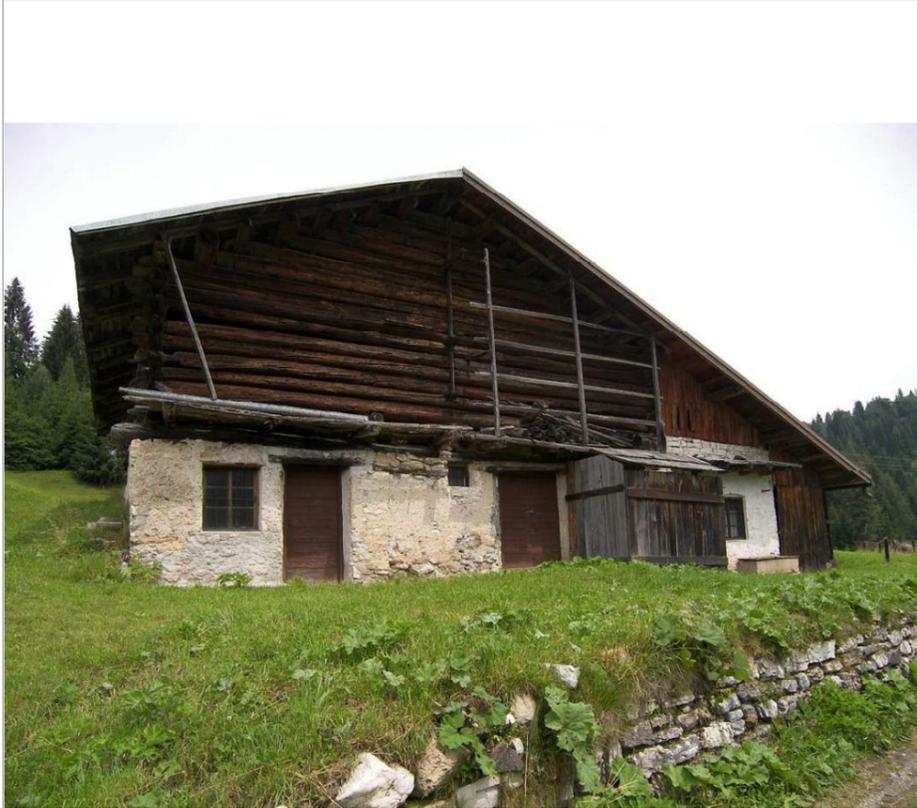
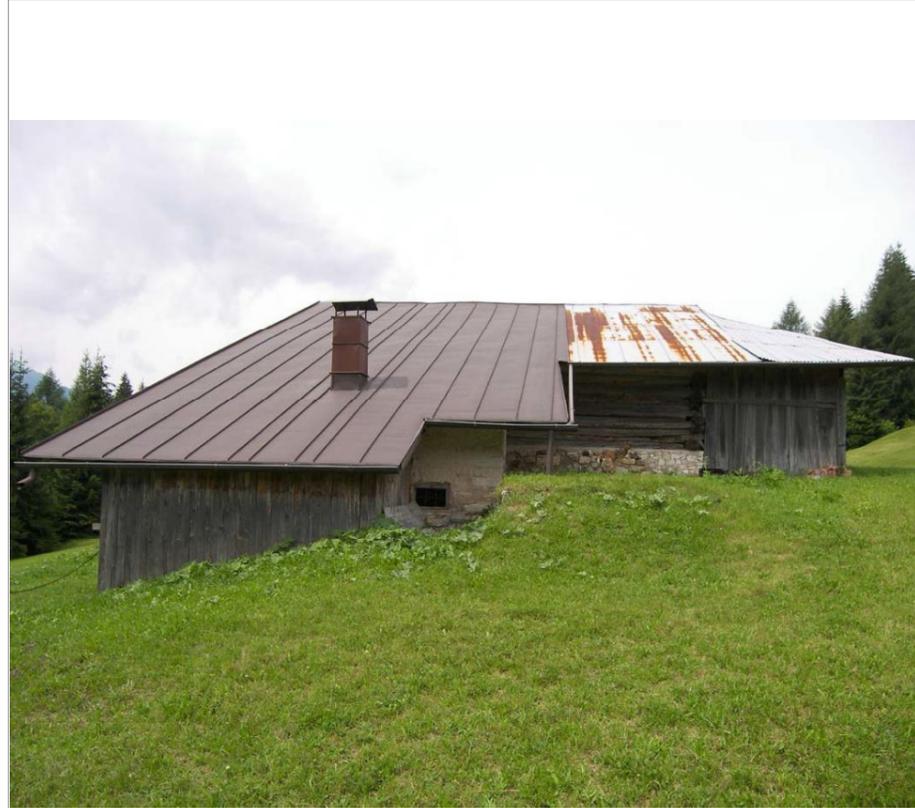
prospetto 1 prospetto 2

Edificio	iscrizioni	stato elevazioni	elementi qualificanti	elementi degradanti	uso attuale
		M		coperture in lamiera ondulata o non verniciata torrette e comignoli anomali intonaci cementizi	abitativo agricolo
		stato copertura			utilizzo
		M			temporaneo
		stato generale			
		M			
		materiali copertura			
		lamiera

Edificio	tipo	evoluzione dell'edificio	note
	altro	Edificio sorto in più fasi solo in parte individuabili (vedi la porta tamponata sul prospetto 1, forse riferibile ad un Stalla 1.1.7 e quindi ad un tipo A.2 iniziale) che hanno portato a una configurazione secondo il tipo C.2 ma con un Fuoco in luogo della stalla di sinistra; successiva addizione del corpo abitativo sul prospetto 2, raggiungendo così un assetto simile al tipo C.4; successiva addizione di superfetazioni in assito sui prospetti 1, 2 e 3, l'ultima delle quali (prospetto 2) inglobata definitivamente col rifacimento della copertura dopo il 1985.	Riferimento a schedatura 1985: San Giovanni F36
	ambienti		
	Fuoco 3.2.01		
	Stalla 1.2.01		
	Fienile 1.1.01		
	altro

altre prescrizioni specifiche
**L'intervento dovrà ricondurre l'edificio al tipo edilizio C.4.
Ritonda ammessa solo previa rimozione delle superfetazioni sui prospetti 1, 2 e 3.**

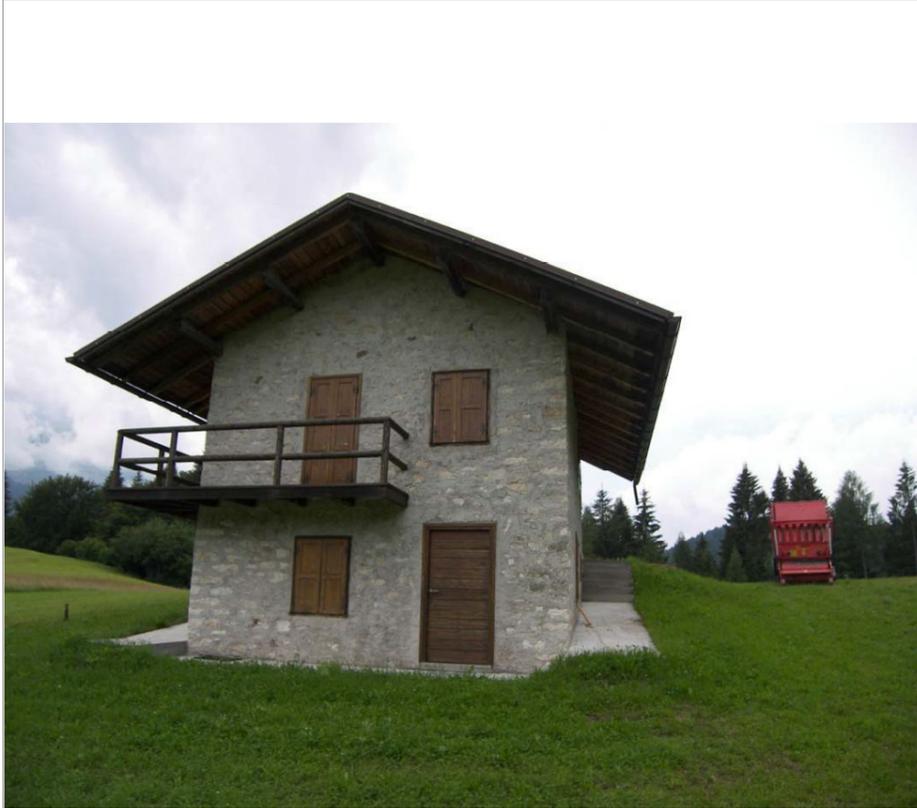
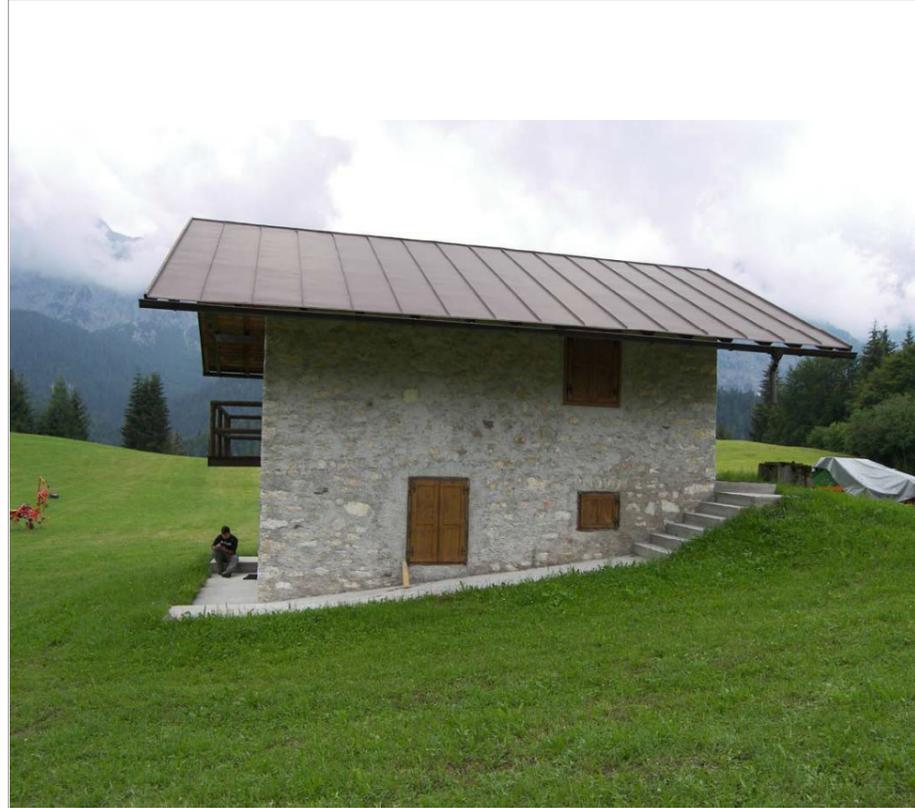
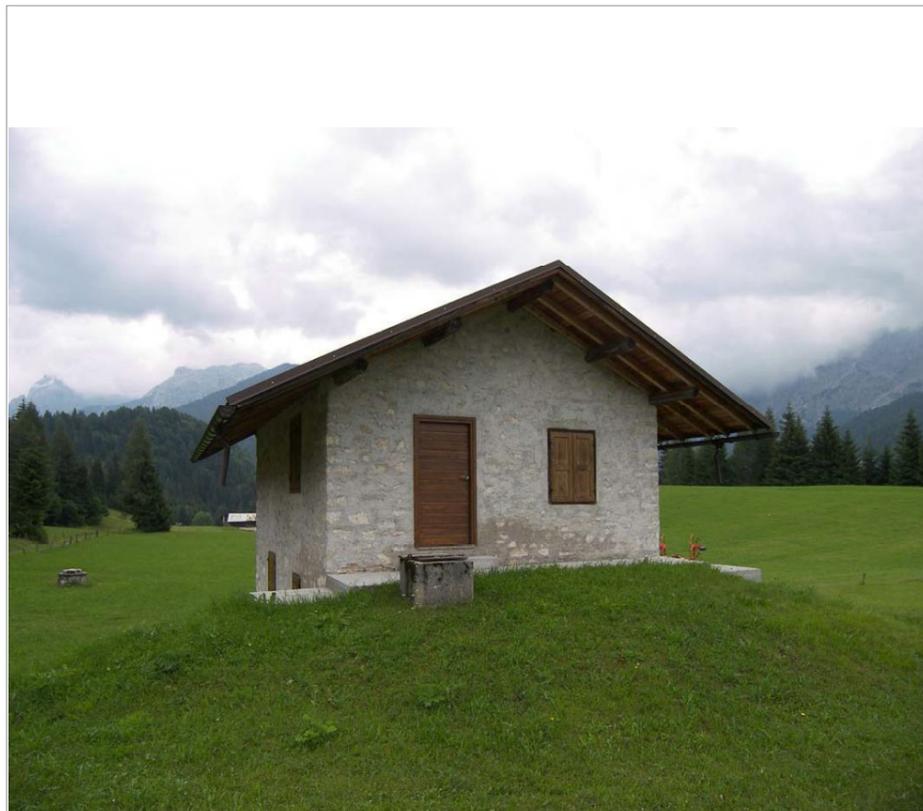
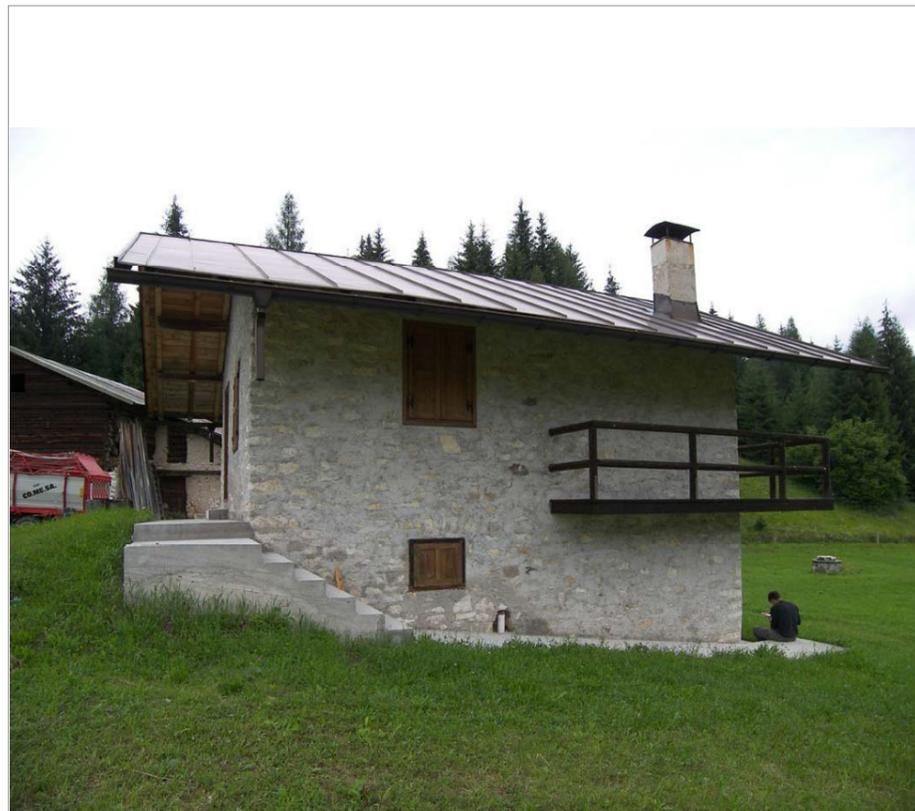
prospetto 1 prospetto 2

Edificio	iscrizioni	stato elevazioni	B	elementi qualificanti	elementi degradanti	uso attuale
	Il censimento del 1985 raccolse l'informazione di una ricostruzione dell'edificio nel 1961.	stato copertura	B		coperture in lamiera ondulata o non verniciata intonaci cementizi	abitativo
		stato generale	B			utilizzo
		materiali copertura				temporaneo
		lamiera

Edificio	tipo	evoluzione dell'edificio	note
	E.4.2	Edificio unitario risalente al 1961 e in parte banalizzato, dopo il 1985, da una maldestra sigillatura della muratura e dalla costruzione di scala e marciapiedi in calcestruzzo.	Riferimento a schedatura 1985: San Giovanni F35
	ambienti		
	Fuoco 2.2.01 Letto 2.2.01

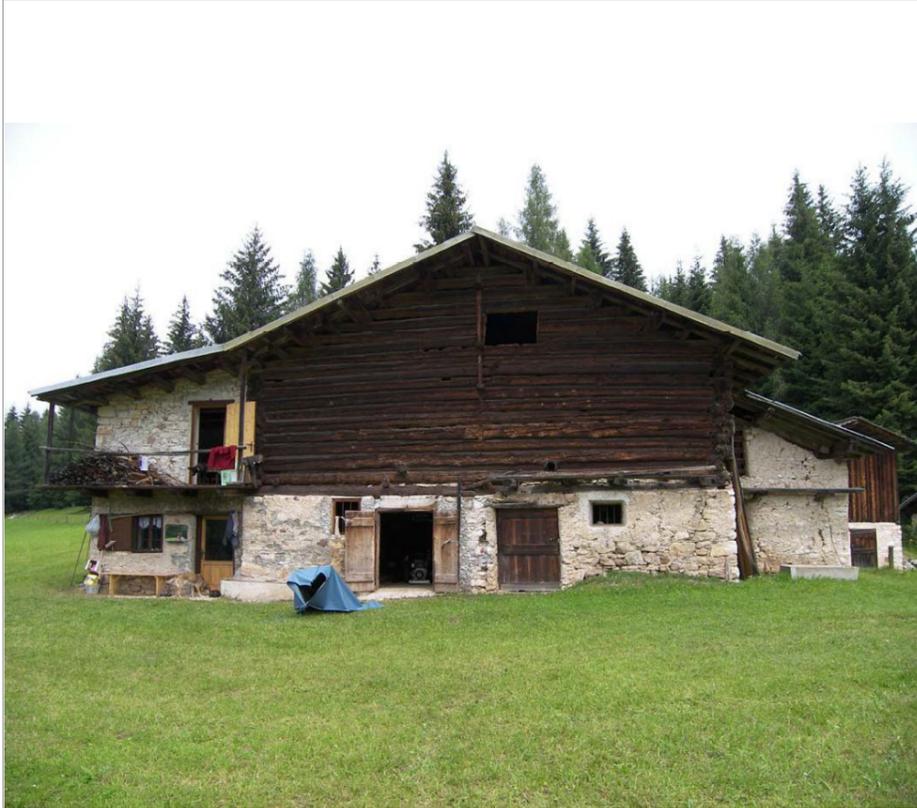
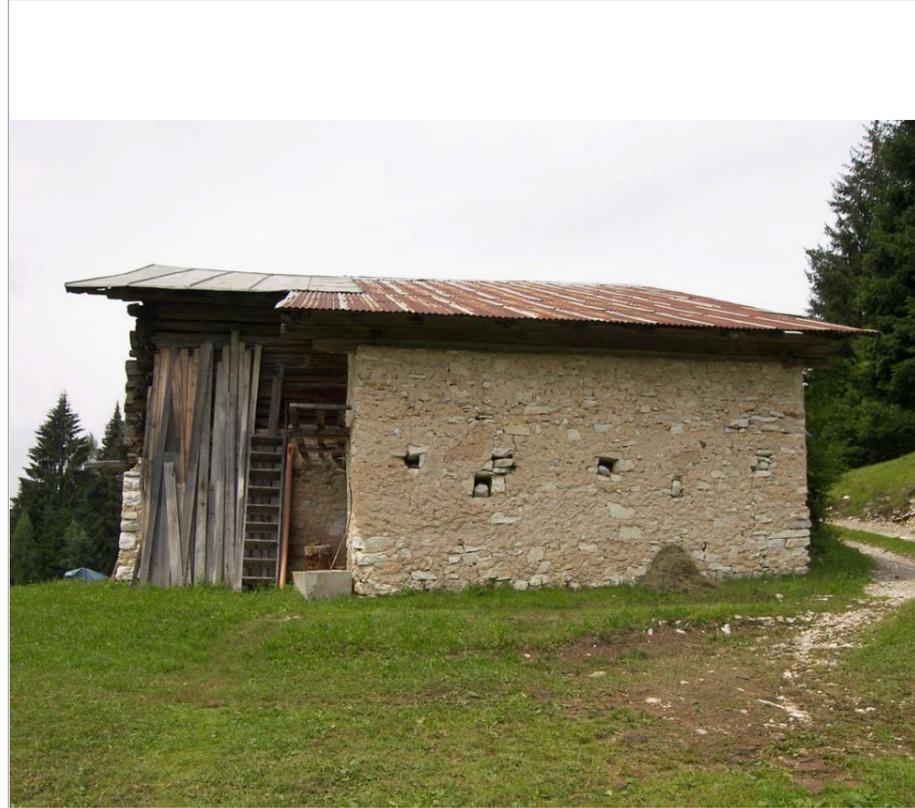
prospetto 1 prospetto 2

Edificio	iscrizioni	stato elevazioni	elementi qualificanti	elementi degradanti	uso attuale
	<p>Incisione sull'architrave della porta del fienile: "M^{TRI} B. F. F^{CO}. Z^V. F^{TO}. L^{NO} 1 [6?] + 80 W D C FF"</p> <p>Il censimento del 1985 rilevò anche una iscrizione su una targa d'intonaco posta sopra una finestra oggi sostituita dalla porta al primo piano sul prospetto 1: "+ / F. P. M. / 1906"</p>	<p>stato copertura</p> <p>stato generale</p>	iscrizioni	coperture in lamiera ondulata o non verniciata finestre e porte con dimensioni anomale	<p>abitativo</p> <p>agricolo</p>

Edificio	tipo	evoluzione dell'edificio	note
	<p>C.5</p> <p>ambienti</p> <p>Stalla 1.2.01</p> <p>Fienile 1.1.01</p> <p>Fuoco 3.2.01</p> <p>Letto 3.1.02</p>	<p>Edificio sorto in più fasi: impianto (probabilmente nel 1680) secondo il tipo C.2; successiva aggiunta di due corpi abitativi sui prospetti 2 e 4 (nel 1906) raggiungendo così il tipo C.5; sopraelevazione inappropriata del corpo sul prospetto 4 con rottura della continuità della falda.</p>	<p>Riferimento a schedatura 1985: San Giovanni F32</p>

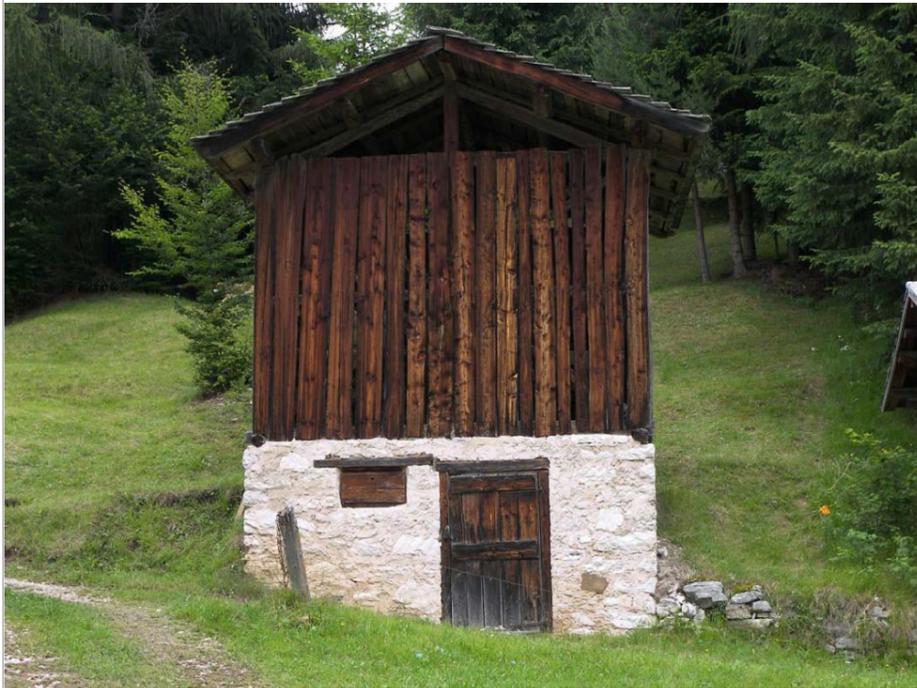
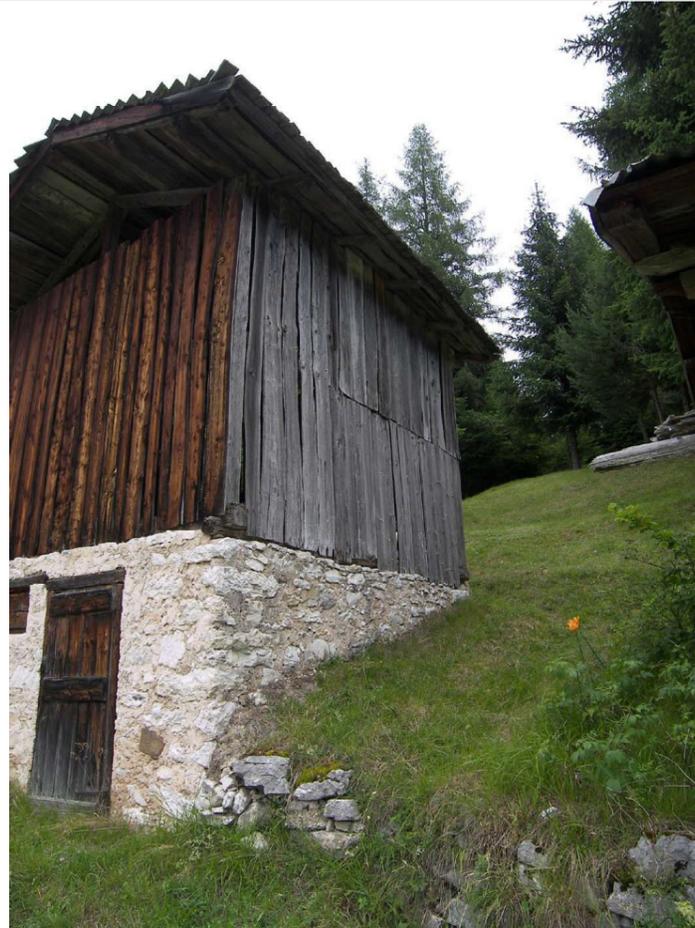
prospetto 1 prospetto 2

Edificio	iscrizioni	stato elevazioni	B	elementi qualificanti	elementi degradanti	uso attuale
		stato copertura	B		intonaci cementizi	agricolo
		stato generale	B			utilizzo
		materiali copertura				temporaneo
		scandole

Edificio	tipo	evoluzione dell'edificio	note
	A.2	Edificio unitario, di dimensioni ridottissime, ma riferibile al tipo A.2.	Riferimento a schedatura 1985: San Giovanni F33
	ambienti		
	Stalla 1.2.01 Fienile 1.1.05
