area omogenea **MEZ 09** edificio n. **001** c. c. **MEZZANO** particella **.1472** riferimenti fotografici **DAL MEZ0900101 AL MEZ0900105**

Edificio	tipo	evoluzione dell'edificio	note
	<p>E.3.2</p> <p>ambienti</p> <p>Fuoco 1.2.03</p>	<p>Edificio unitario, risalente al 1942 e ricostruito nel 2003 con modifiche che ne hanno molto modificato la leggibilità e la coerenza col processo tipologico.</p>	<p>Riferimento a schedatura 1985: San Giovanni F19</p>

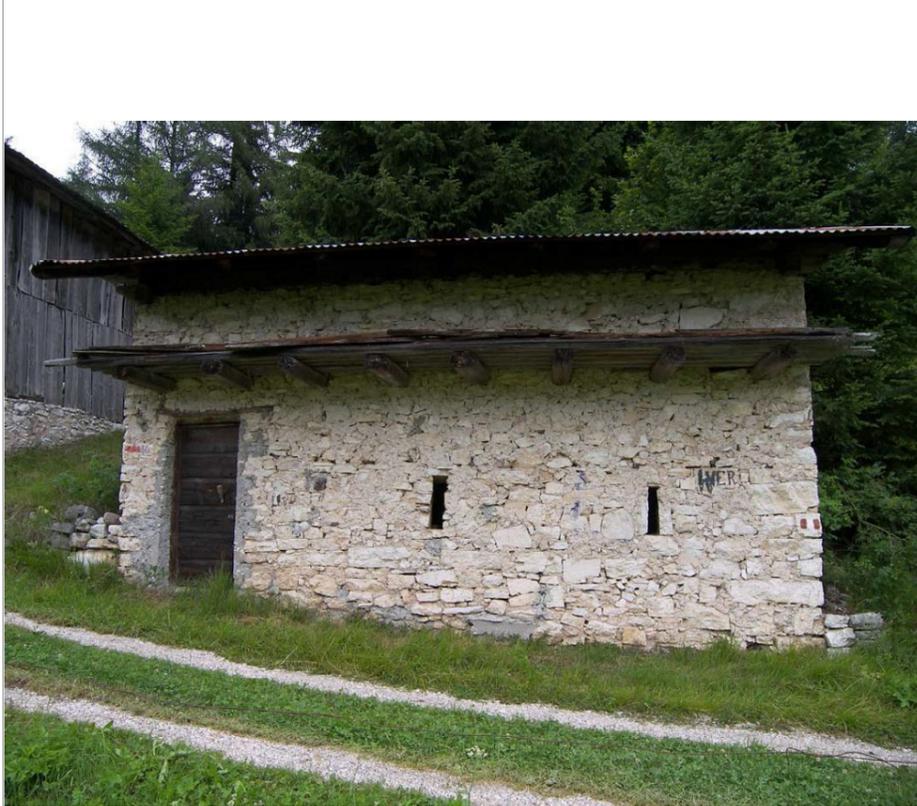
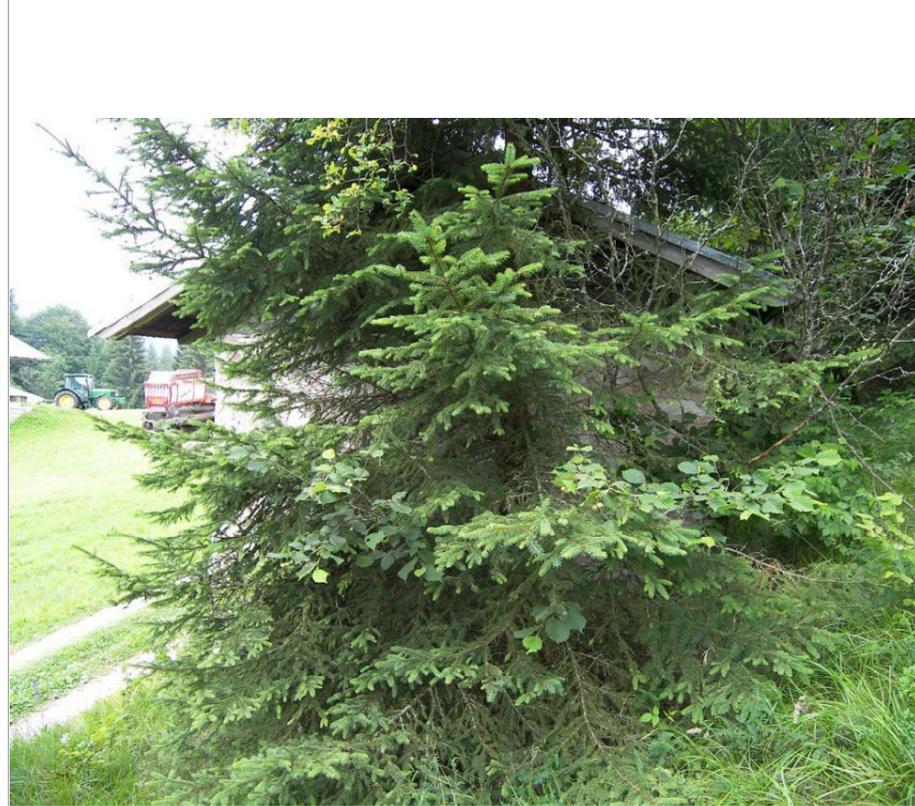
prospetto 1 prospetto 2

Edificio	iscrizioni	stato elevazioni	M	elementi qualificanti	elementi degradanti	uso attuale
		stato copertura	M		coperture in lamiera ondulata o non verniciata intonaci cementizi	abitativo
		stato generale	M			utilizzo
		materiali copertura				temporaneo
		lamiera

Edificio	tipo	evoluzione dell'edificio	note
	F.3	Edificio unitario riferibile al tipo F.3 e costituito da un ambiente fuoco simile all'1.3.4 ma con disposizione dei fori e inusuale.	Riferimento a schedatura 1985: San Giovanni F34
	ambienti		
	altro

**Per la specificazione degli interventi ammessi dalla categoria d'intervento, valgono, oltre a quelle relative agli ambienti individuati, le indicazioni del Manuale Tipologico per l'ambiente Fuoco 1.3.04.
Le finestre esistenti non possono essere sostituite con finestre di tipo diverso.**

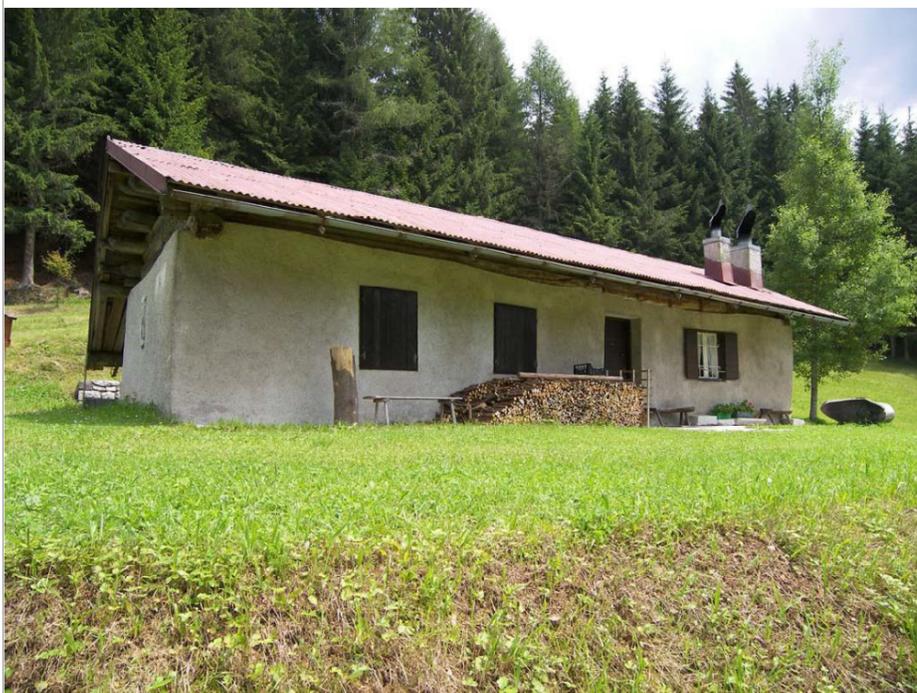
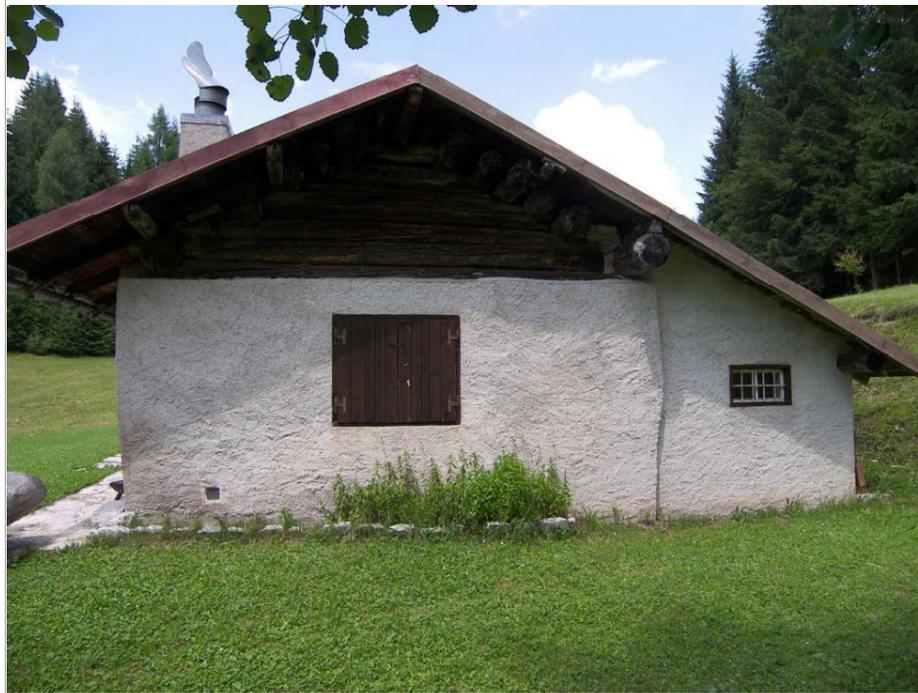
prospetto 1 prospetto 2

Edificio	iscrizioni	stato elevazioni	B	elementi qualificanti	elementi degradanti	uso attuale
		stato copertura	B		coperture in lamiera ondulata o non verniciata torrette e comignoli anomali intonaci cementizi	abitativo
		stato generale	B			utilizzo
		materiali copertura				temporaneo
		lamiera

Edificio	tipo	evoluzione dell'edificio	note
	altro	Edificio schematizzato nella mappa del 1801 (vedi foto della MEZ06003) e, all'epoca, riferibile al tipo F.3. Successivamente ampliato aggiungendo un ambiente sul prospetto 4. In tempi ancora successivi, si è aggiunto il corpo sul prospetto 3, con prolungamento della falda a formare anche una parte di tettoia. Nell'attuale conformazione l'edificio è solo in parte riferibile al processo tipologico.	Riferimento a schedatura 1985: San Giovanni F27
	ambienti		
	Fuoco 1.3.04		
	altro

L'intervento dovrà conservare l'assetto edilizio documentato. Le strutture incongrue con gli ambienti dovranno essere sostituite con altre individuate nella colonna B della tabella nella scheda del Manuale Tipologico relativa all'ambiente. Il camino sia adeguato alle sezioni di cui alla scheda COMIGNOLI.

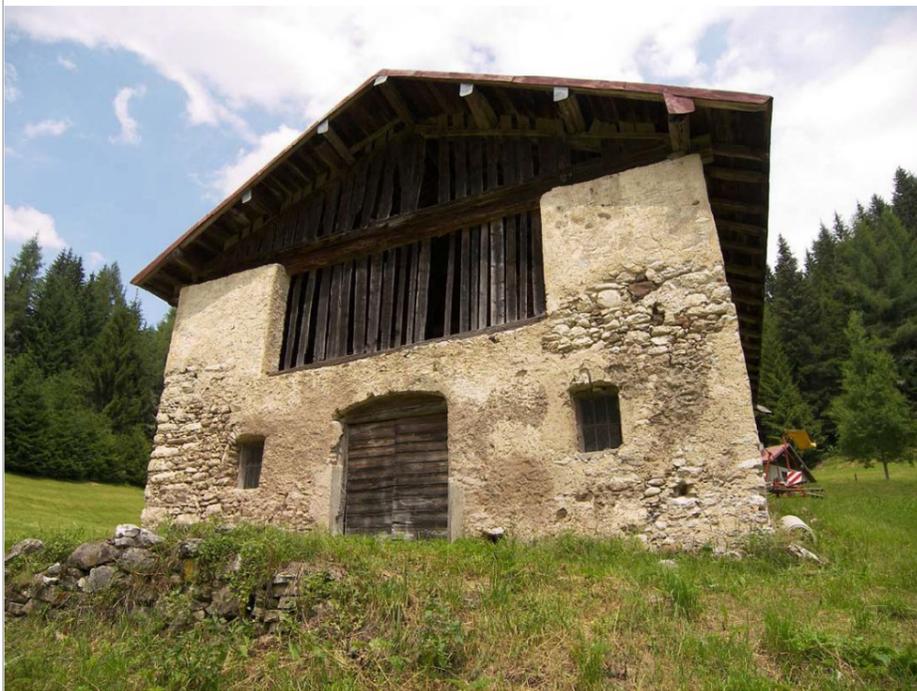
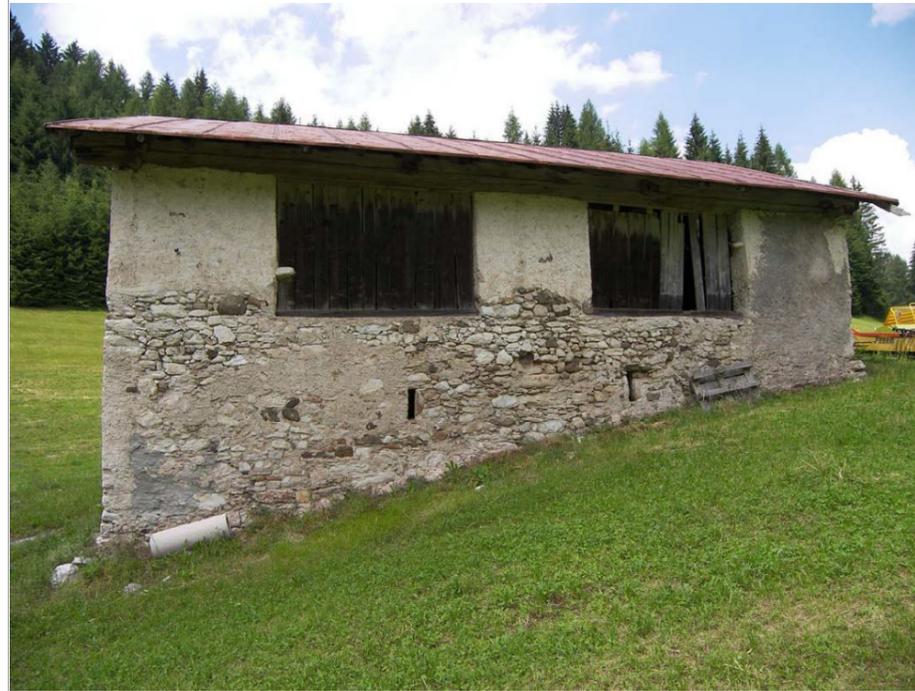
prospetto 1 prospetto 2

Edificio	iscrizioni	stato elevazioni	M	elementi qualificanti	elementi degradanti	uso attuale
		stato copertura	B		coperture in lamiera ondulata o non verniciata	agricolo
		stato generale	M			utilizzo
		materiali copertura				temporaneo
		lamiera

Edificio	tipo	evoluzione dell'edificio	note
	A.2	Edificio apparentemente unitario ma sorto in due fasi: la mappa del 1801 (vedi foto della MEZ06003) mostra l'edificio con uno zoccolo in muratura e il fienile in legno; la formazione degli angolari e dei tamponamenti attuali è quindi successiva a quella data.	Riferimento a schedatura 1985: San Giovanni F28
	ambienti		
	Fienile 1.1.07 Stalla 1.1.07
