area omogenea

MEZ 09

edificio n.

027

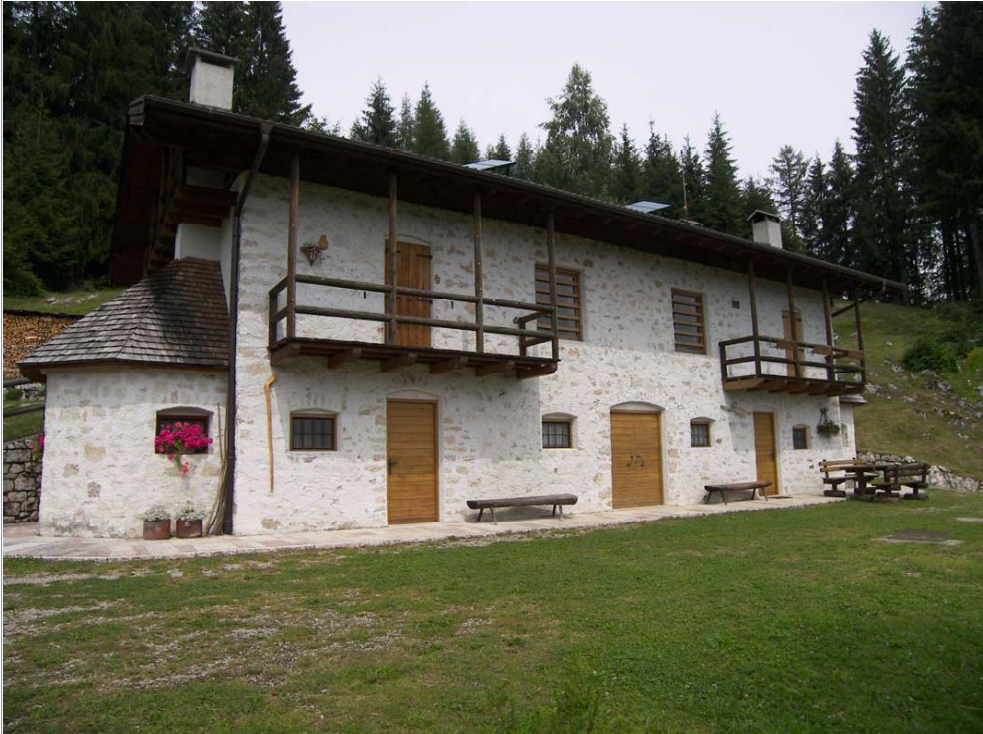
prospetto 1

| iscrizioni | | stato elevazioni | B | elementi qualificanti | | elementi degradanti | antenne e impianti simili<br>finestre e porte con dimensioni<br>anomale | uso attuale | abitativo |
| | | stato copertura | B | | | | | utilizzo | |
| | | stato generale | B | | | | | temporaneo | |

categoria d'intervento  
**Risanamento Conservativo**

usi potenziali  
**Uso tradizionale**  
**Uso produttivo diretto**

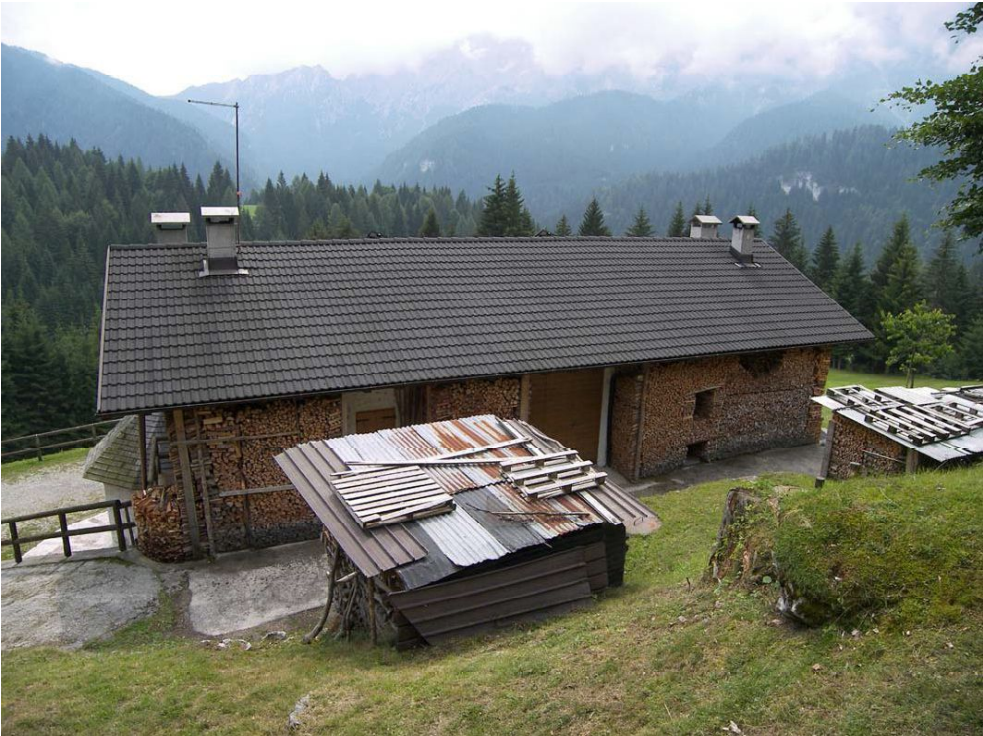
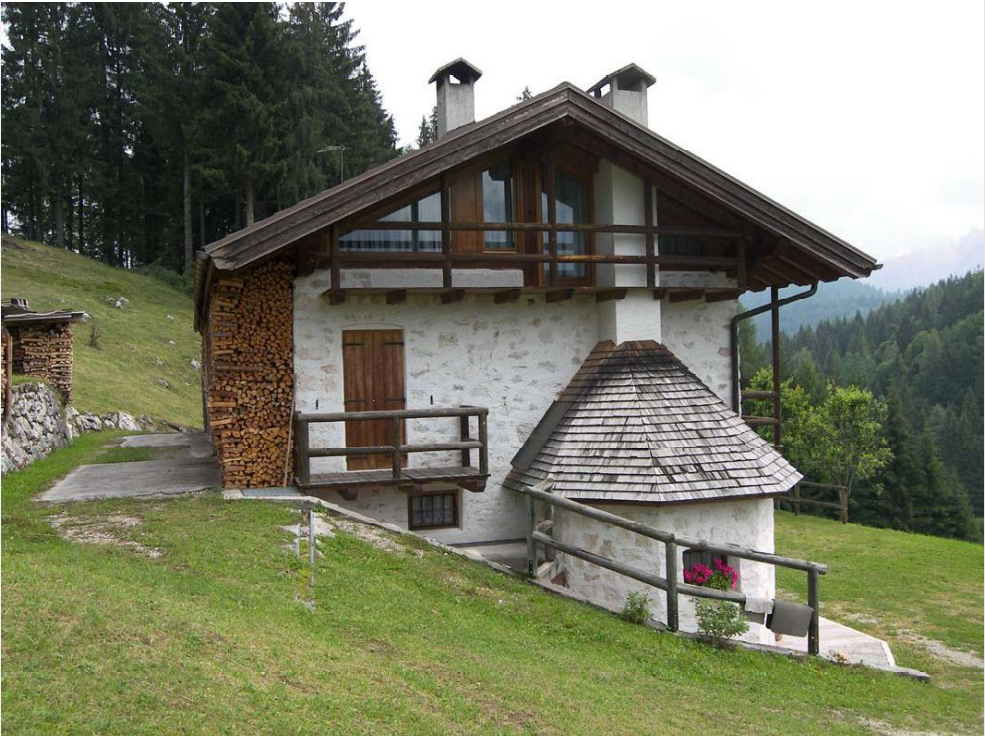
| D.5.d | | Edificio sorto in più fasi, ben leggibili nella documentazione del censimento del 1985 e oggi cancellate dall’omogeneo trattamento di facciata: impianto secondo il tipo B.2; addizione dei due corpi abitativi sui prospetti 2 e 4, raggiungendo così il tipo B.4 e andando oltre, verso un assetto bifamiliare, pur con stalla e fienile unici; riuso abitativo (dopo il 1985) con aggiunta delle due ritonde 3.1. | | | | | | Riferimento a schedatura 1985: San Giovanni F41 | |

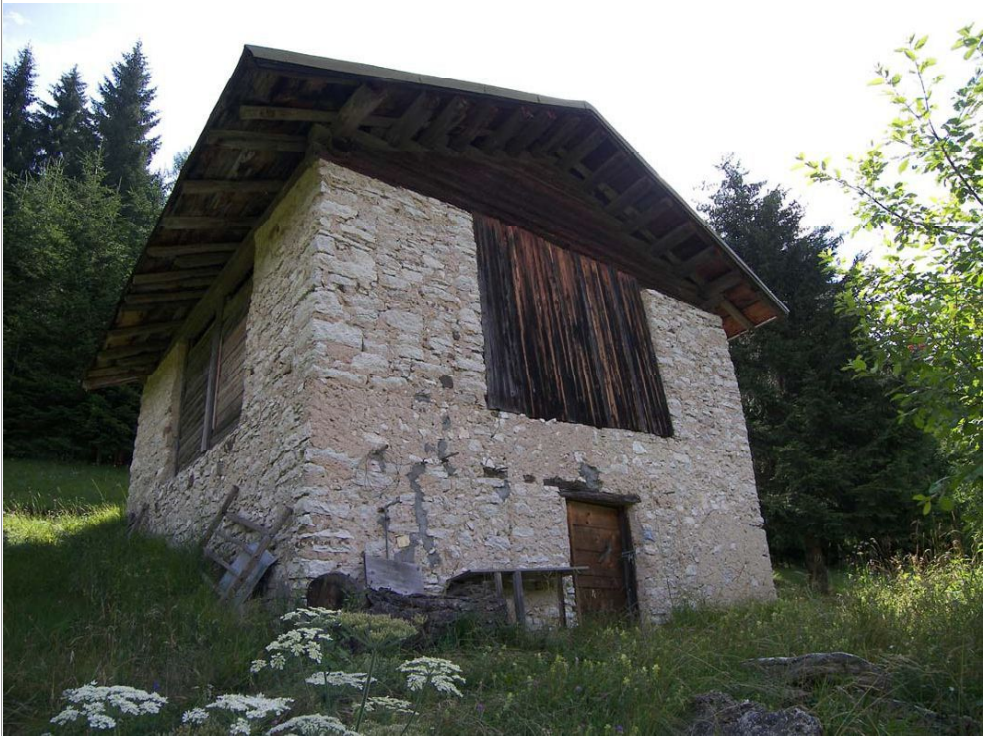
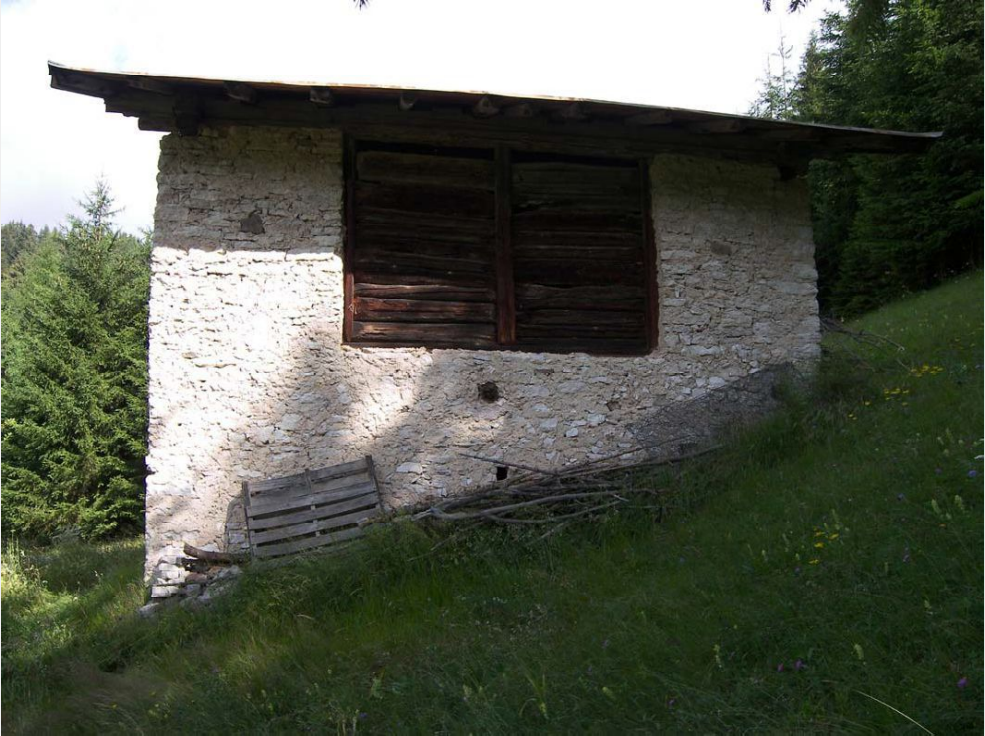
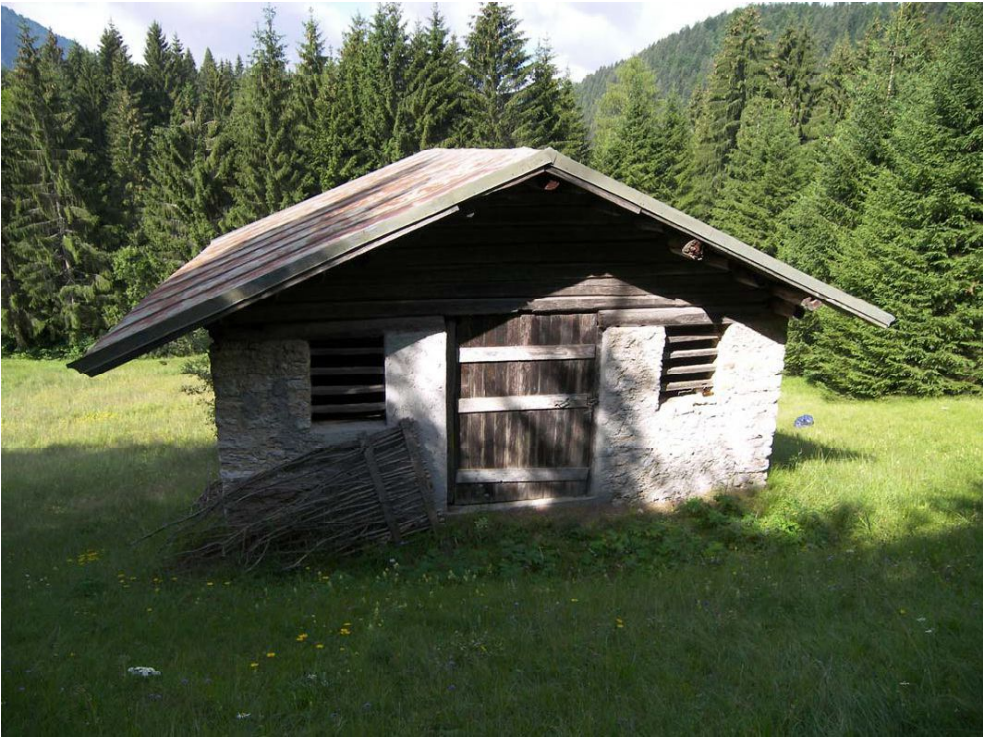
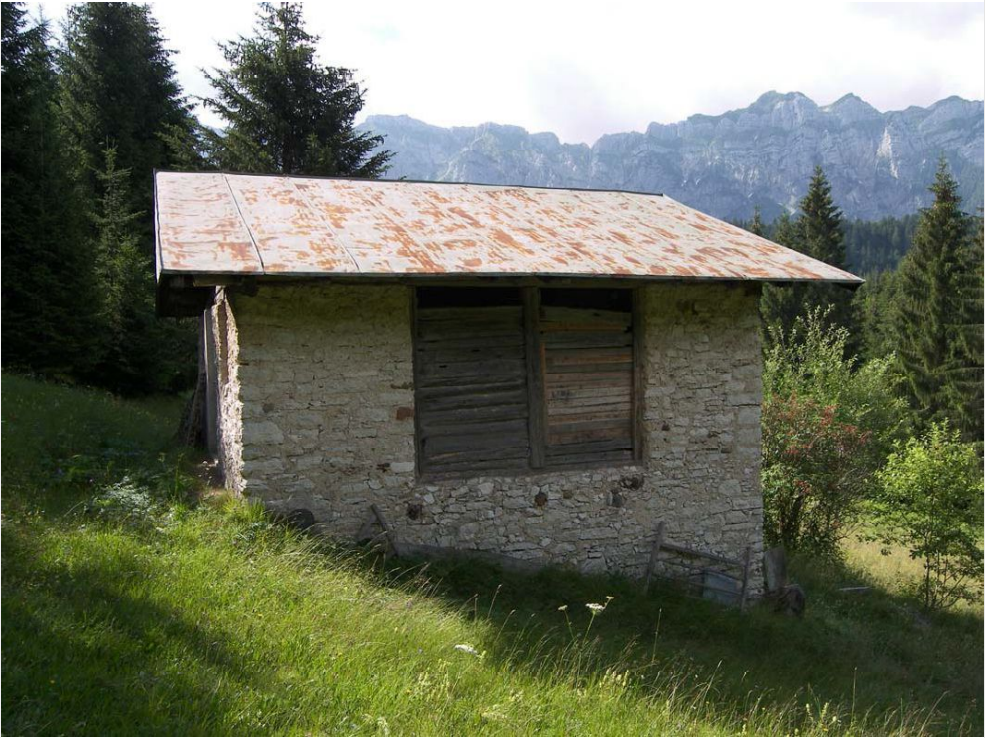
prospetto 1

**elementi degradanti**

coperture in lamiera ondulata o non verniciata

### Edificio unitario.

categoria d'intervento  
**Risanamento Conservativo**

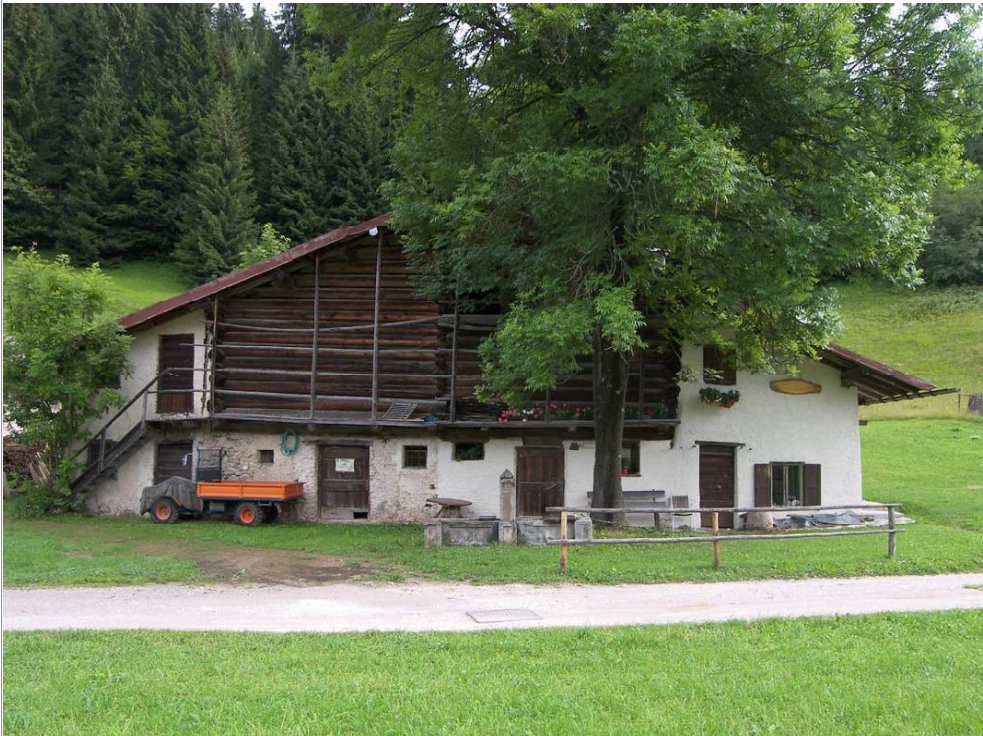
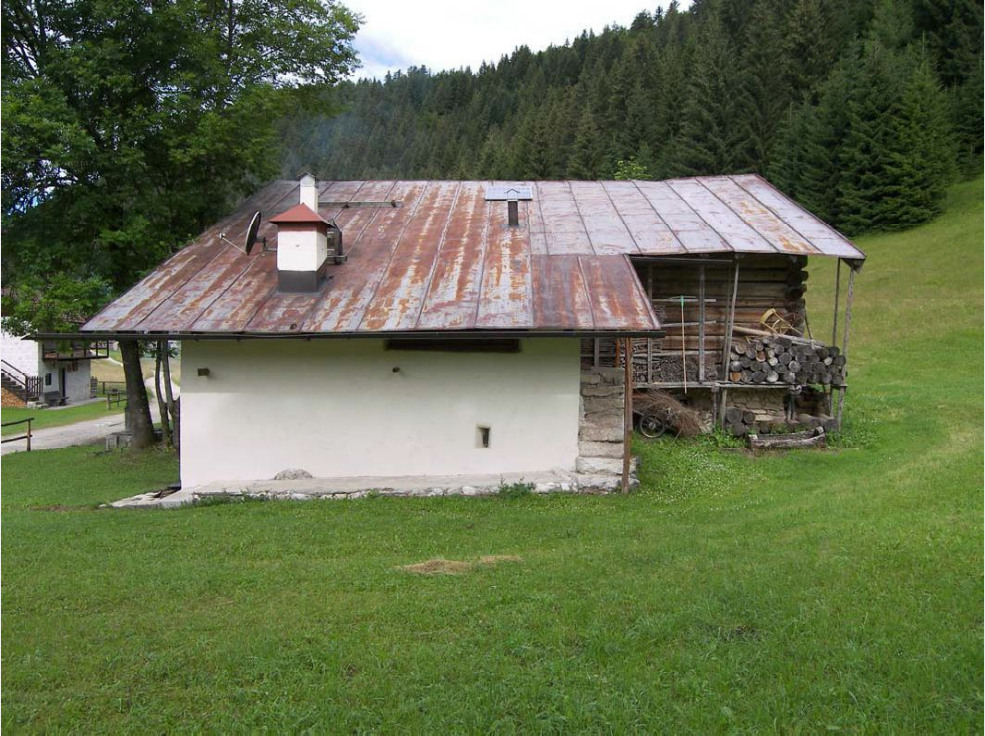
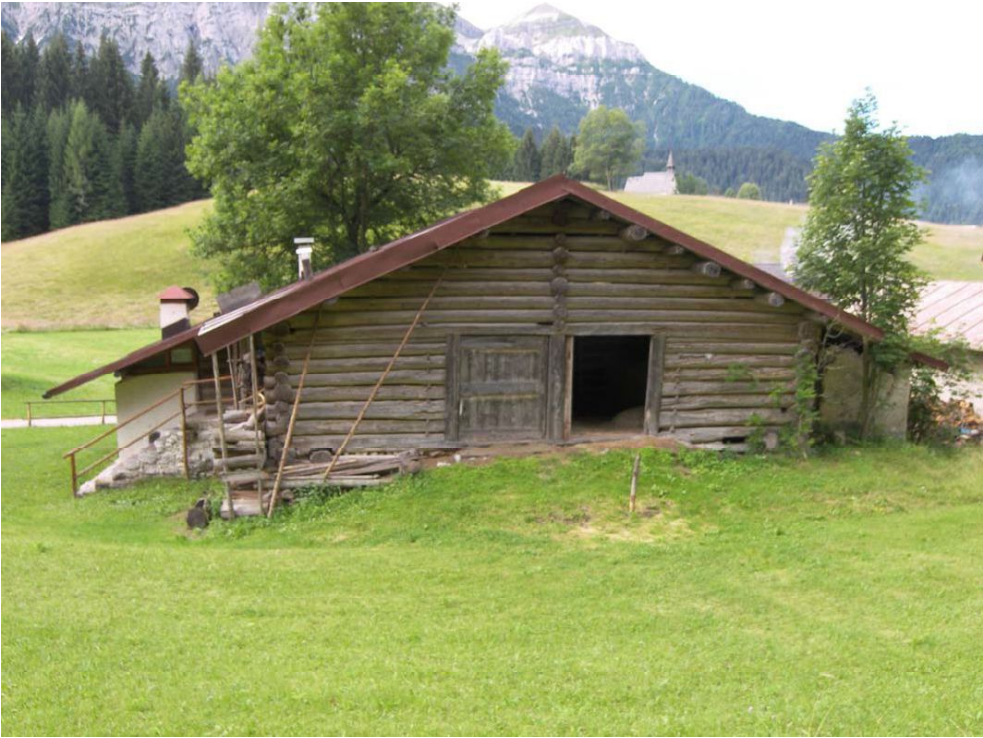
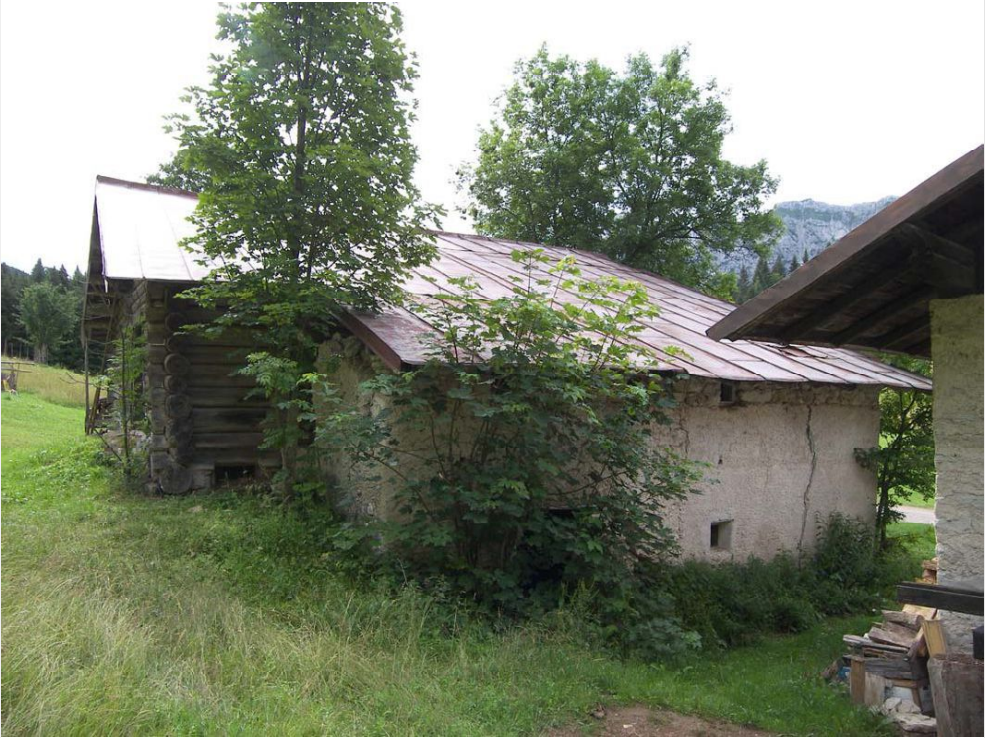
prospetto 1

| | Incisione sullo stipite fra le due porte del fienile: “FGGDS/L j8jj”<br>Il censimento del 1985 lesse anche, sul colmo, l’incisione: “FL 1811 +”<br>E sulla facciata della casera di destra: “1909”. | | | | | | | | | | stato copertura | | B | iscrizioni<br>incisioni | | coperture in lamiera ondulata o non verniciata | | abitativo<br>agricolo | | |
| tipo | | C.5 | | evoluzione dell'edificio | | Edificio sorto in diverse fasi: impianto nel 1811 secondo il tipo C.2; successiva addizione delle due porzioni abitative sui prospetti 2 (nel 1909) e 4, raggiungendo così il tipo C.5; la recente ristrutturazione della porzione di destra ha cancellato la datazione. | | | | | | | | | | note | | Riferimento a schedatura 1985: San Giovanni F42 | | |

categoria d'intervento  
**Risanamento Conservativo**

altri interventi specifici ammessi  
**Sugli ambienti Fuoco è ammesso l'inserimento della RITONDA 1.1, 3.1 o 4.1.**

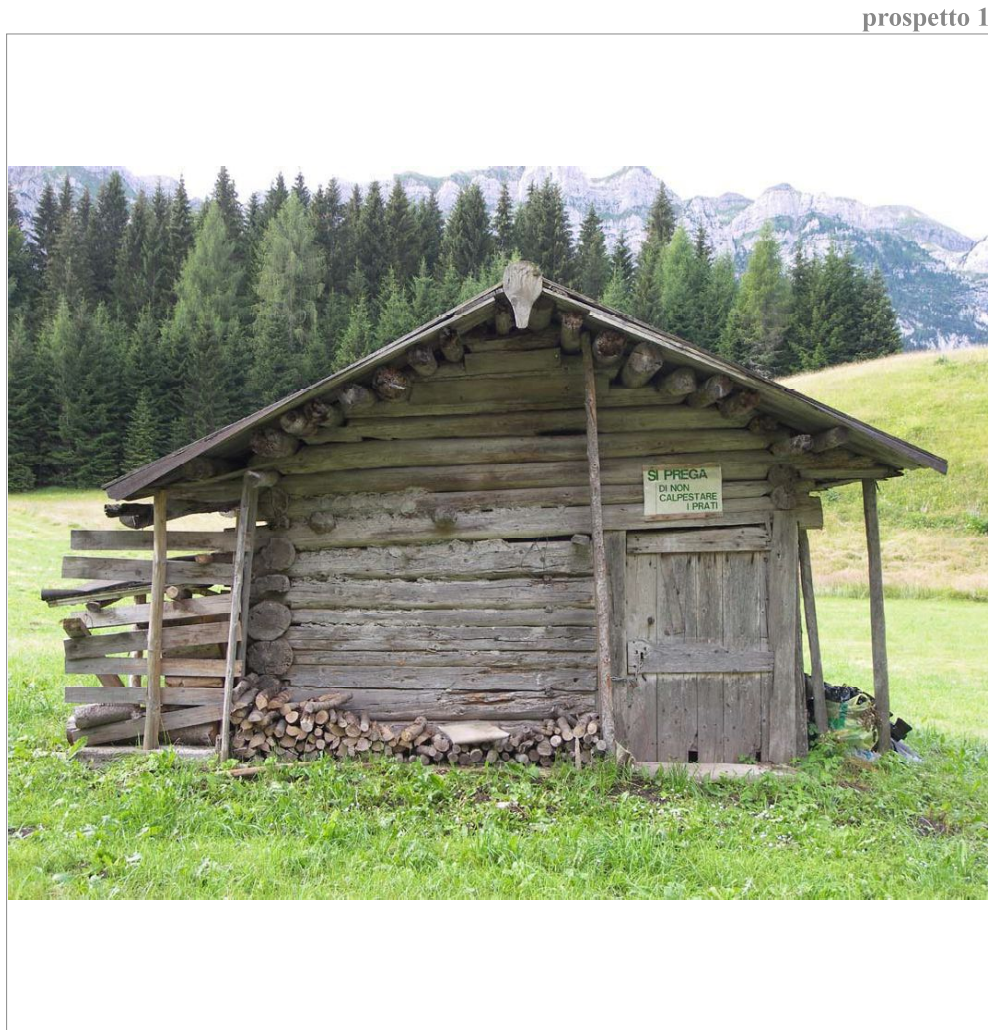
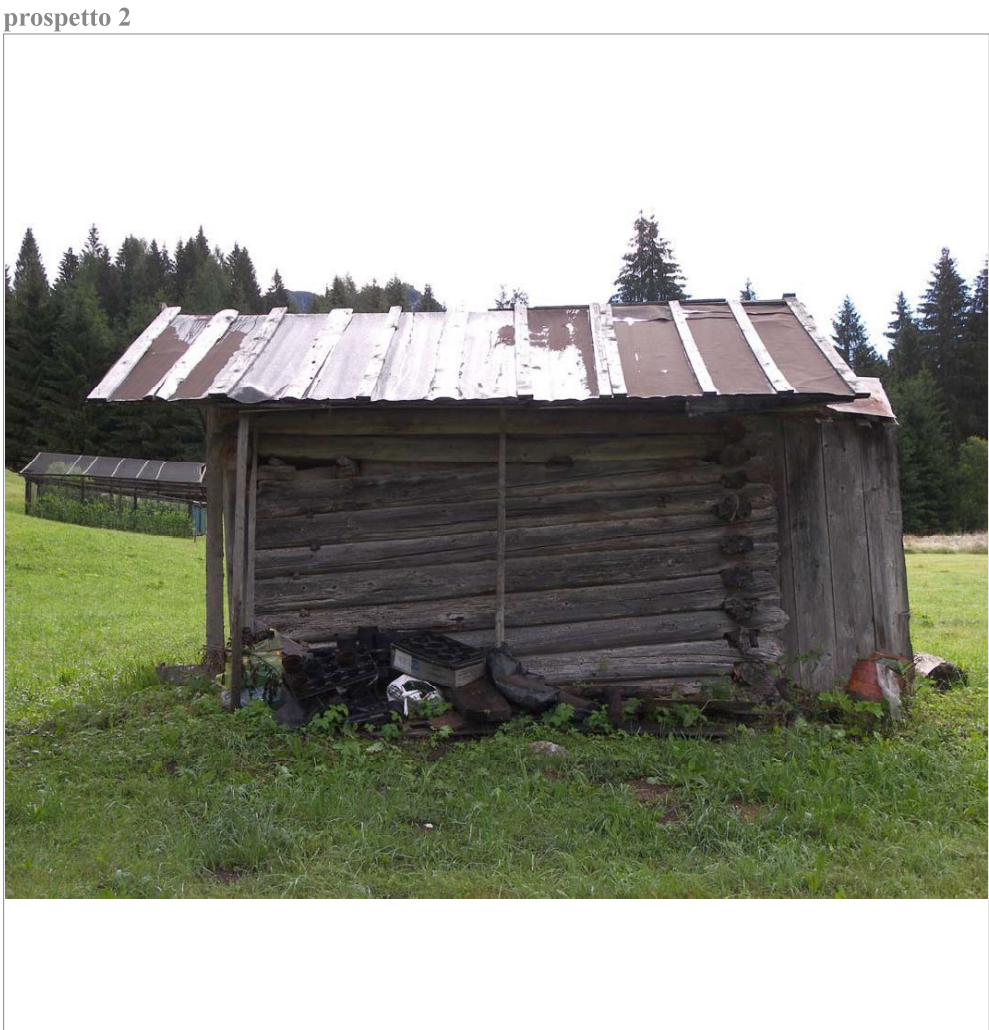
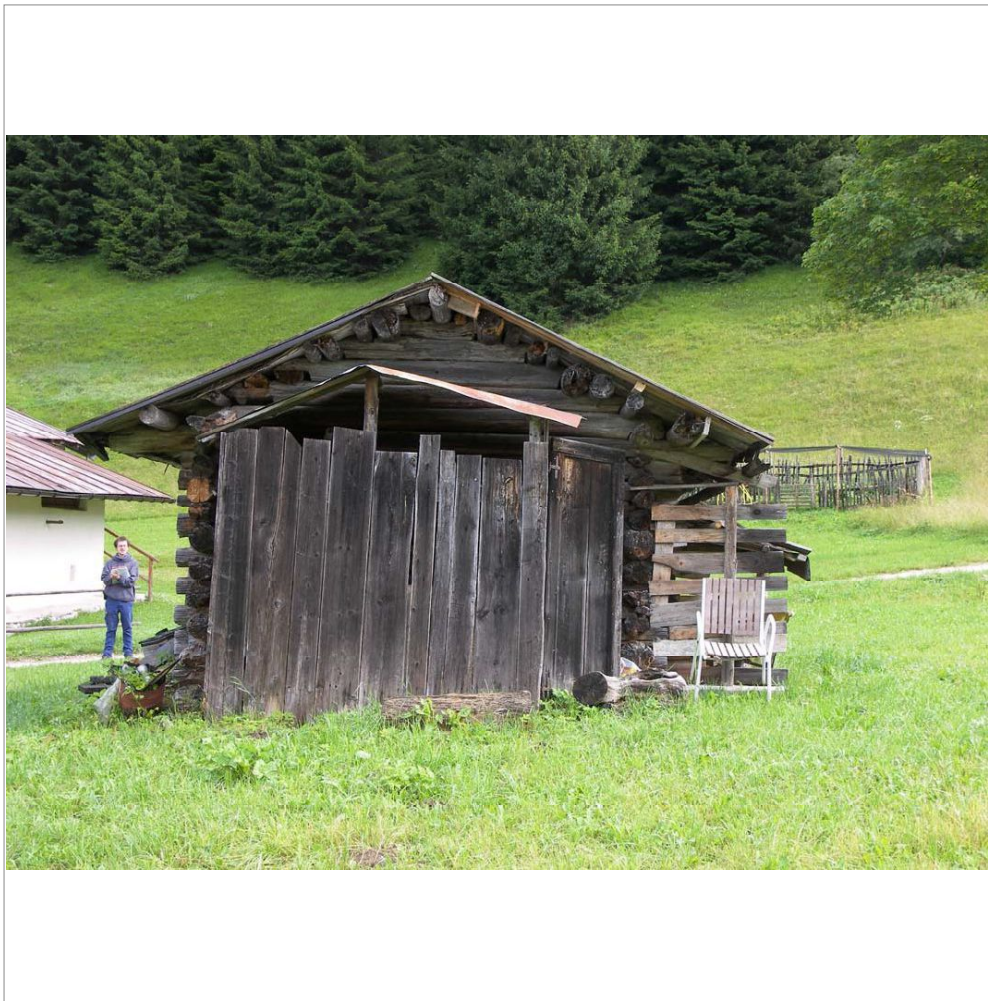
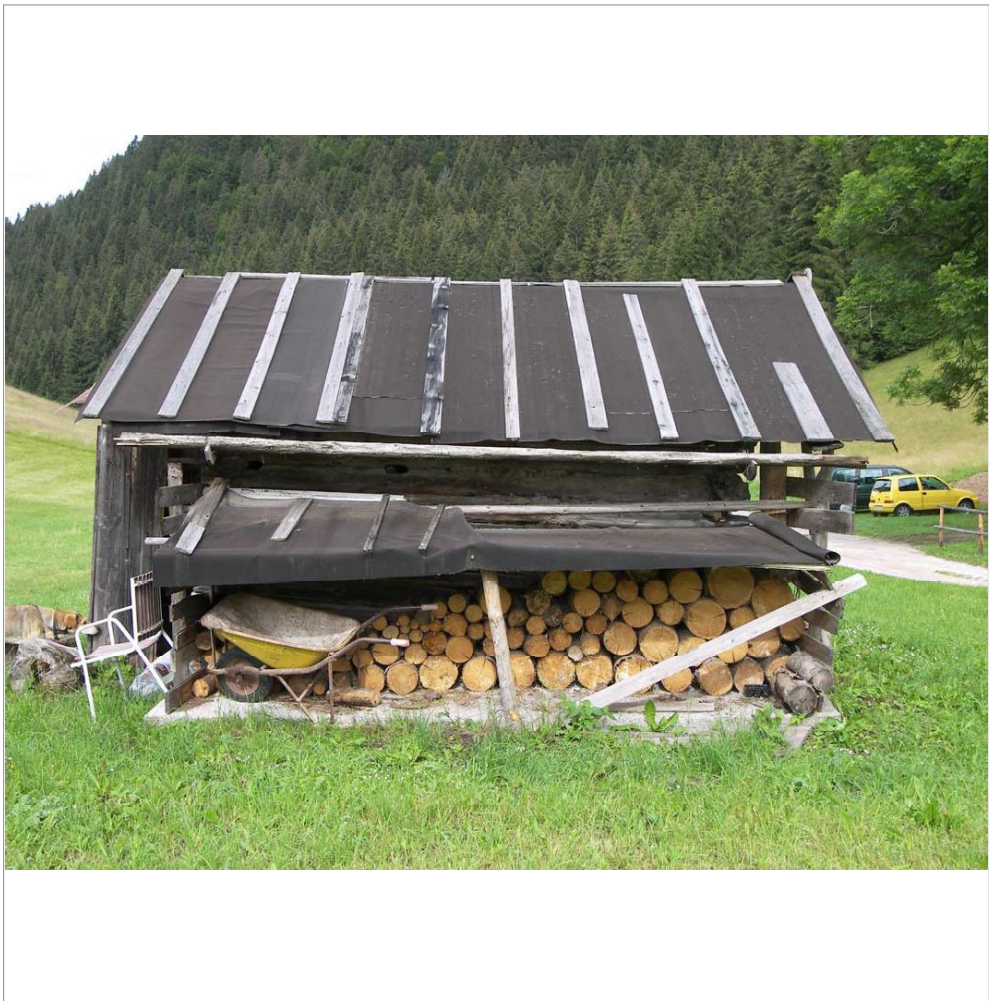
Edificio unitario condizionato dal posizionamento in piano. Ricalcato sui tipi E.3.1 e A.1 ma dalla destinazione inusuale a stalla e non riconducibile al processo tipologico.

elementi degradanti

coperture in materiali plastici

Copertura in guaina impermeabile. Riferimento a schedatura 1985: San Giovanni F43

categoria d'intervento  
**Ristrutturazione Edilizia**

**Per la specificazione degli interventi ammessi dalla categoria d'intervento, valgono, oltre a quelle relative agli ambienti individuati, le indicazioni del Manuale Tipologico per il tipo E.3.1 e il Fuoco 1.1.02.**

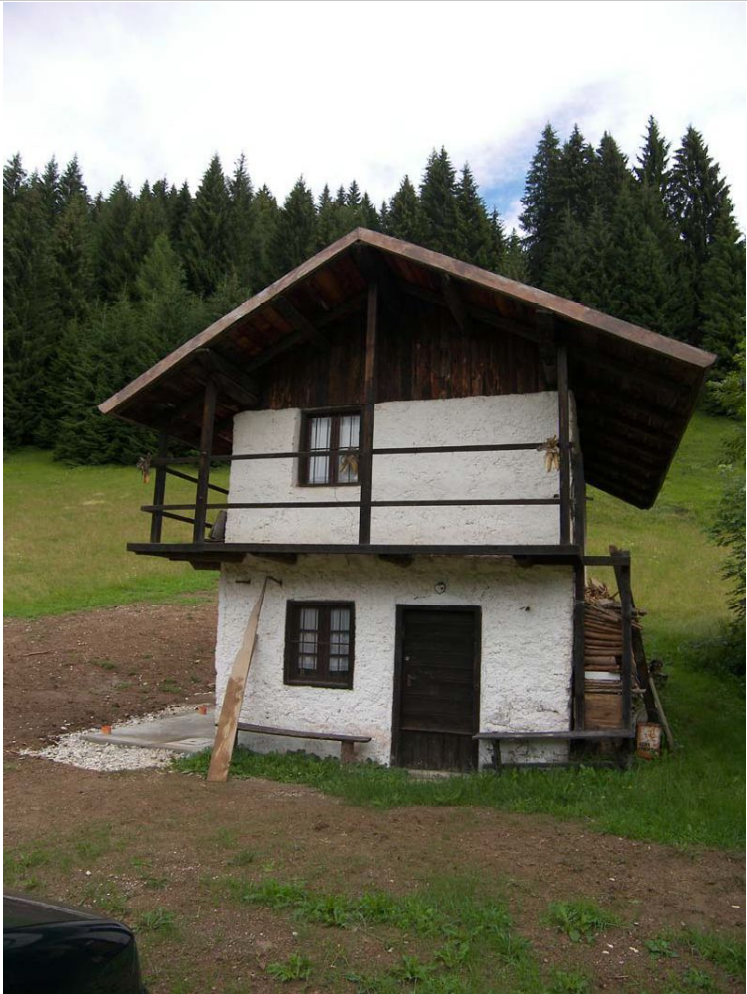
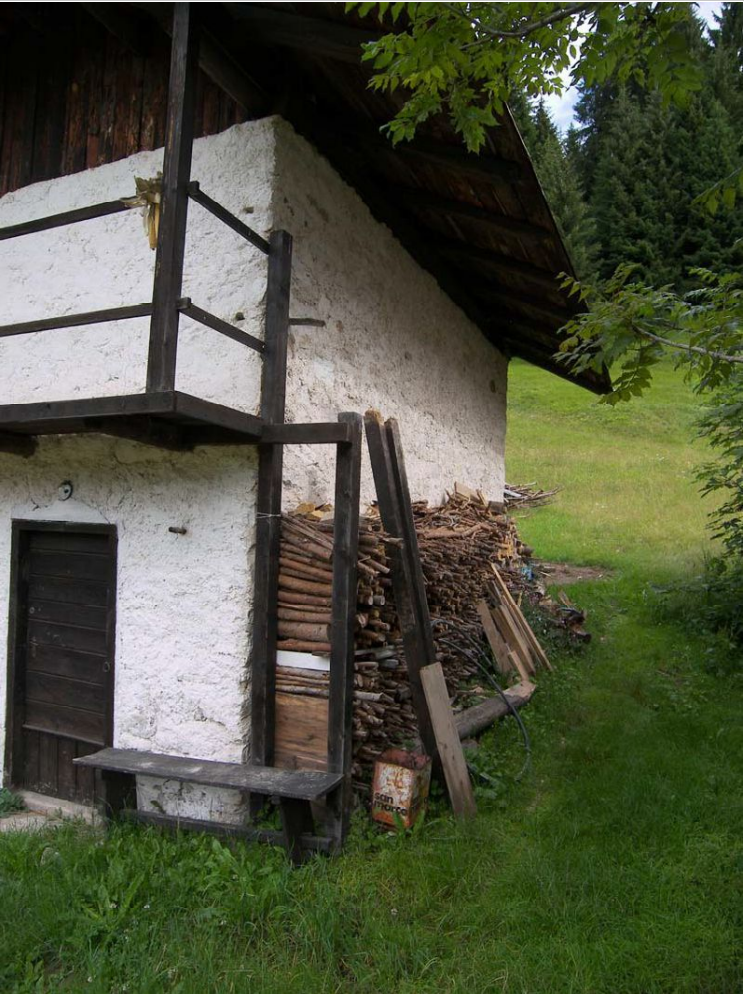
prospetto 1    prospetto 2

| “FBL 1926” incisione sul colmo a valle | | stato copertura | | B | iscrizioni | | coperture in lamiera ondulata o non verniciata<br>murature in cemento a vista | | abitativo | | |
| E.4.2 | | Edificio unitario risalente al 1926 al quale è stato di recente aggiunto un corpo edilizio interrato, in luogo della preesistente scala in legno di accesso al letto. | | | | Riferimento a schedatura 1985: San Giovanni F44 | | | | | |

categoria d'intervento  
**Risanamento Conservativo**

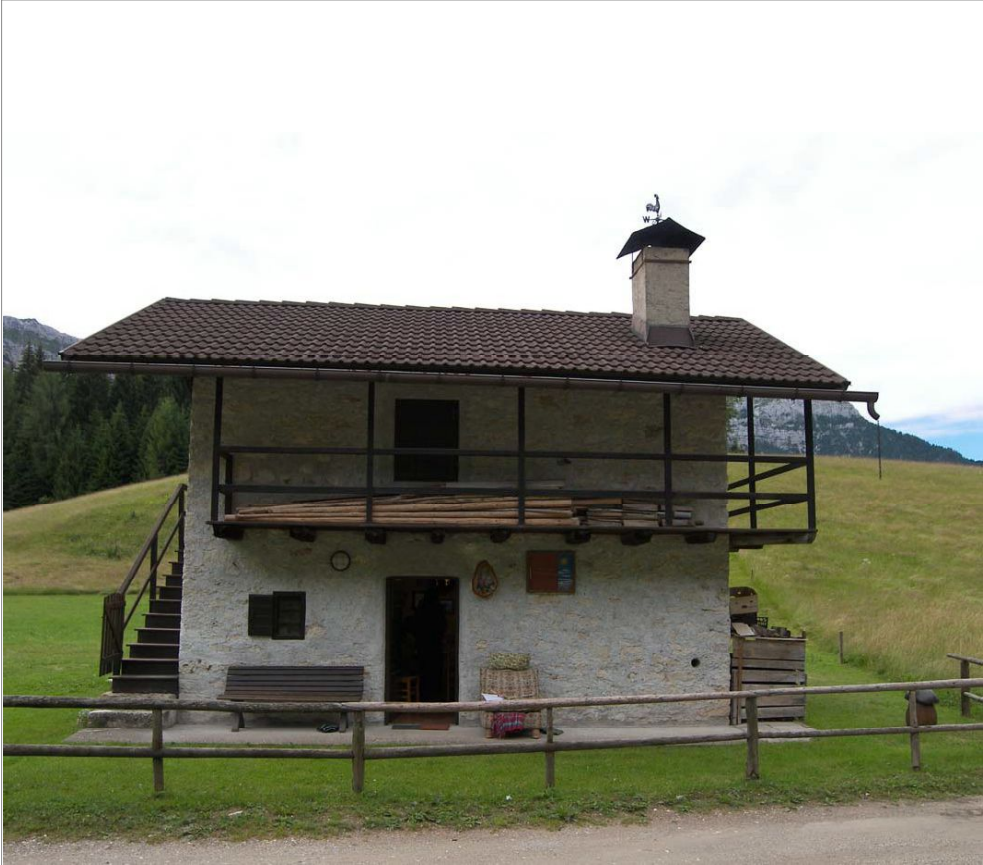
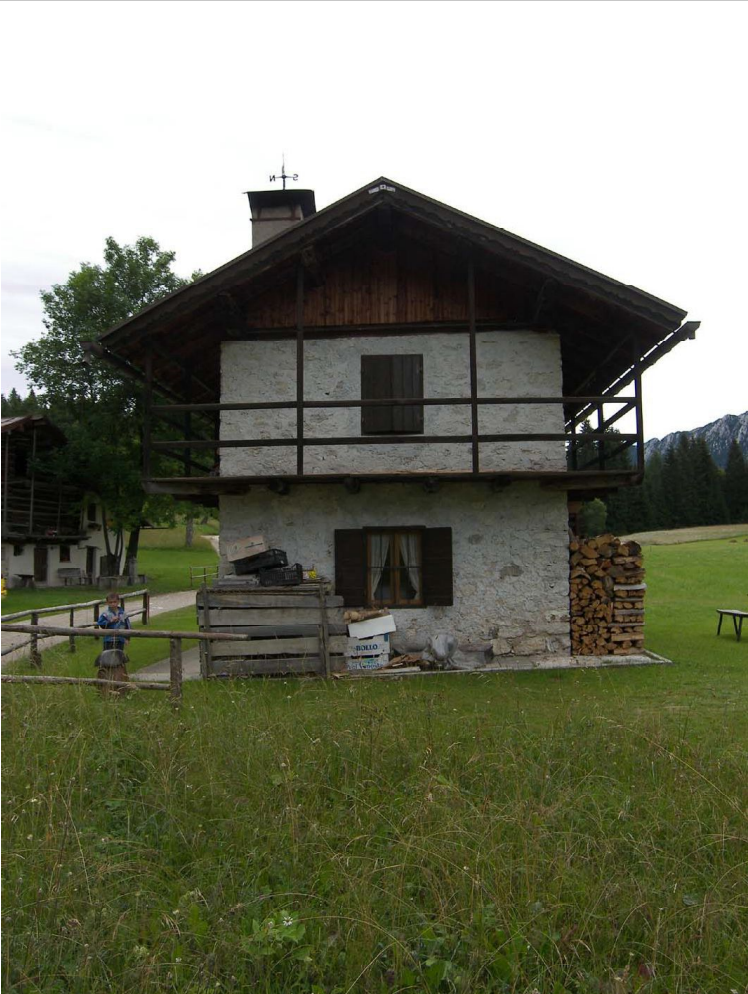
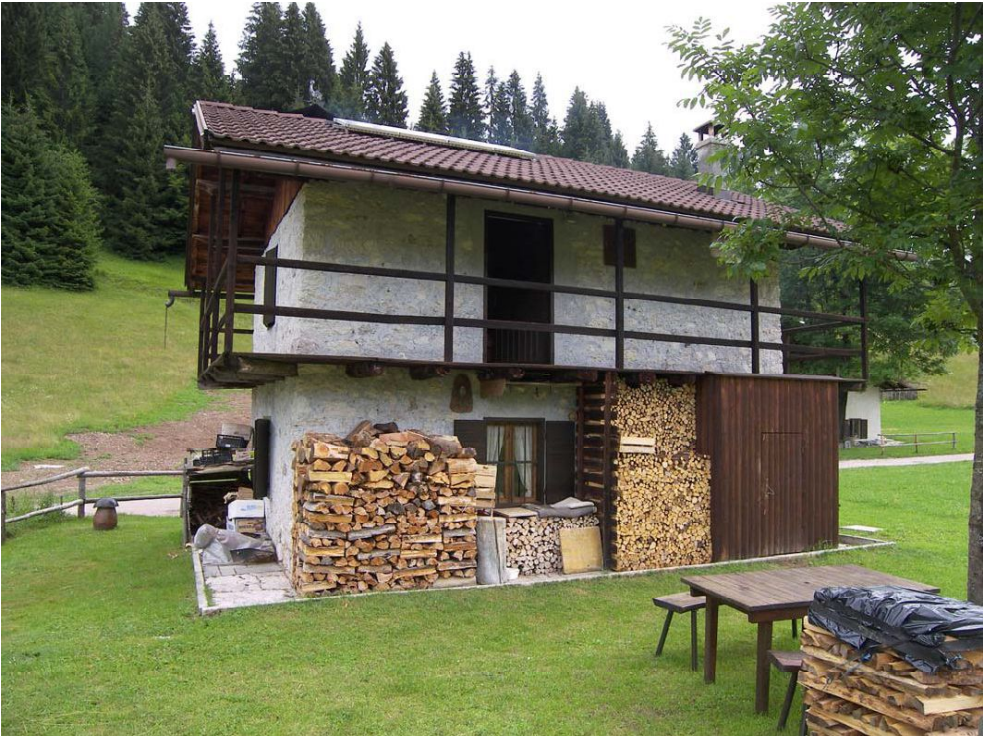
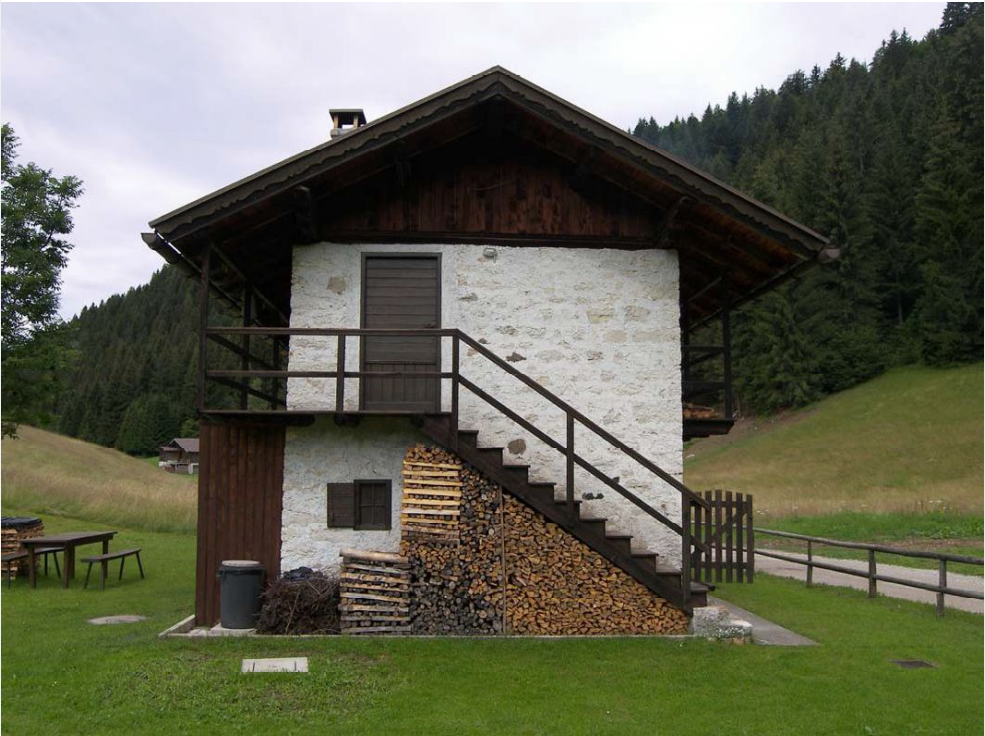
prospetto 1    prospetto 2

| | “F. F B L 1926” incisione sul colmo del prospetto 4 | | stato copertura | | B | iscrizioni | | | | abitativo | |
| | F.4 | | Edificio unitario risalente al 1926 al quale è stata aggiunta una superfetazione in assito sul prospetto 3. | | | | Riferimento a schedatura 1985: San Giovanni F45 | | | | |

categoria d'intervento  
**Risanamento Conservativo**

**L'intervento preveda l'adeguamento alle prescrizioni contenute nelle schede del Manuale Tipologico della superfetazione sul prospetto 3.**

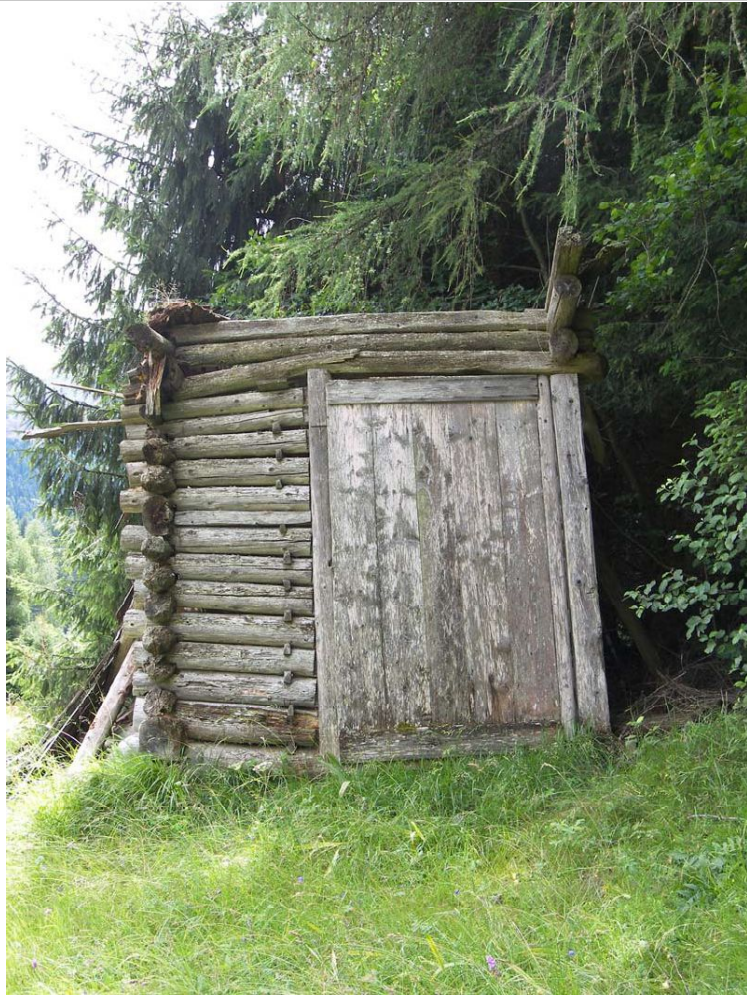
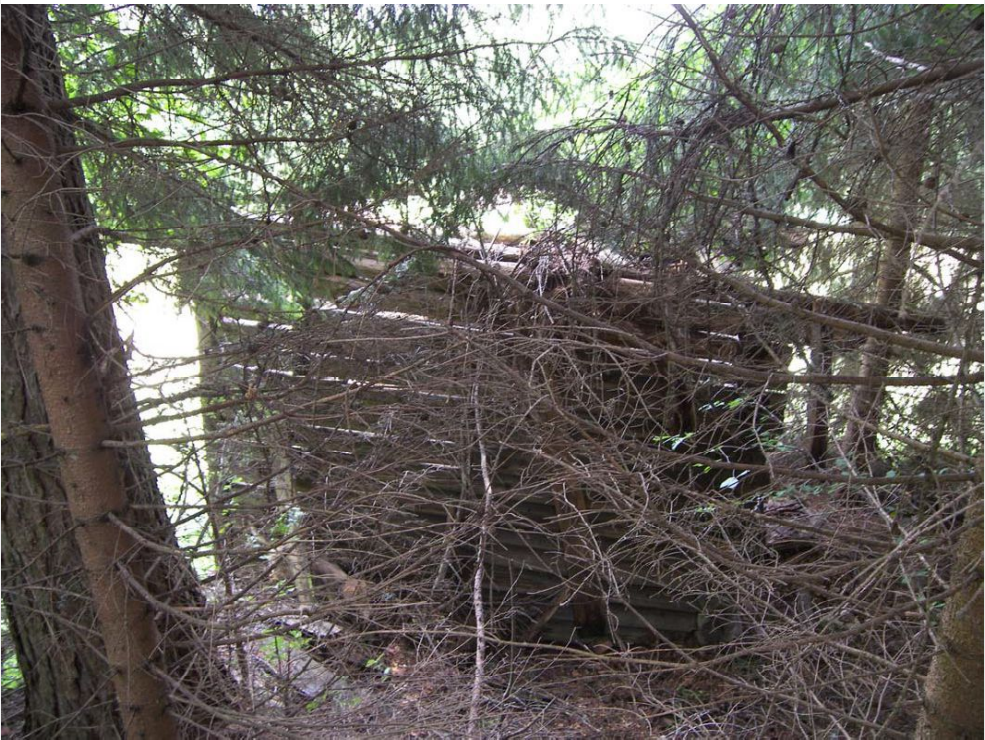
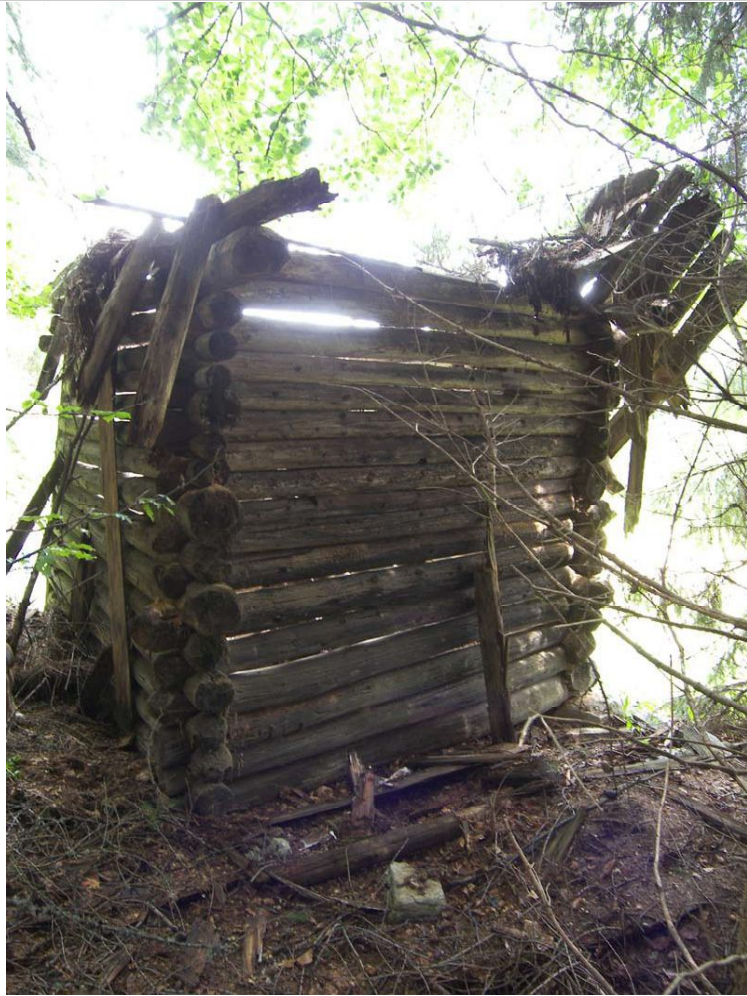
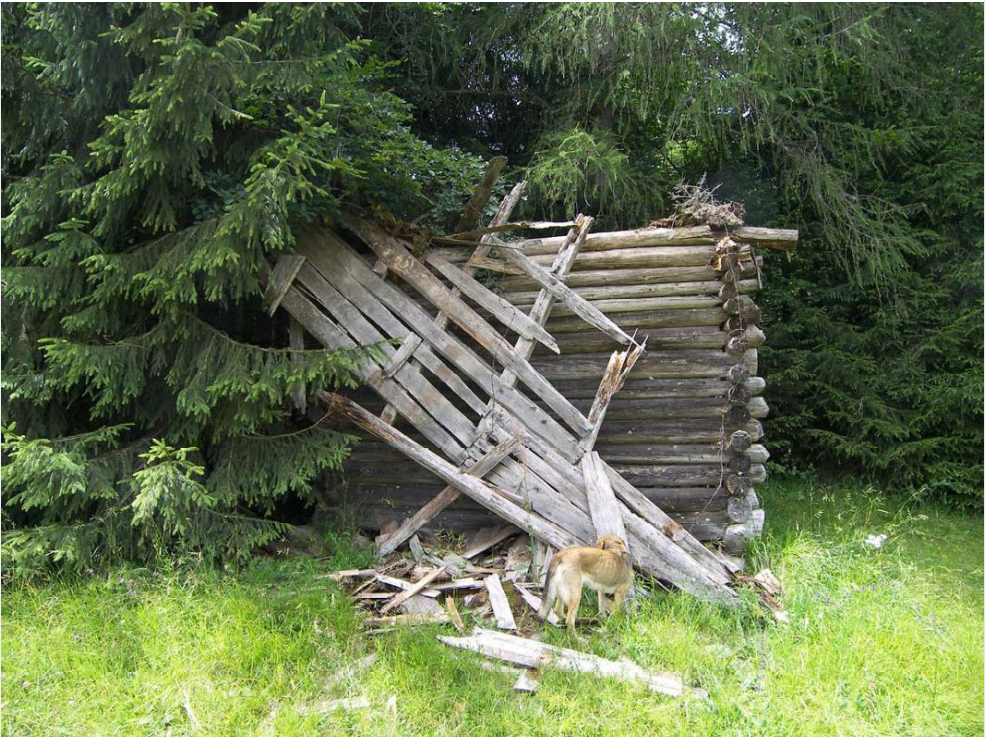
prospetto 1

C

P

Variante sincronica del Fienile 1.1.1 per posizionamento della porta allo spigolo e sul fronte a valle.

categoria d'intervento  
**Ristrutturazione Edilizia**

altre prescrizioni specifiche  
**L'intervento di recupero dovrà conservare il tipo edilizio documentato.**  
**L'intervento di recupero dovrà riproporre gli ambienti documentati.**
