area omogenea

MEZ 09

edificio n.

027

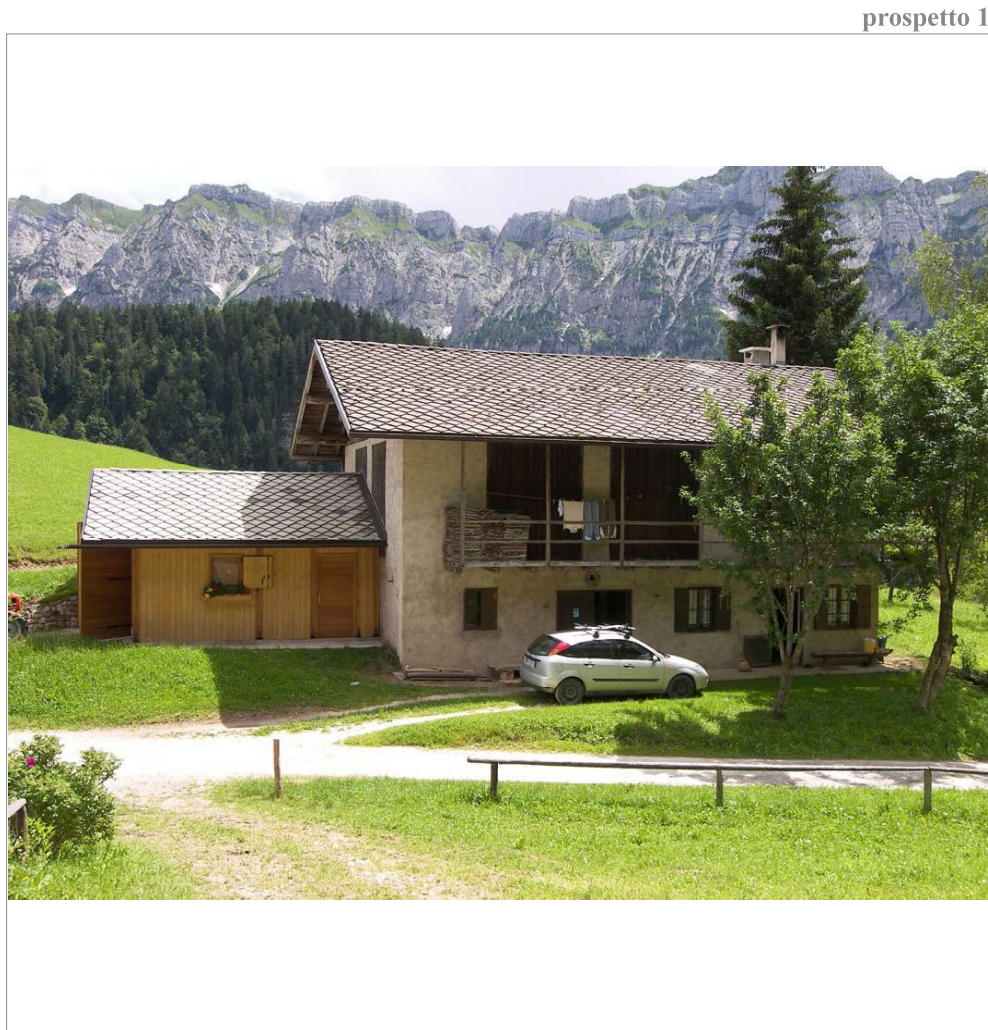
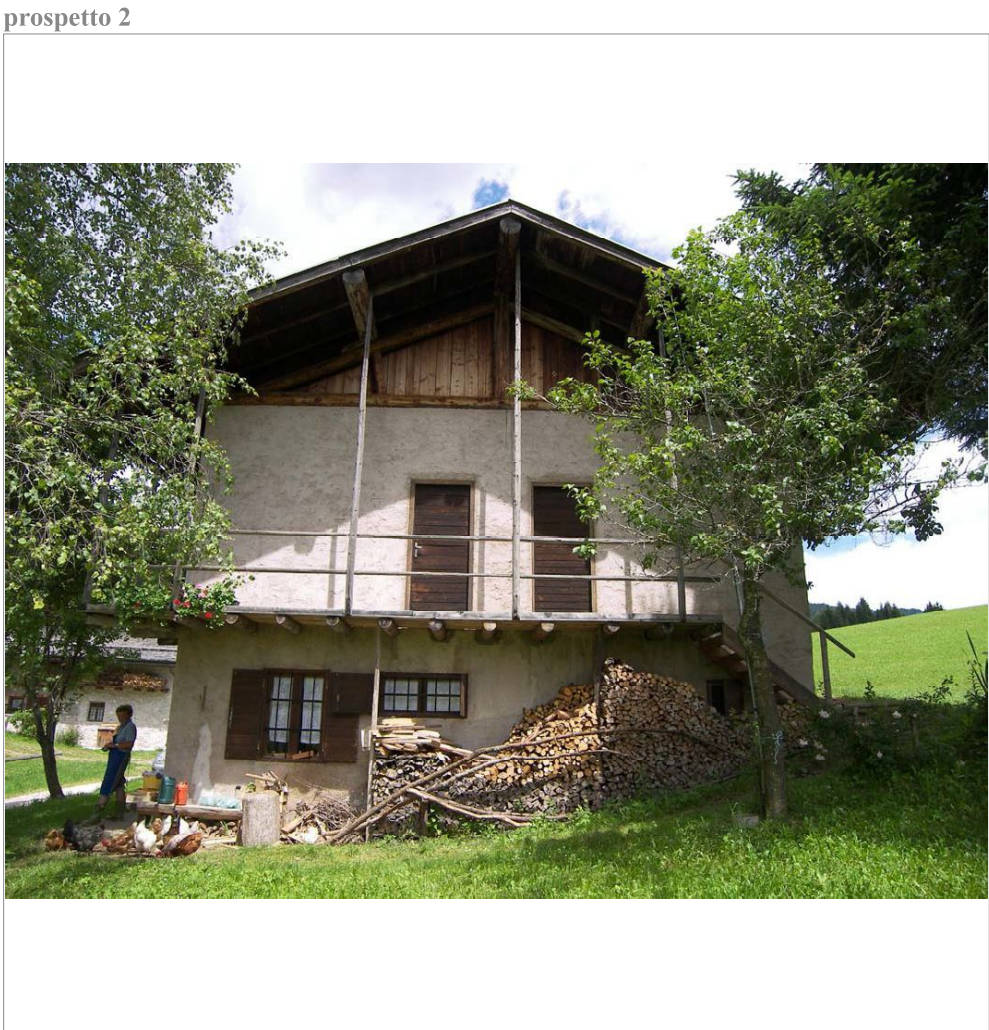
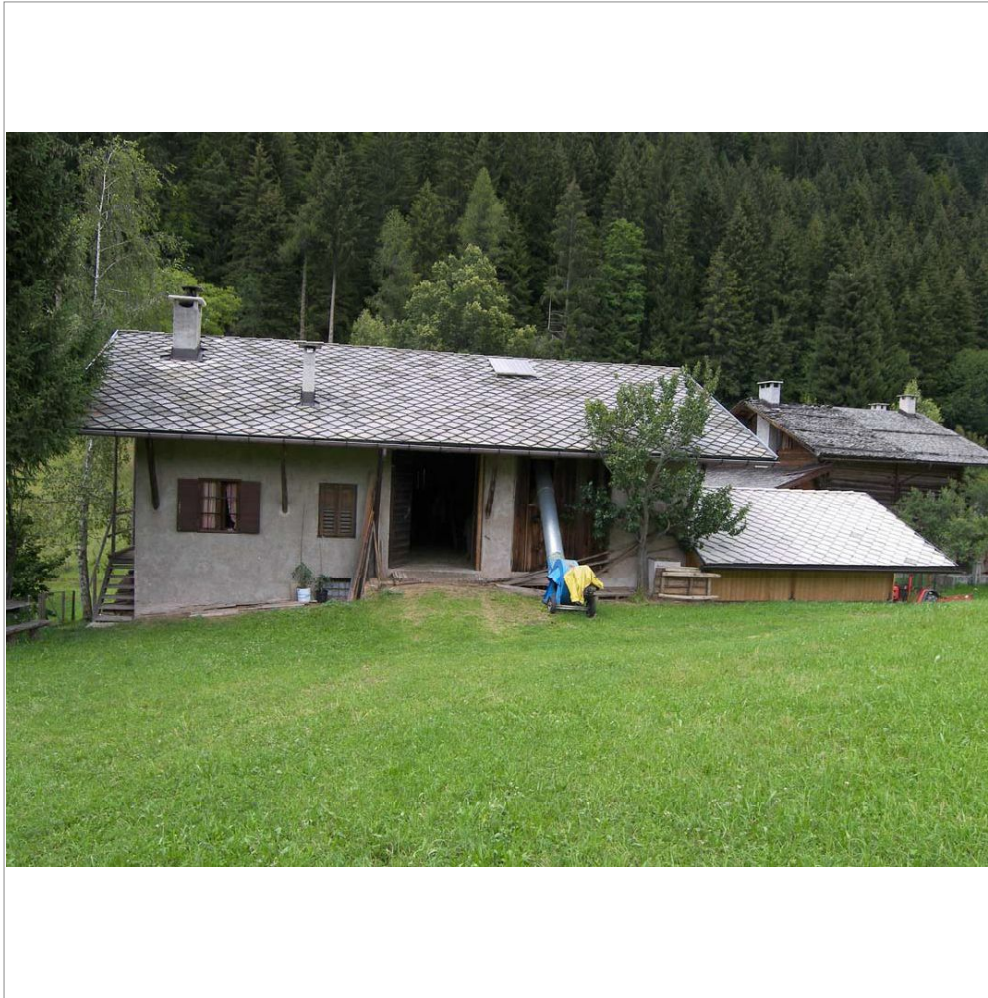
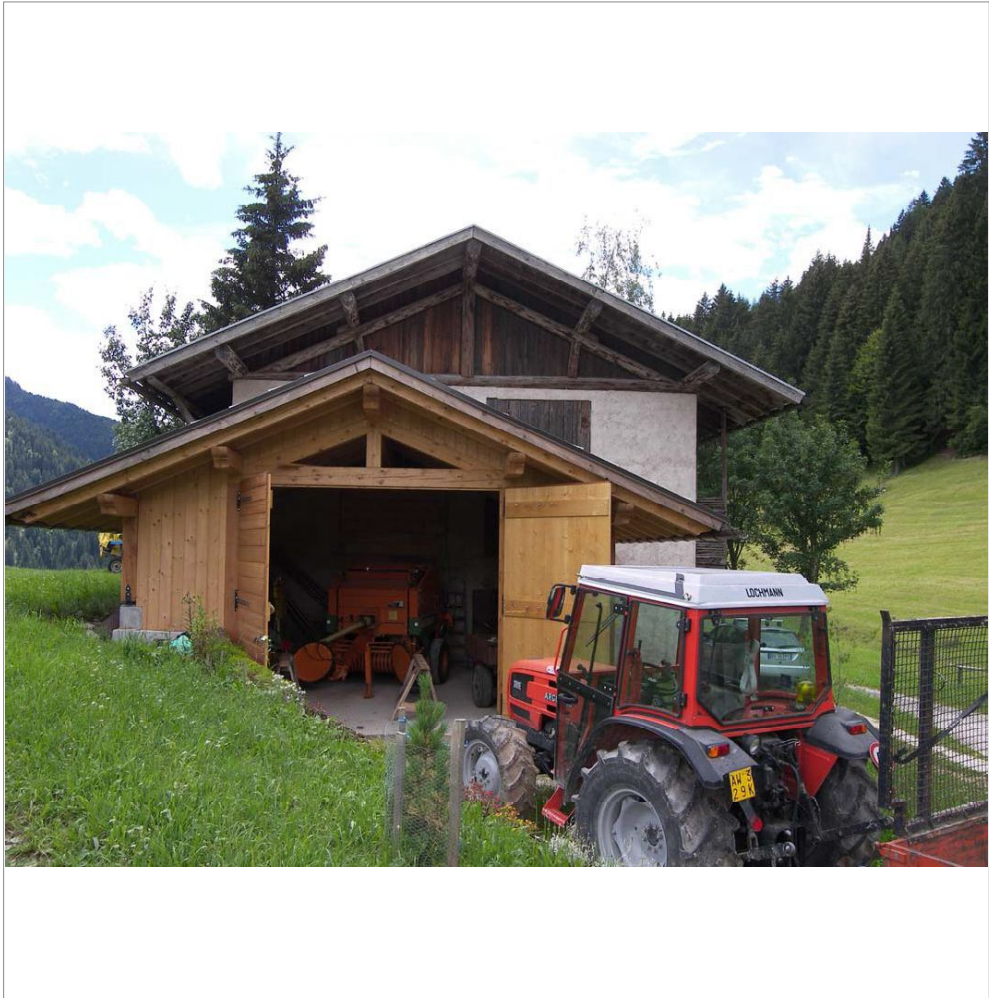
| altro | Edificio sorto unitario secondo il tipo D.4 (forse con due fuochi sui due livelli) al quale è stato di recente aggiunto il volume accessorio (deposito/garage e abitazione) sul prospetto 4. | | | | | |

Indicazioni di intervento

categoria d'intervento  
**Risanamento Conservativo**
