area omogenea **MEZ 03** edificio n. **059**

area omogenea **MEZ 03** edificio n. **060** c. c. **MEZZANO** particella **.569 .575/2** riferimenti fotografie **DAL MEZ0306001 AL MEZ0306011**

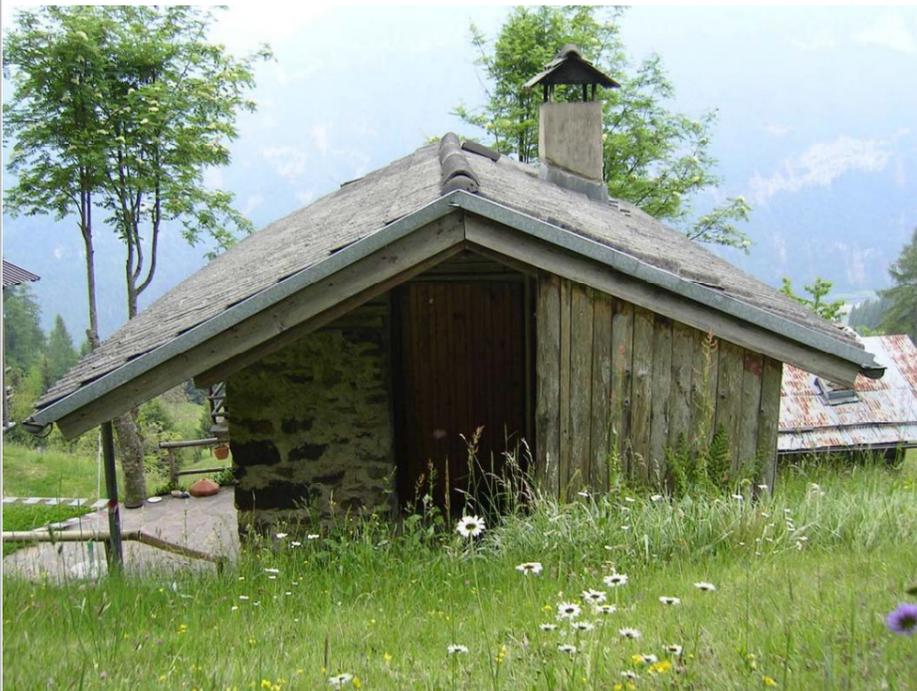
prospetto 3    prospetto 4

**L'intervento preveda l'adeguamento alle prescrizioni contenute nelle schede del Manuale Tipologico della superfetazione sul prospetto 3.**

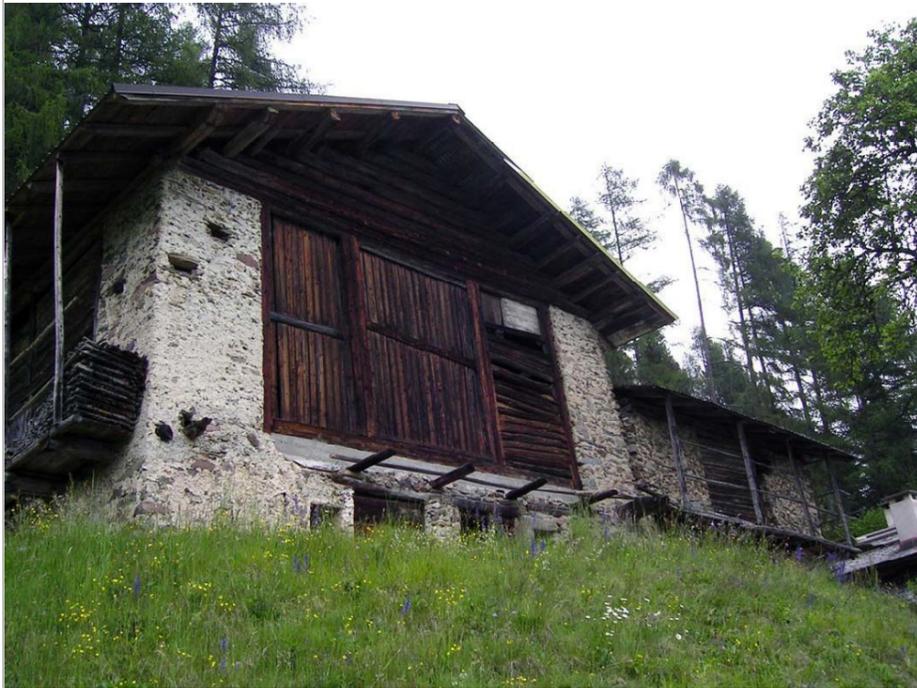
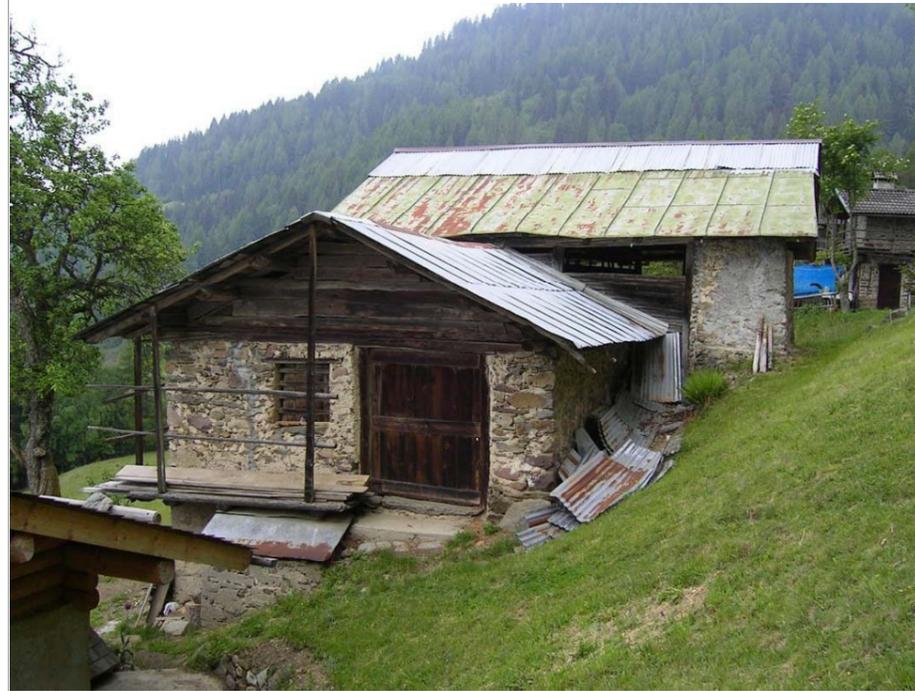
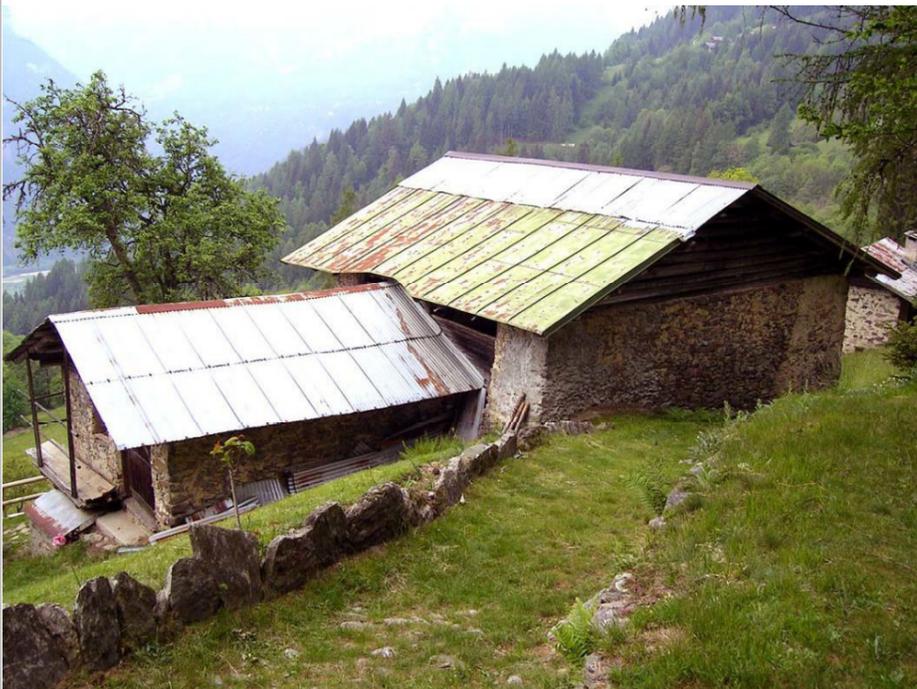
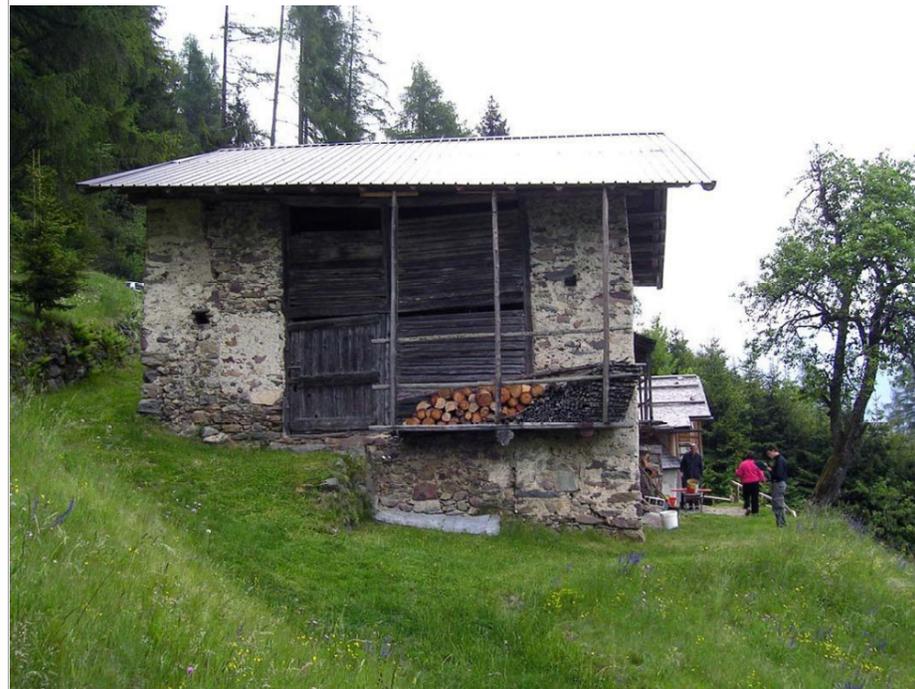
prospetto 1    prospetto 2

Edificio	iscrizioni	stato elevazioni	elementi qualificanti	elementi degradanti	uso attuale
	“W GC FL 1898” trave colmo	M	iscrizioni	murature in cemento a vista intonaci cementizi coperture in lamiera ondulata o non verniciata	agricolo
		stato copertura			utilizzo
		M			temporaneo
		stato generale			
		M			
		materiali copertura			
		lamiera

Edificio	tipo	evoluzione dell'edificio	note
	altro	<b>Edificio costituito da due blocchi accostati e riferibili a tipi edilizi separati: il blocco di sinistra (anteriore al 1898) si riferisce al tipo C.2; il blocco di destra (aggiunto nel 1898) si riferisce al tipo B.2 e presenta sul prospetto 2 un piccolo volume aggiunto a posteriori. L'insieme non è riconducibile ad un singolo tipo edilizio.</b>	
	ambienti		
	Stalla 1.2.01 Fienile 1.1.10 Fienile 1.3.09 Stalla 1.1.07

**Per la specificazione degli interventi ammessi dalla categoria d'intervento, valgono, oltre a quelle relative agli ambienti individuati e rispettivamente per le parti riferibili all'uno e all'altro, le indicazioni del Manuale Tipologico per i tipi C.2 e B.2. L'intervento dovrà riproporre l'assetto edilizio descritto nell'evoluzione dell'edificio.**

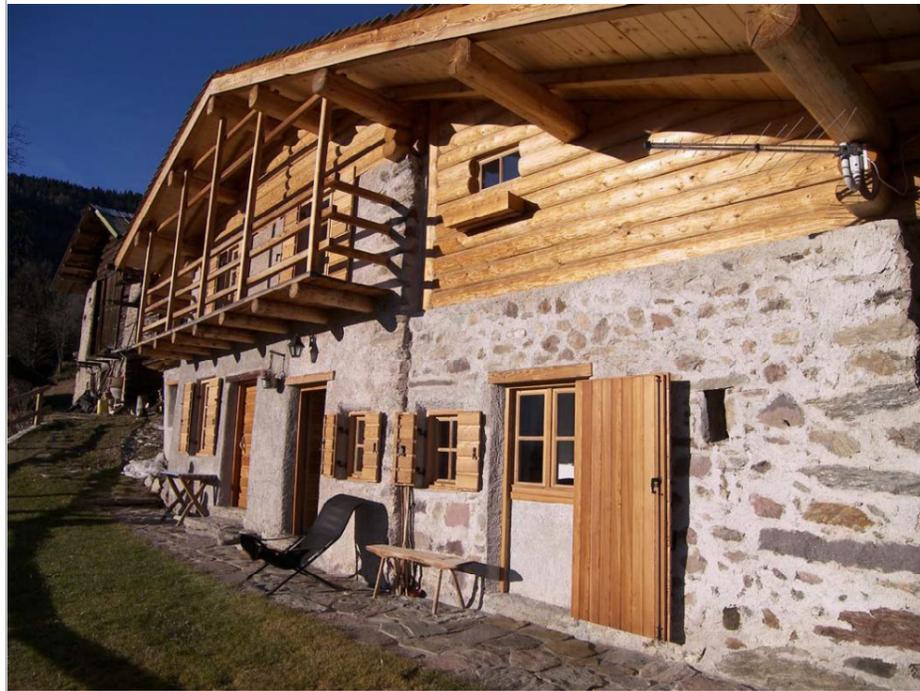
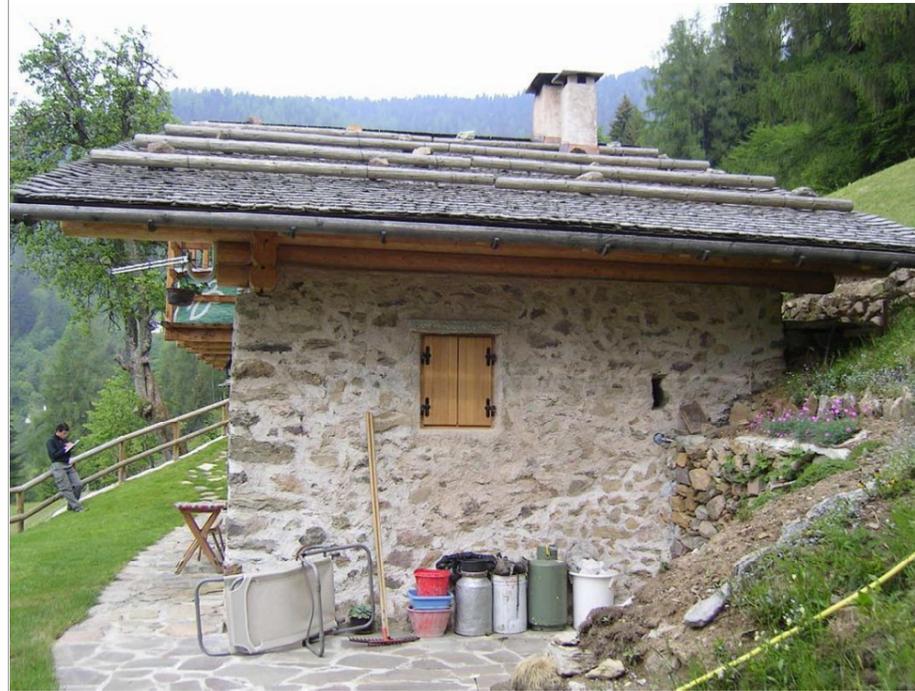
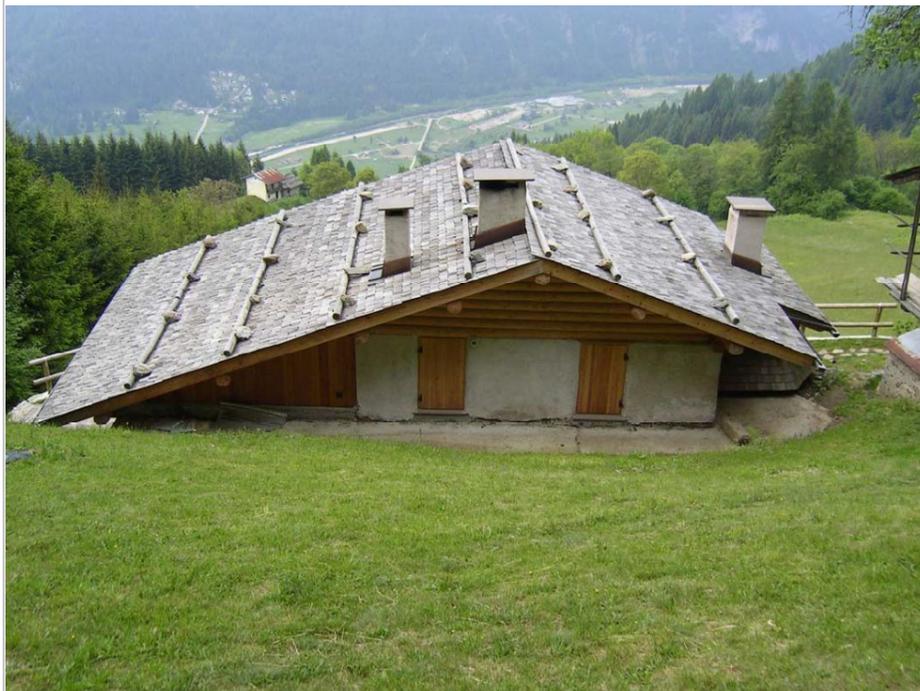
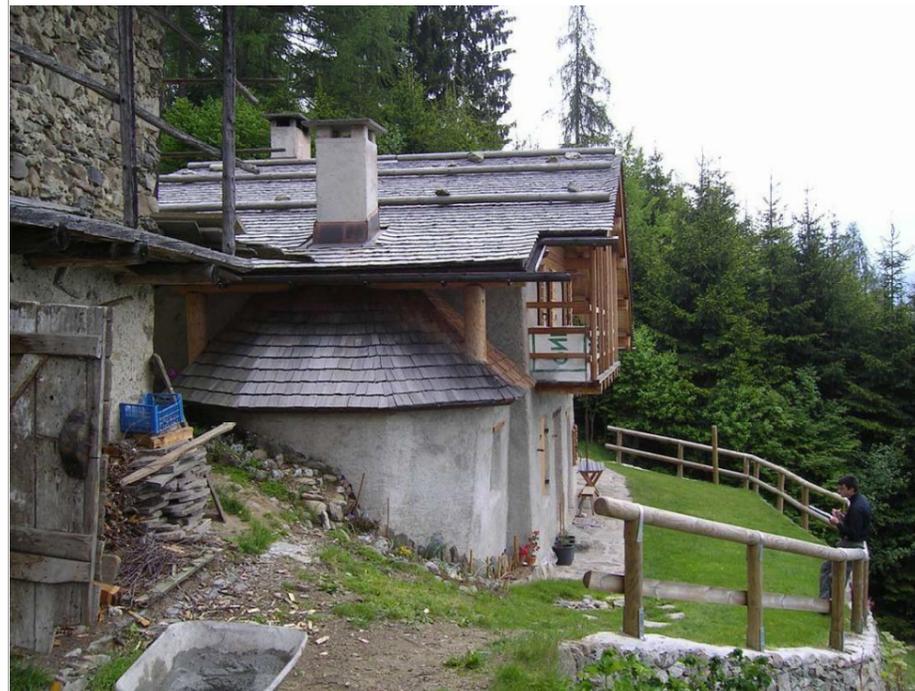
prospetto 1 prospetto 2

Edificio	iscrizioni	stato elevazioni	B	elementi qualificanti	elementi degradanti	uso attuale
	Remenàt della porta a destra del prospetto 1 (conservato all'interno): "W F + P C / G / 1877". Remenàt della seconda porta d destra sul prospetto 1 (conservato all'interno): "1901 W C C"	stato copertura	B		intonaci cementizi antenne e impianti similiari	abitativo
	materiali copertura	stato generale	B			utilizzo
	scandole					temporaneo

Edificio	tipo	evoluzione dell'edificio	note
	altro	<b>Edificio fatto oggetto di una completa ristrutturazione. Sorto in diverse fasi (secondo informazioni del proprietario): impianto del corpo di destra nel 1877 secondo il tipo E.3.1; successivo ampliamento del medesimo (fino all'attuale risega sul prospetto 1) e addizione del corpo di sinistra nel 1901, secondo il tipo G.4, raggiungendo così una conformazione non riferibile al processo tipologico; ulteriore addizione della ritonda 3.1 sul prospetto 4; il recente restauro ha unificato i due fuochi del corpo di sinistra.</b>	
	ambienti		
	Fuoco 3.2.01 Letto 2.1.02

**Per la specificazione degli interventi ammessi dalla categoria d'intervento, valgono, oltre a quelle relative agli ambienti individuati, le indicazioni del Manuale Tipologico per il tipo G.4. L'intervento dovrà riproporre l'assetto edilizio descritto nell'evoluzione dell'edificio.**

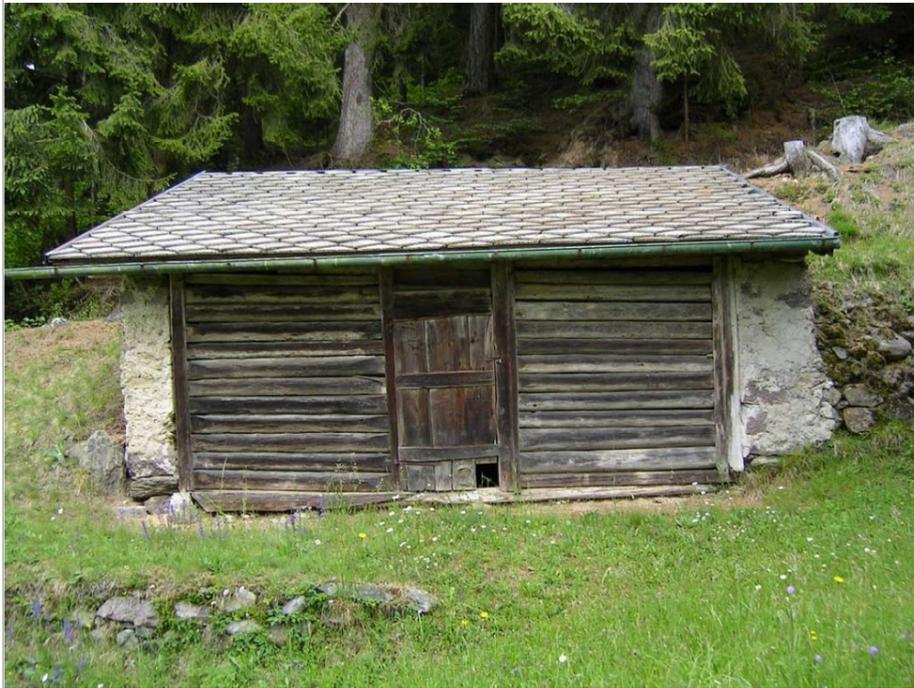
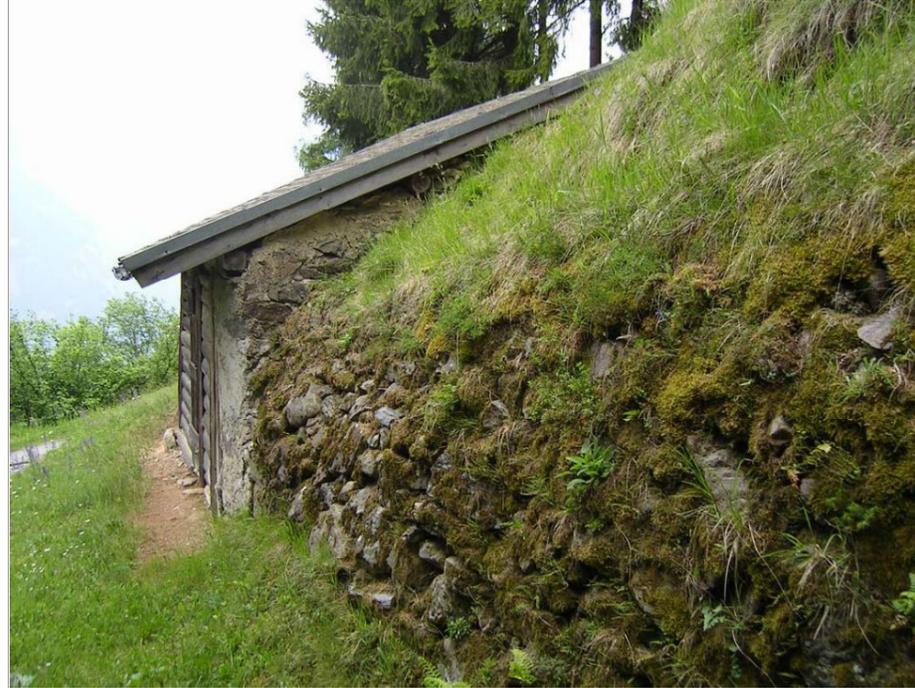
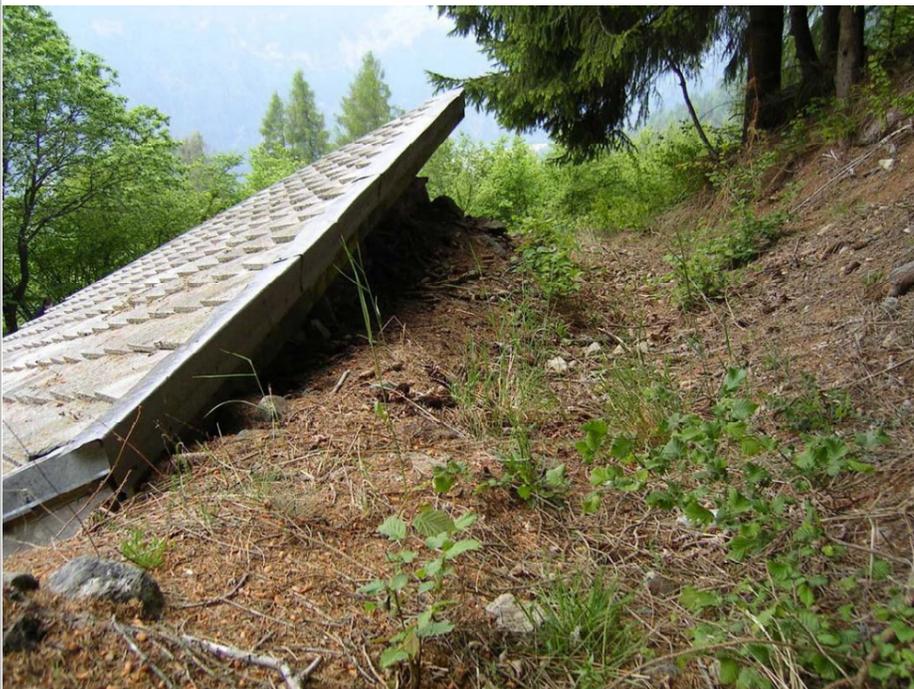
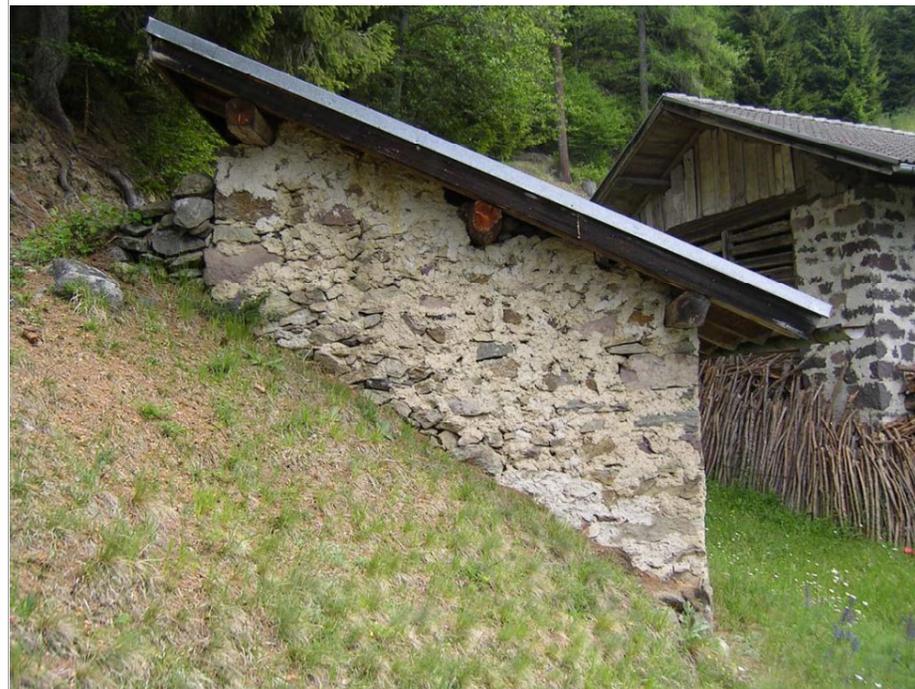
prospetto 1    prospetto 2

Edificio	iscrizioni	stato elevazioni	M	elementi qualificanti	elementi degradanti	uso attuale
		stato copertura	M		intonaci plastici	agricolo
		stato generale	M			utilizzo
		materiali copertura				temporaneo
		tegole cemento

Edificio	tipo	evoluzione dell'edificio	note
	altro	<b>Edificio con probabile destinazione ad annesso agricolo, non riferibile al processo tipologico.</b>	
	ambienti		
	altro

**Tutte le strutture componenti l'ambiente sono soggette a Risanamento Conservativo.**

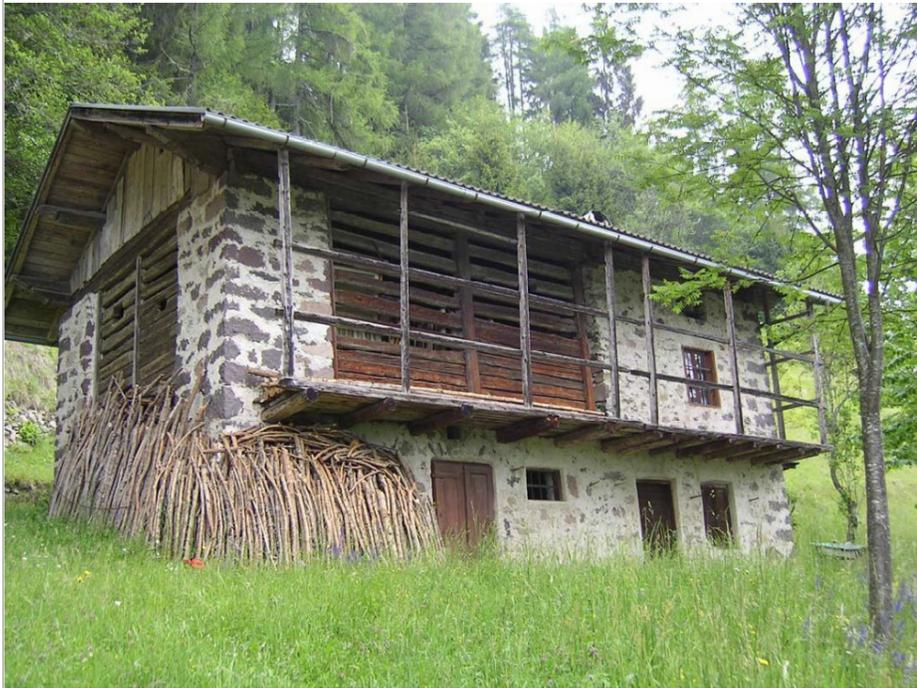
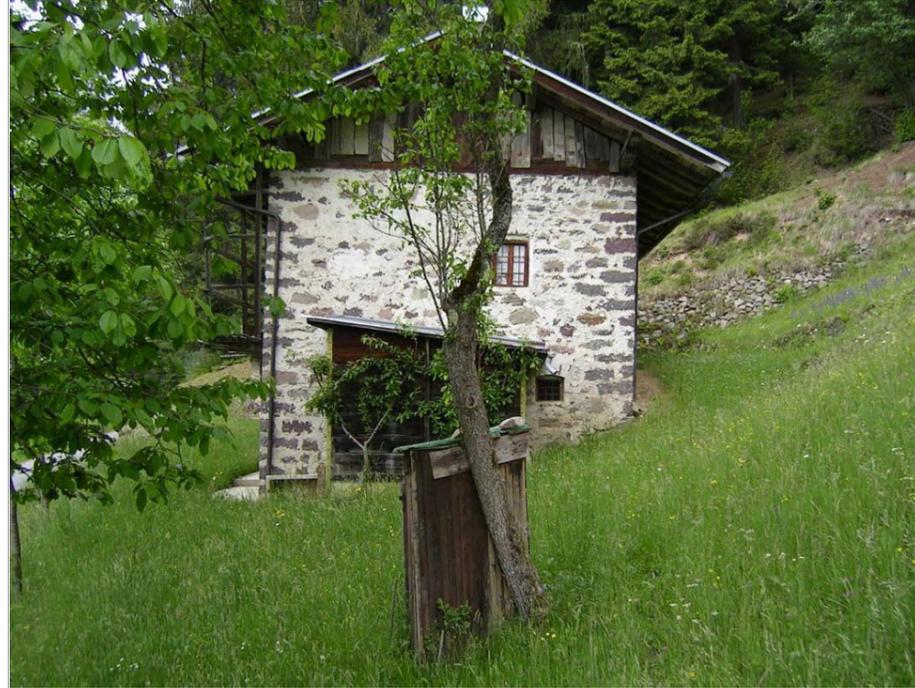
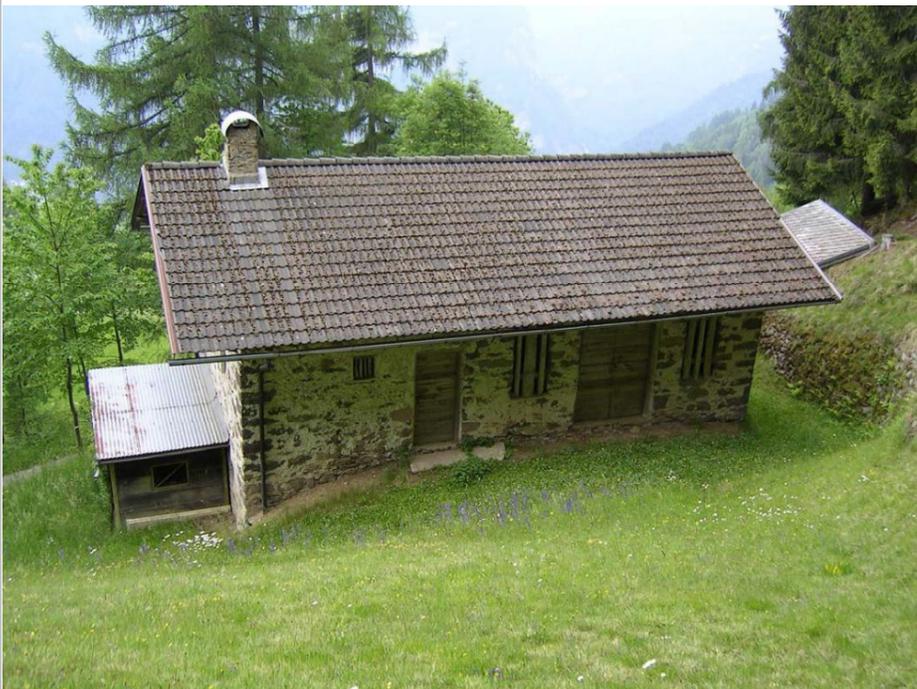
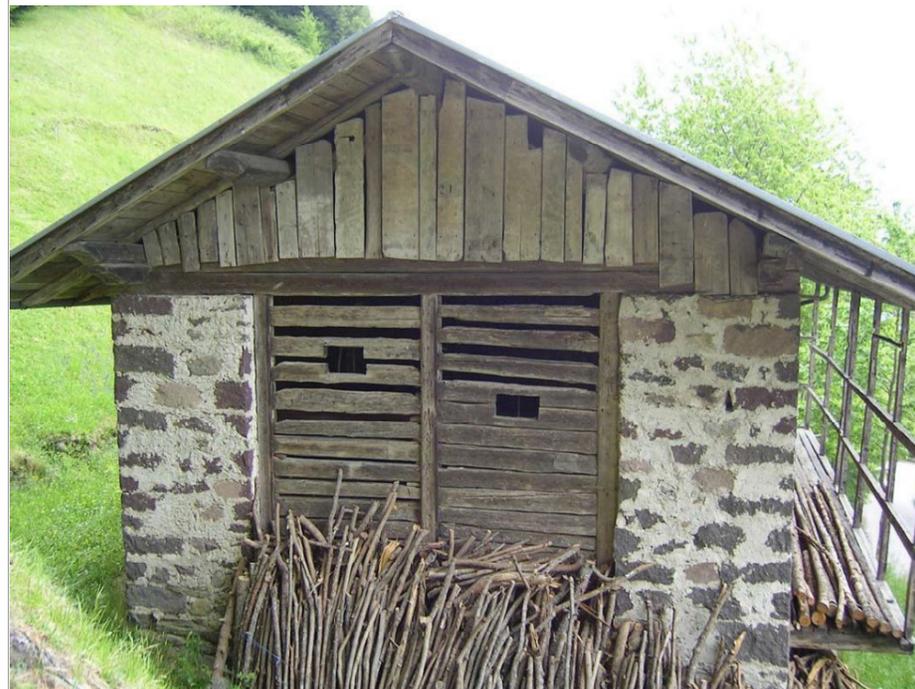
prospetto 1    prospetto 2

Edificio	iscrizioni	stato elevazioni	elementi qualificanti	elementi degradanti	uso attuale
	“1941 C.G.” trave colmo	B	iscrizioni	intonaci cementizi	abitativo agricolo
		stato copertura			utilizzo
		B			temporaneo
		stato generale			
		B			
		materiali copertura			
		tegole cemento			
		leggibilità del processo edilizio			
		Alta			
		coerenza col processo tipologico			
		Alta			
		significatività storica			
		Medi

Edificio	tipo	evoluzione dell'edificio	note
	<b>B.4</b>	<b>Edificio unitario probabilmente risalente al 1941.</b>	
	ambienti		
	<b>Fuoco 3.2.01</b> <b>Letto 3.2.01</b> <b>Fienile 1.3.06</b> <b>Stalla 1.1.07</b>

altre prescrizioni specifiche  
**L'intervento preveda l'adeguamento alle prescrizioni contenute nelle schede del Manuale Tipologico della superfetazione sul prospetto 2.  
Il presente edificio è già dotato dell'annesso di cui alla scheda MEZ 03/062 e pertanto non potrà essere soggetto ad ampliamenti o dotato di nuove estensioni funzionali.**

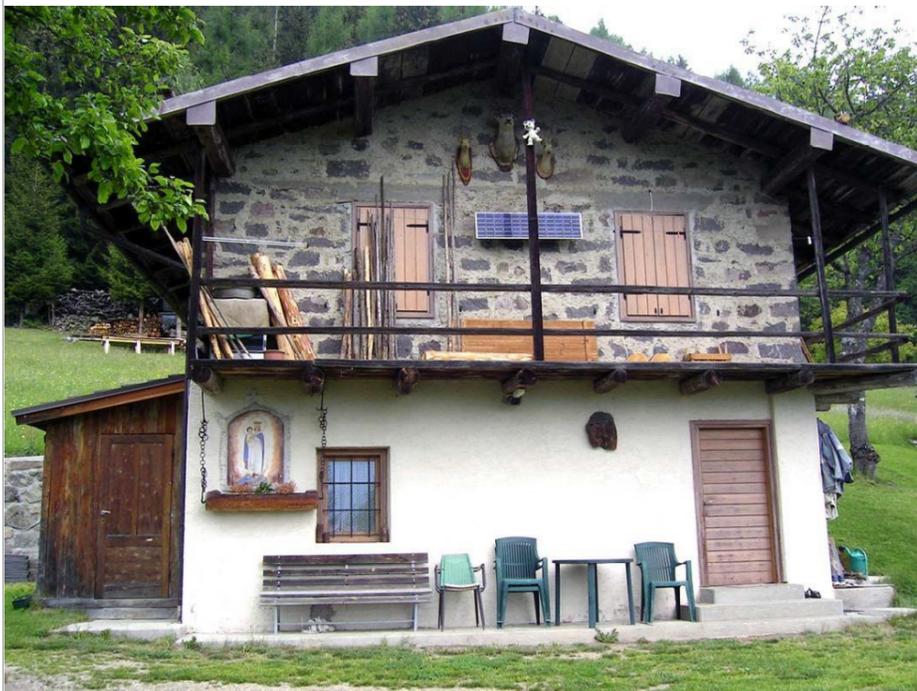
prospetto 1    prospetto 2

Edificio	tipo	evoluzione dell'edificio	note
	E.4.1.2 ambienti Letto 2.1.01 Fuoco 2.1.01	Edificio di costruzione relativamente recente (metà Novecento? vedi cordoli i cls) e fatto oggetto di interventi che ne hanno in parte ridotto la leggibilità. Probabilmente unitario, salvo le aggiunte in legno sui prospetti 2 e 4 e l'interrato di recente edificazione.

**Inserimento della Ritonda subordinato alla rimozione della superfetazione sul prospetto 4.**

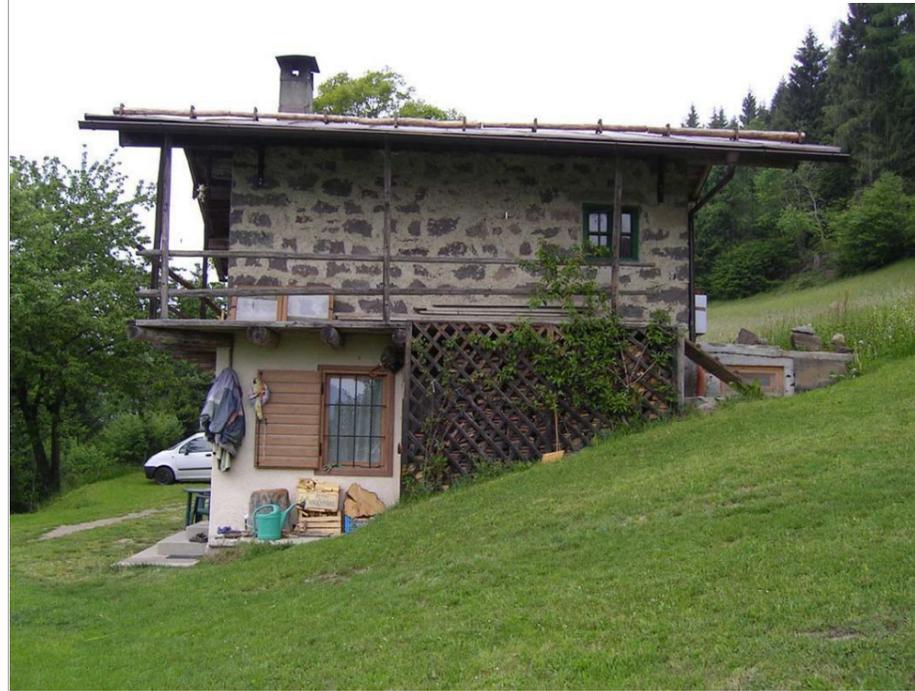
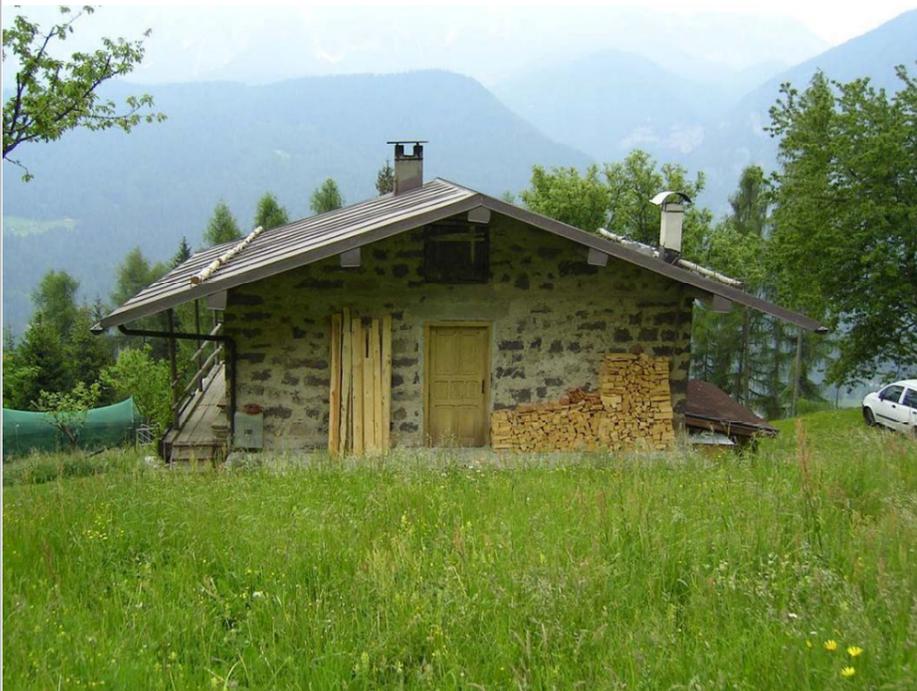
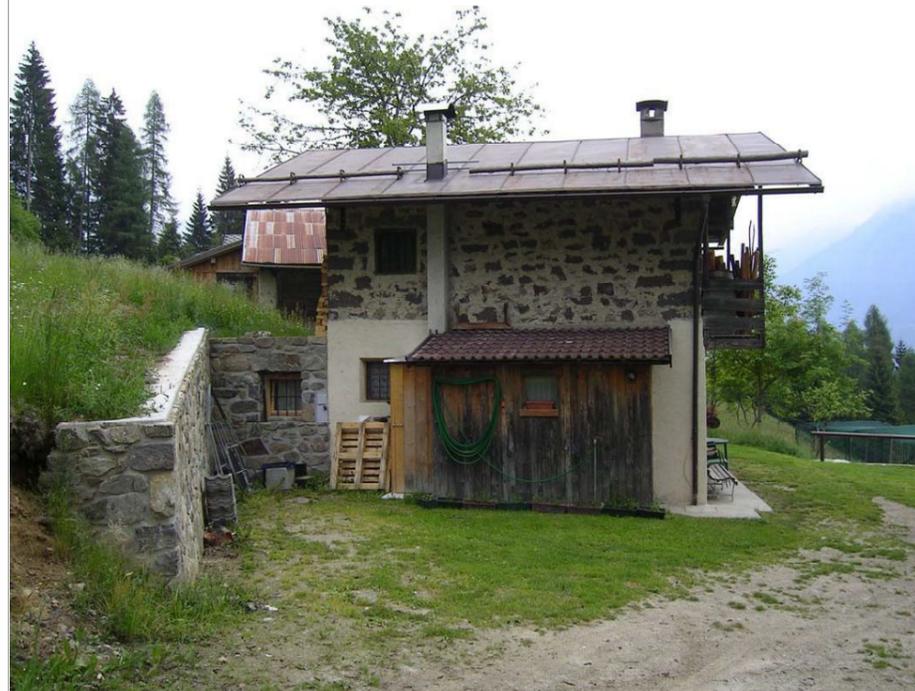
Edificio	iscrizioni	stato elevazioni	elementi qualificanti	elementi degradanti	uso attuale
		B	dipinti	intonaci cementizi finestre e porte con dimensioni anomale torrette e comignoli anomali antenne e impianti simili coperture in lamiera ondulata o non verniciata	abitativo
		stato copertura			utilizzo
		B			temporaneo
		stato generale			
		B			
		materiali copertura			
		lamiera			
		leggibilità del processo edilizio	Media		
		coerenza col processo tipologico	Alta		
		significatività storica	Medi

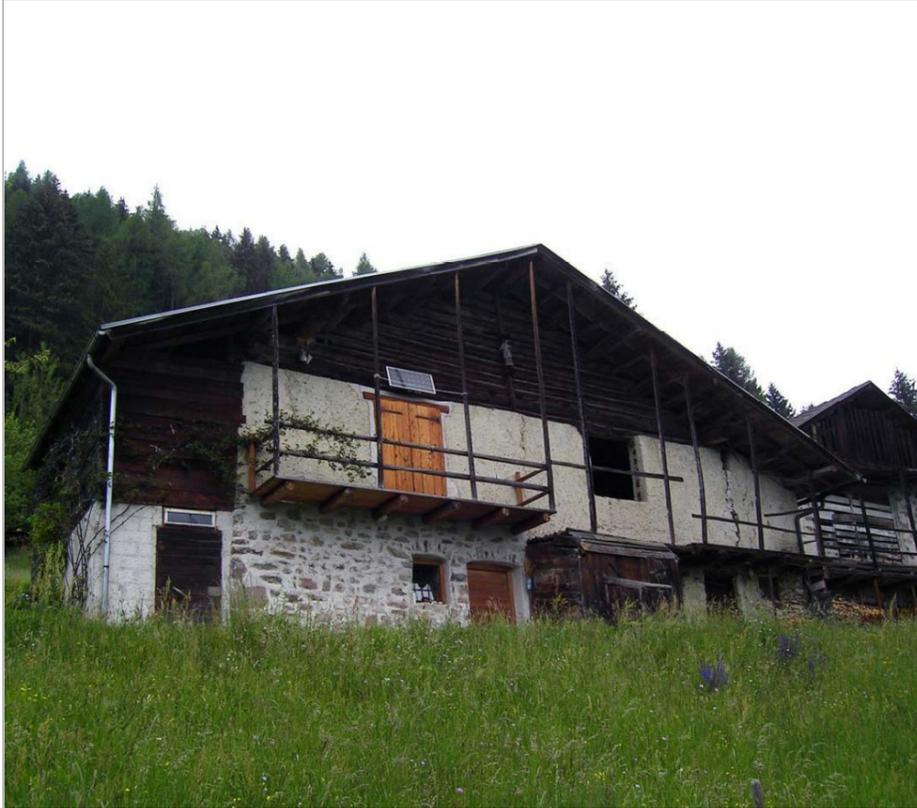
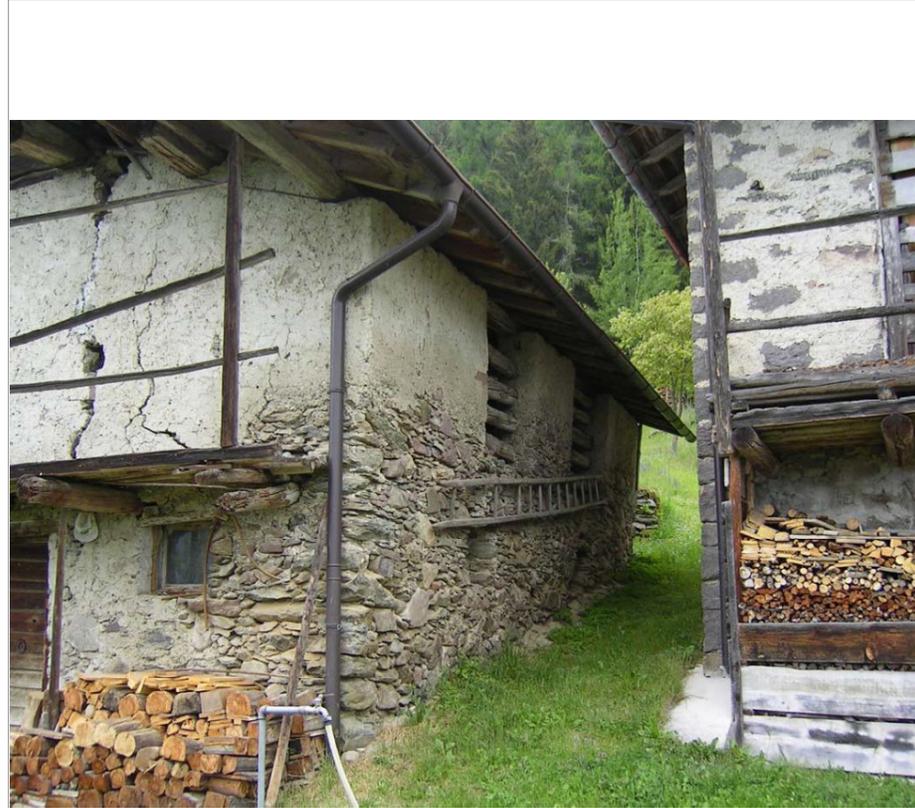
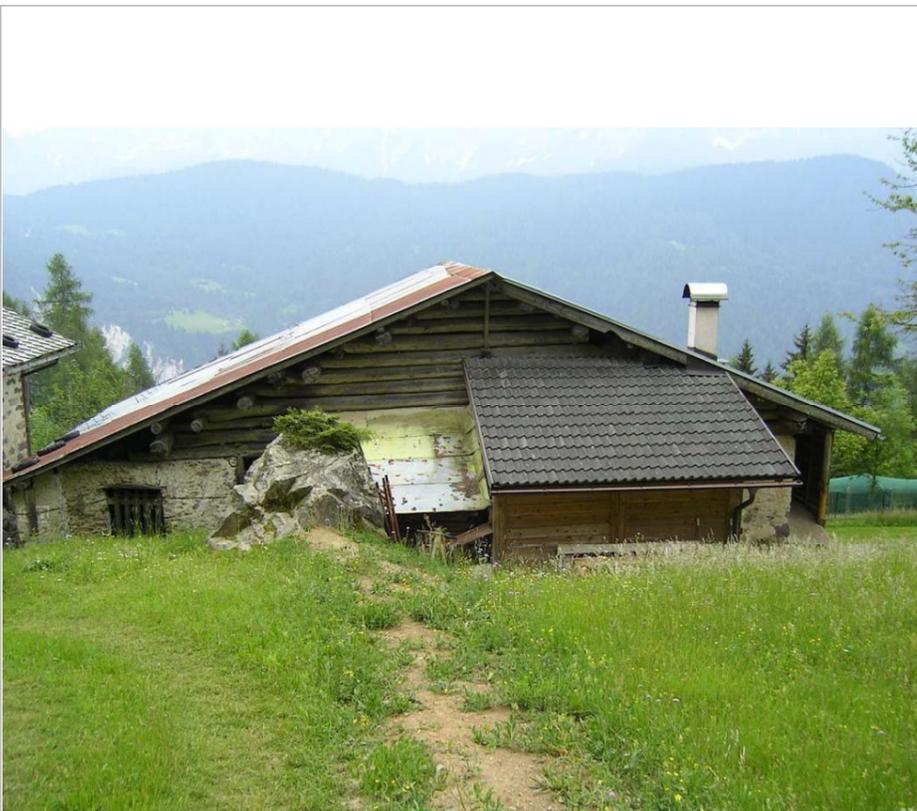
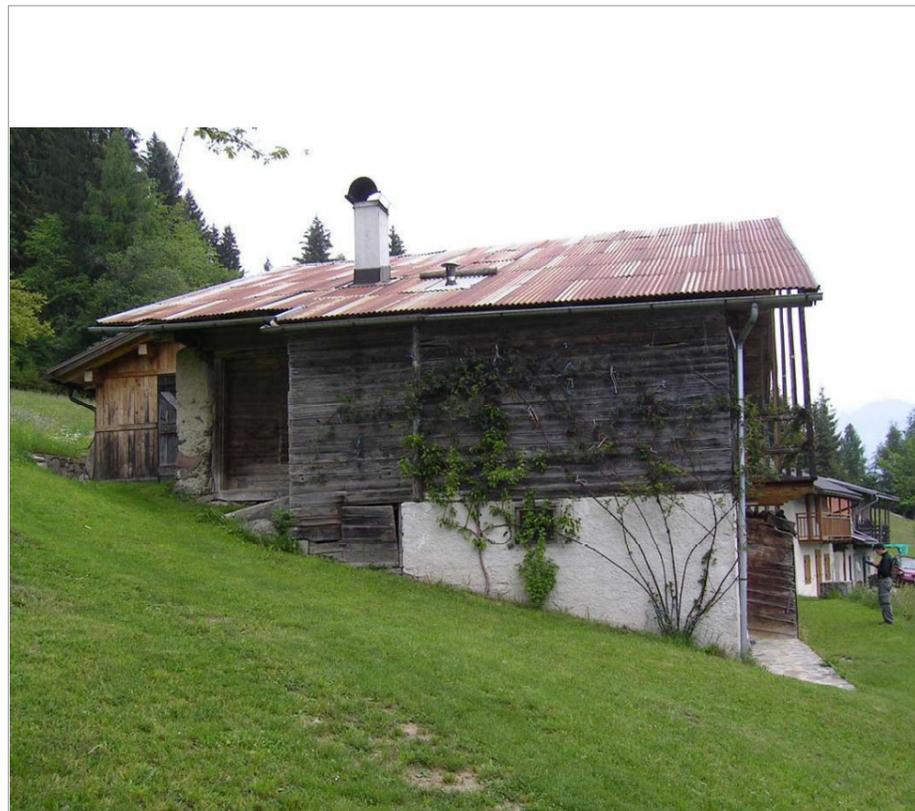
prospetto 1 prospetto 2

Edificio	iscrizioni	stato elevazioni	elementi qualificanti	elementi degradanti	uso attuale
	“1805” trave colmo	B	iscrizioni	intonaci cementizi torrette e comignoli anomali coperture in lamiera ondulata o non verniciata	agricolo abitativo
		stato copertura			utilizzo
		B			temporaneo
		stato generale			
		B			
		materiali copertura			
		lamiera

Edificio	tipo	evoluzione dell'edificio	note
	altro	<b>Edificio sorto in più fasi: impianto nel 1805 secondo il tipo C.2; successivo ampliamento agricolo in muratura sul prospetto 2; ulteriore ampliamento analogo sul prospetto 4 (relativamente recente: vedi zoccolo in mattoni di cemento), raggiungendo così un tipo simile al C.5 ma interamente agricolo; addizione dei volumi in assito sul prospetto 3; interventi di ristrutturazione in varie epoche, anche recenti con riuso residenziale della porzione di sinistra.</b>	
	ambienti		
	Stalla 1.2.01 Fienile 1.1.14 Fienile 1.1.04

**Ai sensi dell'art. 15 del Piano Urbanistico Provinciale, gli interventi sul presente edificio non potranno prevedere attività di trasformazione urbanistica ed edilizia in quanto esso ricade in area ad Elevata pericolosità o di Tutela assoluta di sorgenti e pozzi del Piano Urbanistico Provinciale.**

**Per la specificazione degli interventi ammessi dalla categoria d'intervento, valgono, oltre a quelle relative agli ambienti individuati, le indicazioni del Manuale Tipologico per il tipo C.5.**

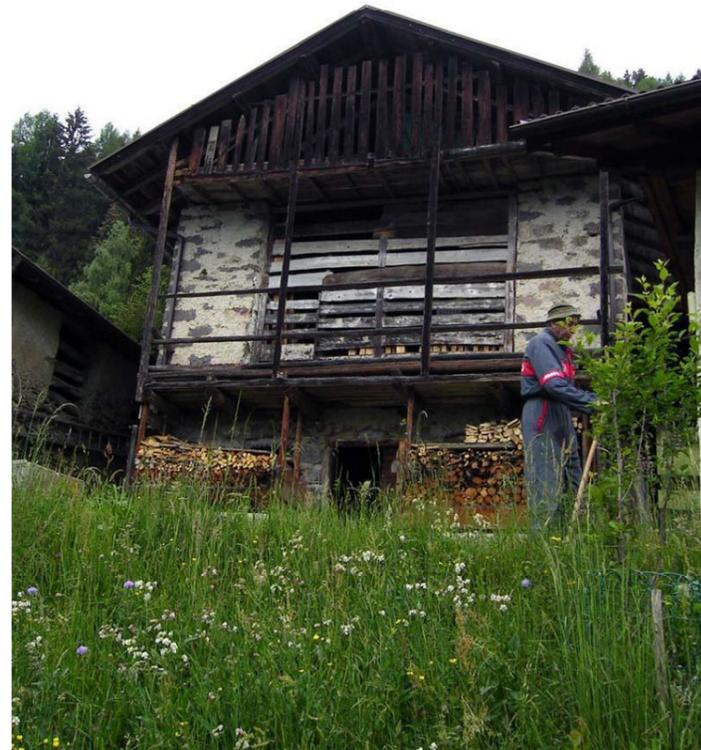
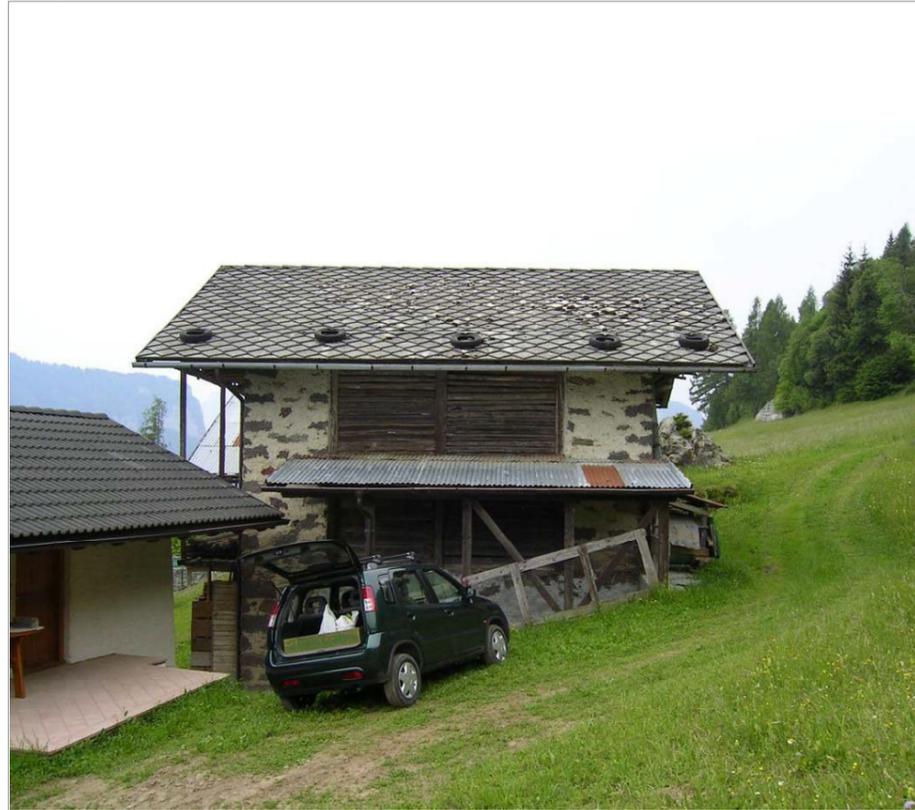
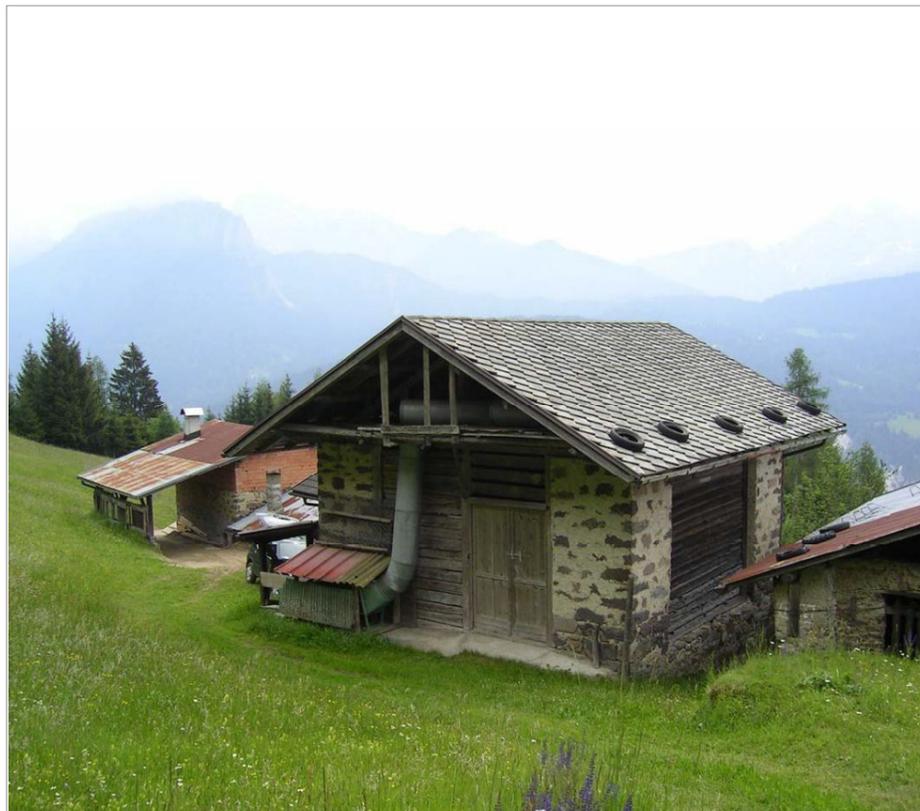
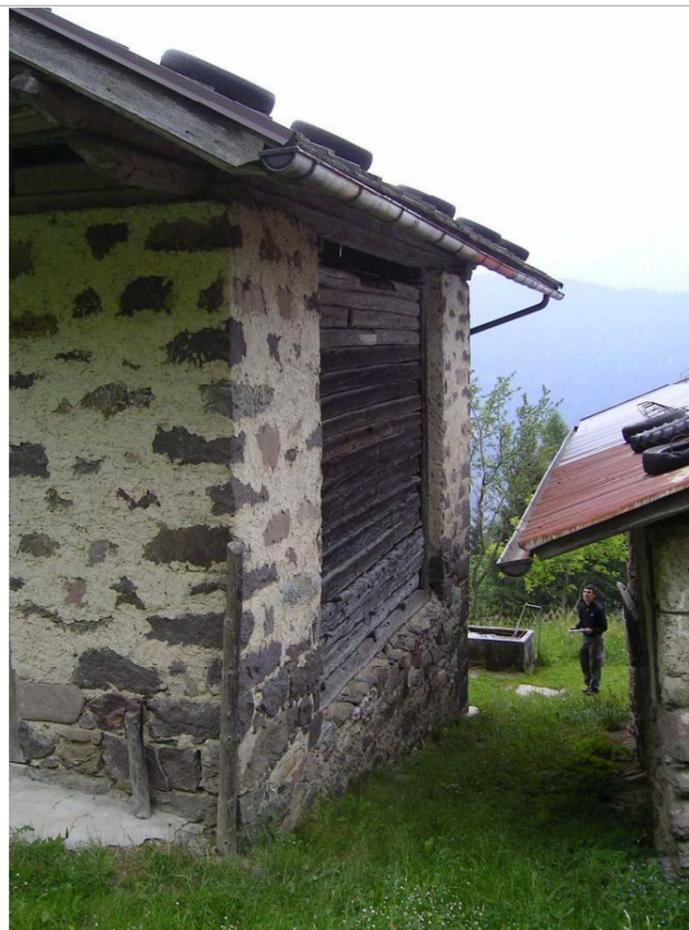
prospetto 1    prospetto 2

Edificio	iscrizioni	stato elevazioni	B	elementi qualificanti	elementi degradanti	uso attuale
		stato copertura	B		intonaci cementizi coperture in lamiera ondulata o non verniciata	agricolo
		stato generale	B			utilizzo
		materiali copertura				temporaneo
		lamiera				
		tegole cemento

Edificio	tipo	evoluzione dell'edificio	note
	<b>A.2</b>	<b>Edificio unitario, salvo l'addizione della tettoia sul prospetto 2.</b>	
	ambienti		
	<b>Fienile 1.1.06</b> <b>Stalla 1.1.07</b>

**Ai sensi dell'art. 15 del Piano Urbanistico Provinciale, gli interventi sul presente edificio non potranno prevedere attività di trasformazione urbanistica ed edilizia in quanto esso ricade in area ad Elevata pericolosità o di Tutela assoluta di sorgenti e pozzi del Piano Urbanistico Provinciale.**
