area omogenea **MEZ 03** edificio n. **059**

area omogenea **MEZ 03** edificio n. **060** c. c. **MEZZANO** particella **.569 .575/2** riferimenti fotografie **DAL MEZ0306001 AL MEZ0306011**

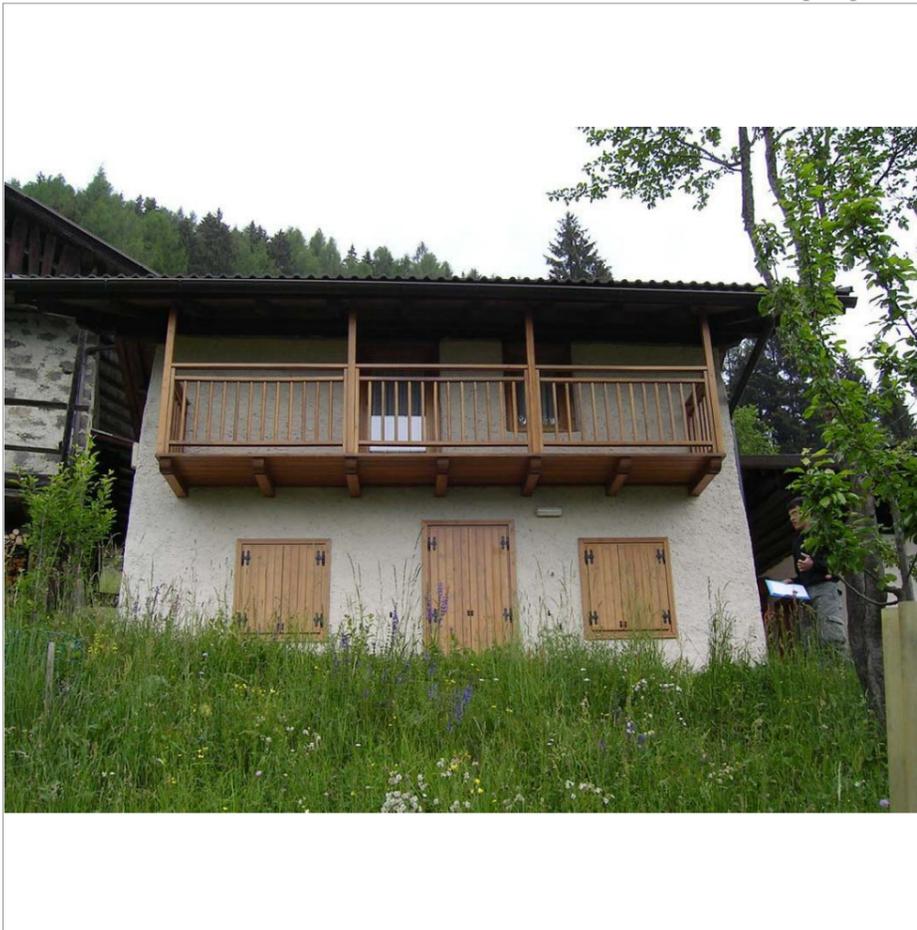
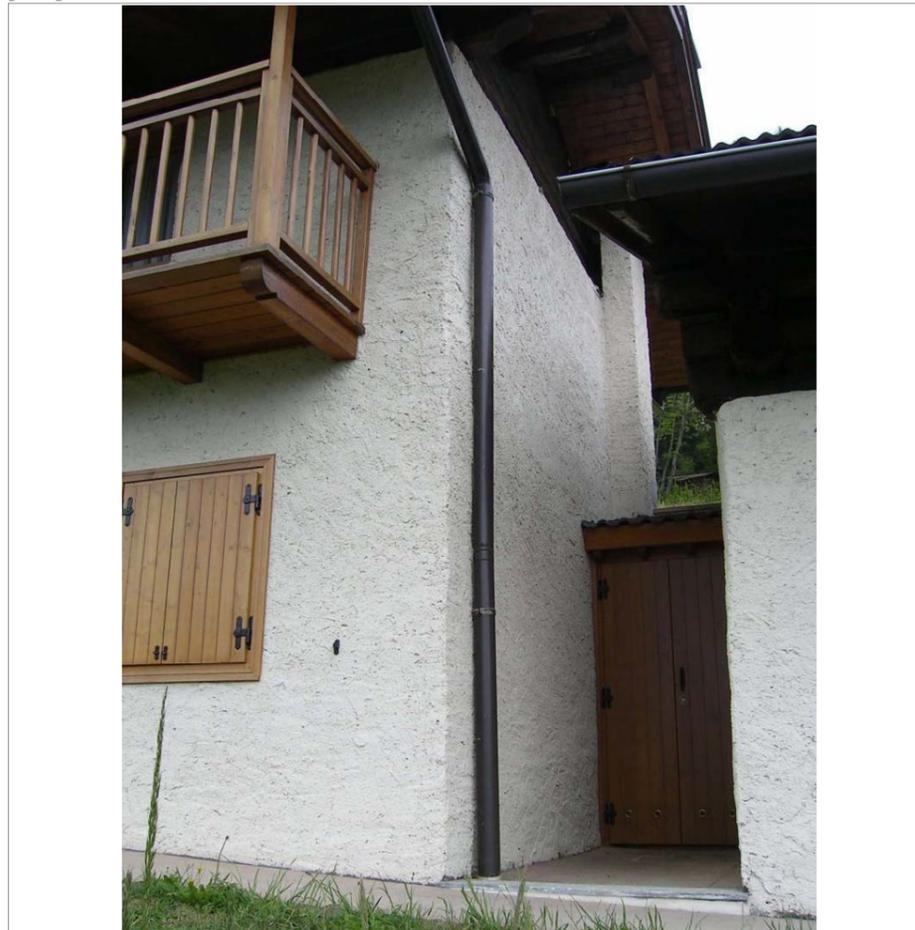
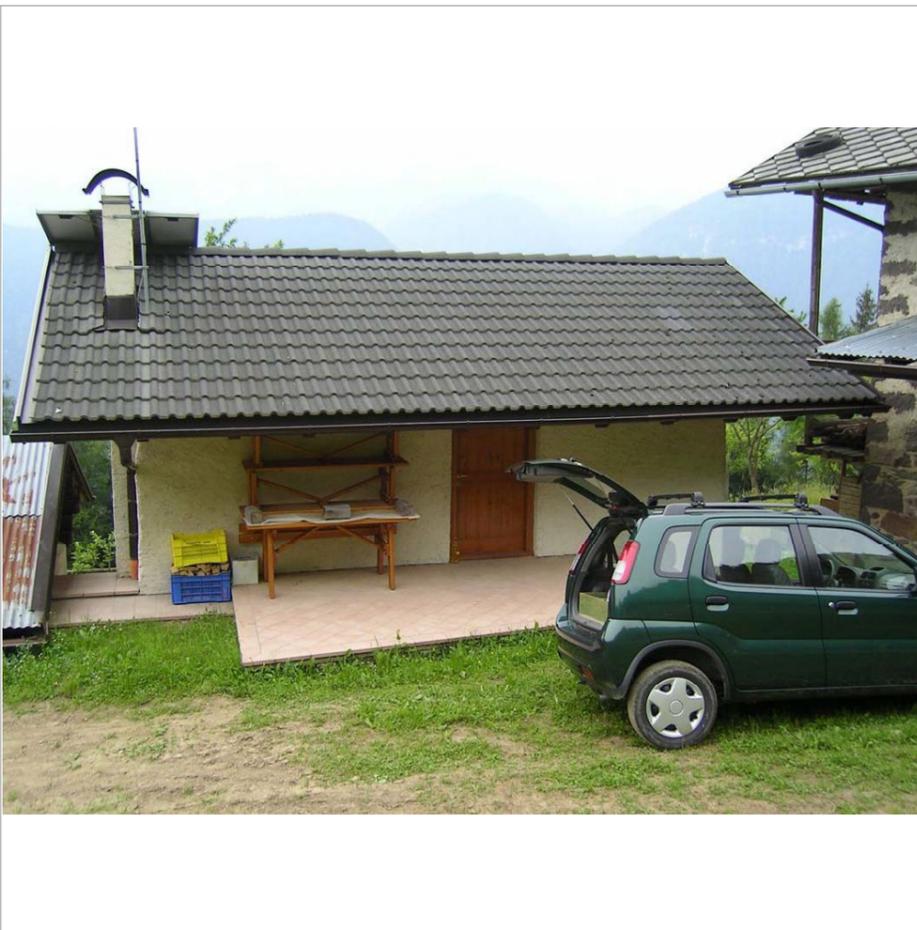
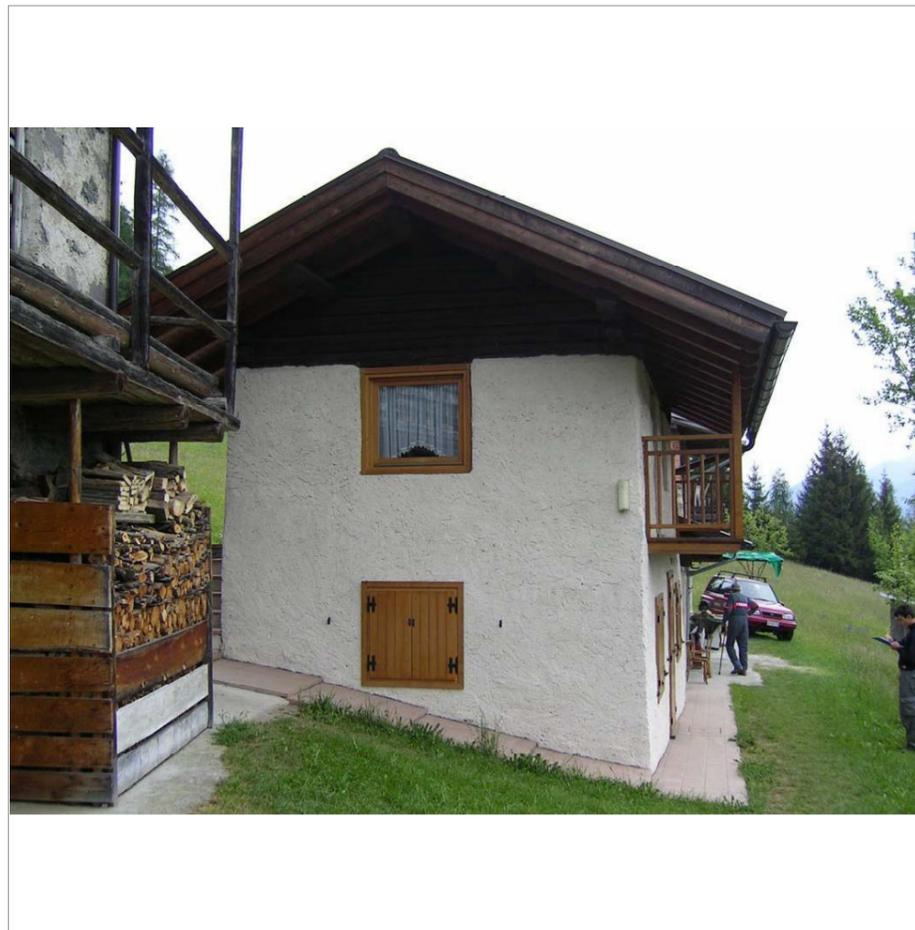
prospetto 1    prospetto 2

Edificio	iscrizioni	stato elevazioni	elementi qualificanti	elementi degradanti	uso attuale
	"W G. C. L. 903 X" trave colmo	B	iscrizioni	antenne e impianti similiari	abitativo
		stato copertura			utilizzo
		B			temporaneo
		stato generale			
		B			
		materiali copertura			
		tegole cemento

Edificio	tipo	evoluzione dell'edificio	note
	F.4	<b>Edificio risalente al 1903 e fatto oggetto di recenti interventi che ne hanno in parte ridotto la leggibilità e, probabilmente, modificato alcune strutture (ad esempio le finestre).</b>	
	ambienti		
	Fuoco 2.1.01 Letto 2.3.01

**Ai sensi dell'art. 15 del Piano Urbanistico Provinciale, gli interventi sul presente edificio non potranno prevedere attività di trasformazione urbanistica ed edilizia in quanto esso ricade in area ad Elevata pericolosità o di Tutela assoluta di sorgenti e pozzi del Piano Urbanistico Provinciale.**

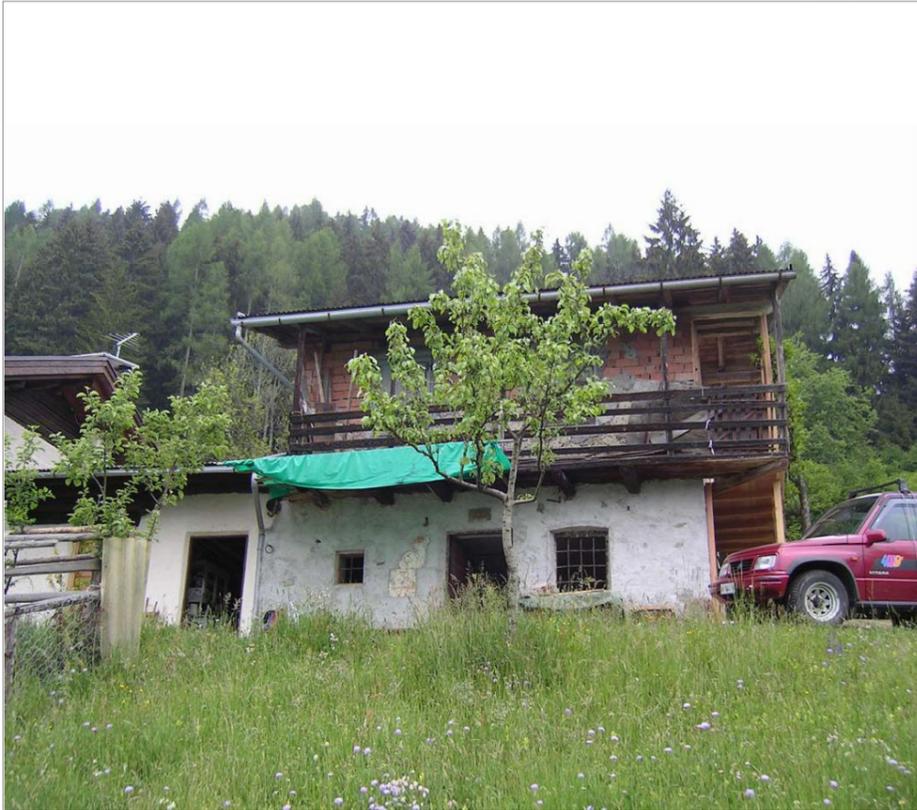
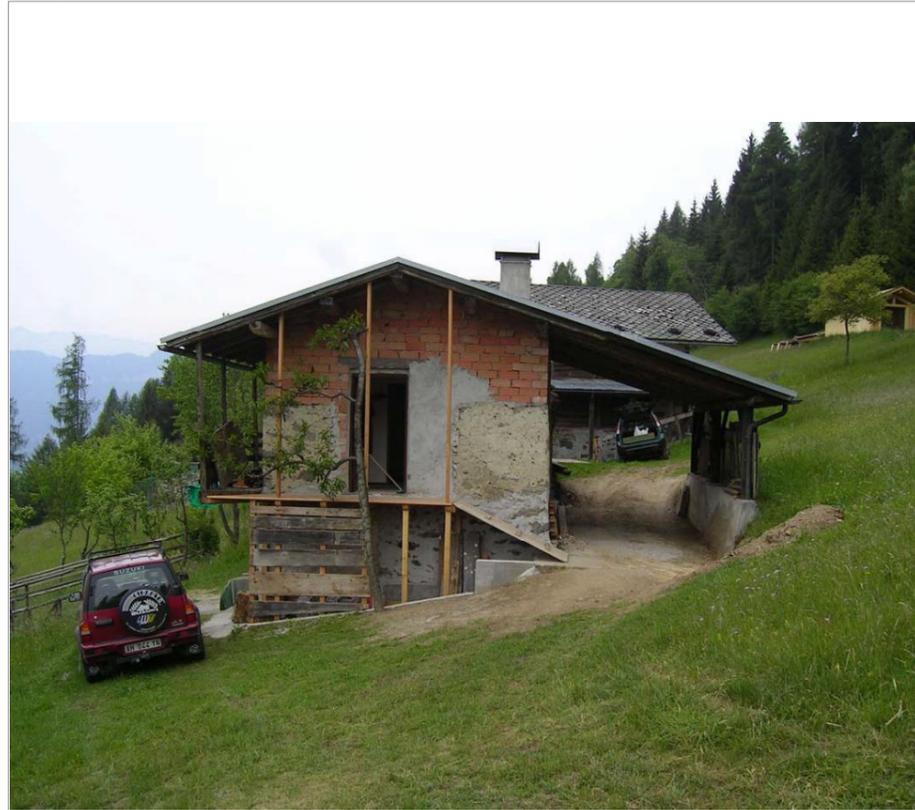
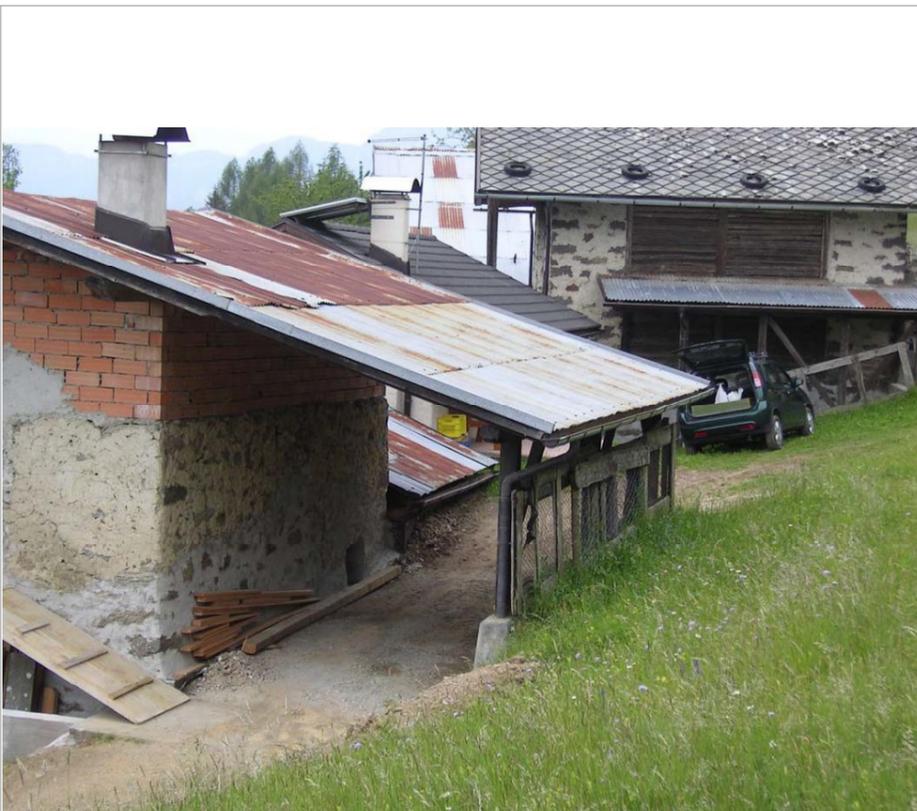
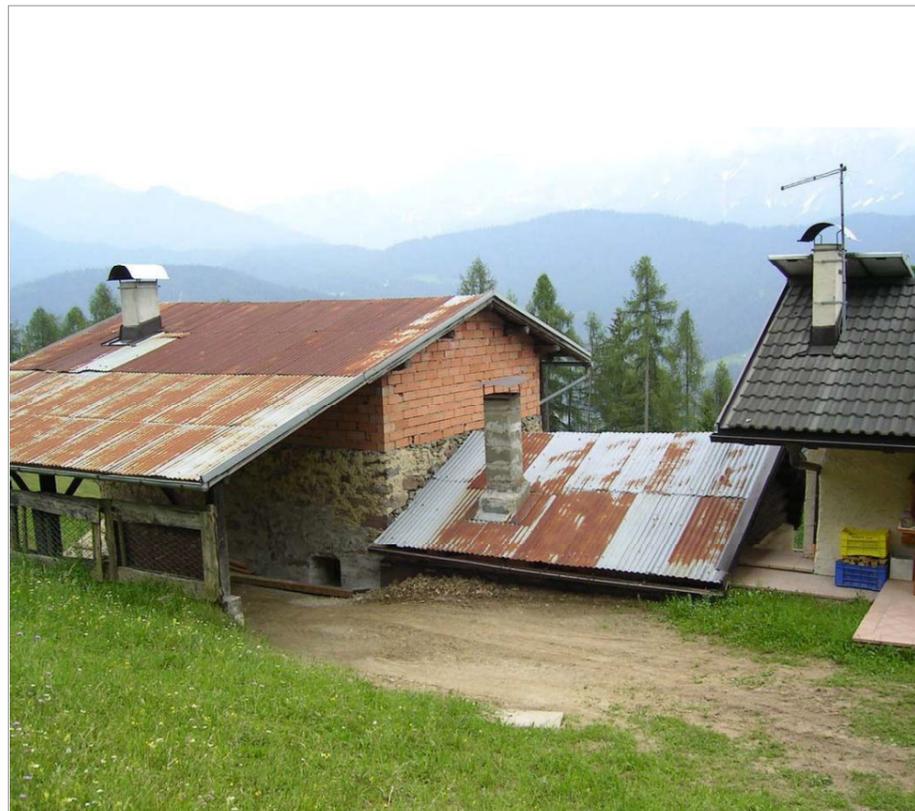
prospetto 1    prospetto 2

Edificio	iscrizioni	stato elevazioni <input type="checkbox"/>	elementi qualificanti	elementi degradanti	uso attuale
	"W G. C. L. + 1898" sopra finestra prospetto 4 "C. G. F. / 1906" sopra porta destra prospetto 1 "CC 1980" su battuto di cemento davanti alla stessa porta	stato copertura <input type="checkbox"/> stato generale <input type="checkbox"/>	incisioni	intonaci cementizi murature in laterizio a vista coperture in lamiera ondulata o non verniciata	abitativo utilizzo temporaneo

Edificio	tipo	evoluzione dell'edificio	note
	altro ambienti Letto 2.3.02 Fuoco 2.1.01 altro	<b>Edificio sorto in più fasi difficilmente leggibili e verificabili: impianto del volume abitativo sulla sinistra (databile al 1898) forse secondo il tipo F.3; edificazione del volume di destra (databile al 1906) secondo il tipo F.4; addizione del volume di saturazione intermedio andando a comporre un edificio unico (vedi differenti livelli della muratura sul prospetto 1); sopraelevazione del volume sulla destra (vedi mattoni a vista) e formazione della tettoia a monte. Riferibile solo lontanamente al processo tipologico.</b>

**Gli ambienti incongrui con il tipo dovranno essere sostituiti con ambienti individuati nella colonna B della tabella nella scheda del Manuale Tipologico relativa al tipo.**

**Inserimento della Ritonda subordinato alle precedenti prescrizioni.**

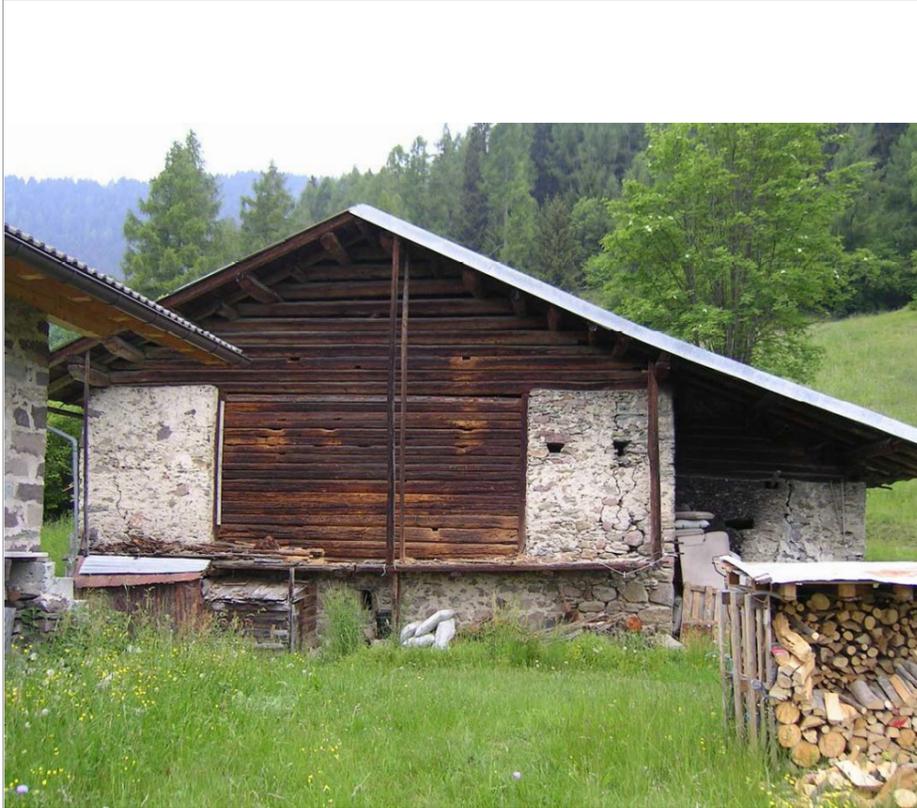
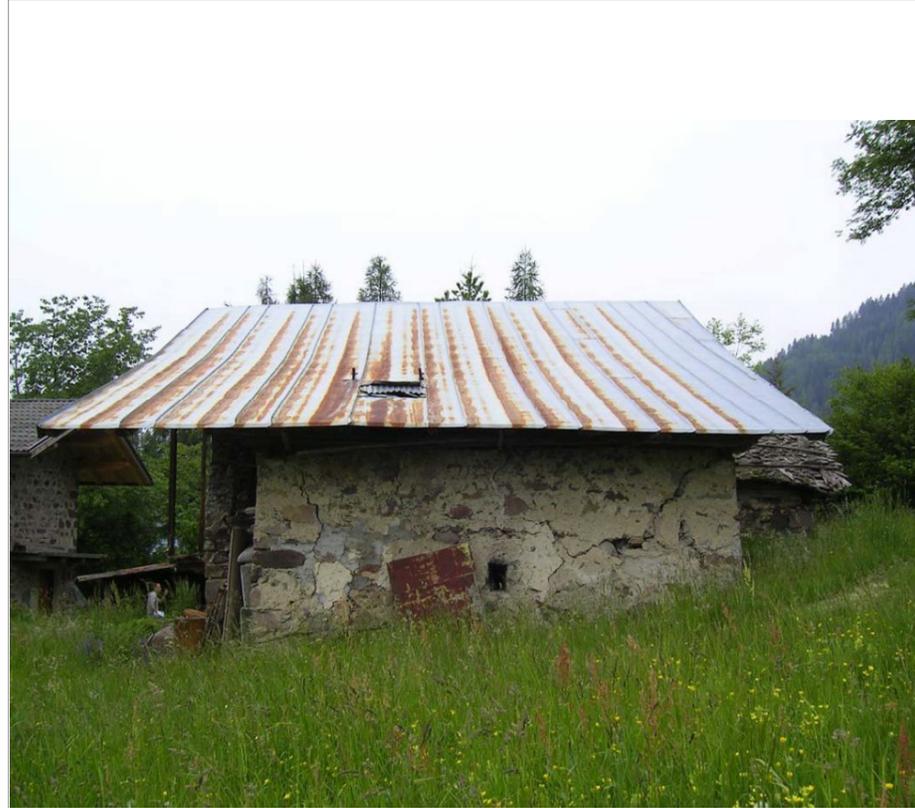
prospetto 1    prospetto 2

Edificio	iscrizioni	Angolare dipinto e graffito	stato elevazioni <b>C</b>	elementi qualificanti	dipinti	elementi degradanti	coperture in lamiera ondulata o non verniciata	uso attuale	agricolo
			stato copertura <b>M</b>					utilizzo	temporaneo
			stato generale <b>M</b>						
			materiali copertura						
			lamiera						
			scandole						
				leggibilità del processo edilizio <b>Media</b>					
				coerenza col processo tipologico <b>Bassa</b>					
				significatività storica <b>Alta</b>

Edificio	tipo	altro	evoluzione dell'edificio	note
	ambienti	Fienile 1.1.07 Fuoco 3.2.01 Letto 3.1.02 Stalla 1.1.08 Fuoco 1.1.06	<b>Edificio sorto in più fasi e influenzato dalla peculiare giacitura che ha comportato il parziale interrimento del prospetto 1: impianto secondo il tipo A.2; ampliamento per addizione del corpo abitativo sul prospetto 2, raggiungendo così il tipo A.4; successiva addizione di una altro volume con Fuoco allo spigolo tra prospetto 3 e 4 portando così ad una soluzione inconsueta.</b>

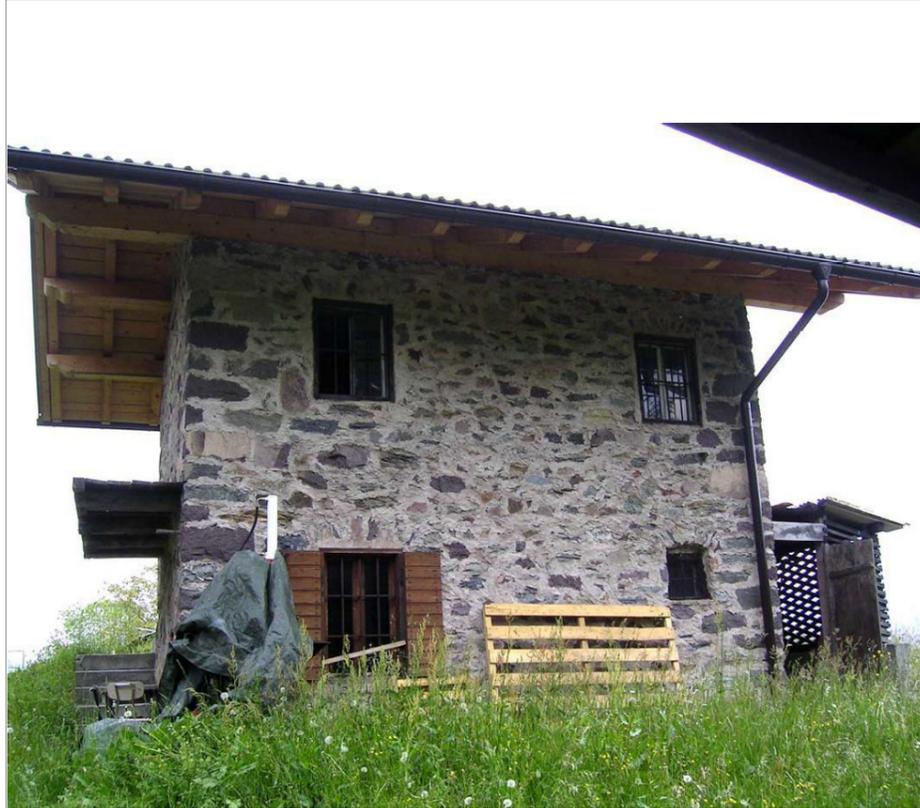
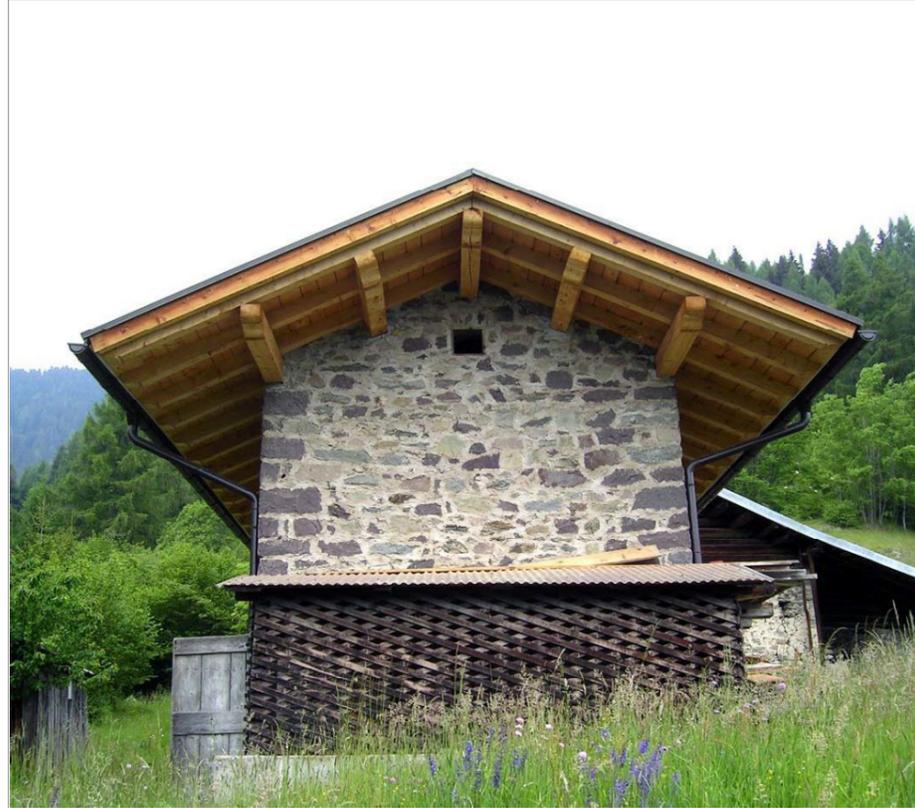
prospetto 1    prospetto 2

Edificio	iscrizioni	stato elevazioni	B	elementi qualificanti	elementi degradanti	uso attuale
		stato copertura	B		strutture portanti in cemento a vista intonaci cementizi	abitativo
		stato generale	B			utilizzo
		materiali copertura				temporaneo
		tegole cemento, Onduline vetroresina

Edificio	tipo	evoluzione dell'edificio	note
	<b>F.4</b> ambienti <b>Fuoco 2.1.02</b> altro	<b>Edificio unitario, salvo l'aggiunta della legnaia sul prospetto 2. Caratterizzato dalla presenza di due porte d'accesso al Letto simile al 2.3.1.</b>

altri interventi specifici ammessi  
**Sull'ambiente Fuoco è ammesso l'inserimento della RITONDA 3.1.**

altre prescrizioni specifiche  
**Inserimento della Ritonda subordinato all'eliminazione della superfetazione sul prospetto 2.  
Le strutture incongrue con gli ambienti dovranno essere sostituite con altre individuate nella colonna B della tabella nella scheda del Manuale Tipologico relativa all'ambiente.**

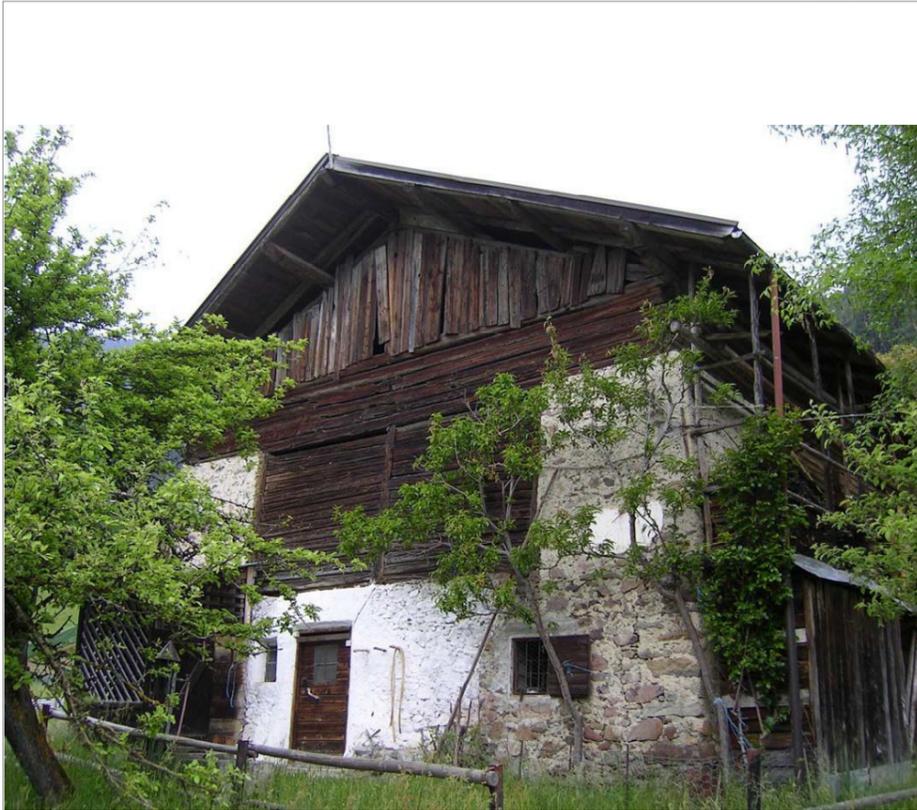
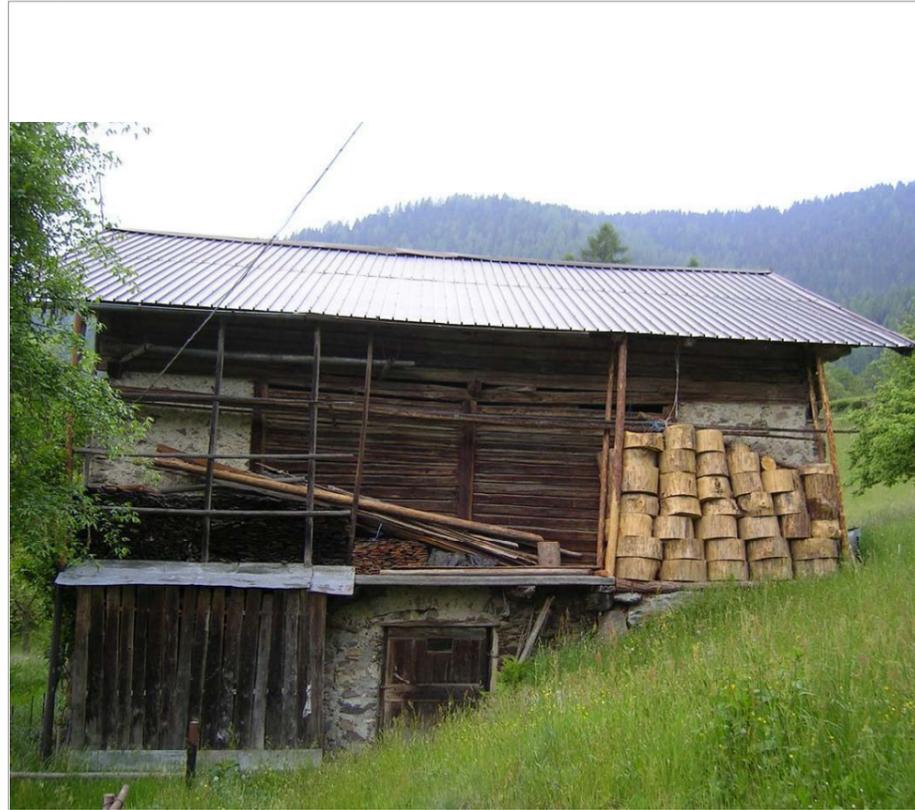
prospetto 1    prospetto 2

Edificio	iscrizioni	stato elevazioni	elementi qualificanti	elementi degradanti	uso attuale
	<p>"B 1919" colmo valle e meridiana sul prospetto 1.</p>	<p>M</p>		<p>coperture in lamiera ondulata o non verniciata Superfetazioni intonaci cementizi murature in cemento a vista</p>	<p>agricolo</p>
		stato copertura			utilizzo
		stato generale			temporaneo
		materiali copertura			
		lamiera			
		leggibilità del processo edilizio			
		Media			
		coerenza col processo tipologico			
		Alta			
		significatività storica			
		Medi

Edificio	tipo	evoluzione dell'edificio	note
	<p>C.2</p>	<p><b>Edificio unitario risalente al 1919 al quale sono stati poi aggiunti tre volumi in assito sui prospetti 2 e 4 (il maggiore su questo prospetto con prolungamento della falda) e un piccolo interrato in muratura sempre sul prospetto 4.</b></p>	
	ambienti		
	<p><b>Stalla 1.2.01</b> <b>Fienile 1.1.07</b> <b>Stalla 1.1.08</b></p>

**L'intervento preveda l'adeguamento alle prescrizioni contenute nelle schede del Manuale Tipologico delle superfetazioni sul prospetto 2 e 4.**

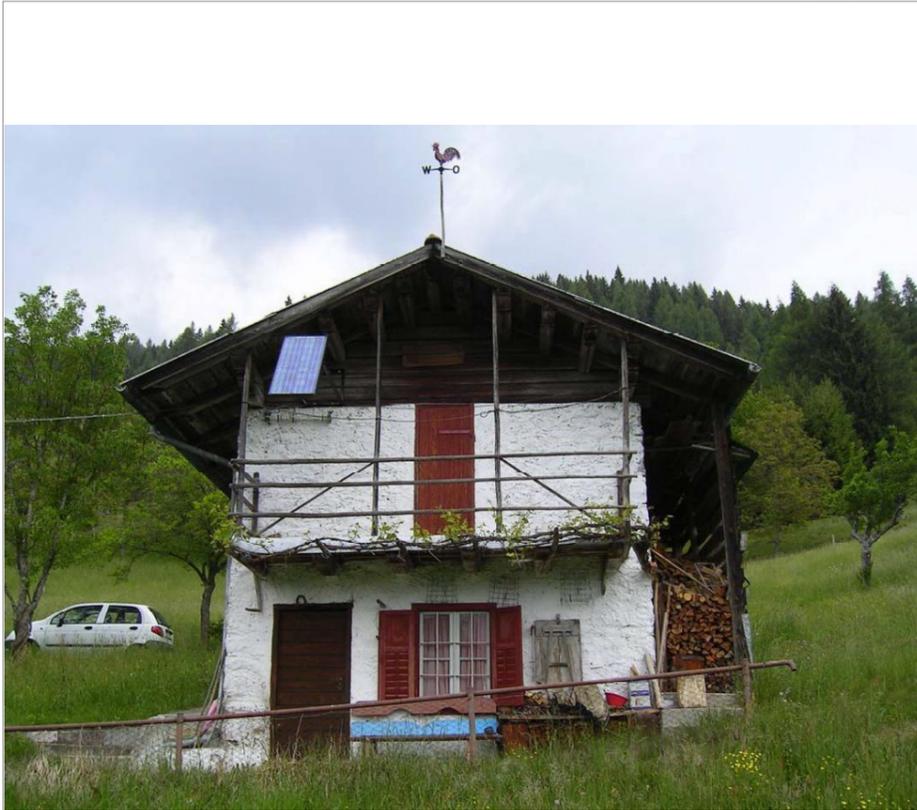
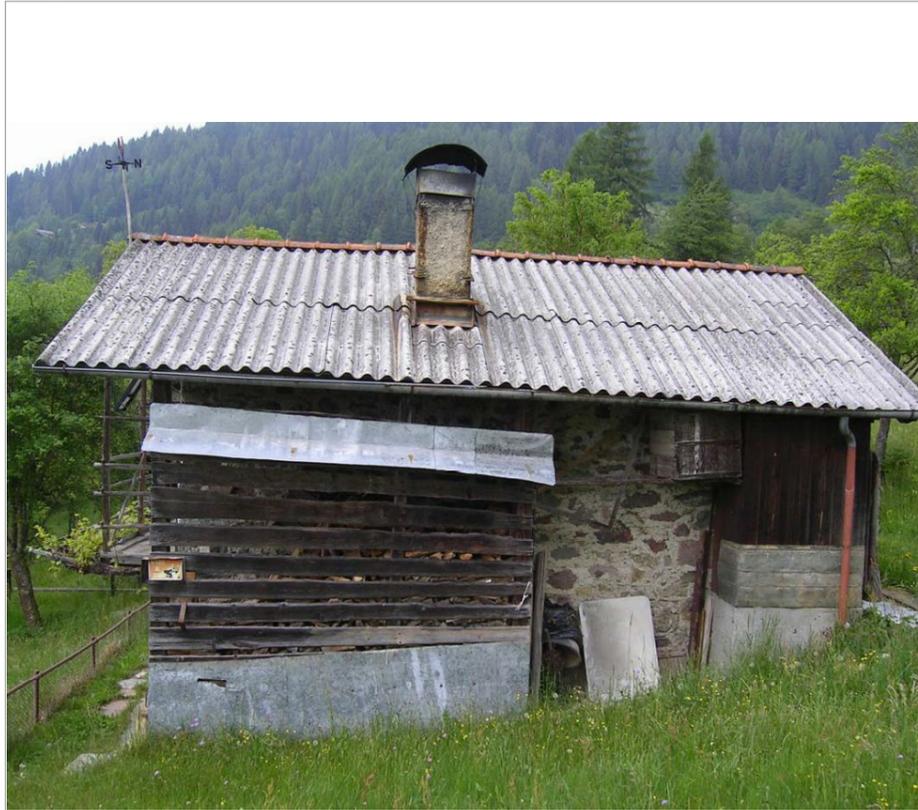
prospetto 1    prospetto 2

Edificio	iscrizioni	stato elevazioni	B	elementi qualificanti	elementi degradanti	uso attuale
	"F 1922 AG" colmo valle	stato copertura	B	iscrizioni	materiali incoerenti torrette e comignoli anomali balaustre e parapetti in ferro coperture in fibrocemento	abitativo
		stato generale	B			utilizzo
		materiali copertura				temporaneo
		Onduline fibrocemento lamiera

Edificio	tipo	evoluzione dell'edificio	note
	<b>E.4.2</b>	<b>Edificio unitario risalente al 1922 al quale sono stati poi aggiunti una legnaia in assito sul prospetto 2, un servizio igienico e una tettoia ribaltabile sul prospetto 3.</b>	
	ambienti		
	<b>Fuoco 2.2.01</b> <b>Letto 2.2.01</b>

altre prescrizioni specifiche  
**L'intervento preveda la rimozione della superfetazione sul prospetto 3 e l'adeguamento alle prescrizioni contenute nelle schede del Manuale Tipologico della superfetazione sul prospetto 2. Non sia estesa l'imbiancatura delle elevazioni già attuata sul prospetto 1 e, in parte, sul prospetto 4. Inserimento della Ritonda subordinato alle precedenti prescrizioni.**

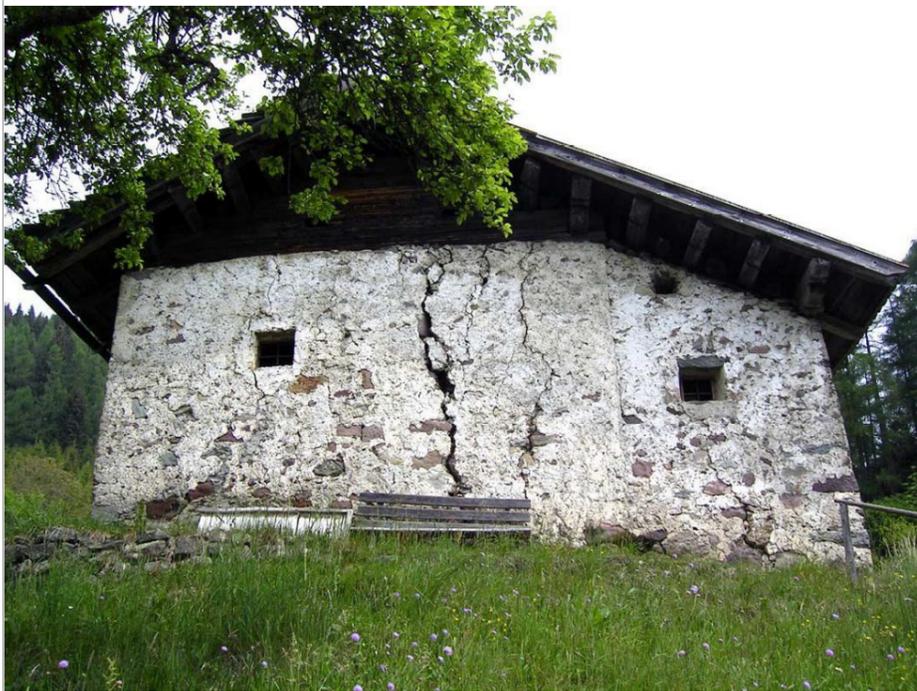
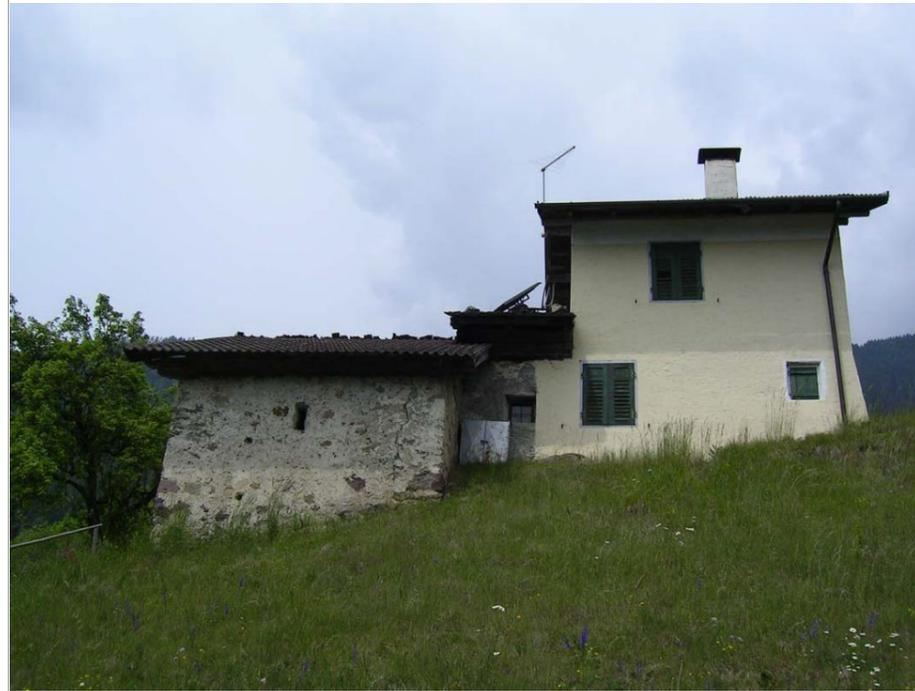
prospetto 1    prospetto 2

Edificio	iscrizioni	stato elevazioni	B	elementi qualificanti	elementi degradanti	uso attuale
		stato copertura	B		antenne e impianti simili coperture in lamiera ondulata o non verniciata intonaci cementizi intonaci di colore non coerente torrette e comignoli anomali	abitativo
		stato generale	B			utilizzo
		materiali copertura				temporaneo
		scandole				
		lamiera				
		leggibilità del processo edilizio	Bassa			
		coerenza col processo tipologico	Bassa			
		significatività storica	Bassa

Edificio	tipo	evoluzione dell'edificio	note
	altro	<b>Edificio con funzioni abitative sorto in più fasi e condizionato dalla giacitura del terreno su cui sorge: impianto del corpo a valle; ampliamento del medesimo sul prospetto 2; addizione del piccolo corpo intermedio; edificazione del corpo a monte e sua successiva sopraelevazione. Genericamente riferibile al processo tipologico delle baite e, nella penultima fase, al tipo H.4.</b>	
	ambienti		
	Fuoco 3.2.01		
	Fuoco 3.2.02		
	Letto 3.2.03

**Per la specificazione degli interventi ammessi dalla categoria d'intervento, valgono, oltre a quelle relative agli ambienti individuati, le indicazioni del Manuale Tipologico per il tipo H.4.**

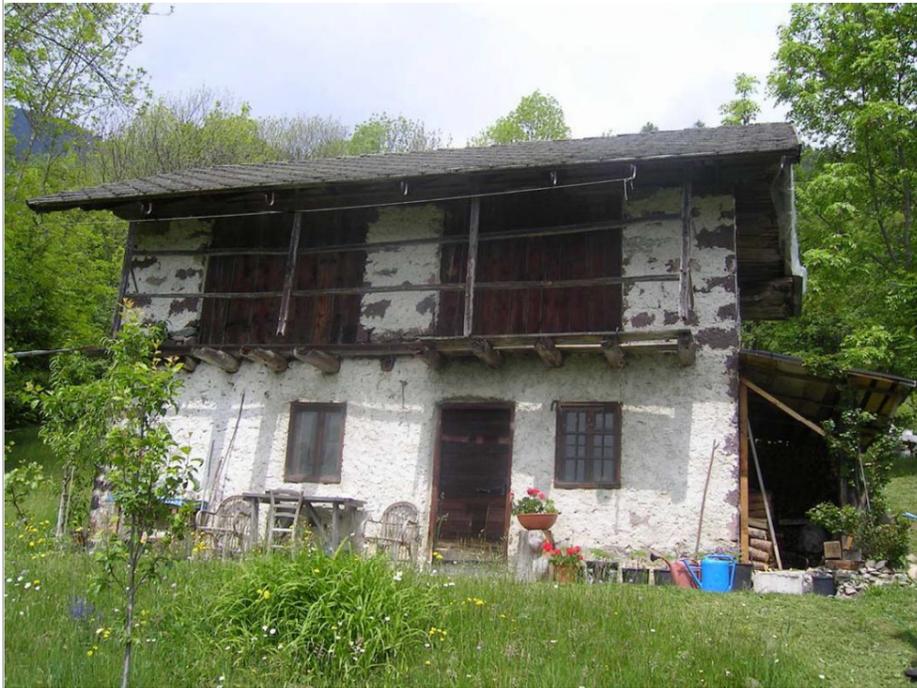
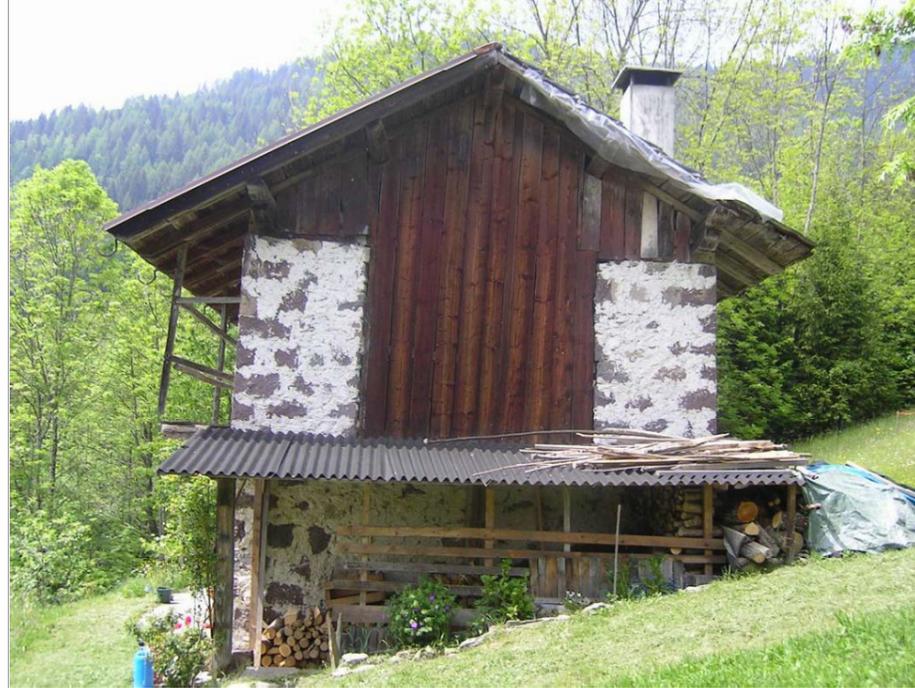
prospetto 1    prospetto 2

Edificio	iscrizioni	stato elevazioni	elementi qualificanti	elementi degradanti	uso attuale
	"L' 1948" colmo NE	B	iscrizioni	Onduline catramate	abitativo
		stato copertura			utilizzo
		M			temporaneo
		stato generale			
		B			
		materiali copertura			
		tegole cemento

Edificio	tipo	evoluzione dell'edificio	note
	<b>B.2</b>	<b>Edificio unitario risalente al 1948 al quale è stata di recente aggiunta una tettoia sul prospetto 1.</b>	
	ambienti		
	<b>Fienile 1.3.05</b> <b>Stalla 1.1.07</b>

**L'intervento preveda l'adeguamento alle prescrizioni contenute nelle schede del Manuale Tipologico della superfetazione sul prospetto 2.**

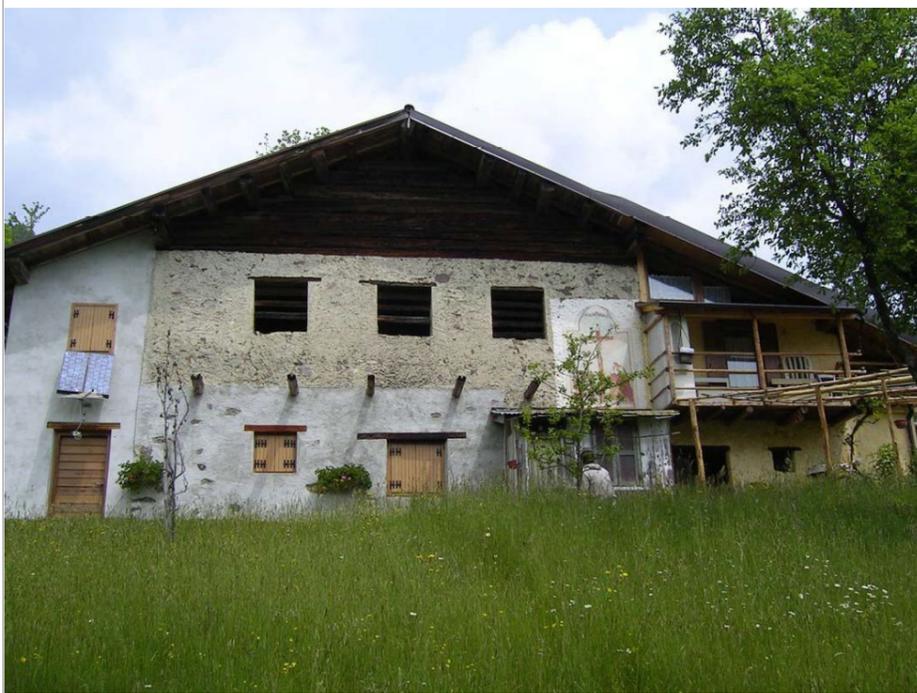
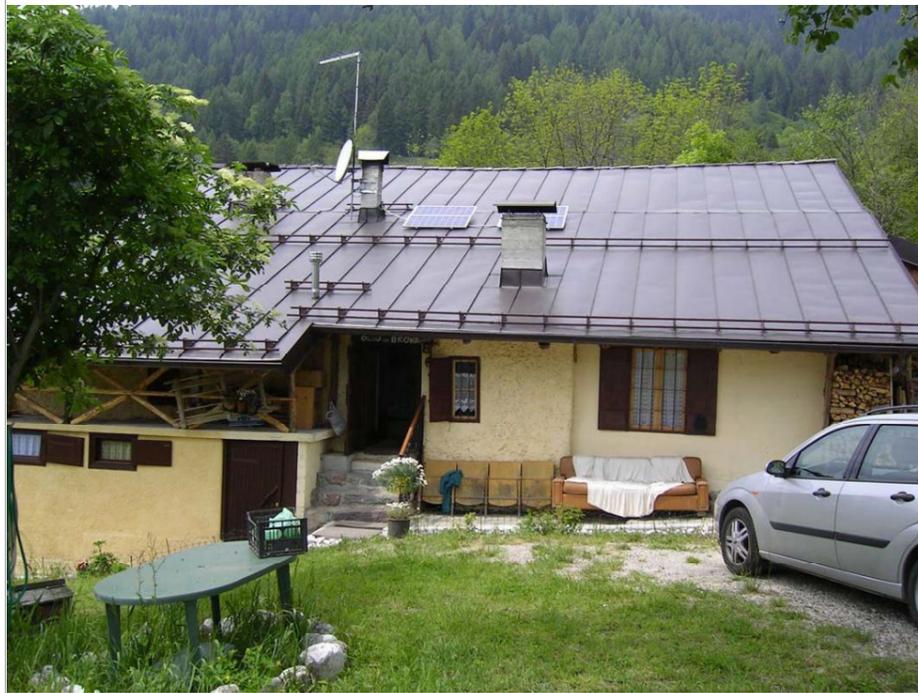
prospetto 1 prospetto 2

Edificio	iscrizioni	stato elevazioni	B	elementi qualificanti	elementi degradanti	uso attuale
	“WMB 95” “PI LARGA” “WBB1904” “BCW” porta fienile	stato copertura	B	dipinti iscrizioni	antenne e impianti simili Superfetazioni coperture in lamiera ondulata o non verniciata intonaci di colore non coerente intonaci cementizi intonaci di granulometria non coerenti	abitativo
		stato generale	B			utilizzo
		materiali copertura				temporaneo
		lamiera tegole cemento				
		leggibilità del processo edilizio	Bassa			
		coerenza col processo tipologico	Bassa			
		significatività storica	Alta

Edificio	tipo	evoluzione dell'edificio	note
	altro ambienti Fienile 1.1.07 Fuoco 3.2.01 Stalla 1.1.08 altro	<b>Edificio evolutosi in più fasi: impianto del corpo centrale secondo un tipo simile al C.2 ma con tre stalle e databile a inizio Ottocento (dall'epoca dell'affresco); successiva addizione di un corpo abitativo sul prospetto 2 con prolungamento della falda; analoga addizione sul prospetto 4; riuso e ampliamento della porzione di destra con ulteriore addizione di un corpo rivestito in assito sul prospetto 3; riuso della porzione di sinistra con ristrutturazione delle forature della stalla a valle. Gli interventi recenti hanno molto ridotto la leggibilità e la coerenza col processo tipologico.</b>

**L'intervento preveda la rimozione delle superfetazioni sui prospetti 2 e 4.**

**Le strutture incongrue con gli ambienti dovranno essere sostituite con altre individuate nella colonna B della tabella nella scheda del Manuale Tipologico relativa all'ambiente.**

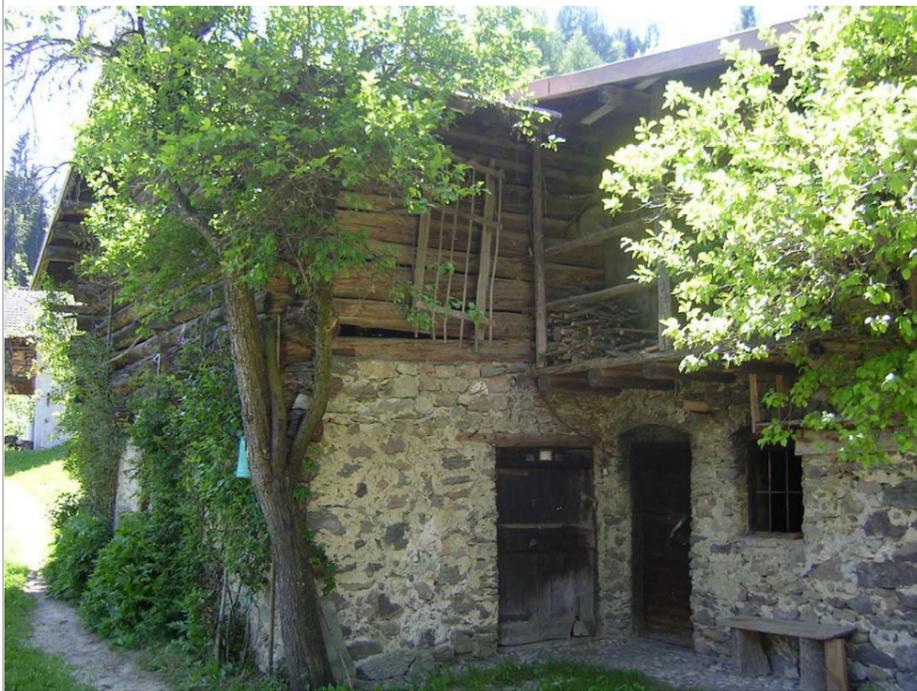
prospetto 1    prospetto 2

Edificio	iscrizioni	stato elevazioni	M	elementi qualificanti	elementi degradanti	uso attuale
	“WABFL” lato stipite porta	stato copertura	M	iscrizioni	coperture in lamiera ondulata o non verniciata	agricolo
		stato generale	M			utilizzo
		materiali copertura				temporaneo
		lamiera				
		leggibilità del processo edilizio	Media			
		coerenza col processo tipologico	Media			
		significatività storica	Bassa

**L'intervento dovrà ricondurre l'edificio al tipo edilizio A.4.d.2. L'ambiente Letto dovrà essere individuato nella colonna B della tabella nella scheda del Manuale Tipologico relativa al tipo. L'intervento preveda l'adeguamento alle prescrizioni contenute nelle schede del Manuale Tipologico della superfetazione sul prospetto 4.**

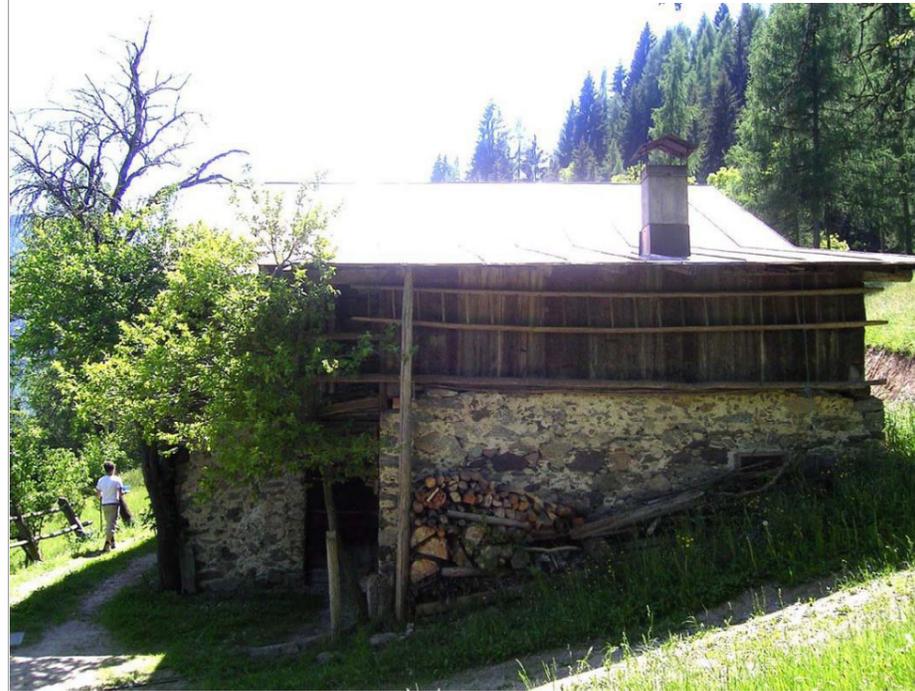
Edificio	tipo	evoluzione dell'edificio	note
	A.4	<b>Edificio sorto in più fasi: impianto del corpo principale secondo il tipo A.2; successiva addizione di un ambiente Fuoco sul prospetto 2; sopraelevazione del medesimo con realizzazione di un ambiente Letto in assito e modifica della pendenza della falda, raggiungendo così il tipo A.4; addizione di una legnaia in assito sul prospetto 4.</b>	
	ambienti		
	Fienile 1.1.01 Fuoco 3.2.01 Stalla 1.1.07 Letto 3.1.05

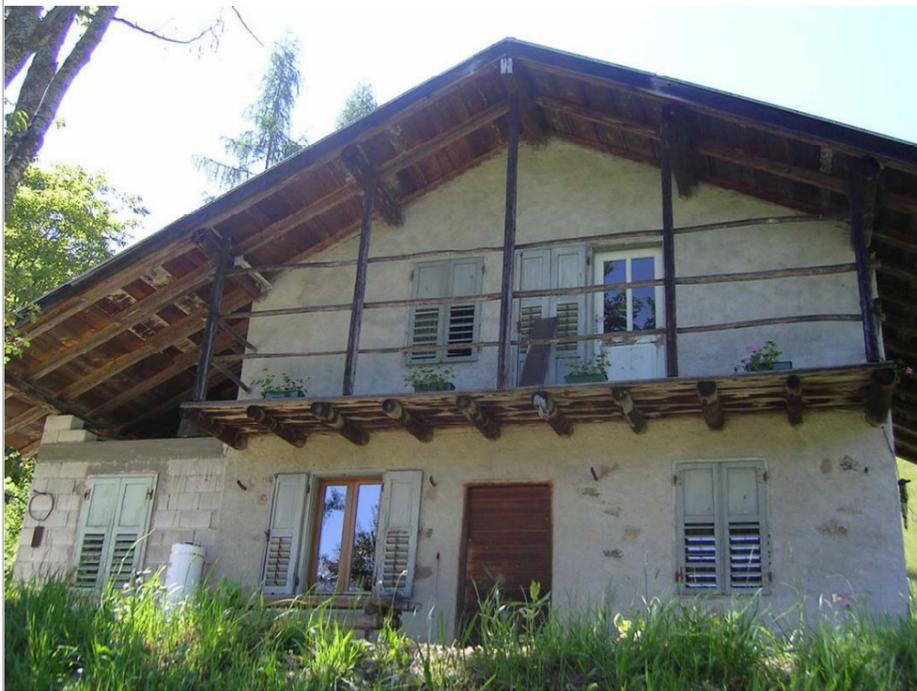
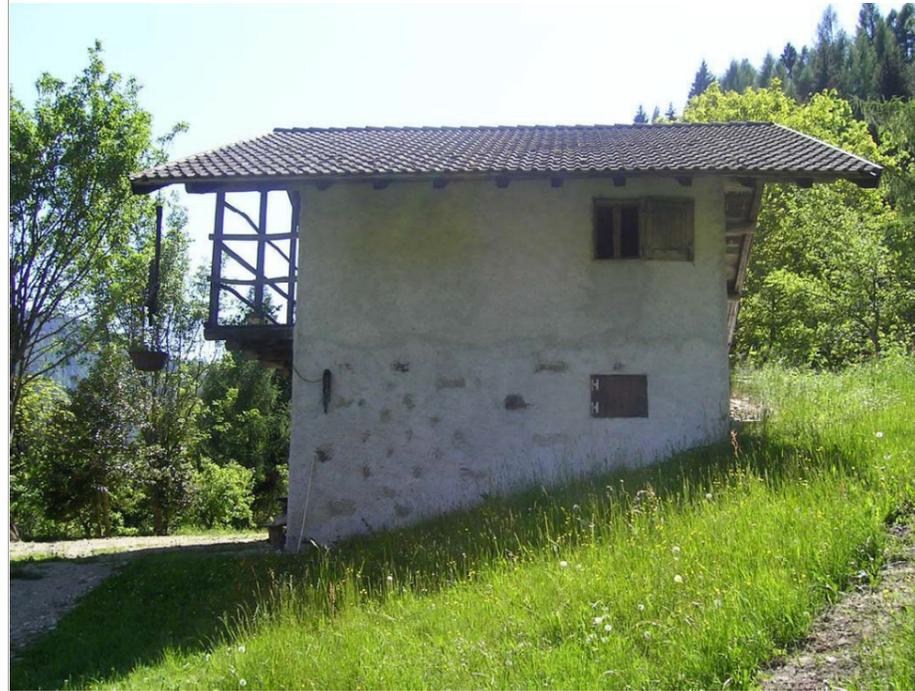
prospetto 1    prospetto 2

Edificio	iscrizioni	stato elevazioni	B	elementi qualificanti	elementi degradanti	uso attuale
		stato copertura	B		murature in cemento a vista murature in laterizio a vista intonaci cementizi finestre e porte con dimensioni anomale	abitativo
		stato generale	B			utilizzo
		materiali copertura				temporaneo
		tegole cemento

Edificio	tipo	evoluzione dell'edificio	note
	altro ambienti <b>Fuoco 2.1.01</b> <b>Letto 2.1.01</b> altro	<b>Edificio di epoca probabilmente recente e sorto in più fasi di difficile individuazione: impianto secondo il tipo E.4.1.2; addizione di un corpo sul prospetto 4 con prolungamento della falda; costruzione di un interrato a monte e di ulteriori muri di sostegno e volumi interrati sempre a monte, tuttora in corso.</b>

**Per la specificazione degli interventi ammessi dalla categoria d'intervento, valgono, oltre a quelle relative agli ambienti individuati, le indicazioni del Manuale Tipologico per il tipo E.4.1.2. Le strutture incongrue con gli ambienti dovranno essere sostituite con altre individuate nella colonna B della tabella nella scheda del Manuale Tipologico relativa all'ambiente. Venga ricreato uno strato di terreno vegetale per coprire il volume interrato.**
