area omogenea **MEZ 03** edificio n. **059**

area omogenea **MEZ 03** edificio n. **060** c. c. **MEZZANO** particella **.569 .575/2** riferimenti fotografie **DAL MEZ0306001 AL MEZ0306011**

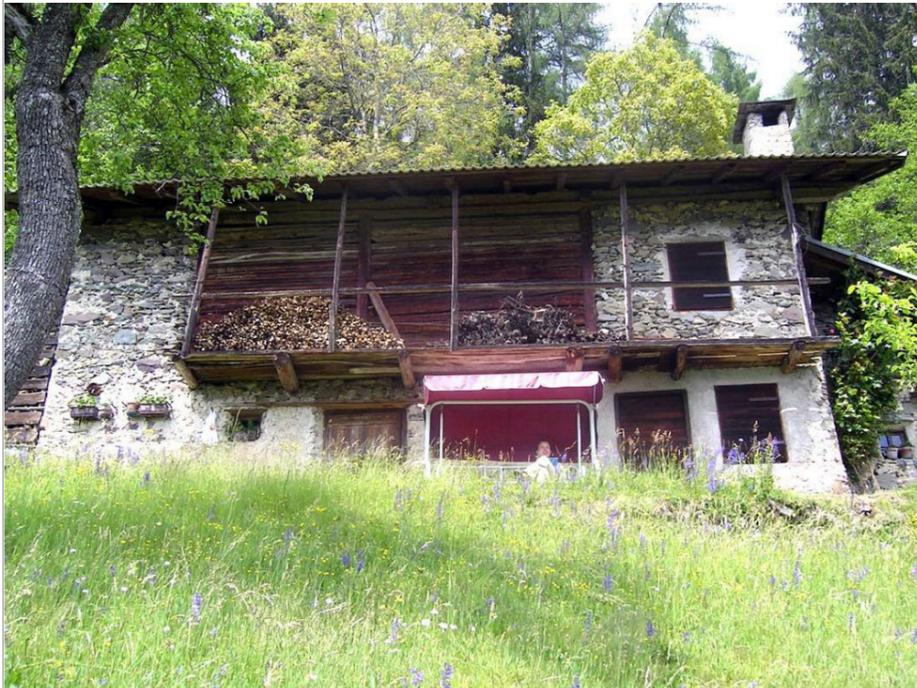
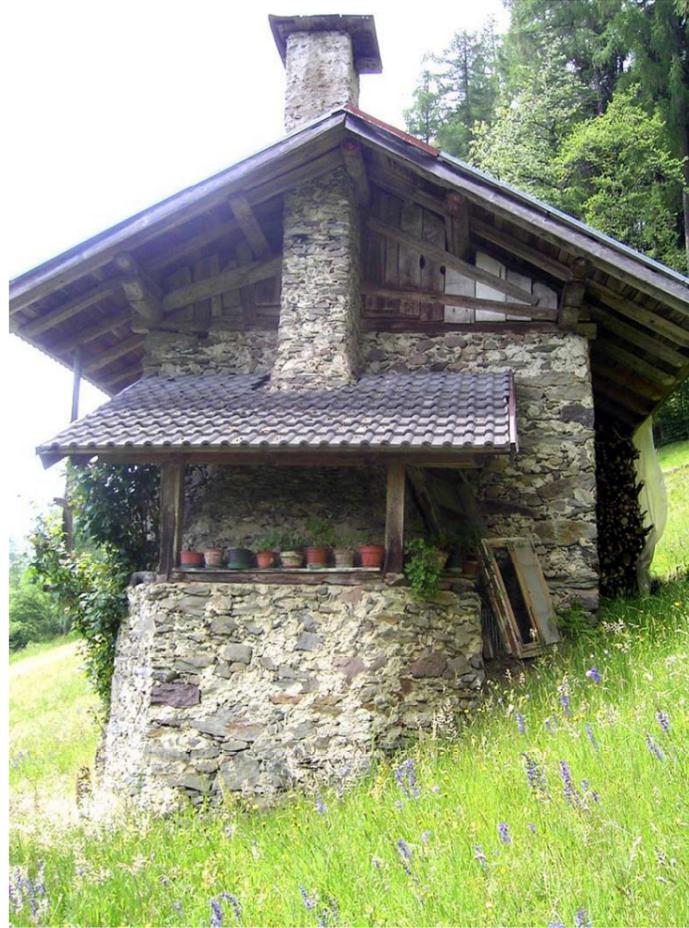
prospetto 1    prospetto 2

Edificio	iscrizioni	stato elevazioni	elementi qualificanti	elementi degradanti	uso attuale
	“WA.B. F.F.L. 1884” colmo SO	B	iscrizioni	intonaci cementizi	abitativo
		stato copertura			utilizzo
		B			temporaneo
		stato generale			
		B			
		materiali copertura			
		tegole cemento

Edificio	tipo	evoluzione dell'edificio	note
	<b>B.4</b>	<b>Edificio unitario risalente al 1884 dotato di una ritonda 3.2 sul prospetto 2 ed al quale è stata aggiunta in seguito una legnaia in assito sul prospetto 4.</b>	
	ambienti		
	<b>Fuoco 3.2.01</b> <b>Letto 3.2.01</b> <b>Fienile 1.3.06</b> <b>Stalla 1.1.07</b>

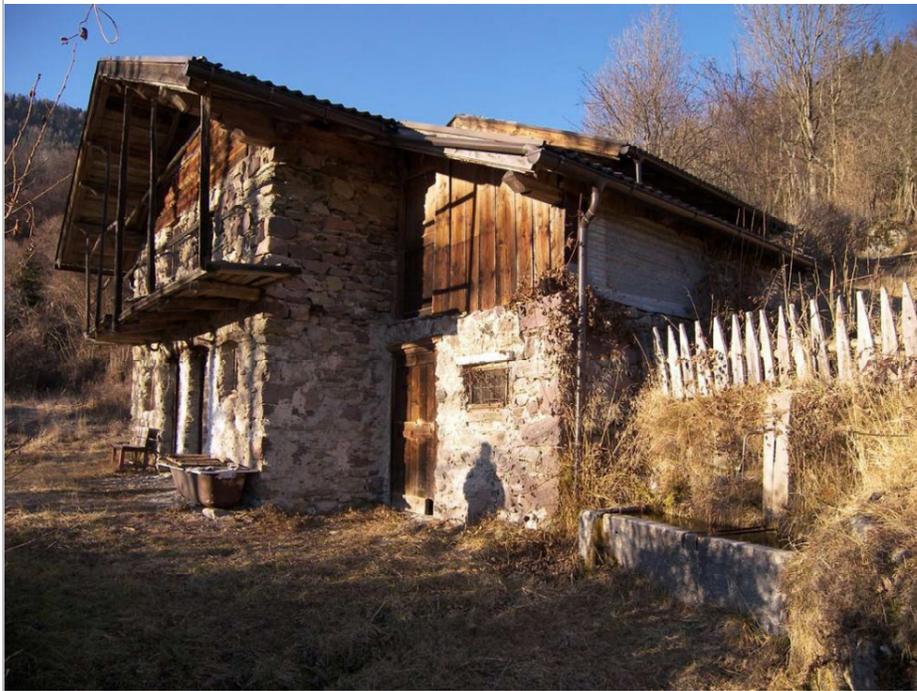
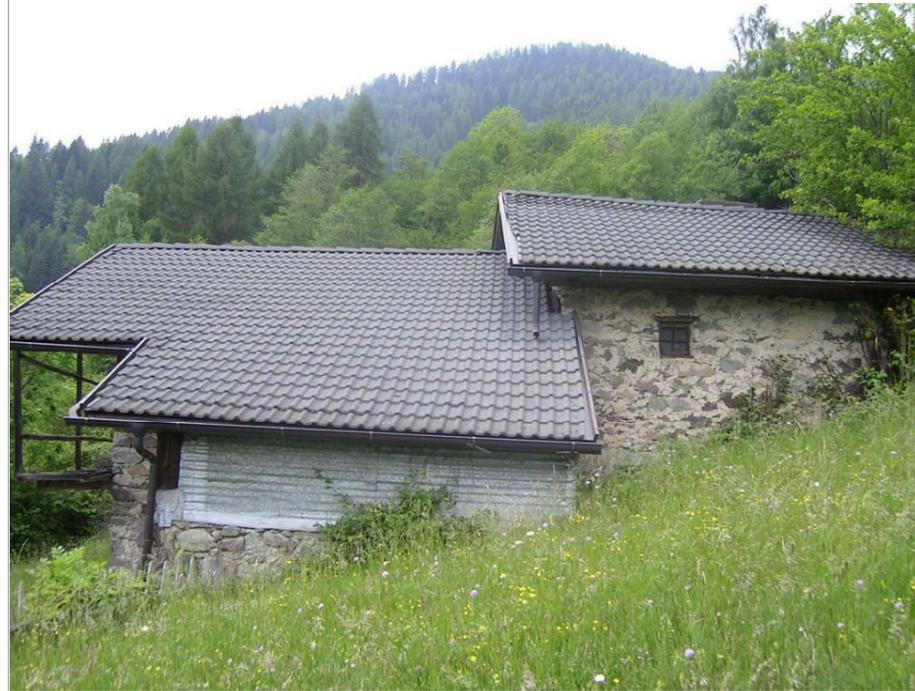
prospetto 1    prospetto 2

Edificio	iscrizioni	stato elevazioni	M	elementi qualificanti	elementi degradanti	uso attuale
	“1929” sopra porta prospetto 4 (poco leggibile)	stato copertura	B	iscrizioni	intonaci di colore non coerente	abitativo
		stato generale	M			utilizzo
		materiali copertura				temporaneo
		tegole cemento				
		leggibilità del processo edilizio	Bassa			
		coerenza col processo tipologico	Bassa			
		significatività storica	Alta

Edificio	tipo	evoluzione dell'edificio	note
	altro	<b>Edificio sorto in più fasi: impianto probabilmente unitario (vedi posizione della porta sul prospetto 4 rispetto alla muratura sovrastante) dei due corpi maggiori nel 1929, secondo una disposizione lungo la pendenza del terreno non riferibile al processo tipologico e una ripartizione funzionale trifamiliare; addizione del volume sul prospetto 2; addizione delle superfetazioni in assito sui prospetti 3 e 4.</b>	
	ambienti		
	Fuoco 3.2.01 Letto 2.2.03 Letto 3.1.05 Fuoco 2.1.02

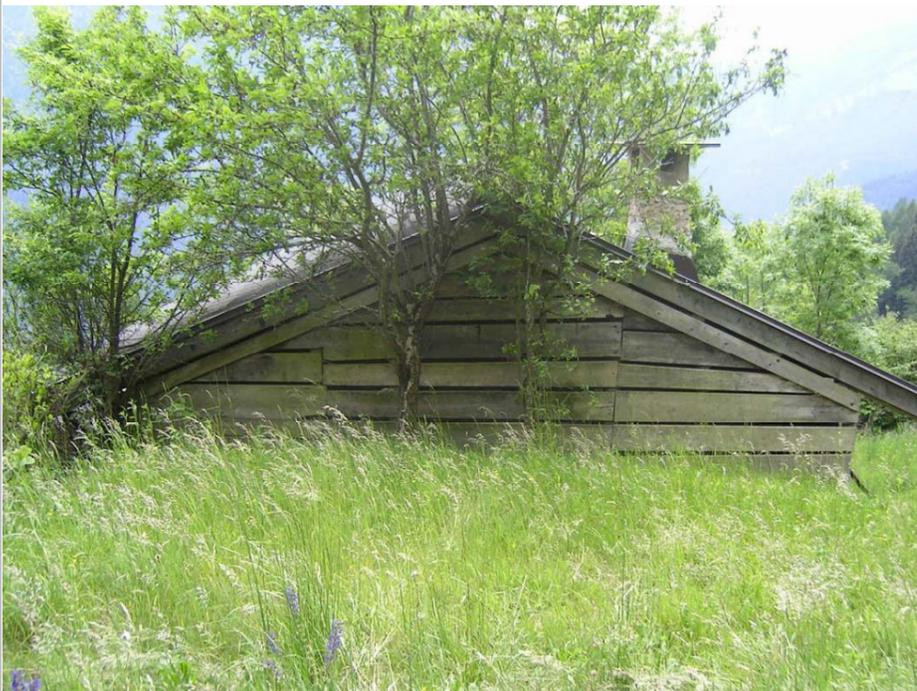
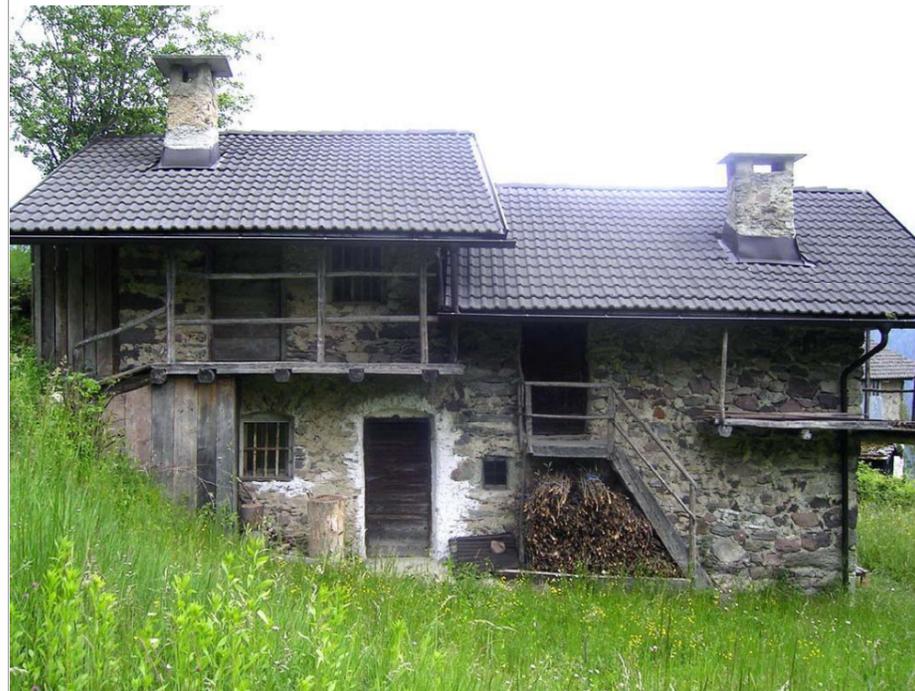
prospetto 3    prospetto 4

Edificio	iscrizioni	stato elevazioni	B	elementi qualificanti	elementi degradanti	uso attuale
		stato copertura	B		murature in laterizio a vista intonaci cementizi torrette e comignoli anomali	abitativo
		stato generale	B			utilizzo
		materiali copertura				temporaneo
		tegole cemento

Edificio	tipo	evoluzione dell'edificio	note
	<b>E.4.2</b>	<b>Edificio unitario dotato di ritonda 3.2 sotto il prolungamento della falda destra e ampliato in interrato con costruzione di un nuovo camino incongruo sul prospetto 3.</b>	
	ambienti		
	<b>Fuoco 2.2.01</b> <b>Letto 2.2.01</b>

**Per la specificazione degli interventi ammessi dalla categoria d'intervento, valgono, oltre a quelle relative agli ambienti individuati e rispettivamente per le parti riferibili all'uno e all'altro, le indicazioni del Manuale Tipologico per i tipi G.4 e E.4.1.2. L'intervento dovrà riproporre l'assetto edilizio descritto nell'evoluzione dell'edificio. L'intervento preveda l'adeguamento alle prescrizioni contenute nelle schede del Manuale Tipologico delle superfetazioni sui prospetti 3 e 4.**

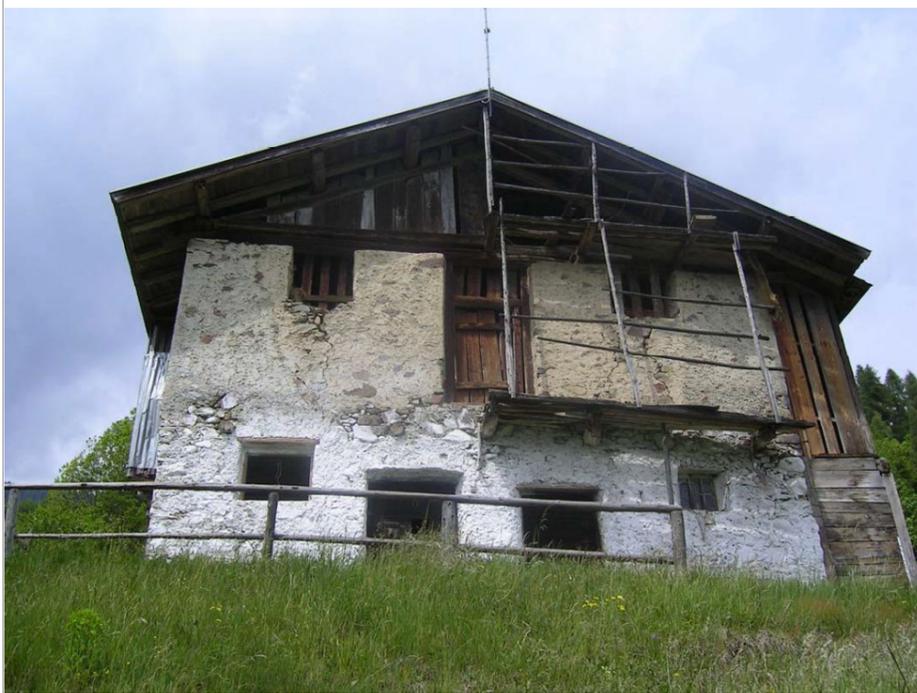
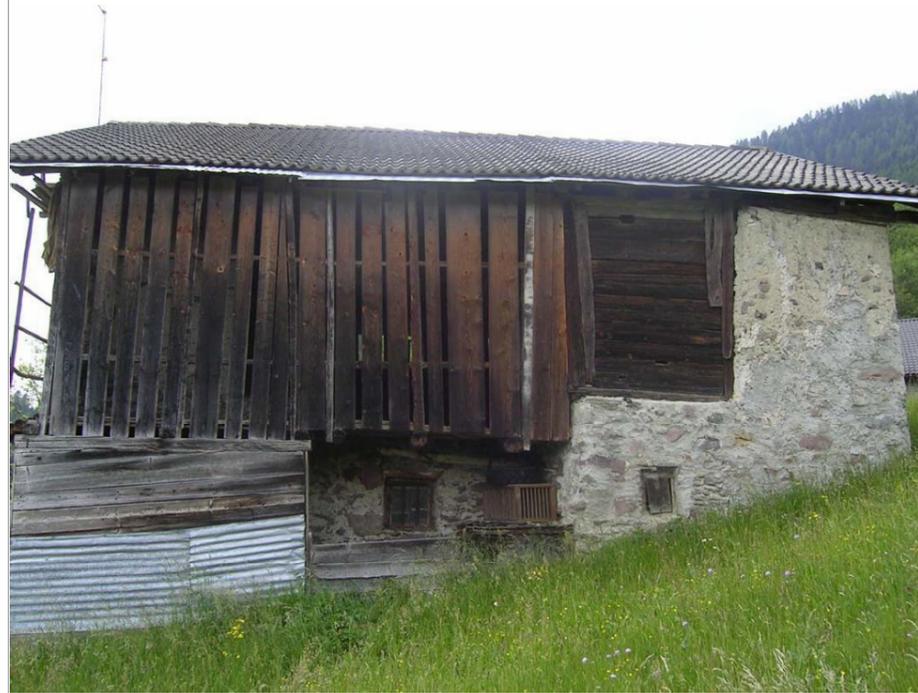
prospetto 1    prospetto 2

Edificio	iscrizioni	stato elevazioni	elementi qualificanti	elementi degradanti	uso attuale
	“OBEC BL 1848” colmo fienile	M	iscrizioni	murature in cemento a vista tamponamenti in ferro o misti ferro/legno antenne e impianti simili	agricolo
		stato copertura			utilizzo
		B			temporaneo
		stato generale			
		M			
		materiali copertura			
		tegole cemento

**L'intervento dovrà riproporre l'assetto edilizio descritto nell'evoluzione dell'edificio.  
L'intervento preveda la rimozione della superfetazione sul prospetto 2 e l'adeguamento alle prescrizioni contenute nelle schede del Manuale Tipologico della superfetazione sul prospetto 4.**

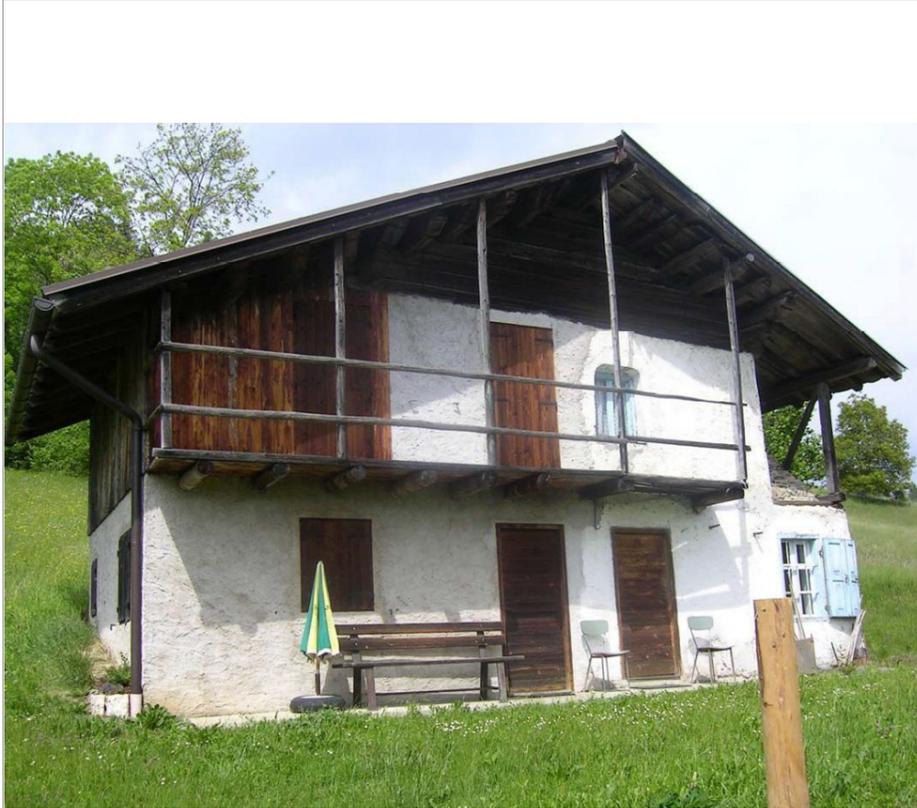
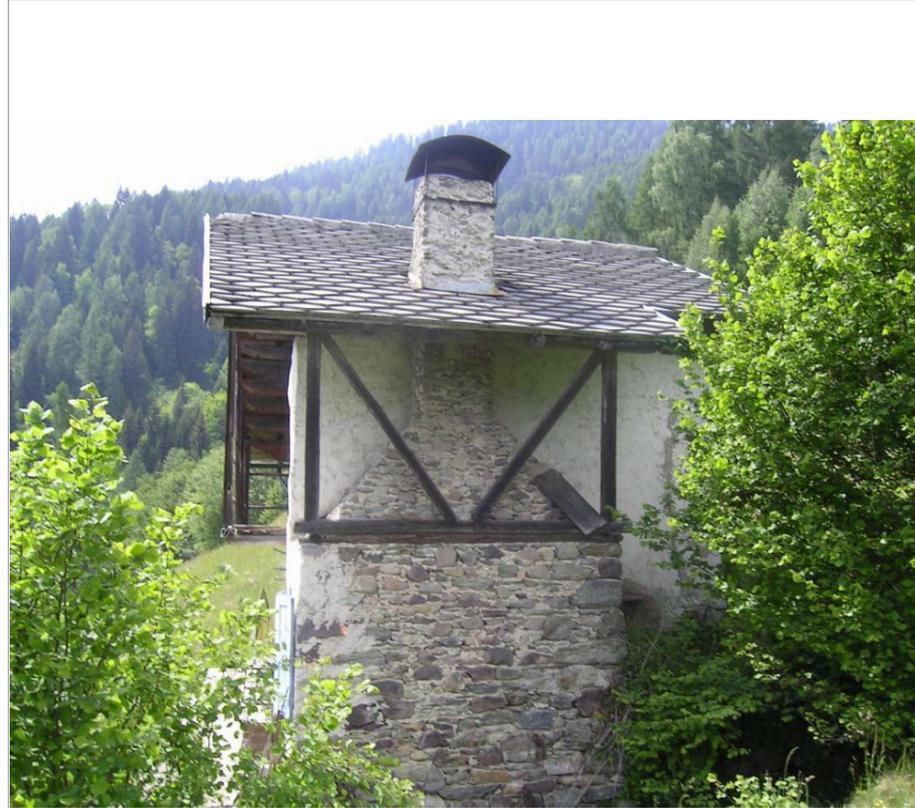
prospetto 1    prospetto 2

Edificio	iscrizioni	stato elevazioni	B	elementi qualificanti	elementi degradanti	uso attuale
		stato copertura	B		intonaci cementizi murature in laterizio a vista	abitativo
		stato generale	B			utilizzo
		materiali copertura				temporaneo
		tegole cemento

Edificio	tipo	evoluzione dell'edificio	note
	altro ambienti <b>Fuoco 3.2.01</b> <b>Letto 2.1.02</b> altro	<b>Edificio sorto in più fasi: impianto secondo il tipo G.4; successiva addizione della ritonda 1.2 sul prospetto 2; recente ampliamento con porzione rivestita in assito sul prospetto 4.</b>

**Per la specificazione degli interventi ammessi dalla categoria d'intervento, valgono, oltre a quelle relative agli ambienti individuati, le indicazioni del Manuale Tipologico per il tipo G.4. Per la specificazione degli interventi ammessi dalla categoria d'intervento, valgono, oltre a quelle relative agli ambienti individuati, le indicazioni del Manuale Tipologico per l'ambiente Letto 3.1.05.**

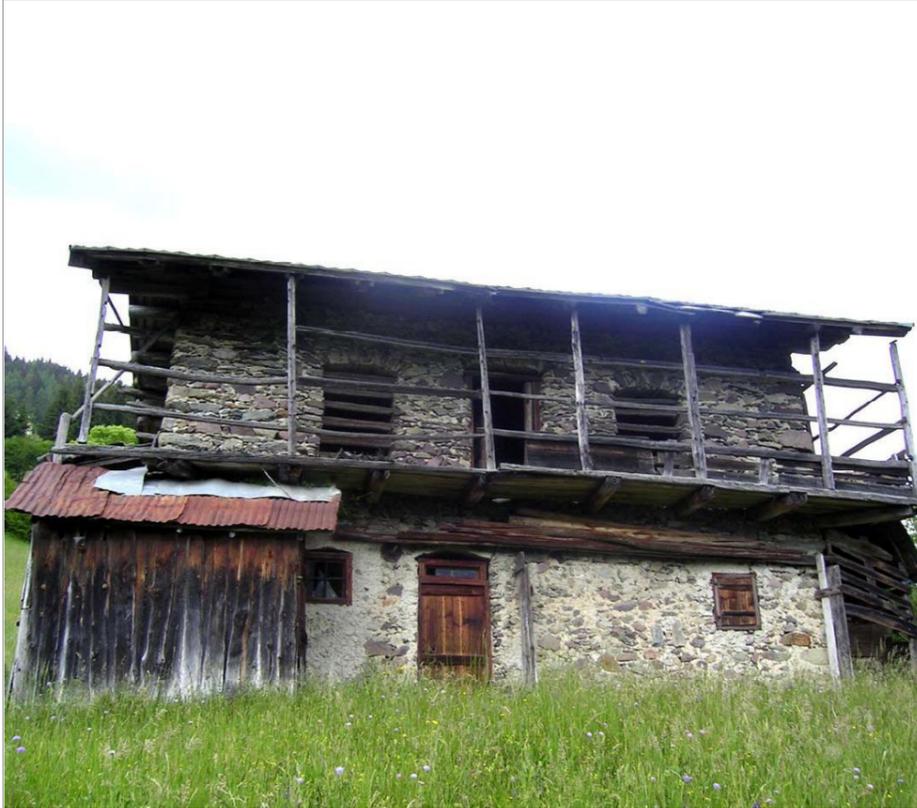
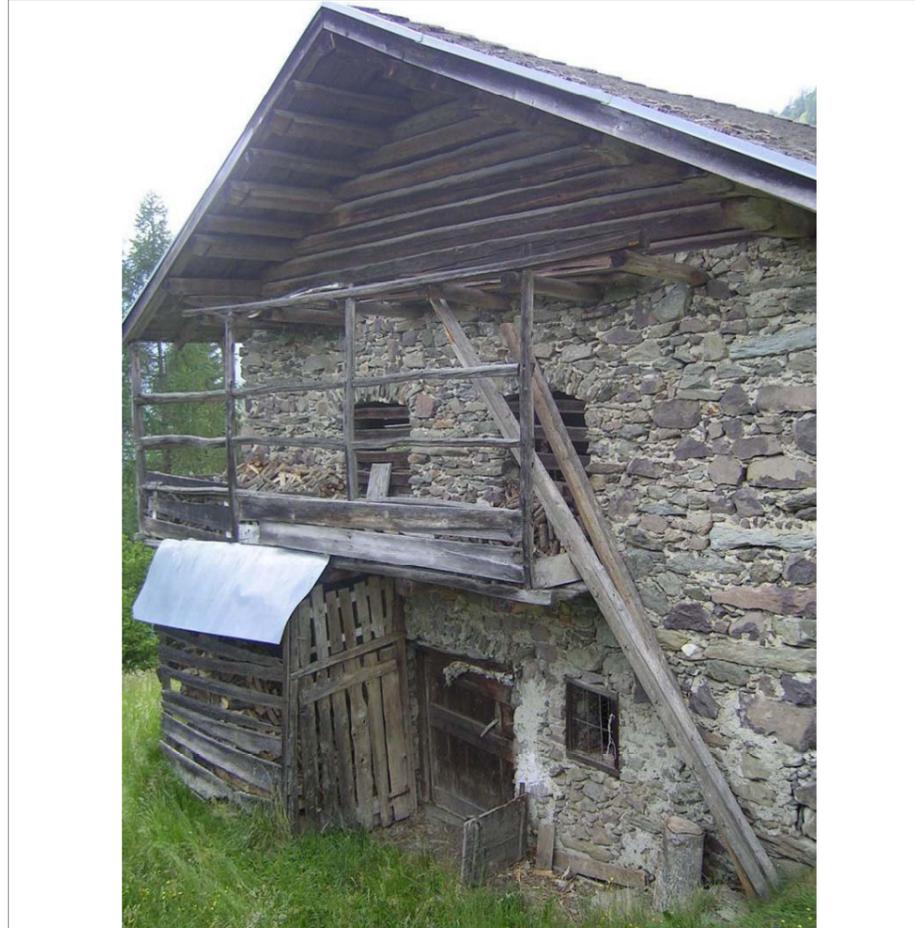
prospetto 1 prospetto 2

Edificio	iscrizioni	stato elevazioni	B	elementi qualificanti	elementi degradanti	uso attuale
	“GMB. RI L 1875” colmo	stato copertura	M	iscrizioni	murature in cemento a vista intonaci cementizi coperture in lamiera ondulata o non verniciata	agricolo
	stato generale	B				utilizzo
	materiali copertura					temporaneo
	lamiera tegole cemento					
	leggibilità del processo edilizio	Media				
	coerenza col processo tipologico	Alta				
	significatività storica	Medi

**L'intervento preveda l'adeguamento alle prescrizioni contenute nelle schede del Manuale Tipologico delle superfetazioni sui prospetti 1, 2, 3 e 4.**

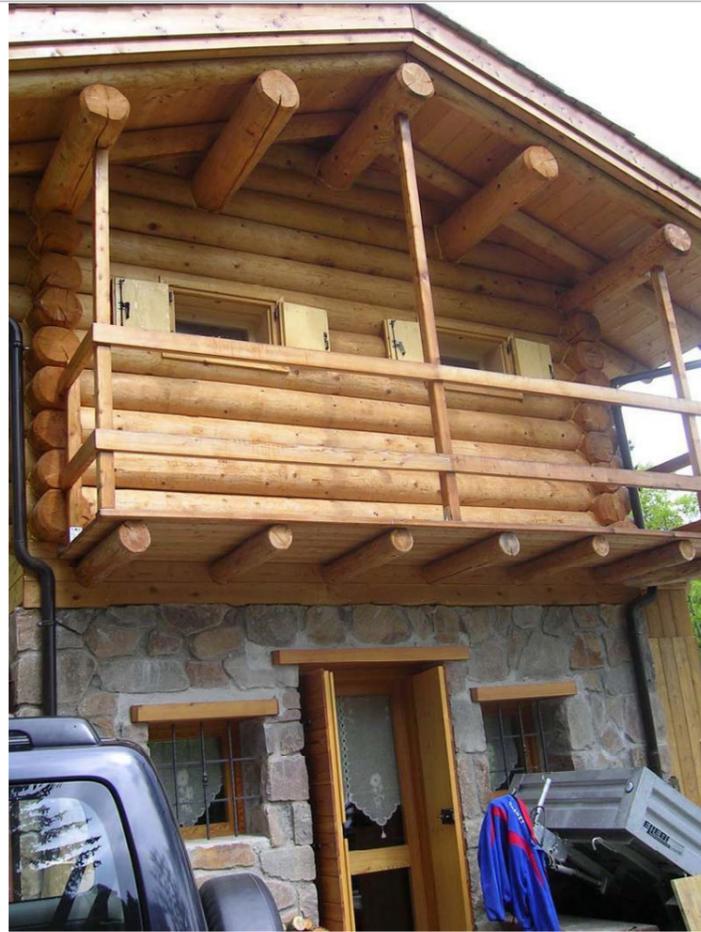
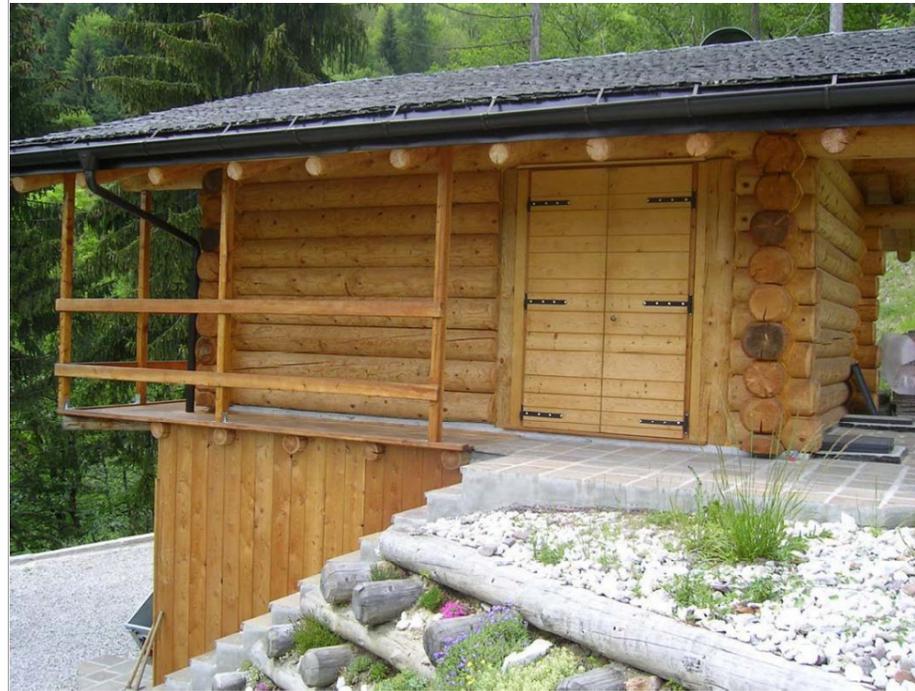
prospetto 1    prospetto 2

Edificio	iscrizioni	stato elevazioni	B	elementi qualificanti	elementi degradanti	uso attuale
		stato copertura	B			abitativo
		stato generale	B			utilizzo
		materiali copertura				temporaneo
		scandole

Edificio	tipo	evoluzione dell'edificio	note
	A.2	<b>Edificio di recente ricostruito e trasformato in abitazione. Riferibile al processo tipologico nonostante le strutture improprie inserite (finestre nel Fienile, interrato, volume in assito sul prospetto 2, scala esterna...).</b>	
	ambienti		
	Fienile 1.1.02 Stalla 1.1.07

**Le strutture incongrue con gli ambienti dovranno essere sostituite con altre individuate nella colonna B della tabella nella scheda del Manuale Tipologico relativa all'ambiente.**

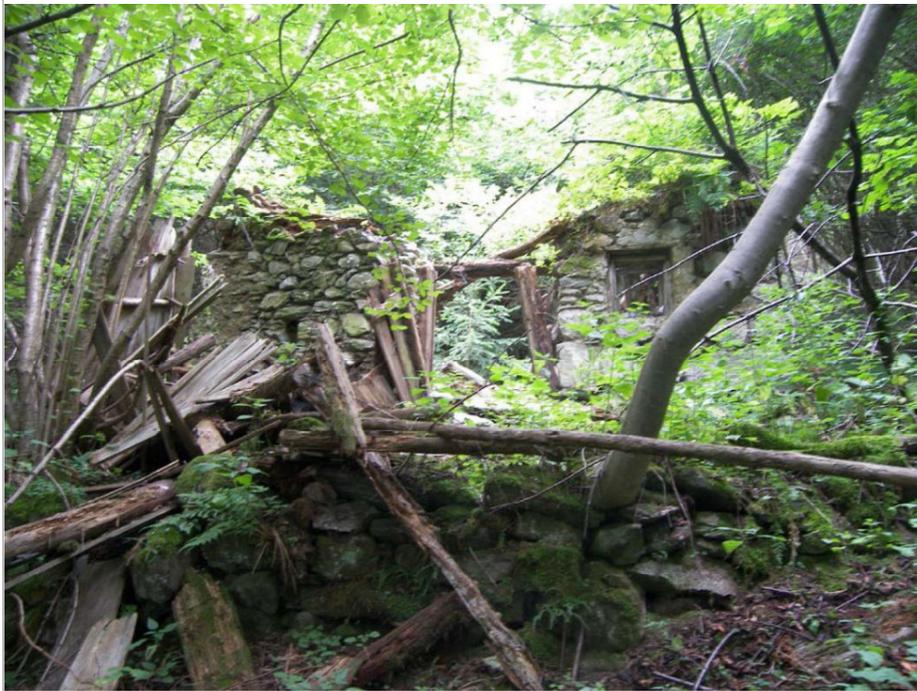
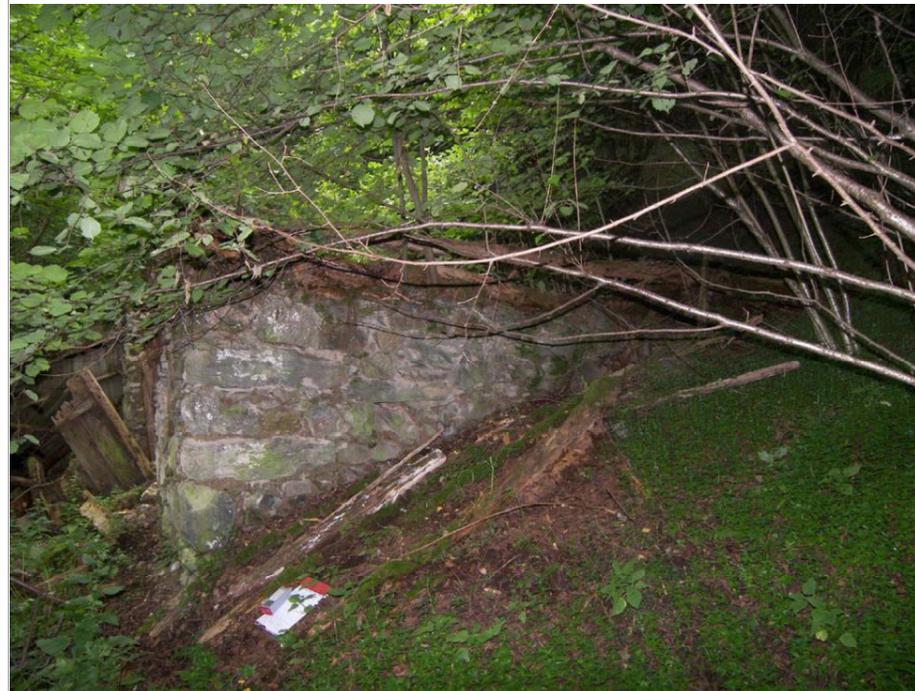
prospetto 1    prospetto 2

Edificio	iscrizioni	stato elevazioni	P	elementi qualificanti	elementi degradanti	uso attuale
		stato copertura	P			agricolo
		stato generale	P			utilizzo
		materiali copertura				abbandonato

Edificio	tipo	evoluzione dell'edificio	note
	A.2 ambienti <b>Stalla 1.1.07</b> <b>Fienile 1.1.01</b>	<b>Edificio del quale rimangono i ruderi del solo ambiente stalla ma testimoniato da documentazione fotografica storica come riferibile al tipo A.2 e agli ambienti Stalla 1.1.7 e Fienile 1.1.1.</b>

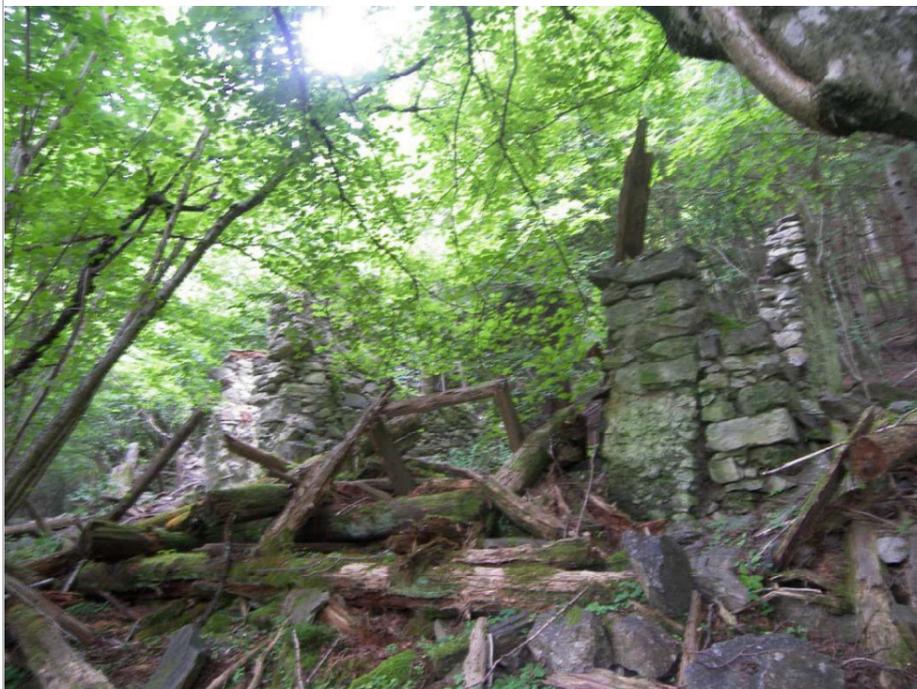
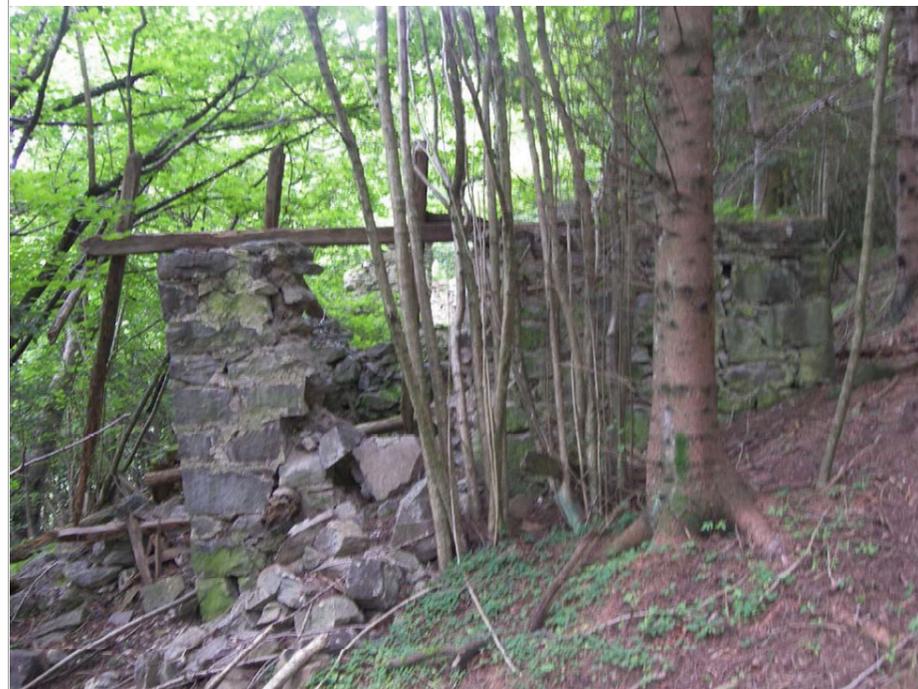
prospetto 1    prospetto 2

Edificio	iscrizioni	stato elevazioni	elementi qualificanti	elementi degradanti	uso attuale
	Inciso su un trave riutilizzato nel tamponamento dell'ambiente più a sinistra: "W. G. A. L 1853" speculare e bustrofedico	<input type="checkbox"/> P stato copertura <input type="checkbox"/> P stato generale <input type="checkbox"/> P	iscrizioni		agricolo abitativo
	materiali copertura				utilizzo abbandonato

Edificio	tipo	evoluzione dell'edificio	note
	altro ambienti Fuoco 3.2.01 Stalla 1.2.01 altro	<b>Ruderi di edificio costituito da cinque blocchi edilizi a schiera, alcuni dei quali su due livelli (i quattro più a sinistra, la cui altezza no è rilevabile con certezza). Sorto sicuramente in più fasi: probabile impianto nel 1853; successiva ricostruzione (con recupero del trave datato) dei due blocchi più a sinistra (al piano terra fuoco e "casèl de la lat" collegati tra di loro) forse addossati ai due blocchi preesistenti sulla destra (stalle); successiva addizione del blocco sull'estrema destra, collegato alla stalla adiacente e con copertura ad una falda.</b>	La documentazione fotografica storica permette di ricostruire solo la forma del primo blocco di sinistra, ma è insufficiente a ricostruire quella dell'intero edificio, per di più non riferibile ai tipi del processo tipologico documentati da Manuale.
