area omogenea **MEZ 04** edificio n. **058** c. c. **MEZZANO** particella **.681** riferimenti fotografie **DAL MEZ0405801 AL MEZ0405806**

### Indicazioni di intervento

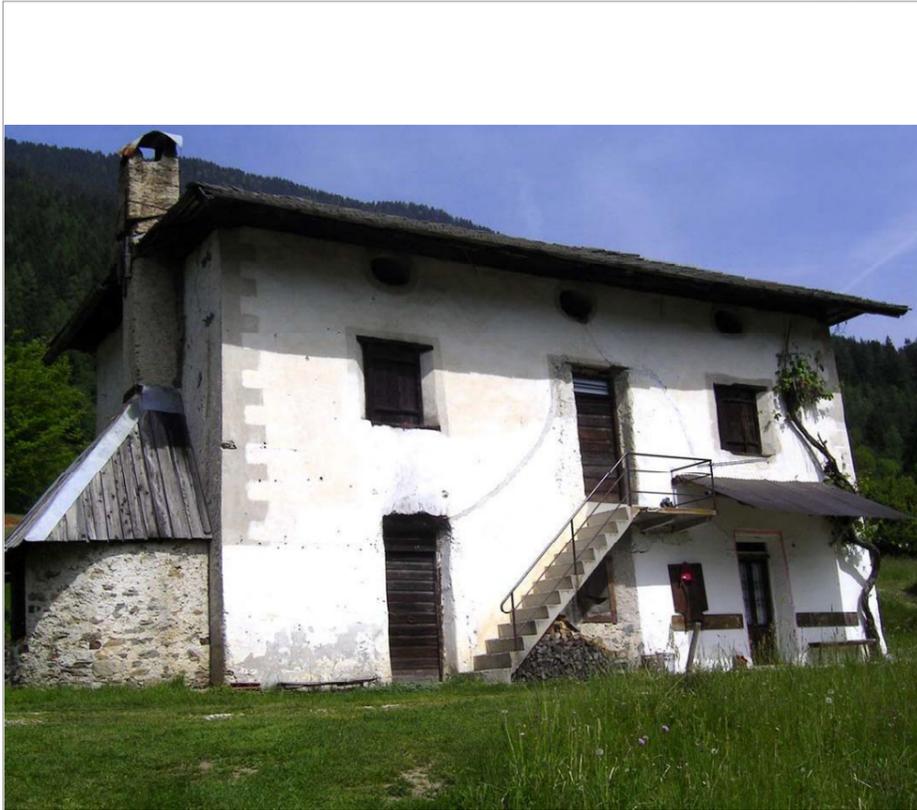
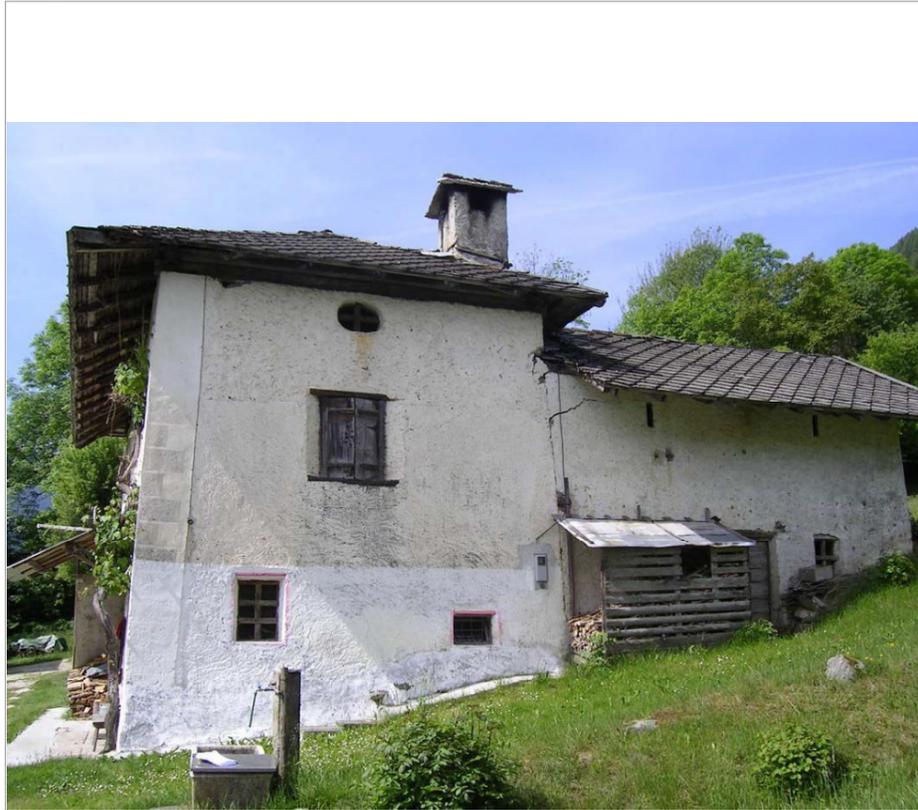
prospetto 1    prospetto 2

Edificio	iscrizioni	Angolari dipinti	stato elevazioni <input type="text" value="M"/>	elementi qualificanti	elementi degradanti	uso attuale
			stato copertura <input type="text" value="M"/>	dipinti	balaustre e parapetti in ferro strutture portanti in cemento a vista	agricolo abitativo
			stato generale <input type="text" value="M"/>			utilizzo
			materiali copertura			temporaneo
			tegole cemento			
			leggibilità del processo edilizio <input type="text" value="Media"/>			
			coerenza col processo tipologico <input type="text" value="Bassa"/>			
			significatività storica <input type="text" value="Alta"/>

Edificio	tipo	altro	evoluzione dell'edificio	note
	ambienti	Fuoco 3.2.01 Letto 2.3.03 Stalla 1.1.08 altro	<b>Edificio d'epoca ottocentesca sorto in più fasi: impianto del corpo abitativo che si avvicina al tipo F.4 caratterizzato dalla suddivisione del piano terra in più locali del fuoco e da un sottotetto coperto a padiglione; addizione sul prospetto 4 di una ritonda 4.1; addizione sul prospetto 3 di un corpo agricolo con stalla e fienile dotato di feritoie di areazione; ulteriore addizione di una seconda ritonda sul prospetto 3.</b>

**Per la specificazione degli interventi ammessi dalla categoria d'intervento, valgono, oltre a quelle relative agli ambienti individuati, le indicazioni del Manuale Tipologico per il tipo F.4 e per l'ambiente Fienile 1.1.12. La scala esistente sul prospetto 1 sia adeguata alla scheda SCALA 1.1 o 1.2 del Manuale Tipologico.**

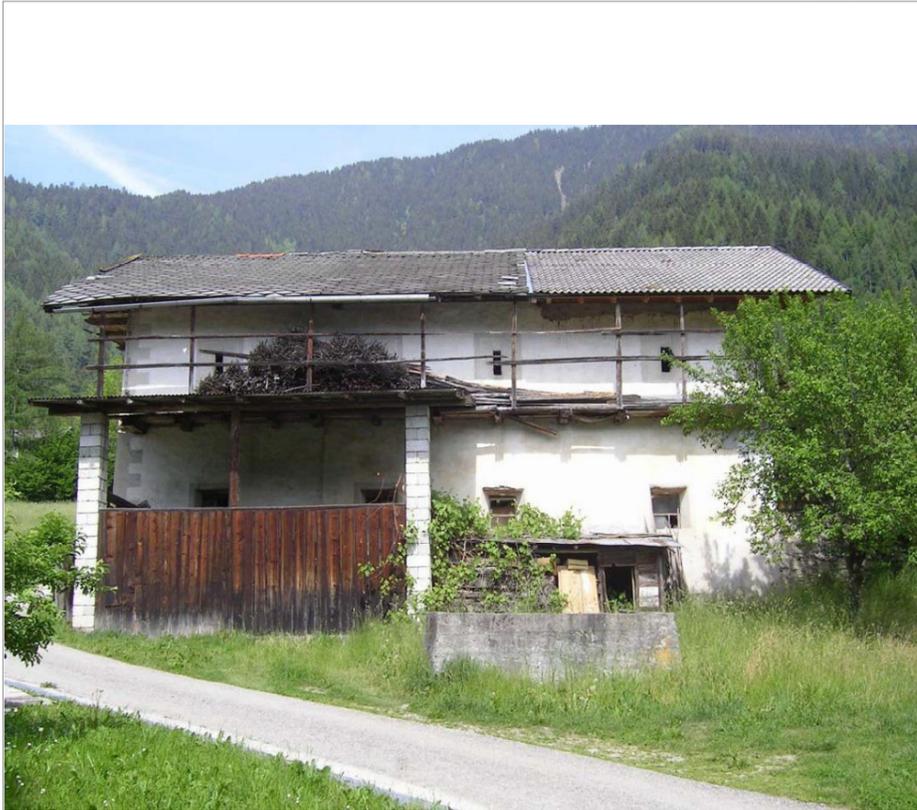
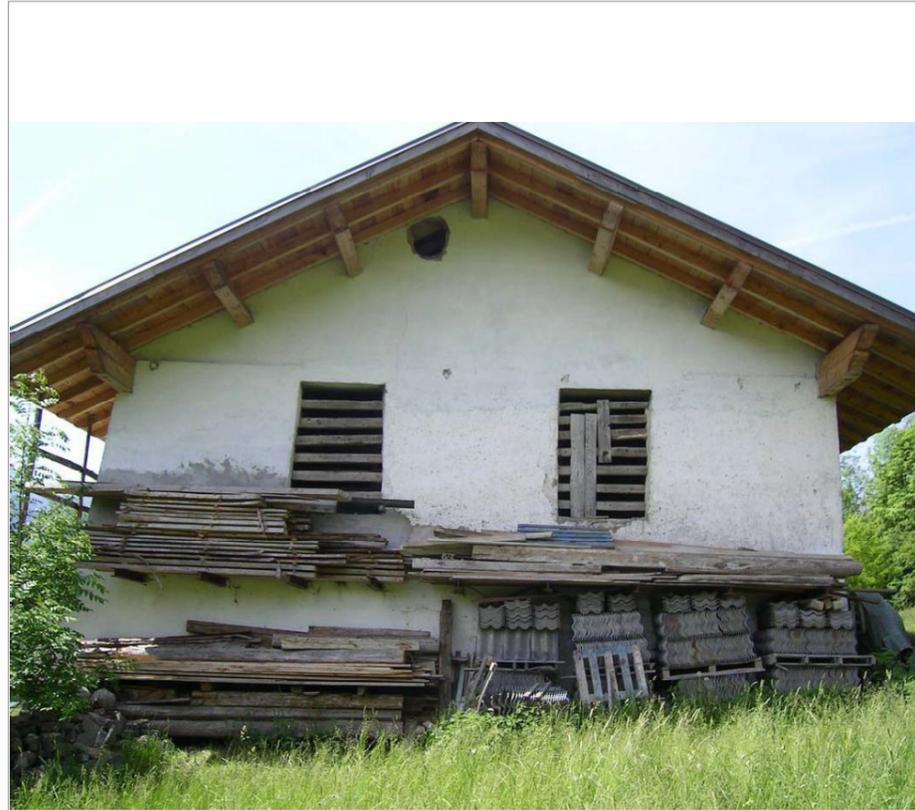
prospetto 1    prospetto 2

Edificio	iscrizioni	stato elevazioni	elementi qualificanti	elementi degradanti	uso attuale
	"1901" stalla voltata "WPPP 1831" colmo SO "PC 1903" affresco S. Antonio	M M M stato generale	dipinti iscrizioni	materiali incoerenti intonaci di granulometria non coerenti	agricolo
	materiali copertura				utilizzo
	tegole cemento				abbandonato

Edificio	tipo	evoluzione dell'edificio	note
	<b>B.2</b>  ambienti <b>Stalla 1.1.08</b> altro	<b>Grande edificio unitario risalente al 1831 riferibile al tipo B.2 caratterizzato dalla presenza di tre fienili con relative porte e peculiari feritoie d'areazione e da una stalla con volte a crociera; sul prospetto 4, un bus del fenèr forse di epoca successiva; il prospetto 1 è deturpato da una tettoia aggiunta successivamente.</b>

**Per la specificazione degli interventi ammessi dalla categoria d'intervento, valgono, oltre a quelle relative agli ambienti individuati, le indicazioni del Manuale Tipologico per l'ambiente Fienile 1.3.10.**

**L'intervento preveda la rimozione della superfetazione sul prospetto 1 e l'adeguamento alle prescrizioni contenute nelle schede del Manuale Tipologico della superfetazione sul prospetto 3.**

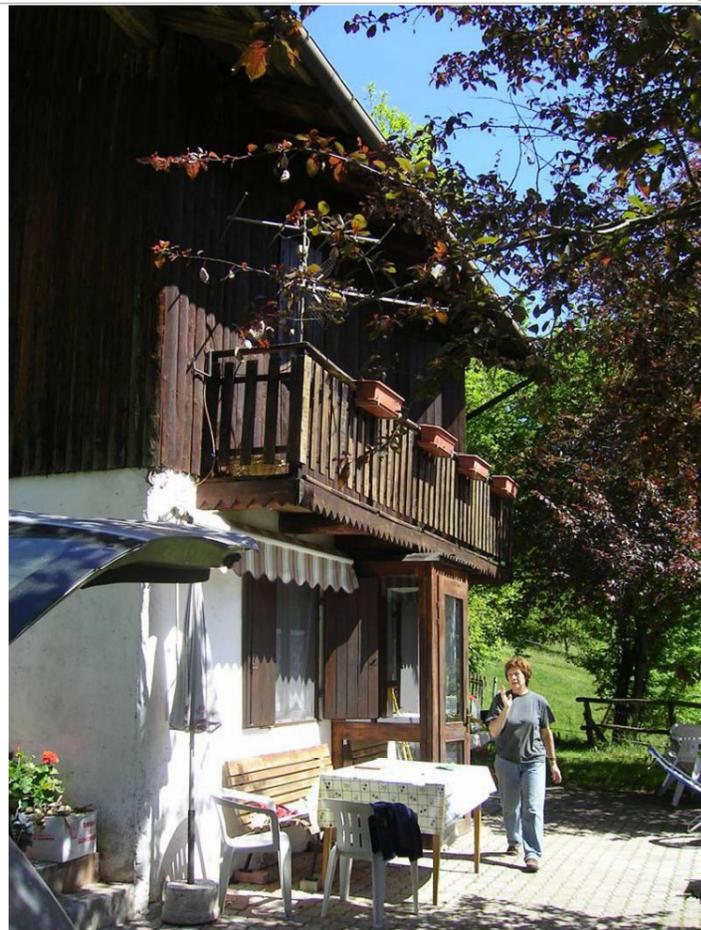
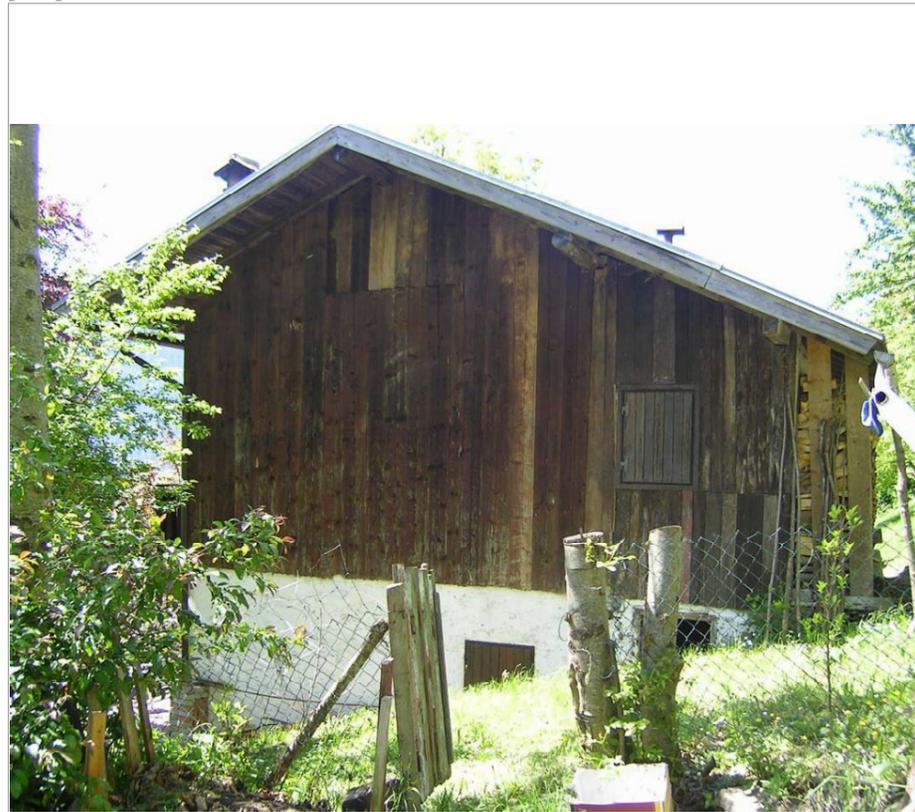
prospetto 1    prospetto 2

Edificio	iscrizioni	stato elevazioni	B	elementi qualificanti	elementi degradanti	uso attuale
		stato copertura	B		finestre e porte con dimensioni anomale	abitativo
		stato generale	B			utilizzo
		materiali copertura				permanente
		tegole cemento				
		leggibilità del processo edilizio	Bassa			
		coerenza col processo tipologico	Bassa			
		significatività storica	Bassa

Edificio	tipo	evoluzione dell'edificio	note
	<p>altro</p> <p>ambienti</p> <p><b>Fuoco 2.1.01</b></p> <p><b>Letto 2.3.02</b></p> <p>altro</p>	<p><b>Edificio probabilmente sorto in due fasi: impianto secondo il tipo B.2 o F.4 e poi ampliato prolungando l'ala verso monte. Gli interventi successivi (rivestimenti in assito incongrui, poggiolo residenziale, apertura di finestre...) hanno cancellato la leggibilità del processo edilizio al punto di non permettere ldi ricondurlo al processo tipologico.</b></p>

**Per la specificazione degli interventi ammessi dalla categoria d'intervento, valgono, oltre a quelle relative agli ambienti individuati, le indicazioni del Manuale Tipologico per il tipo F.4.**

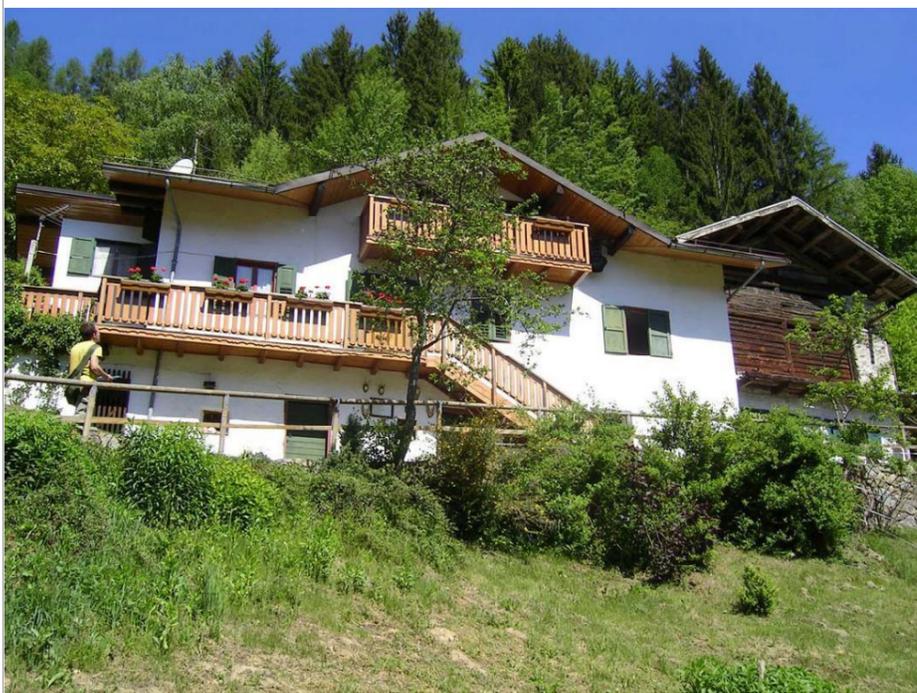
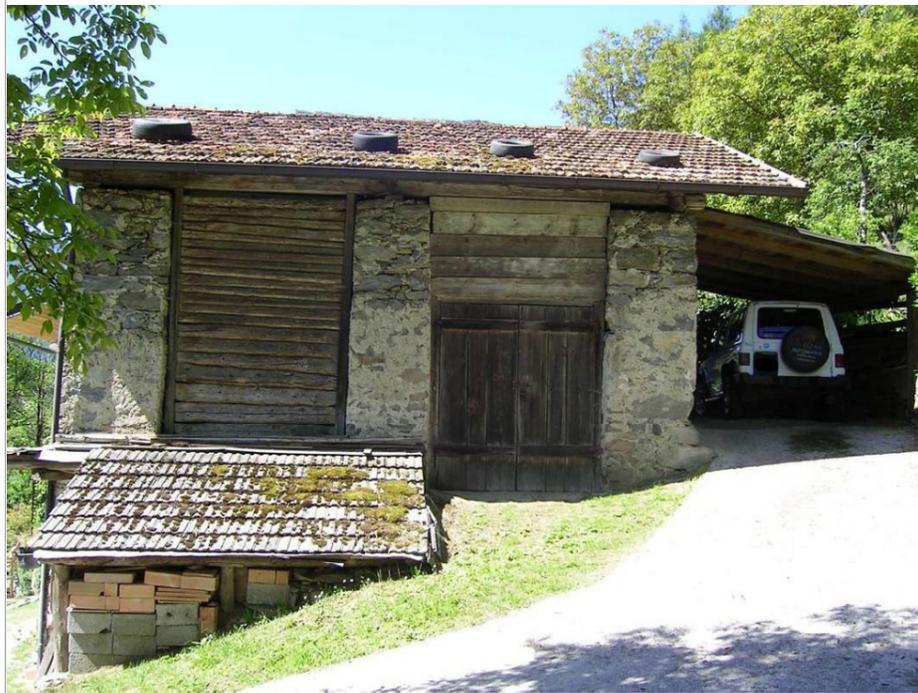
prospetto 1    prospetto 2

Edificio	iscrizioni	stato elevazioni	elementi qualificanti	elementi degradanti	uso attuale
	Sul colmo del fienile "CR 1870" speculare	M	iscrizioni dipinti	tecniche incoerenti materiali incoerenti intonaci di colore non coerente	abitativo agricolo
		stato copertura			utilizzo
		M			permanente
		stato generale			
		M			
		materiali copertura			
		tegole cemento

Edificio	tipo	evoluzione dell'edificio	note
	altro	<b>Edificio sorto in due fasi principali: impianto della porzione agricola secondo il tipo A.2 nel 1870; successiva giustapposizione della porzione abitativa secondo moduli residenziali non riconducibili al processo tipologico e con interventi successivi di ampliamento sul prospetto 4.</b>	
	ambienti		
	Stalla 1.1.07 Fienile 1.1.10 altro

**L'intervento preveda l'adeguamento alle prescrizioni contenute nelle schede del Manuale Tipologico della superfetazione sul prospetto 2.**

**Le strutture incongrue con gli ambienti dovranno essere sostituite con altre individuate nella colonna B della tabella nella scheda del Manuale Tipologico relativa all'ambiente.**

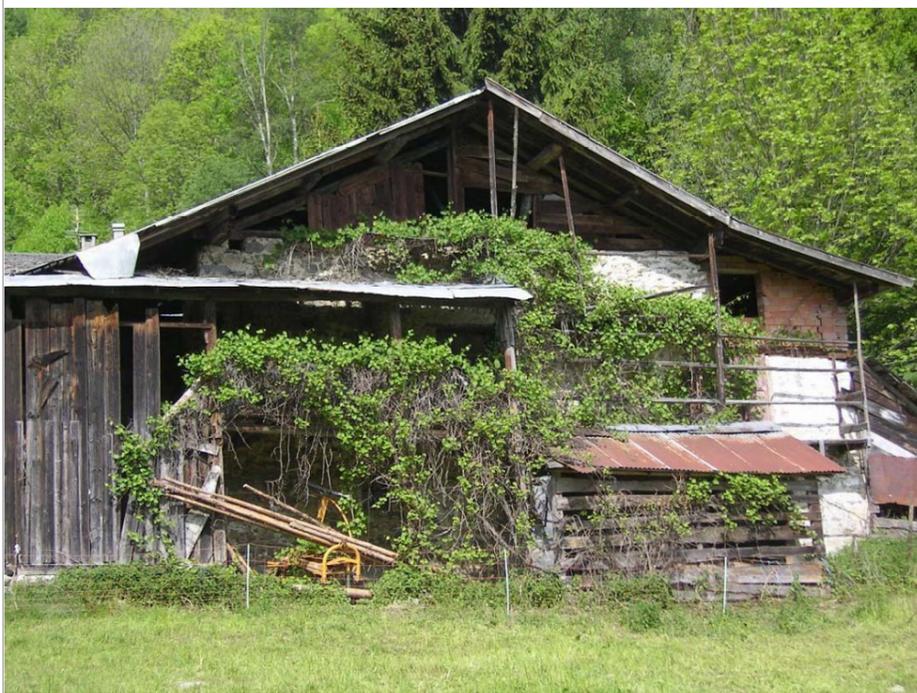
prospetto 1 prospetto 2

Edificio	iscrizioni	stato elevazioni	M	elementi qualificanti	elementi degradanti	uso attuale
		stato copertura	M		murature in laterizio a vista Superfetazioni coperture in lamiera ondulata o non verniciata	agricolo
		stato generale	M			utilizzo
		materiali copertura				temporaneo
		lamiera				
		leggibilità del processo edilizio	Bassa			
		coerenza col processo tipologico	Bassa			
		significatività storica	Bassa

Edificio	tipo	evoluzione dell'edificio	note
	<b>C.4</b>	<b>Edificio sommerso da superfetazioni in assito che ne impediscono la lettura. Sorto secondo il tipo C.2 (costituito però da due stalle 1.1.8 affiancate) e quindi ampliato sul prospetto 2 raggiungendo il tipo C.4. La porzione abitativa è stata poi sopraelevata modificando l'inclinazione della falda di copertura per ottenere un terzo livello agibile.</b>	
	ambienti		
	<b>Fienile 1.1.07</b> <b>Fuoco 3.2.01</b> <b>Letto 3.1.02</b> <b>Stalla 1.1.08</b>

**L'intervento dovrà ricondurre l'edificio al tipo edilizio C.4. Gli ambienti incongrui con il tipo dovranno essere sostituiti con ambienti individuati nella colonna B della tabella nella scheda del Manuale Tipologico relativa al tipo. La copertura del Letto sul prospetto 2 dovrà essere adeguata alla pendenza del resto dell'edificio. L'intervento preveda la rimozione del volume e della superfetazione sul prospetto 1 e l'adeguamento alle prescrizioni contenute nelle schede del Manuale Tipologico delle superfetazioni sui prospetti 2 e 4. Il volume aggiunto sul prospetto 3 deve rimanere a destinazione agricola e non può essere trasformato ad uso abitativo Ritonda ammessa solo nel contesto di una complessiva riconduzione dell'edificio al processo tipologico, secondo quanto prescritto dal Manuale tipologico.**

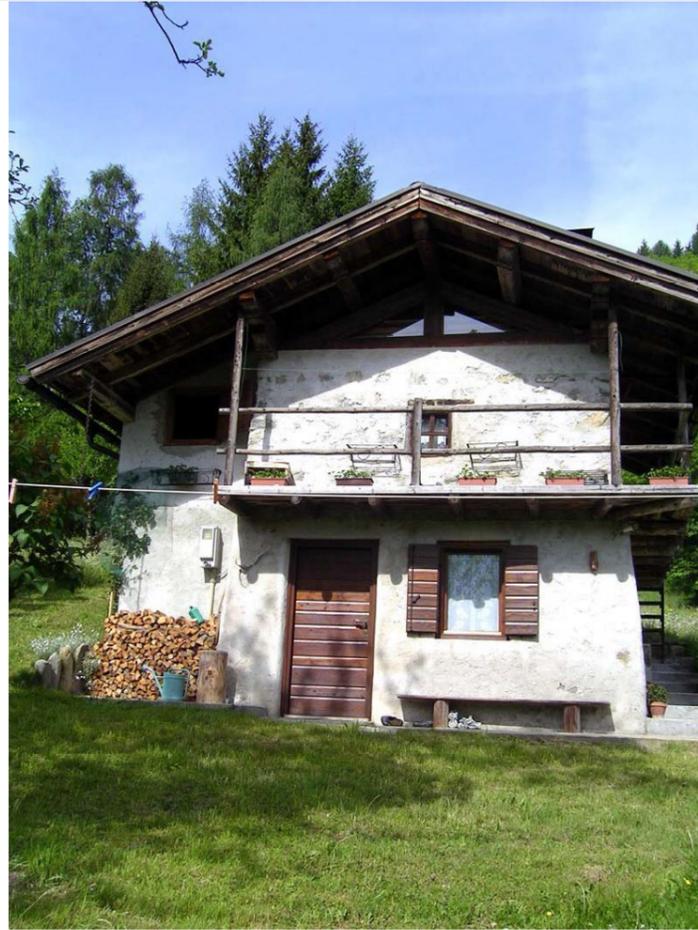
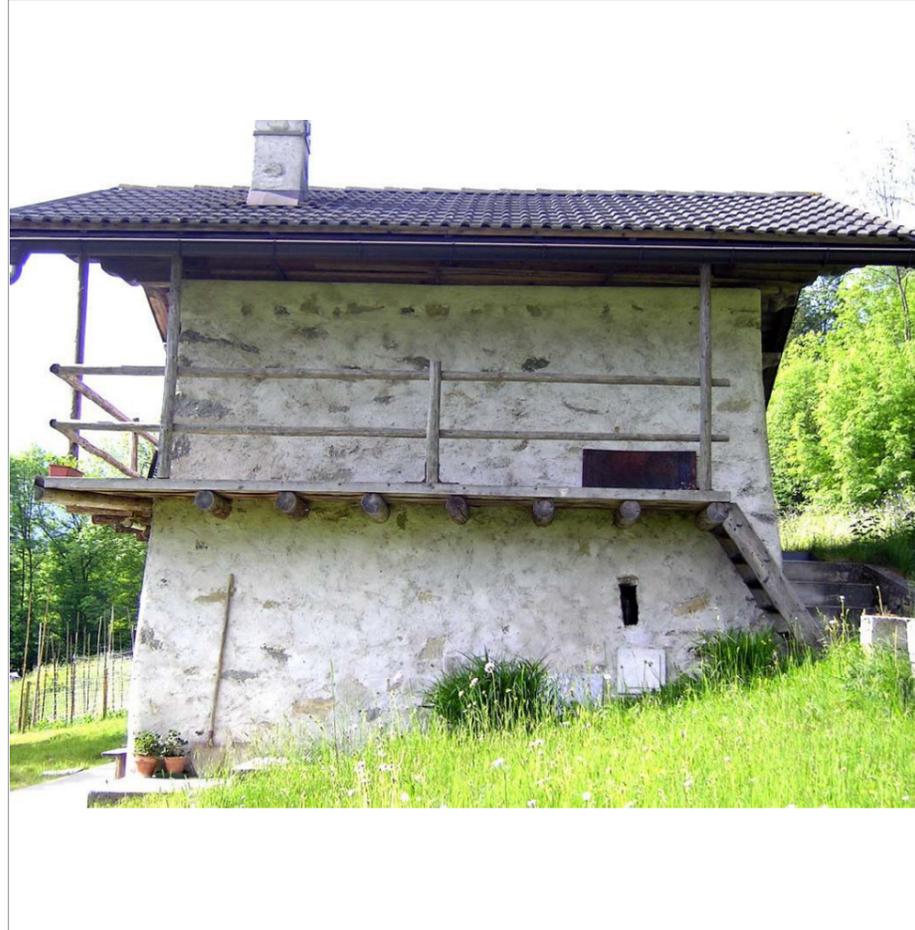
prospetto 1    prospetto 2

Edificio	tipo	evoluzione dell'edificio	note
	altro ambienti <b>Fuoco 2.2.01</b> <b>Letto 2.2.01</b> altro	<b>Edificio sorto probabilmente in tre fasi: impianto secondo il tipo E.4.2; aggiunta di un volume (forse una ritonda) sul prospetto 4; sopraelevazione del medesimo con prolungamento della falda.</b>

**Per la specificazione degli interventi ammessi dalla categoria d'intervento, valgono, oltre a quelle relative agli ambienti individuati, le indicazioni del Manuale Tipologico per il tipo E.4.2. L'intervento dovrà conservare l'assetto edilizio documentato.**

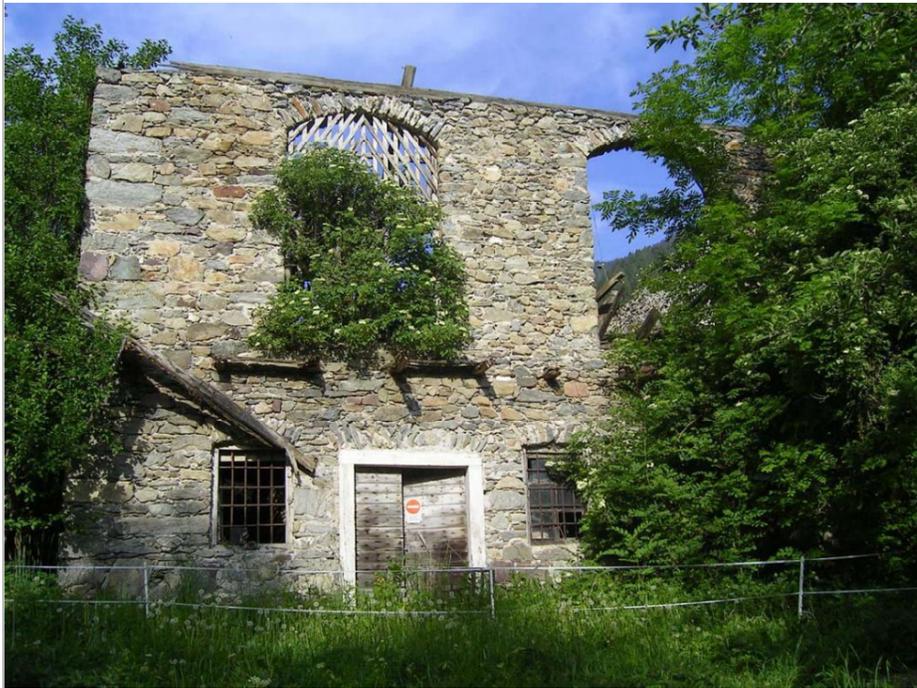
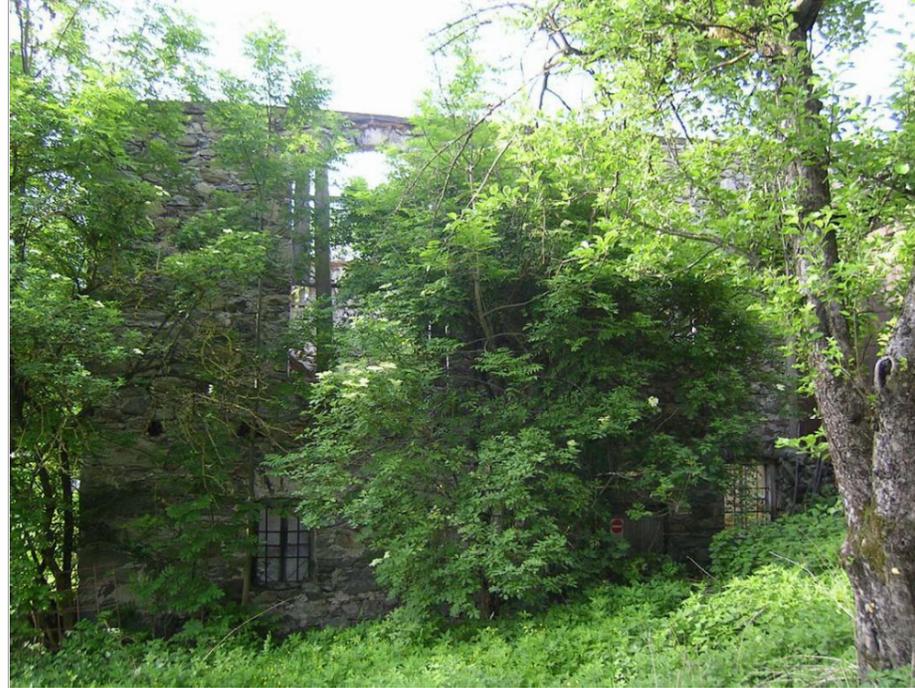
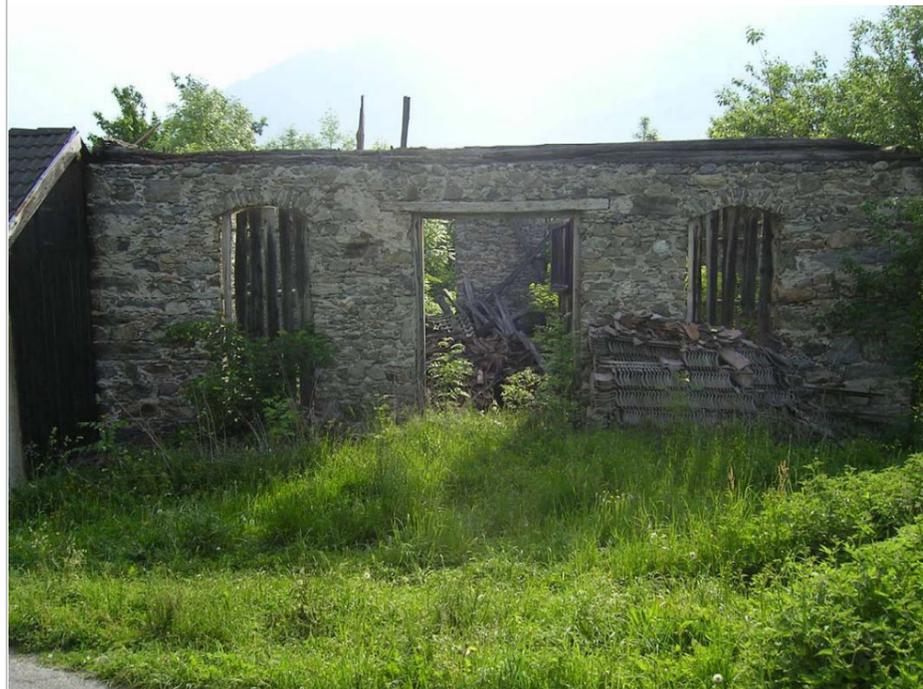
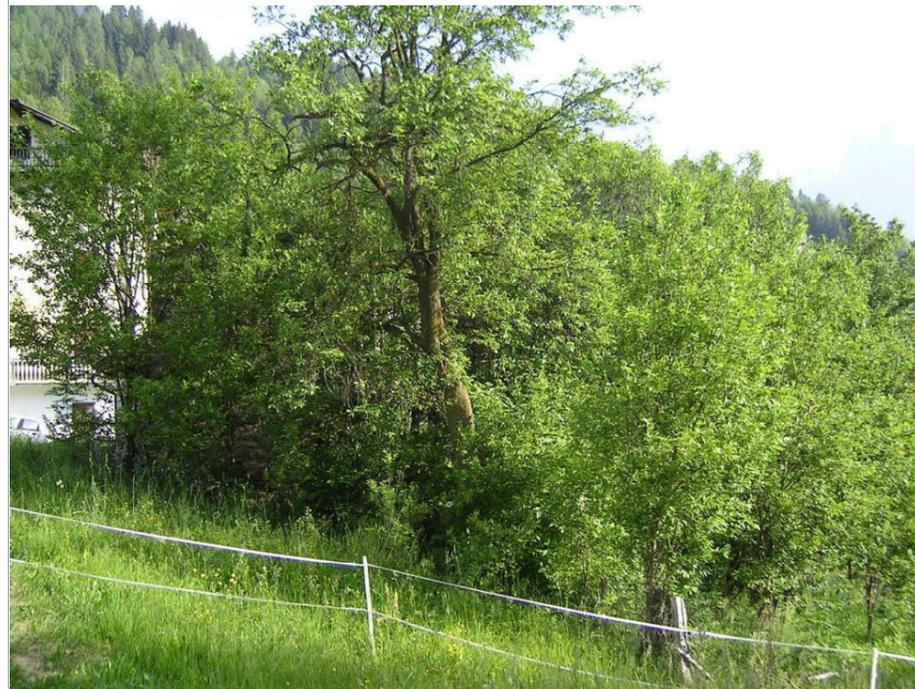
prospetto 1    prospetto 2

Edificio	iscrizioni	stato elevazioni <input type="text" value="M"/> stato copertura <input type="text" value="P"/> stato generale <input type="text" value="C"/>	elementi qualificanti	elementi degradanti	uso attuale
		materiali copertura tegole in cotto			<input type="text" value="agricolo"/>  utilizzo <input type="text" value="abbandonato"/>

Edificio	tipo	evoluzione dell'edificio	note
	altro ambienti <b>Stalla 1.2.01</b> <b>Fienile 1.1.14</b>	<b>Edificio unitario riferibile al tipo C.2, ma con tre stalle, al quale è stato addossata, presso lo spigolo a monte del prospetto 2, una costruzione tipo barch.</b>

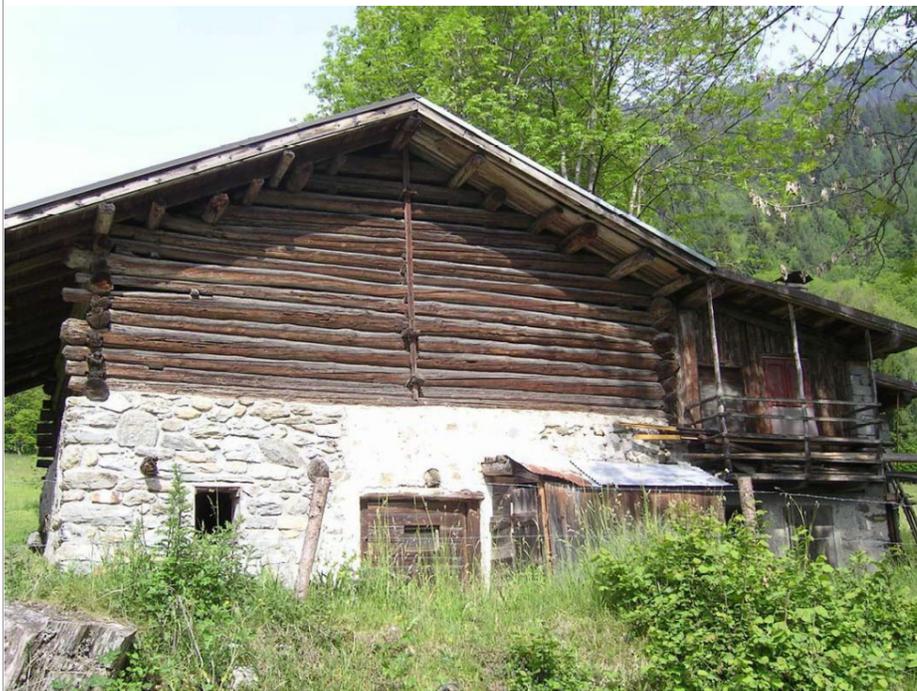
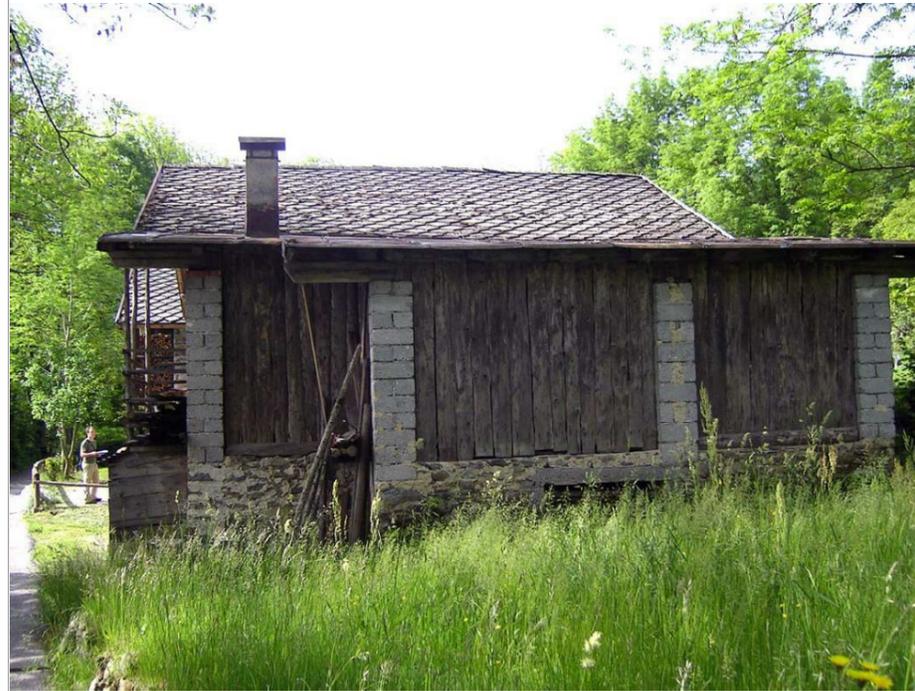
prospetto 1    prospetto 2

Edificio	iscrizioni	stato elevazioni	B	elementi qualificanti	elementi degradanti	uso attuale
		stato copertura	B		materiali incoerenti intonaci di granulometria non coerenti blocchi cls	agricolo
		stato generale	B			utilizzo
		materiali copertura				temporaneo
		tegole cemento

Edificio	tipo	evoluzione dell'edificio	note
	A.4	<b>Edificio sorto in più fasi: impianto secondo il tipo A.2; ampliamento per addizione sul prospetto 2 di un locale Fuoco; successiva sopraelevazione del medesimo con modifica dell'inclinazione di falda (raggiungendo il tipo A.4) e contemporanea addizione di un ulteriore corpo agricolo; trasformazione della sopraelevazione ad uso abitativo; addizioni di superfetazioni sui prospetti 1 e 3.</b>	
	ambienti		
	Fienile 1.1.01 Fuoco 3.2.01 Stalla 1.1.07 altro

- L'intervento dovrà ricondurre l'edificio al tipo edilizio A.4.d.2.
- L'intervento preveda la rimozione del volume aggiunto sul prospetto 2.
- L'intervento preveda l'adeguamento alle prescrizioni contenute nelle schede del Manuale Tipologico della superfetazione sul prospetto 1.
- L'intervento preveda la rimozione della superfetazione sul prospetto 3.

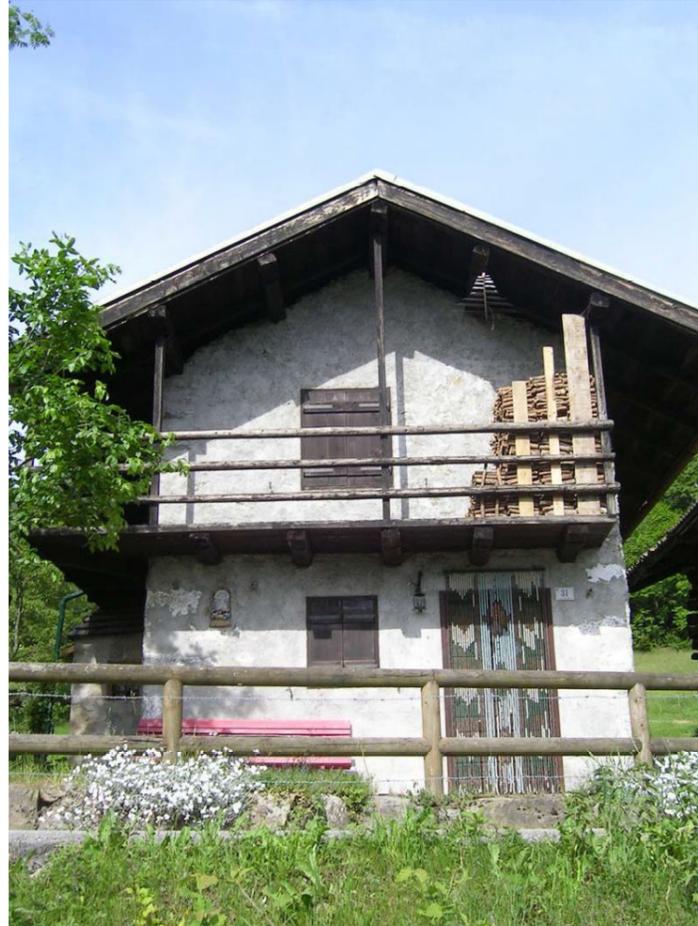
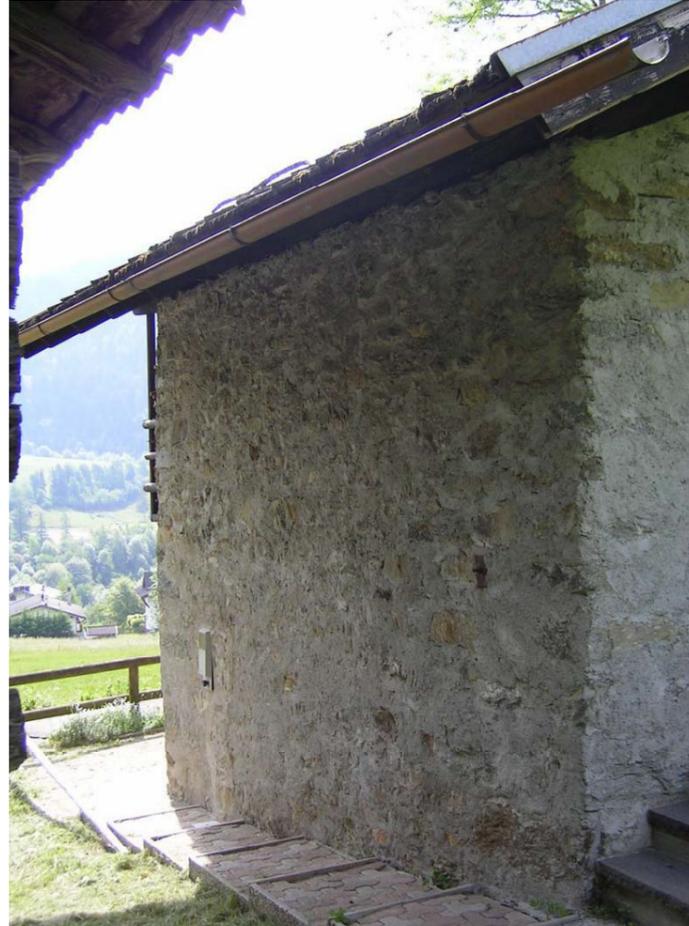
prospetto 1    prospetto 2

Edificio	iscrizioni	stato elevazioni	B	elementi qualificanti	elementi degradanti	uso attuale
		stato copertura	B		antenne e impianti simili intonaci cementizi	abitativo
		stato generale	B			utilizzo
		materiali copertura				temporaneo
		tegole cemento				
		leggibilità del processo edilizio	Media			
		coerenza col processo tipologico	Alta			
		significatività storica	Medi

Edificio	tipo	evoluzione dell'edificio	note
	<b>E.4.2</b>	<b>Edificio probabilmente unitario caratterizzato da una ritonda 1.1 innestata nel ballatoio.</b>	
	ambienti		
	<b>Fuoco 2.2.01</b> <b>Letto 2.2.01</b>

**L'intervento preveda l'adeguamento alle prescrizioni contenute nelle schede del Manuale Tipologico della superfetazione sul prospetto 3.**

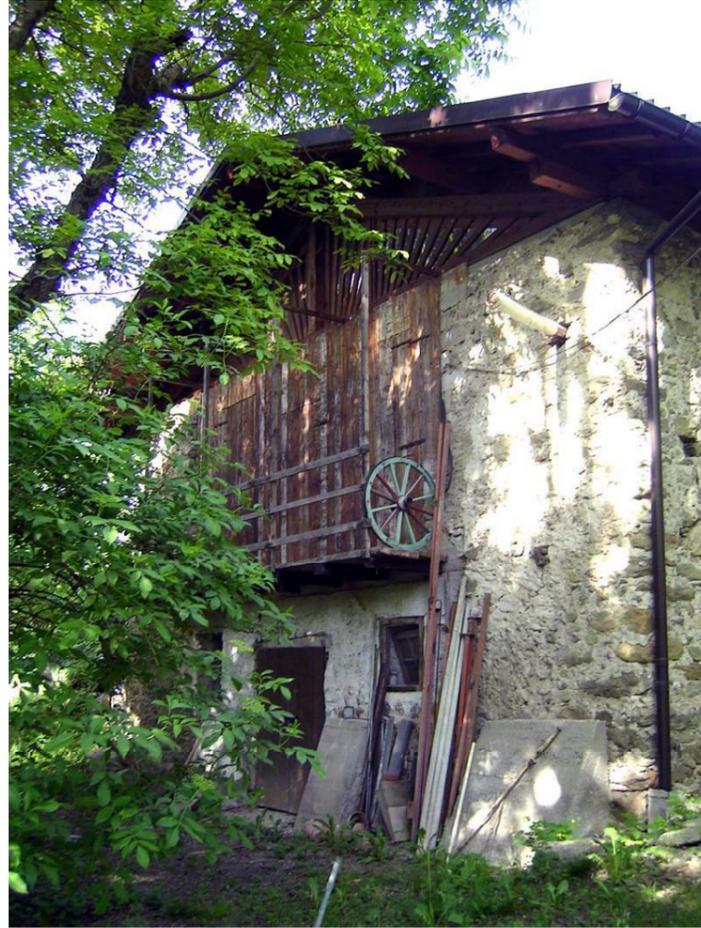
prospetto 1    prospetto 2

Edificio	iscrizioni	stato elevazioni	B	elementi qualificanti	elementi degradanti	uso attuale
		stato copertura	B		coperture in lamiera ondulata o non verniciata materiali incoerenti intonaci di granulometria non coerenti strutture portanti in cemento a vista	agricolo
		stato generale	B			utilizzo
		materiali copertura				temporaneo
		lamiera tegole cemento

**L'intervento dovrà riproporre l'assetto edilizio descritto nell'evoluzione dell'edificio.  
L'intervento dovrà riproporre gli ambienti documentati.  
L'intervento preveda la rimozione della superfetazione sul prospetto 4.**

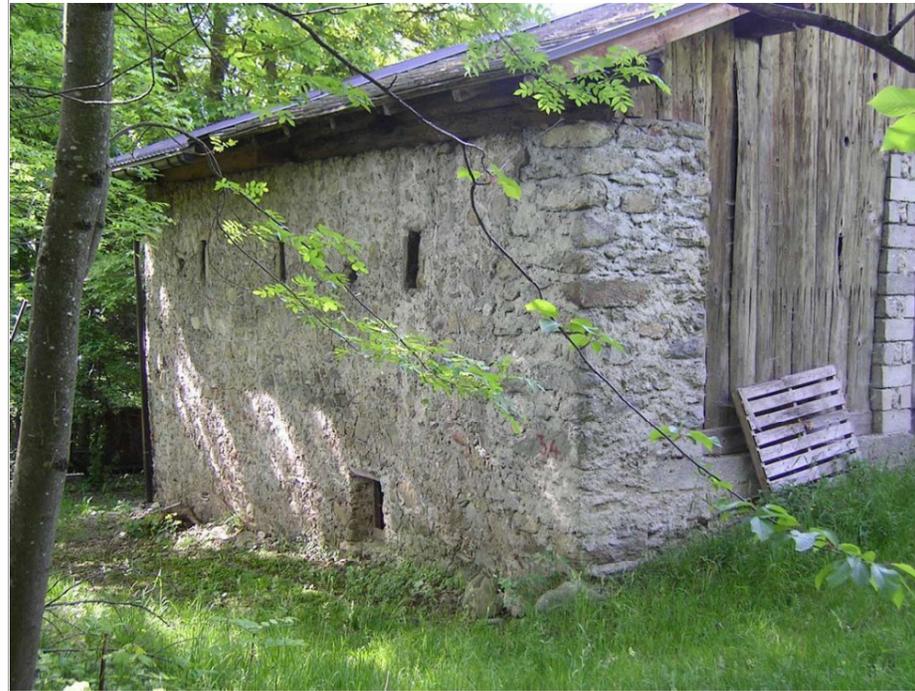
Edificio	tipo	evoluzione dell'edificio	note
	A.2 ambienti Fienile 1.1.06 Stalla 1.1.07	<b>Edificio unitario rimaneggiato nei tamponamenti del fienile dopo l'impianto e caratterizzato dalle feritoie di areazioni sui prospetti 2 e 4.</b>

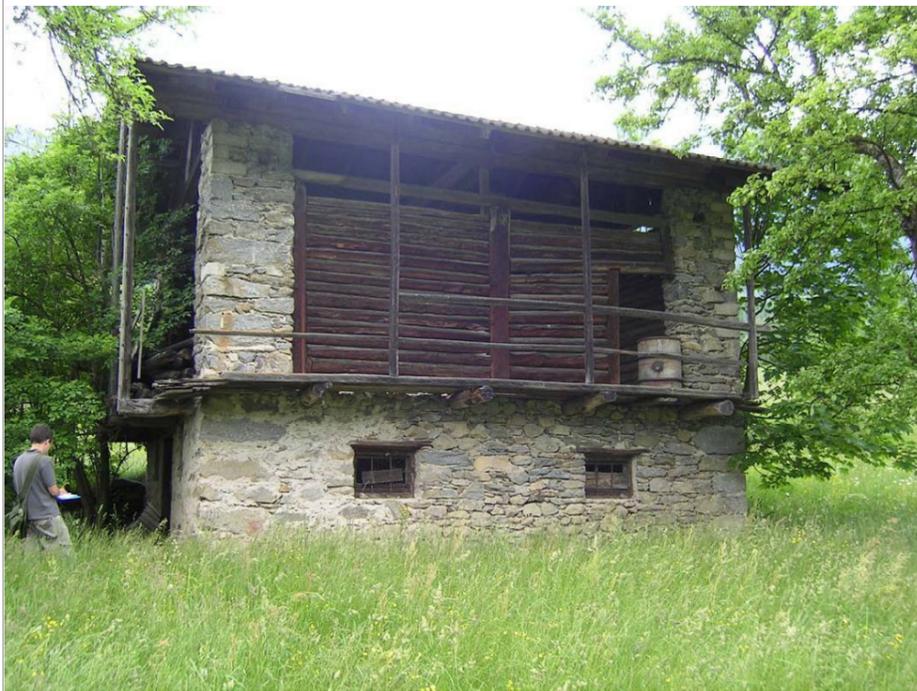
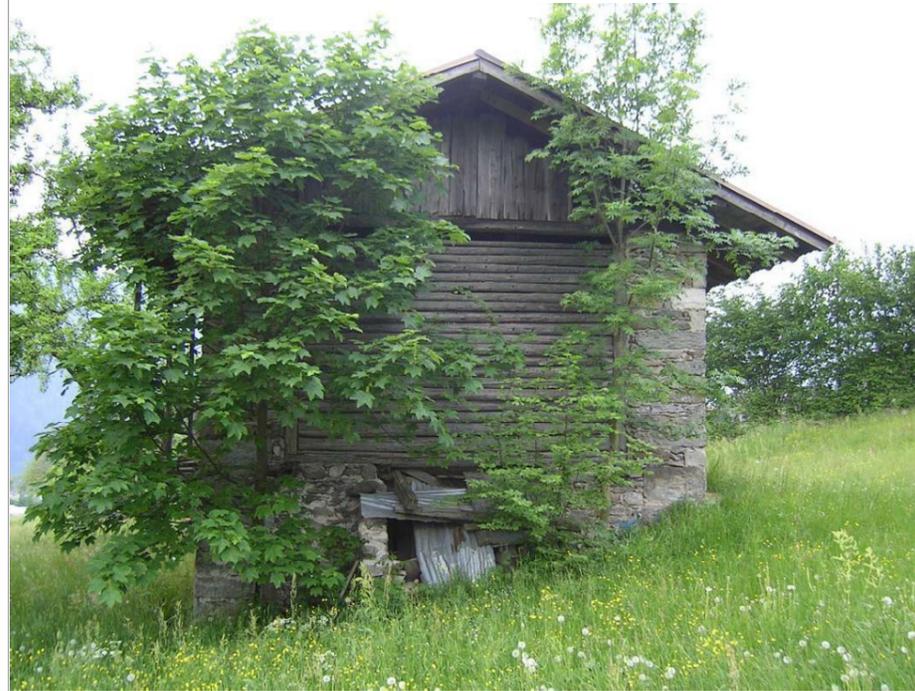
prospetto 1    prospetto 2

Edificio	iscrizioni	stato elevazioni	elementi qualificanti	elementi degradanti	uso attuale
	"FC X 1931"	M	iscrizioni		agricolo
		stato copertura			utilizzo
		M			abbandonato
		stato generale			
		M			
		materiali copertura			
		tegole cemento

Edificio	tipo	evoluzione dell'edificio	note
	<b>B.2</b>	<b>Edificio unitario risalente al 1931; sul prospetto 2, resti del bus del fenèr.</b>	
	ambienti		
	<b>Fienile 1.3.05</b> <b>Stalla 1.1.08</b>

**Sia conservato e restaurato il "bus del fenè" sul prospetto 2.**

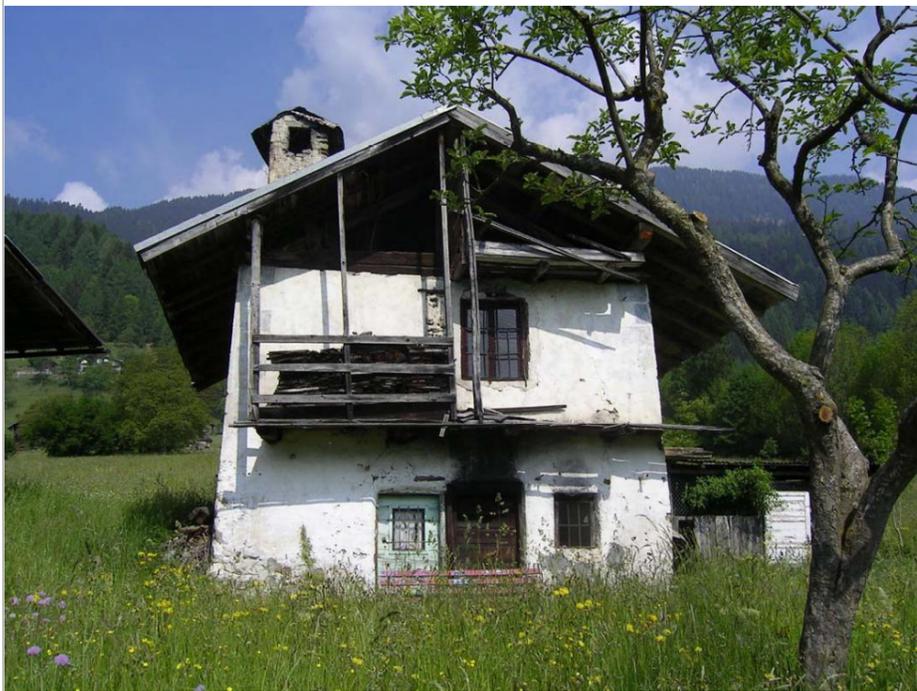
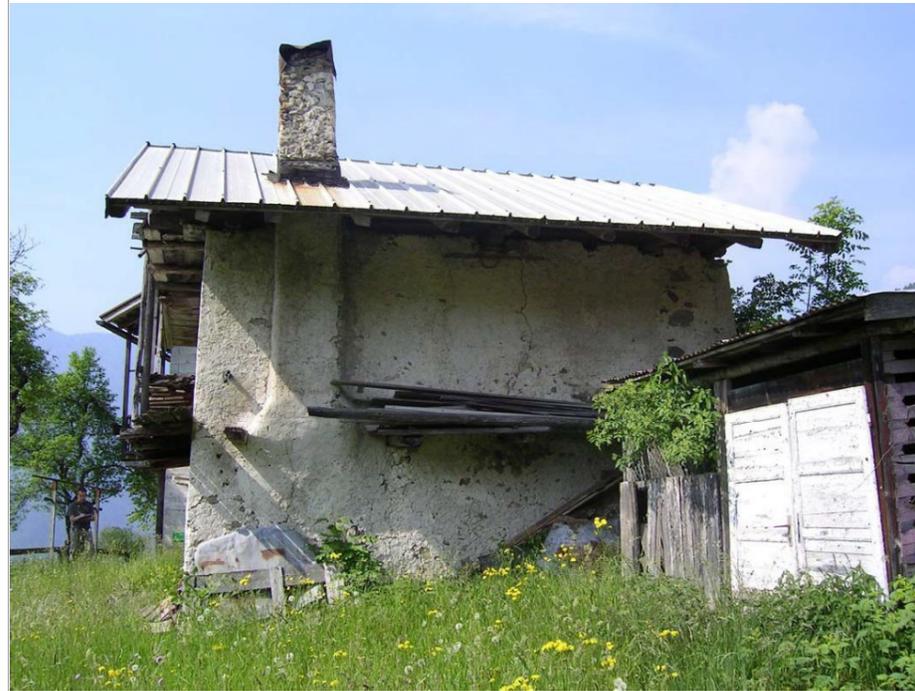
prospetto 1    prospetto 2

Edificio	iscrizioni	stato elevazioni	M	elementi qualificanti	elementi degradanti	uso attuale
	Bugne d'angolo dipinte	stato copertura	M			agricolo
		stato generale	M			utilizzo
		materiali copertura				abbandonato
		tegole cemento				
		leggibilità del processo edilizio	Alta			
		coerenza col processo tipologico	Alta			
		significatività storica	Medi

Edificio	tipo	evoluzione dell'edificio	note
	G.4	<b>Edificio unitario con ritonda 2.1 appena accennata sul prospetto 2.</b>	
	ambienti		
	Fuoco 3.2.01 Letto 2.1.02

**Il bugnato dipinto sugli spigoli dell'edificio sia conservato e sottoposto a restauro.**

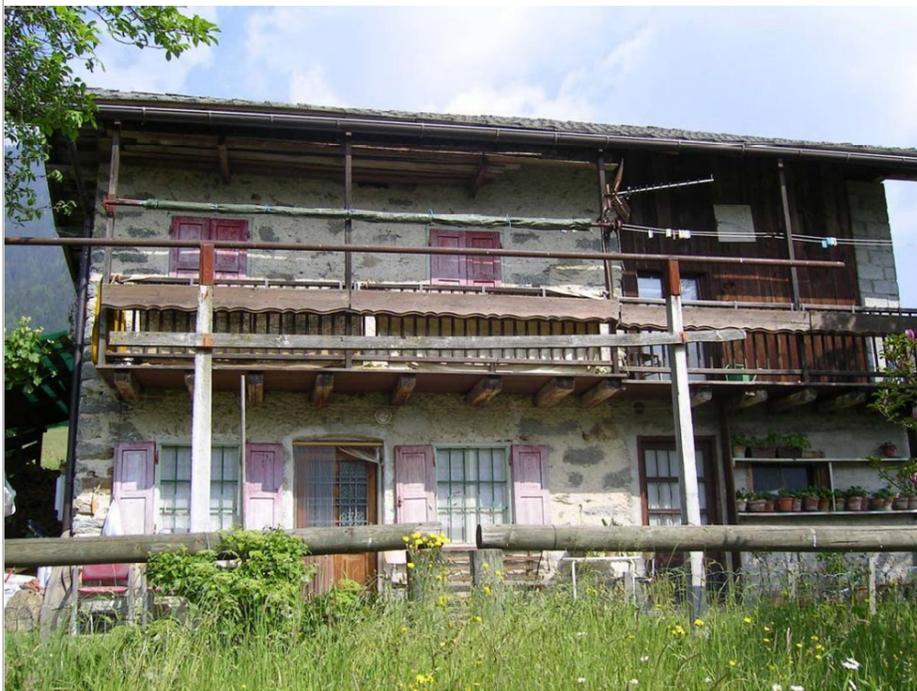
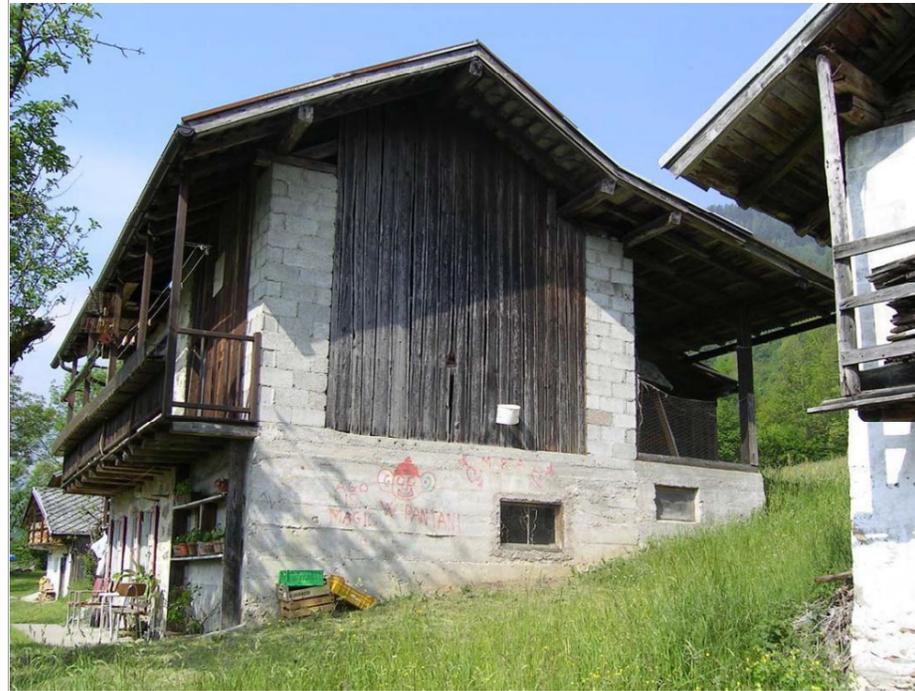
prospetto 1    prospetto 2

Edificio	iscrizioni	stato elevazioni	B	elementi qualificanti	elementi degradanti	uso attuale
		stato copertura	B		materiali incoerenti strutture portanti in cemento a vista Superfetazioni antenne e impianti similari	agricolo abitativo
		stato generale	B			utilizzo
		materiali copertura				temporaneo
		tegole cemento				
		leggibilità del processo edilizio	Bassa			
		coerenza col processo tipologico	Bassa			
		significatività storica	Bassa

Edificio	tipo	evoluzione dell'edificio	note
	altro	<b>Edificio sorto in più fasi: impianto della porzione abitativa secondo il tipo F.4; addizione della porzione agricola sul prospetto 2 raggiungendo il tipo B.4; trasformazione abitativa di quest'ultima; addizione di un volume in pannelli di cemento sotto la falda con inclinazione modificata sul prospetto 3; ulteriore addizione in mattoni a vista a monte della precedente.</b>	
	ambienti		
	Fuoco 2.1.01 Letto 2.3.01 Stalla 1.2.01 Fienile 1.3.05 altro

**L'intervento dovrà ricondurre l'edificio al tipo edilizio B.4.  
Gli ambienti incongrui con il tipo dovranno essere sostituiti con  
ambienti individuati nella colonna B della tabella nella scheda del  
Manuale Tipologico relativa al tipo.  
L'intervento preveda la rimozione del volume aggiunto sul prospetto  
3.**
