area omogenea **MEZ 04** edificio n. **058** c. c. **MEZZANO** particella **.681** riferimenti fotografie **DAL MEZ0405801 AL MEZ0405806**

### Indicazioni di intervento

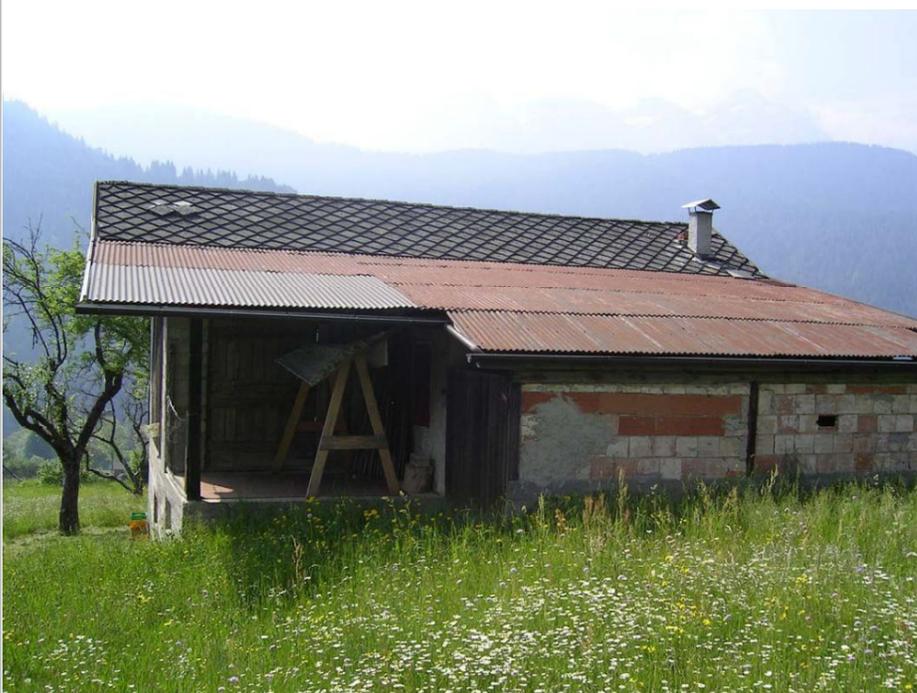
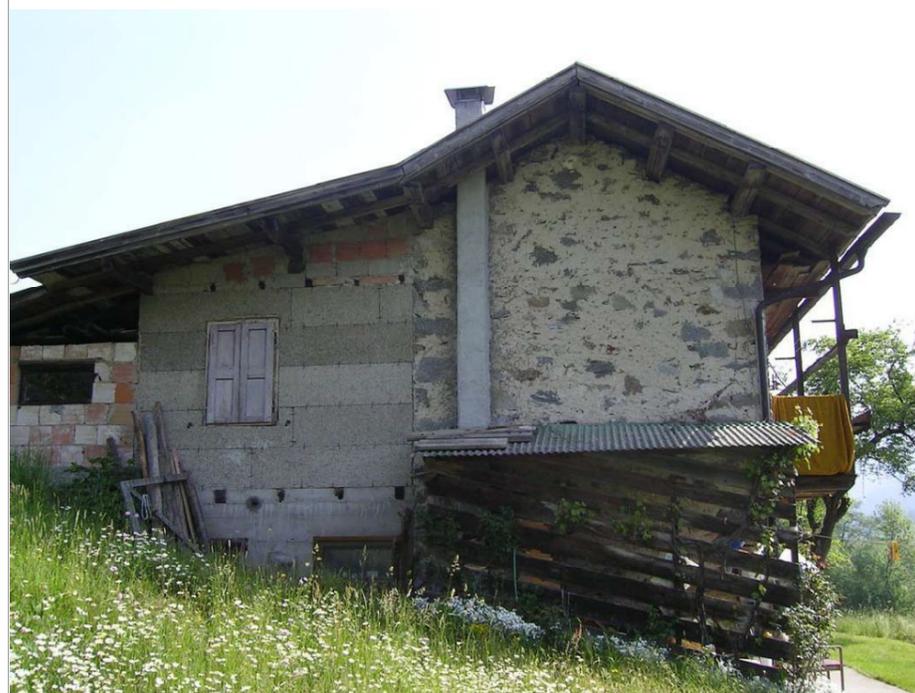
prospetto 3    prospetto 4

Edificio	tipo	evoluzione dell'edificio	note
	altro	<b>Edificio sorto in più fasi: impianto della porzione abitativa secondo il tipo F.4; addizione della porzione agricola sul prospetto 2 raggiungendo il tipo B.4; trasformazione abitativa di quest'ultima; addizione di un volume in pannelli di cemento sotto la falda con inclinazione modificata sul prospetto 3; ulteriore addizione in mattoni a vista a monte della precedente.</b>	
	ambienti		
	Fuoco 2.1.01 Letto 2.3.01 Stalla 1.2.01 Fienile 1.3.05 altro

**L'intervento dovrà ricondurre l'edificio al tipo edilizio B.4.  
Gli ambienti incongrui con il tipo dovranno essere sostituiti con  
ambienti individuati nella colonna B della tabella nella scheda del  
Manuale Tipologico relativa al tipo.  
L'intervento preveda la rimozione del volume aggiunto sul prospetto  
3.**

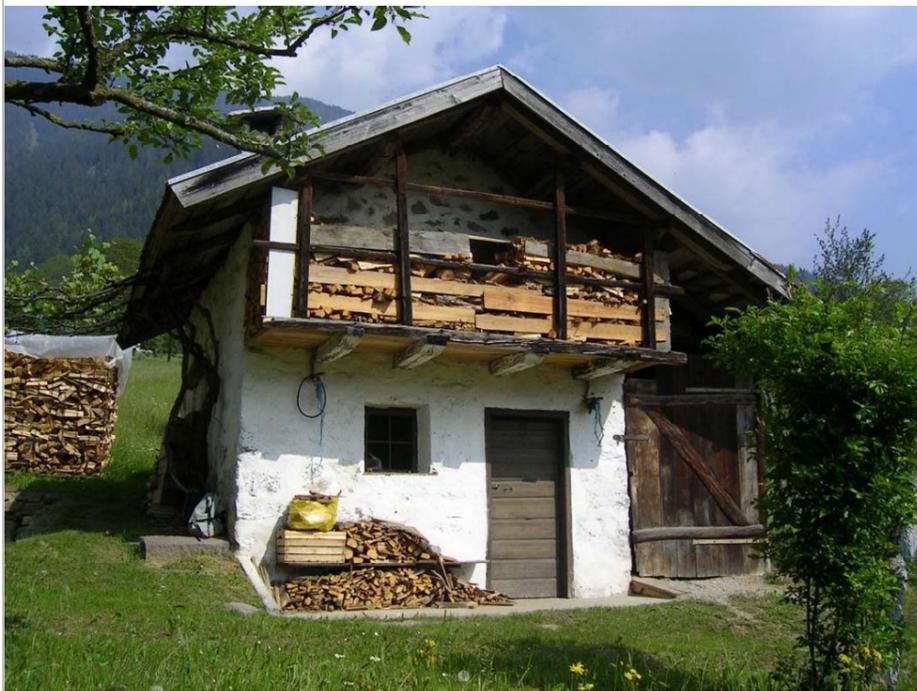
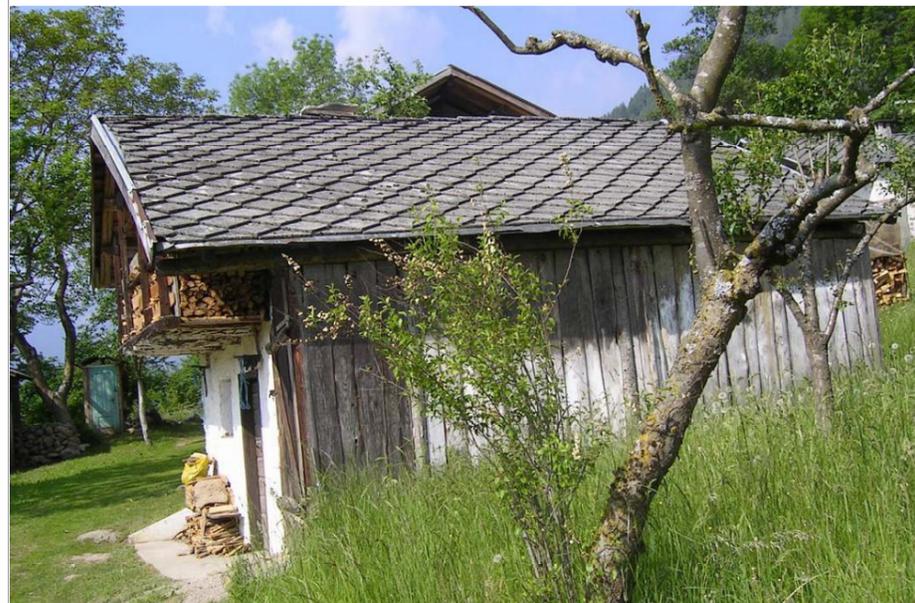
prospetto 1    prospetto 2

Edificio	iscrizioni	stato elevazioni	B	elementi qualificanti	elementi degradanti	uso attuale
		stato copertura	B			agricolo
		stato generale	B			utilizzo
		materiali copertura				temporaneo
		tegole cemento

Edificio	tipo	evoluzione dell'edificio	note
	<b>E.4.2</b>	<b>Edificio unitario riconducibile al tipo E.4.2, al quale è stata successivamente aggiunta la superfetazione in assito sul prospetto 2, sotto falda.</b>	
	ambienti		
	<b>Fuoco 2.2.01</b> <b>Letto 2.2.01</b>

**Inserimento della Ritonda subordinato alla rimozione delle superfetazioni sui prospetti 2 e 3.**

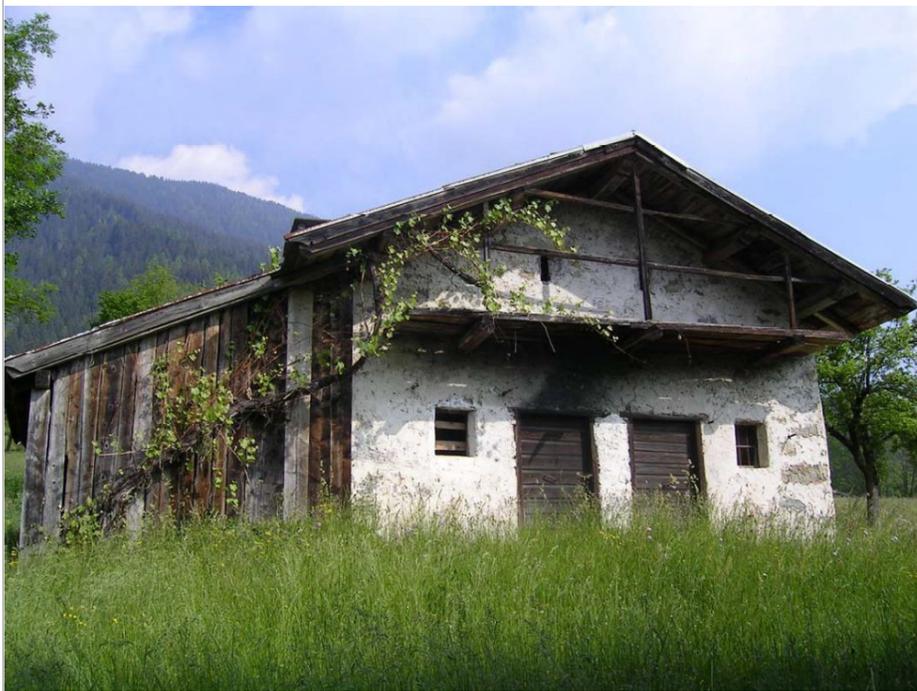
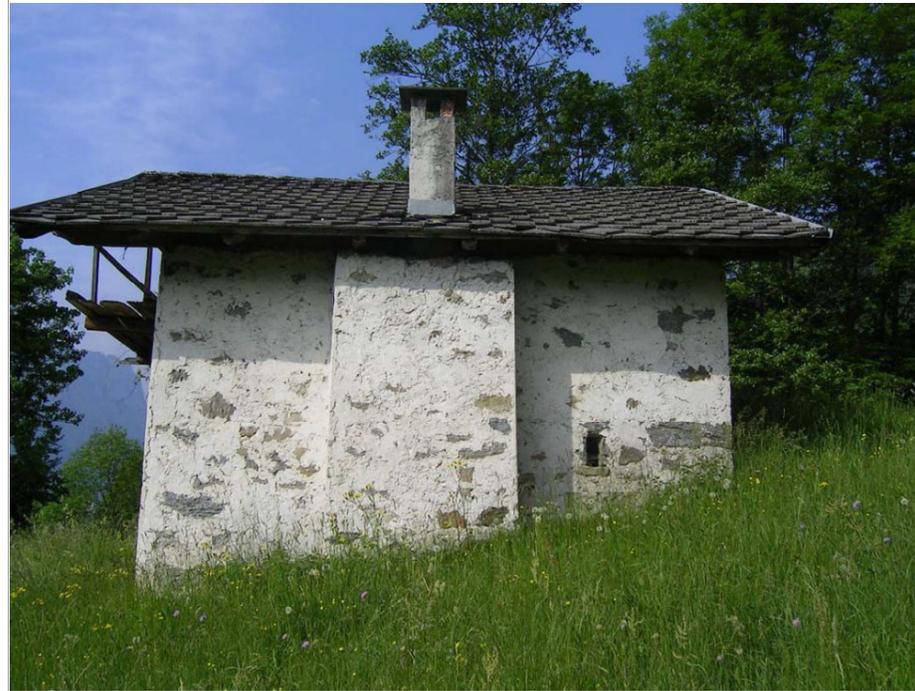
prospetto 1    prospetto 2

Edificio	iscrizioni	stato elevazioni	elementi qualificanti	elementi degradanti	uso attuale
	"A B F L 1913" colmo valle "PCF / 1903) graffito sull'intonaco sul prospetto a valle sopra il ballatoio	B M B	iscrizioni		agricolo abitativo
	materiali copertura	stato copertura			utilizzo
	tegole in cotto	stato generale			temporaneo

Edificio	tipo	evoluzione dell'edificio	note
	<b>G.4</b> ambienti <b>Fuoco 3.2.01</b> <b>Letto 2.1.02</b>	<b>Edificio unitario al quale è stata aggiunta una superfetazione in assito sul prospetto 4. Sul prospetto 2, ritonda 2.1 a pianta quadrata.</b>

**Il volume aggiunto sul prospetto 4 deve rimanere a destinazione agricola e non può essere trasformato ad uso abitativo.**

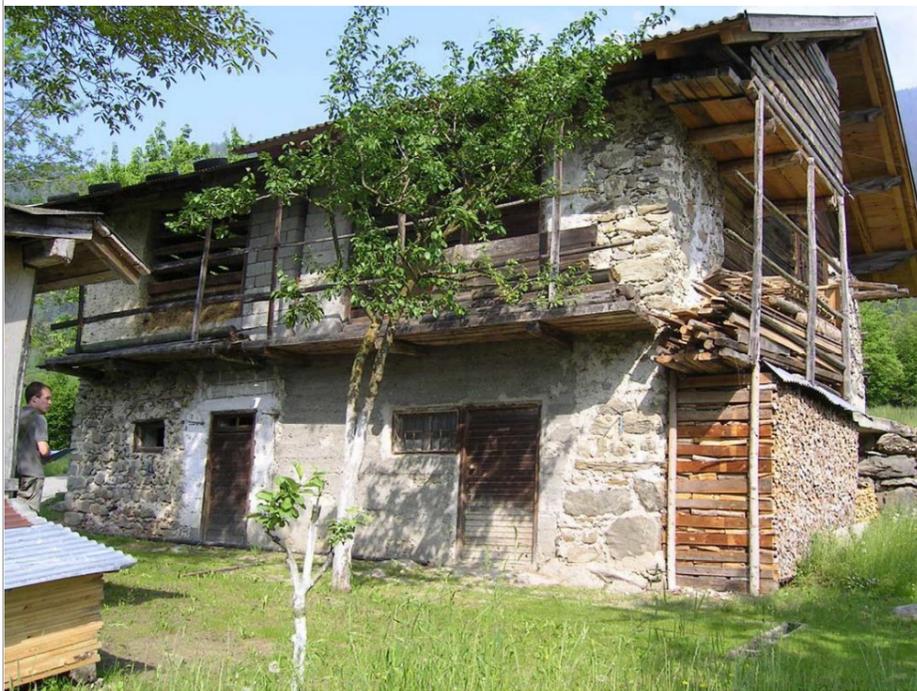
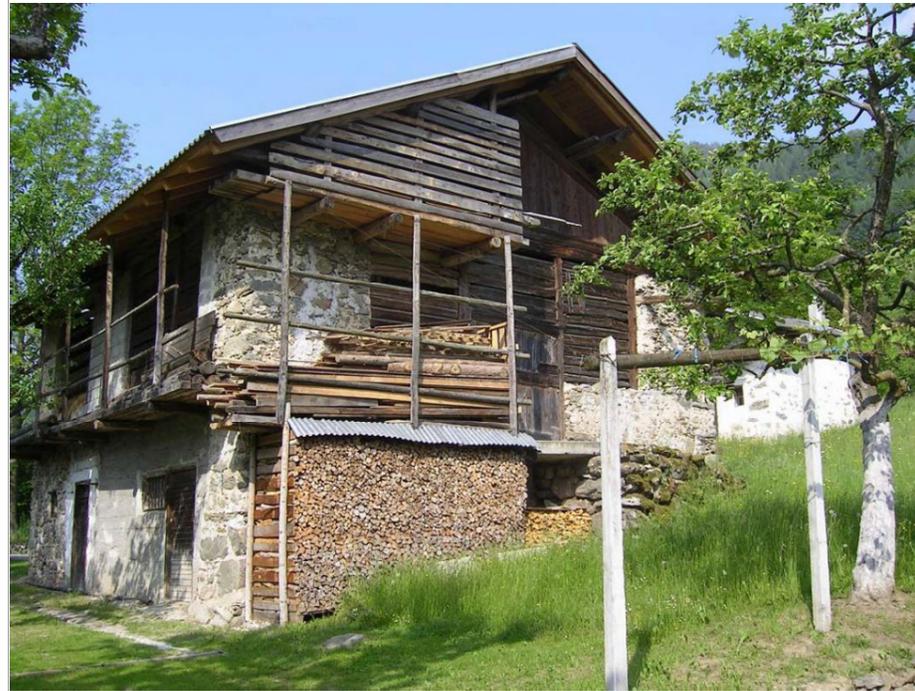
prospetto 1    prospetto 2

Edificio	iscrizioni	stato elevazioni	elementi qualificanti	elementi degradanti	uso attuale
		stato copertura		tecniche incoerenti materiali incoerenti murature in laterizio a vista intonaci cementizi intonaci plastici coperture in lamiera ondulata o non verniciata	agricolo
		stato generale			utilizzo
		materiali copertura			temporaneo
		lamiera tegole in cotto			
		leggibilità del processo edilizio			
		Alta			
		coerenza col processo tipologico			
		Alta			
		significatività storica			
		Medi

Edificio	tipo	evoluzione dell'edificio	note
	<b>D.2</b>	<b>Edificio sorto in due fasi: impianto secondo il tipo B.2 e successivo ampliamento a tipo D.2.</b>	
	ambienti		
	<b>Stalla 1.2.01</b> <b>Fienile 1.3.09</b> <b>Fienile 1.3.08</b>

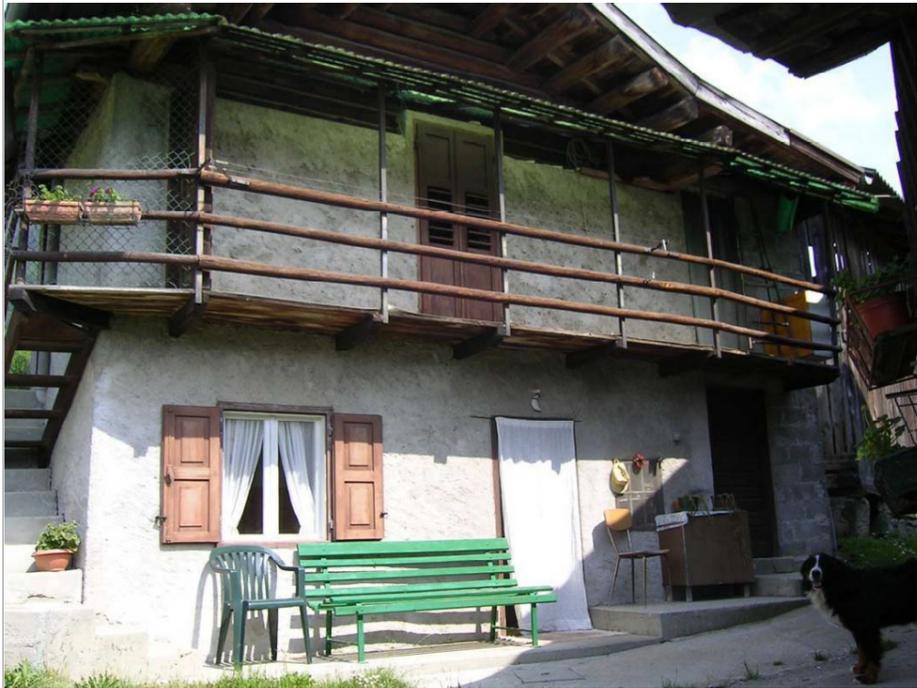
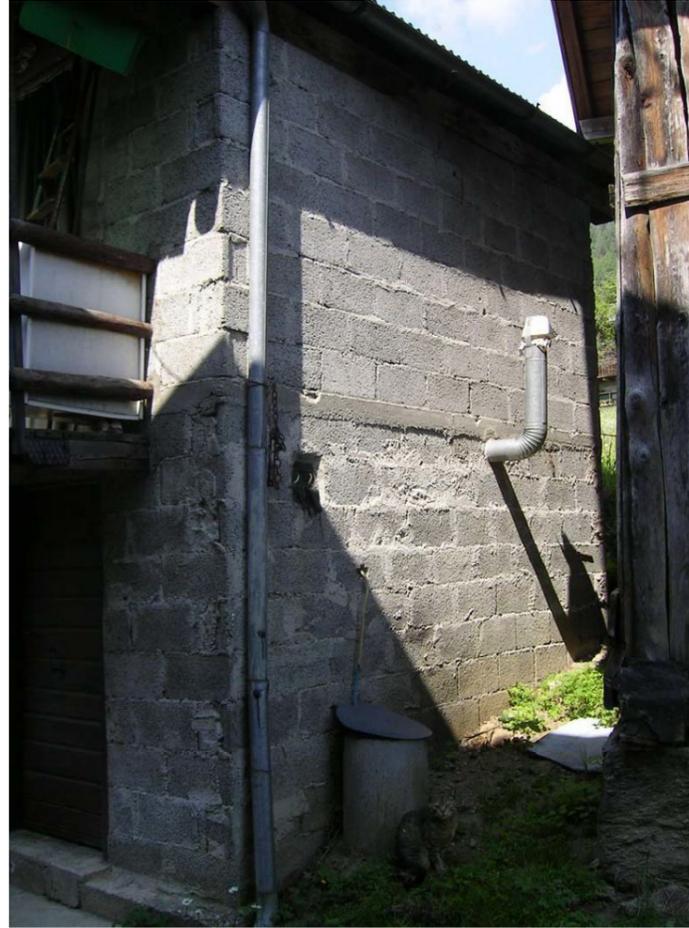
prospetto 1    prospetto 2

Edificio	iscrizioni	stato elevazioni	B	elementi qualificanti	elementi degradanti	uso attuale
		stato copertura	B		tecniche incoerenti materiali incoerenti murature in cemento a vista balaustre e parapetti in ferro coperture in materiali plastici	abitativo
		stato generale	B			utilizzo
		materiali copertura				temporaneo
		tegole cemento

Edificio	tipo	evoluzione dell'edificio	note
	altro ambienti <b>Fuoco 2.1.01</b> altro	<b>Edificio sorti in più fasi: impianto della porzione di sinistra secondo il tipo E.4.1.2; successiva                  aggiunta di una ulteriore porzione abitativa sul prospetto 2.</b>

**L'intervento dovrà ricondurre l'edificio al tipo edilizio E.4.1.2.  
L'intervento preveda la rimozione della tettoia sui prospetti 3 e 4.  
Le strutture incongrue con gli ambienti dovranno essere sostituite  
con altre individuate nella colonna B della tabella nella scheda del  
Manuale Tipologico relativa all'ambiente.**

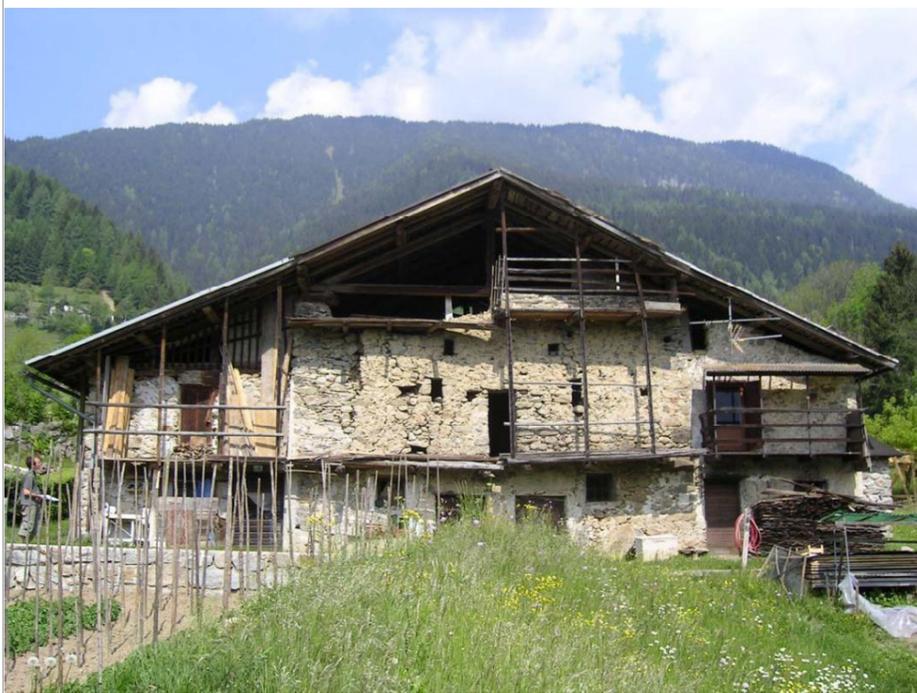
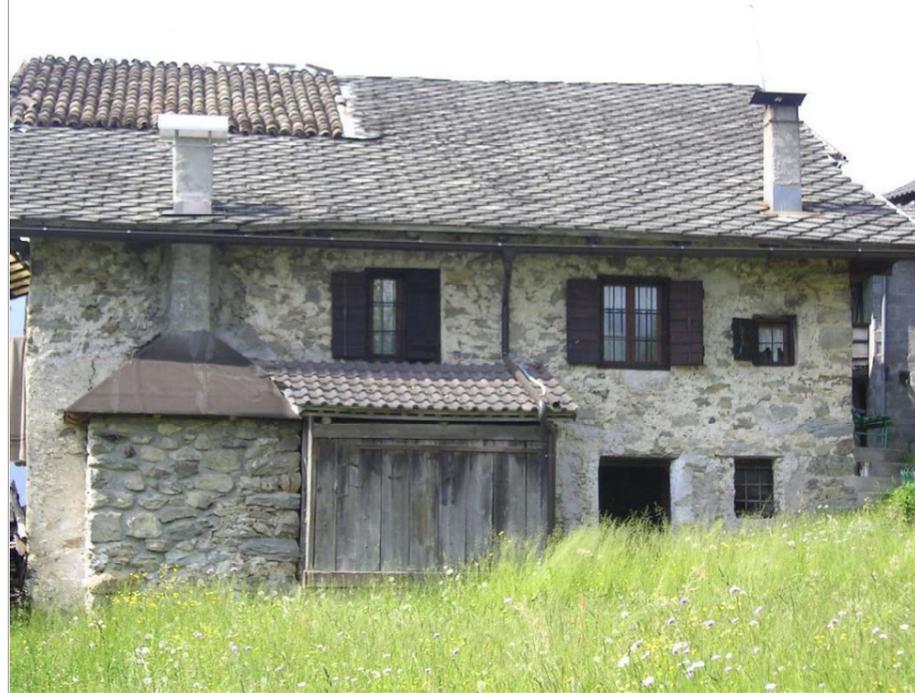
prospetto 1    prospetto 2

Edificio	iscrizioni	stato elevazioni	elementi qualificanti	elementi degradanti	uso attuale
	"L 1847 X"	<input type="text" value="C"/> stato copertura <input type="text" value="M"/> stato generale <input type="text" value="C"/> materiali copertura tegole cemento		materiali incoerenti murature in laterizio a vista intonaci cementizi intonaci di colore non coerente antenne e impianti similari coperture in materiali plastici	<input type="text" value="abitativo"/> <input type="text" value="agricolo"/> utilizzo <input type="text" value="temporaneo"/>

Edificio	tipo	evoluzione dell'edificio	note
	C.5 ambienti Stalla 1.2.01 Fuoco 3.2.01 Letto 3.1.02 altro	<b>Edificio sorto in più fasi: impianto nel 1847 secondo il tipo C.2 ma con fienile su due livelli; addizione della porzione abitativa sul prospetto 2 caratterizzata da due fuochi; addizione della porzione abitativa sul prospetto 4 raggiungendo il tipo C.5; addizione delle ritonda 2.1 a pianta quadrata sul prospetto 2 e poi della superfetazione in assito.</b>

**L'intervento dovrà conservare il tipo edilizio C.5.  
L'intervento dovrà riproporre gli ambienti documentati.  
L'intervento preveda l'adeguamento alle prescrizioni contenute  
nelle schede del Manuale Tipologico della superfetazione sul  
prospetto 2.**

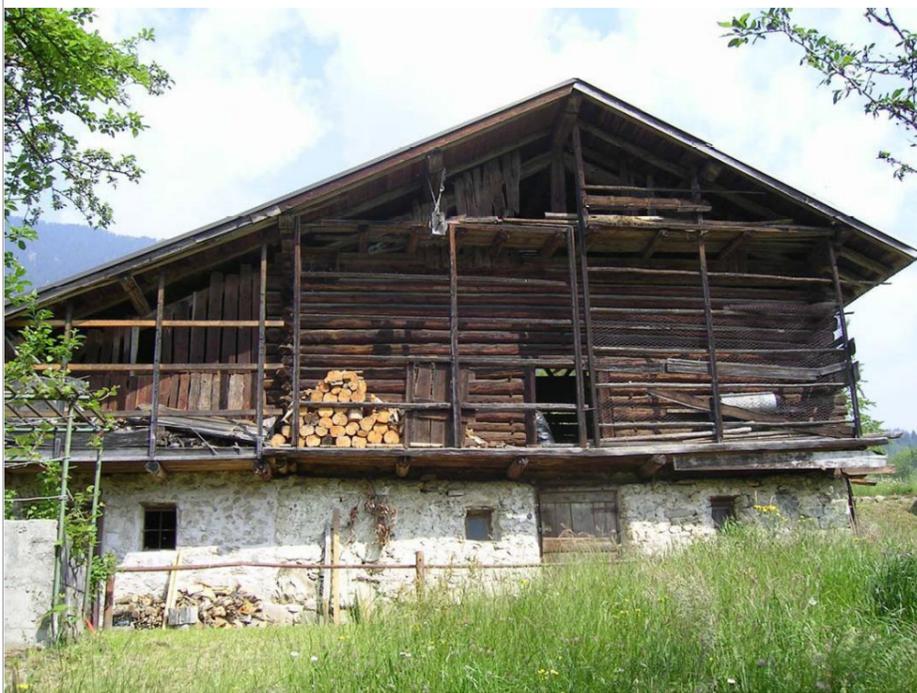
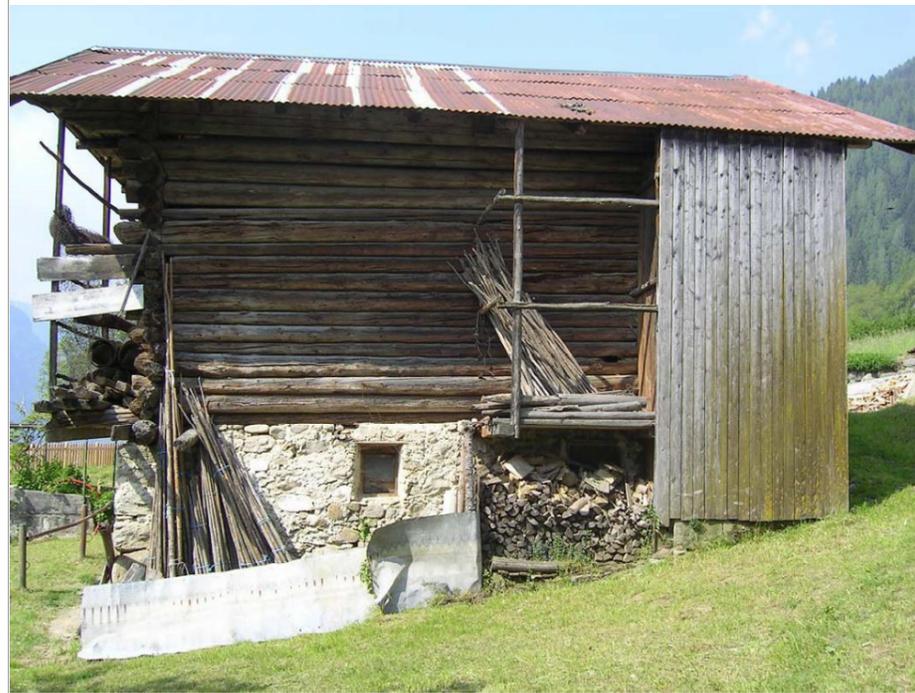
prospetto 1    prospetto 2

Edificio	iscrizioni	stato elevazioni	elementi qualificanti	elementi degradanti	uso attuale
	"F 1890" colmo valle	M stato copertura M stato generale M	iscrizioni	coperture in lamiera ondulata o non verniciata intonaci di colore non coerente intonaci cementizi	agricolo utilizzo temporaneo
		materiali copertura			
		lamiera			
		leggibilità del processo edilizio	Alta		
		coerenza col processo tipologico	Media		
		significatività storica	Medi

**Gli ambienti non rilevabili dovranno essere individuati nella colonna B della tabella nella scheda del Manuale Tipologico relativa al tipo. L'intervento preveda l'adeguamento alle prescrizioni contenute nelle schede del Manuale Tipologico della superfetazione sul prospetto 2.**

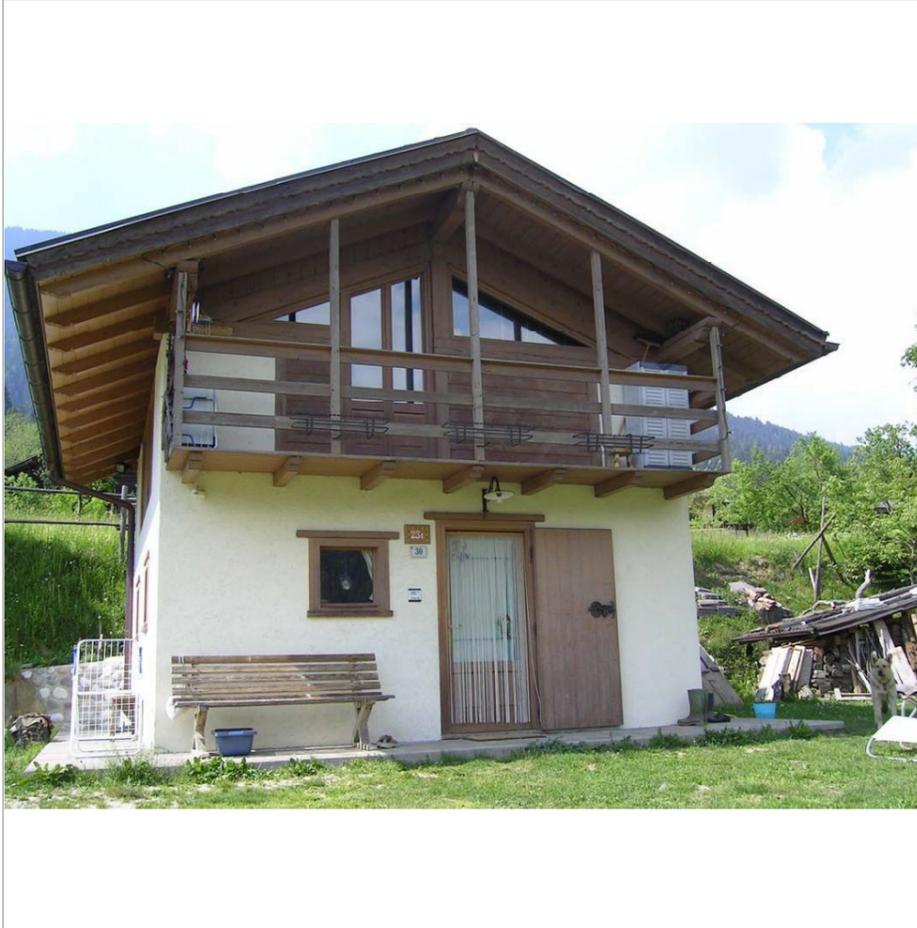
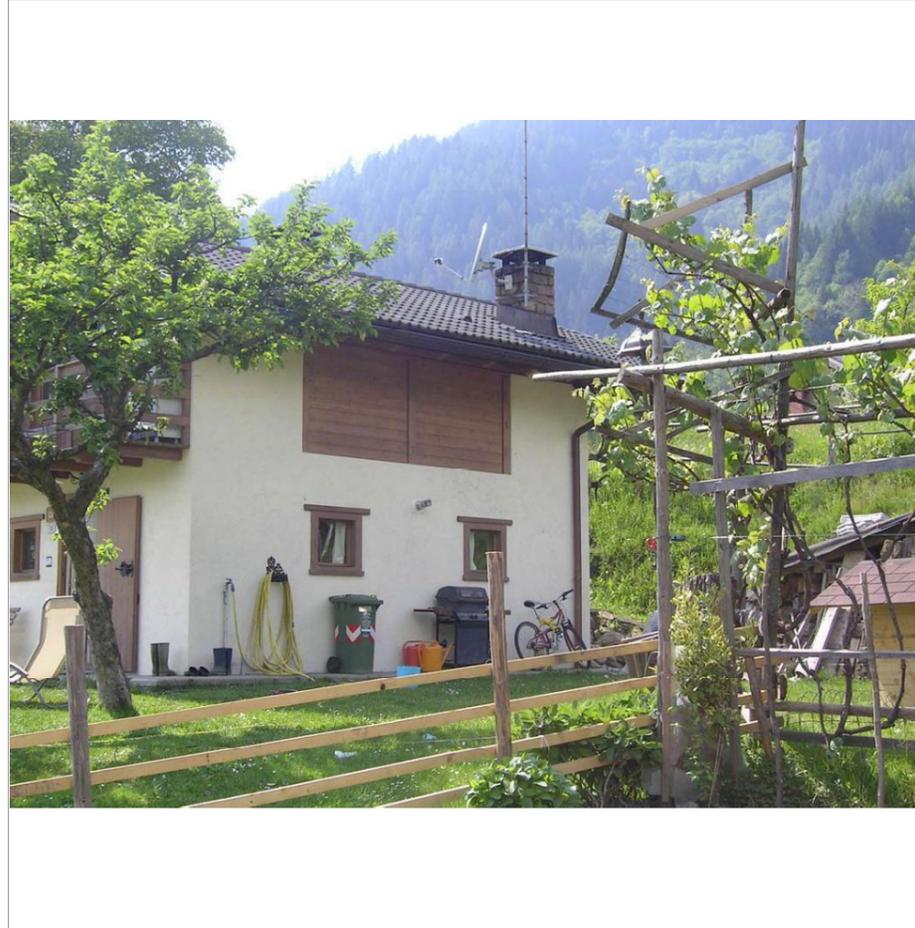
prospetto 1    prospetto 2

Edificio	iscrizioni	stato elevazioni	elementi qualificanti	elementi degradanti	uso attuale
		B		intonaci di colore non coerente antenne e impianti simili Marciapiede in cemento e pietra	abitativo
		stato copertura			utilizzo
		B			permanente
		stato generale			
		B			
		materiali copertura			
		tegole cemento

Edificio	tipo	evoluzione dell'edificio	note
	A.2	<b>Edificio probabilmente unitario sorto secondo il tipo A.2 e quindi ristrutturato a fini abitativi eliminando l'accesso del fienile.</b>	
	ambienti		
	Stalla 1.2.01 altro

**Gli ambienti non rilevabili dovranno essere individuati nella colonna B della tabella nella scheda del Manuale Tipologico relativa al tipo. Le strutture incongrue con gli ambienti dovranno essere sostituite con altre individuate nella colonna B della tabella nella scheda del Manuale Tipologico relativa all'ambiente. Venga ripristinato l'accesso al Fienile sul prospetto 3 secondo secondo le indicazioni riportate nella scheda FIENILE 1.1.6 del Manuale Tipologico. Venga ripristinato l'accesso sul prospetto 3 secondo secondo le indicazioni riportate nella scheda PONTIL del Manuale Tipologico.**

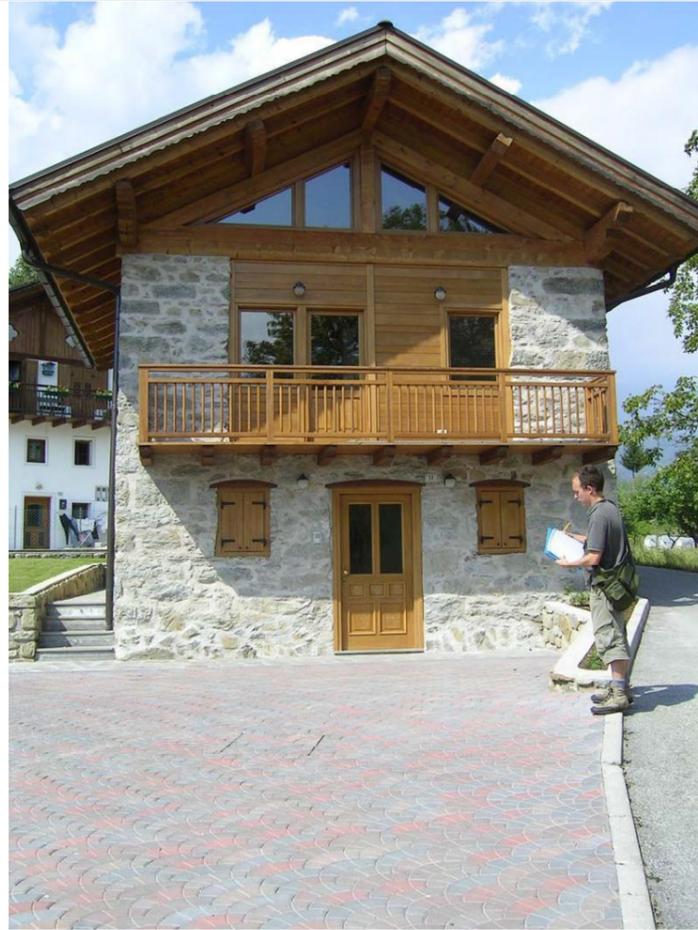
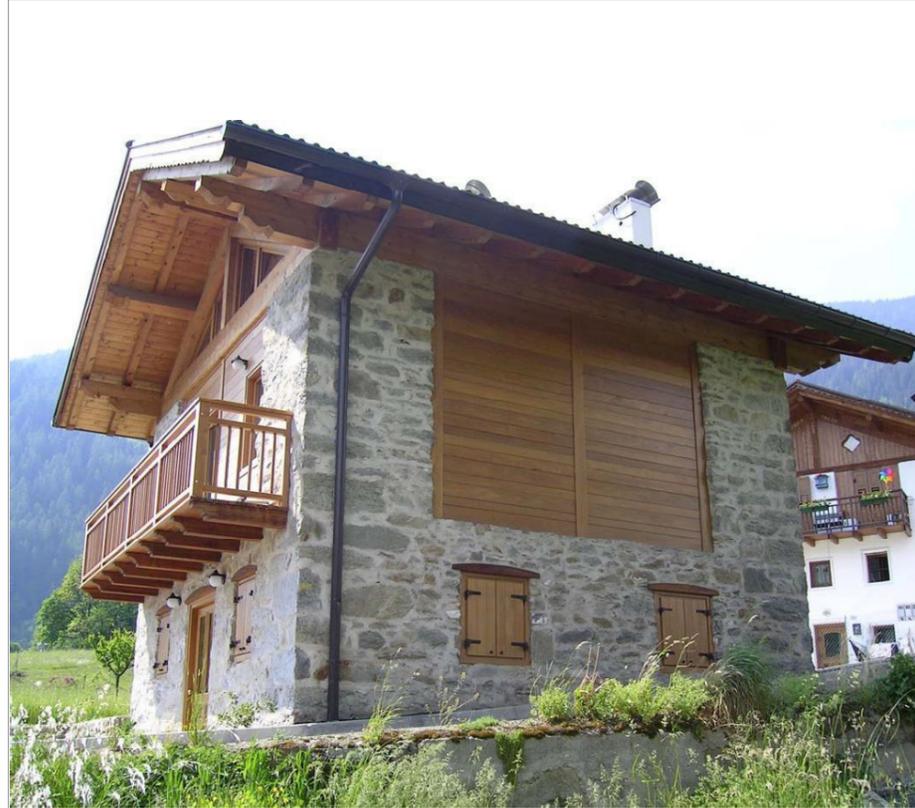
prospetto 1    prospetto 2

Edificio	iscrizioni	stato elevazioni	B	elementi qualificanti	elementi degradanti	uso attuale
		stato copertura	B		Pavimentazione in blocchi di cemento cordoli cls muri rivestiti Prato inglese Appliques luminose	abitativo
		stato generale	B			utilizzo
		materiali copertura				permanente
		tegole cemento

Edificio	tipo	evoluzione dell'edificio	note
	A.2	<b>Edificio forse unitario, sorto secondo il tipo A.2 e fatto oggetto di interventi di ristrutturazione, in parte inadeguati (ballatoi, eliminazione accesso fienile, finestre nei tamponamenti, centrale termica...) che non ne hanno del tutto cancellato la leggibilità.</b>	
	ambienti		
	Fienile 1.1.06 Stalla 1.1.07

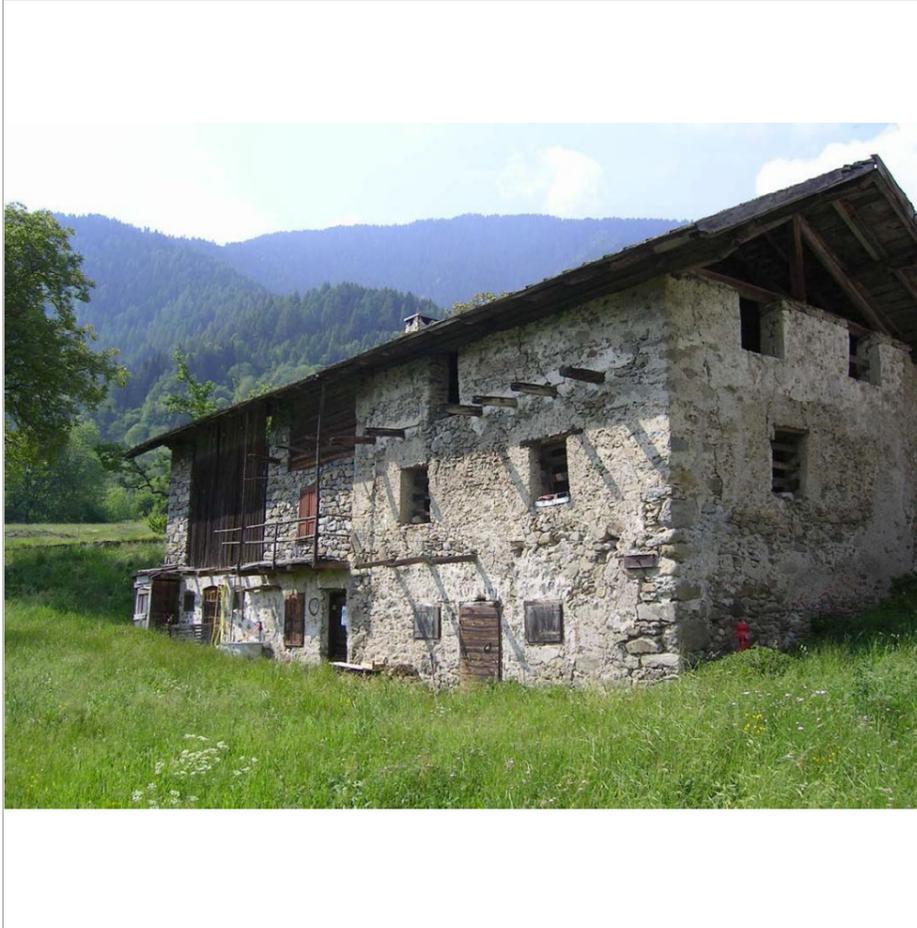
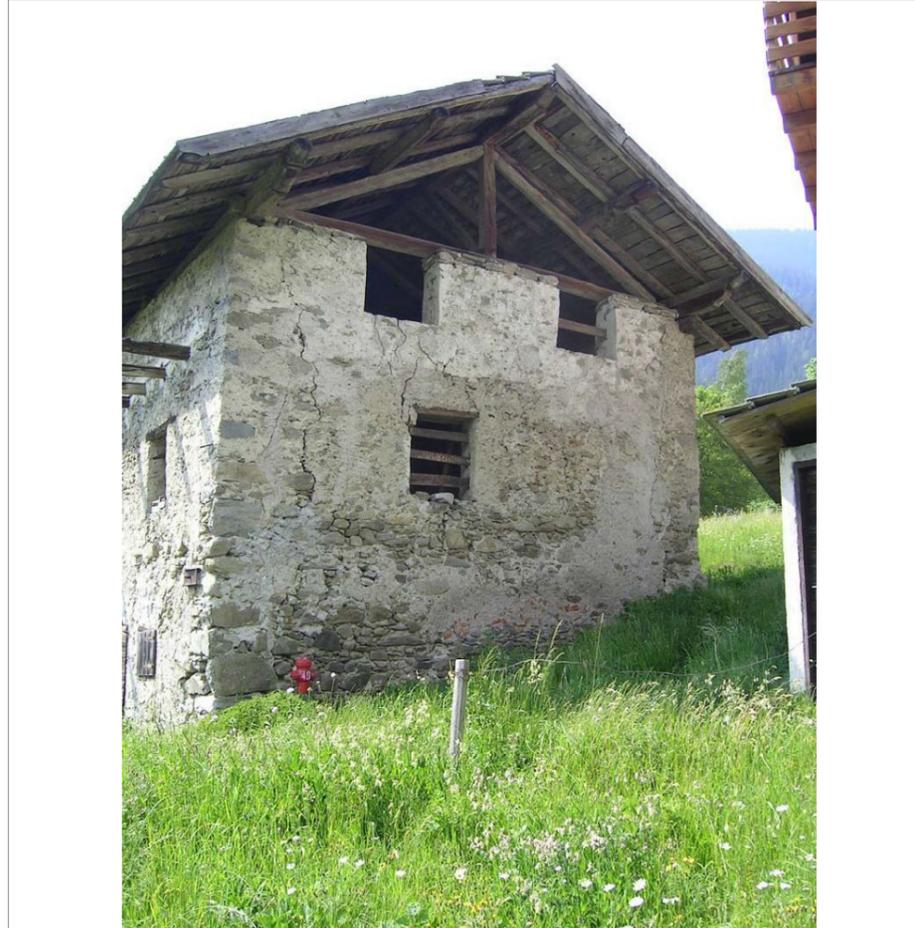
prospetto 1    prospetto 2

Edificio	iscrizioni	stato elevazioni <b>B</b>	elementi qualificanti	elementi degradanti	uso attuale
		stato copertura <b>C</b>		strutture portanti in cemento a vista	agricolo
		stato generale <b>M</b>			utilizzo
		materiali copertura			abbandonato
		tegole cemento			
		leggibilità del processo edilizio <b>Alta</b>			
		coerenza col processo tipologico <b>Bassa</b>			
		significatività storica <b>Alta</b>

Edificio	tipo	evoluzione dell'edificio	note
	altro	<b>Edificio sorto in almeno tre fasi: impianto del corpo di destra secondo il tipo B.2 ma con fienile su due livelli; addizione di una porzione abitativa sul prospetto 4, con terzo livello adibito a deposito o fienile, raggiungendo così il tipo B.4; addizione sempre sul prospetto 4 di un ulteriore corpo agricolo secondo il tipo B.2, raggiungendo così una variante sincronica al tipo D.4 dove però la porzione abitativa è interclusa tra le due agricole.</b>	
	ambienti		
	Fuoco 3.2.02 Letto 3.2.03 Fienile 1.3.10 Fienile 1.3.06 Stalla 1.1.07

**Per la specificazione degli interventi ammessi dalla categoria d'intervento, valgono, oltre a quelle relative agli ambienti individuati, le indicazioni del Manuale Tipologico per il tipo D.4.**

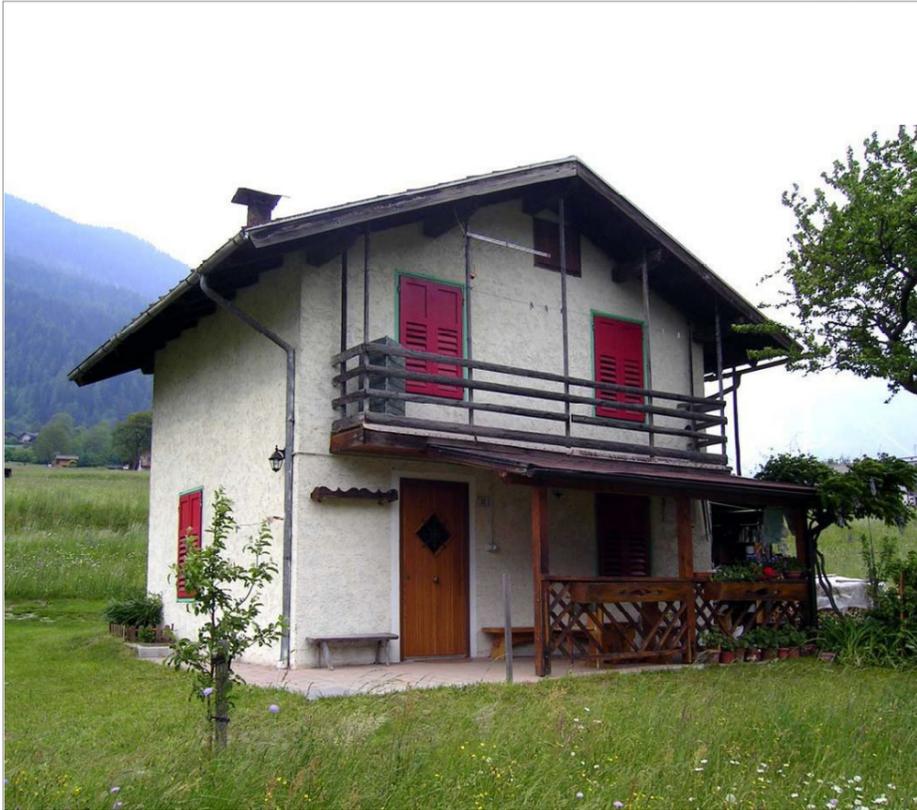
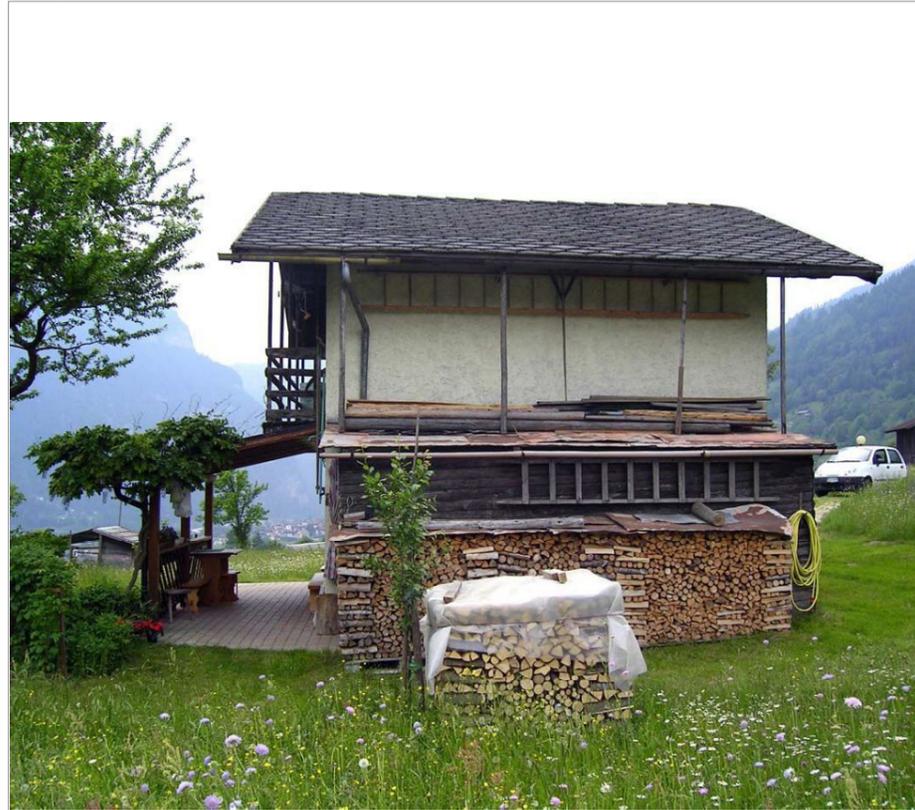
prospetto 1    prospetto 2

Edificio	iscrizioni	stato elevazioni	B	elementi qualificanti	elementi degradanti	uso attuale
		stato copertura	B		finestre e porte con dimensioni anomale	abitativo
		stato generale	B			utilizzo
		materiali copertura				temporaneo
		tegole cemento				
		leggibilità del processo edilizio	Bassa			
		coerenza col processo tipologico	Alta			
		significatività storica	Bassa

Edificio	tipo	evoluzione dell'edificio	note
	E.4.1.2	<b>Edificio unitario, di costruzione relativamente recente ma riferibile al tipo E.4.1.2.</b>	
	ambienti		
	Fuoco 2.1.01 Letto 2.1.01

altre prescrizioni specifiche  
**Inserimento della Ritonda subordinato alla rimozione delle superfetazioni sui prospetti 1 e 2.**

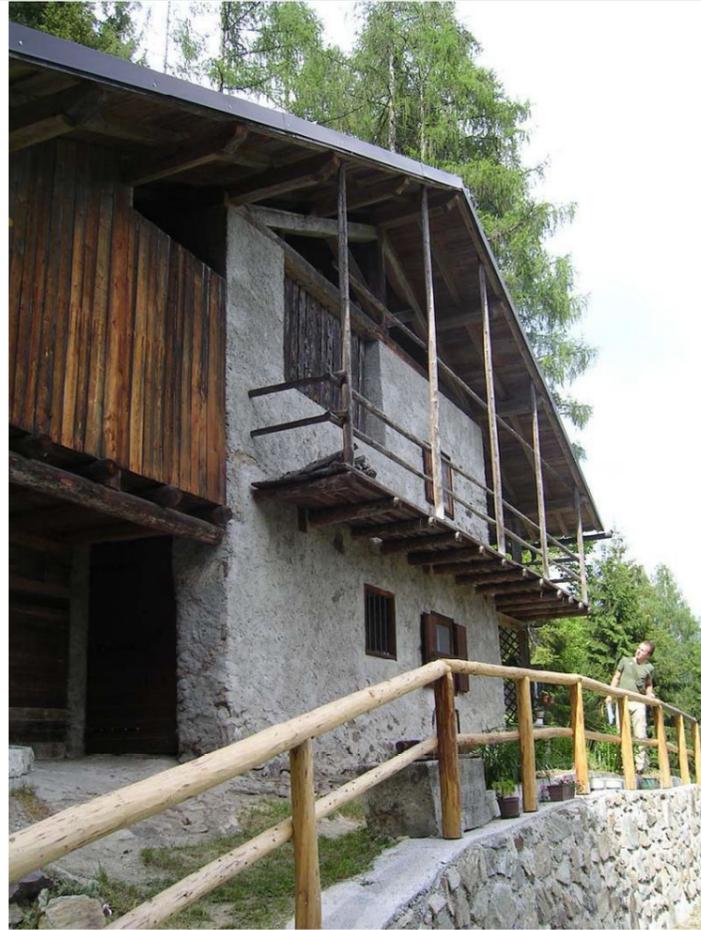
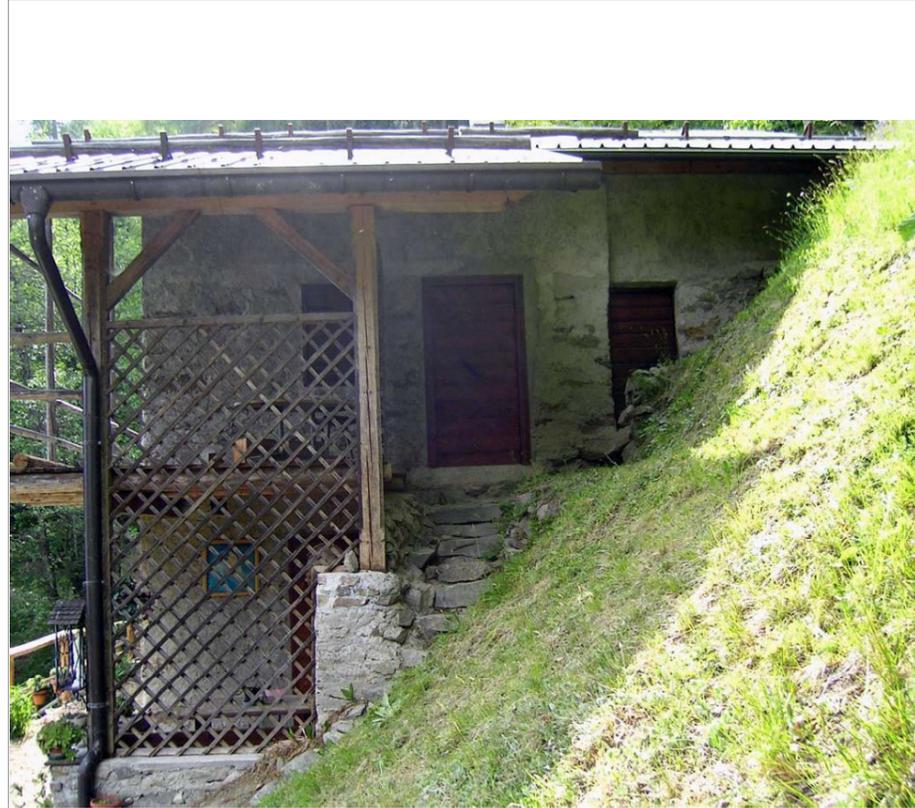
prospetto 1    prospetto 2

Edificio	iscrizioni	stato elevazioni	B	elementi qualificanti	elementi degradanti	uso attuale
		stato copertura	B		intonaci cementizi strutture portanti in cemento a vista coperture in lamiera ondulata o non verniciata Superfetazioni	abitativo
		stato generale	B			utilizzo
		materiali copertura				temporaneo
		lamiera

Edificio	tipo	evoluzione dell'edificio	note
	altro ambienti <b>Stalla 1.1.08</b> altro	<b>Edificio sorto in più fasi poco leggibili a causa di recenti interventi di uniformazione degli intonaci. Sembra di poter leggere le seguenti fasi: presenza, sotto una copertura simmetrica, di una porzione agricola (stalla e fienile sul lato sinistro) e di una abitativa (forse con cantine e fuoco al primo piano);</b> addizione di un volume seminterrato sul prospetto 3 con prolungamento di entrambe le falde; addizione di un volume pensile in assito sotto falda sul prospetto 4.

**Per la specificazione degli interventi ammessi dalla categoria d'intervento, valgono, oltre a quelle relative agli ambienti individuati, le indicazioni del Manuale Tipologico per il tipo A.4.1.d e per gli ambienti Fienile 1.1.1 e Fuoco 3.2.5.**

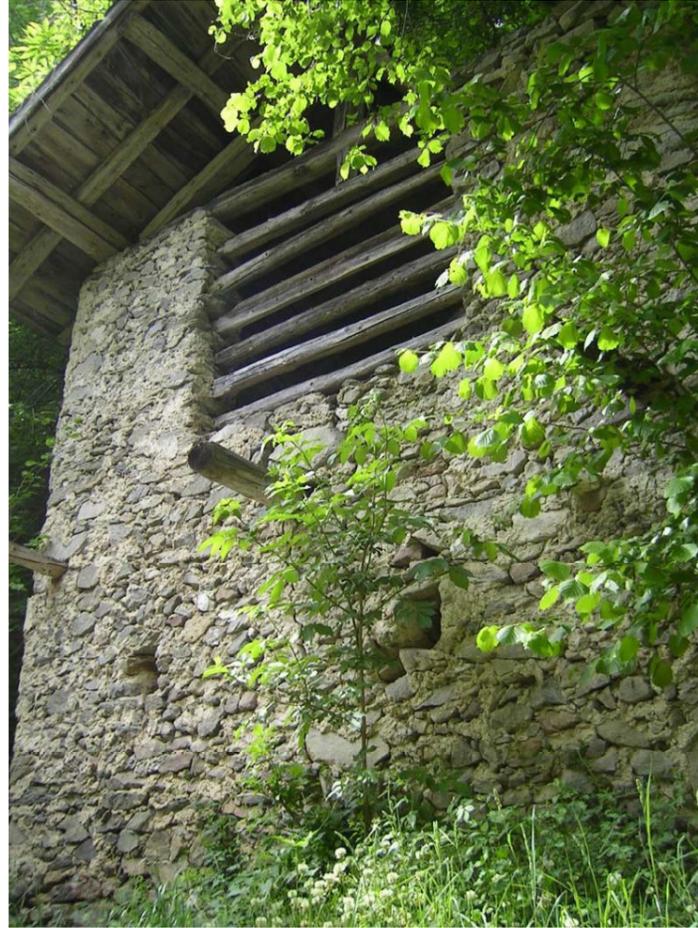
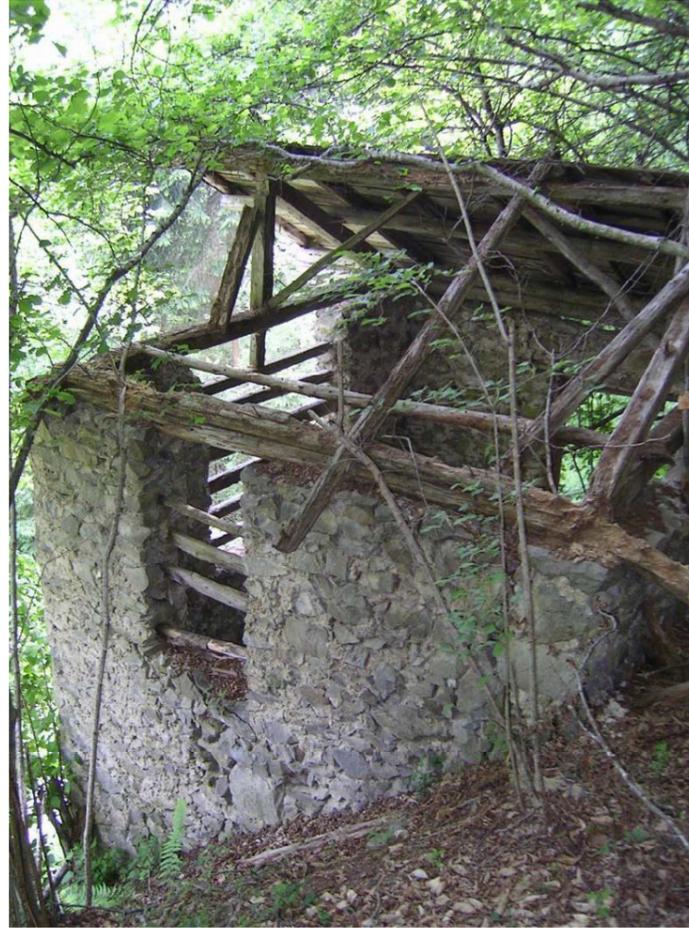
prospetto 1    prospetto 2

Edificio	iscrizioni	stato elevazioni	C	elementi qualificanti	elementi degradanti	uso attuale
		stato copertura	P		Eternit	agricolo
		stato generale	P			utilizzo
		materiali copertura				abbandonato
		Lamiera

Edificio	tipo	evoluzione dell'edificio	note
	A.2	<b>Edificio unitario, con fienile riferibile all'1.1.12 ma con accesso sul fianco (variante sincronica).</b>	
	ambienti		
	Fienile 1.1.13 Stalla 1.1.08

**Le murature esistenti sono soggette a Risanamento conservativo secondo quanto specificato dalla scheda ELEVAZIONE 3.1 del Manuale tipologico. Laddove l'intervento di Risanamento conservativo non sarà possibile, si dovrà provvedere alla ricostruzione dei brani di muratura non conservabili secondo quanto previsto dalla categoria d'intervento della Ristrutturazione edilizia per la medesima scheda ELEVAZIONE 3.1.**

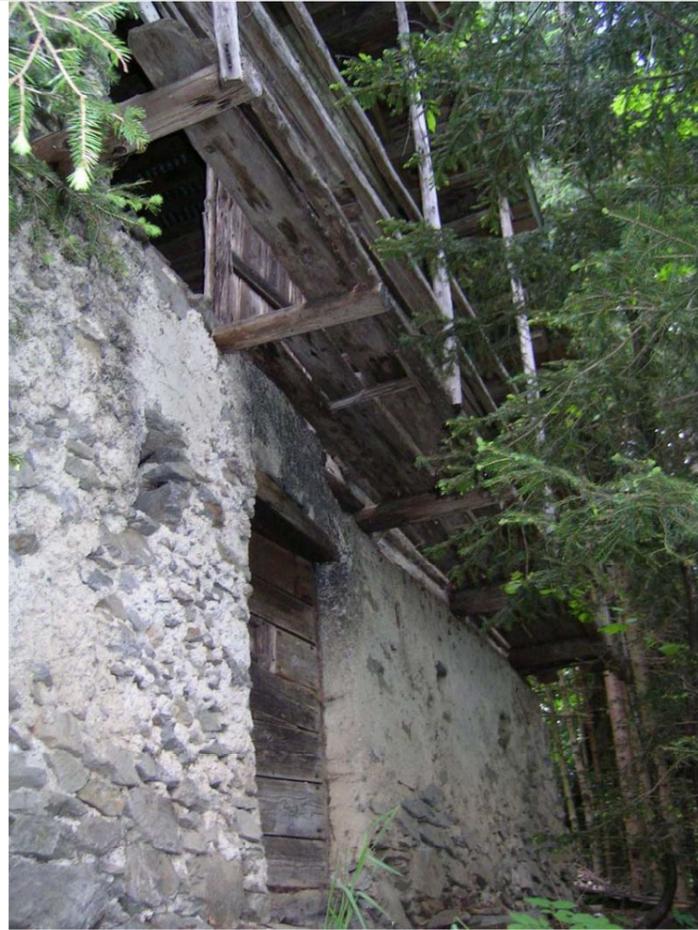
prospetto 1    prospetto 2

Edificio	iscrizioni	stato elevazioni	C	elementi qualificanti	elementi degradanti	uso attuale
		stato copertura	M		coperture in lamiera ondulata o non verniciata	agricolo
		stato generale	M			utilizzo
		materiali copertura				abbandonato
		lamiera				
		leggibilità del processo edilizio	Media			
		coerenza col processo tipologico	Alta			
		significatività storica	Medi

Edificio	tipo	evoluzione dell'edificio	note
	A.4.d.1	<b>Edificio, forse unitario, che raggruppa sotto una copertura simmetrica una porzione agricola (sulla destra) e una abitativa, quest'ultima identificabile dalle elevazioni in muratura sui prospetti 3 e 4.</b>	
	ambienti		
	Fienile 1.1.02 Fuoco 3.2.01 Stalla 1.1.08 altro
