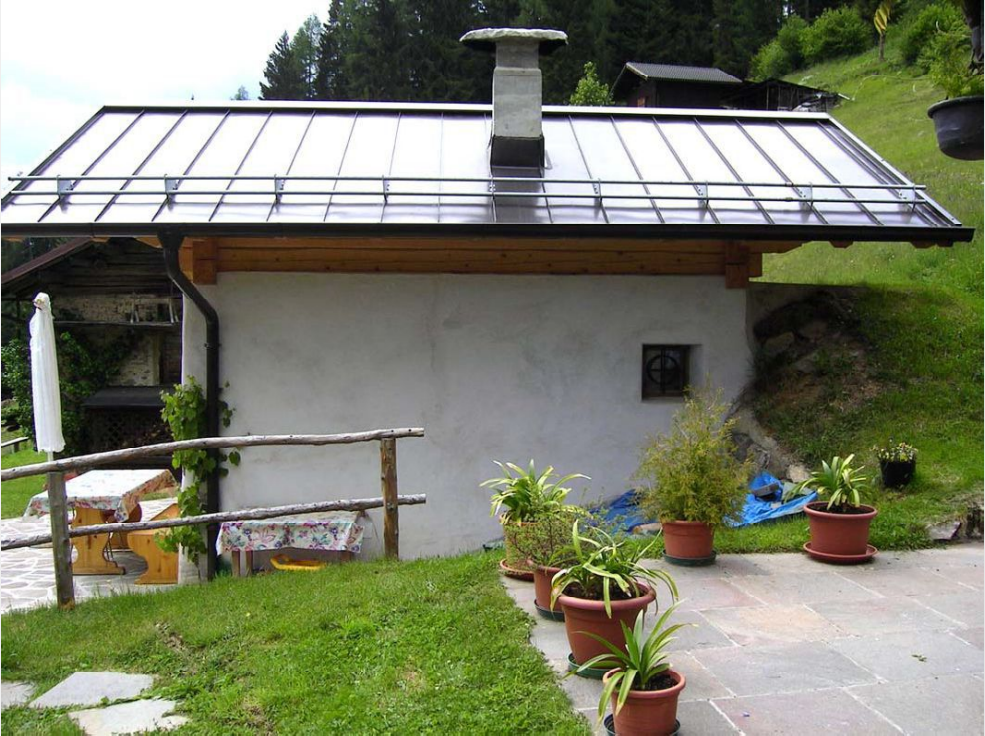
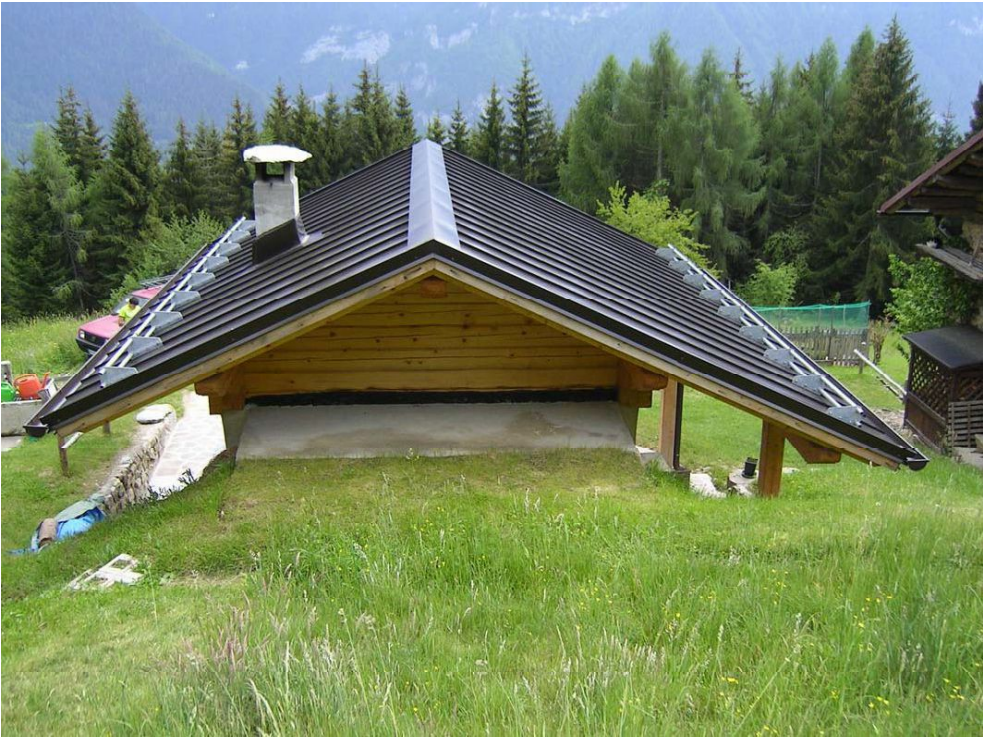
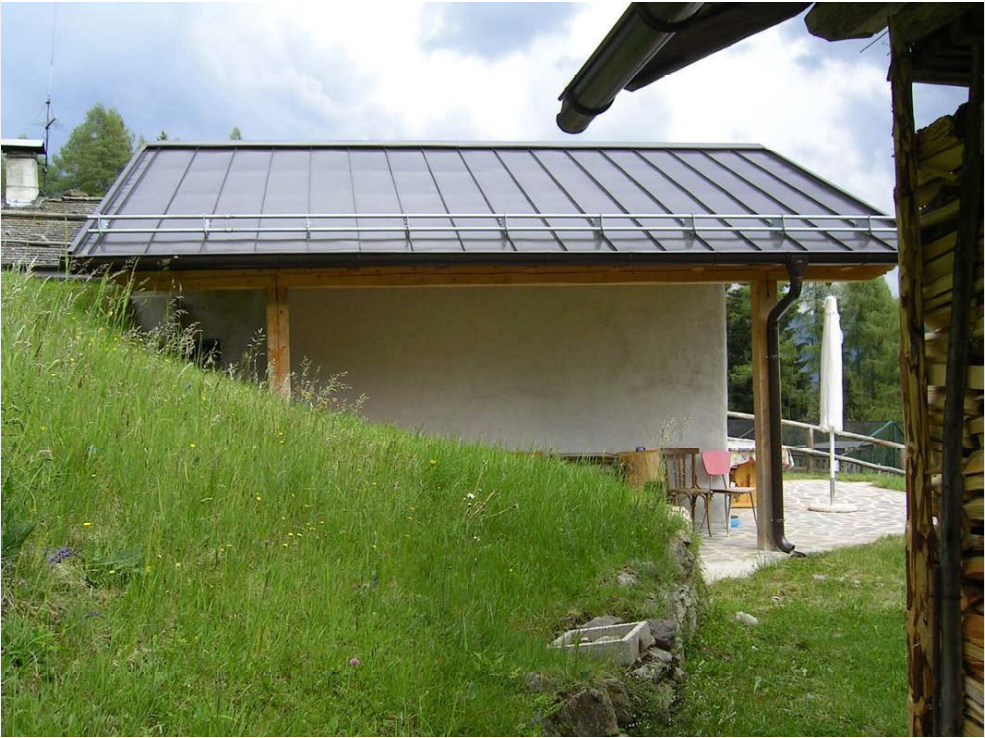
| iscrizioni | “W BA FL 1882” su vecchio architrave affisso alla parete a valle | stato elevazioni | B | elementi qualificanti | iscrizioni | elementi degradanti | intonaci cementizi<br>torrette e comignoli anomali | uso attuale |
| | | stato copertura | B | | | | | abitativo |
| | | stato generale | B | | | | | utilizzo |
| ambienti | Fuoco 1.2.03 | Edificio unitario risalente al 1882 ma fatto oggetto di recente ristrutturazione con addizione della tettoia sul prospetto 4 e probabile soprelevazione. | | | | | | |

categoria d'intervento  
**Risanamento Conservativo**

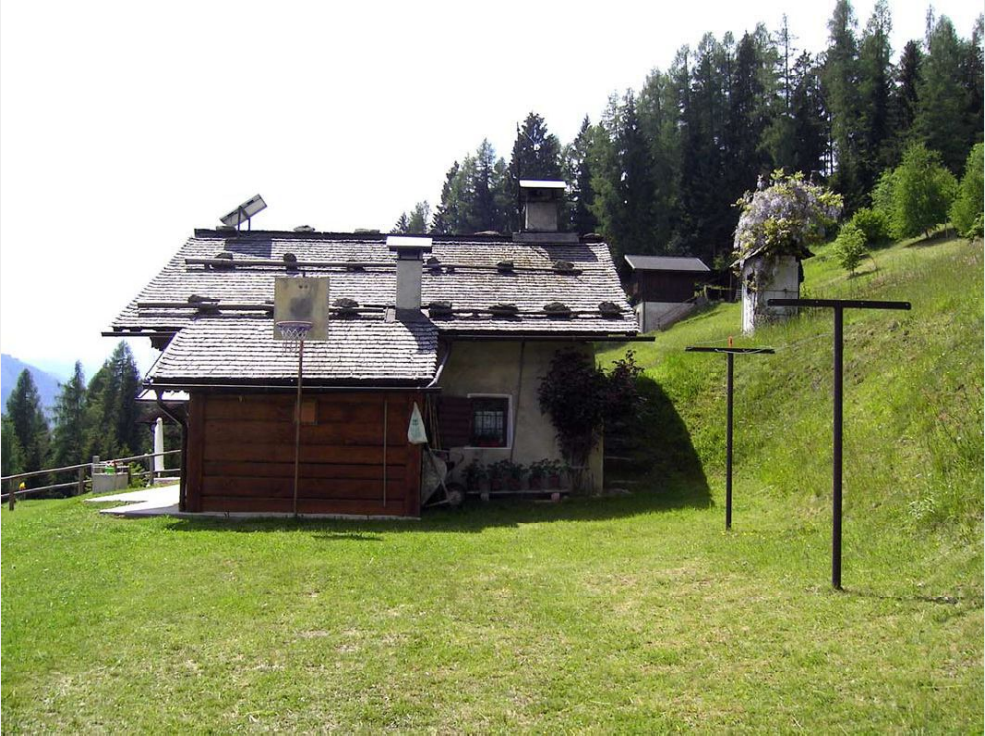
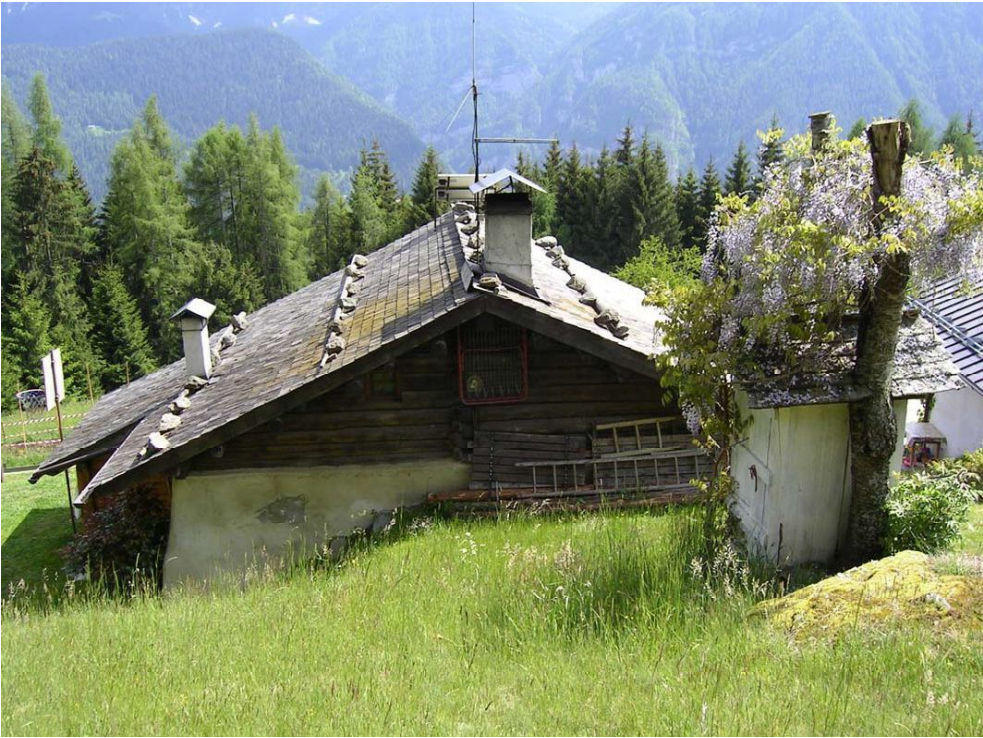
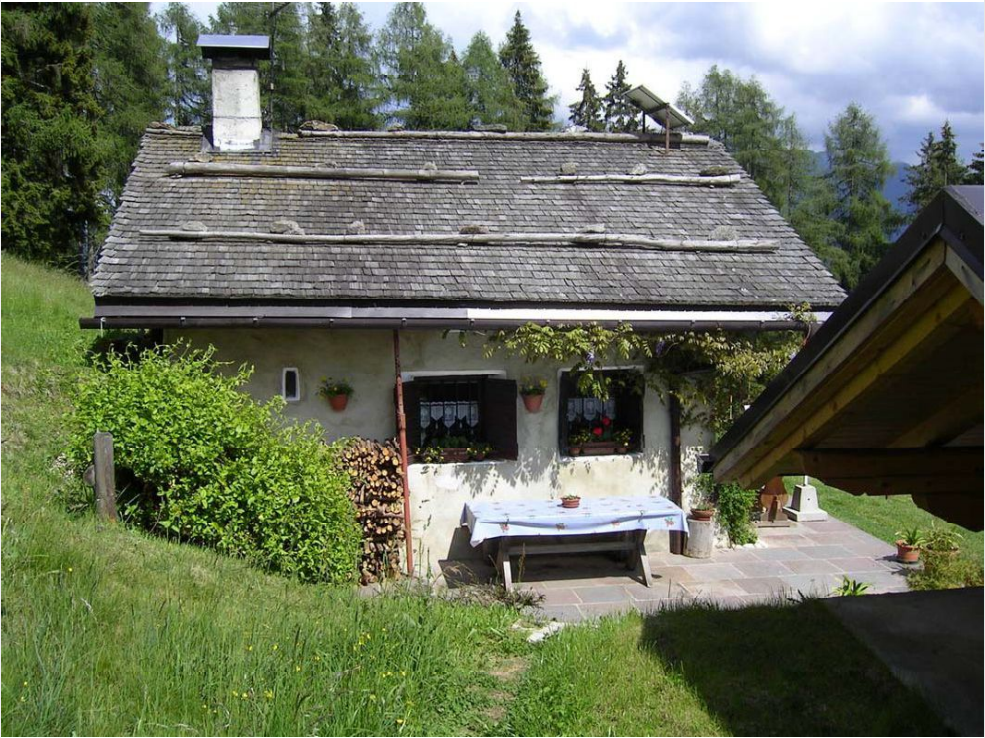
| | E.4.1.1 | | Edificio genericamente riconducibile al tipo E.4.1.1 ma fatto oggetto di recenti interventi, tra cui l’addizione della legnaia sul prospetto 2, che lo rendono poco leggibile e poco coerente col processo tipologico (poggiolo nel sottotetto). | | | | | |

altri interventi specifici ammessi  
Sull’ambiente Fuoco è ammesso l’inserimento della RITONDA 2.1 o 3.1.

altre prescrizioni specifiche  
Inserimento della Ritonda solo previa rimozione della superfetazione sul prospetto 2.

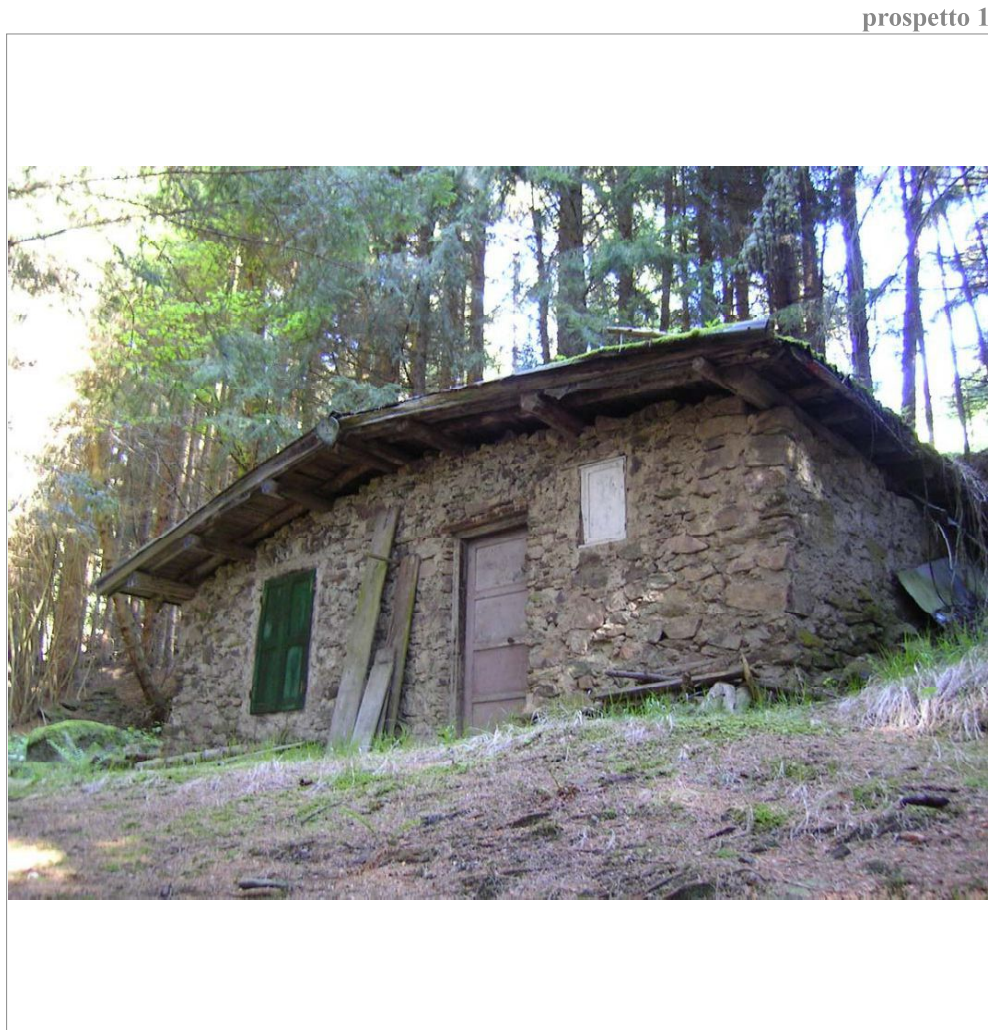
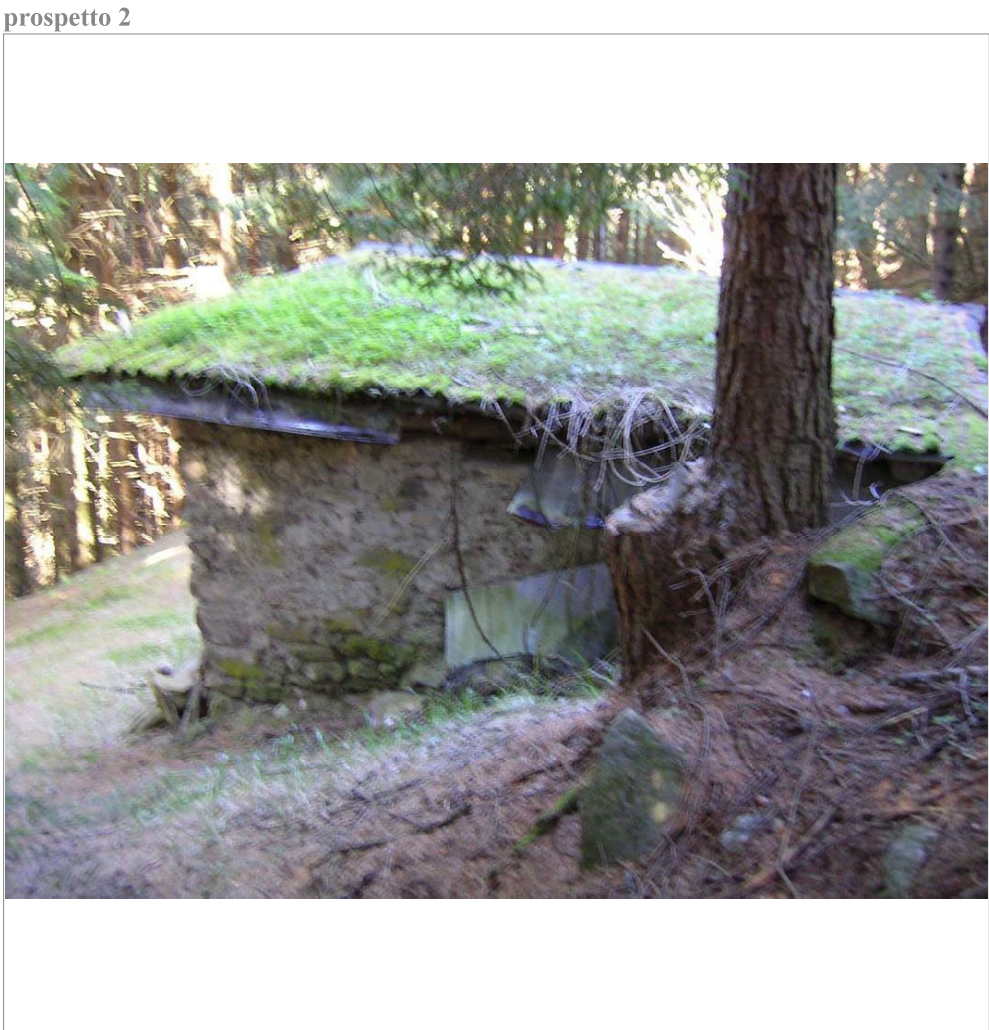
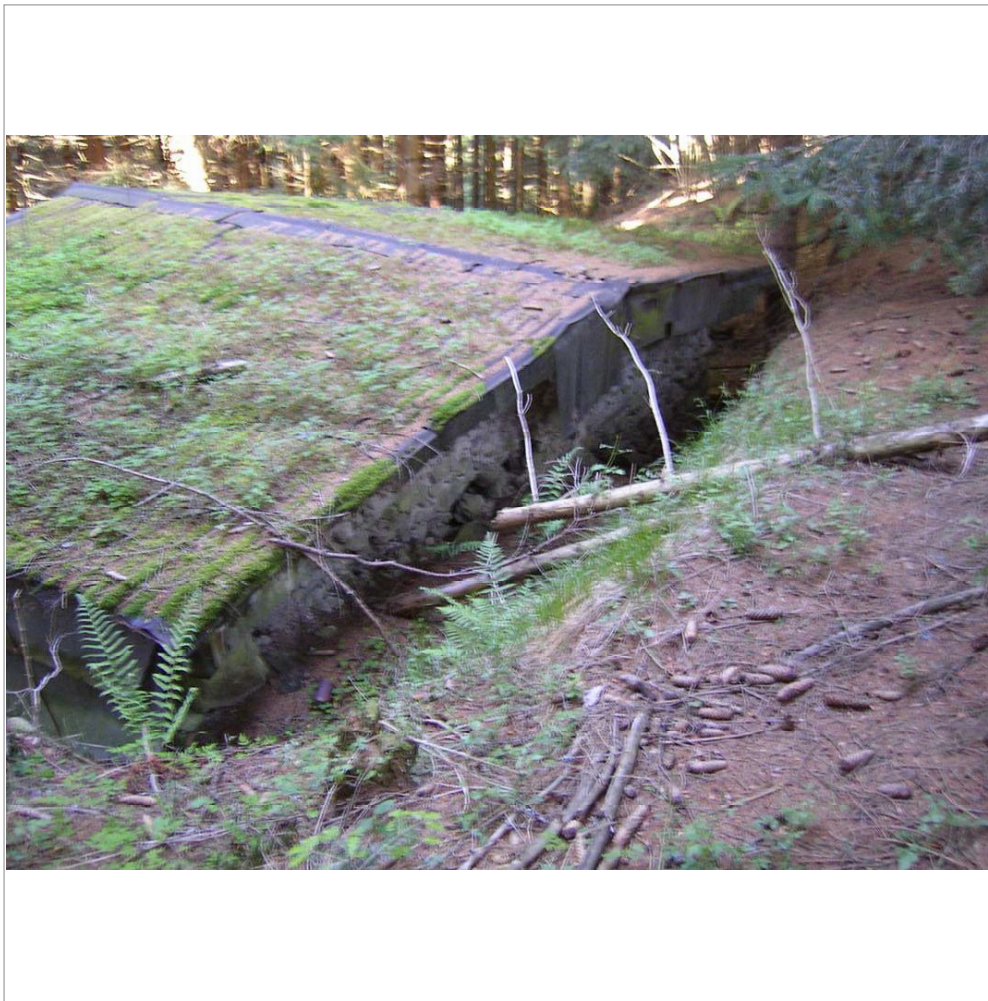
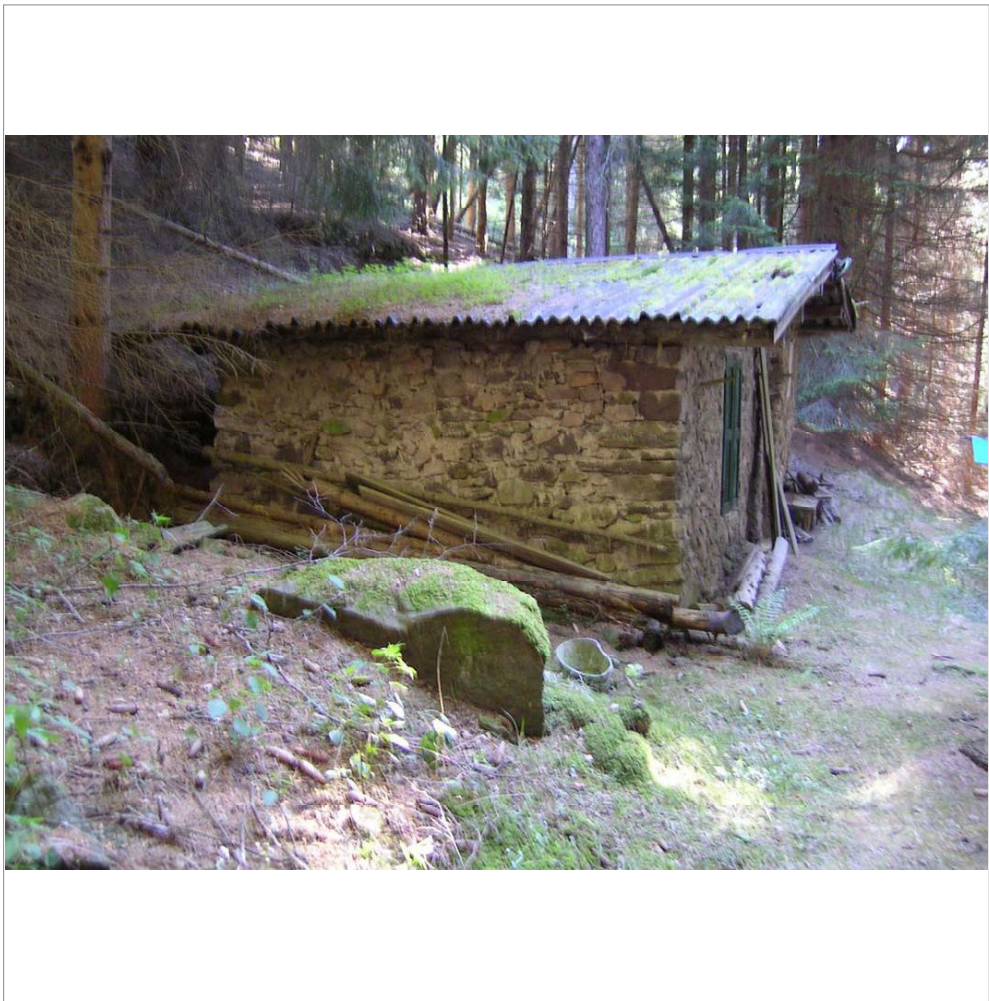
| iscrizioni | | stato elevazioni | | M | elementi qualificanti | elementi degradanti | uso attuale |
| | | stato copertura | | C | | | abitativo |
| | | stato generale | | C | | | |
| altro | Porzione di edificio sicuramente più alto, ricoperta con tetto molto piano. La dimensione della porta lascia pensare ad un uso abitativo. Non riconducibile al processo tipologico. | | | | | | |

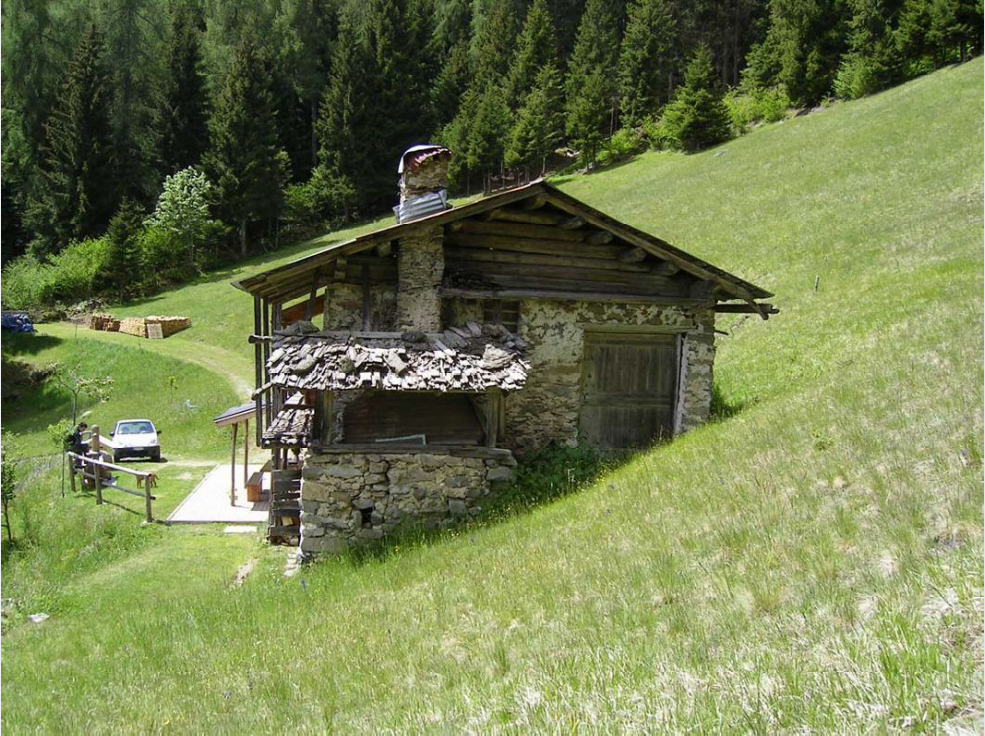
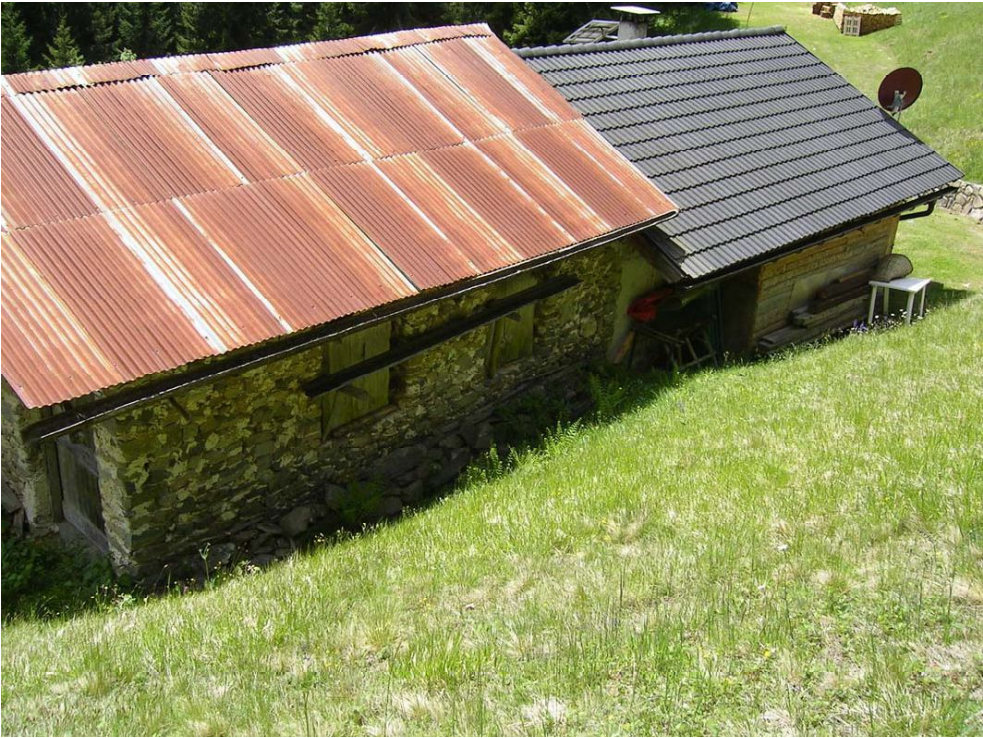
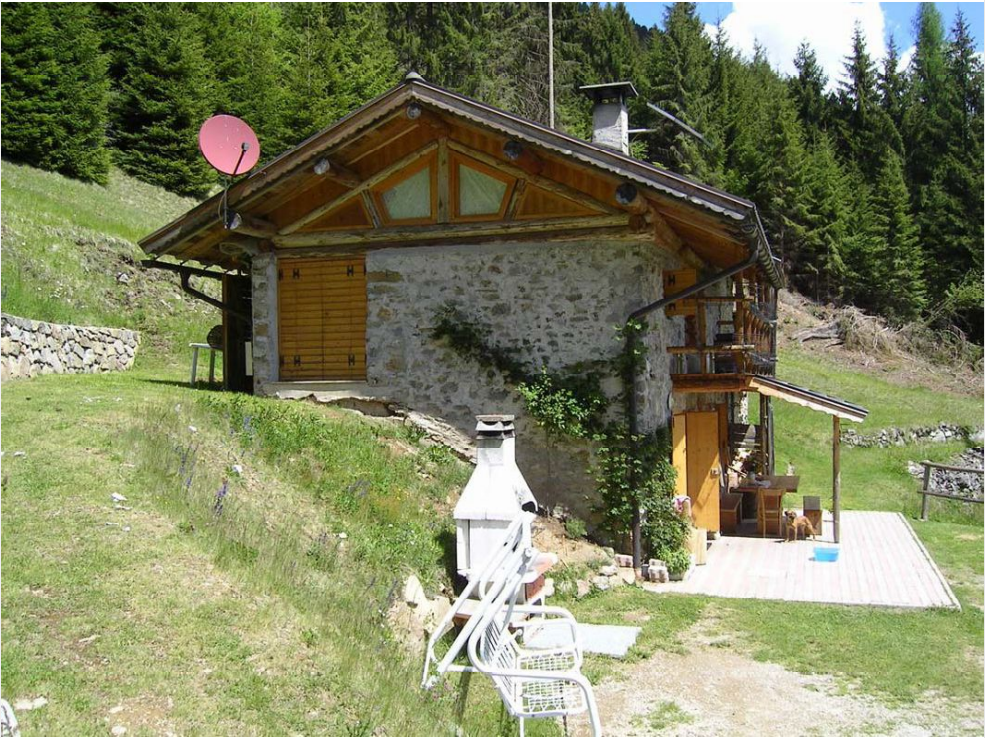
| | | | | | | | | | | | stato copertura | | B | | | intonaci cementizi<br>torrette e comignoli anomali<br>antenne e impianti similiari<br>coperture in lamiera ondulata o non verniciata | | abitativo<br>agricolo | | |
| altro | | Edificio in due blocchi, probabilmente sorto in più fasi: Impianto del blocco sulla destra secondo il tipo B.3.s e successiva addizione della ritonda 1.2 sul prospetto 2; addizione del blocco di sinistra secondo il medesimo tipo ma con parte del primo piano adibita a letto; interventi di riuso abitativo del blocco di sinistra con addizione della superfetazione in assito sul prospetto 3. Nel suo insieme, l’edificio non è descritto nel Manuale tipologico e si presenta come un raddoppio del tipo B.3. | | | | | | | | | | | | | | | | | | |

Per la specificazione degli interventi ammessi dalla categoria d'intervento, valgono, oltre a quelle relative agli ambienti individuati, le indicazioni del Manuale Tipologico per il tipo B.3. L'intervento dovrà conservare l'assetto edilizio documentato. L'intervento preveda la rimozione della superfetazione sul prospetto 1 e l'adeguamento alle prescrizioni contenute nelle schede del Manuale Tipologico della superfetazione sul prospetto 3.

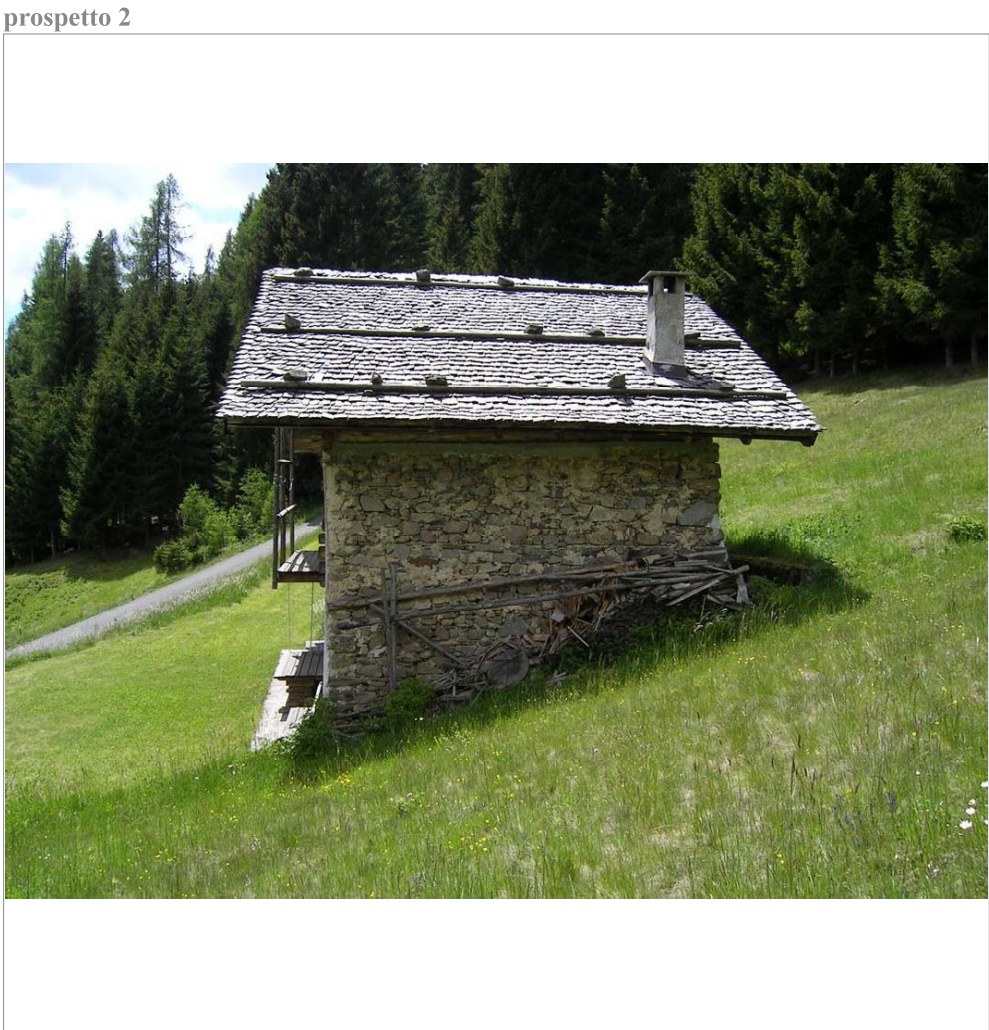
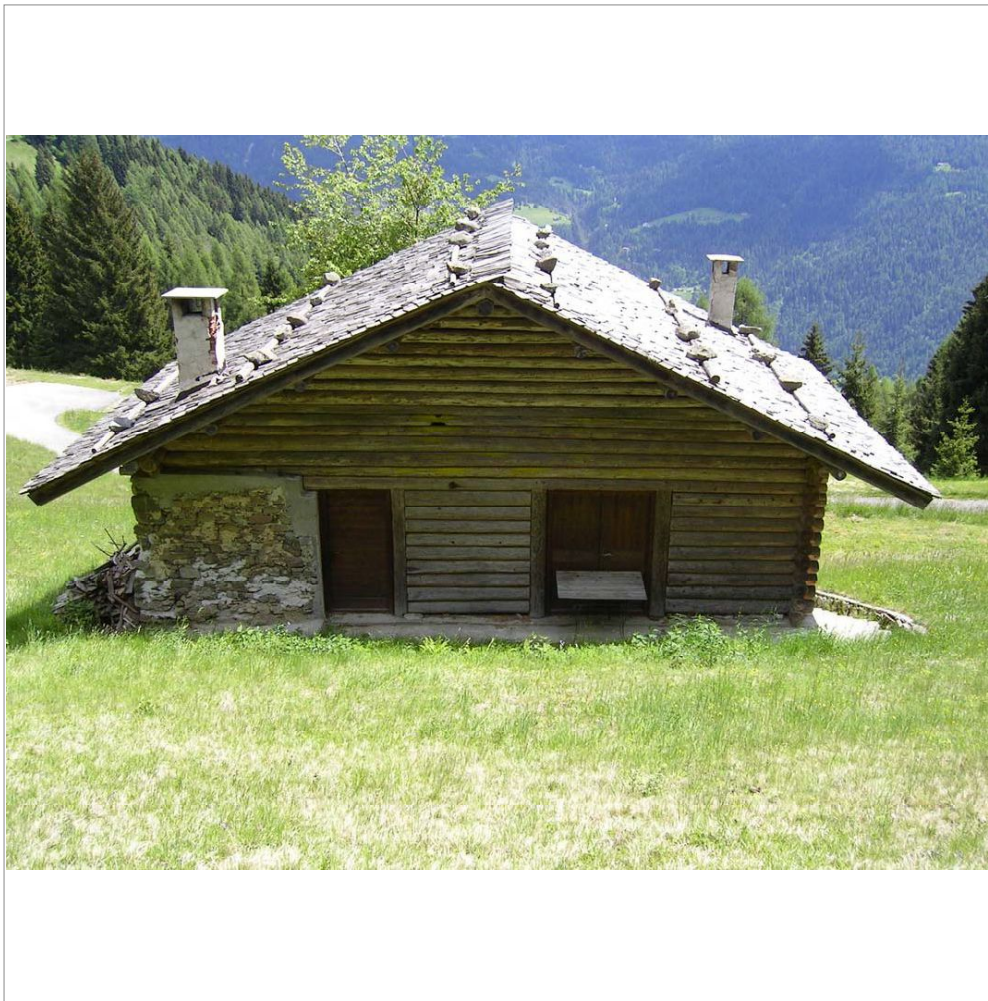
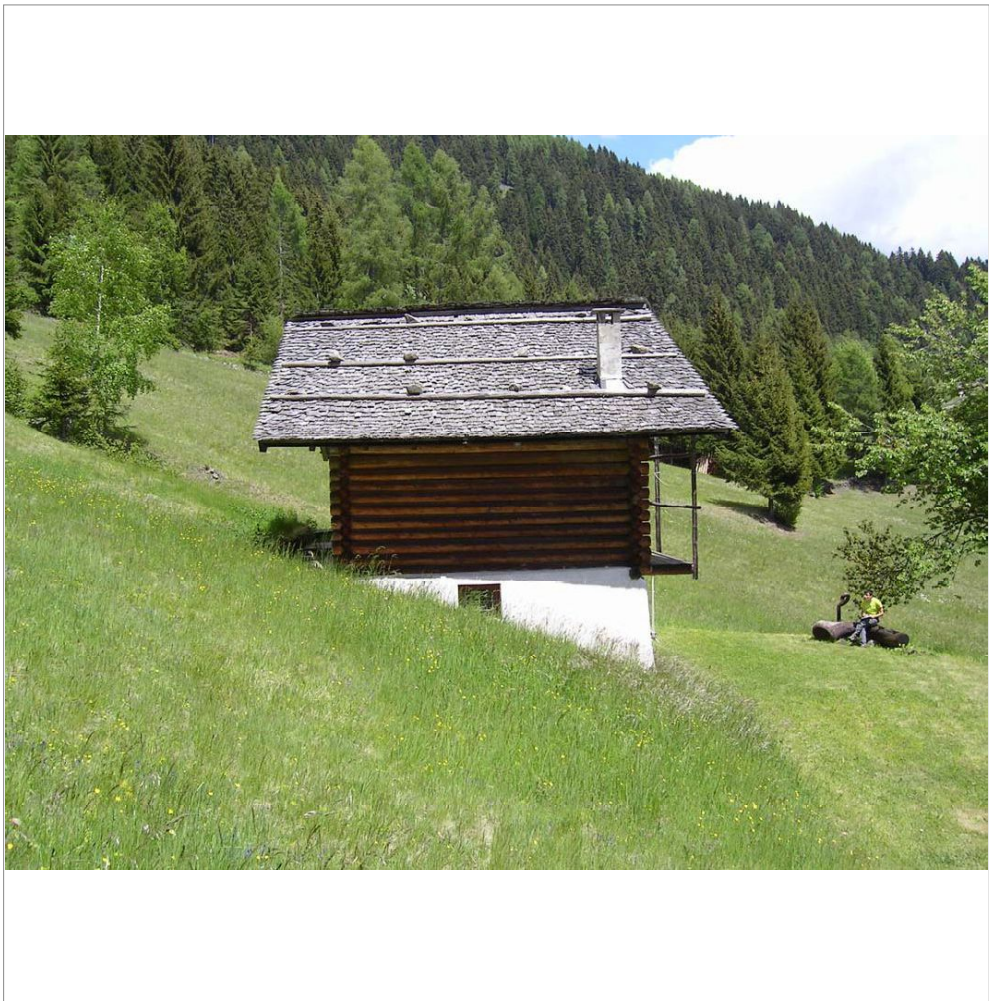
| iscrizioni | “1832” su muro sopra finestra a valle | stato elevazioni | B | elementi qualificanti | incisioni | elementi degradanti | intonaci cementizi | uso attuale |
| ambienti | Fienile 1.1.01<br>Fuoco 3.2.01<br>Stalla 1.1.07<br>altro | Edificio sorto in più fasi: impianto della porzione agricola di sinistra nel 1832; rimozione della copertura della stessa e addizione della porzione abitativa sul prospetto 2 con ricostruzione di tetto simmetrico raggiungendo così il tipo A.4.d.1. | | | | | | |

altre prescrizioni specifiche  
**Per la specificazione degli interventi ammessi dalla categoria d'intervento, valgono, oltre a quelle relative agli ambienti individuati, le indicazioni del Manuale Tipologico per l'ambiente Letto 3.2.01.**

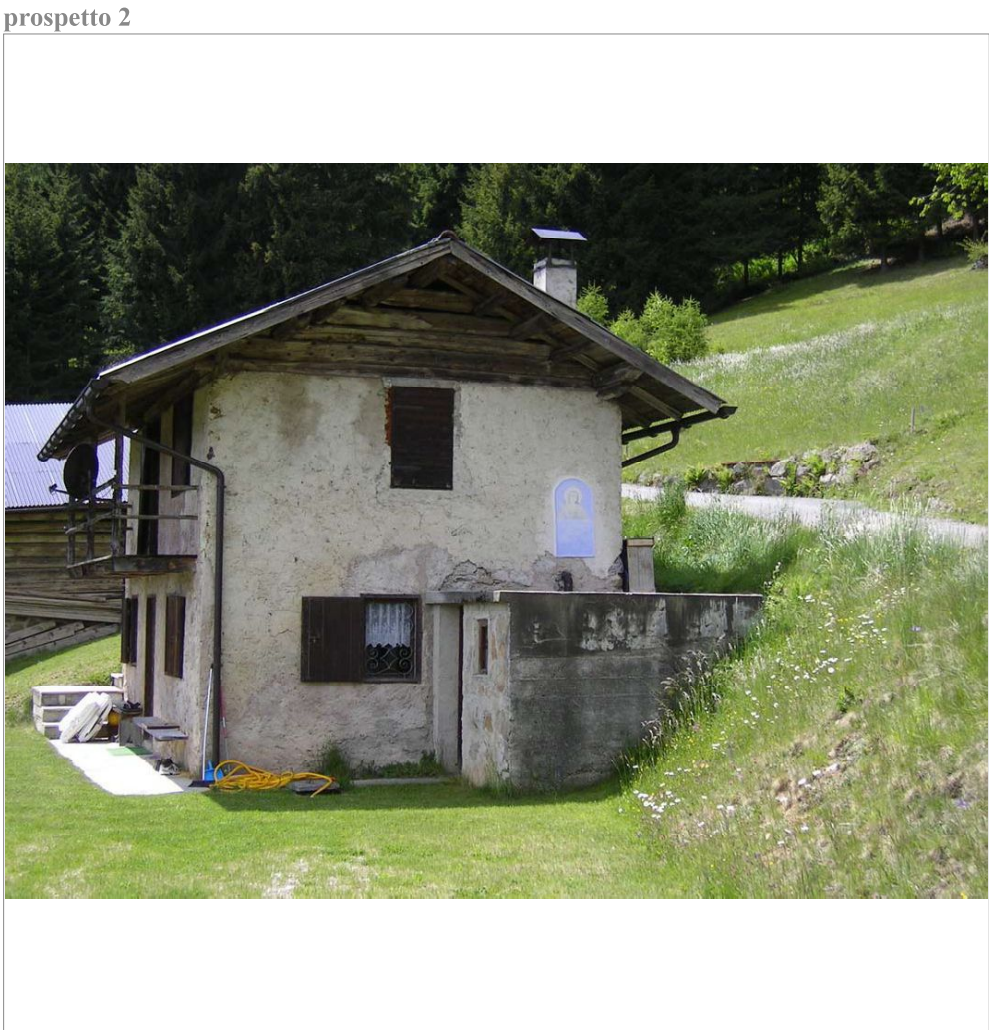
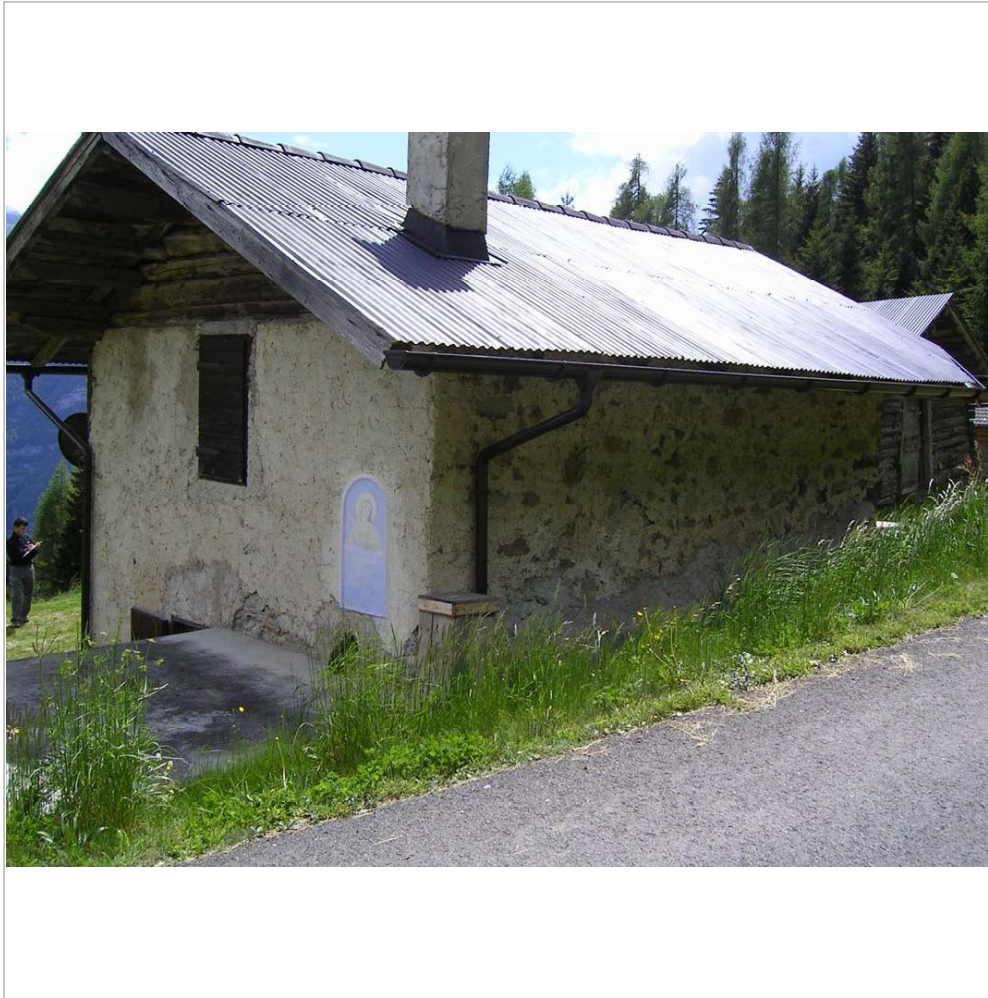
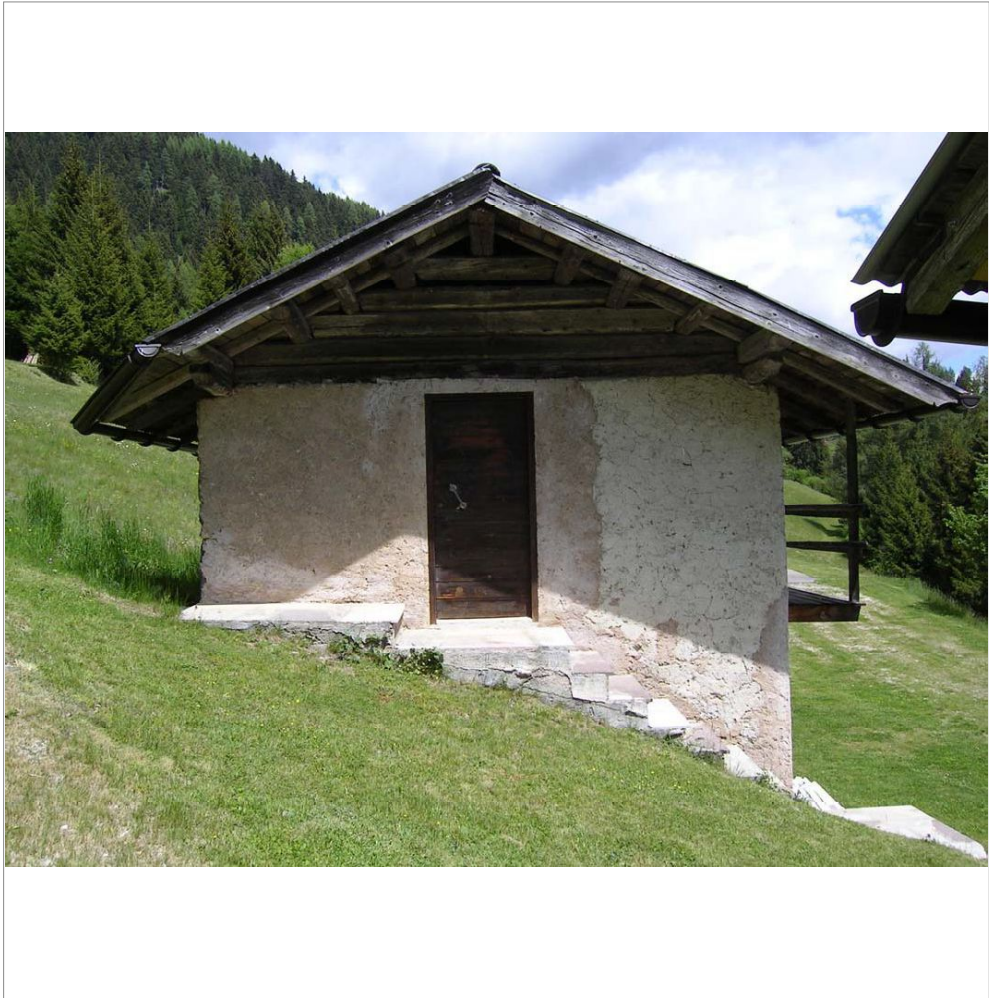
| Dipinto di Santa Barbara sul prospetto 2. | | stato copertura | | B | | | | |
| F.4 | Edificio unitario al quale è stato successivamente aggiunto il volume seminterrato sul prospetto 2. | | | | | | | |

altre prescrizioni specifiche  
**Venga modificato il livello del terreno ricreando uno strato di terreno vegetale sino a coprire il volume semi interrato sul prospetto 2. Le strutture incongrue con gli ambienti dovranno essere sostituite con altre individuate nella colonna B della tabella nella scheda del Manuale Tipologico relativa all’ambiente.**

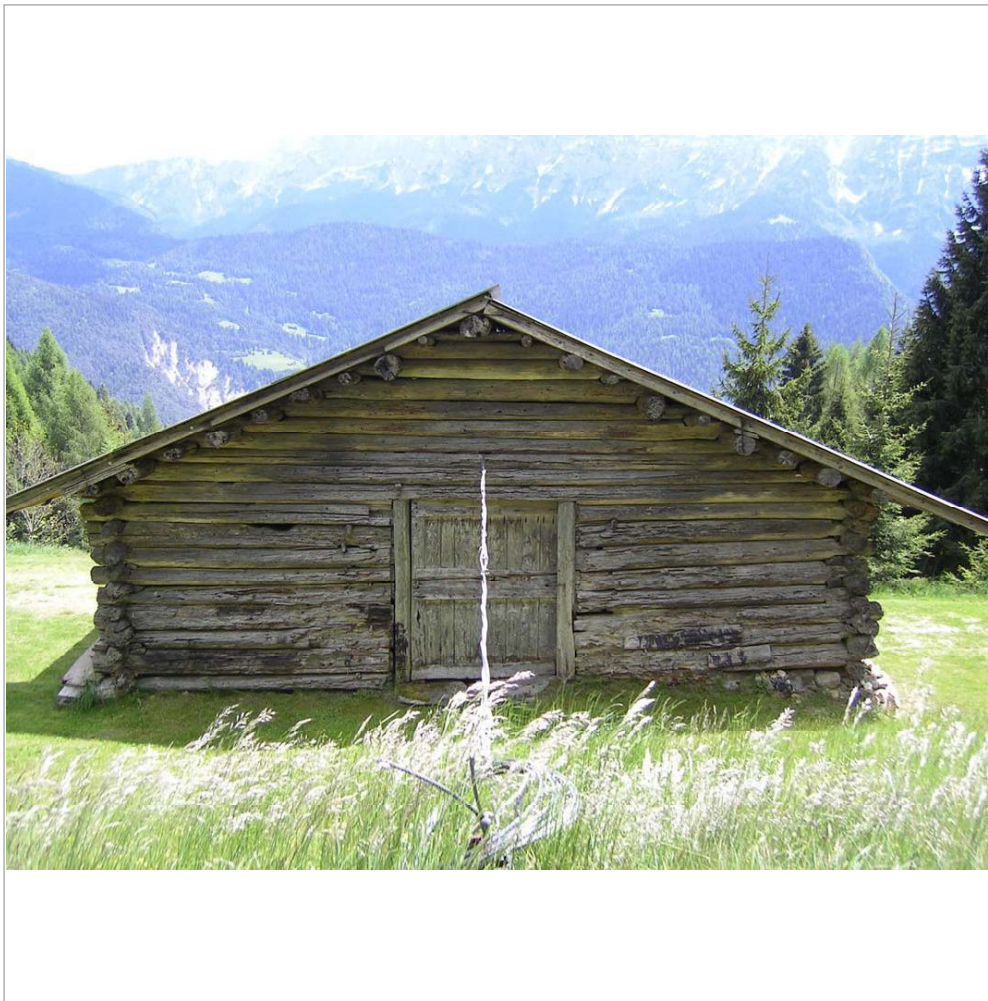
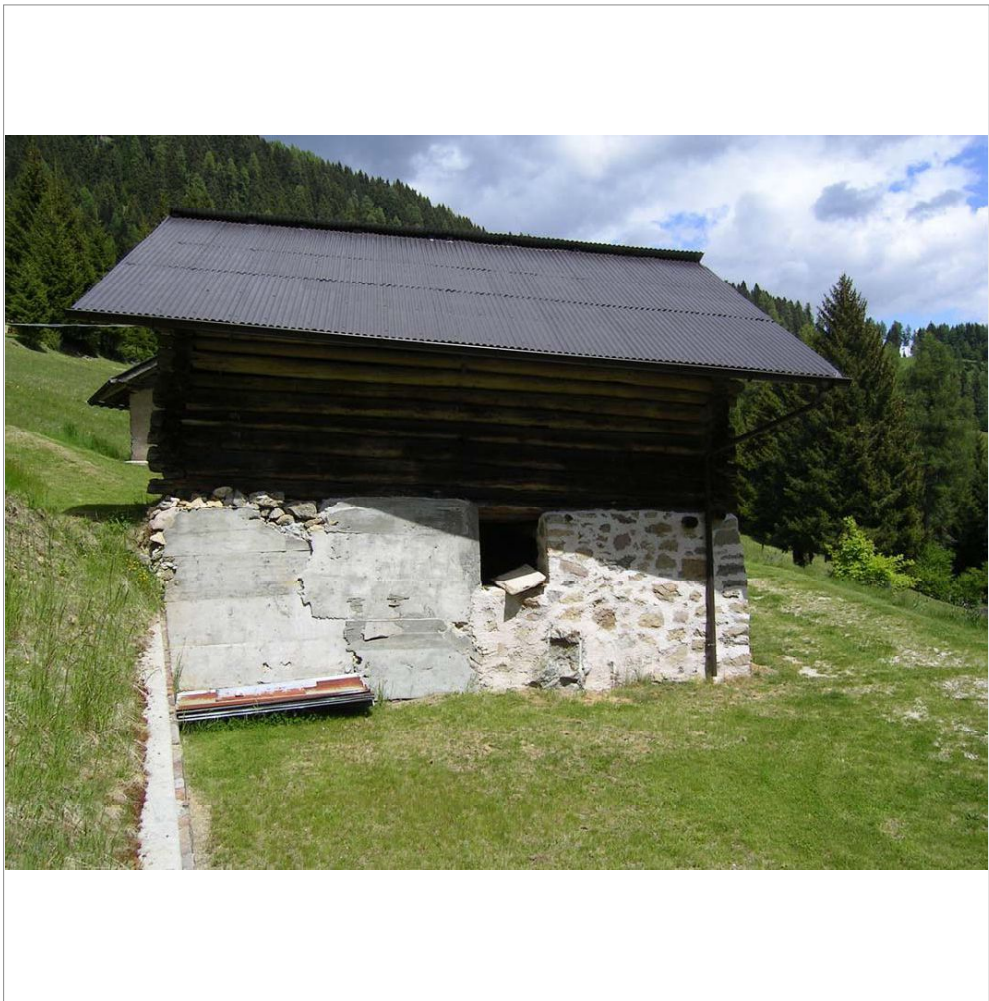
| iscrizioni | | stato elevazioni | | C | elementi qualificanti | | elementi degradanti | | uso attuale | |
| “W.R.D. 1902 + V.A.W” sopra porte stalla | | stato copertura | | M | iscrizioni | | murature in cemento a vista<br>intonaci cementizi<br>coperture in lamiera ondulata o non verniciata<br>Tirante attraverso fienile | | agricolo | |
| C.2 | | Edificio unitario risalente al 1902. | | | | | | | | |

**Le murature siano intonacate secondo la scheda ELEVAZIONE 3.2.**

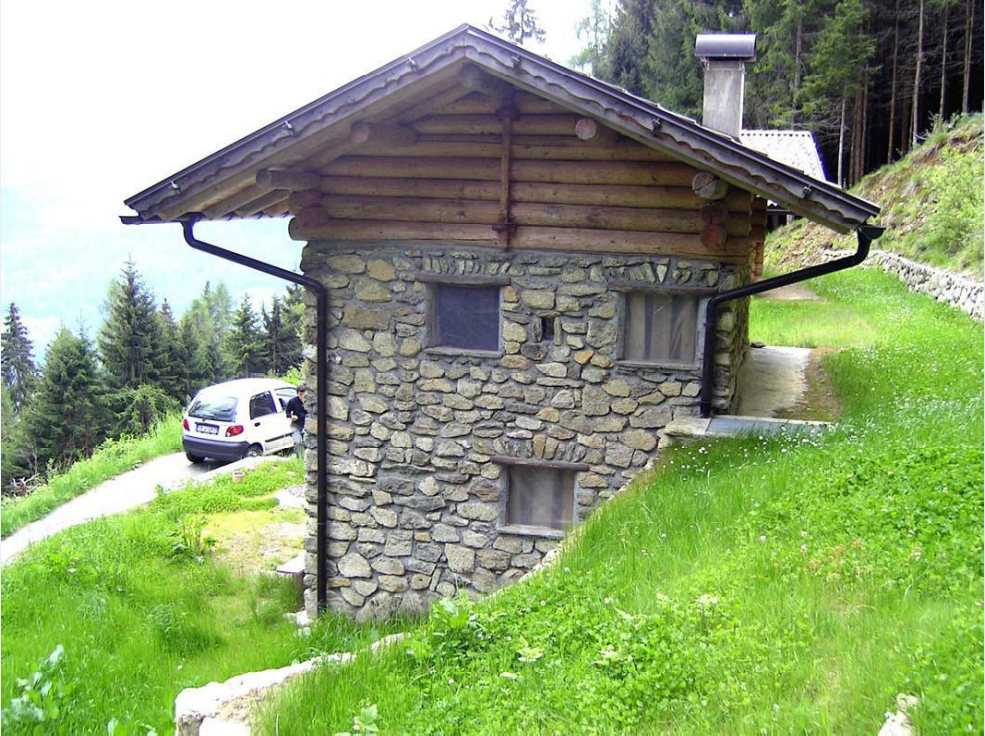
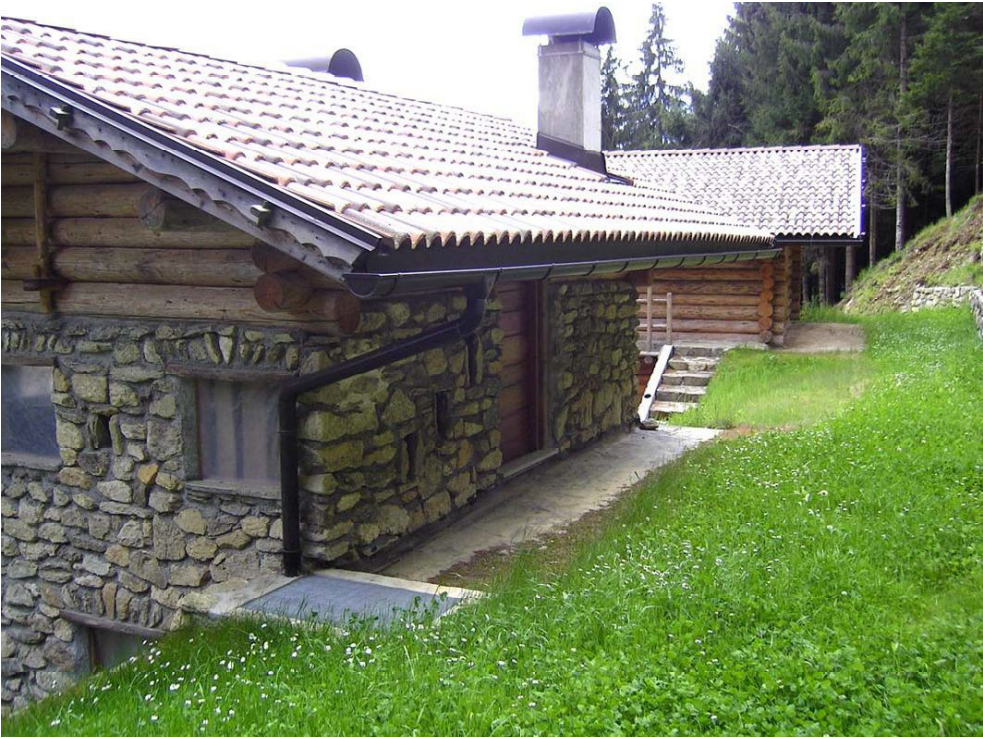
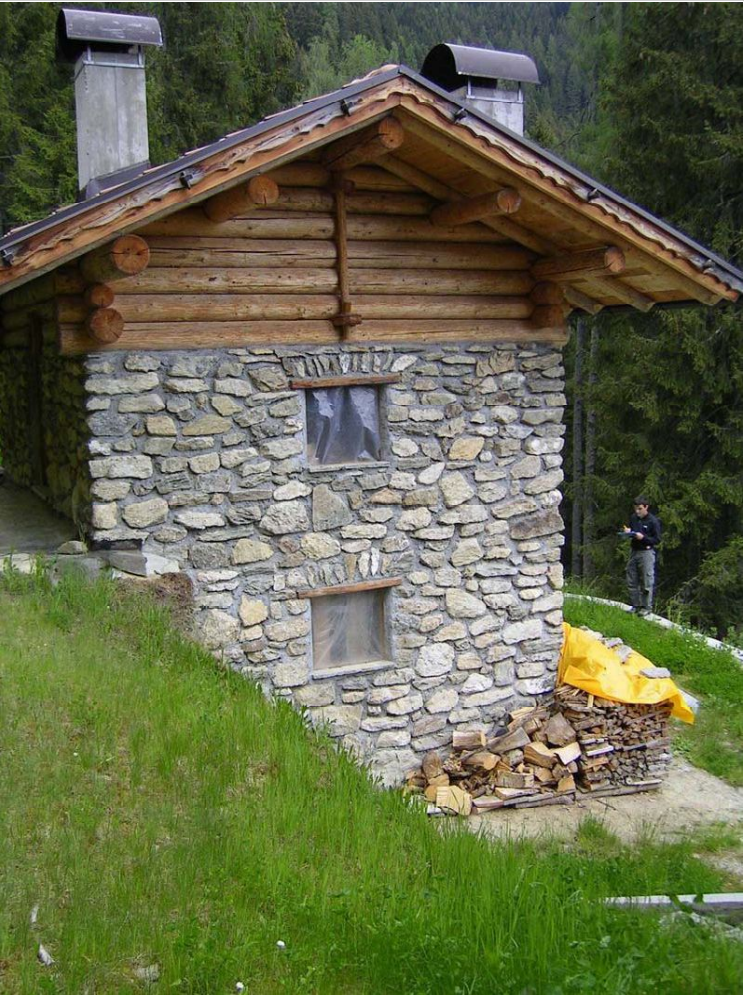
| | | stato copertura | | B | | | bocche di lupo<br>torrette e comignoli anomali<br>intonaci cementizi | | abitativo | | |
| F.4 | | Edificio unitario, probabilmente prodotto di una ricostruzione alla quale è da ricondurre la disposizione inappropriata delle finestre sul prospetto 2 e 3 e anche il volume interrato a monte. | | | | | | | | | |

altri interventi specifici ammessi  
**Sull’ambiente Fuoco è ammesso l’inserimento della RITONDA 2.1 o 3.1.**
