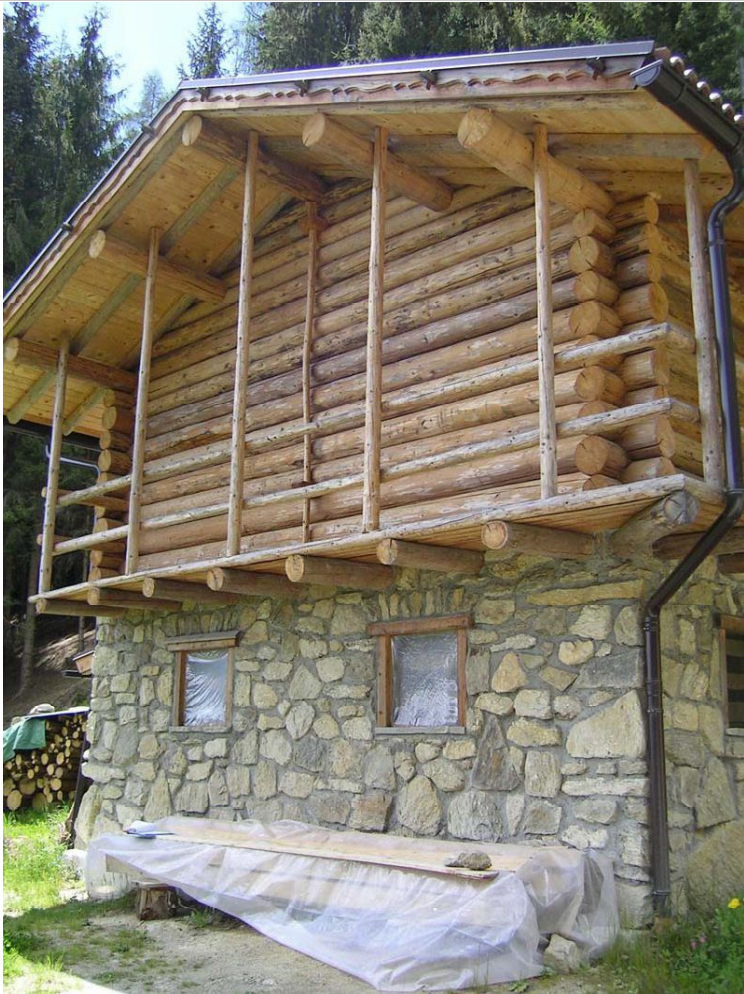
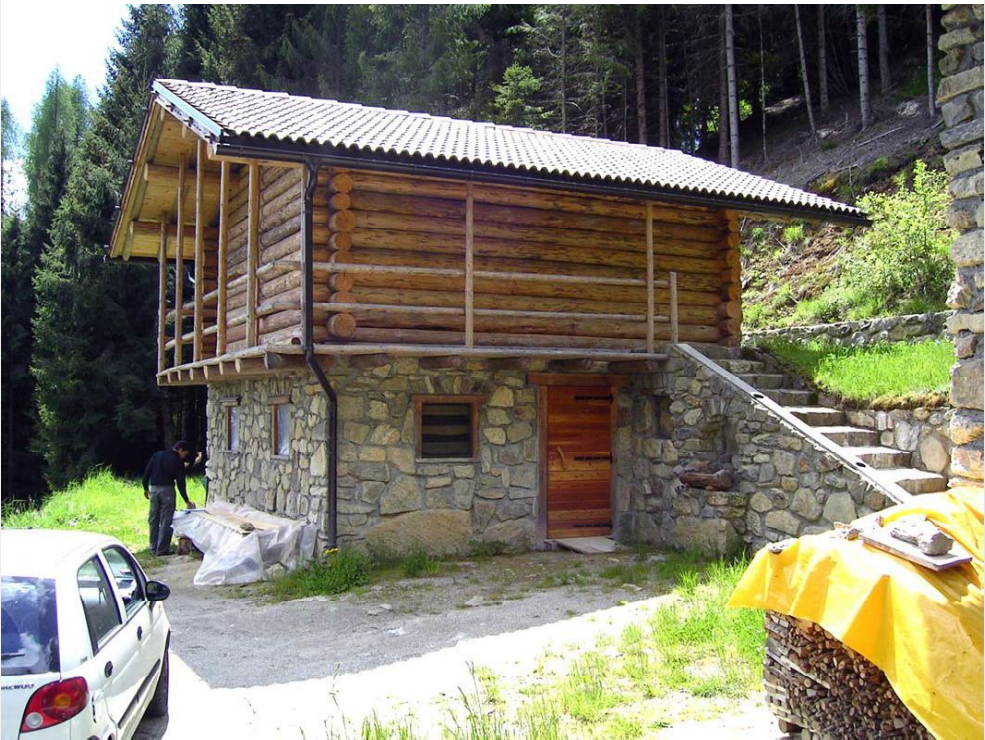
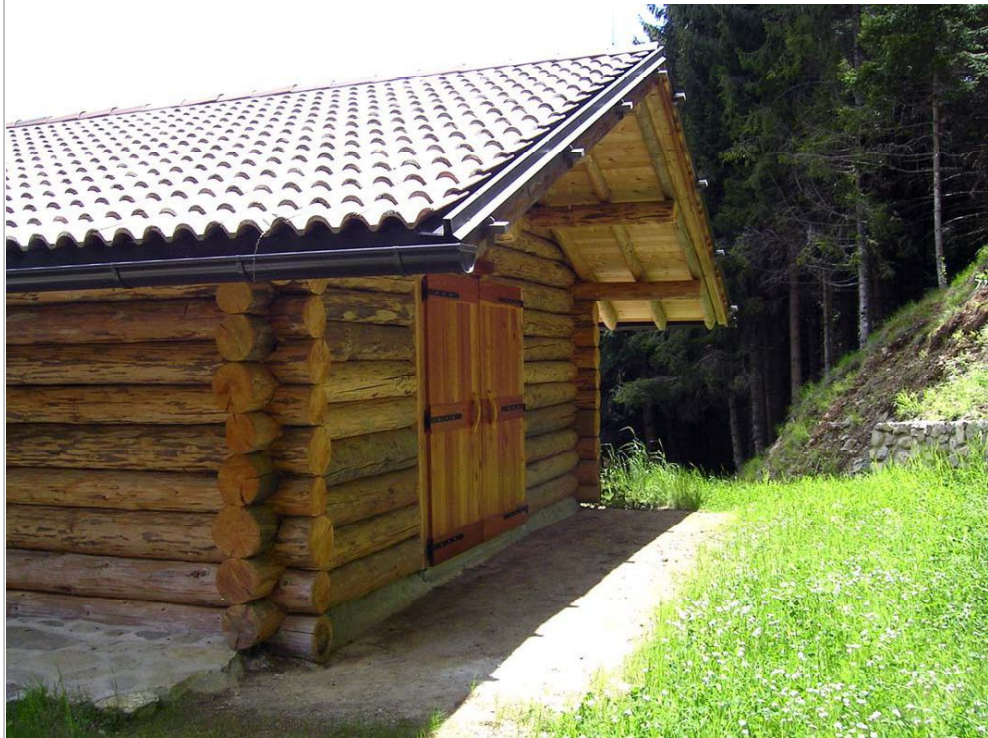
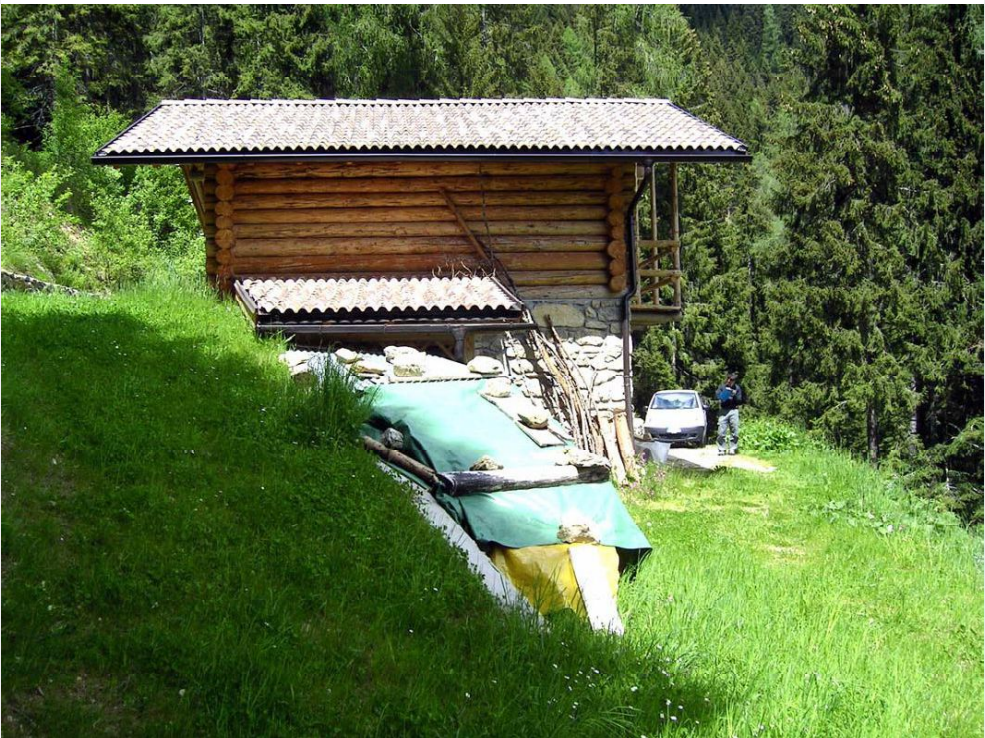
Edificio unitario, probabilmente prodotto di una ricostruzione integrale alla quale sono da ricondurre l’aggiunta sul prospetto 4 e la scala inappropriata sul prospetto 2.

intonaci cementizi  
strutture portanti in cemento a vista

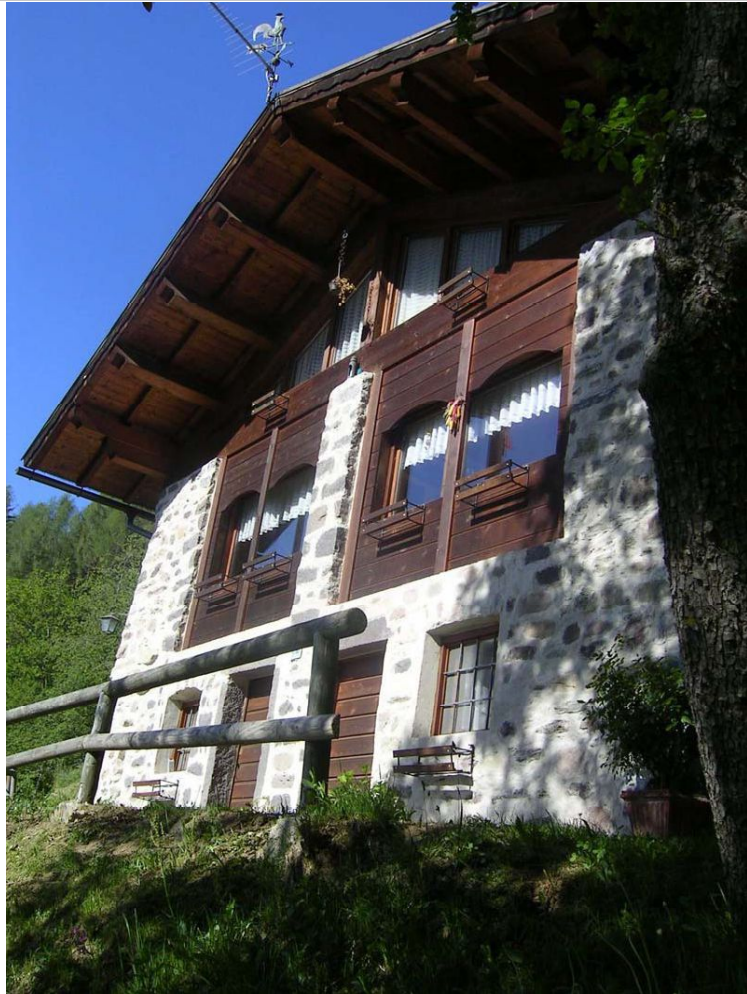
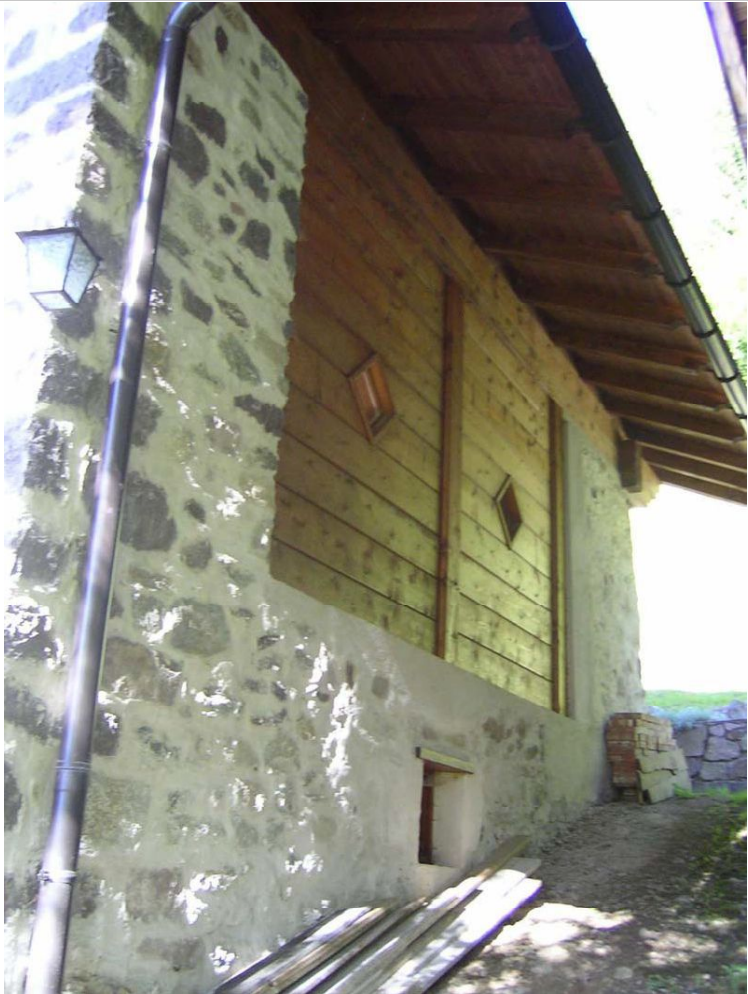
prospetto 1

| iscrizioni | <div>“WAP 1865” fianco porta fienile<br/>“TM 1995” capriata fienile</div> | stato elevazioni | B | elementi qualificanti | iscrizioni | elementi degradanti | antenne e impianti simili<br>finestre e porte con dimensioni<br>anomale<br>intonaci cementizi | uso attuale | abitativo |

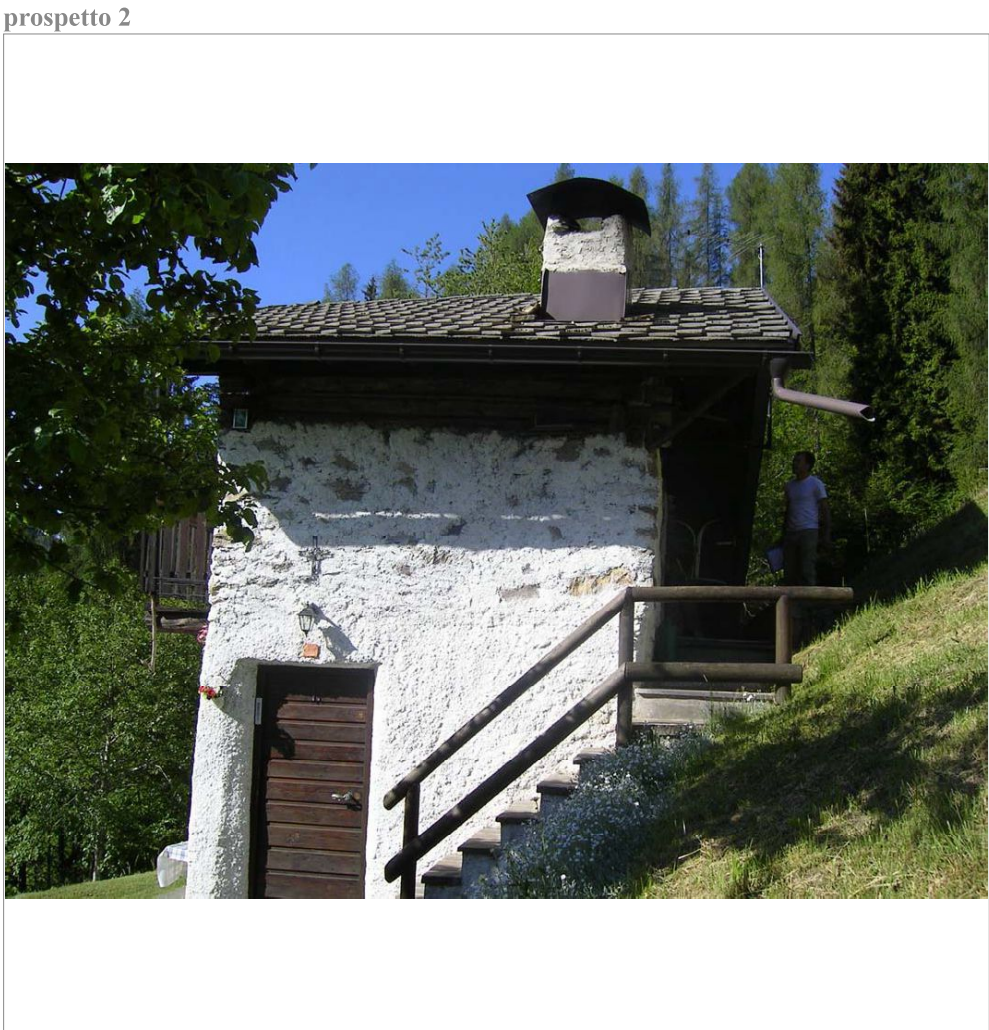
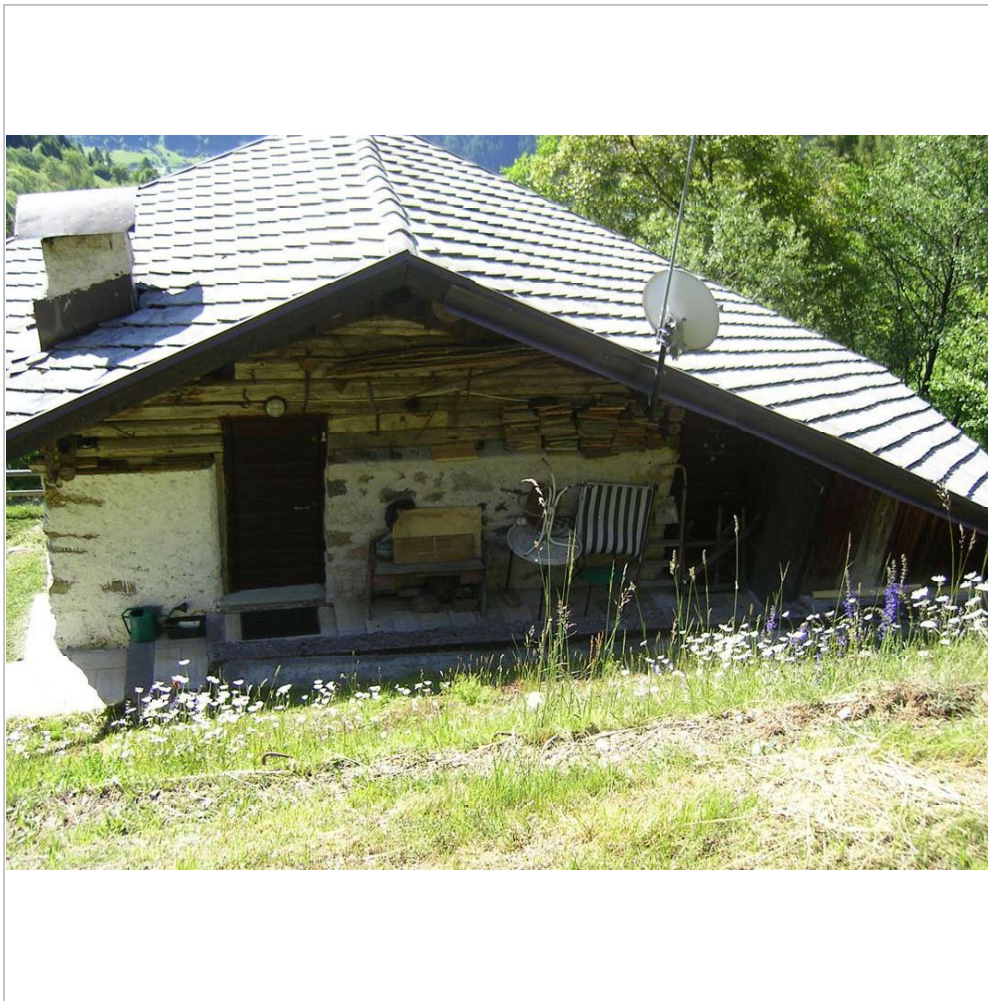
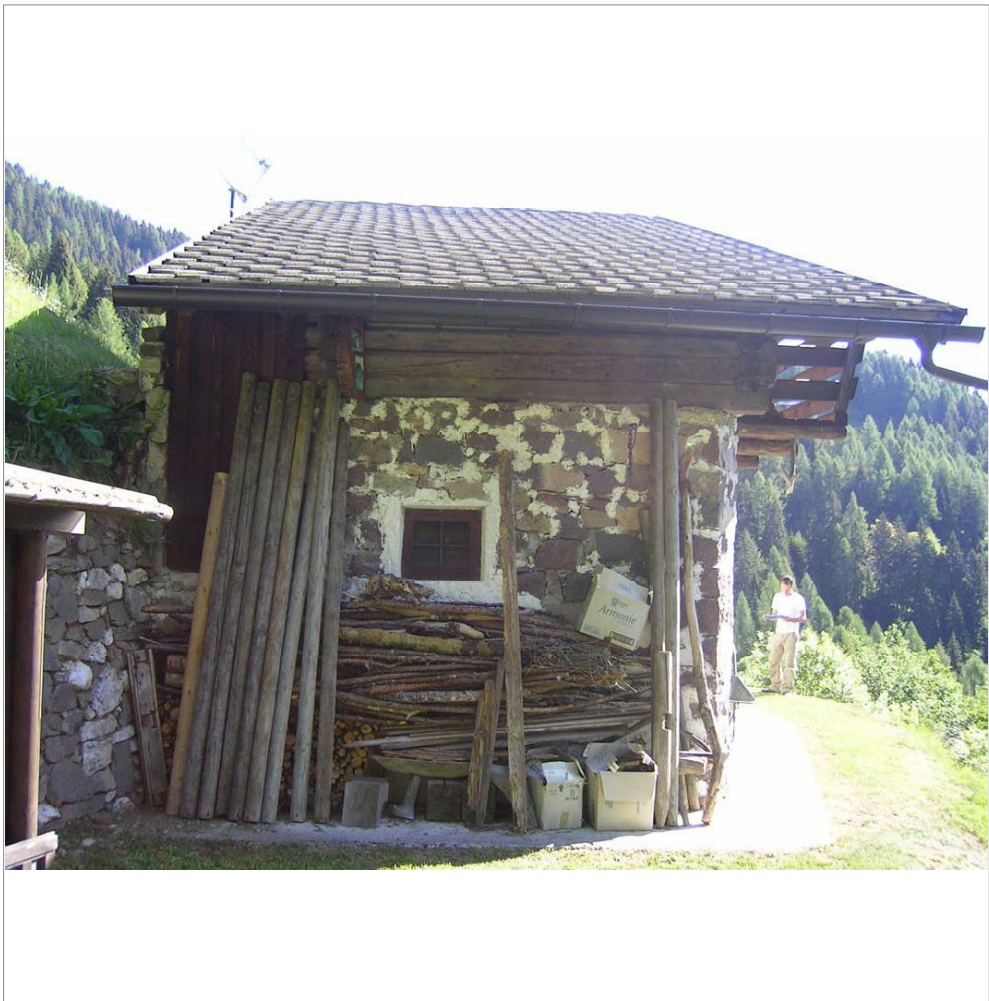
| iscrizioni | “1982” colmo valle | stato elevazioni | B | elementi qualificanti | dipinti | elementi degradanti | antenne e impianti simili<br>intonaci cementizi | uso attuale | | | | | | | | |
| materiali copertura | tegole cemento | stato copertura | B | leggiibilità del processo edilizio | Alta | coerenza col processo tipologico | Bassa | significatività storica | Bassa | tipo | altro | evoluzione dell'edificio | Edificio sorto in due fasi: impianto secondo il tipo E.4.1.2 e successiva addizione del corpo abitativo sul prospetto 4. | note | | |

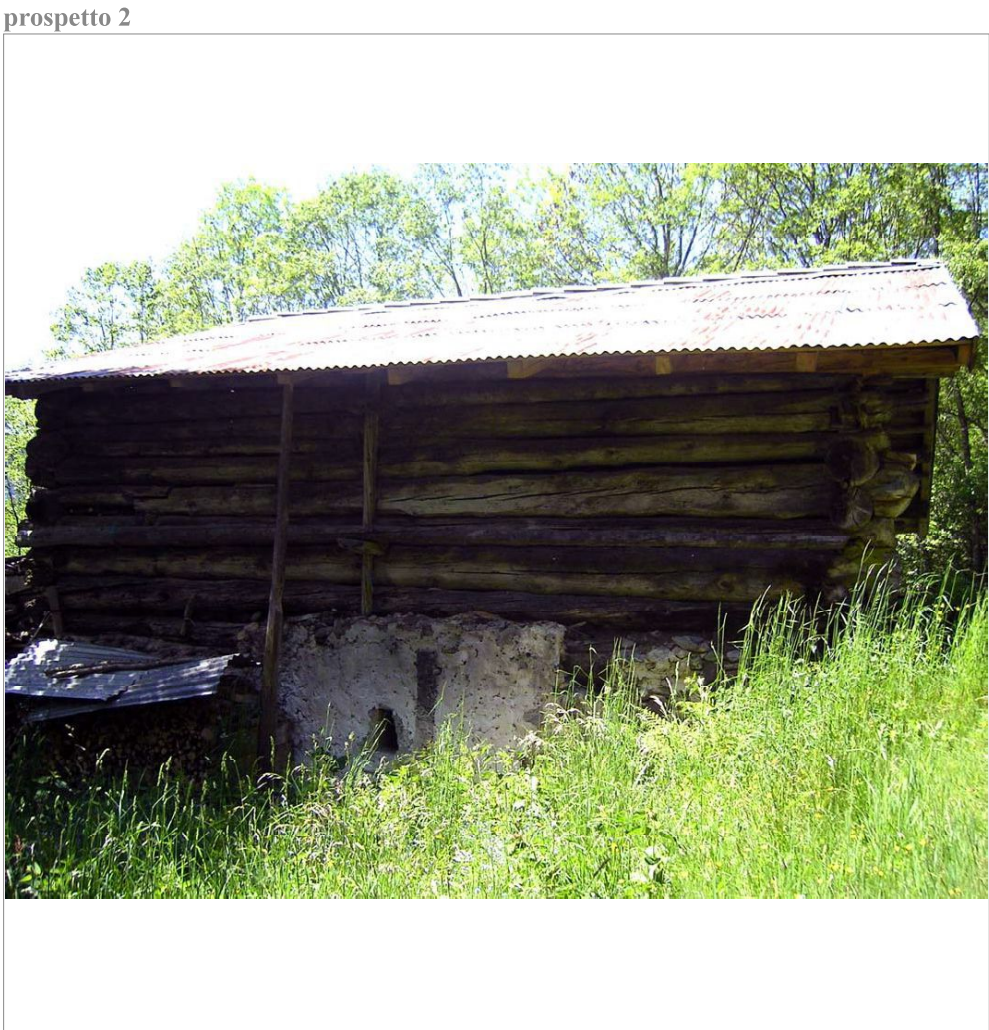
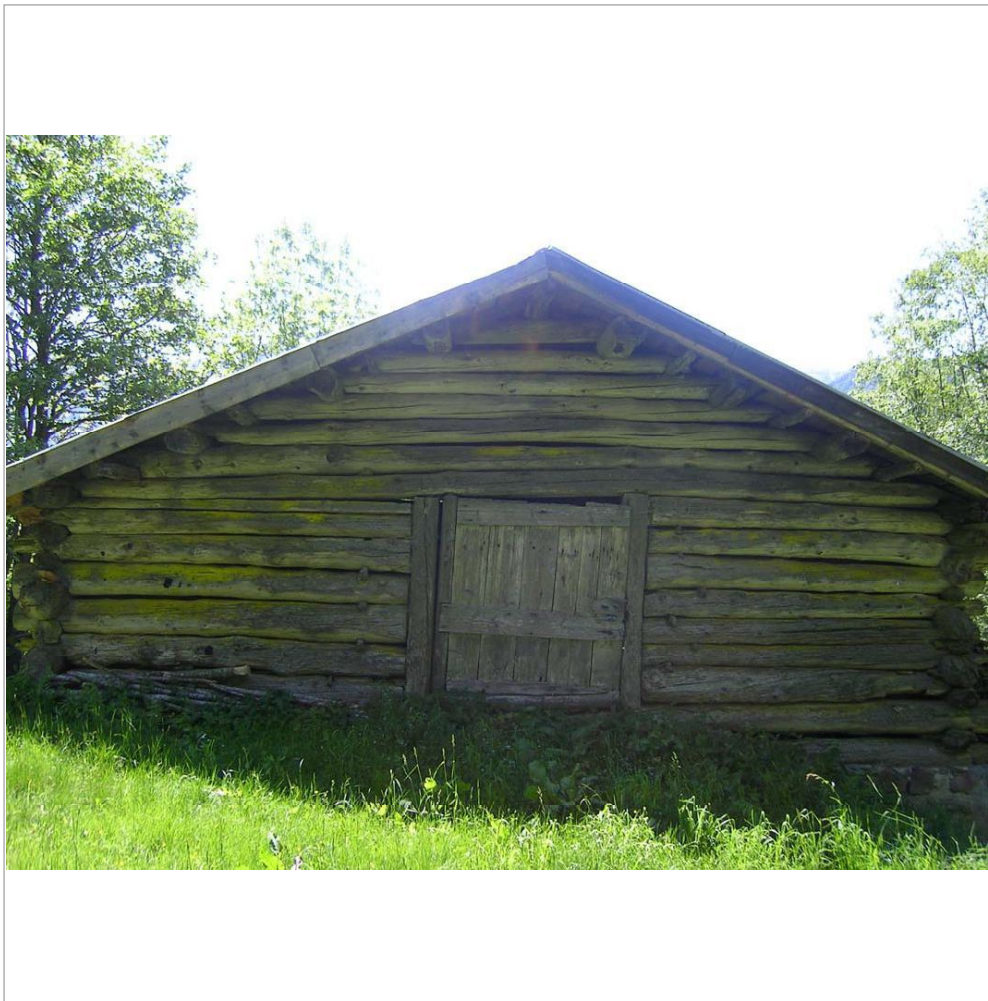
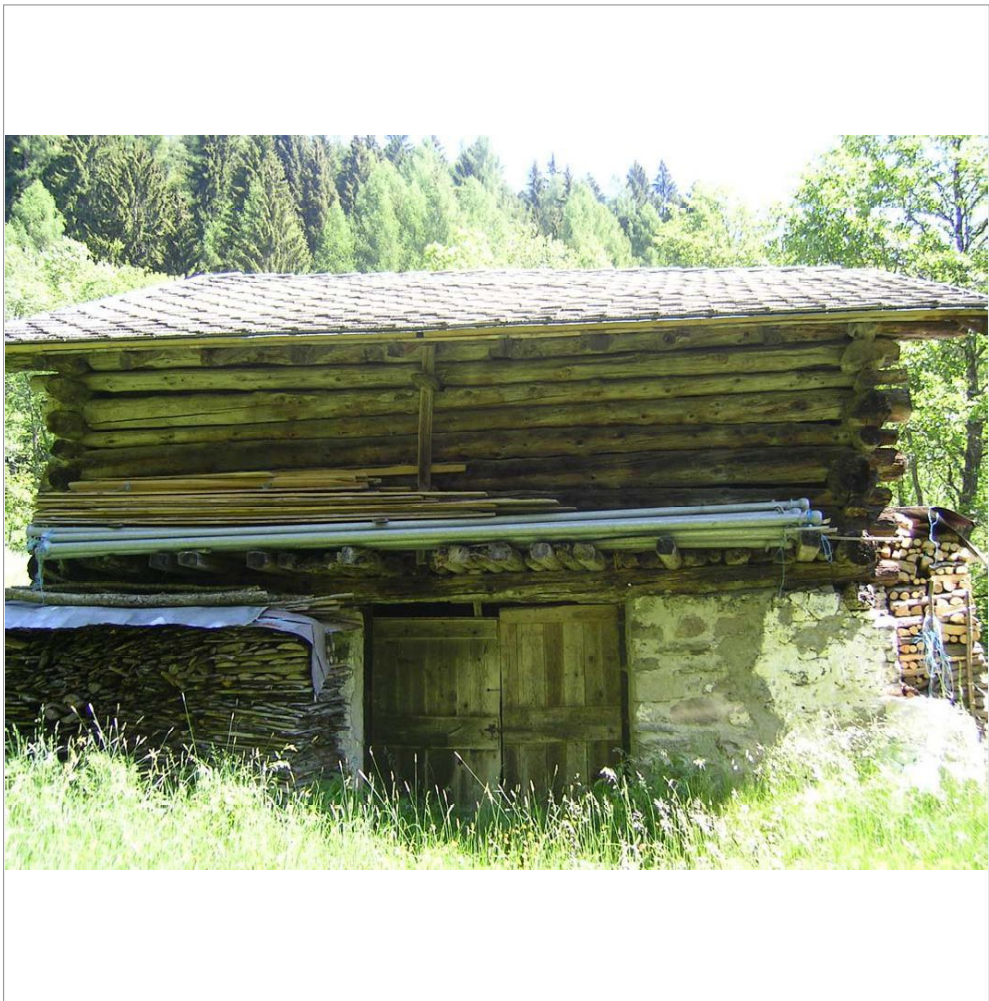
Edificio unitario risalente al 1839. La porta della stalla è stata probabilmente allargata in tempi recenti.
