area omogenea **MEZ 01** edificio n. **001** c. c. **MEZZANO** particella **.949/2** riferimenti fotografici **DAL MEZ0100101 al MEZ0100104**

Edificio	tipo	evoluzione dell'edificio	note
	E.3.1	Edificio unitario fatto oggetto di interventi di restauro dopo il 1983 e ancora ben leggibile.	Riferimento a schedatura 1983: Lozen D184
	ambienti		
	Fuoco 1.1.05

Indicazioni di intervento

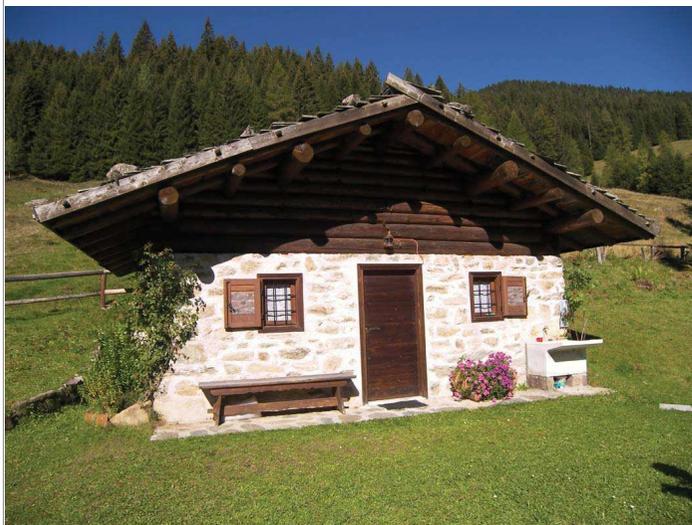
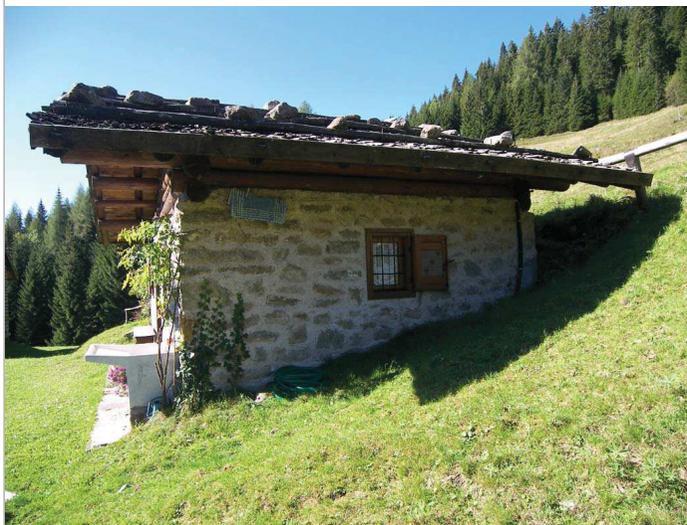
prospetto 1 prospetto 2

Edificio	iscrizioni	stato elevazioni	B	elementi qualificanti	elementi degradanti	uso attuale
		stato copertura	B			abitativo
		stato generale	B			utilizzo
		materiali copertura				temporaneo
		scandole				
		leggibilità del processo edilizio	Alta			
		coerenza col processo tipologico	Alta			
		significatività storica	Medi

categoria d'intervento
Risanamento Conservativo

Sull'ambiente Fuoco è ammesso l'inserimento della RITONDA 1.1.

Ogni intervento di trasformazione urbanistica sull'edificio dovrà essere supportato a idonea perizia nivologica, che indichi eventuali interventi di difesa necessari e suggerisca eventuali misure di divieto d'utilizzo dell'edificio nei periodi di significativo innevamento.

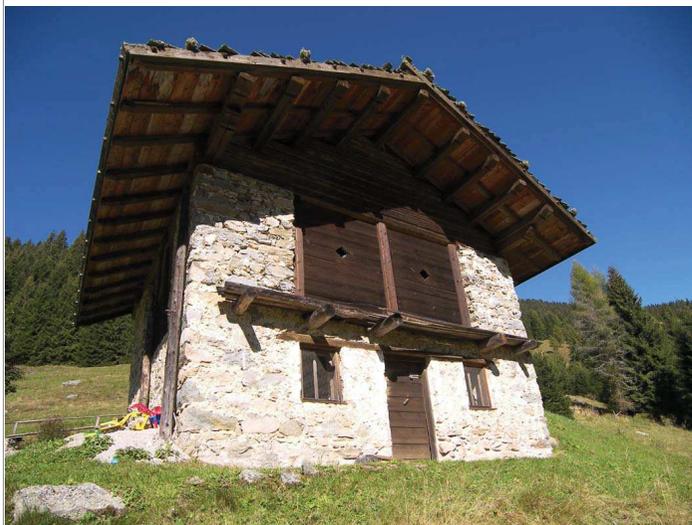
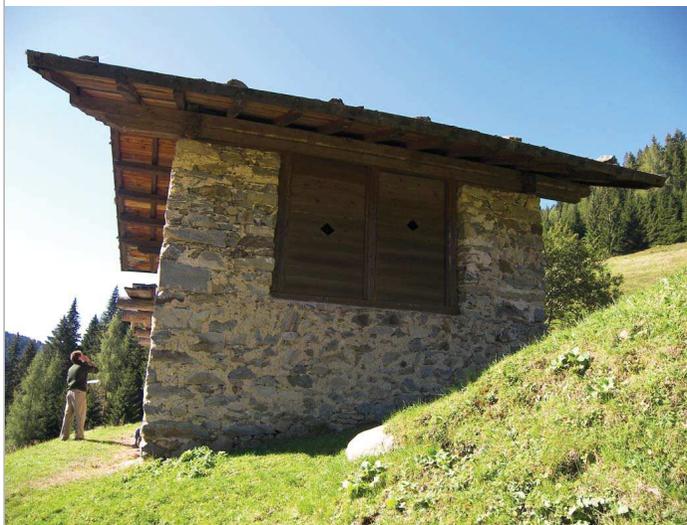
prospetto 1 prospetto 2

Edificio	iscrizioni	stato elevazioni	B	elementi qualificanti	elementi degradanti	uso attuale
		stato copertura	B			agricolo
		stato generale	B			utilizzo
		materiali copertura				temporaneo
		scandole

Edificio	tipo	A.2	evoluzione dell'edificio	Edificio unitario salvo l'aggiunta della superfetazione in assito sul prospetto 3. Una seconda superfetazione era presente nel 1983 ed è stata rimossa dal prospetto 4.	note	Riferimento a schedatura 1983: Lozen D183
	ambienti	Fienile 1.1.07 Stalla 1.1.07

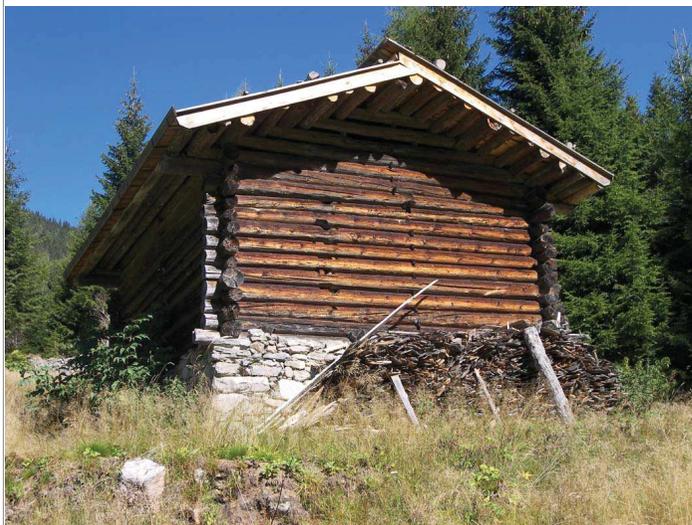
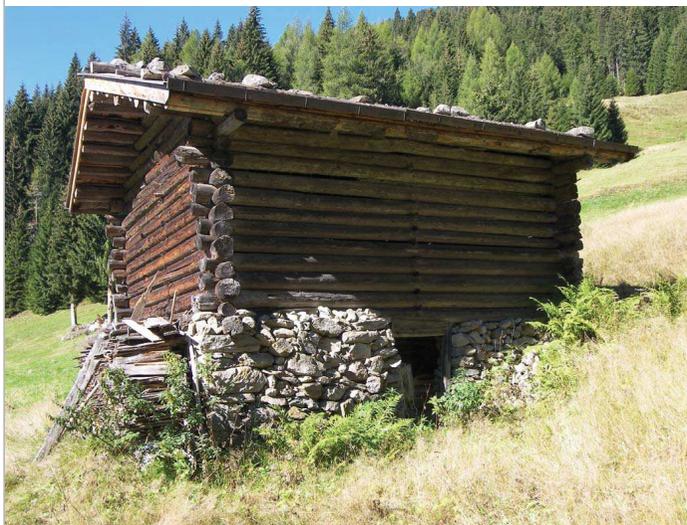
prospetto 1 prospetto 2

Edificio	iscrizioni	stato elevazioni	M	elementi qualificanti	elementi degradanti	uso attuale	agricolo
		stato copertura	B			utilizzo	abbandonato
	stato generale	B	materiali copertura			scandole

Edificio	tipo	A.2	evoluzione dell'edificio	Edificio unitario.	note	Riferimento a schedatura 1983: Lozen D182
	ambienti	Fienile 1.1.01 Stalla 1.1.08

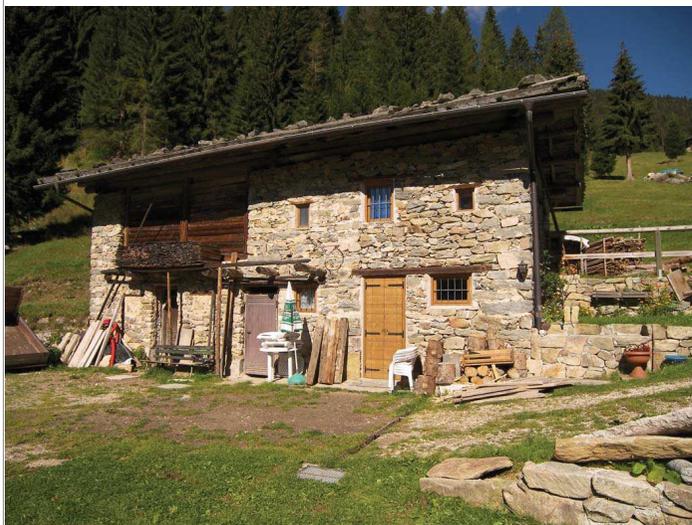
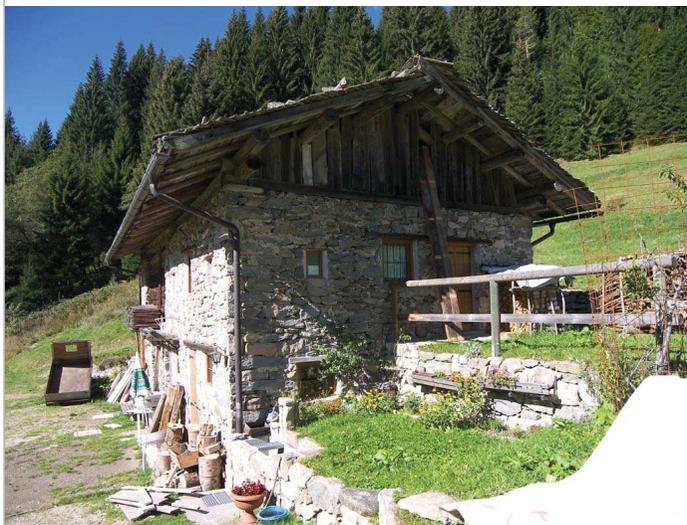
prospetto 1 prospetto 2

Edificio	iscrizioni	stato elevazioni	B	elementi qualificanti	elementi degradanti	uso attuale
		stato copertura	B			agricolo abitativo
		stato generale	B			utilizzo
		materiali copertura				temporaneo
		scandole

Edificio	tipo	evoluzione dell'edificio	note
	B.4	Edificio sorto in più fasi: impianto della porzione agricola secondo il tipo B.2 (con Stalla 1.1.7 delle aperture della quale permangono tracce in facciata); aggiunta del corpo abitativo sul prospetto 2 (raggiungendo così il tipo B.4) e ristrutturazione della forometria della Stalla; recenti interventi di riuso con riapertura della vecchia porta della stalla e apertura di una nuova finestra sul prospetto 1 al primo piano che ha ridotto la leggibilità del tipo.	Riferimento a schedatura 1983: Lozen D181
	ambienti		
	Stalla 1.2.01 Fuoco 3.2.01 Letto 3.2.02 Fienile 1.3.05 Stalla 1.1.07

Le strutture incongrue con gli ambienti dovranno essere sostituite con altre individuate nella colonna B della tabella nella scheda del Manuale Tipologico relativa all'ambiente.

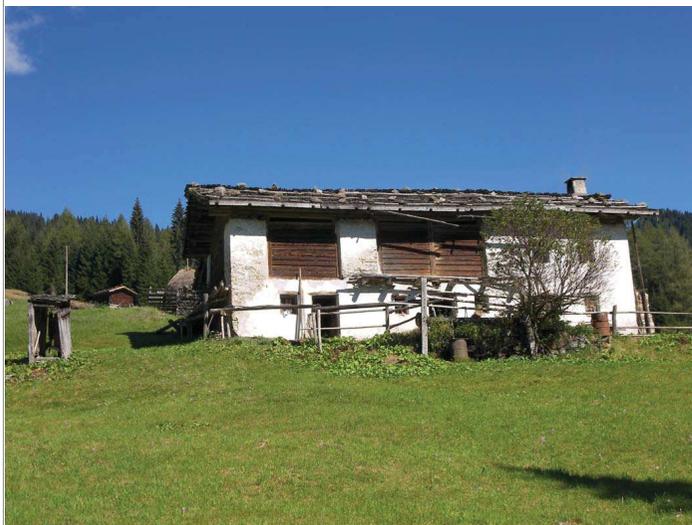
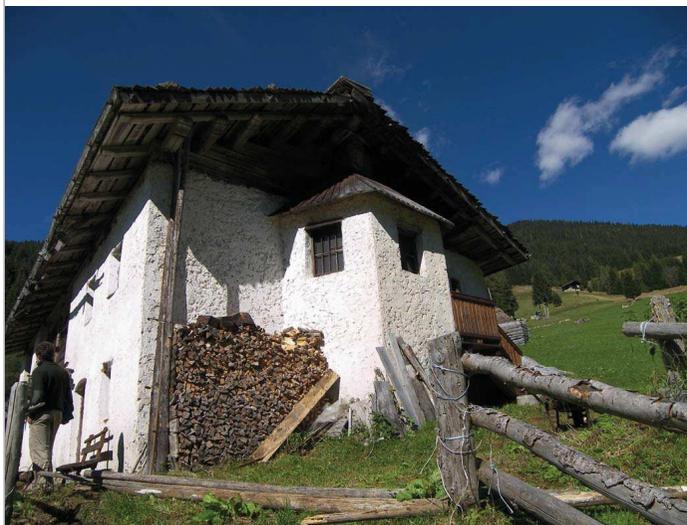
prospetto 1 prospetto 2

Edificio	iscrizioni	stato elevazioni	<input type="text" value="B"/>	elementi qualificanti	elementi degradanti	uso attuale
	Sul colmo del prospetto 4: "L 1877 S Z L 9/6" Il censimento del 1983 aveva letto anche, sul colmo del prospetto 2: "B L C 5/6 1882"	stato copertura	<input type="text" value="M"/>			
	materiali copertura	stato generale	<input type="text" value="B"/>			utilizzo
	scandole					temporaneo

Edificio	tipo	evoluzione dell'edificio	note
	altro	Edificio sorto in più fasi: impianto della porzione centrale secondo il tipo B.2 (prima del 1877); aggiunzione di un ulteriore porzione agricola sul prospetto 4 (nel giugno 1877, ampliando il fienile esistente e raggiungendo così il tipo D.2); aggiunzione della porzione abitativa sul prospetto 2 (nel 1882, raggiungendo il tipo D.4 ma con fuoco al primo piano e ritonda 2.1); aggiunzione della superfetazione in assito sul prospetto 3.	Riferimento a schedatura 1983: Lozen D180
	ambienti		
	Fuoco 3.2.05 Stalla 1.2.01 Fienile 1.3.05 Stalla 1.1.07 altro

Per la specificazione degli interventi ammessi dalla categoria d'intervento, valgono, oltre a quelle relative agli ambienti individuati, le indicazioni del Manuale Tipologico per il tipo D.4. L'intervento preveda l'adeguamento alle prescrizioni contenute nelle schede del Manuale Tipologico della superfetazione sul prospetto 3.

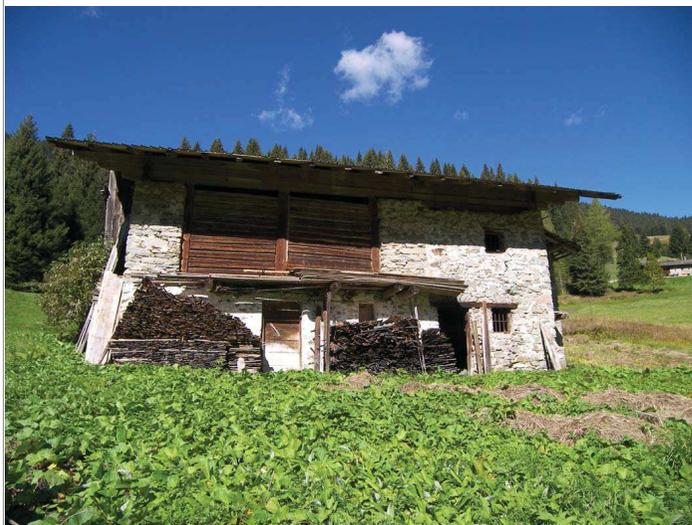
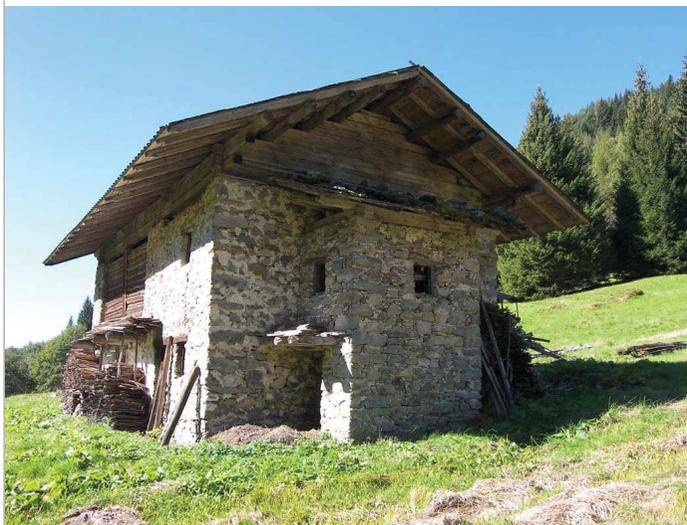
prospetto 1 prospetto 2

Edificio	iscrizioni	stato elevazioni	B	elementi qualificanti	elementi degradanti	uso attuale
	Il censimento del 1983 aveva letto, sul colmo del prospetto 4: "FL 1948"	stato copertura	B		coperture in lamiera ondulata o non verniciata	agricolo abitativo
		stato generale	B			utilizzo
		materiali copertura				abbandonato
		lamiera

Edificio	tipo	D.3	evoluzione dell'edificio	note
	ambienti	Fienile 1.3.05 Stalla 1.1.07 Fuoco 3.2.04 Stalla 1.2.01	Edificio sorto in più fasi: impianto secondo il tipo B.2; addizione del corpo abitativo sul prospetto 2 (nel 1948, con completo rifacimento della copertura, raggiungendo il tipo D.3); addizione del corpo ritonda 1.1 sul prospetto 2; addizione di superfetazioni in legno sul prospetto 4.	Riferimento a schedatura 1983: Lozen D179

Sia ripristinato il camino della ritonda nella posizione corretta e secondo le disposizioni della scheda COMIGNOLI.

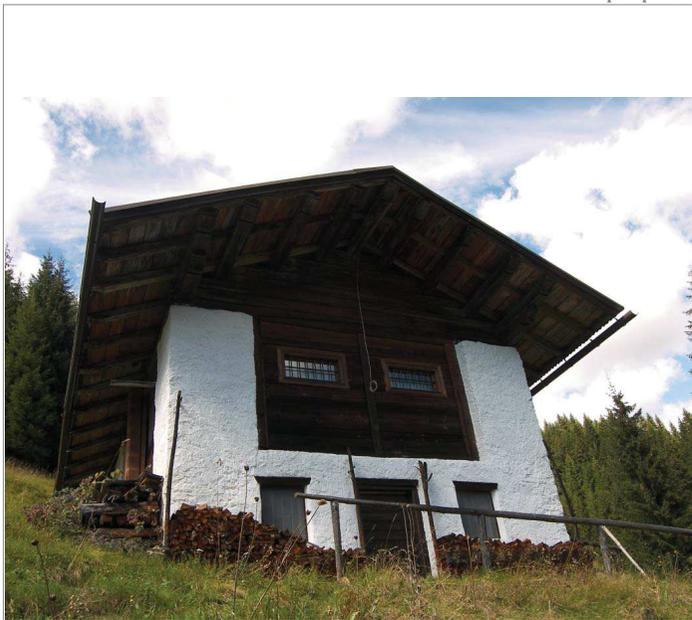
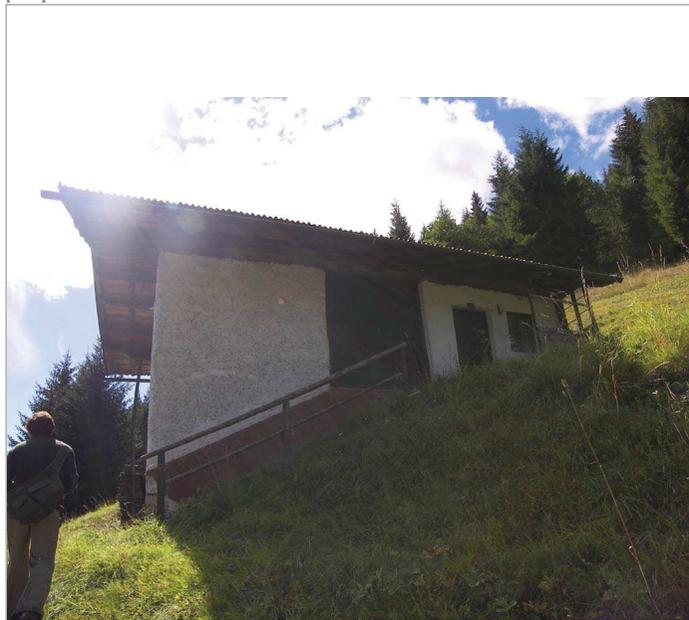
prospetto 1 prospetto 2

Edificio	iscrizioni	stato elevazioni	B	elementi qualificanti	elementi degradanti	uso attuale
		stato copertura	B		coperture in lamiera ondulata o non verniciata	agricolo abitativo
		stato generale	B			utilizzo
		materiali copertura				temporaneo
		lamiera

Edificio	tipo	A.3	evoluzione dell'edificio	Edificio unitario fatto oggetto, dopo il 1983 di interventi che ne hanno ridotto la leggibilità (intonacatura) e la coerenza col processo tipologico (finestre inappropriate sui tamponamenti del fienile) e apertura di una finestra sul prospetto 4.	note	Riferimento a schedatura 1983: Lozen D176
	ambienti	Fuoco 3.1.01 Fienile 1.1.11 Stalla 1.1.07

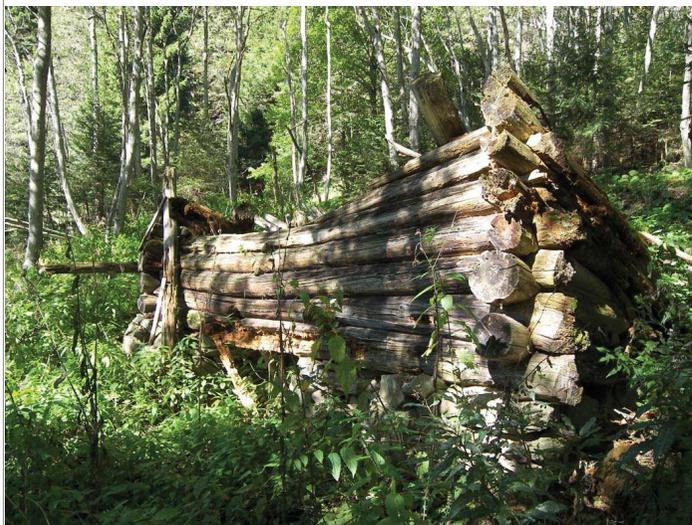
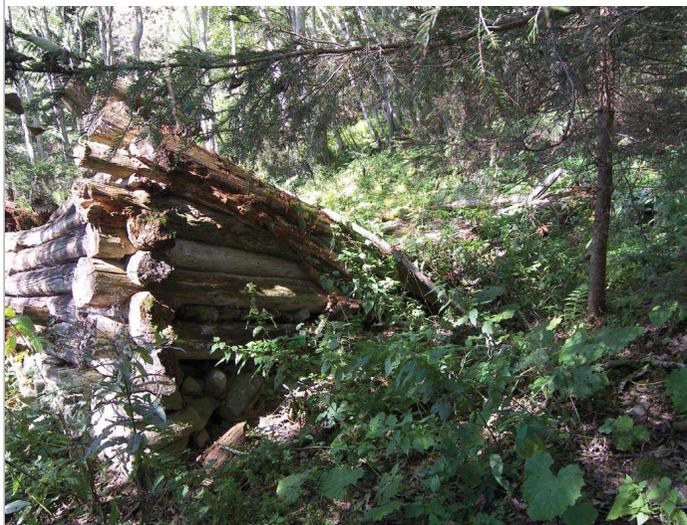
prospetto 1 prospetto 2

Edificio	iscrizioni	stato elevazioni	<input type="text" value="P"/>	elementi qualificanti	elementi degradanti	uso attuale
		stato copertura	<input type="text" value="P"/>			agricolo
		stato generale	<input type="text" value="P"/>			utilizzo
		materiali copertura				abbandonato

Edificio	tipo	<input type="text" value="A.1"/>	evoluzione dell'edificio	note
	ambienti	<input type="text" value="Fienile 1.1.01"/>	Resti di edificio unitario riconducibile al tipo A.1 documentato nel 1983.	Riferimento a schedatura 1983: Lozen D178

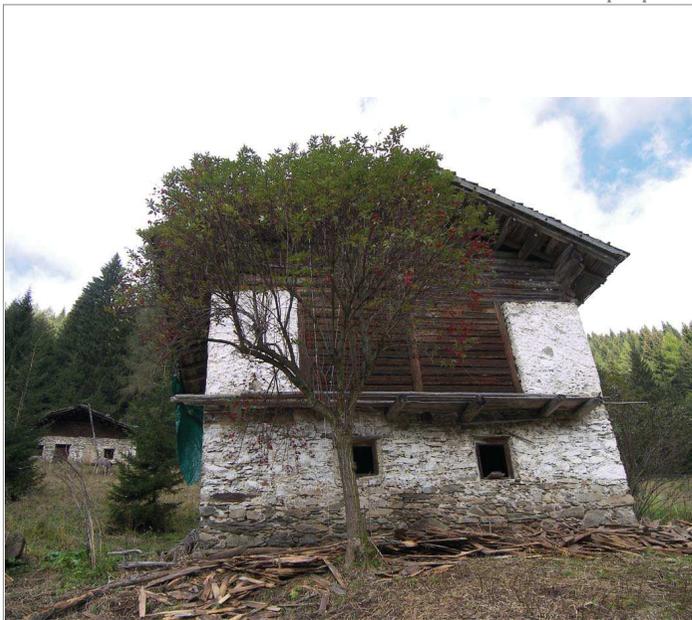
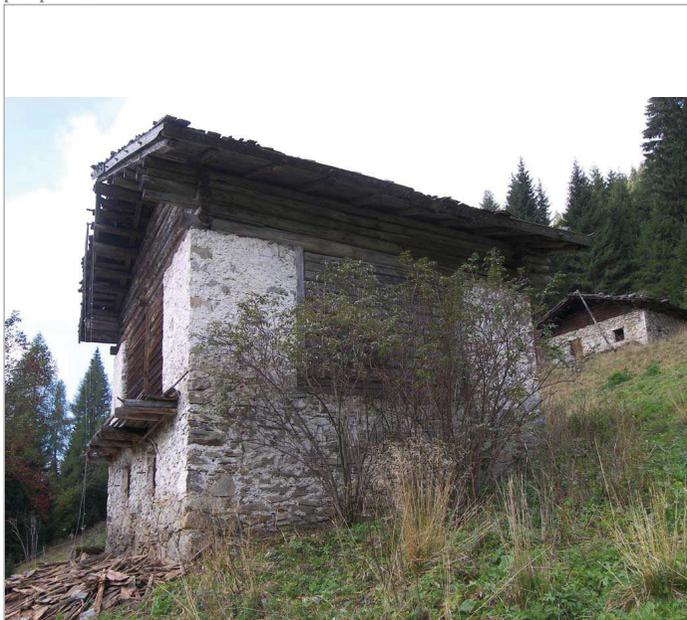
prospetto 1 prospetto 2

Edificio	iscrizioni	stato elevazioni	B	elementi qualificanti	elementi degradanti	uso attuale
		stato copertura	C			agricolo
		stato generale	M			utilizzo
		materiali copertura				abbandonato
		scandole

Edificio	tipo	C.2	evoluzione dell'edificio	Edificio unitario riferibile al tipo C.2, caratterizzato però una sola stalla.	note	Riferimento a schedatura 1983: Lozen D177
	ambienti	Fienile 1.1.09 Stalla 1.1.08

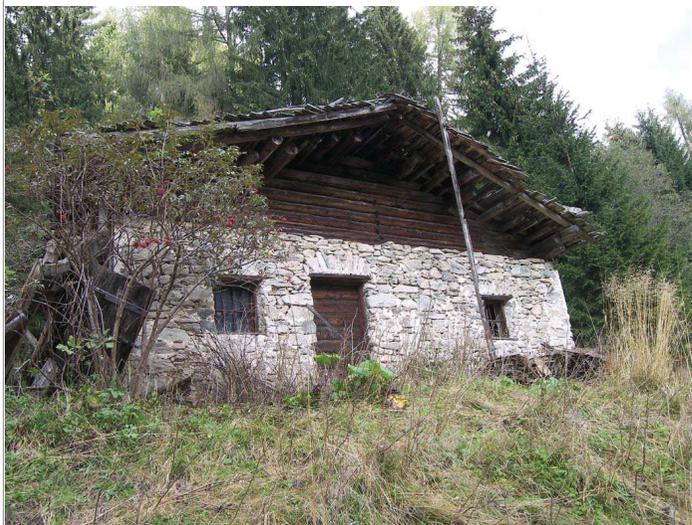
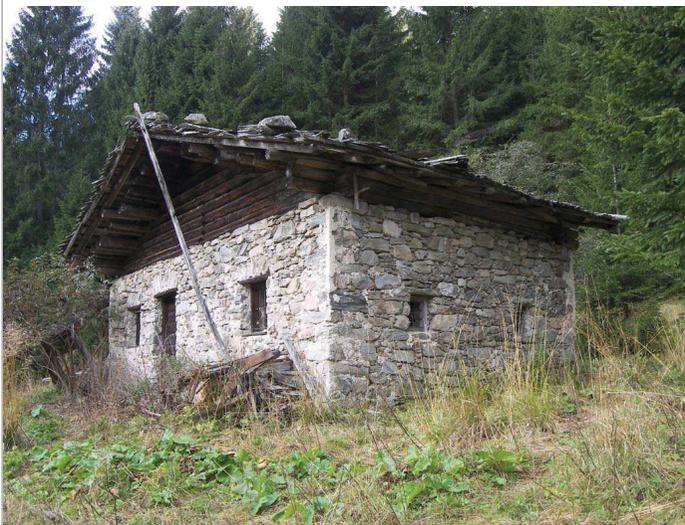
prospetto 1 prospetto 2

Edificio	iscrizioni	stato elevazioni	B	elementi qualificanti	elementi degradanti	uso attuale
		stato copertura	C			abitativo
		stato generale	C			utilizzo
		materiali copertura				abbandonato
		scandole

Edificio	tipo	E.5.1	evoluzione dell'edificio	Edificio unitario. Nel 1983 era documentata la superfetazione in assito sul prospetto 4, ora crollata.	note	Riferimento a schedatura 1983: Lozen D175
	ambienti	Fuoco 1.1.08

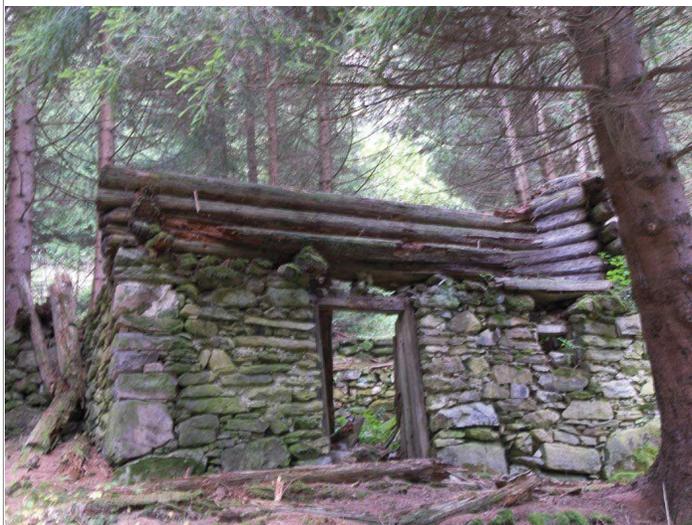
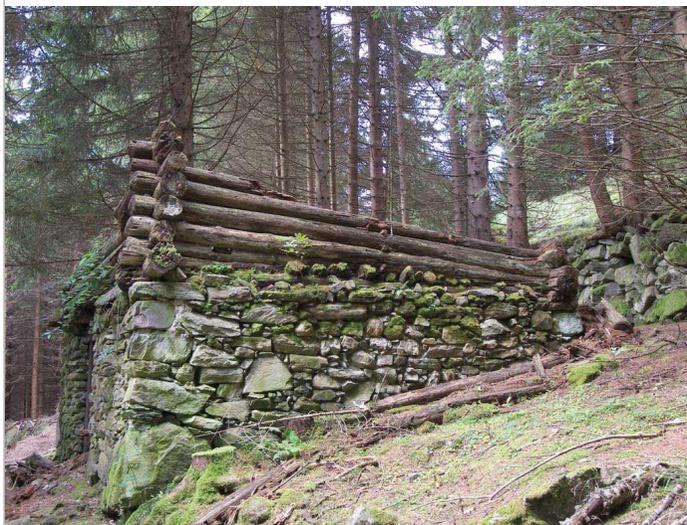
prospetto 1 prospetto 2

Edificio	iscrizioni	stato elevazioni	<input type="text" value="C"/>	elementi qualificanti	elementi degradanti	uso attuale
		stato copertura	<input type="text" value="P"/>			agricolo
		stato generale	<input type="text" value="P"/>			utilizzo
		materiali copertura				abbandonato

Edificio	tipo	<input type="text" value="A.2"/>	evoluzione dell'edificio	<input type="text" value="Edificio unitario, documentato nel 1983 e riferibile al tipo A.2."/>	note	<input type="text" value="Riferimento a schedatura 1983: Lozen D174"/>
	ambienti	<input type="text" value="Stalla 1.2.01"/> <input type="text" value="Fienile 1.1.02"/>

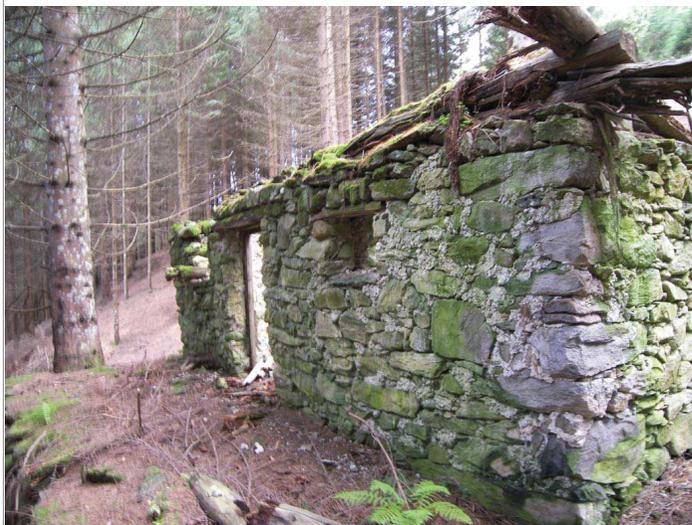
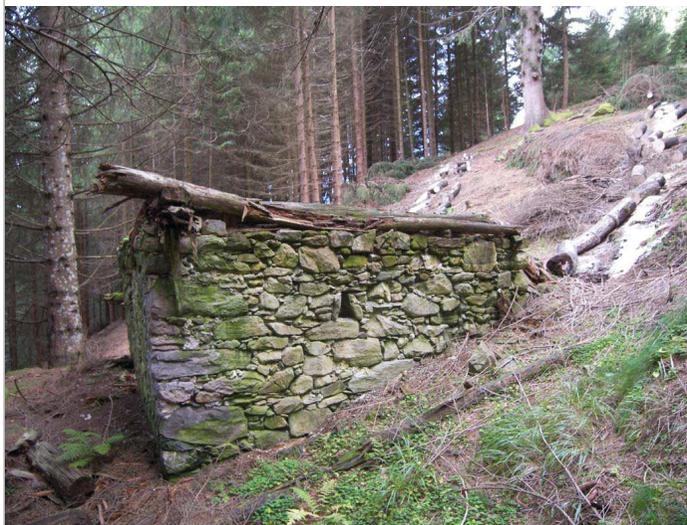
prospetto 1 prospetto 2

Edificio	iscrizioni	stato elevazioni	<input type="text" value="P"/>	elementi qualificanti	elementi degradanti	uso attuale
		stato copertura	<input type="text" value="P"/>			abitativo
		stato generale	<input type="text" value="P"/>			utilizzo
		materiali copertura				abbandonato

Edificio	tipo	E.4.1.1	evoluzione dell'edificio	Edificio unitario, documentato nel 1983 e riferibile al tipo E.4.1.1.	note	Riferimento a schedatura 1983: Lozen D173
	ambienti	Fuoco 1.1.06

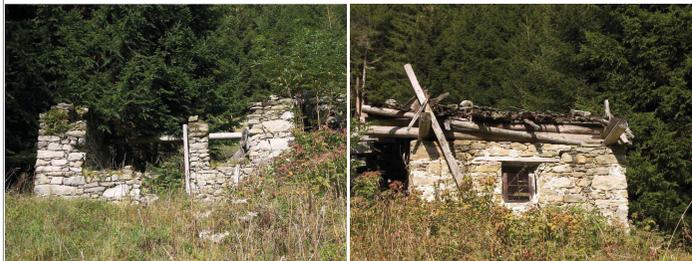
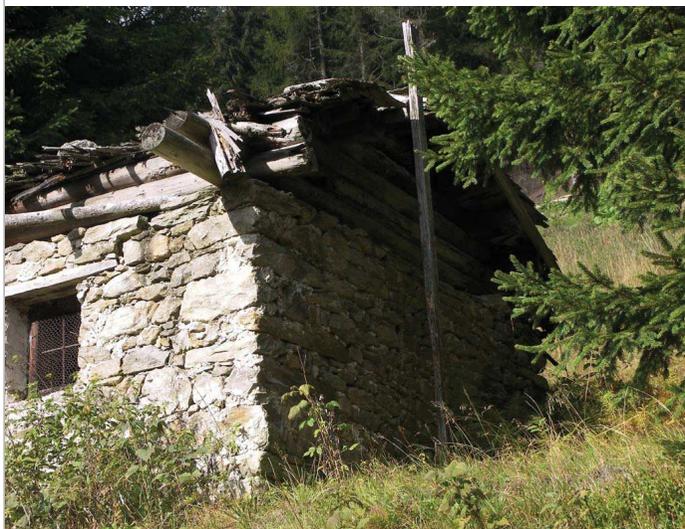
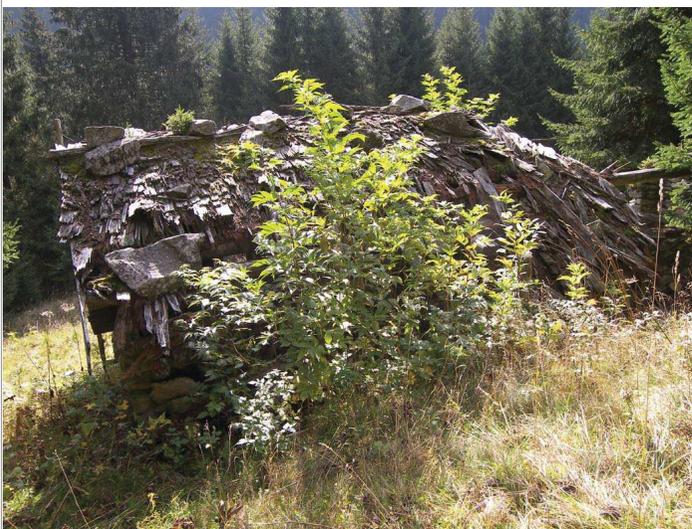
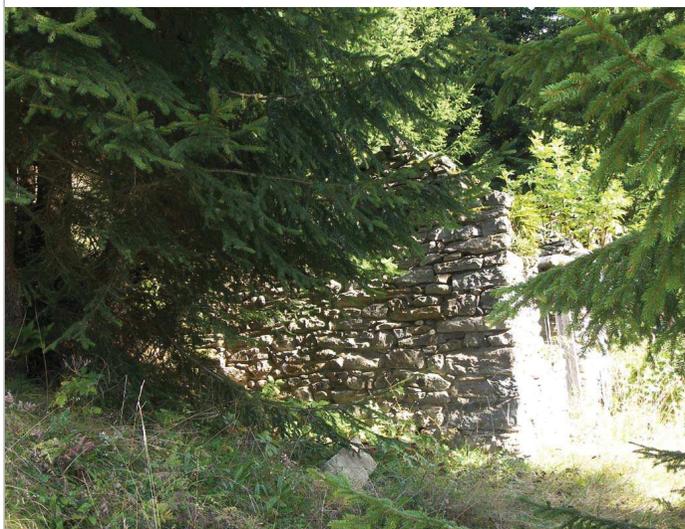
prospetto 1 prospetto 2

Edificio	iscrizioni	stato elevazioni	M	elementi qualificanti	elementi degradanti	uso attuale
		stato copertura	P			abitativo
		stato generale	C			utilizzo
		materiali copertura				abbandonato
		scandole

Edificio	tipo	evoluzione dell'edificio	note
	altro ambienti Fuoco 1.3.05 Fuoco 1.3.04	Edificio unico documentato nel 1983. Dalla documentazione appare probabile (dalla discontinuità delle coperture) che l'edificio sia sorto in due fasi: impianto del corpo di sinistra secondo il tipo F.3 e successiva aggiunta del corpo sulla destra realizzando il vano coperto di collegamento - la toresèla - secondo il modello ricorrente nelle casere delle malghe. Pur riconducibile al processo tipologico, l'edificio non è pertanto riferibile ad un tipo specifico.	Riferimento a schedatura 1983: Lozen D172

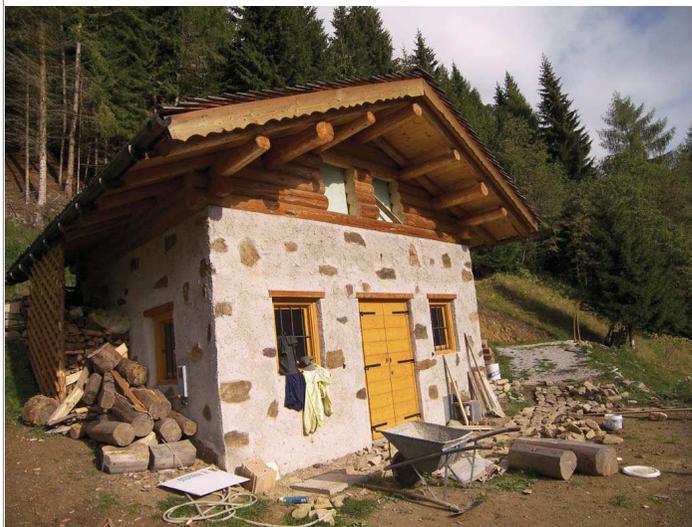
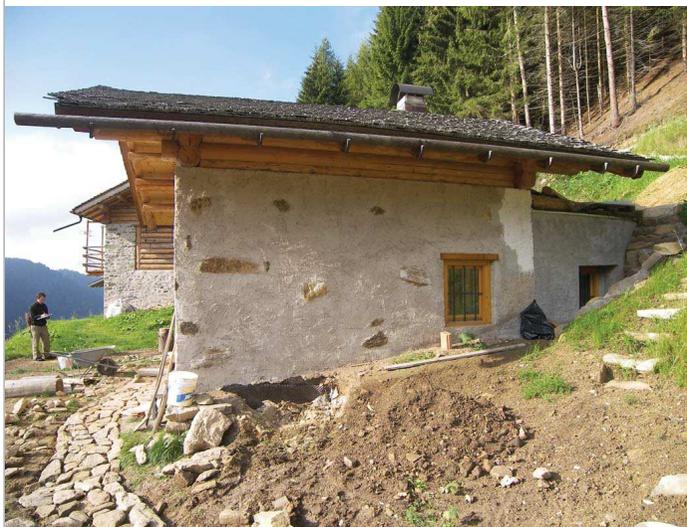
prospetto 1 prospetto 2

Edificio	iscrizioni	stato elevazioni B stato copertura B stato generale B	elementi qualificanti elementi degradanti	uso attuale abitativo
				materiali copertura scandole

Edificio	tipo E.3.1	evoluzione dell'edificio Edificio unitario di pregio fatto oggetto di un maldestro intervento di riuso che ha introdotto strutture incongrue con il processo tipologico (soprelevazione, elevazioni in finto raso sasso che hanno sostituito l'originario intonaco liscio, nuove finestre nel timpano) e provveduto ad ampliamenti sul retro e sul prospetto 4. Si sono così ridotte significatività storica e coerenza col processo tipologico.	note Riferimento a schedatura 1983: Lozen D171
	ambienti Fuoco 1.1.05

Le strutture incongrue con gli ambienti dovranno essere sostituite con altre individuate nella colonna B della tabella nella scheda del Manuale Tipologico relativa all'ambiente.

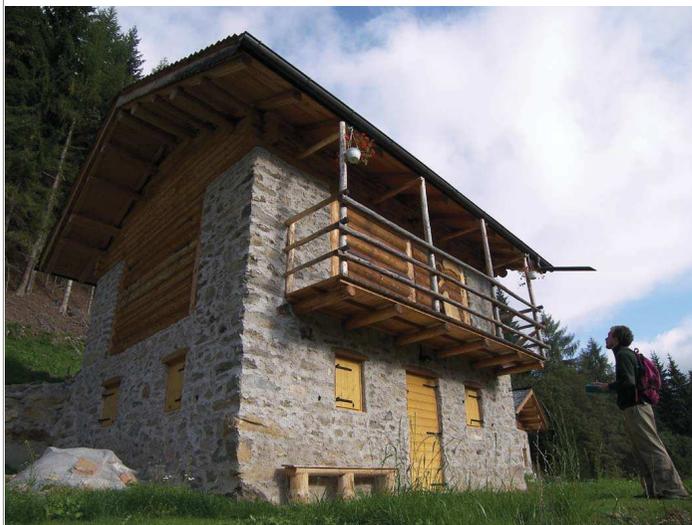
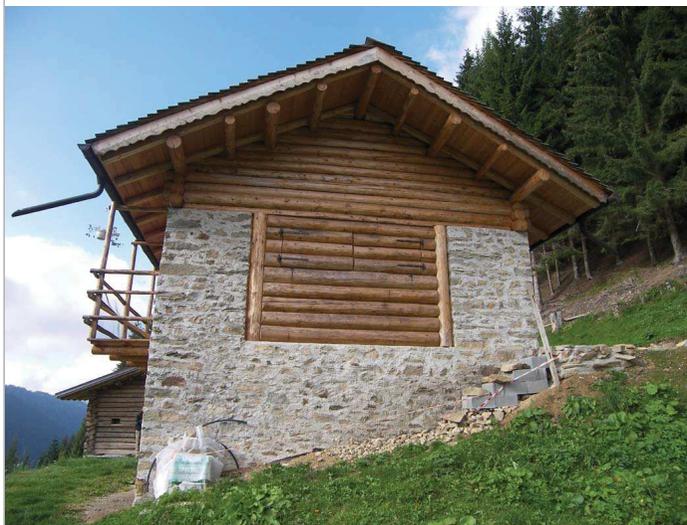
prospetto 1 prospetto 2

Edificio	iscrizioni	stato elevazioni	B	elementi qualificanti	elementi degradanti	uso attuale
	Incisione sul colmo di sx : "MDG IC 2002"	stato copertura	B	iscrizioni		abitativo
	materiali copertura	stato generale	B			utilizzo
	scandole					temporaneo

Edificio	tipo	evoluzione dell'edificio	note
	B.2	Edificio unitario, fatto oggetto nel 2002 di intervento corretto di riuso. Il rilievo del 1983 ha documentato l'esistenza, sul lato sinistro del fabbricato, del sedime di un secondo corpo addossato a quello rimasto. Il processo edilizio, apparentemente semplice, è quindi leggibile solo in parte.	Riferimento a schedatura 1983: Lozen D170
	ambienti		
	Fienile 1.3.05 Stalla 1.1.07

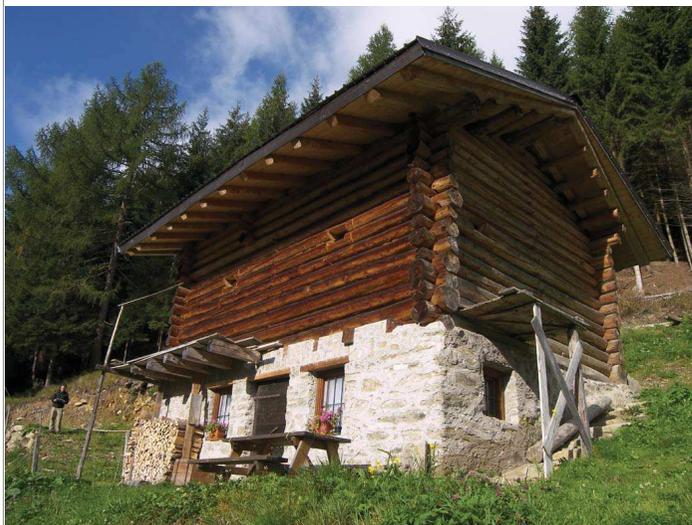
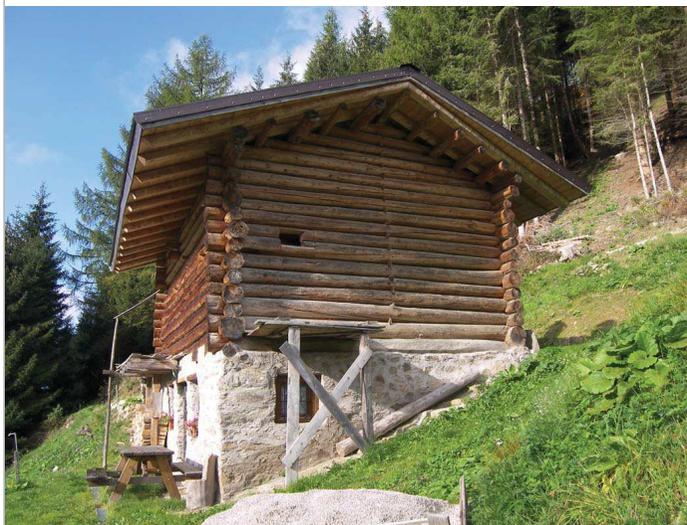
prospetto 1 prospetto 2

Edificio	iscrizioni Incisione su targa sul prospetto sx: "BAITA / TEZZE"	stato elevazioni B	elementi qualificanti	elementi degradanti	uso attuale abitativo
	materiali copertura lamiera	stato copertura B			utilizzo temporaneo

Edificio	tipo D.2	evoluzione dell'edificio Edificio unitario, fatto oggetto di recenti interventi che ne hanno mantenuto la leggibilità, e da riferirsi al tipo D.2, presentando però una sola stalla.	note Riferimento a schedatura 1983: Lozen D169
	ambienti Stalla 1.1.07 Fienile 1.3.01 Fienile 1.3.02

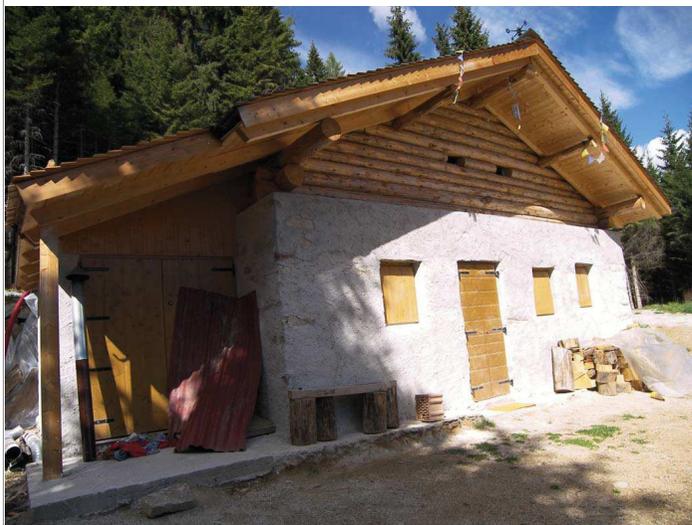
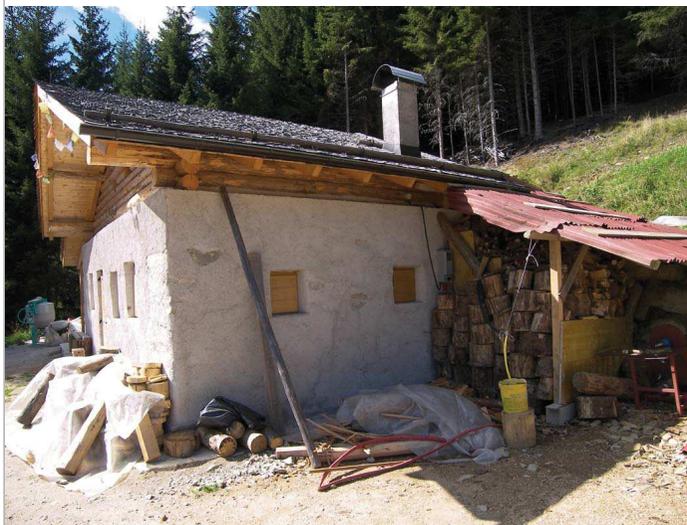
prospetto 1 prospetto 2

Edificio	iscrizioni	stato elevazioni	B	elementi qualificanti	elementi degradanti	uso attuale
	Incisione sul colmo a valle: "CF ER 2004"	stato copertura	B	iscrizioni		abitativo
		stato generale	B			utilizzo
		materiali copertura				temporaneo
		scandole

Edificio	tipo	evoluzione dell'edificio	note
	E.5.1	Edificio sorto in più fasi, alcune delle quali documentate dal rilievo del 1983 e oggi non leggibili: impianto secondo il tipo E.5.1 con Fuoco caratterizzato da tre finestre in facciata a valle; successivo ampliamento sul prospetto 4 con addizione di un annesso sotto falda; addizione di una piccola edicola in pietra sullo spigolo tra prospetto 1 e 2; intervento di ristrutturazione (del 2004) con rimozione dell'edicola, omogeneizzazione della copertura e sostituzione della porta e finestra dell'annesso con un portone a due ante; successiva addizione di tettoie sui prospetti 2, 3 e 4.	Riferimento a schedatura 1983: Lozen D165
	ambienti		
	Fuoco 1.1.08

L'intervento preveda la rimozione delle superfetazioni sui prospetti 2 e 3.

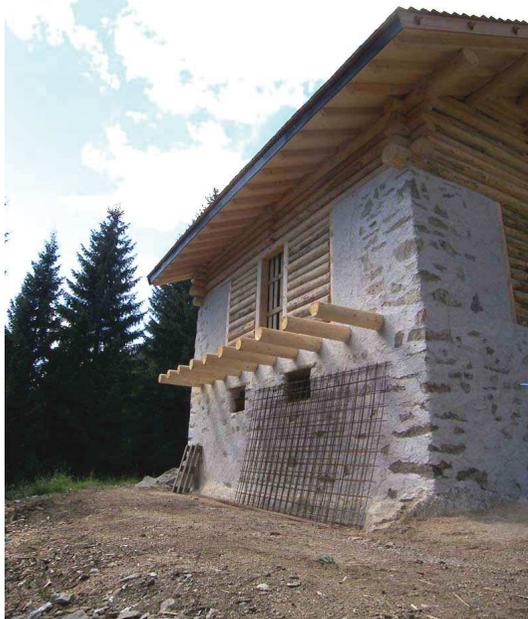
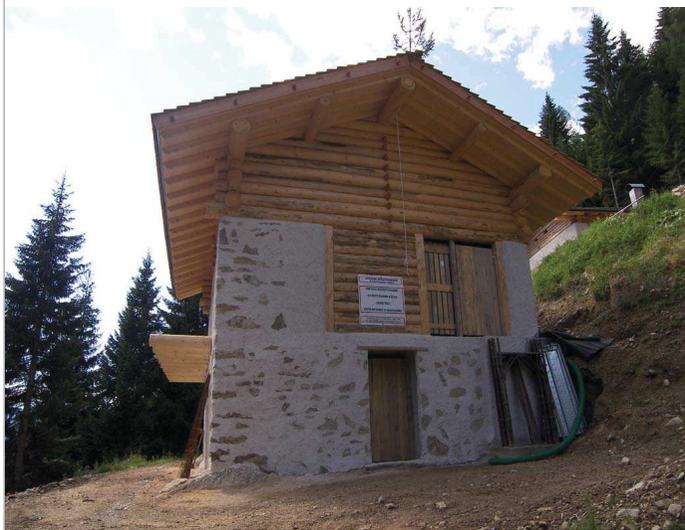
prospetto 1 prospetto 2

Edificio	iscrizioni	stato elevazioni	elementi qualificanti	elementi degradanti	uso attuale
	Il rilievo del 1983 lesse sul colmo: "L 186(1)"	B			abitativo
		stato copertura			utilizzo
		B			temporaneo
		stato generale			
		B			
	materiali copertura				
	scandole

Edificio	tipo	evoluzione dell'edificio	note
	B.2	Edificio sorto in più fasi, alcune delle quali documentate dal rilievo del 1983 e oggi non leggibili: impianto nel 1861 secondo il tipo B.2; successiva aggiunta di un corpo in blockbau sul prospetto 3 sotto falda già cadente nel 1983; recente intervento di riuso che ha introdotto elevazioni in finto raso sasso che hanno sostituito l'originario intonaco liscio.	Riferimento a schedatura 1983: Lozen D166
	ambienti		
	Fienile 1.3.08 Stalla 1.1.08

Venga ripristinato l'accesso sul prospetto 2 secondo secondo le indicazioni riportate nella scheda PONTIL del Manuale Tipologico.

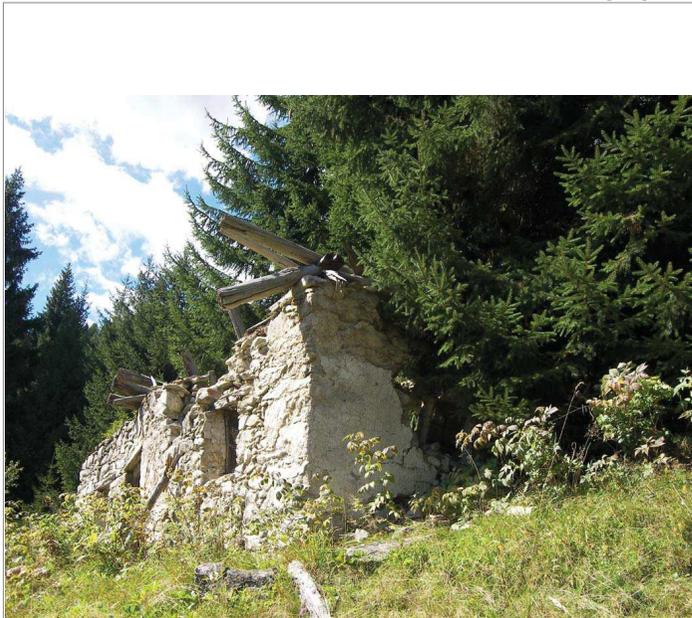
prospetto 1 prospetto 2

Edificio	iscrizioni	stato elevazioni	<input type="text" value="P"/>	elementi qualificanti	elementi degradanti	uso attuale
	Il rilievo del 1983 lesse sul colmo: "W GBS FL J848"	stato copertura	<input type="text" value="P"/>			abitativo
		stato generale	<input type="text" value="P"/>			utilizzo
		materiali copertura				abbandonato

Edificio	tipo	evoluzione dell'edificio	note
	E.3.1	Edificio documentato al 1983, probabilmente sorto in due fasi: impianto nel 1848 secondo il tipo E.3.1 e successiva aggiunta dell'annesso sul prospetto 4 sotto falda.	Riferimento a schedatura 1983: Lozen D163
	ambienti		
	Fuoco 1.1.05

Sul prospetto 4 dell'ambiente Fuoco, in luogo dell'annesso, è ammesso l'inserimento della RITONDA 1.1.

L'intervento dovrà ricondurre l'edificio al tipo edilizio E.3.1.

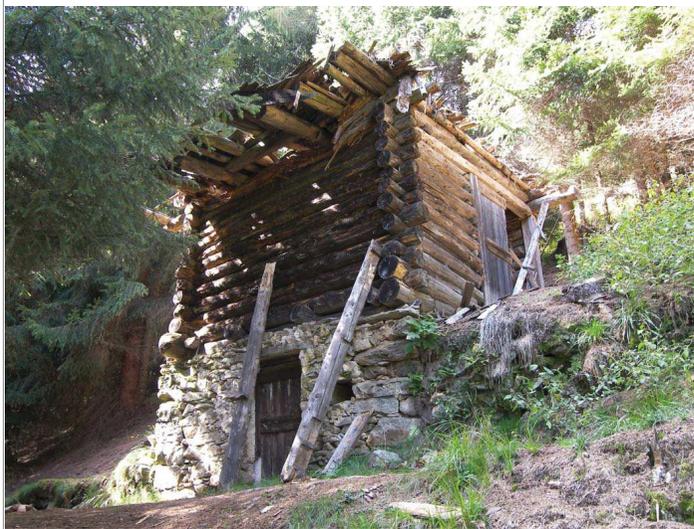
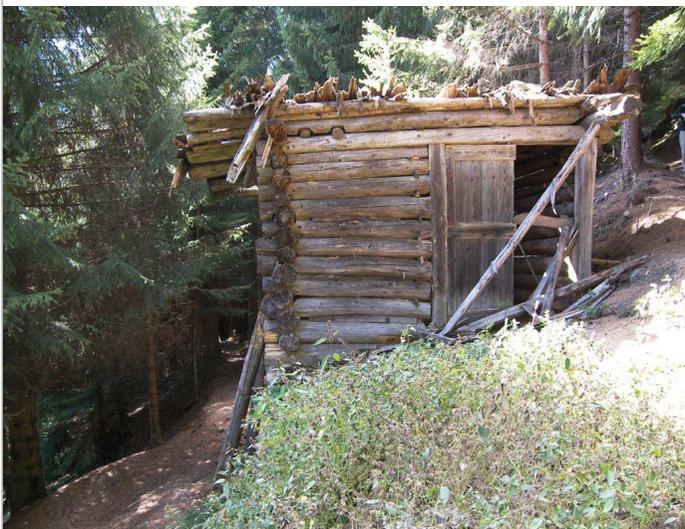
prospetto 1 prospetto 2

Edificio	iscrizioni	stato elevazioni <input type="text" value="P"/> stato copertura <input type="text" value="P"/> stato generale <input type="text" value="P"/>	elementi qualificanti elementi degradanti	uso attuale
				materiali copertura scandole

Edificio	tipo	A.2	evoluzione dell'edificio	Edificio unitario.	note	Riferimento a schedatura 1983: Lozen D164
	ambienti	Fienile 1.1.02 Stalla 1.1.07

L'intervento di recupero dovrà riproporre l'ambiente documentato.

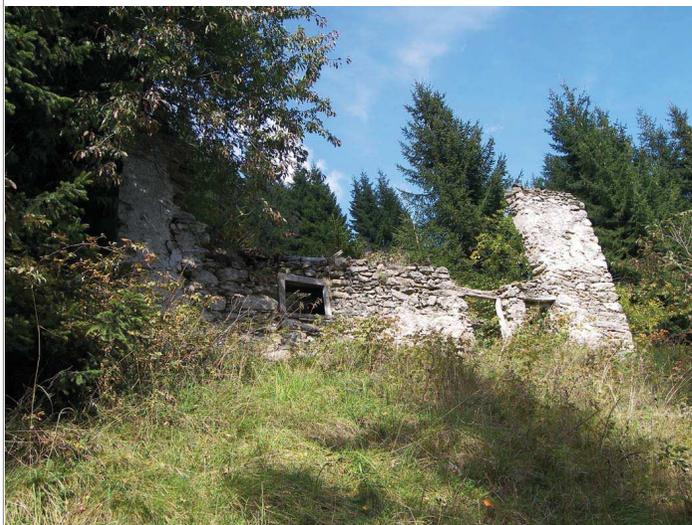
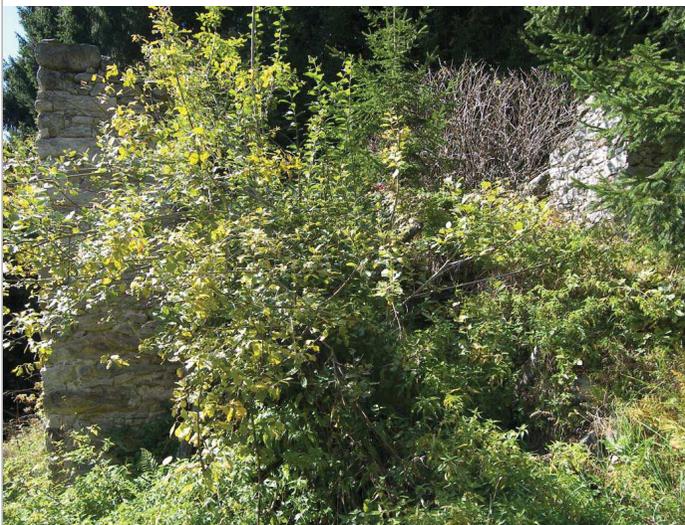
prospetto 1 prospetto 2

Edificio	iscrizioni	stato elevazioni	<input type="text" value="P"/>	elementi qualificanti	elementi degradanti	uso attuale
	Il rilievo del 1983 lesse sul colmo: "W GBS FFL 1846"	stato copertura	<input type="text" value="P"/>			agricolo
		stato generale	<input type="text" value="P"/>			utilizzo
		materiali copertura				abbandonato

Edificio	tipo	evoluzione dell'edificio	note
	B.2	Il rilievo del 1983 documenta un edificio probabilmente sorto unitario nel 1846 ma poi fatto oggetto di interventi sul prospetto 1 con spostamento dell'accesso alla stalla, originariamente centrato.	Riferimento a schedatura 1983: Lozen D162
	ambienti		
	Fienile 1.3.08 Stalla 1.1.07

**L'intervento di recupero dovrà conservare il tipo edilizio documentato.
L'intervento di recupero dovrà riproporre gli ambienti documentati.**

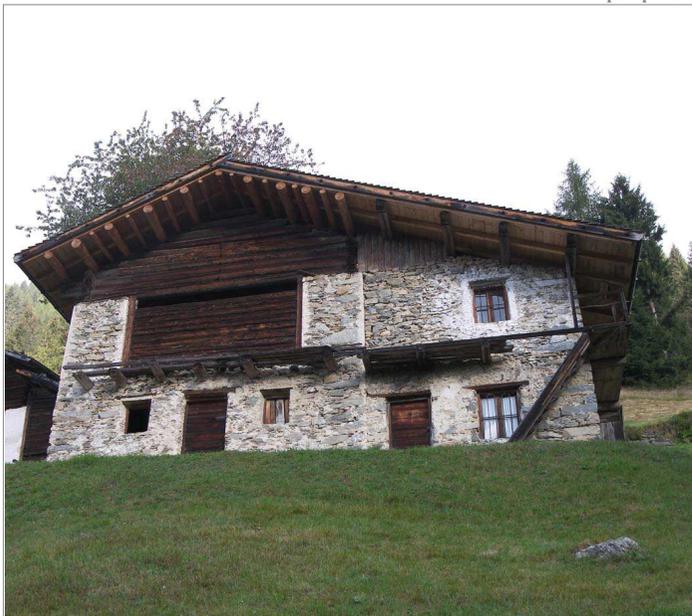
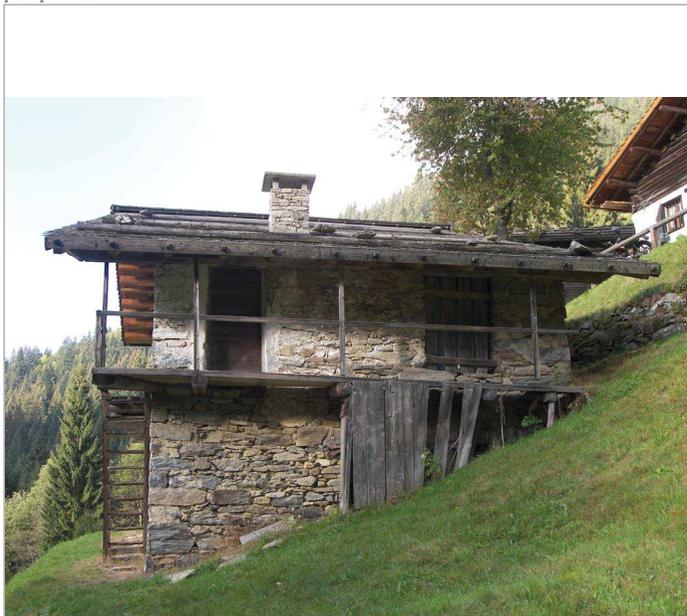
prospetto 1 prospetto 2

Edificio	iscrizioni	stato elevazioni	B	elementi qualificanti	elementi degradanti	uso attuale
		stato copertura	B			agricolo abitativo
		stato generale	B			utilizzo
		materiali copertura				temporaneo
		scandole

Edificio	tipo	A.4	evoluzione dell'edificio	Edificio sorto in due fasi: impianto secondo il tipo A.2 e successiva addizione degli ambienti abitativi sul prospetto 2, fino a raggiungere il tipo A.4. Particolare la soluzione del Letto, limitato alla porzione antistante dell'aggiunta e con accesso da una scala pensile esterna. La porzione retrostante costituisce un secondo piccolo fienile.	note	Riferimento a schedatura 1983: Lozen D154
	ambienti	Fienile 1.1.06 Fuoco 3.2.01 Letto 3.1.02 Stalla 1.1.07 Fienile 1.1.07

L'intervento dovrà conservare l'assetto edilizio documentato.

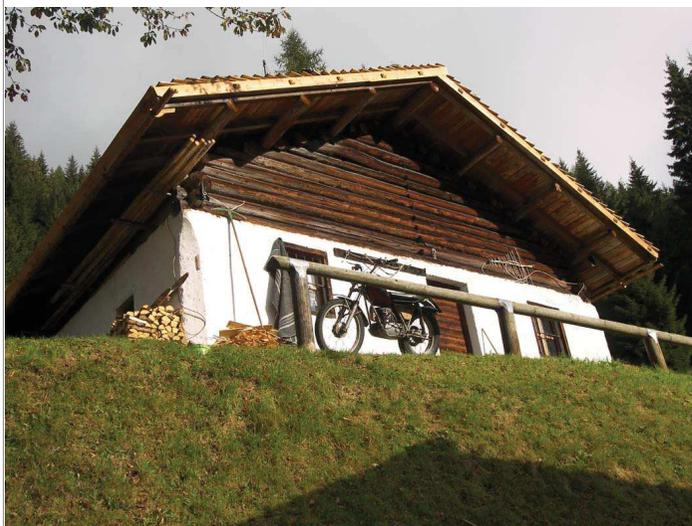
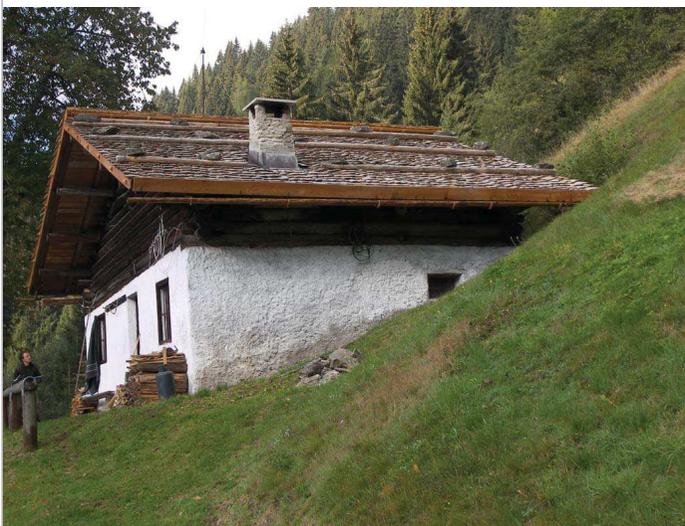
prospetto 1 prospetto 2

Edificio	iscrizioni	stato elevazioni	B	elementi qualificanti	elementi degradanti	uso attuale
		stato copertura	B		antenne e impianti simili	abitativo
		stato generale	B			utilizzo
		materiali copertura				temporaneo
		scandole

Edificio	tipo	E.4.1.1	evoluzione dell'edificio	Edificio unitario ancora ben leggibile.	note	Riferimento a schedatura 1983: Lozen D153
	ambienti	Fuoco 1.1.05

Sull'ambiente Fuoco è ammesso l'inserimento della RITONDA 1.1.
