area omogenea **MEZ 01** edificio n. **001** c. c. **MEZZANO** particella **.949/2** riferimenti fotografici **DAL MEZ0100101 al MEZ0100104**

Edificio	tipo	evoluzione dell'edificio	note
	E.3.1	Edificio unitario fatto oggetto di interventi di restauro dopo il 1983 e ancora ben leggibile.	Riferimento a schedatura 1983: Lozen D184
	ambienti		
	Fuoco 1.1.05

Indicazioni di intervento

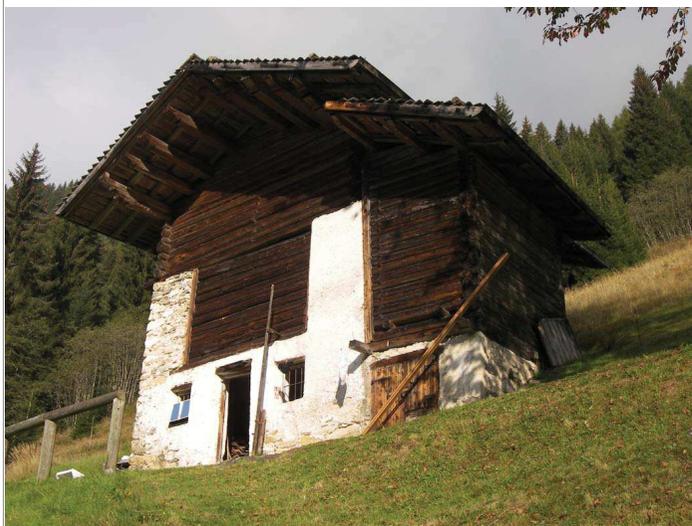
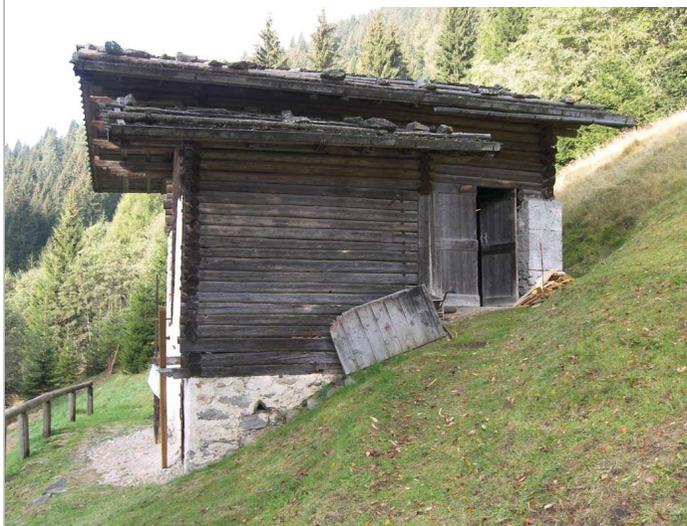
prospetto 1 prospetto 2

Edificio	iscrizioni	stato elevazioni	B	elementi qualificanti	elementi degradanti	uso attuale
	Il rilievo del 1983 lesse, su una targa sopra la porta della stalla: "L 1929".	stato copertura	B			agricolo
	materiali copertura	stato generale	B			utilizzo
	scandole					temporaneo

Edificio	tipo	evoluzione dell'edificio	note
	C.2.d	Edificio sorto in due fasi: impianto (forse nel 1929) secondo il tipo C.2 ma con una sola stalla; aggiunta di un ulteriore corpo agricolo al prospetto 2. Il Fienile bifamiliare ha la particolarità di assommare due tipi di elevazione differenti. Sembra di poter escludere una sopraelevazione in fase successiva e non sono presenti due livelli.	Riferimento a schedatura 1983: Lozen D152
	ambienti		
	Stalla 1.1.07 Stalla 1.2.01 Fienile 1.1.01 altro

Per la specificazione degli interventi ammessi dalla categoria d'intervento, valgono, oltre a quelle relative agli ambienti individuati, le indicazioni del Manuale Tipologico per l'ambiente Fienile 1.1.09.

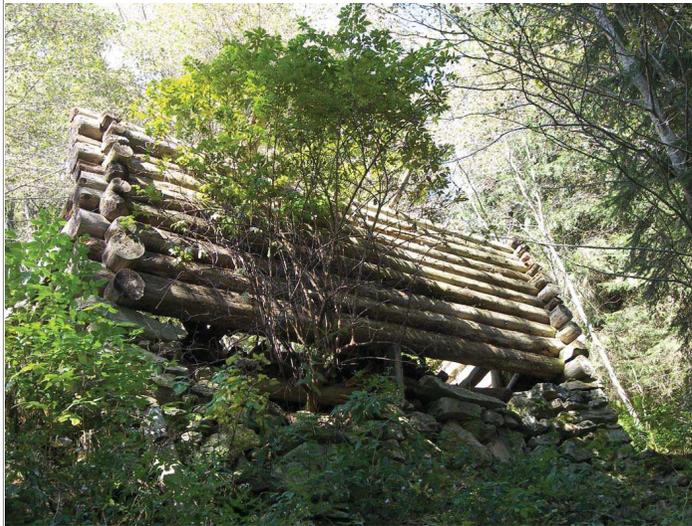
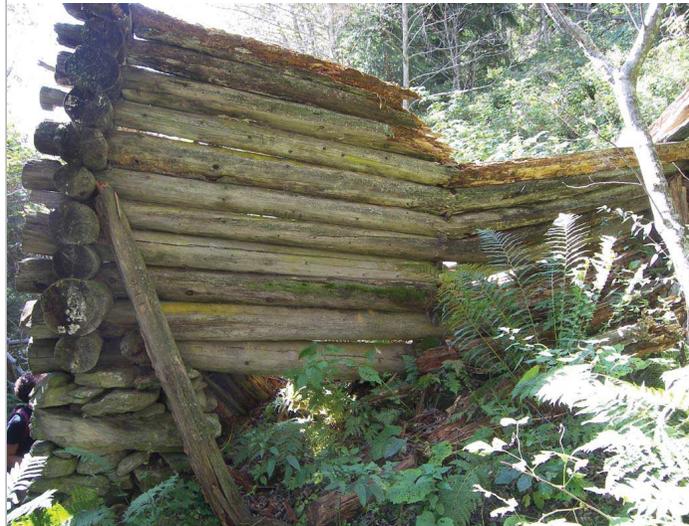
prospetto 1 prospetto 2

Edificio	iscrizioni	stato elevazioni	<input type="text" value="P"/>	elementi qualificanti	elementi degradanti	uso attuale
		stato copertura	<input type="text" value="P"/>			agricolo
		stato generale	<input type="text" value="P"/>			utilizzo
		materiali copertura				abbandonato

Edificio	tipo	evoluzione dell'edificio	note
	altro	Edificio bifamiliare unitario documentato dal rilievo del 1983: raro esempio costituito dal solo fienile con due porte binate a monte.	Riferimento a schedatura 1983: Lozen D168
	ambienti		
	Fienile 1.1.03

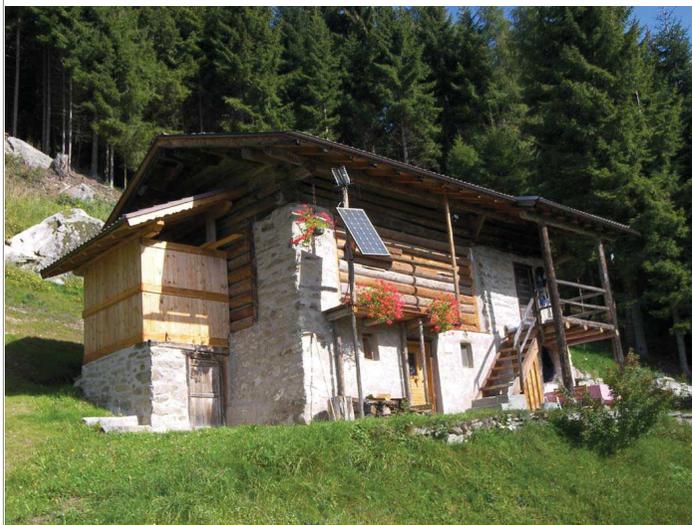
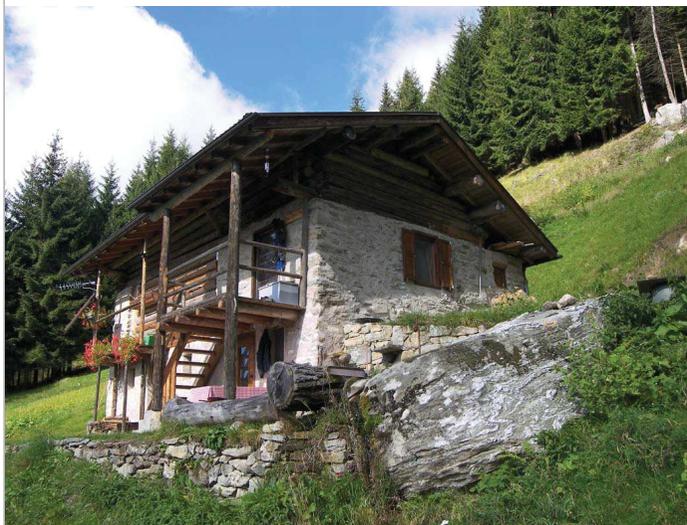
prospetto 1 prospetto 2

Edificio	iscrizioni	stato elevazioni	elementi qualificanti	elementi degradanti	uso attuale
	Il rilievo del 1983 lesse, su una targa in intonaco a destra della porta della stalla: "1935"	B		antenne e impianti simili	agricolo abitativo
		stato copertura			utilizzo
		B			temporaneo
		stato generale			
		B			
		materiali copertura			
		tegole cemento

Edificio	tipo	evoluzione dell'edificio	note
	altro	Edificio sorto in fasi diverse: impianto (forse nel 1935) secondo il tipo D.3; successiva addizione di una inusuale terrazza coperta (vedi discontinuità nei legni di portata del terrazzo) sul prospetto 1 (con formazione di nuova scala di accesso al Fuoco) e di un volume di ampliamento del Fuoco sul prospetto 3, con conseguente uniformazione della copertura; addizione sul prospetto 4 di un ulteriore volume agricolo su due livelli; intervento recente di restauro che ha ridotto la leggibilità del processo edilizio.	Riferimento a schedatura 1983: Lozen D161
	ambienti		
	Stalla 1.2.01 Fuoco 3.2.06 Fienile 1.3.05 Stalla 1.1.07 Fienile 1.1.04

Per la specificazione degli interventi ammessi dalla categoria d'intervento, valgono, oltre a quelle relative agli ambienti individuati, le indicazioni del Manuale Tipologico per il tipo D.3. Il volume aggiunto sul prospetto 4 deve rimanere a destinazione agricola e non può essere trasformato ad uso abitativo.

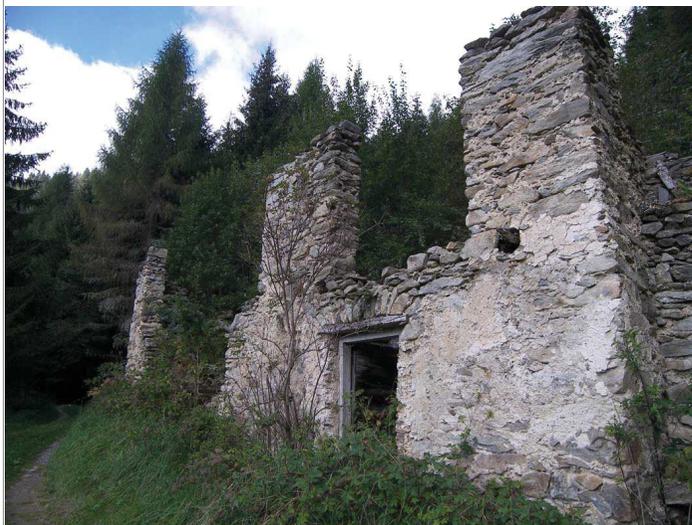
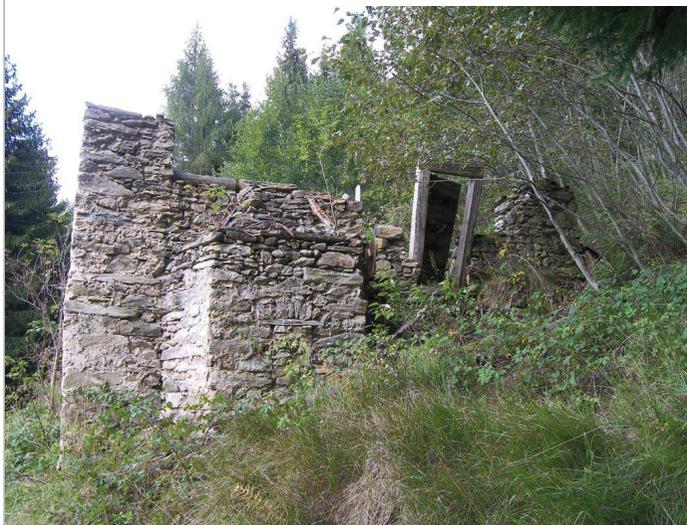
prospetto 1 prospetto 2

Edificio	iscrizioni	stato elevazioni	<input type="text" value="P"/>	elementi qualificanti	elementi degradanti	uso attuale
		stato copertura	<input type="text" value="P"/>			agricolo abitativo
		stato generale	<input type="text" value="P"/>			utilizzo
		materiali copertura				abbandonato

Edificio	tipo	evoluzione dell'edificio	note
	altro	Edificio documentato del censimento del 1983 e forse sorto in fasi diverse (ora non individuabili) secondo un tipo edilizio simile al B.4 ma con, in luogo del Letto, un secondo Fuoco con accesso dal prospetto 2 verso monte e un'ulteriore porzione di fienile verso valle. Sul prospetto 2, un ritonda 2.1. Solo in parte riconducibile al processo tipologico.	Riferimento a schedatura 1983: Lozen D159
	ambienti		
	Fuoco 3.2.01 Fienile 1.3.05 Stalla 1.1.07 Fuoco 3.2.05

L'intervento di recupero dovrà conservare il tipo edilizio documentato.
L'intervento di recupero dovrà riproporre gli ambienti documentati.
Per la specificazione degli interventi ammessi dalla categoria d'intervento, valgono, oltre a quelle relative agli ambienti individuati, le indicazioni del Manuale Tipologico per il tipo B.4.

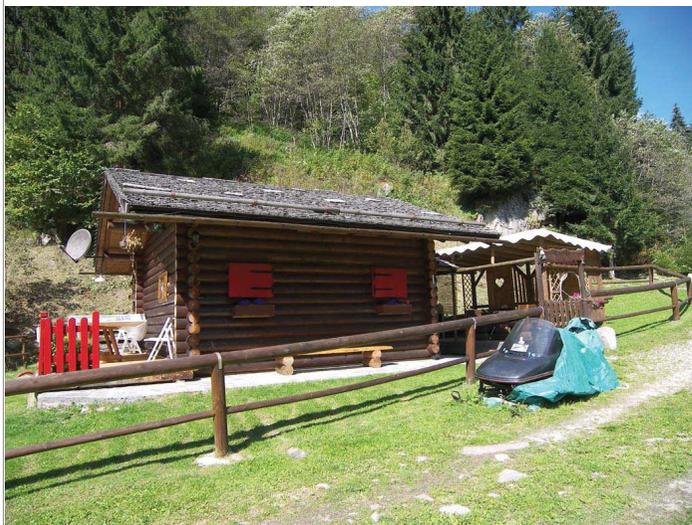
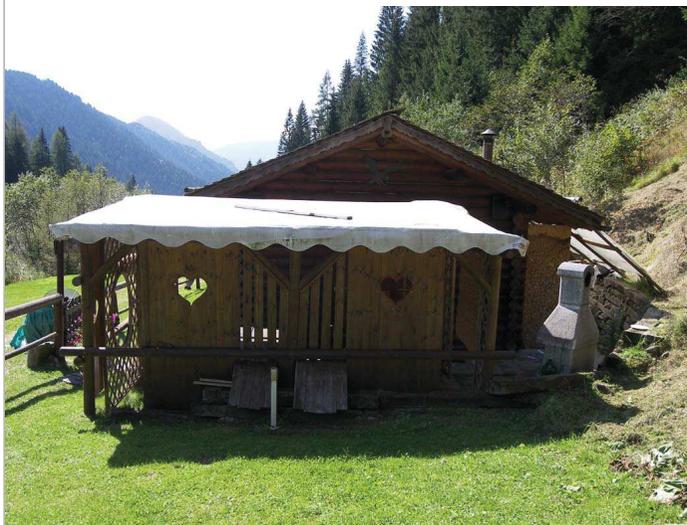
prospetto 1 prospetto 2

Edificio	iscrizioni	stato elevazioni	B	elementi qualificanti	elementi degradanti	uso attuale
		stato copertura	B		antenne e impianti similiari	abitativo
		stato generale	B			utilizzo
		materiali copertura				temporaneo
		scandole

Edificio	tipo	evoluzione dell'edificio	note
	F.3	Edificio costruito forse in sostituzione di uno precedente documentato dal censimento del 1983 in posizione leggermente più a valle e oggi scomparso (riconducibile al tipo B.2). Il nuovo edifici si riferisce invece al tipo F.3 anche se realizzato con strutture non riconducibili al processo tipologico (finestre e lucernario) e attorniato da una serie di superfetazioni degradanti anche dal punto di vista ambientale: terrazzo con stuccato, veranda sul prospetto 2, tettoia trasparente sil prospetto 3.	Riferimento a schedatura 1983: Lozen D160
	ambienti		
	Fuoco 1.3.01

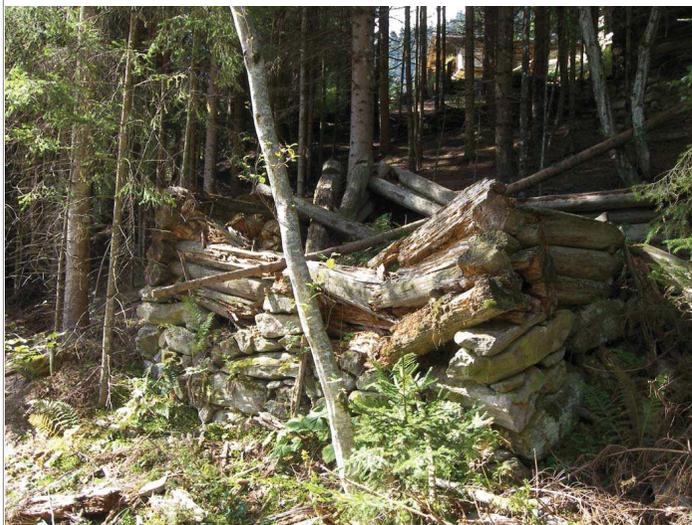
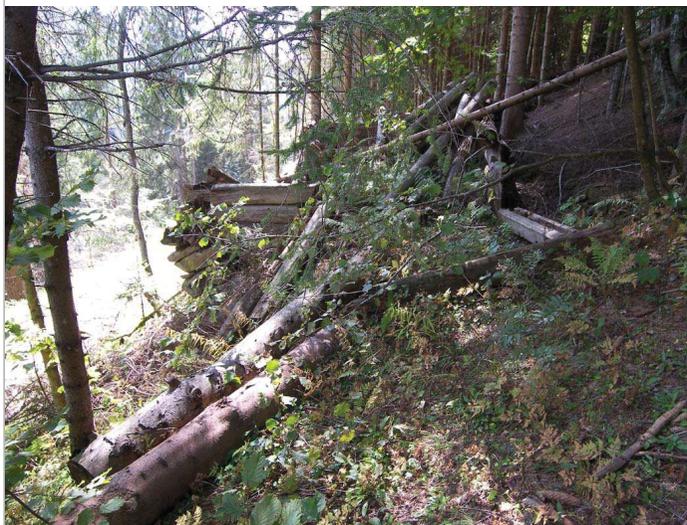
prospetto 1 prospetto 2

Edificio	iscrizioni	stato elevazioni	<input type="text" value="P"/>	elementi qualificanti	elementi degradanti	uso attuale	<input type="text" value="agricolo"/>
		stato copertura	<input type="text" value="P"/>			utilizzo	<input type="text" value="abbandonato"/>
		stato generale	<input type="text" value="P"/>				
		materiali copertura

Edificio	tipo	<input type="text" value="B.2"/>	evoluzione dell'edificio	note
	ambienti	<input type="text" value="Fienile 1.3.02"/>

L'intervento di recupero dovrà riproporre gli ambienti documentati.

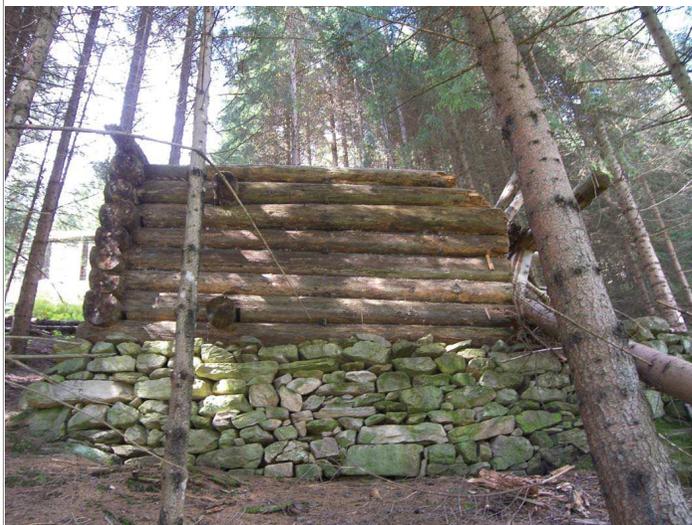
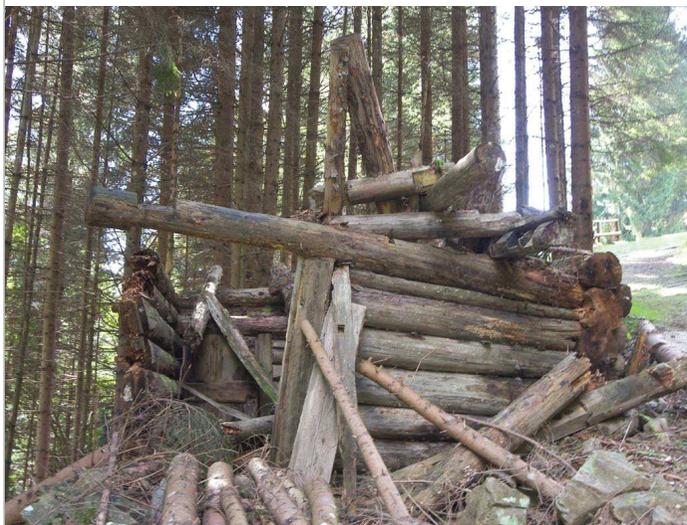
prospetto 1 prospetto 2

Edificio	iscrizioni	stato elevazioni	<input type="text" value="P"/>	elementi qualificanti	elementi degradanti	uso attuale
		stato copertura	<input type="text" value="P"/>			abitativo
		stato generale	<input type="text" value="P"/>			utilizzo
		materiali copertura				abbandonato

Edificio	tipo	<input type="text" value="F.3"/>	evoluzione dell'edificio	<input type="text" value="Piccolo edificio unitario documentato dal censimento del 1983 e riferibile al tipo F.3."/>	note	<input type="text" value="Riferimento a schedatura 1983: Lozen D157"/>
	ambienti	<input type="text" value="Fuoco 1.3.01"/>

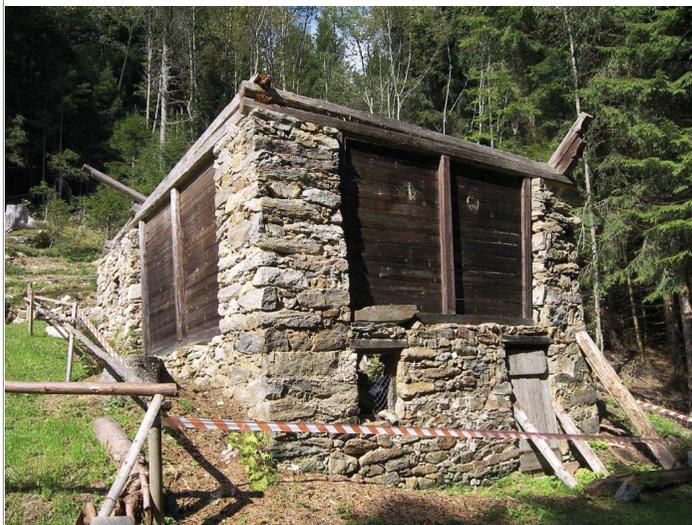
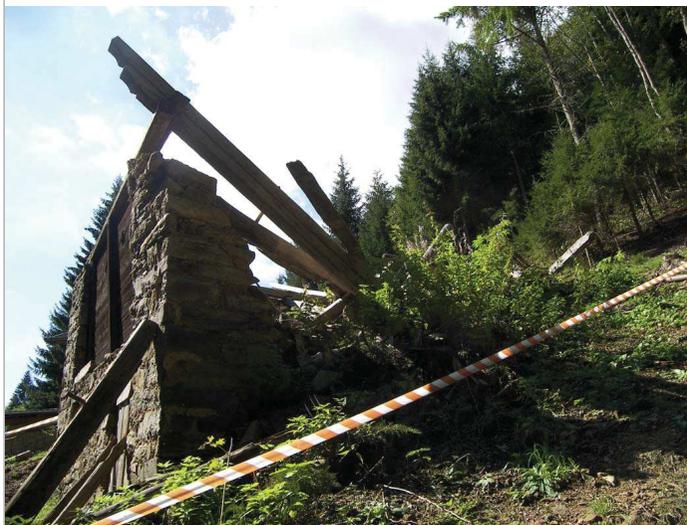
prospetto 1 prospetto 2

Edificio	iscrizioni	stato elevazioni	M	elementi qualificanti	elementi degradanti	uso attuale
	Il censimento del 1983 lesse (sul colmo?): "12/5/1950"	stato copertura	P			agricolo
		stato generale	P			utilizzo
		materiali copertura				abbandonato

Edificio	tipo	evoluzione dell'edificio	note
	A.3	Edificio unitario riferibile al tipo A.3 probabilmente risalente al 1950 e documentato dal censimento del 1983.	Riferimento a schedatura 1983: Lozen D156
	ambienti		
	Stalla 1.2.01 Fienile 1.1.11 Fuoco 3.1.01

**L'intervento dovrà ricondurre l'edificio al tipo edilizio A.3.
Le murature esistenti sono soggette a Risanamento conservativo
secondo quanto specificato dalla scheda ELEVAZIONI 3.1 del
Manuale tipologico.**

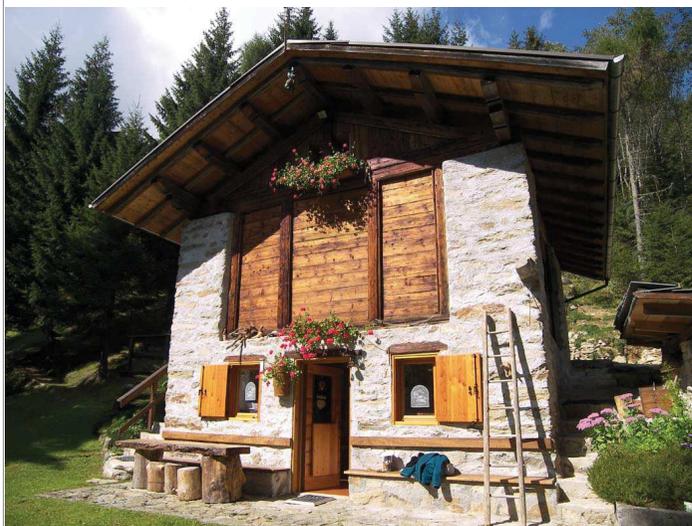
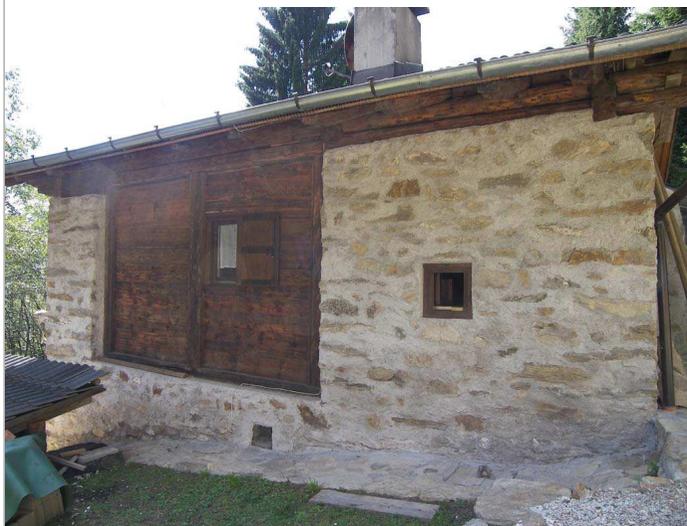
prospetto 1 prospetto 2

Edificio	iscrizioni	stato elevazioni	B	elementi qualificanti	elementi degradanti	uso attuale
		stato copertura	B			abitativo
		stato generale	B			utilizzo
		materiali copertura				temporaneo
		tegole cemento

Edificio	tipo	evoluzione dell'edificio	note
	A.3	Edificio unitario riferibile al tipo A.3. Un recente intervento di riuso ha causato l'inserimento di una finestra non coerente sul prospetto 2.	Riferimento a schedatura 1983: Lozen D155
	ambienti		
	Fienile 1.1.11 Fuoco 3.1.01 Stalla 1.1.07

altre prescrizioni specifiche
Le strutture incongrue con gli ambienti dovranno essere sostituite con altre individuate nella colonna B della tabella nella scheda del Manuale Tipologico relativa all'ambiente.

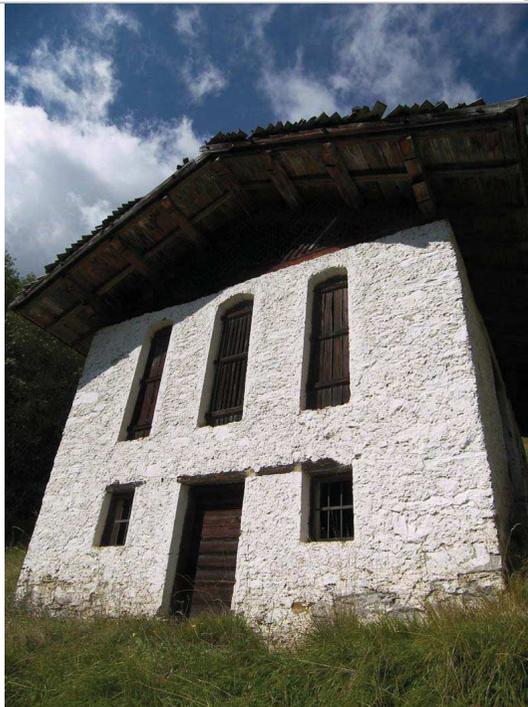
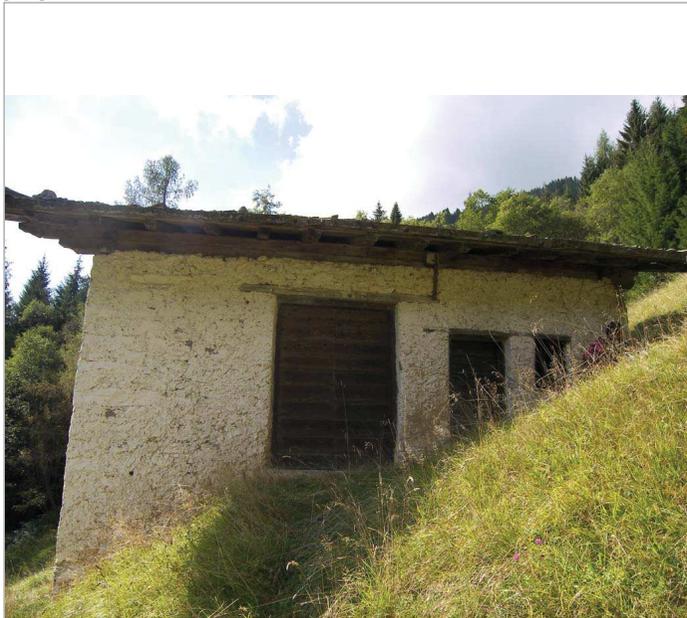
prospetto 1 prospetto 2

Edificio	iscrizioni	<div style="border: 1px solid black; height: 150px; width: 100%;"></div>	stato elevazioni <input type="text" value="B"/> stato copertura <input type="text" value="M"/> stato generale <input type="text" value="M"/>	elementi qualificanti	<div style="border: 1px solid black; height: 150px; width: 100%;"></div>	elementi degradanti	<div style="border: 1px solid black; height: 150px; width: 100%;"></div>	uso attuale	<input type="text" value="agricolo"/> <input type="text" value="abitativo"/>
	materiali copertura	<div style="border: 1px solid black; height: 50px; width: 100%;">scandole</div>	leggibilità del processo edilizio <input type="text" value="Alta"/> coerenza col processo tipologico <input type="text" value="Alta"/> significatività storica <input type="text" value="Alta"/>				utilizzo	<input type="text" value="abbandonato"/>

Edificio	tipo	<input type="text" value="A.3"/>	evoluzione dell'edificio	Edificio unitario riferibile al tipo A.3, ancora ben leggibile e caratterizzato dalle slanciate finestrate del fienile.	note	Riferimento a schedatura 1983: Lozen D151
	ambienti	Fuoco 3.1.01 Fienile 1.1.16 Stalla 1.1.07

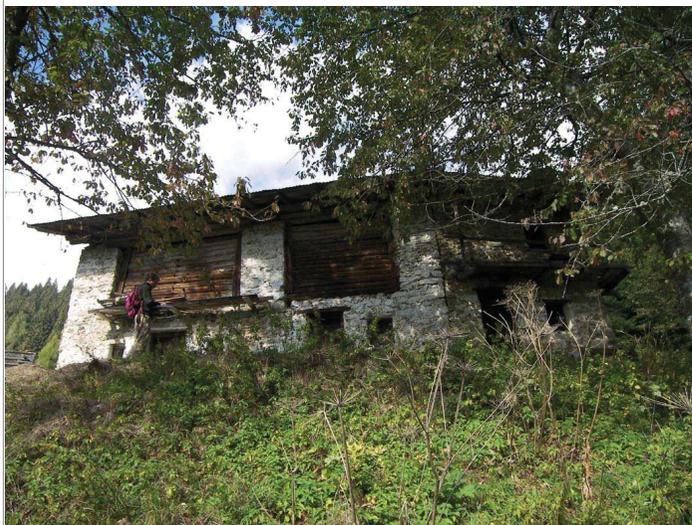
prospetto 1 prospetto 2

Edificio	iscrizioni	stato elevazioni	B	elementi qualificanti	elementi degradanti	uso attuale
		stato copertura	M			agricolo abitativo
		stato generale	B			utilizzo
		materiali copertura				abbandonato
		lamiera

Edificio	tipo	D.4	evoluzione dell'edificio	Edificio sorto in due fasi: impianto del corpo agricolo secondo il tipo D.2 e successiva addizione della porzione abitativa fino a raggiungere il tipo D.4.	note	Riferimento a schedatura 1983: Lozen D149
	ambienti	Stalla 1.2.01 Fuoco 3.2.01 Letto 3.2.02 Fienile 1.3.05

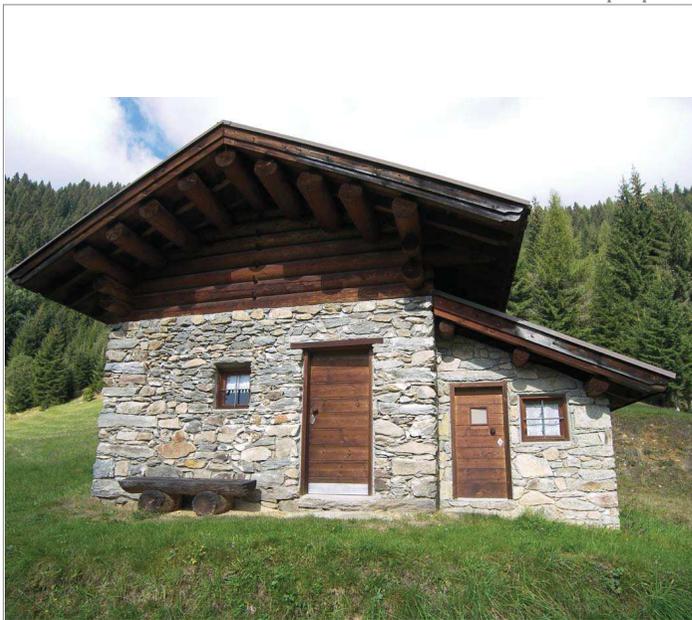
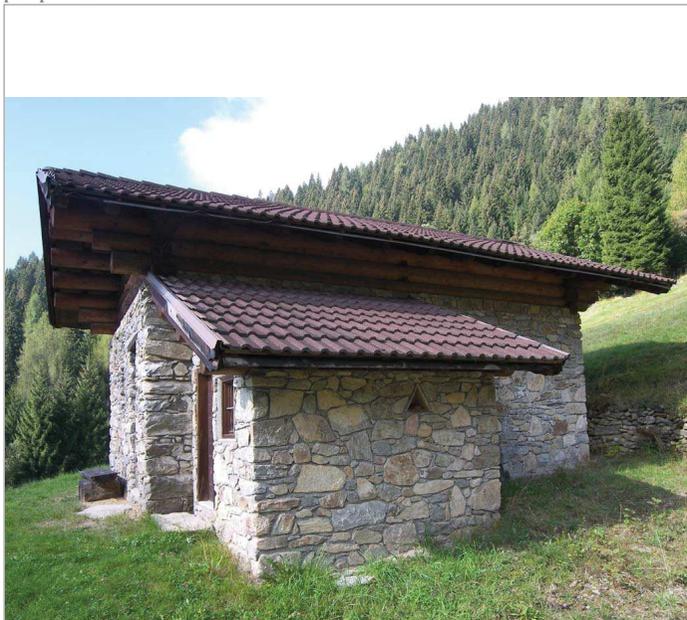
prospetto 1 prospetto 2

Edificio	iscrizioni	stato elevazioni	B	elementi qualificanti	elementi degradanti	uso attuale
	Il rilievo del 1983 lesse un'iscrizione sull'intonaco, ora rimosso, sopra la porta dell'annesso: "1931"	stato copertura	B			abitativo
		stato generale	B			utilizzo
	materiali copertura					temporaneo
	tegole cemento

Edificio	tipo	evoluzione dell'edificio	note
	E.3.2	Edificio sorto in due fasi: impianto secondo il tipo E.3.2 e successiva addizione (nel 1931) dell'annesso sul prospetto 2. Ben conservato è stato però privato dell'intonaco dell'annesso e perciò il processo edilizio risulta meno leggibile. Anche il resto delle murature è stato minuziosamente sfugato mantenendo solo sigillature sotto squadra.	Riferimento a schedatura 1983: Lozen D148
	ambienti		
	Fuoco 1.2.03

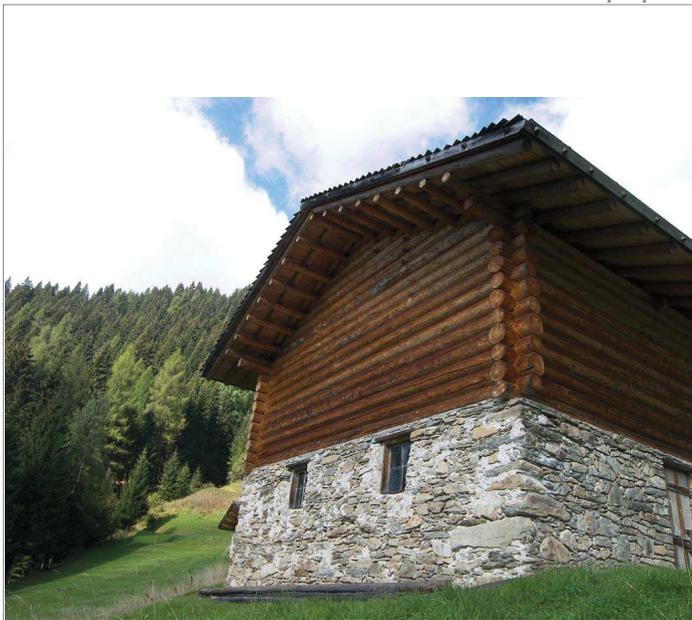
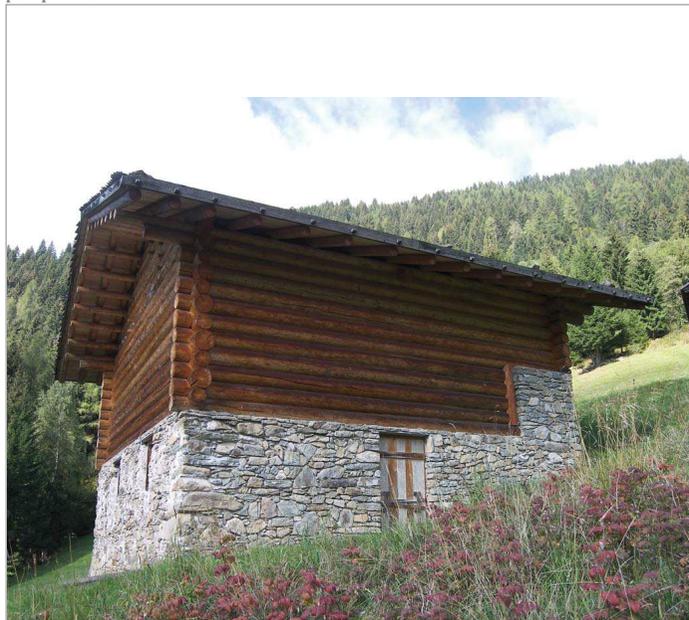
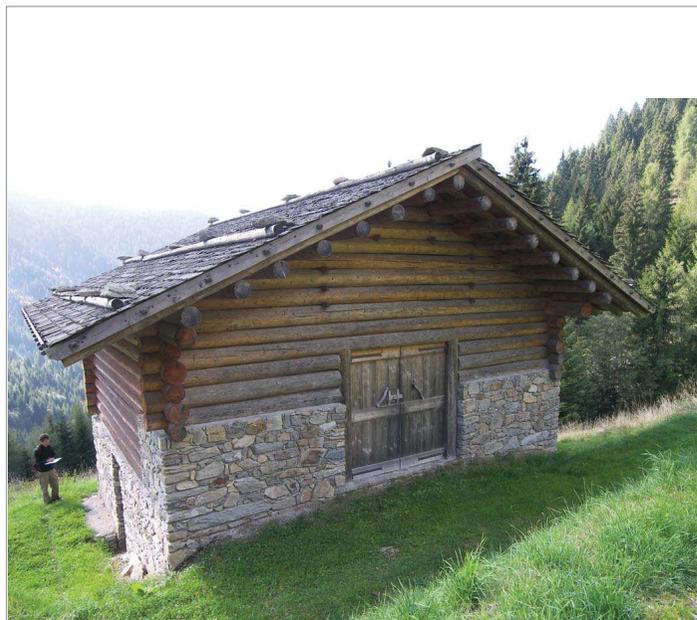
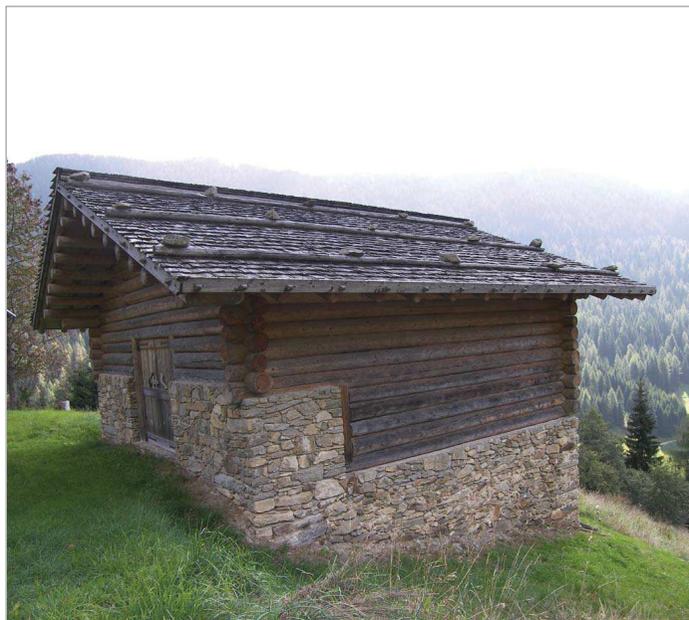
prospetto 1 prospetto 2

Edificio	iscrizioni	stato elevazioni	B	elementi qualificanti	elementi degradanti	uso attuale
	Il censimento del 1983 lesse, sul colmo del tetto: "PZ FFL 1834 W"	stato copertura	B			agricolo
		stato generale	B			utilizzo
		materiali copertura				temporaneo
		scandole

Edificio	tipo	evoluzione dell'edificio	note
	A.2	Edificio unitario sorto nel 1834 e caratterizzato dall'ambiente Fienile 1.1.1 dotato di una porzione in muratura sul prospetto 3; fatto oggetto di un recente intervento di sostituzione degli stelari che ha eliminato le tipiche stanghe verticali di irrigidimento del blockbau (documentate nel 1983). Le murature sono state minuziosamente sfugate mantenendo solo sigillature sotto squadra.	Riferimento a schedatura 1983: Lozen D146
	ambienti		
	Fienile 1.1.01 Stalla 1.1.08

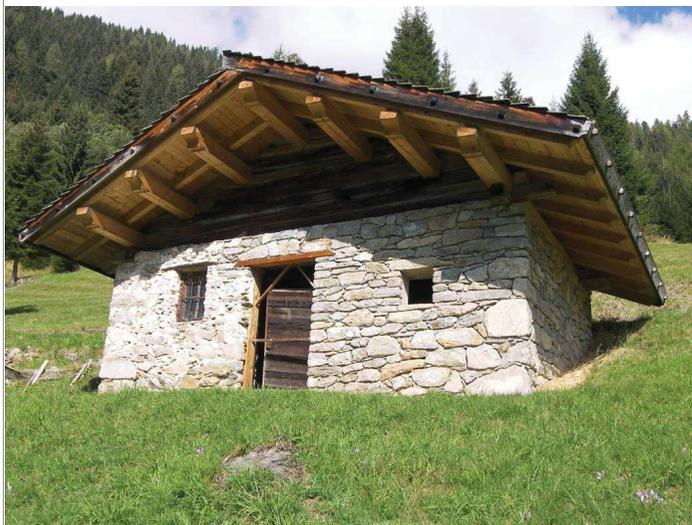
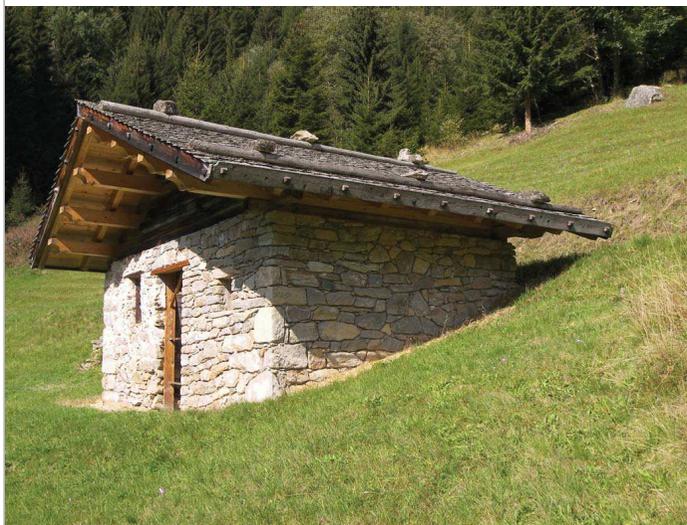
prospetto 1 prospetto 2

Edificio	tipo	E.3.1	evoluzione dell'edificio	Edificio unitario ben leggibile. Le murature sono state minuziosamente sfugate mantenendo solo sigillature sotto squadra da un intervento recente.	note	Riferimento a schedatura 1983: Lozen D145
	ambienti	Fuoco 1.1.05

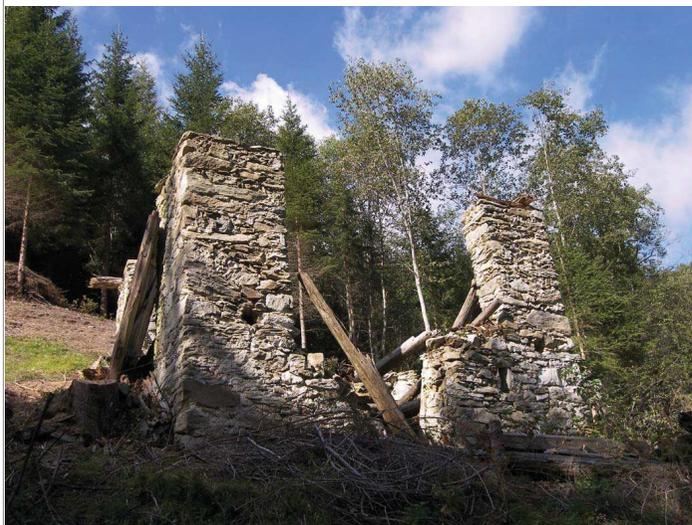
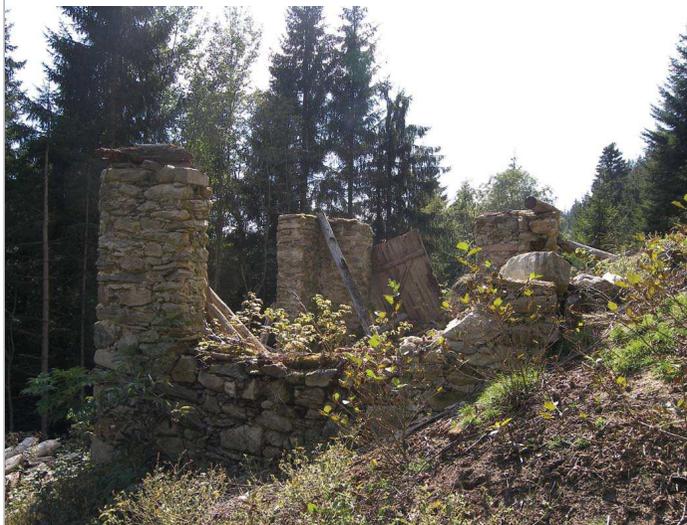
prospetto 1 prospetto 2

Edificio	iscrizioni	stato elevazioni	<input type="text" value="P"/>	elementi qualificanti	elementi degradanti	uso attuale
	Il censimento del 1983 lesse un'incisione sulla porta (della stalla?): "W X B I W / F.L. 1882"	stato copertura	<input type="text" value="P"/>			agricolo
	materiali copertura	stato generale	<input type="text" value="P"/>			utilizzo
						abbandonato

Edificio	tipo	evoluzione dell'edificio	note
	A.2	Edificio unitario probabilmente sorto nel 1882 e documentato dal censimento del 1983 come riferibile al tipo A.2.	Riferimento a schedatura 1983: Lozen D144
	ambienti		
	Fienile 1.1.11 Stalla 1.1.07

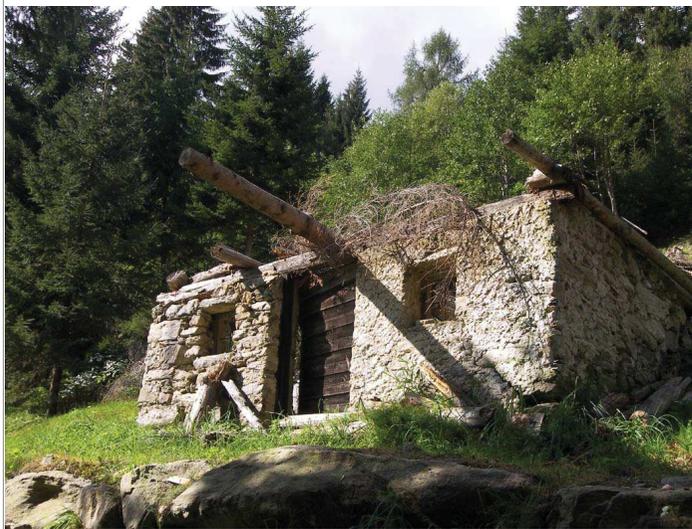
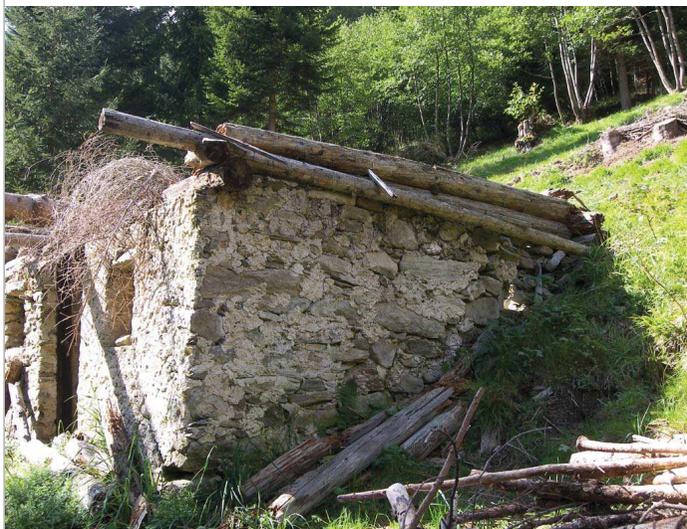
prospetto 1 prospetto 2

Edificio	iscrizioni	stato elevazioni <input type="text" value="P"/> stato copertura <input type="text" value="P"/> stato generale <input type="text" value="P"/>	materiali copertura	elementi qualificanti elementi degradanti	uso attuale
					abitativo utilizzo abbandonato

Edificio	tipo	<input type="text" value="E.3.1"/>	evoluzione dell'edificio	<input type="text" value="Edificio unitario documentato dal censimento del 1983 come riferibile al tipo E.3.1."/>	note	<input type="text" value="Riferimento a schedatura 1983: Lozen D143"/>
	ambienti	<input type="text" value="Fuoco 1.1.05"/>

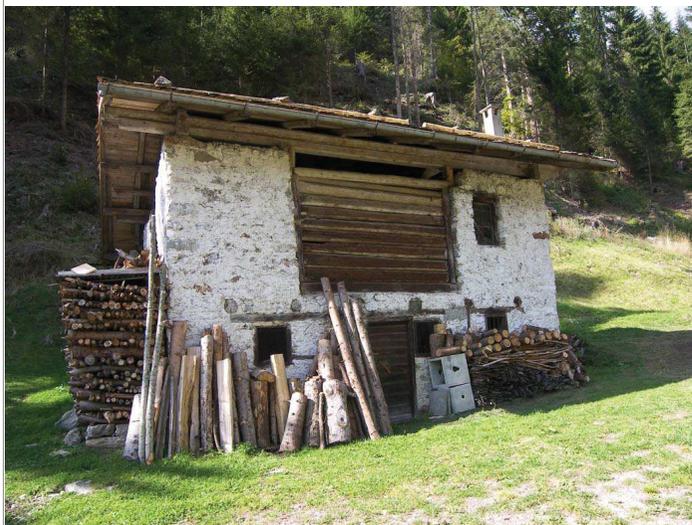
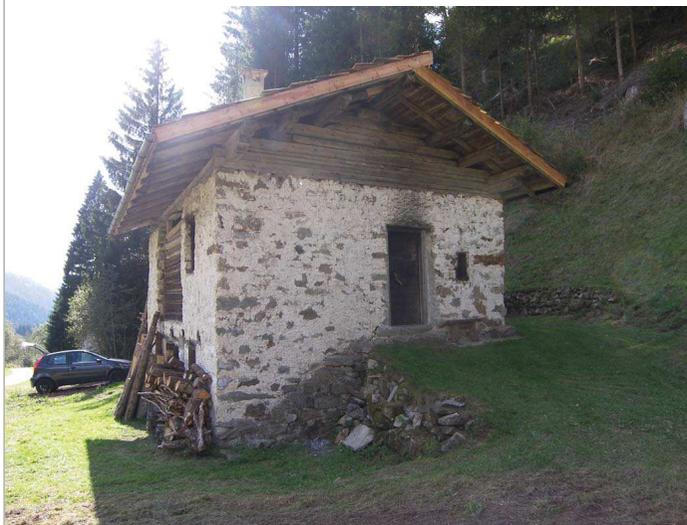
prospetto 1 prospetto 2

Edificio	iscrizioni	stato elevazioni	B	elementi qualificanti	elementi degradanti	uso attuale
		stato copertura	B			agricolo abitativo
		stato generale	B			utilizzo
		materiali copertura				temporaneo
		scandole

Edificio	tipo	B.3	evoluzione dell'edificio	Edificio sorto in due fasi: impianto secondo il tipo B.3 e successiva addizione del volume sotto falda sul prospetto 3. La zona dell'ingresso alla stalla è stata rimaneggiata in epoca ormai lontana inserendo una finestra a ridosso della porta.	note	Riferimento a schedatura 1983: Lozen D150
	ambienti	Fuoco 3.2.05 Fienile 1.3.06 Stalla 1.1.07

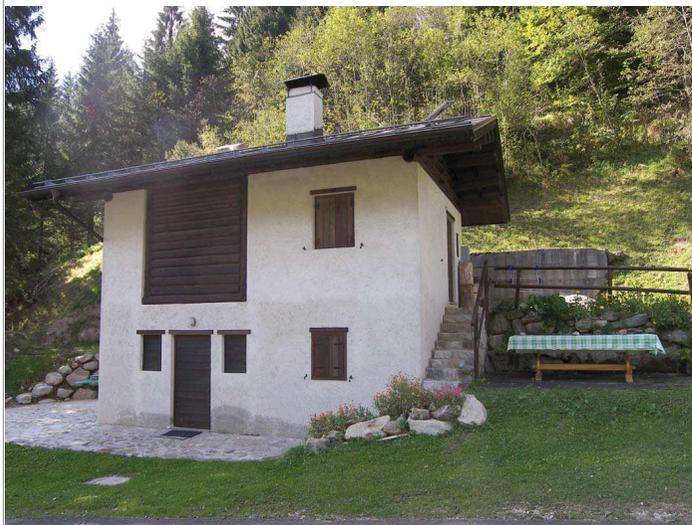
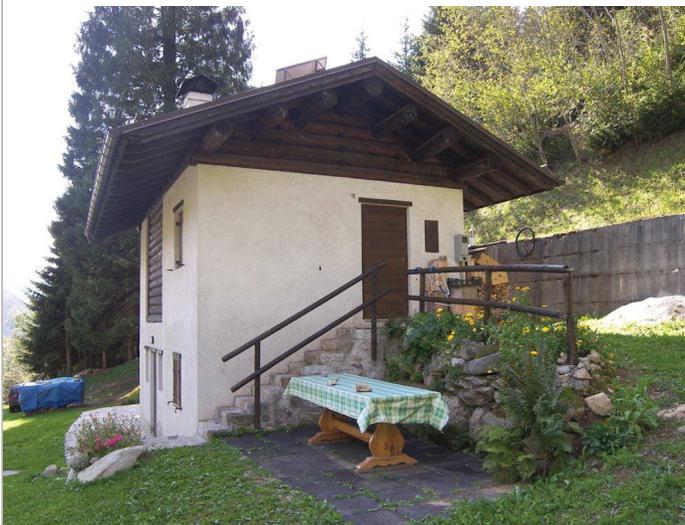
prospetto 1 prospetto 2

Edificio	iscrizioni	stato elevazioni	B	elementi qualificanti	elementi degradanti	uso attuale
		stato copertura	B		murature in cemento a vista	agricolo abitativo
		stato generale	B			utilizzo
		materiali copertura				temporaneo
		lamiera

Edificio	tipo	evoluzione dell'edificio	note
	B.3	Edificio probabilmente unitario fatto oggetto di recenti interventi che impediscono la lettura del processo edilizio e che lo connotano come solo in parte riferibile al processo tipologico (assenza dell'ingresso al fienile, Stalla 1.1.7 ampliata annettendovi l'ambiente sotto il Fuoco).	
	ambienti		
	Fuoco 3.2.05 Stalla 1.1.07 altro

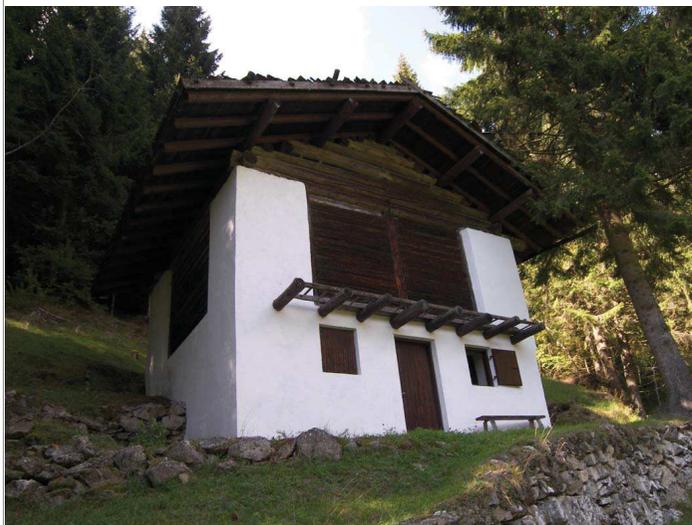
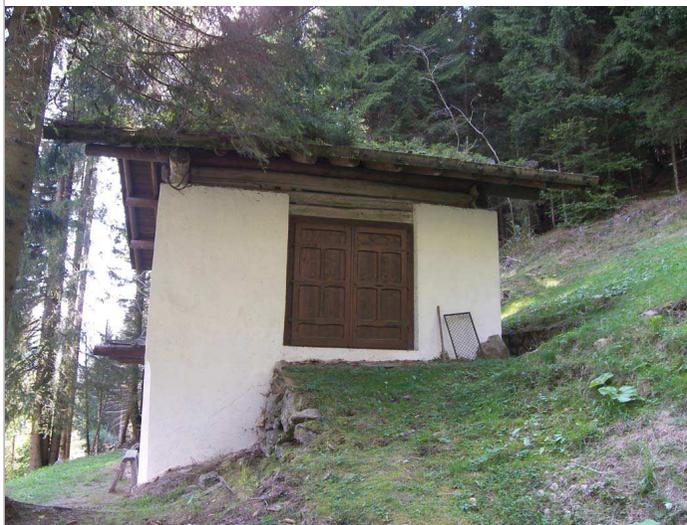
prospetto 1 prospetto 2

Edificio	iscrizioni	stato elevazioni	B	elementi qualificanti	elementi degradanti	uso attuale
		stato copertura	C			agricolo
		stato generale	B			utilizzo
		materiali copertura				abbandonato
		scandole

Edificio	tipo	evoluzione dell'edificio	note
	A.2	Edificio unitario fatto oggetto di interventi conservativi poco prima del 1983.	Riferimento a schedatura 1983: Lozen D1140
	ambienti		
	Fienile 1.1.11 Stalla 1.1.07

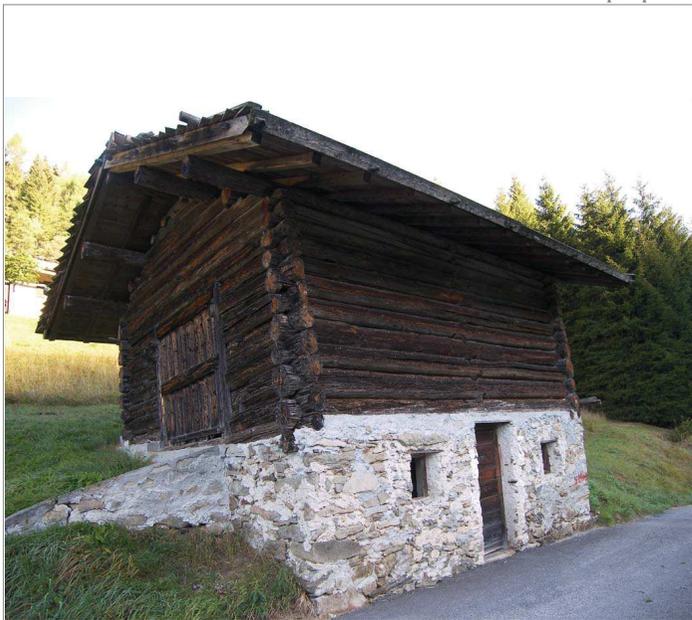
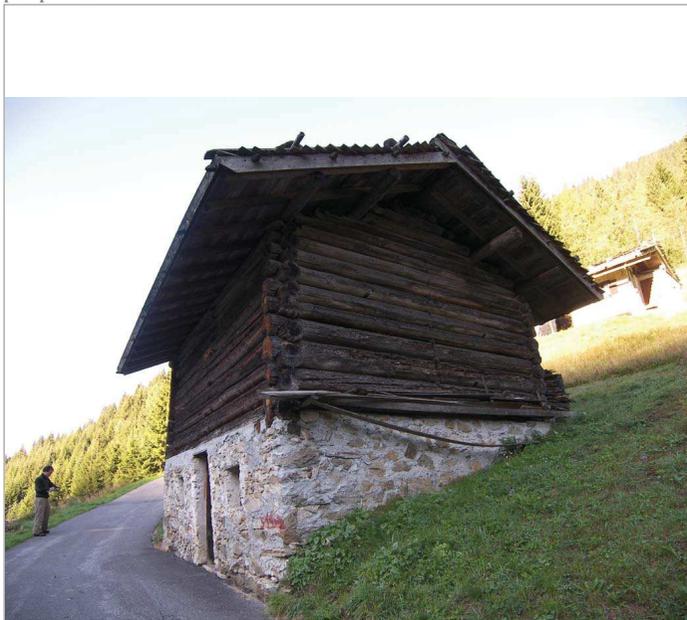
prospetto 1 prospetto 2

Edificio	iscrizioni	stato elevazioni	M	elementi qualificanti	elementi degradanti	uso attuale	agricolo
		stato copertura	B			utilizzo	temporaneo
		stato generale	M				
		materiali copertura					
		scandole

Edificio	tipo	B.2	evoluzione dell'edificio	Edificio unitario ben leggibile. Nel 1983 presentava una tettoia aggiunta sul prospetto 3, poi rimossa.	note	Riferimento a schedatura 1983: Lozen D141
	ambienti	Fienile 1.3.02 Stalla 1.1.07

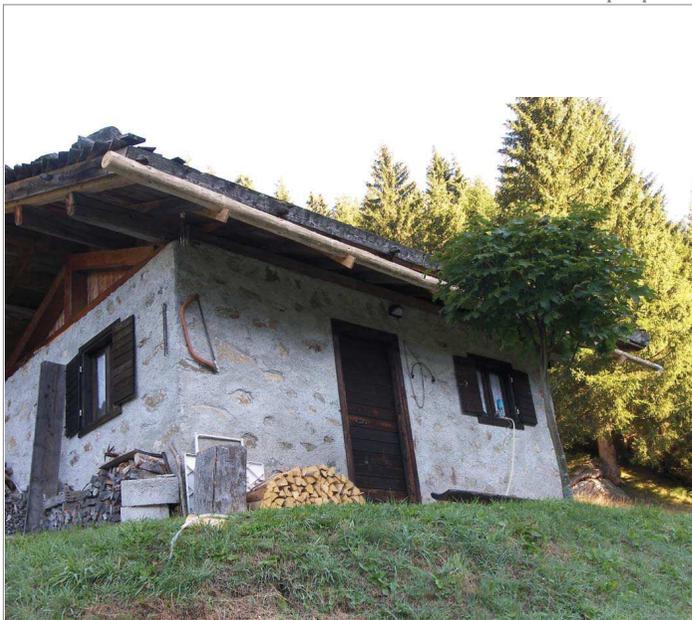
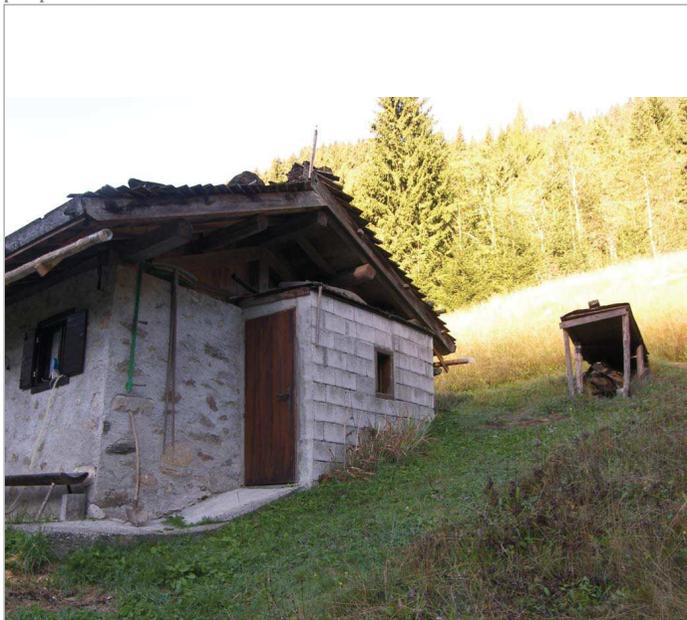
prospetto 1 prospetto 2

Edificio	iscrizioni	stato elevazioni	B	elementi qualificanti	elementi degradanti	uso attuale
		stato copertura	B		intonaci cementizi	abitativo
		stato generale	B			utilizzo
		materiali copertura				temporaneo
		scandole

Edificio	tipo	F.3	evoluzione dell'edificio	Edificio unitario fatto oggetto (dopo il 1983) di interventi inadeguati (aggiunta di un volume incongruo con chiusura di una finestrella sul prospetto 2, intonacatura inappropriata, sostituzione della struttura di copertura)	note	Riferimento a schedatura 1983: Lozen D142
	ambienti	Fuoco 1.3.04

**L'intervento preveda l'adeguamento del volume aggiunto sul prospetto 2 alla scheda SERVIZI IGIENICI 2 del Manuale Tipologico.
Le murature siano intonacate secondo la scheda ELEVAZIONE 3.2.**

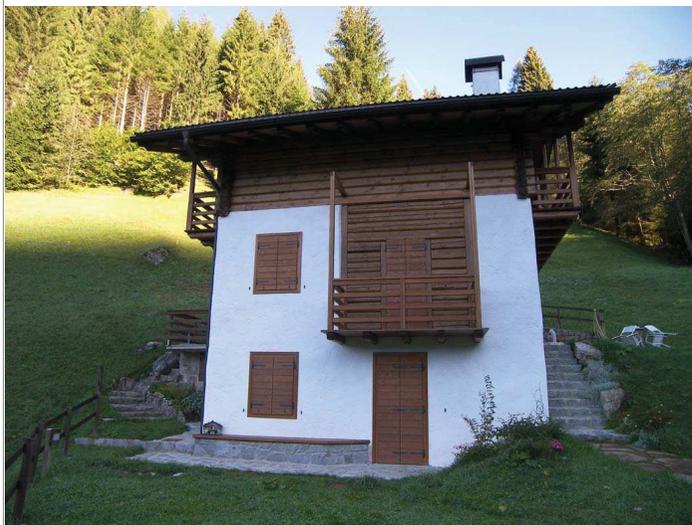
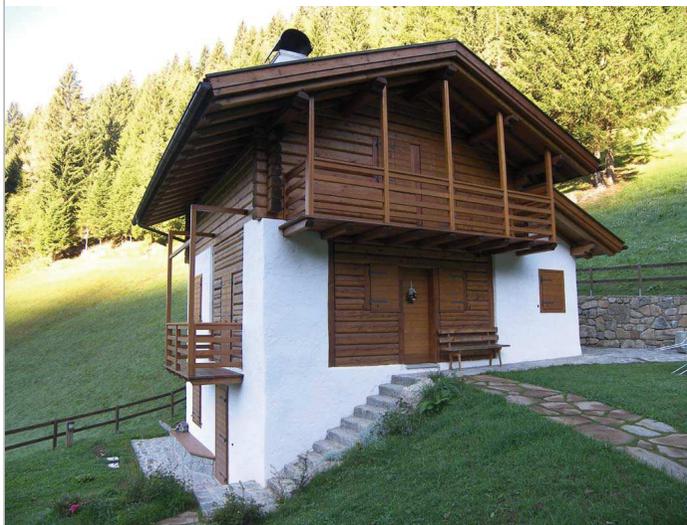
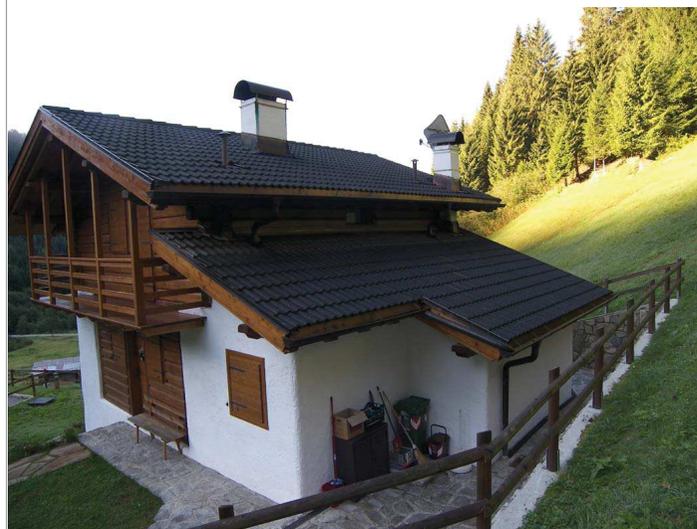
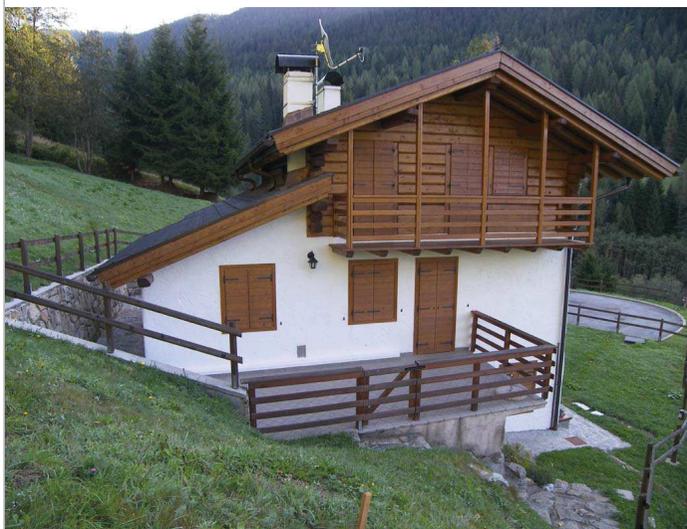
prospetto 1 prospetto 2

Edificio	tipo	evoluzione dell'edificio	note
	altro	Edificio fatto oggetto di diversi interventi di ristrutturazione che ne hanno in parte ridotto la leggibilità e coerenza col processo tipologico. Le fasi ipotizzabili sono: impianto come tipo B.2 o B.3; addizione di un nuovo volume sotto falda sul prospetto 3 (ante 1983); addizione di un volume interrato sul prospetto 4 (ante 1983); riuso abitativo con chiusura delle porte originarie e inserimento di nuovi fori incongrui sui tamponamenti (ante 1983); ulteriore intervento di ristrutturazione (nel 2003) con sopraelevazione dell'edificio e creazione di un terzo livello, addizione di un ulteriore corpo sul prospetto 3, inserimento di poggiatesta e riapertura della porta al livello della stalla. Ormai incongruo rispetto al processo tipologico.	Riferimento a schedatura 1983: Lozen D139
	ambienti		
	Stalla 1.2.01		
	altro
