area omogenea **MEZ 01** edificio n. **001** c. c. **MEZZANO** particella **.949/2** riferimenti fotografici **DAL MEZ0100101 al MEZ0100104**

Edificio	tipo	evoluzione dell'edificio	note
	E.3.1	Edificio unitario fatto oggetto di interventi di restauro dopo il 1983 e ancora ben leggibile.	Riferimento a schedatura 1983: Lozen D184
	ambienti		
	Fuoco 1.1.05

Indicazioni di intervento

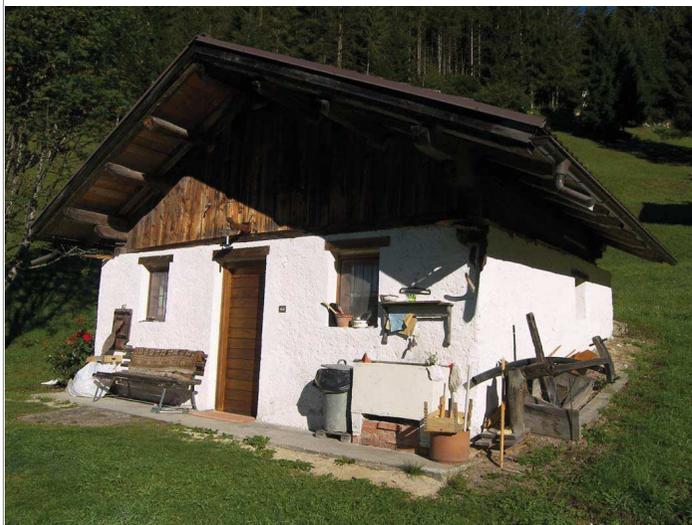
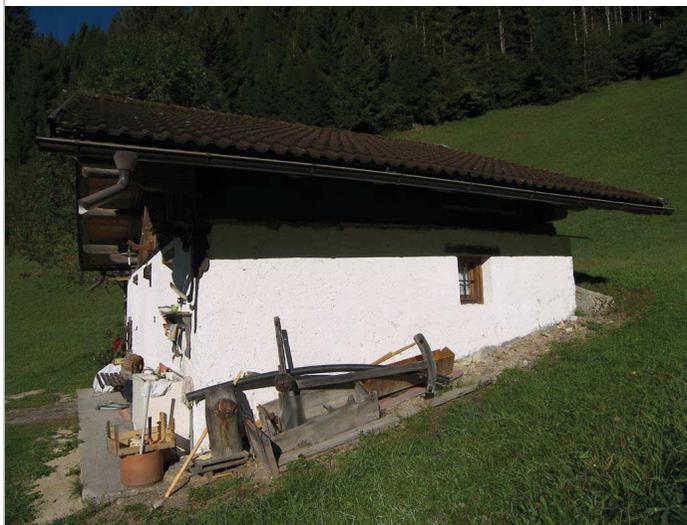
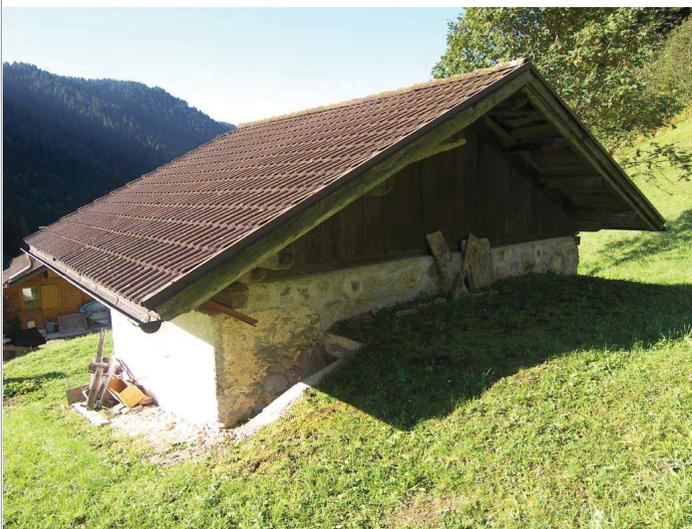
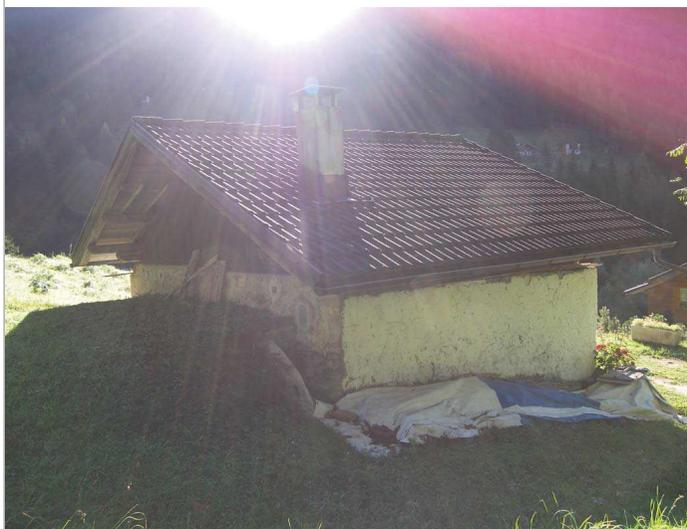
prospetto 1 prospetto 2

Edificio	tipo	E.3.1	evoluzione dell'edificio	Edificio unitario ben leggibile fatto oggetto, dopo il 1983, di interventi conservativi corretti.	note	Riferimento a schedatura 1983: Lozen D138
	ambienti	Fuoco 1.1.05

altri interventi specifici ammessi
Sull'ambiente Fuoco è ammesso l'inserimento della RITONDA 1.1.

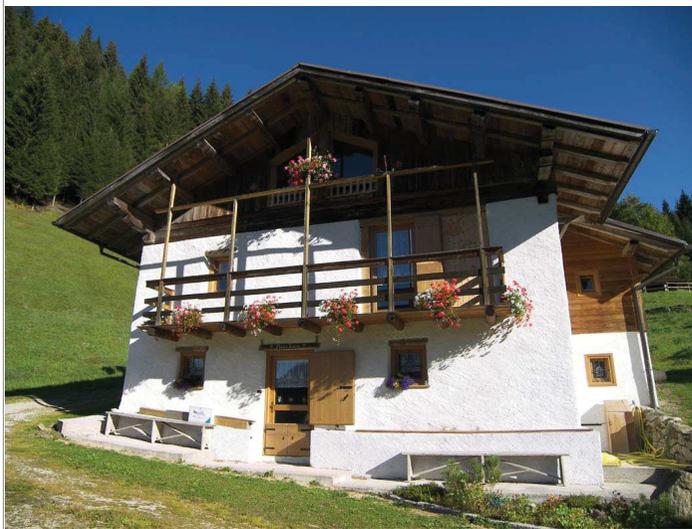
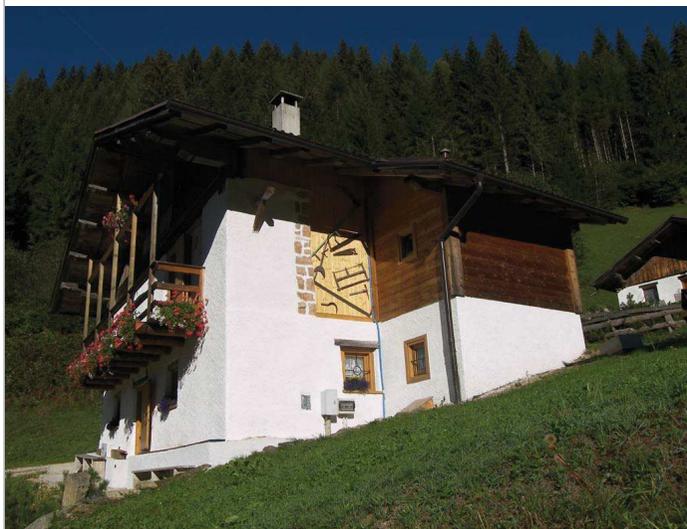
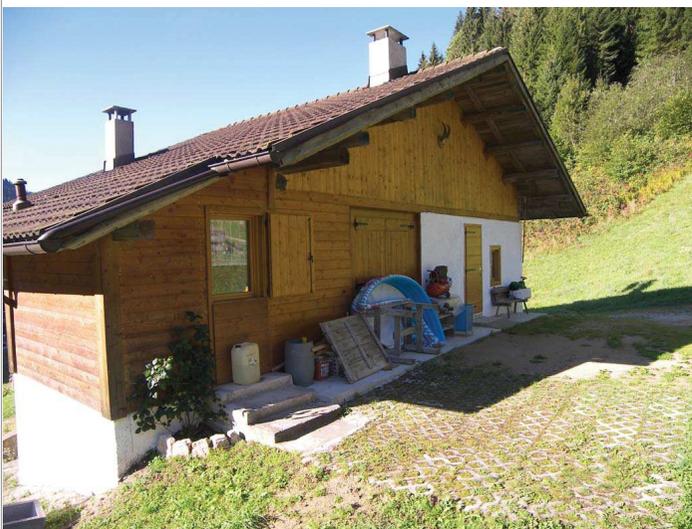
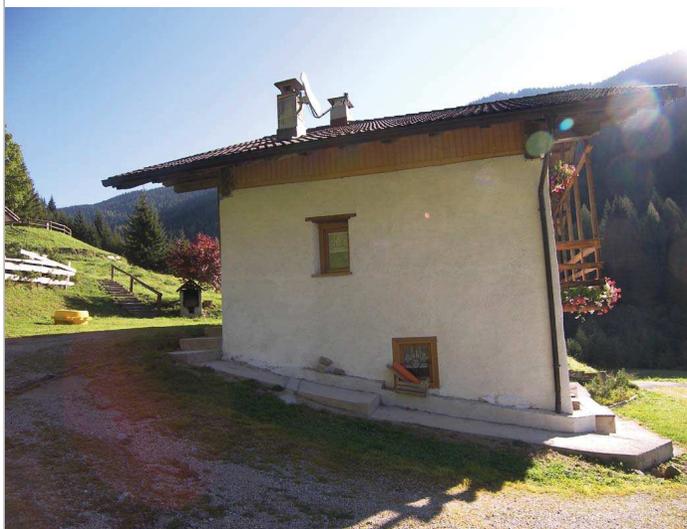
prospetto 1 prospetto 2

Edificio	tipo	evoluzione dell'edificio	note
	altro	Edificio sorto in più fasi: impianto come tipo A.2; trasformazione abitativa di metà del fienile (raggiungendo una singolare variante del tipo A.3, per ceti versi simile al tipo A.4.d.1: ben visibili le discontinuità degli intonaci nel censimento del 1983); addizione di superfetazioni in legno sul prospetto 2 (ante 1983); intervento di riuso (post 1983) con addizione di un nuovo volume incongruo sul prospetto 2 e con riduzione della leggibilità del processo edilizio. Solo in parte riconducibile al processo tipologico.	Riferimento a schedatura 1983: Lozen D137
	ambienti		
	Stalla 1.1.07		
	Letto 3.1.05		
	Fienile 1.1.06		
	altro

Per la specificazione degli interventi ammessi dalla categoria d'intervento, valgono, oltre a quelle relative agli ambienti individuati, le indicazioni del Manuale Tipologico per il tipo A.4.d.1.

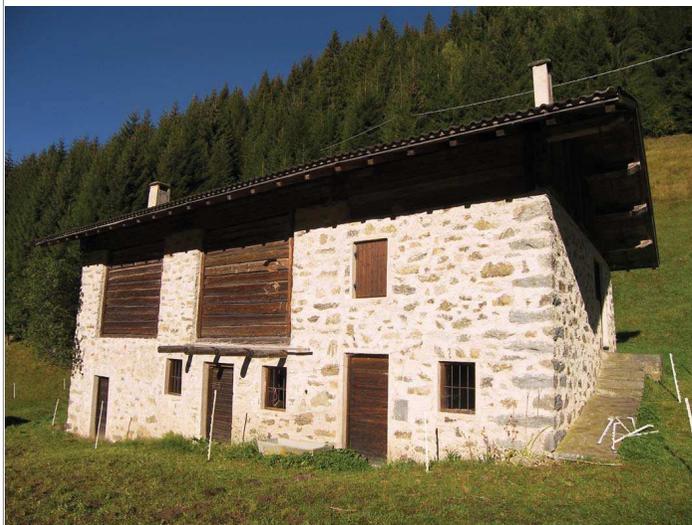
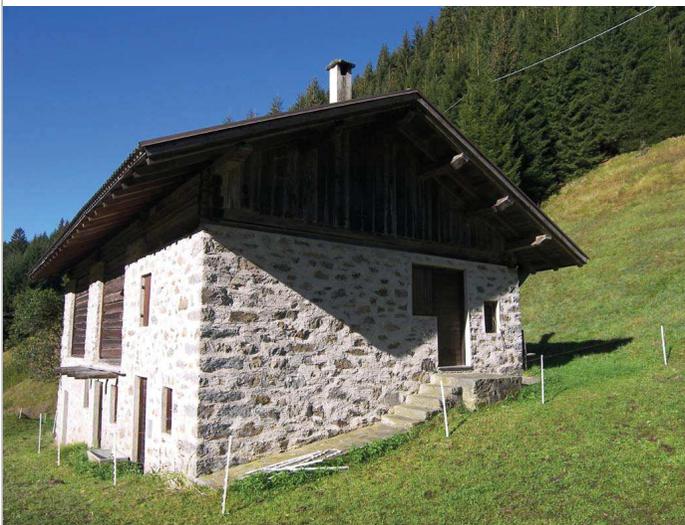
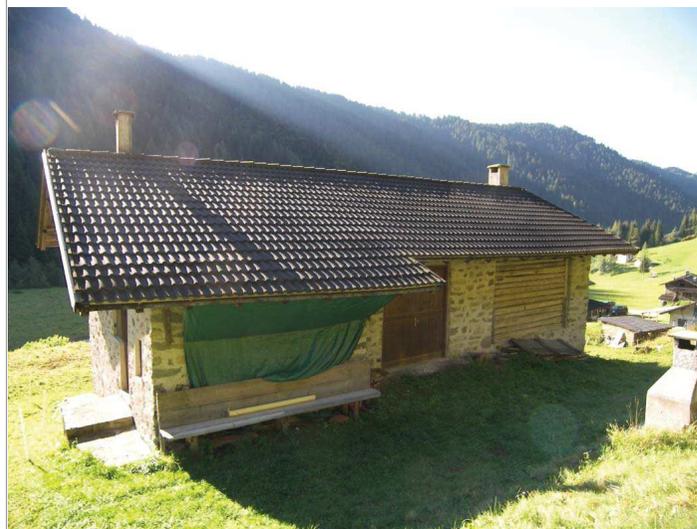
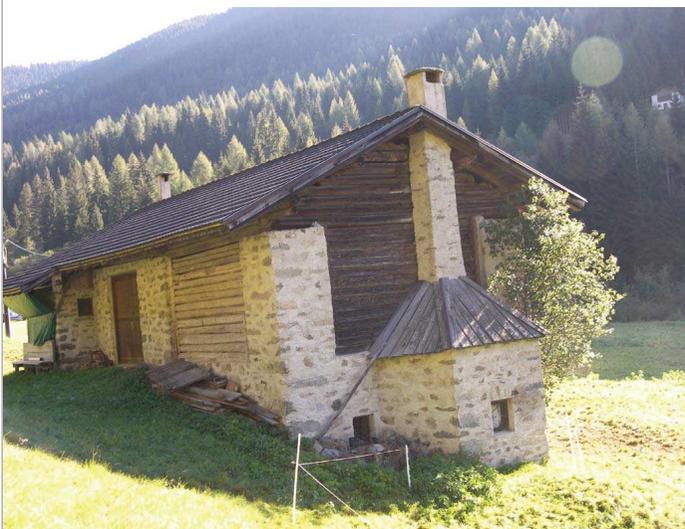
prospetto 1 prospetto 2

Edificio	tipo	altro	evoluzione dell'edificio Edificio ricostruito nel 1983, probabilmente secondo le forme di quello preesistente. Il processo tipologico ipotizzabile è: impianto del corpo centrale secondo il tipo B.2; aggiunta del volume abitativo sul prospetto 2 (raggiungendo così un assetto simile al tipo D.3, ma con annesso sotto il fuoco); ulteriore aggiunta di un volume sul prospetto 4 (fuoco con ritonda 2.1 e sovrastante ampliamento del fienile) raggiungendo una configurazione prossima al tipo D.5.d.	note Riferimento a schedatura 1983: Lozen D136
	ambienti	Fuoco 3.2.05 Fuoco 3.2.01 Fienile 1.3.06 Stalla 1.1.07

Per la specificazione degli interventi ammessi dalla categoria d'intervento, valgono, oltre a quelle relative agli ambienti individuati, le indicazioni del Manuale Tipologico per il tipo D.5.d.

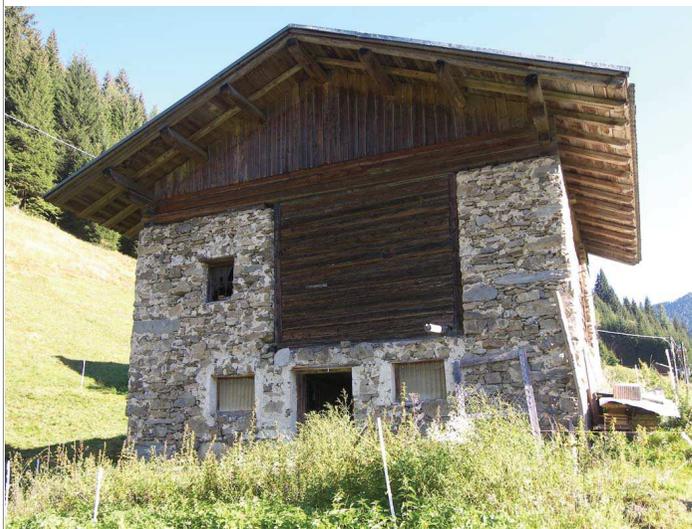
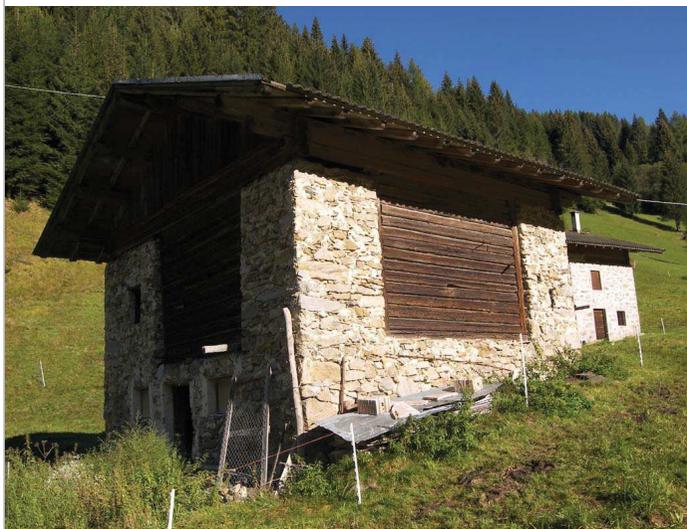
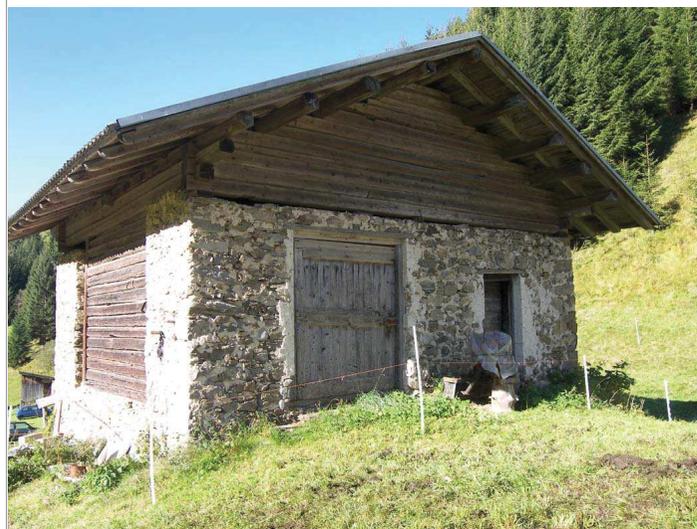
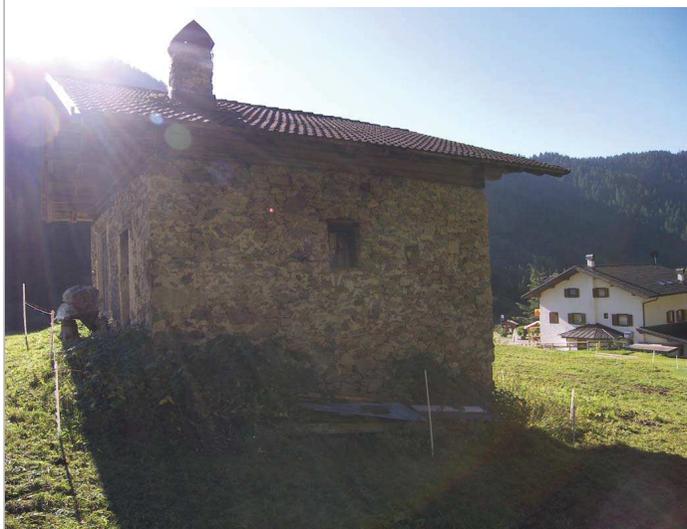
prospetto 1 prospetto 2

Edificio	tipo	evoluzione dell'edificio	note
	altro ambienti Fienile 1.1.07 Stalla 1.1.07 altro	Edificio unitario ben leggibile che aggrega gli ambienti del tipo A.3 in una forma singolare e poco diffusa.	Riferimento a schedatura 1983: Lozen D135

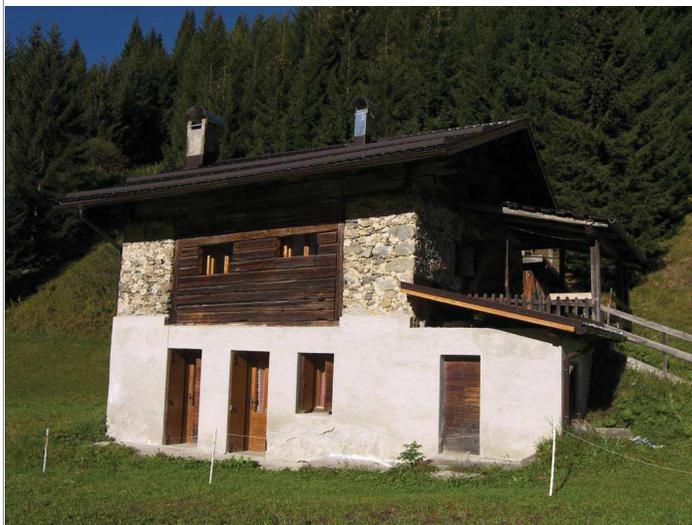
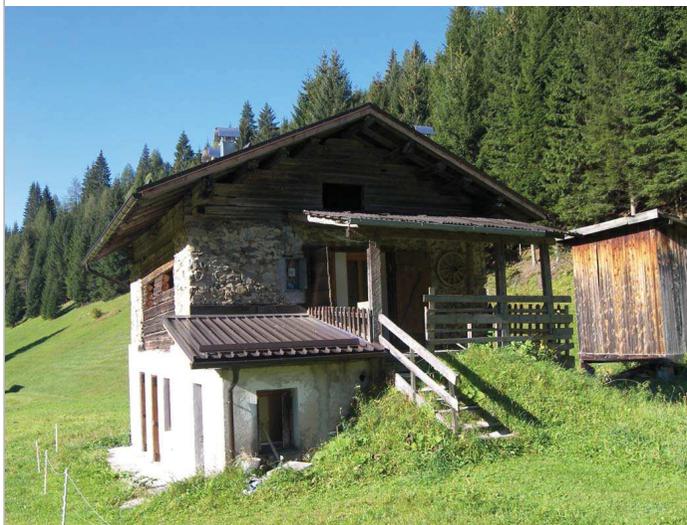
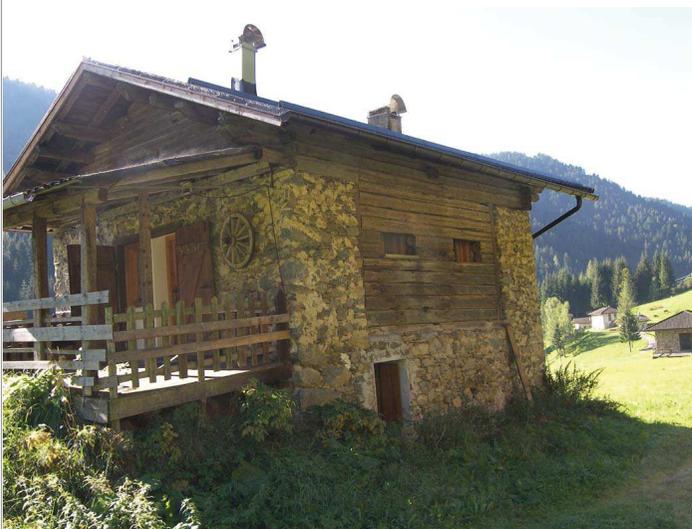
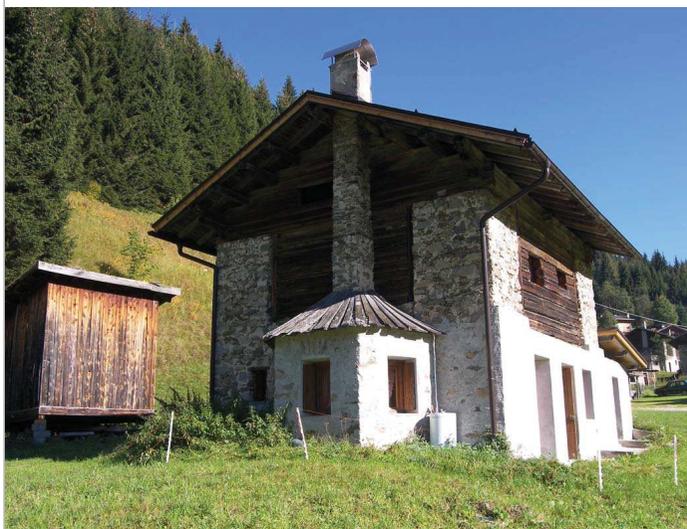
prospetto 1 prospetto 2

Edificio	tipo	evoluzione dell'edificio	note
	altro	Edificio fatto oggetto di diversi interventi di ristrutturazione che ne hanno reso in parte illeggibile il processo edilizio: impianto (nel 1881?) secondo il tipo B.2; successiva trasformazione di parte della Stalla in Fuoco e addizione della ritonda 2.1 sul prospetto 4; ulteriore aggiunta di un volume abitativo sul prospetto 2 (ante 1983) e riuso abitativo dell'edificio con apertura di fori nei tamponamenti intonacature della porzione basale; addizione (post 1983) di una tettoia al primo piano sul prospetto 2.	
	ambienti		
	Stalla 1.2.01 Fuoco 3.2.01 Fienile 1.3.09 altro

**L'intervento dovrà ricondurre l'edificio al tipo edilizio B.3.s
Gli ambienti incongrui con il tipo dovranno essere sostituiti con
ambienti individuati nella colonna B della tabella nella scheda del
Manuale Tipologico relativa al tipo.
L'intervento preveda la rimozione della tettoia sul prospetto 2.**

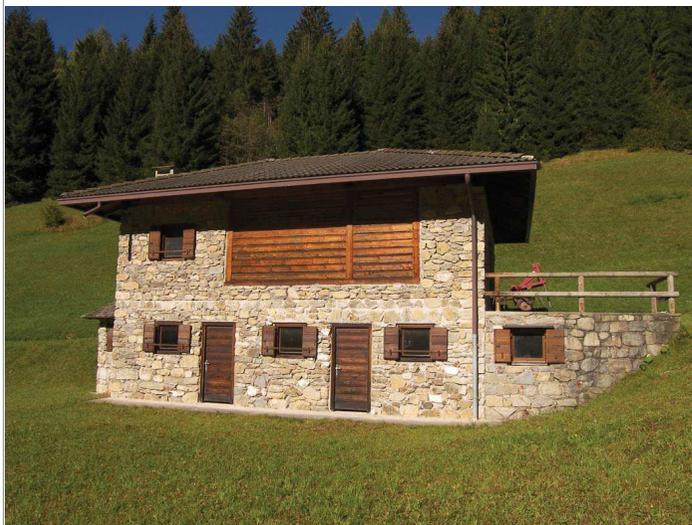
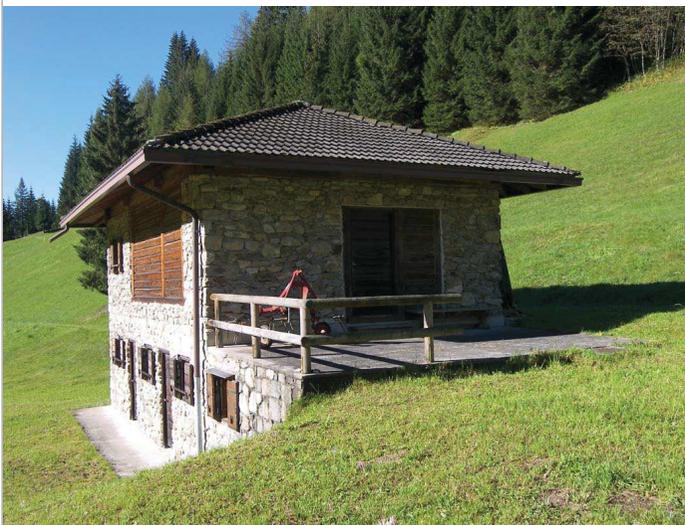
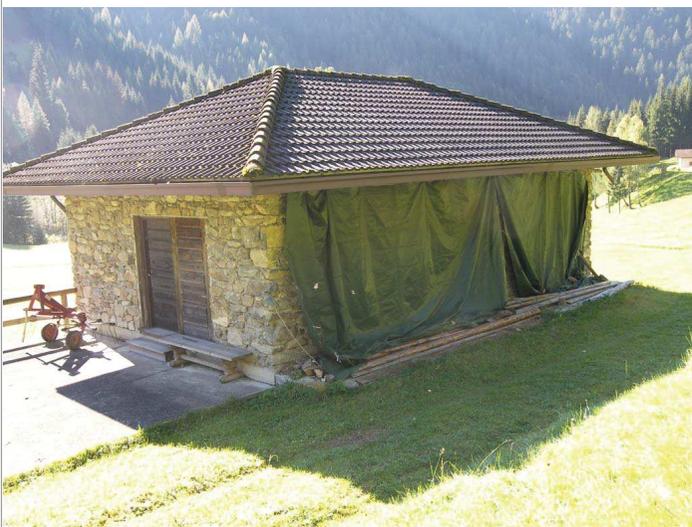
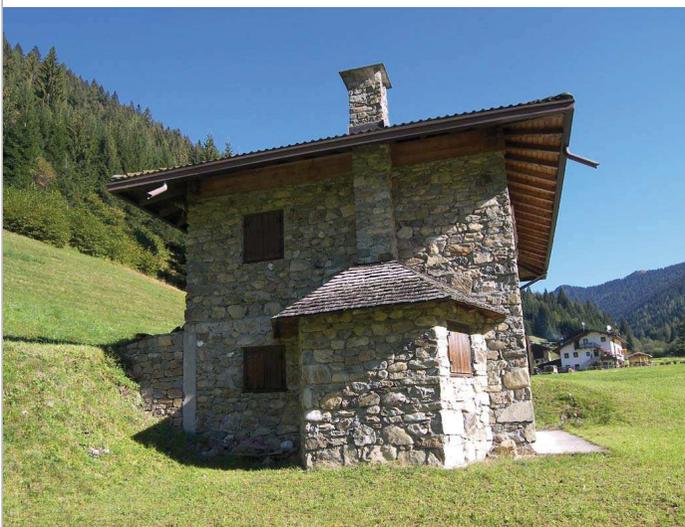
prospetto 1 prospetto 2

Edificio	tipo	B.4	evoluzione dell'edificio	Edificio integralmente ricostruito poco prima del 1983. Riproduce probabilmente la costruzione preesistente (forse con qualche scostamento: vedi l'allineamento non corretto tra porta del Fuoco e il sovrastante tamponamento) aggiungendo però il volume seminterrato sul prospetto 2. Sul prospetto 4, un ritonda 2.1.	note	Riferimento a schedatura 1983: Lozen D132
	ambienti	Fuoco 3.2.01 Letto 3.2.03 Fienile 1.3.09 Stalla 1.1.07

Venga modificato il livello del terreno ricreando uno strato di terreno vegetale sino a coprire il volume interrato.

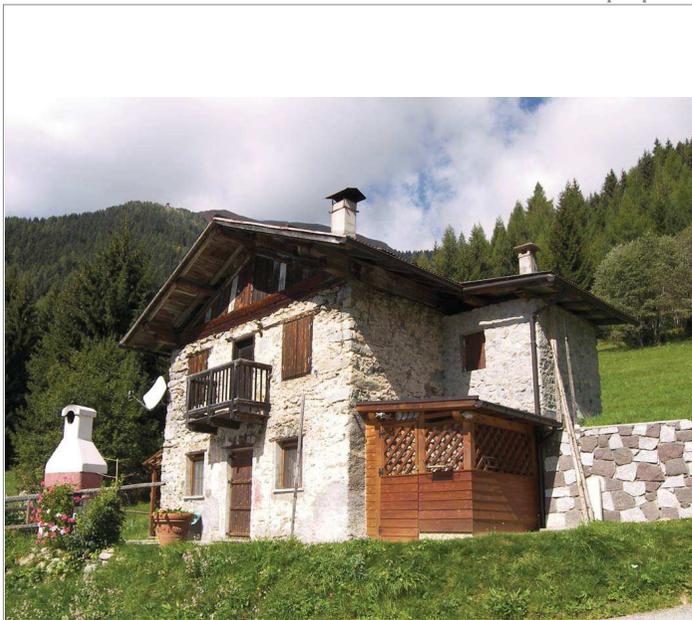
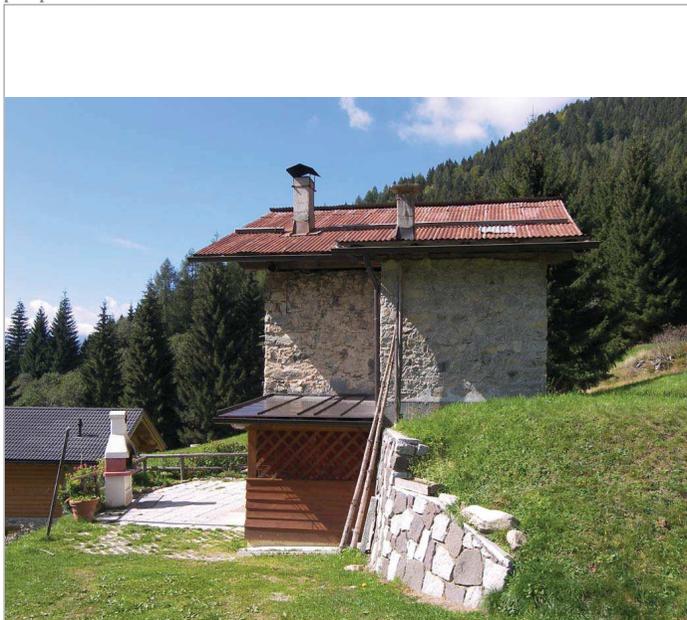
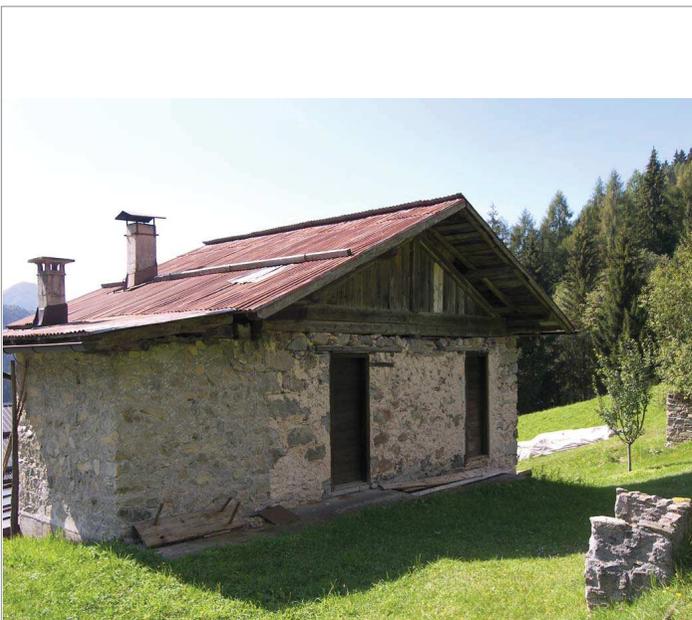
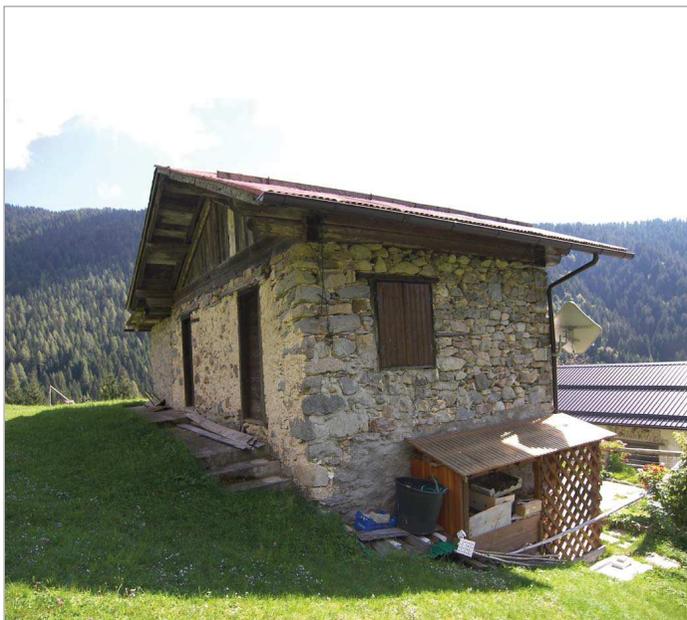
prospetto 1 prospetto 2

Edificio	tipo	evoluzione dell'edificio	note
	E.4.1.2	Edificio sorto in due fasi: impianto secondo il tipo E.4.1.2 nel 1955 ma con due locali letto con accessi separati; ampliamento successivo al 1983 mediante aggiunta di un corpo in muratura incongruo (sul prospetto 2, con falda non allineata all'esistente) e aggiunta di legnaie e graticci sui prospetti 2 e 4.	Riferimento a schedatura 1983: Lozen D131
	ambienti		
	Fuoco 2.1.01 Letto 2.1.02 altro

**La copertura del volume aggiunto sul prospetto 2 dovrà essere adeguata alla pendenza del resto dell'edificio.
L'intervento preveda l'adeguamento alle prescrizioni contenute nelle schede del Manuale Tipologico delle superfetazioni sui prospetti 2 e 4.**

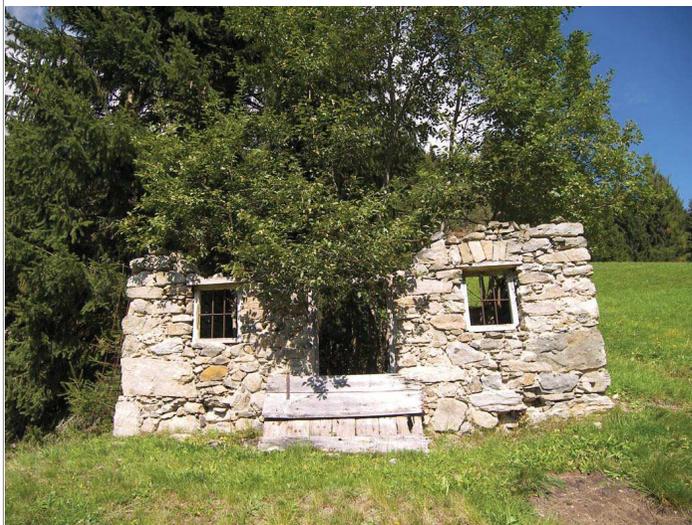
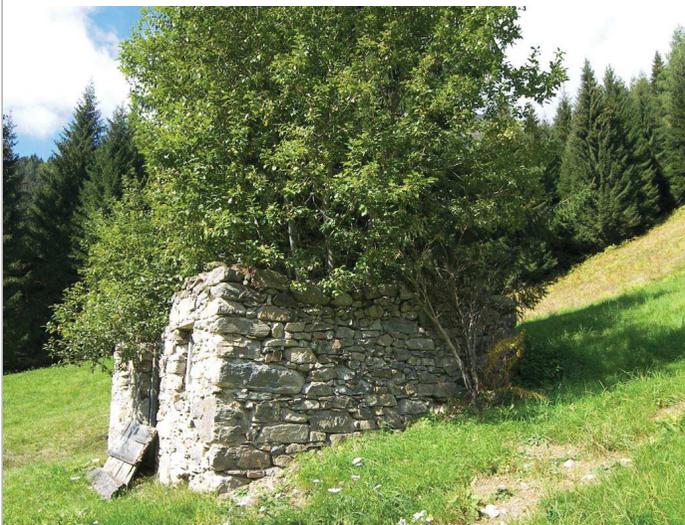
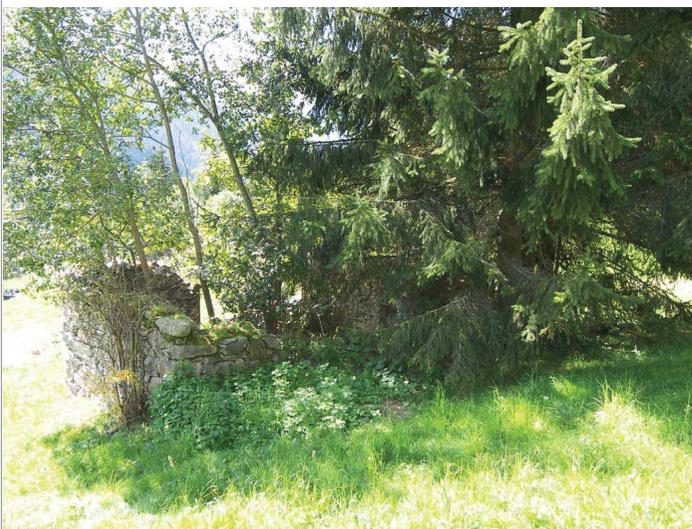
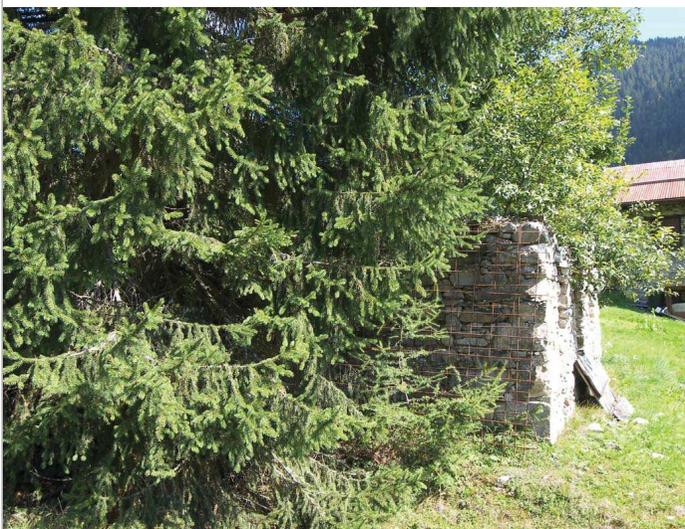
prospetto 1 prospetto 2

Edificio	tipo	<input type="text" value="E.3.1"/>	evoluzione dell'edificio	Edificio unitario riferibile al tipo E.4.1.1 documentato dal censimento del 1983.	note	Riferimento a schedatura 1983: Lozen D130
	ambienti	<input type="text" value="Fuoco 1.1.05"/>

Le murature esistenti sono soggette a Risanamento conservativo secondo quanto specificato dalla scheda ELEVAZIONI 3.1 del Manuale tipologico.

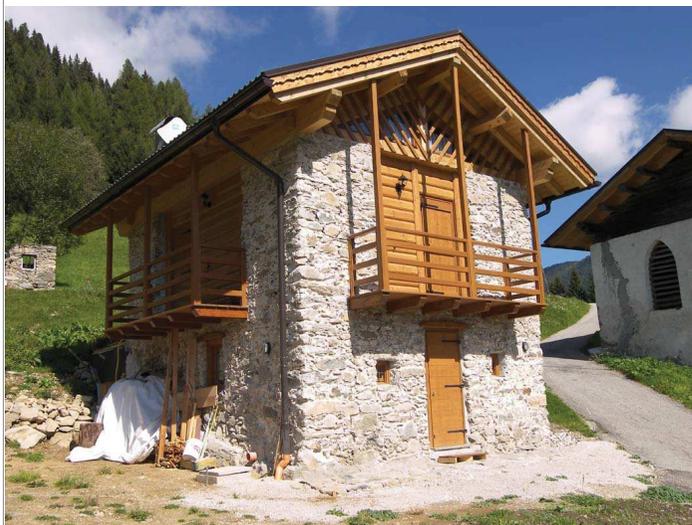
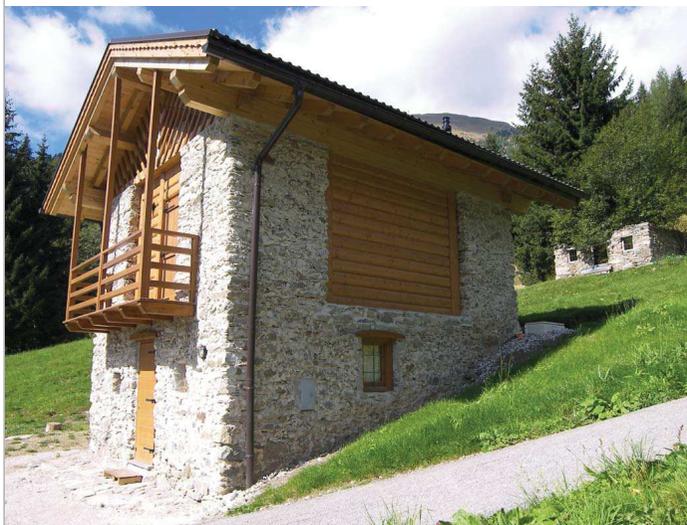
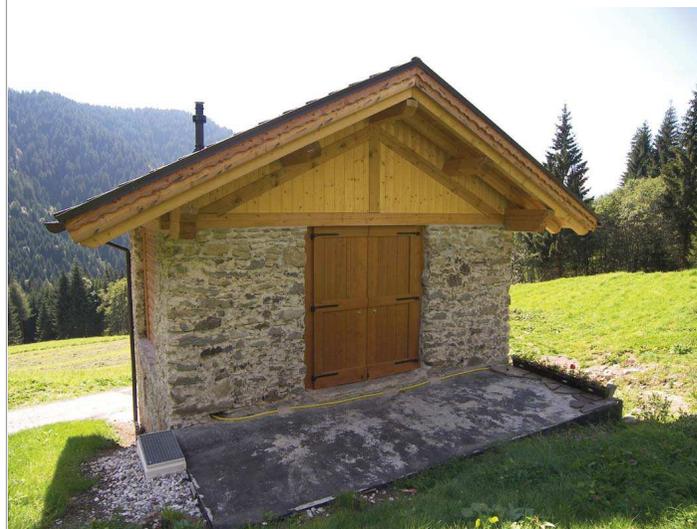
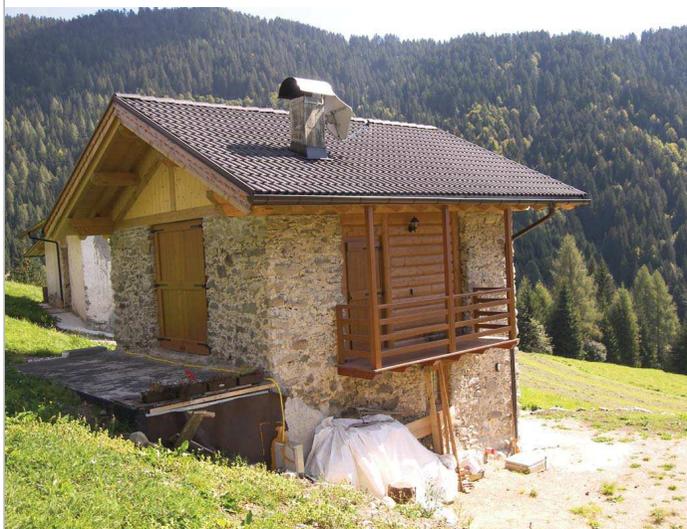
prospetto 1 prospetto 2

Edificio	iscrizioni	stato elevazioni	B	elementi qualificanti	elementi degradanti antenne e impianti simili	uso attuale	abitativo
		stato copertura	B			utilizzo	temporaneo
		stato generale	B				
		materiali copertura					
		tegole cemento

Edificio	tipo	A.2	evoluzione dell'edificio	Edificio unitario fatto oggetto di recente intervento di riuso sostanzialmente coerente col processo tipologico e di addizione di un corpo interrato sul prospetto 3.	note	Riferimento a schedatura 1983: Lozen D126
	ambienti	Fienile 1.1.07 Stalla 1.1.07

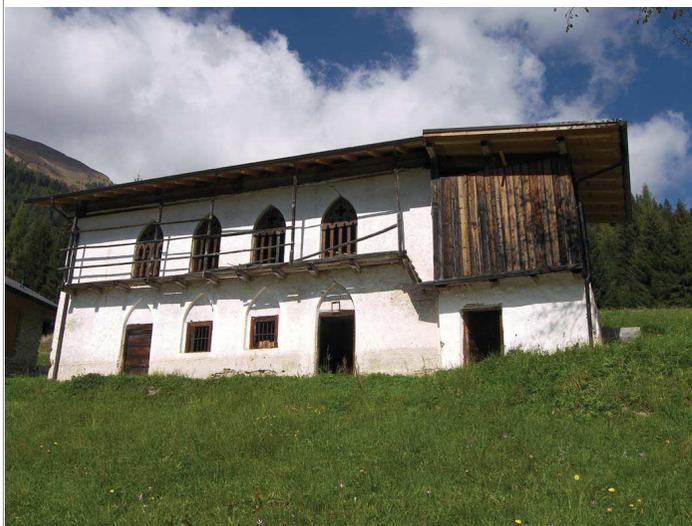
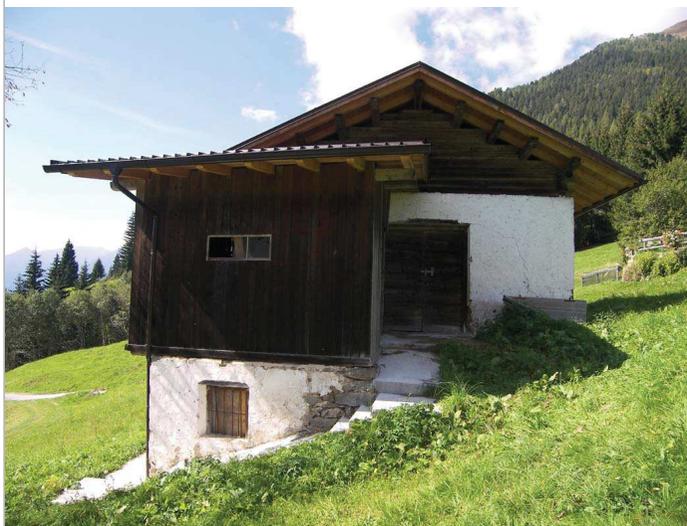
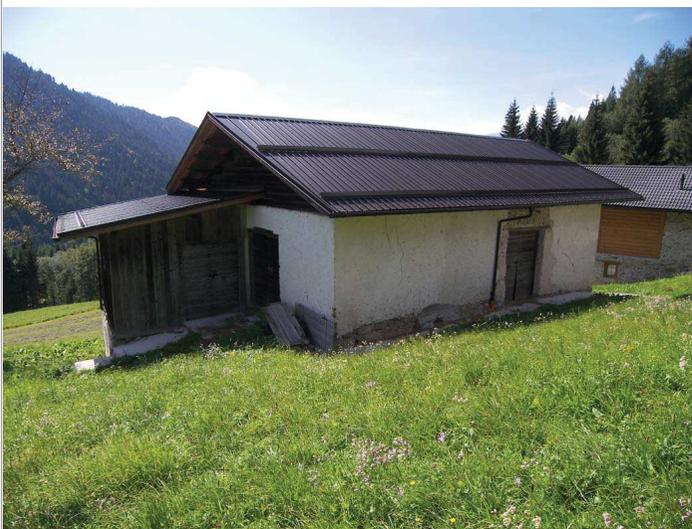
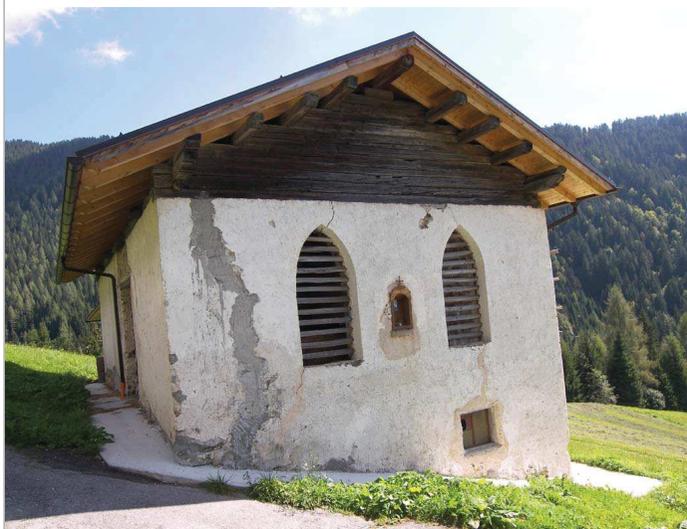
prospetto 1 prospetto 2

Edificio	iscrizioni Incisione sul colmo sx: "D.Z.P. 1876"	stato elevazioni <input type="text" value="B"/>	elementi qualificanti iscrizioni	elementi degradanti intonaci cementizi	uso attuale agricolo
	materiali copertura lamiera	stato copertura <input type="text" value="B"/>			utilizzo temporaneo

Edificio	tipo altro	evoluzione dell'edificio Edificio unitario (sorto nel 1876 secondo il tipo D.2) al quale è stato aggiunto un corpo sul prospetto 2 (in epoca remota e con rifacimenti della parti in legno poco prima del 1983) avvicinandosi così al tipo D.4. Le peculiari finestre e porte a sesto acuto sono tipiche dell'epoca di costruzione.	note Riferimento a schedatura 1983: Lozen D127
	ambienti Stalla 1.2.01 Fienile 1.3.12 Fienile 1.3.11 Fuoco 3.2.01 Letto 3.1.05

Per la specificazione degli interventi ammessi dalla categoria d'intervento, valgono, oltre a quelle relative agli ambienti individuati, le indicazioni del Manuale Tipologico per il tipo D.4.

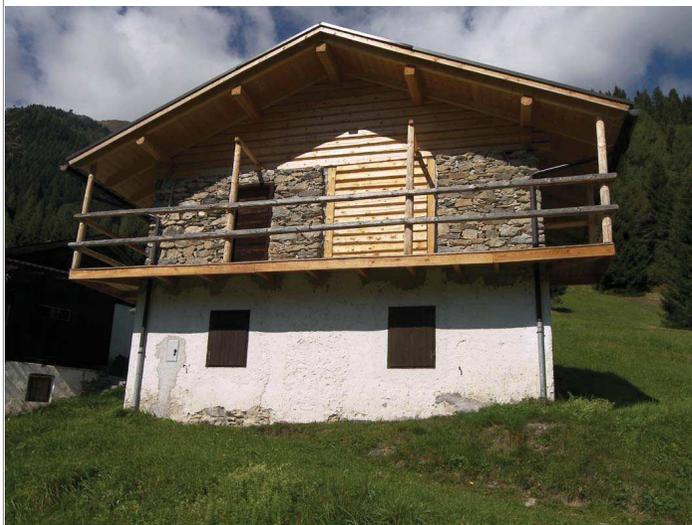
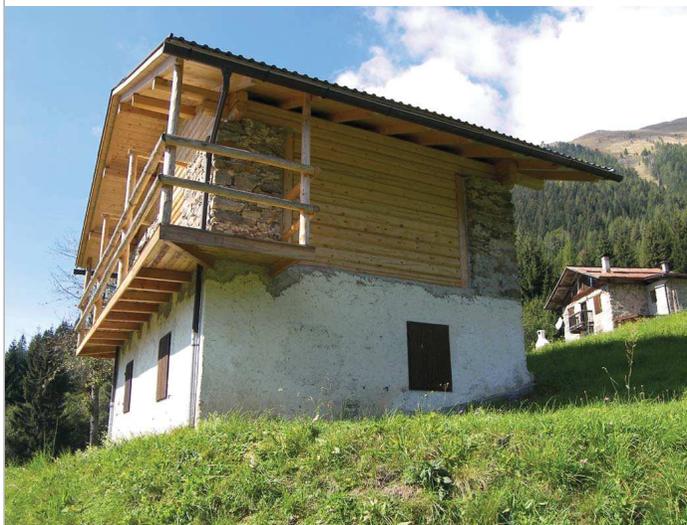
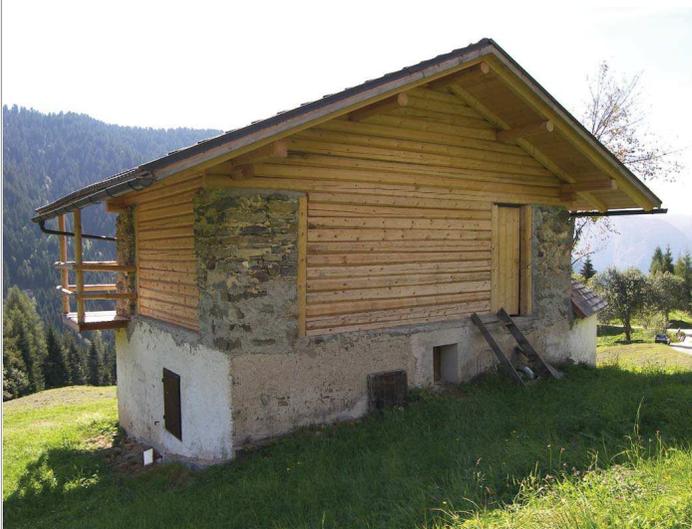
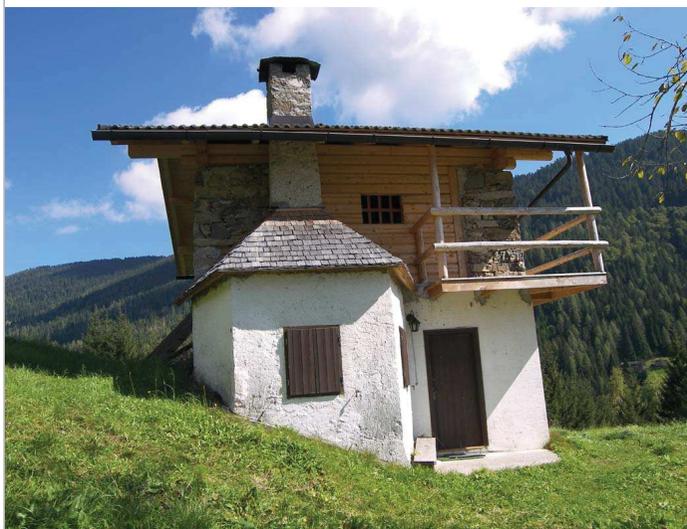
prospetto 1 prospetto 2

Edificio	iscrizioni	stato elevazioni	B	elementi qualificanti	elementi degradanti	uso attuale
		stato copertura	B			abitativo
		stato generale	B			utilizzo
		materiali copertura				temporaneo
		tegole cemento

Edificio	tipo	evoluzione dell'edificio	note
	altro ambienti Fuoco 2.1.02 Fienile 1.3.05 altro	Edificio evolutosi in più fasi: probabile impianto come tipo A.2 (si notino i tamponamenti da fienile e le tracce della vecchia porta della stalla al centro del prospetto 1); successiva trasformazione abitativa del piano terra in locale Fuoco (ante 1983, con aggiunta della ritonda sovrapposta ai tamponamenti) e del fienile in ambiente letto (probabile sostituzione del tamponamento a monte e apertura di una finestra sul prospetto 4); recenti interventi di rifacimento di tamponamenti, coperture e ballatoio. Riferibile solo in parte al processo tipologico.	Riferimento a schedatura 1983: Lozen D128

Venga ripristinato l'accesso sul prospetto 3 secondo le indicazioni riportate nella scheda PONTIL del Manuale Tipologico.

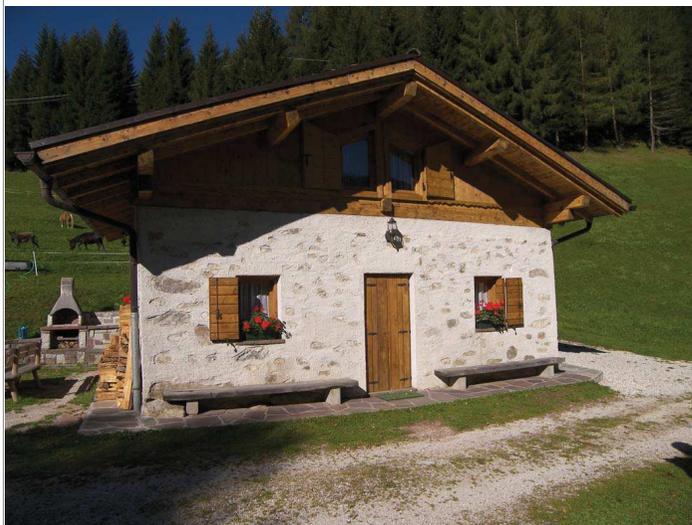
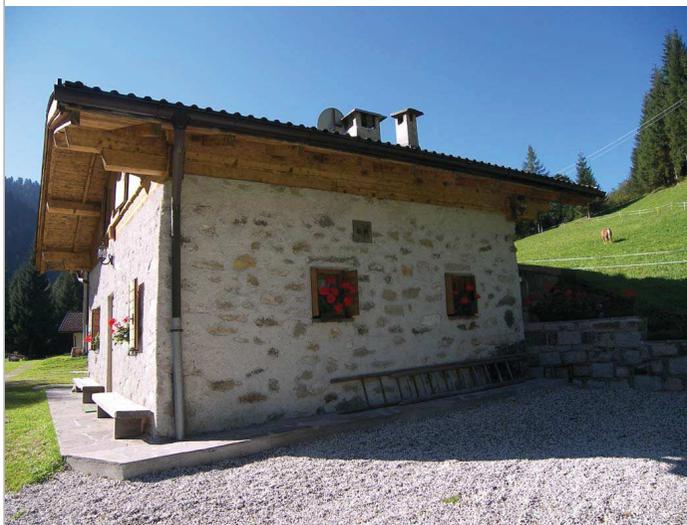
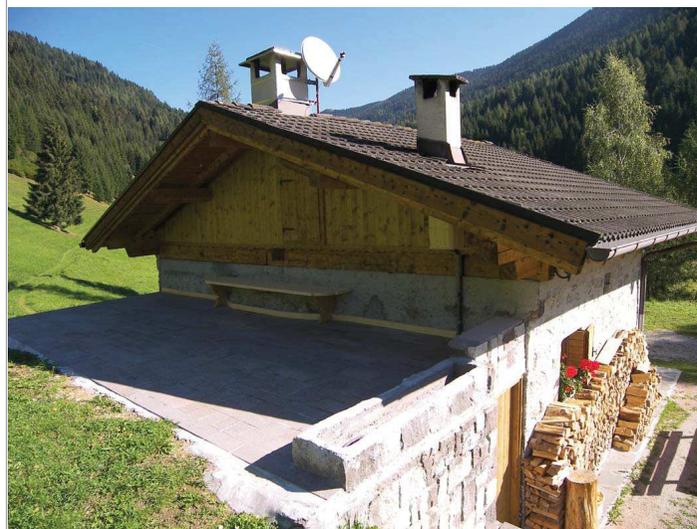
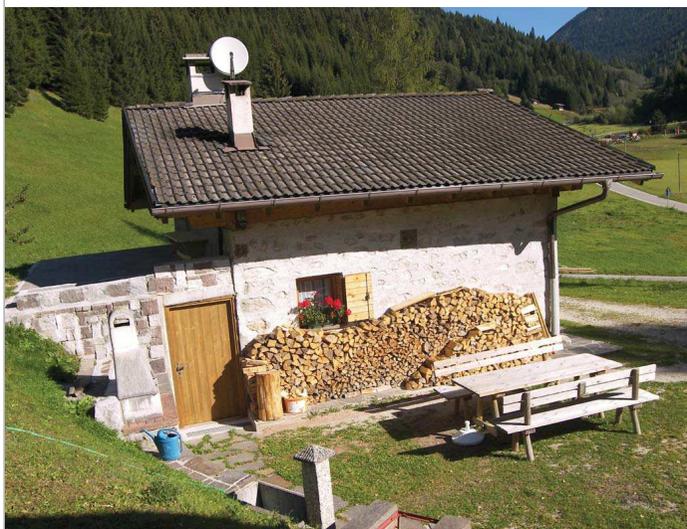
prospetto 1 prospetto 2

Edificio	iscrizioni	stato elevazioni	B	elementi qualificanti	elementi degradanti	uso attuale
		stato copertura	B			abitativo
		stato generale	B			utilizzo
		materiali copertura				temporaneo
		tegole cemento

Edificio	tipo	evoluzione dell'edificio	note
	E.3.1	Edificio probabilmente unitario, fatto oggetto di interventi sulle elevazioni (ante 1983) e di trasformazione del sottotetto e addizione del volume interrato a monte (post 1983).	Riferimento a schedatura 1983: Lozen D125
	ambienti		
	Fuoco 1.1.05

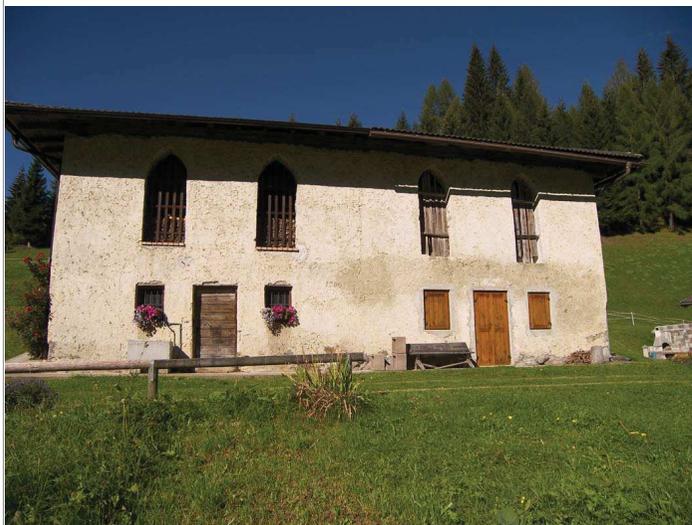
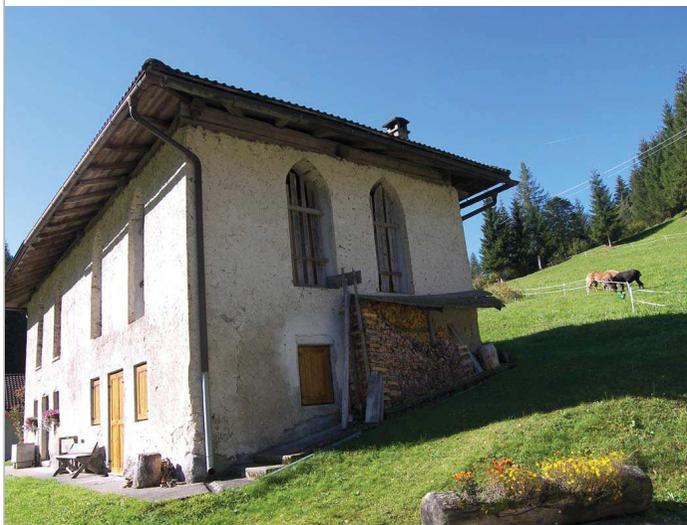
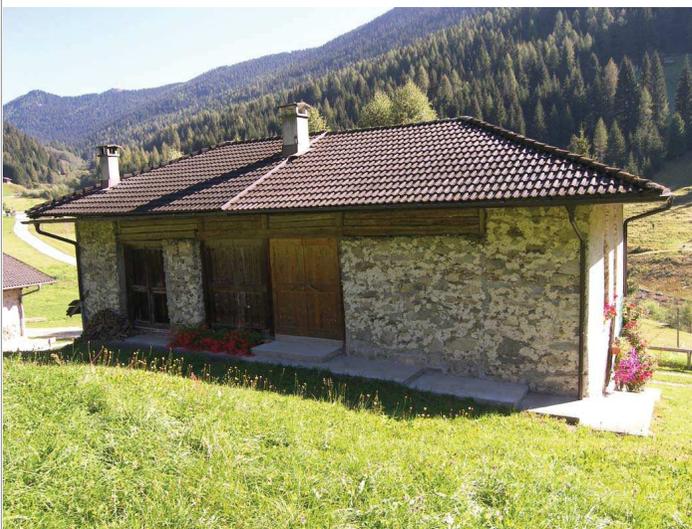
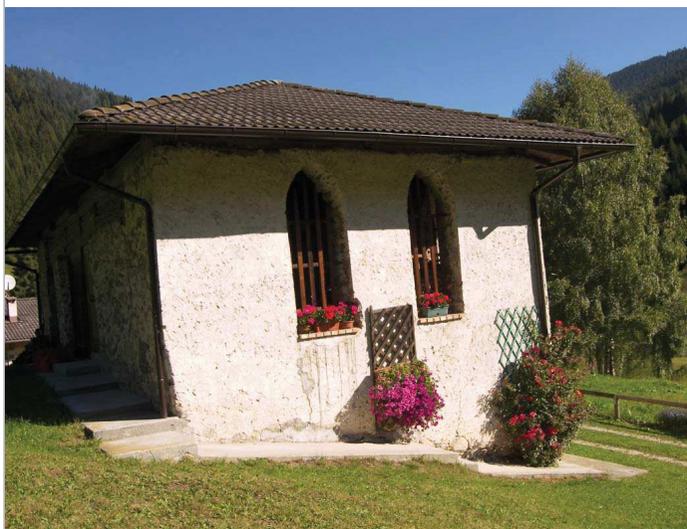
prospetto 1 prospetto 2

Edificio	iscrizioni	stato elevazioni	B	elementi qualificanti	elementi degradanti	uso attuale
		stato copertura	B			agricolo
		stato generale	B			utilizzo
		materiali copertura				temporaneo
		tegole cemento				
		leggibilità del processo edilizio	Media			
		coerenza col processo tipologico	Media			
		significatività storica	Medi

Edificio	tipo	evoluzione dell'edificio	note
	D.2	Edificio probabilmente sorto in due fasi: impianto della porzione a destra secondo il tipo B.2 (si vedano la discontinuità dell'intonaco sul prospetto 1 e la porta di sinistra sul prospetto 3, centrata alla prima costruzione) e successivo raddoppio per aggiunta del secondo corpo sul prospetto 4 per raggiungere il tipo D.2. Questo ha comportato l'esistenza di tre porte del fienile.	Riferimento a schedatura 1983: Lozen D124
	ambienti		
	Fienile 1.3.11 Stalla 1.1.07
