area omogenea **MEZ 01** edificio n. **001** c. c. **MEZZANO** particella **.949/2** riferimenti fotografici **DAL MEZ0100101 al MEZ0100104**

Edificio	tipo	evoluzione dell'edificio	note
	E.3.1	Edificio unitario fatto oggetto di interventi di restauro dopo il 1983 e ancora ben leggibile.	Riferimento a schedatura 1983: Lozen D184
	ambienti		
	Fuoco 1.1.05

Indicazioni di intervento

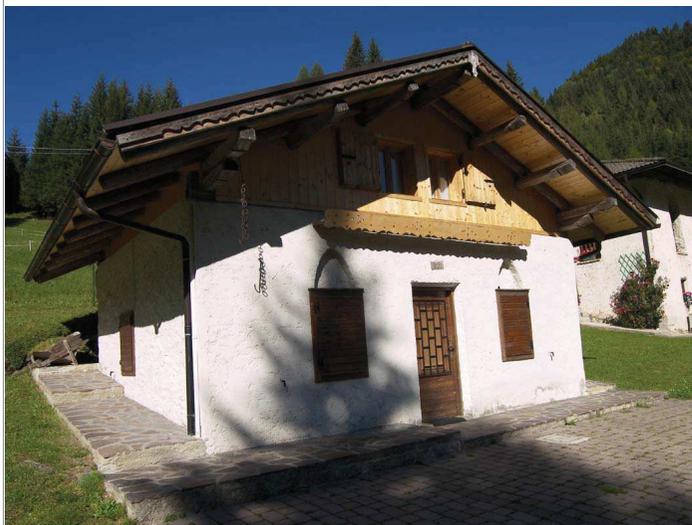
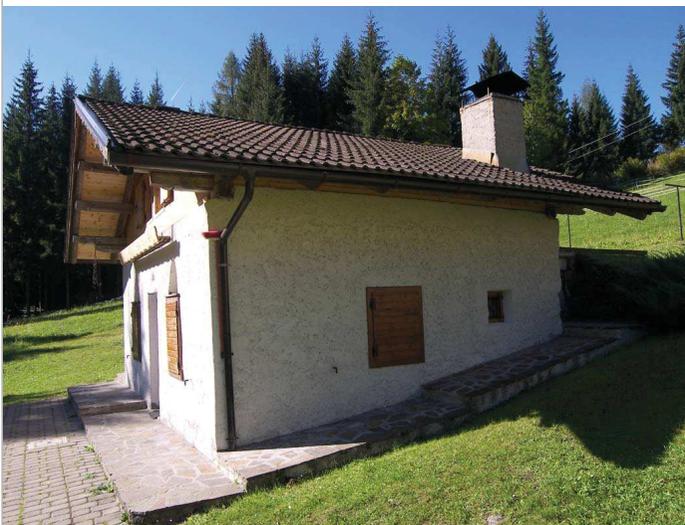
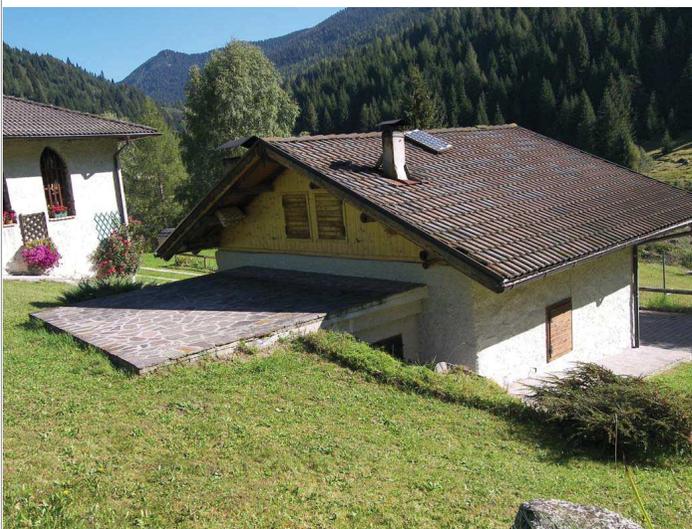
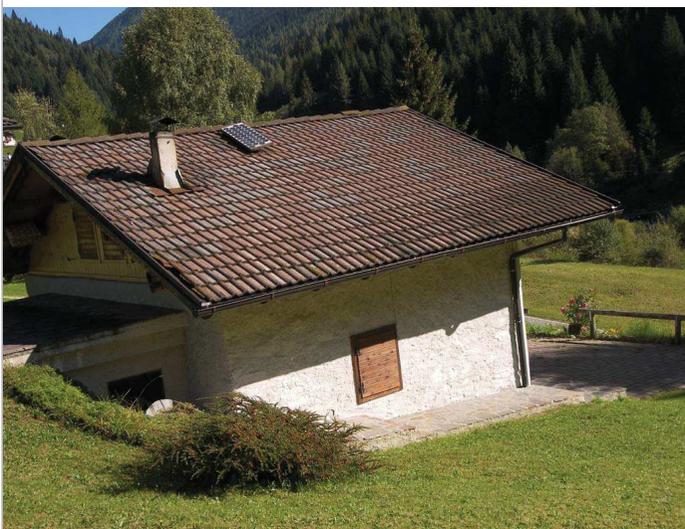
prospetto 1 prospetto 2

Edificio	iscrizioni	stato elevazioni	B	elementi qualificanti	elementi degradanti	uso attuale
	Incisione sul colmo a valle: "1996"; Incisione su intonaco sopra la porta: "FZF"	stato copertura	B	iscrizioni		abitativo
		stato generale	B			utilizzo
		materiali copertura				temporaneo
		tegole cemento

Edificio	tipo	evoluzione dell'edificio	note
	E.3.1	Edificio unitario fatto oggetto di più interventi: impianto secondo il tipo E.3.1; addizione del volume seminterrato sul prospetto 3 e riuso del sottotetto (ante 1983); manutenzioni straordinarie e terrazza sul prospetto 3 (1996).	Riferimento a schedatura 1983: Lozen D123
	ambienti		
	Fuoco 1.1.05

Le strutture incongrue con gli ambienti dovranno essere sostituite con altre individuate nella colonna B della tabella nella scheda del Manuale Tipologico relativa all'ambiente. Venga modificato il livello del terreno ricreando uno strato di terreno vegetale sino a coprire il volume interrato.

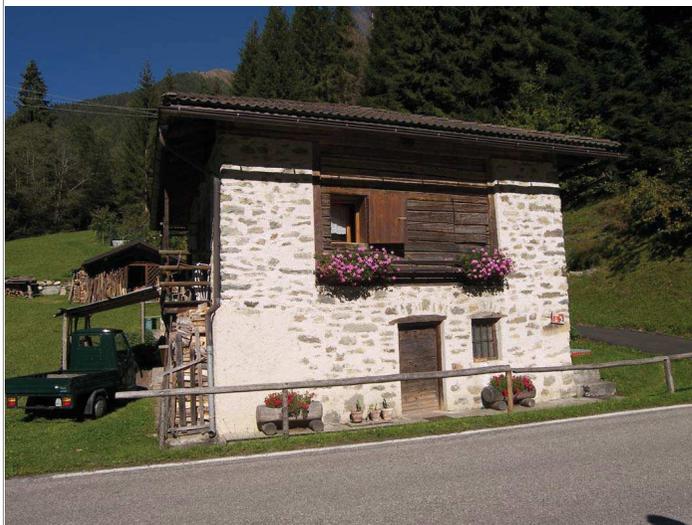
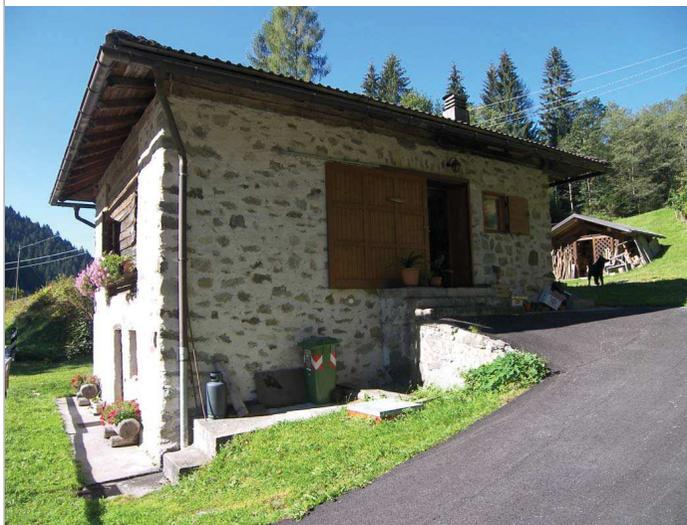
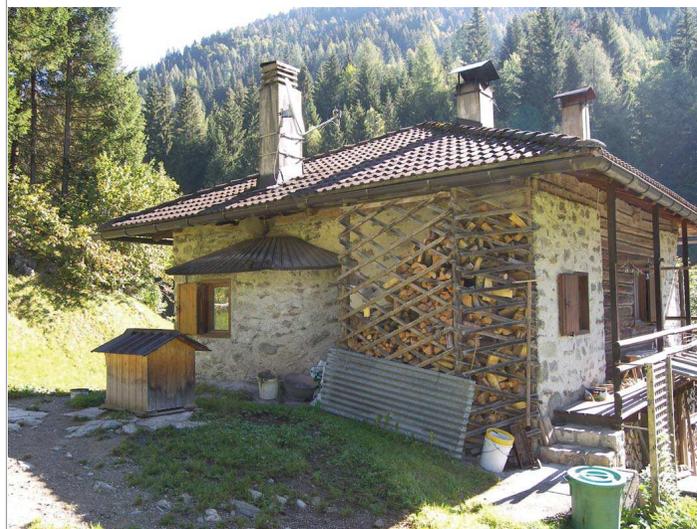
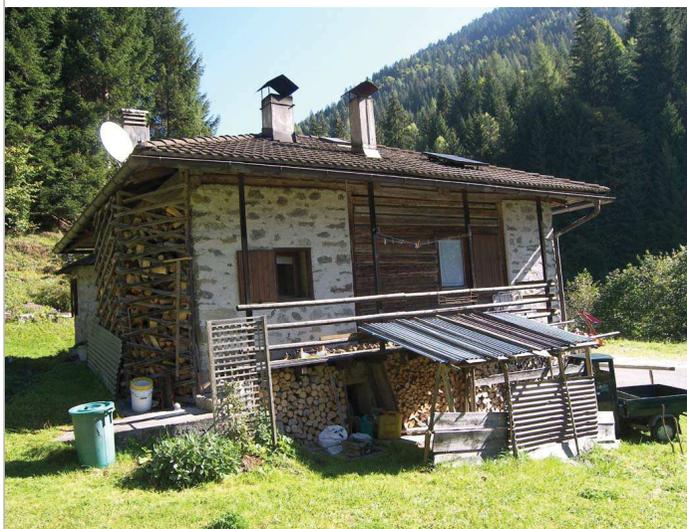
prospetto 1 prospetto 2

Edificio	iscrizioni	stato elevazioni	B	elementi qualificanti	elementi degradanti	uso attuale
		stato copertura	B			agricolo abitativo
		stato generale	B			utilizzo
		materiali copertura				permanente
		tegole cemento

Edificio	tipo	evoluzione dell'edificio	note
	A.3	Edificio probabilmente unitario riferibile al tipo A.3 e fatto oggetto (ante 1983) di una prima trasformazione abitativa con apertura di fori incongrui sui tamponamenti; ulteriori fori sono stati aperti dopo il censimento del 1983. Raro esempio di edificio A.3 con copertura a quattro falde e ritonda 2.1 sul prospetto a monte.	Riferimento a schedatura 1983: Lozen D116
	ambienti		
	Fienile 1.1.11 Fuoco 3.1.01 Stalla 1.1.07

Le strutture incongrue con gli ambienti dovranno essere sostituite con altre individuate nella colonna B della tabella nella scheda del Manuale Tipologico relativa all'ambiente.

L'intervento preveda la rimozione della superfetazione sul prospetto 3 e l'adeguamento alle prescrizioni contenute nelle schede del Manuale Tipologico della superfetazione sul prospetto 4.

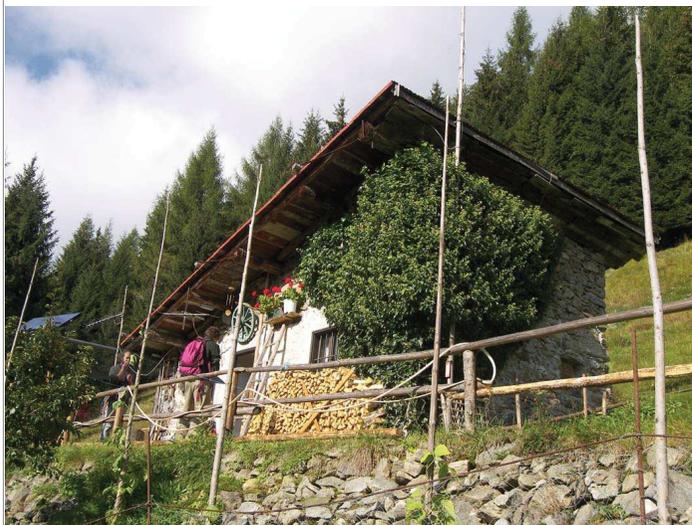
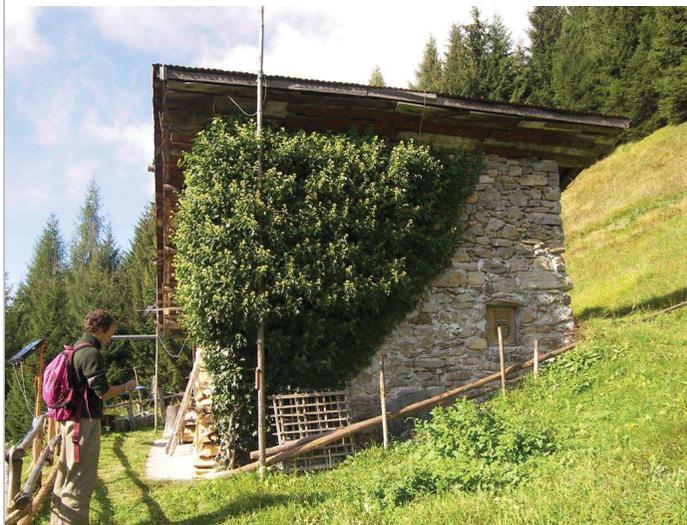
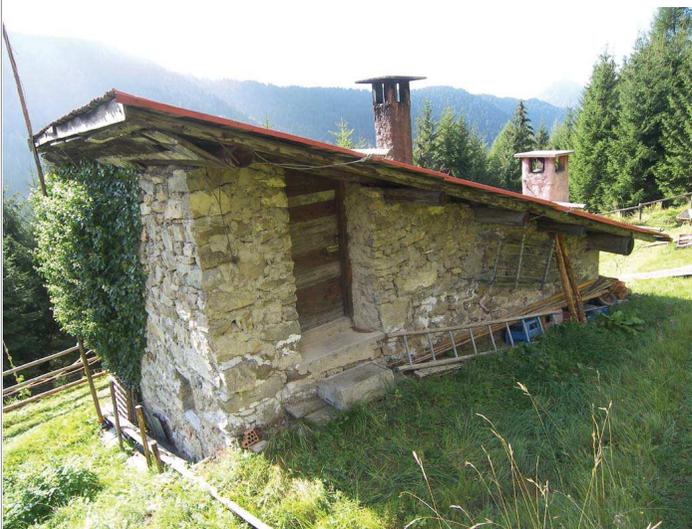
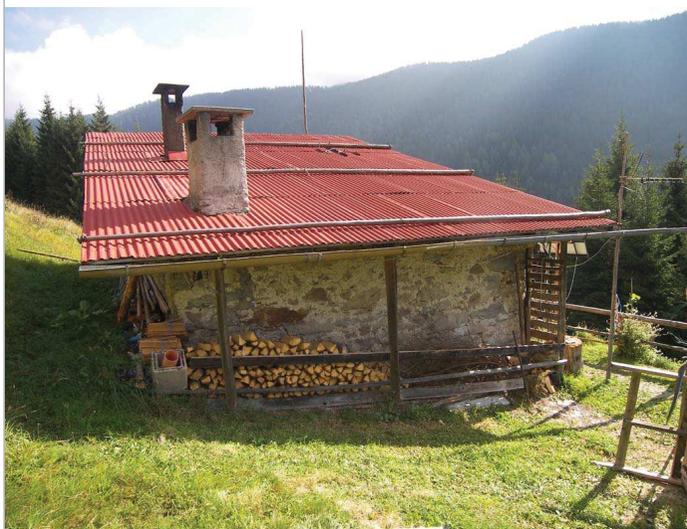
prospetto 1 prospetto 2

Edificio	iscrizioni	stato elevazioni <input type="text" value="B"/> stato copertura <input type="text" value="B"/> stato generale <input type="text" value="B"/>	elementi qualificanti	elementi degradanti antenne e impianti simili coperture in lamiera ondulata o non verniciata	uso attuale abitativo
					utilizzo
		materiali copertura lamiera

Edificio	tipo altro	evoluzione dell'edificio Edificio molto singolare, probabilmente prodotto di due fasi costruttive: impianto secondo il tipo E.4.1.1 e successiva sopraelevazione per ricavare un ambiente Letto coperto da spiovente unico. La facciata 1 è intonacata solo al piano terra e altre tracce di discontinuità nella muratura si possono forse intravedere sul prospetto 2: corsi di pietre più grosse di cui una sporgente verso monte al livello del solaio.	note Riferimento a schedatura 1983: Lozen D167
	ambienti Fuoco 1.1.05 altro

L'intervento dovrà conservare l'assetto edilizio attuale. Per la specificazione degli interventi ammessi dalla categoria d'intervento, valgono, oltre a quelle relative agli ambienti individuati, le indicazioni del Manuale Tipologico per il tipo E.4.1.2 e per il Letto 2.1.01.

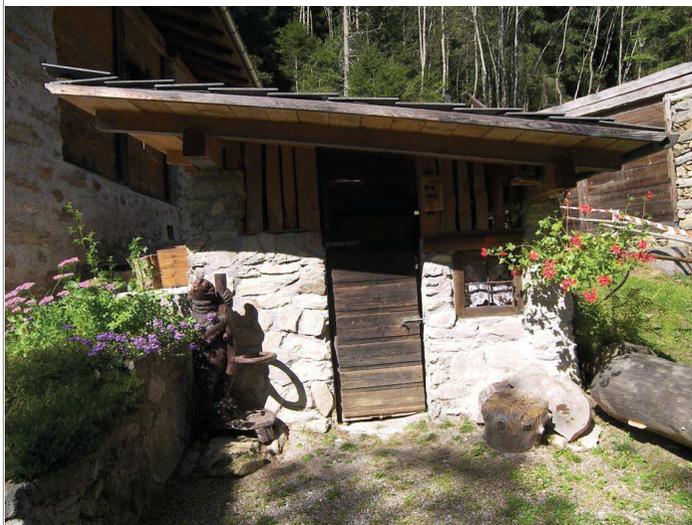
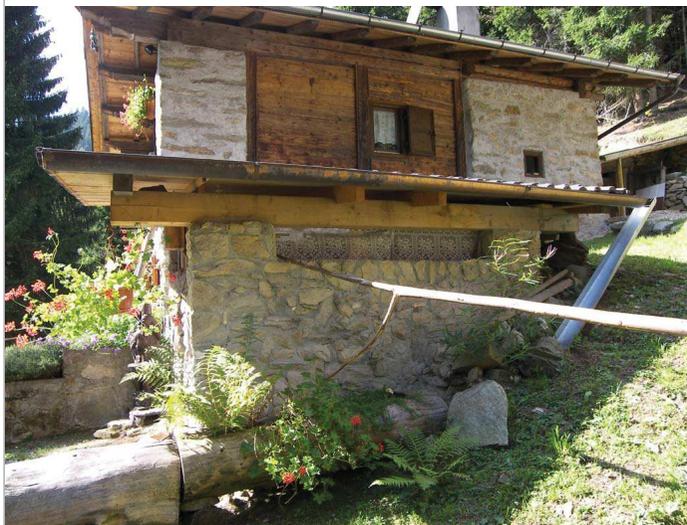
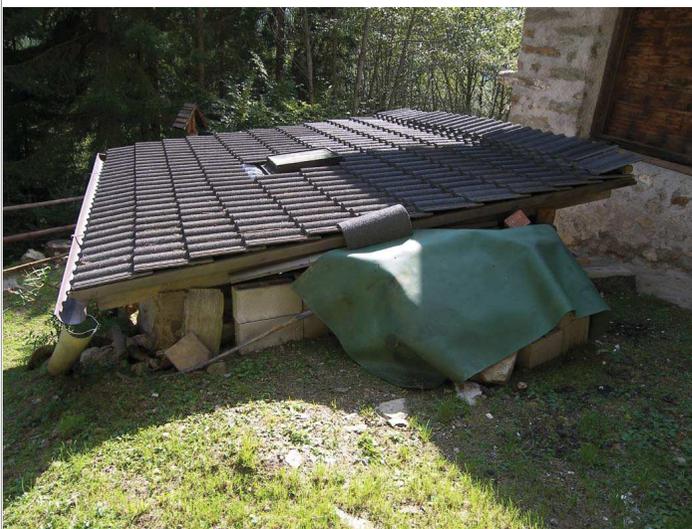
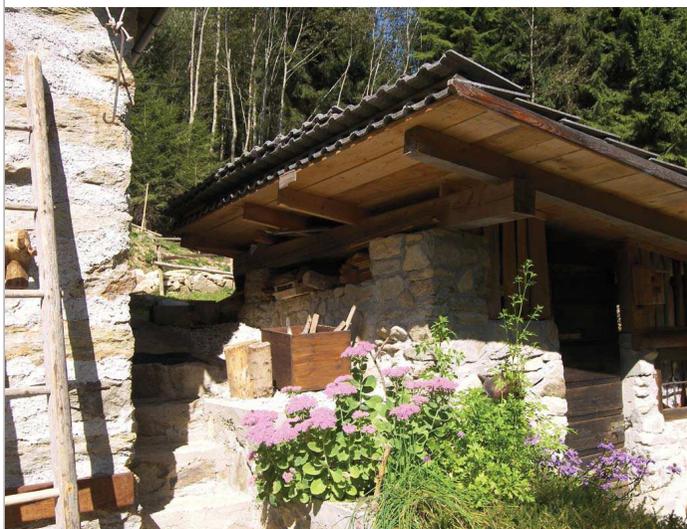
prospetto 1 prospetto 2

Edificio	iscrizioni	stato elevazioni	B	elementi qualificanti	elementi degradanti	uso attuale
		stato copertura	B			abitativo
		stato generale	B			utilizzo
		materiali copertura				temporaneo
		tegole cemento

Edificio	tipo	L.4	evoluzione dell'edificio	note
	ambienti	altro

Per la specificazione degli interventi ammessi dalla categoria d'intervento, valgono, oltre a quelle relative agli ambienti individuati, le indicazioni del Manuale Tipologico per l'ambiente Fuoco 1.1.05.

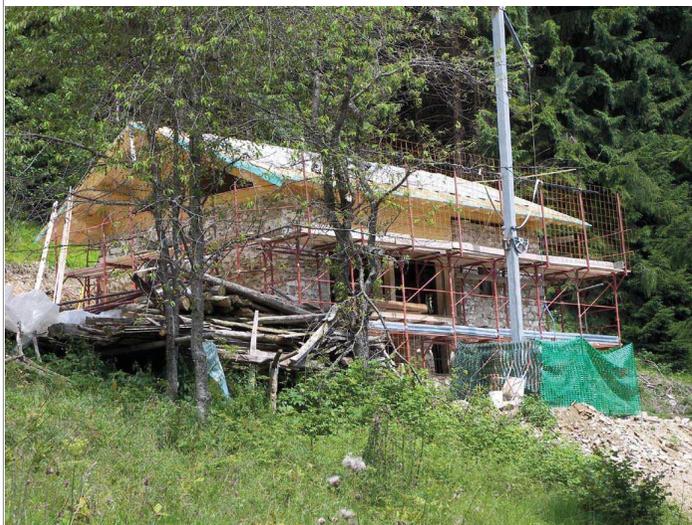
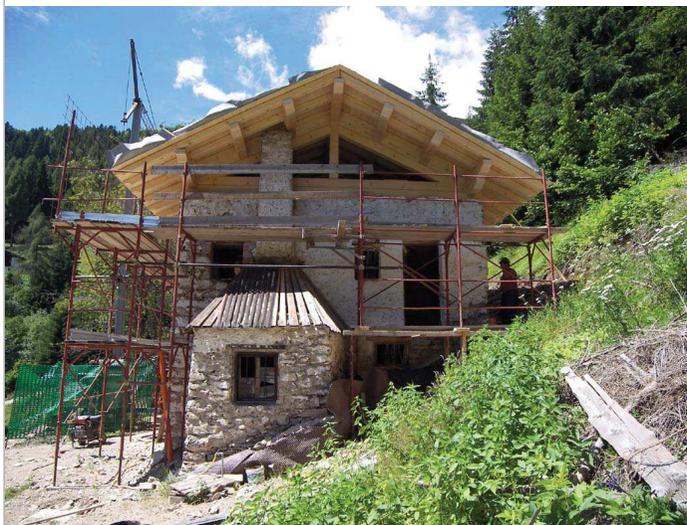
prospetto 1 prospetto 2

Edificio	iscrizioni	stato elevazioni B stato copertura B stato generale B	elementi qualificanti	elementi degradanti	uso attuale agricolo
	materiali copertura altro	leggibilità del processo edilizio Media coerenza col processo tipologico Alta significatività storica Medi			utilizzo temporaneo

Edificio	tipo B.4	evoluzione dell'edificio Edificio apparentemente unitario e in corso di ristrutturazione: la ritonda è stata certamente costruita assieme all'ambiente del fuoco (vedi foto). Sul prospetto 2, un ritonda 1.1.	note Copertura in costruzione con guaina impermeabile.
	ambienti Fuoco 3.2.01 Letto 3.2.02 Fienile 1.3.09 Stalla 1.1.07

Sia ripristinato il camino della ritonda nel rispetto della scheda COMIGNOLI.
