Restituzione del rilievo e analisi dell’edificio

area omogenea

MEZ 04

MEZZANO

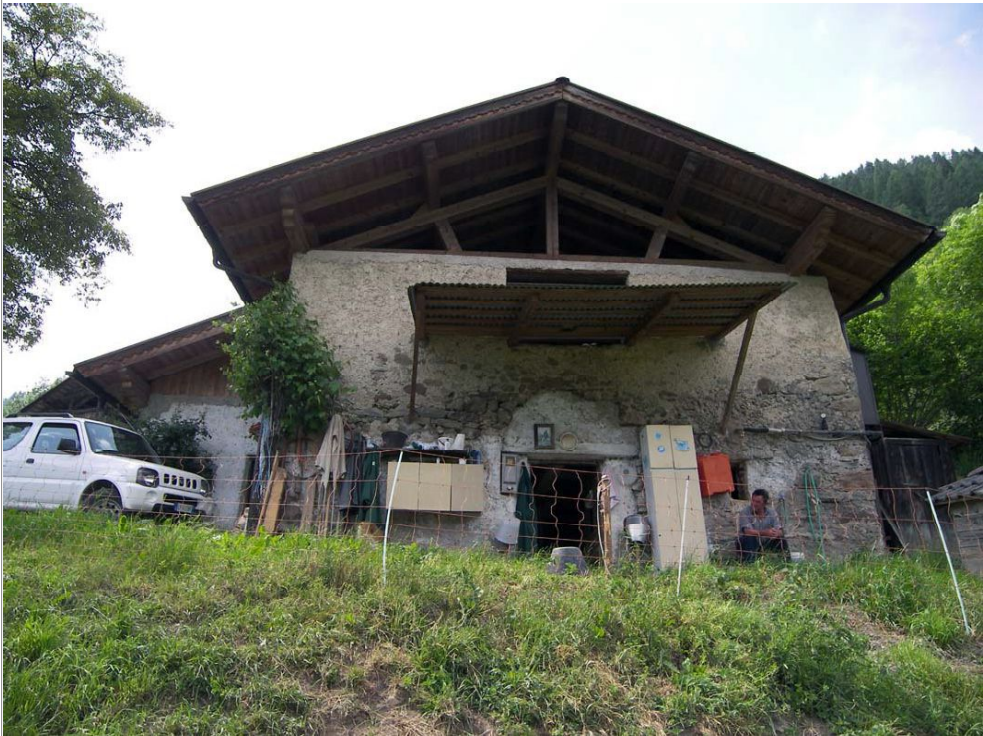
prospetto 1

| altro | Edificio probabilmente unitario costituito da un tipo A.2 affiancato da un locale fuoco sotto la falda sul prospetto 4 (forse di fase successiva). | | | | | | |

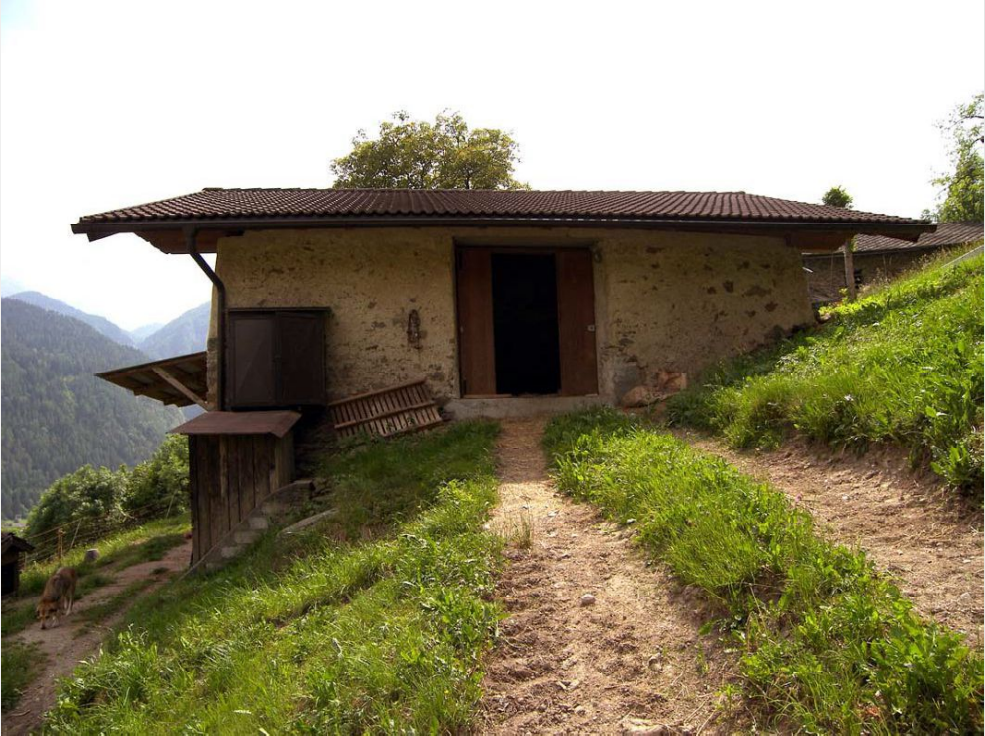
prospetto 2

| | | stato copertura | | | | coperture in lamiera ondulata o non verniciata<br>intonaci cementizi | agricolo |

Per la specificazione degli interventi ammessi dalla categoria d'intervento, valgono, oltre a quelle relative agli ambienti individuati, le indicazioni del Manuale Tipologico per il tipo A.4. L'intervento dovrà riproporre gli ambienti documentati. L'intervento preveda la rimozione della superfetazione sul prospetto 1 e l'adeguamento alle prescrizioni contenute nelle schede del Manuale Tipologico della superfetazione sul prospetto 2.

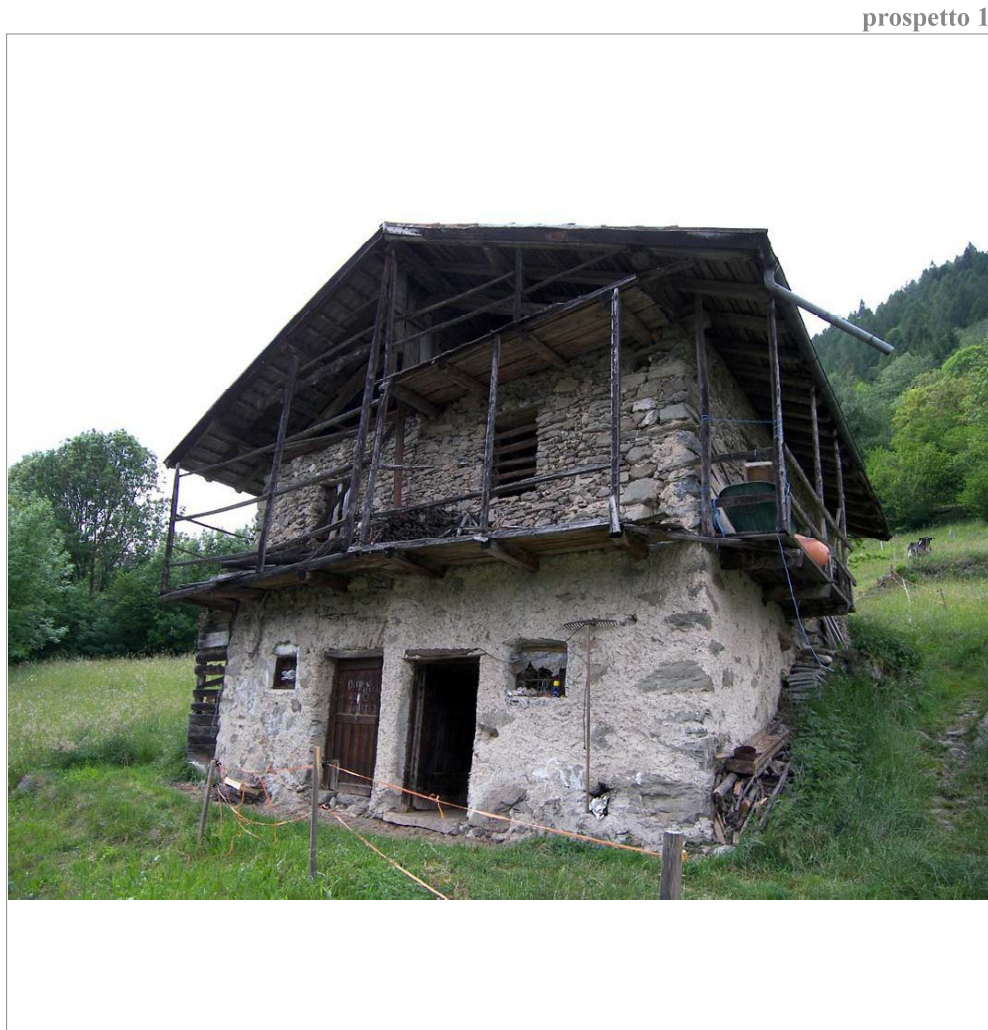
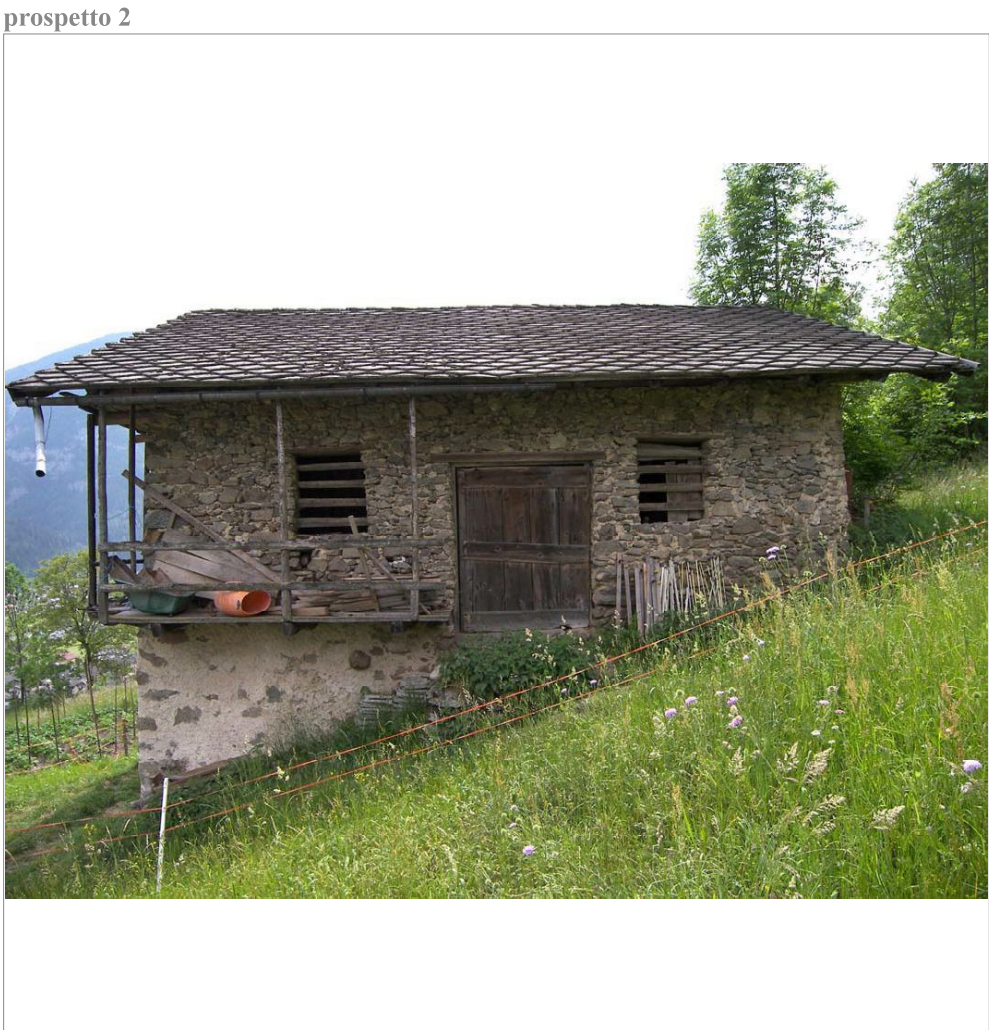
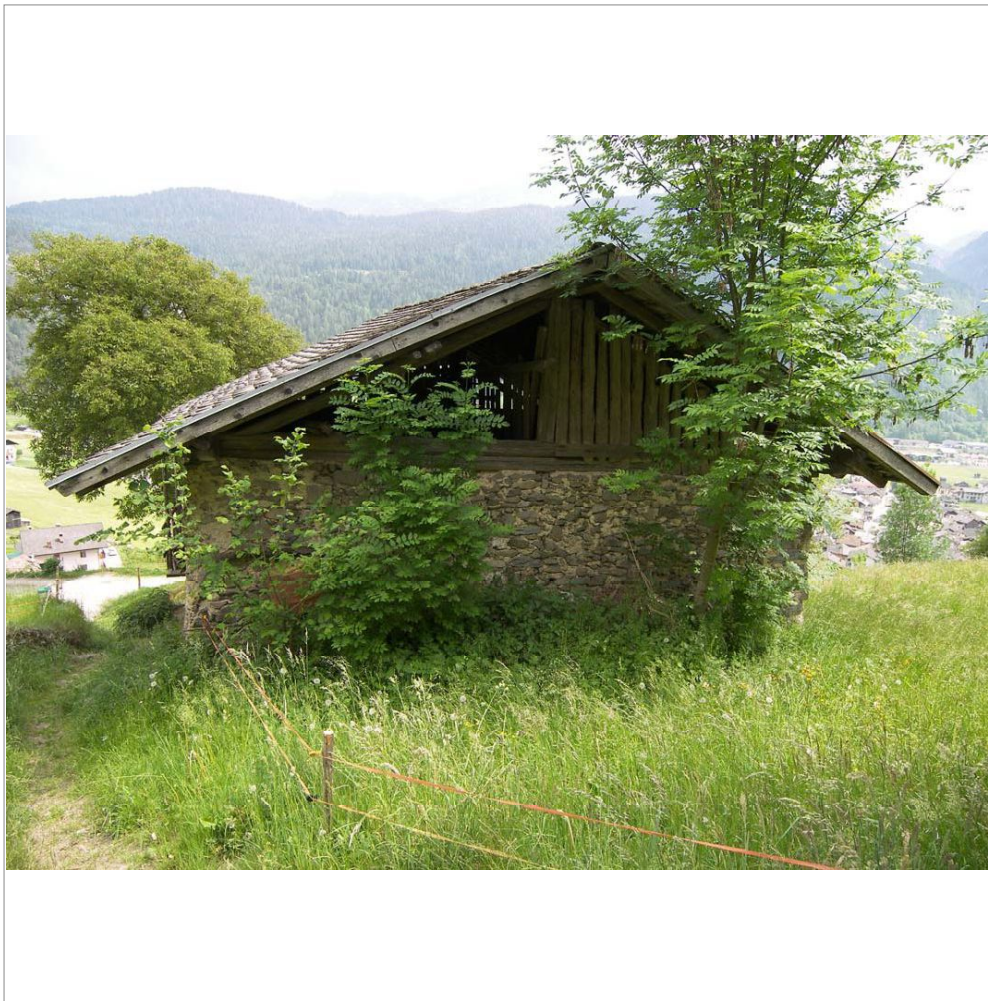
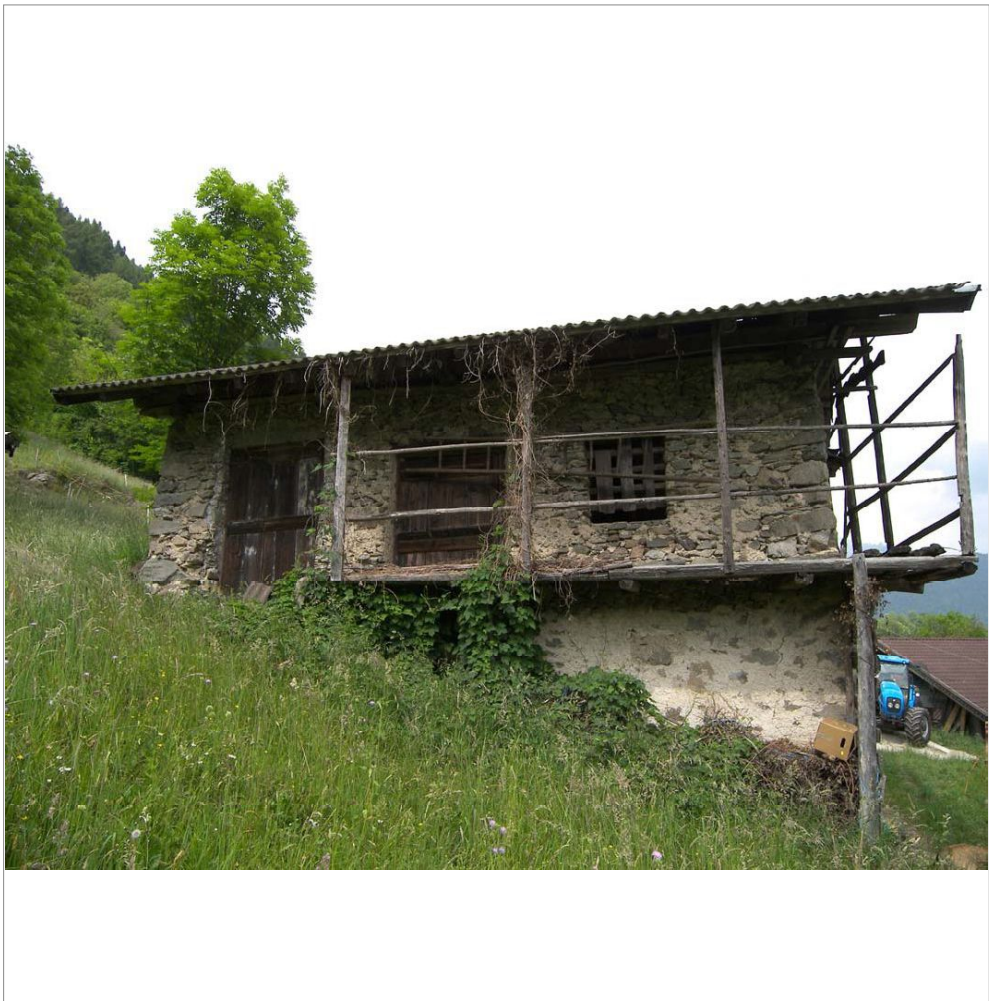
B

M

Edificio unitario caratterizzato dalla presenza, sul prospetto 4, di due porte del fienile.

categoria d'intervento  
**Risanamento Conservativo**

altre prescrizioni specifiche  
**Gli ambienti non rilevabili dovranno essere individuati nella colonna B della tabella nella scheda del Manuale Tipologico relativa al tipo.**

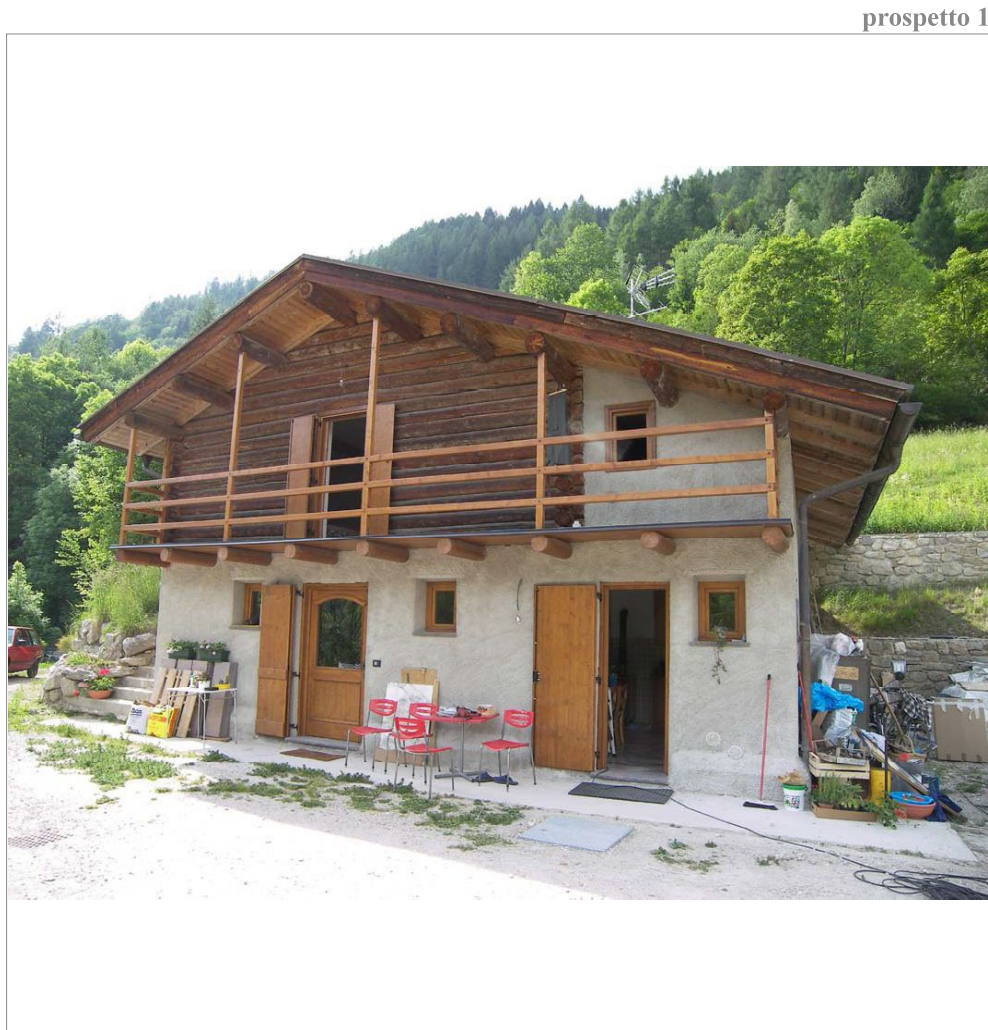
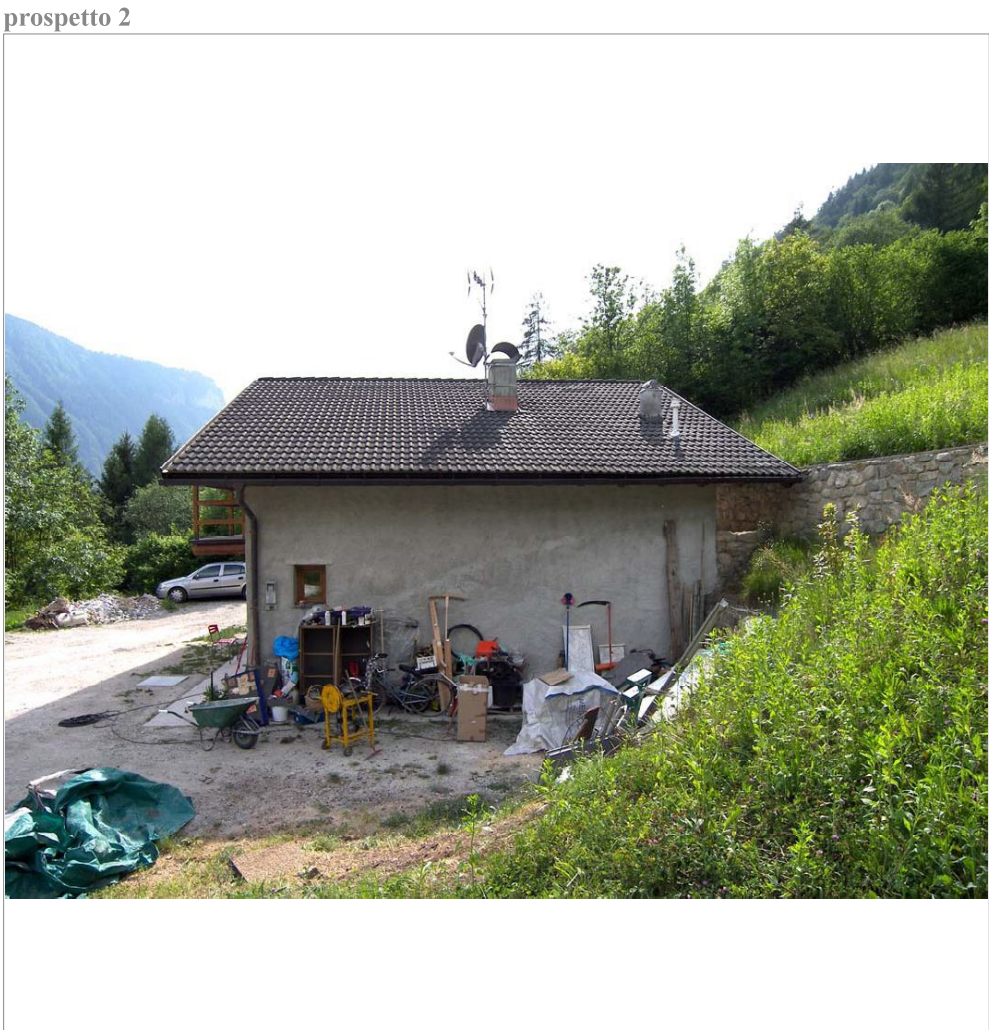
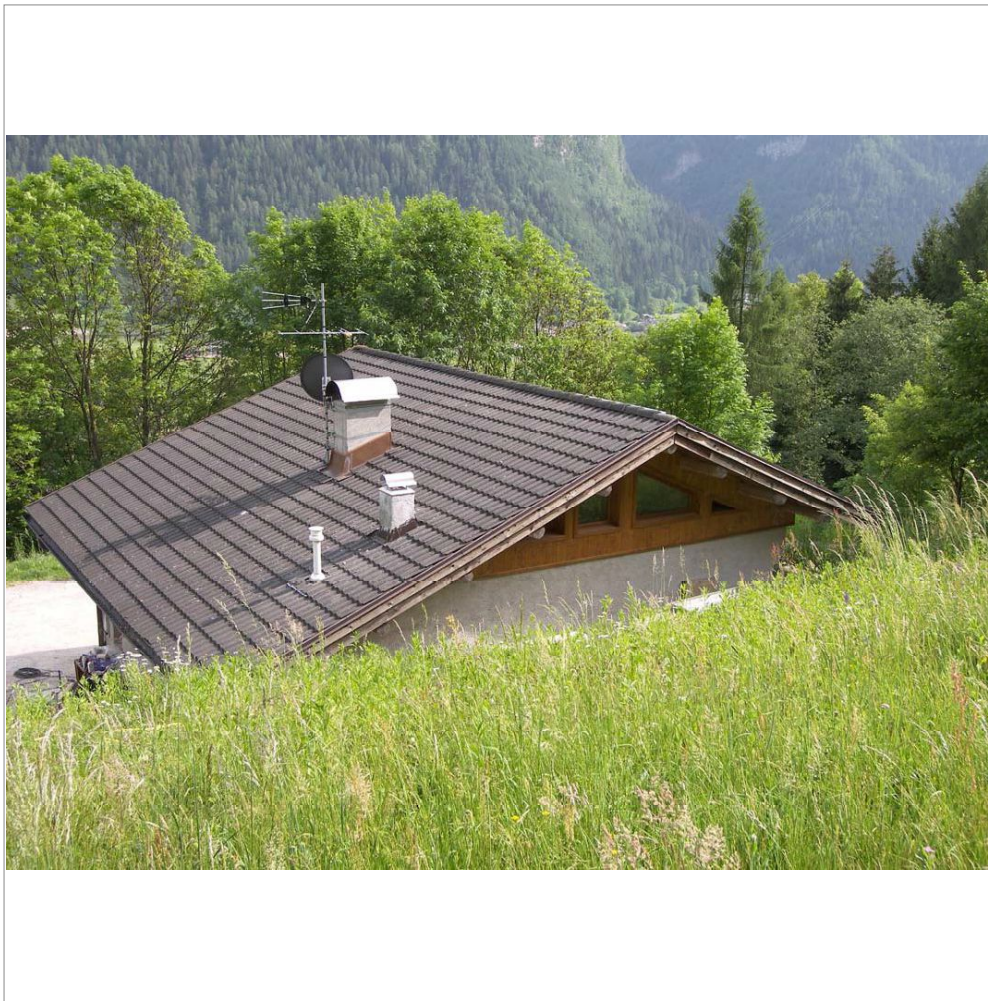
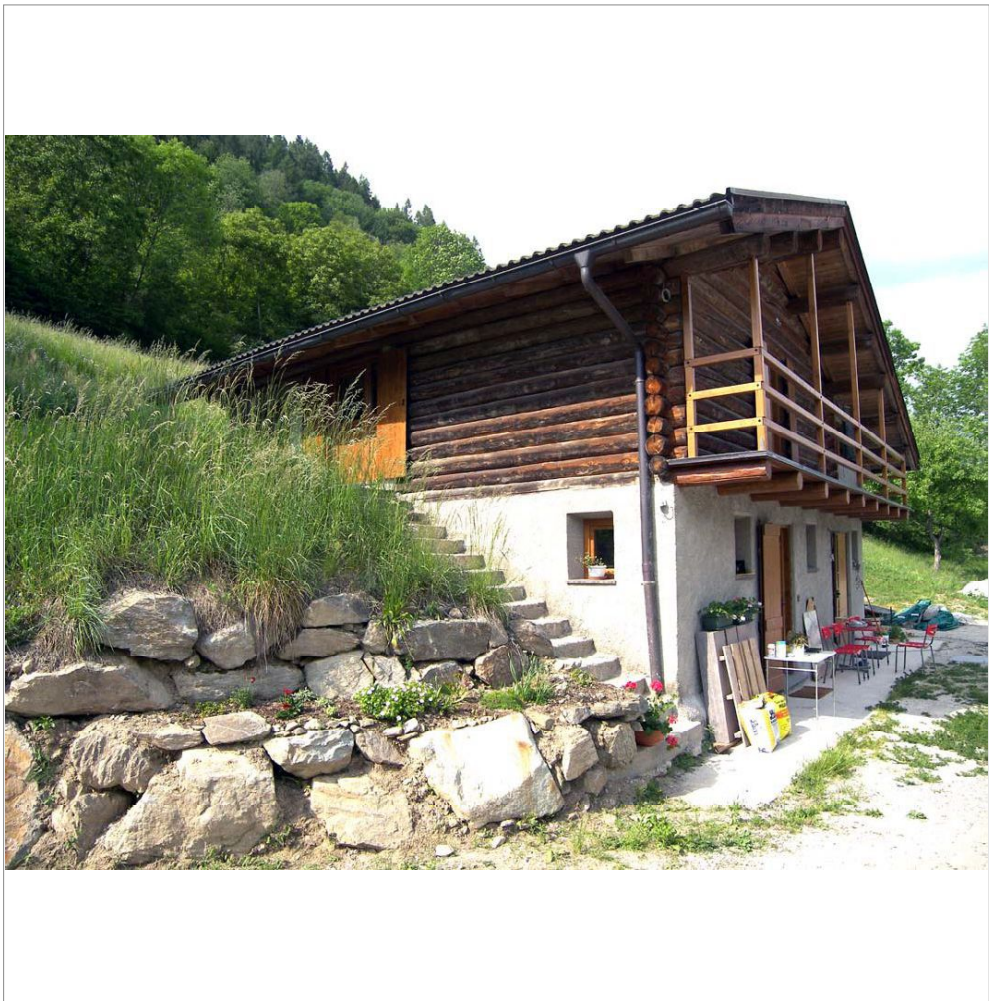
| A.4 | Edificio apparentemente unitario forse a seguito dei recenti lavori che hanno uniformato gli intonaci e introdotto strutture incongrue (tipologia e finiture della porte, muratura e finestratura sottotetto prospetto 3, finestra stalla prospetto 4). | | | | | | | |

categoria d'intervento  
**Risanamento Conservativo**

altri interventi specifici ammessi  
**Sull’ambiente Fuoco è ammesso l’inserimento della RITONDA 1.1, 2.1 o 3.1.**

altre prescrizioni specifiche  
**Per la specificazione degli interventi ammessi dalla categoria d’intervento, valgono, oltre a quelle relative agli ambienti individuati, le indicazioni del Manuale Tipologico per l’ambiente 3.1.02.**

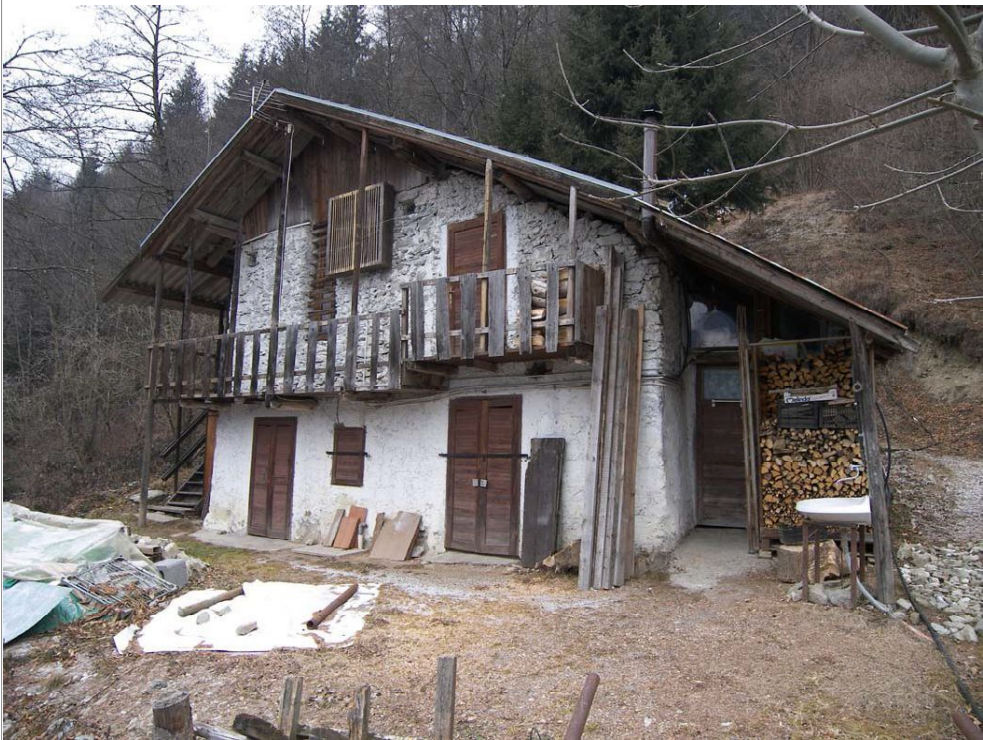
prospetto 1

| A.4 | Edificio sorto in tre fasi: impianto secondo il tipo A.2 e successivo ampliamento a raggiungere il tipo A.4; addizione sul prospetto 2 di un ulteriore volume in muratura. Recenti interventi incongrui (poggiolo e scalette sul prospetto 4, camino prospetto 3) ne hanno in parte ridotto la leggibilità. | | | | | | | |

categoria d'intervento  
**Risanamento Conservativo**

**Per la specificazione degli interventi ammessi dalla categoria d'intervento, valgono, oltre a quelle relative agli ambienti individuati, le indicazioni del Manuale Tipologico per l'ambiente Letto 3.1.02.  
L'intervento preveda la rimozione della tettoia e della superfetazione sul prospetto 4.  
La scala esistente sul prospetto 4 sia adeguata alla scheda SCALA 2 del Manuale Tipologico.  
Le strutture incongrue con gli ambienti dovranno essere sostituite con altre individuate nella colonna B della tabella nella scheda del Manuale Tipologico relativa all'ambiente.**

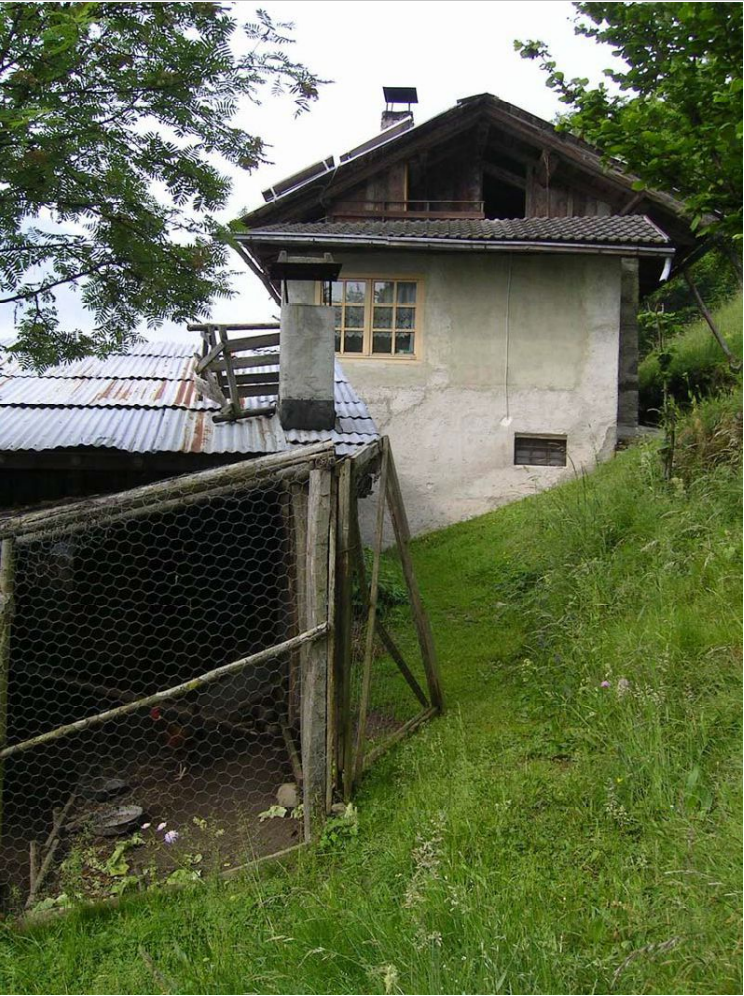
prospetto 1    prospetto 2

| altro | | <b>Edificio sorto in più fasi, non tutte chiaramente leggibili: impianto della porzione agricola di sinistra secondo il tipo B.2; probabile aggiunta della porzione intermedia, raggiungendo il tipo B.4; ulteriori due addizioni abitative sul prospetto 2. L’assetto così raggiunto non è riferibile ad un tipo specifico.</b> | | | | | |

altri interventi specifici ammessi  
**Sulla porzione abitativa sui prospetti 1, 2 e 3 è ammessa la ristrutturazione edilizia.**

altre prescrizioni specifiche  
**Per la specificazione degli interventi ammessi dalla categoria d'intervento, valgono, oltre a quelle relative agli ambienti individuati, le indicazioni del Manuale Tipologico per il tipo D.5.d.**

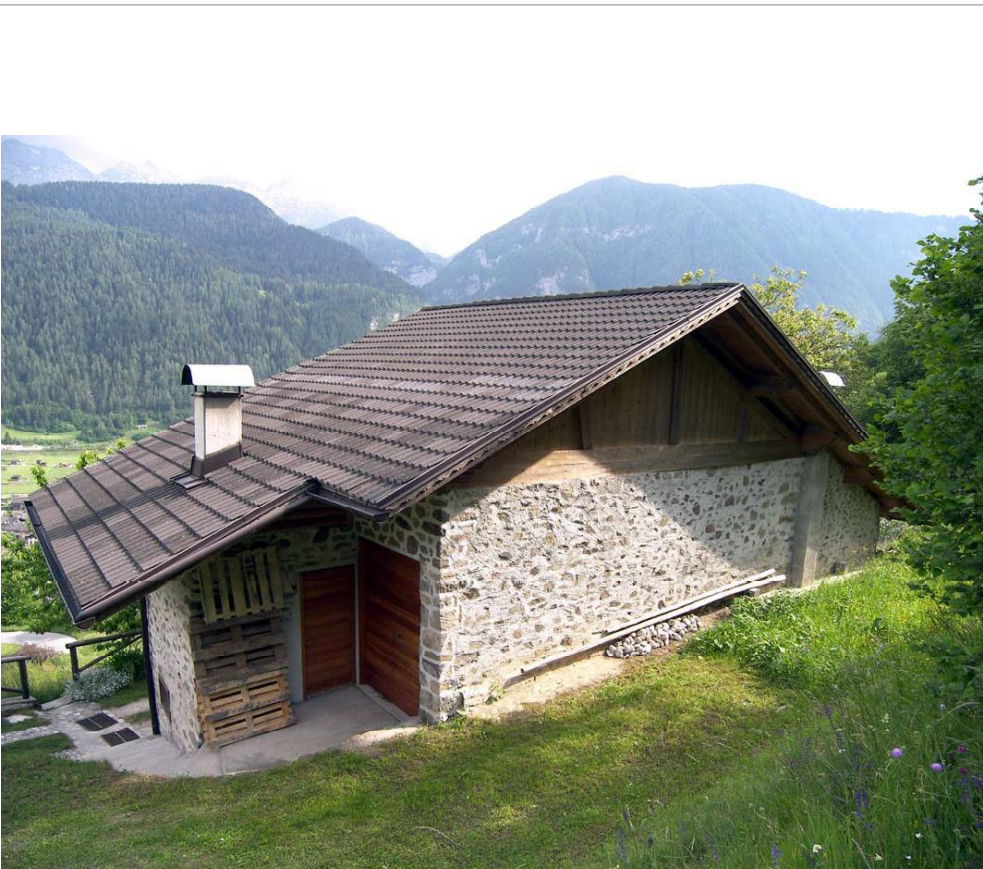
prospetto 1

| | <div>“W.S.B. 1851” graffito su targa sul prospetto 1.<br/>“SG 1997” trave colmo</div> | | | stato copertura <b>B</b> | | iscrizioni | | intonaci cementizi<br>torrette e comignoli anomali<br>antenne e impianti similiari | | abitativo | |
| altro | | | Edificio sorto in più fasi: impianto secondo il tipo A.2; addizione della porzione abitativa sul prospetto 4 (con ritonda 3.1 a camino mozzo) raggiungendo il tipo A.4; addizione della ritonda sul medesimo prospetto; ampliamento per aggiunta di una porzione abitativa al prospetto 2; cambio d’uso della porzione agricola. | | | | | | | | |

**Per la specificazione degli interventi ammessi dalla categoria d'intervento, valgono, oltre a quelle relative agli ambienti individuati, le indicazioni del Manuale Tipologico per il tipo A.4 e per l'ambiente Letto 3.1.02.**  
**Sia ripristinato il camino della ritonda nella posizione corretta e secondo le disposizioni della scheda COMIGNOLI.**

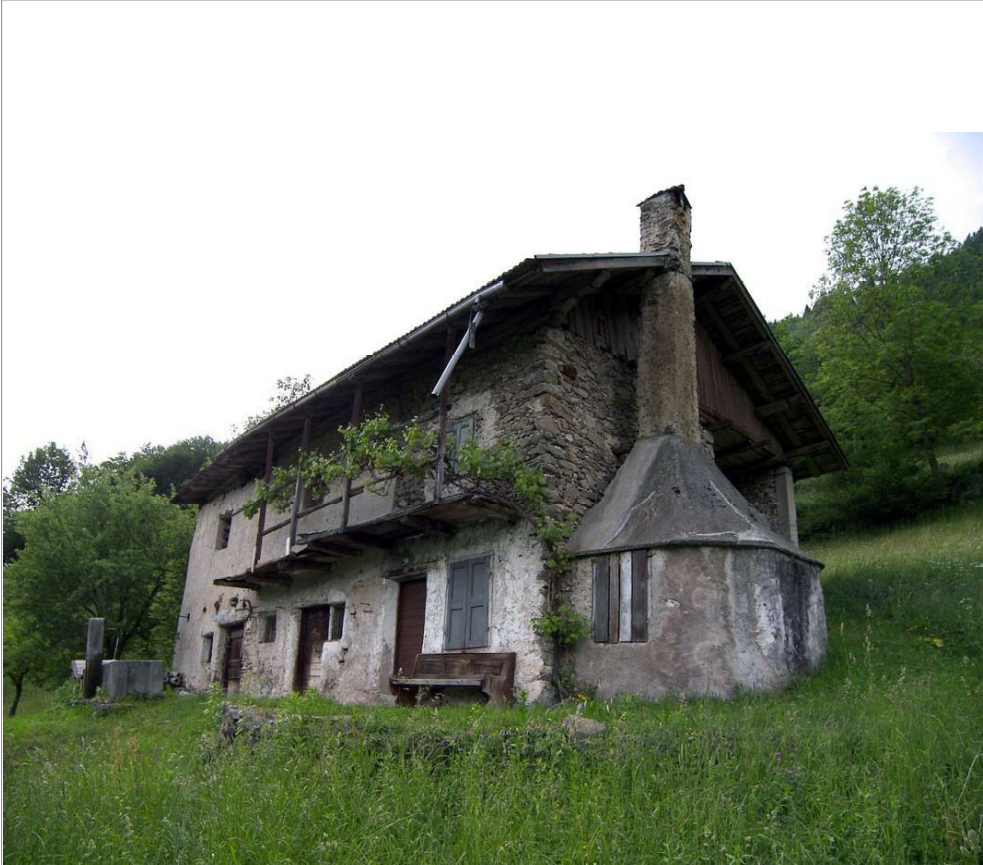
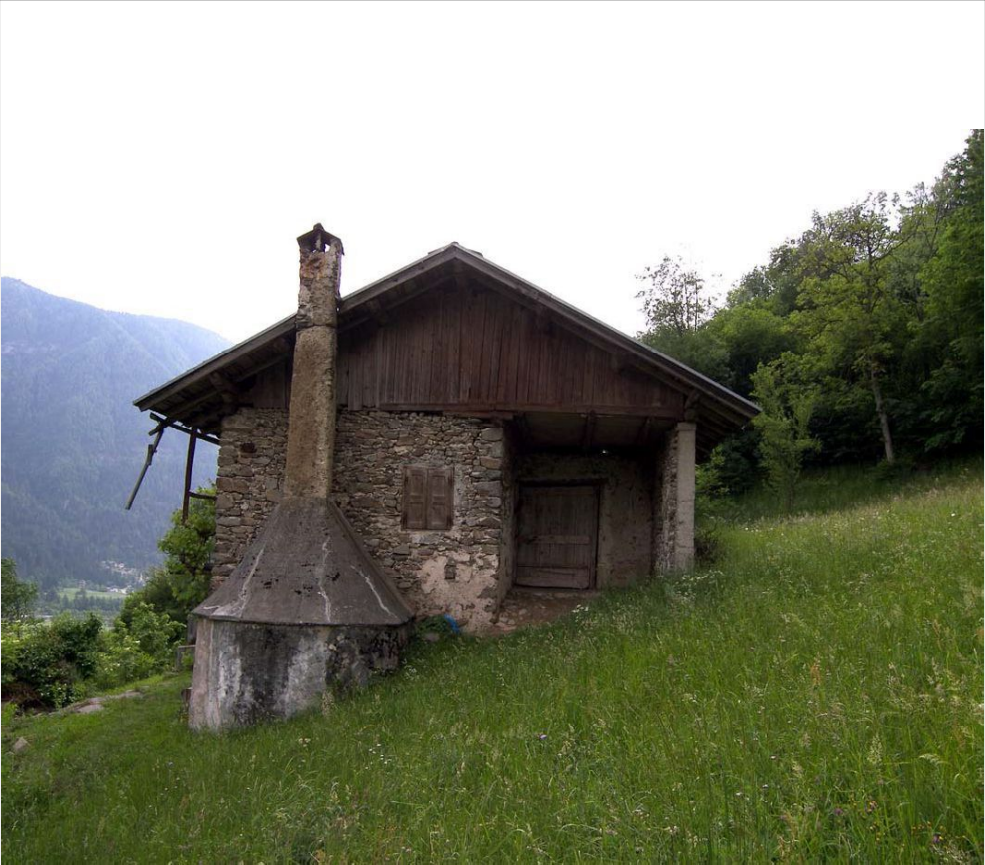
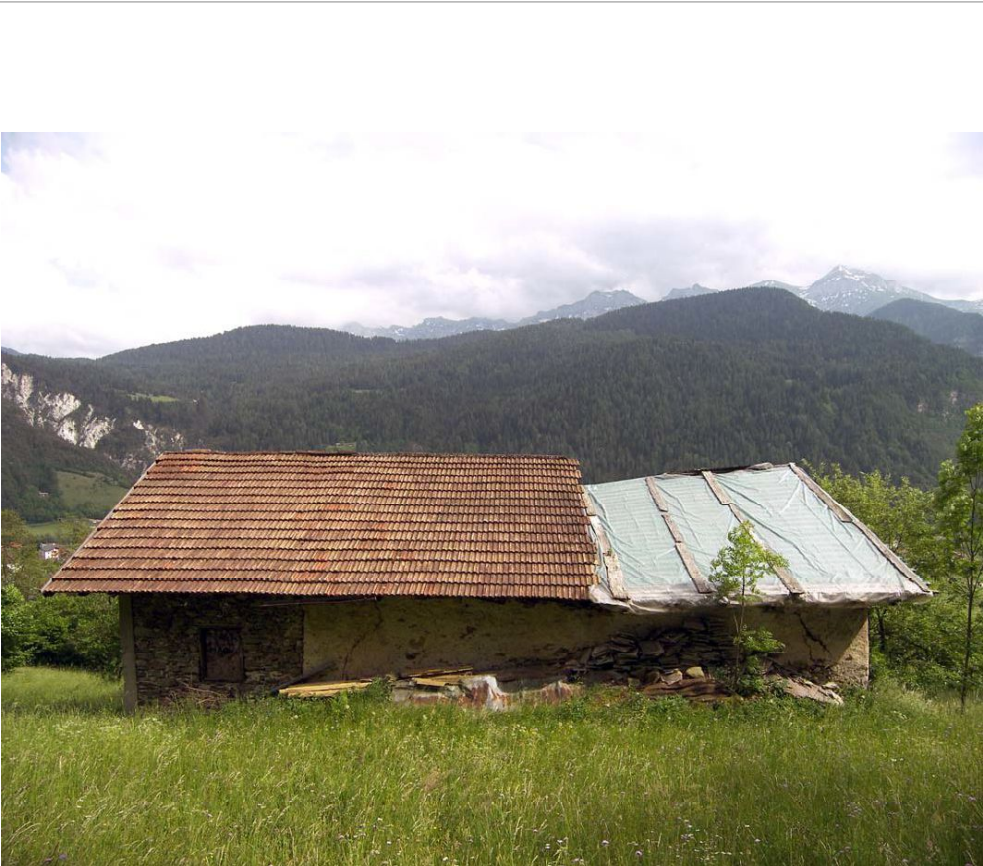
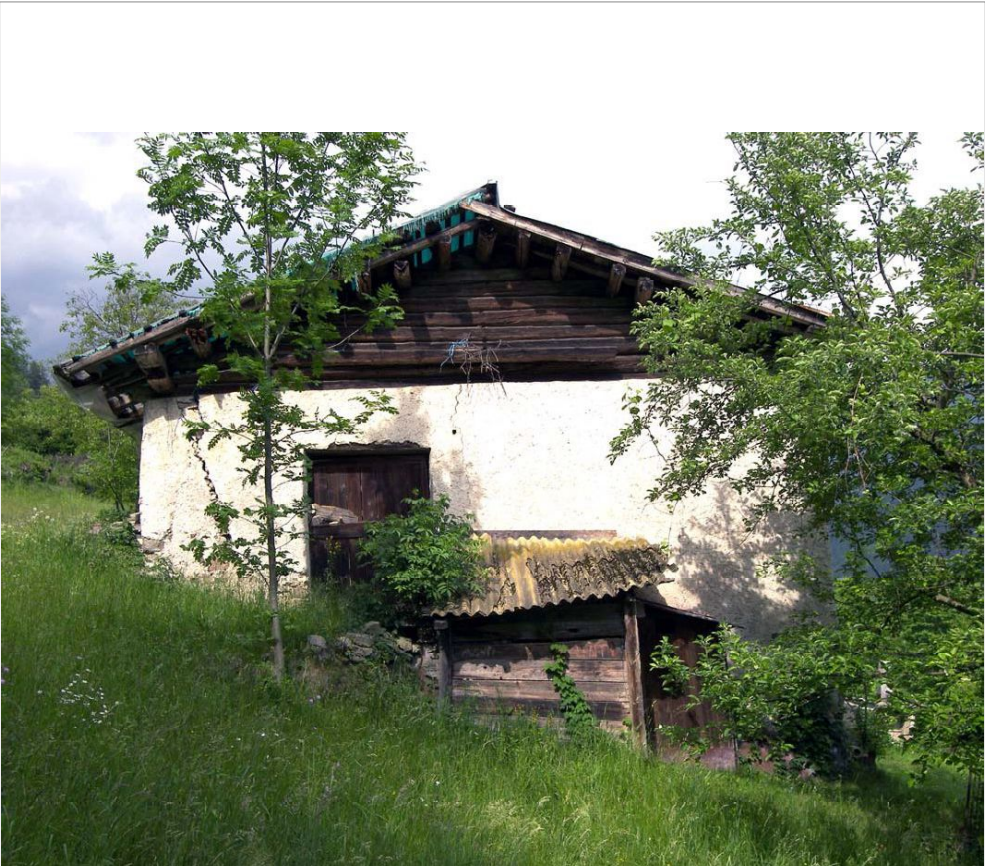
intonaci cementizi  
coperture in lamiera ondulata o  
non verniciata

Edificio sorto in più fasi: impianto della porzione agricola intermedia secondo il tipo B.2; addizione sul prospetto 2 della porzione abitativa raggiungendo così una peculiare variante del tipo B.4 (vedi il condizionamento determinato dalla posizione della porta del fienile); addizione della porzione agricola sul prospetto 4, raggiungendo così una versione diacronica del tipo D.4; addizione della ritonda 3.1 sul prospetto 2; superfetazione in assito sul prospetto 4.

categoria d'intervento  
**Risanamento Conservativo**

Per la specificazione degli interventi ammessi dalla categoria d'intervento, valgono, oltre a quelle relative agli ambienti individuati, le indicazioni del Manuale Tipologico per l'ambiente Fienile 1.3.10.  
L'intervento preveda l'adeguamento alle prescrizioni contenute nelle schede del Manuale Tipologico della superfetazione sul prospetto 4.

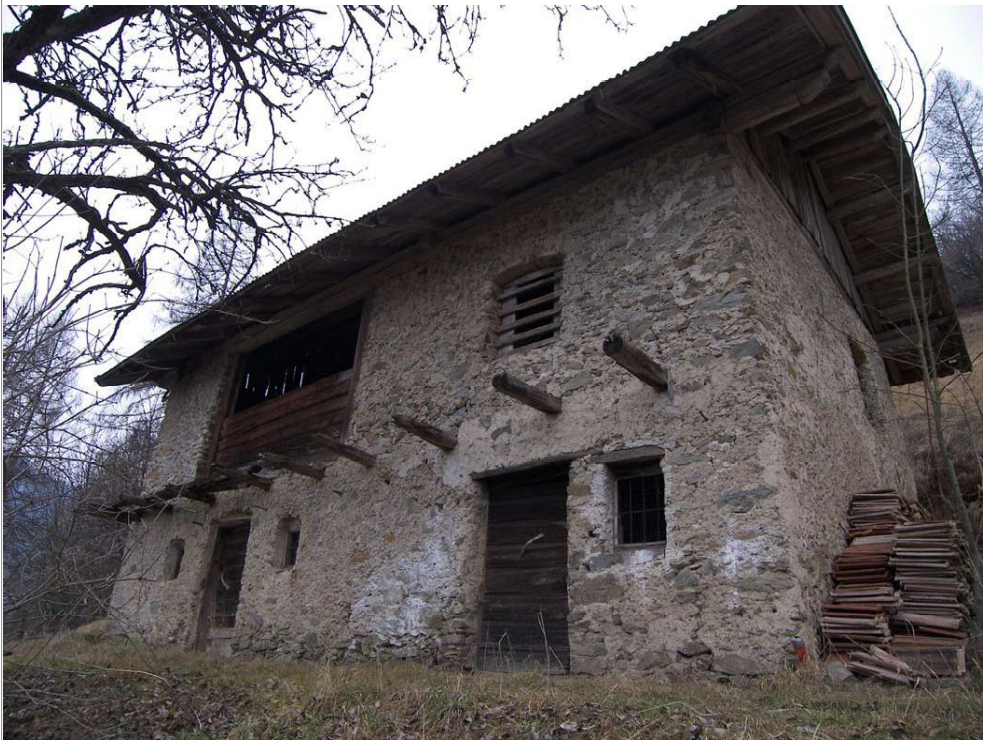
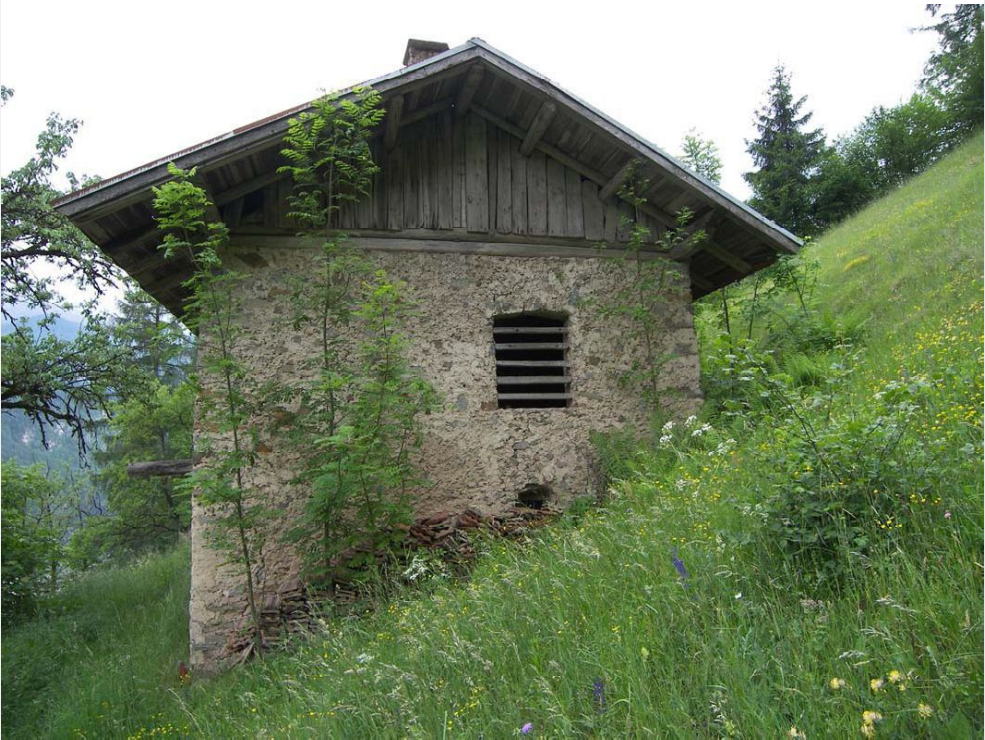
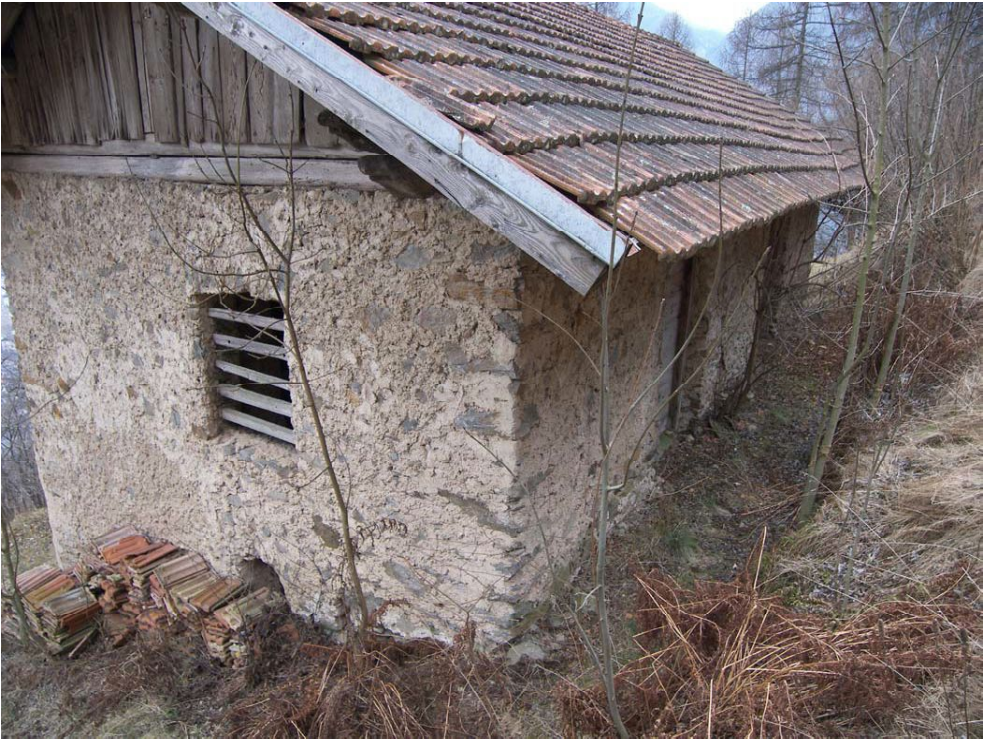
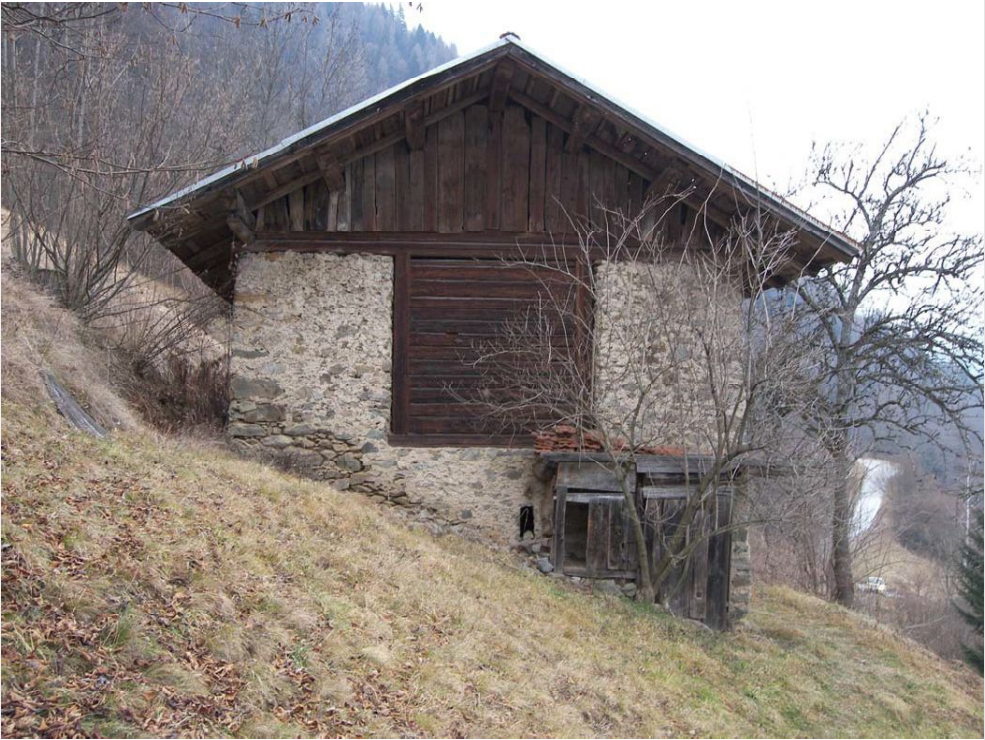
Edificio unitario caratterizzato dalle peculiari finestre del locale Letto.

coperture in lamiera ondulata o non verniciata  
intonaci cementizi

categoria d'intervento  
**Risanamento Conservativo**

altre prescrizioni specifiche  
**Il ballatoio sia adeguato alle indicazioni della scheda BALLATOIO 1.2 del Manuale Tipologico.**

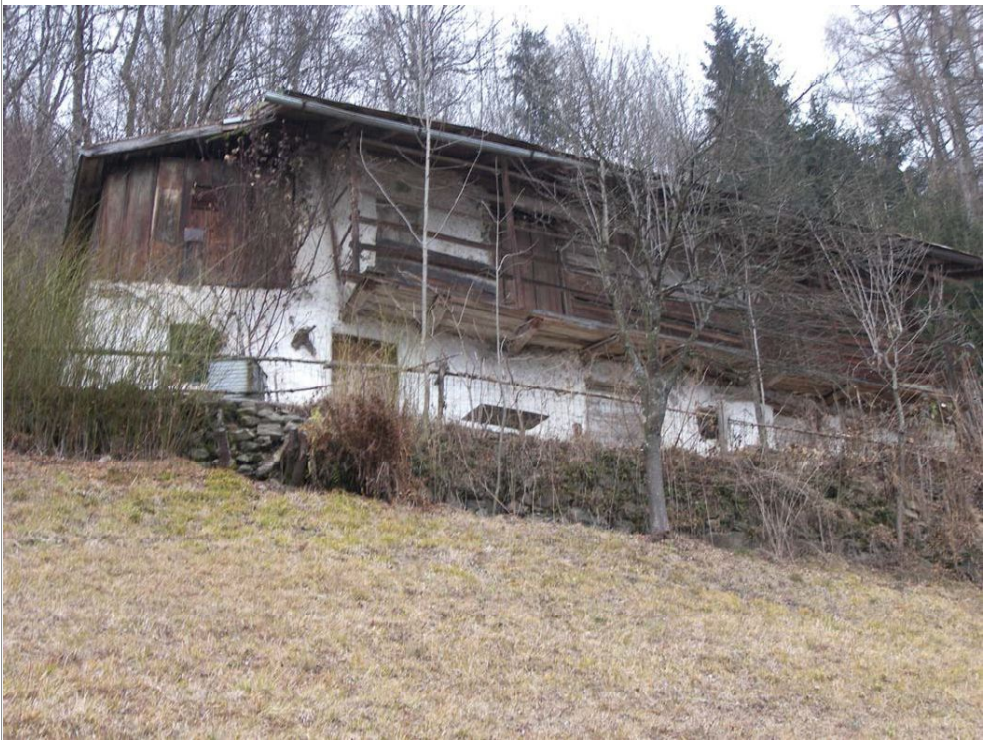
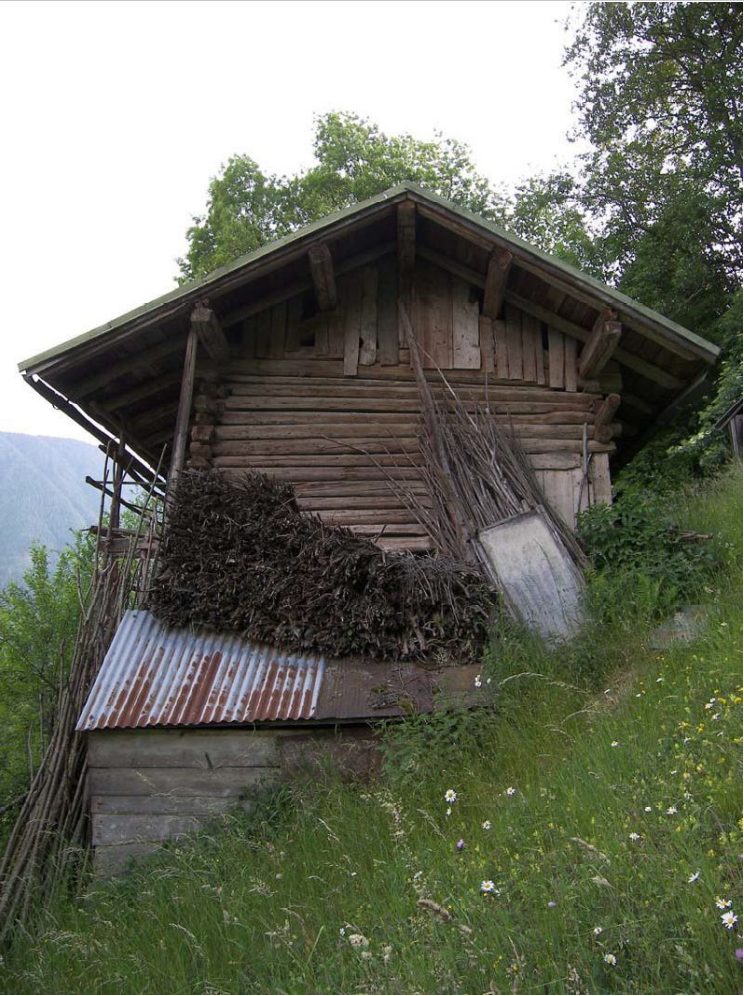
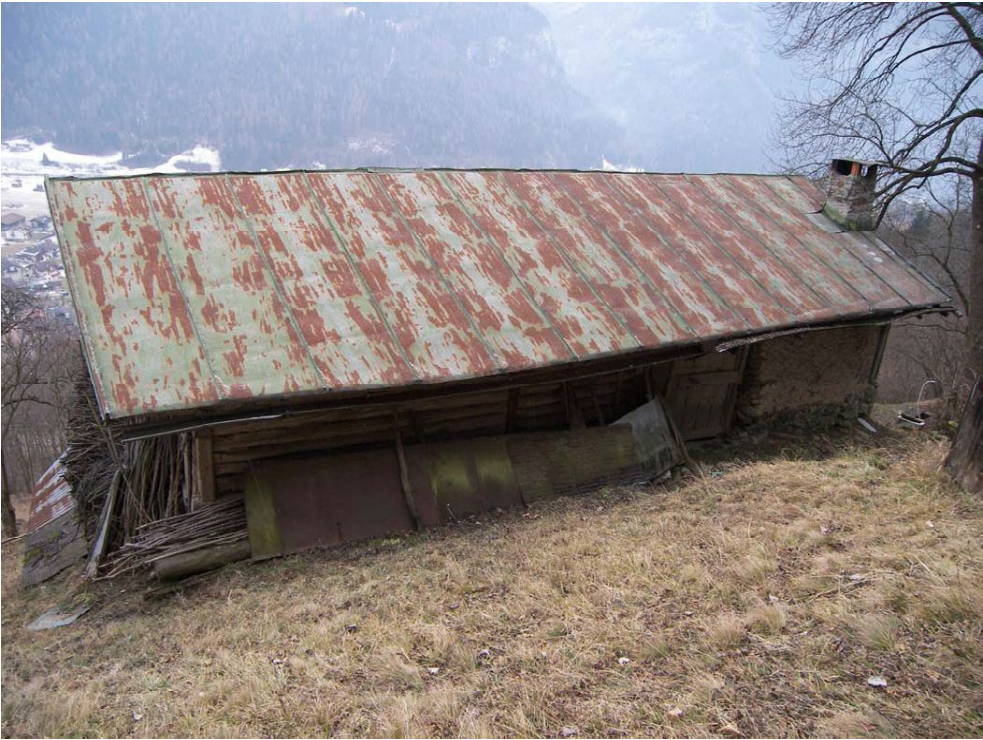
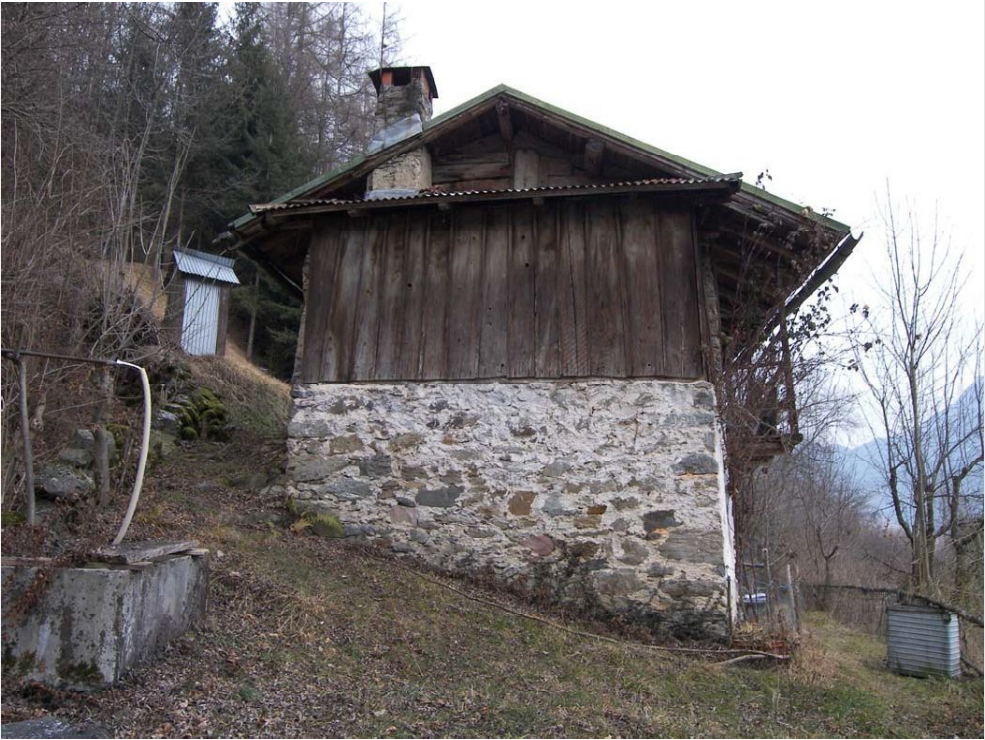
| “ZAL 1890” trave colmo | | stato copertura | | M | iscrizioni | | coperture in lamiera ondulata o non verniciata | | agricolo | |
| | | lamiera | | | Simbolo a forma di cuore dipinto in rosso sulla porta centrale del fienile sul prospetto 1. | | | | | |
