Restituzione del rilievo e analisi dell’edificio

area omogenea

MEZ 04

MEZZANO

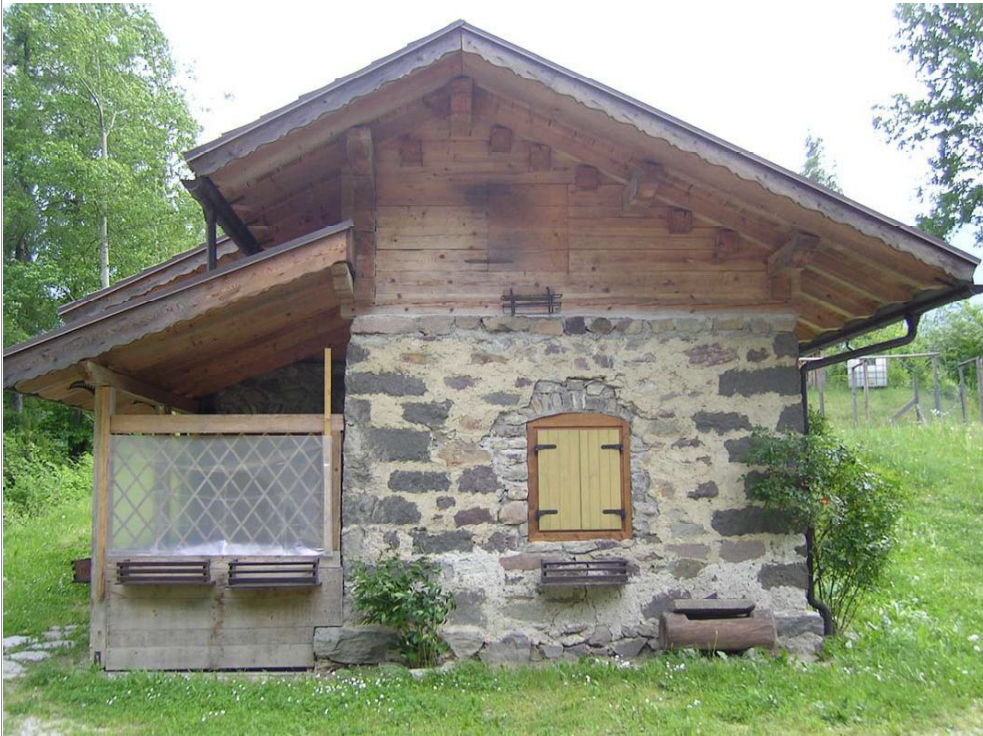
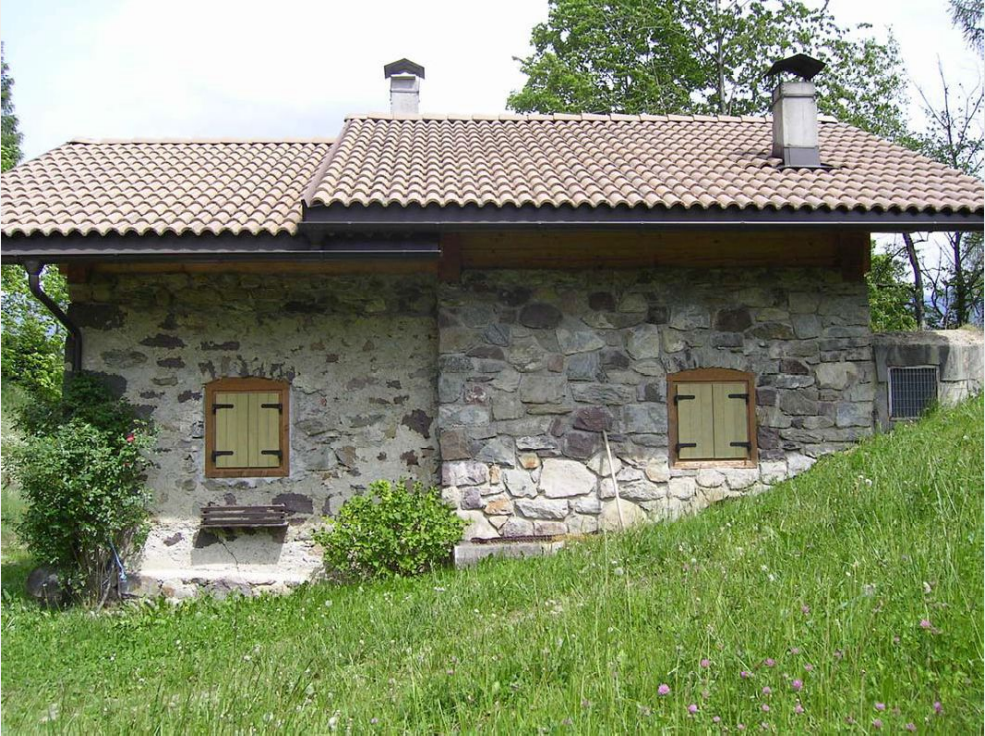
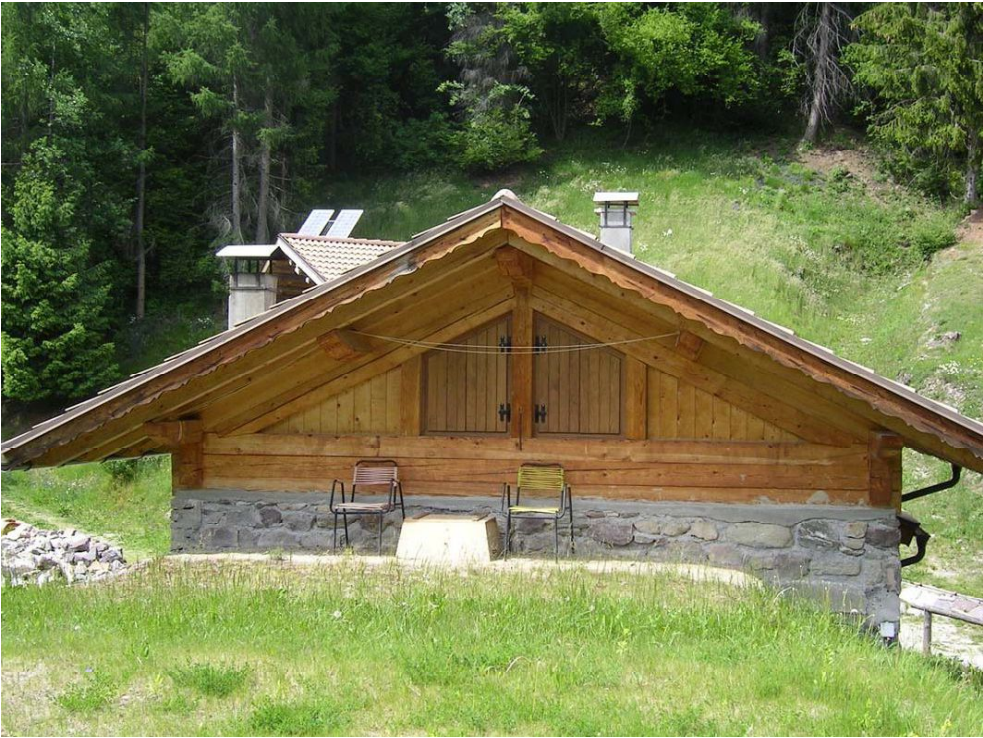
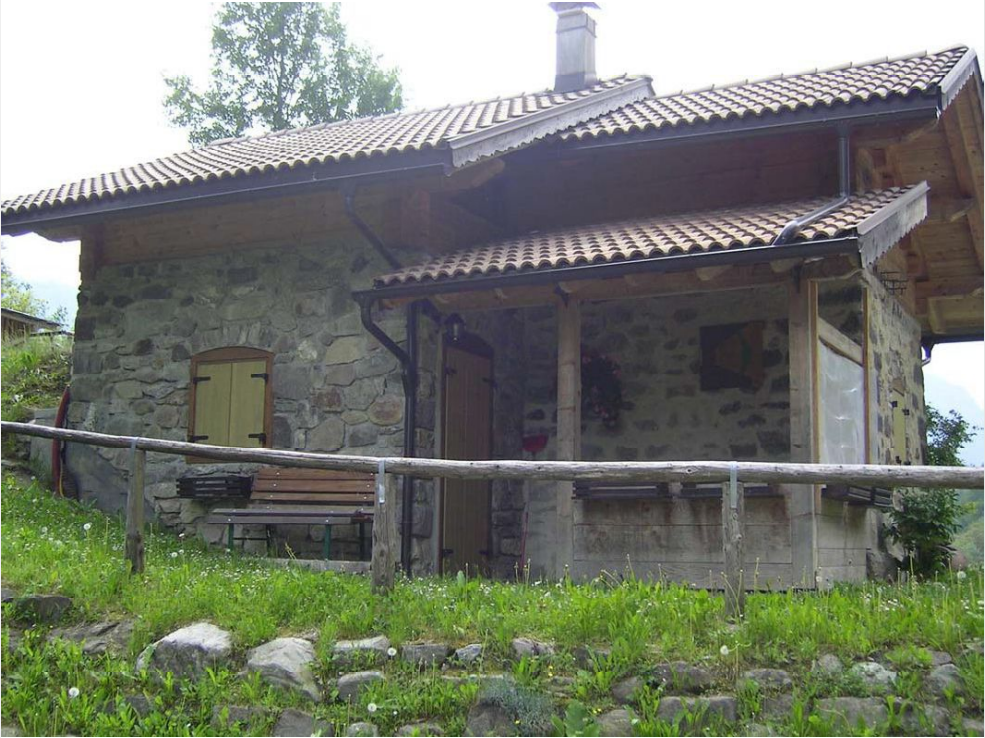
| iscrizioni | | stato elevazioni | B | elementi qualificanti | | elementi degradanti | murature in cemento a vista | uso attuale |
| | | stato copertura | B | | | | | abitativo |
| | | stato generale | B | | | | | utilizzo |
| altro | | Edificio forse sorto in più fasi, parte di difficile interpretazione: impianto secondo il tipo E.4.1.1, probabilmente già dotato del corpo in muratura sul prospetto 1 (con uso di ritonda?, vedi posizione d’angolo della porta d’ingresso); probabile successiva revisione della copertura con formazione delle falde asimmetriche sul corpo medesimo; ulteriore addizione di una tettoia sul prospetto 4; riuso del sottotetto con apertura di finestre inappropriate nel timpano a monte. | | | | | | |

area omogenea **MEZ 04** edificio n. **122**
