area omogenea

MEZ 07

edificio n.

001

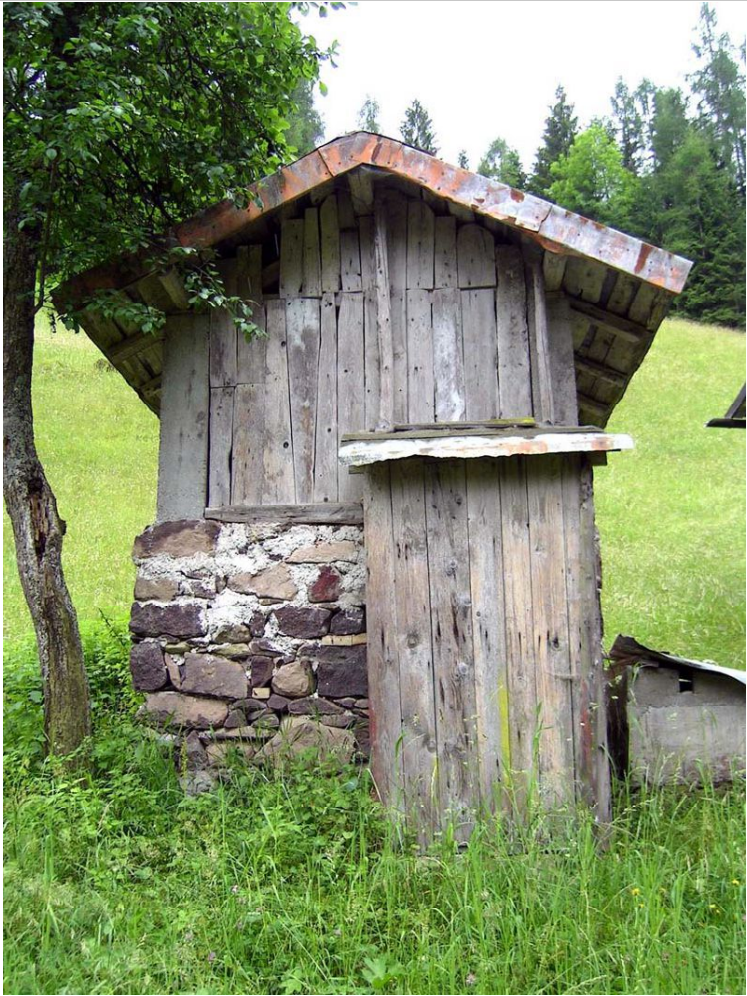
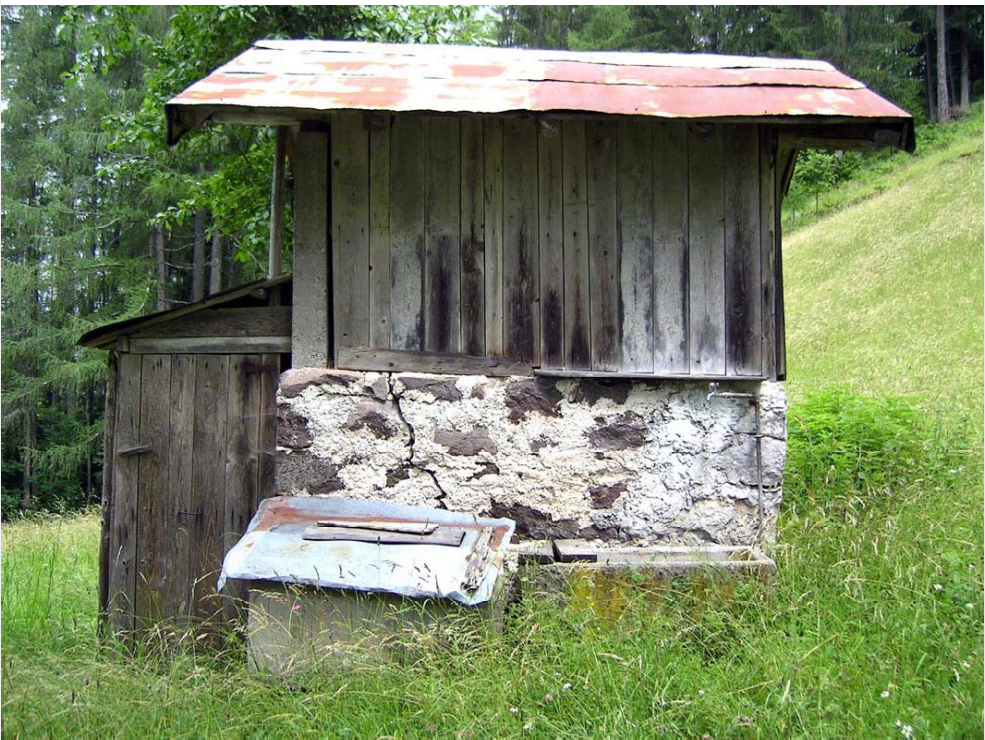
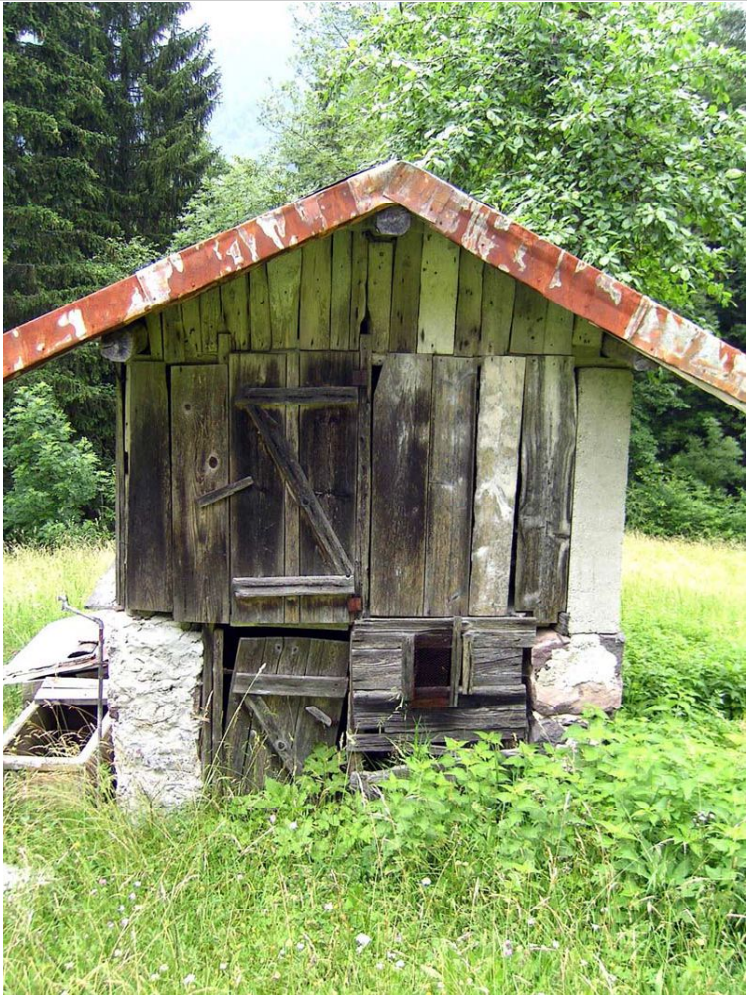
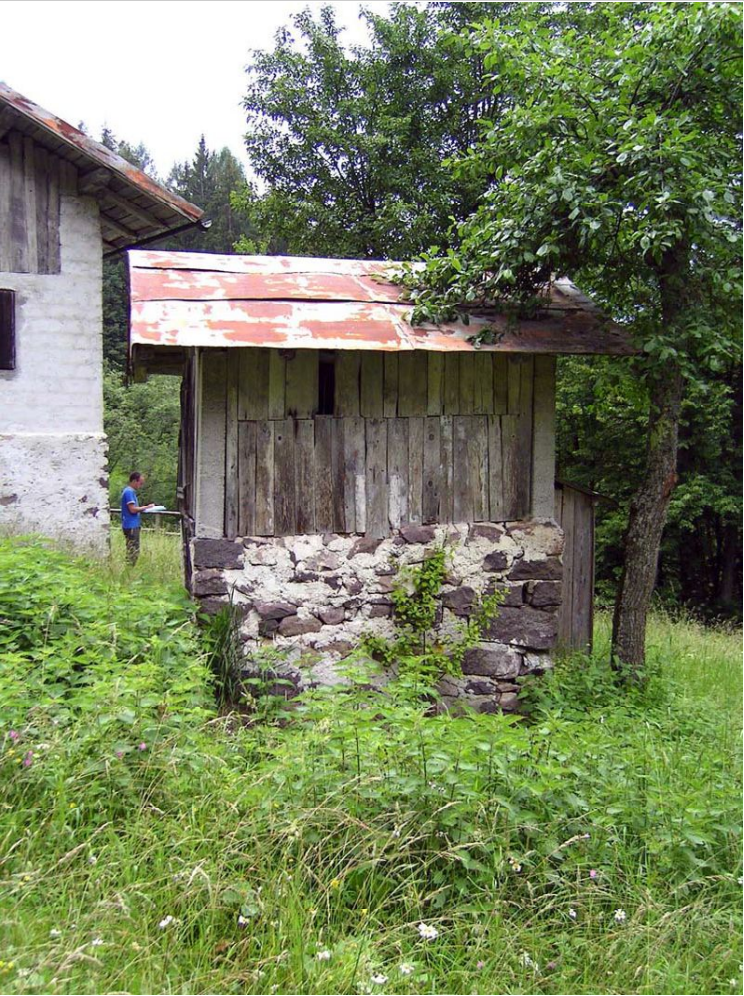
| altro | | Piccolo edificio unitario probabilmente destinato ad annesso agricolo ma non a stalla e fienile (vedi le porte strette). Non riferibile ai tipi del processo tipologico. Sul prospetto 1 è aggiunto un gabinetto in assito. | | | | | | |

**Per la specificazione degli interventi ammessi dalla categoria d'intervento, valgono, oltre a quelle relative agli ambienti individuati, le indicazioni del Manuale Tipologico per il tipo A.2 e gli ambienti Stalla 1.1.05 e Fienile 1.1.04. L'intervento dovrà riproporre gli ambienti documentati.**

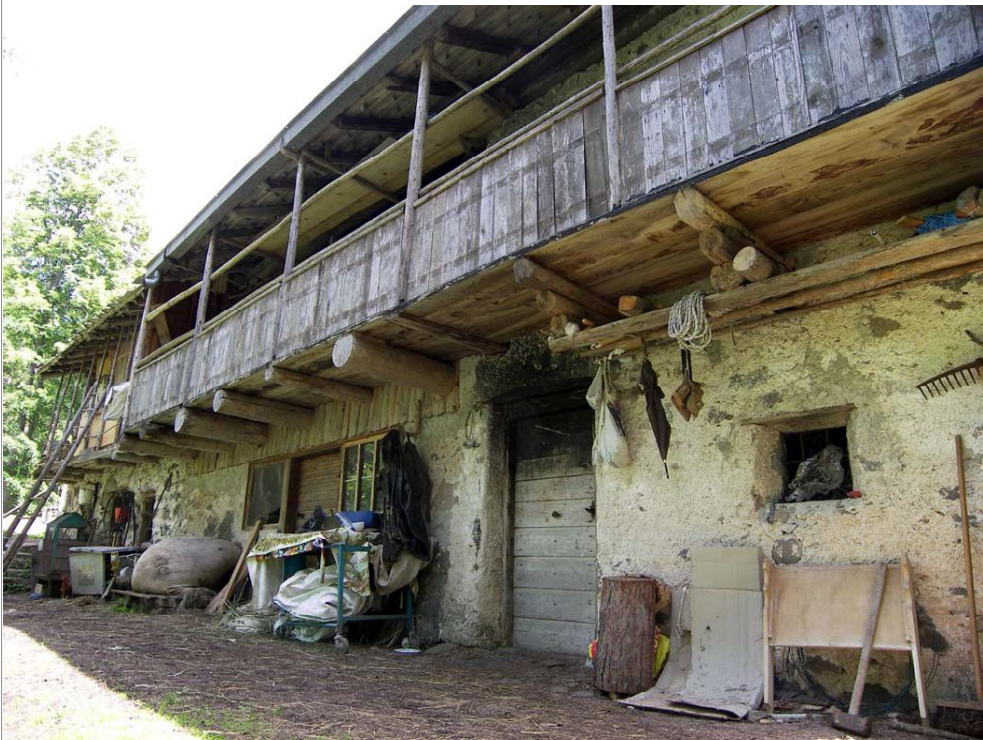
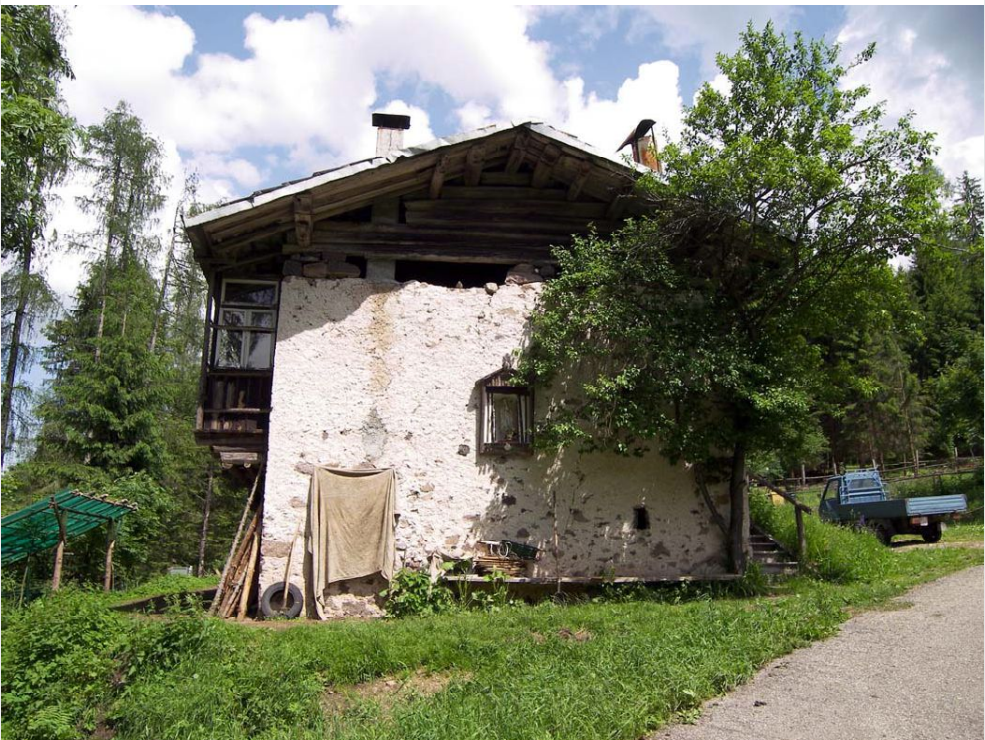
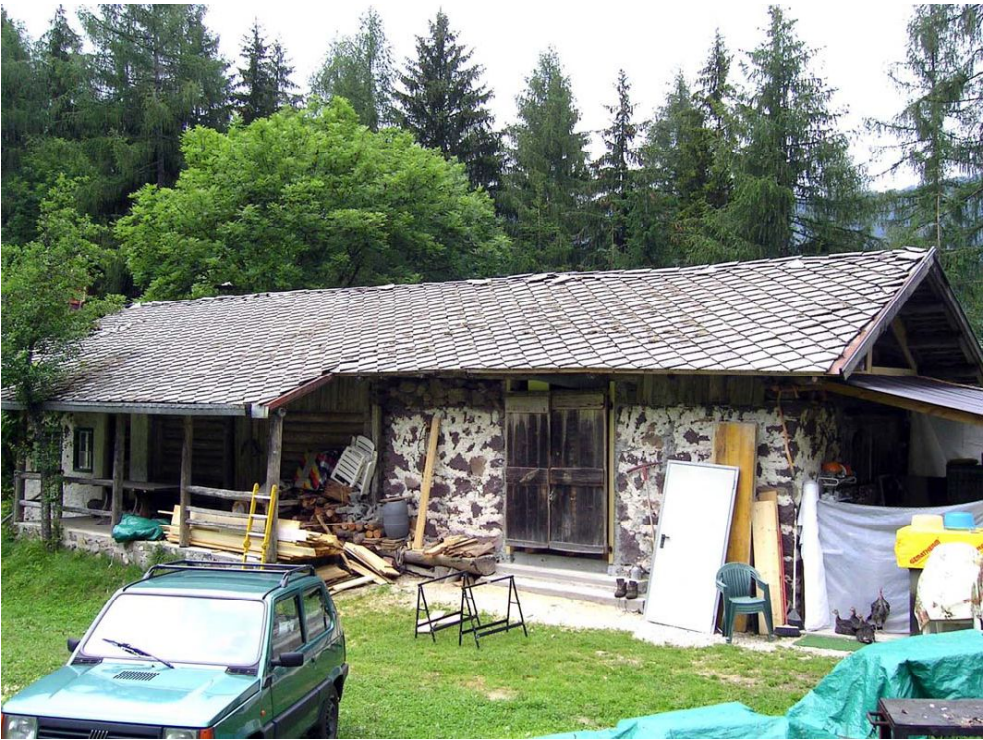
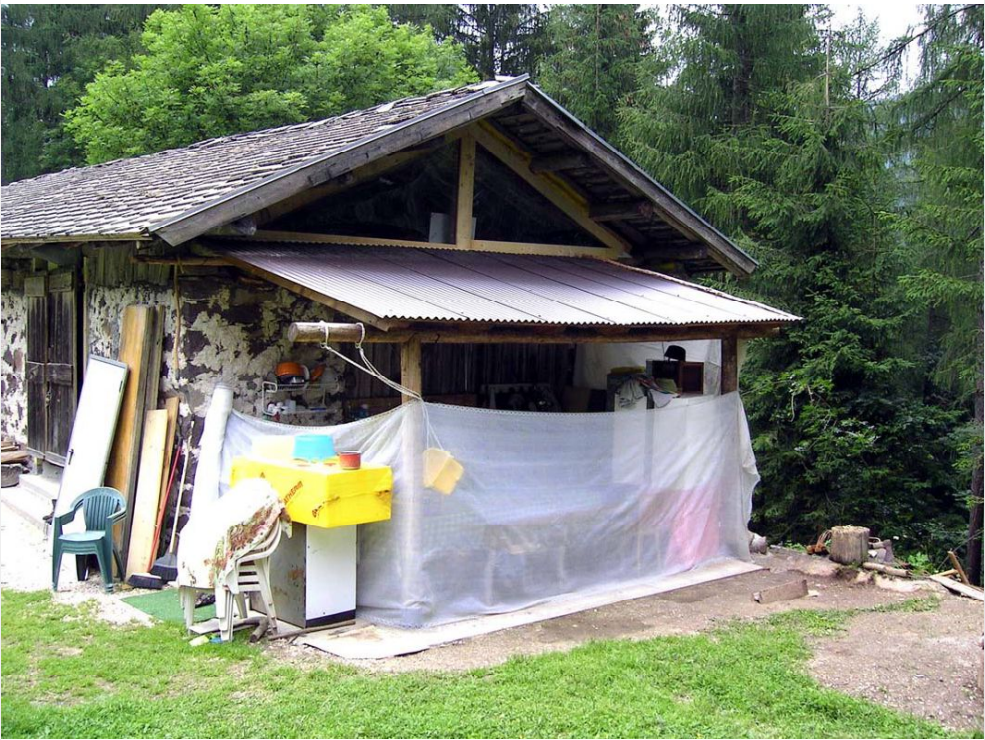
| D.4 | | Edificio sorto in più fasi: impianto (ante 1903) secondo il tipo B.2 della porzione rurale centrale; addizione (nel 1903) della porzione abitativa sul prospetto 2, raggiungendo il tipo B.4; raddoppio della porzione agricola sul prospetto 4, raggiungendo il tipo D.4. | | | | | | |

altre prescrizioni specifiche  
**L'intervento preveda la rimozione della superfetazione sul prospetto 4.  
Le strutture incongrue con gli ambienti dovranno essere sostituite con altre individuate nella colonna B della tabella nella scheda del Manuale Tipologico relativa all'ambiente.  
Il ballatoio sia adeguato alle indicazioni della scheda BALLATOIO 1.2 del Manuale Tipologico.**

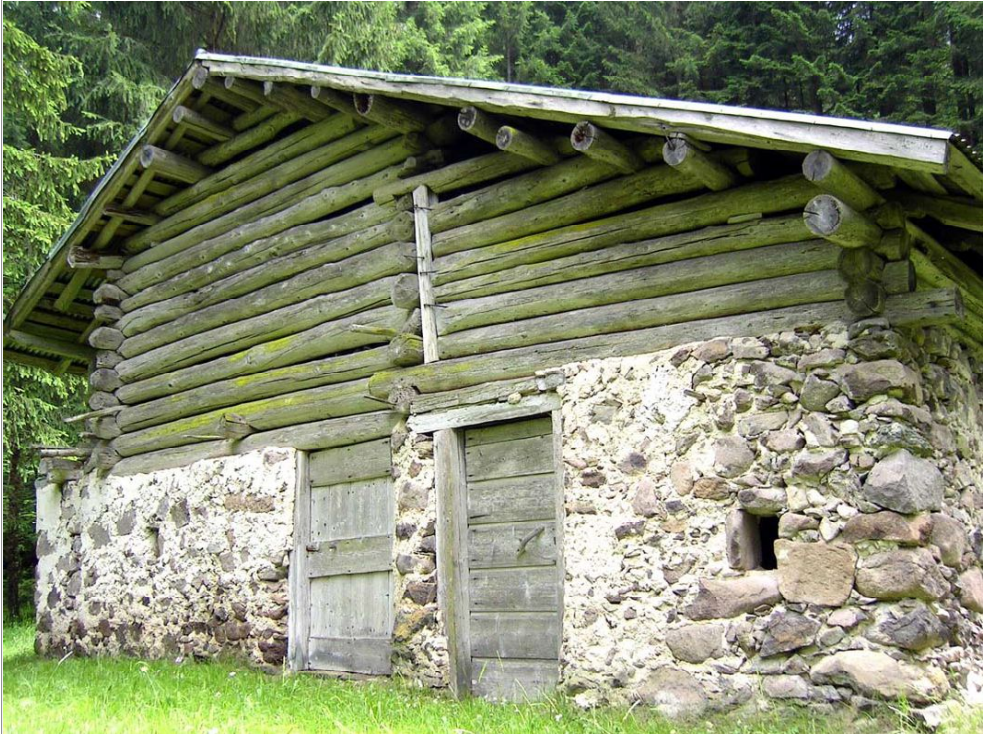
Edificio sorto in due fasi (vedi connessione stelàri sui prospetti 1 e 3): impianto secondo il tipo A.2 e successiva addizione della porzione abitativa sul prospetto 2, raggiungendo il tipo A.4.

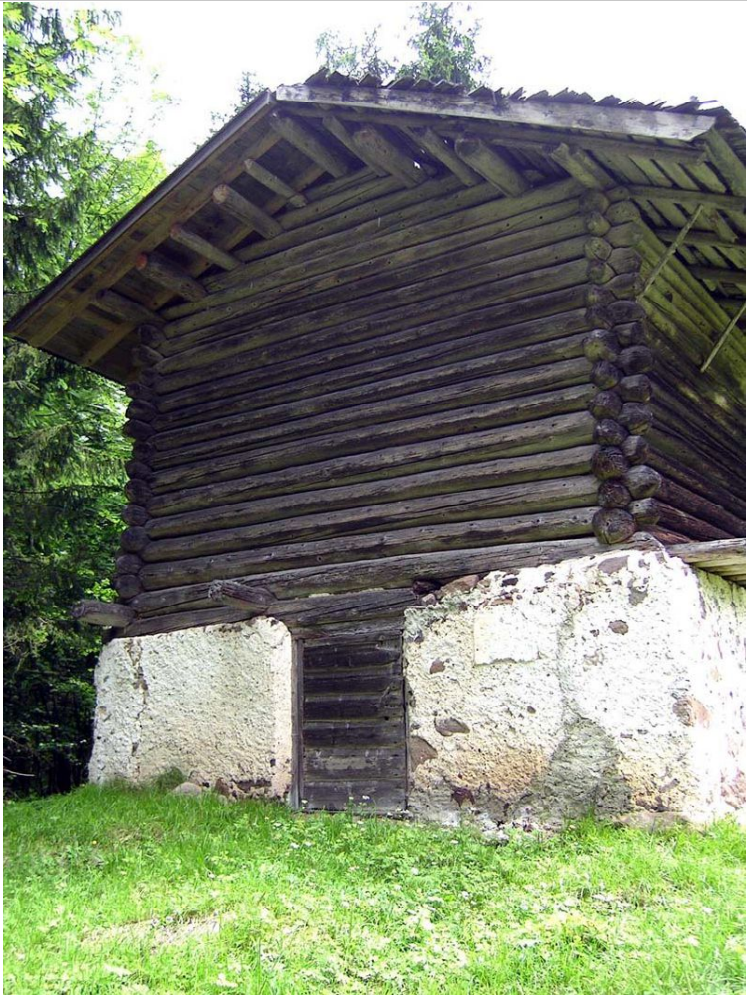
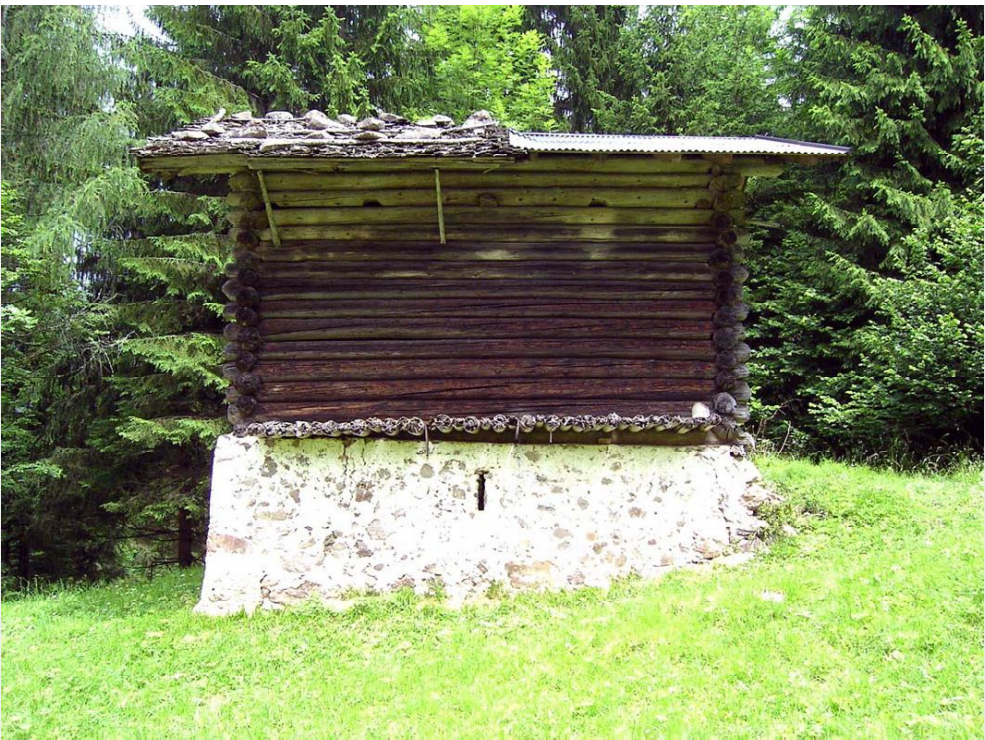
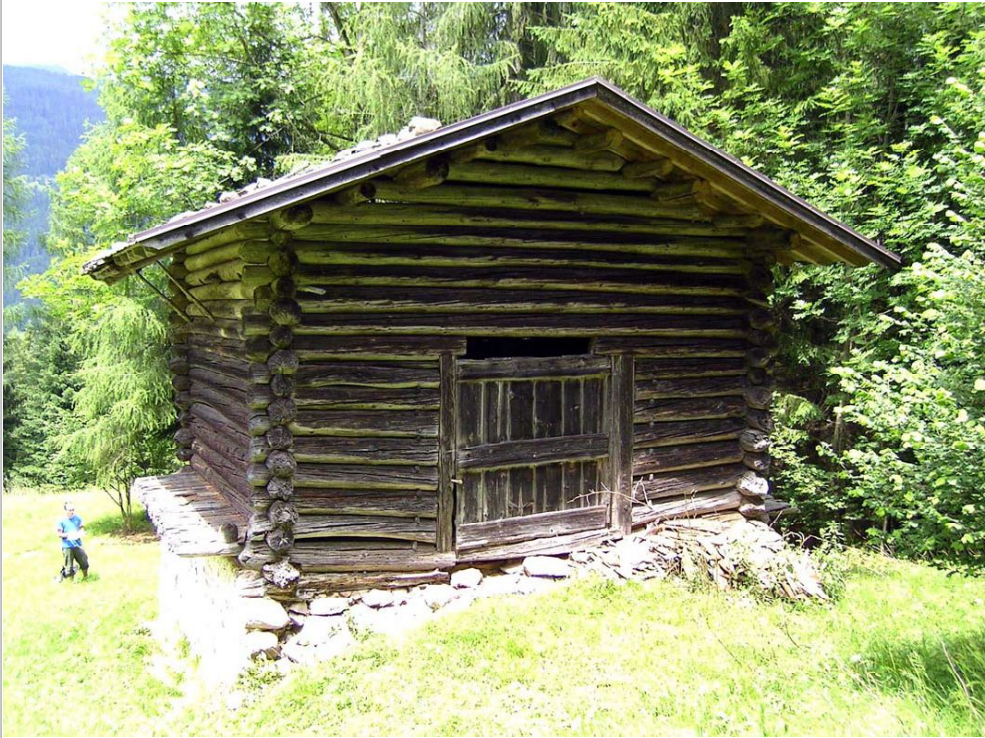
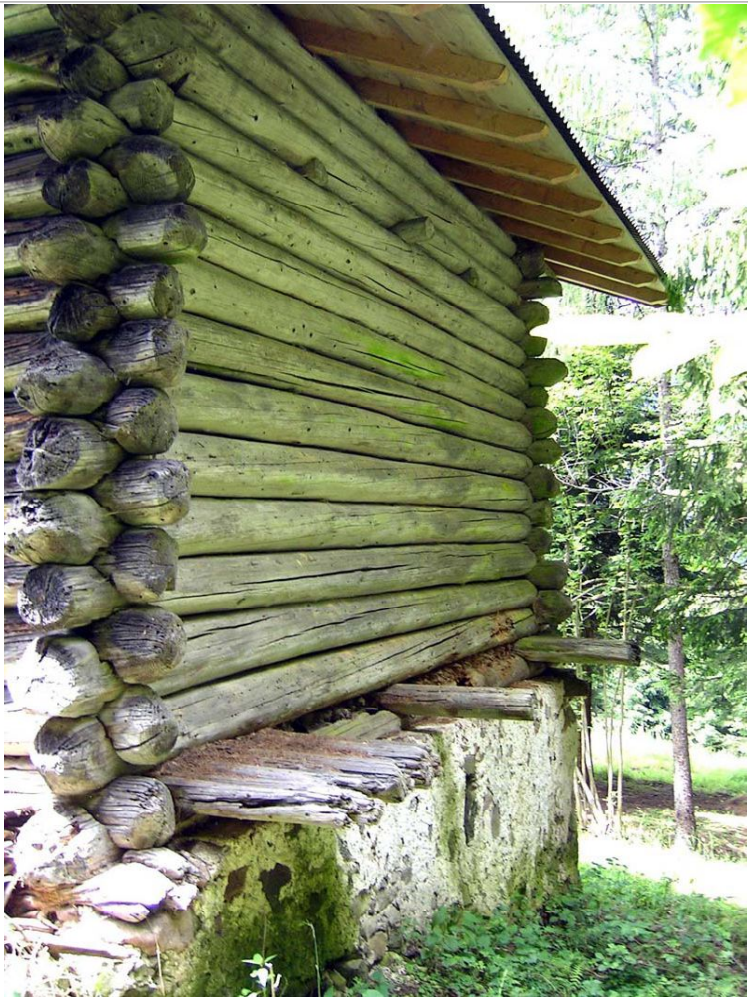
“D.L. J799 / B.P.B.O.R / F.C.F.” targa in intonaco sulla facciata a valle

Edificio unitario risalente al 1799.

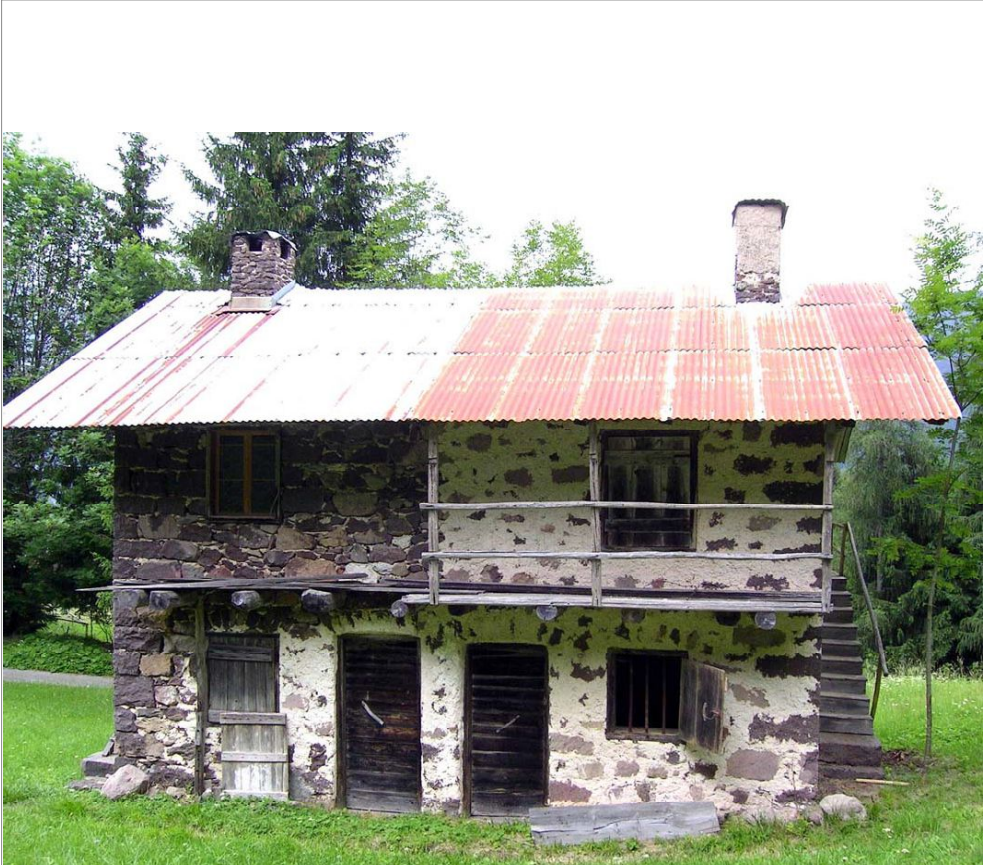
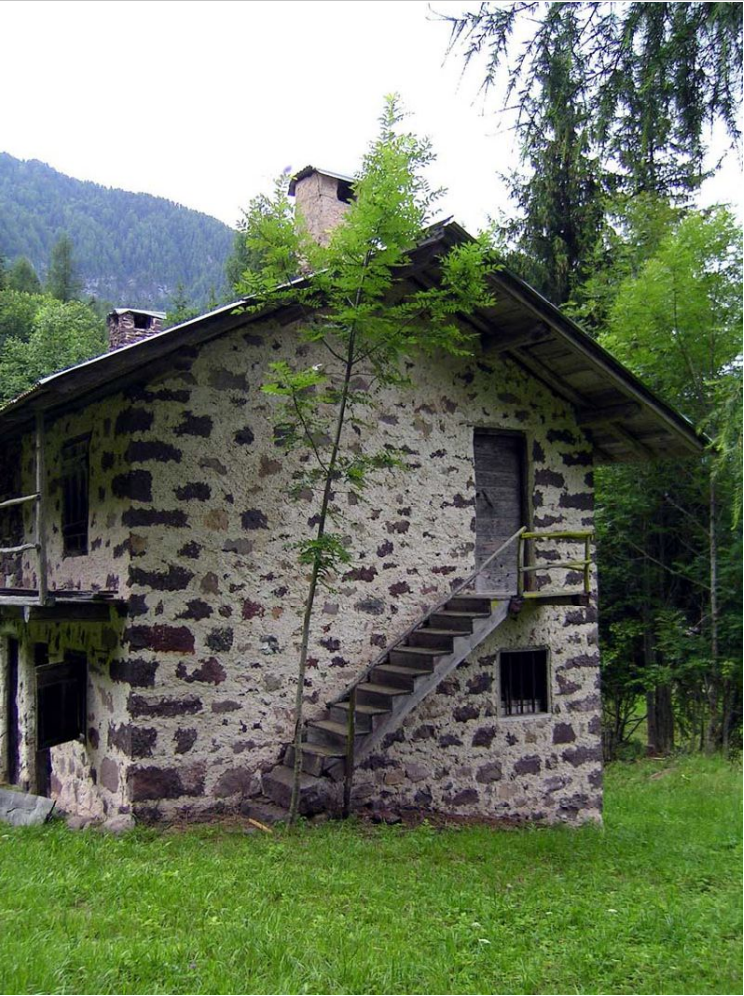
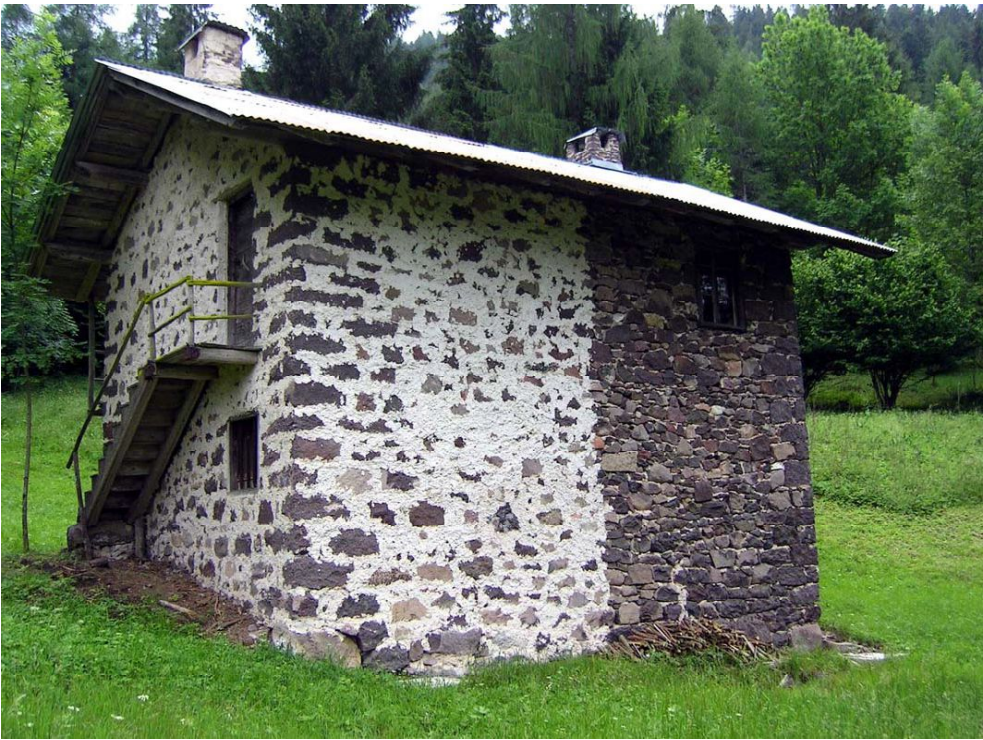
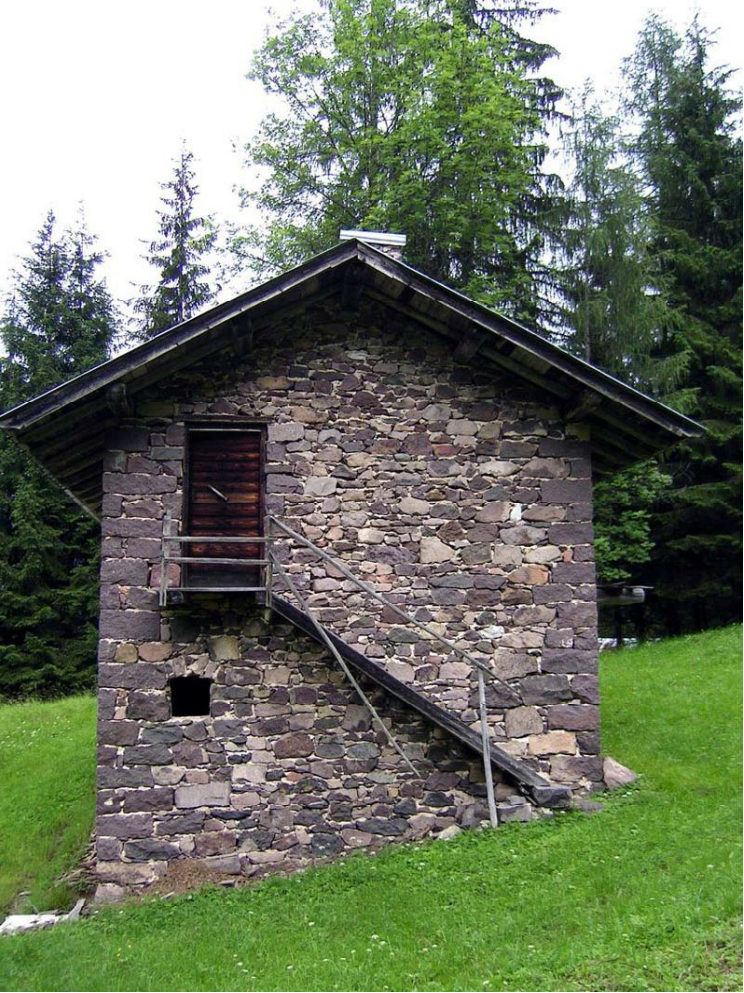
Edificio bifamiliare unitario e speculare, benché presenti finiture di facciata molto differenti (vedi la vicinanza delle due porte delle casere). Riferibile al tipo H.4 ma ruotato di 180 gradi, probabilmente in relazione all’insolazione.

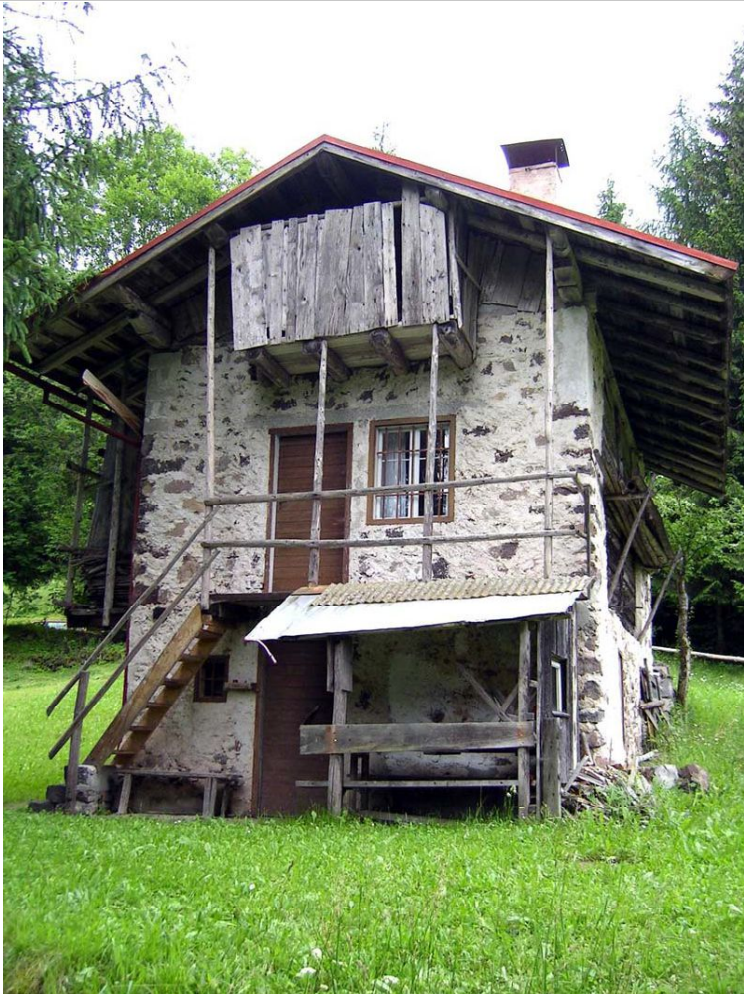
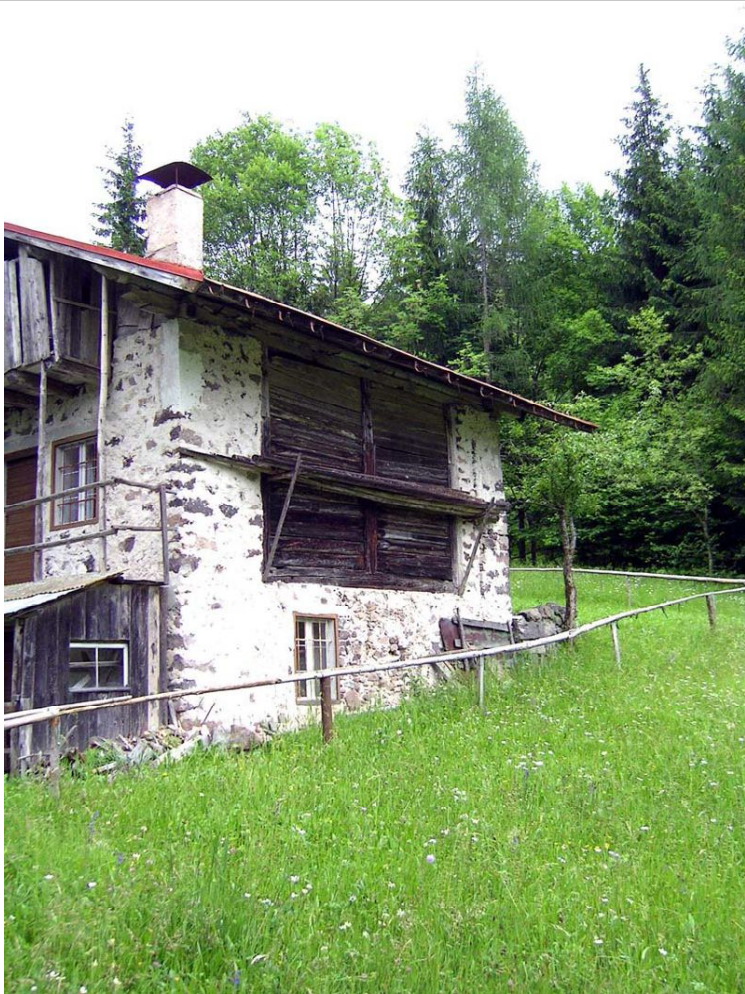
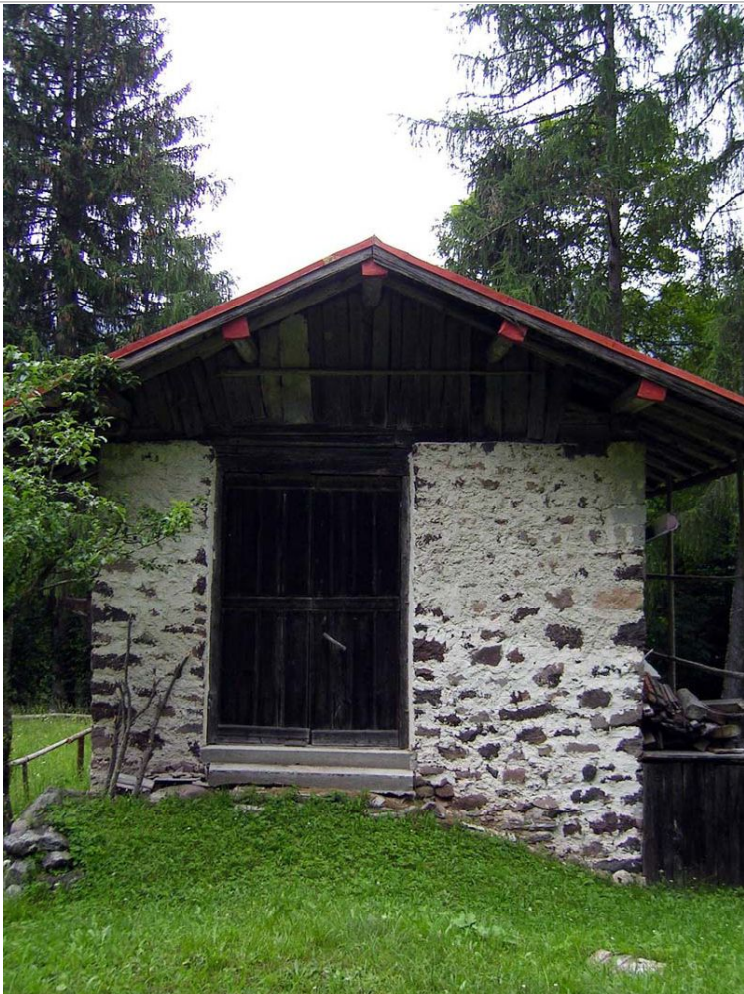
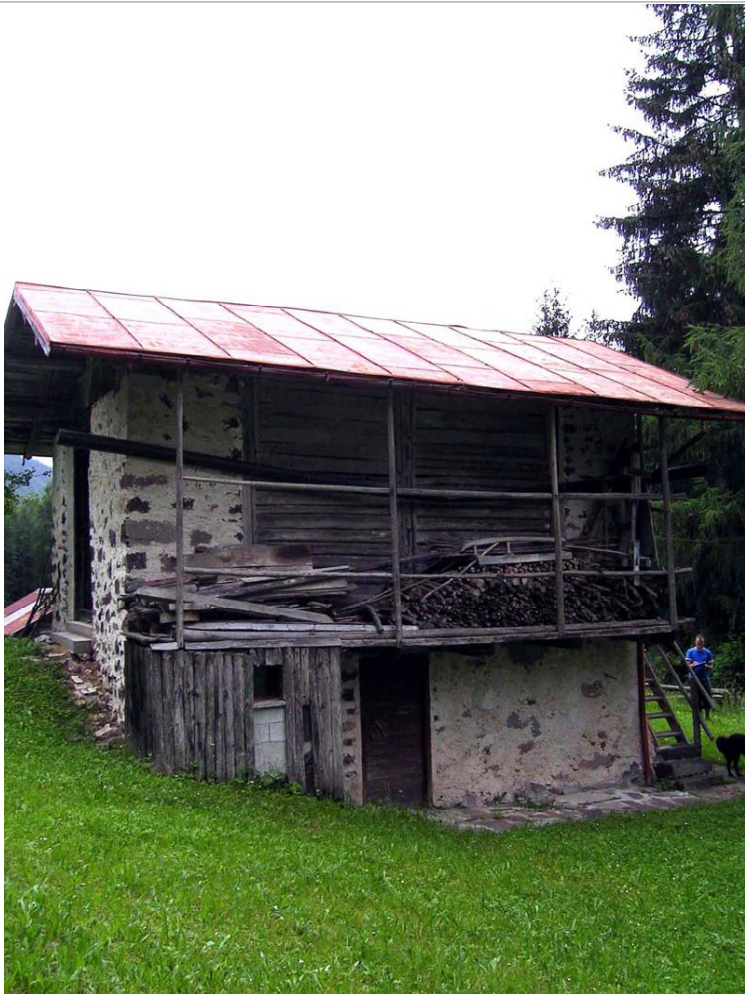
| altro | Edificio sorto e trasformatosi in più fasi: impianto come agricolo secondo il tipo A.2 (vedi tamponamenti e porta fienile sul prospetto 3); successiva sopraelevazione (vedi spigoli e intonaci) mantenendo la funzione agricola; trasformazione abitativa con revisione del prospetto 1 (vedi architrave in cls al primo piano) e apertura di una seconda porta al piano terra sul prospetto 4; addizione di superfetazioni sui prospetti 1 e 4. Ne è risultato un edificio ibrido, non riconducibile ad un tipo preciso del processo tipologico. | | | | | | | |

**Per la specificazione degli interventi ammessi dalla categoria d'intervento, valgono, oltre a quelle relative agli ambienti individuati, le indicazioni del Manuale Tipologico per il tipo A.2 e gli ambienti Stalla 1.1.07 e 1.2.01 e Fienile 1.1.07.**  
**L'intervento dovrà conservare l'assetto edilizio documentato.**  
**L'intervento preveda la rimozione della superfetazione sul prospetto 1 e l'adeguamento alle prescrizioni contenute nelle schede del Manuale Tipologico della superfetazione sul prospetto 4.**

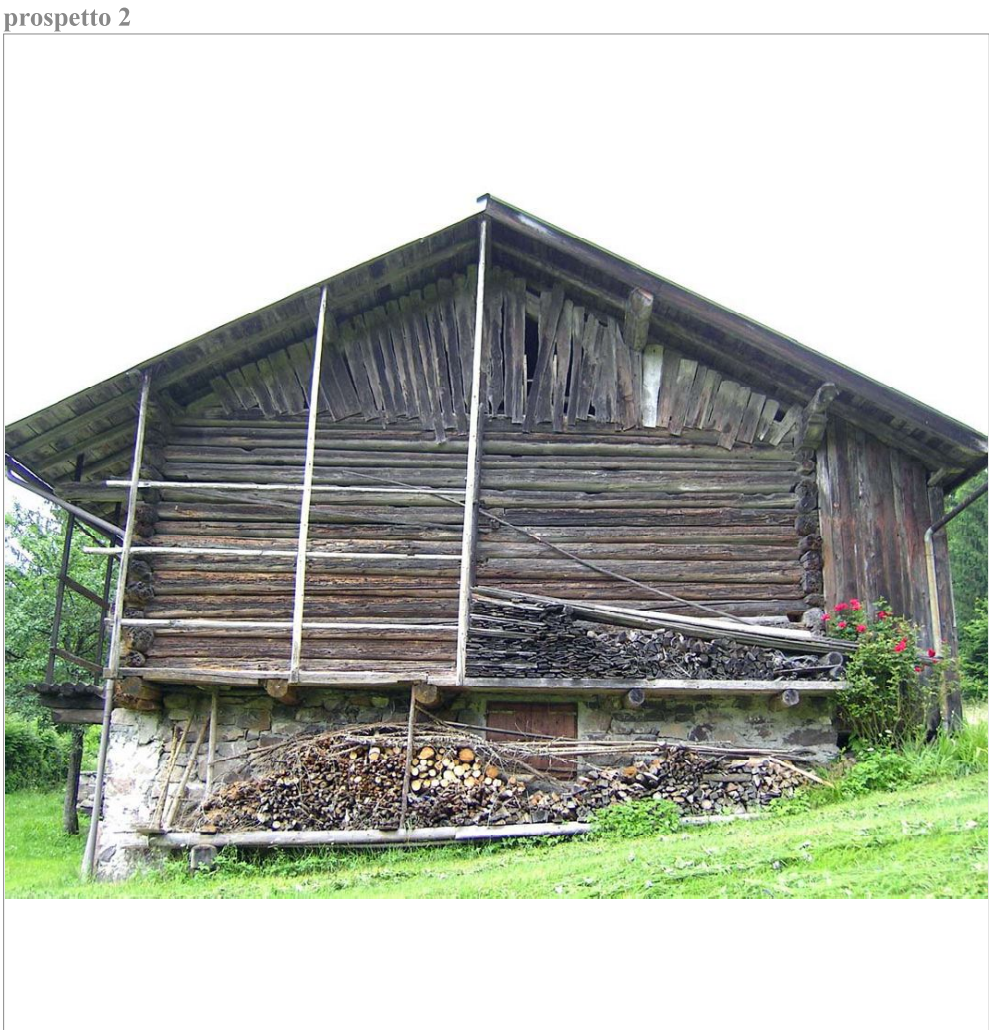
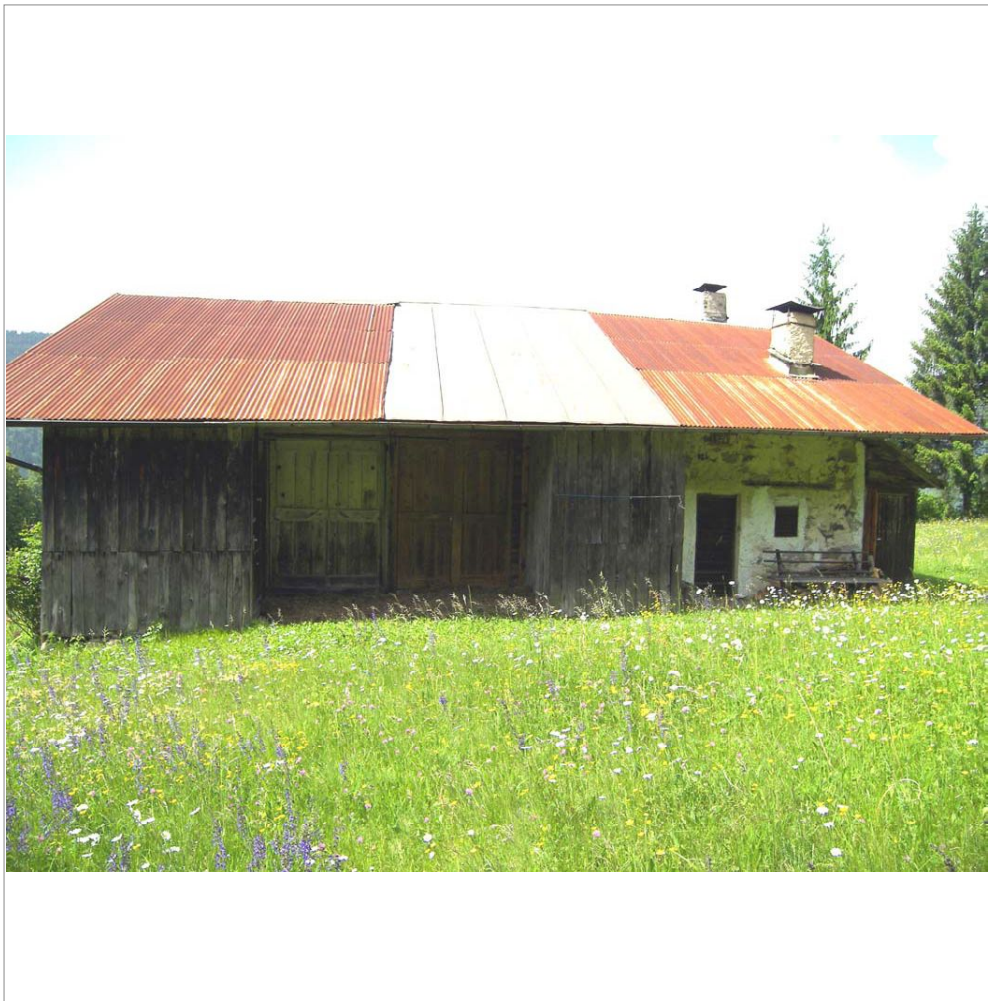
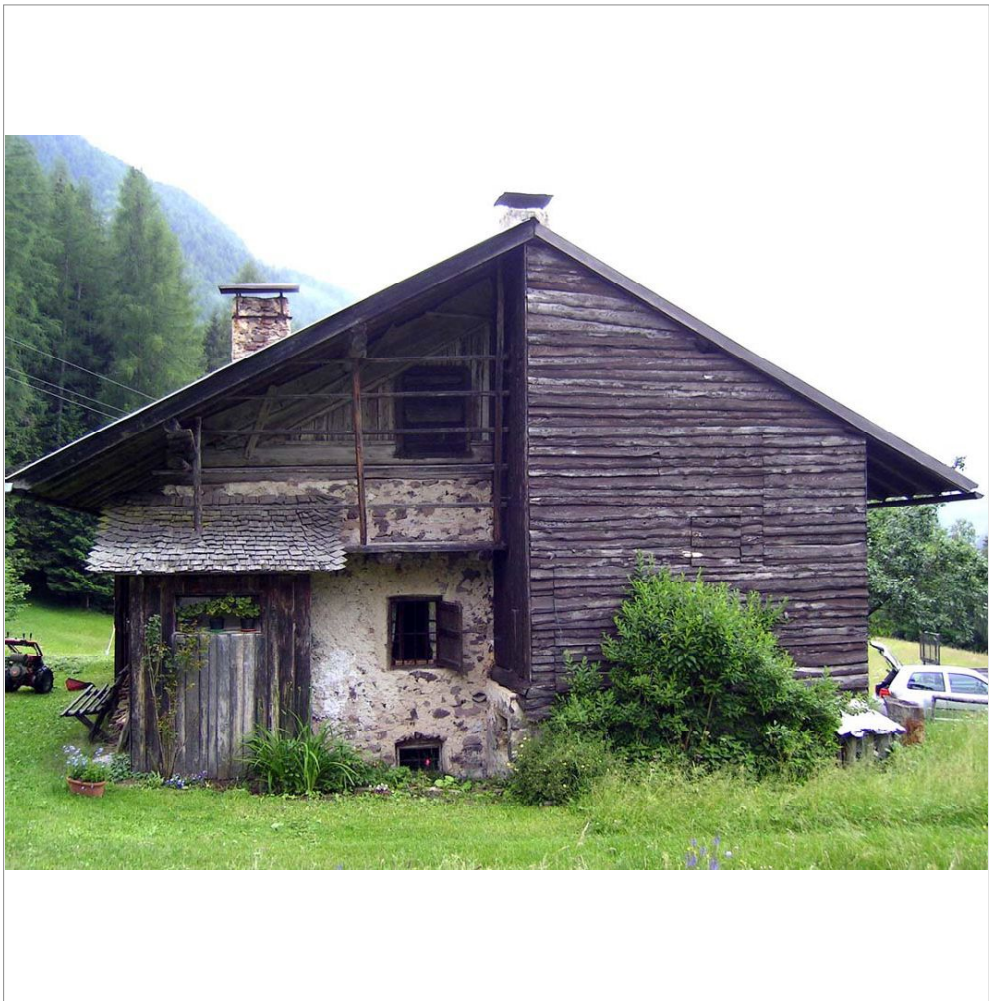
Edificio fatto oggetto di vari interventi che ne rendono difficoltosa la lettura. Probabili fasi:  
impianto unitario (vedi soluzione porte fienile che lo differenziano dal Fienile 1.3.1) della porzione  
agricola secondo il tipo D.2; successiva addizione del corpo abitativo sul prospetto 4, raggiungendo il  
tipo D.4; successive ristrutturazione delle stalle con modifica delle porte e addizioni di  
superfetazioni in assito sui prospetti 3 e 4.

**Per la specificazione degli interventi ammessi dalla categoria d'intervento, valgono, oltre a quelle relative agli ambienti individuati, le indicazioni del Manuale Tipologico per l'ambiente Fienile 1.3.01.**

**L'intervento preveda la rimozione della superfetazione sul prospetto 1 e l'adeguamento alle prescrizioni contenute nelle schede del Manuale Tipologico delle superfetazioni sui prospetti 3 e 4.**
