area omogenea

MEZ 07

edificio n.

001

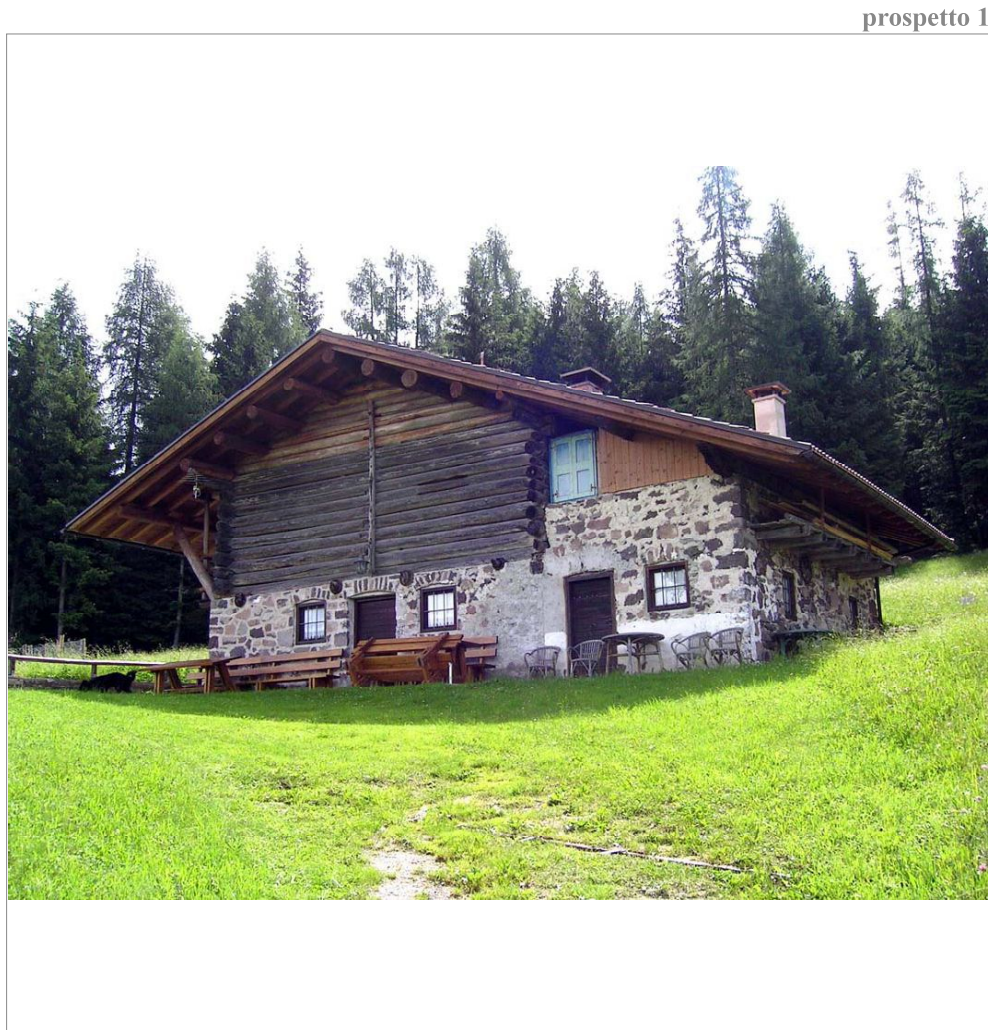
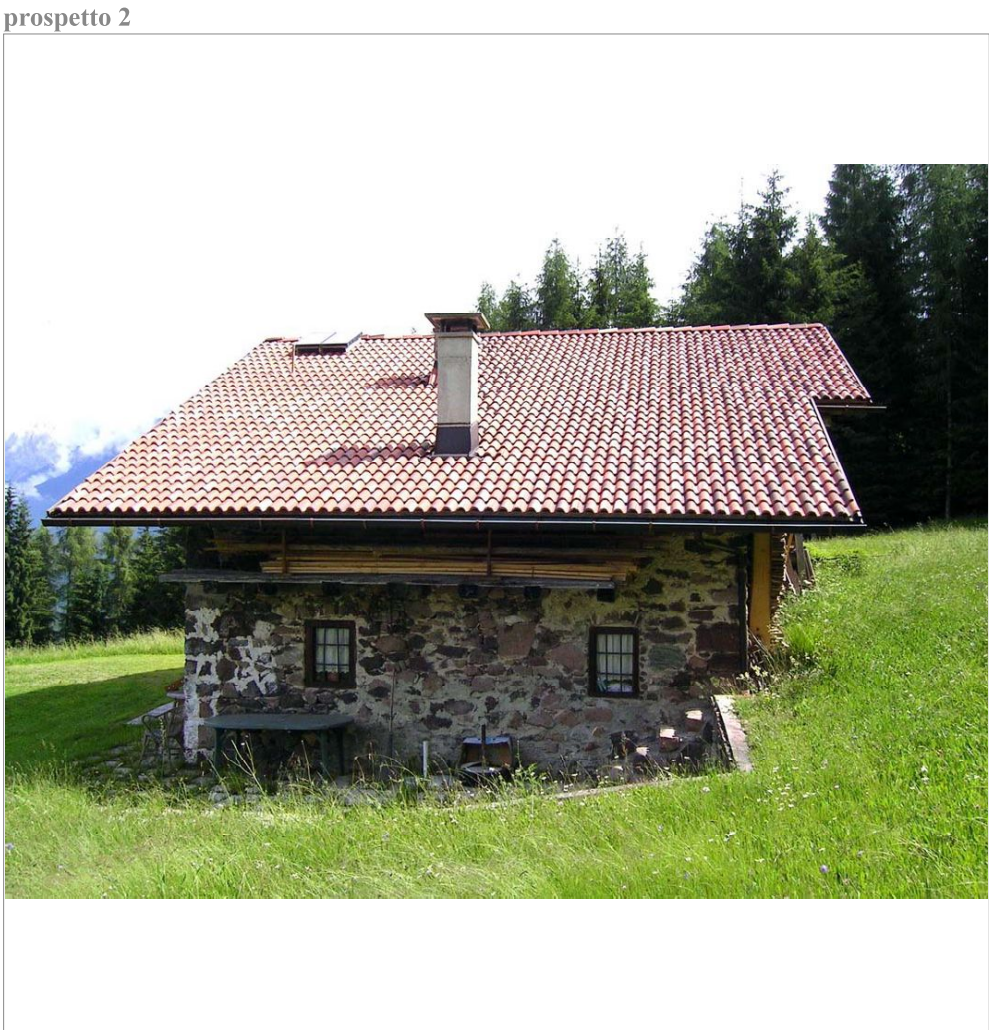
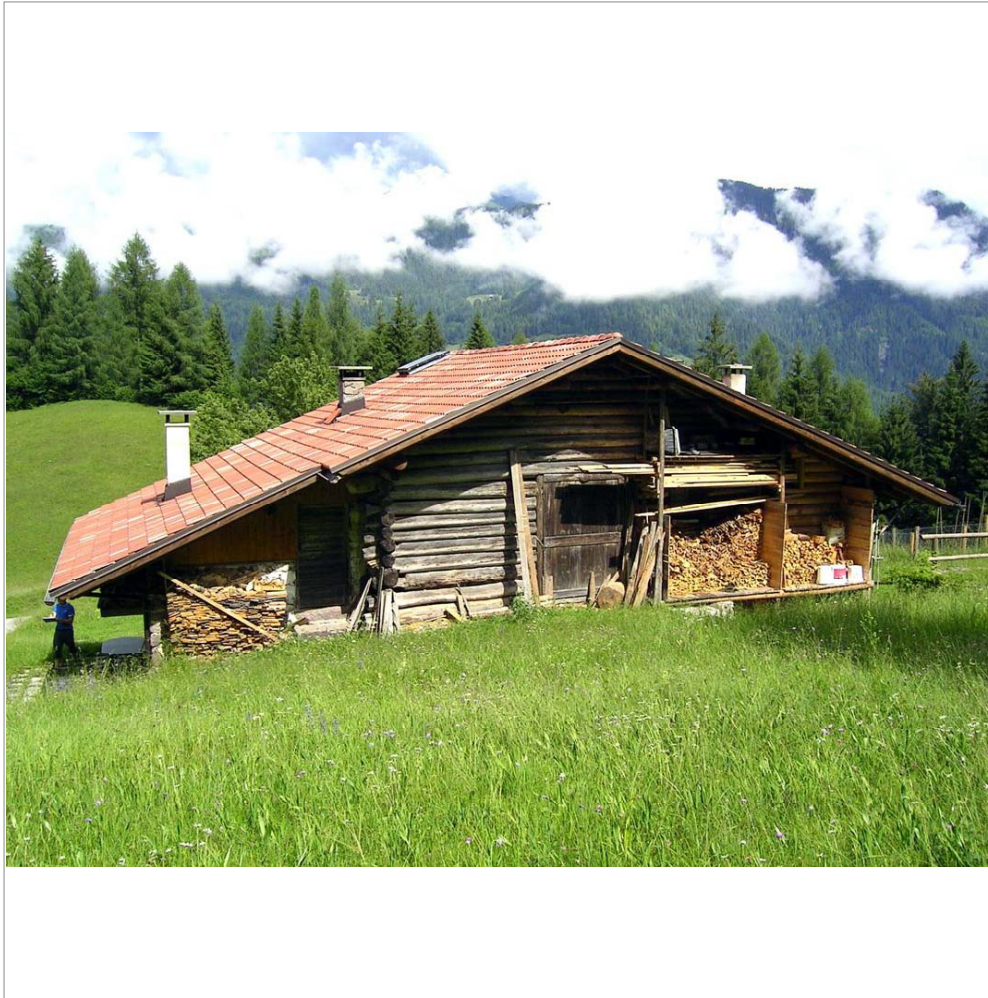
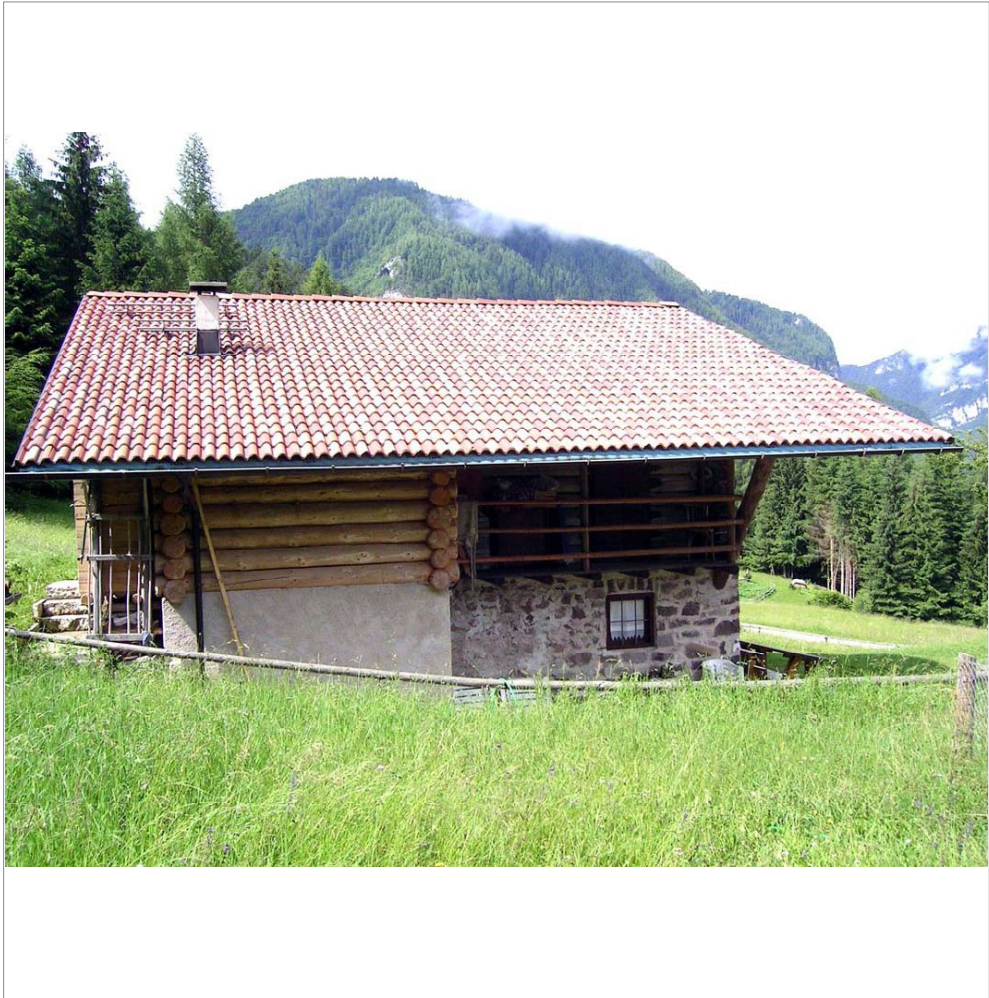
“J [6] 80” incisione su trave riusato, sopra l’architrave del fienile  
“BF” sull’architrave del fienile

stato elevazioni

B

stato copertura

elementi degradanti

intonaci cementizi  
antenne e impianti similiari

Edificio probabilmente risalente al Seicento ma profondamente rimaneggiato. Fasi: impianto secondo il tipo A.2; aggiunta dei locali abitativi (con finestra incongrua) sul prospetto 2, raggiungendo il tipo A.4; addizione di un ulteriore volume abitativo sul prospetto 4 raggiungendo un assetto non coerente col processo tipologico; recenti interventi di ristrutturazione delle murature sul prospetto 1 e rifacimento della copertura con dimensioni incongrue.

Indicazioni di intervento

area omogenea **MEZ 07** edificio n. **020**

categoria d'intervento  
**Risanamento Conservativo**
