area omogenea

MEZ 02

Restituzione del rilievo e analisi dell’edificio

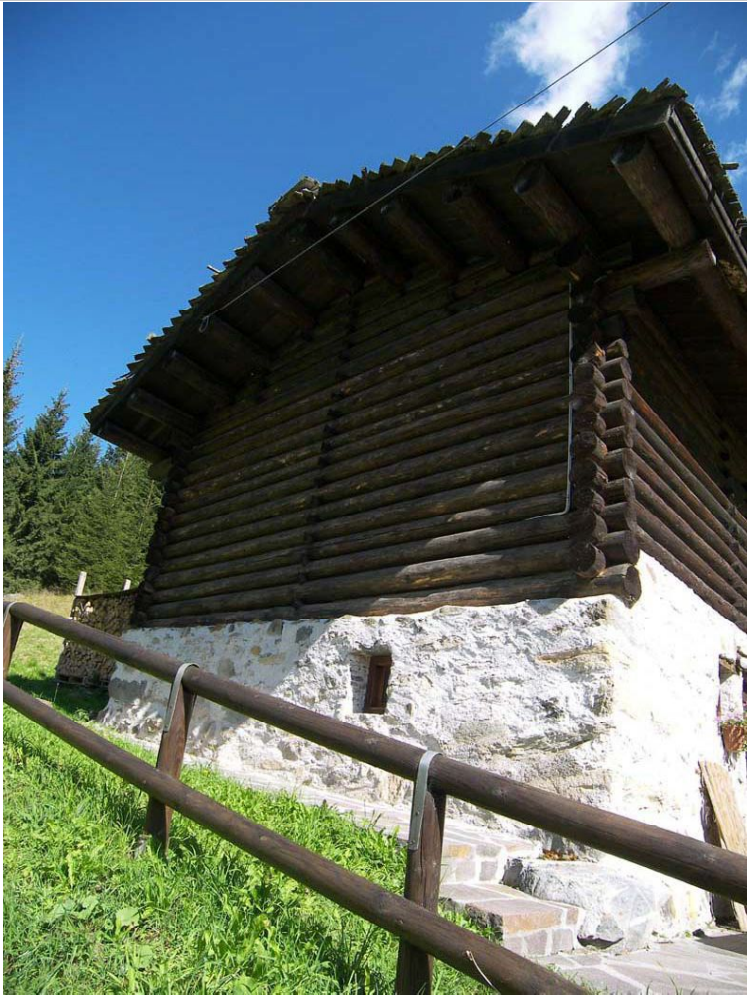
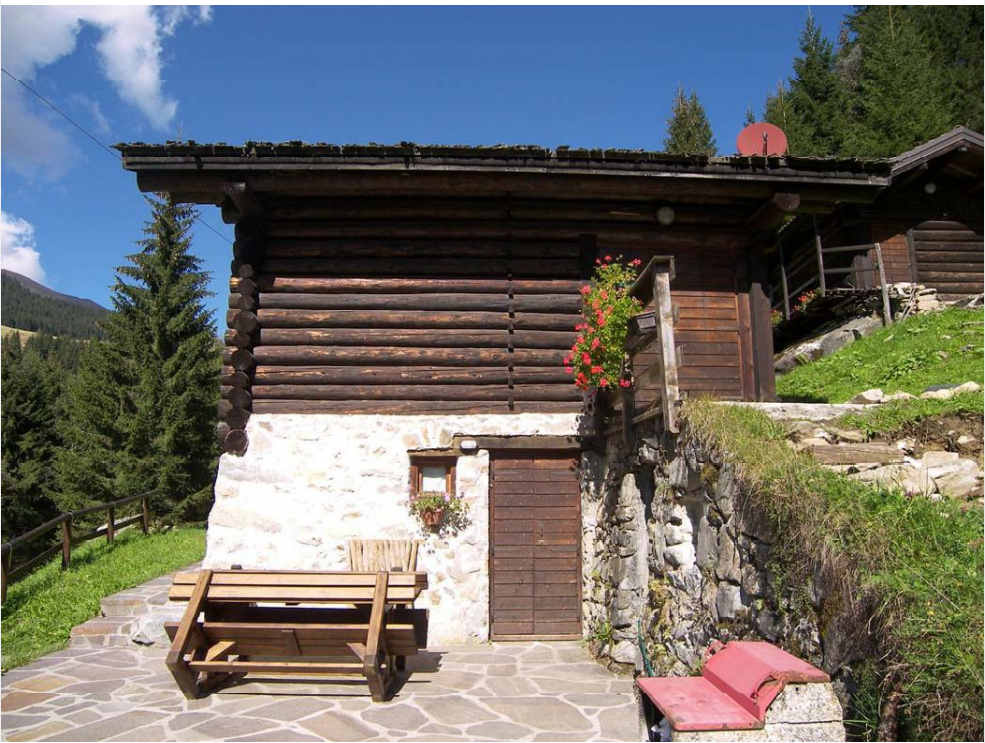
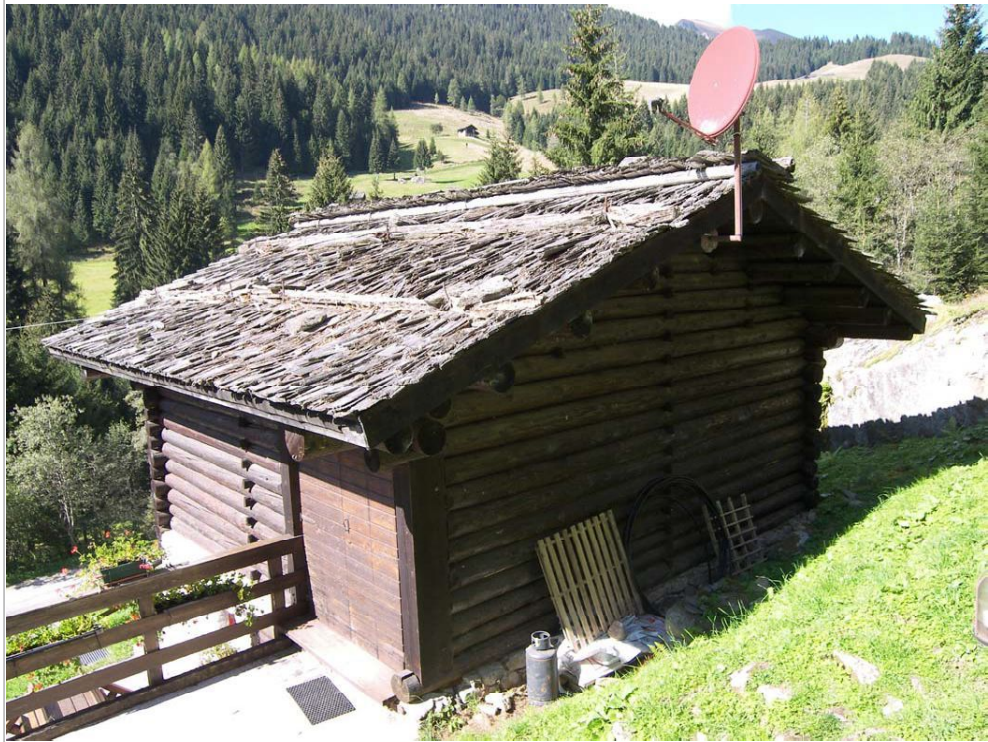
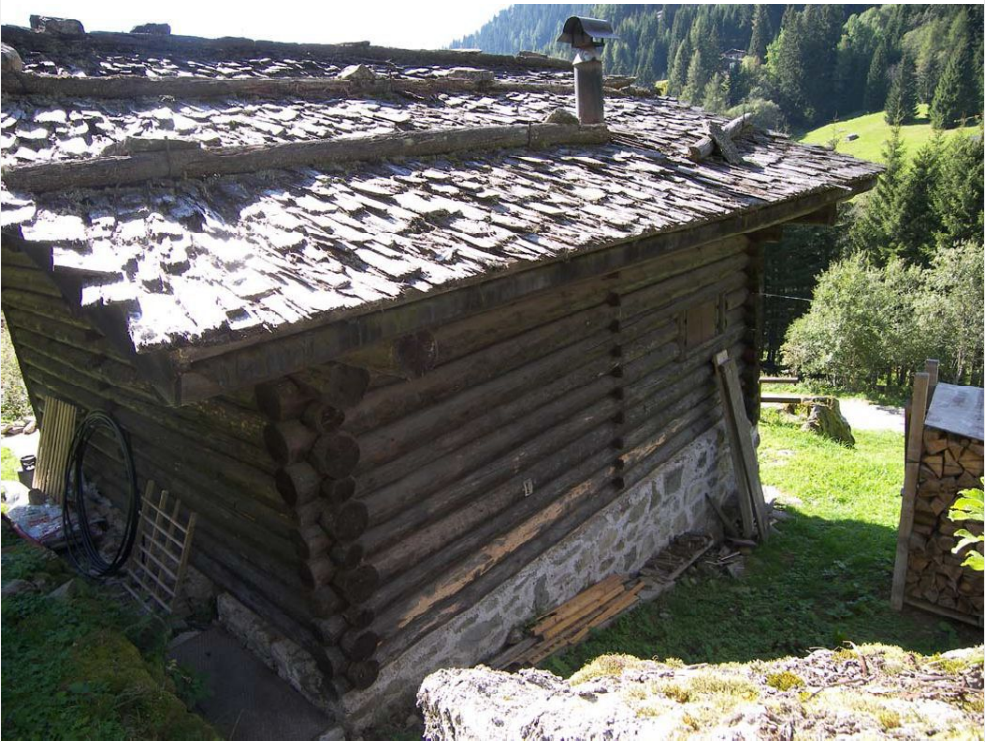
elementi degradanti

antenne e impianti similiari

Edificio unitario, fatto oggetto dopo il 1983 di sostituzioni dei serramenti non del tutto appropriate e di inserimento di una finestra non riconducibile al processo edilizio.

categoria d'intervento  
**Risanamento Conservativo**

usi potenziali  
**Uso tradizionale**  
**Uso produttivo diretto**

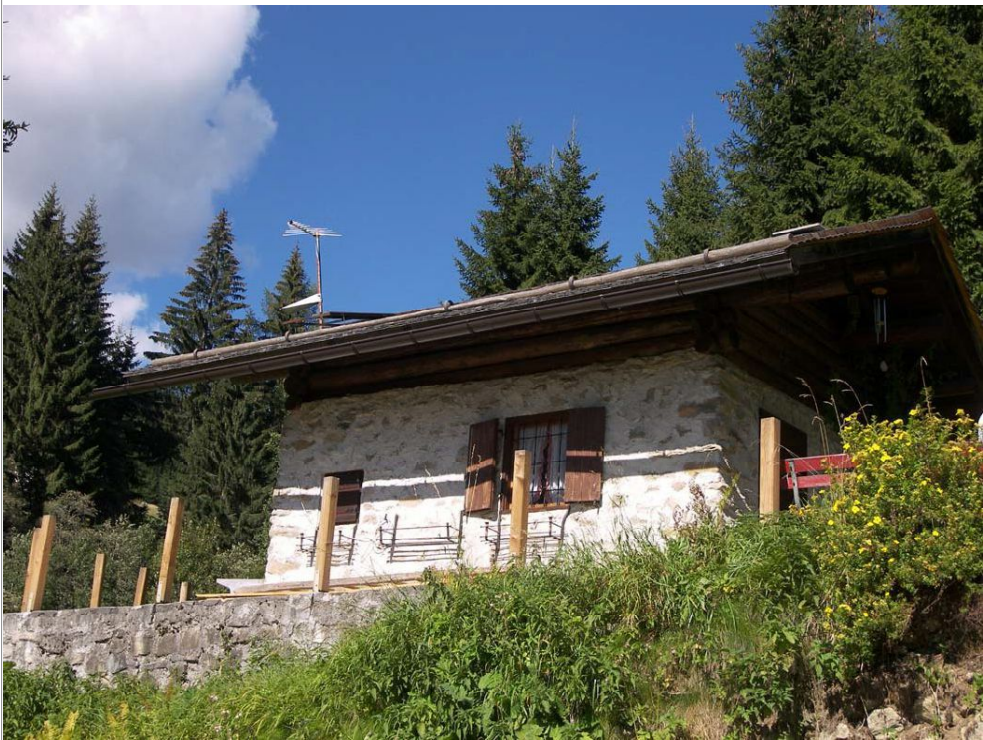
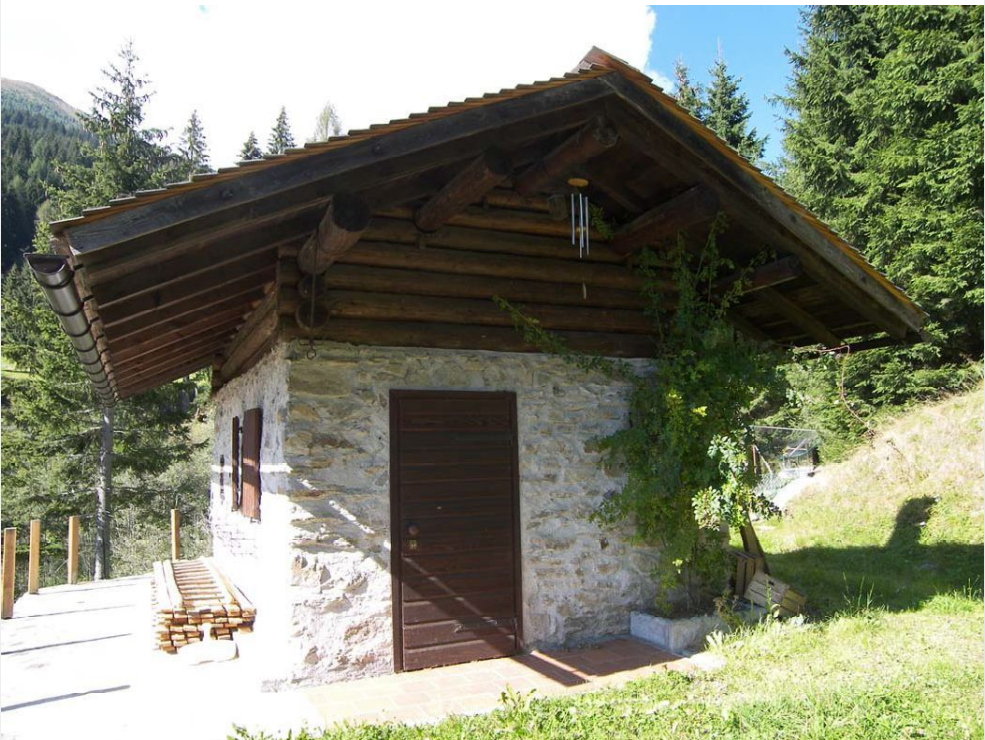
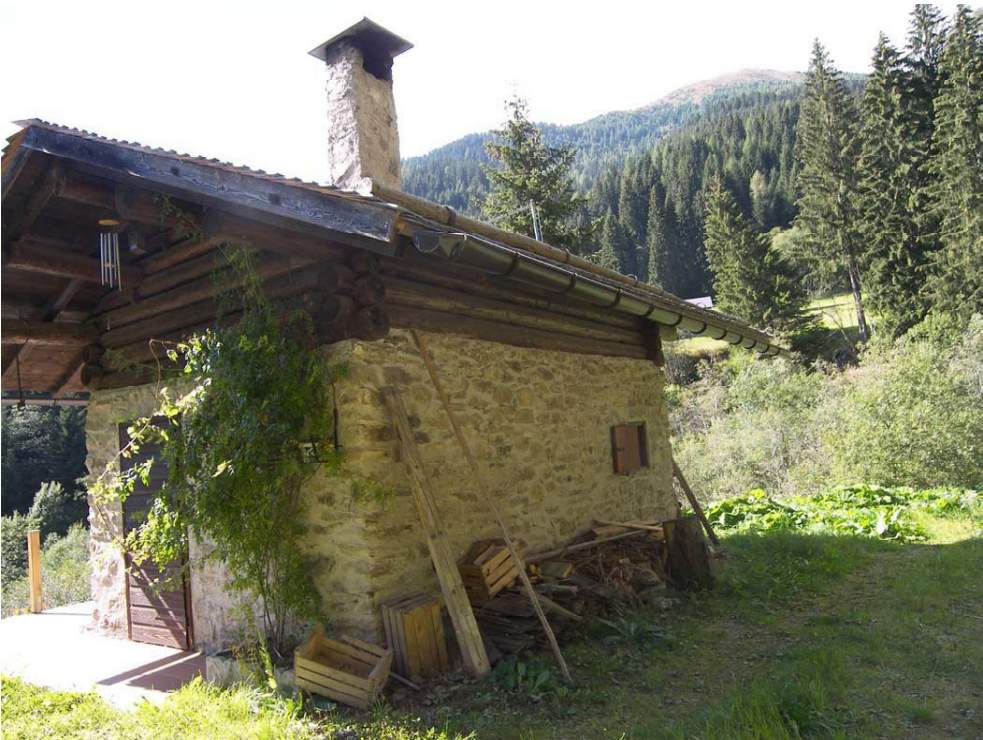
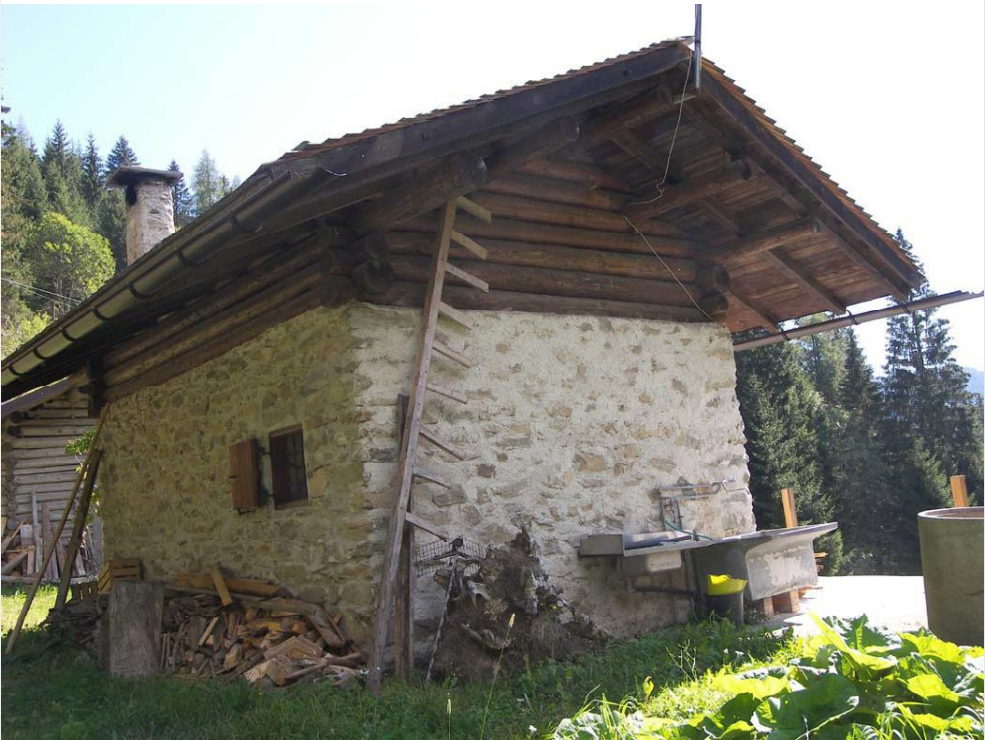
| ambienti | Fuoco 1.3.05 | Edificio unitario, fatto oggetto dopo il 1983 di interventi di risanamento non del tutto appropriati (ampliamento finestra prospetto 1, sopraelevazione, eliminazione architrave prospetto 2). | | | | Riferimento a schedatura 1983: Lozen D030 | | |

categoria d'intervento  
**Risanamento Conservativo**

altri interventi specifici ammessi  
**Sull’ambiente Fuoco è ammesso l’inserimento della RITONDA 1.1.**

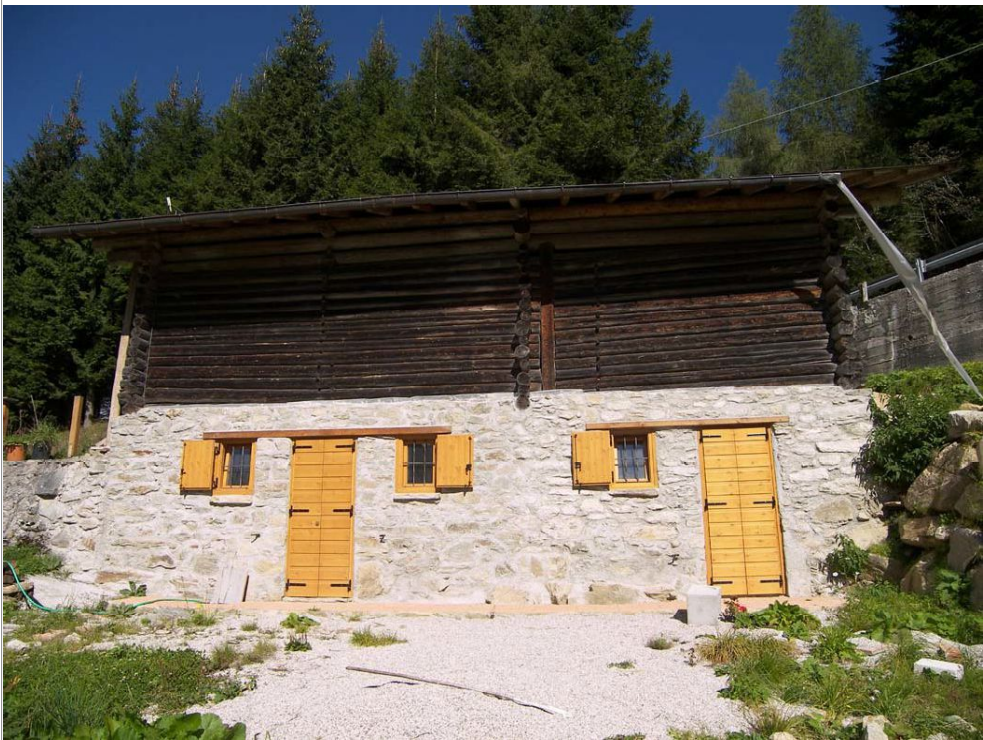
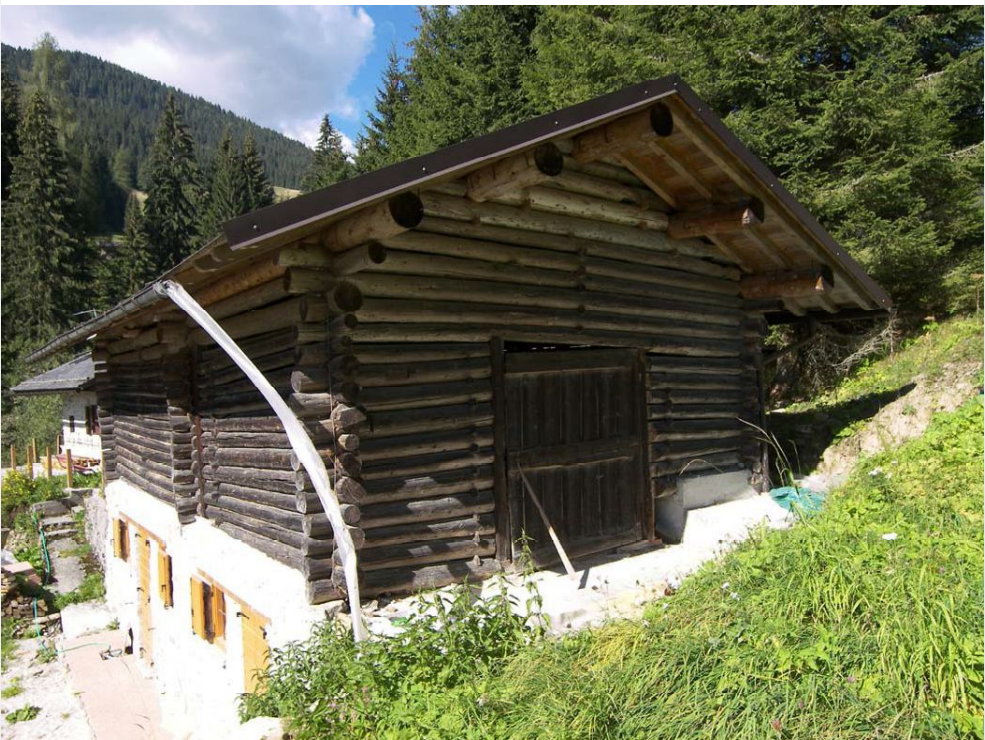
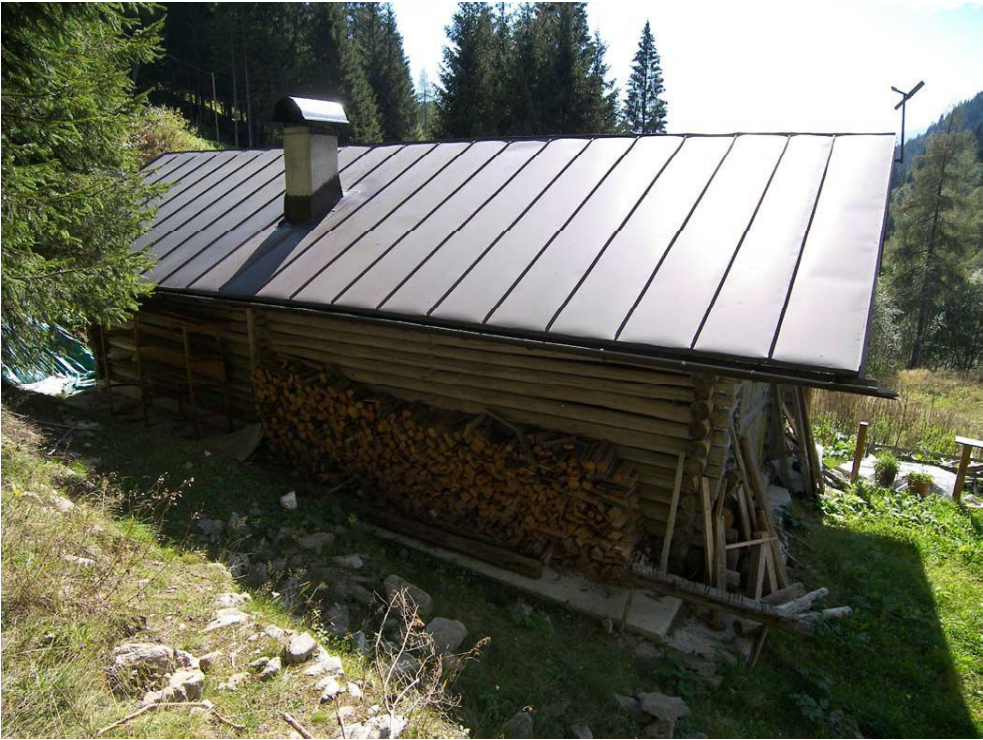
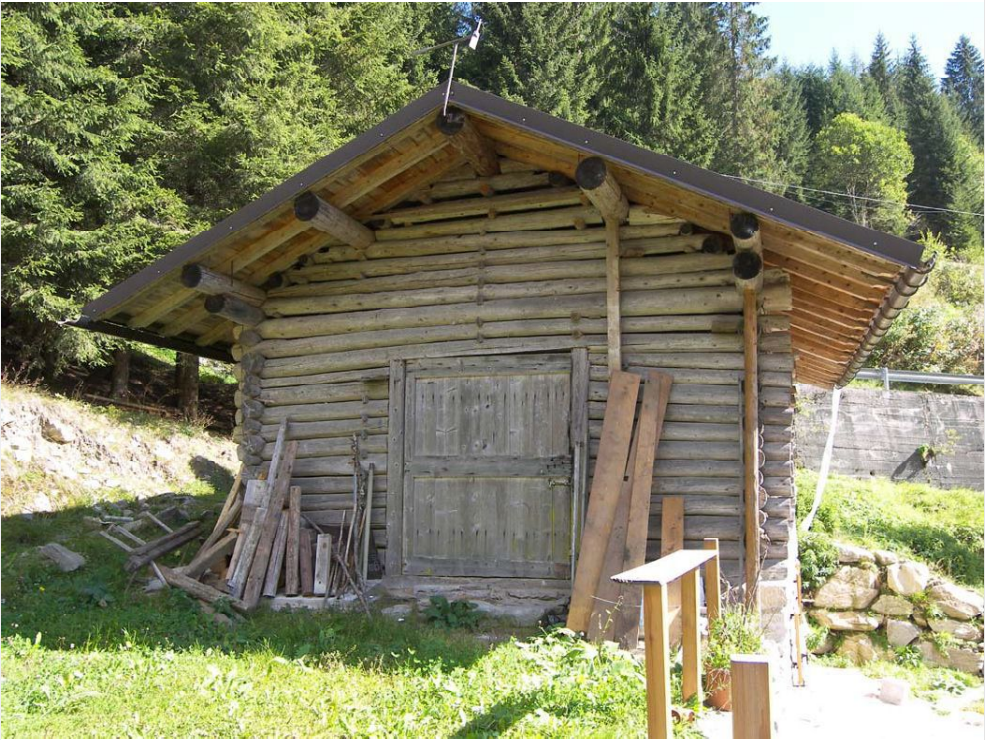
**Edificio sorto in due fasi: impianto del corpo di sinistra secondo il tipo B.2 e successivo ampliamento per addizione del corpo agricolo sulla destra fino a raggiungere il tipo D.2. Interventi di risanamento delle murature e riuso abitativo posteriori al 1983 ne hanno in parte ridotto la leggibilità inserendo porte non appropriate e un nuovo architrave.**

categoria d'intervento  
**Risanamento Conservativo**

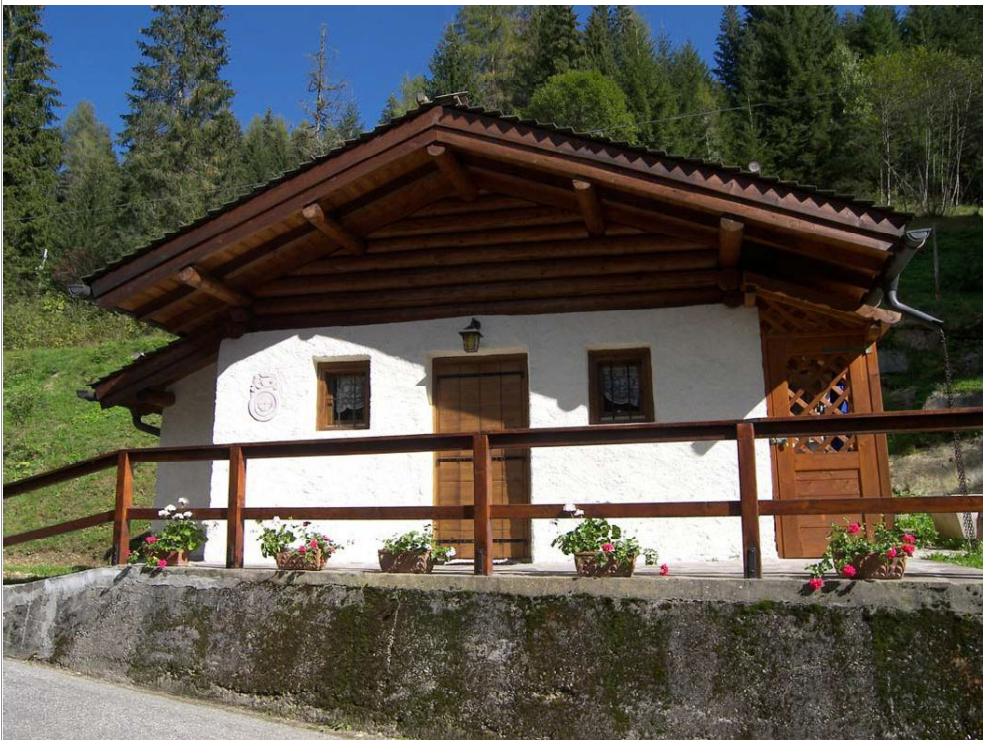
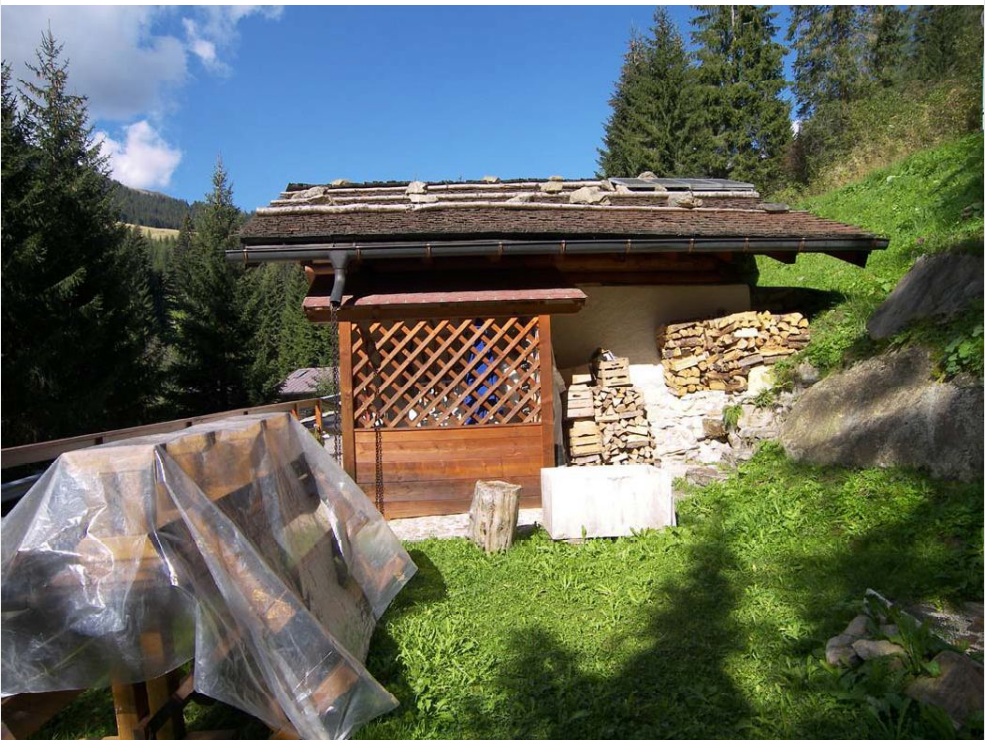
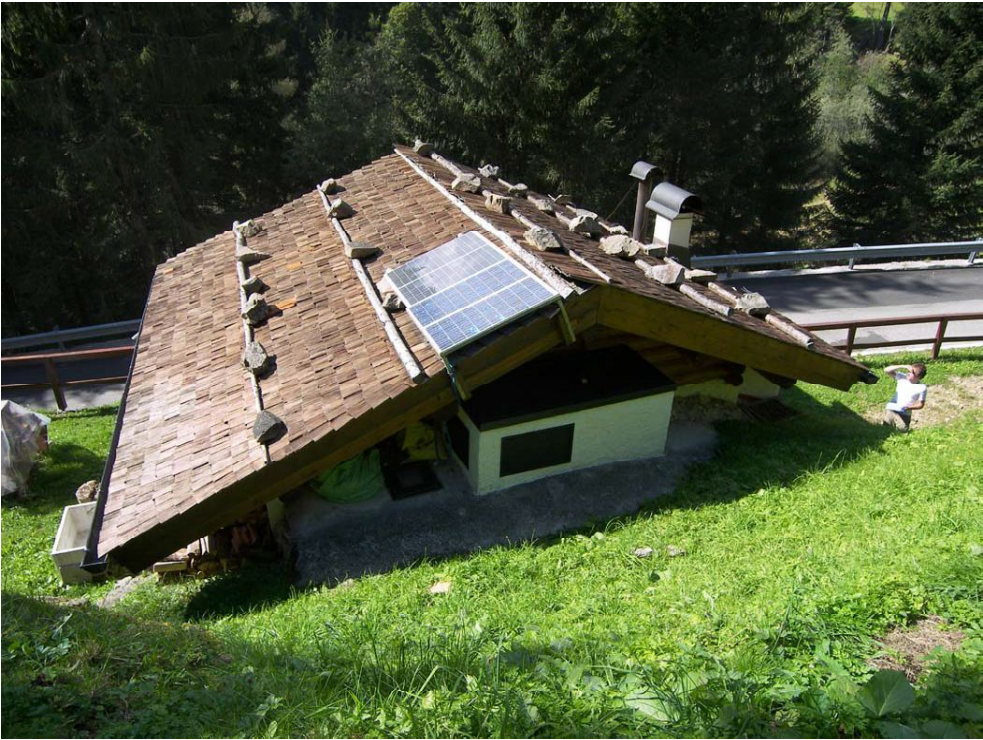
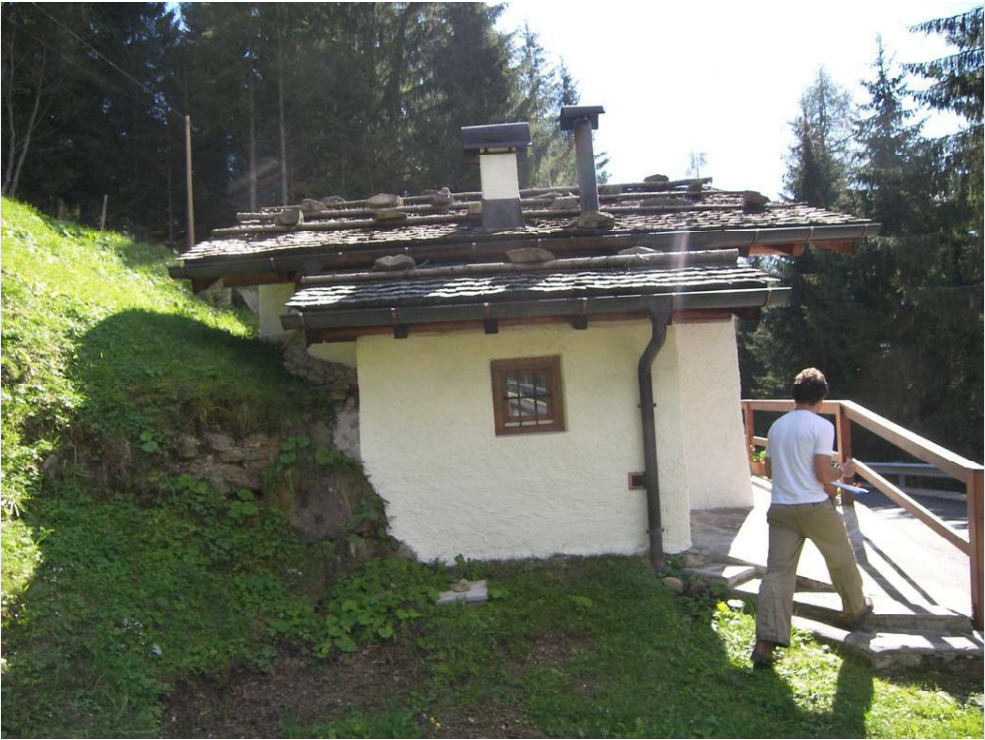
| | | stato copertura | | B | | | bocche di lupo<br>antenne e impianti similiari | | abitativo | | |
| E.3.1 | | Edificio unitario caratterizzato nel 1983 da un’alta leggibilità (particolare la sola facciata 1 intonacata a liscio) di molto ridotta dagli interventi di riuso recenti che hanno portato anche a ben tre ampliamenti del piccolo fabbricato e alla sua banalizzazione. Ritonda 1.1. | | | | | | | | | |

categoria d'intervento  
**Risanamento Conservativo**

**L'intervento preveda l'adeguamento alle prescrizioni contenute nelle schede del Manuale Tipologico della superfetazione sul prospetto 2. Adeguamento della sezione del camino della ritonda alla scheda COMIGNOLI**

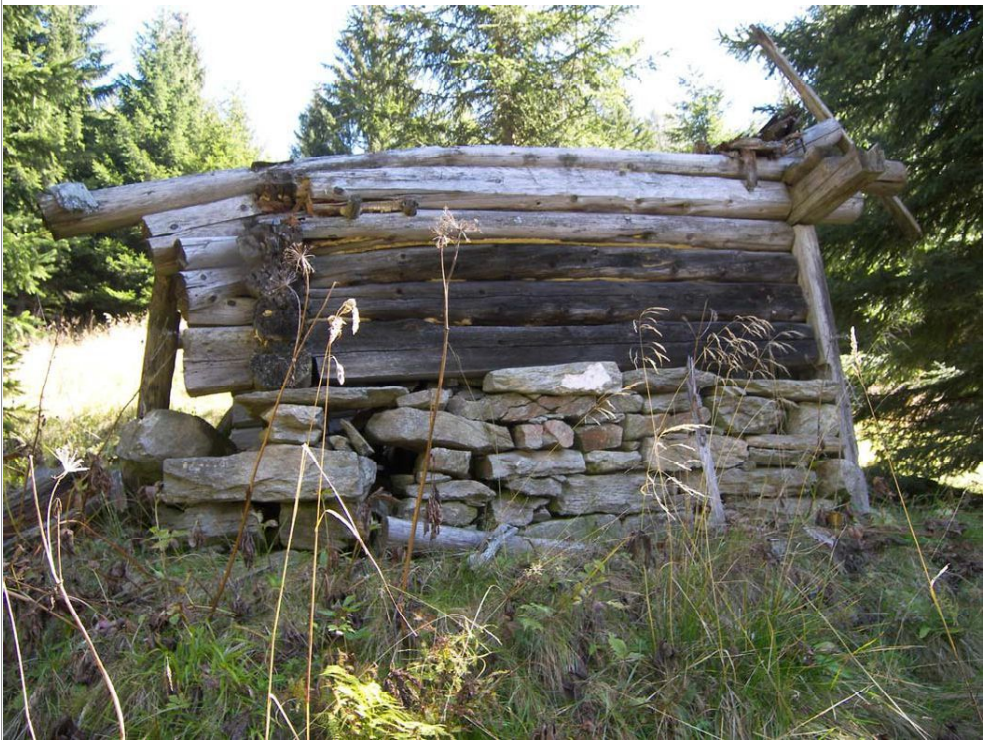
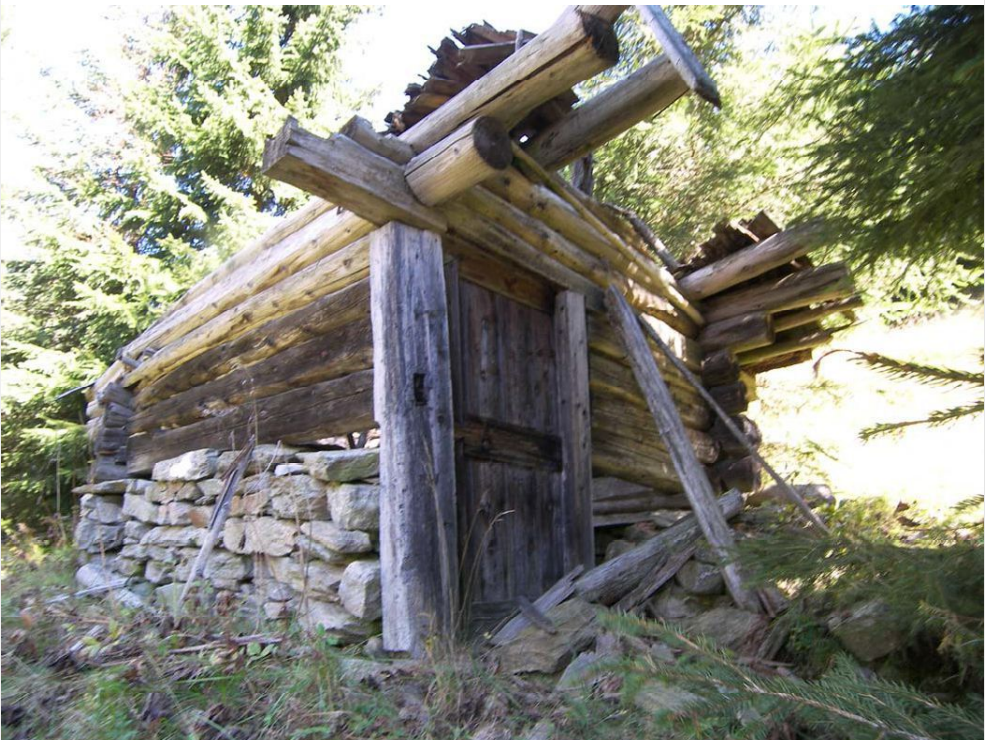
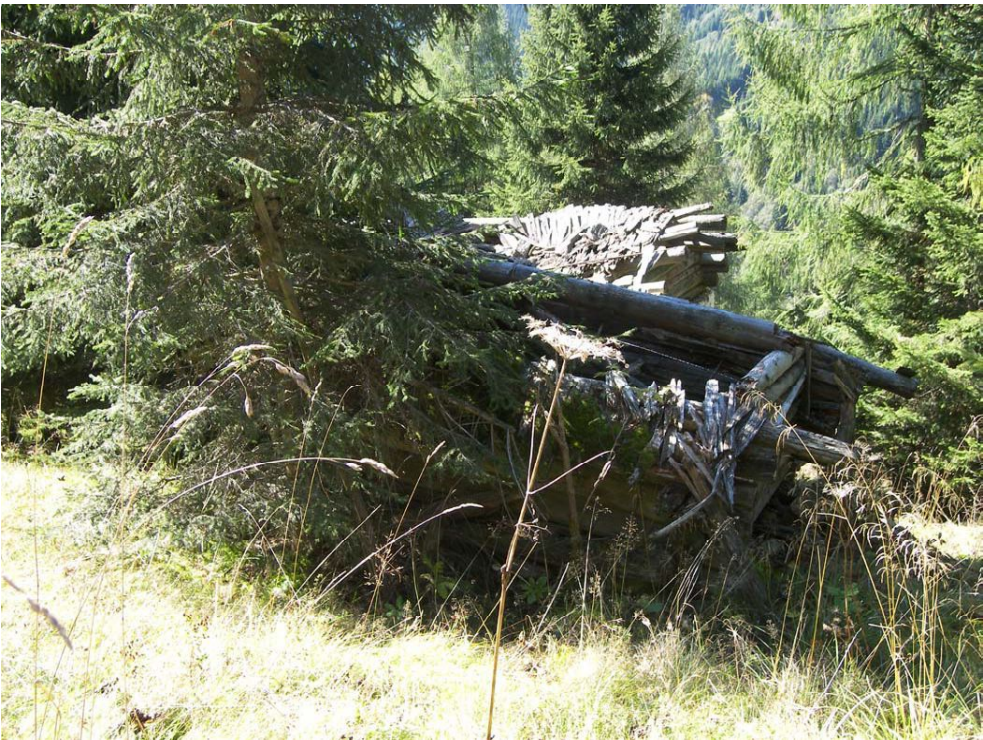
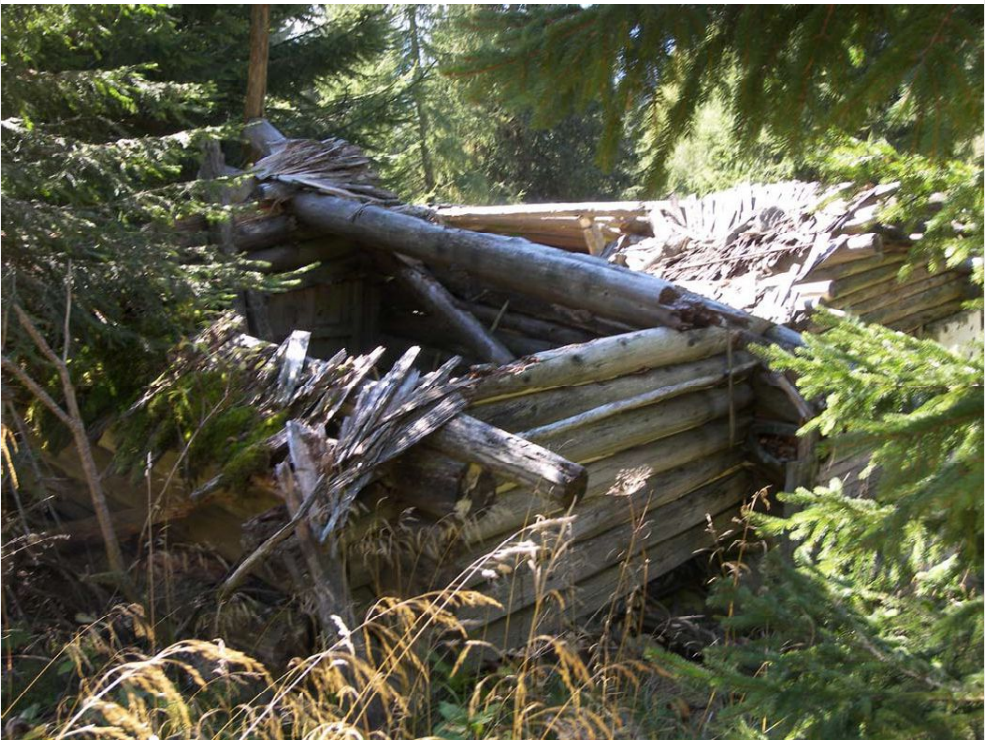
Incisione su architrave porta: “W A”

Edificio testimoniato dal censimento del 1983 come riferibile al tipo F.3. Peculiare la commistione di elevazioni in muro e blockbau.

categoria d'intervento  
**Ristrutturazione Edilizia**

**L'intervento di recupero dovrà conservare il tipo edilizio documentato.**  
**L'intervento di recupero dovrà riproporre gli ambienti documentati.**

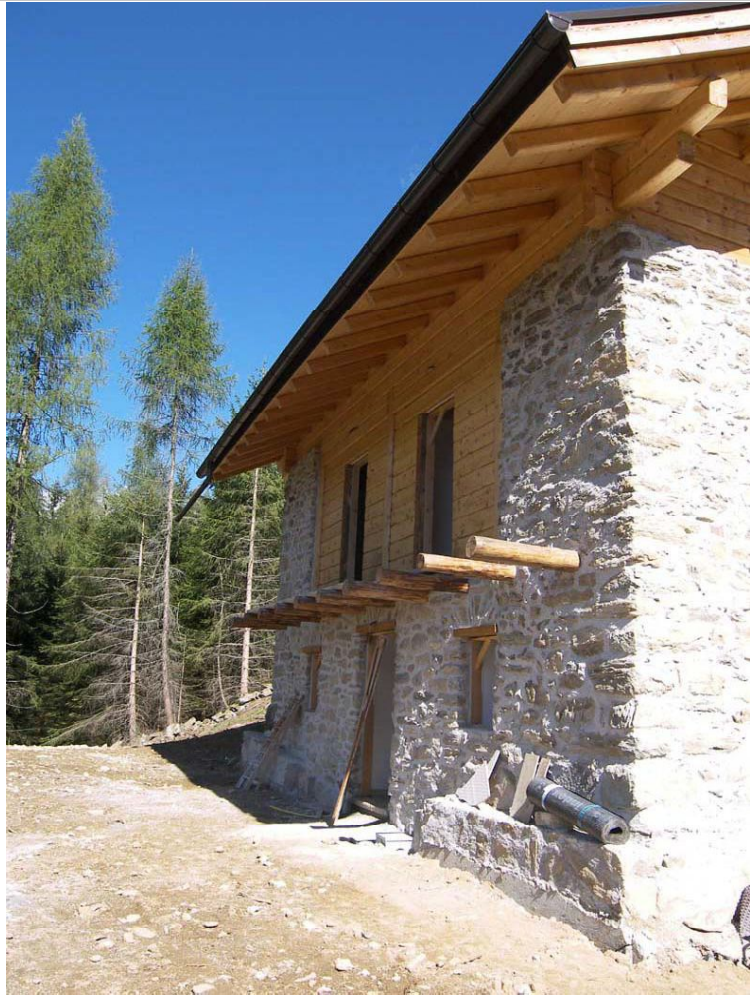
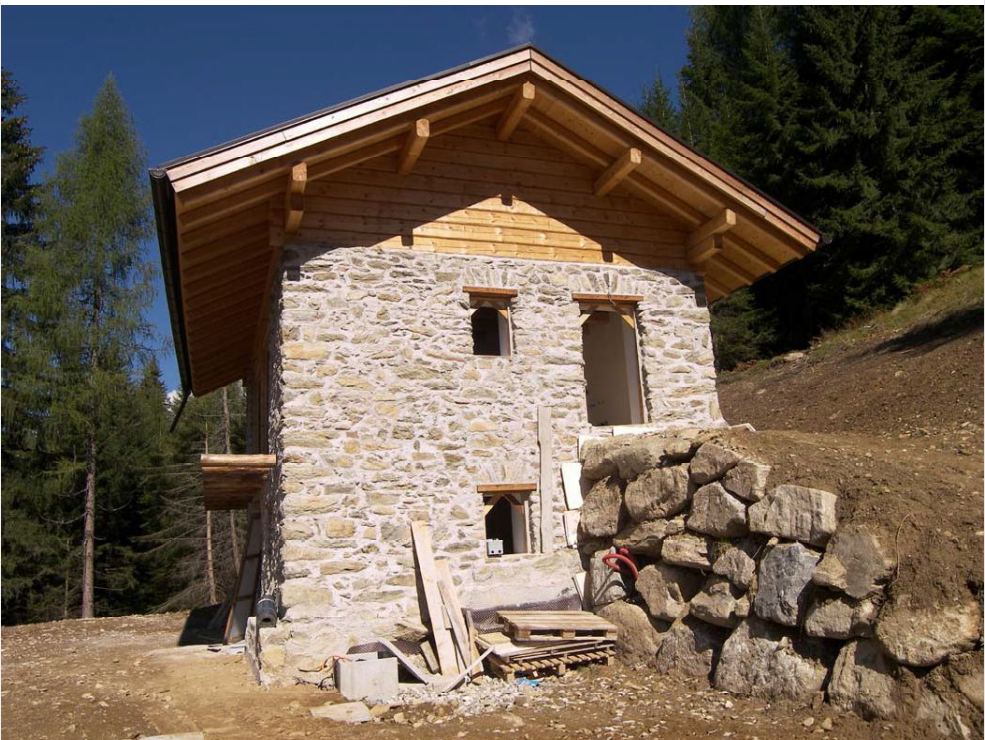
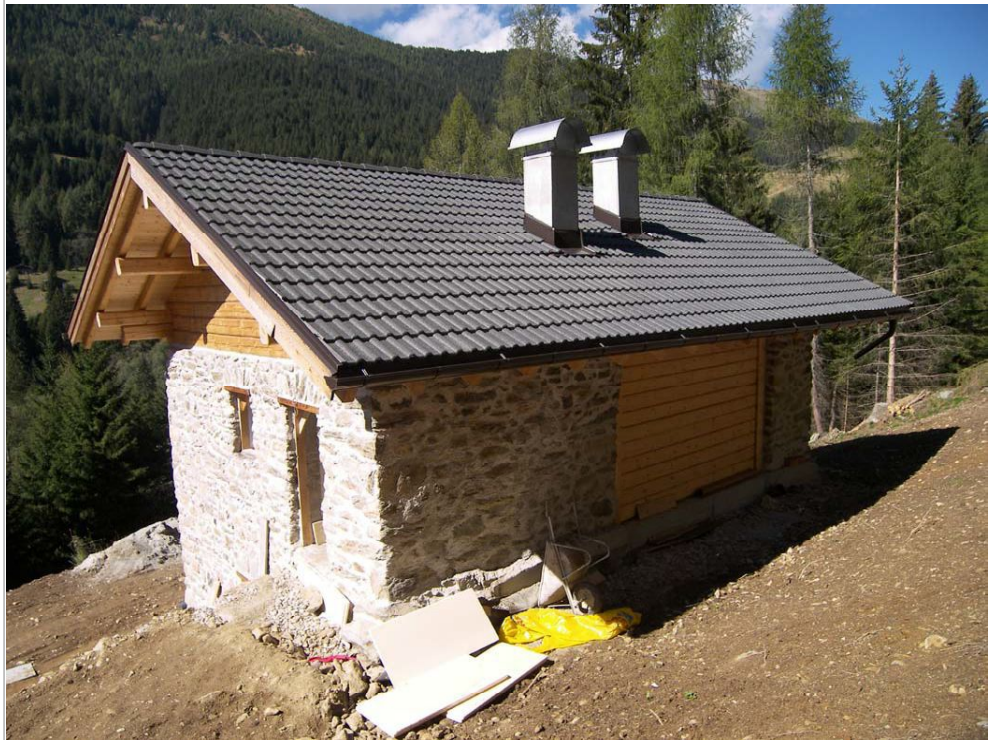
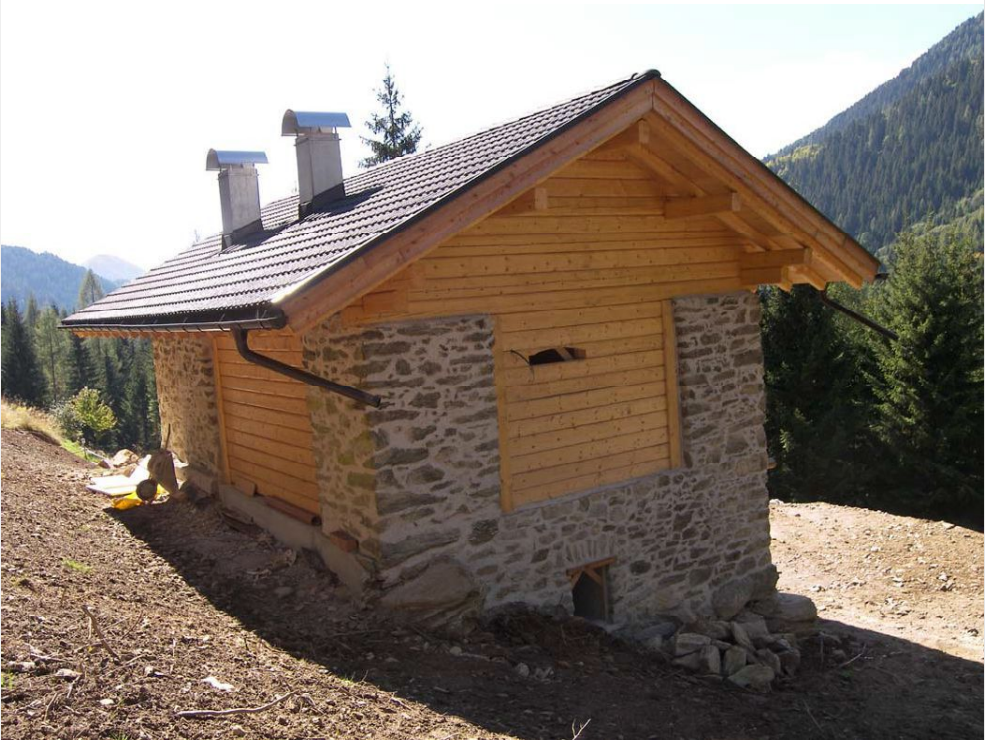
Edificio unitario in avanzato degrado nel 1983 ma in tutto riferibile al raro tipo B.3 composto da Stalla 1.1.7, Fienile 1.3.4 e Fuoco 3.2.5. Attualmente in fase di recupero secondo un progetto che modifica sostanzialmente il prospetto a valle snaturandone così la leggibilità e rendendo incoerente la presenza dell’ambiente Fuoco e che ha cancellato la porta di accesso al fienile.

categoria d'intervento  
**Risanamento Conservativo**

**Venga ripristinato l'accesso al Fienile sul prospetto 3 secondo secondo le indicazioni riportate nella scheda FIENILE 1.3.4 del Manuale Tipologico.**

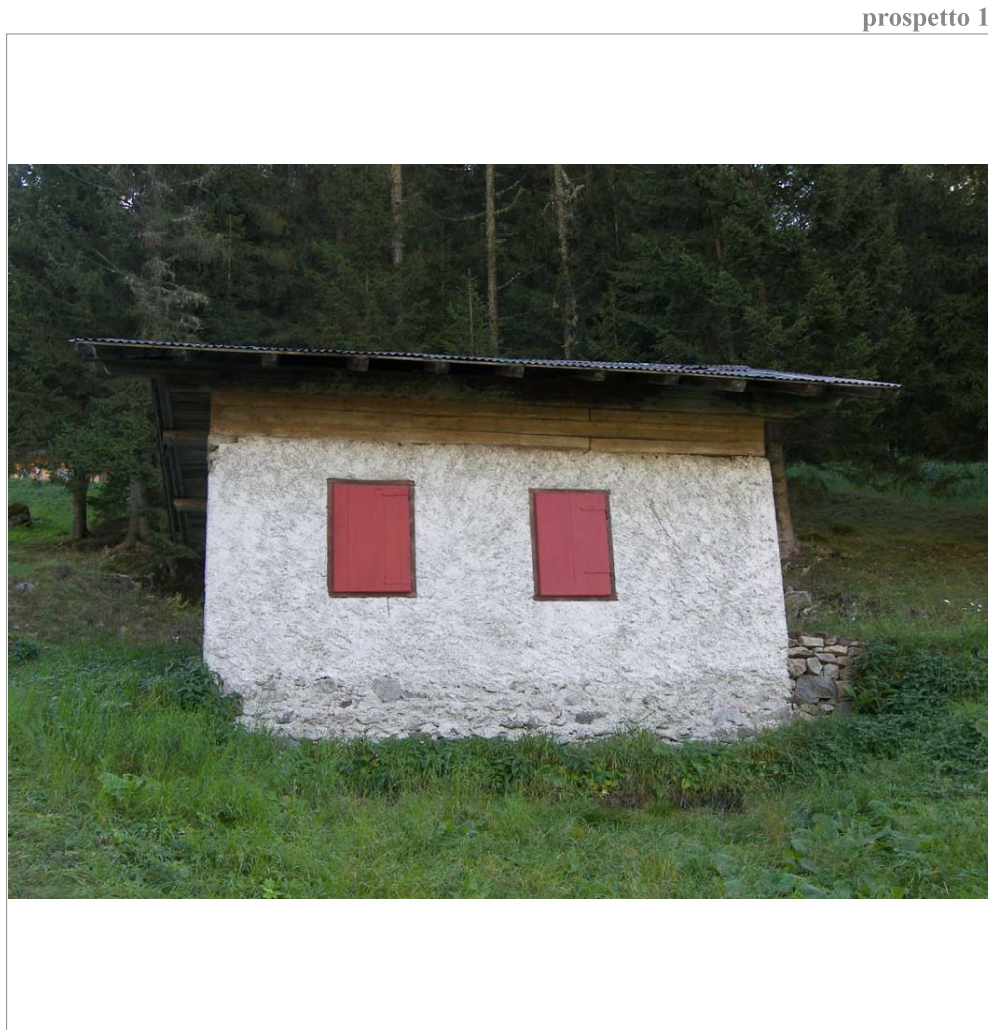
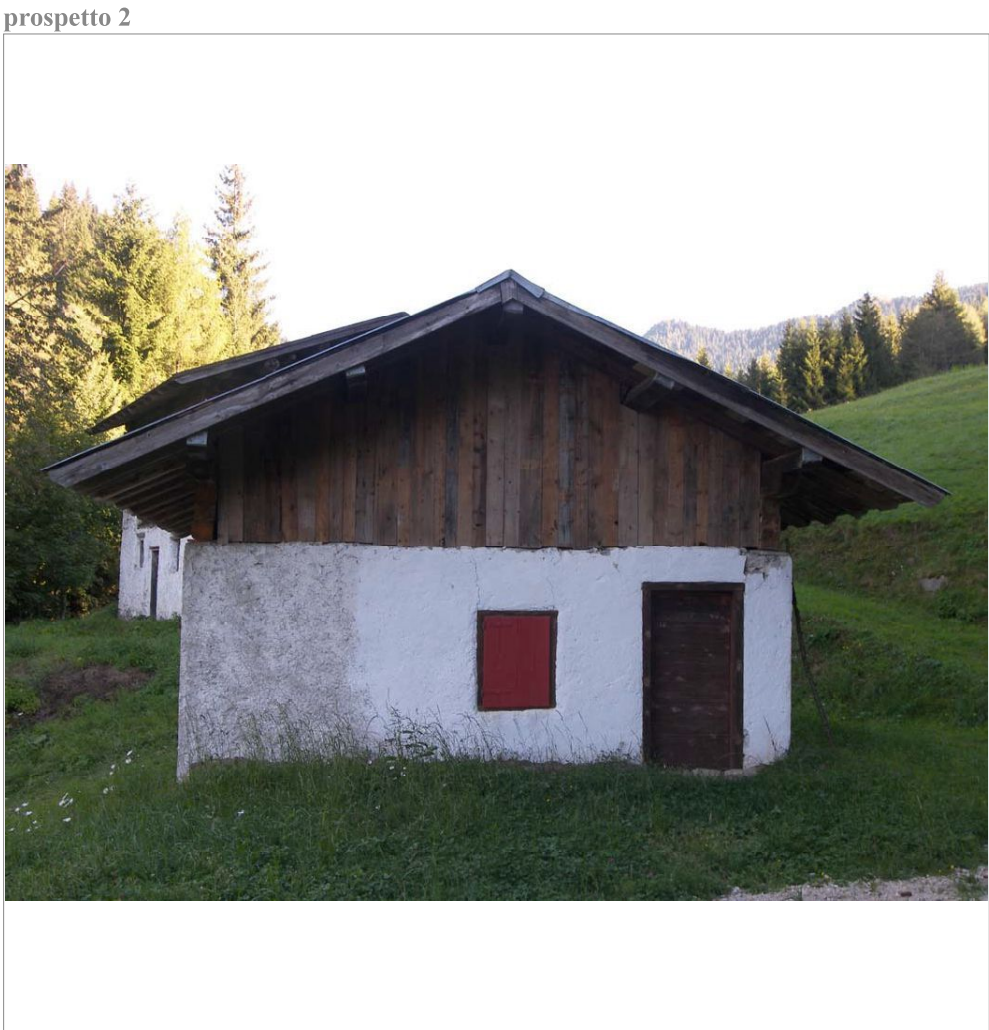
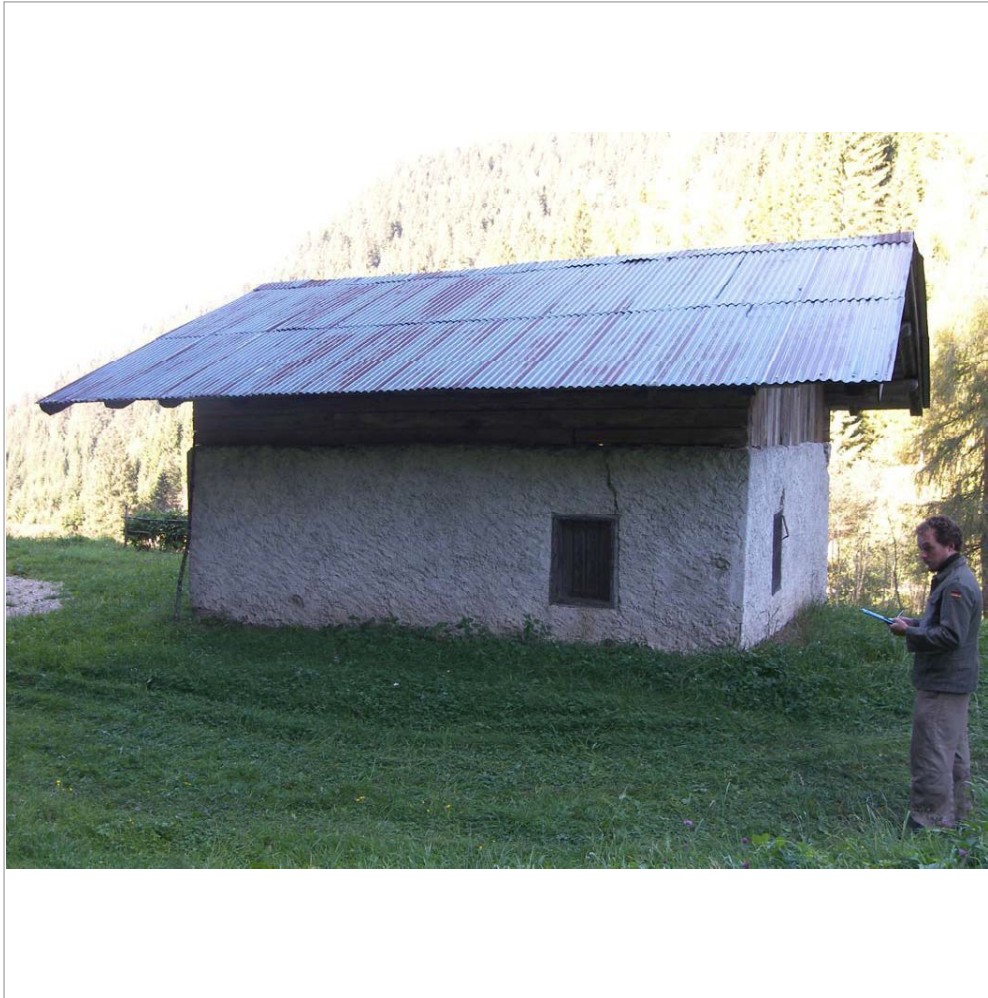
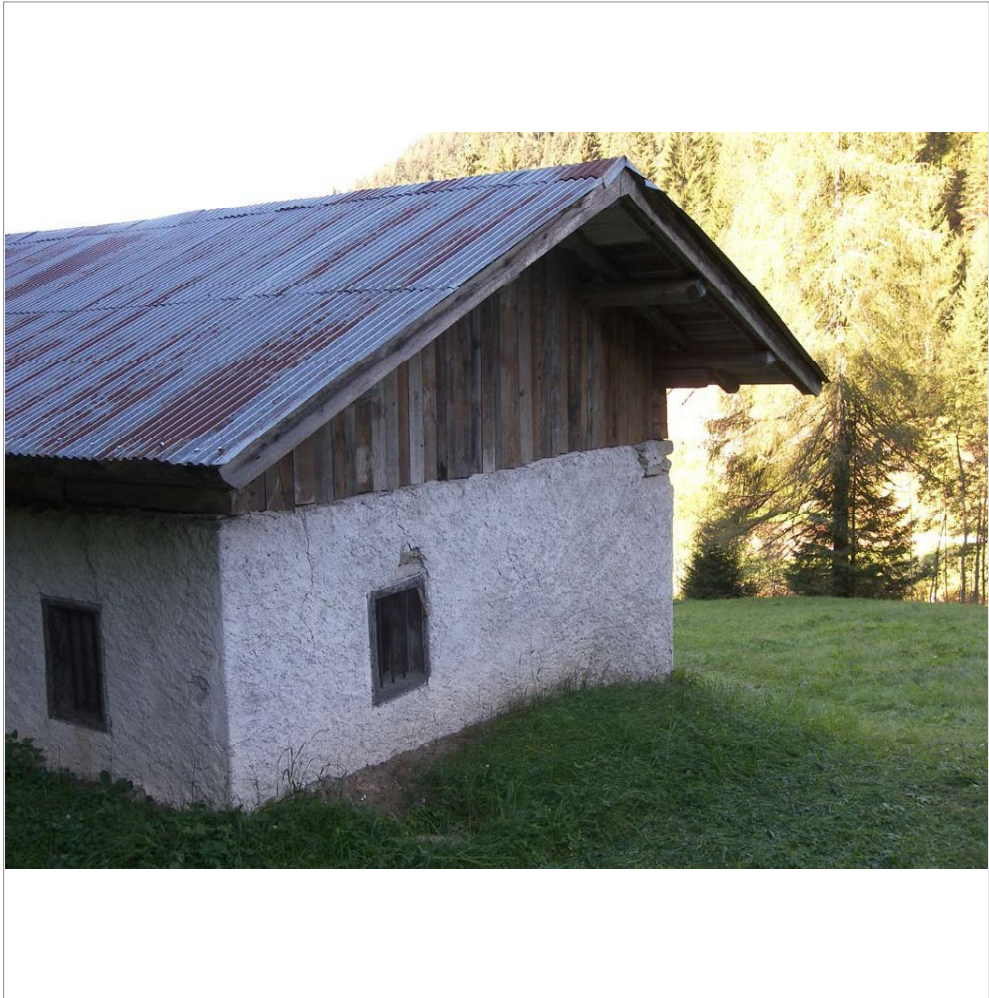
| iscrizioni | | stato elevazioni | B | elementi qualificanti | | elementi degradanti | coperture in lamiera ondulata o non verniciata | uso attuale | abitativo | | |
| tipo | F.3 | evoluzione dell'edificio | | | | Edificio probabilmente unitario, fatto oggetto dopo il 1983 di un interventi di sopraelevazione. | | | | note | Riferimento a schedatura 1983: Lozen D045 |
