area omogenea

MEZ 02

Restituzione del rilievo e analisi dell’edificio

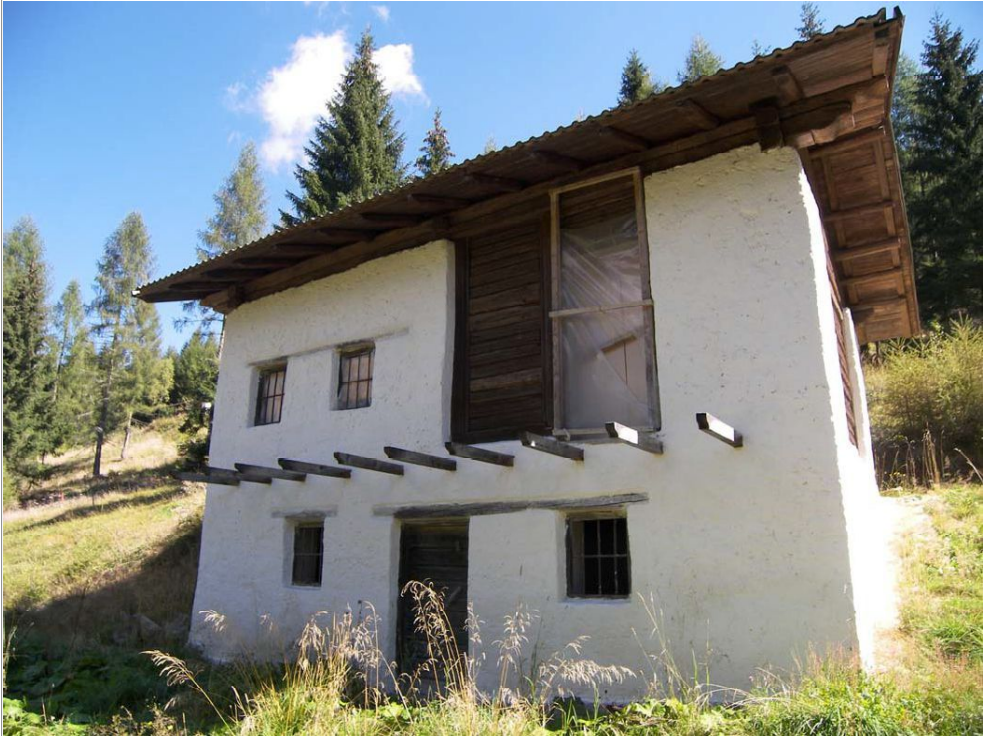
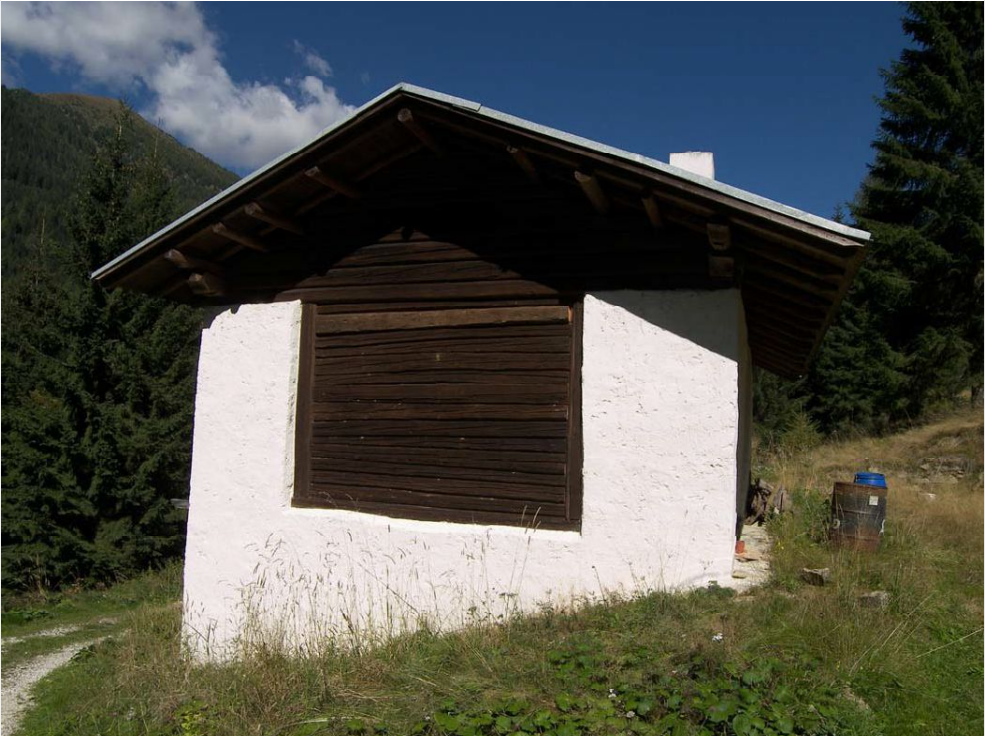
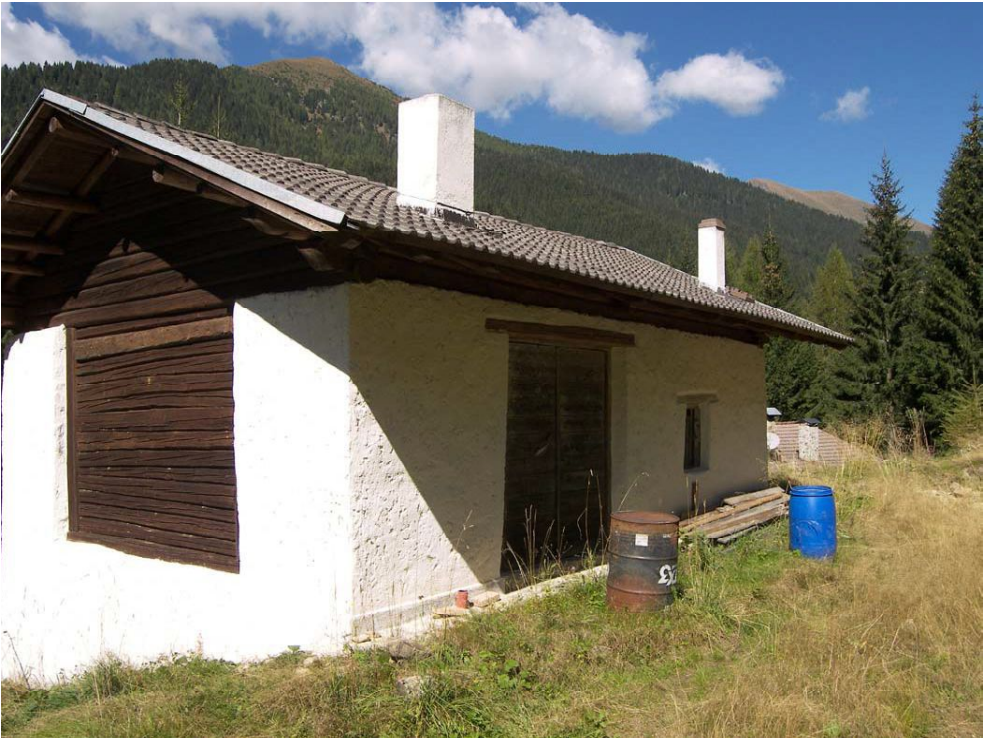
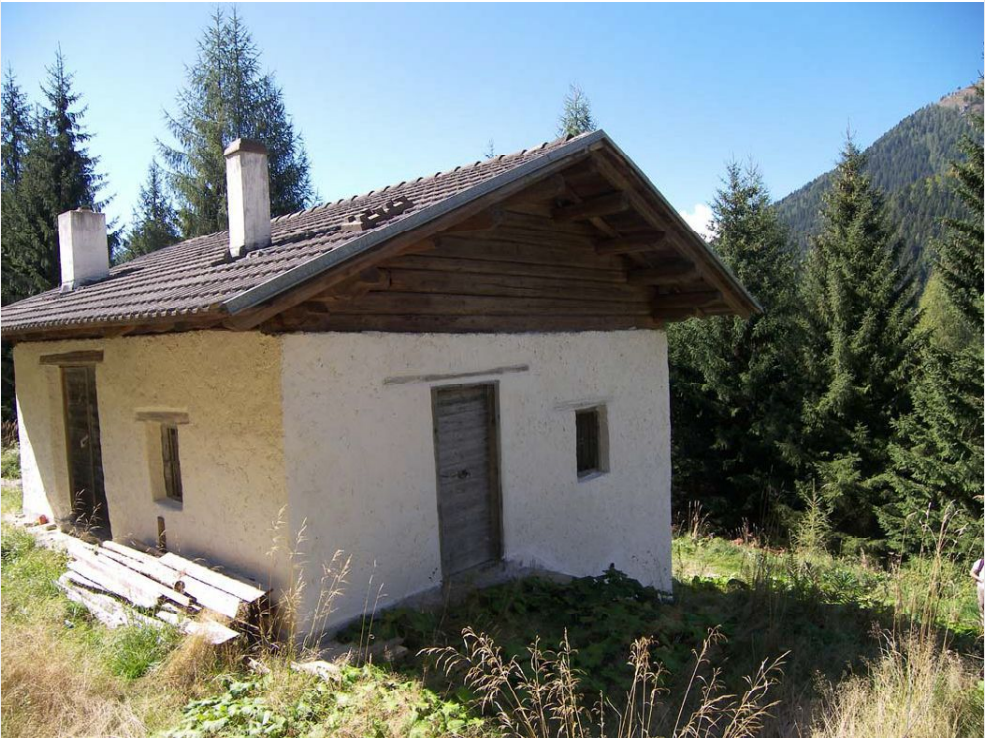
MEZ 02

stato elevazioni

B

stato copertura

stato generale

Edificio unitario. Sono in corso interventi di riuso con inserimento di un nuovo ballatoio sul prospetto 1.
