PROVINCIA AUTONOMA DI TRENTO  
**COMUNE DI MEZZANO**

## **PIANO REGOLATORE GENERALE**

**VARIANTE anno 2023**

### **CENTRO STORICO SCHEDE NUOVE - edifici isolati**

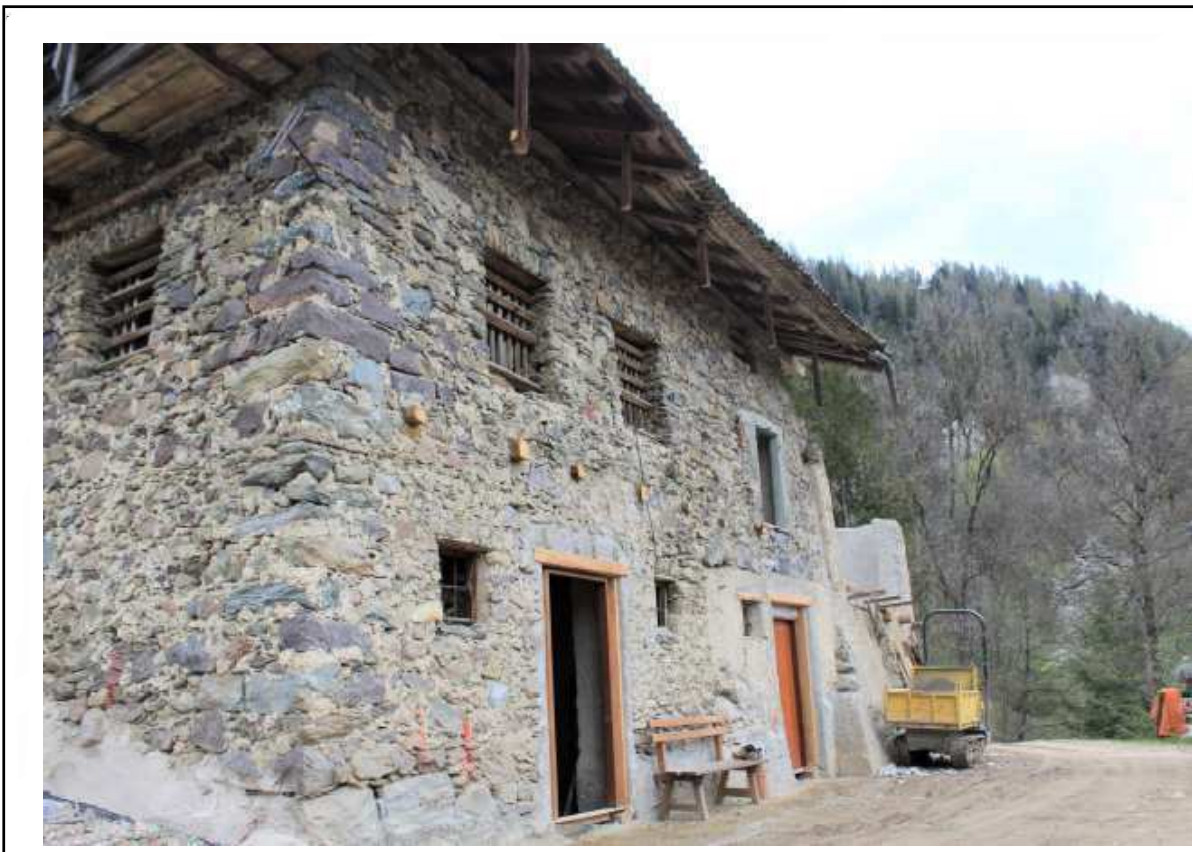
Unità edilizia n. 103

1	Epoca di costruzione:	anteriore al 1860	8	X	
		tra il 1860 ed il 1939	6		
		posteriore al 1939	4		
2	Tipologia funzionale:	edificio residenziale			
		edificio residenziale-rurale	X		
		edificio produttivo			
		edificio speciale			
	manufatto documento significativo della storia e cultura locale				
3	Destinazione d'uso tradizionale:	conservata			
		modificata parzialmente		X	
		modificata totalmente			
		non individuabile			
4	Tipologia architettonica storica:	alta definizione	8		
		media definizione	6		
		bassa definizione	4	X	
		nessuna definizione	0		
5	Permanenza dei caratteri formali tradizionali:		2	1	0
		volumetrici			
		costruttivi			
		complementari			
		decorativi			
6	Degrado:	nullo			
		medio		X	
		elevato			
7	Grado di utilizzo:	utilizzato		X	
		sottoutilizzato			
		stato di abbandono			
8	Spazi di pertinenza:	alta qualità			
		media qualità		X	
		bassa qualità			
9	Vincoli legislativi:	nessuno			
10	Categoria d'intervento prevista dal piano precedente:

12	Categoria di intervento prevista:	Ristrutturazione
13	Prescrizioni particolari:	
	1) l'altezza dell'edificio deve rimanere invariata (non si applica l'art.105 comma 1 L.P.15/2015)	
	2) la muratura rimanga con sasso a vista	
14	Interventi specifici ammessi:	
	1)riproposizione dei ballatoi in legno. 2) riproposizione timpani e tamponamenti lignei	
15	Categoria di intervento prevista per gli spazi di pertinenza:

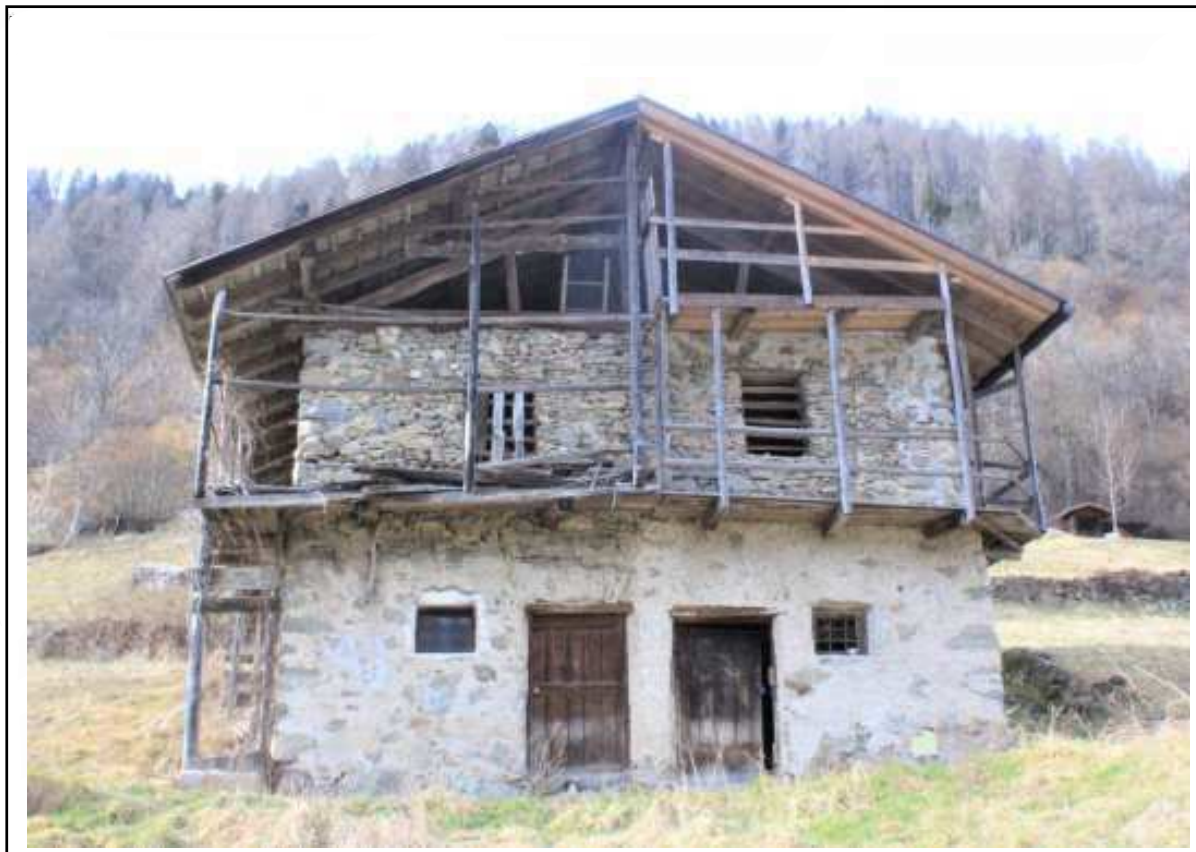
Unità edilizia n. 104

1	Epoca di costruzione:	anteriore al 1860	8	X	
		tra il 1860 ed il 1939	6		
		posteriore al 1939	4		
2	Tipologia funzionale:	edificio residenziale			
		edificio residenziale-rurale			
		edificio produttivo			
		edificio speciale			
	manufatto documento significativo della storia e cultura locale				
3	Destinazione d'uso tradizionale:	conservata		X	
		modificata parzialmente			
		modificata totalmente			
		non individuabile			
4	Tipologia architettonica storica:	alta definizione	8		
		media definizione	6	X	
		bassa definizione	4		
		nessuna definizione	0		
5	Permanenza dei caratteri formali tradizionali:		2	1	0
		volumetrici	X		
		costruttivi	X		
		complementari			
		decorativi			
6	Degrado:	nullo			
		medio		X	
		elevato			
7	Grado di utilizzo:	utilizzato			
		sottoutilizzato		X	
		stato di abbandono			
8	Spazi di pertinenza:	alta qualità			
		media qualità		X	
		bassa qualità			
9	Vincoli legislativi:	nessuno			
10	Categoria d'intervento prevista dal piano precedente:

12	Categoria di intervento prevista:	Risanamento conservativo
13	Prescrizioni particolari: 1) mantenimento della attuale posizione del ballatoio; 2) le murature esterne siano rese sasso faccia a vista	
14	Interventi specifici ammessi:	
15	Categoria di intervento prevista per gli spazi di pertinenza:

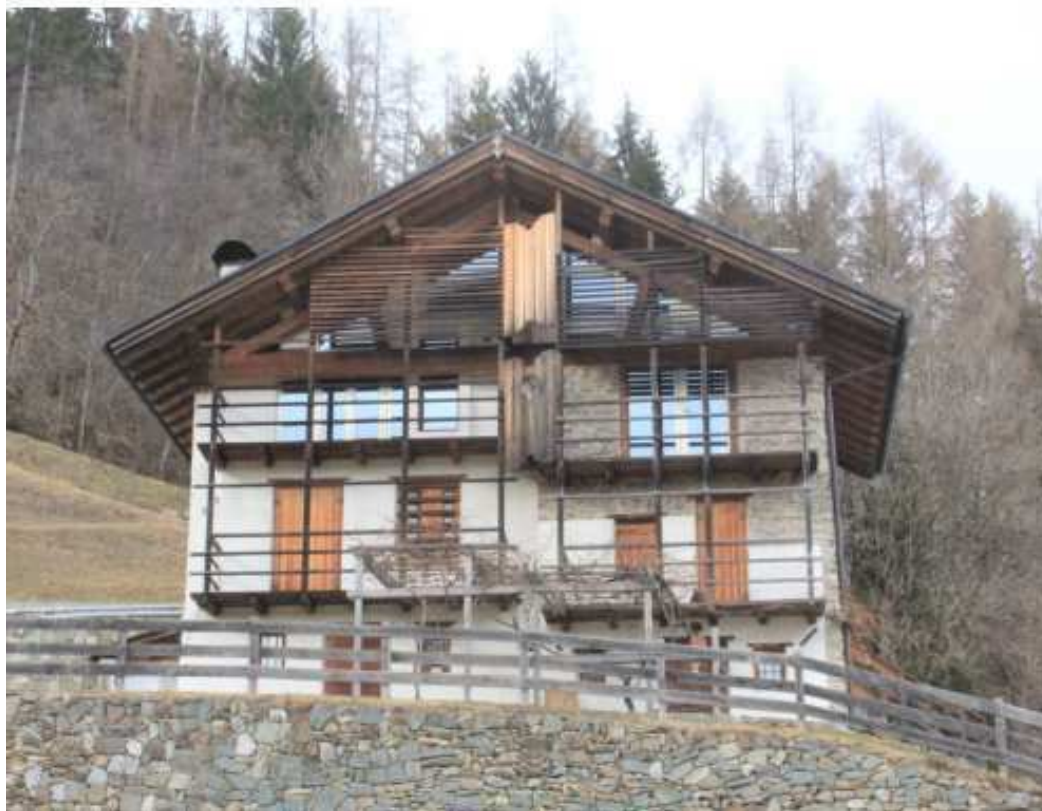
Unità edilizia n. 64

1	Epoca di costruzione:	anteriore al 1860	8	X	
		tra il 1860 ed il 1939	6		
		posteriore al 1939	4		
2	Tipologia funzionale:	edificio residenziale	X	stalla e fienile	
		edificio residenziale-rurale		baita	
		edificio produttivo		struttura accessoria	
		edificio speciale			
	manufatto documento significativo della storia e cultura locale				
3	Destinazione d'uso tradizionale:	conservata			
		modificata parzialmente		X	
		modificata totalmente			
		non individuabile			
4	Tipologia architettonica storica:	alta definizione	8	X	
		media definizione	6		
		bassa definizione	4		
		nessuna definizione	0		
5	Permanenza dei caratteri formali tradizionali:		2	1	0
		volumetrici	X		
		costruttivi		X	
		complementari			
		decorativi			
6	Degrado:	nullo		X	
		medio			
		elevato			
7	Grado di utilizzo:	utilizzato		X	
		sottoutilizzato			
		stato di abbandono			
8	Spazi di pertinenza:	alta qualità			
		media qualità		X	
		bassa qualità

12	Categoria di intervento prevista:	Risanamento conservativo
13	Prescrizioni particolari:	
14	Interventi specifici ammessi:	1) E' ammessa la realizzazione di un volume interrato ma limitata alla zona contromonte e sulla parte Ovest dell'edificio; 2) E' ammessa la riproposizione della estensione funzionale (ripostiglio) nella zona di sotto ballatoio del fronte a valle (già presente come da foto storica)
15	Categoria di intervento prevista per gli spazi di pertinenza:

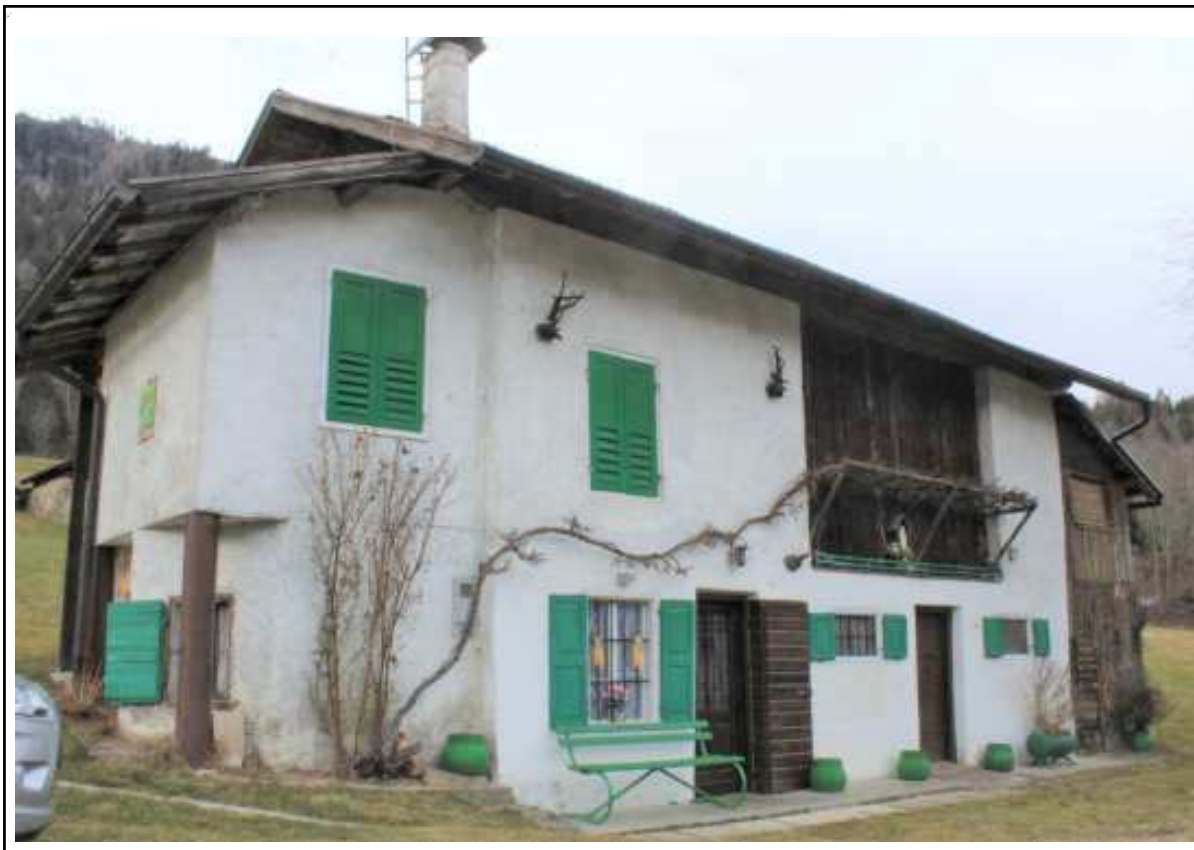
Unità edilizia n.65

1	Epoca di costruzione:	anteriore al 1860	8	X	
		tra il 1860 ed il 1939	6		
		posteriore al 1939	4		
2	Tipologia funzionale:	edificio residenziale			
		edificio residenziale-rurale	X		
		edificio produttivo			
		edificio speciale			
	manufatto documento significativo della storia e cultura locale				
3	Destinazione d'uso tradizionale:	conservata			
		modificata parzialmente		X	
		modificata totalmente			
		non individuabile			
4	Tipologia architettonica storica:	alta definizione	8		
		media definizione	6		
		bassa definizione	4	X	
		nessuna definizione	0		
5	Permanenza dei caratteri formali tradizionali:		2	1	0
		volumetrici		X	
		costruttivi			
		complementari			
		decorativi			
6	Degrado:	nullo		X	
		medio			
		elevato			
7	Grado di utilizzo:	utilizzato		X	
		sottoutilizzato			
		stato di abbandono			
8	Spazi di pertinenza:	alta qualità			
		media qualità		X	
		bassa qualità			
9	Vincoli legislativi:	nessuno			
10	Categoria d'intervento prevista dal piano precedente:

12	Categoria di intervento prevista:	Ristrutturazione
13	Prescrizioni particolari:	1) nessun sopralzo (non si applica l'art.105 comma 1 L.P.15/2015); 2) i timpani siano in legno (no muratura e intonaco); 3) riproposizione delle parti lignee di facciata a valle
14	Interventi specifici ammessi:	1) riproposizione del corpo aggregato a Sud con eliminazione dei pilastri, riquadratura regolare, tetto a due falde reso indipendente da tetto corpo principale tramite costruzione a quota inferiore; riproposizione del corpo aggregato a Nord con tetto a due falde rese indipendenti dal tetto principale tramite costruzione a quota inferiore.
15	Categoria di intervento prevista per gli spazi di pertinenza:

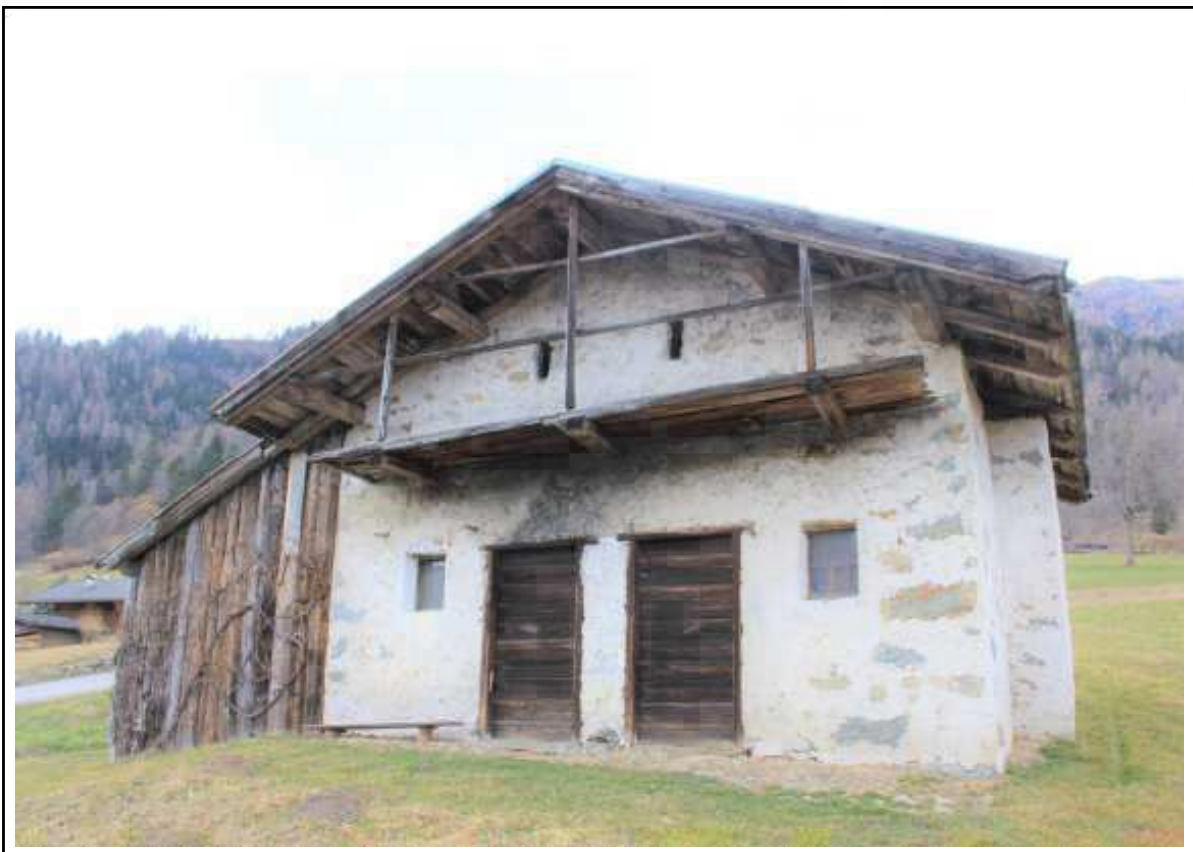
Unità edilizia n. 66'

1	Epoca di costruzione:	anteriore al 1860	8	X	
		tra il 1860 ed il 1939	6		
		posteriore al 1939	4		
2	Tipologia funzionale:	edificio residenziale			
		edificio residenziale-rurale	X		
		edificio produttivo			
		edificio speciale			
	manufatto documento significativo della storia e cultura locale				
3	Destinazione d'uso tradizionale:	conservata		X	
		modificata parzialmente			
		modificata totalmente			
		non individuabile			
4	Tipologia architettonica storica:	alta definizione	8		
		media definizione	6		
		bassa definizione	4	X	
		nessuna definizione	0		
5	Permanenza dei caratteri formali tradizionali:		2	1	0
		volumetrici			
		costruttivi		X	
		complementari		X	
		decorativi			
6	Degrado:	nullo		X	
		medio			
		elevato			
7	Grado di utilizzo:	utilizzato			
		sottoutilizzato		X	
		stato di abbandono			
8	Spazi di pertinenza:	alta qualità			
		media qualità		X	
		bassa qualità			
9	Vincoli legislativi:	nessuno			
10	Categoria d'intervento prevista dal piano precedente:

12	Categoria di intervento prevista:	Risanamento Conservativo
13	Prescrizioni particolari: 1) data la particolarità del sito, eventuali nuovi locali interrati possono essere realizzati esclusivamente senza modifica dell'andamento naturale del terreno e senza la realizzazione di rampe di accesso che deturperebbero il paesaggio. 2) Le murature esterne siano in sasso a vista	
14	Interventi specifici ammessi: 1) E'ammessa la sopraelevazione per il recupero del sottotetto a fini abitativi ( max.1 m come da art.105 comma 1 L.P. 15/2015). 2) E'ammessa la ricostruzione del corpo aggregato a Sud. 3) E'ammessa la ricostruzione della ritonda con tipologia tradizionale.	
15	Categoria di intervento prevista per gli spazi di pertinenza:

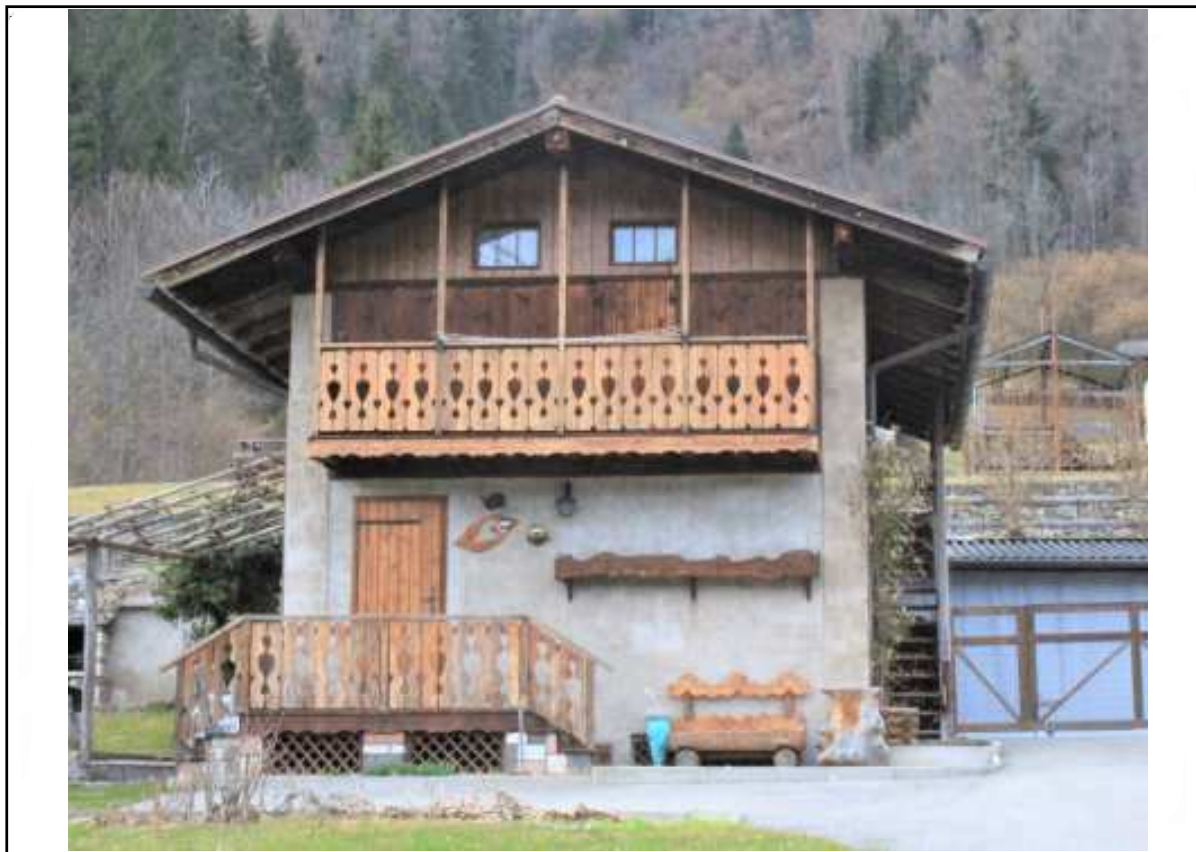
Unità edilizia n. 67

1	Epoca di costruzione:	anteriore al 1860	8	
		tra il 1860 ed il 1939	6	
		posteriore al 1939	4	X
2	Tipologia funzionale:	edificio residenziale		
		edificio residenziale-rurale	X	
		edificio produttivo		
		edificio speciale		
	manufatto documento significativo della storia e cultura locale			
3	Destinazione d'uso tradizionale:	conservata		
		modificata parzialmente		X
		modificata totalmente		
		non individuabile		
4	Tipologia architettonica storica:	alta definizione	8	
		media definizione	6	
		bassa definizione	4	X
		nessuna definizione	0	
5	Permanenza dei caratteri formali tradizionali:		2	1
		volumetrici		X
		costruttivi		X
		complementari		
		decorativi		
6	Degrado:	nullo		X
		medio		
		elevato		
7	Grado di utilizzo:	utilizzato		X
		sottoutilizzato		
		stato di abbandono		
8	Spazi di pertinenza:	alta qualità		
		media qualità		X
		bassa qualità		
9	Vincoli legislativi:	nessuno		
10	Categoria d'intervento prevista dal piano precedente:

12	Categoria di intervento prevista:	Ristrutturazione
13	Prescrizioni particolari:	1) nessun aumento volume, non è ammesso il sopralzo di cui all'art.105 comma 1 LP 15/2015; 2) tutte le facciate del primo piano siano in assito a vista.
14	Interventi specifici ammessi:	
15	Categoria di intervento prevista per gli spazi di pertinenza:

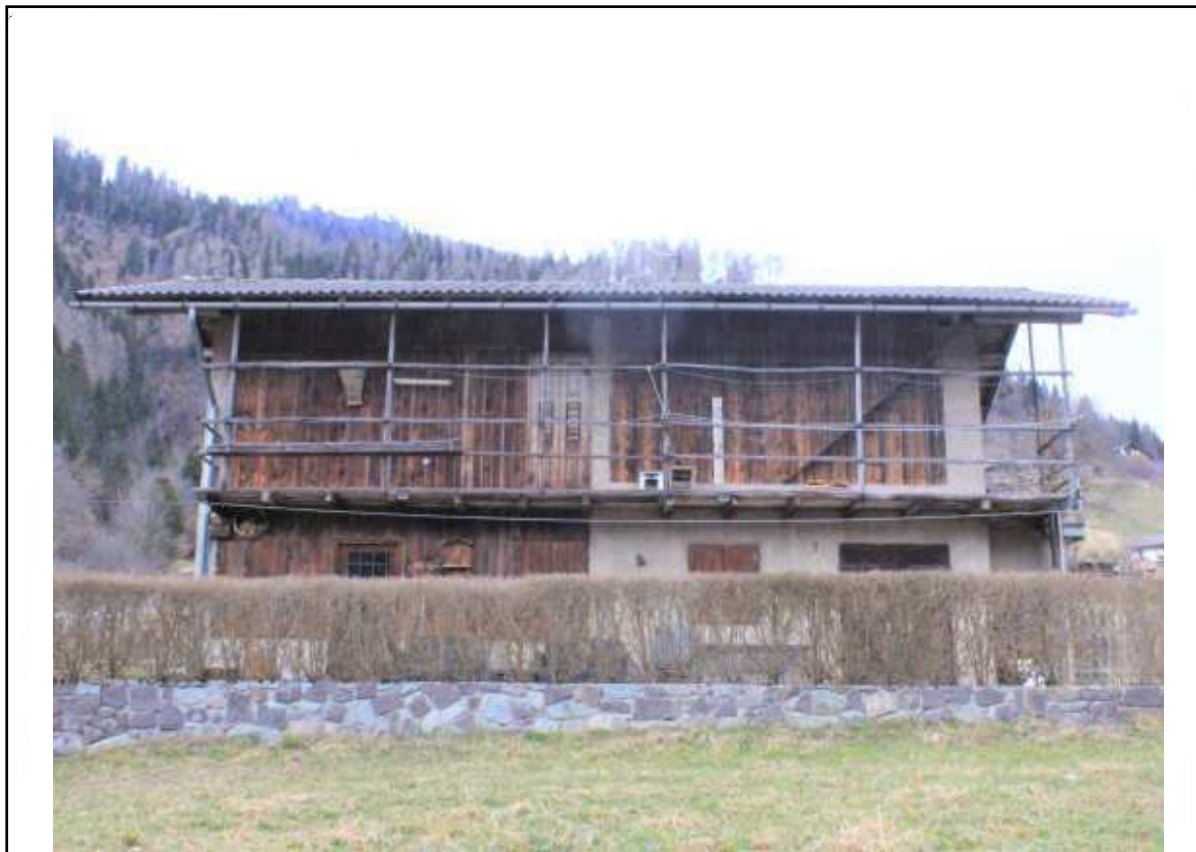
Unità edilizia n.68

1	Epoca di costruzione:	anteriore al 1860	8		
		tra il 1860 ed il 1939	6		
		posteriore al 1939	4	X	
2	Tipologia funzionale:	edificio residenziale			
		edificio residenziale-rurale	X		
		edificio produttivo			
		edificio speciale			
	manufatto documento significativo della storia e cultura locale				
3	Destinazione d'uso tradizionale:	conservata			
		modificata parzialmente		X	
		modificata totalmente			
		non individuabile			
4	Tipologia architettonica storica:	alta definizione	8		
		media definizione	6		
		bassa definizione	4	X	
		nessuna definizione	0		
5	Permanenza dei caratteri formali tradizionali:		2	1	0
		volumetrici		X	
		costruttivi		X	
		complementari			
		decorativi			
6	Degrado:	nullo		X	
		medio			
		elevato			
7	Grado di utilizzo:	utilizzato		X	
		sottoutilizzato			
		stato di abbandono			
8	Spazi di pertinenza:	alta qualità			
		media qualità		X	
		bassa qualità			
9	Vincoli legislativi:	nessuno			
10	Categoria d'intervento prevista dal piano precedente:

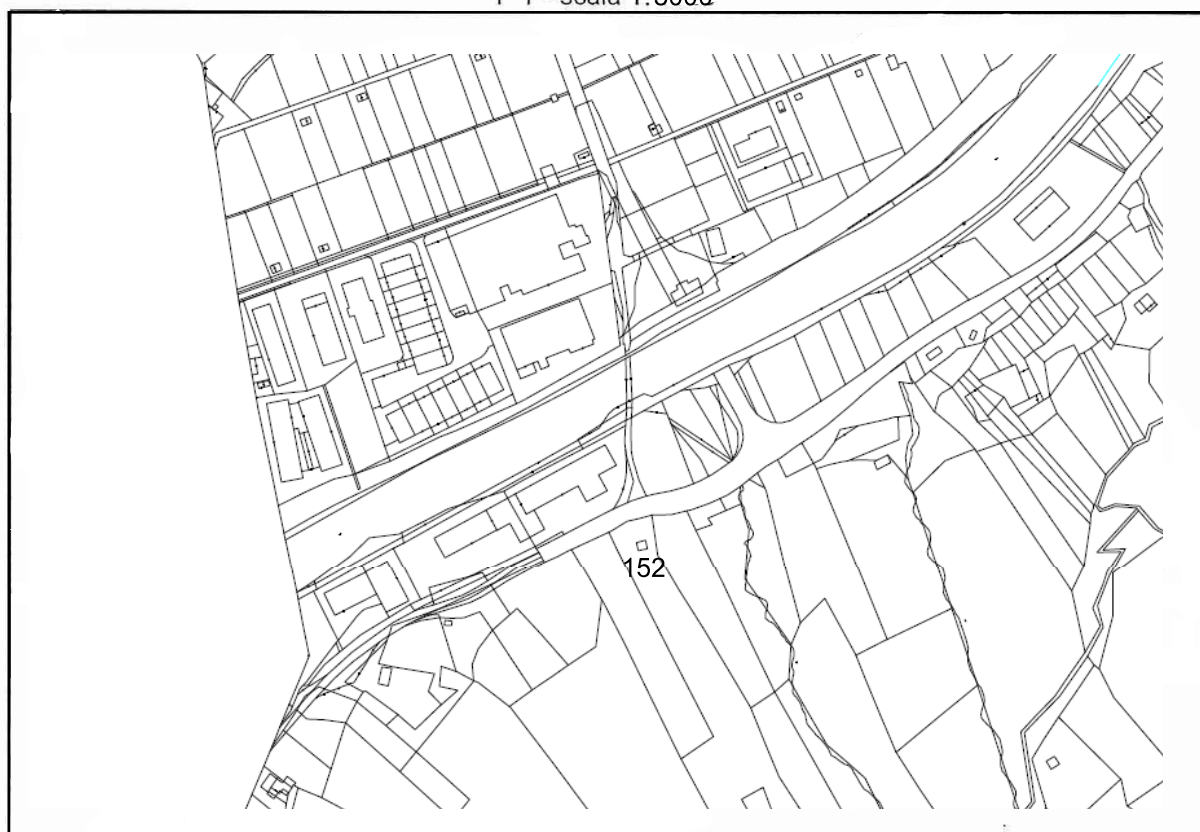
Unità edilizia n. 152

1	Epoca di costruzione:		anteriore al 1860	8	X	
			tra il 1860 ed il 1939	6		
			posteriore al 1939	4		
2	Tipologia funzionale:	edificio residenziale	X	stalla e fienile		
		edificio residenziale-rurale		baita		
		edificio produttivo		struttura accessoria		
		edificio speciale				
	manufatto documento significativo della storia e cultura locale					
3	Destinazione d'uso tradizionale:		conservata			
			modificata parzialmente		X	
			modificata totalmente			
			non individuabile			
4	Tipologia architettonica storica:		alta definizione	8		
			media definizione	6		
			bassa definizione	4	X	
			nessuna definizione	0		
5	Permanenza dei caratteri formali tradizionali:			2	1	0
		volumetrici				
		costruttivi		X		
		complementari				
		decorativi				
6	Degrado:		nullo		X	
			medio			
			elevato			
7	Grado di utilizzo:		utilizzato			
			sottoutilizzato		X	
			stato di abbandono			
8	Spazi di pertinenza:		alta qualità			
			media qualità

bassa qualità		X	
9	Vincoli legislativi:		nessuno			
10	Categoria d'intervento prevista dal piano precedente:					
11	Note e specificazioni varie:

12	Categoria di intervento prevista:	Ristrutturazione
13	<b>Prescrizioni particolari:</b> - Venga mantenuta la tipologia edilizia esistente con timpani e tamponamenti in legno - In riferimento al rischio idrogeologico si prescrive che: a) è onere del gestore/proprietario valutare il possibile verificarsi di eventi meteo avversi che comportano fenomeni di piena e, di conseguenza, la necessità di attivare le misure di gestione previste. b) l'uso residenziale dell'edificio in oggetto è vincolato alla definizione di concrete misure di mitigazione gestionali, in carico ai residenti dell'abitazione c) eventuali interventi sull'edificio devono essere supportati da approfondito studio di compatibilità redatto ai sensi dell'art.18 delle N.d.A. della CSP (eccetto quanto previsto dal Capitolo V 'Interventi esclusi dall'applicazione del capo IV delle norme di attuazione del PUP' dell'Allegato C della delib. Della G.P. 1361 d.d 12/09/2025).

14	<b>Interventi specifici ammessi:</b> E' ammessa la realizzazione di interrati esclusivamente sui fronti Est e Ovest (contromonte) Gli interventi edilizi devono essere compatibili con la Carta di sintesi della pericolosità e con il relativo specifico studio di compatibilità.	
15	Categoria di intervento prevista per gli spazi di pertinenza:
